5. DESARROLLO DEL CASO DE ESTUDIO. CARRETERA CUMBE – OÑA TRAMO I LONGITUD 20,1 Km.

Con apoyo de la empresa INEXTEC CIA. LTDA., se ha realizado una campaña de auscultación en la carretera Cumbe – Oña tramo I, ubicada en la provincia del Azuay, vía a cargo del Ministerio de Transporte y Obras Públicas, con el propósito de evaluar varios aspectos tanto funcionales como estructurales, a fin de conocer la condición actual del pavimento; mediante equipos de alta tecnología facilitados por la empresa INEXTEC.

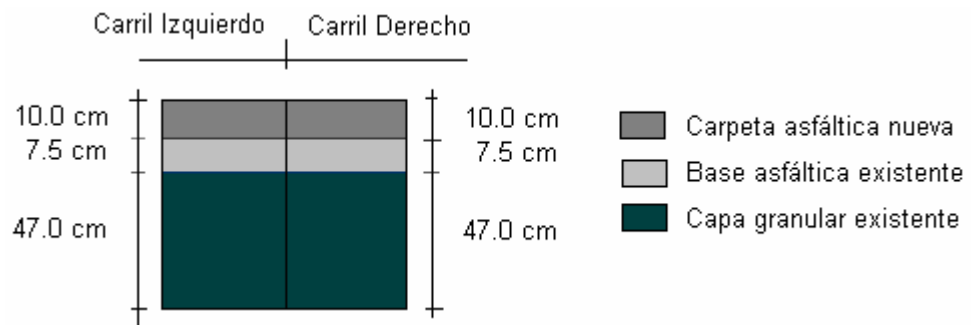
Sección 0+000 – 5+500

Los espesores de recrecimiento obtenidos del Programa Rosy Design, no hacen diferenciación de capas de pavimento, sino que recomienda un espesor total de refuerzo, por lo que este análisis se ha complementado con el Método AASHTO-93, a fin de poder realizar un adecuado tanteo de posibilidades de diseño. Con información bibliográfica proporcionada por el MTOP se obtuvieron los datos de tráfico, se ha determinado una confiabilidad de 95 %, tomando en cuenta la incertidumbre existente en cuanto al tráfico y un valor del error estándar combinado de 0.49 y una pérdida de serviciabilidad de 2. El proceso de diseño del pavimento por el método ASSHTO, se muestra en el Anexo 1 y un grafico de sus resultados por sección a continuación.

En la capa asfáltica existente, que se encuentra a nivel de base asfáltica, se recomienda la colocación de un sello simple de impermeabilización como actividad previa a la colocación del refuerzo estructural resultante en las secciones 1 y 2 es decir 10, 11 cm respectivamente y para la sección 3 un refuerzo de 7.5 cm de base asfáltica y luego una capa de rodadura de 7,5 cm, de hormigón asfáltico mezclado en planta, de acuerdo a la metodología AASHTO-93.,
