**I SEMINARIO TALLER INTERNACIONAL DE  
EVALUACIÓN DE LA PELIGROSIDAD Y RIESGOS DE DESASTRES  
POR MOVIMIENTOS DE TALUDES Y LADERAS**

**MSc. Gastón Proaño Cadena**

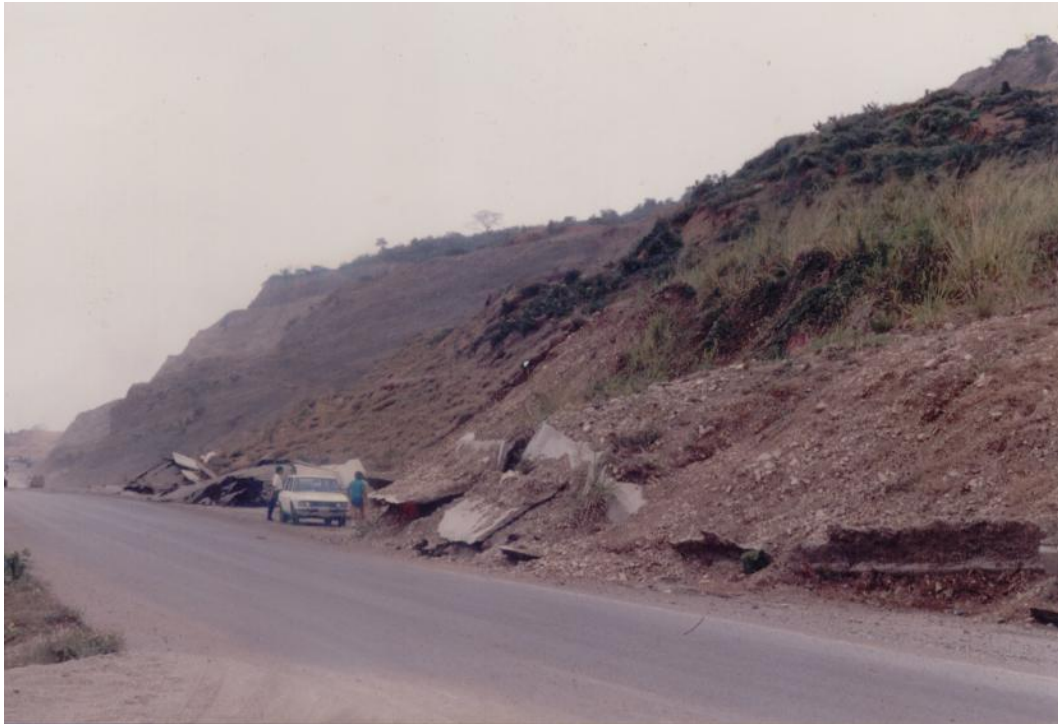
Deslizamiento RioCentro año 1989

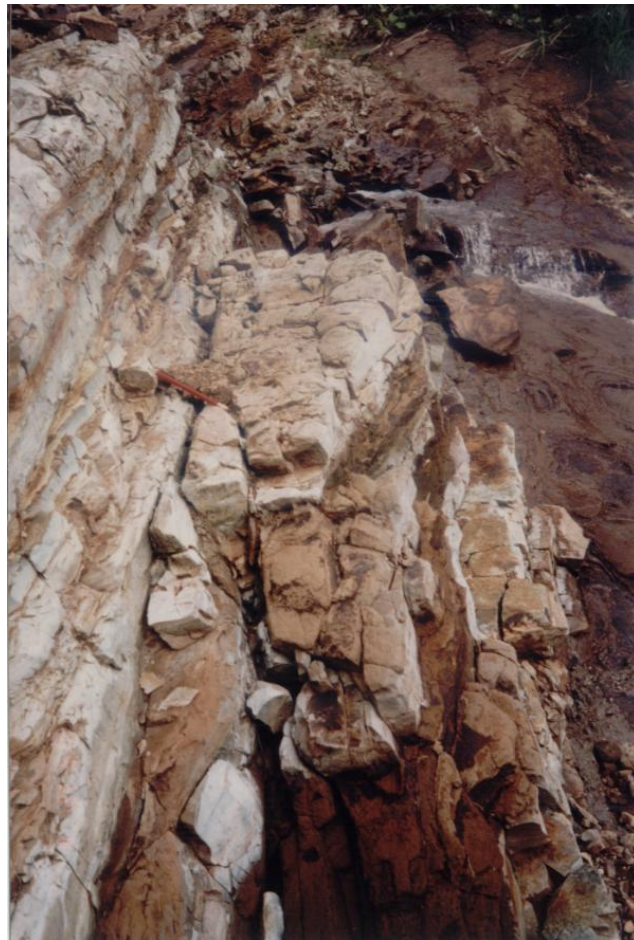
Fracturas de la roca por donde se filtra el agua lluvia

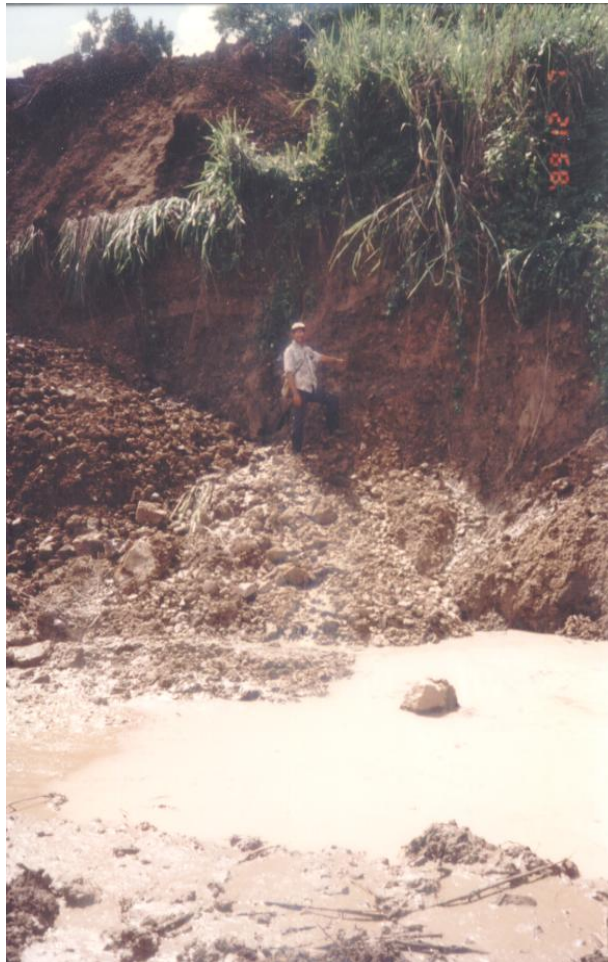
Tipo de material del deslizamiento

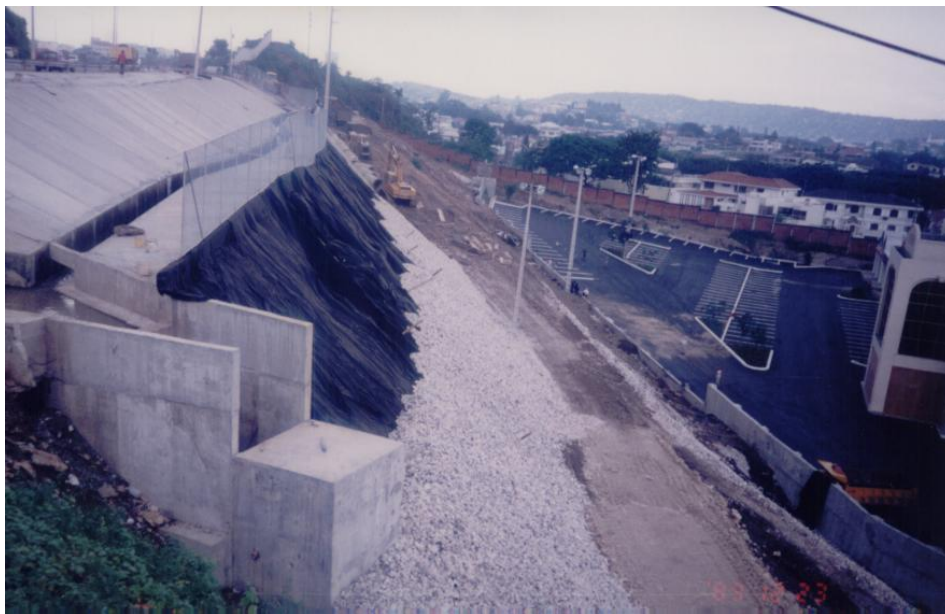
Obras geotécnicas construidas al pie del deslizamiento

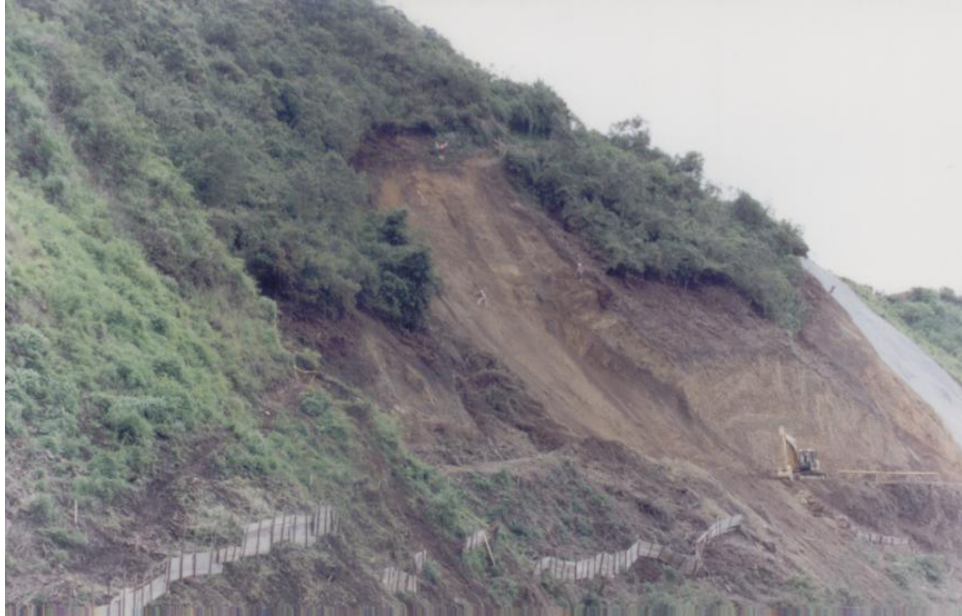
Construcción del camino de acceso – Chiquilpe

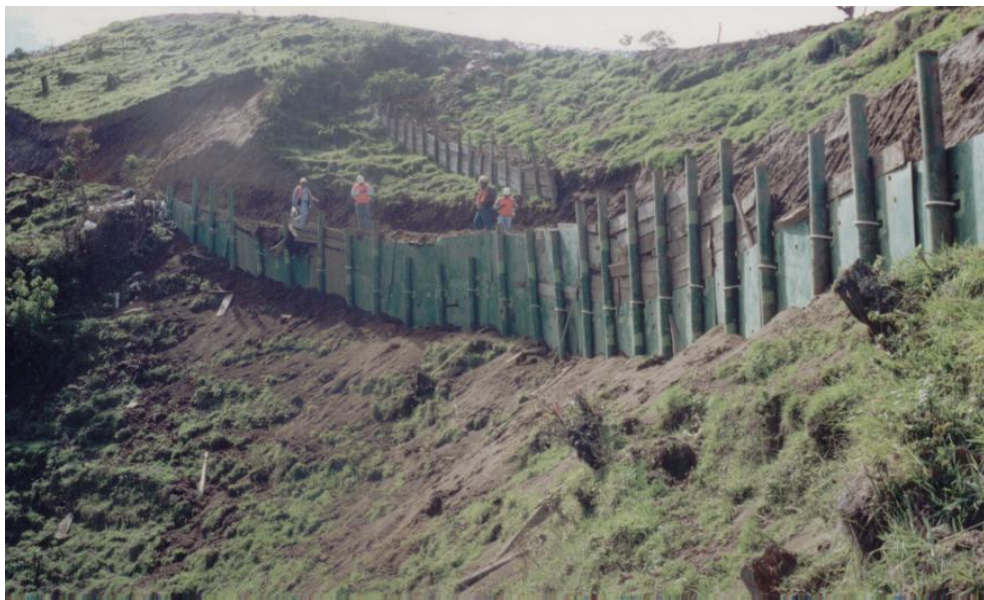
Colocación de pilotes y barreras metálicas

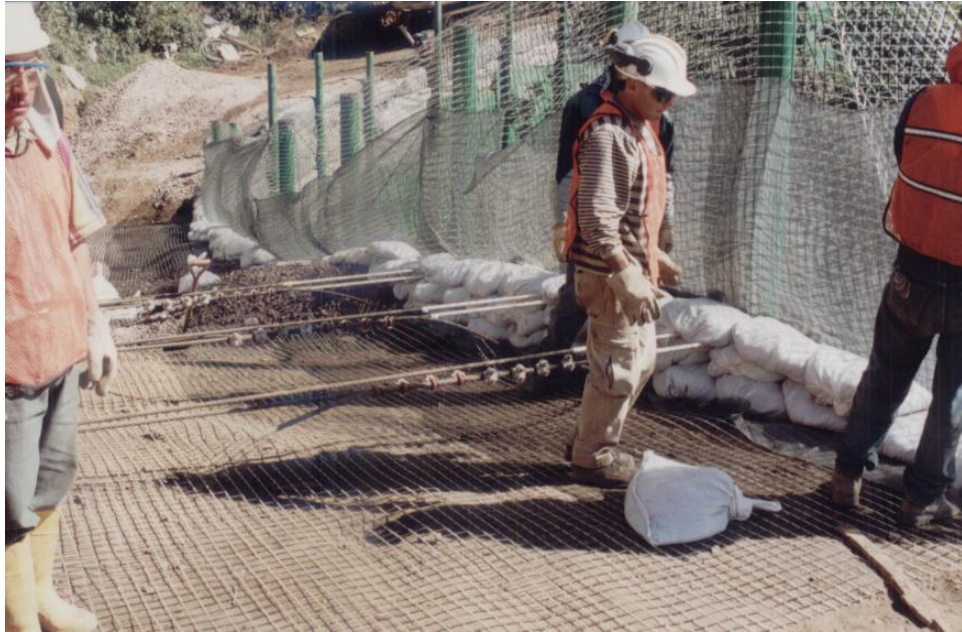
Anclaje y colocación del material de sub-base

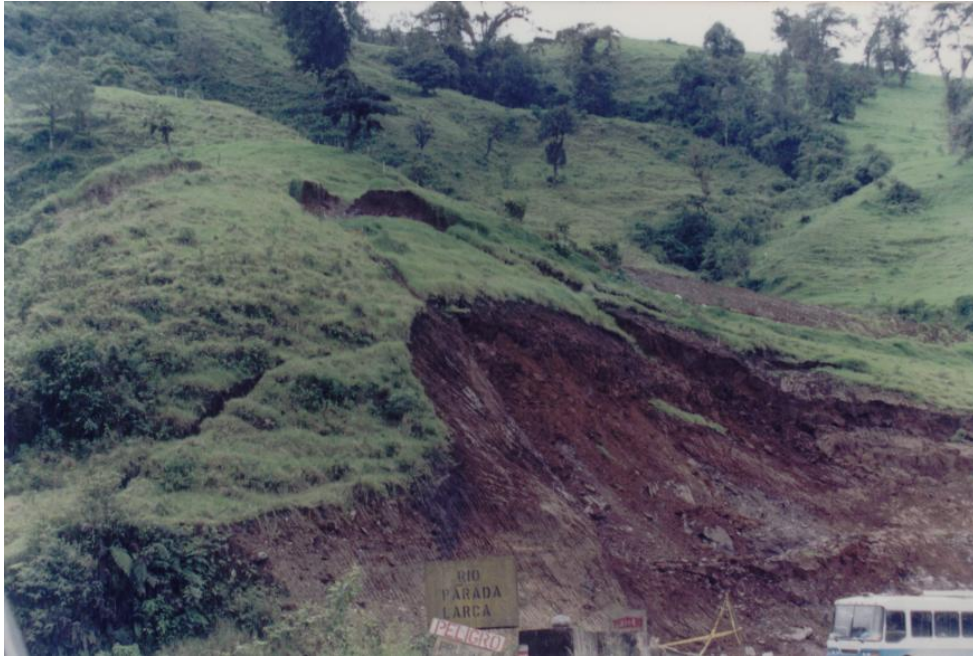
Deslizamiento de suelos en el sector Oriental

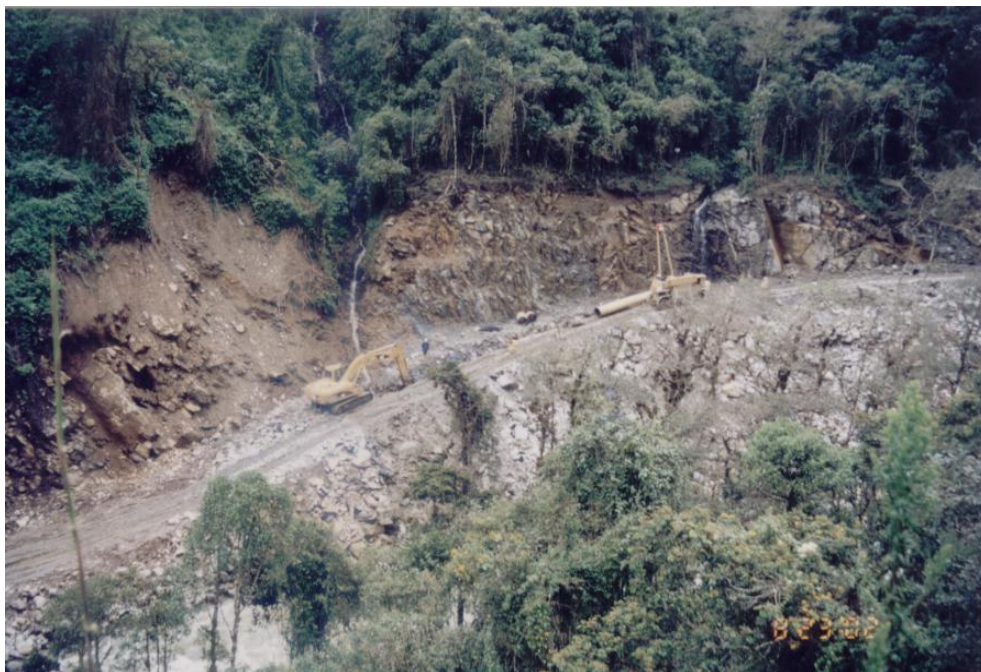
Deslizamiento de suelos en el sector de Quijos

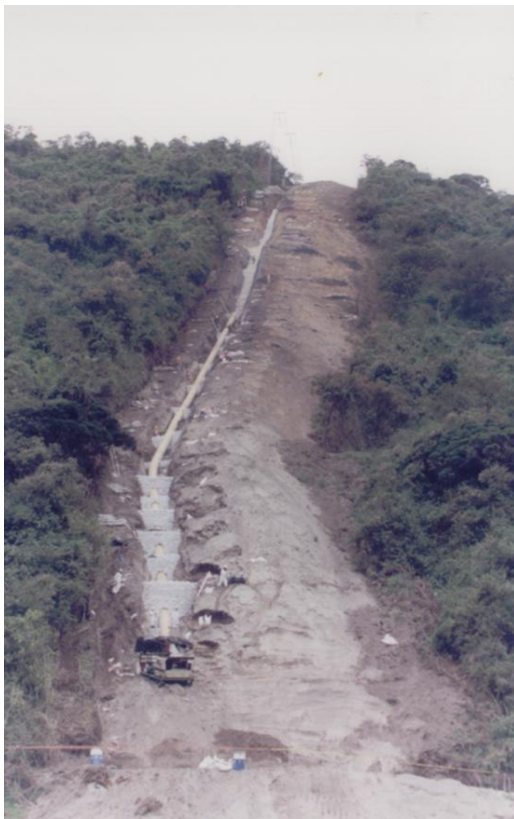
Obras de estabilización en los suelos volcánicos

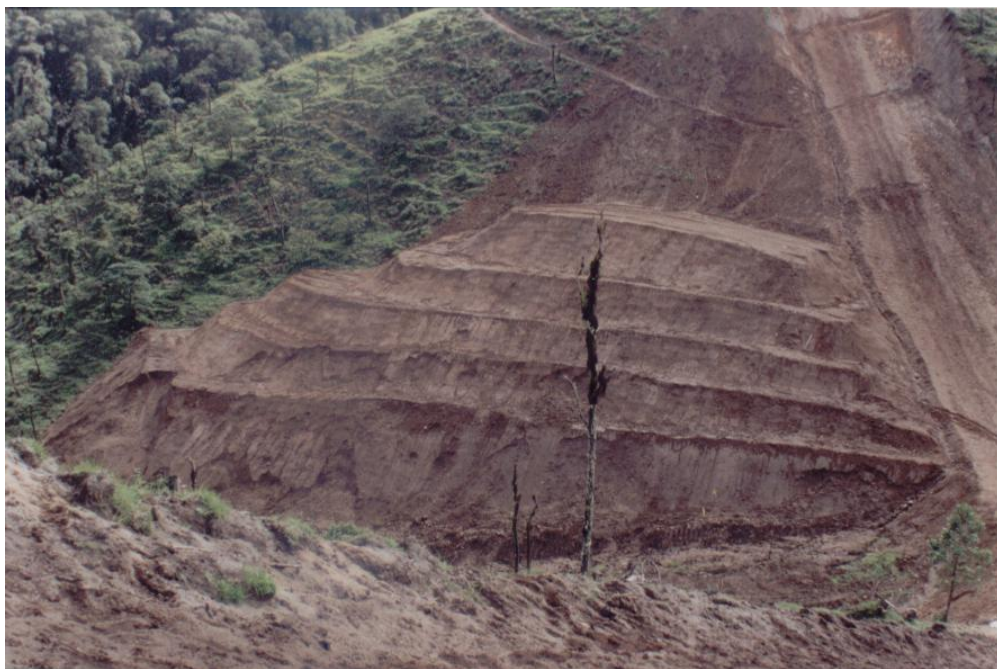
Obras temporales de estabilización de suelos en Chiquilpe

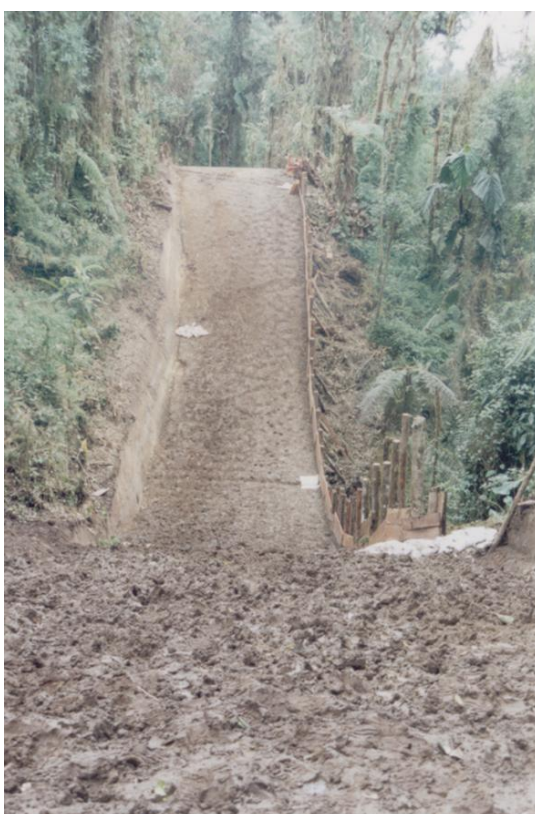
Suelos el flanco occidental de Mindo-Nambillo

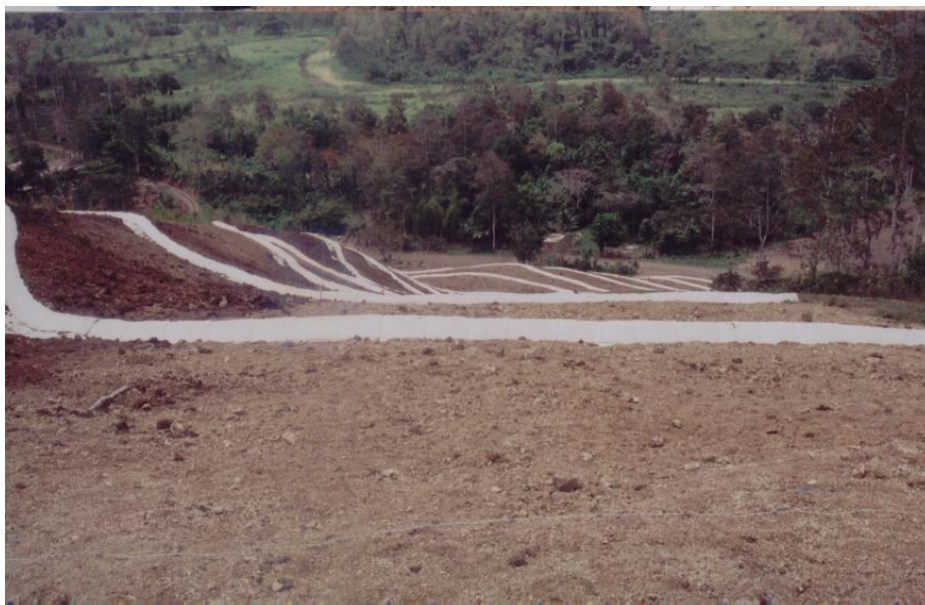
Obras geotécnicas para control de erosión en suelos de Esmeraldas

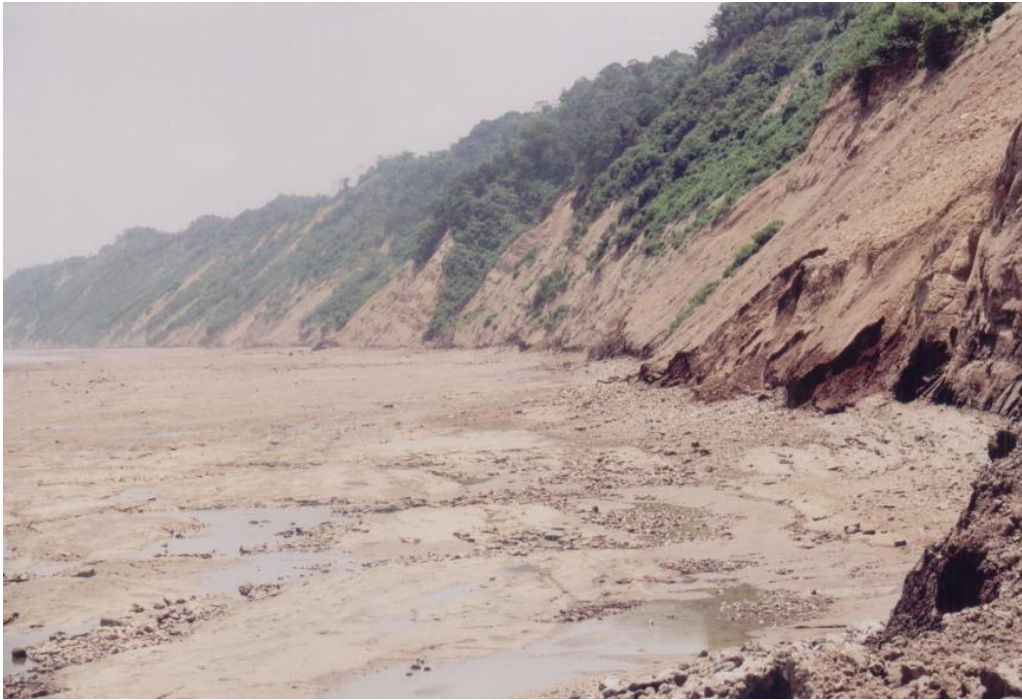
Erosión del perfil litoral en el sector de Esmeraldas y deslizamientos
