**Escuela Superior Politécnica del Litoral**

Rediseño del sistema constructivo carpeta asfáltica 2,1Km que afecta tránsito

vehicular de Guayaquil

**Proyecto Integrador**

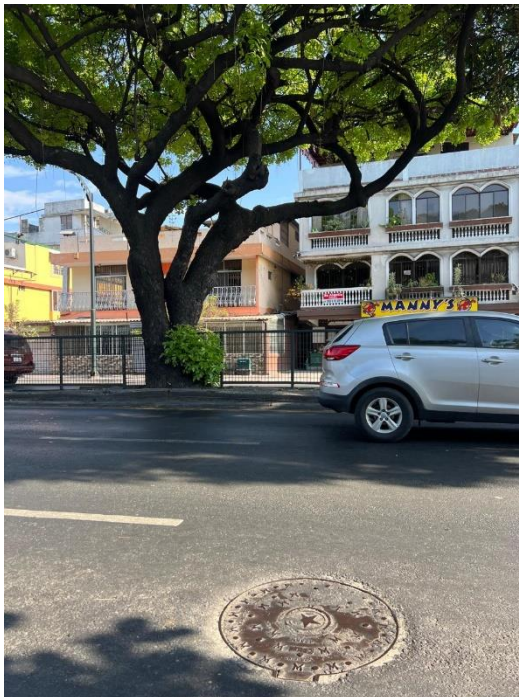
**Figura 12***Tapa de Inspección A7*

Desnivel de la tapa alrededor de la capa de rodadura asfáltica

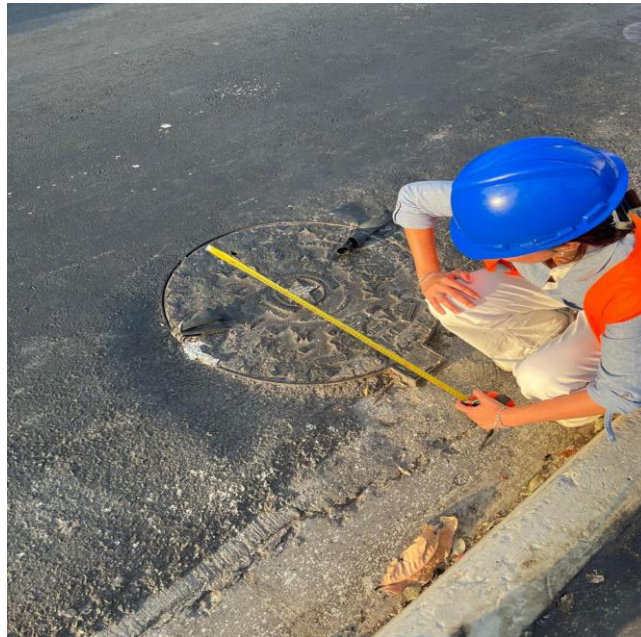
Se realiza la medición de la tapa A36 con el fin de incluirla en el plano topográfico. Se observa un desnivel alrededor de la tapa, además de desgaste.

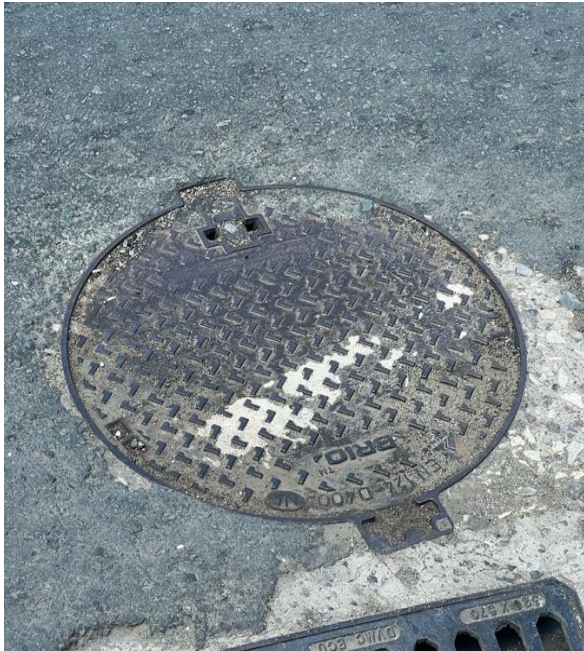
**Figura 20.** Tapa de Cámara de Inspección A1

La capa de rodadura asfáltica alrededor de la tapa presenta erosión y desnivel.

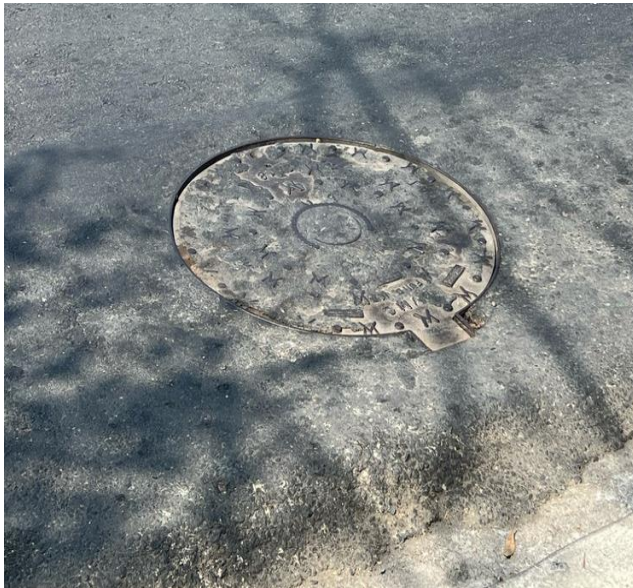
**Figura 24.** Tapa de Cámara de Inspección A5

Existe desgaste de la capa de rodadura asfáltica y desnivel de la tapa.

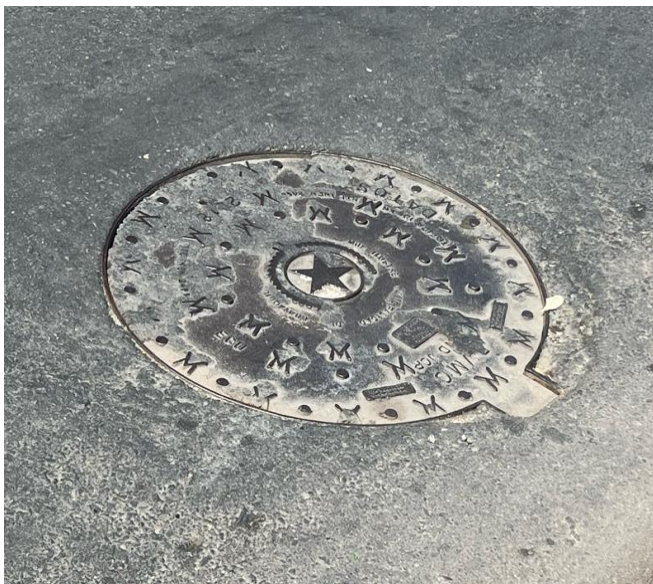
**Figura 26.** Tapa de Cámara de Inspección A7

Desnivel de la tapa alrededor de la capa de rodadura asfáltica

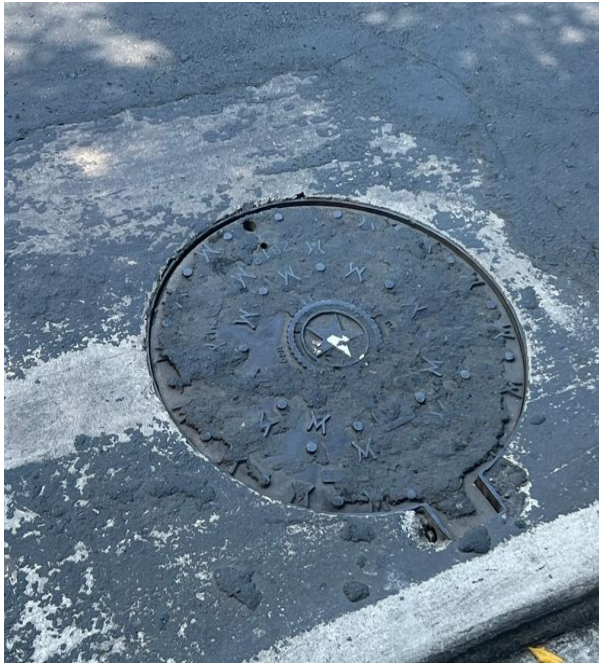
**Figura 28.** Tapa de Cámara de Inspección A9

Desnivel de la tapa alrededor de la capa de rodadura asfáltica

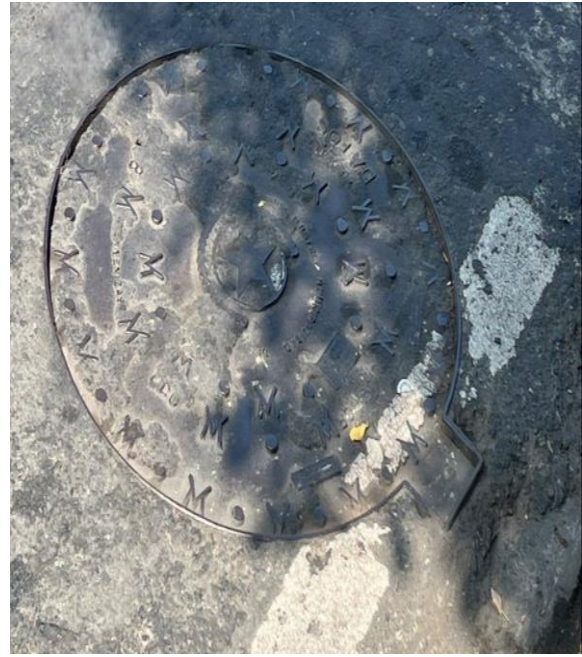
**Figura 29.** Tapa de Cámara de Inspección A10

Desnivel de la tapa alrededor de la capa de rodadura asfáltica

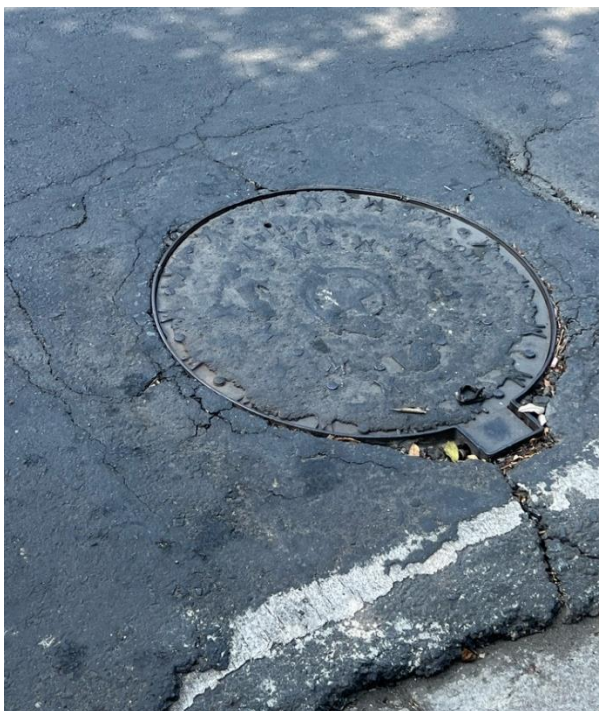
**Figura 30.** Tapa de Cámara de Inspección A11

Desnivel de la tapa alrededor de la capa de rodadura asfáltica y fisuras.

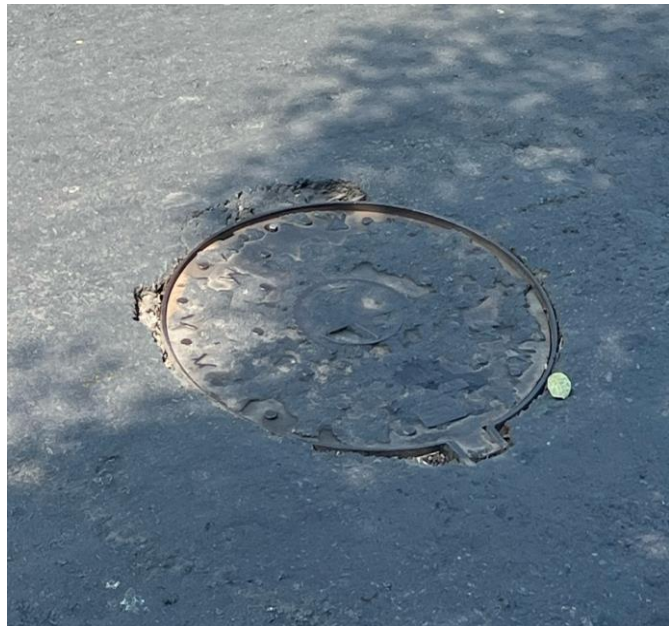
**Figura 37.** Tapa de Cámara de Inspección A18  
Erosión y desnivel de la capa de rodadura asfáltica

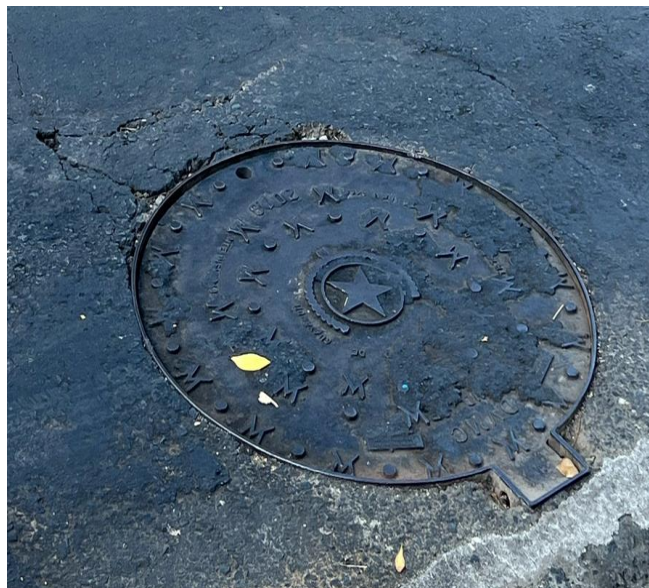
**Figura 39.** Tapa de Cámara de Inspección A20  
Desnivel de la tapa alrededor de la capa de rodadura asfáltica y fisuras.

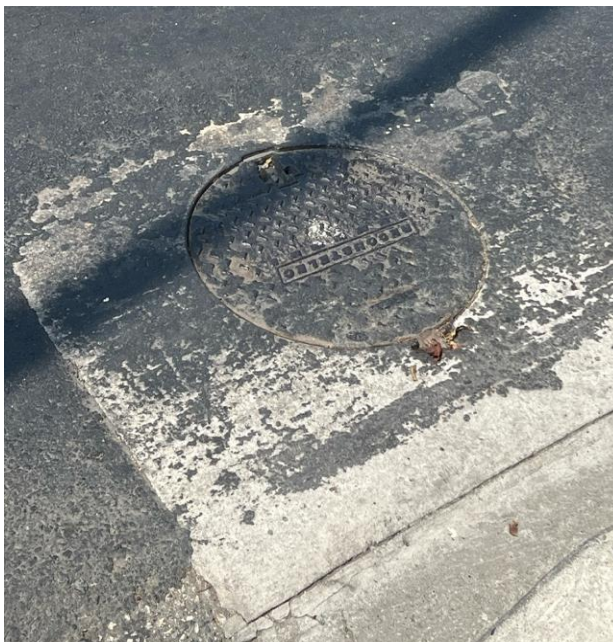
**Figura 42.** Tapa de Cámara de Inspección A23

Desnivel y pérdida de la carpeta asfáltica  
alrededor de la tapa.

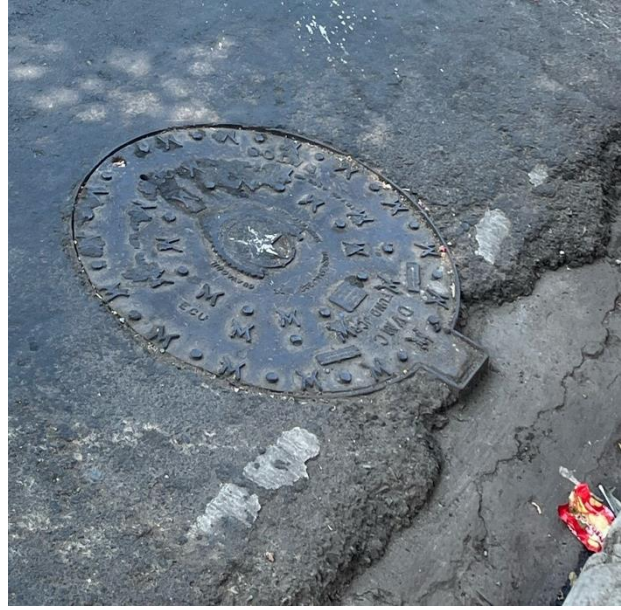
**Figura 45.** Tapa de Cámara de Inspección A26

Desnivel de la tapa alrededor de la capa de  
rodadura asfáltica

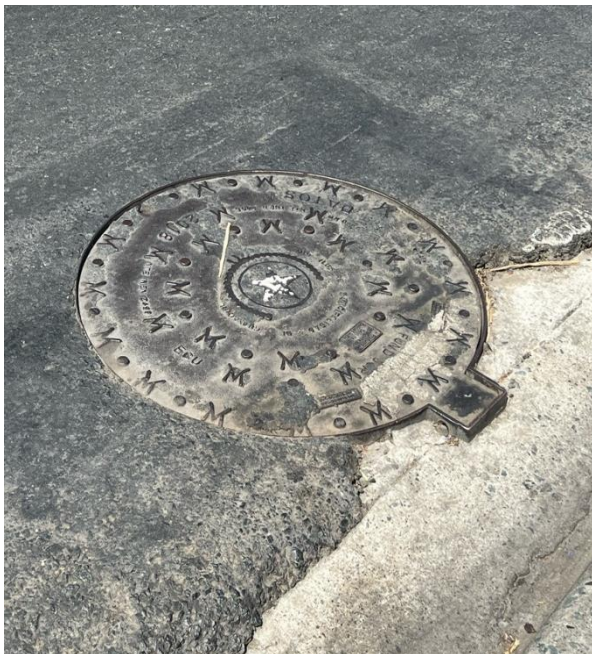
**Figura 46.** Tapa de Cámara de Inspección A27

Desnivel de la tapa alrededor de la capa de  
rodadura asfáltica

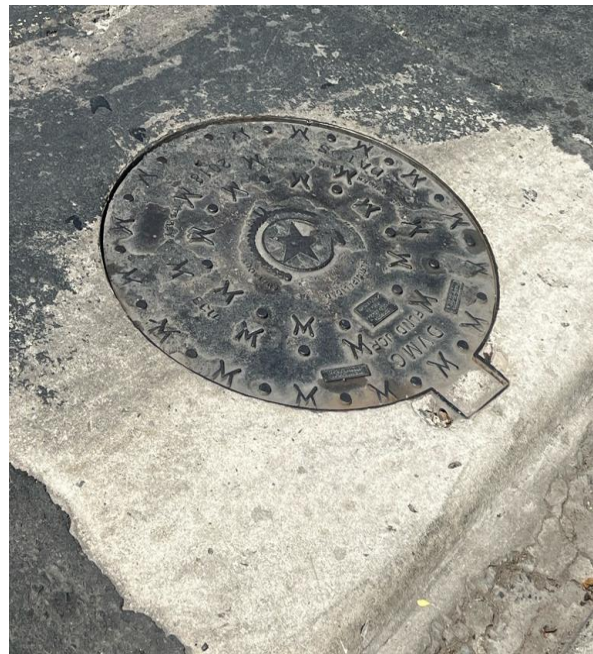
**Figura 47.** Tapa de Cámara de Inspección A28

Desnivel y pérdida de la carpeta asfáltica  
alrededor de la tapa.

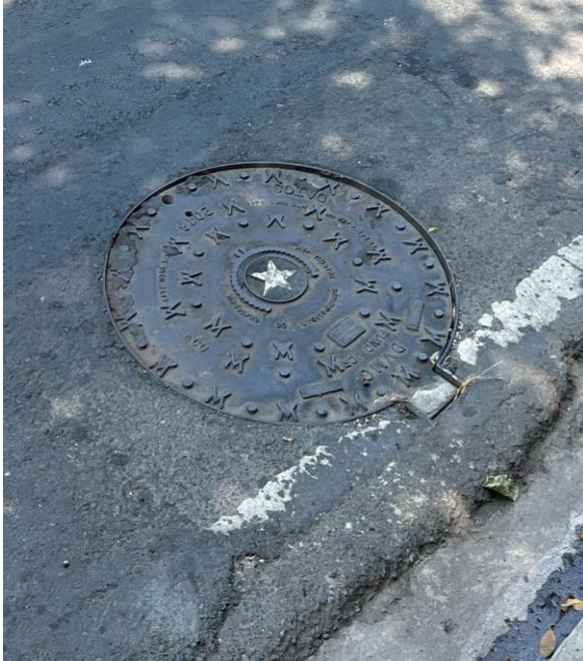
**Figura 48.** Tapa de Cámara de Inspección A29

Desnivel de la tapa alrededor de la capa de rodadura asfáltica

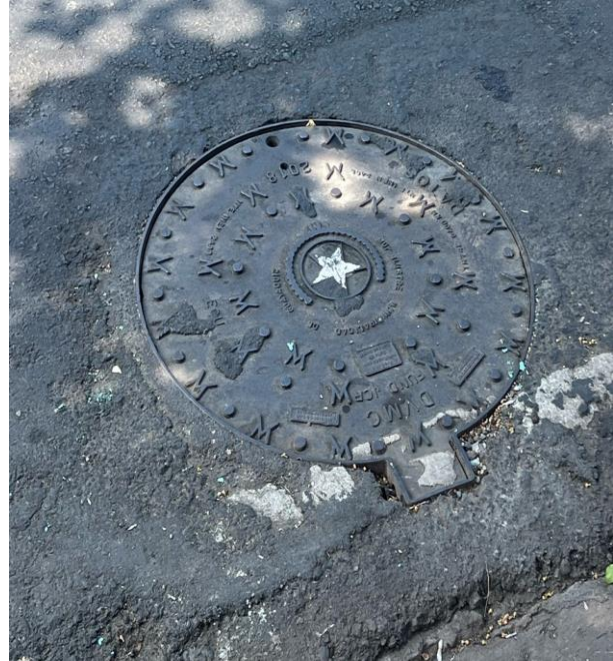
**Figura 49.** Tapa de Cámara de Inspección A30

Desnivel de la tapa alrededor de la capa de rodadura asfáltica

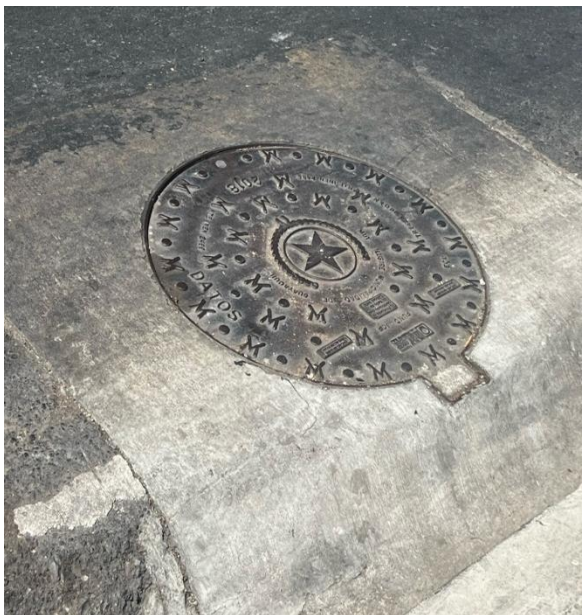
**Figura 50.** Tapa de Cámara de Inspección A31

Desnivel en la loseta de concreto alrededor de la tapa.

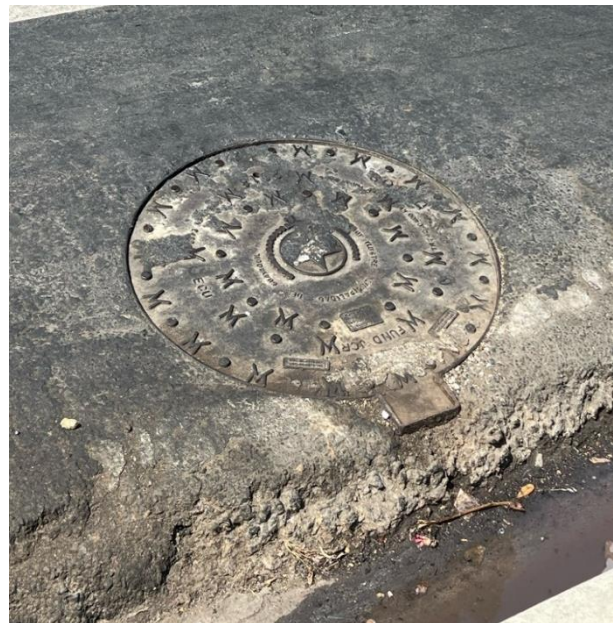
**Figura 51.** Tapa de Cámara de Inspección A32

Desnivel de la tapa alrededor de la capa de rodadura asfáltica

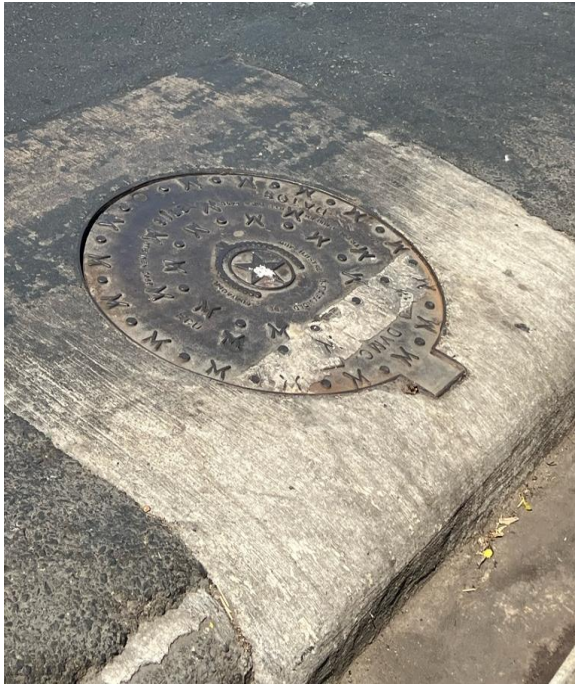
**Figura 52.** Tapa de Cámara de Inspección A33

Desnivel en la loseta de concreto alrededor de la tapa.

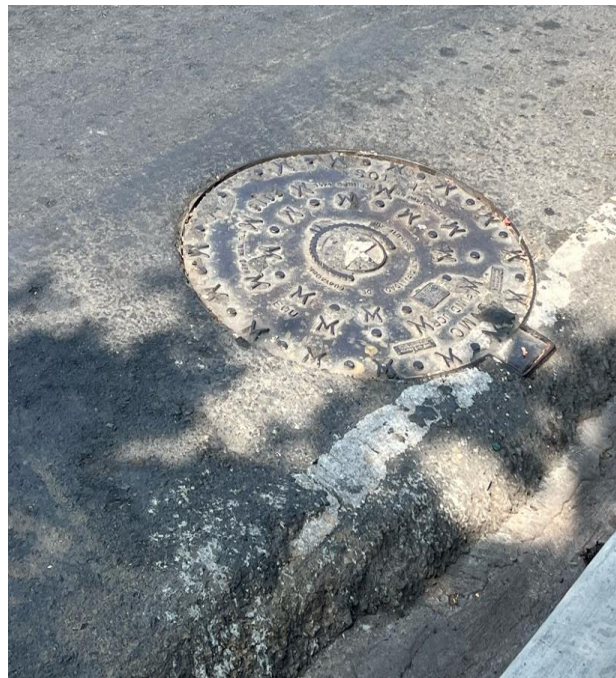
**Figura 53.** Tapa de Cámara de Inspección A34

Desnivel de la tapa alrededor de la capa de rodadura asfáltica

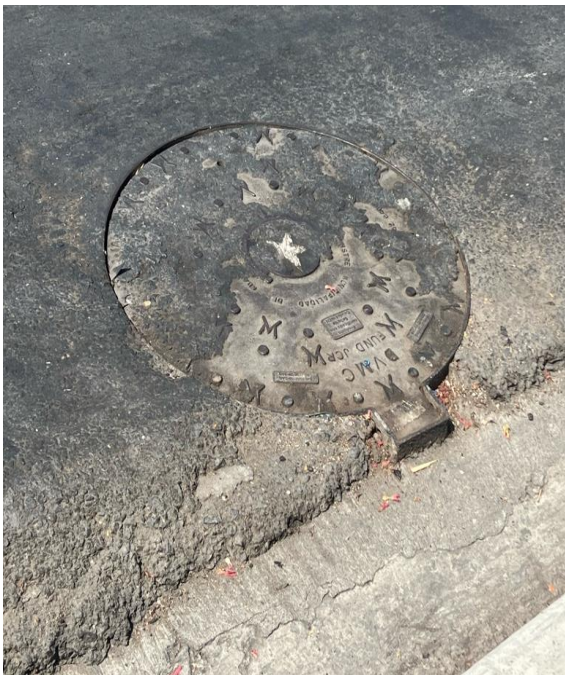
**Figura 58.** Tapa de Cámara de Inspección A39

Desnivel de la tapa alrededor de la capa de rodadura asfáltica

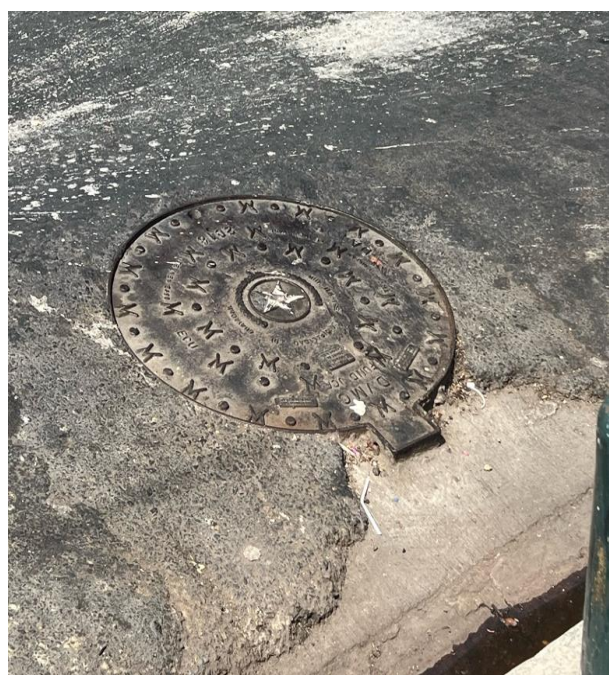
**Figura 59.** Tapa de Cámara de Inspección A40

Desnivel de la tapa alrededor de la capa de rodadura asfáltica

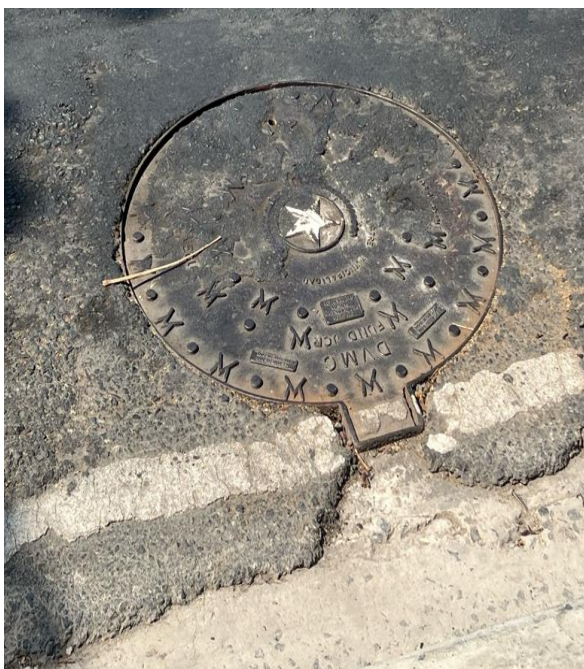
**Figura 66.** Tapa de Cámara de Inspección A47

Desnivel de la tapa alrededor de la capa de rodadura asfáltica

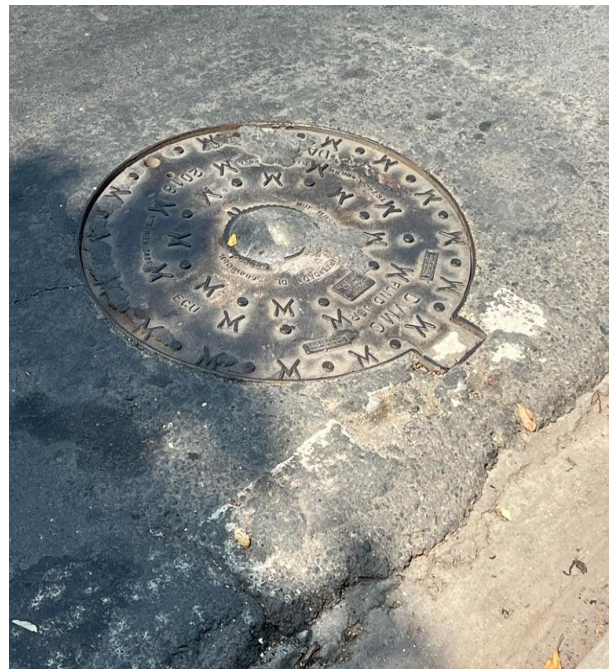
**Figura 67.** Tapa de Cámara de Inspección A48

Desnivel de la tapa alrededor de la capa de rodadura asfáltica

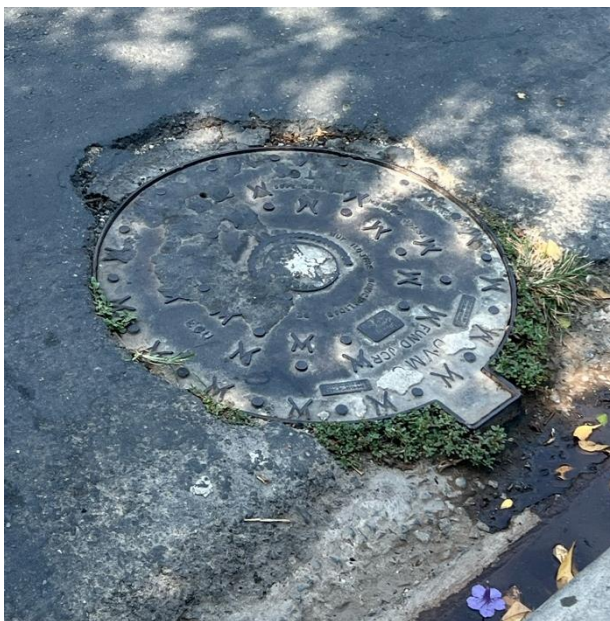
**Figura 74.** Tapa de Cámara de Inspección A55

Desnivel del pavimento alrededor de la tapa y pérdida de la carpeta asfáltica en fragmentos.

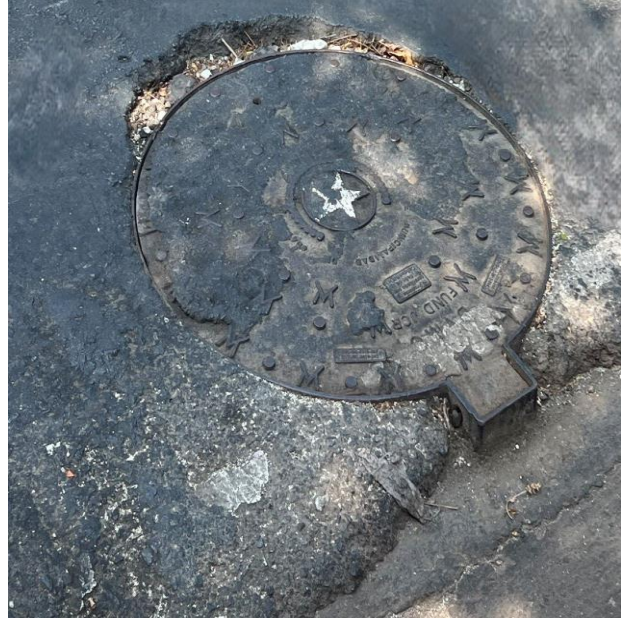
**Figura 77.** Tapa de Cámara de Inspección A58

Desnivel alrededor de la tapa y pérdida de la carpeta asfáltica en fragmentos.

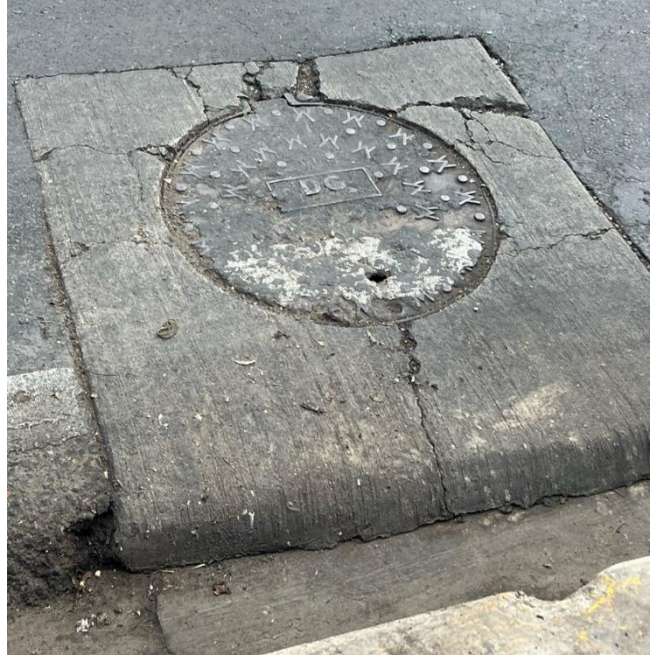
**Figura 93.** Tapa de Cámara de Inspección B8  
Desnivel en la loseta de concreto y fisuras  
alrededor de la tapa.

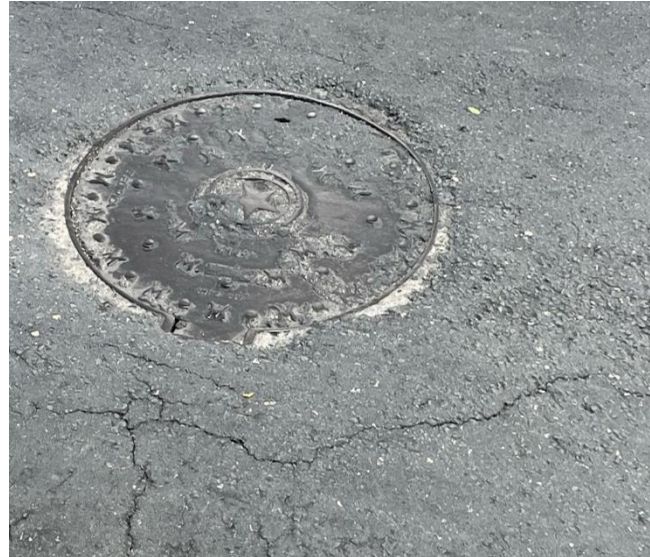
**Figura 95.** Tapa de Cámara de Inspección B10  
Desnivel de la tapa alrededor de la capa de  
rodadura asfáltica

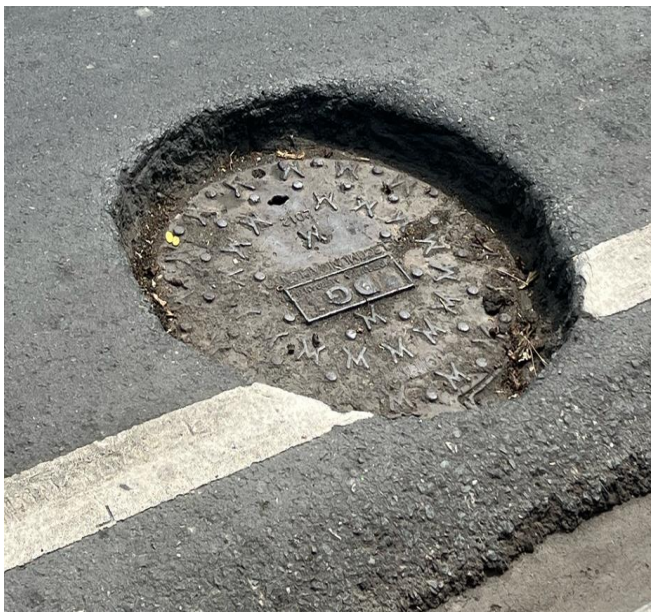
**Figura 98.** Tapa de Cámara de Inspección B13  
Existe desgaste de la capa de rodadura asfáltica y desnivel.

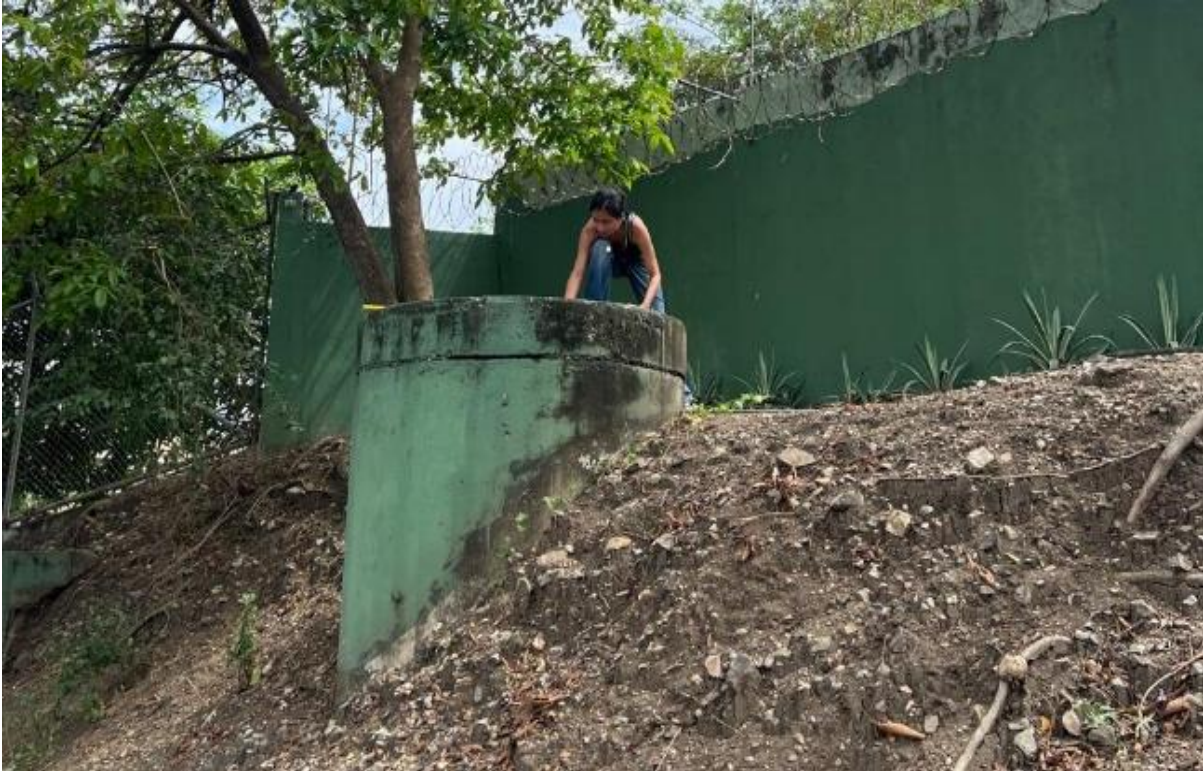
**Figura 104.** *Cámara Sanitaria mal Integrada*

La imagen evidencia una cámara sanitaria mal integrada al entorno, construida sobre un talud inestable y sin obras de protección. La exposición de la estructura y la pérdida de material de soporte reflejan un inadecuado procedimiento constructivo, generando riesgos de asentamientos, daños a la carpeta asfáltica y afectaciones a la seguridad de los usuarios.
