**Escuela Superior Politécnica del Litoral**

Propuesta metodológica para reparación de represas de tierra en  
operación, caso de estudio represa El Azúcar.

**Proyecto de Titulación**

**Magíster en Geotecnia**

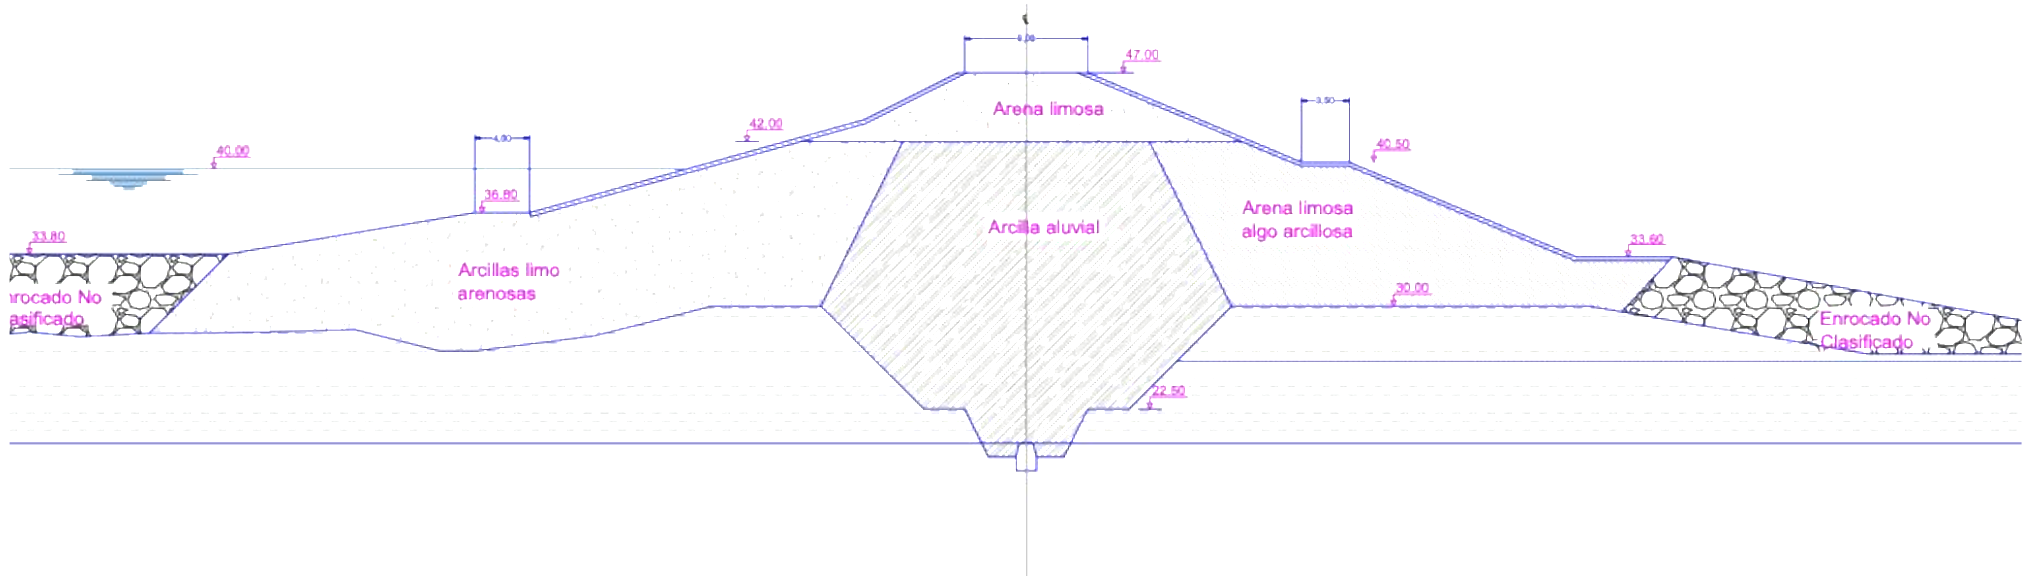
Figura 19 Geometría Inicial Represa el Azúcar 1975

La geometría inicial de la represa Figura # 19 , estaba configurada con las siguientes medidas:

- Altura de coronación 45,90 msnm
- Ancho de la corona 12 m
- Taludes Aguas arriba 1V: 3H, con bermas 1V: 6H
- Taludes aguas abajo 1V: 2.5H, con bermas 1V:6H.
- Drenaje Aguas abajo: Filtro de arena 1.5 m + grava 2.00 m, dren de pie  $\varnothing$  0.15m

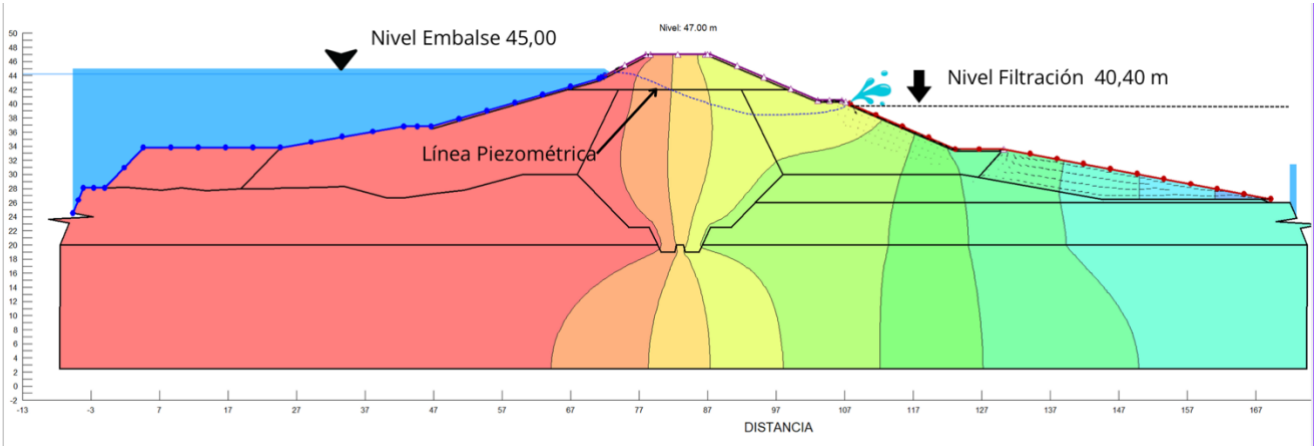
**Figura 26** Modelación Geotécnica Seep/w Filtraciones

En la modelación realizada con seep/W, para evaluar la condición de filtración, se observa que la línea piezométrica emerge en la cota 40,40 lo que constituye un factor de inestabilidad para la presa. Este comportamiento coincide con lo señalado en los registros históricos, donde se recalca la presencia de capas horizontales de arcilla de alta plasticidad a partir de la berma en dicha cota y hacia niveles inferiores. La discontinuidad en el flujo, al no

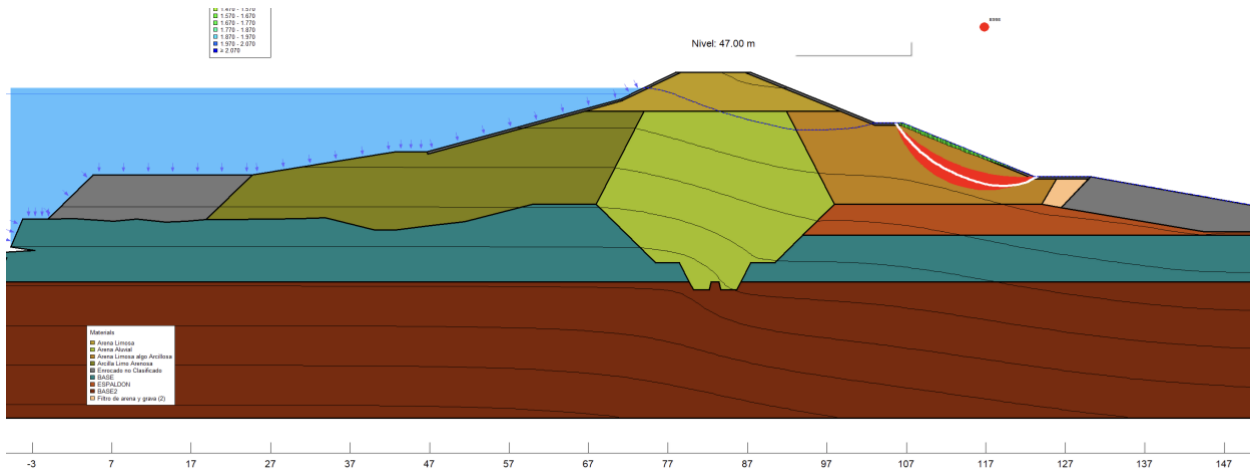
- Aguas Abajo Fs 1.17

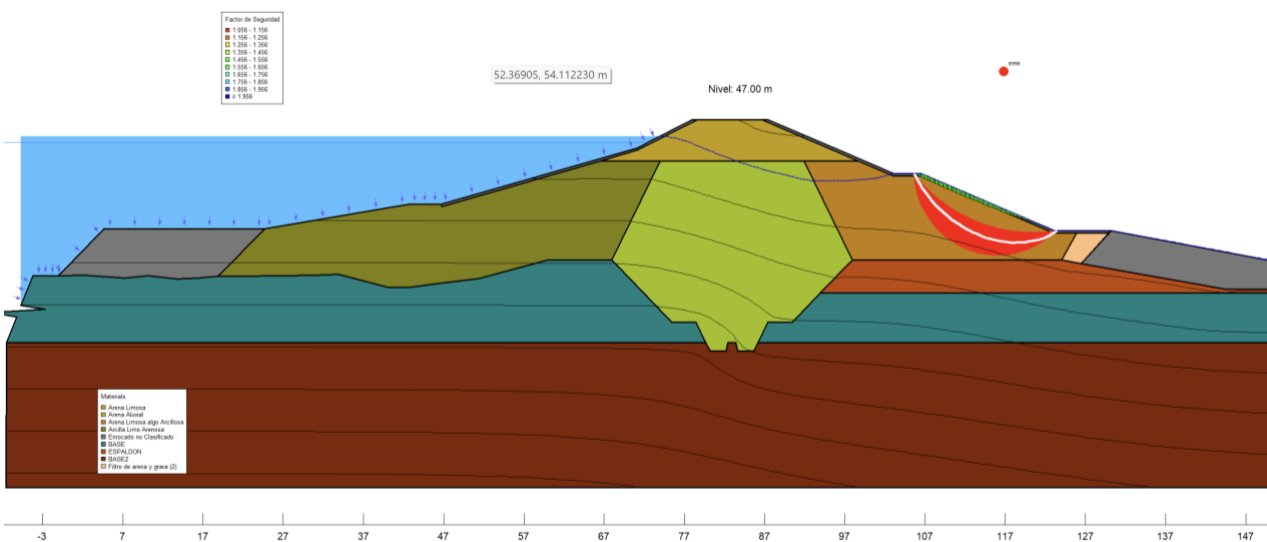
- Aguas Abajo Fs 1.057

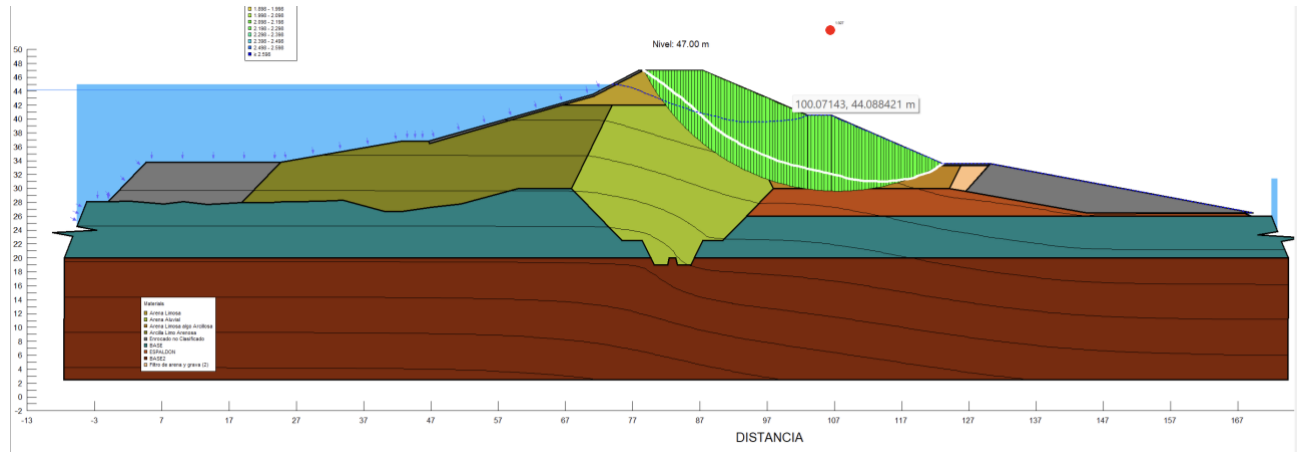
- **Aguas Abajo Fs.: 1.92**

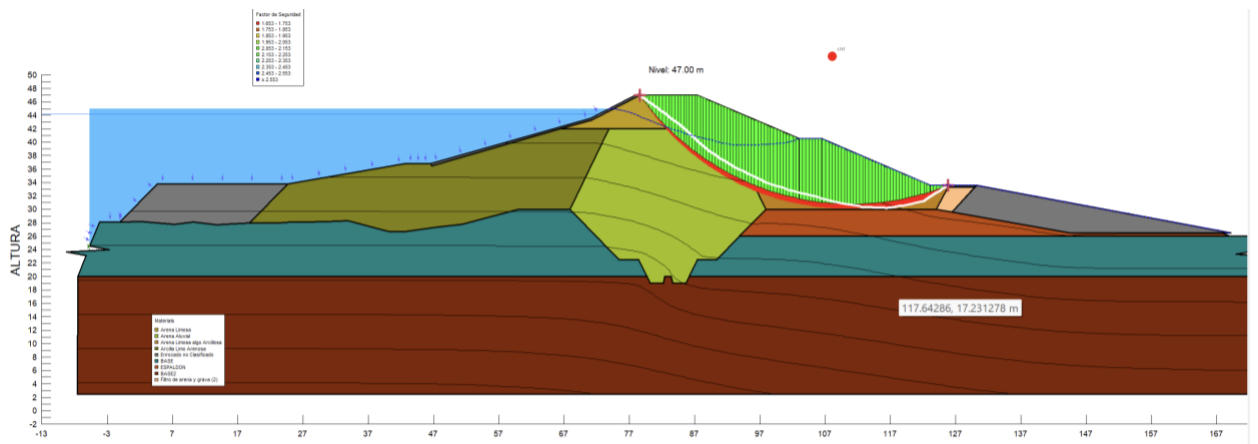
Aguas abajo falla plana, nivel del embalse +44,00 msnm falla cimentación, nivel aprox. +28.0 msnm.

- **Aguas Abajo Fs.:1.70**

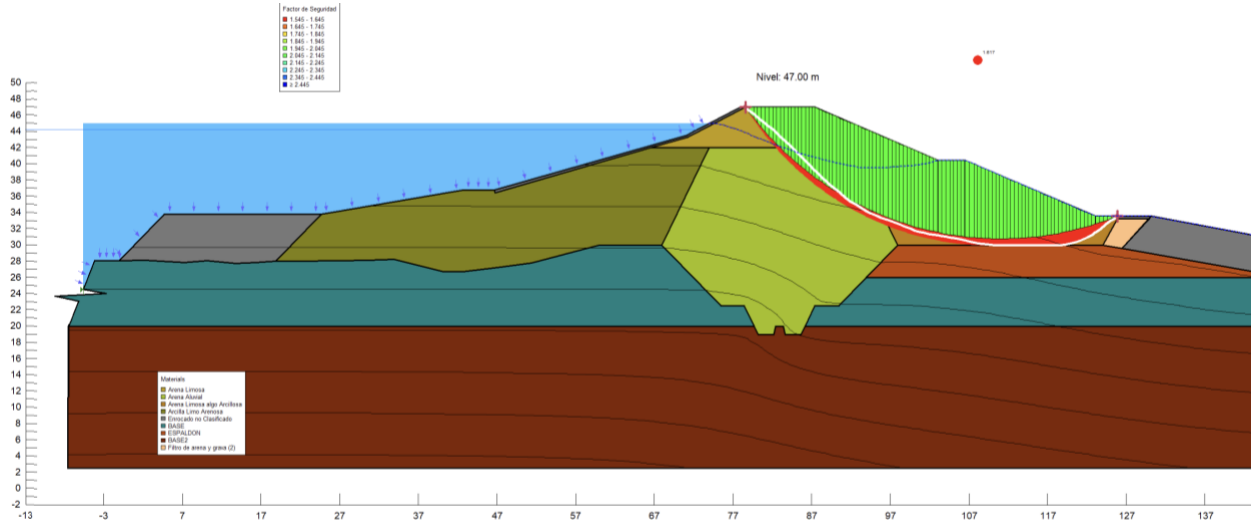
- Aguas Abajo Fs: 1.43

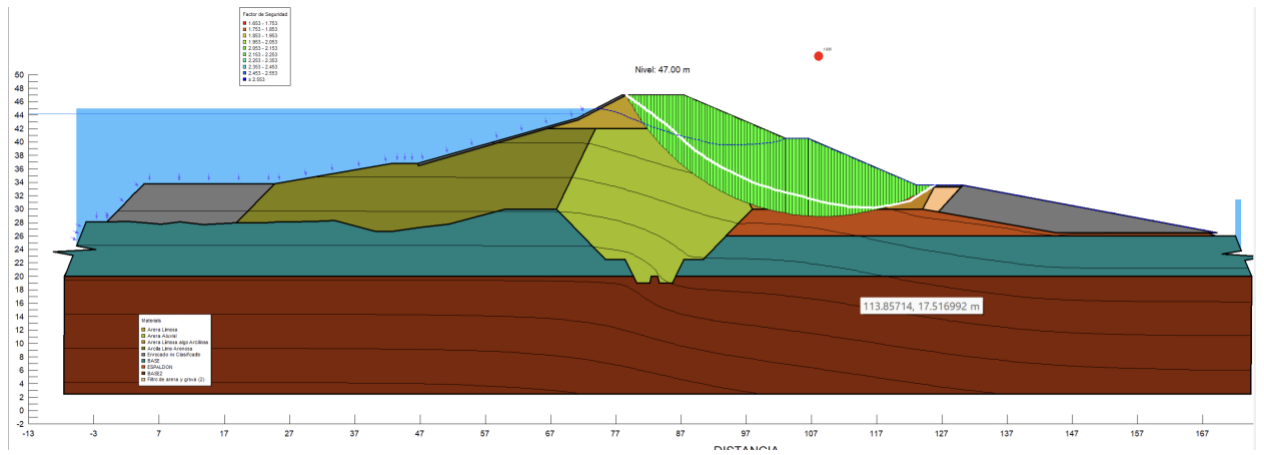
- Aguas Abajo Fs: 1.935

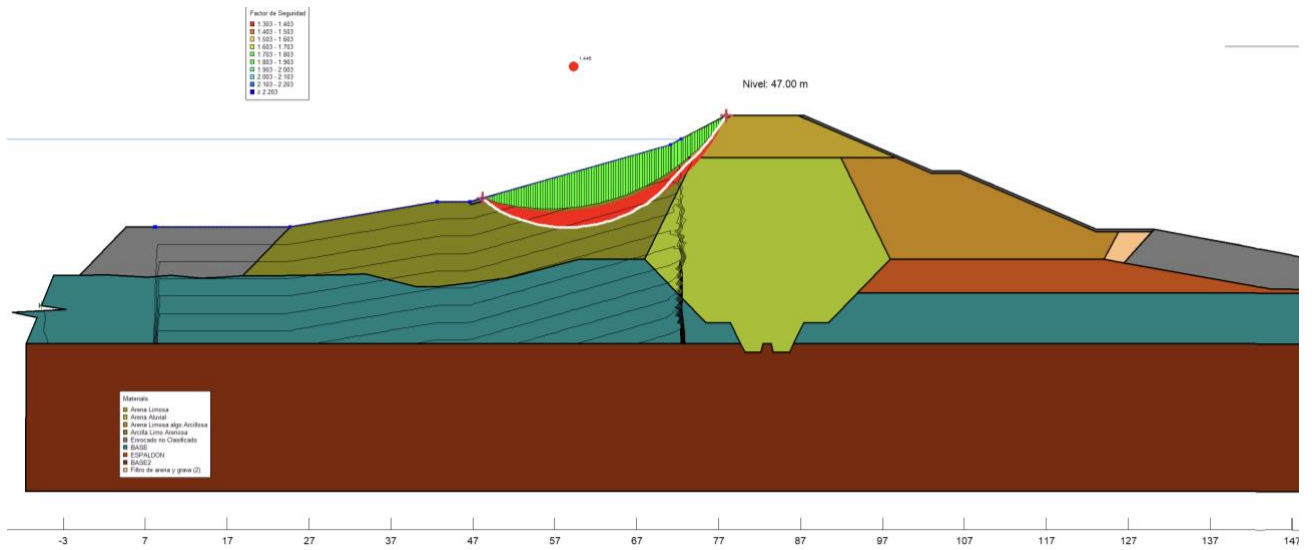
Aguas arriba falla circular, nivel del embalse +44,00 msnm condición talud sumergido

- **Aguas Abajo Fs: 1.52**

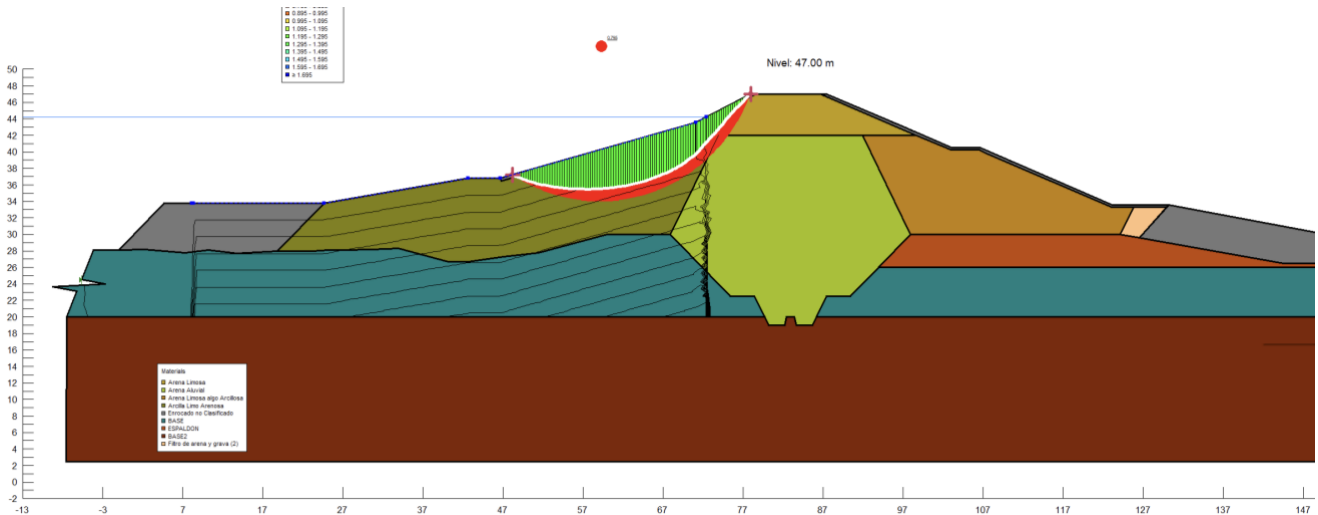
Aguas arriba falla circular, nivel del embalse +44,00 msnm condición de talud sumergido + sismo

- Aguas Abajo Fs: 0.795

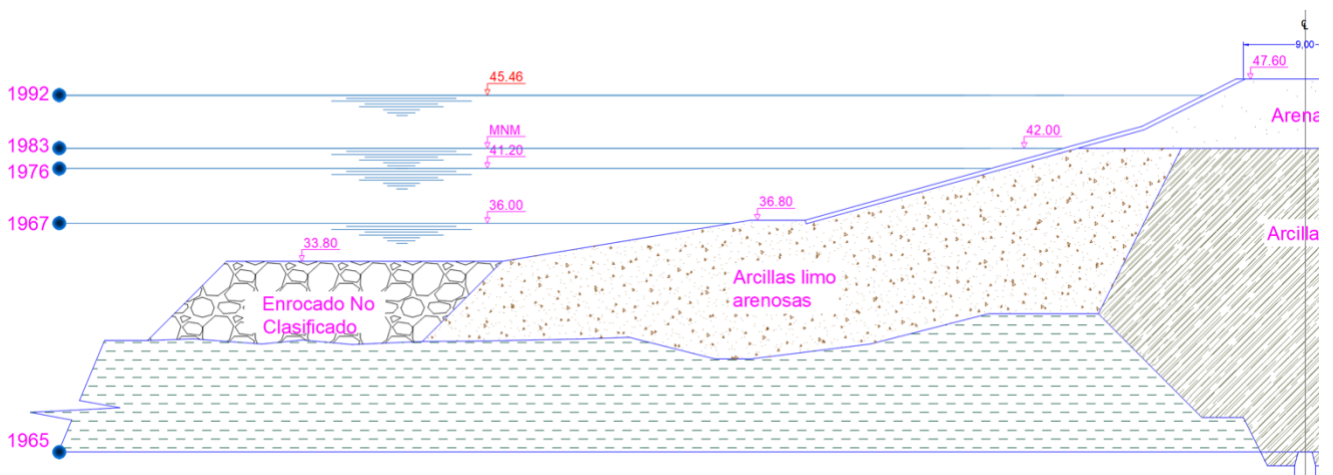
**Figura 28** Gráfico niveles de cota alcanzados en la presa el Azúcar

Desde 1966, cuando el primer llenado 36 m. sobre el nivel del mar, la presa mostró sensibilidad a la compactación seca de los espaldones; en 1966 el embalse llegó a 41.20 m y se decidió recrecer la coronación, que quedó en 47.60 metros en 1977. Ese mismo año aparecieron filtraciones en el estribo izquierdo, se instalaron piezómetros y se ejecutó una trinchera de impermeabilización. El umbral operativo que gatilla filtraciones se reconoce en 42 m: cuando el embalse supera esa cota, las salidas en el estribo izquierdo tienden a activarse. Durante el episodio de El Niño de 1982 a 1983, sin necesidad de llegar a máximos históricos, el piezómetro del estribo izquierdo comenzó a drenar alrededor de 7.2 l/m y se observó filtración superficial de 10 l/m, evidenciando que la trinchera de 1977 no fue efectiva y situando al estribo en condición crítica; por ello se realizaron investigaciones e inyecciones. Años después,
