ESCUELA SUPERIOR POLITÉCNICA DEL LITORAL

“Evaluación de la durabilidad del hormigón armado en tres estructuras en
Manta posterior al sismo del 2016 con ensayos no destructivos”

PROYECTO DE GRADUACIÓN

Máster en Estructuras Civiles Sismorresistentes

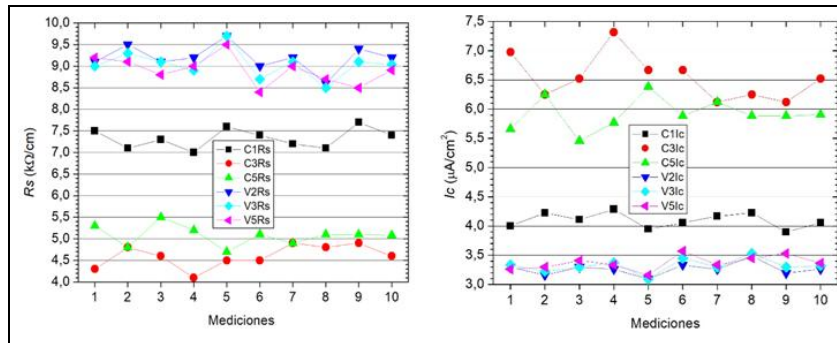
Ilustración 11. Comportamiento de la resistividad (Rs) a), y la intensidad de corriente de corrosión (Ic) b).

Estructura E-1 (Centro Manta).

De igual forma, el análisis multivariado identifica a R_s y VPU como variables influyentes sobre I_c cuando $p < 0,05$, resaltando que la disminución de R_s y VPU se asocia con mayor I_c .

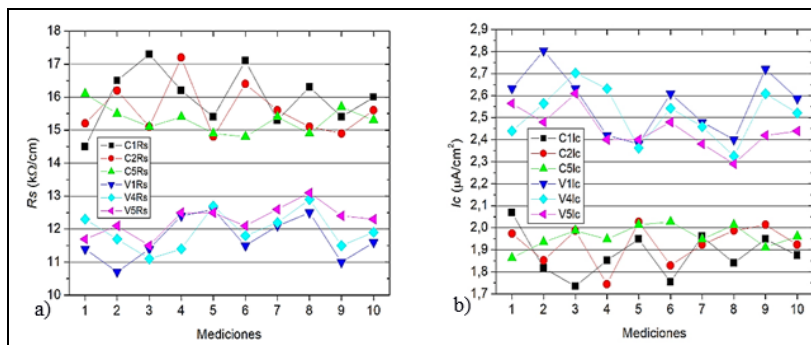
Ilustración 13. Comportamiento de la resistividad (R_s) a), y la intensidad de corriente de corrosión (I_c) b).

Finalmente, las regresiones lineales múltiples reiteran como factores influyentes en I_c a la disminución de R_s y VPU.

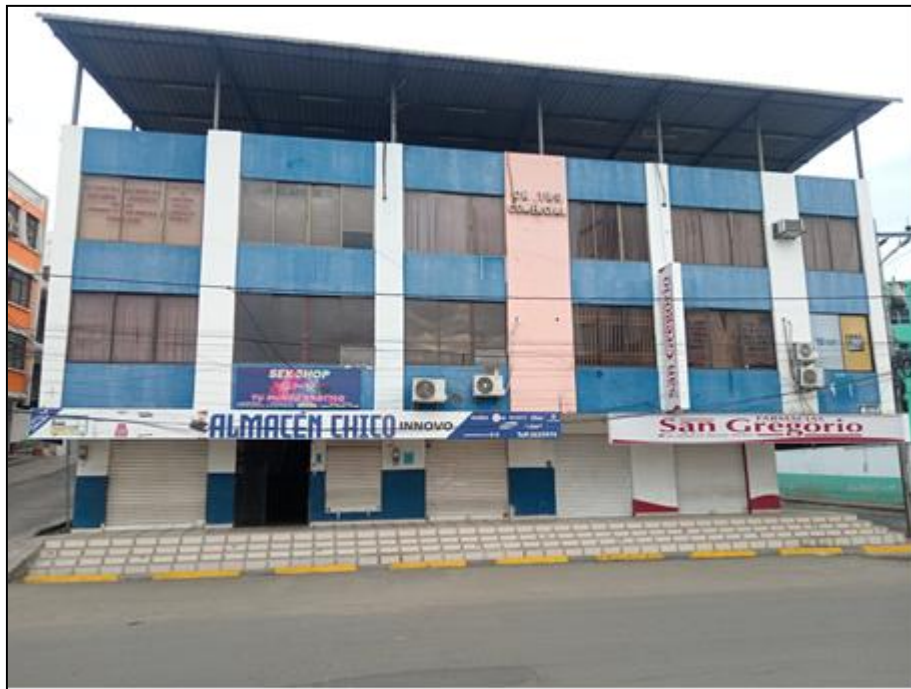
ESTRUCTURA E-1

DESCRIPCIÓN: La Estructura E1 corresponde a un edificio de tres pisos de uso mixto, que integra locales comerciales en planta baja, oficinas en niveles intermedios y un departamento en el nivel superior. La edificación se ubica en un sector urbano con actividad comercial, formando parte de un entorno consolidado y de circulación vehicular y peatonal frecuente.

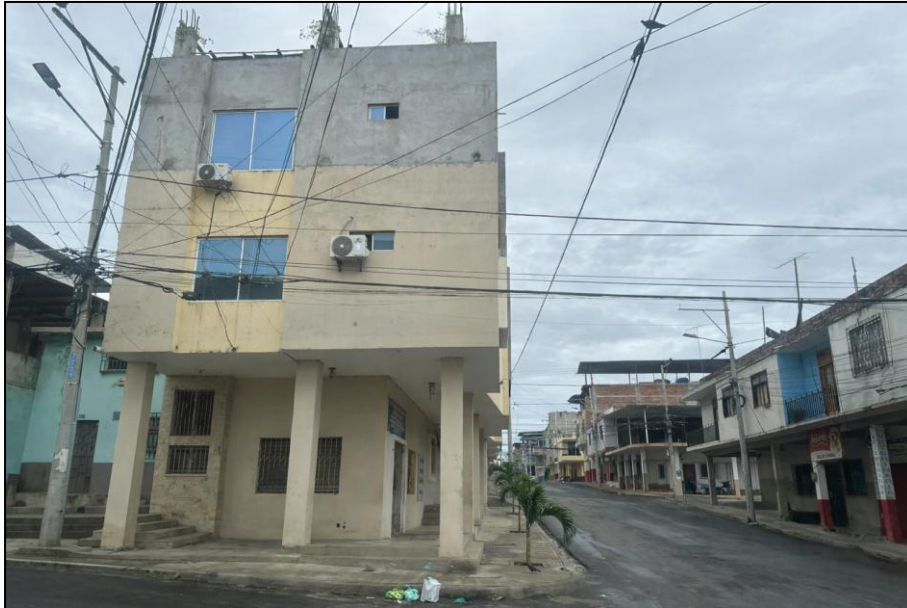
ESTRUCTURA E-2

DESCRIPCIÓN: La Estructura E2 corresponde a un edificio de tres pisos de uso exclusivamente residencial, destinado a departamentos, ubicado en un entorno urbano consolidado. La edificación forma parte del tejido habitacional del sector y se encuentra actualmente en uso continuo.

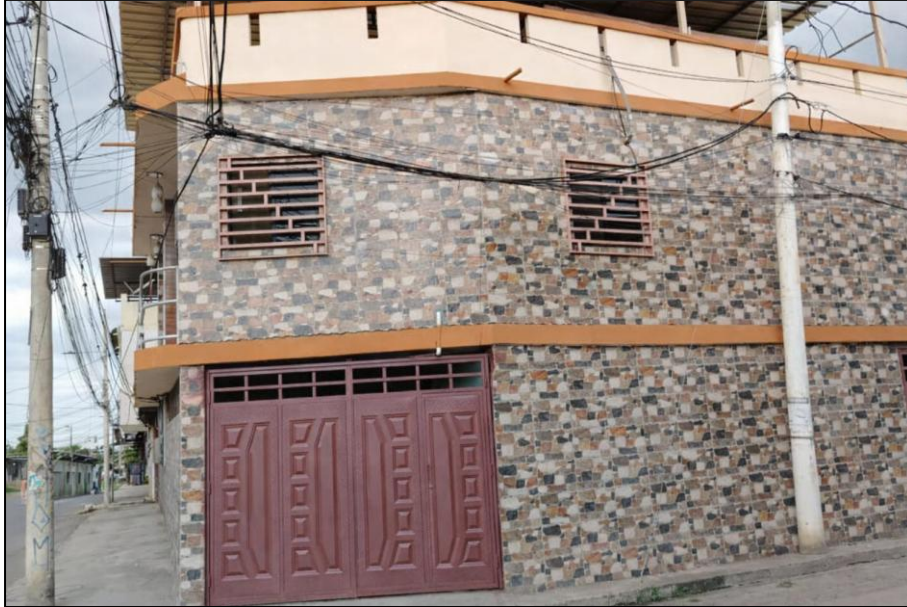
ESTRUCTURA E-3

DESCRIPCIÓN: La Estructura E3 corresponde a un edificio de tres pisos, ubicado en un entorno urbano consolidado, caracterizado por edificaciones de uso mixto y tránsito vehicular moderado. La edificación presenta uso comercial en la planta baja, mientras que los niveles superiores están destinados a oficinas y/o unidades residenciales, manteniéndose actualmente en funcionamiento.

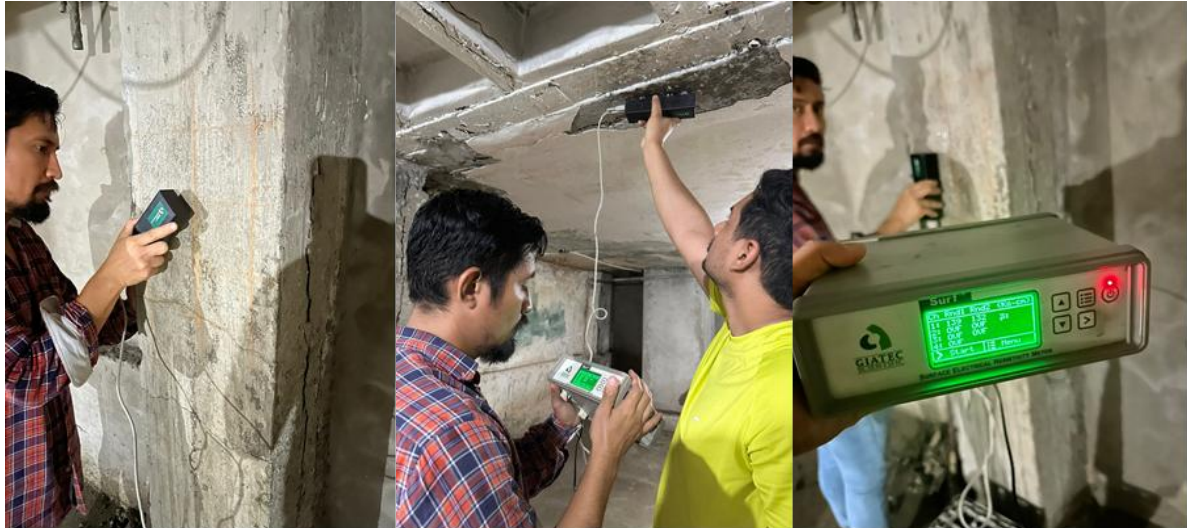
ENSAYOS DE RESISTIVIDAD E1

DESCRIPCIÓN: En la Estructura E1 se realizó el ensayo no destructivo de resistividad eléctrica del hormigón con el objetivo de evaluar indirectamente la capacidad del material para restringir el transporte iónico, parámetro estrechamente relacionado con la durabilidad del hormigón armado y el potencial riesgo de corrosión del acero de refuerzo.

El ensayo se ejecutó sobre elementos estructurales seleccionados, principalmente columnas y vigas accesibles, considerando superficies representativas del estado general del hormigón. Previamente a la medición, las superficies fueron acondicionadas para asegurar un adecuado contacto entre el equipo de medición y el hormigón, evitando interferencias asociadas a recubrimientos superficiales sueltos o contaminantes.

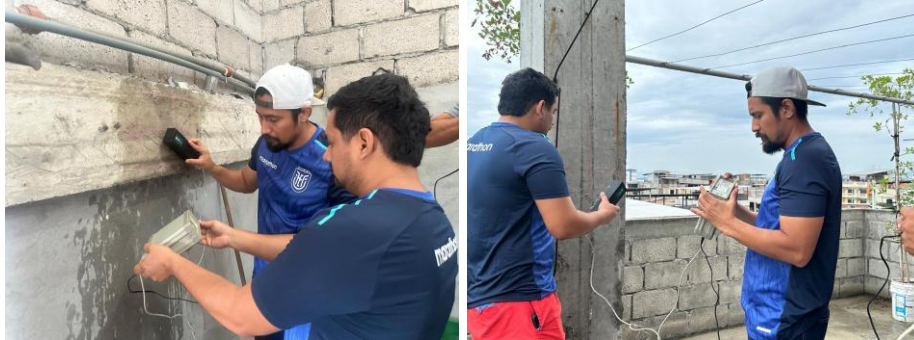
ENSAYOS DE RESISTIVIDAD E2

En la Estructura E2 se ejecutó el ensayo no destructivo de resistividad eléctrica del hormigón con el propósito de caracterizar el comportamiento del material frente al transporte iónico, como indicador indirecto asociado a la durabilidad del hormigón armado y al potencial riesgo de procesos de degradación vinculados al ambiente de exposición.

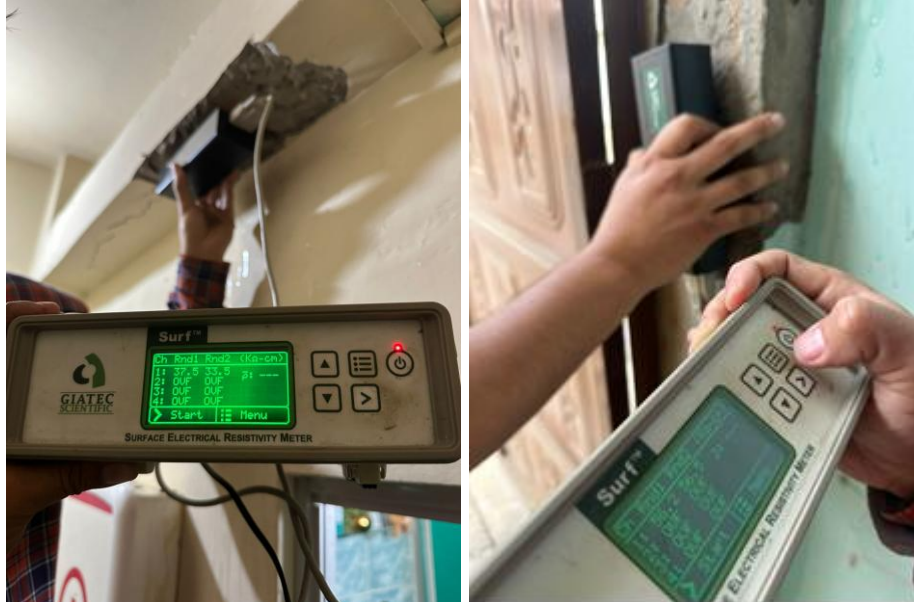
ENSAYOS DE RESISTIVIDAD E3

DESCRIPCIÓN: En la Estructura E3 se realizó el ensayo no destructivo de resistividad eléctrica del hormigón con el objetivo de caracterizar el comportamiento del material frente al transporte iónico, como indicador indirecto asociado a la durabilidad del hormigón armado y a la susceptibilidad del sistema a procesos de deterioro en el tiempo.

Las mediciones se efectuaron sobre elementos estructurales seleccionados y accesibles, principalmente vigas y columnas, procurando abarcar puntos representativos del estado general del hormigón en la edificación. Antes de la lectura, se verificaron las condiciones de la superficie y se acondicionó el área de contacto cuando fue necesario, a fin de asegurar una adecuada interacción entre el equipo y el hormigón y reducir variaciones atribuibles a irregularidades superficiales.

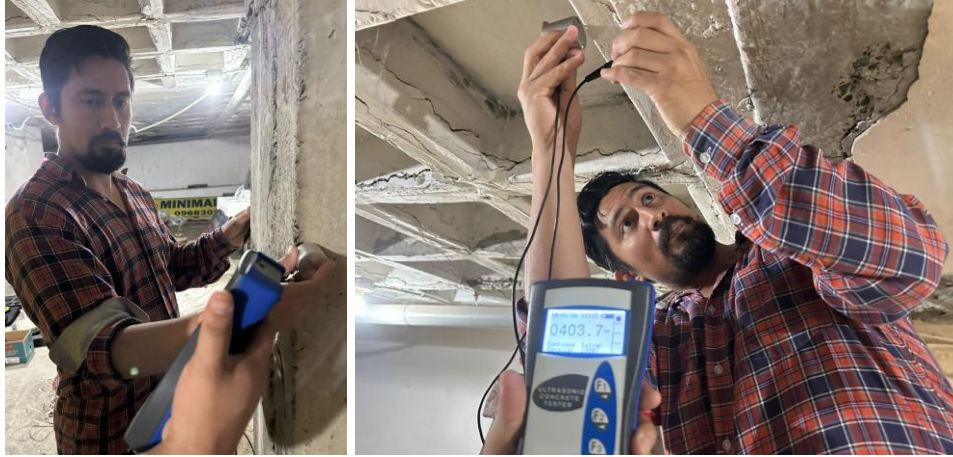
ENSAYO DE VELOCIDAD PULSO ULTRASONICO VPU E1

DESCRIPCIÓN: En la Estructura E1 se realizó el ensayo no destructivo de velocidad de pulso ultrasónico (VPU) con el objetivo de evaluar la calidad y continuidad interna del hormigón, así como identificar posibles heterogeneidades, discontinuidades internas o zonas con variaciones en la compacidad del material.

El ensayo se ejecutó sobre elementos estructurales seleccionados, principalmente vigas y columnas, considerando configuraciones de medición compatibles con la geometría y accesibilidad de los elementos evaluados. Para la transmisión del pulso ultrasónico se emplearon transductores emisor y receptor, colocados en contacto directo con la superficie del hormigón, utilizando un medio de acoplamiento adecuado para garantizar la correcta propagación de la señal.

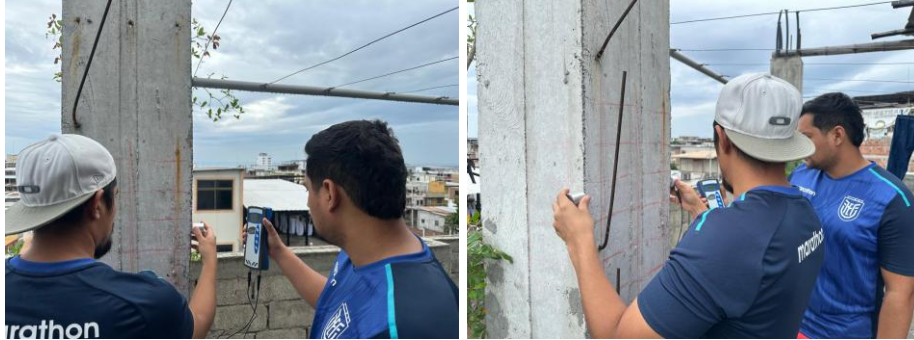
ENSAYO DE VELOCIDAD PULSO ULTRASONICO VPU E2

DESCRIPCIÓN: En la Estructura E2 se aplicó el ensayo no destructivo de velocidad de pulso ultrasónico (VPU) con el propósito de evaluar la calidad y continuidad interna del hormigón en elementos estructurales representativos. Este ensayo permite identificar variaciones de compacidad y posibles discontinuidades internas asociadas a cambios en la homogeneidad del material.

El procedimiento se ejecutó sobre vigas y columnas accesibles, seleccionadas en función de su representatividad y condiciones de acceso. Para la medición se utilizaron transductores emisor y receptor, colocados en contacto con el hormigón mediante un medio de acoplamiento, con el fin de asegurar una transmisión adecuada de la señal ultrasónica.

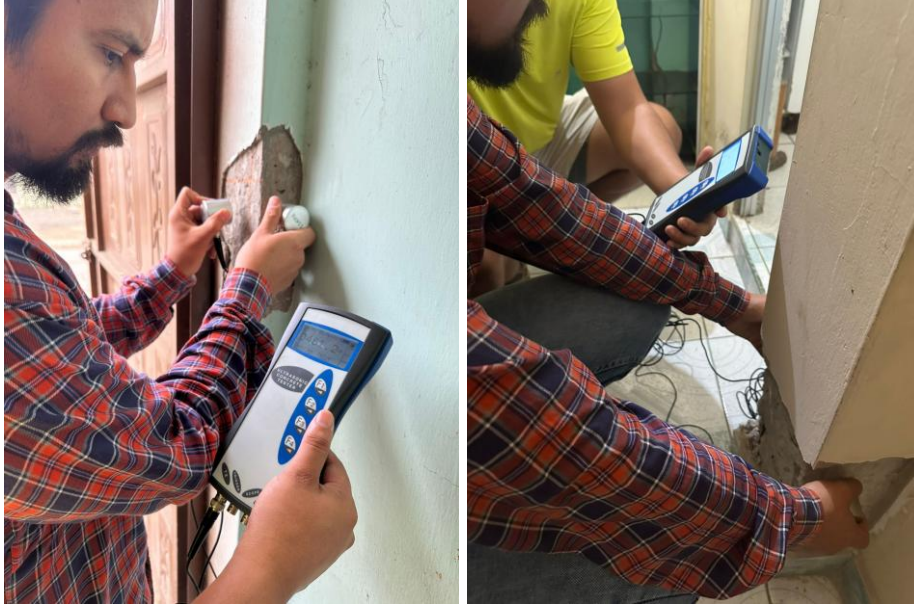
ENSAYO DE VELOCIDAD PULSO ULTRASONICO VPU E3

DESCRIPCIÓN: En la Estructura E3 se realizó el ensayo de velocidad de pulso ultrasónico (VPU) como técnica no destructiva orientada a evaluar la continuidad interna y calidad del hormigón en elementos estructurales seleccionados. El ensayo se empleó para identificar posibles variaciones internas del material que puedan asociarse a heterogeneidad o cambios de compacidad.

Las mediciones se efectuaron sobre vigas y columnas accesibles, considerando puntos representativos del estado general del hormigón. Se utilizaron transductores ultrasónicos (emisor y receptor) en contacto directo con la superficie del elemento, empleando un material de acoplamiento que facilite la transmisión del pulso y reduzca pérdidas de señal.
