Escuela Superior Politécnica del Litoral
Facultad de Ingeniería en Mecánica y Ciencias de la
Producción

**“Evaluación de Recubrimientos a Base
de Zinc en la Atmósfera Industrial de
la Refinería Estatal Esmeraldas”
(PROYECTO PATINA)**

TESIS DE GRADO

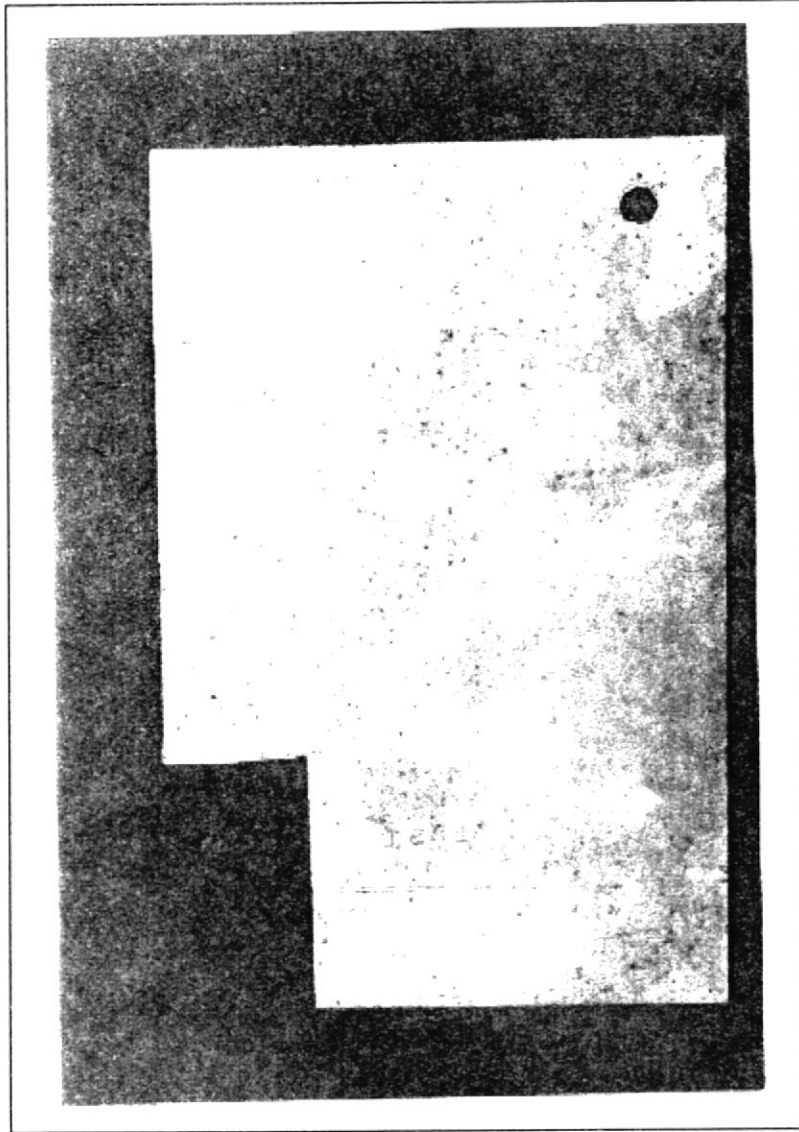
FIGURA 2.2 PROBETA GALVANIZADO 1EX1, 12 MESES

- Se presenta corrosión en forma de puntos que pertenecen al revestimiento

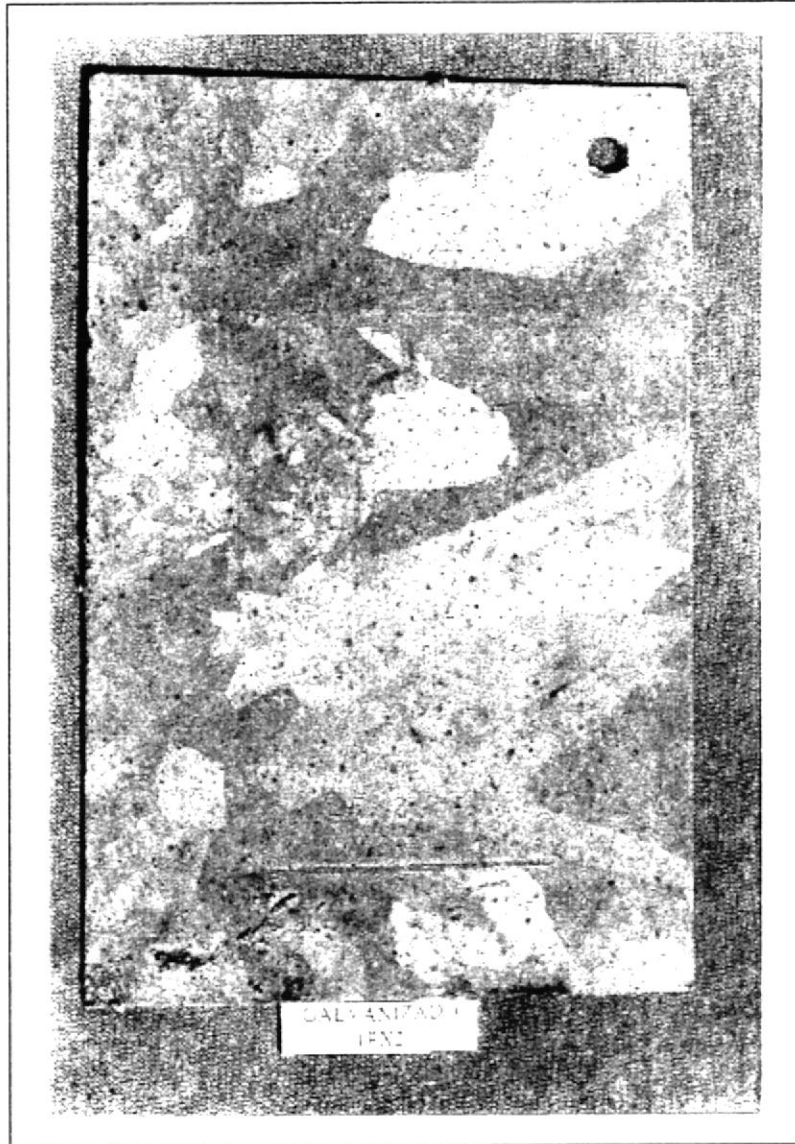
FIGURA 2.3 PROBETA GALVANIZADO 1EX2, 24 MESES

- Se presenta corrosión en forma de puntos que pertenecen al revestimiento

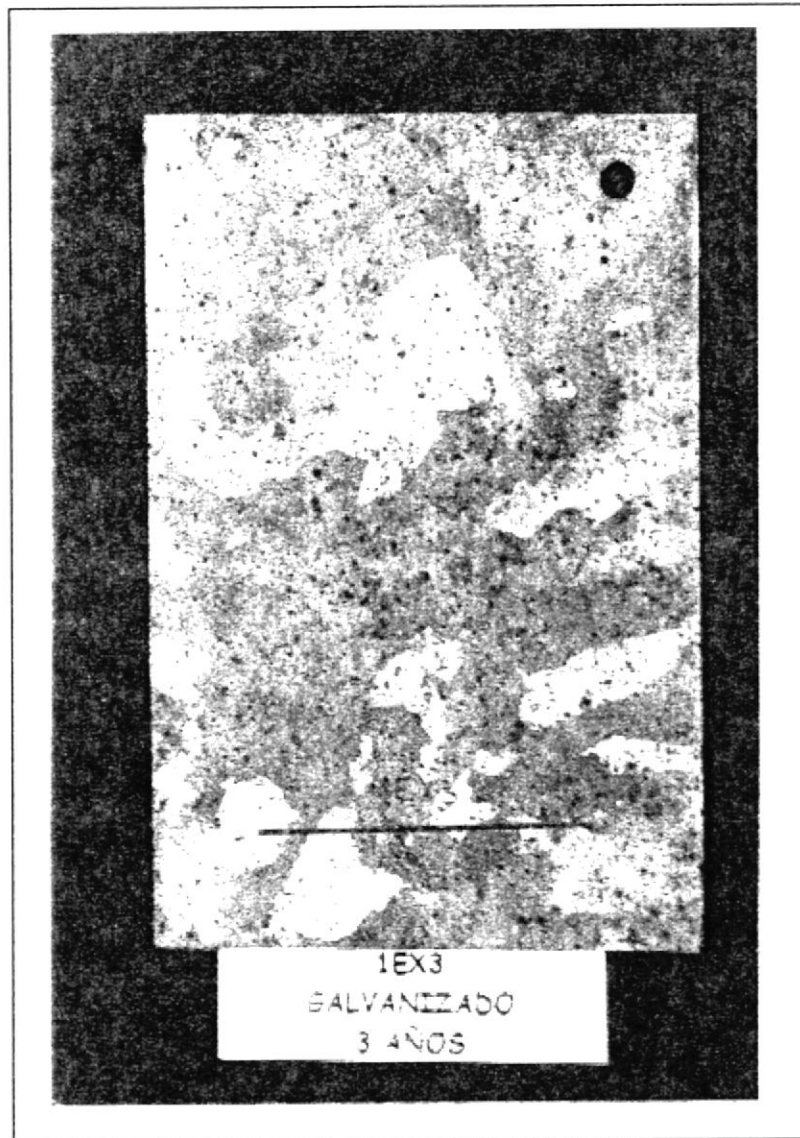
FIGURA 2.4 PROBETA GALVANIZADO 1EX3, 36 MESES

- Respecto a la zona con incisión, se aprecia una leve formación de focos de corrosión del metal base; lo cual ha sido impedido por la buena protección catódica que le ha conferido el revestimiento de galvanizado.

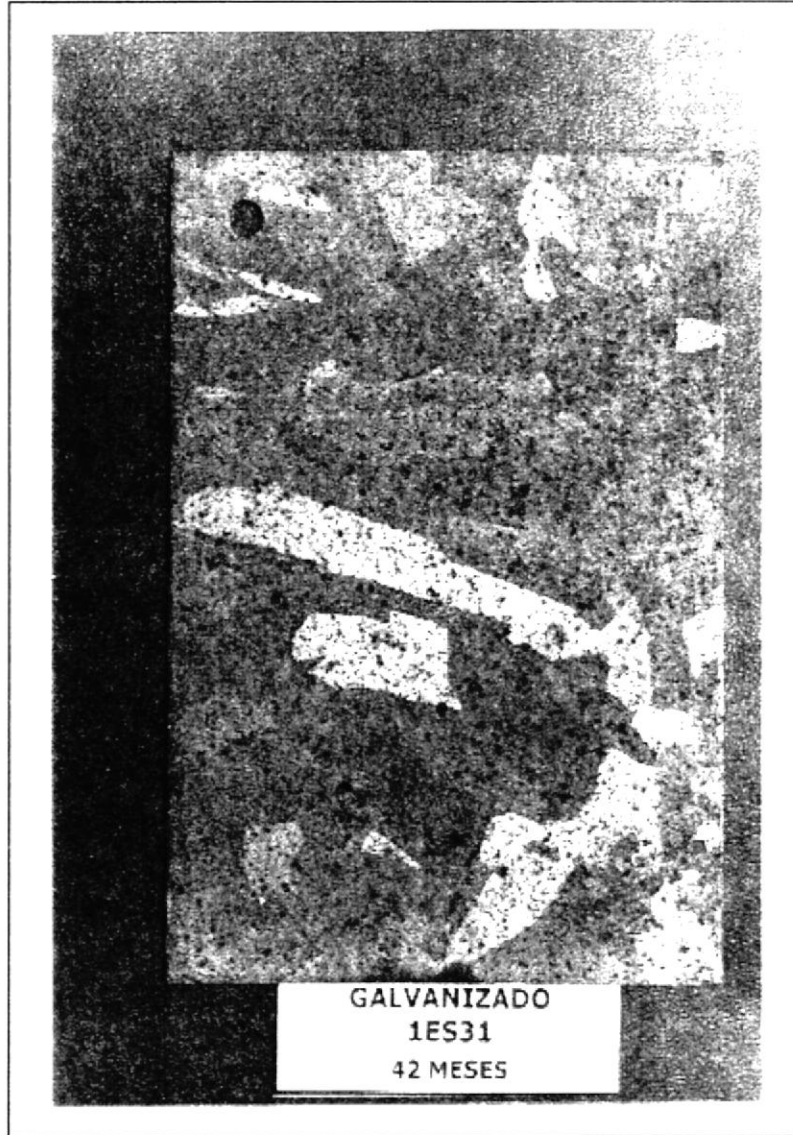
FIGURA 2.5 PROBETA GALVANIZADO 1ES31, 42 MESES

- La corrosión es evidente, se aprecia coloración marrón y puntos negros claro que en toda la superficie expuesta. Respecto a la zona con incisión, se aprecia formación de focos de corrosión del metal base.

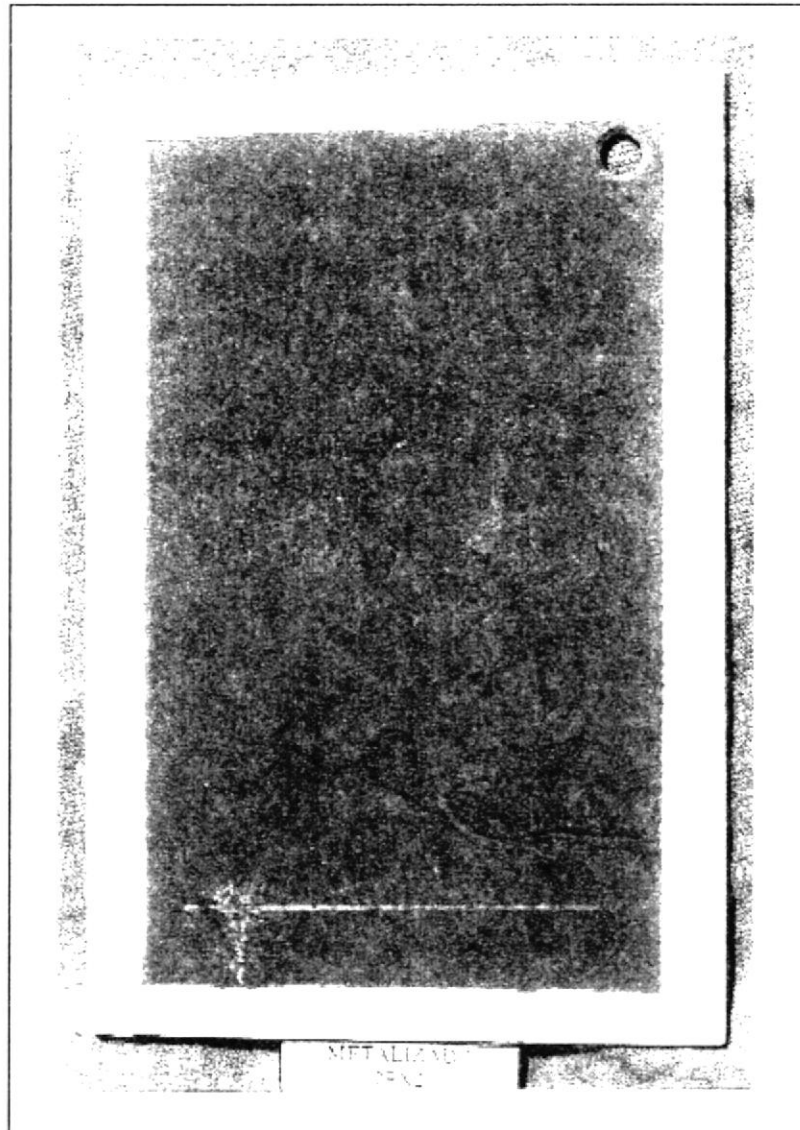
FIGURA 2.8 PROBETA METALIZADO 2EX2, 24 MESES

- Presenta corrosión en un 35% y no se presenta avance de formación de productos de corrosión partir de la incisión.

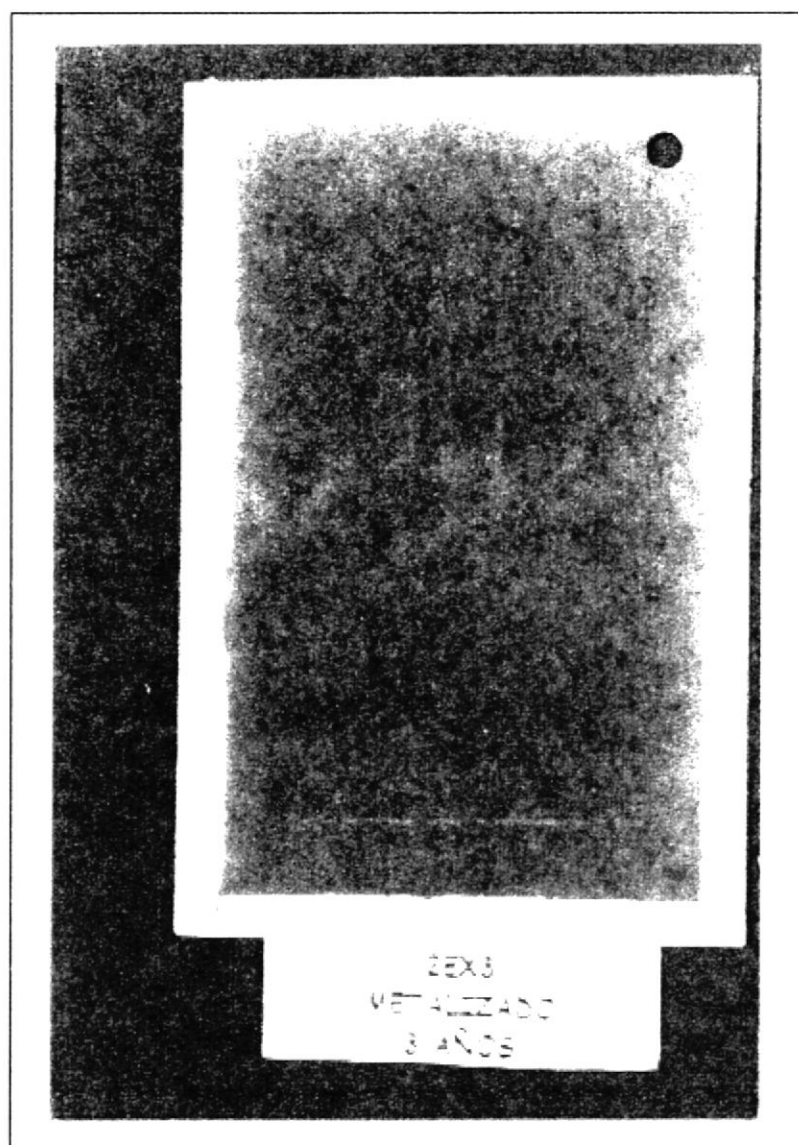
FIGURA 2.9 PROBETA METALIZADO 2EX3, 36 MESES

- El revestimiento presenta decoloración, tornándose opaco.
- La corrosión del sustrato se ha presentado en formas de manchas oscuras en forma uniforme en toda la superficie.
- Respecto a la zona de incisión, no se manifiesta formaciones de focos de corrosión; lo que hace pensar que ha existido buen comportamiento de la protección catódica.

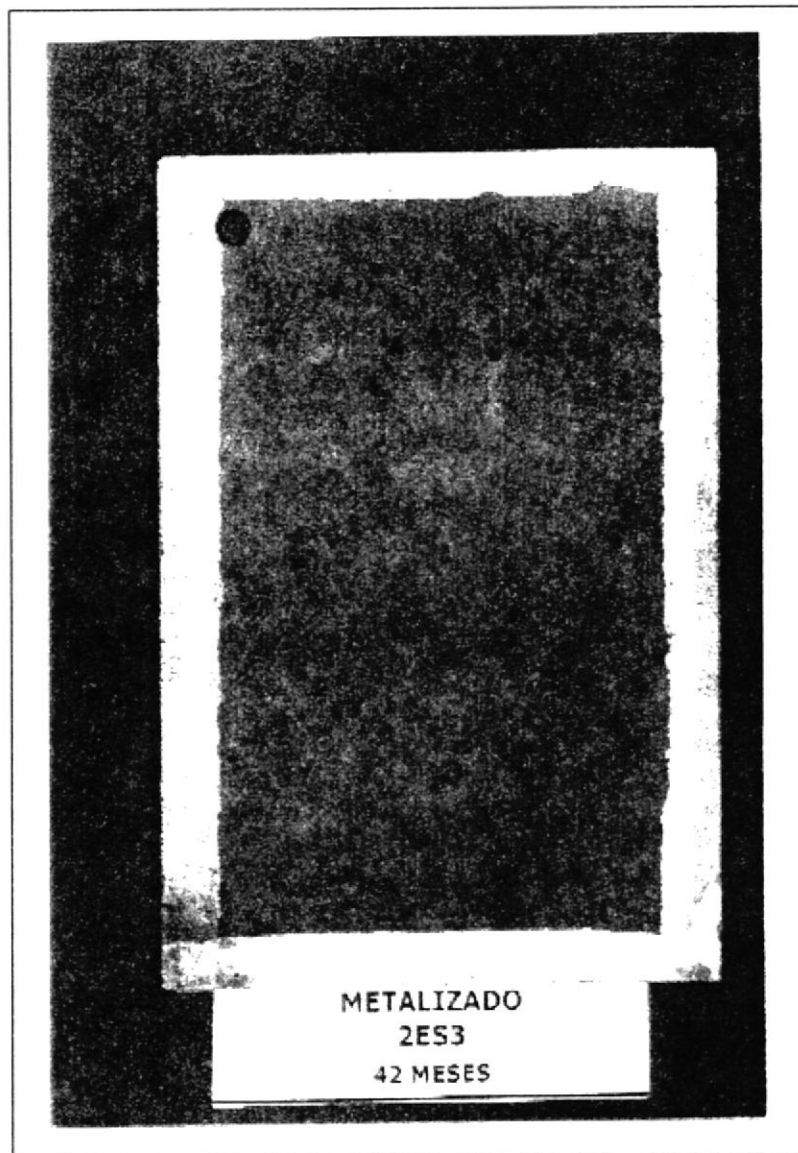
FIGURA 2.10 PROBETA METALIZADO 2ES3, 42 MESES

- El revestimiento presenta decoloración, tornándose opaco y manchas de color marrón. La corrosión del sustrato se ha presentado en formas de manchas oscuras en forma uniforme en toda la superficie.
- En la zona de incisión, no existen focos de corrosión. La decoloración es evidente y se ha tornado mucho mas claro que la testigo.

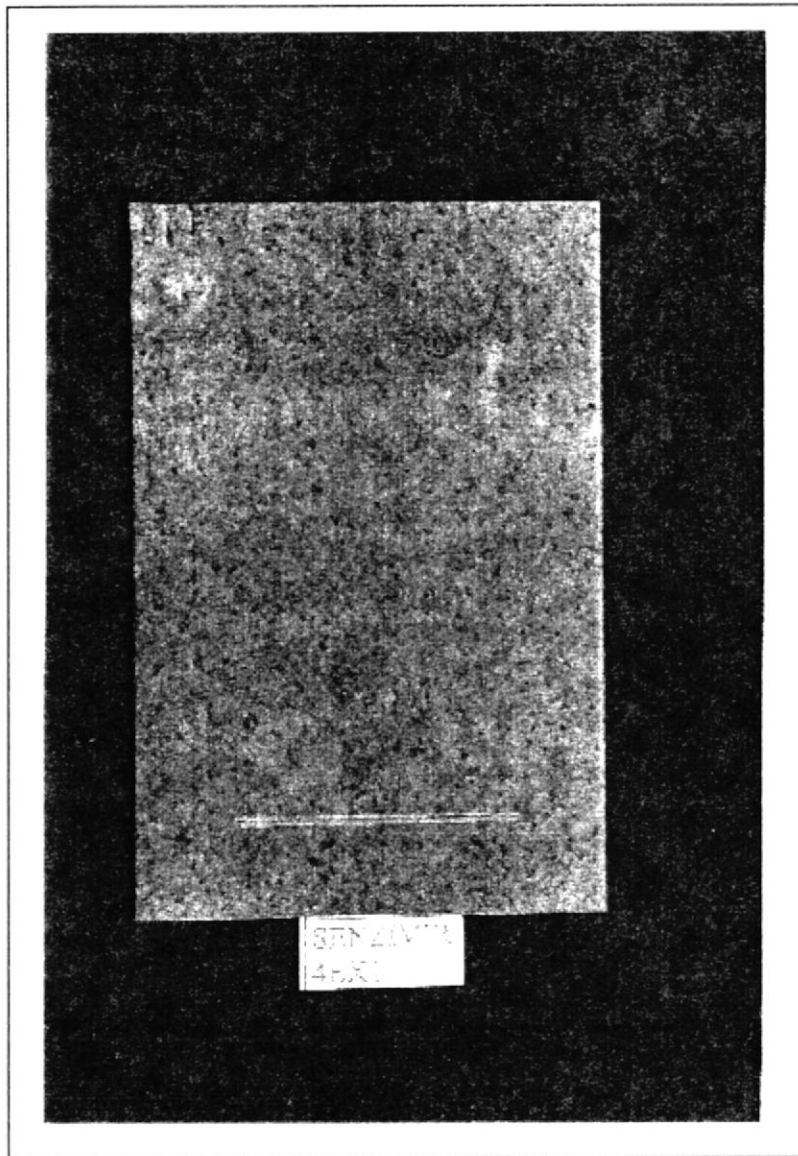
FIGURA 2.15 PROBETA SENZIMIR 4EX1, 12 MESES

- Presenta corrosión en el revestimiento, pero no herrumbre.

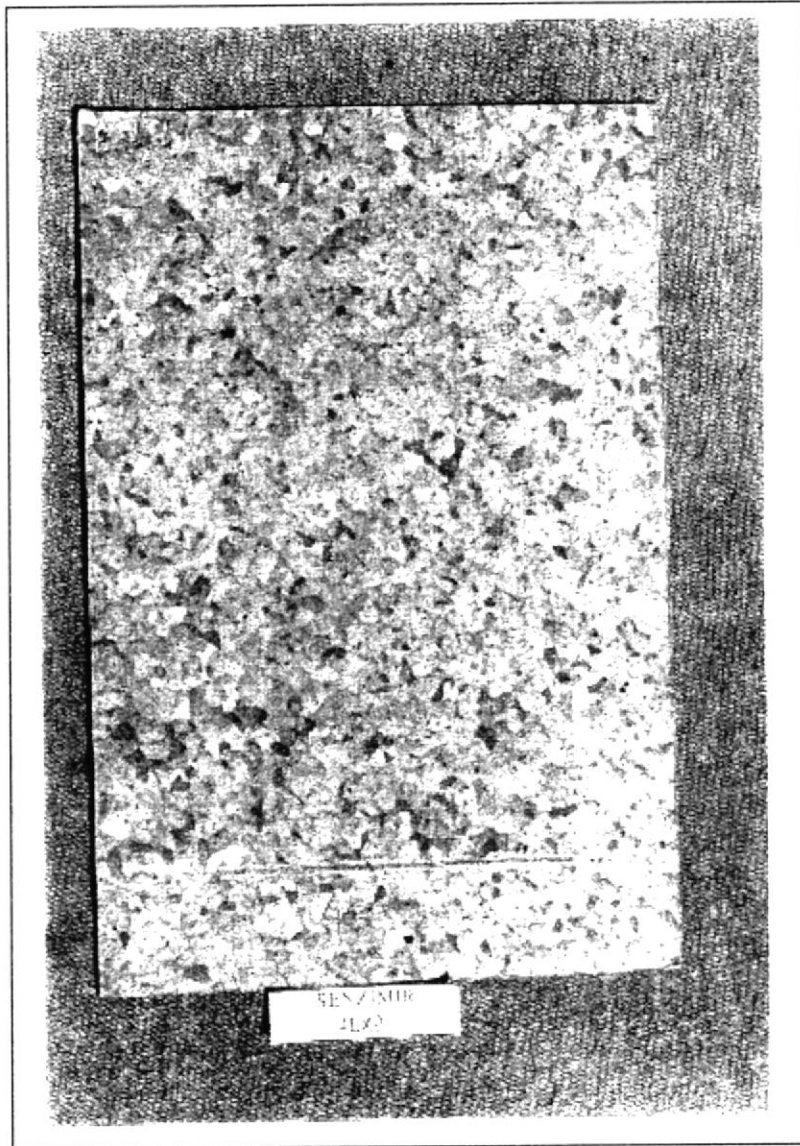
FIGURA 2.16 PROBETA SENZIMIR 4EX2, 24 MESES

- Presenta corrosión un 45% proveniente del revestimiento, pero no herrumbre.

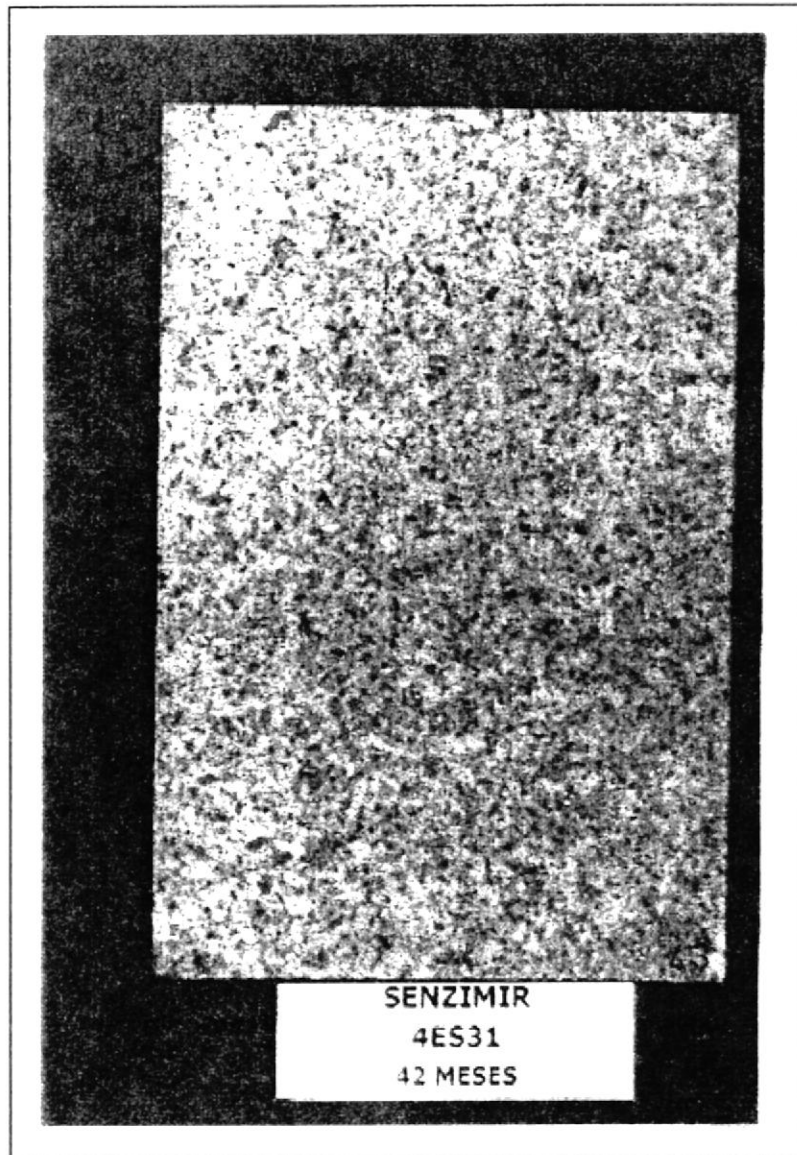
FIGURA 2.18 PROBETA SENZIMIR 4ES31, 42 MESES

- La corrosión encontrada en el sustrato se ha incrementado notablemente a partir de los 24 meses.
- No se evidencian daños del sustrato en la zona de incisión.

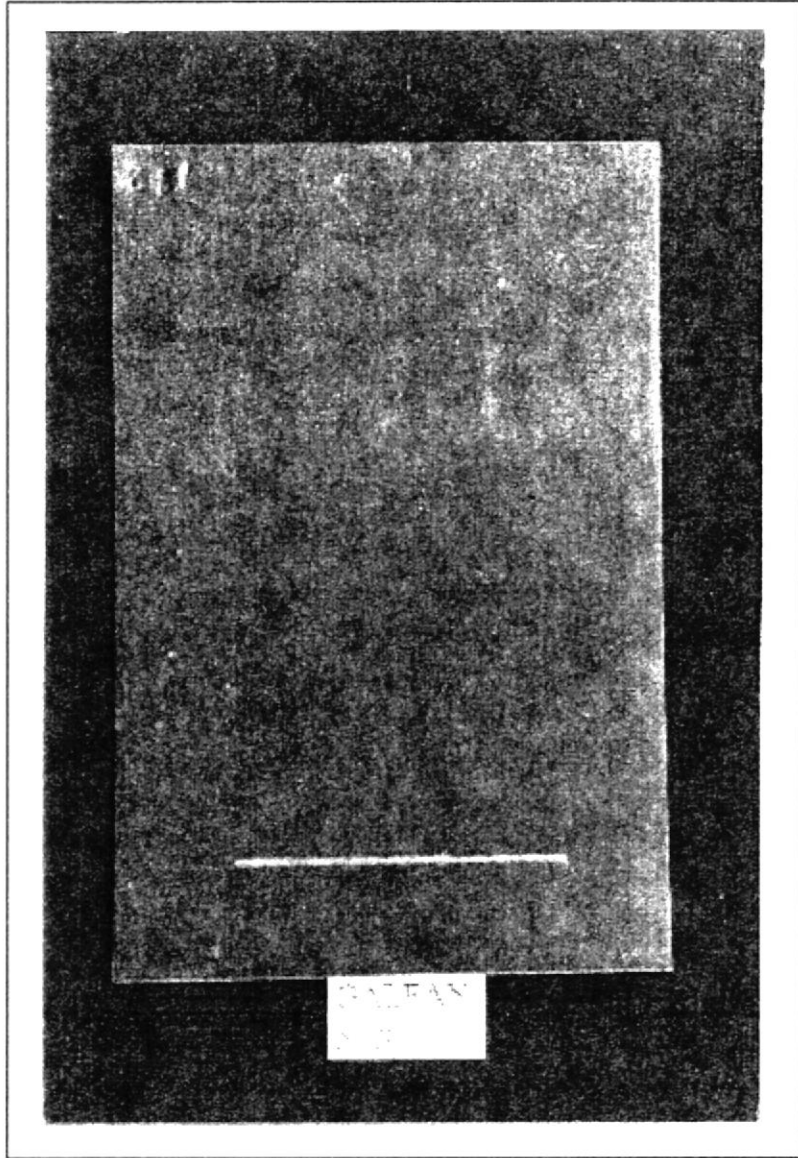
FIGURA 2.20 PROBETA GALFÁN 5EX1, 12 MESES

- Se presentan puntos de color blanco pertenecientes al revestimiento.

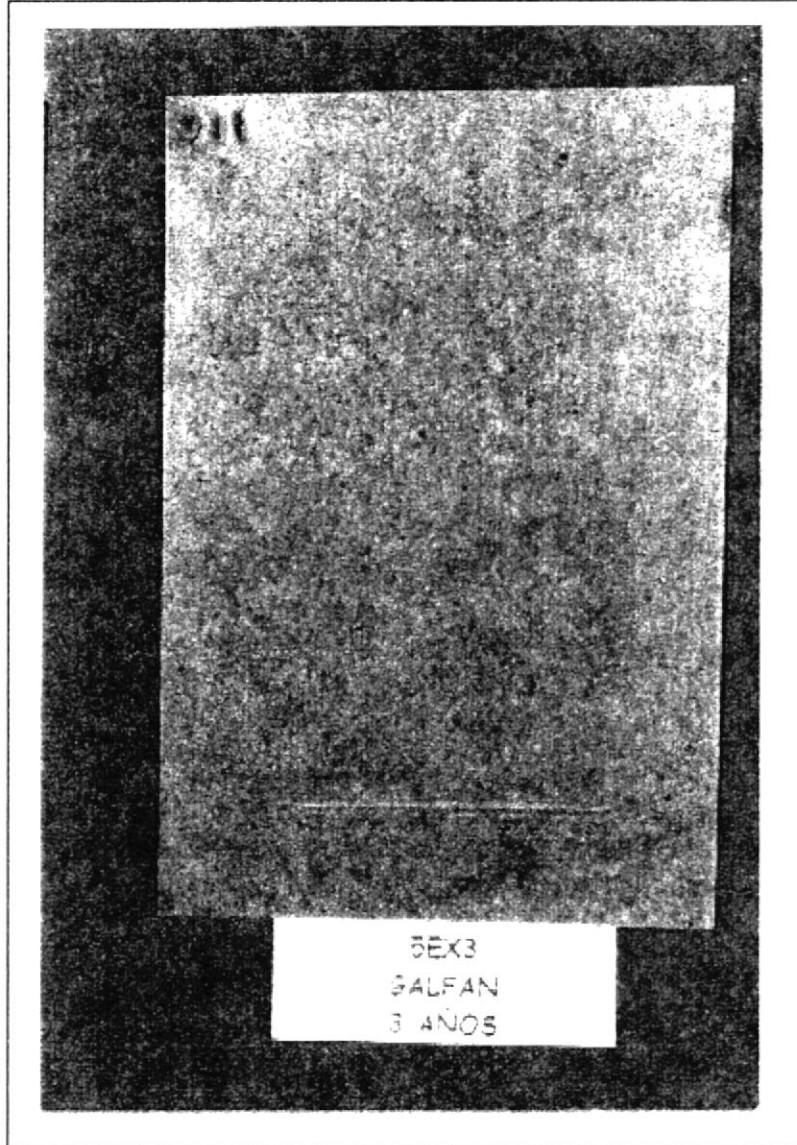
FIGURA 2.22 PROBETA GALFAN 5EX3, 36 MESES

- La corrosión encontrada en el sustrato se ha incrementado notablemente a partir de los 24 meses.
- No se evidencian daños del sustrato en la zona de incisión.

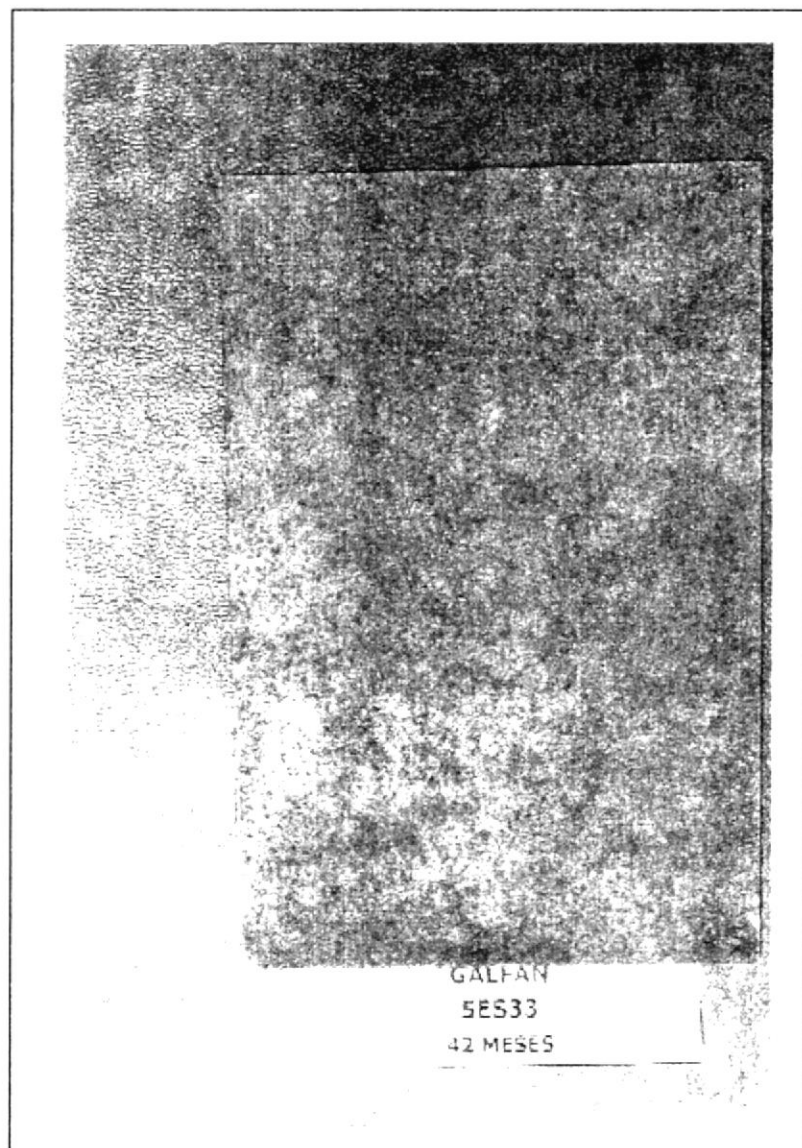
FIGURA 2.23 PROBETA GALFAN 5ES33, 42 MESES

- La corrosión encontrada en el sustrato se ha incrementado notablemente y presenta zonas de color marrón más acentuadas que las demás. No se observa corrosión en la zona de incisión.
- Se nota que ha perdido el brillo y se ha tornado oscura.

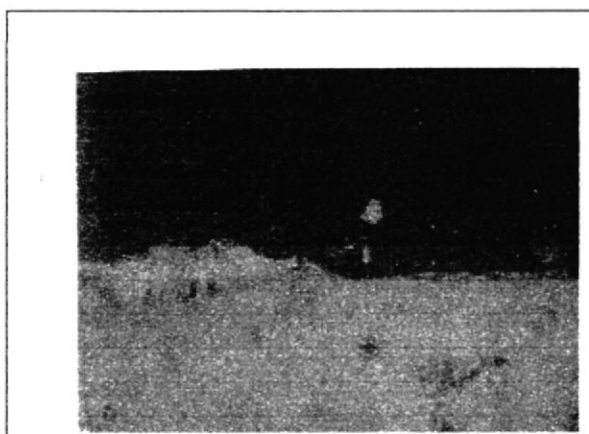
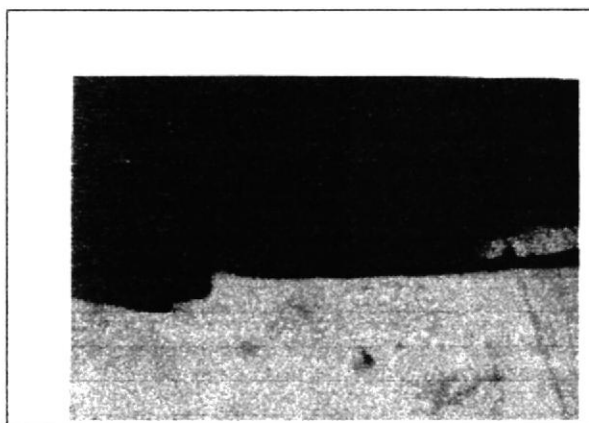
El galvanizado se ha comportado manera protectora hacia el sustrato de acero, dejando ver diminutos puntos de corrosión a partir de los 24 meses, tal como se observa en las figuras 3.1 y 3.2 que pertenecen a 12 y 24 meses de exposición.

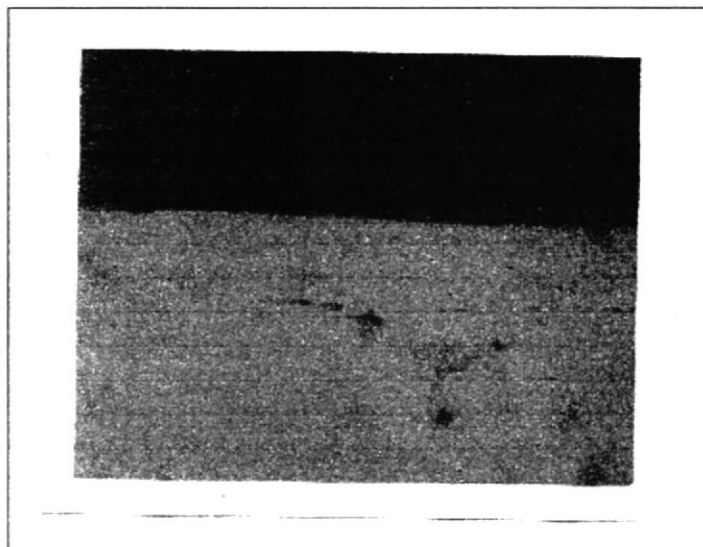
FIGURA 3.3 METALOGRAFIA EN INCISION 2EX1, 12 MESES

Se aprecia a los 12 meses un buen comportamiento de la base de acero, como se muestra en la figura 3.3, pero a los 24 meses ya se aprecia pequeñas imperfecciones a lo largo de la superficie como se puede apreciar en la figura 3.4

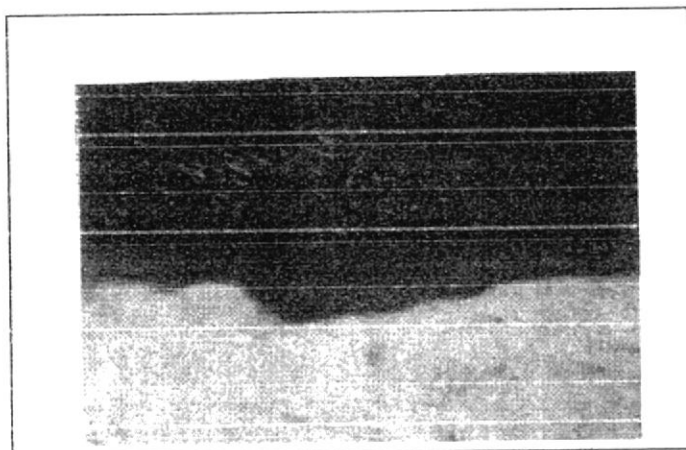
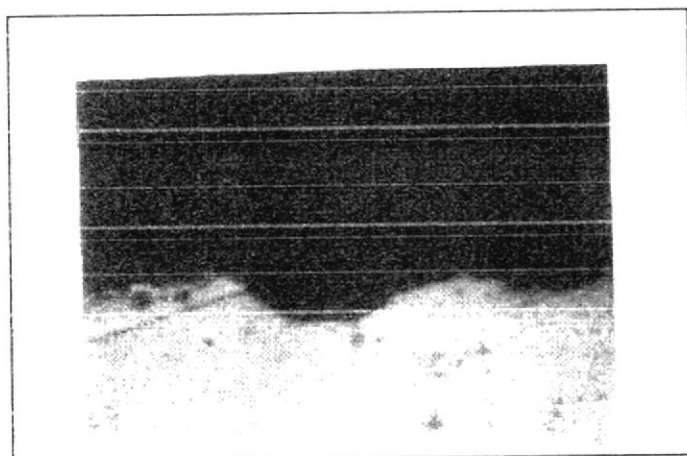
El recubrimiento a desaparecido totalmente y como se aprecia en la figura 3.6 ya existe deterioro a los 12 meses, pero a los 24 meses el deterioro es total como se evidencia en la figura 3.7

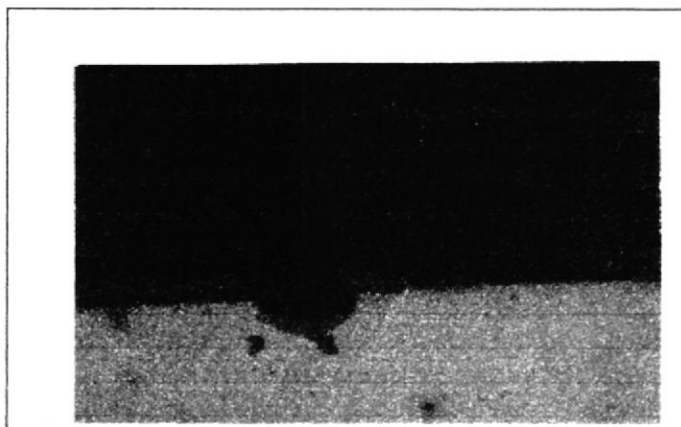
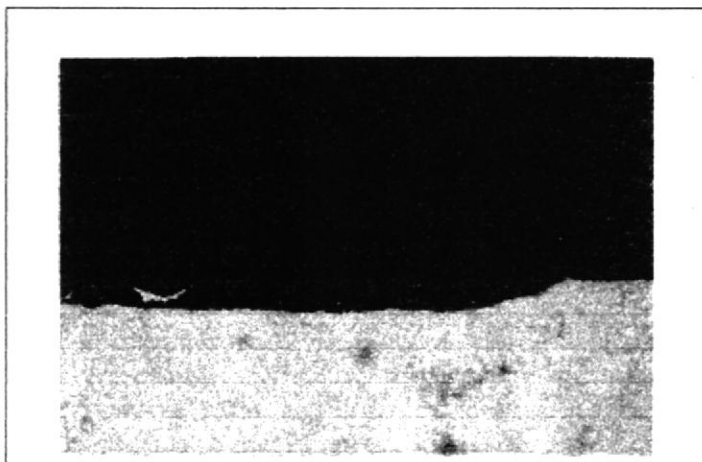
El comportamiento de este revestimiento se lo califica como aceptable a la resistencia al medio, las superficies se aprecia sin picaduras en las figuras 3.7 y 3.8 respectivamente a los 12 y 24 meses.

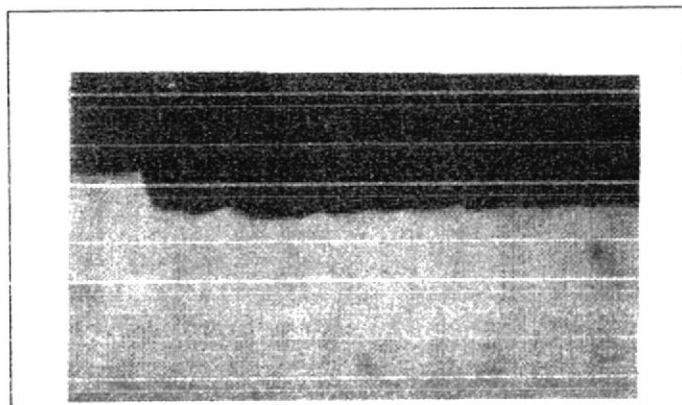
El galfan presenta superficies de comportamiento similares en las figuras 3.9 y 3.10. Se afirma que este recubrimiento se a comportado adecuadamente para este tipo de ambiente.

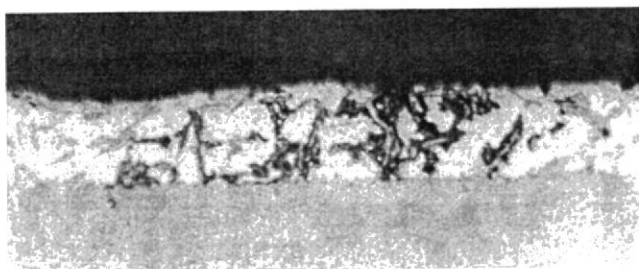
Na atmosfera especial classificada como **S₃P₀**, este revestimento sofre corrosão acentuada pela periferia das plaquetas de silício. Esta corrosão é tão acentuada que determina o desprendimento de grãos da matriz de alumínio. A presença de ventos acelera ainda mais a corrosão do revestimento. Muito provavelmente os grãos soltos da matriz de alumínio são facilmente arrancados pelo vento. Nesta estação, o revestimento oferece proteção catódica desde o início de exposição, porém como o revestimento é fino (~40 µm) e o ambiente é muito agressivo o tempo de proteção é curto. Mesmo assim, de todos os revestimento aplicados por imersão a quente contínuo estudados neste projeto, o alumínio/silício apresentou o melhor desempenho nesta estação.

Micrografia n^o 5: exemplo típico do revestimento de alumínio/silício apresentando corrosão severa através das periferias das plaquetas de silício. Corpo-de-prova exposto durante 42 meses em Colón (Panamá). Sem ataque. x424

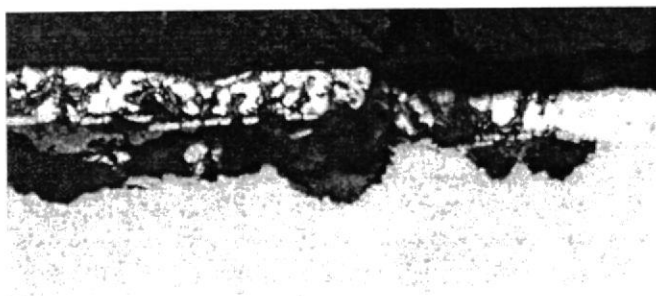
Micrografia n^o 6: exemplo típico do revestimento de alumínio/silício apresentando corrosão severa junto à incisão e não oferecendo proteção catódica. Corpo-de-prova exposto durante 42 meses em Arenal (Costa Rica). Sem ataque. x424

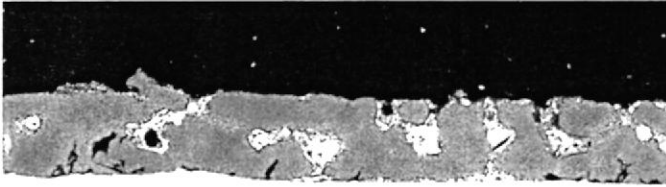
Em todas as estações atmosféricas, o Galvalume® sofreu corrosão localizada através da fase rica em zinco (exemplo típico apresentado na Micrografia nº 7). Em muitas estações, esta corrosão chegou a atingir o substrato (exemplo típico apresentado na Micrografia nº 8). Em todas as estações verificou-se que a corrosão da fase rica em zinco era muito mais intensa nas proximidades da incisão e/ou das bordas (Micrografia nº 9), o que leva a concluir que a contaminação com íons férricos provenientes da corrosão do aço determina a aceleração desta corrosão.

Micrografia nº 7: exemplo típico do revestimento de Galvalume® apresentando corrosão da fase rica em zinco. Corpo-de-prova exposto durante 42 meses em Cuernavaca (México). Sem ataque. x750.

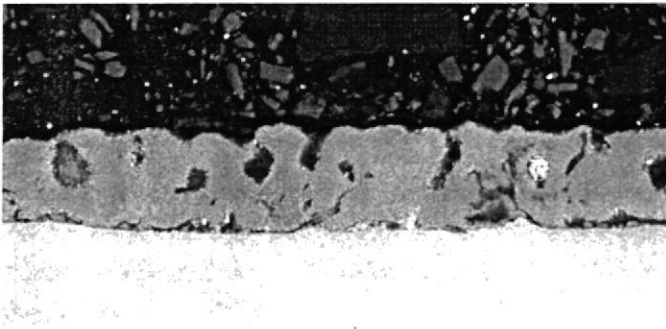
Micrografia nº 8: exemplo típico do revestimento de Galvalume® apresentando corrosão da fase rica em zinco. Praticamente toda a fase rica em zinco foi corroída. Corpo-de-prova exposto durante 42 meses em Esmeraldas (Equador). Sem ataque. x750.

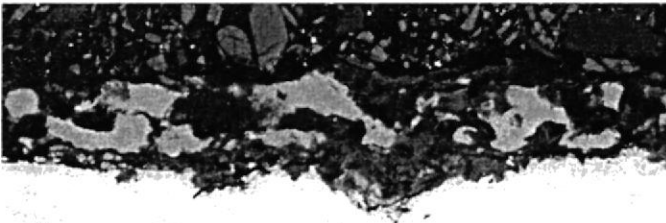
Micrografia nº 9: exemplo típico do revestimento de Galvalume® numa região junto à incisão, onde a corrosão é acelerada. Verifica-se corrosão do substrato, o que mostra a não-ocorrência de proteção catódica. Corpo-de-prova exposto durante 42 meses em Esmeraldas (Equador). Sem ataque. x750.

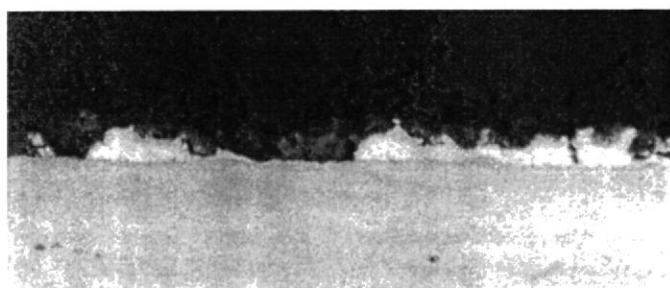
Micrografia nº 11: exemplo típico da efetiva proteção catódica oferecida pelo revestimento Sendzimir: nota-se corrosão do revestimento, com exposição do substrato sem corrosão. Corpo-de-prova exposto durante 42 meses em Arenal (Costa Rica). Sem ataque. x424.

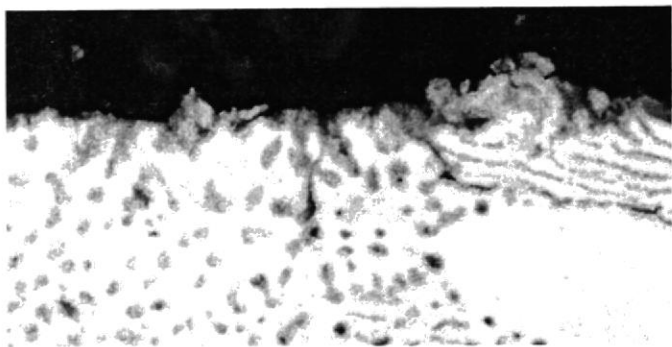
Micrografia n° 12: exemplo típico do revestimento de *Galfan*® apresentando corrosão da fase eutética: os produtos de corrosão ficam retidos na fina estrutura desta fase, o que retarda o avanço da corrosão. Corpo-de-prova exposto durante 42 meses em El Pardo (Espanha). Sem ataque. x5000.

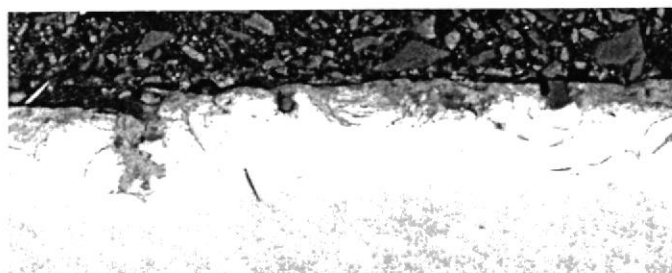
Micrografia n° 13: exemplo típico do revestimento de *Galfan*® apresentando corrosão mais acentuada da dendrítica: esta fase quando exposta corrói de maneira muito mais acentuada do que a fase eutética. Corpo-de-prova exposto durante 42 meses em Esmeraldas (Equador). Sem ataque. x750.
