CAPÍTULO 3

3. DIAGNÓSTICO Y ANÁLISIS DE LA SITUACIÓN ACTUAL DE LA EMPRESA

3.2 Situación Actual en Términos de Seguridad y Salud en el Trabajo

3.2.1. Inspección de las Instalaciones de la Planta

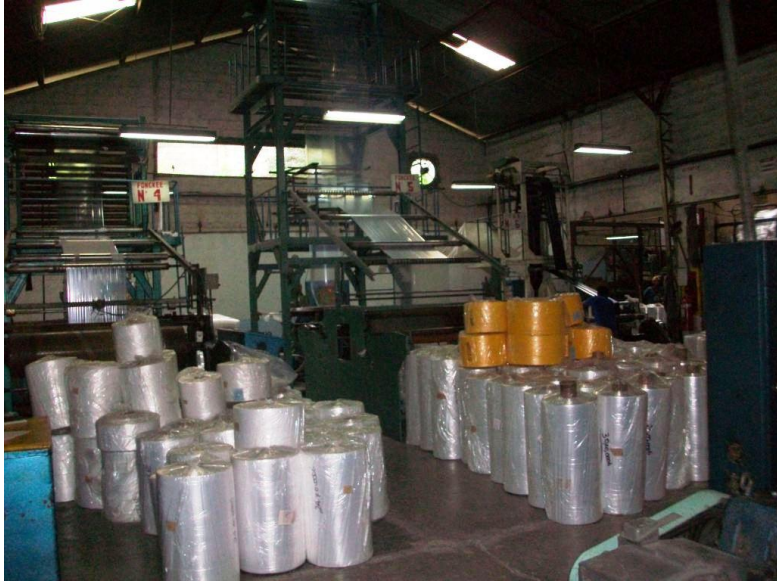
FIGURA 3.4. ÁREA DE EXTRUSIÓN DE FUNDAS

En el área de extrusión de fundas, los rollos de película se encuentran amontonados en el piso de manera desorganizada y obstaculizando el paso a las extrusoras, los empleados tienen que pasar y saltar sobre ellos para transitar por el área (ver figura 3.4).

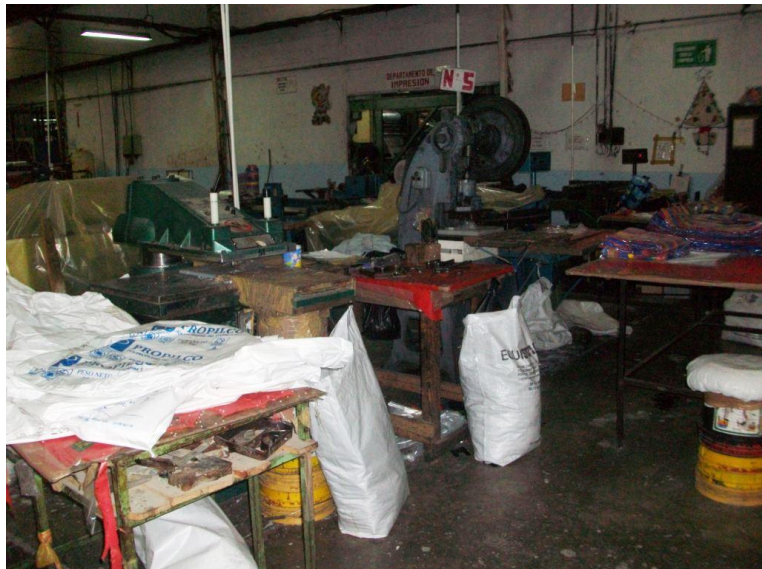
FIGURA 3.5. ÁREA DE SELLADO DE FUNDAS

En el área de sellado la historia es similar, ya que a parte de los rollos de películas, los operadores acumulan a sus alrededores gran cantidad de material para reproceso (ver figura 3.5). Además mantienen herramientas esparcidas en las mesas de trabajo, lo que les dificulta realizar adecuadamente sus actividades y encontrarlas en el momento que realmente las necesiten.

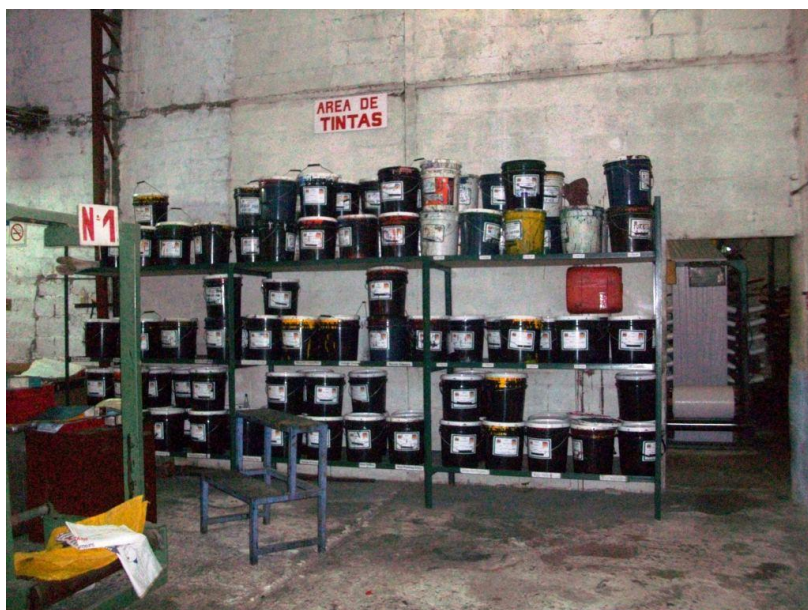
FIGURA 3.6. TINTAS: ÁREA DE IMPRESIÓN

En impresión, las pinturas no se encuentran claramente identificadas y están almacenadas de manera incorrecta en perchas que no asegura su estabilidad (ver figura 3.6). Por otro lado, los tanques de solvente están ubicados cerca del calor que generan las extrusoras y sin ningún tipo de control, bloqueados muchas veces por bobinas de películas y material de reproceso (ver figura 3.7).

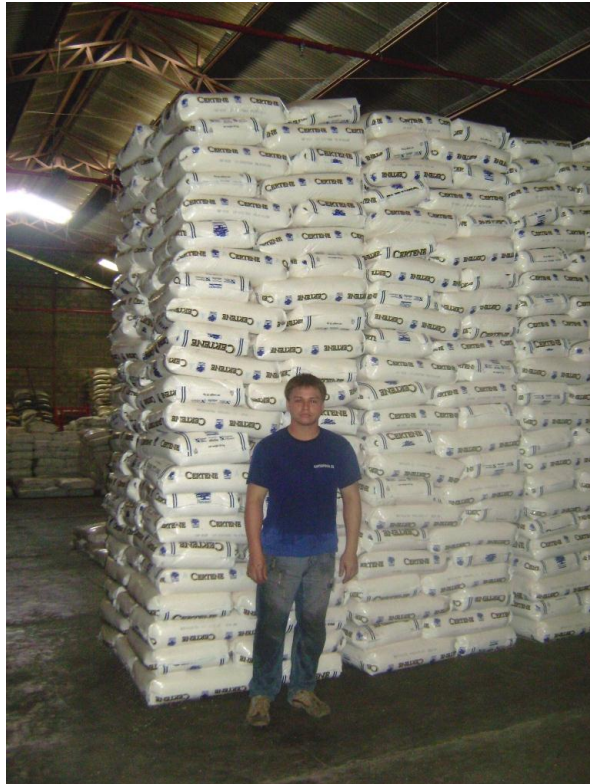
FIGURA 3.8. BODEGA DE FUNDAS

En la bodega de fundas se estiban sacos de materia prima y de producto terminado hasta una altura de 4 metros (ver figura 3.8) y de manera desorganizada; los empleados de bodega tienen que escalar por estos montones para poder bajar o acomodar los sacos. Existen también productos defectuosos y materiales de poca rotación que no se encuentran inventariados y que han estado almacenados en el tercer nivel de las perchas desde hace ya varios años (más de 8 años según el encargado de bodega); además se evidencia la presencia de plagas como ratas y cucarachas.

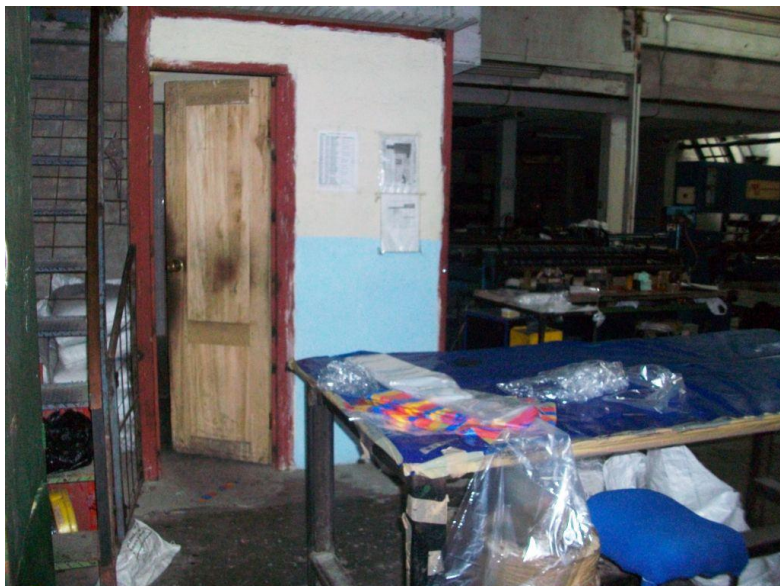
FIGURA 3.9. BAÑO DE MUJERES

Se observó también la falta de una adecuada limpieza en los baños tanto de varones como de mujeres, estos se encuentran ubicados dentro del área de sellado lo que es poco higiénico tomando en cuenta que todo el proceso de empaclado es manual y no se refuerza el tema del correcto aseo de las manos (ver figura 3.9).

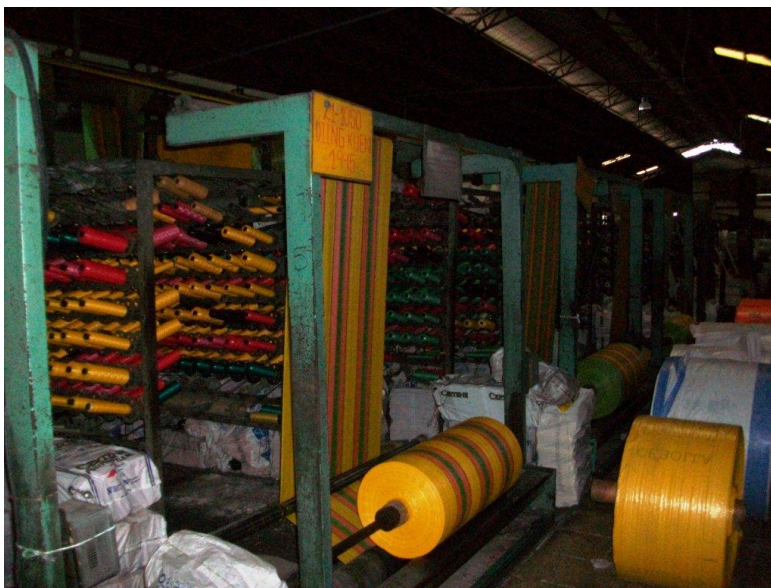
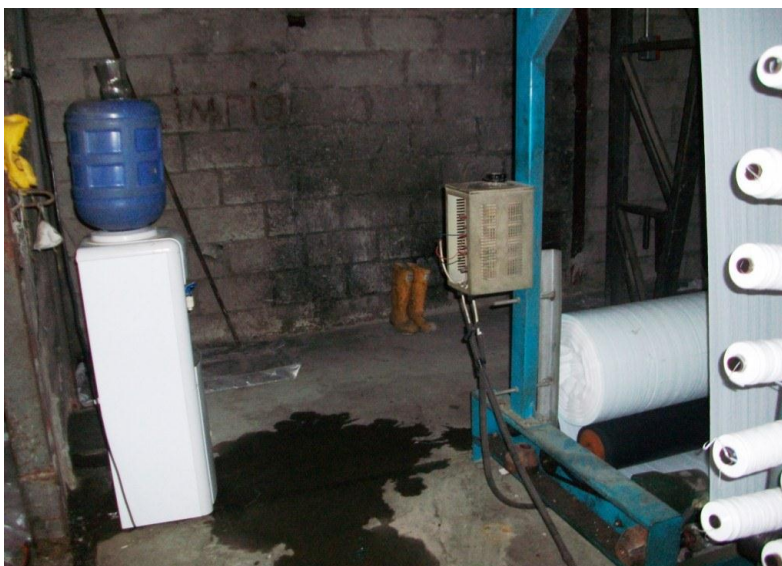
En la planta de sacos al igual que en la de fundas se encontró materia prima y productos terminados obstaculizando el acceso a las máquinas, pisos sucios y mojados, objetos inservibles, repuestos, partes mecánicas, entre otros objetos esparcidos por todas partes, etc. (ver figuras 3.10 y 3.11).

FIGURA 3.10. ÁREA DE TEXTIL 1 DE SACOS

FIGURA 3.11. ÁREA DE TEXTIL 2 DE SACOS

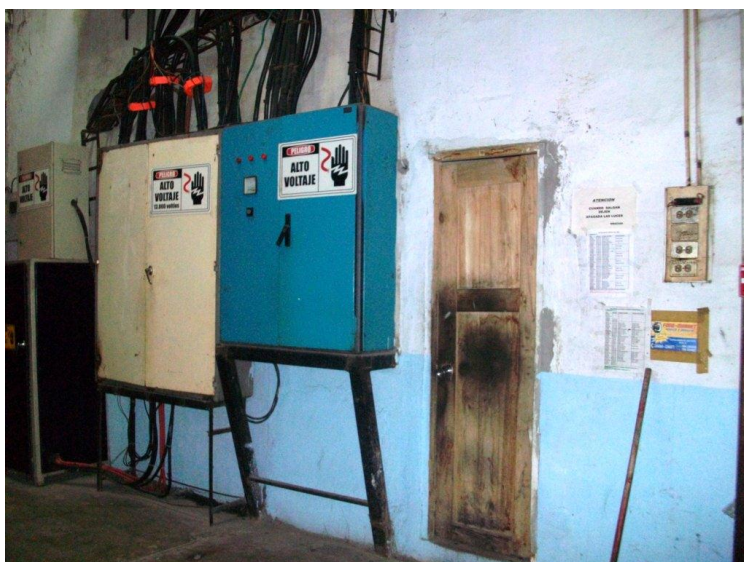
Al realizar la inspección de las instalaciones se pudo constatar el mal estado del sistema de drenaje de las aguas lluvias. No existe suficiente bajante para que el agua proveniente de las tuberías de los canalones y que dan a la calle pueda desfogarse correctamente, y al contrario, el agua no encuentra salida inundando el patio y parte de las bodegas y del área de recuperado. Por otro lado, los canalones no abastecen la gran cantidad de agua que proviene de las fuertes lluvias de la temporada invernal, lo que provoca que se reboce y se filtre por las paredes de los galpones. Se pudo evidenciar húmedas las paredes donde están colocados los tableros eléctricos y los generadores, lo que es un gran peligro para los trabajadores puesto que estos se encuentran frente al área de sellado y sobre el baño de varones (ver figura 3.12). Se observó también el mal estado de los techos, que tienen agujeros por donde gotea el agua de las lluvias.

FIGURA 3.12. GENERADORES ELÉCTRICOS Y BAÑO DE VARONES

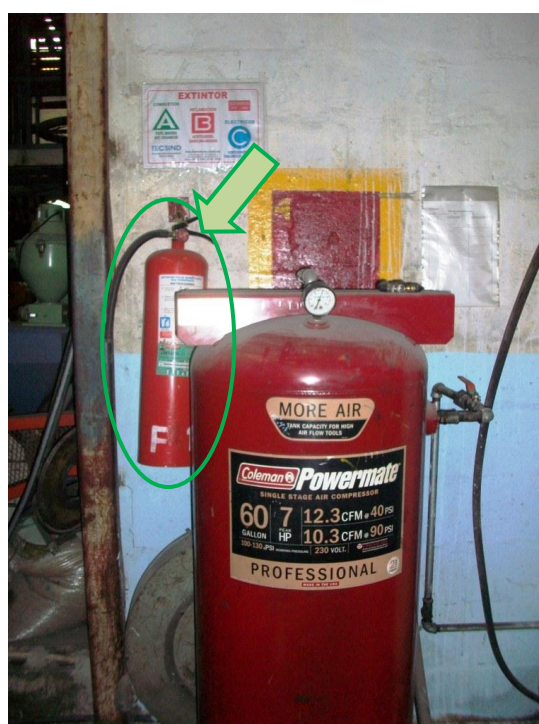
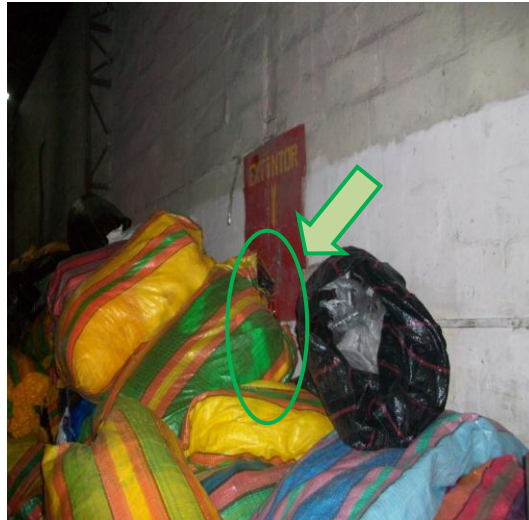
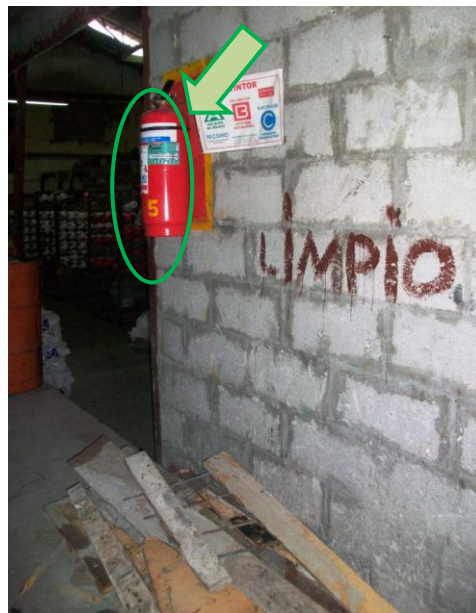
Los extintores deben estar ubicados en lugares estratégicos de acuerdo al nivel de riesgo, tener fácil acceso y una clara identificación, sin objetos que obstaculicen su uso inmediato. Sin embargo, se pudo observar que muchos de los extintores tienen un acceso dificultoso y no tienen una clara señalización (Ver figuras 3.17, 3.18 y 3.19)

FIGURA 3.17. EXTINTOR F1 DEL ÁREA DE SELLADO

FIGURA 3.18. EXTINTOR S11 DEL ÁREA DE EXTRUSIÓN DE SACOS

FIGURA 3.19. EXTINTOR S5 DEL ÁREA DE TEXTIL CHINO

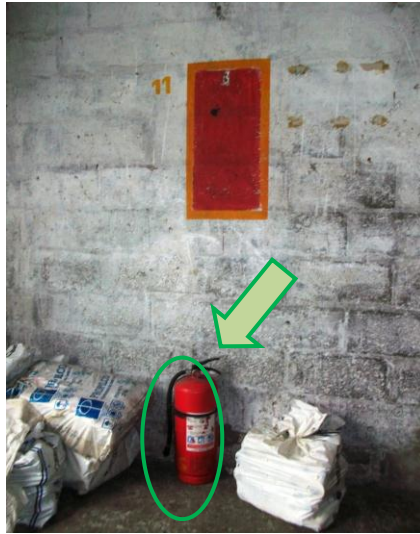
FIGURA 3.20. EXTINTOR S12 DEL ÁREA DE EXTRUSIÓN DE SACOS

Otra recomendación sobre la ubicación de los extintores es que la altura máxima sobre el piso de la parte inferior debe ser de 1,70 m [5] y en ningún caso la parte inferior deberá quedar a menos de 10 cm del piso. Pero se observó que ciertos extintores están colocados en el piso (Ver figura 3.20)

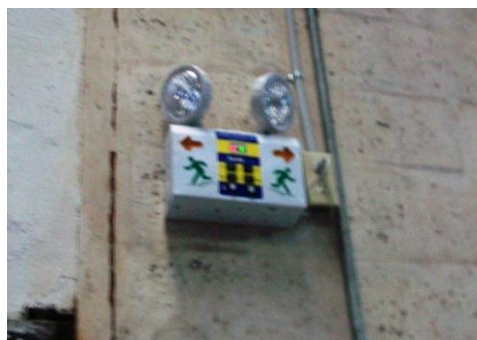
FIGURA 3.21. LUCES DE EMERGENCIA DEL ÁREA DE EXTRUSIÓN DE FUNDAS

En cuanto a las luces de emergencia, la empresa cuenta con sólo 2 ubicadas en el área de extrusión de fundas. Estas luces están conectadas a las líneas eléctricas de la planta, son recargables y su batería dura aproximadamente 2 horas.

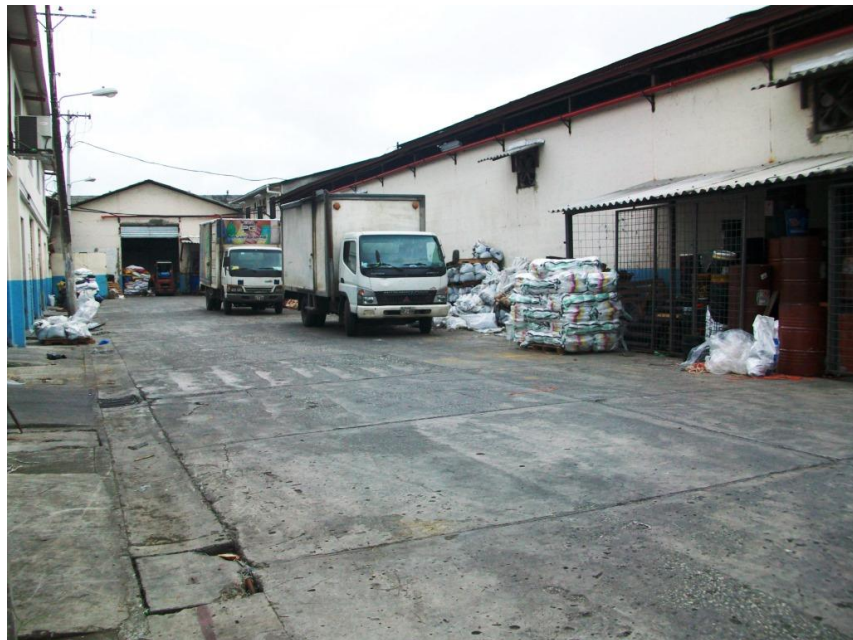
FIGURA 3.22 PATIO DE MANIOBRAS DE LA EMPRESA

El patio de la empresa, por donde circulan camiones, montacargas y por donde el personal hace su ingreso, no tiene ninguna señalización para el paso peatonal ni señales de límites de velocidad.
