TESIS

**Previa a la obtención del
Título de
ING. GEOLOGO**

**“Investigación Geológico - Geotécnica para la
Construcción de una Represa en el Río Valdivia”**

1975

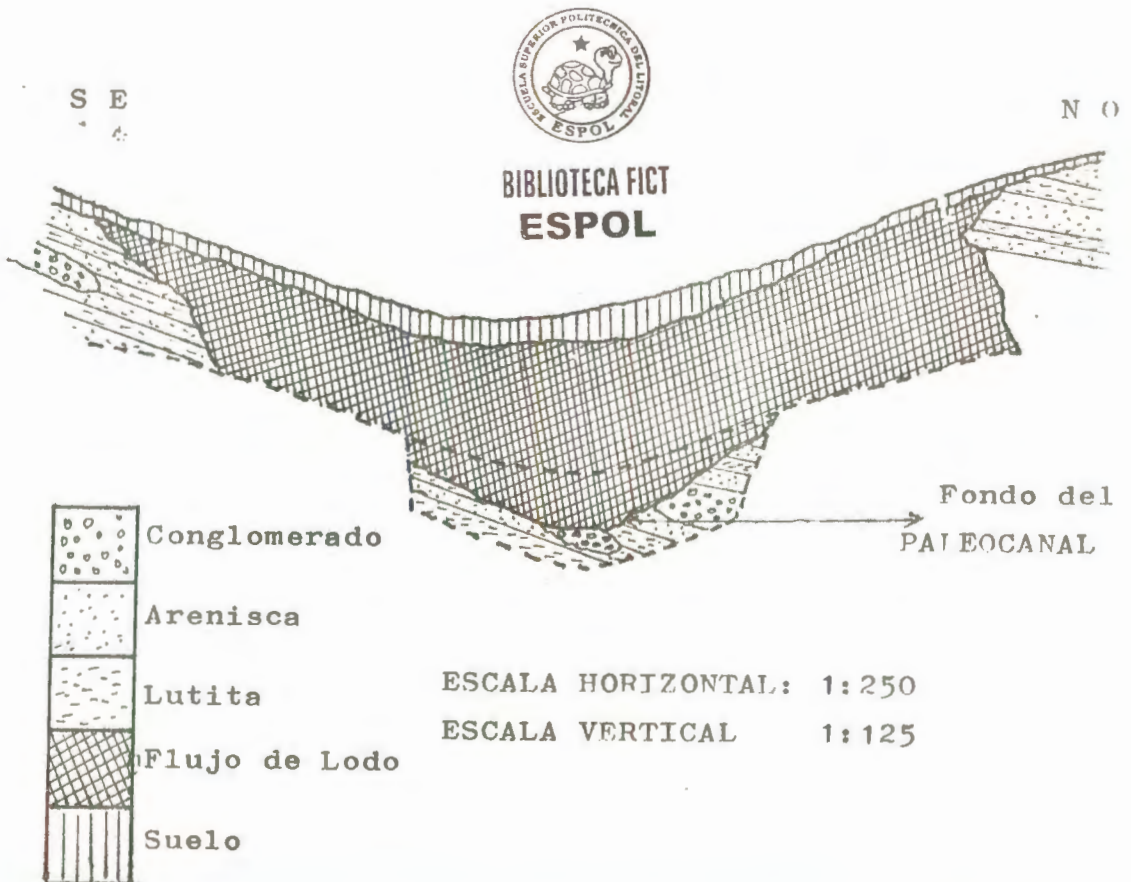
go por 4 de ancho y profundidad menor a 4 metros, ubicada a lo largo del eje (una parte) de la presa, excavada en una pequeña elevación, como se indica en el mapa # 2. Al parecer, quienes ordenaron esa excavación, tenían el propósito de observar las características de la "falla" que "cruzaba" el eje de la Presa. En efecto, de la observación de esa trinchera se puede observar una interrupción de los estratos, así como pocos bloques sueltos, y un material negrusco con tintes blancos ($\text{CO}_3 \text{Ca}$) de arcilla que presenta estrías, ilustrado aquí.

Los datos proporcionados por la Prospección geofísica, indicaron una lineación anómala y que pasaba por este sitio. Ante todo esto, decidimos hacer excavar otra trinchera más pequeña, que no era sino un ahondamiento de la anterior, en la parte donde los estratos estaban interrumpidos, tal como lo señala el gráfico, -

1. La supuesta falla, señalada anteriormente por los geólogos que estudiaron la zona, no existe pues, claramente se aprecia un Paleocanal; más aún si no hay ninguna evidencia de fallamiento como diaclasas, disturbancia de estratos, etc. En las fotos se encuentran indicios de lo expuesto, como también en el terreno, en la zona del vaso. Para aclarar mejor esta situación, se hizo una exploración en el área con el objeto de hallar evidencias del Paleocanal en otro sitio que no sea la trinchera, y es así como se encontró el mismo material de relleno arcillo-limoso, negrusco con manchas blancas de carbonato de calcio y estrías, tanto aguas arriba y aguas abajo de la trinchera (en 2 sitios), los cuales coinciden justamente con la lineación anómala señalada en un mapa de curvas de isorresistividad aparente (parte de M. Chávez) como también con los datos de sísmica de refracción.

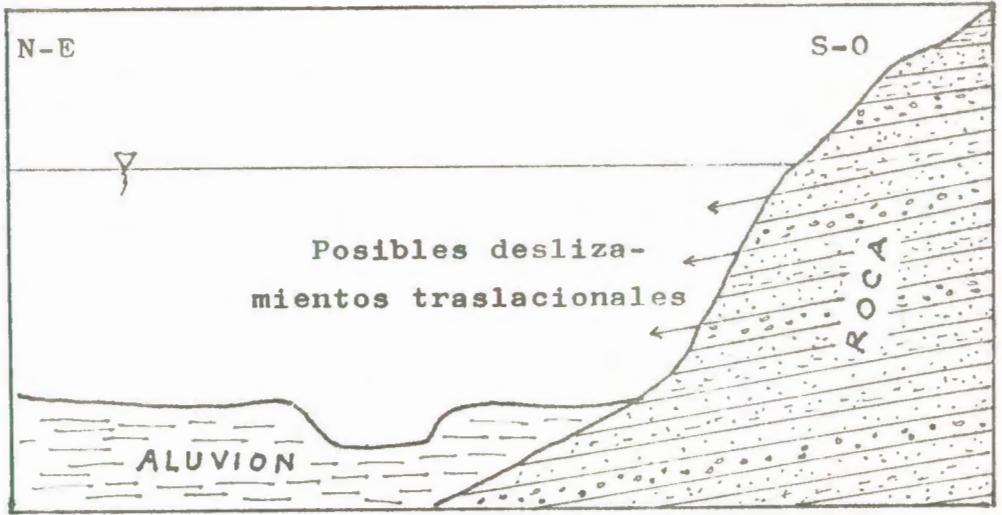
ESTRIPO DE LA MARGEN IZQUIERDA DEL RIO

Es de anotar que esta anomalía existente en el talud de la margen izquierda del río involucra desde el estribo izquierdo hasta unos 200 metros aguas arriba.

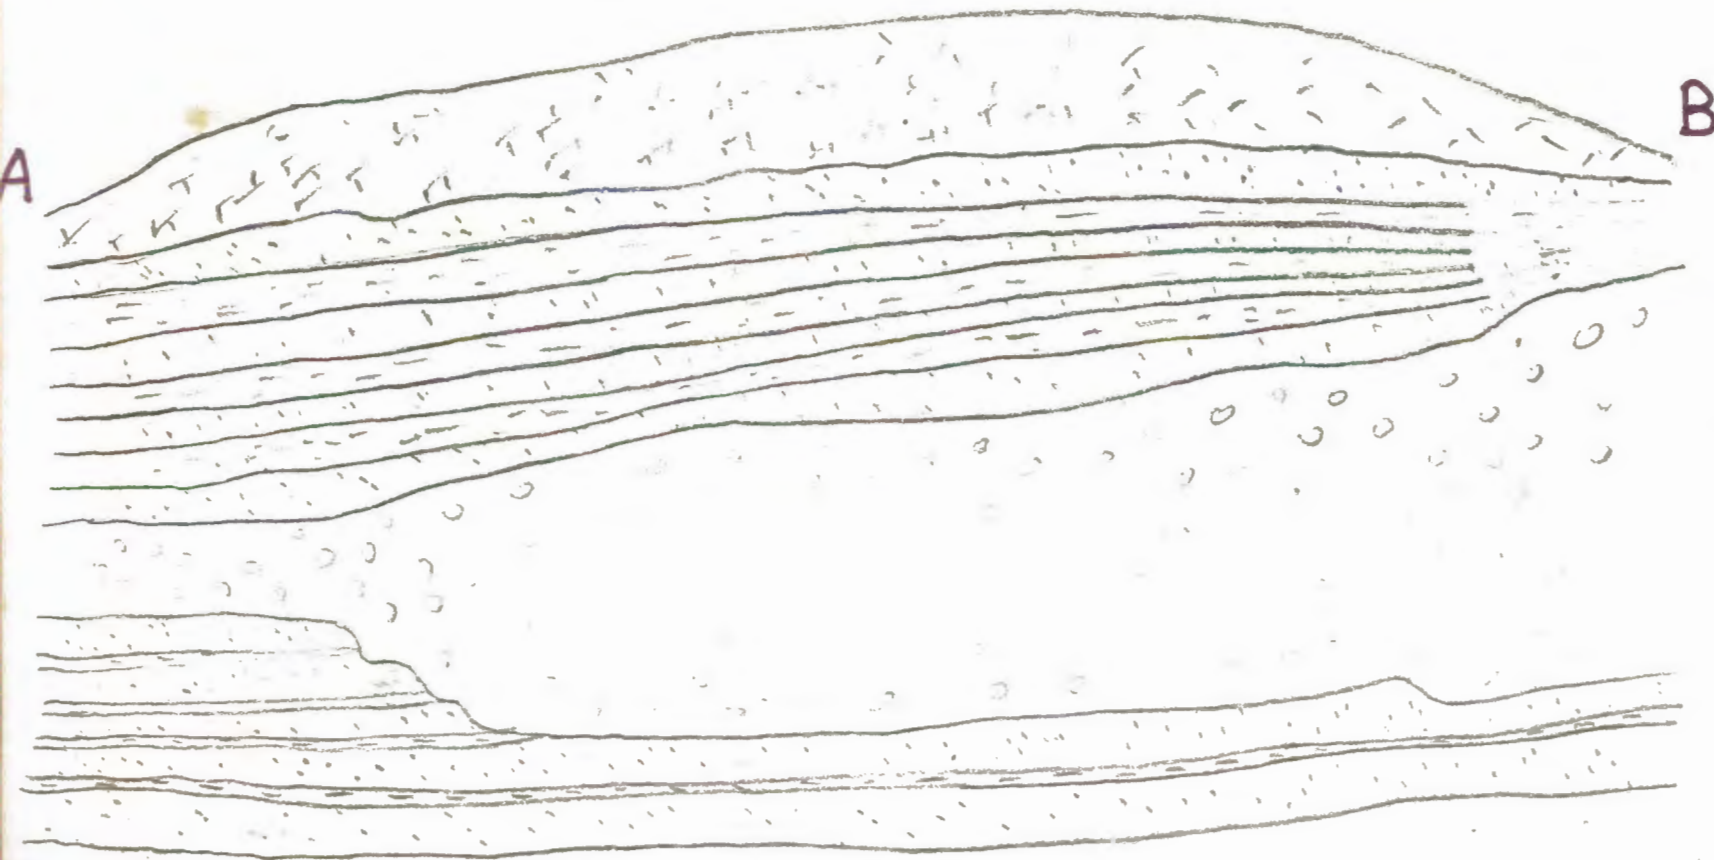
ANEXO # 2.1

En el estribo de la margen derecha del río, anotamos la presencia de 4 fallas gravitacionales dispuestas en forma de escalón.

Falla f_1 : normal de rumbo N 13°0 y buzamiento 65°E de unos 10 cm. de espesor y buzamiento de 1 metro aproximadamente rellena de material arcilloso calcáreo.

Falla f_3 : normal, a unos 20 metros al E de f_2 , con rumbo N $20^{\circ}0$ y buzamiento $58^{\circ}E$, de unos 5 cm. de espesor y un desplazamiento de 2.5 metros; rellena de carbonato de calcio de color blanco y muy fino.

Falla f_4 : normal, a unos 25 metros al este de f_3 , con rumbo N $50^{\circ}0$ y buzamiento de $54^{\circ}E$, de 2 a 3 cm. de espesor y un desplazamiento de 5 a 6 metros, rellena de un material arcilloso.

CORTE GEOLOGICO DEL ESTRIBO DE LA MARGEN DERECHA DEL RIO

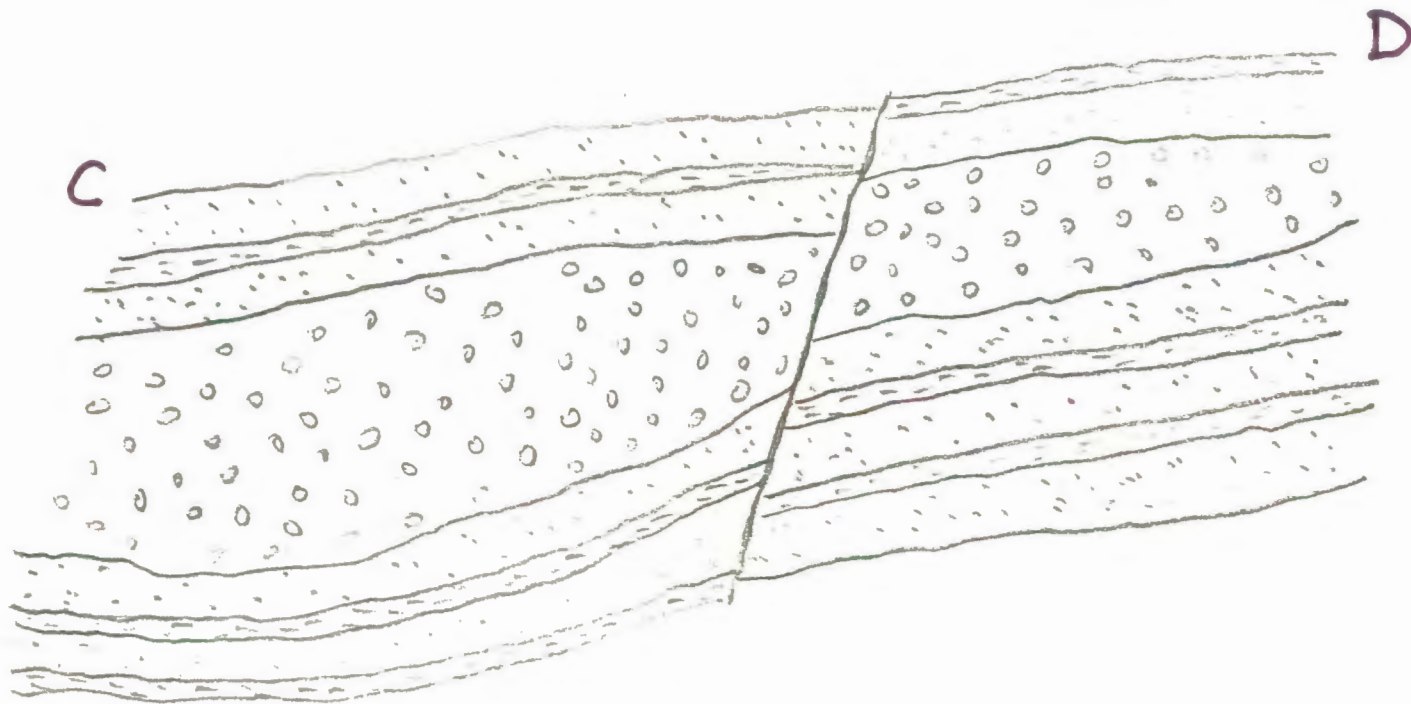
ANEXO # 2.2

En el estribo de la margen izquierda del río existe otra falla (f_6); normal de rumbo N $50^{\circ}0$ y buzamiento $65^{\circ}E$,

CORTE GEOLOGICO DEL ESTRIBO DE LA MARGEN IZQUIERDA DEL RIO

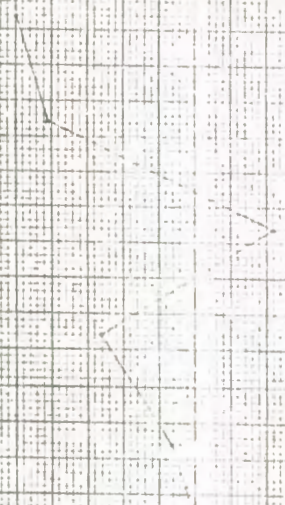
AV-5 Diámetro camisa 4"

En el pozo PV-5, entre los 10 y 11 metros de profundidad, hubo fuga total del agua, de acuerdo al gráfico, Pozo que está ubicado a unos 15 metros al sur de la falla f_6 (mencionado en el numeral 8.1 en lo que concierne a estructuras en esta tesis); pero, ese pozo no atravesó la falla ya que ésta buza hacia el Nor-Este; anotando además, que a partir de los 14 metros de profundidad, los valores de permeabilidad disminuyen y se colocan por debajo de 10^{-4} cm/seg. En el pozo PV-9, los valores de permeabilidad entre los 10 y 16 metros de profundidad son un poco altos, entre 10^{-23} cm/seg. y 10^{-34} cm/seg; y, a partir de los 16 metros de profundidad, los valores disminuyen, lo cual en cierta forma es factible ya que prácticamente la perforación en esos tramos era solo en el aluvial (hasta 13 metros) que puede tener localmente características de permeabilidad alta en el área.

Fuga total
