**ESCUELA SUPERIOR POLITÉCNICA DEL LITORAL**

Evaluación y Zonificación de Riesgos Geodinámicos en el Distrito  
Minero Zaruma - Portovelo

**TESIS DE GRADO**

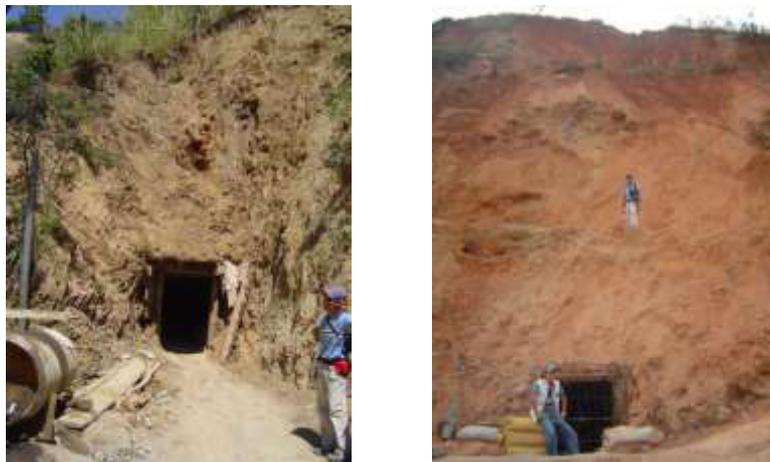
mediante cortes transversales a la pendiente de la ladera. (Fig. 4.3). Las fortificaciones en muchos casos no son bien construidas y adecuadamente ubicadas, por lo que derrumbes dentro de las minas son muy frecuentes.

**Fig. 4.3.** Bocaminas. **Izq.** Sector Curipamba. **Der.** Sector El Castillo.

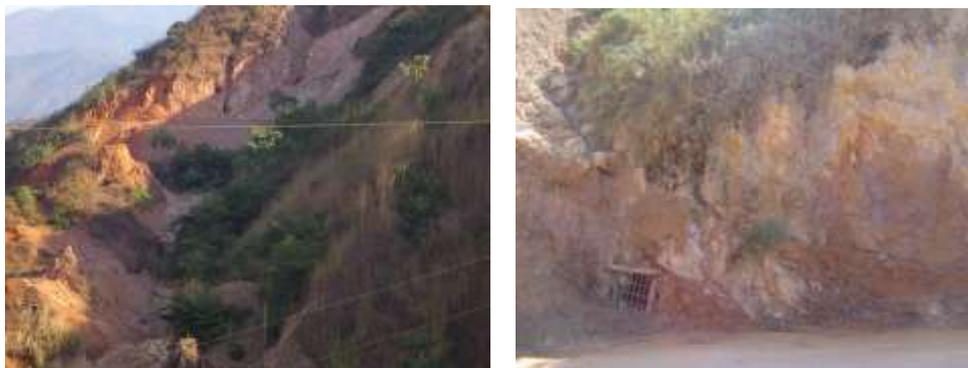
**Fig. 4.6.** Fotografías **Izq.** Bocamina sector Q. Matalanga. **Der.** Bocamina sector Cerro El Calvario.

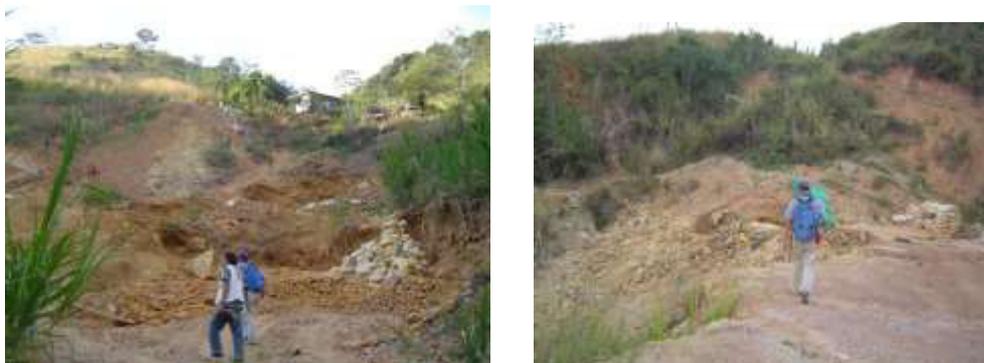
En las salidas de campo fueron contabilizadas 31 escombreras generadas por las bocaminas en Portovelo y 4 escombreras en Zaruma (Ver Apéndice 2 y 5). Cabe recalcar que en el caso de Portovelo, la mayoría de los botaderos son producidos por los mineros informales que se encuentran explotando el mineral en el valle de la quebrada Matalanga.

**Fig. 4.7.** Fotografías de material estéril y removido depositado junto a una pequeña quebrada.
