CAPÍTULO 2

2. DIAGNÓSTICO SITUACIONAL

2.4 Descripción de Problemas Encontrados

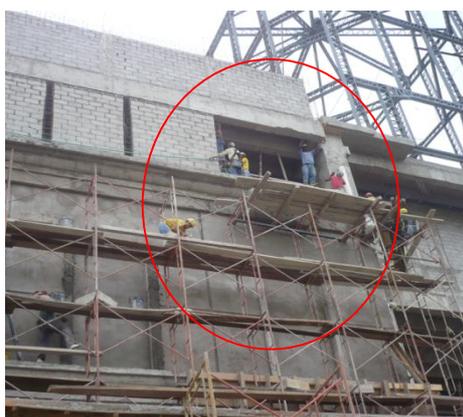
FIGURA 2.3. OBREROS SIN PROTECCIÓN PERSONAL

Los equipos de protección personal con los que cuentan los trabajadores de las obras son: cascos, guantes y arnés. Pero el 40% de estos no se encuentran en buen estado, como es el caso de los cinturones de seguridad y los cascos, ya que no se han renovado después de su uso en obras anteriores.

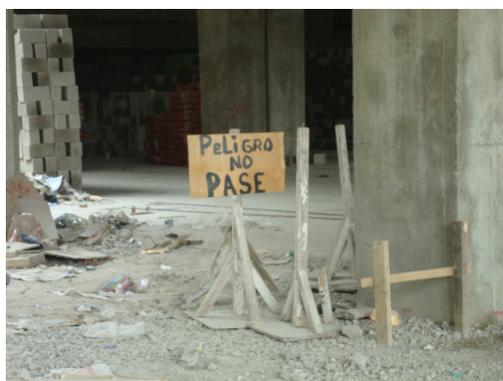
FIGURA 2.4. PROTECCIÓN COLECTIVA

La protección colectiva en cada obra depende de las exigencias del dueño de la obra. Se utilizan letreros improvisados que hacen referencia al peligro que existe al circular por ciertas zonas de la construcción. En las oficinas administrativas solo se cuenta con extintores.

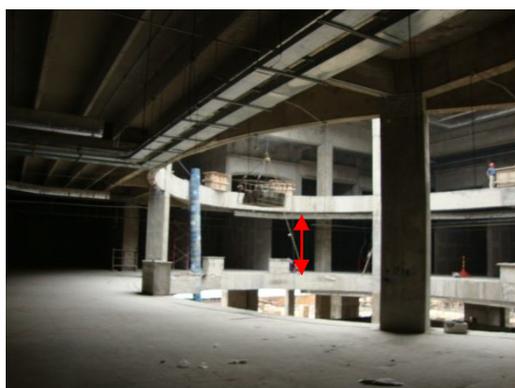
FIGURA 2.5. RIESGO MECÁNICO A

H1.- En la obra se evidenció la falta de barandas en zonas del primer y segundo nivel aumentando el riesgo de caída a una altura mayor a 6 metros. Esto incumple con el artículo 30, numeral 1 del Decreto Ejecutivo 2393.

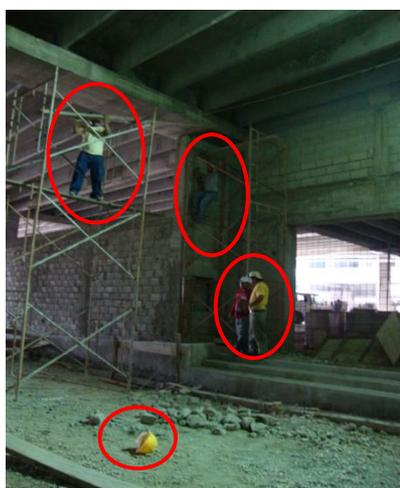
FIGURA 2.6. RIESGO MECÁNICO B

H2: Se observó que los EPP entregados a los trabajadores estaban abandonados por toda la obra. Incumple el Art. 175, numeral 5 del Decreto Ejecutivo 2393

H3: Se evidenció que no usan arneses de seguridad en trabajos de altura mayor a 1.8 metros. Incumple el Art. 183, numeral 1 del Decreto Ejecutivo 2393

H4: El calzado de los obreros no es el adecuado, utilizan sandalias o zapatos de lona destruidos. Incumpliendo el Art. 182, numeral 2a-2b del Decreto Ejecutivo 2393

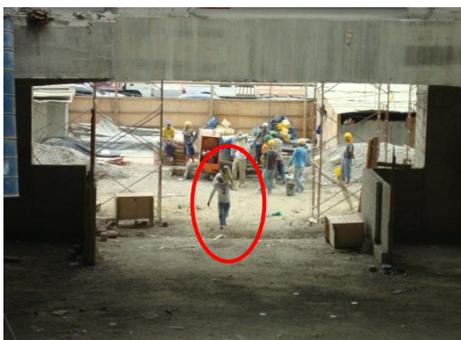
FIGURA 2.7 RIESGO ERGONÓMICO

H5: El transporte de hormigón y sacos de cemento desde la planta baja hasta el tercer nivel, lo realizan los obreros con la ayuda de baldes, que los cargan sobre uno de sus hombros. Incumpliendo el Art. 128 numeral 1 del Decreto Ejecutivo 2393

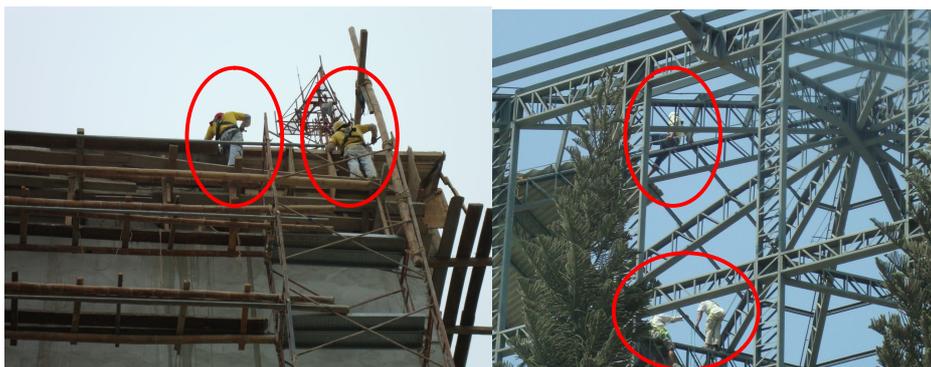
FIGURA 2.8 RIESGO MECÁNICO C

H6: Para realizar trabajos en altura en la cubierta del edificio, los trabajadores solicitan el arnés de seguridad pero este no es anclado de forma correcta, cada arnés no cuenta con un amortiguador ni con la línea de vida necesaria, es por esto que los obreros anclan el arnés en el andamio o no lo anclan.

Esto incumple el Art. 62 del Reglamento de Construcciones.

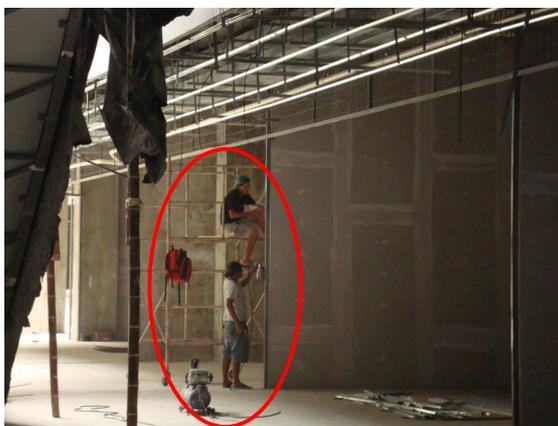
FIGURA 2.9 RIESGO QUÍMICO

H7: En el segundo nivel de la obra los trabajadores realizan actividades con químicos y están expuestos a partículas de polvo, como el cemento seco, arena, diluyentes y otros materiales de construcción, sin protección para las vías respiratorias.

Esta acción incumple con el Art 180, numeral 1 del Decreto Ejecutivo 2393.
