ESCUELA SUPERIOR POLITECNICA DEL LITORAL
Facultad de Ingeniería en Mecánica

"Redistribución de Líneas de Fabricación de Tubos Colapsibles"

TESIS DE GRADO

La presente tesis de grado trata sobre la redistribución de las líneas #2 y #3 para la fabricación de tubos colapsibles, de la empresa FADESA (Fabrica Automática de Envases) ubicada al sur de la ciudad de Guayaquil.

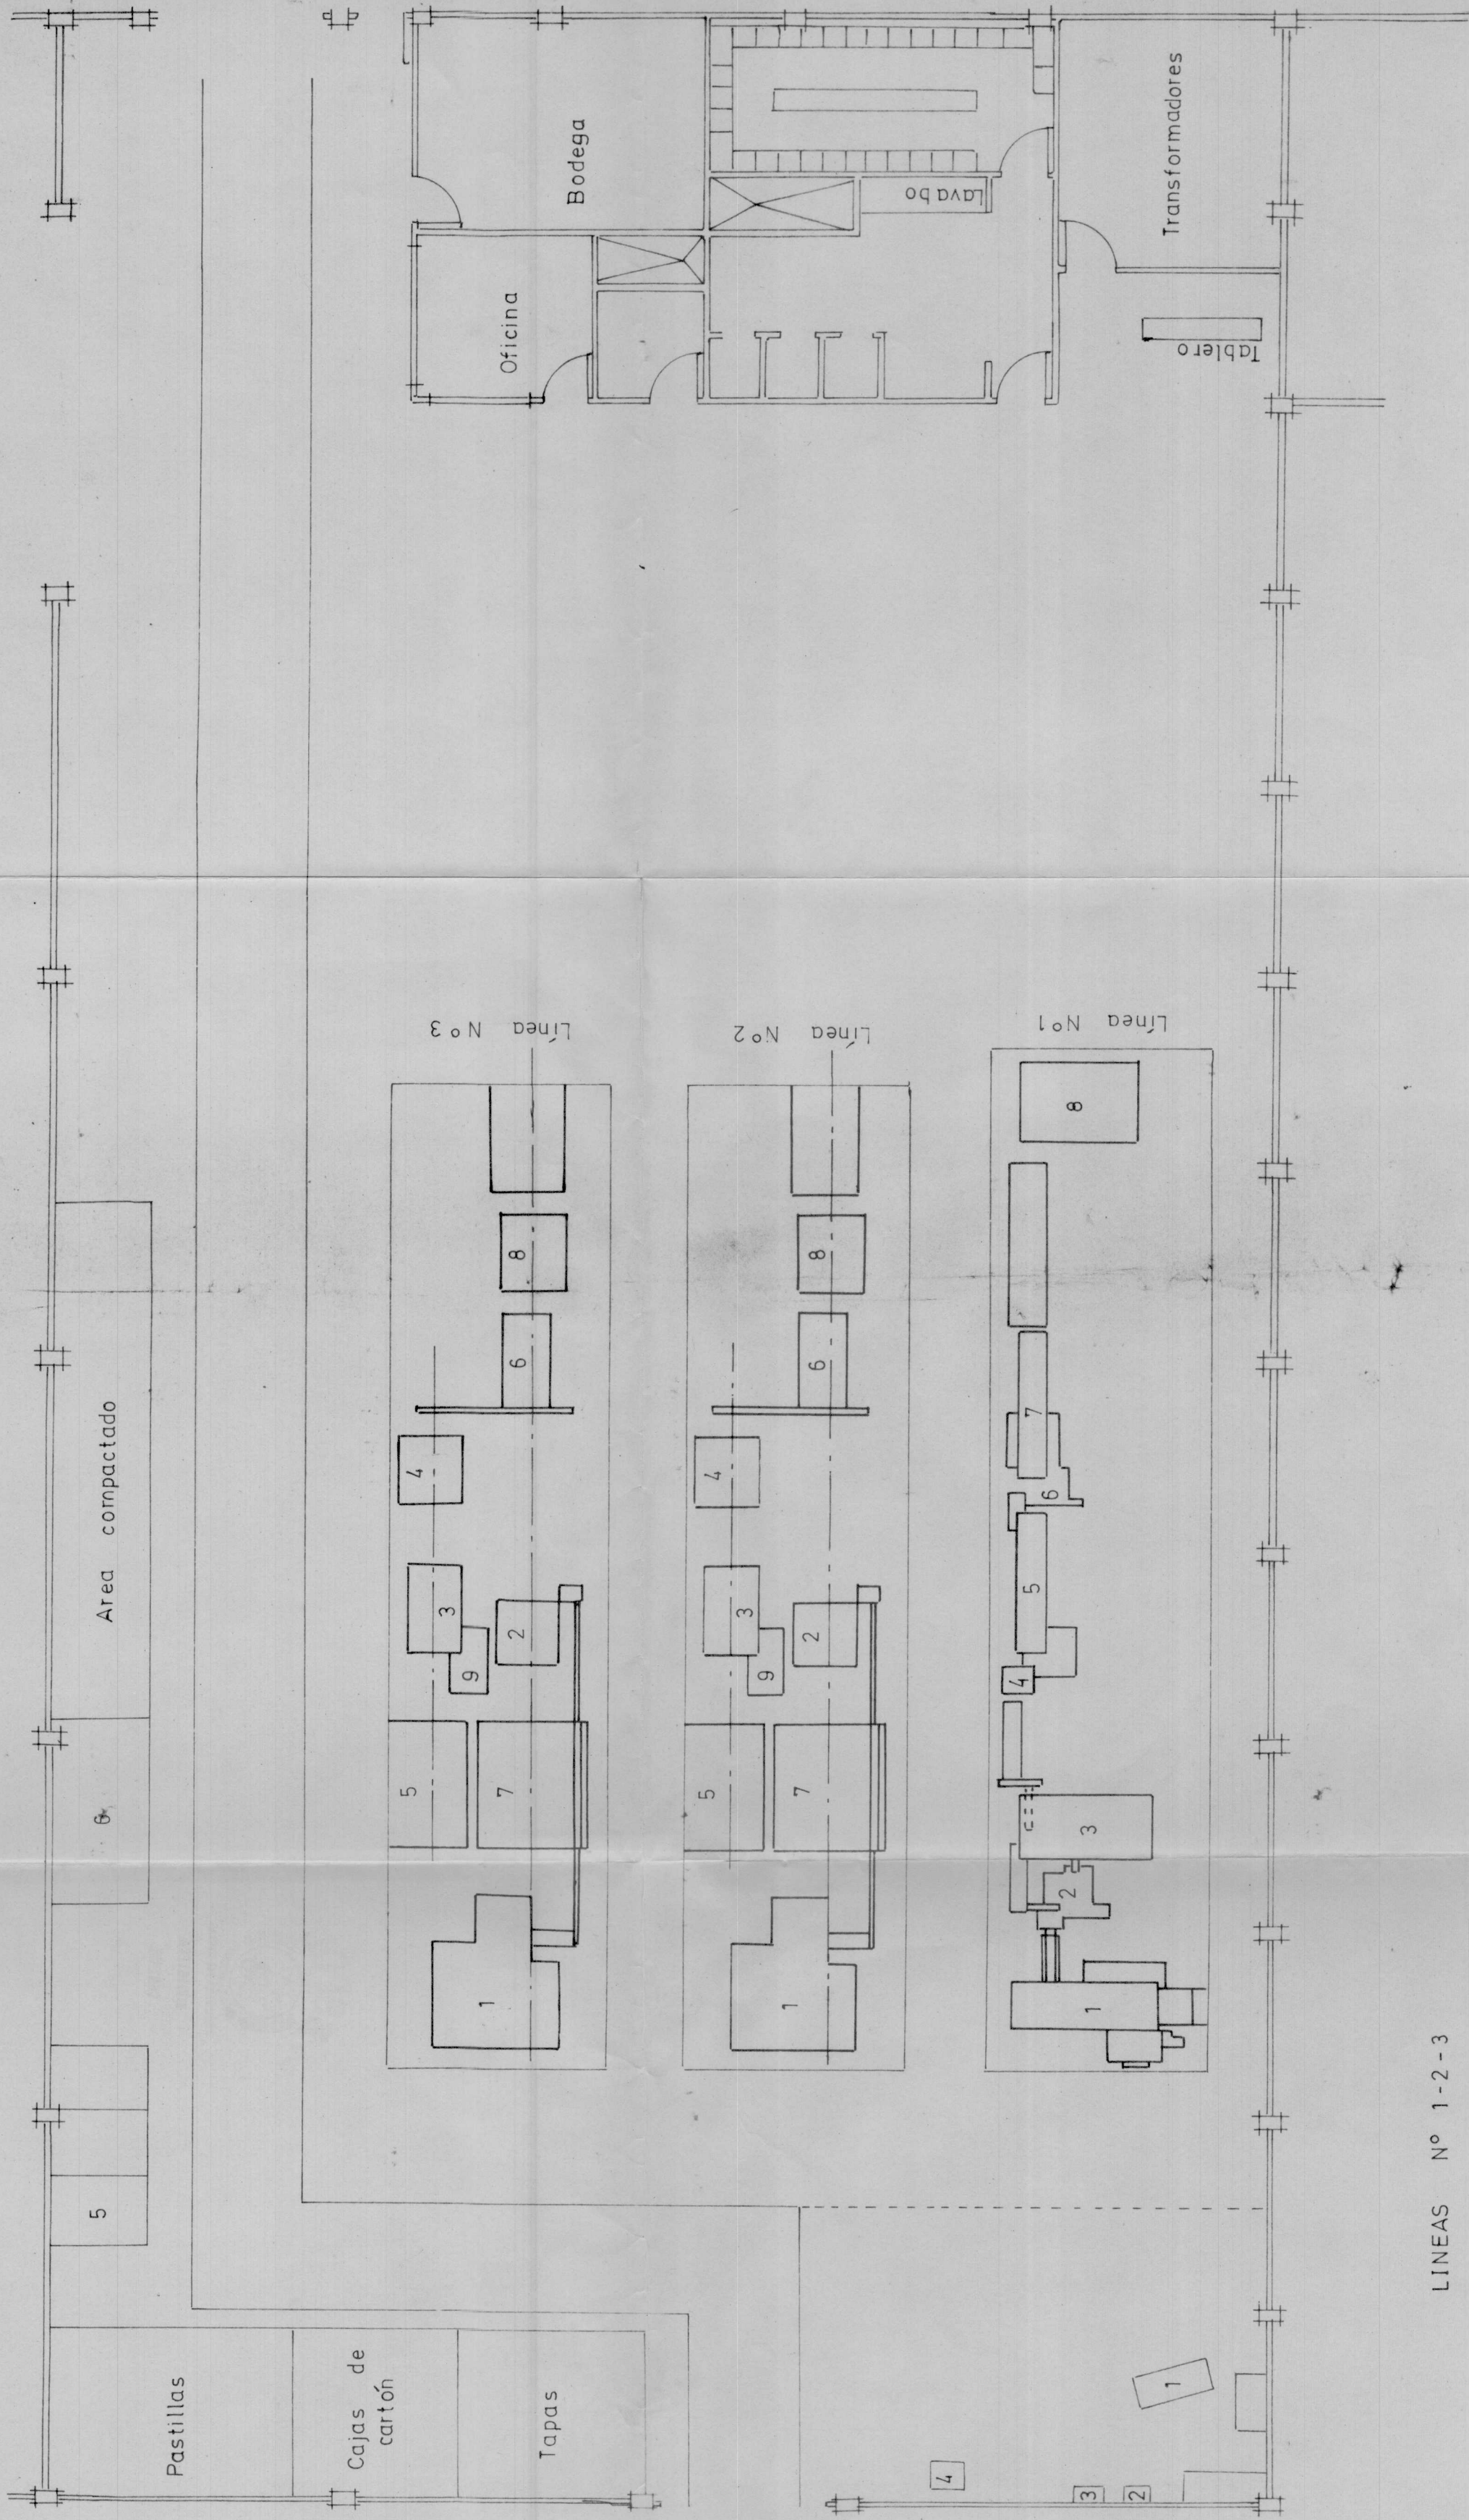
FIGURA No. 2

La forma original como se encontraban ubicadas las máquinas en las líneas #2 y #3, ver figura #2, ocasionaban diversos problemas que traían como consecuencia paradas de tiempo en producción, como son:

- Caída de las cadenas de pines debido a su gran longitud.
- Desgaste en los piñones que transportaban las cadenas por mal lineamiento.

La ubicación de las máquinas de las líneas #2 y #3, se encuentran de la siguiente forma. Ver figura #2.

Caída de la cadena de pines debido a su gran longitud en los tramos desde las impresoras hasta los hornos de impresión y desde las esmaltadoras hasta los hornos de esmaltado, los motores arrastraban mayor longitud de cadena, el tiempo de permanencia del tubo en la cadena de pines entre una máquina y otra era mayor, la ubicación de las máquinas no permitían un mantenimiento correctivo ni una lubricación con comodidad.

Sacar una máquina o un horno para su mantenimiento preventivo fuera de línea resultaba muy dificultoso y el espacio físico que ocupaban las dos líneas muy grande.

Como se ve en la figura #2 el espacio físico que ocupan en planta las líneas # 2 y #3 es muy grande.

Por estas razones se debe planificar la redistribución de las líneas #2 y #3 de tubos colapsibles.

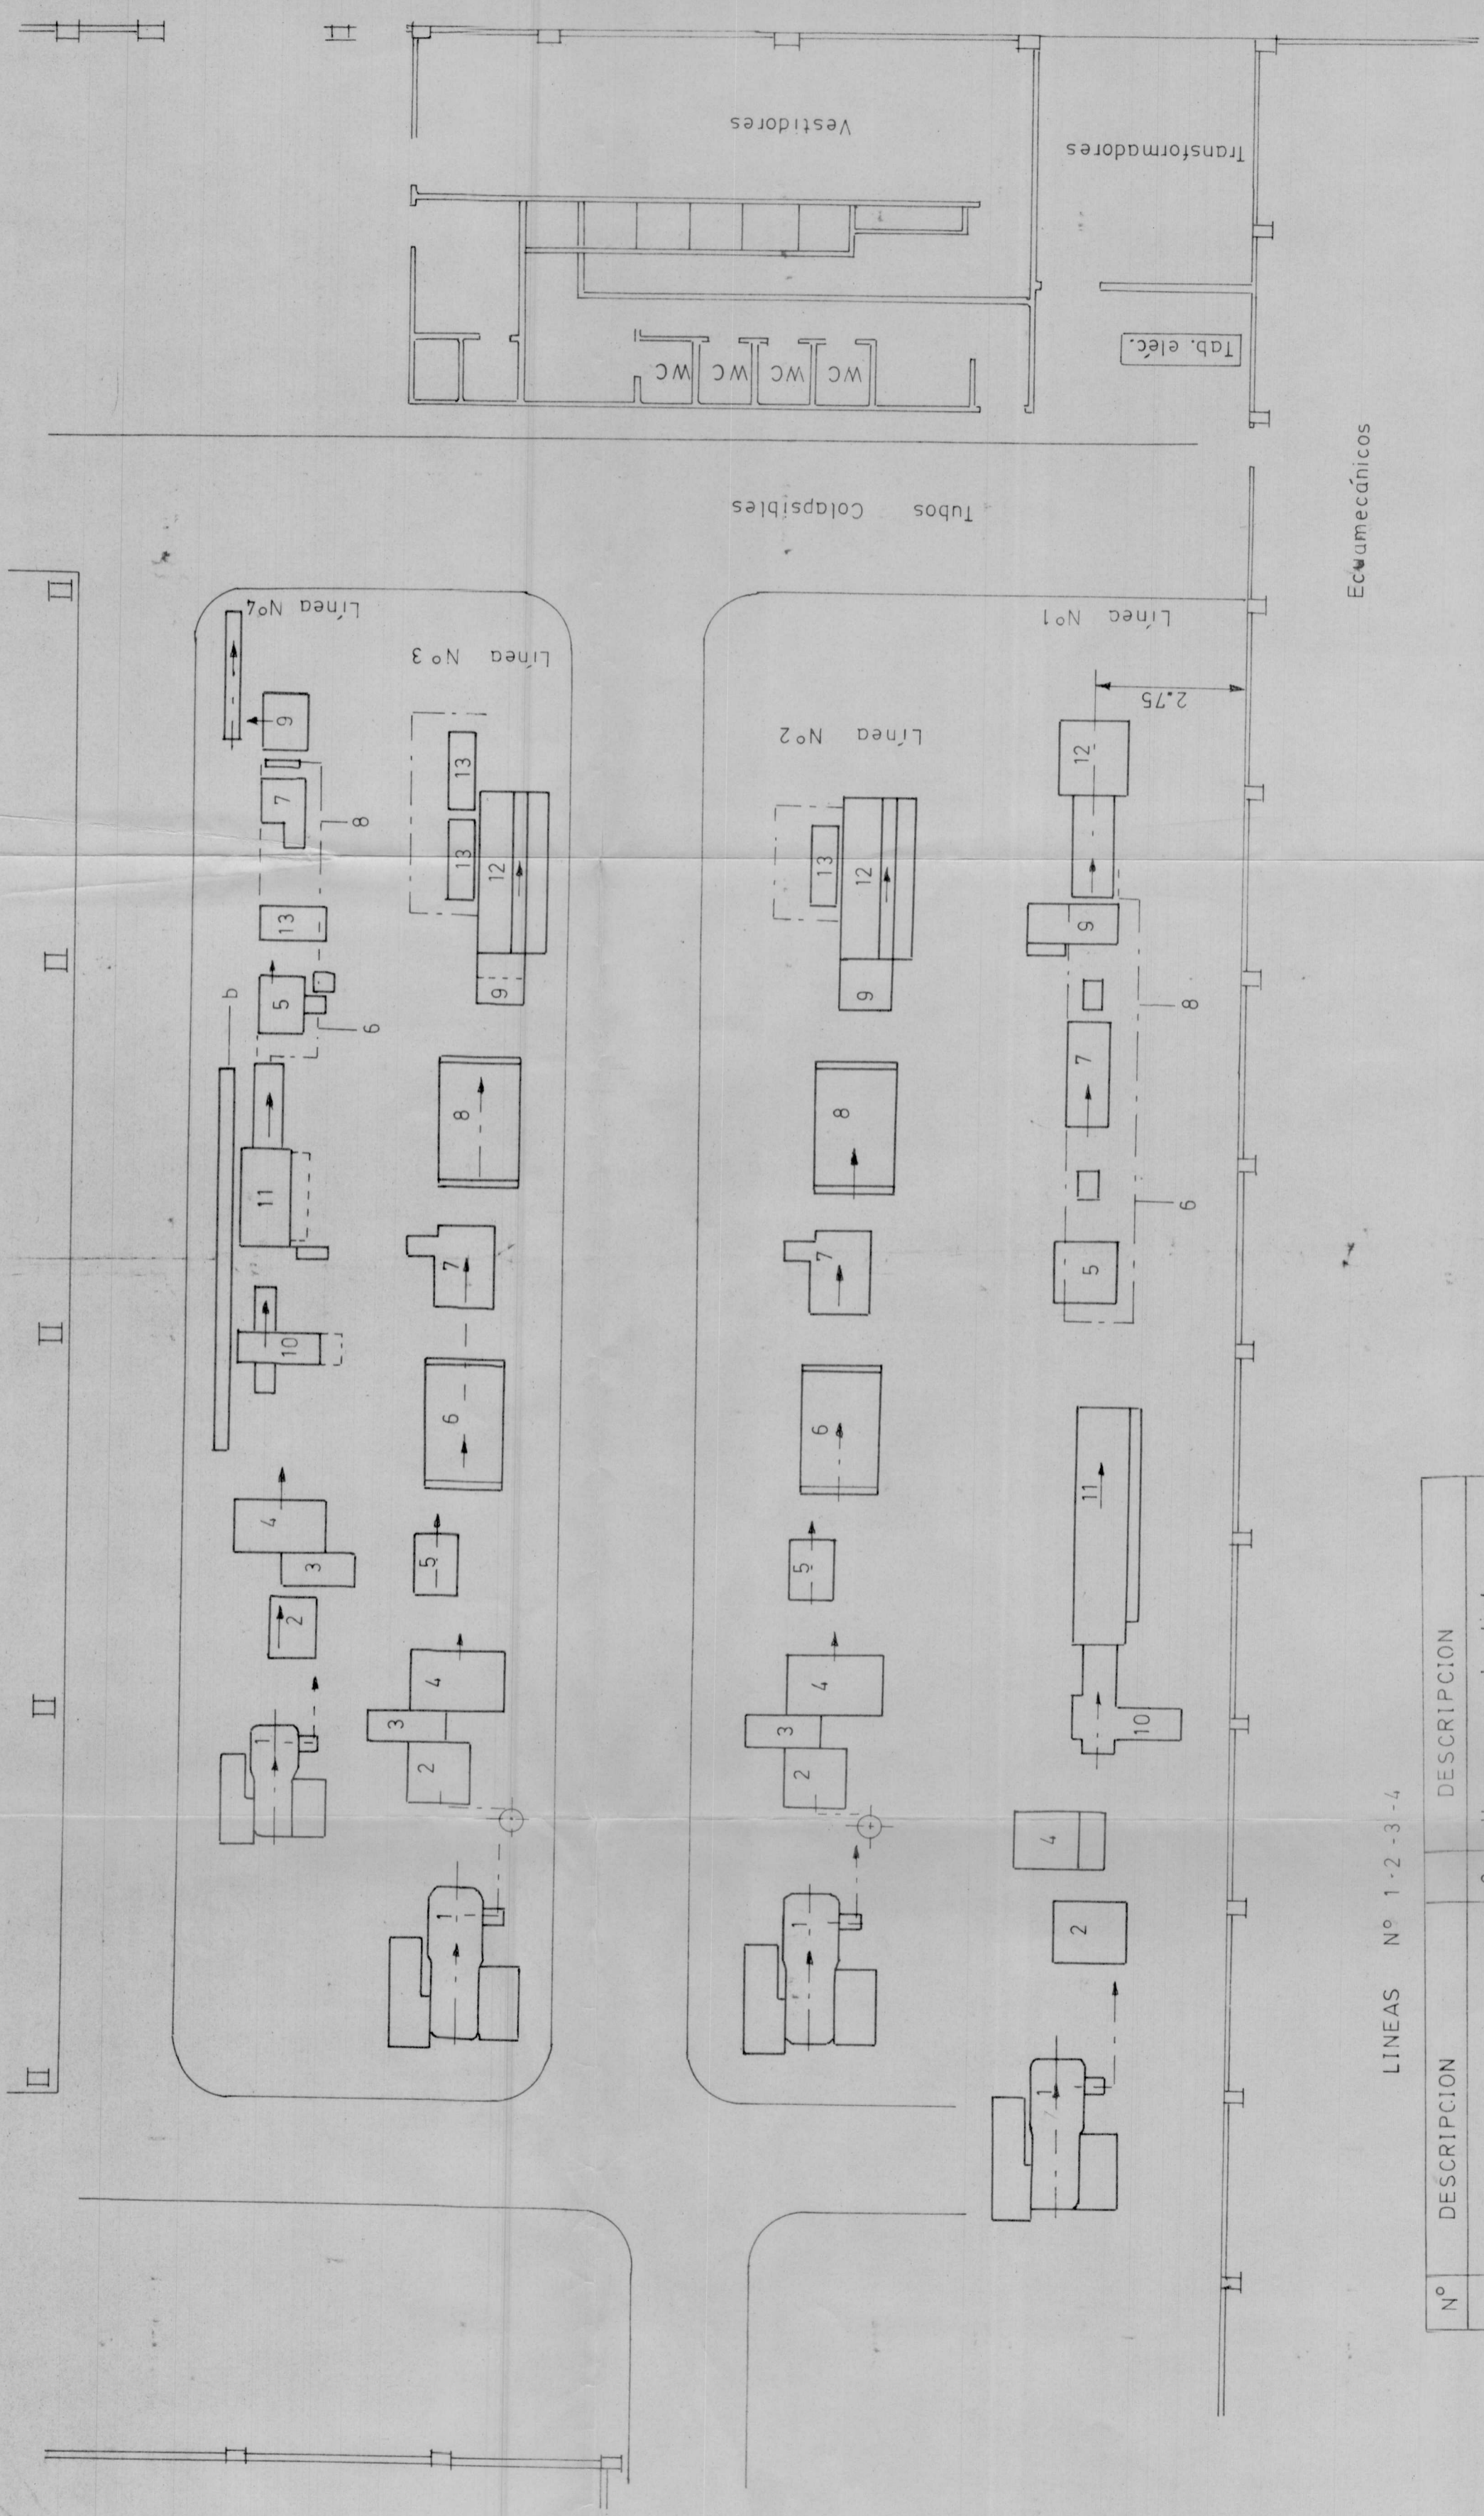
LINEAS Nº 1-2-3-4

Comencé a tomar medidas de las máquinas y de los hornos y a ubicarlos según la nueva disposición de las líneas en el plano representado por la figura # 19 . Utilicé la escala 1:100 (vista de planta).
