DESLIZAMIENTOS Y TERRENOS INESTABLES EN LA REGIÓN DEL ORIENTE, REGIÓN SIERRA Y ZONA DE GUAYAQUIL

GASTÓN NICOLÁS PROAÑO CADENA

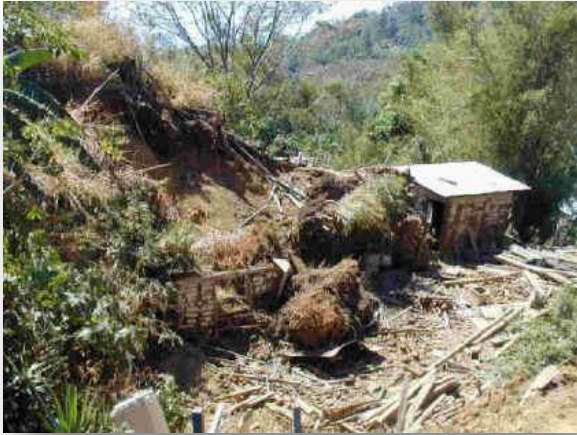
DERRUMBE

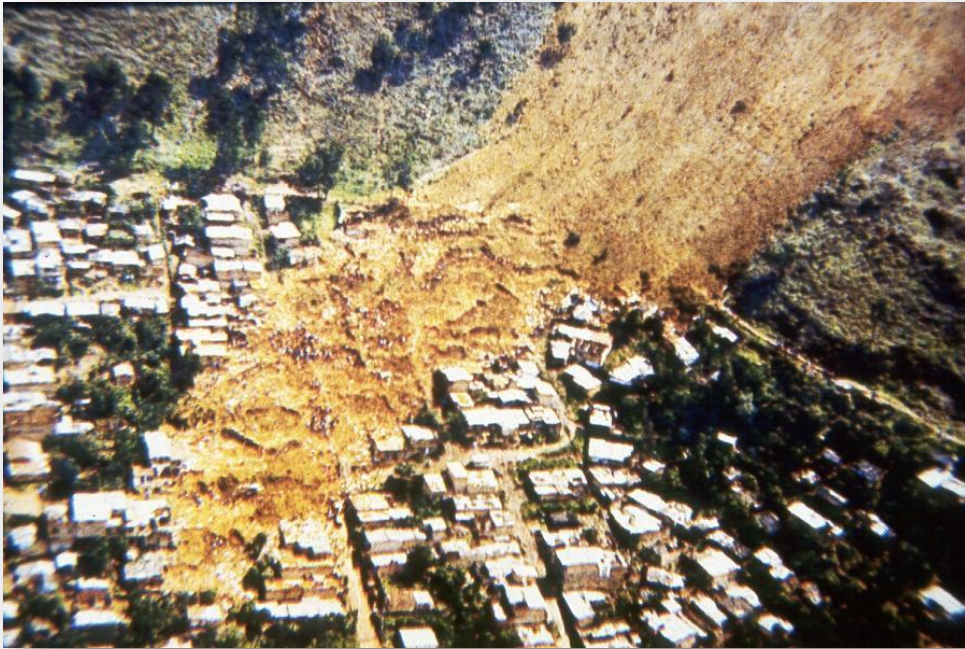
DESIZAMIENTO

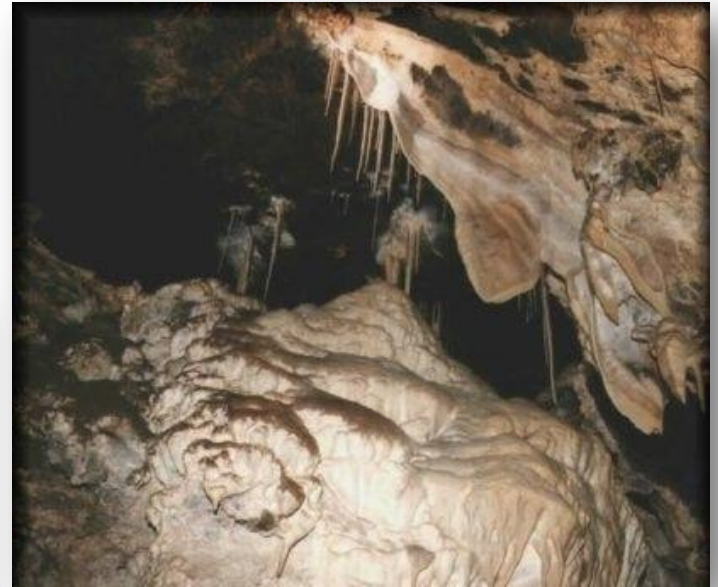
COLADA

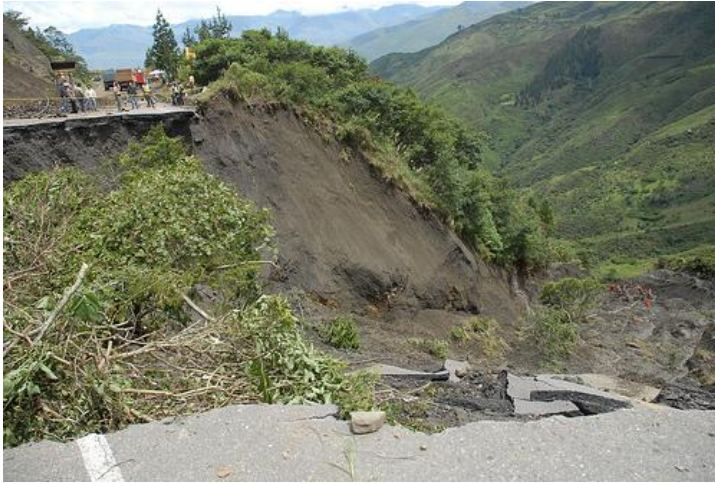
Daños en la carretera Catamayo-Loja

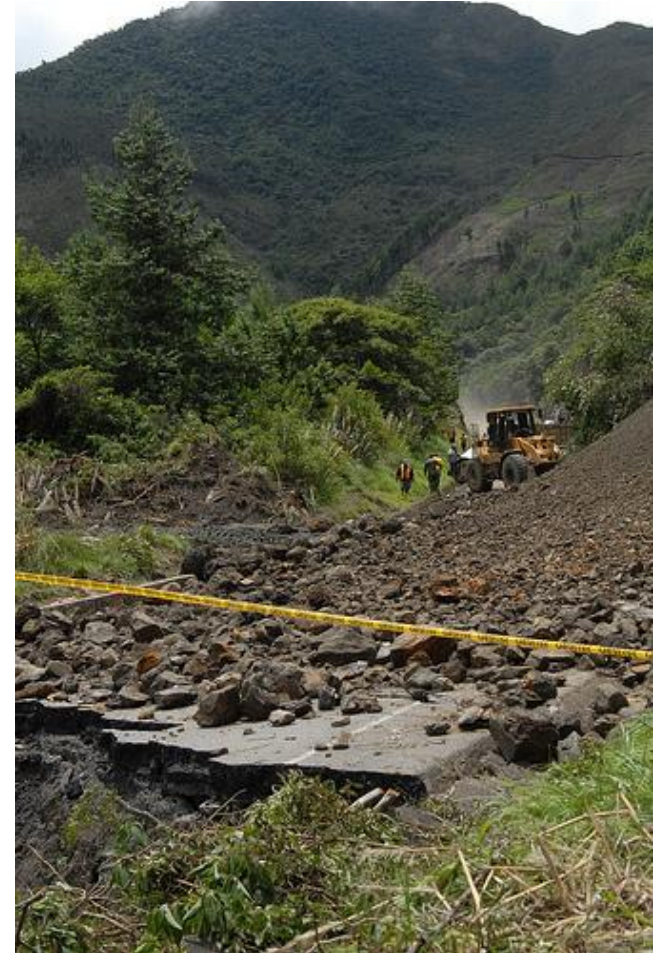
El derrumbe de la carretera se debió a la excesiva lluvia y a la fragilidad del talud por lo cual se colocaron tubos para eliminar la humedad de la montaña.

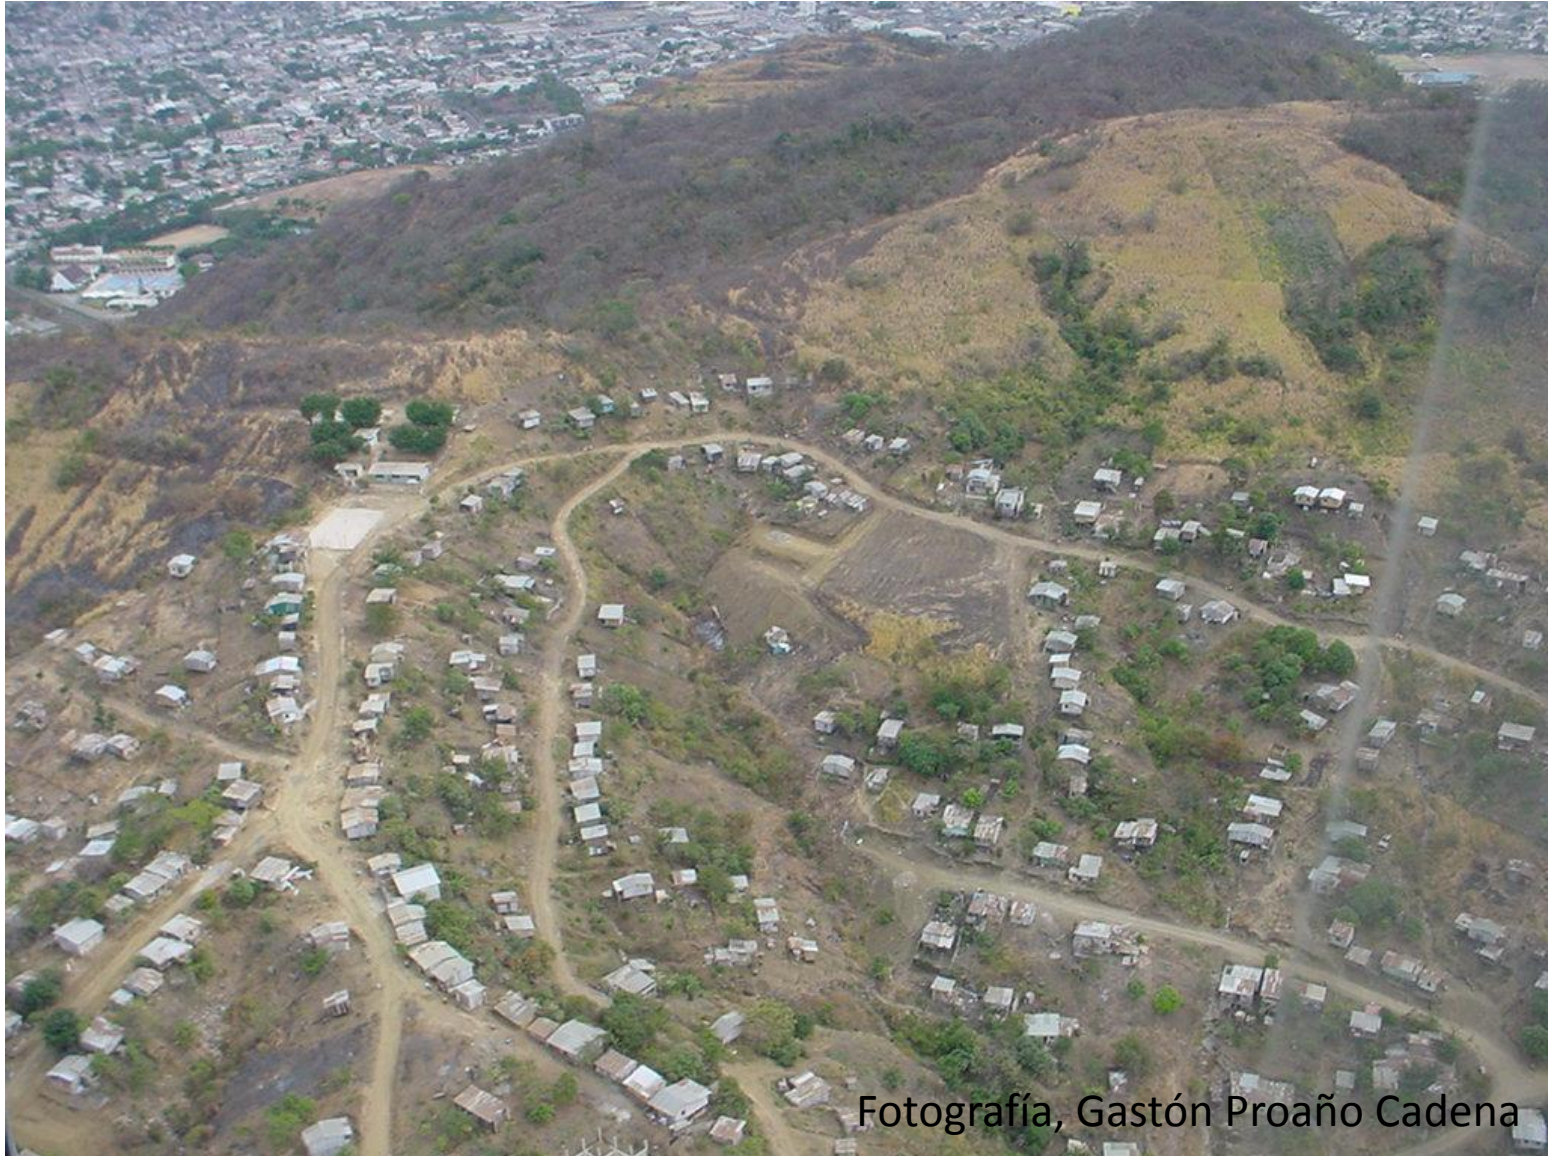
Invasiones en zonas inestables, Cerro paraíso, Guayaquil.

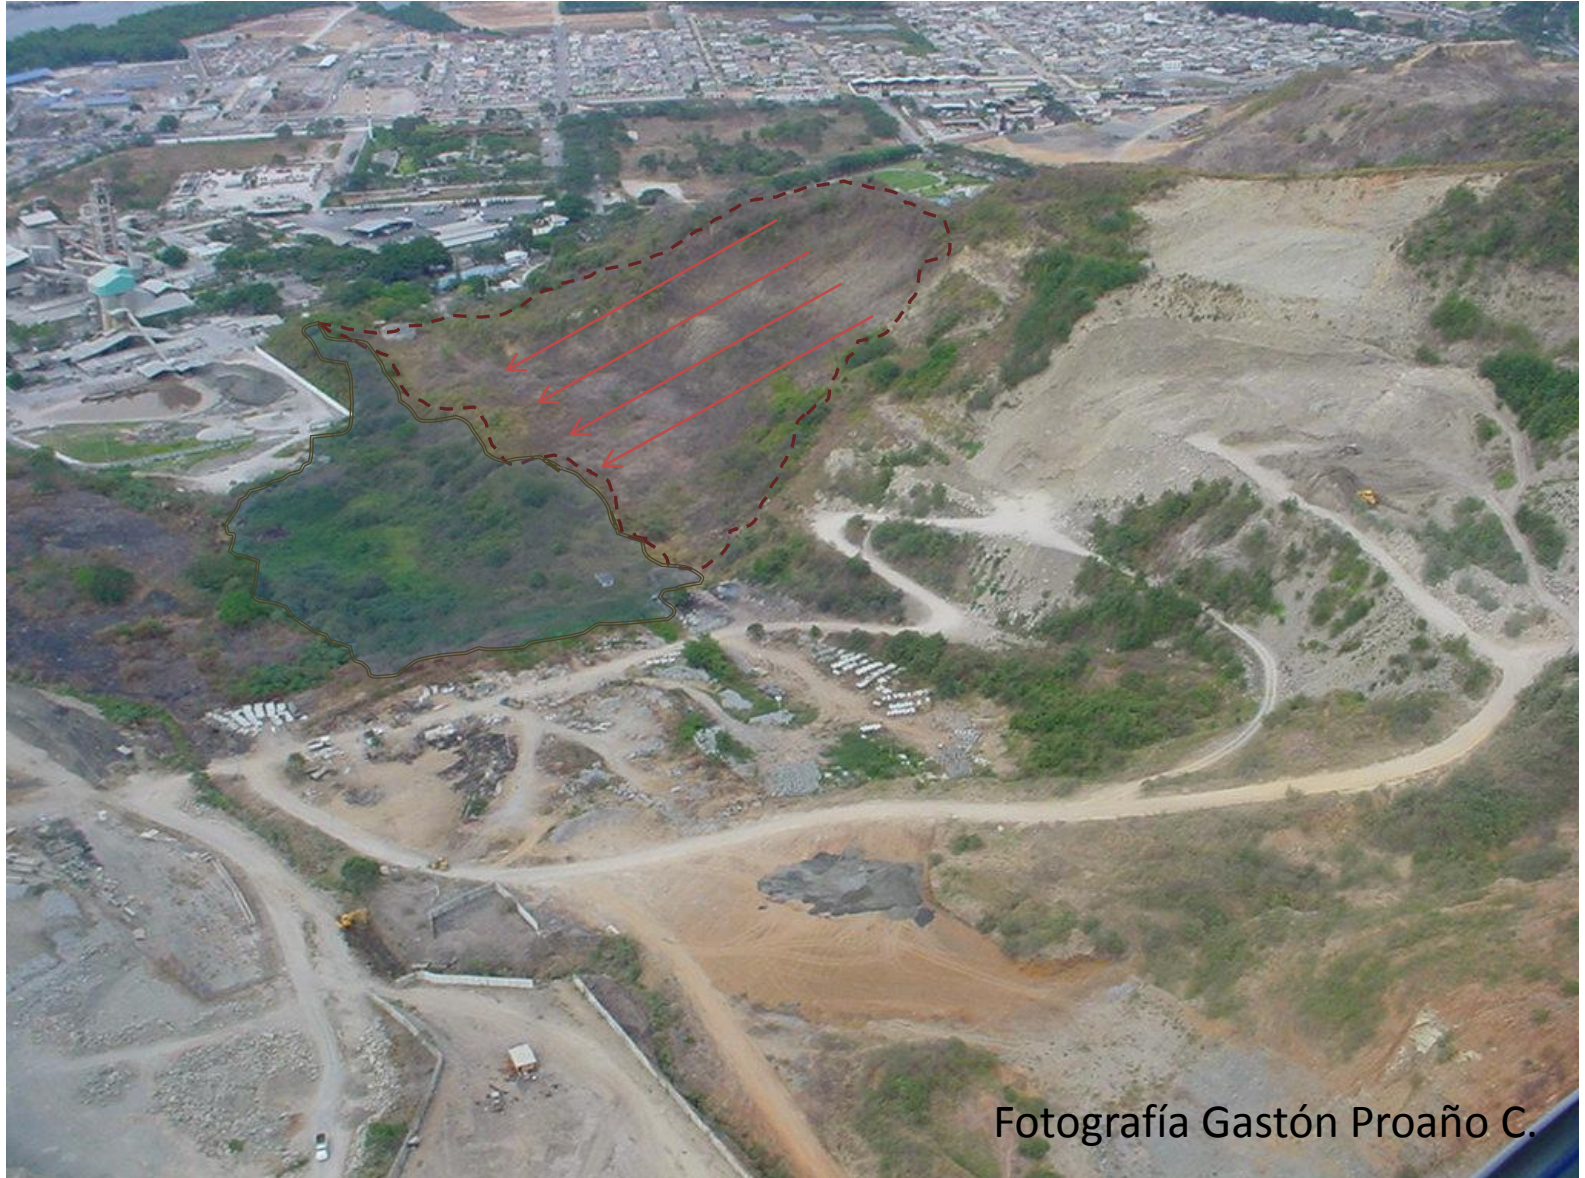
Material desprendido en Antiguo Deslizamiento en el Cerro Paraíso.

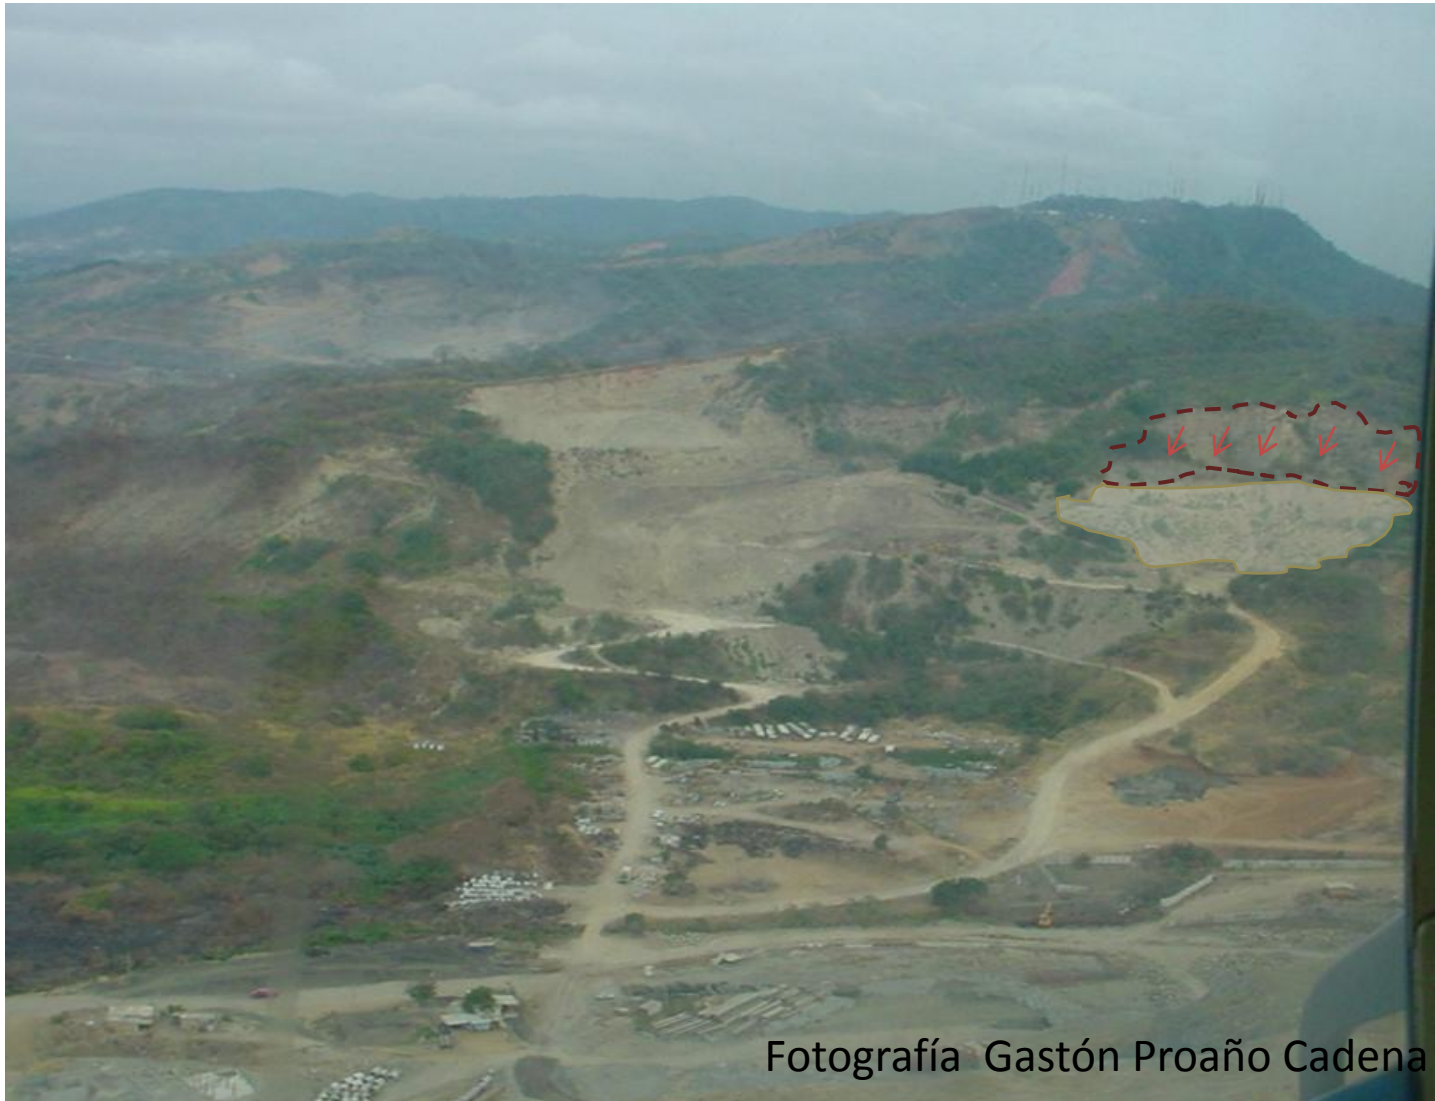
Explotación de Canteras en cerros de Guayaquil y deslizamiento asociado.

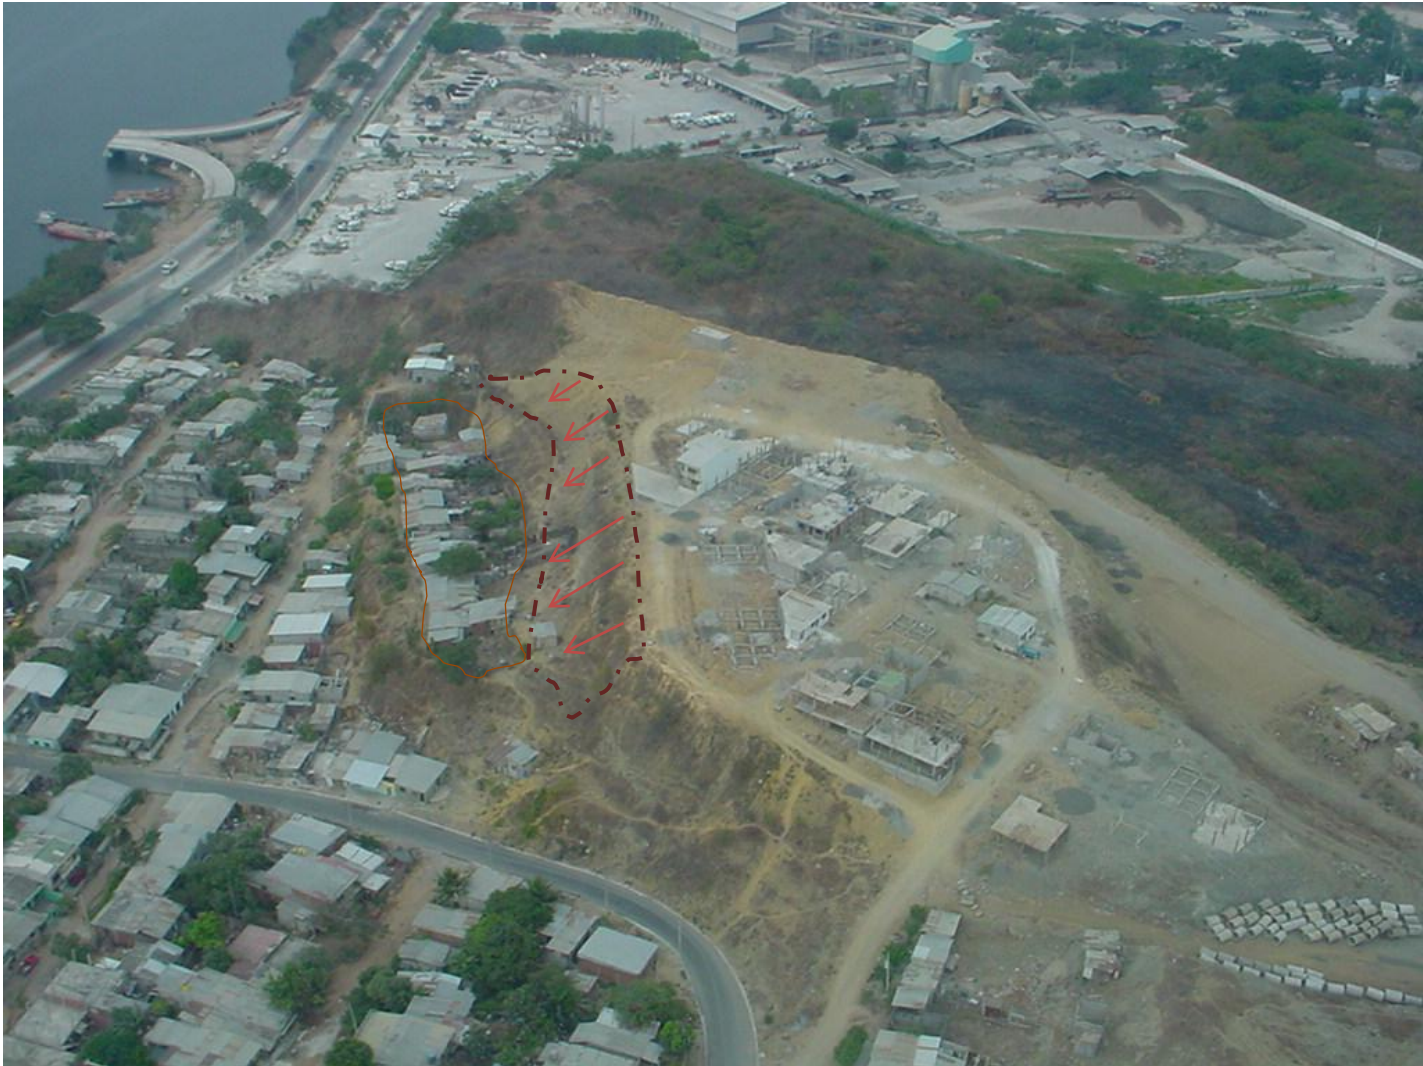
Asentamiento Humano en zonas deslizadas. Cerro El Paraíso, Guayaquil.

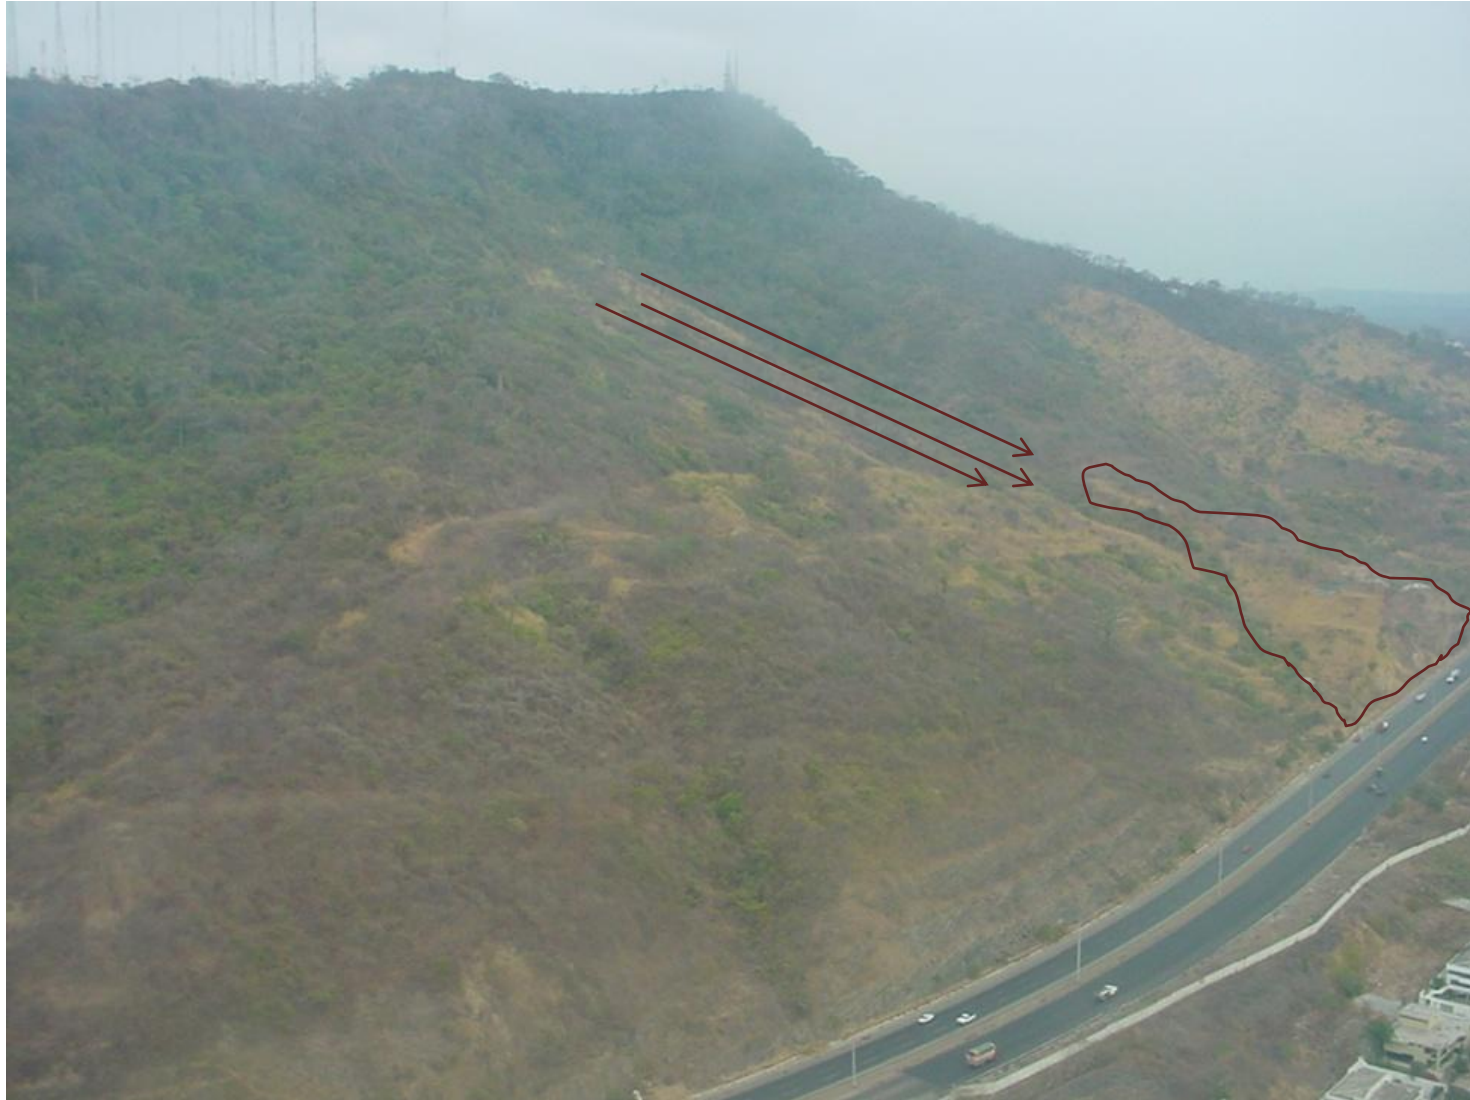
Escarpe de antiguo deslizamiento en Cerros de la vía El Bombero, Cerro El Paraíso, Guayaquil

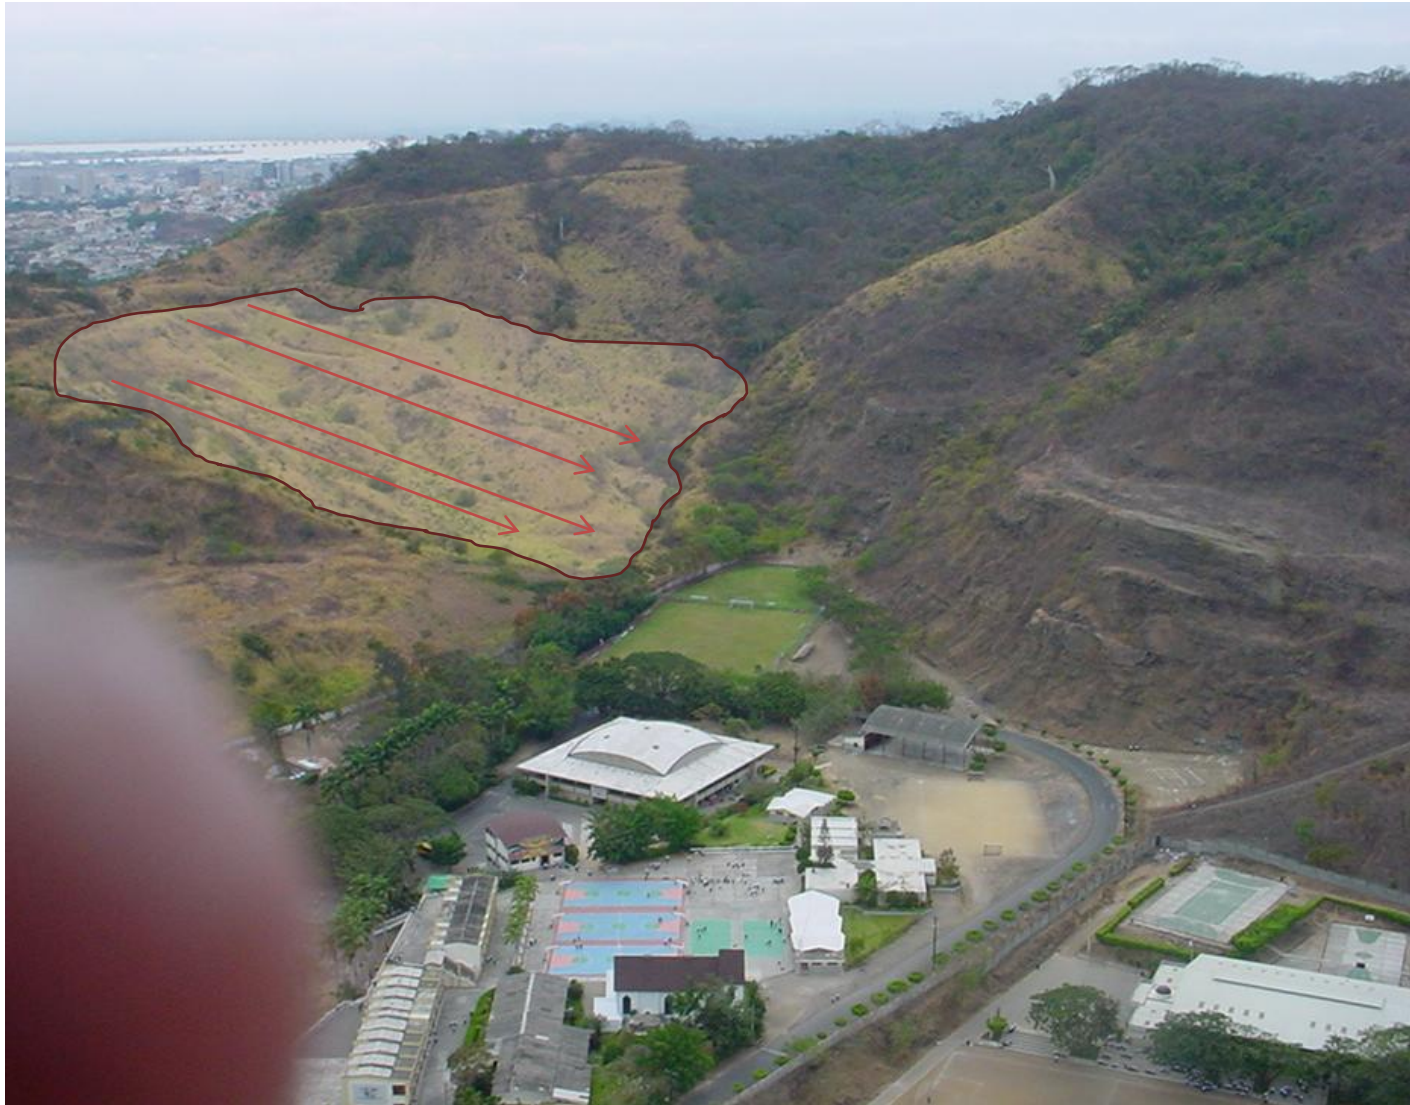
Flujo de material suelto en el Cerro Paraíso, Año 2005.

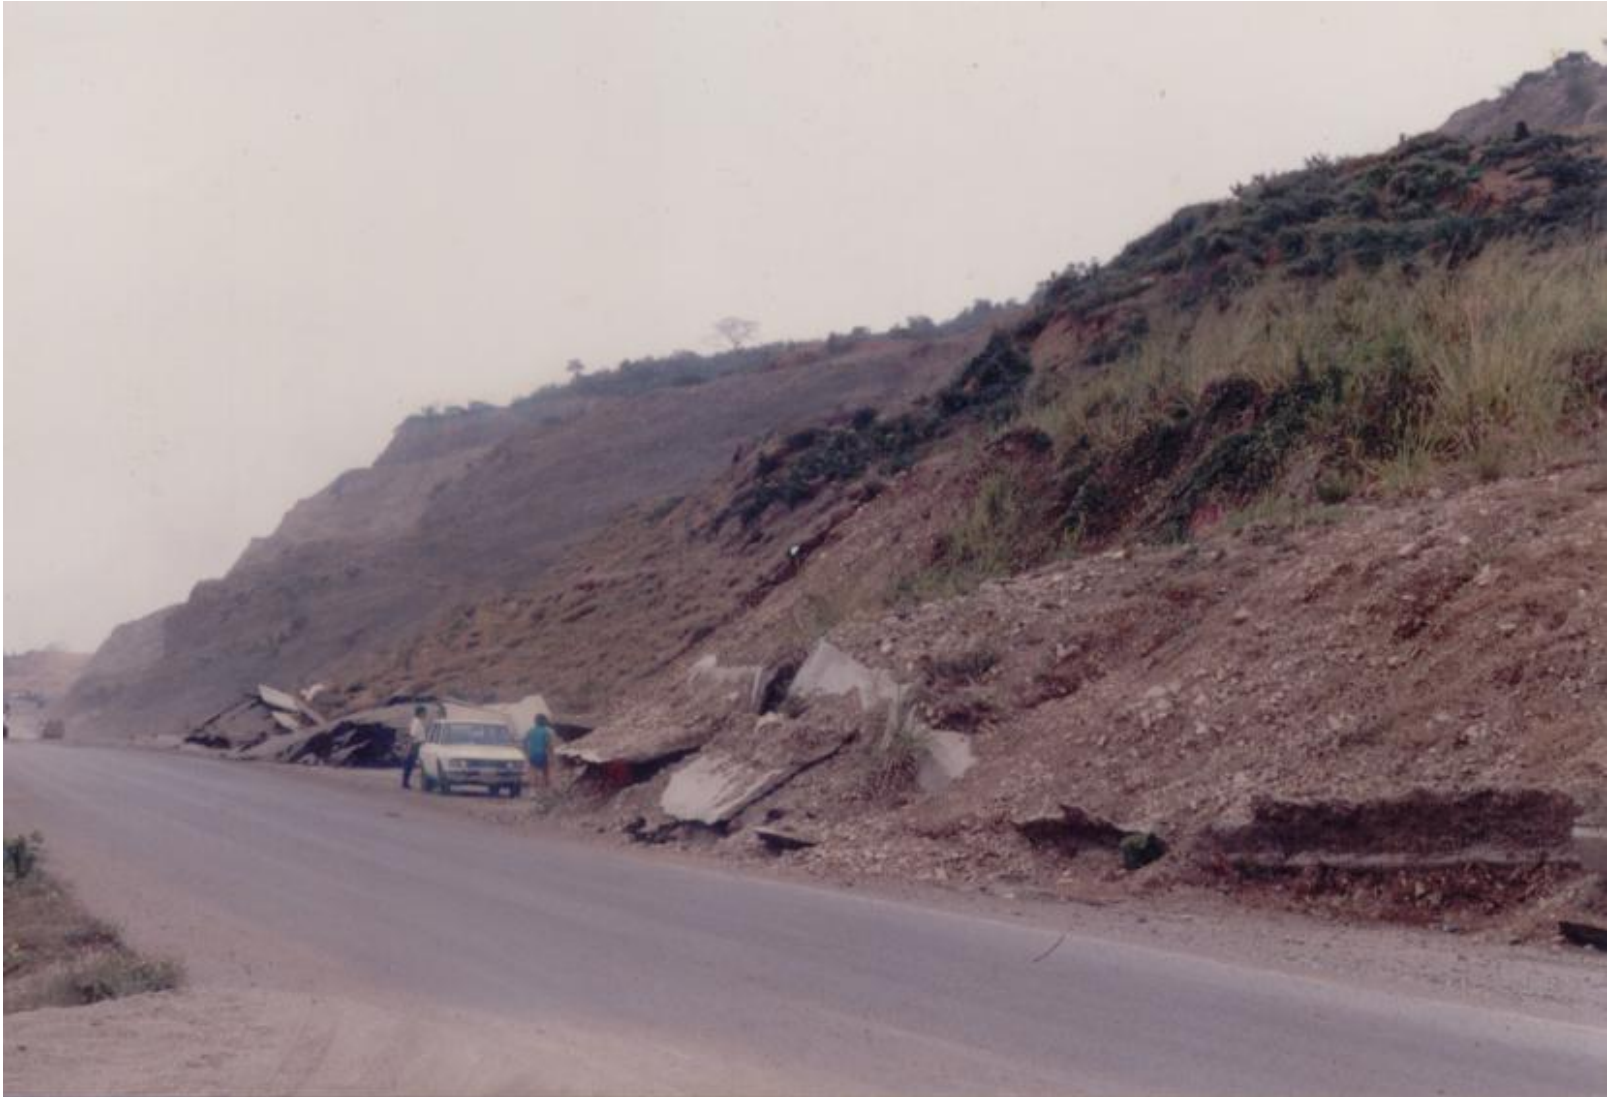
Deslizamiento Riocentro año 1989, levantamiento de cuneta y carpeta de asfalto. Fotografía Gastón Proaño Cadena.

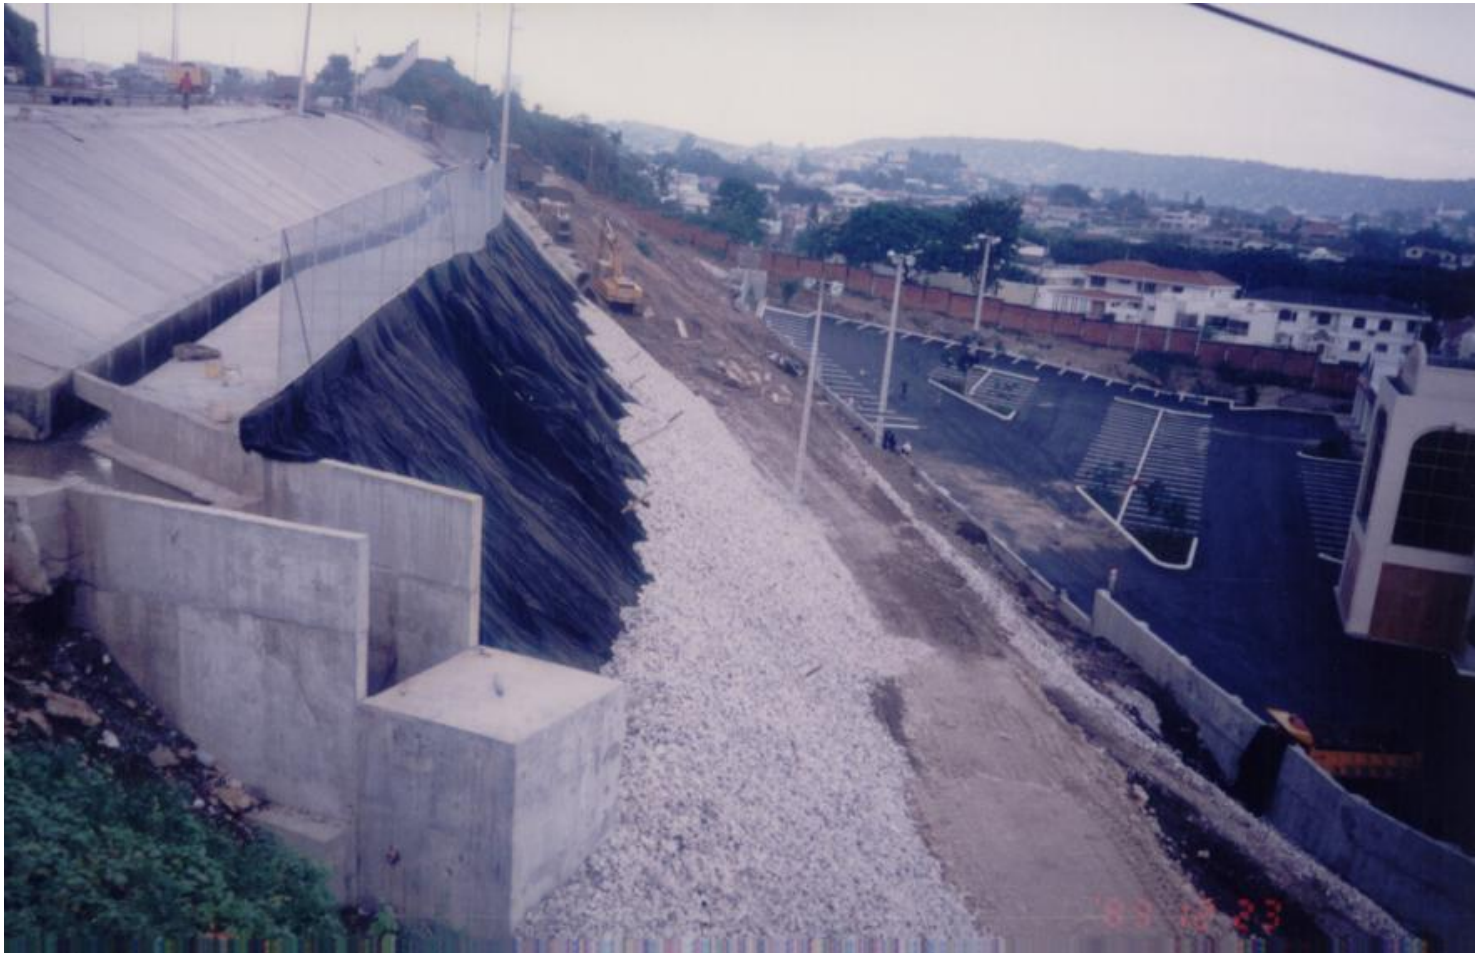
Obras geotécnicas construidas al pie del deslizamiento RIOCENTRO, 1998

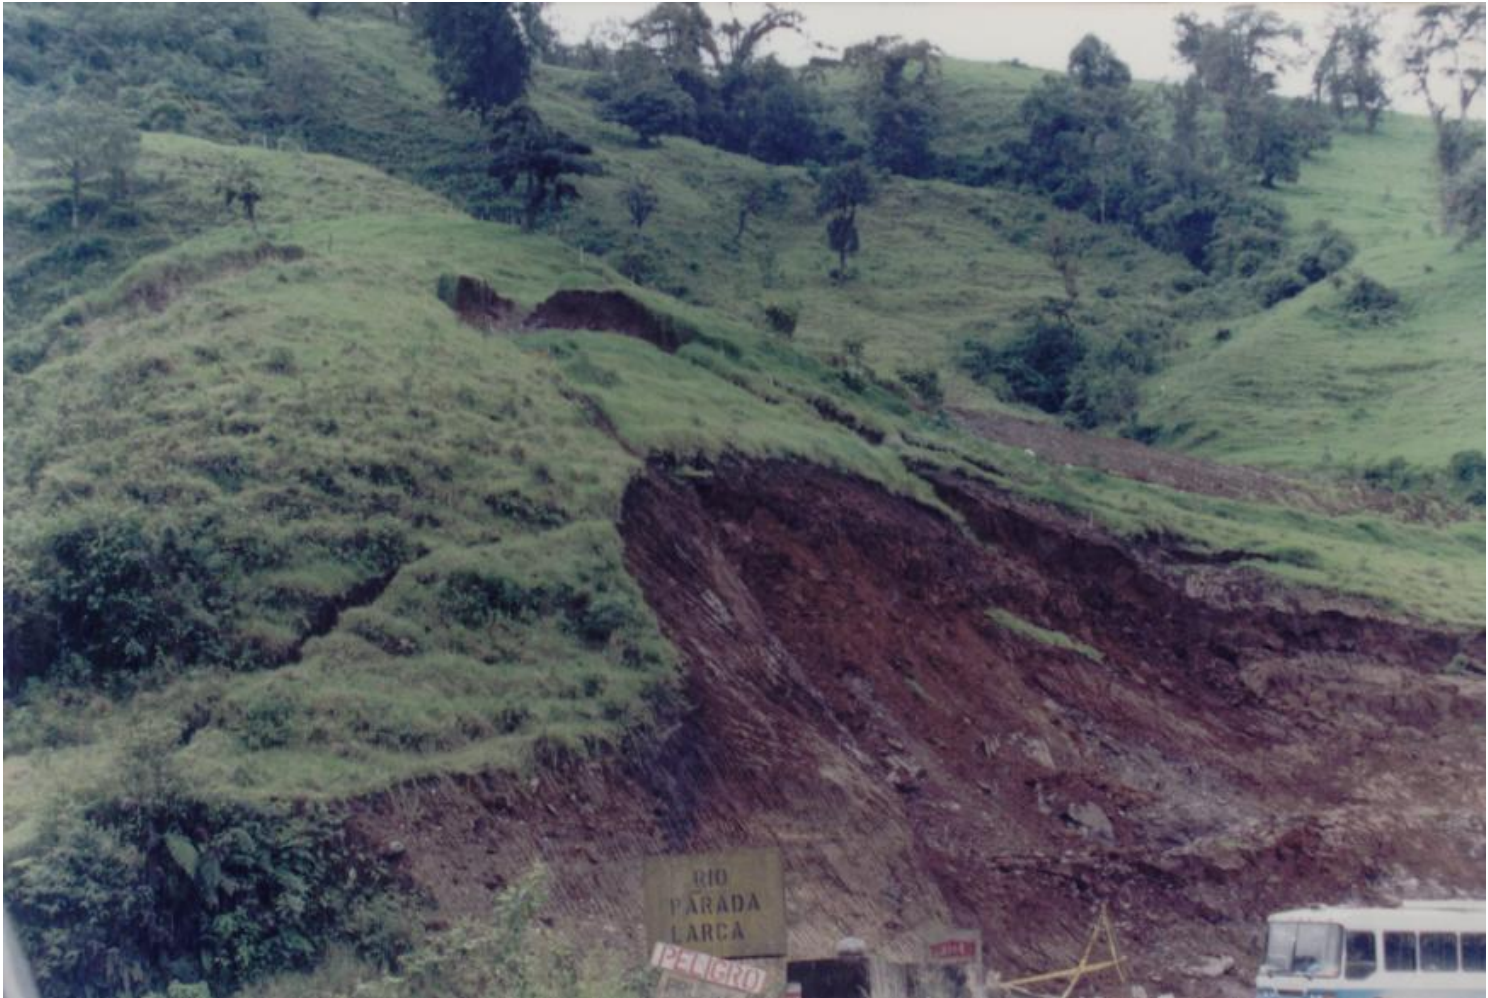
Deslizamiento de suelos en el sector Oriental, año 2003.
