## Análisis de la Integridad Estructural de una Chimenea en una Planta Cementera

Henry Ronald Villón Barona <sup>(1)</sup> Julián Peña E. <sup>(2)</sup>  
Facultad de Ingeniería Mecánica y Ciencias de la Producción <sup>(1) (2)</sup>  
Escuela Superior Politécnica del Litoral (ESPOL)  
Campus Gustavo Galindo, Km 30.5 vía Perimetral  
Apartado 09-01-5863. Guayaquil-Ecuador  
herovill@espol.edu.ec <sup>(1)</sup>  
Ing. Mecánico, Profesor FIMCP-ESPOL, jpena@espol.edu.ec <sup>(2)</sup>

*El estudio se enfoca en el análisis de la Integridad Estructural a una chimenea de una PLANTA CEMENTERA; fue construida en el año 2003 y su diseño original contemplaba la eliminación de los gases de combustión de la quema de carbón. Sin embargo, se ha utilizado coque como combustible, el cual posee un mayor porcentaje de azufre. Esto ha producido una corrosión acelerada y gran pérdida de espesor.*

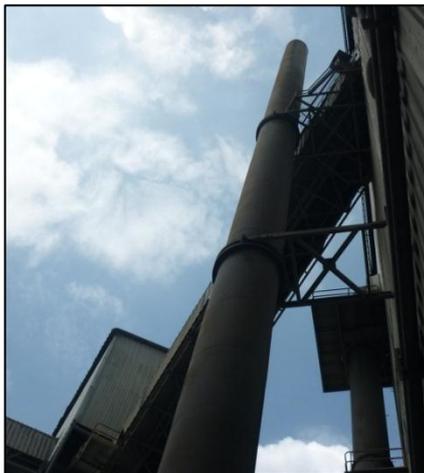
Figura 1. Vista panorámica de la chimenea

Debido a que la chimenea ha tenido una gran pérdida de espesor (de 8 mm de espesor inicial a 5 mm de espesor actual) durante un tiempo de 7 años de funcionamiento, se va a realizar una inspección, la cual permitirá obtener información necesaria para establecer la condición actual de la misma. (Ver figura 1).

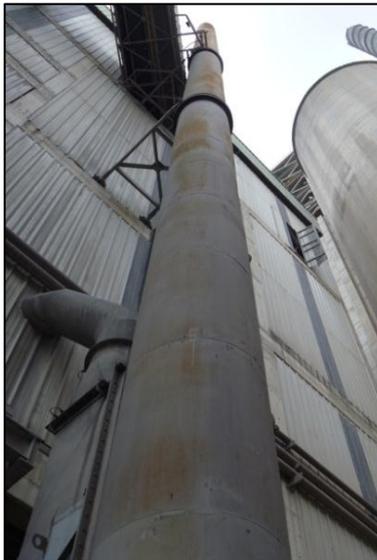
Figura 3. Vista panorámica de la chimenea industrial

Mediante la inspección visual se observó corrosión generalizada en toda la chimenea, como se muestra en la figura 3.

Este fenómeno de corrosión se presenta debido a que las superficies de la chimenea se encuentran expuestas a un ambiente corrosivo industrial, no existe protección externa para evitarla y el material con el que se encuentra construida (ASTM A 36) no posee buenas propiedades contra la corrosión en ese medio.

La propuesta consiste en realizar un encamisado concéntrico conformado por acero que tengan altas propiedades anti-abrasivas y una alta resistencia a la corrosión; el encamisado será hasta la altura de 18 m porque es la zona más afectada por la corrosión, será construido con acero ASTM A 588 y además se le aplicará un sistema de pintura epoxica con poliamida.

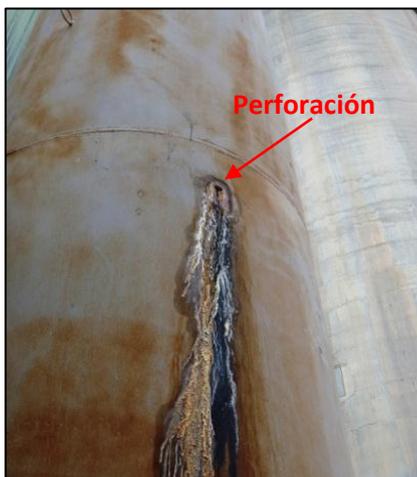
Figura 4. Corrosión localizada

En algunas partes de la chimenea, el problema de la corrosión se encuentra en un estado más avanzado, donde se observa una corrosión localizada, lo que ha producido una perforación en la chimenea. (Ver figura 4).

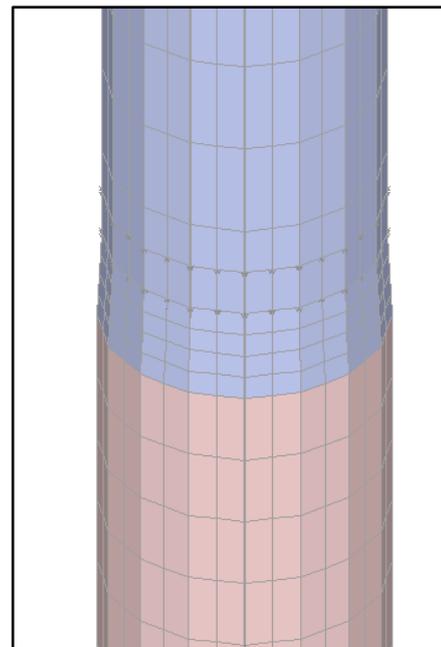
**Figura 5.** Discretización de la chimenea

Para dichas simulaciones se va a considerar que la chimenea está conformada por elementos tipos Shell (cascarones), debido a que éstos son utilizados para el modelado de estructuras de sección transversal delgada con una relación diámetro, espesor (D/e) es menor a 0.1.

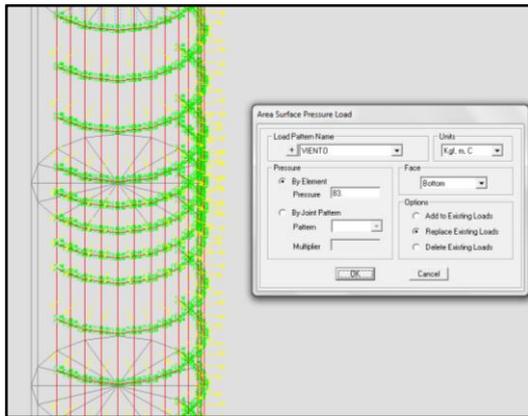
Figura 6. Asignación de cargas

Para realizar una simulación más real de la chimenea se deben tener en consideración la mayor cantidad de cargas que afectan el desempeño de la estructura, para lo cual se han considerado cuatro cargas principales actuando sobre la misma, así como sus respectivas combinaciones de cargas, como se muestra a continuación.

- Carga muerta
- Carga térmica
- Carga de viento
- Carga sísmica

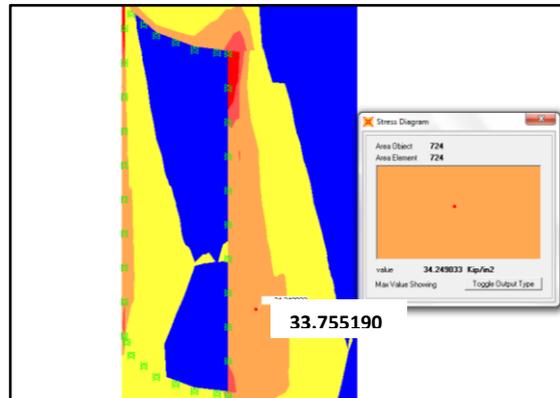
Figura 8. Mapa de Esfuerzos de la chimenea (Condición actual)

4. Con la simulación por Elementos Finitos en SAP2000 se halló que el esfuerzo máximo en la chimenea es 33.75 Kips, por lo tanto la integridad estructural de la chimenea no se ve afectada porque aún se encuentra dentro de los límites de estabilidad con relación a la resistencia del material (ASTM A36).
