“ Diseño del Sistema de Protección Catódica para el Oleoducto Submarino en el Terminal Marítimo de Refinería Esmeraldas ”.

Ing. Eduardo Alberto Valderrama Ruíz ¹

Ing. Julián Peña Estrella ²

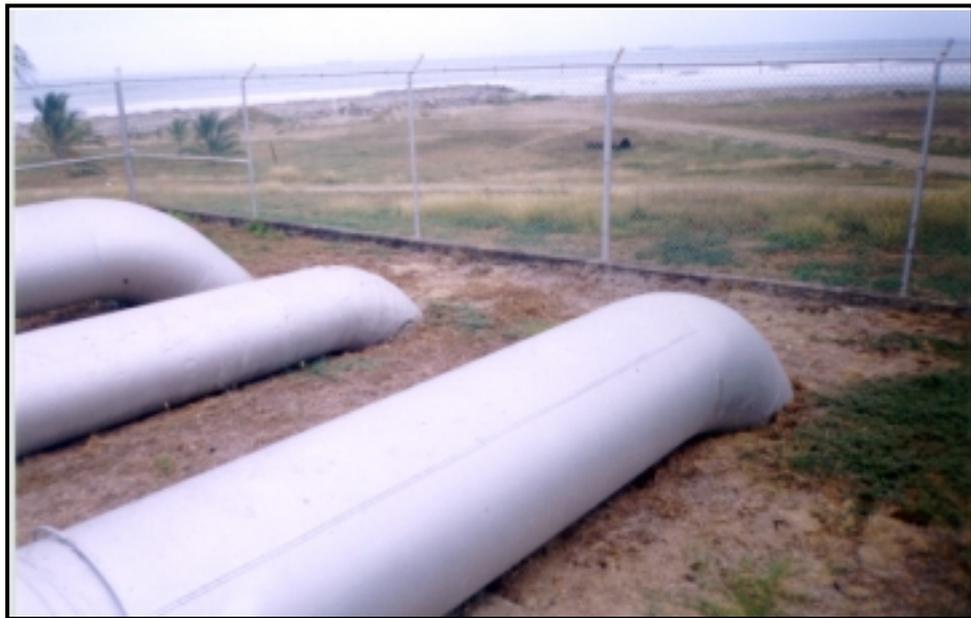
Figura 1 Tubería del Oleoducto Ecuatoriano
en Playa Balao

Entre los daños con los que actualmente operan las tuberías submarinas está la rotura de un sector del revestimiento de hormigón de las tuberías, además el Sistema de Protección Catódica dejó de operar hace ya varios meses.
