ESCUELA SUPERIOR POLITECNICA DEL LITORAL

Rehabilitación de Vía de Acceso a Zona Industrial Km. 4.5 Vía

Durán-Tambo.

TESINA DE GRADO

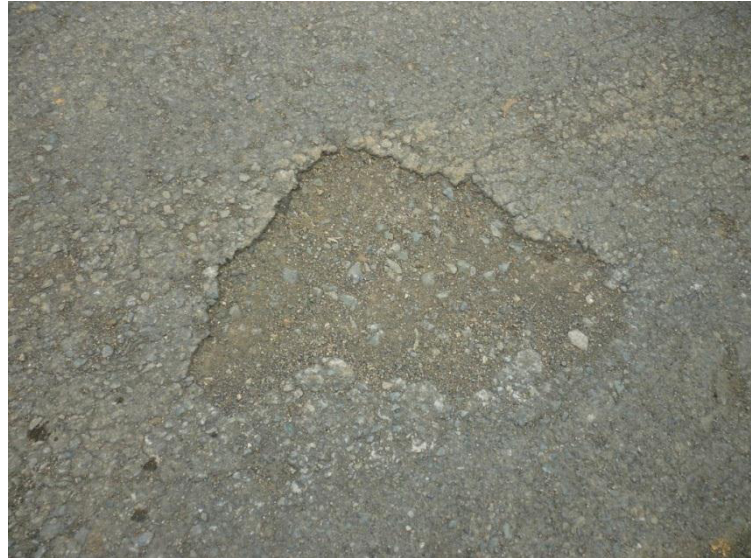
Gráfico 2.3. Pérdida de Agregados en Pavimentos Flexibles.

Es la pérdida parcial de los agregados en capas asfálticas con espesores mayores que 5 cm dejando expuestas áreas de las capas de apoyo.

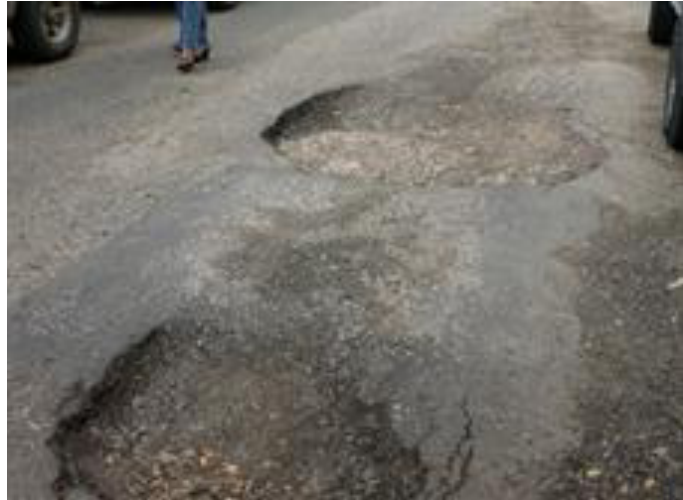
Gráfico 2.4. Pérdida de la Carpeta de Rodadura. Fuente: <http://www.eluniverso.com/2013/03/14/1/1550/lluvias-dejan-grandes-baches.html>.

Este tipo de daños se da en las capas de rodaduras de espesores menores de 2 o 3 cm o en sobre capas delgadas de 3 a 5 cm.

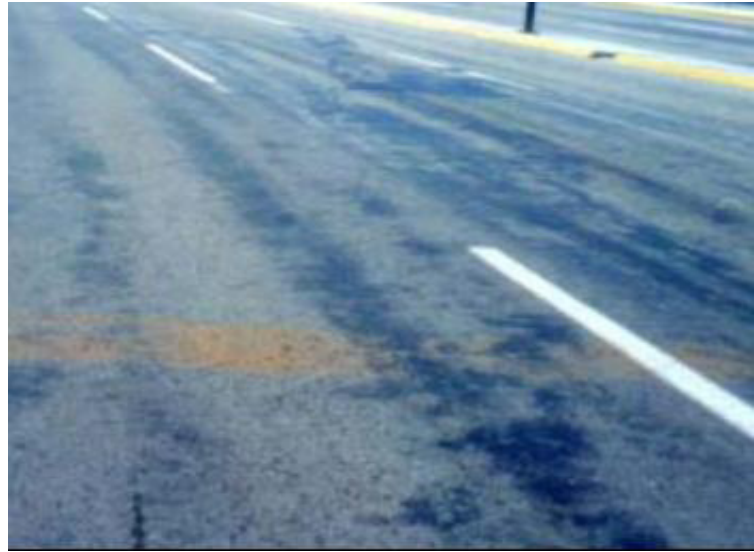
Es la presencia del asfalto sin agregados.

Gráfico 2.5. Exudación del Ligante. Fuente: Catálogo de deterioro de pavimentos flexibles.

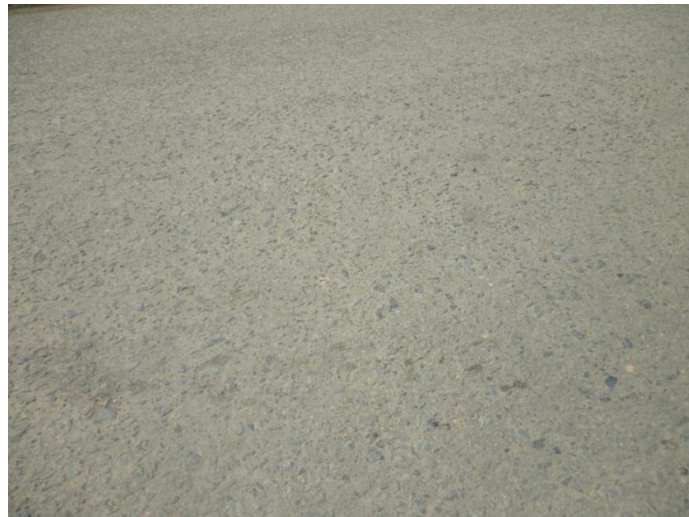
Presencia de agregados que presentan una cara plana en la superficie generalmente embebidos en el ligante, debido al uso de agregados suaves como las calizas que son susceptibles al pulimiento.

Gráfico 2.6. Desgaste de los Áridos.

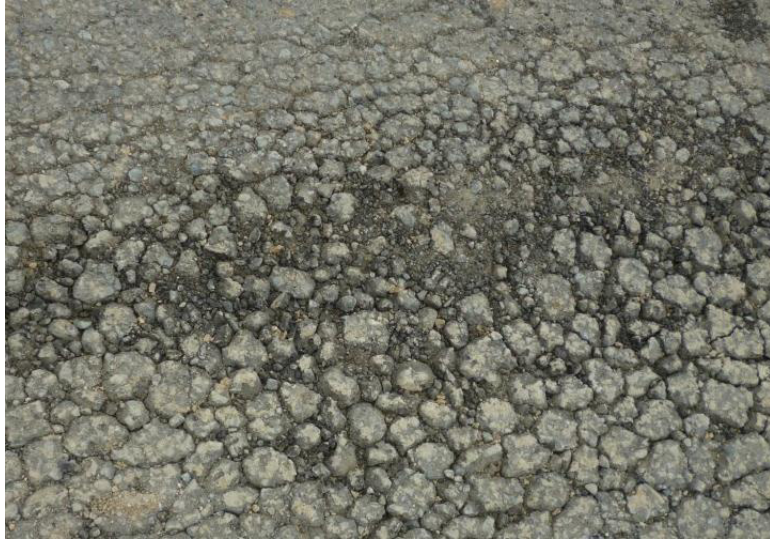
Presencia de agregados parcialmente expuestos fuera del mortero.

Gráfico 2.7. Exposición de Agregados.

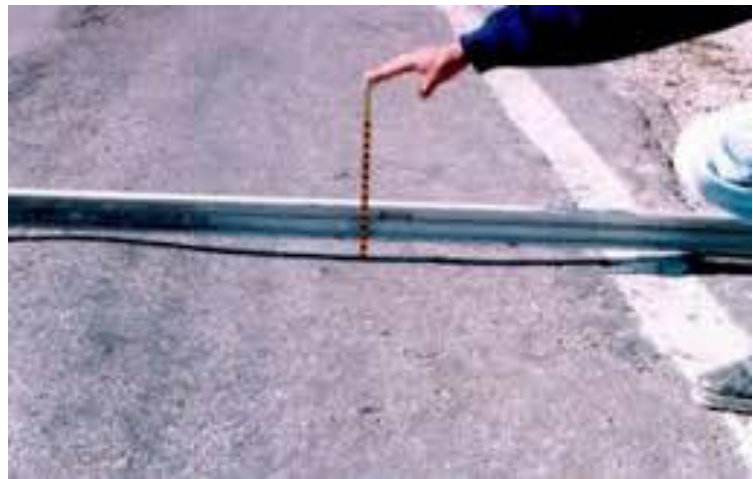
El perfil transversal se deforma es decir hay hundimiento o ahuellamiento de las llantas de los vehículos.

Gráfico 2.8. Roderas. Fuente: Catálogo de deterioro de pavimentos flexibles.

- Uso de ligantes blandos.
- Exceso de ligantes.
- Uso de áridos redondeados.
- Compactación o calidad deficiente de la base.

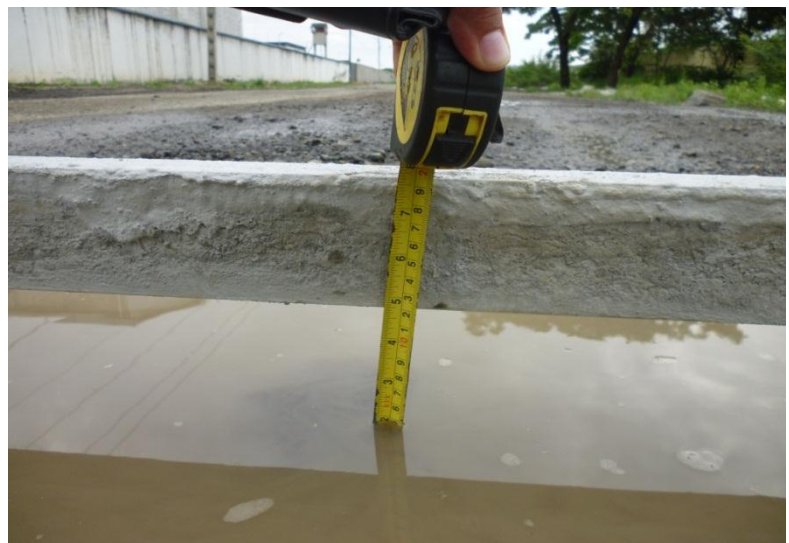
Es el hundimiento local de la calzada con agrietamiento de malla cerrada, pérdida parcial de bloques de la capa de rodadura.

Gráfico 2.9. Baches Profundos.

- Estructura insuficiente.
- Defectos constructivos.
- Subdrenaje inadecuado.

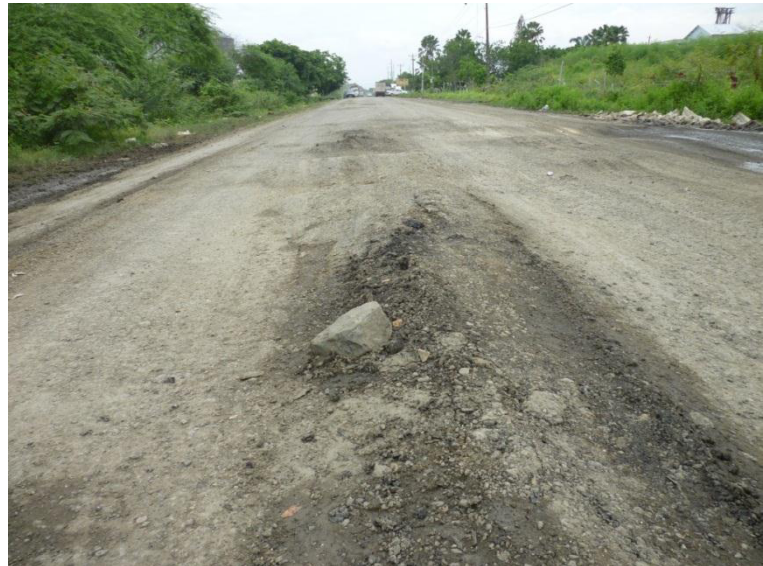
Son deformaciones en el perfil longitudinal con crestas y valles regularmente espaciados a distancias cortas. Generalmente están rodeados de grietas.

Gráfico 2.10. Ondulaciones.

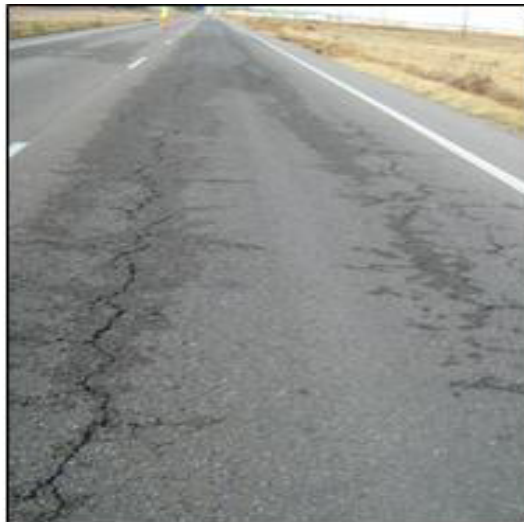
Rotura longitudinal paralela al eje de la carretera y aberturas mayores a 3mm.

Gráfico 2.11. Grietas Longitudinales. Fuente: www.upm.es/institucional/UPM/CanalUPM/Noticias/ci.

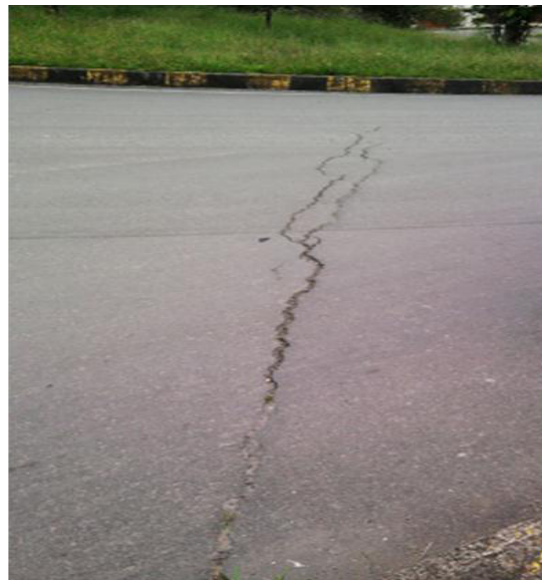
Rotura transversal perpendicular al eje de la carretera con abertura mayor a 3mm.

Gráfico 2.12. Grietas Transversales. Fuente: www.fsotelo5.blogspot.com/2011/inspeccion-de-danos-en-pavimentos-flexibles.

- Juntas transversales de construcción inadecuadamente trabajada.
- Gradiente térmico superior a 30°C
- Uso de ligante muy duros.
- Reflejo de grietas en bases rígidas (losas de hormigón o bases estabilizadas).

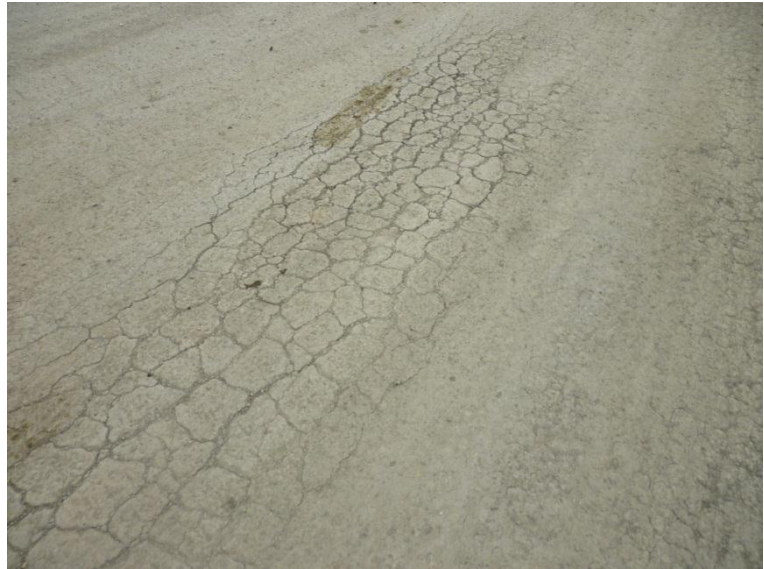
Es la rotura transversal o longitudinal con abertura menor de 3mm y separación mayor a 15 cm, en caso de que la separación de las fisuras sea menor de 15cm y la abertura avanza con el deterioro se denominan fisuras de malla cerrada o piel de cocodrilo.

Gráfico 2.13. Fisuras.

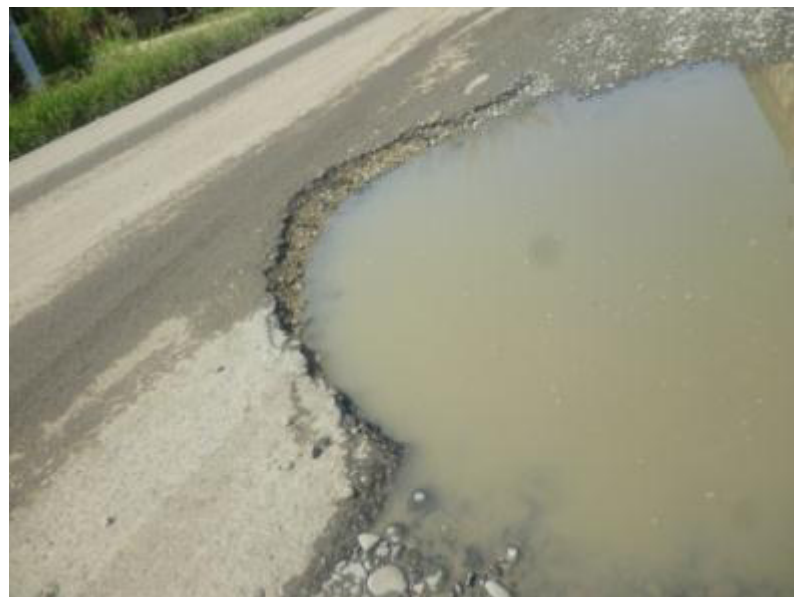
Desde la abscisa 0+000 hasta la 0+220 existen varios baches donde hay desprendimiento de la calzada y pérdida de la base debiendo ser reconformada durante la ejecución del proyecto así como desprendimiento de calzada en los bordes lo que disminuye la sección transversal de la vía dificultando la circulación vehicular.

Gráfico 3.1 Estado Actual del Pavimento.

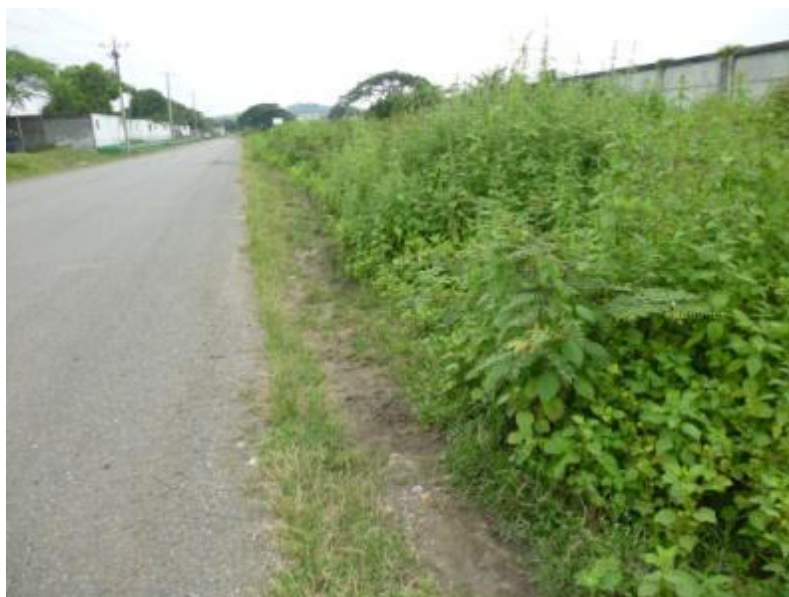
Gráfico 3.2 Estado Actual de los Espaldones

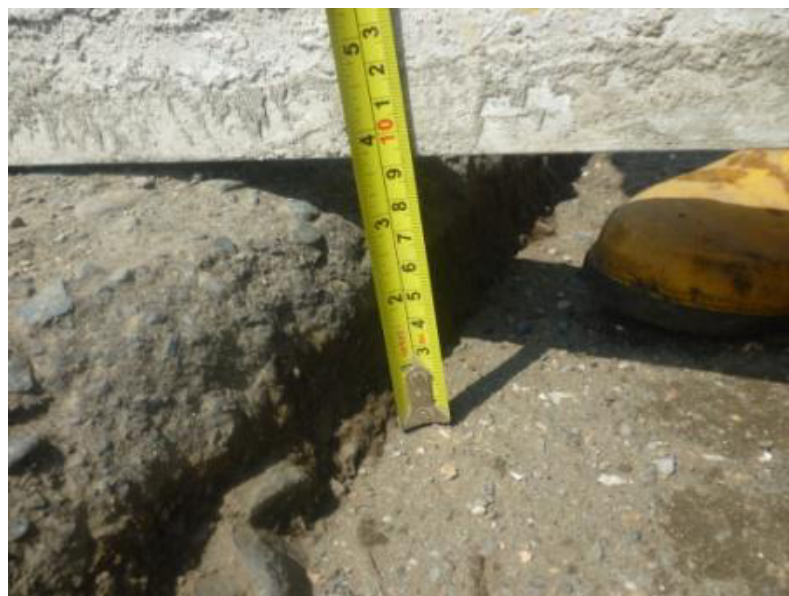
Gráfico 3.3. Espesor de la Carpeta Existente

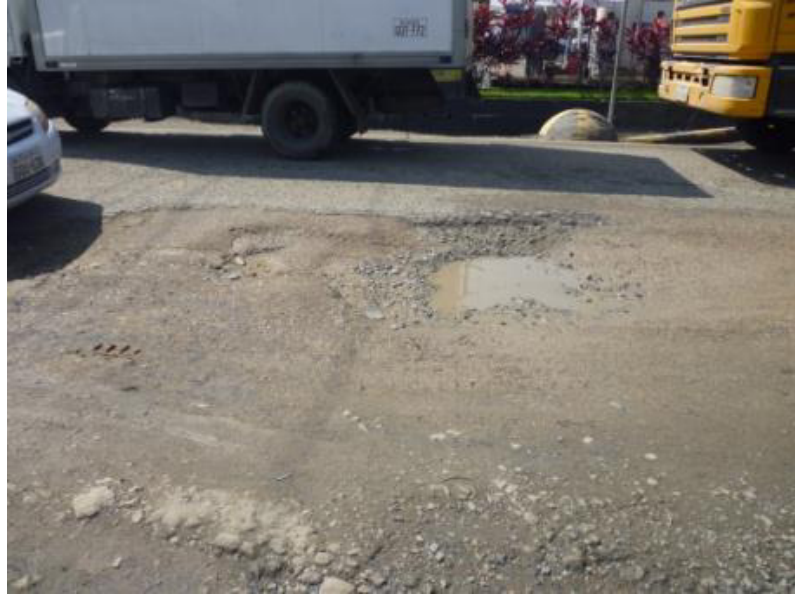
Gráfico 3.4 Estado Actual del Pavimento desde abscisas 0+000 hasta 1+120.

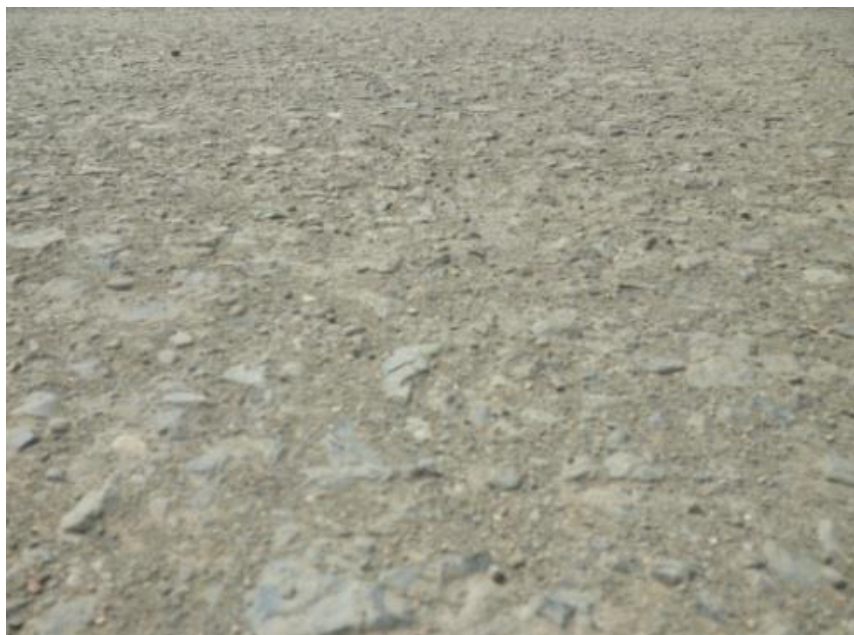
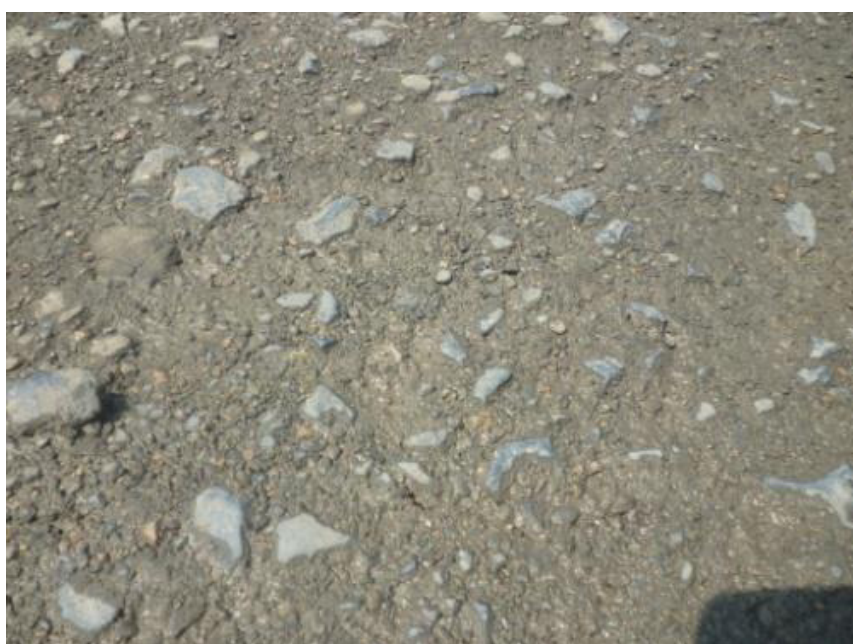
Desde la abscisa 0+220 hasta la abscisa 1+120 la vía presenta una superficie uniforme pero los agregados están expuestos. Esto es propio de una superficie que requiere mantenimiento, ya que se produce por la fricción de los neumáticos con la calzada. Este tramo se lo puede considerar como si estuviera en buen estado ya que la estructura interna del pavimento no está afectada, necesitando ser repuesta solo la carpeta de rodadura.

Gráfico 3.5. Estado Actual de la Capa de Rodadura desde abscisas 0+220 hasta 1+120.

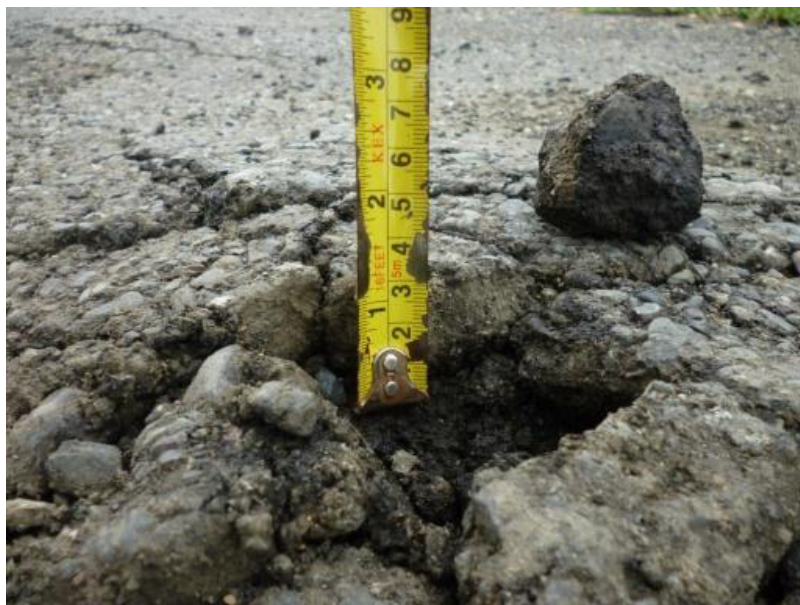
A lo largo de este tramo se presentan baches con pérdidas de la carpeta y de la base, así mismo grietas en forma de piel de cocodrilo y deformación en la estructura del pavimento con ondulaciones pronunciadas en este tramo debido a los espesores mínimos que presenta comprobaremos si estas capas están diseñadas para soportar las cargas del tráfico actual y futuro.

Gráfico 3.6. Estado Actual de la Carpeta Asfáltica.

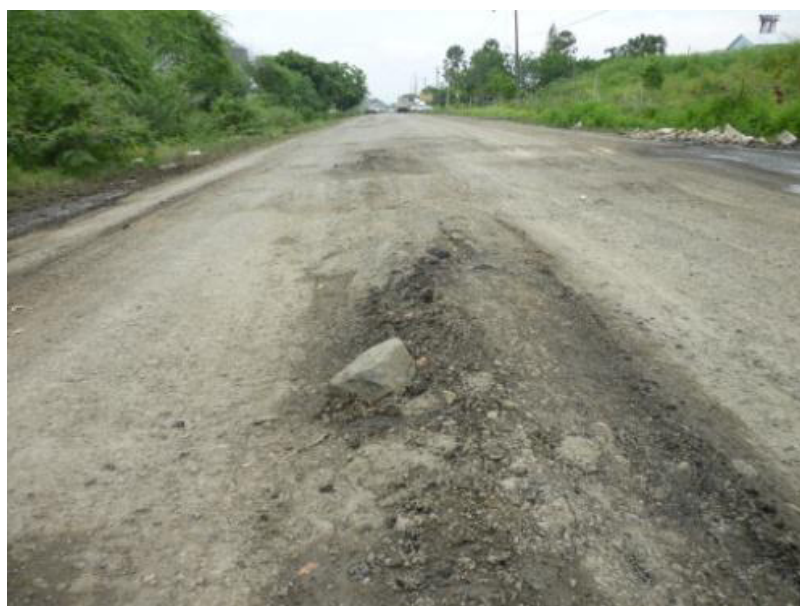
Gráfico 3.7. Estado Actual de la Estructura del Pavimento.

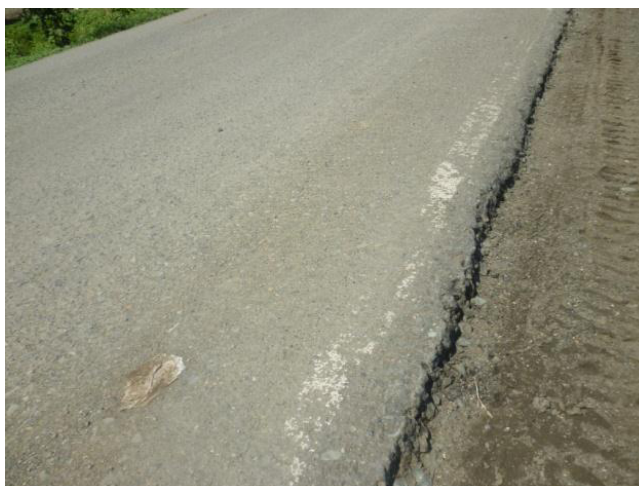
- No presenta señalización horizontal ya que se ha deteriorado debido al desgaste propio de la calzada.

Gráfico 3.8. Señalización Horizontal Existente.

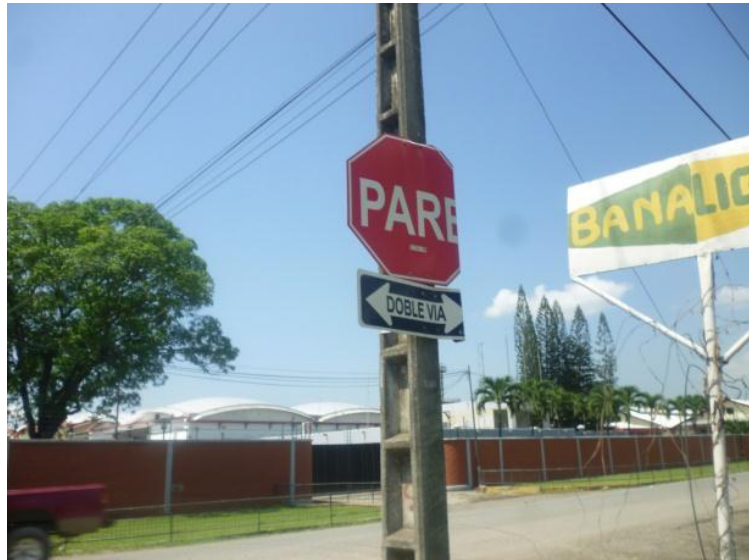
- En cuanto a la señalización vertical si posee pero existen letreros que han sufrido daños y necesitan mantenimiento.

Gráfico 3.9. Señalización Vertical Existente

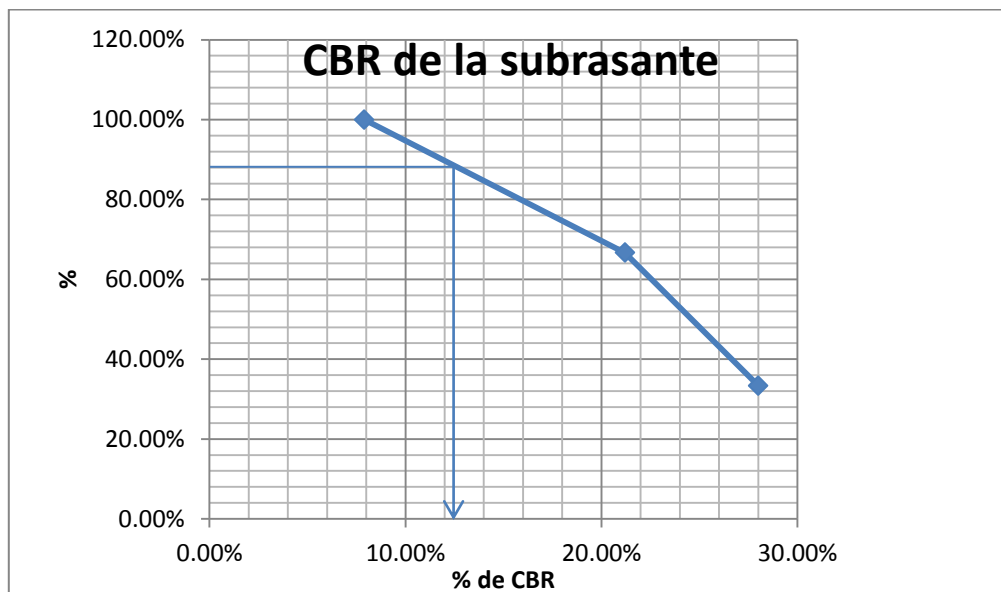
CBR promedio de diseño 12,2% tal como se muestra en el Gráfico 4.1

Gráfico 4.1 Elección de CBR de Diseño.
