ESCUELA SUPERIOR POLITÉCNICA DEL LITORAL

Proyecto Tecnológico

**REPARACIÓN DE LA TRANSMISIÓN AUTOMÁTICA Y AFINACIÓN DEL
MOTOR DE UN VEHÍCULO DODGE DAKOTA DEL AÑO 1995**

TECNÓLOGO EN MECÁNICA AUTOMOTRIZ

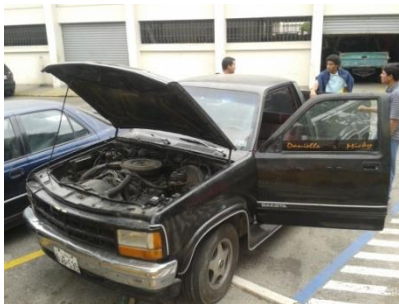
Figura 2.1 Verificación del motor

Dentro de lo que respecta a la afinación de motor se corrigió diferentes problemas como: La excesiva emisión de humo, la inestabilidad del motor en alta y bajas revoluciones, se hizo una revisión completa de todos los sensores que componen el sistema de control electrónico del motor, se revisó los diferentes fluidos del motor y también se reparó el motor de arranque. En términos generales cada una de las actividades que se realizaron en el motor fue para dejarlo en óptimas condiciones de funcionamiento previo a la revisión de la transmisión automática.

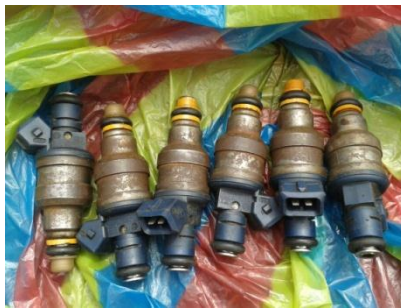
Figura 2.3 Inyectores de la Camioneta Dodge Dakota

Debido a la oxidación interna de las cañerías de circulación de combustible fue necesario realizar una limpieza de inyectores la cual consistió en lo siguiente.

- Desmontamos la carcasa completa del filtro de aire.

- Desconectamos los conectores eléctricos de los inyectores.

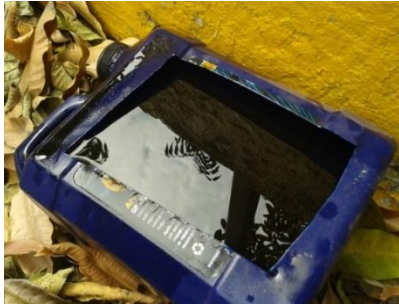
Figura 2.7 Aceite degradado del motor

El vehículo Dodge Dakota ha pasado mucho tiempo sin ser usado por esta razón cuando se verifico el estado del aceite del motor mediante una inspección visual se notó que estaba completamente degradado, no se encontraba apto para funcionamiento por esta razón el cambio de aceite y filtro del motor fue imprescindible.

cumple con las características de funcionamiento efectivas por esta razón se colocó un aceite multigrado 20W50 con el cual el motor trabajara de manera correcta. Según el manual de servicio el motor lleva 3.8 litros, es decir un galón americano, después de colocar el aceite se verifico que el aceite este completó por medio del indicador de aceite.

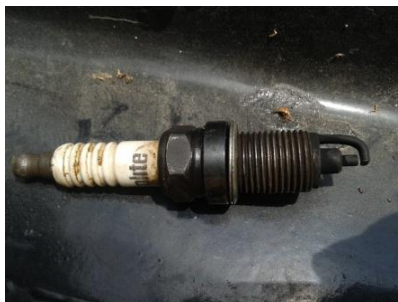
Figura 2.8 Bujías en mal estado

El cambio de bujías fue muy necesario ya que puede haber sido un causante de la inestabilidad de funcionamiento del motor, las bujías utilizadas por este motor son **CHAMPION RC9YC4** con una separación entre electrodos de 1 mm, las bujías que estaban colocadas no eran las especificadas para esa marca y tipo de vehículo, para reemplazarlas se usó los siguientes pasos:

- Retiramos todas las bujías comprobando el estado de cada una respecto al lugar de donde salieron.
- Como no presentaron ninguna novedad enseguida colocamos las bujías nuevas.
- Conectamos los cables de bujía de la misma manera que estaban conectados, es decir la posición 1-6-5-4-3-2 que establece el manual.

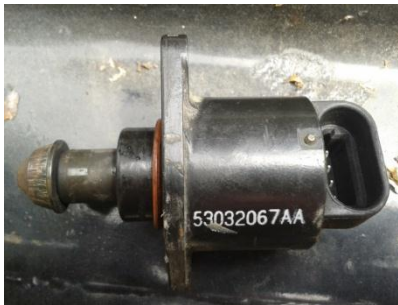
Figura 2.11 Válvula IAC

Esta válvula es muy importante mantenerla lo suficientemente lubricada para que no se “atasque” durante su funcionamiento, lo cual podría producir el apagado del motor en bajas revoluciones. Esta válvula está ubicada en el cuerpo de la mariposa de aceleración y forma parte de un bypass en el cual, este da paso a una entrada suplementaria de aire controlado por la Unidad de Control Electrónico (ECU por sus siglas en inglés) para ajustar las revoluciones del motor. Esta válvula está expuesta al polvo que puede entrar cuando hay fugas en el sistema de filtrado y también a vapores de aceite que provienen de la ventilación del cárter, este aceite mezclado con el polvo crea una materia que puede taponar el conducto de aire.

- Desconectamos el conector eléctrico.

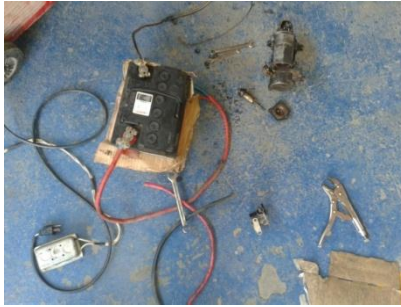
Figura 2.15 Prueba del estado del motor de arranque

- Al desarmar el automático se vio que los contactos eléctricos estaban muy sucios y algo desgastados por lo cual continuamos con los siguientes pasos para remediar el problema.

- Se desconectó los terminales de batería.
- Se desconectó el cable de alimentación y de accionamiento del motor de arranque.
- Se aflojó los pernos y desmontar el motor de arranque del motor.
- Colocamos el motor en un tornillo de banco y desarmamos el automático.

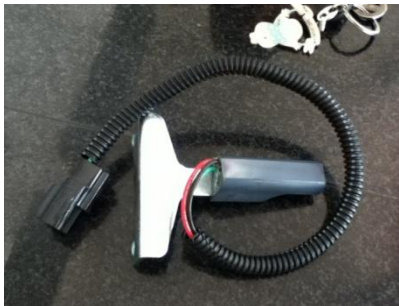
Figura 2.17 Sensor de posición del cigüeñal

La función de este sensor es informar a la computadora la posición y velocidad del cigüeñal, este sensor va montado en el block y la punta captadora del mismo está cerca del volante del motor (un milímetro de separación), el volante tiene 4 agujeros que se van a enfrentar al captador cuando este girando el volante. Cada vez que esos agujeros se enfrenten al captador el sensor enviara una señal negativa a la computadora del vehículo.

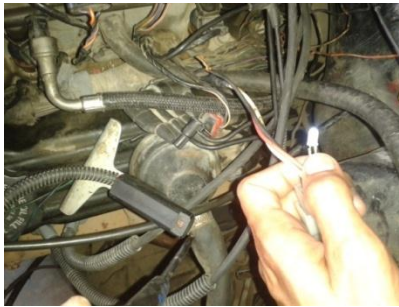
Figura 2.22 Prueba de pulso del sensor CKP

- Una pequeña fuente de poder de 8 voltios
- Una luz de comprobación LED la cual cuenta una resistencia limitadora de 1000 ohmios.
- Un par de cables para hacer puente

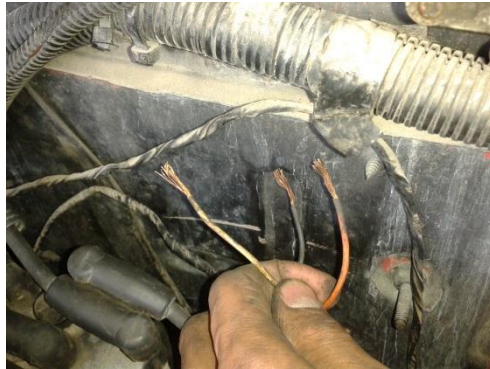
Figura 2.25 Comprobación de voltaje de sensores

En la alimentación se encontró dos fallas importantes a las que se les dio solución. Al continuar con la búsqueda de la causa de esa falla en el cableado del motor, esta vez se lo hizo comprobando si había voltaje en los cables de alimentación de los sensores. Para realizar esta prueba se procedió de la siguiente manera.

De esos cables, entre dos tiene que medir 8 voltios y entre el tercer cable (señal) y negativo tiene que medir 4 voltios aproximadamente. Se pudo notar que la alimentación que llegaba a los sensores CKP, CMP, VSS (la cual era de 8v según las especificaciones) no permanecía constante, entonces dimos por encontrada la falla del corte del motor, y como la computadora de ese vehículo no se puede reparar, para dar solución a este problema recurrimos a la electrónica. Incorporamos un Circuito Integrado (IC) regulador de voltaje, el cual envía una salida de 8 voltios constante a la línea de alimentación de los sensores cuando se lo alimenta con 12 voltios, esta alimentación la hicimos de la línea ON de la llave de contacto.

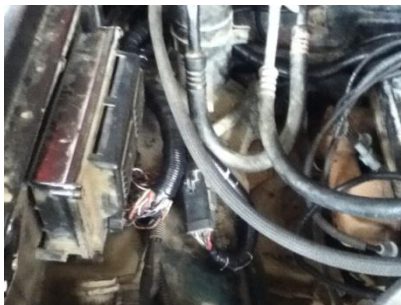
Figura 2.28 Cables forrados del sistema de control electrónico del motor

Debido a que muchos cables estaban expuestos procedimos a forrar todo el arnés de cables de los dos sistemas

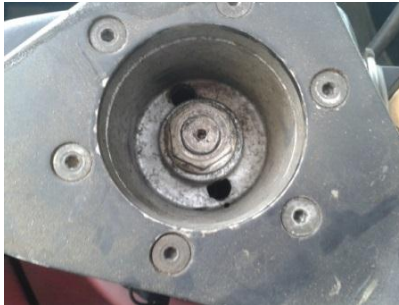
Figura 2.29 Pernos que sujetan el volante

El volante del vehículo estaba flojo lo cual podría resultar un peligro en la conducción, así que se procedió a sustituir solamente la base ya que este volante es semi-deportivo y está conformado por dos partes atornilladas. Para esto seguimos los siguientes pasos:

- Desmontamos de la base junto con el del volante antiguo

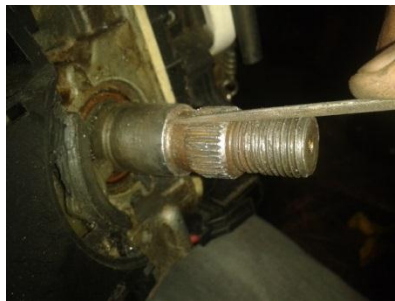
Figura 2.30 Eje del volante

- Con la ayuda de una lima aclaramos los estriados de la caña de la columna de la dirección ya que la base anterior los había estropeado.

- Dividimos las dos partes y reemplazamos la base del volante
- Luego se colocó las ruedas en línea recta y colocamos el volante lo más centrado posible
- Pero se Tuvo un inconveniente que la caña de la dirección no tenía un tope para que se asiente la base del volante por lo que tuvimos que poner un trozo de tubo para que asiente sobre una bincha que estaba alojada unos 30 milímetros más al fondo, así el volante ajusto perfectamente.

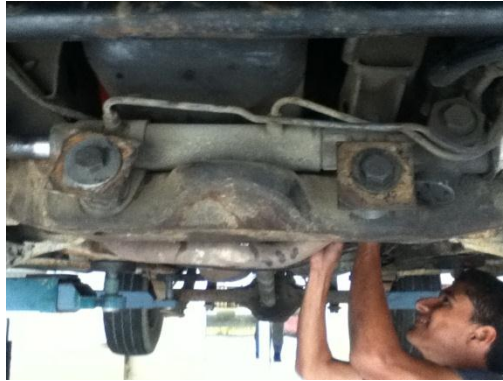
Figura 2.32 Bocines de la cremallera

Al momento de comprar los bocines, estos no se los encontraba a la medida que se necesitaba, se compró unos bocines que tenían 4 milímetros de diámetro de mas, entonces para esto se tuvo que maquinarlos en el torno para dejarlos a la medida exacta y así puedan cumplir su función de forma eficiente.

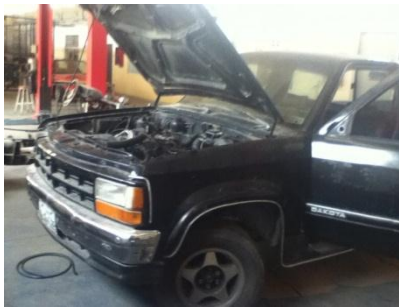
Figura 2.33 Prueba de transmisión automática

un buen síntoma ya que se descartó un elemento bastante costoso y difícil de encontrar. Cuando se colocó la marcha reversa el vehículo se apagó, esto podría ser provocado por diversas fallas las cuales se detallaran más adelante.

Según la inspección visual la caja ya había sido desarmada anteriormente pero la reparación que le realizaron no fue eficaz, debido a esto el vehículo no desarrollaba su máxima potencia de manera correcta y no cumplía con las expectativas de desempeño.

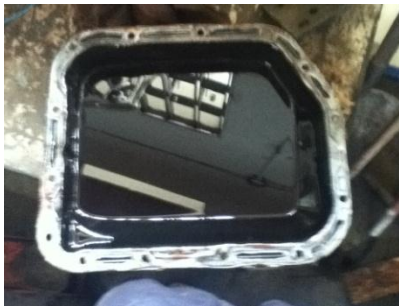
Figura 2.40 Carter de la caja automática

Debido a que el cárter de la caja de cambio no tiene tapón de drenaje se decidió extraer el aceite cuando la caja este desmontada para así facilitar la tarea, cuando se extrajo el fluido se vio que este presentaba un color oscuro, con un poco de limalla y en el filtro había restos de silicón al parecer en algún momento la caja fue reparada y no la limpiaron de forma correcta, se confirmó con el dueño y en efecto la caja fue reparada hace un año, según comento el dueño del vehículo la caja automática no quedo funcionando de forma correcta. En muchas ocasiones con el simple olor del aceite se puede determinar si la caja esta quemada o no, pero este

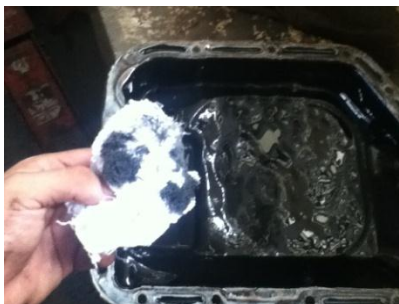
Figura 2.41 Prueba de suciedad

no fue el caso el aceite no presentaba un olor a quemado, pero presentaba demasiada suciedad, lo que nos demuestra que uno de los factores para que el rendimiento de la caja de cambio no sea eficaz es que el aceite estaba con impurezas y producto de esto se vio afectado el cuerpo de válvulas. Otras de las consecuencias que produjo el aceite en mal estado es que las marchas no se conectaban rápido.

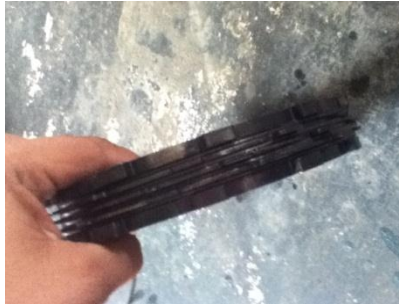
Figura 2.62 Disco y embragues de sobremarcha

Luego se desarmo la parte de la cola de la caja de cambios automática, se revisaron todos los discos y los embragues y se encontraban en perfecto estado.

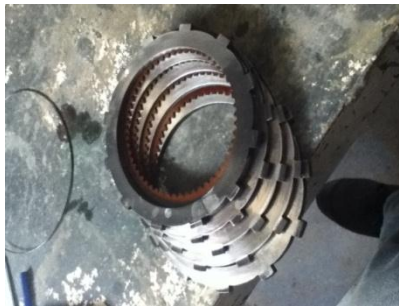
Figura 2.63 Discos y embragues del conjunto de retro

En términos generales la transmisión automática presenta un problema en los embragues que comandan la reversa, estos eran los causantes del problema al conectar la marcha reversa los cuales fueron reemplazados por unos nuevos.

La siguiente parte del proceso de armado, es la parte delantera de la transmisión, esta parte es bastante complicada puesto que ahí se tiene que reemplazar el conjunto de reversa que presentaba fallas, lo primero que se realiza es armar el eje afuera, dentro de eje van todos los embragues de marchas incluido el de retro.

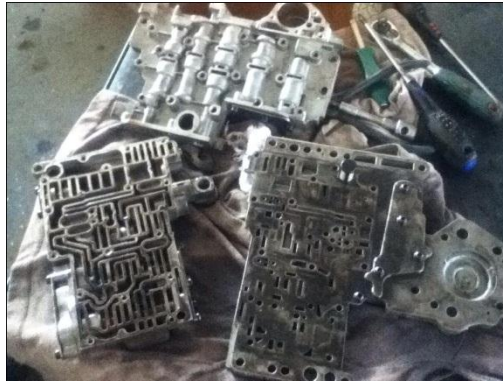
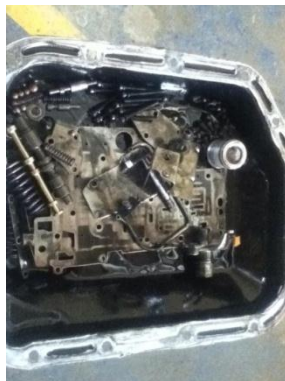
Para proceder a limpiar este conjunto, dividimos los tres bloques y desarmamos a cada uno por separado para no confundir las piezas, las piezas estaban en buen

estado pero sucias de asbesto, producto del desgaste de los discos de la caja de cambios.

Una vez desarmado todos los componentes de cada bloque se enjuago todo con diluyente para remover todas las partículas de suciedad y metales productos del desgaste y la saturación del filtro de aceite de la caja de cambios, también se comprobó visualmente que no haya alguna señal de agarrotamiento o gripado de alguna válvula de carrete o el alojamiento donde ésta trabaja para así garantizar el correcto funcionamiento de la caja de cambios automática.
