**ESCUELA SUPERIOR POLITECNICA DEL LITORAL**

“Mejoramiento de la Productividad Cumpliendo la Norma  
Gubernamental en Operación de LLenado de Cilindros  
con GLP”.

**TESIS DE GRADO**

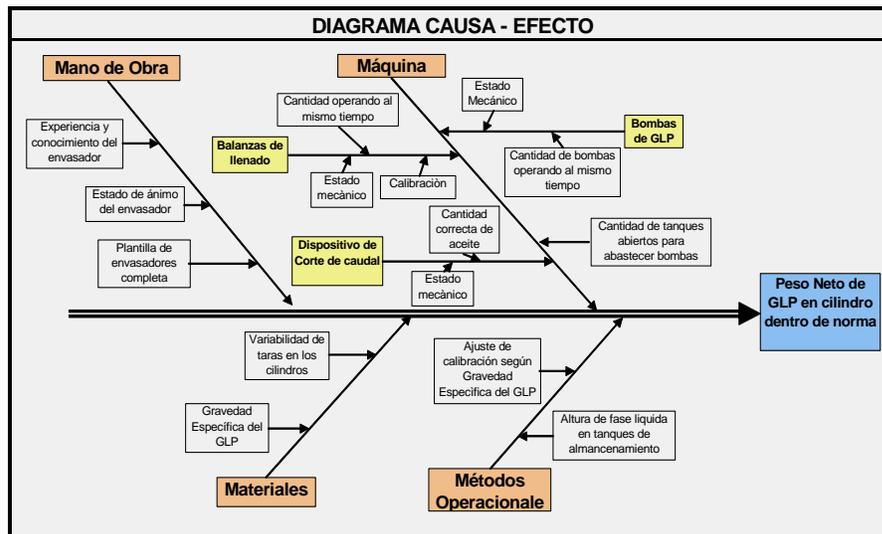
FIGURA 2.1 DIAGRAMA DE CAUSA-EFECTO

En primera instancia se elaboró el diagrama “Causa-efecto” (fig. 2.1), el cual nos ayudó a determinar todas las causas posibles, unas de las mas importante fueron la **variabilidad de la tara** y el **estado operativo del sistema de corte**.

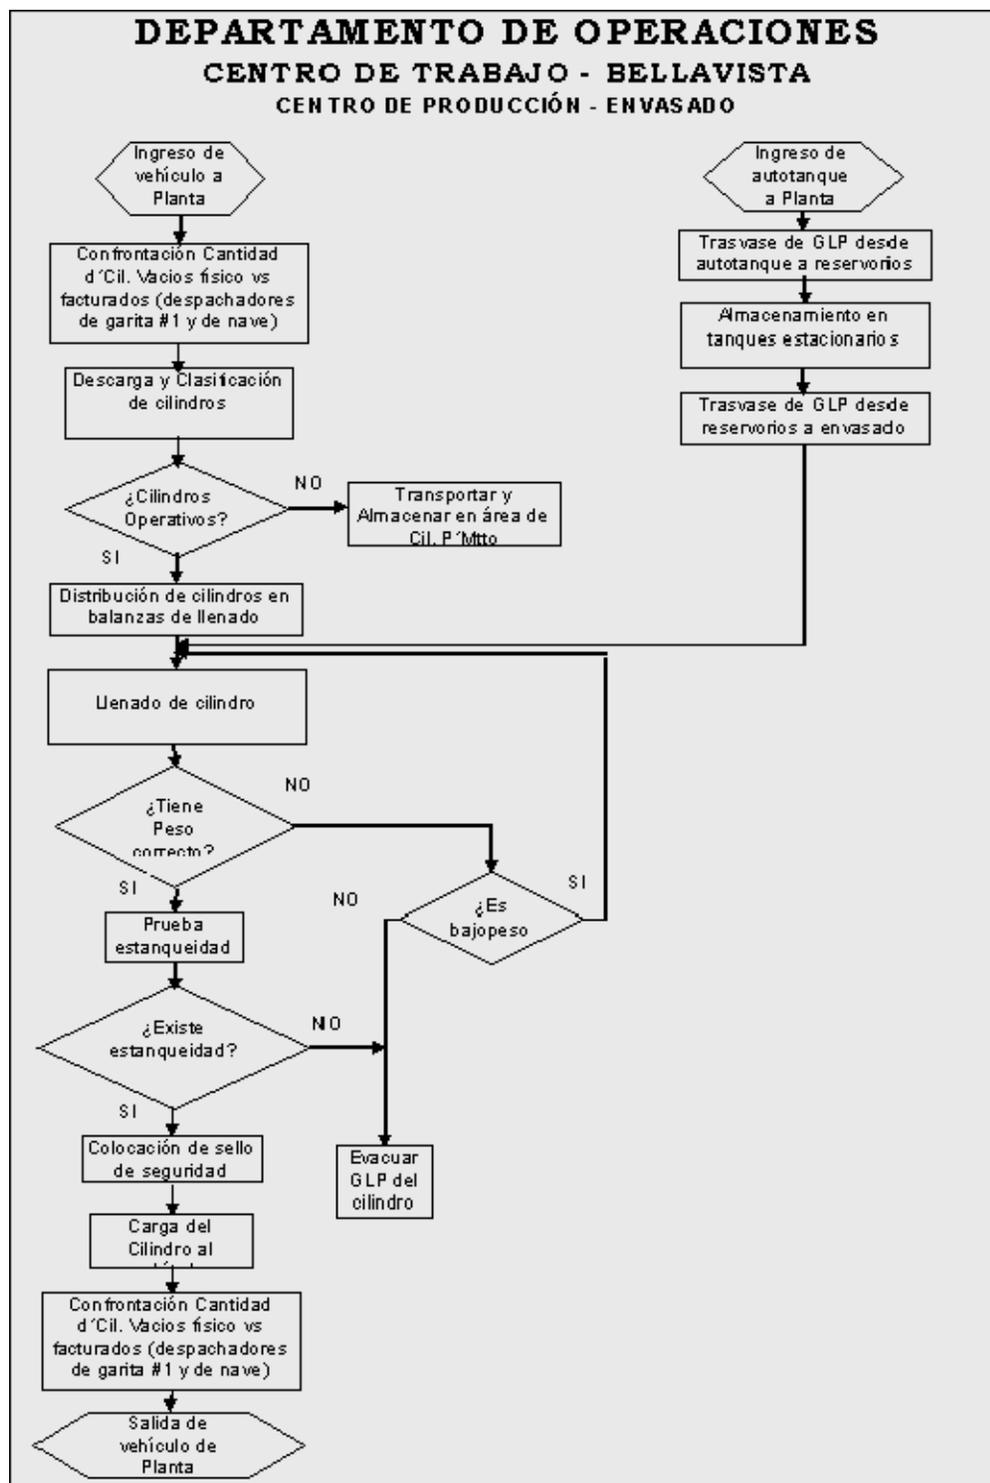
**FIGURA 1.3** DIAGRAMA DE FLUJO DEL PROCESO ANTERIOR

Como proceso inicial, se identificó las características claves de calidad del producto y se elaboró un diagrama de flujo de los procesos efectuados en planta (fig. 1.3).

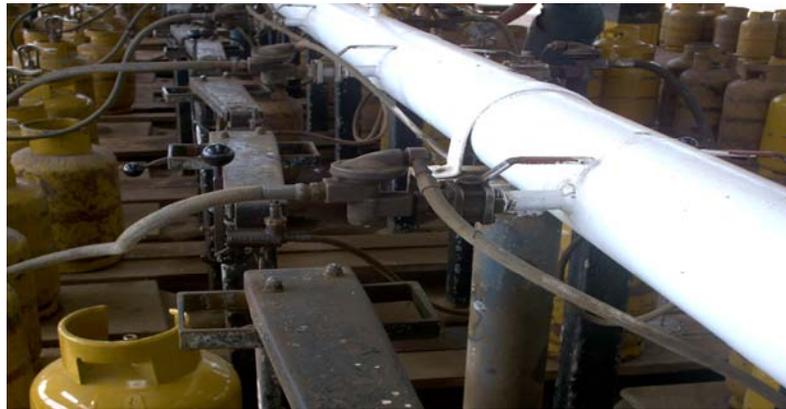
**FIGURA 1.4** DISPOSITIVO PARA CORTE DE FLUJO DE GLP

El proceso de llenado y de corte del flujo de GLP es completamente manual en la planta, los equipos utilizados son balanzas mecánicas tipo romanas.

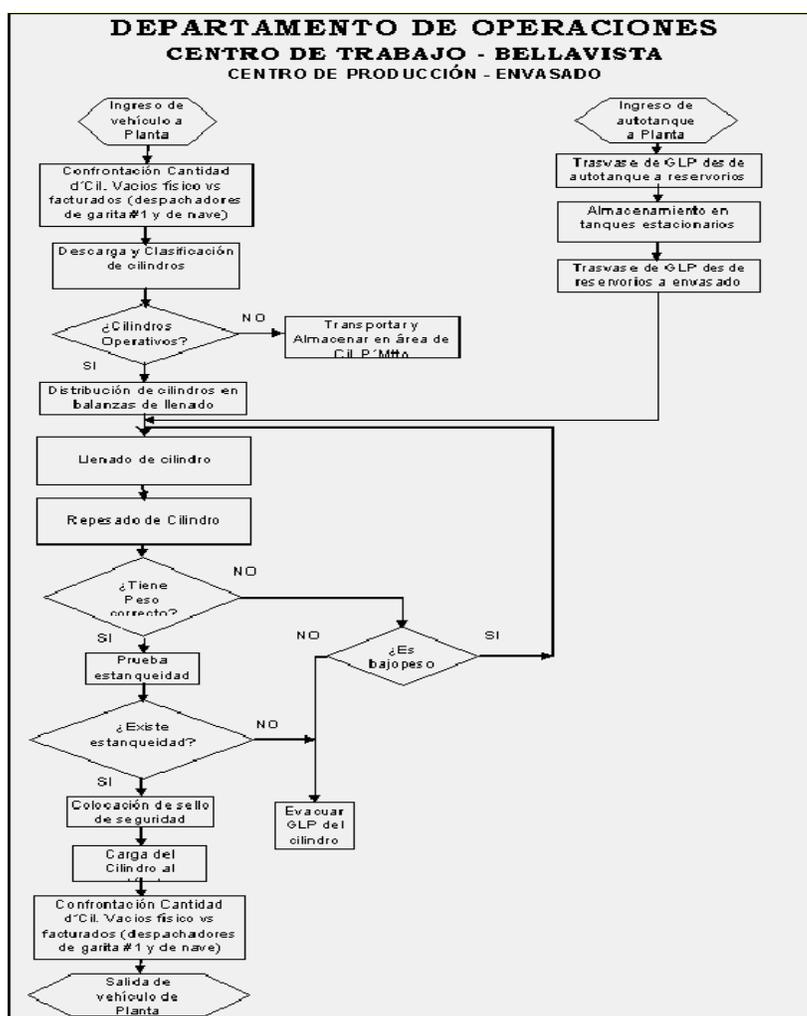
**FIGURA 1.7 INCORPORACIÓN DEL REPESADO EN EL PROCESO**

La solución más efectiva sería automatizar el proceso de llenado, pero por política de la corporación en cinco años recibirían proyectos de este tipo para las plantas de las periferias. Para superar este incumplimiento bajo las condiciones actuales, se implementó el proceso de repesado para la comprobación del peso en los cilindros (Fig. 1.7).

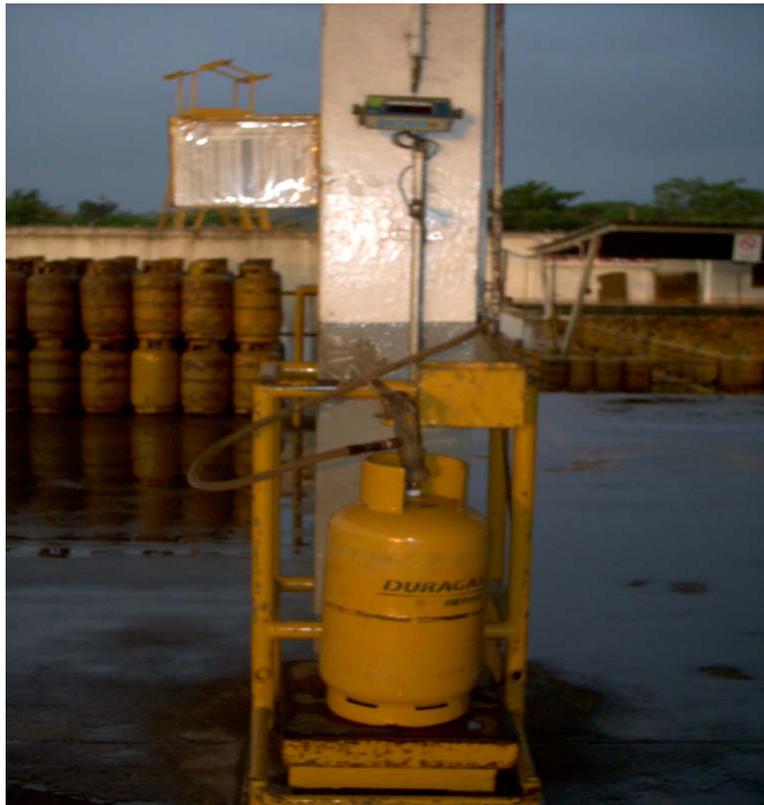
**FIGURA 1.8** UNA DE LAS CUATRO ESTACIONES DE REPESADO

Según el margen permitido por la normativa y en base a los resultados del muestreo, debemos verificar como mínimo el 94% de todos los cilindros envasados. Para implementar el proceso de repesado, se instalaron cuatro estaciones de inspección (balanzas electrónicas) y se contrató cuatro obreros. (fig. 1.8).

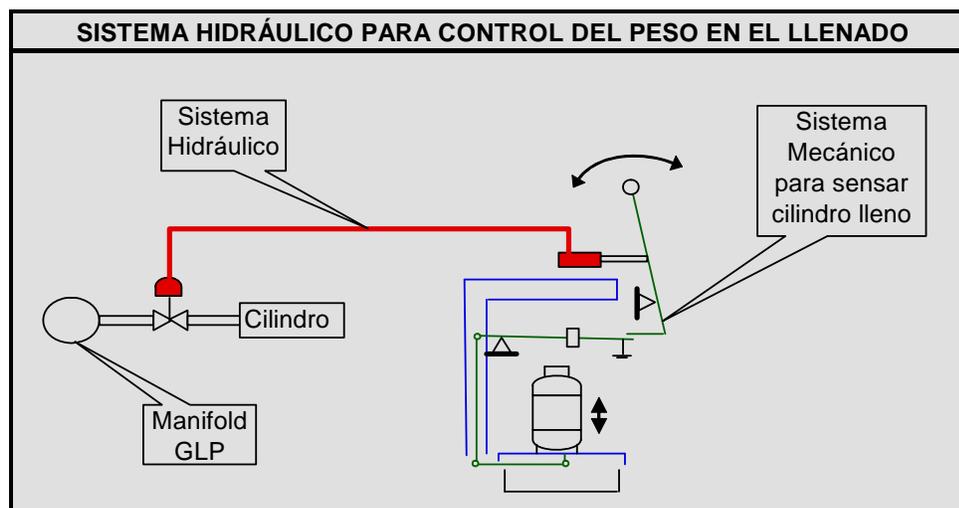
**FIGURA 1.9 ESQUEMA DEL SISTEMA HIDRÁULICO**

En la figura 1.9, se muestra un esquema del funcionamiento del dispositivo para el corte del flujo de GLP, es un sistema cerrado que opera presurizando manualmente el aceite contenido en el mismo, esta compuesto de dos elementos:

La válvula de corte por accionamiento hidráulico N/C (normalmente cerrada), la misma que mientras se mantenga presurizada, permite el paso del GLP desde el manifold hacia el cilindro (ver fig. 1.9). Y, el sensor o interruptor, el cual esta comunicado con la válvula a través de una manguera, posee una palanca, con la cual al levantarla manualmente se presuriza el sistema, cuando el cilindro tiene los 15Kg de GLP, la regleta de la báscula se eleva, toca la palanca, esta cae y alivia la presión del sistema, cortando inmediatamente el flujo de GLP.

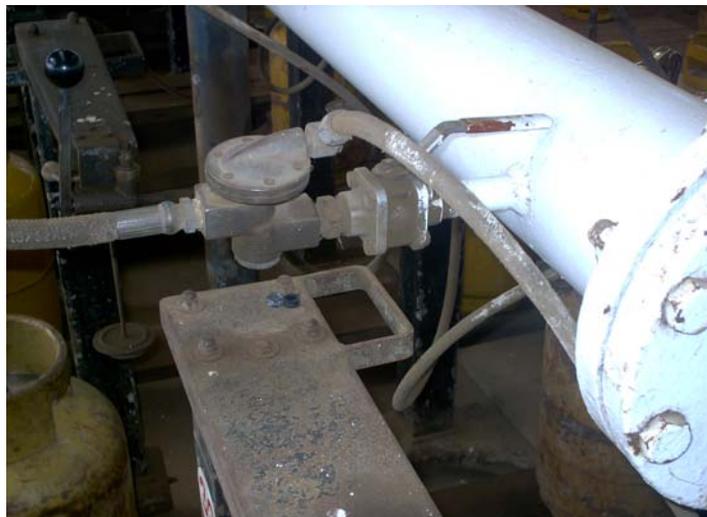
**FIGURA 1.10** DISPOSITIVO PARA CORTE DE FLUJO DE GLP

Este elemento tiene una gran desventaja, por ser un sistema cerrado de volumen constante de aceite y de accionamiento mecánico, su tiempo de respuesta para cortar el paso del GLP al cilindro es lento, además debido al tiempo de servicio, presenta fugas constantes, incidiendo directamente en el peso de GLP que recibe el cilindro.

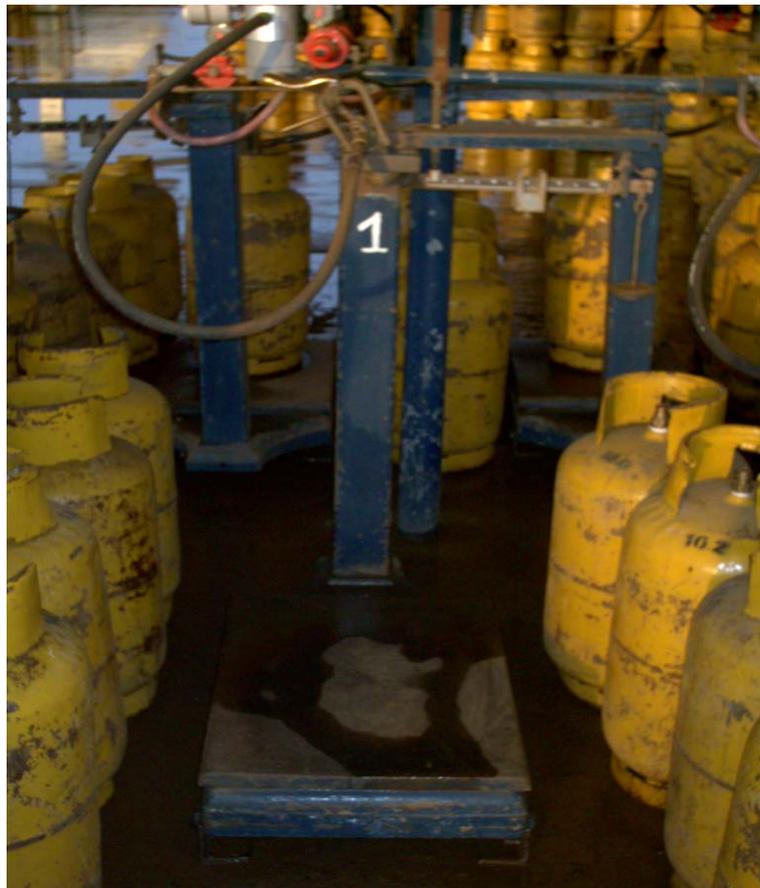
**FIGURA 1.11** BALANZA MECÁNICA PARA CONTROL DEL PESO DURANTE EL LLENADO.

La enorme desventaja de este tipo de balanza, es que por ser manual, de principios mecánicos y de calibración fija, no discrimina el cilindro según la tara afectando directamente al peso de llenado, la única opción sería que el operador ajuste manualmente la calibración según la tara del cilindro, pero no sería productivo y además se incrementaría el desgaste de los elementos de calibración.

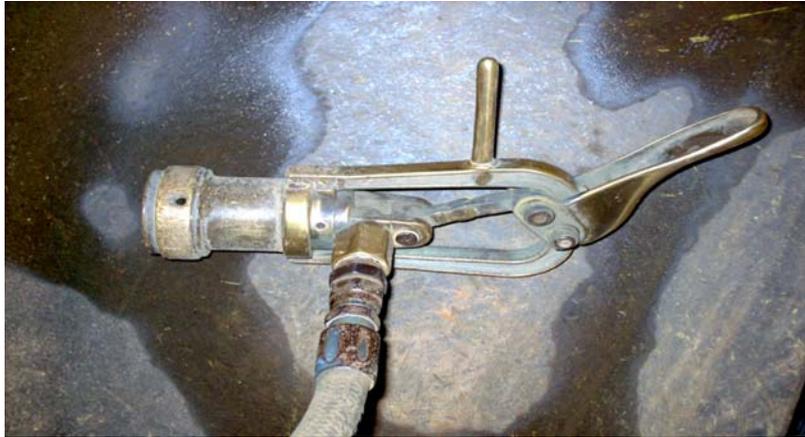
**FIGURA 1.12** CABEZAL DE LLENADO

Por último, hacemos referencia al “cabezal de llenado” (fig. 1.11), dispositivo de conexión a la válvula del cilindro, el cual permite trasvasar el GLP durante el proceso de llenado; similar a los dos equipos ya mencionados anteriormente, por su tiempo de servicio, presentan fugas de producto. El peso de este dispositivo es considerado al calibrar las balanzas de llenado.

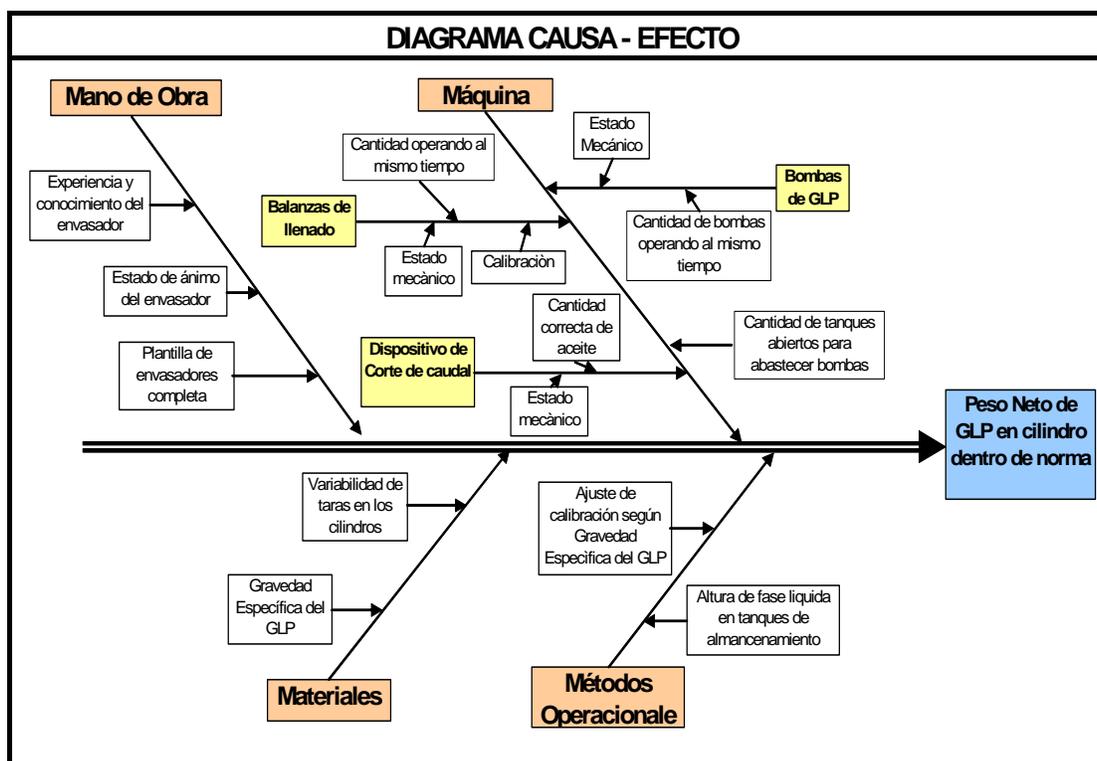
**FIGURA 1.14 DIAGRAMA CAUSA-EFECTO**

1. Decidir la variable de la calidad que se desea controlar y mejorar.
2. Escribir la variable de calidad a la derecha y trazar una flecha larga de izquierda a derecha.
3. Indicar los factores más importantes que afecten la variable en estudio, trazando flechas secundarias en dirección a la principal. Se recomienda agrupar a los principales factores causantes de la dispersión en grupos mas generales, utilizando por ejemplo la agrupación de las 4 M, esto es considerando las variables relacionadas con Máquinas, Mano de Obra, Métodos de trabajo, y Materiales.

Esto se lo puede observar en el gráfico que se muestra a continuación:

- Incorporar en cada una de estas ramas los factores detallados que pueden considerarse causa. Estas formaran ramificaciones menores, y en cada una de ellas se podrán ir añadiendo factores aún más detallados, trazando ramas cada vez mas pequeñas.

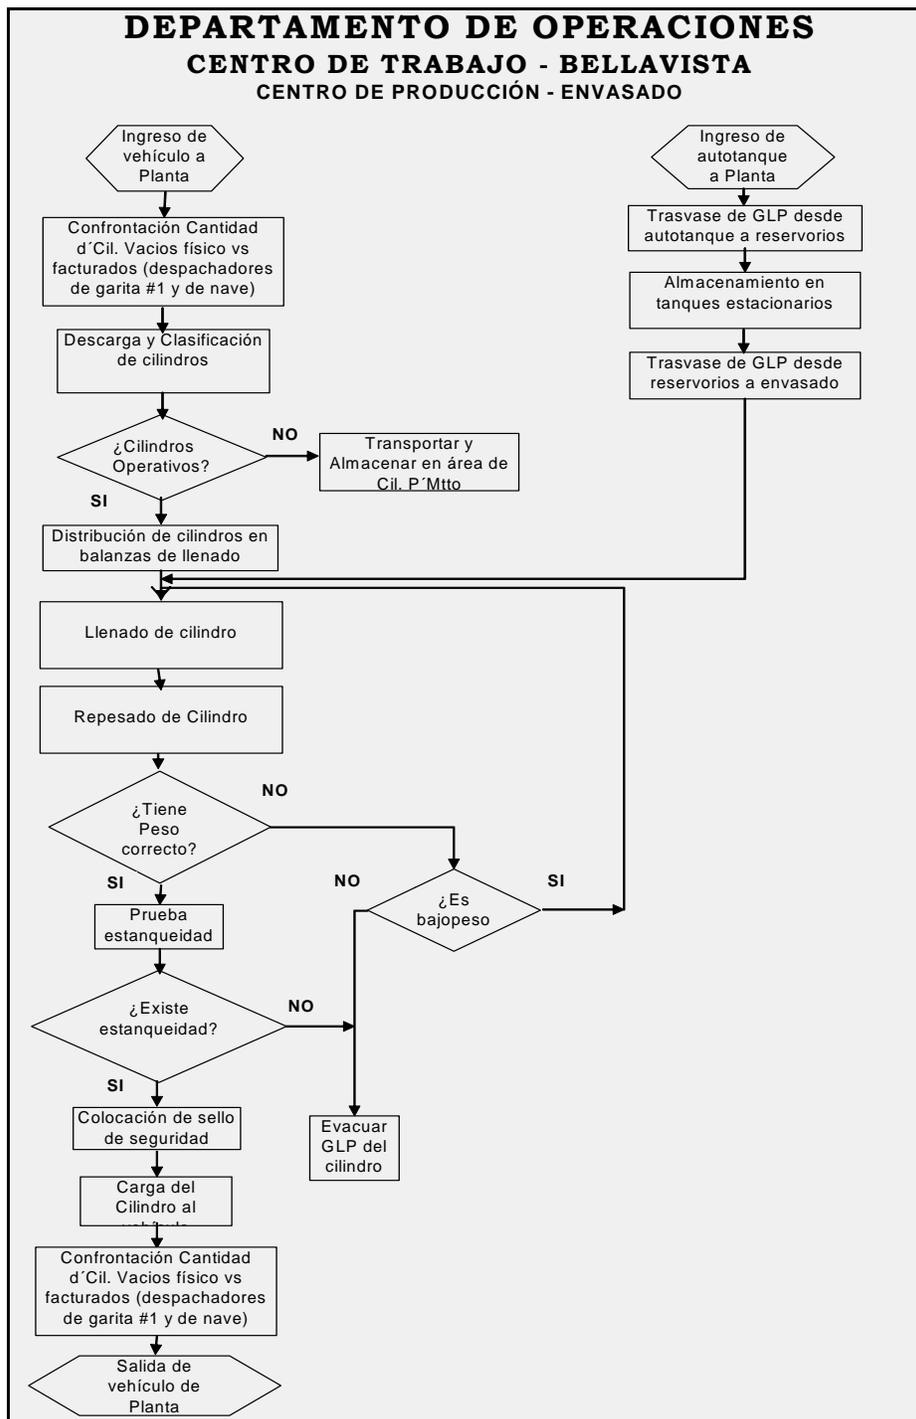
**FIGURA 1.15** DIAGRAMA DE FLUJO DEL PROCESO ENVASADO

Los diagramas de procesos permitió en de una manera gráfica:

- Encontrar situaciones de excesiva demora, almacenamiento o transporte.
- Posibilidades de combinación de actividades.
- Posibilidades de actividades simultáneas.

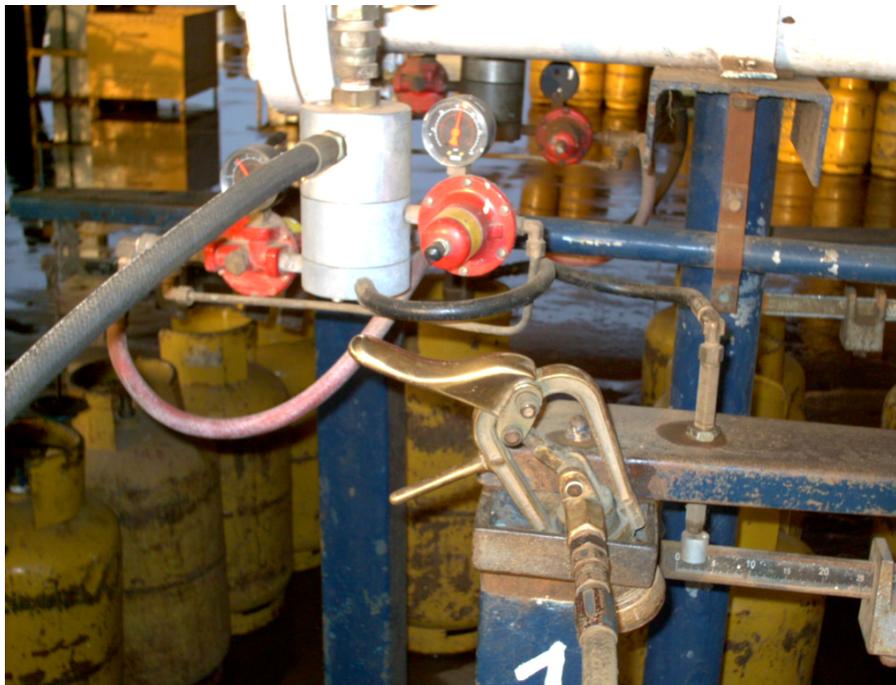
**FIGURA 2.5** DISPOSITIVO CORTE DE FLUJO DE GLP NEUMÁTICO

Debido a que el error generado por el rango de taras ( $14.7\text{Kg} < X < 15.3\text{Kg}$ ) mas confiables no era despreciable (errores del 11% al 25%), debíamos encontrar las causas, apoyados en los datos levantados en las hojas de registro “Cuantificación del Defecto” se encontró que los errores tenían relación directa con ciertos equipos de llenado, se procedió a realizar un mantenimiento completo a las balanzas involucradas, se tomaron mas datos pero la reducción fue mínima. Conociendo que en planta Guayaquil existían dispositivos de corte de flujo de GLP pilotados por aire en óptimas condiciones operativas (ver fig. 2.5), se solicitaron dos unidades para realizar

pruebas; luego de instalarlos en planta, los datos levantados arrojaron una mejora sustancial de alrededor del 85% en aquellas balanzas problema, por lo que se solicitó a la gerencia cambiar todos los dispositivos de corte a este nuevo sistema, en vista que en la matriz existía stock suficiente para hacer cumplir con dicho pedido, debido al reciente montaje de sistemas semiautomático.

Adicional, con el cambio de sistema de corte del hidráulico al neumático, la confiabilidad por cada balanza mejoró considerablemente; como se puede apreciar en la figura 3.1, la implementación de estas dos acciones en los dos primeros meses, provocó que la cantidad de defectos baje aproximadamente hasta el 3%.

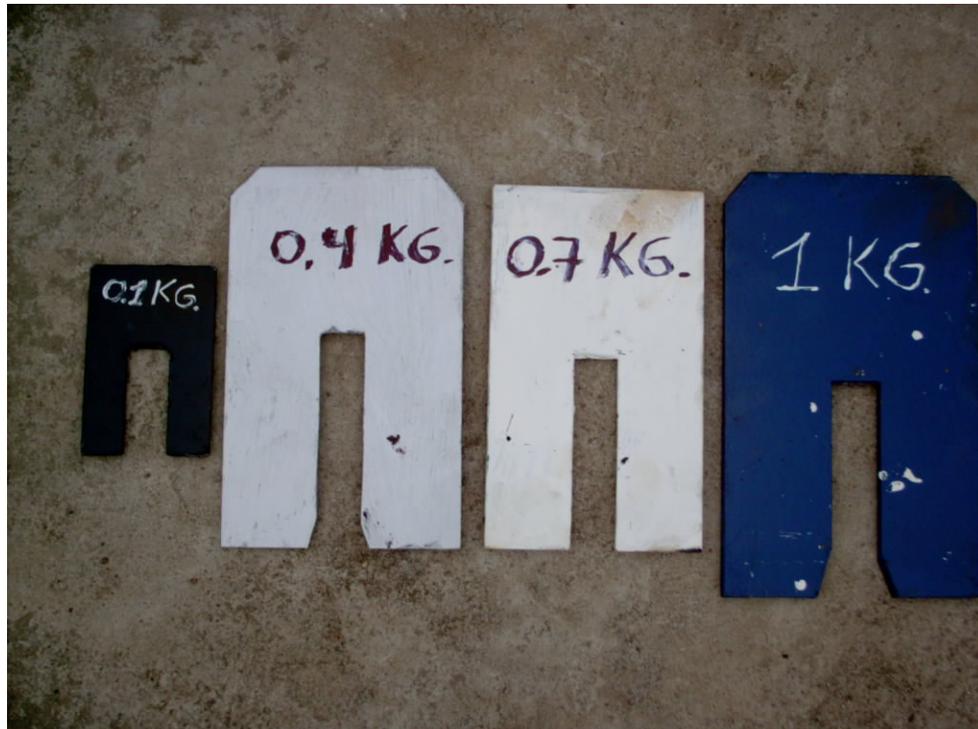
**FIGURA 2.10 PESOS DE COMPENSACIÓN.**

Al existir doce tipos de taras de interés, significa que por balanza debería tener doce piezas metálicas, lo cual no era funcional; considerando la tolerancia establecida de +/- 300gr, el rango de taras se clasificó en cuatro grupos y cada grupo con tres tipos de taras, a

cada grupo se estableció solo un peso de compensación, el mismo que correspondía al intermedio del grupo; en conclusión solo teníamos que utilizar cuatro piezas por cada balanza ver fig. 2.10.

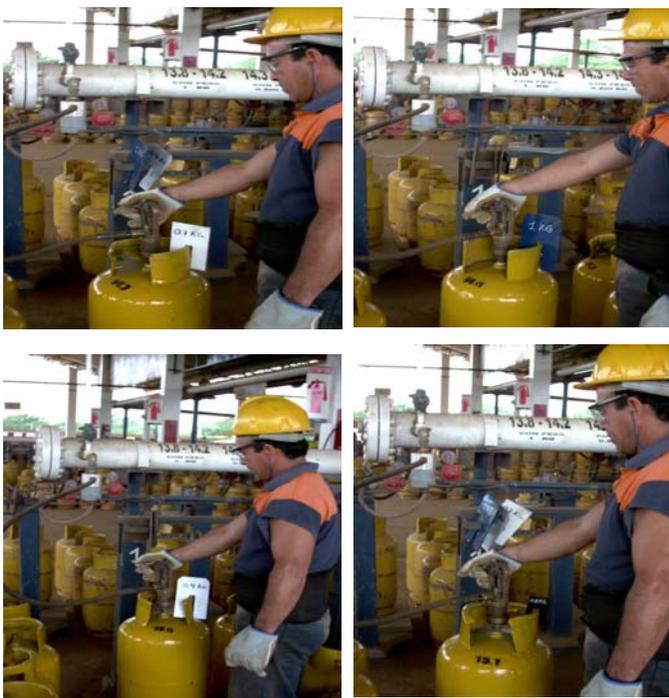
**FIGURA 2.13** APLICACIÓN DEL PROCEDIMIENTO PESOS DE COMPENSACIÓN.

De igual manera que la sección anterior, se desarrollo el programa para la implantación como se puede apreciar en la figura 2.11. Se hizo mucho énfasis en el proceso de difusión, para lo cual se requirió de alrededor de 60 hr-hm en capacitación. En la figura 2.13 se puede apreciar la aplicación del procedimiento por parte del envasador de planta.
