Facultad de Ingeniería en Ciencias de la Tierra

DIAGNÓSTICO Y REHABILITACIÓN DEL SISTEMA DE ALCANTARILLADO
SANITARIO PARA LA ESCUELA DE INFANTERÍA AÉREA (EIA) DE LA
CIUDAD DE GUAYAQUIL

PROYECTO INTEGRADOR

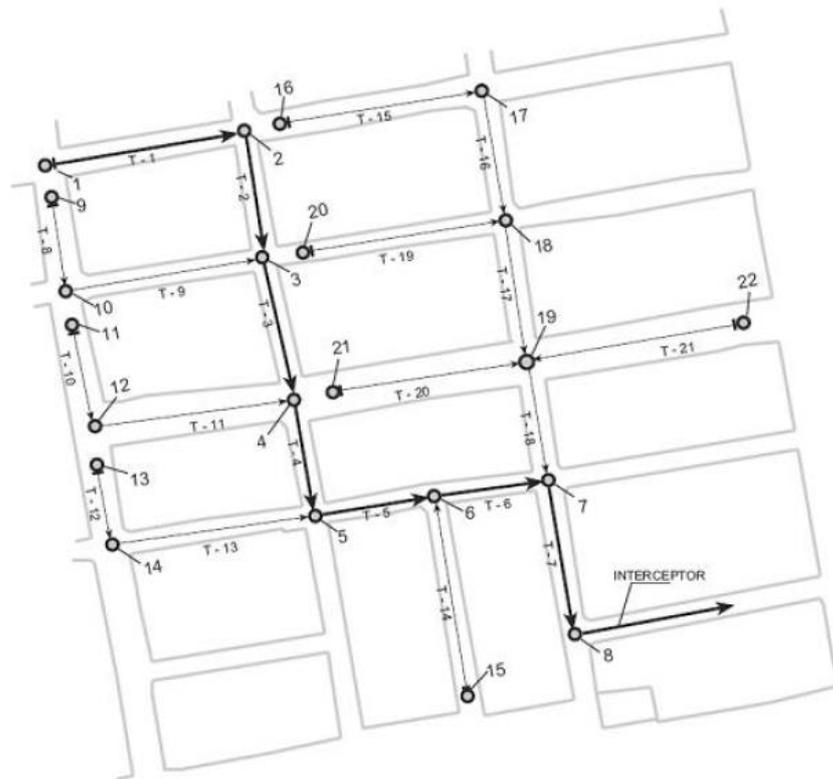
Figura 1.2 Esquema de una red de Alcantarillado Convencional.

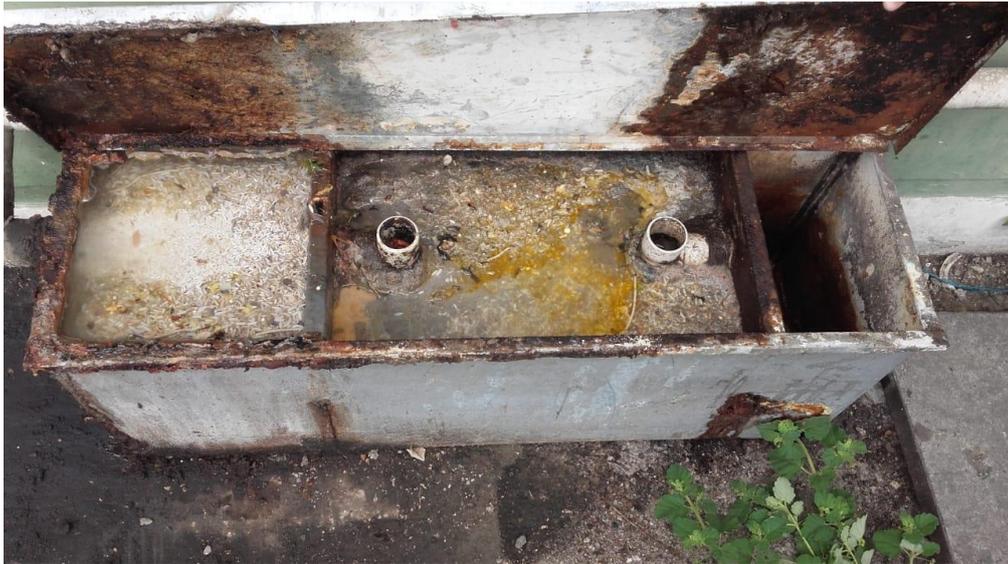
Figura 2.2 Trampa de grasa. (Comedor)

Es importante además indicar que, las instalaciones de la Escuela de Infantería Aérea cuentan con tres trampas de grasa, donde dos de estas se ubican a las afueras de la cocina del comedor, encargadas de filtrar los residuos alimenticios. Mientras que la trampa de grasa restante está a las afueras de la lubricadora, siendo su función la separación de los aceites y grasas que puedan ser arrojados a la red de alcantarillado sanitario. Sin embargo, estas trampas de grasa se encuentran sucias y colapsadas.

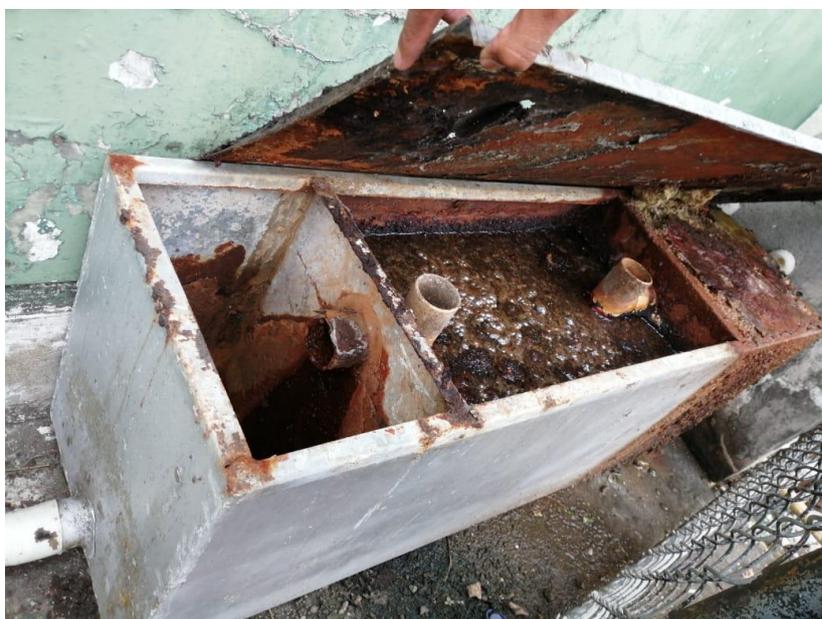
Figura 2.3 Trampa de grasa. (Comedor)

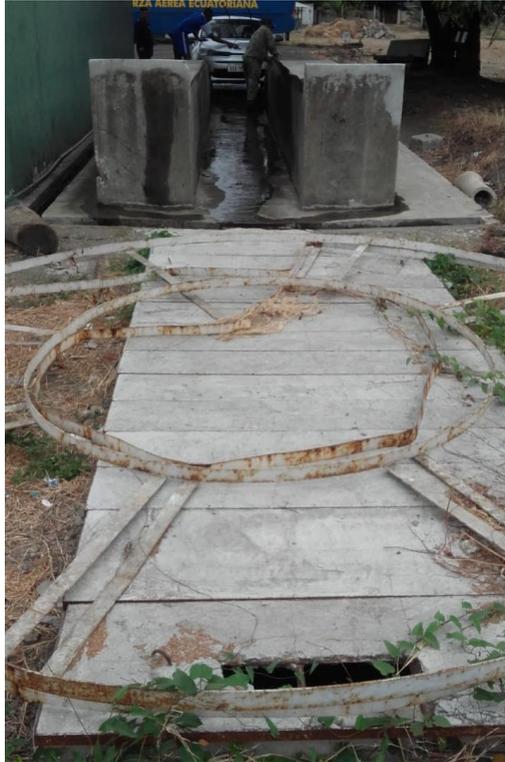
Figura 2.4 Trampa de Grasa. (Lubricadora)

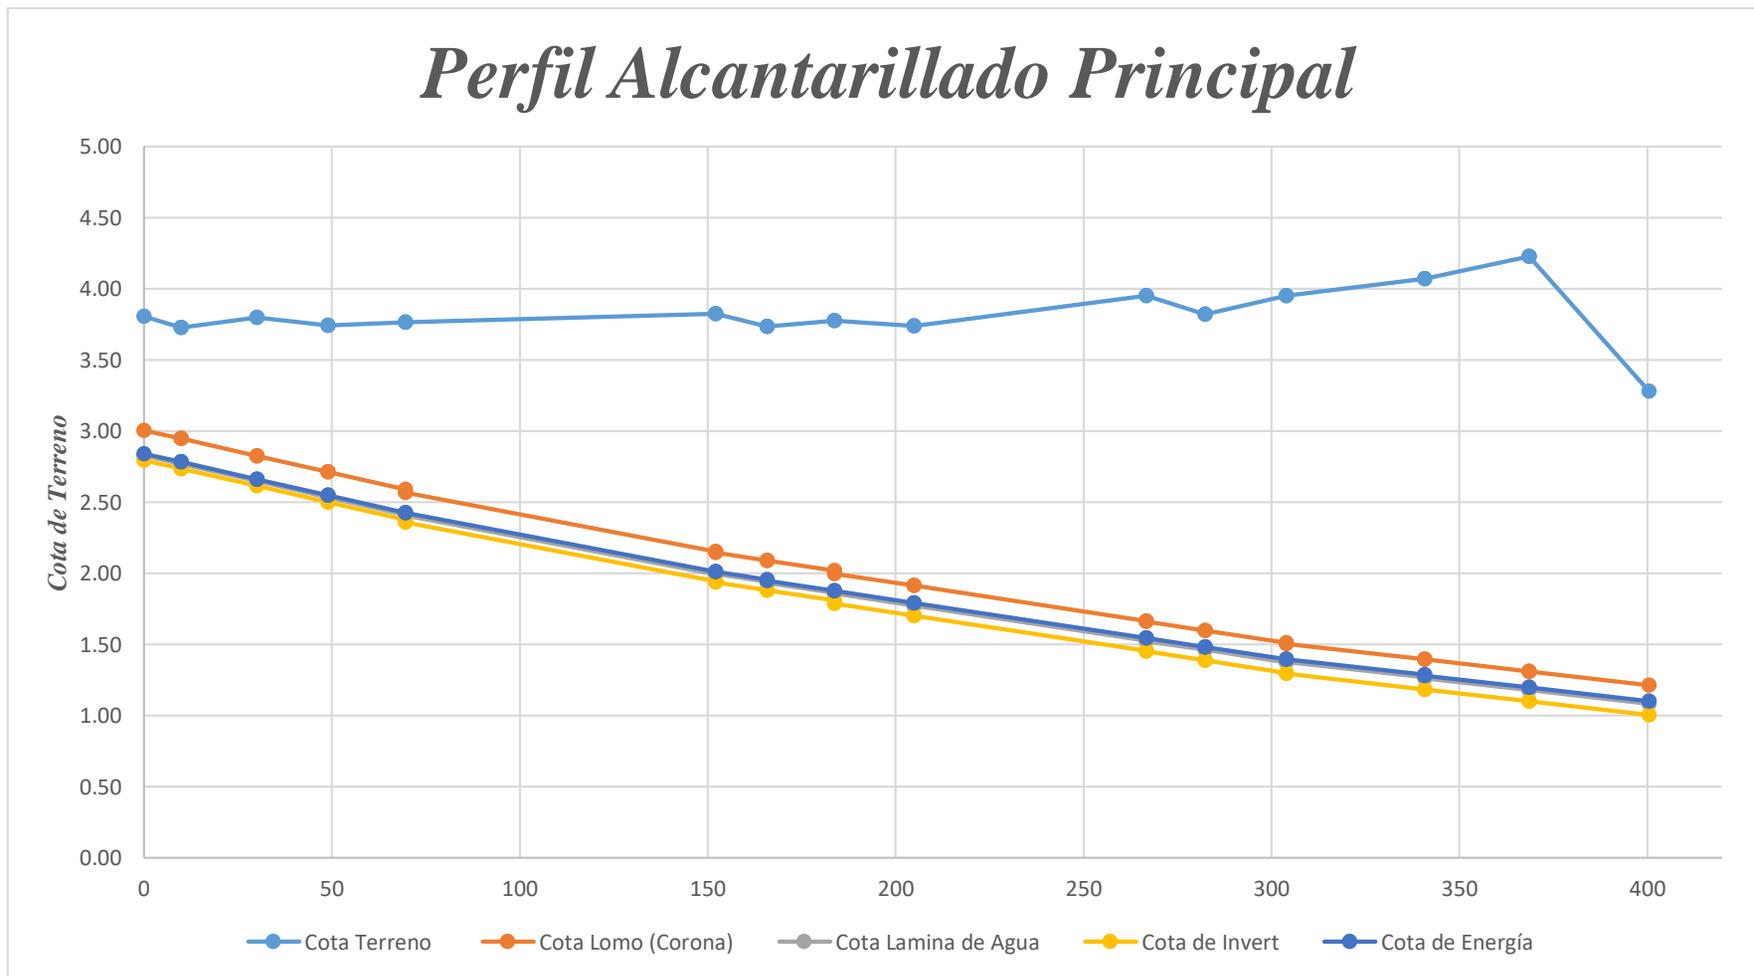
La red principal de alcantarillado sanitario rediseñada tendrá la siguiente vista de perfil

Figura 3.1 Perfil de la red Principal.

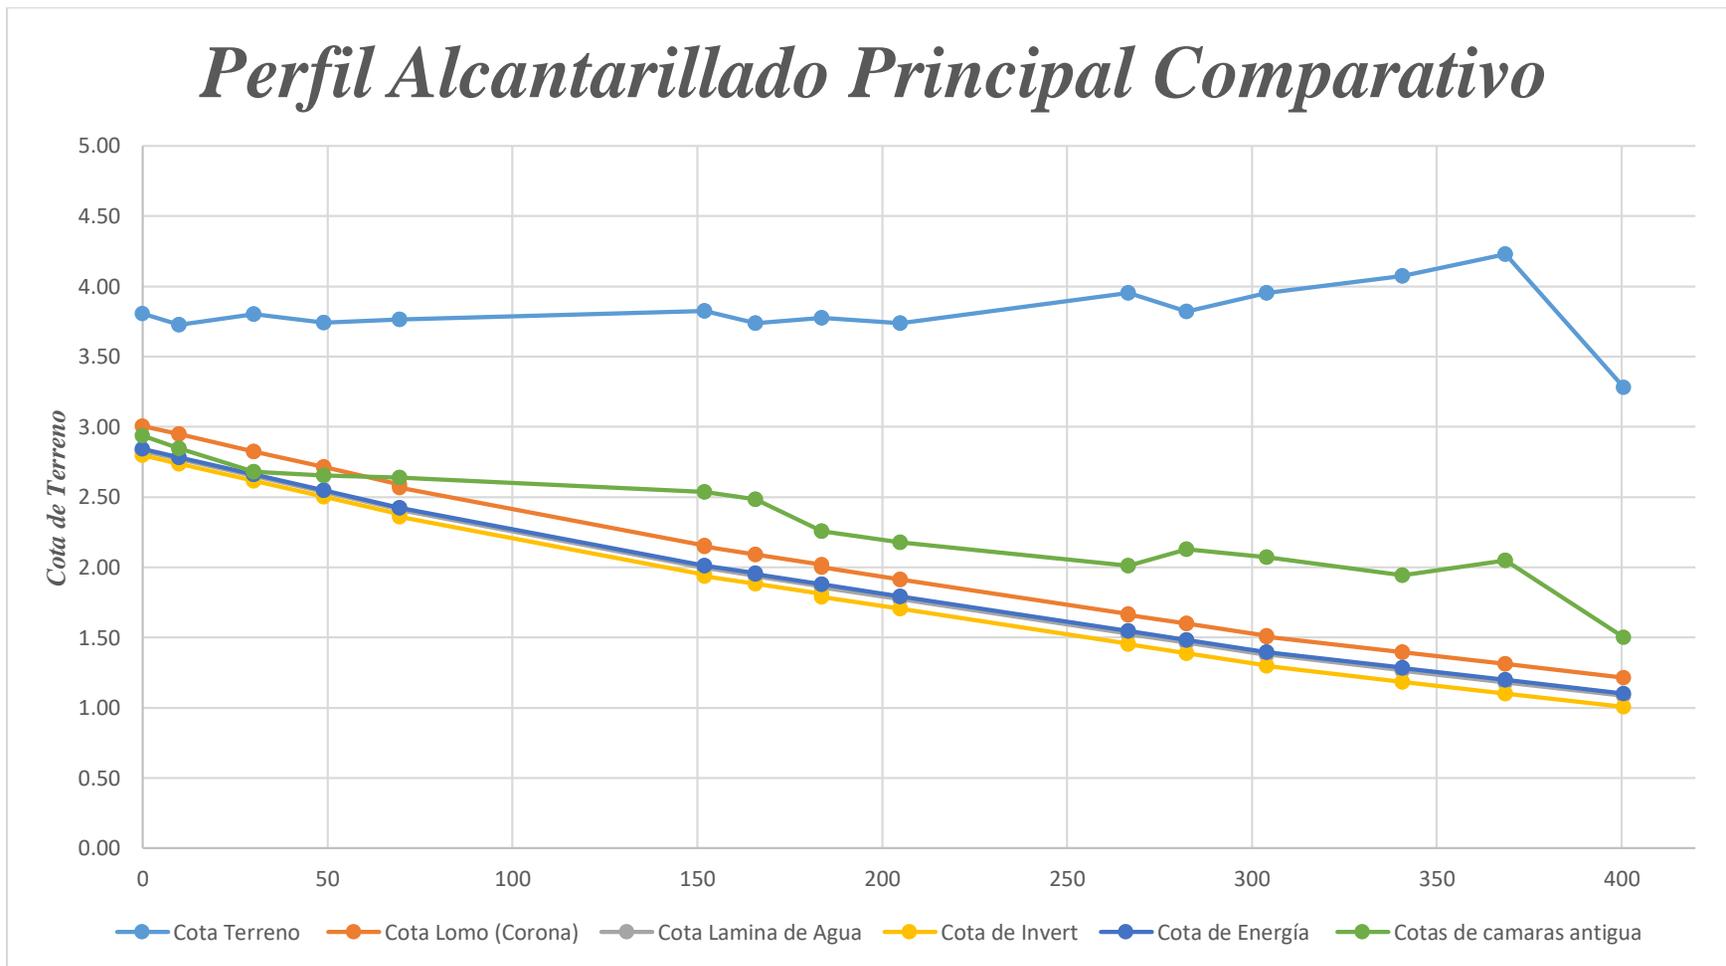
En la Figura 3.2, se evidencia la comparación entre la situación actual del sistema de alcantarillado sanitario (Verde) y la red de alcantarillado propuesta (Amarillo), en términos de invert.

Figura 3.2 Red Principal Actual vs Red Principal Rediseñada.

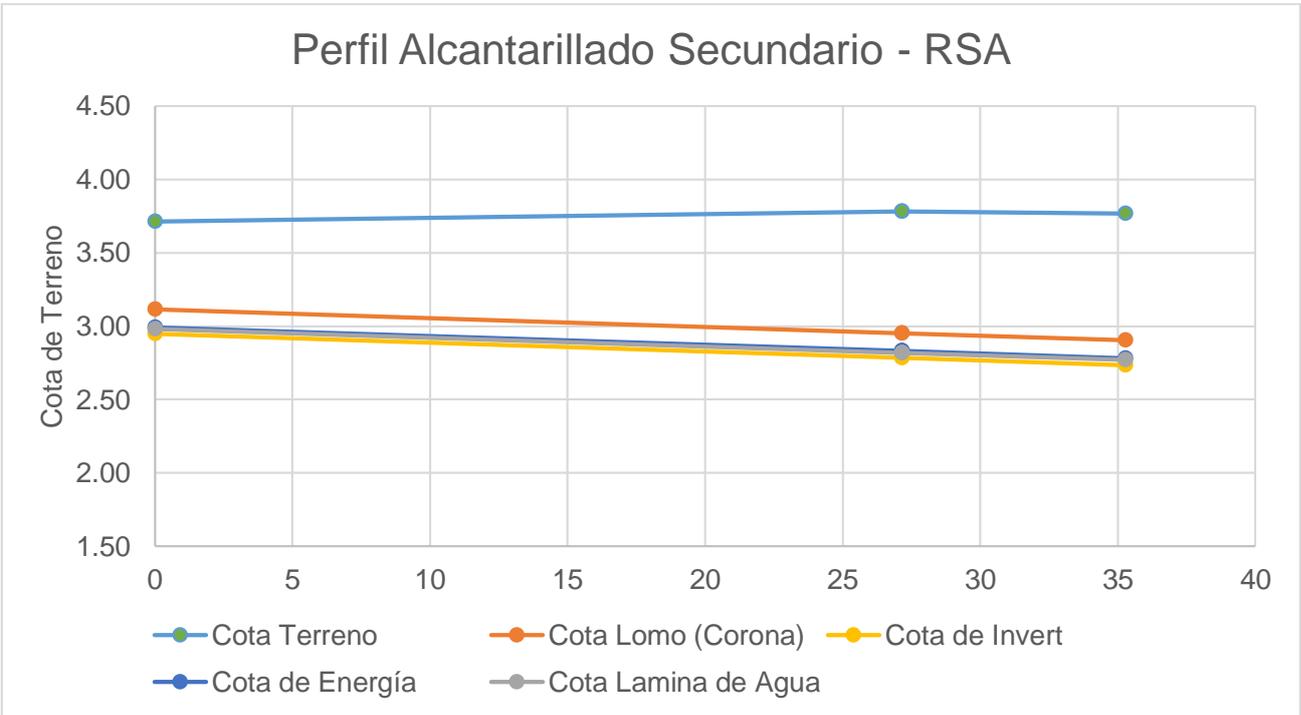
Figura 3.3 Perfil del ramal RSA
Fuente: Elao y Miranda. (2018)

En este tramo se tienen dos cajas de registro encargadas de transportar las aguas residuales provenientes de la lubricadora y la lavandería, las cuales se interconectarán con la cámara principal CP5.

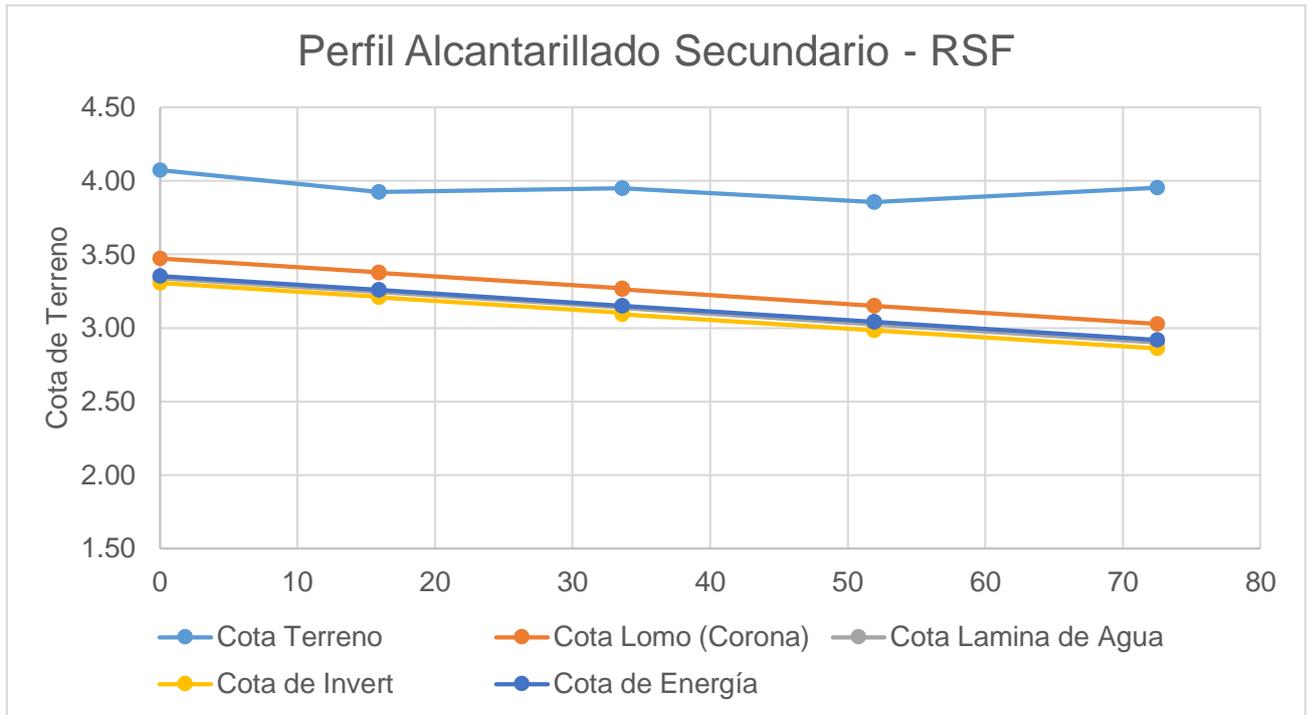
Figura 3.4 Perfil del ramal RSF.

En el ramal RSF se tiene presencia del nuevo edificio, se ha reducido el número de cajas de registro, actualmente existen cinco en ese tramo, mientras que, con el nuevo diseño, el objetivo es que solo existan cuatro, a fin de reducir el presupuesto en la construcción y el de mantenimiento de las mismas, además eliminar las cajas excedentes, a fin de optimizar su funcionamiento.

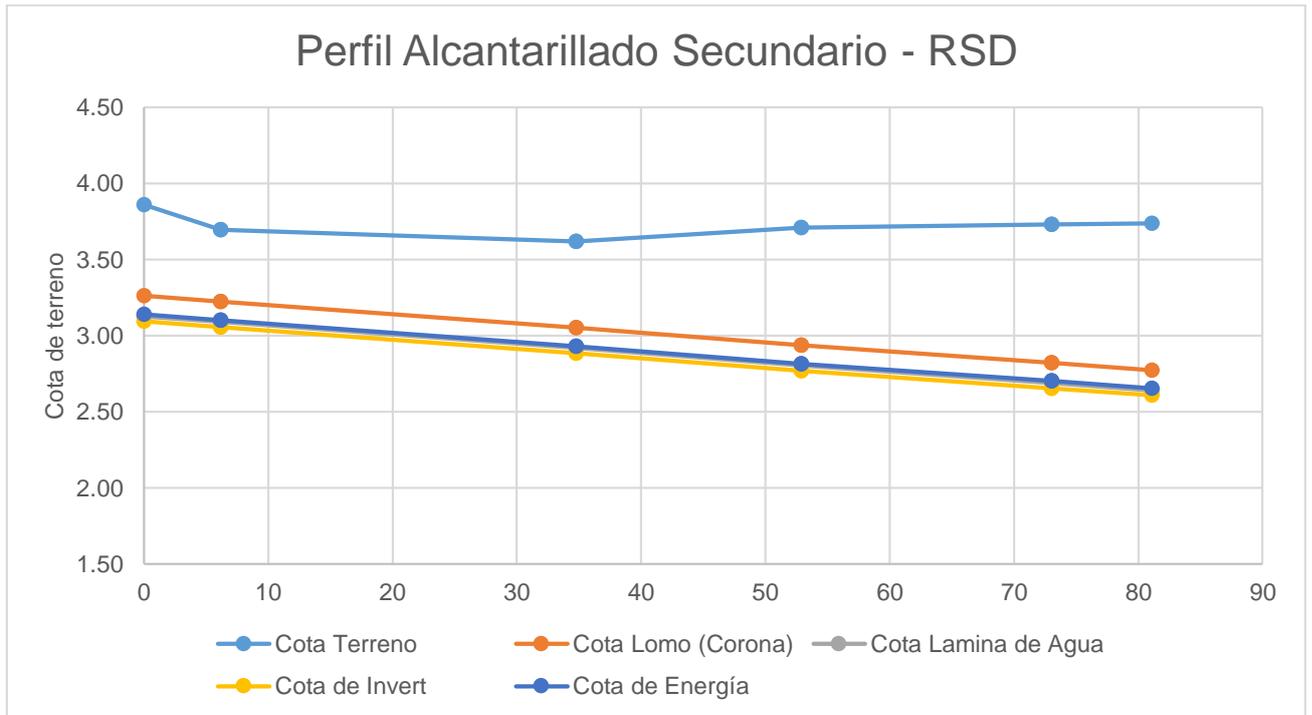
Figura 3.5 Perfil del ramal RSD.

Además, se ha reducido la cantidad de cajas de registro en la zona, actualmente existen 10 cajas de registro, sin embargo, el nuevo diseño plantea que sean 5 las cajas que se encarguen de la recolección del agua, y su posterior traslado a la cámara CP9.

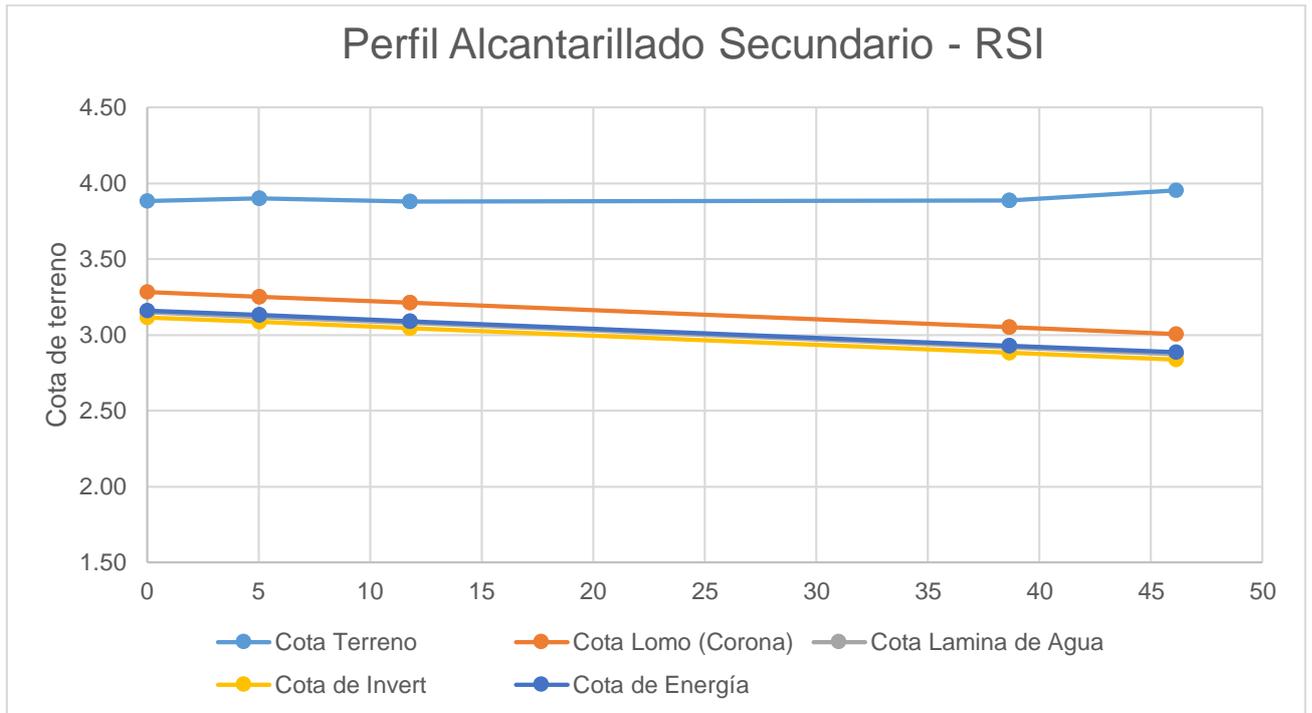
Figura 3.6 Perfil del ramal RSI.

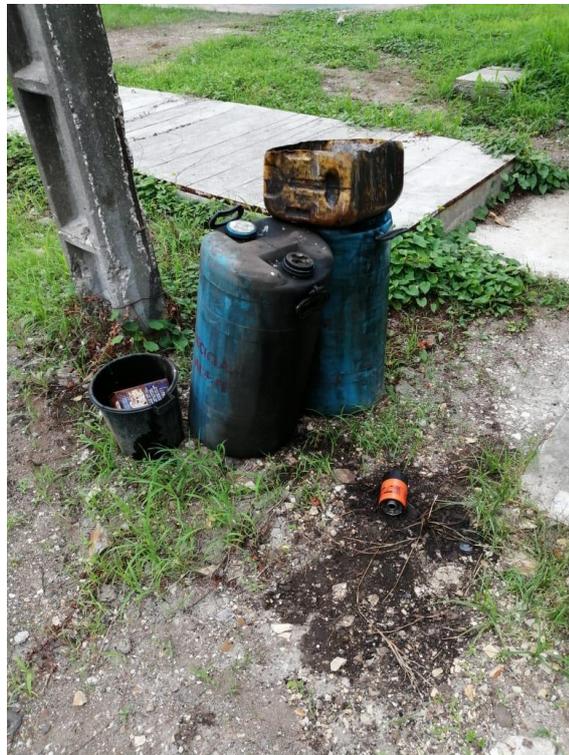
Figura 5.2 Desechos peligrosos provenientes de la Lubricadora.

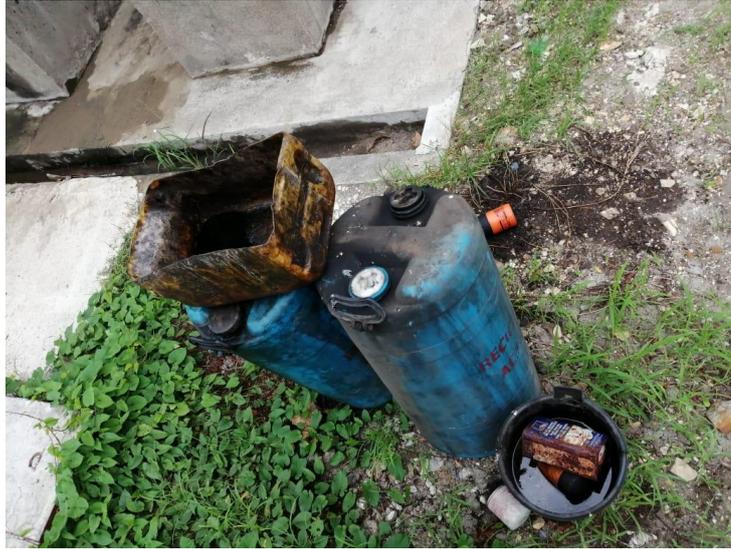
Figura 5.3 Contaminación del suelo debido a desechos peligrosos.
Fuente: Elao y Miranda. (2019)

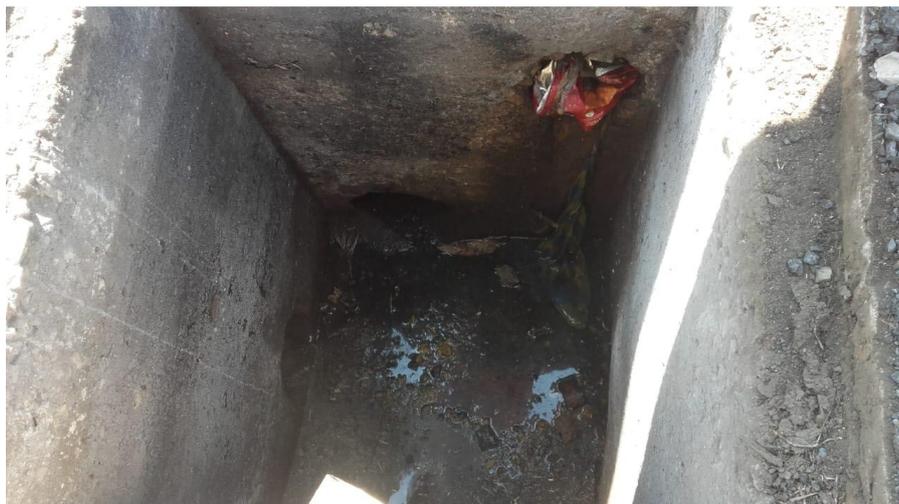
Cámara Principal 2 (CP2)

Figura 5.39 Presencia de basura en tuberías de la cámara CP2.
Fuente: Elao y Miranda. (2018)

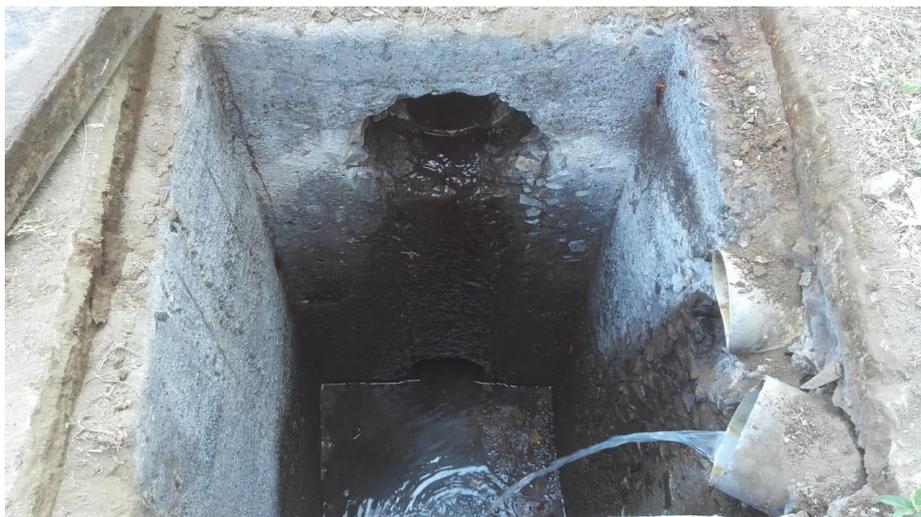
Cámara Principal 4 (CP4)

Figura 5.43 Vista del fondo de la cámara CP4 y de tuberías provenientes de la lubricadora.

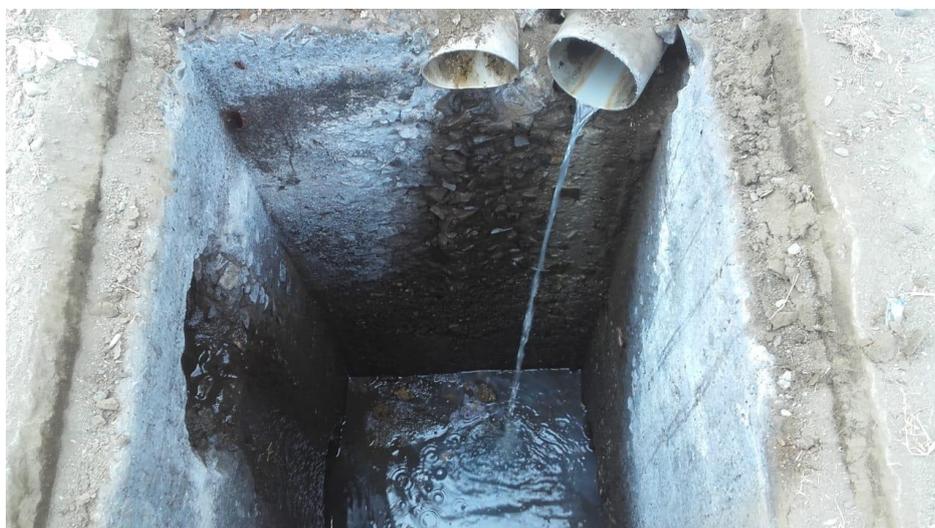
Figura 5.44 Vista del fondo de la cámara CP4 y de tuberías provenientes de la lavandería.

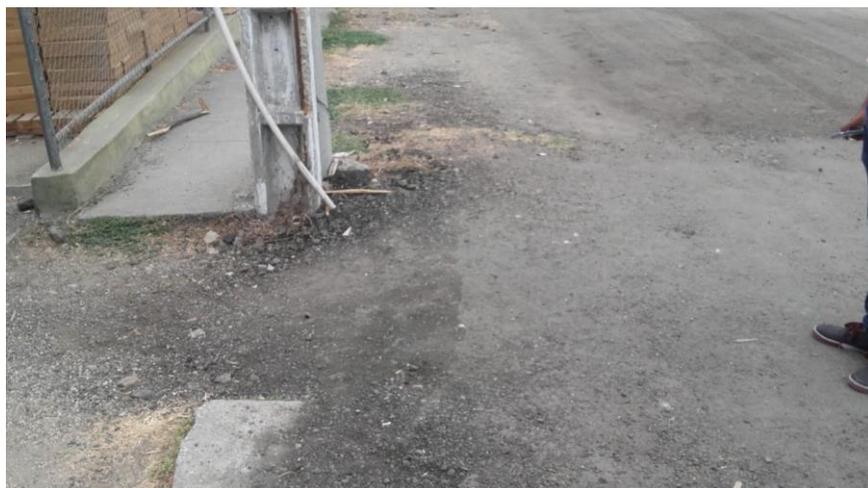
Cámara Principal 7 (CP7)

Figura 5.48 Cámara CP7 cubierta de hormigón asfáltico.

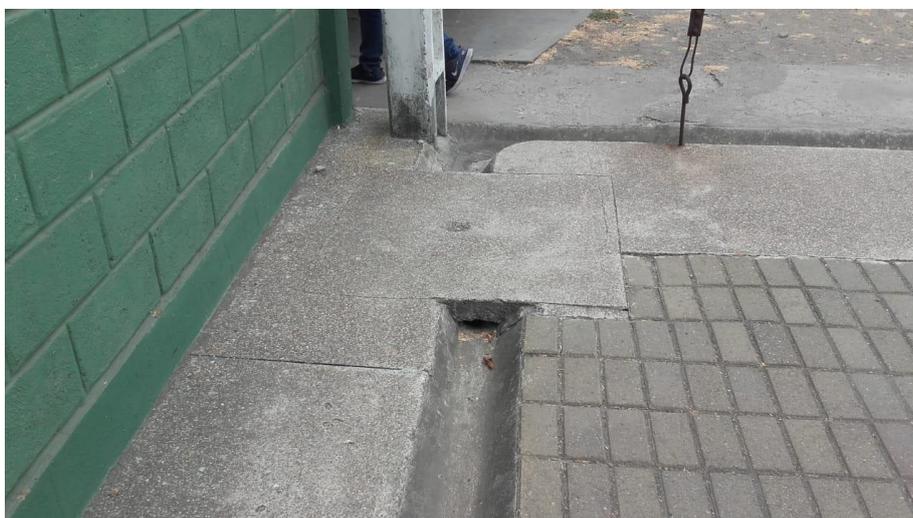
Cámara Principal 10 (CP10)

Figura 5.54 La cámara CP10 se encuentra sellada.
Fuente: Elao y Miranda. (2018)

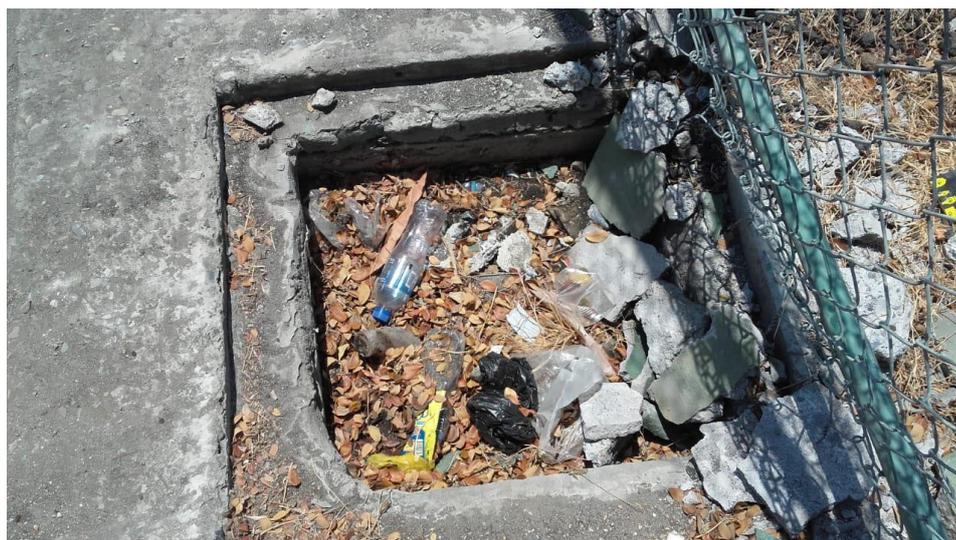
Caja 1 del Ramal C (RSC1)

Figura 5.65 Caja RSC1 Colapsada.
Fuente: Elao y Miranda. (2018)

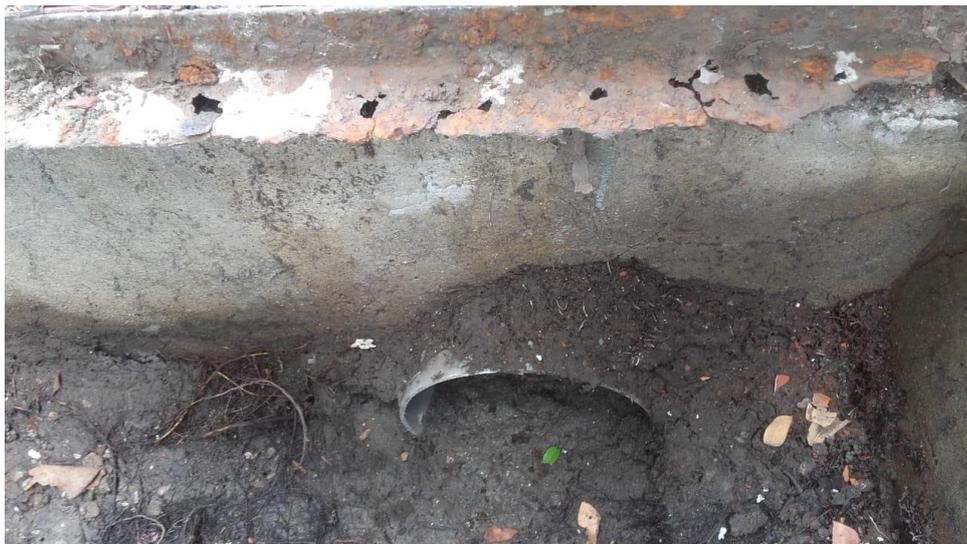
Figura 5.77 Vista de tubería colapsada de la caja RSI3
Fuente: Elao y Miranda. (2018)
