# **ESCUELA SUPERIOR POLITÉCNICA DEL LITORAL**

## **Facultad de Ingeniería en Ciencias de la Tierra**

“Caracterización del Macizo Rocoso – Análisis Retrospectivo y Aplicación al Diseño de Taludes mediante Análisis Cinemático y Clasificación Geomecánica - Slope Mass Rating – Cantera BORCONS en el km 6 ½ de la Av. del Bombero, Guayaquil, Guayas, Ecuador”

### **PROYECTO DE GRADUACIÓN**

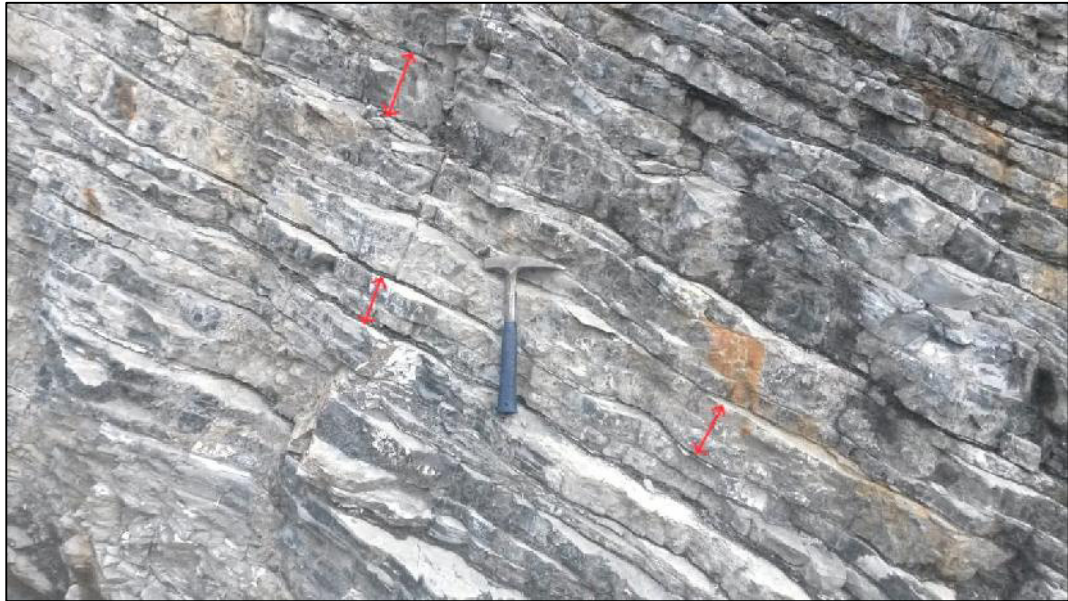
**Figura 37** Detalle de la separación de juntas en la EGM 4. Donde la separación de juntas mayormente es menor a 20 cms.

Tiene una valoración máxima de 20 puntos. El parámetro considerado es la separación en metros entre juntas de la familia principal de diaclasas de la roca.

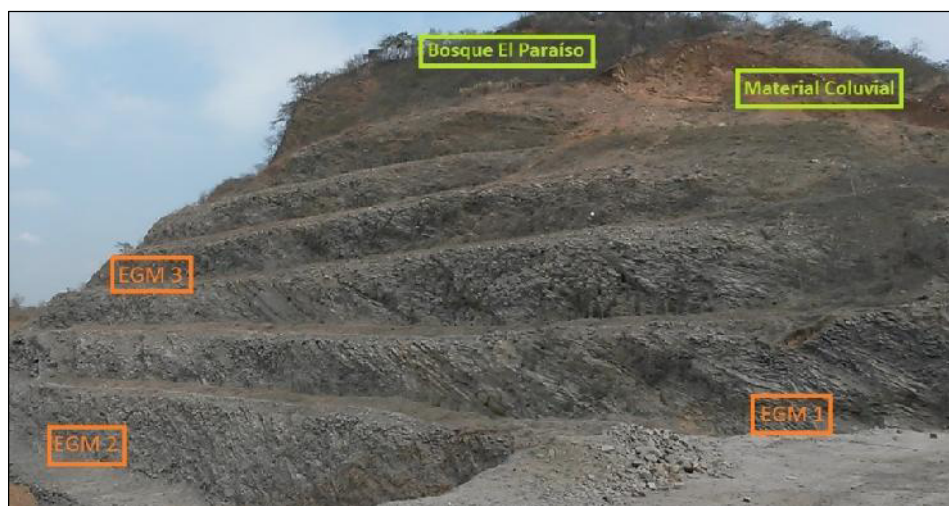
**Figura 40** Ubicación de estaciones geomecánicas (1, 2 y 3) en el talud

En la cantera de BORCONS se analizará la estabilidad según el ángulo general y el de banco. Se ha escogido un perfil del talud donde se ubican las estaciones geomecánicas EG1, EG2 y EG3 para analizar la estabilidad global. El talud no se encuentra en fase de explotación (Ver Figura 40).

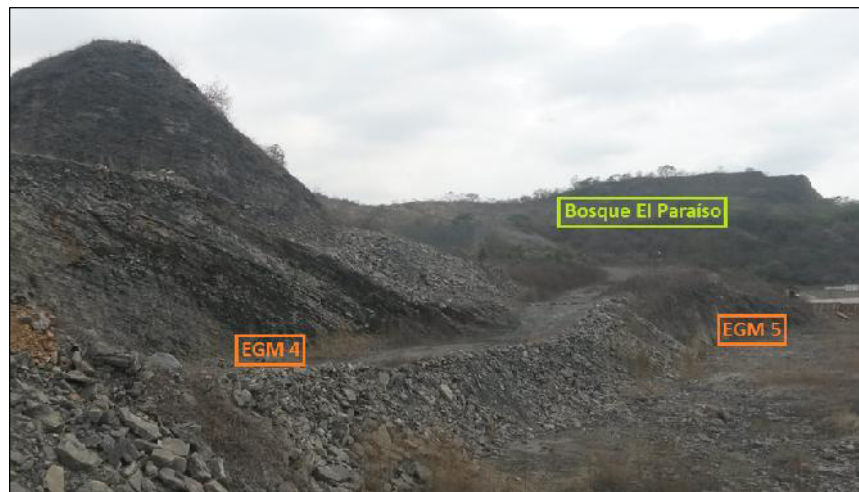
**Figura 41** Ubicación de estaciones geomecánicas (4 y 5)

Se realizaron además dos estaciones geomecánicas en otras partes de la cantera fuera del gran talud, EGM 4 y EGM 5. (Ver Figura 41).

- La EGM 4 presenta tres familias de discontinuidades de tipo general que son S0, J1 y J2, y una tipo local j5.

- La zona donde se ubicó la EGM 5 se encuentra en abandono y presenta las mismas características al igual que el lugar donde se localiza la EGM 4.
- Ambos taludes se encuentran conformados por calizas de igual color oscuro y argilitas silicificadas.

En el banco donde se ubicó la EGM 4 según los análisis cinemáticos no existe evidencia suficiente que nos indique que se pueda producir una rotura por plano o por vuelco (toppling). Sin embargo existe la presencia probabilidad alta de deslizamientos en cuñas por parte de las discontinuidades J2 y j5, cuyo factor de seguridad FS es 0,48. El SMR nos indica que este banco es parcialmente estable de una calidad normal y su tratamiento debe ser sistemático.

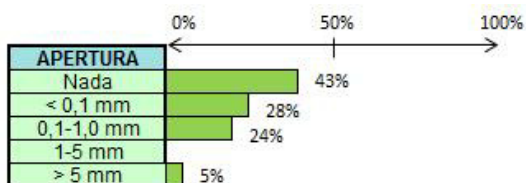
**Figura 50** Apertura. Estado de las juntas. Global

Apertura.- El 43% de los datos muestran que la apertura entre las juntas es nula (Ver Figura 50). Consideramos por tanto para este subparámetro una valoración de 6 puntos.

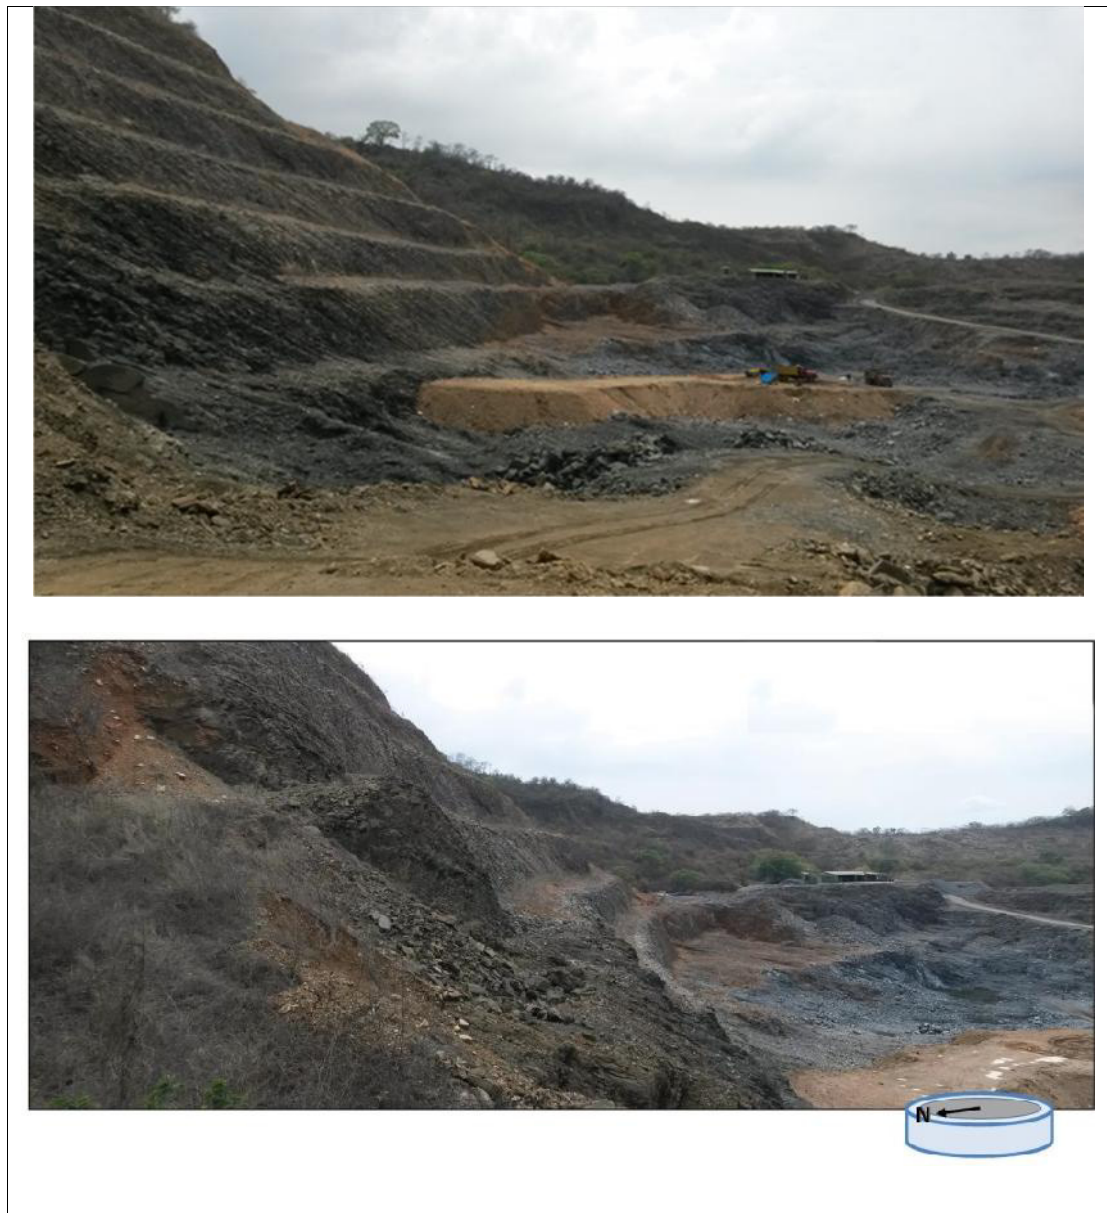
**Figura 85** Vista Panorámica del Talud de estudio.

Como podemos observar en la Figura 85 el talud consta de 6 bancos y en la parte superior una capa de coluvial de unos 12 metros de altura. A los pies del talud se está explotando el material, nivelando la zona y colocando una capa de suelo de 8 m.

En el banco No. 4 del talud según los análisis cinemáticos no existe evidencia suficiente que nos indique que se pueda producir una rotura por plano, en cuña o por vuelco (toppling). El valor del SMR nos indica que este banco es estable de buena calidad y su tratamiento debe ser ocasional.

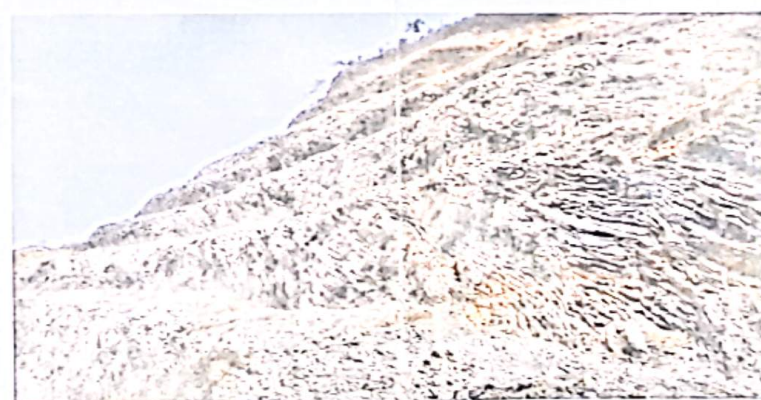
## FOTOGRAFIA DE LA ESTACION GEOMECÁNICA

TALUD No. 2: 7 M ALTO RAMPA 2.8 M

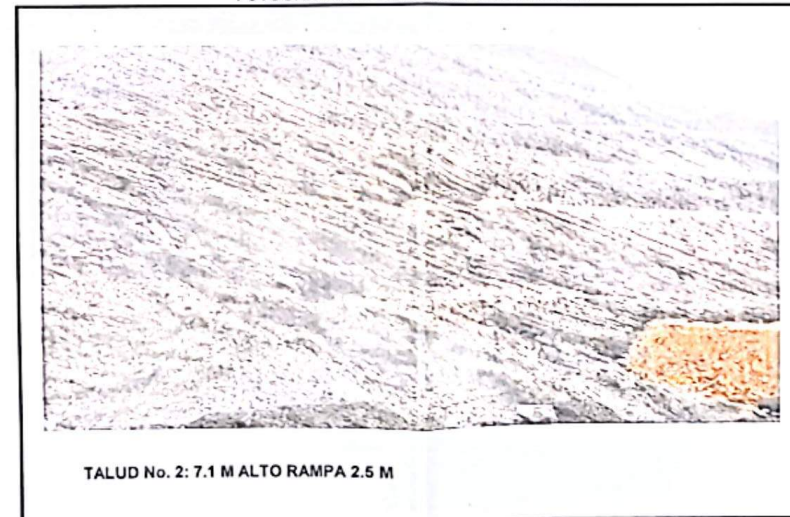
## FOTOGRAFIA DE LA ESTACION GEOMECAICA

TALUD No. 2: 7.1 M ALTO RAMPA 2.5 M
