“EVALUACIÓN DEL RIESGO SÍSMICO DEL SECTOR 15 DE SEPTIEMBRE UBICADO EN LA PLANICIE ALUVIAL DEL RIO MANTA, CIUDAD DE MANTA”

TRABAJO DE TITULACIÓN

Previo a la obtención del Título de:
Magister en Geotecnia

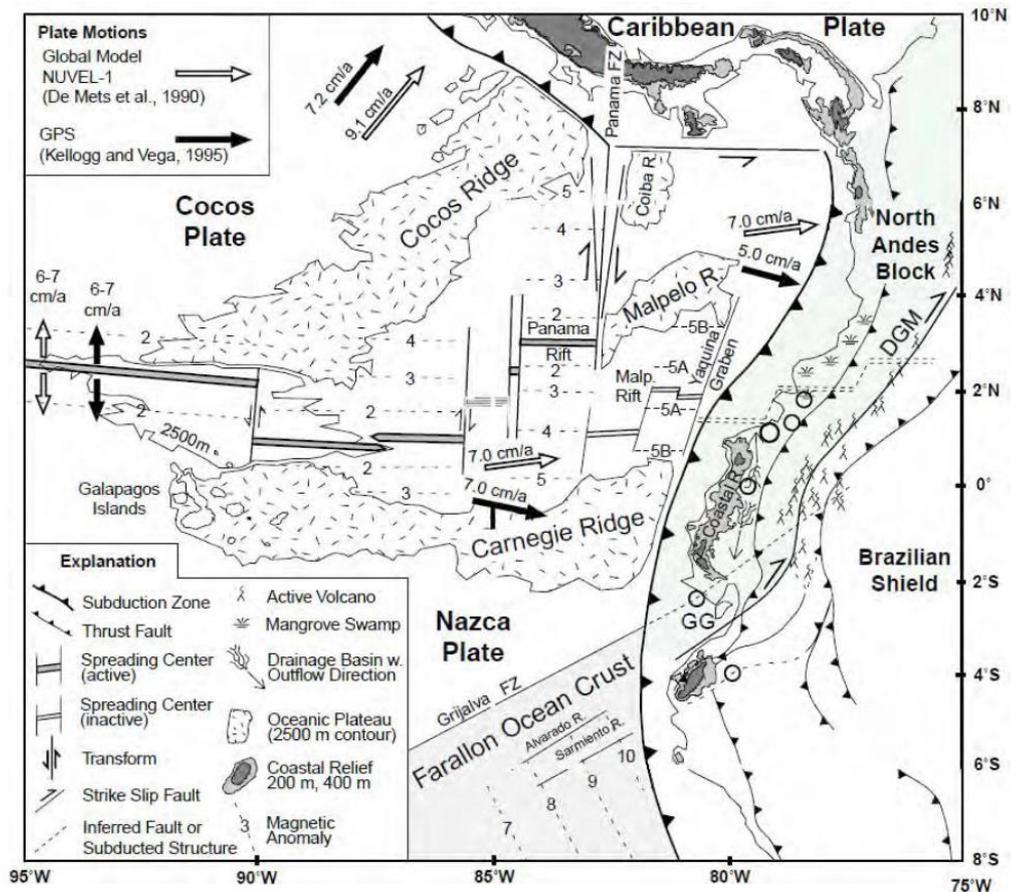
Figura 1.3 Detalle tectónico del centro de expansión entre la cresta Carnegie y la cresta Cocos.

Otra característica clave de la geodinámica local es Carnegie Ridge, vinculada a las Islas Galápagos. Carnegie Ridge tiene 1.350 km de largo y hasta 300 km de ancho. Se enfrenta a la cuenca de Manabí perpendicularmente al eje de subducción y se subduce junto con la placa de Nazca, debajo del bloque andino.

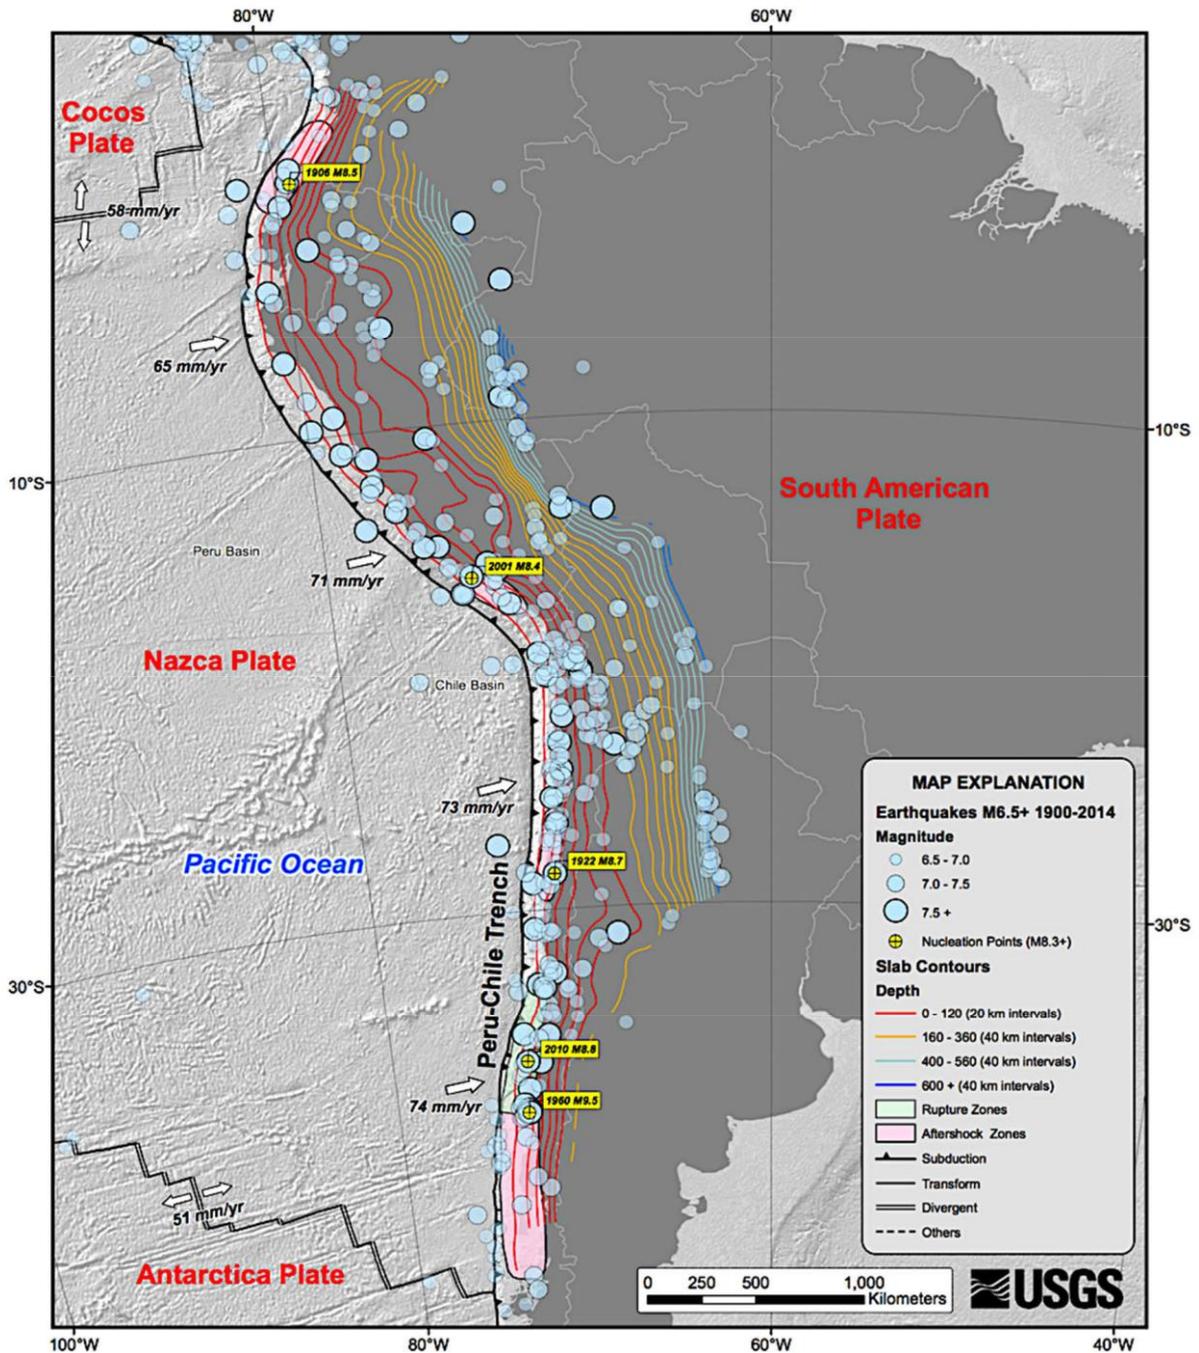
Figura 1.4 Sismicidad de subducción de América del Sur para eventos Mw > 6

anteriormente. Debido a la variabilidad en los ángulos de subducción y la distribución de eventos sísmicos, la sismicidad de la interfaz de subducción se modeló como tres zonas distintas, una en el norte, una en el centro y la última en el sur.

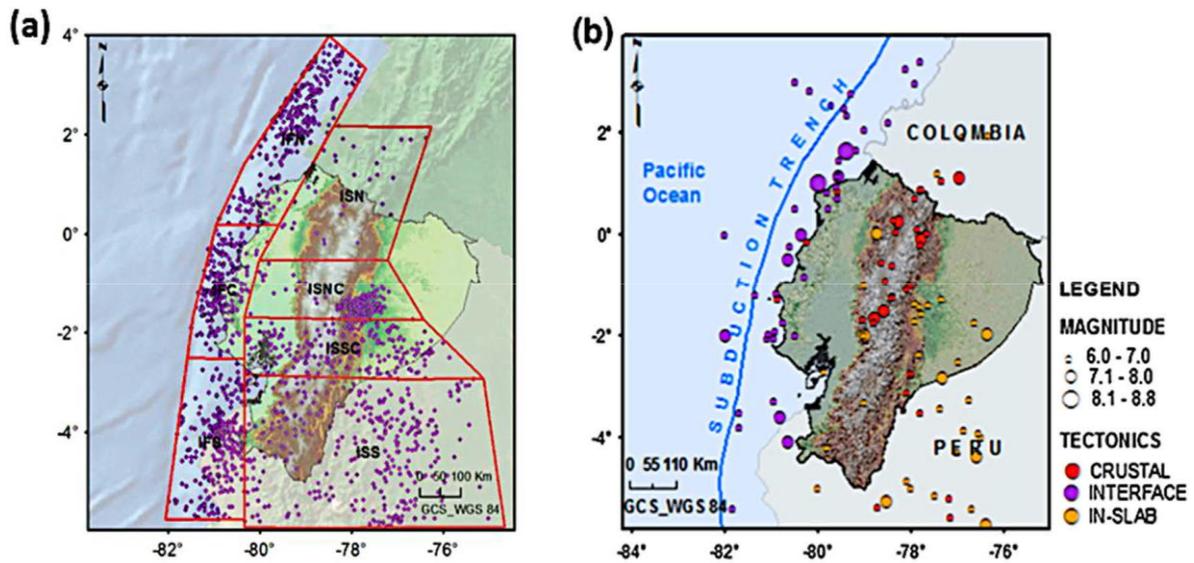
Figura 1.5 Catálogo de terremotos y zonificación de peligro sísmico en Parra (2016) (a). Mw > 6 eventos del catálogo y el tipo sismogénico tectónico asociado (b) (NB: interfaz y dentro de la losa son dos tipos de terremotos de subducción).

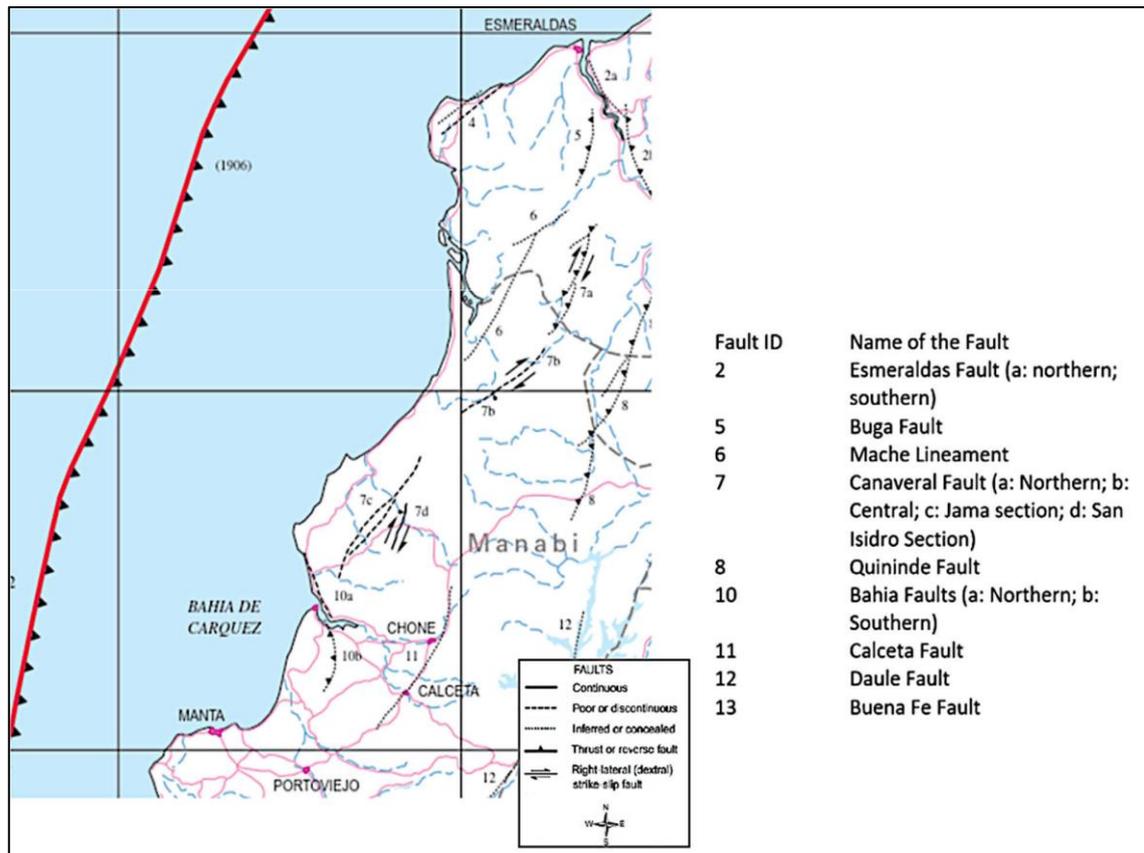
Figura 1.6 Mapa de fallas activas (Franco, et al., 2018).

Los bloques más activos, según (Chacón, 2018), son el bloque Mache-Rioverde, el bloque Jipijapa, el Bahía-Jama y el Manta, en orden decreciente de levantamiento total. Un estudio dirigido por el USGS (Franco, et al., 2018) trazó un mapa de las fallas potencialmente activas en la región noroeste de Ecuador (Figura 1.6). Este sigue siendo uno de los estudios más recientes y completos de la región hasta la fecha.

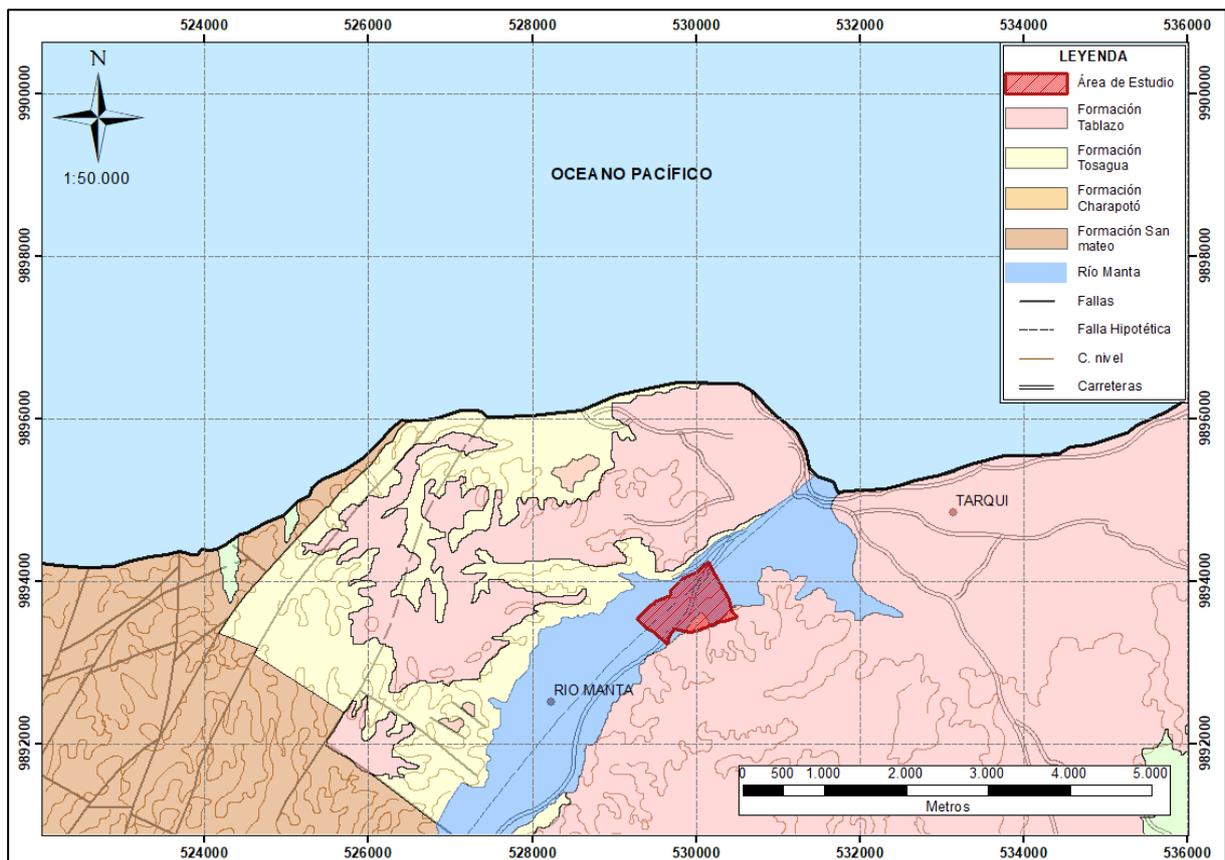
Figura 2.1 Hoja Geológica de Manta (Instituto Nacional de Investigación Geológica Minero Metalúrgico, 1970)

Esta formación yace entre las formaciones Tablazo y San Mateo, está compuesta de lutitas macizas a estratificadas, posee intercalaciones centimétricas y vetas delgadas de yeso. Su edad geológica corresponde al Oligoceno Inferior-Mioceno Inferior

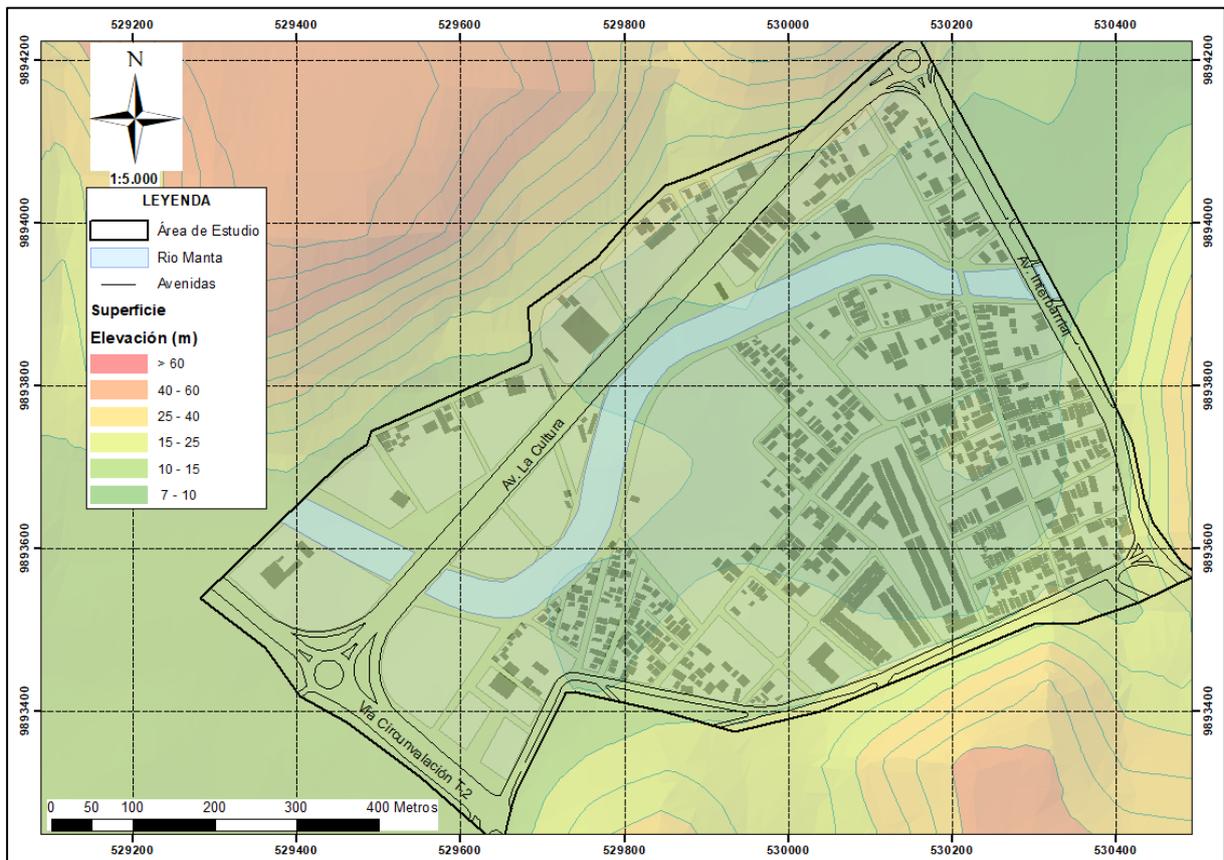
Figura 2.2 Mapa de elevaciones alrededor del área de estudio

Dentro de la composición geomorfológica se identifica la amplitud del paleocauce en dirección paralela al cauce actual del río con cotas entre los 5 y 7 msnm y elevaciones en sentido perpendicular que ascienden hasta los 80 msnm, originando un efecto de valle angosto como se muestra en la Figura 2.2 donde resalta el relieve característico del área de estudio.

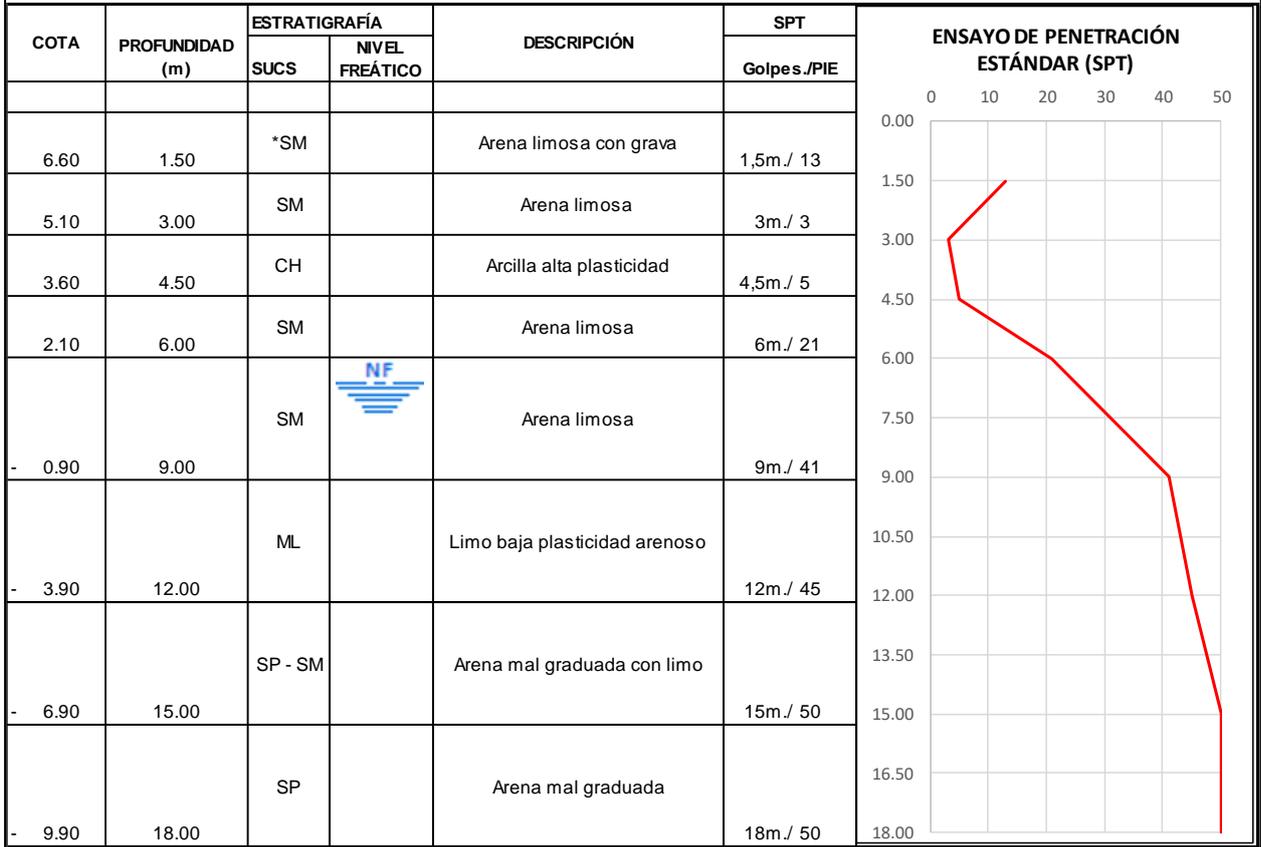
Figura 2.7 Registro de perforación SPT-1

PROYECTO: TESIS MAESTRIA GEOTECNIA - ESPOL
LOCALIZACIÓN: Av. La Cultura - Barrio 15 de Septiembre
PERFORACIÓN : P-1
FECHA: 2 de octubre de 2020
UBICACIÓN: (529983E, 9893767N)

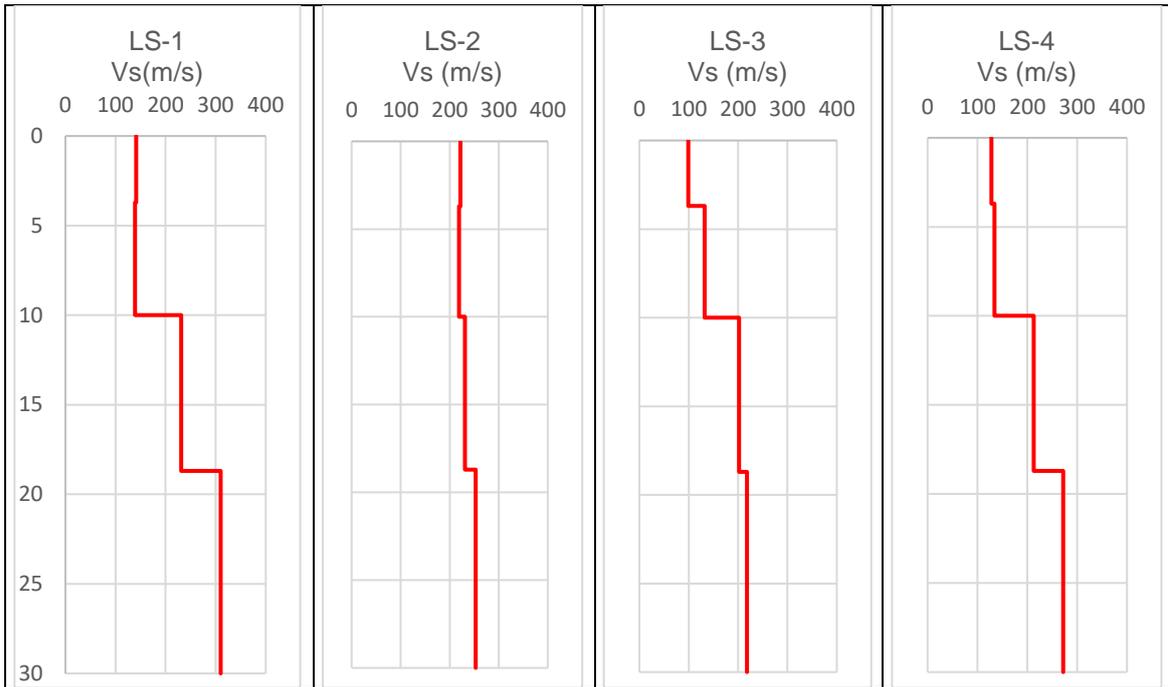
Figura 2.9 Perfiles de velocidades de onda de corte obtenidas

La Tabla 2.4 presenta la clasificación de tipos de perfiles según los rangos de velocidades de onda de corte (V_{s30}) según la Norma Ecuatoriana de la Construcción (NEC, 2015). La Figura 2.9 muestra los perfiles de onda de corte obtenidos para cada línea sísmica.

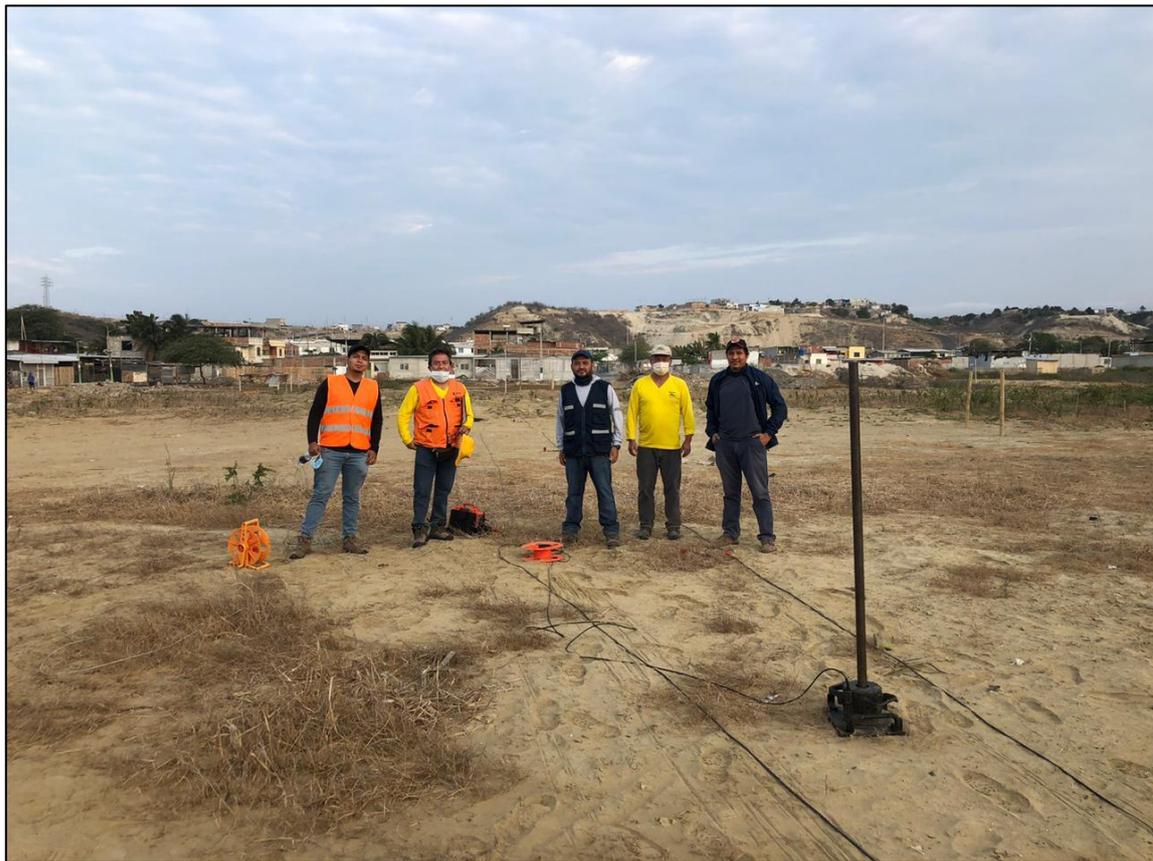
Figura 2.10 Ensayo de refracción sísmica LS7-LS8

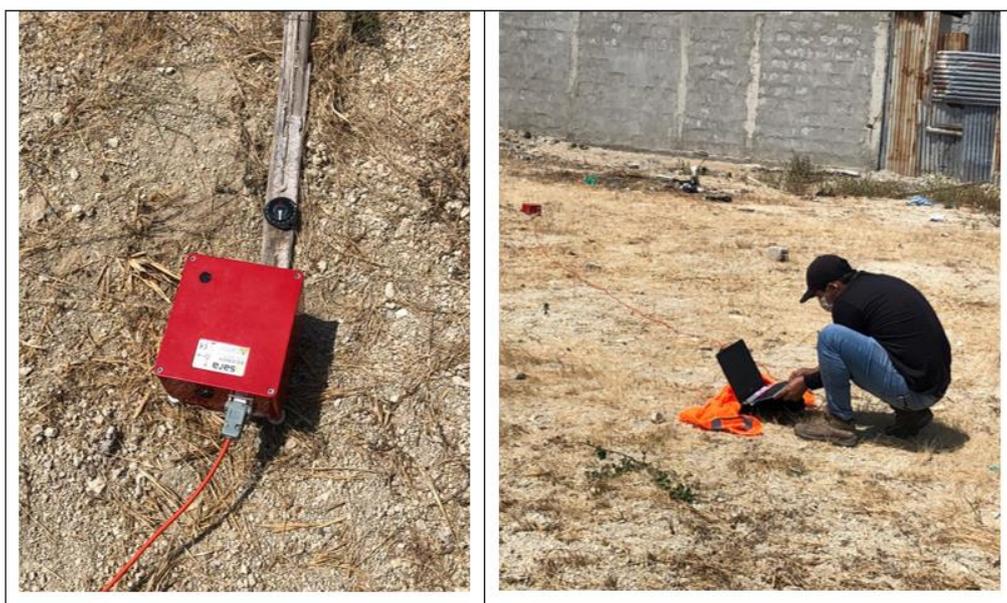
Figura 2.11 Ensayo método de Nakamura

CÓDIGO	COORDENADAS		TIEMPO GRABACIÓN	Frecuencia fundamental f_0 (Hz)	Periodo natural del sitio T_0 (s)
	SUR	ESTE			
NK-1	9893881	529768	10 minutos	1.710	0.585
NK-2	9893800	529902	10 minutos	1.367	0.736
NK-3	9893593	530221	10 minutos	1.587	0.630
NK-4	9893499	529607	5,23 minutos	1.367	0.736

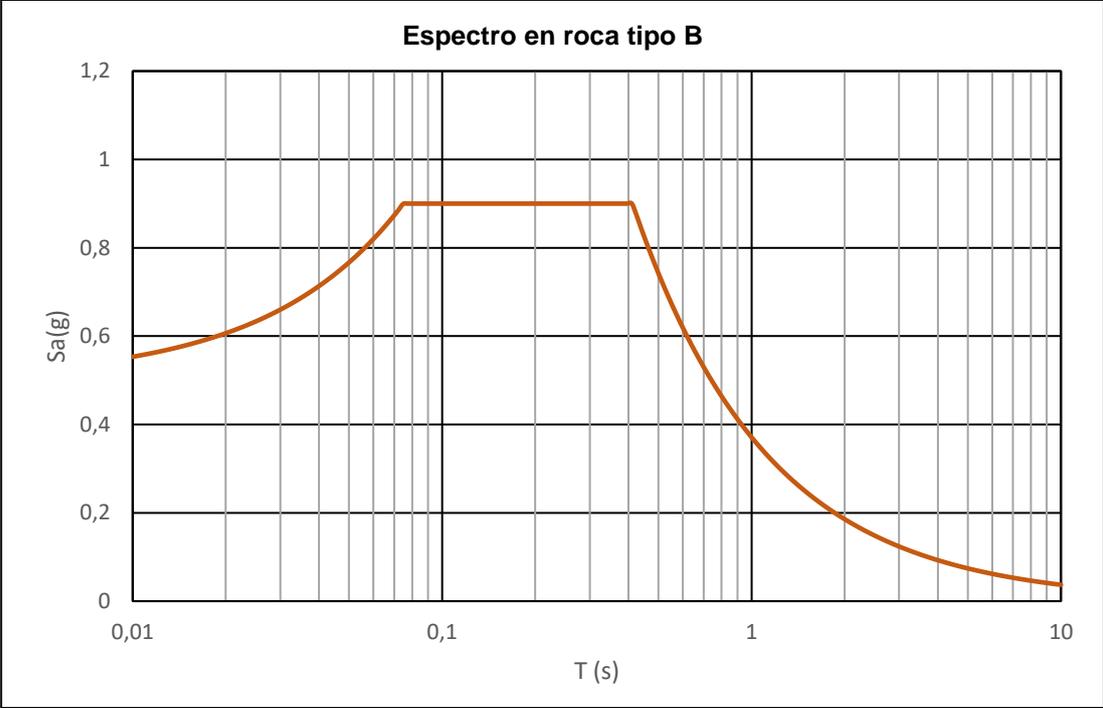
Figura 2.14 Espectro en roca tipo B para un periodo de retorno de 475 años

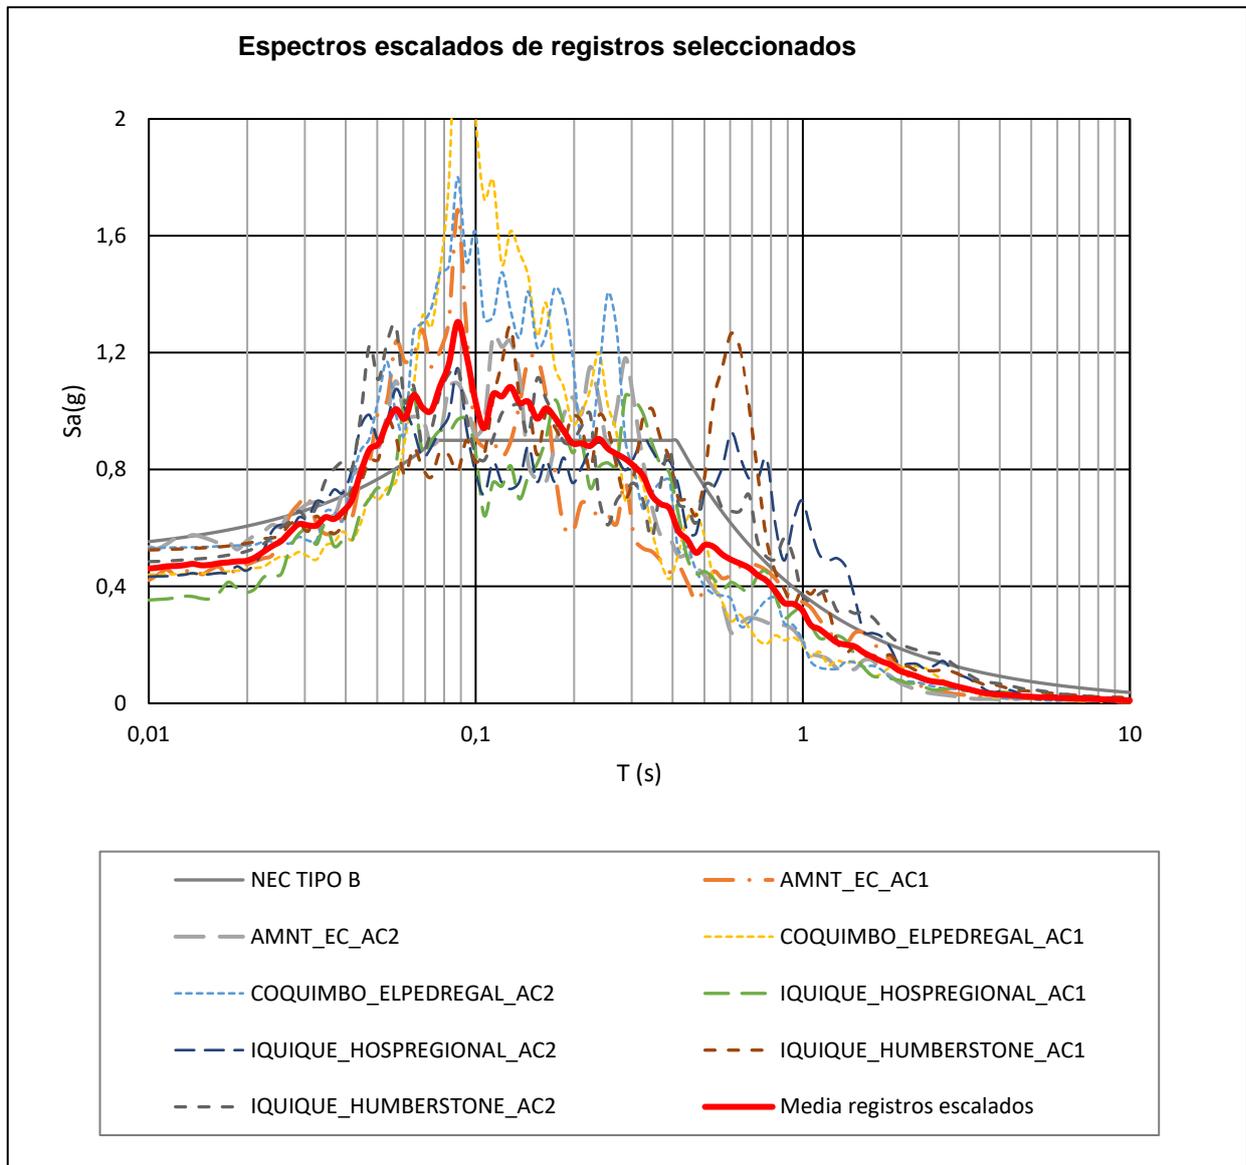
Figura 2.15 Espectros seleccionados

Los sismos seleccionados se descargaron de la plataforma del Centro de Desarrollo de Ingeniería Sísmica del Pacífico (PEER) base de datos NGA-West2. Dicha plataforma posee gran conjunto de sismos corticales superficiales registrados en todo el mundo.

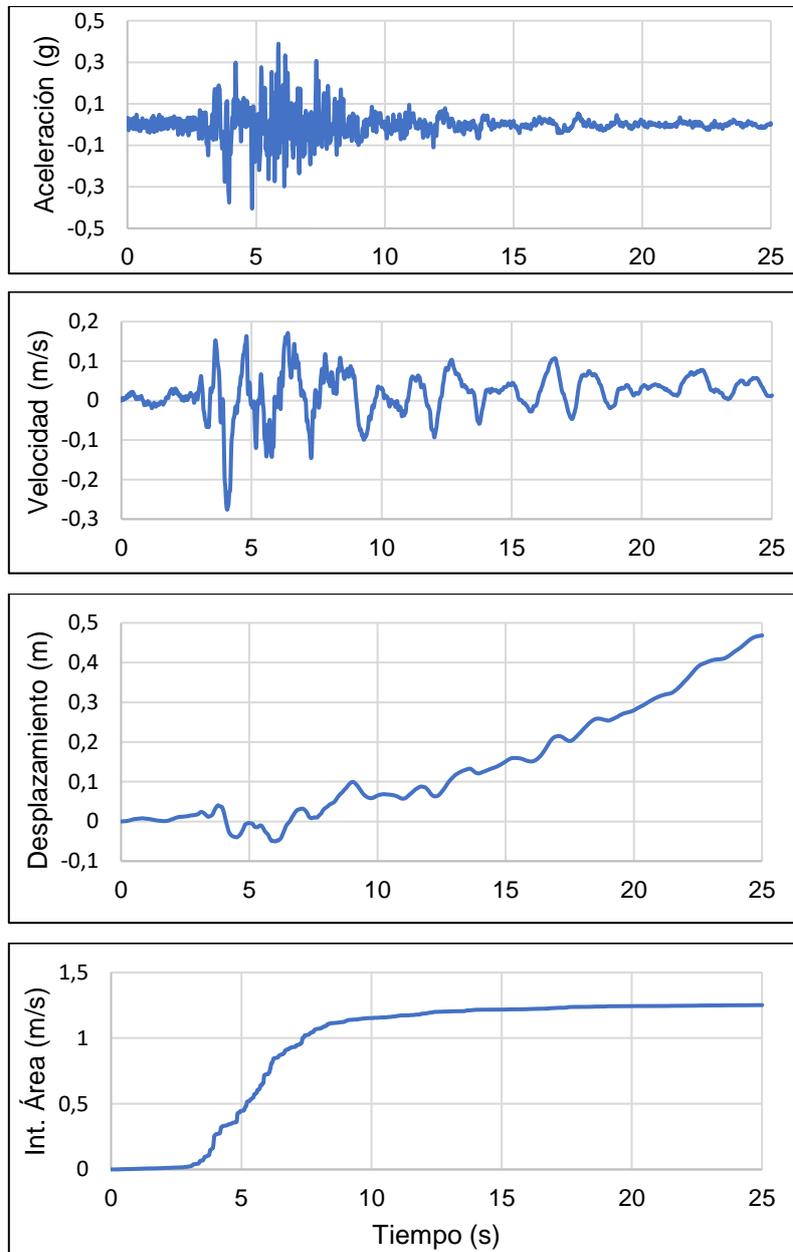
Figura 2.16 Registros de tiempo historia de uno de los sismos considerados para el análisis.

Registro sísmico Manta Ecuador 2016-04-16

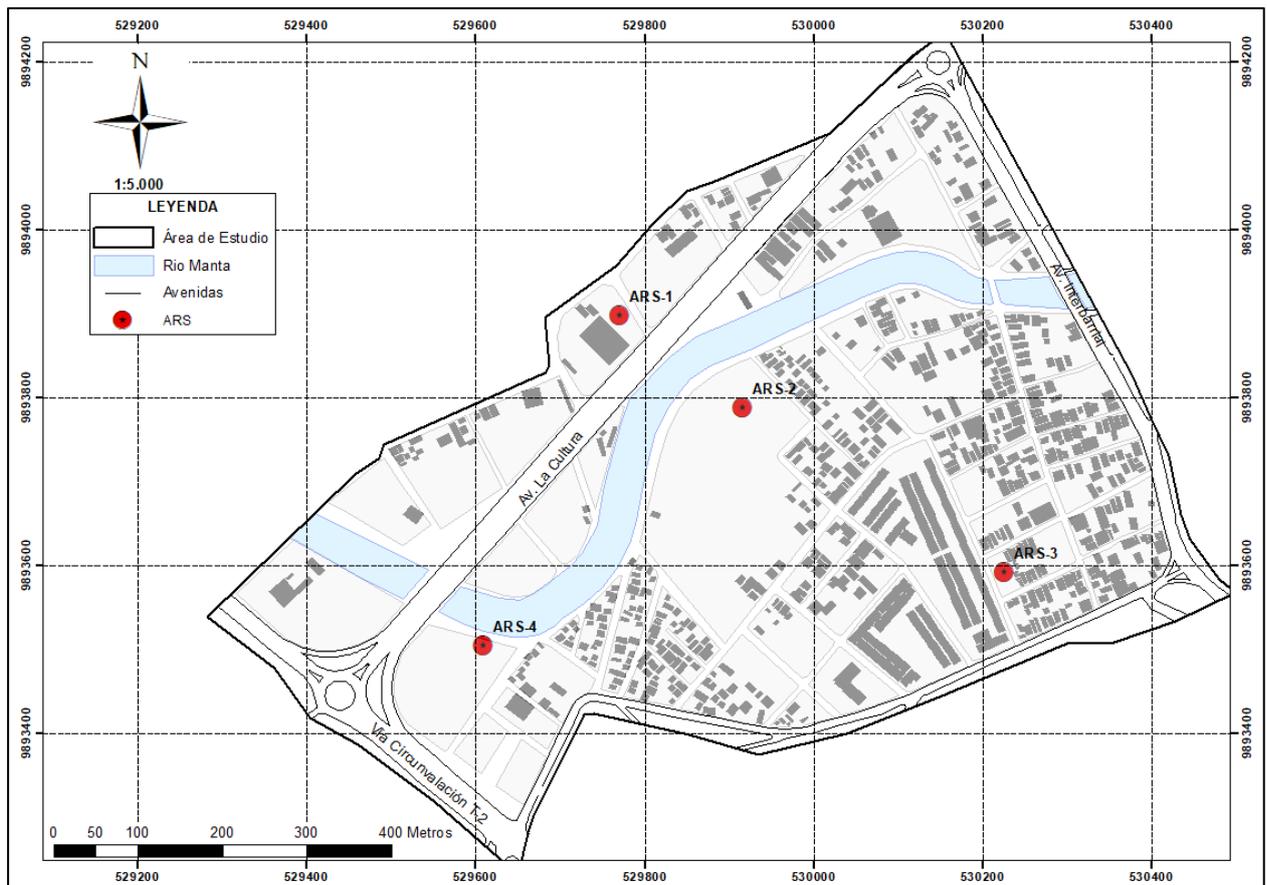
Figura 2.17 Ubicación de perfiles geotécnicos para análisis de respuesta de sitio

Los perfiles de suelos empleados se los realiza con los resultados de los ensayos anteriores (SPT realizados, líneas sísmicas MASW y método Nakamura) los perfiles para ARS-1, ARS-2, ARS-3 se los ha realizado de manera transversal al cauce del río, mientras que ARS-4 de manera longitudinal la Figura 2.17 ilustra en el área de estudio la ubicación de los perfiles geotécnicos.

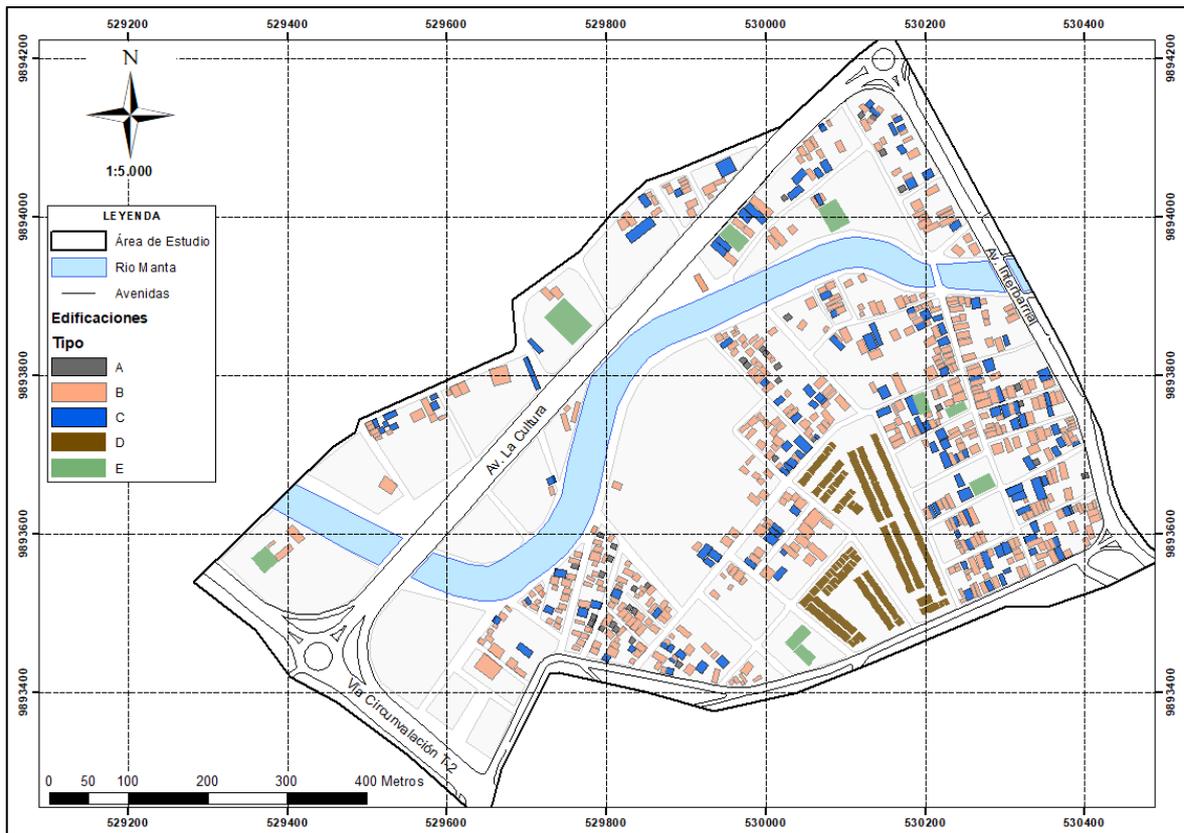
Figura 2.22 Ubicación espacial del conjunto de edificaciones

Tipo	Descripción	Cantidad
A	Viviendas entregadas por el gobierno a través del MIDUVI planta baja	35
B	Viviendas de una planta baja realizada por el propietario del solar	483
C	Vivienda de una planta alta realizada por el propietario del solar	145
D	Vivienda realizada en planes habitacionales (urbanizaciones cerradas) de una planta alta	222
E	Galpones o naves industriales de usos múltiples	9
Total		894

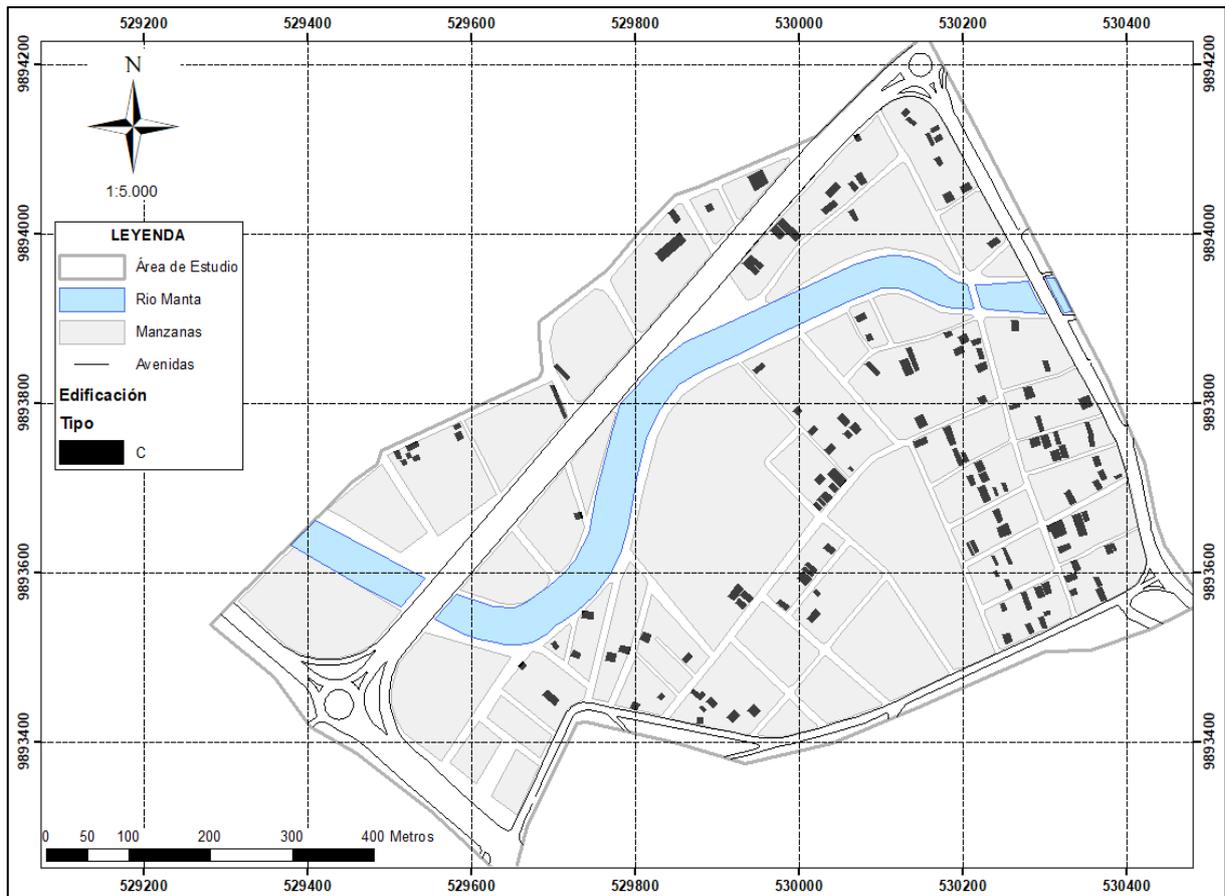
Figura 2.24 Ubicación espacial edificación tipo C

La Figura 2.24 ilustra a manera de ejemplo las ubicaciones espaciales de las edificaciones etiquetadas como Tipo C mientras que la Figura 2.25 muestra las características principales de las edificaciones. Los detalles de las demás edificaciones, así como su ubicación espacial se encuentra en anexo.

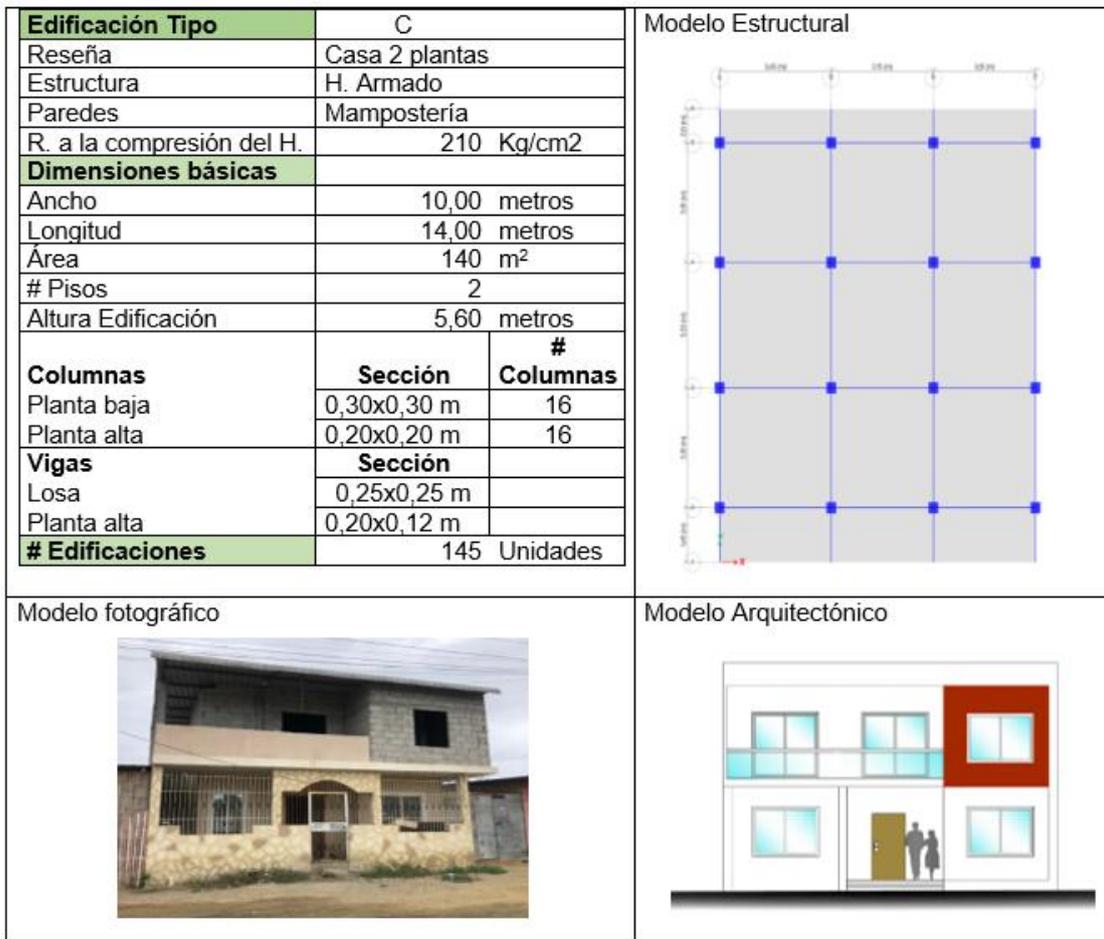
Figura 2.25 Ficha de edificación tipo C

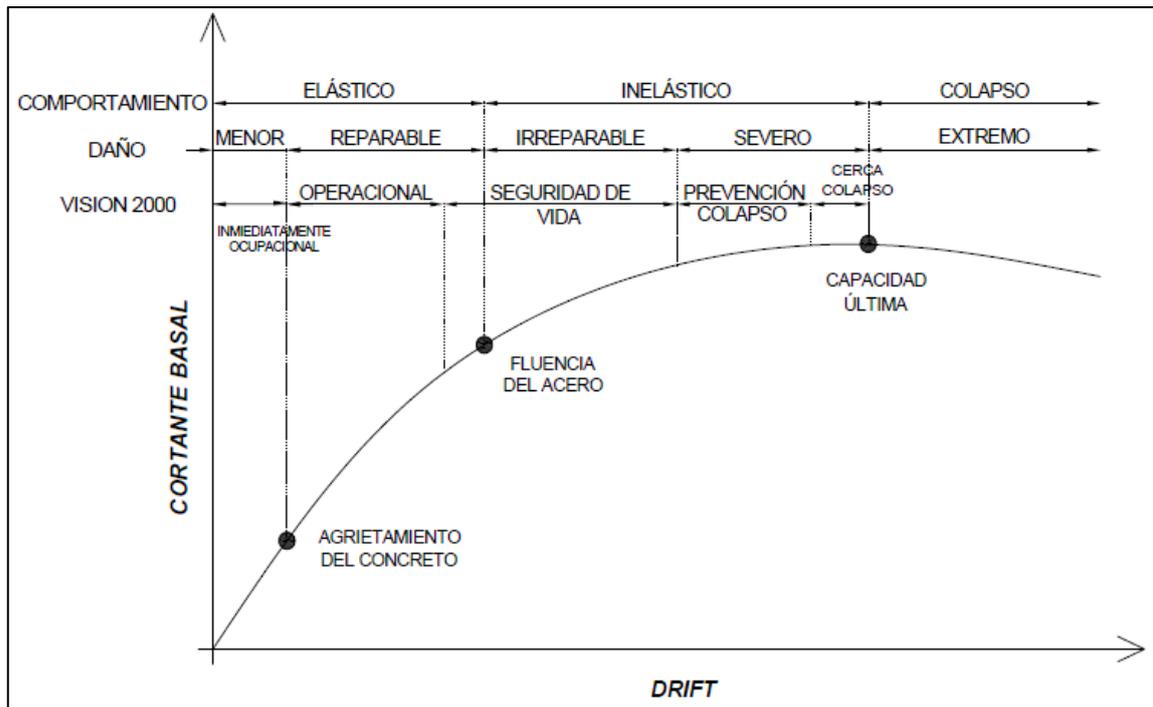
Figura 2.26 Nivel de daño en función del drift o deriva máxima de piso

Con el propósito de relacionar la deriva máxima de entrepiso con el cortante basal (Ghobarah A. , 2004) presenta la curva de capacidad sísmica resistente de una estructura determinando tres puntos notables, que son el punto del agrietamiento del hormigón, la fluencia del acero y el de capacidad ultima. Con relación a estos tres puntos, en la parte superior de la Figura 2.26 se aprecia también el comportamiento estructural clasificado en: elástico, inelástico y colapso; y, en la parte intermedia el daño clasificado en: menor, reparable, irreparable, severo y extremo. Asimismo, de acuerdo con la recomendación del comité VISION 2000 se presenta también en la parte inferior de la Figura 2.26 el desempeño de la estructura definido como: inmediatamente ocupacional, operacional, seguridad de vida, prevención de colapso y cerca de colapso.

La norma NEC-15 recomienda que las derivas máximas entre pisos para el diseño no deben exceder de 0.02 para elementos de hormigón armado, estructuras metálicas y de madera y para elementos de mampostería no debe exceder de 0.01.

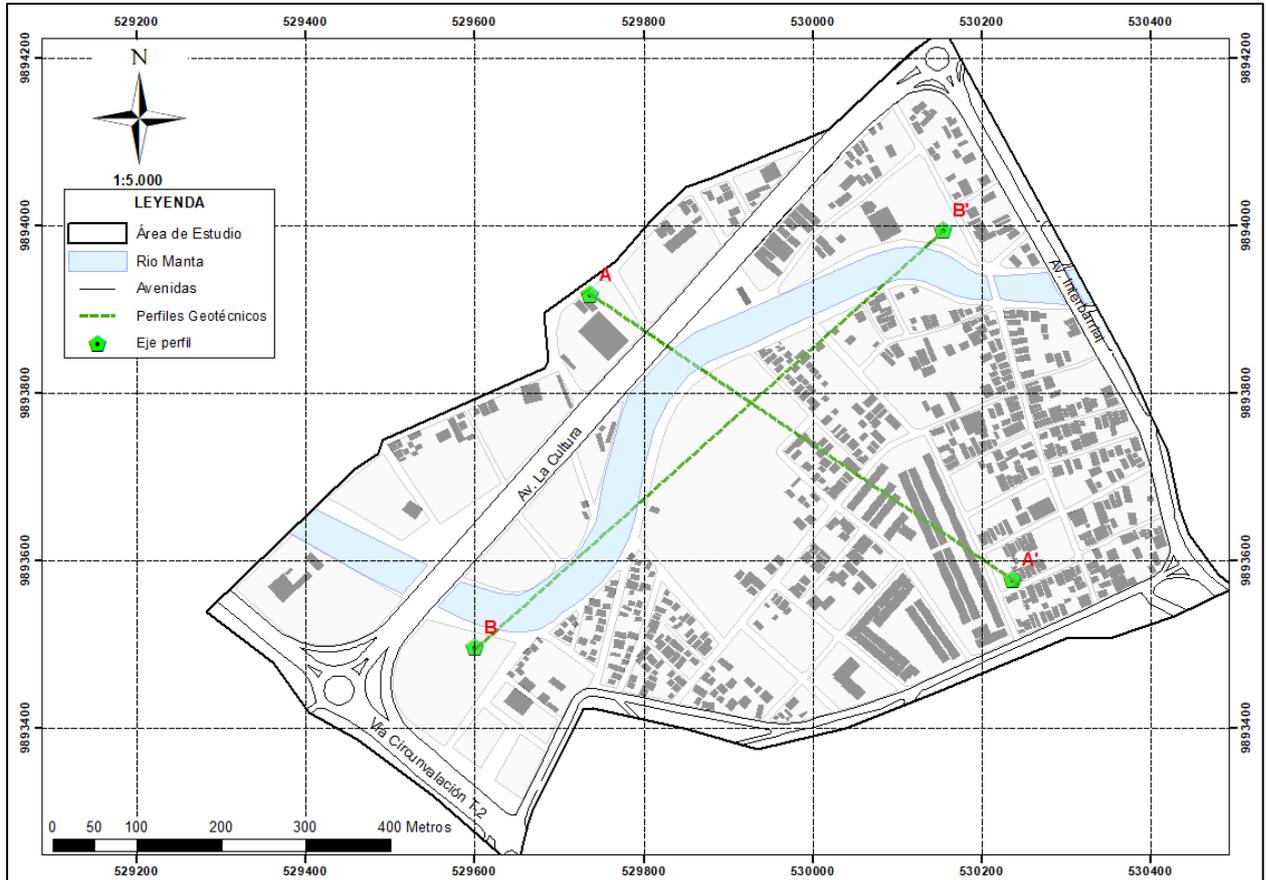
Figura 3.1 Ilustración de las direcciones de los perfiles estratigráficos

Se ha considerado evaluar la zona de estudio en dirección transversal al cauce del río y de manera longitudinal como lo muestra en la Figura 3.1.

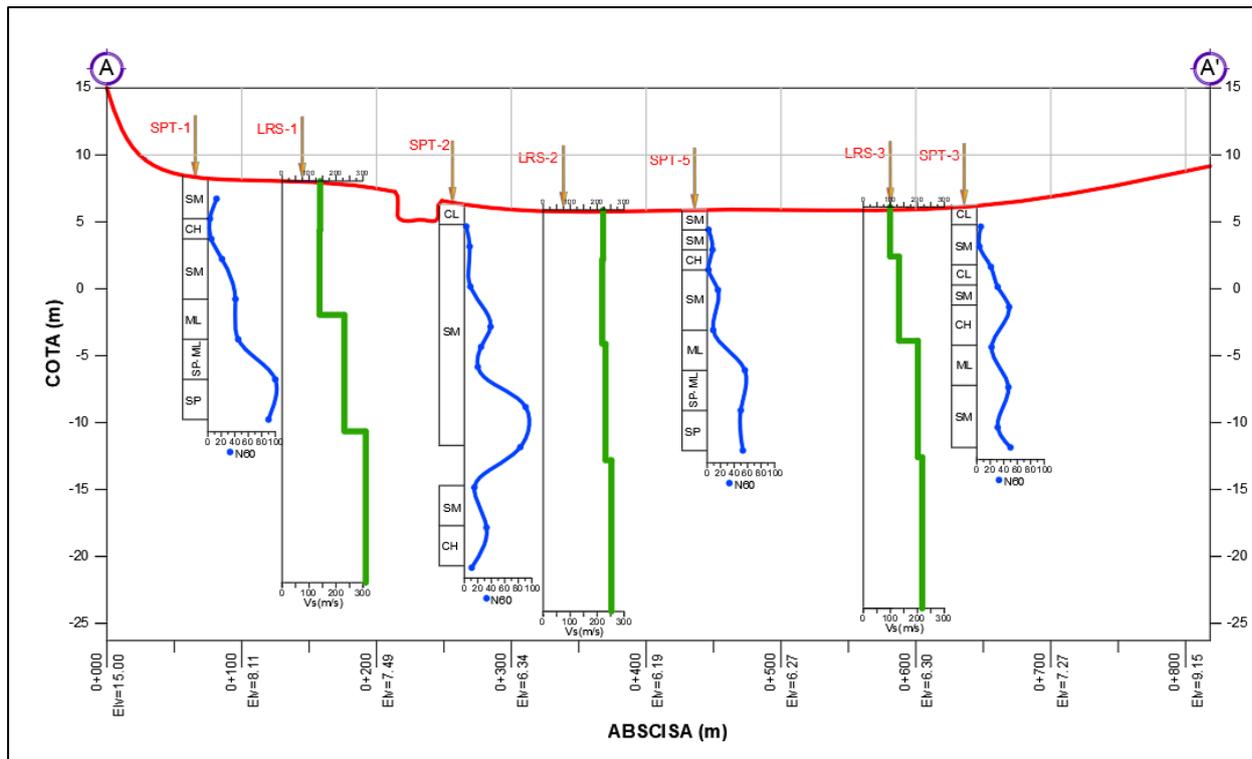
Figura 3.2 Perfil estratigráfico A- A' transversal al cauce del río

El perfil estratigráfico de la Figura 3.2 abarca la sección transversal al cauce del río comprendida aproximadamente de 800 metros de longitud generado a partir de las perforaciones SPT-1, SPT-2, SPT-5 Y SPT-3 y con la contribución de la geofísica LRS-1, LRS-2 Y LRS-3. La resistencia de los suelos estará definida por el número de golpes del ensayo SPT (N_{60}), los parámetros geofísicos definirán la velocidad de corte.

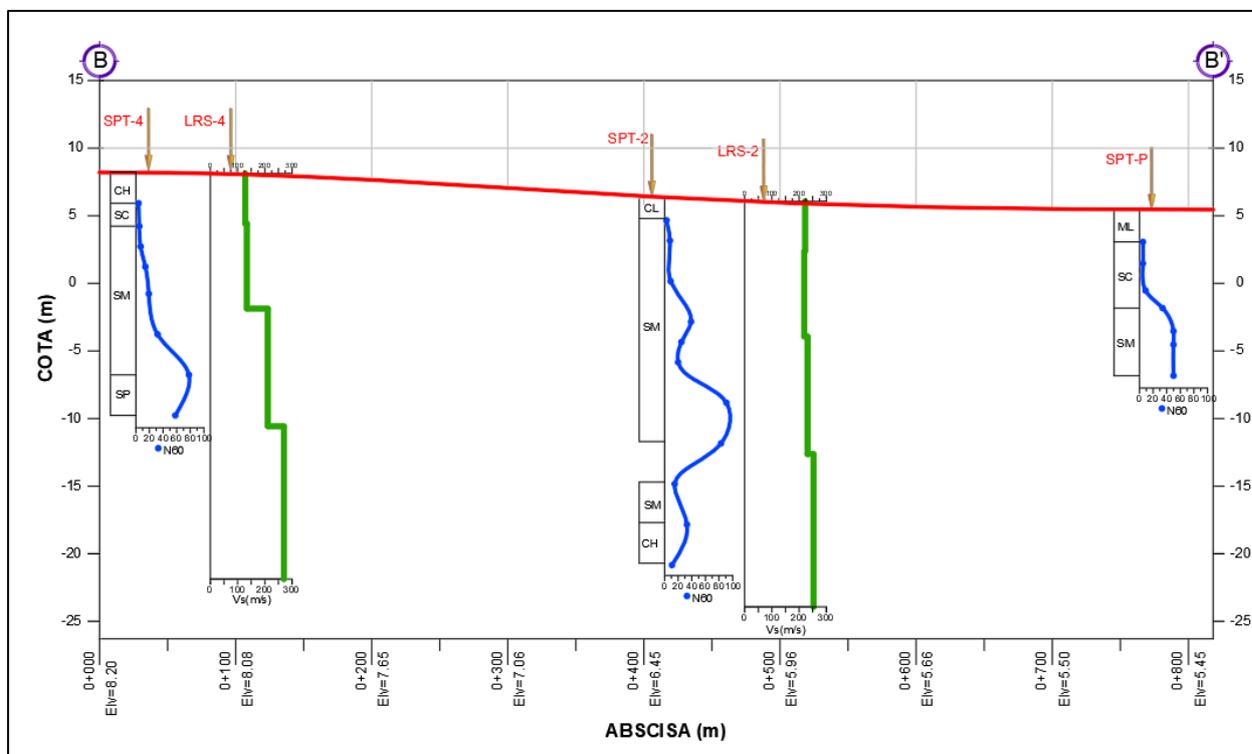
Figura 3.3 Perfil estratigráfico B-B' dirección paralela al cauce del río
