“EVALUACIÓN DEL RIESGO SÍSMICO DEL SECTOR 15 DE SEPTIEMBRE UBICADO EN LA PLANICIE ALUVIAL DEL RIO MANTA, CIUDAD DE MANTA”

TRABAJO DE TITULACIÓN

Previo a la obtención del Título de:
Magister en Geotecnia

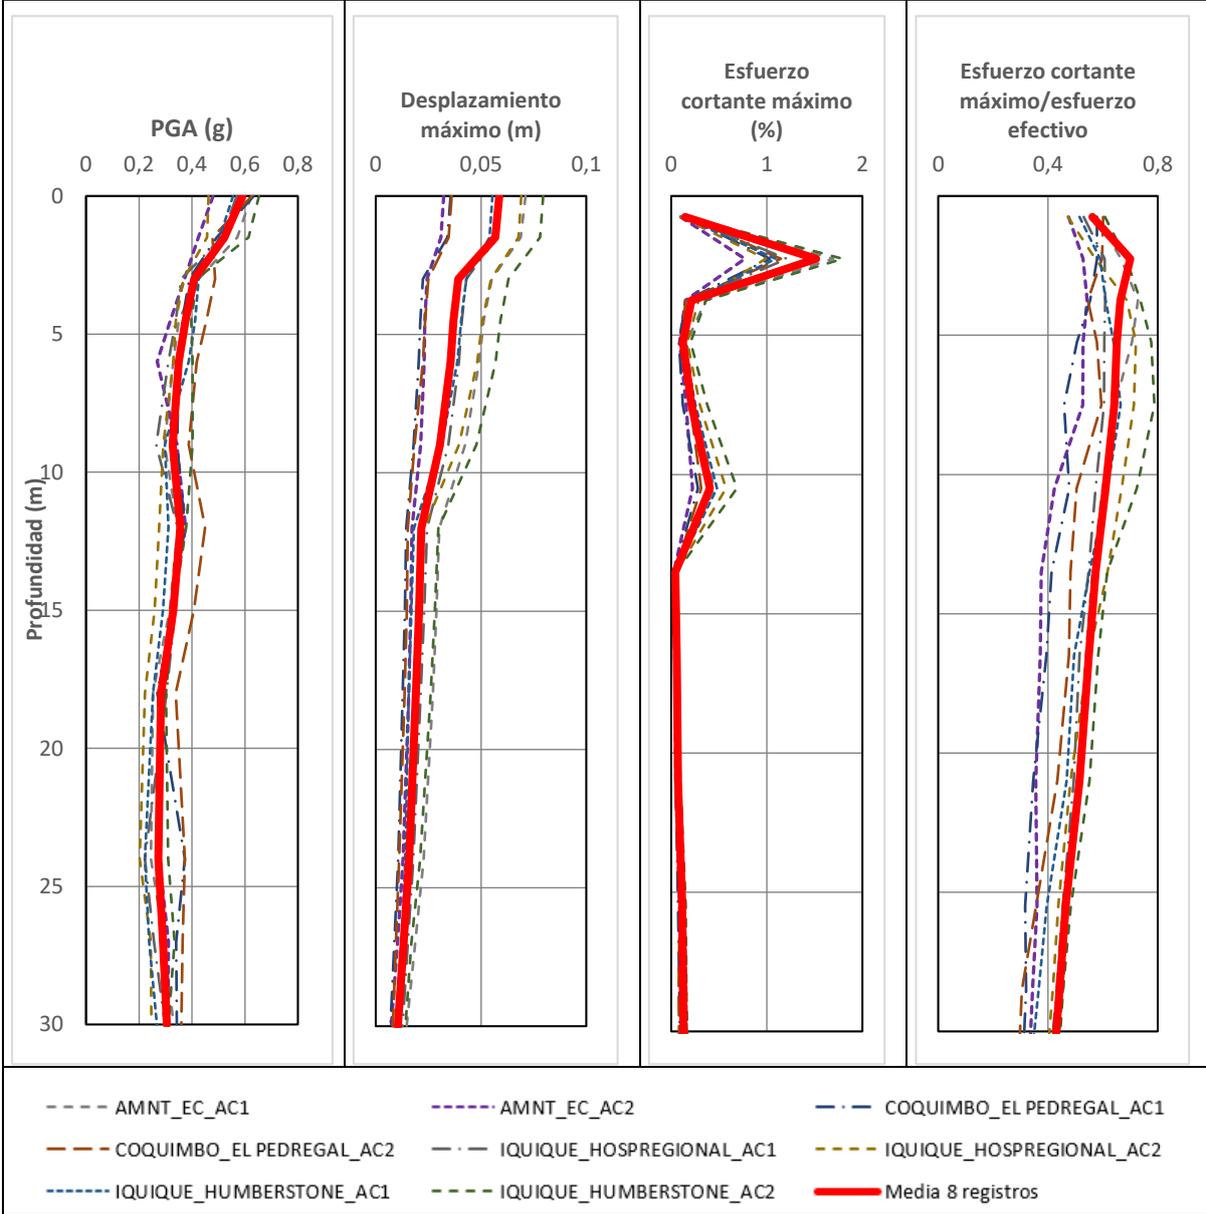
Figura 3.4 Valores máximos obtenidos para el modelo ARS-1

Los valores máximos de PGA, desplazamiento máximo, esfuerzo cortante máximo, relación de esfuerzo cortante máximo-esfuerzo efectivo se muestran desde la Figura 3.4 hasta Figura 3.7 con respecto a la profundidad.

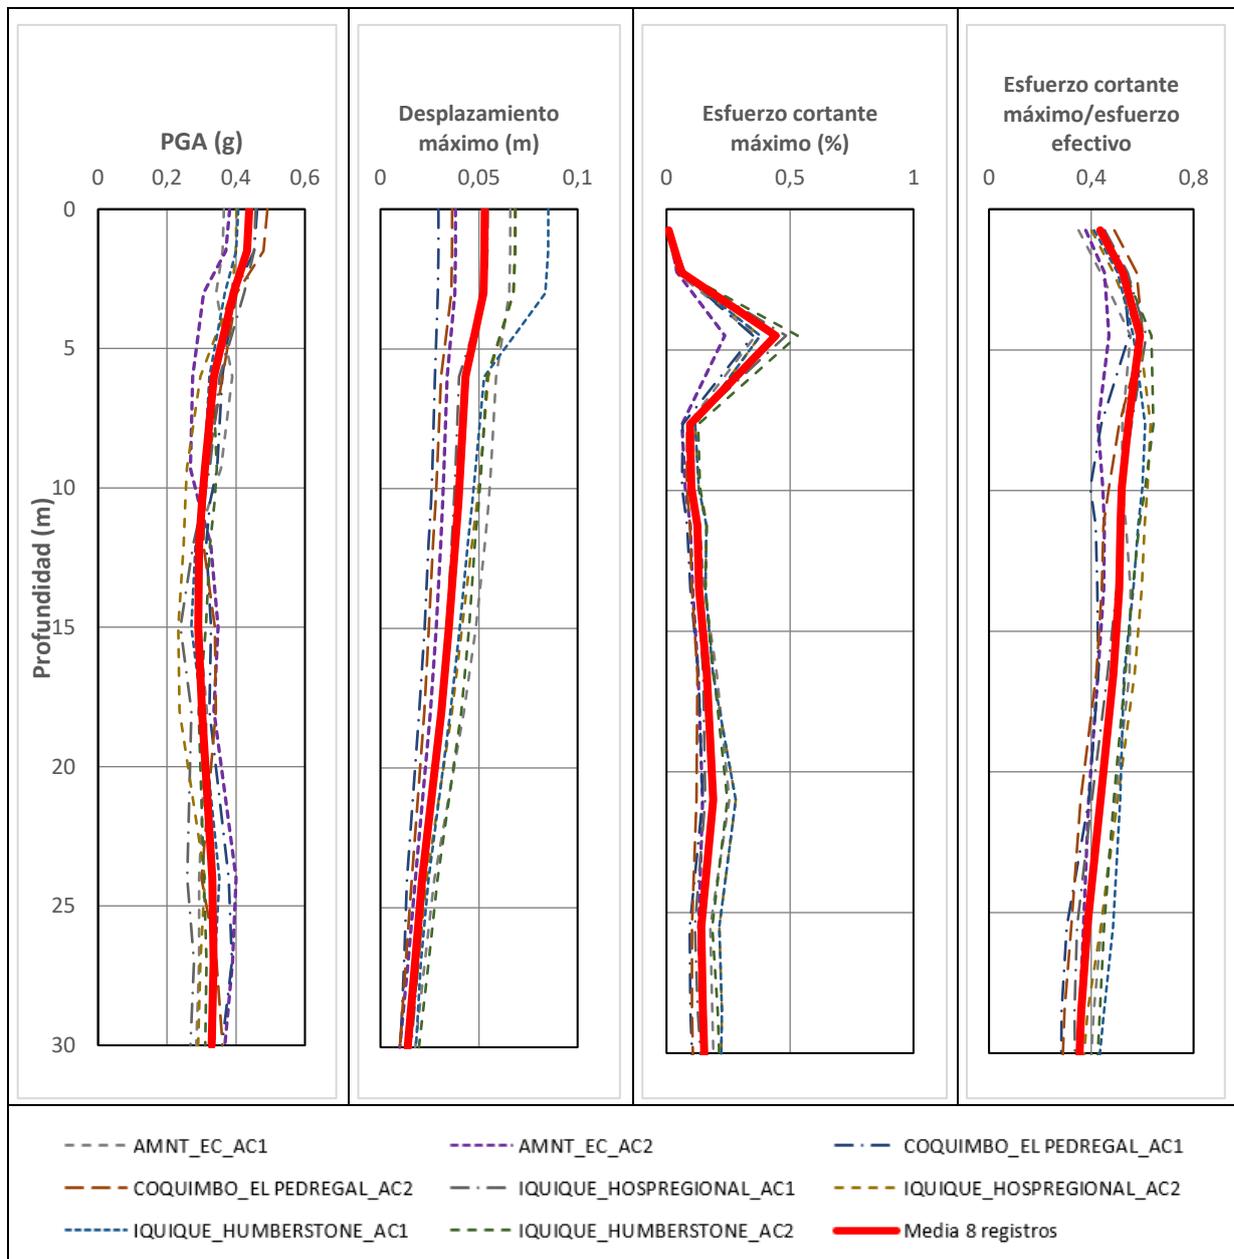
Figura 3.5 Valores máximos obtenidos para el modelo ARS-2

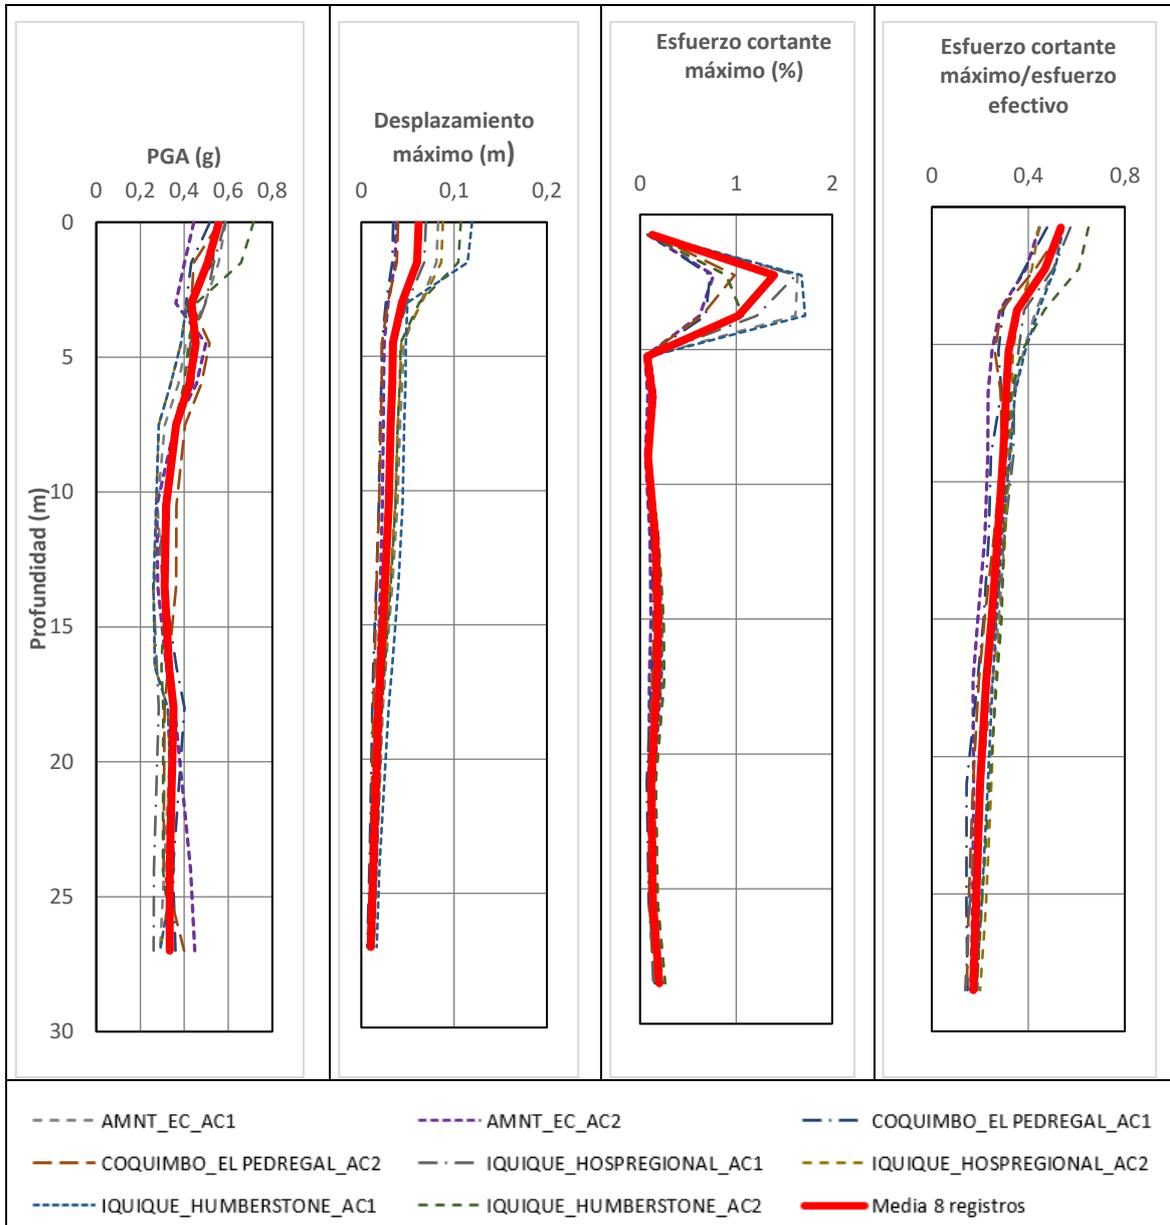
Figura 3.6 Valores máximos obtenidos para el modelo ARS-3

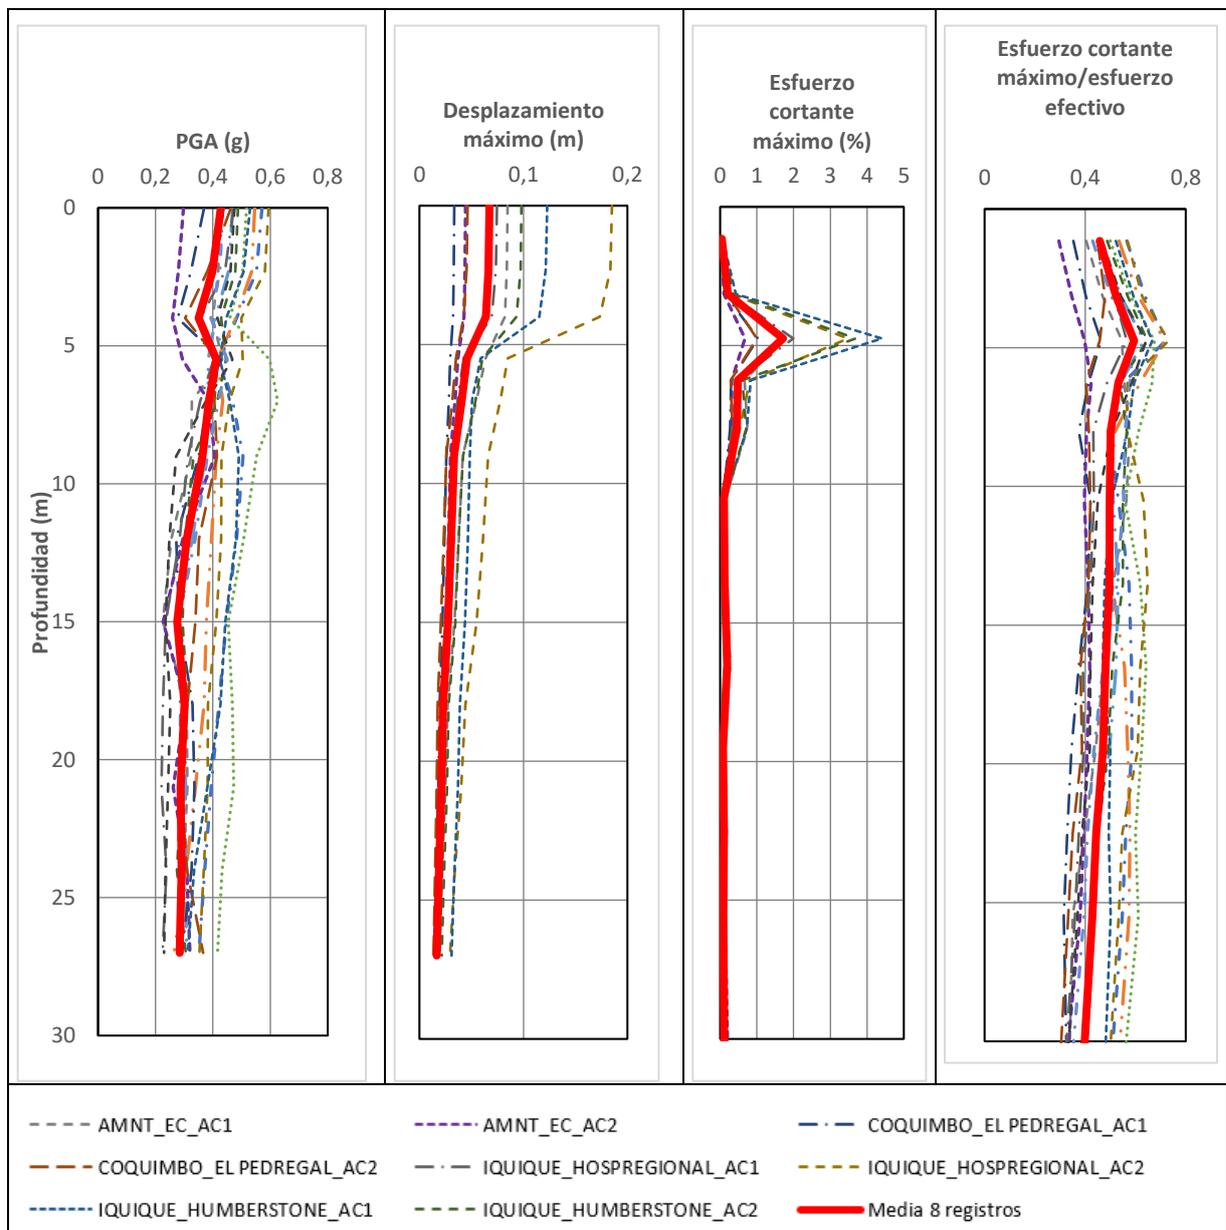
Figura 3.7 Valores máximos obtenidos para el modelo ARS-4

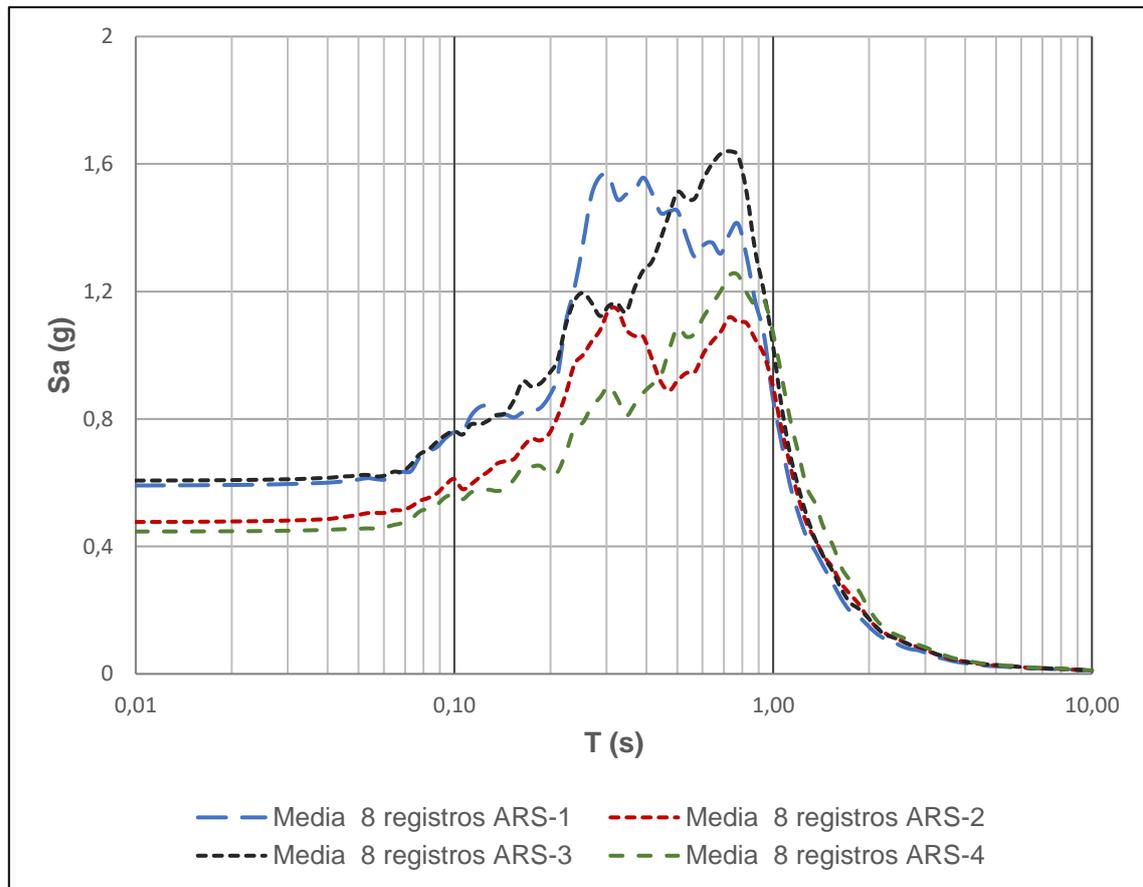
Figura 3.8 Espectros de respuesta esperados para los ARS

La respuesta del perfil de suelo se ha obtenido en términos de espectros elásticos de aceleración y desplazamiento para un 5% de amortiguamiento estructural. La media geométrica de los espectros de aceleración de respuesta elásticos obtenidos para las componentes horizontales para cada sitio evaluado (ARS) se presentan en la Figura 3.8.

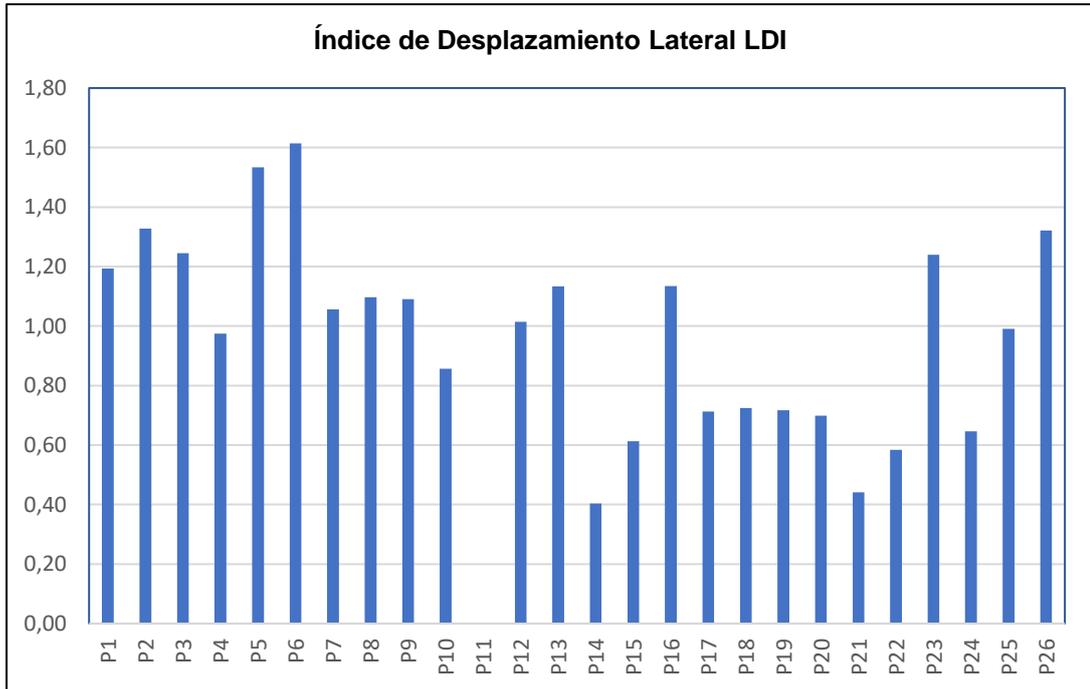
Figura 3.12 Resultado de LDI.

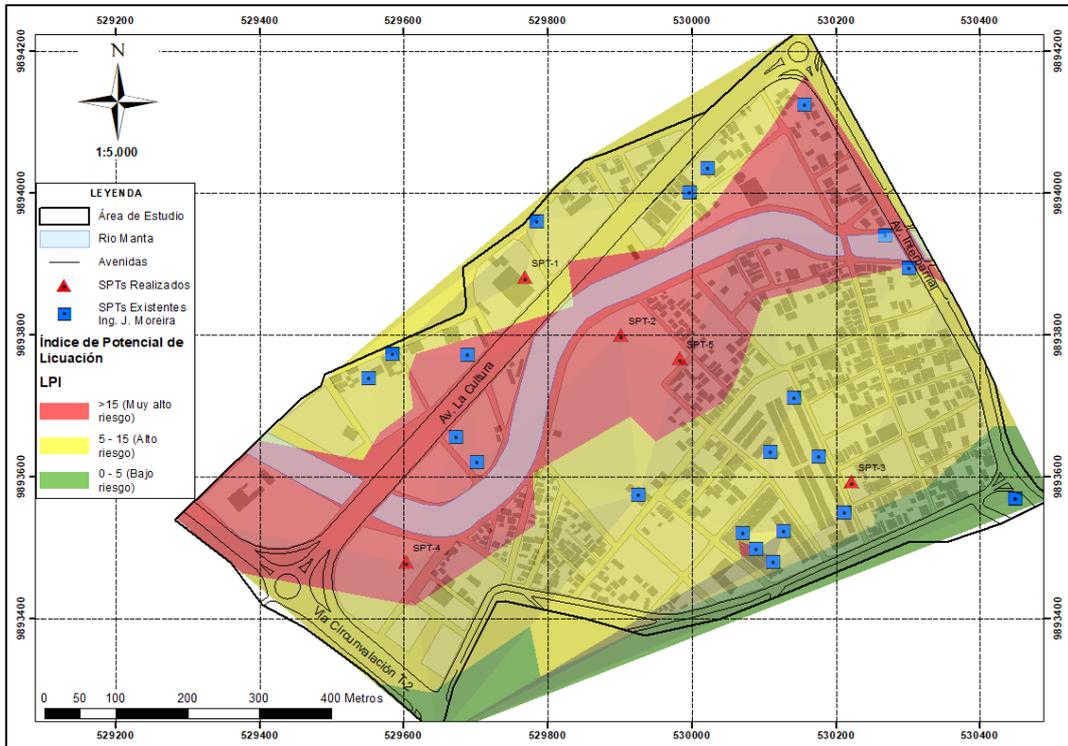
Figura 3.14 Distribución espacial LPI

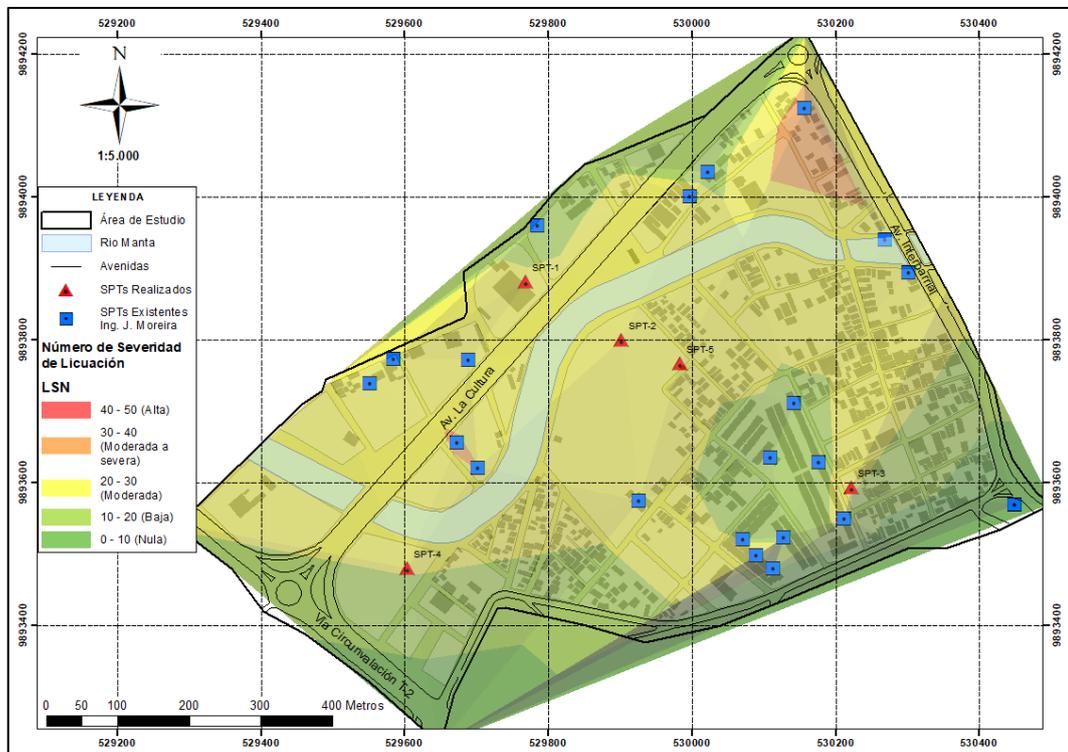
Figura 3.15 Distribución espacial LSN

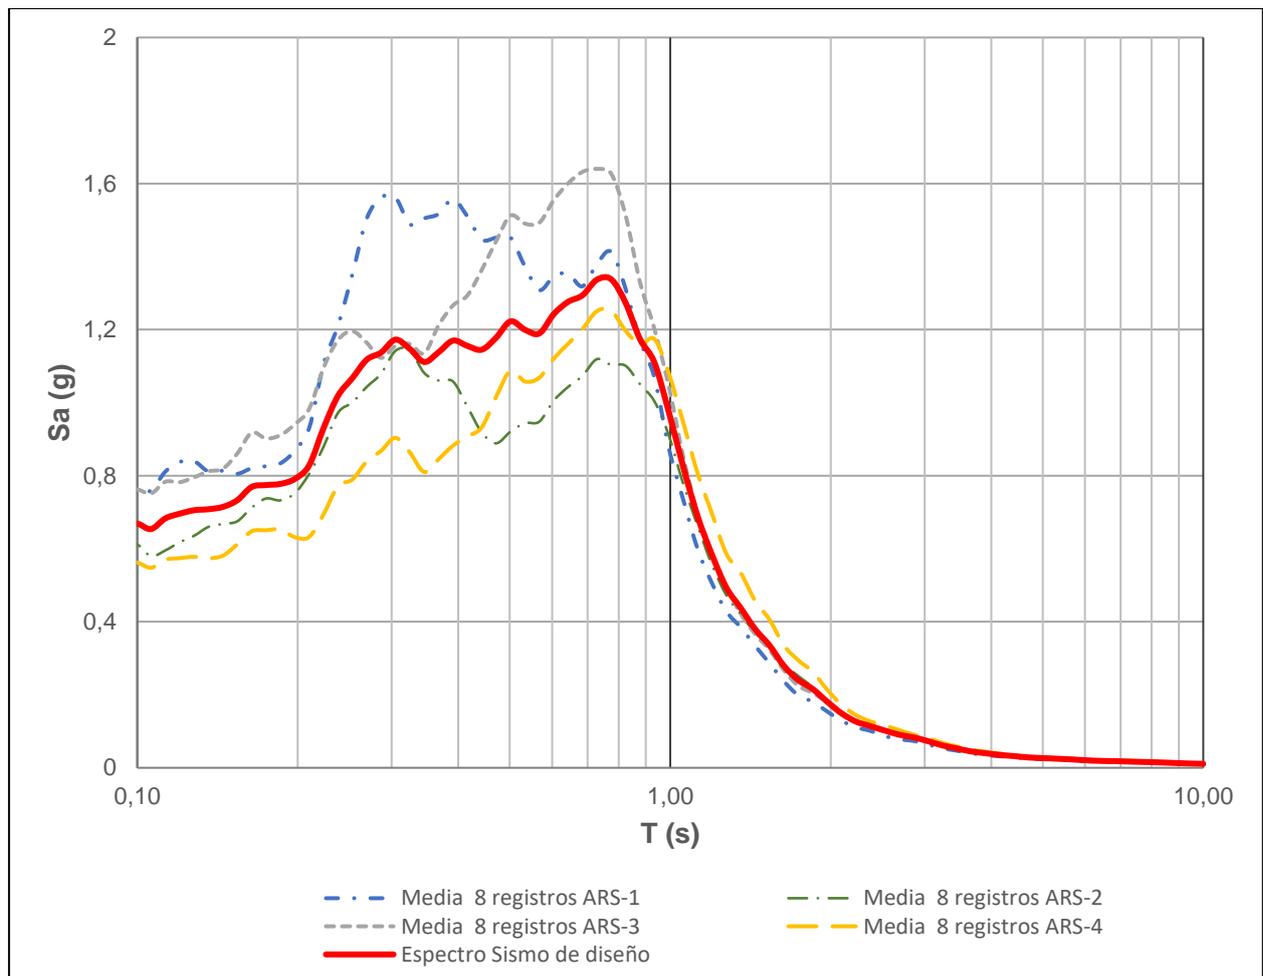
Figura 3.16 Espectro de diseño para análisis estructural

El sismo de diseño se lo ha realizado en función de la media global de los 4 espectros de respuesta obtenidos de las diferentes zonas.

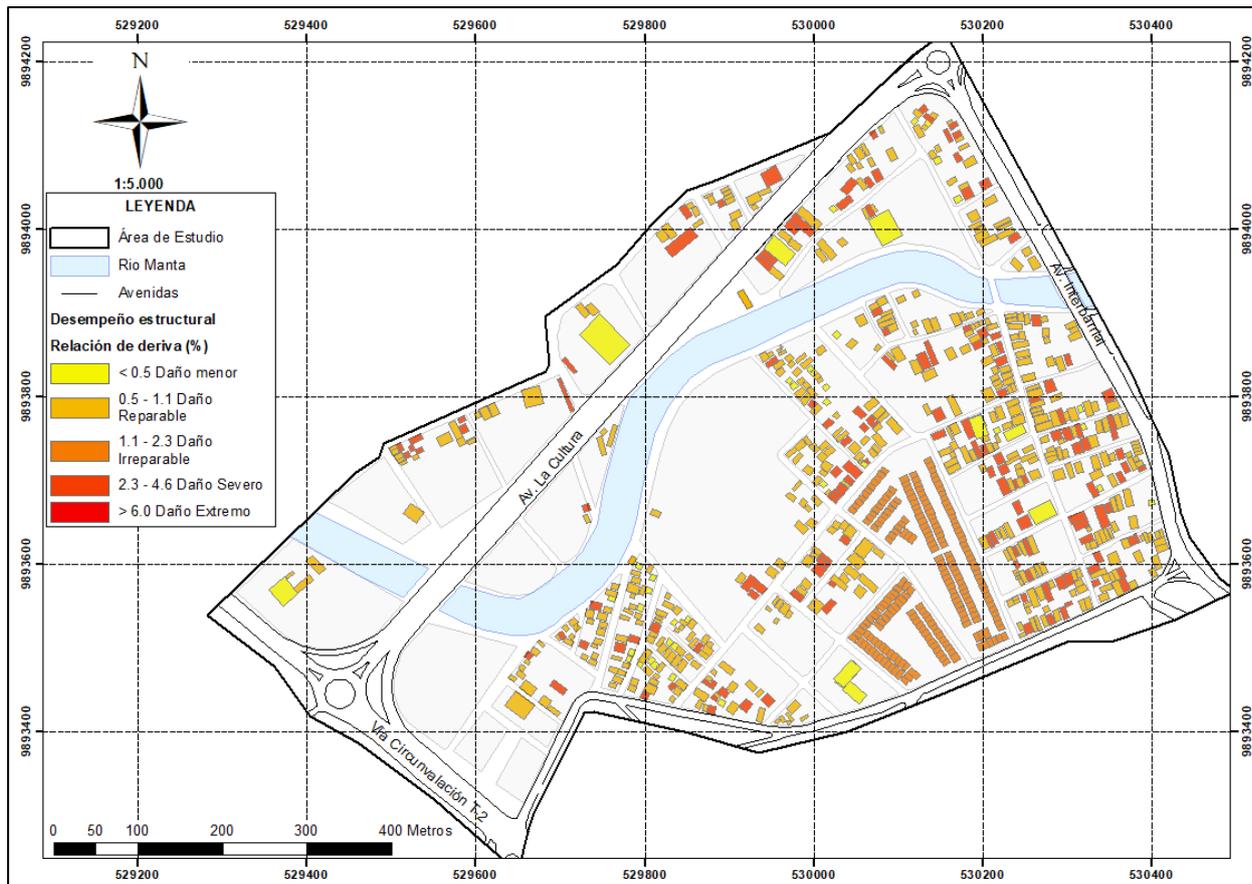
Figura 3.17 Distribución espacial desempeño estructural

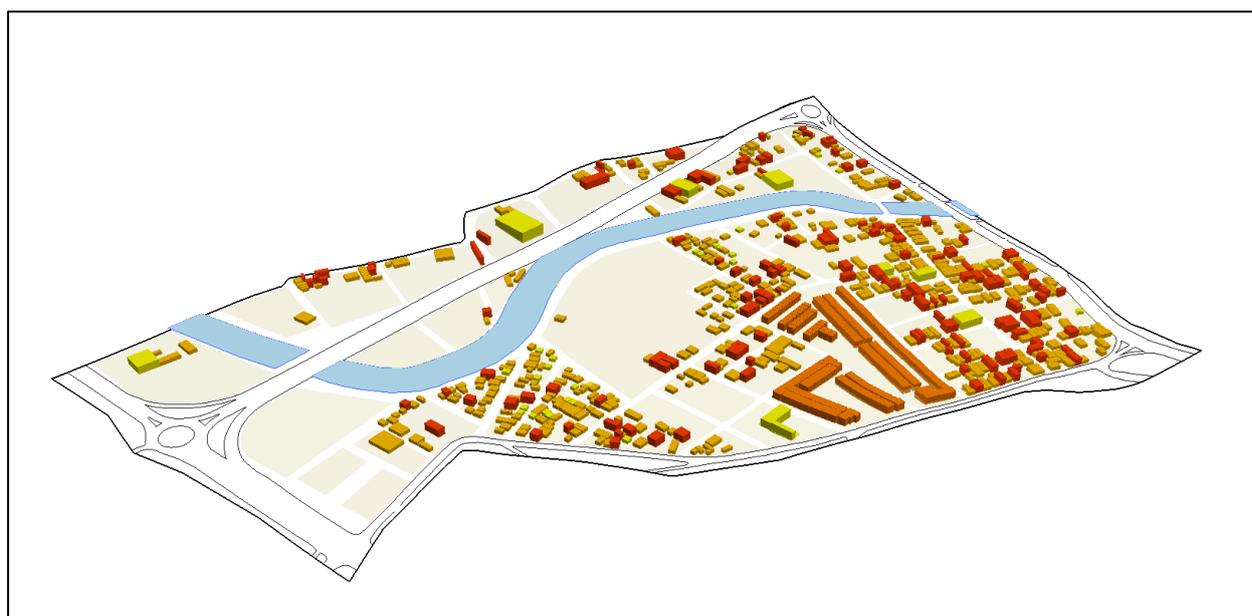
Figura 3.18 Vista en 3D de las edificaciones según el desempeño estructural

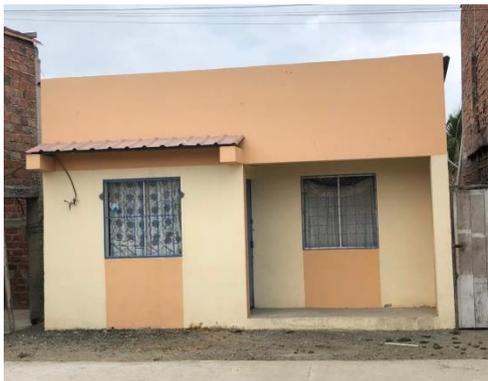
Modelo Arquitectónico

Reseña	MIDUVI		
Estructura	H. Armado		
Paredes	Mampostería		
R. a la compresión del H.	210 Kg/cm ²		
Dimensiones básicas			
Ancho	6,00 metros		
Longitud	7,10 metros		
Área	42,6 m ²		
# Pisos	1		
Altura Edificación	2,60 metros		
Columnas	Sección	# Columnas	
	0,20x0,20 m	12	
Vigas	Sección		
	0,20x0,20 m		
# Edificaciones	35 Unidades		
Modelo fotográfico

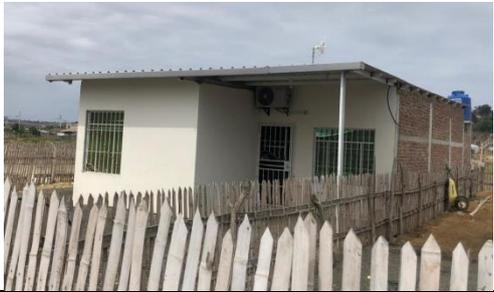
Reseña	Casa planta baja		
Estructura	H. Armado		
Paredes	Mampostería		
R. a la compresión del H.	210 Kg/cm ²		
Dimensiones básicas			
Ancho	6,00 metros		
Longitud	10,00 metros		
Área	60 m ²		
# Pisos	1		
Altura Edificación	2,80 metros		
Columnas	Sección	#	
	0,20x0,20 m	14	
Vigas	Sección		
	0,20x0,12 m		
# Edificaciones	483 Unidades		
Modelo fotográfico			Modelo Arquitectónico

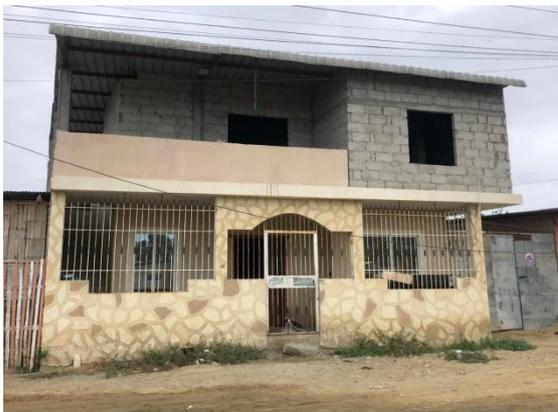
Modelo Arquitectónico

Edificación Tipo	C	
Reseña	Casa 2 plantas	
Estructura	H. Armado	
Paredes	Mampostería	
R. a la compresión del H.	210 Kg/cm ²	
Dimensiones básicas		
Ancho	10,00 metros	
Longitud	14,00 metros	
Área	140 m ²	
# Pisos	2	
Altura Edificación	5,60 metros	
Columnas	Sección	# Columnas
Planta baja	0,30x0,30 m	16
Planta alta	0,20x0,20 m	16
Vigas	Sección	
Losa	0,25x0,25 m	
Planta alta	0,20x0,12 m	
# Edificaciones	145 Unidades

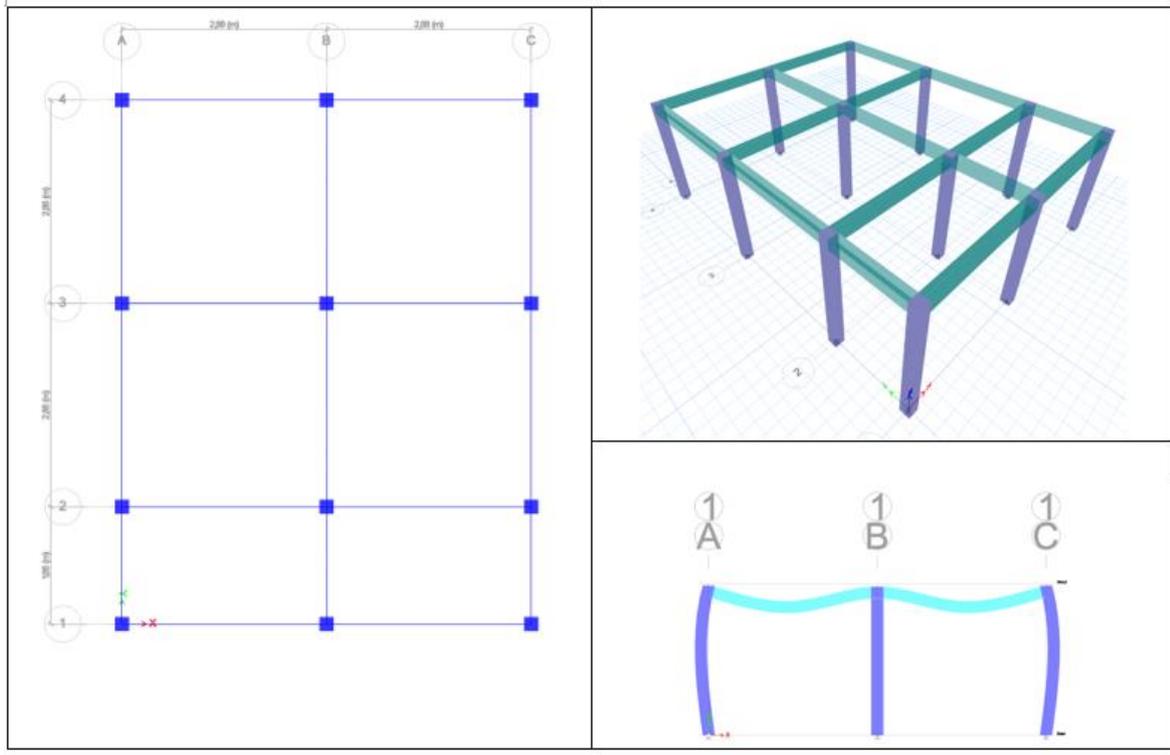
Modelación de vivienda TIPO B – Programa ETAPS

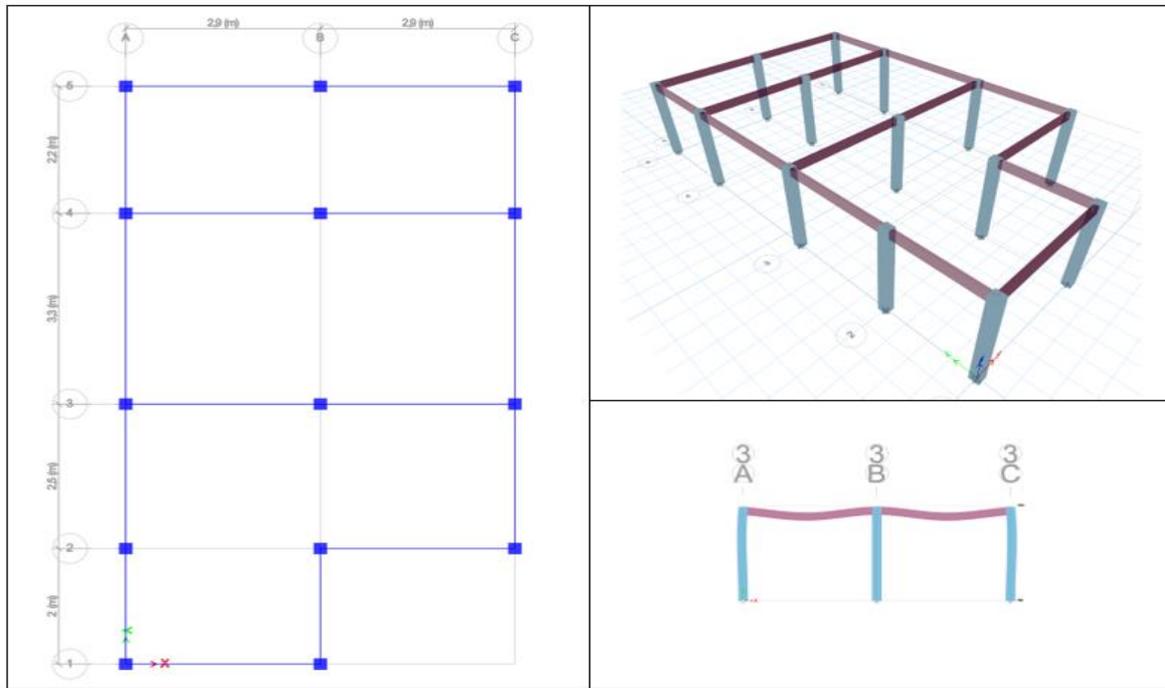
Modelación de vivienda TIPO C – Programa ETAPS
