**“ESTUDIO DE LA ESTABILIDAD DE TALUDES DE LA VÍA GARRAPATA -
SANTA MARÍA, ENTRE LAS ABSCISAS 7+900 Y 63+040, PROVINCIA DE
MANABÍ, ECUADOR”**

TRABAJO DE TITULACIÓN

previo a la obtención del Título de Magister en Geotecnia

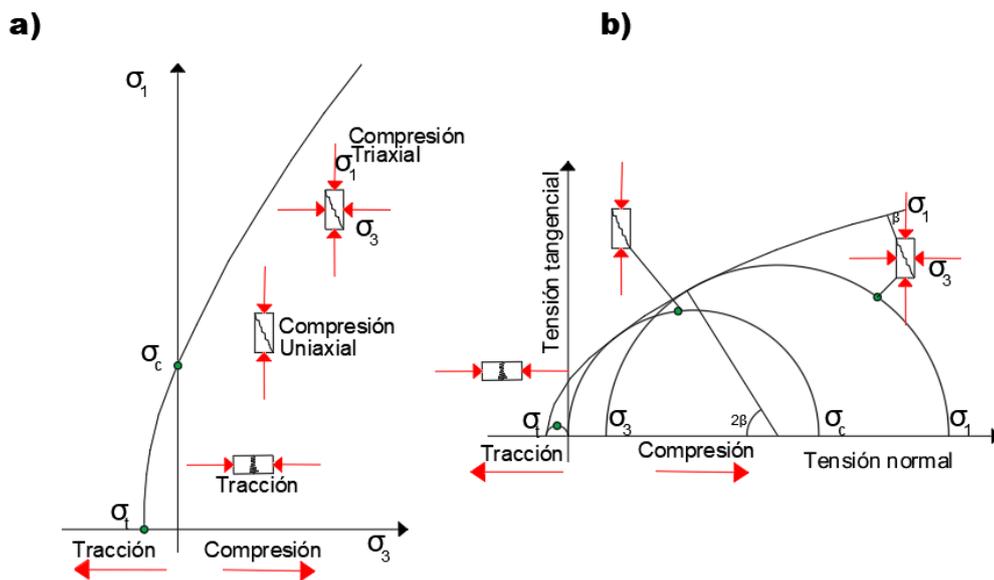
Figura 1.5 Envolventes de rotura del criterio Hoek y Brown en función de los esfuerzos principales (a) y de los esfuerzos normal y tangencial (b). Representación de las diferentes condiciones de esfuerzo para rotura de la matriz rocosa. Fuente: Luis González de vallejo (2002).

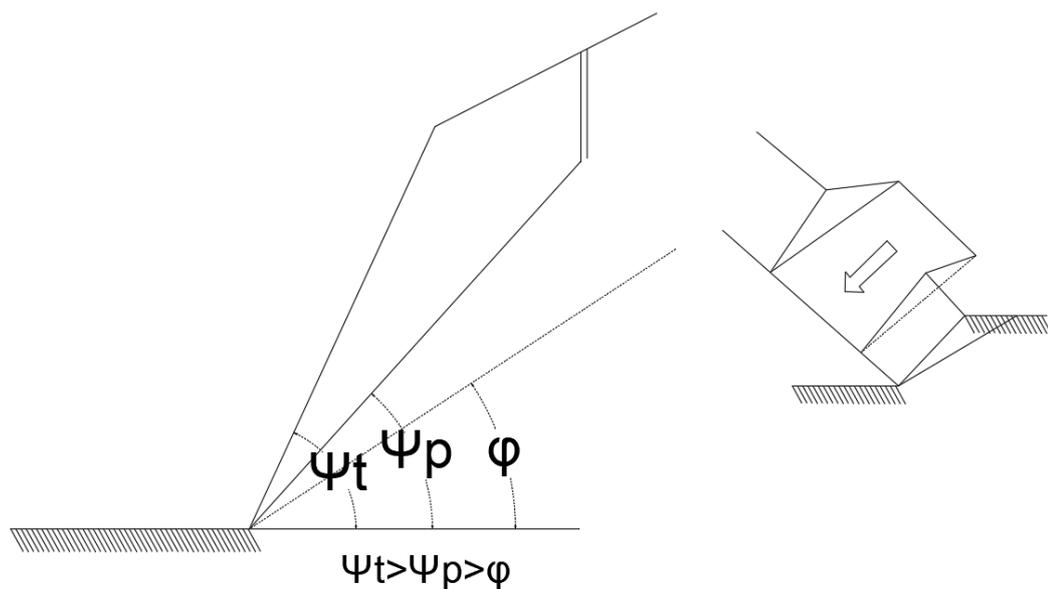
Figura 1.7 Criterios de identificación de falla planar. Fuente: Duncan and Christopher (2005).

Los criterios utilizados (Tuner y Schuster) indican que para que se produzca una falla plana tiene que cumplirse las siguientes condiciones:

- El ángulo de buzamiento del talud $>$ ángulo de buzamiento del plano de falla $>$ ángulo de fricción. $\Psi_f > \Psi_p > \phi$
- Rumbo del talud \approx rumbo plano $\pm 20^\circ$ (empírico).
- Deben existir caras laterales que liberen al bloque.

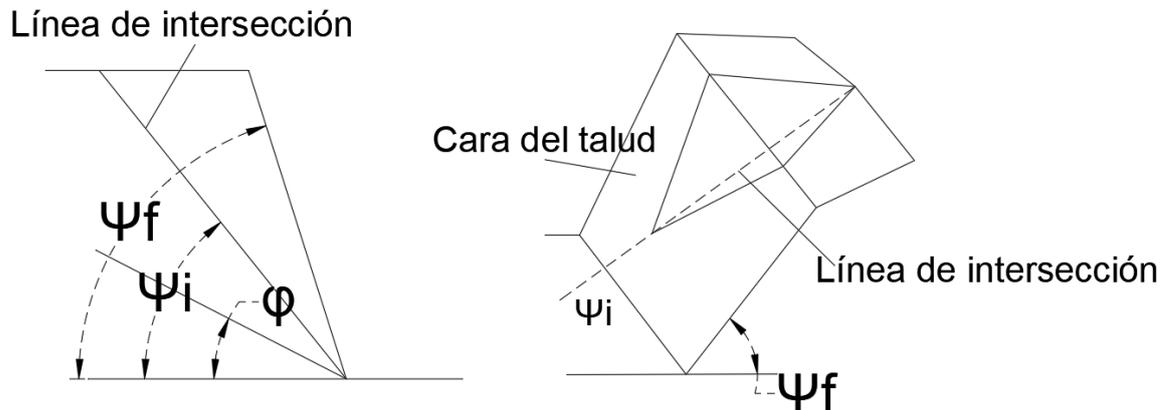
Figura 1.8 Criterios de identificación de falla en cuña. Fuente: Duncan and Christopher (2005).

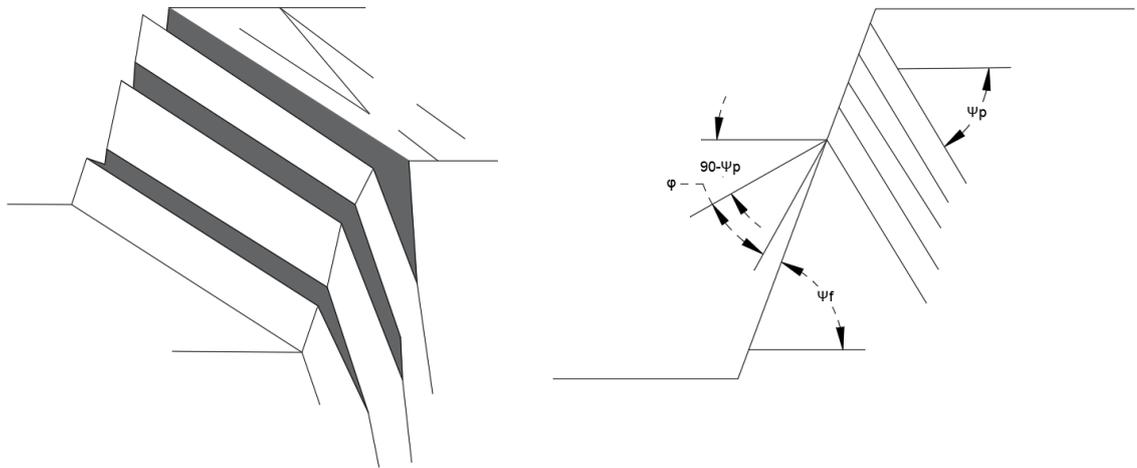
Figura 1.9 Criterios de identificación de falla por vuelco. Fuente: Duncan and Christopher (2005).

- Discontinuidad buza hacia dentro del talud.
- Azimut talud \approx azimut plano $\pm 20^\circ$ (empírico).
- $90 - \psi_p < \psi_f - \varphi$ (condición de cizalla).

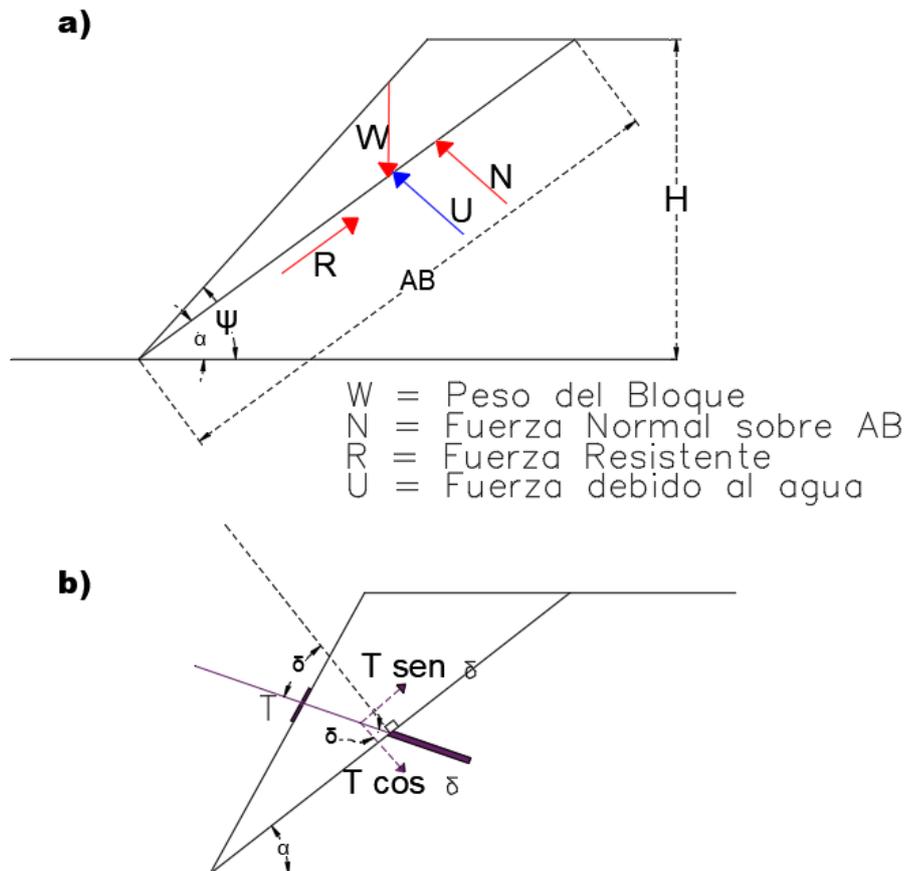
Figura 1.10 Fuerzas que actúan sobre una superficie de deslizamiento plana, b) Fuerzas ejercidas por un elemento externo resistente (anclaje) aplicado sobre el talud.

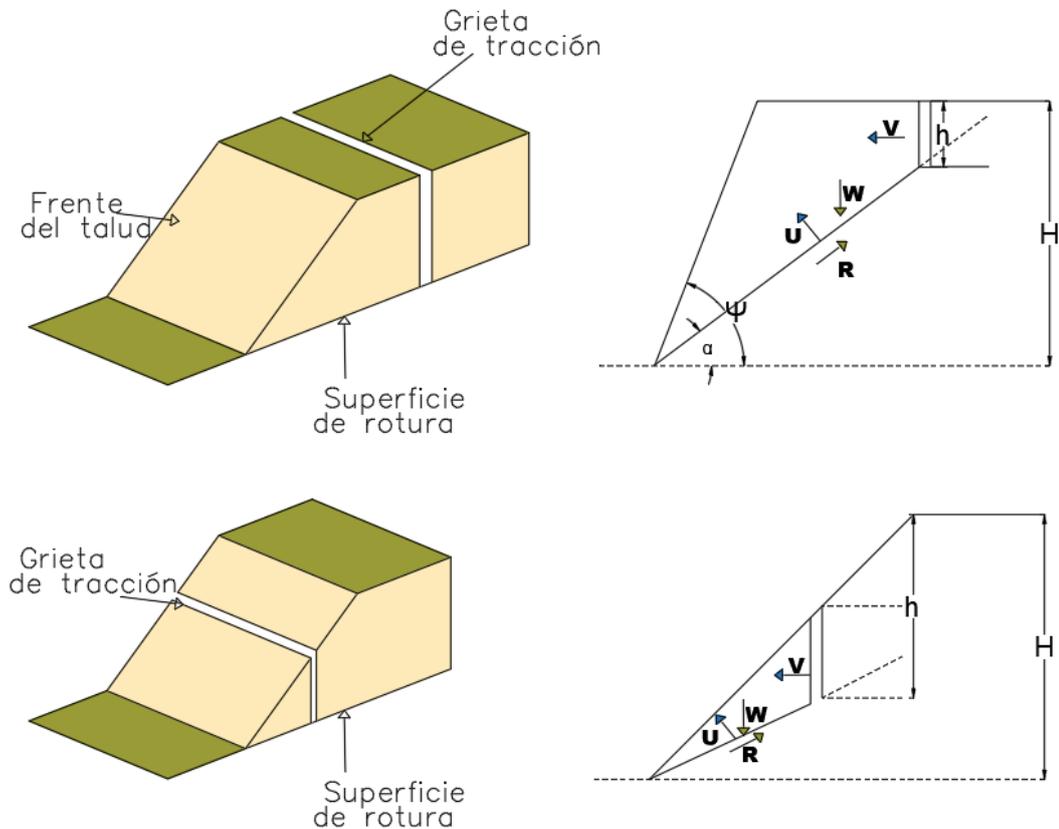
Figura 1.11 Esquema de un talud que detalla la geometría de la rotura plana a) Grieta de tracción en cabecera, b) Grieta de tracción en la cara del talud. (Modificado de Hoeky Bray. 1981).

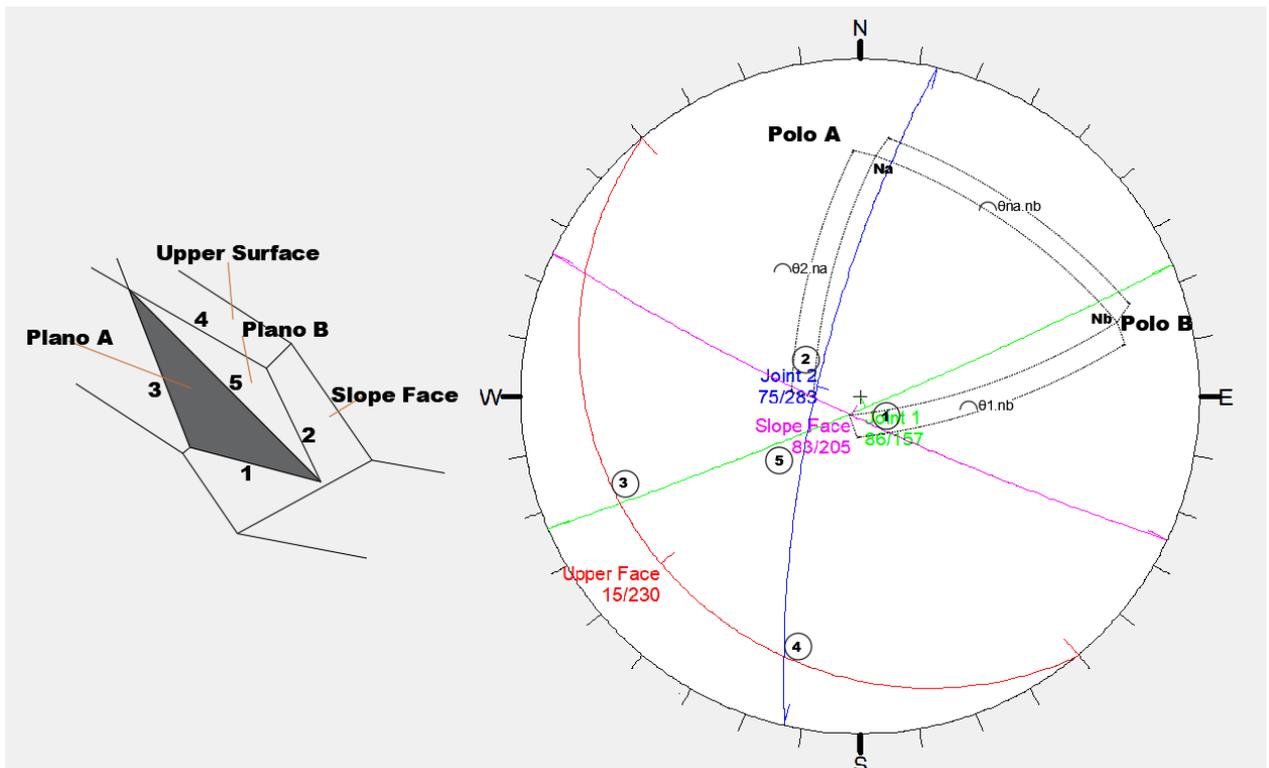
Figura 1.12 Ángulos de la cuña de falla según proyección estereográfica (Hoek Y Bray.1981).

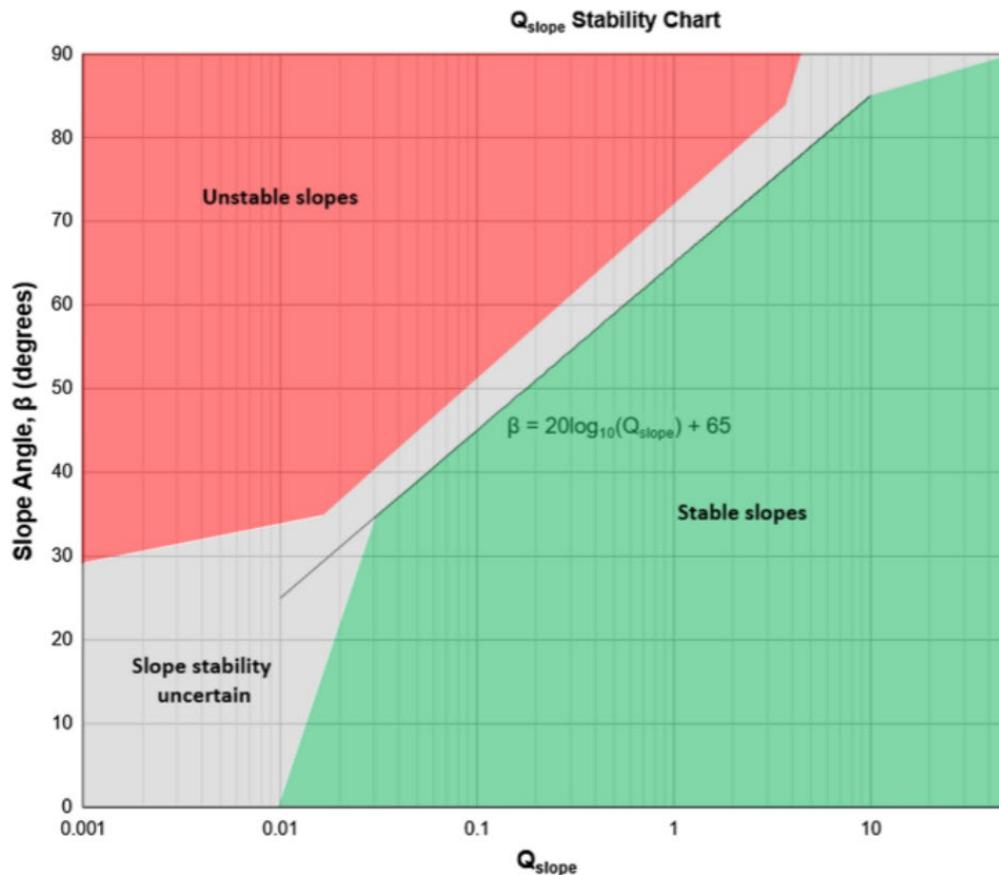
Figura 1.13 Criterios de estabilidad en función de Q slope. Fuente: Barton y Bar (2017).

A partir del cálculo del Q-Slope se determina la estabilidad del talud mediante la figura 1.13 de Barton y Bar, 2017.

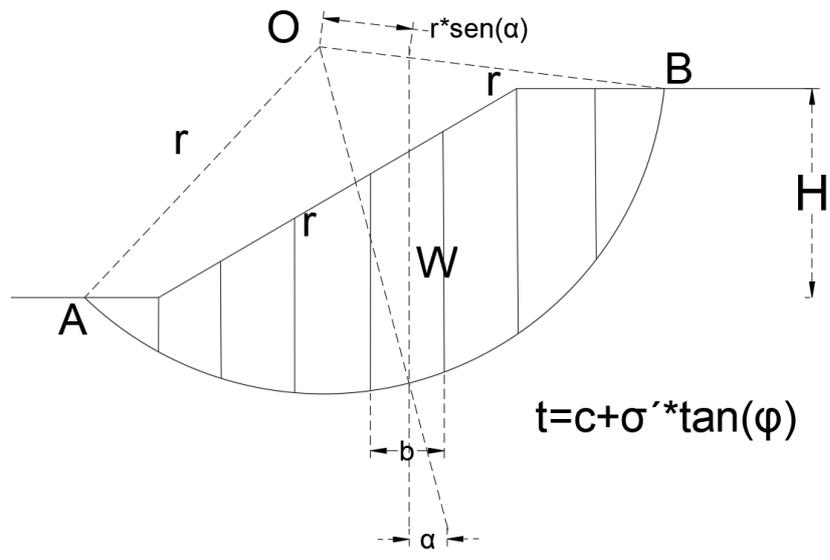
Figura 1.14 Detalle del Análisis de estabilidad de taludes mediante el método de Fellenius. Fuente: Sanhueza Plaza & Rodríguez Cifuentes (2013).

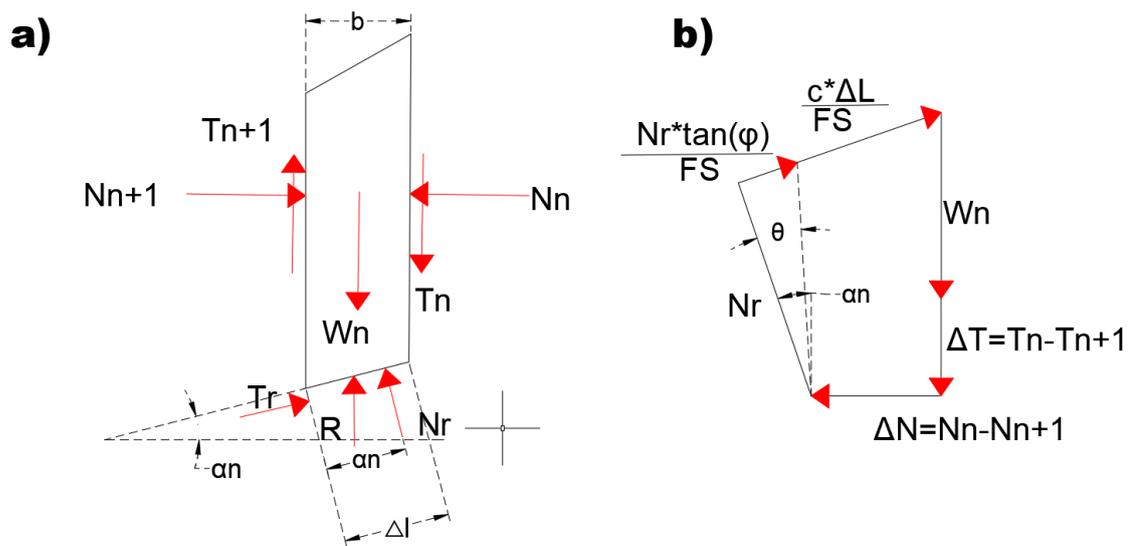
Figura 1.16 Análisis de estabilidad de taludes por el método Bishop. a) Esquema de las fuerzas que actúan en la dovela. b) Diagrama de fuerzas en equilibrio de la Nma dovela.

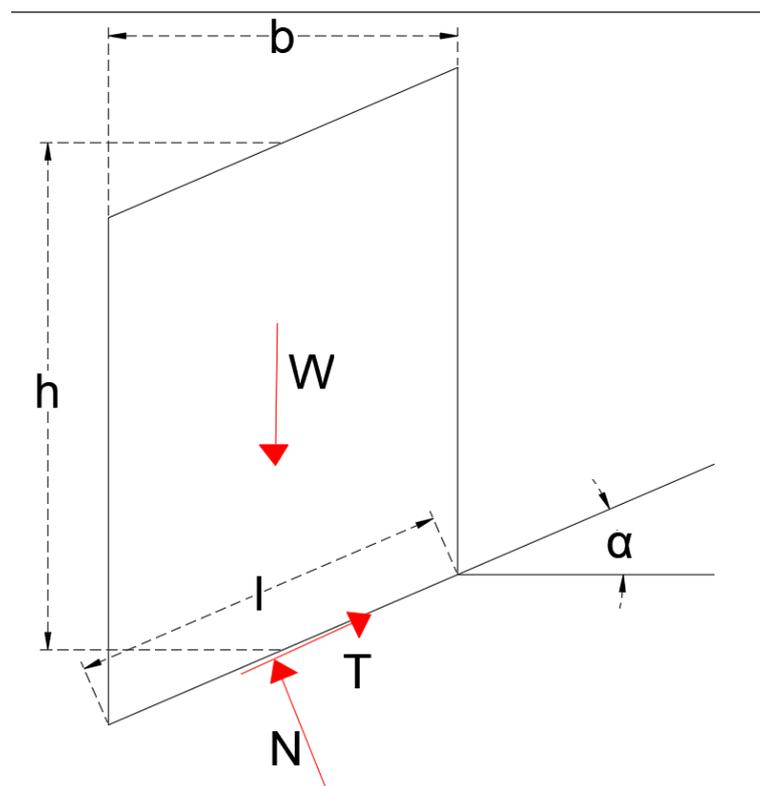
Figura 1.17 Método Janbú (simplificado), fuerzas aplicadas a una rebanada de suelo.

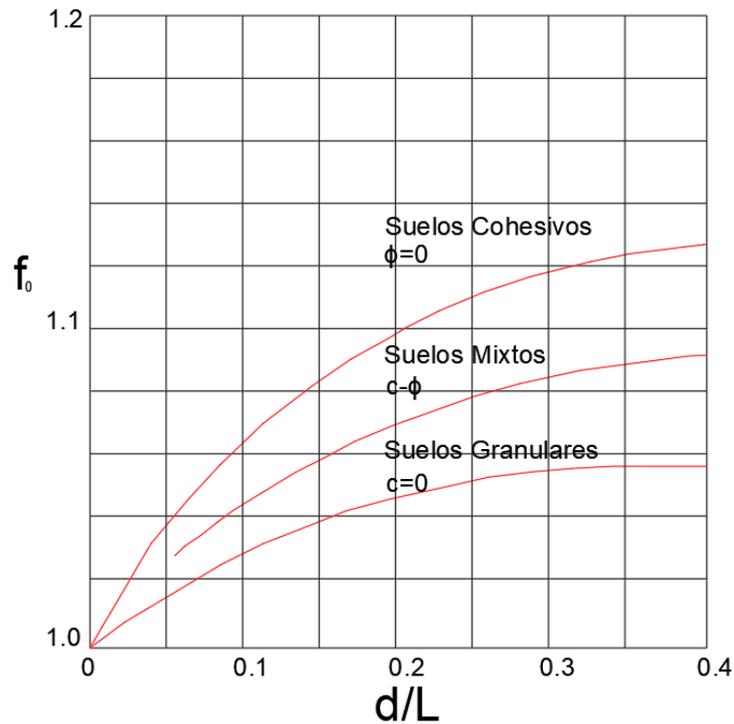
Figura 1.18 Diagrama del factor f_0 utilizado en el método de Janbú. Fuente: Suárez (2011).

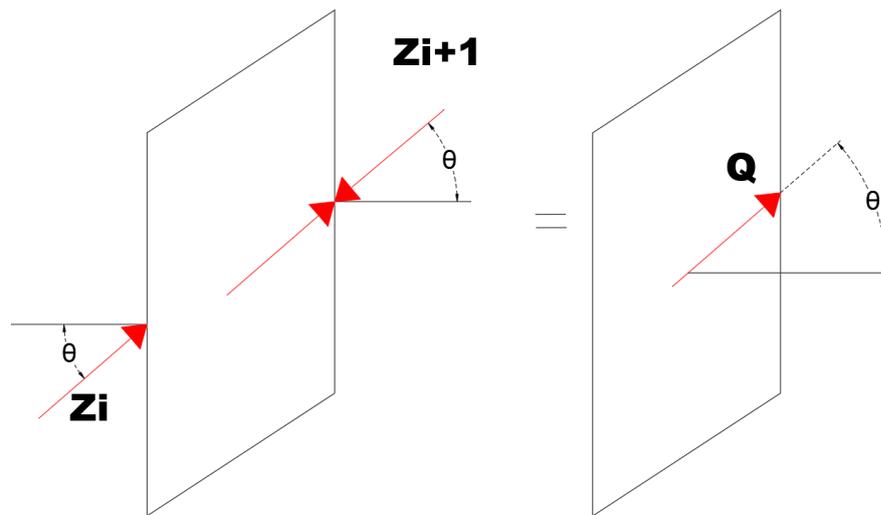
Figura 1.19 Paralelismo de las fuerzas entre dovelas en el método de Spencer. Fuente: Suarez Díaz (2009).

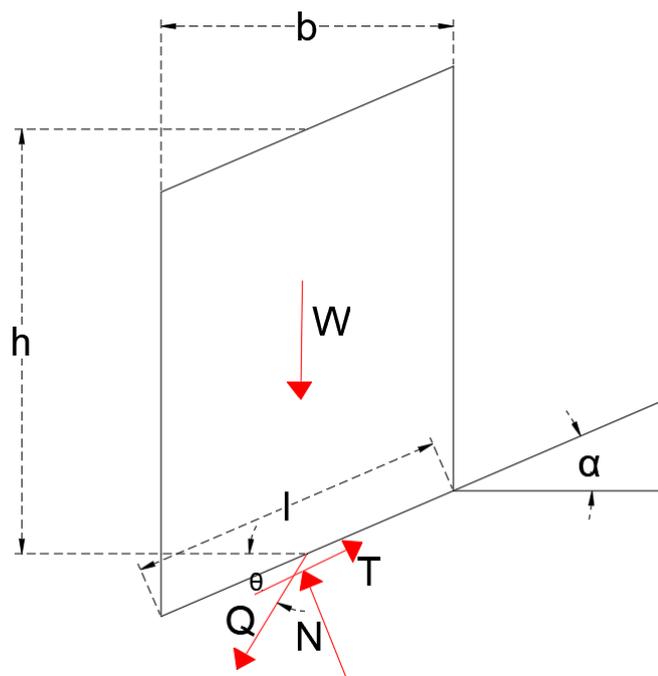
Figura 1.20 Método de Spencer fuerzas aplicadas. Ferrás José (2012).

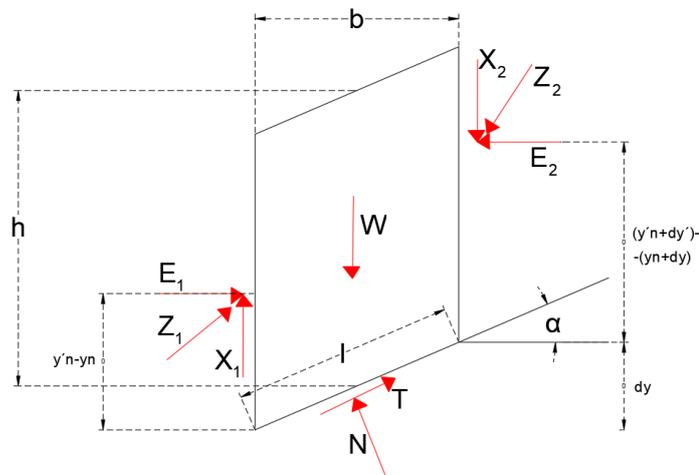
Figura 1.21 Método de Morgenstern-Price - Fuerzas aplicadas a una rebanada de suelo Ferrás José (2012).

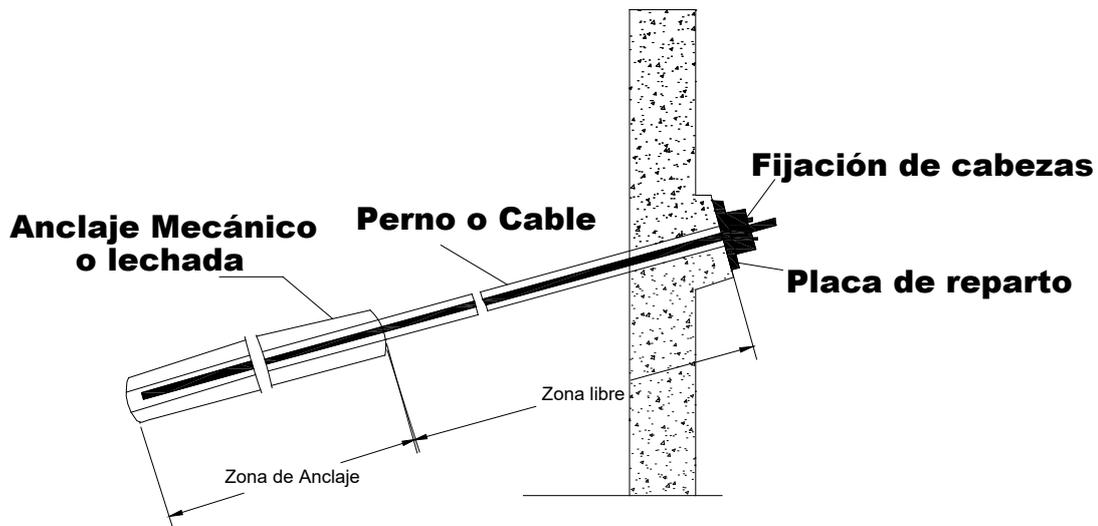
Figura 1.23 Elementos de un anclaje. Fuente: Ministerio de Fomento de España (2001).

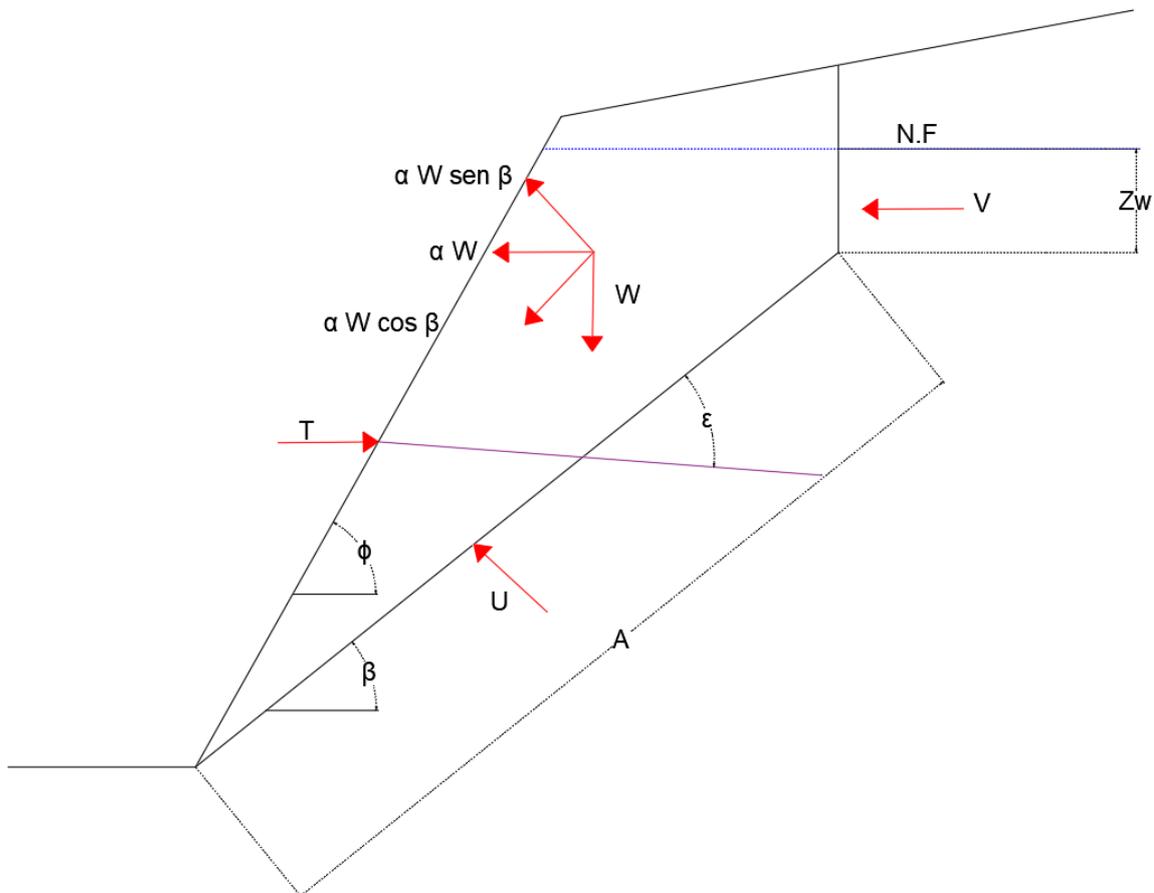
Figura 1.24 Estabilización con un anclaje de carga nominal T. Fuente: Portillo Rubio (2003).

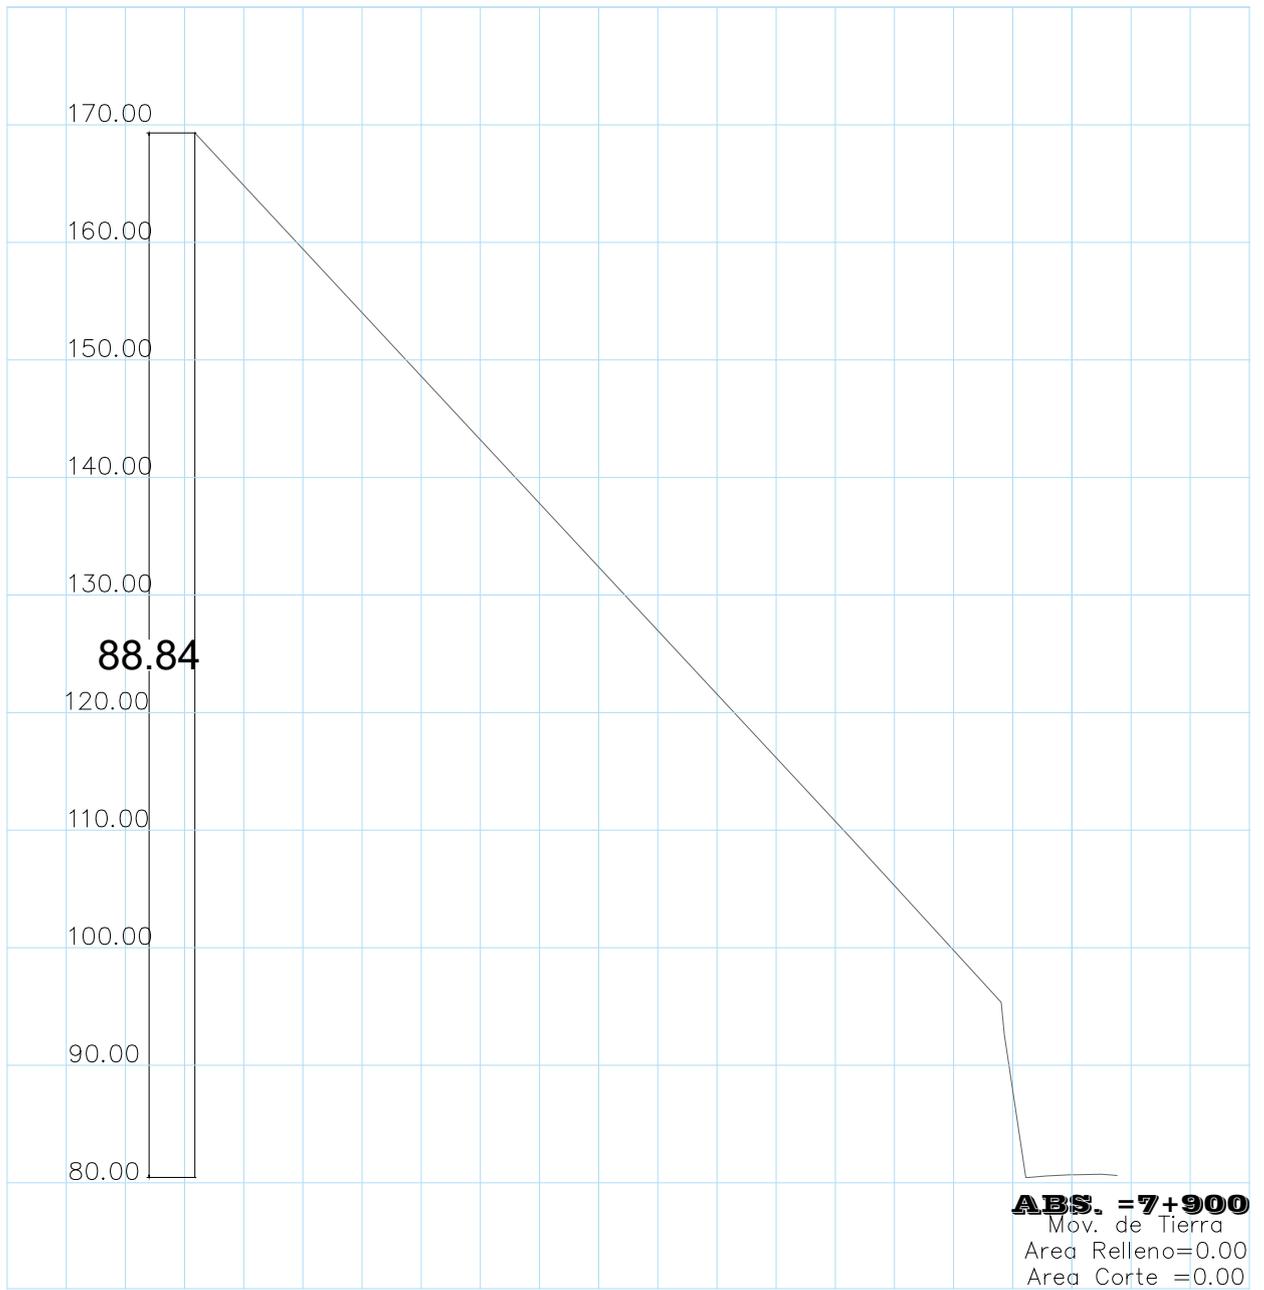
Figura 3.2 Perfil Longitudinal Topográfico Abscisa 7+900. Fuente: Suelcon & Asf.

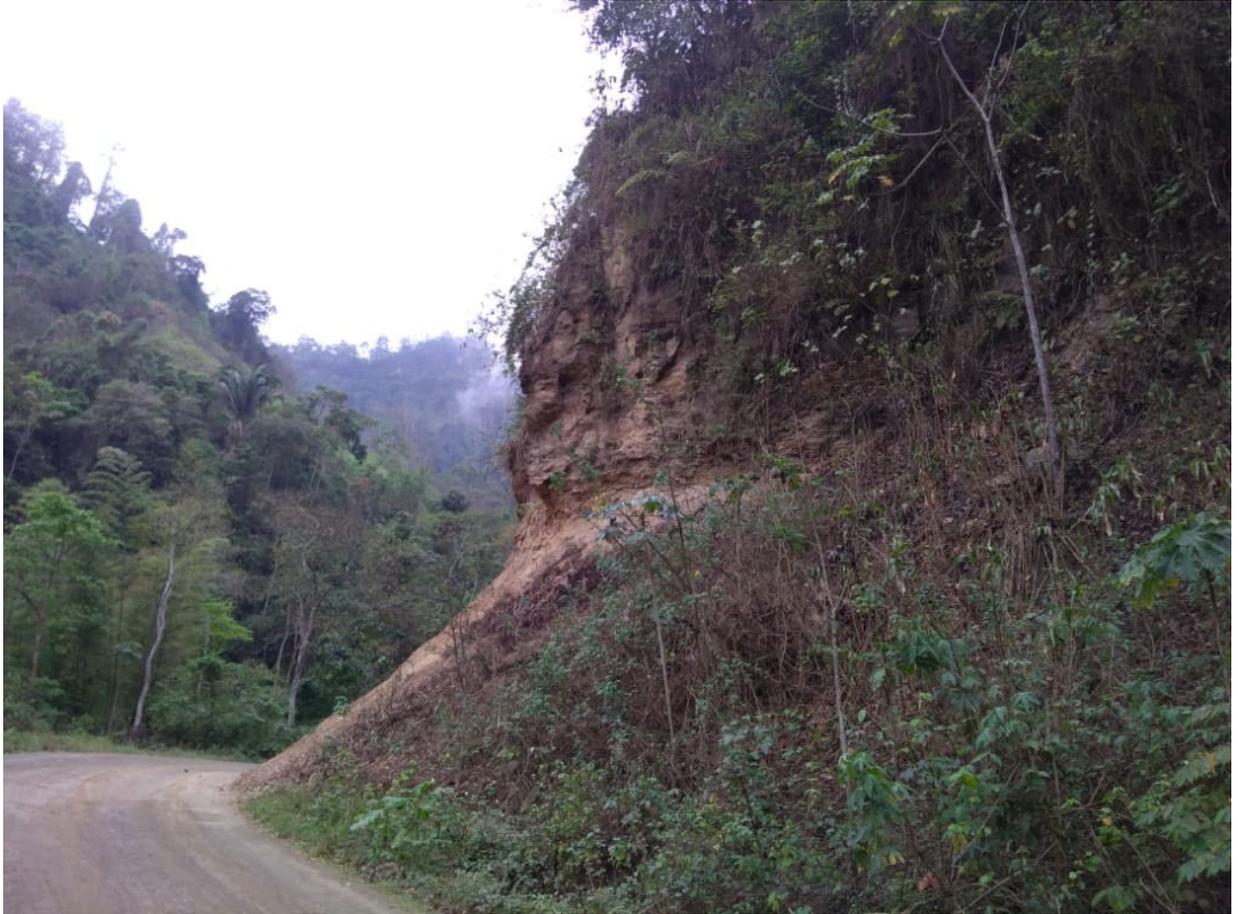
Figura 3.3 Talud de roca 7+900. Fuente: Autor.

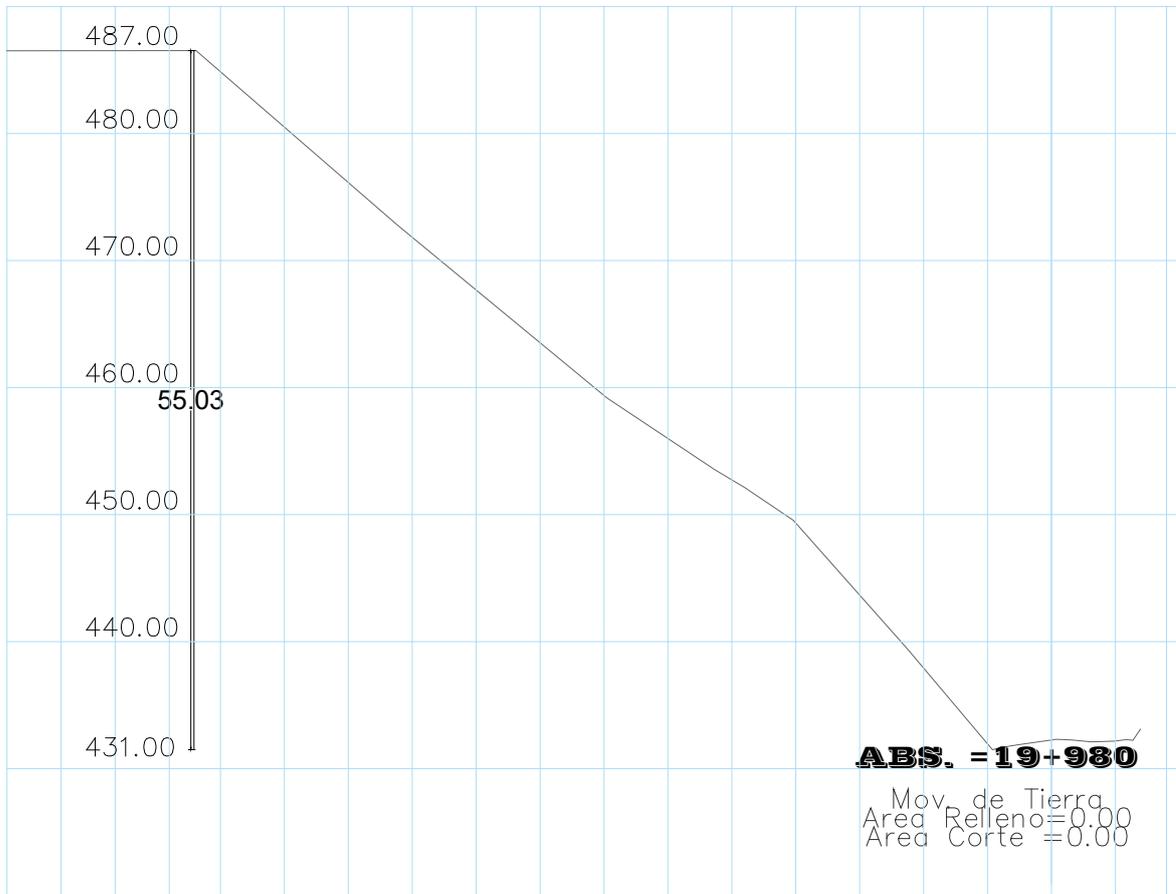
Figura 3.5 Perfil Longitudinal Topográfico Abscisa 19+980. Fuente: Suelcon & Asf.

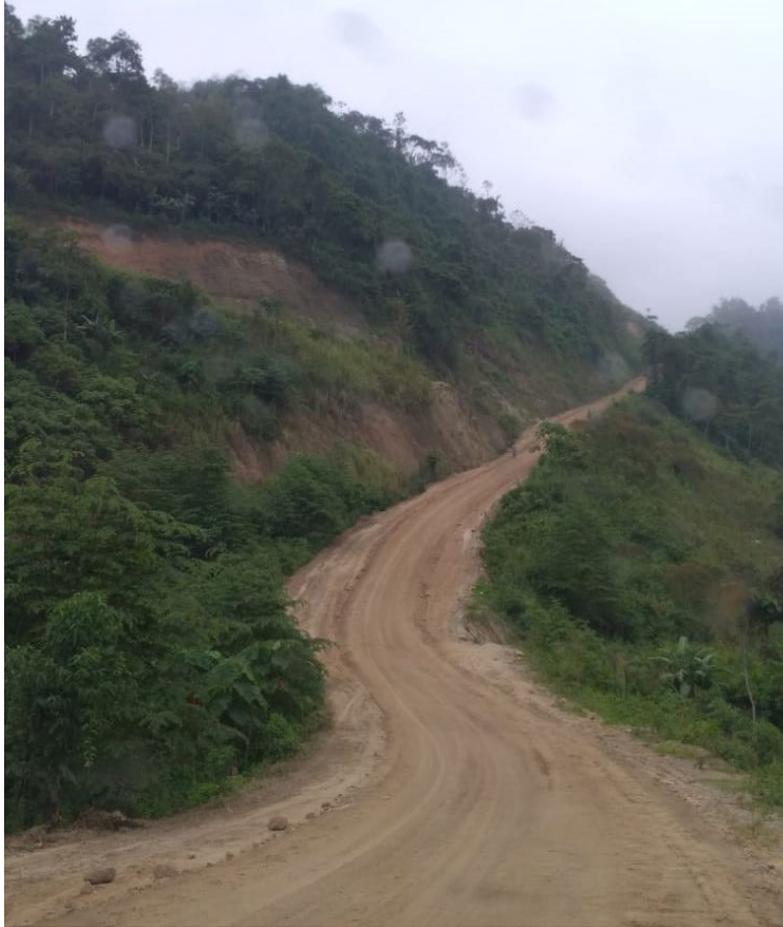
Figura 3.6 Talud de roca 19+980. Fuente: Autor.

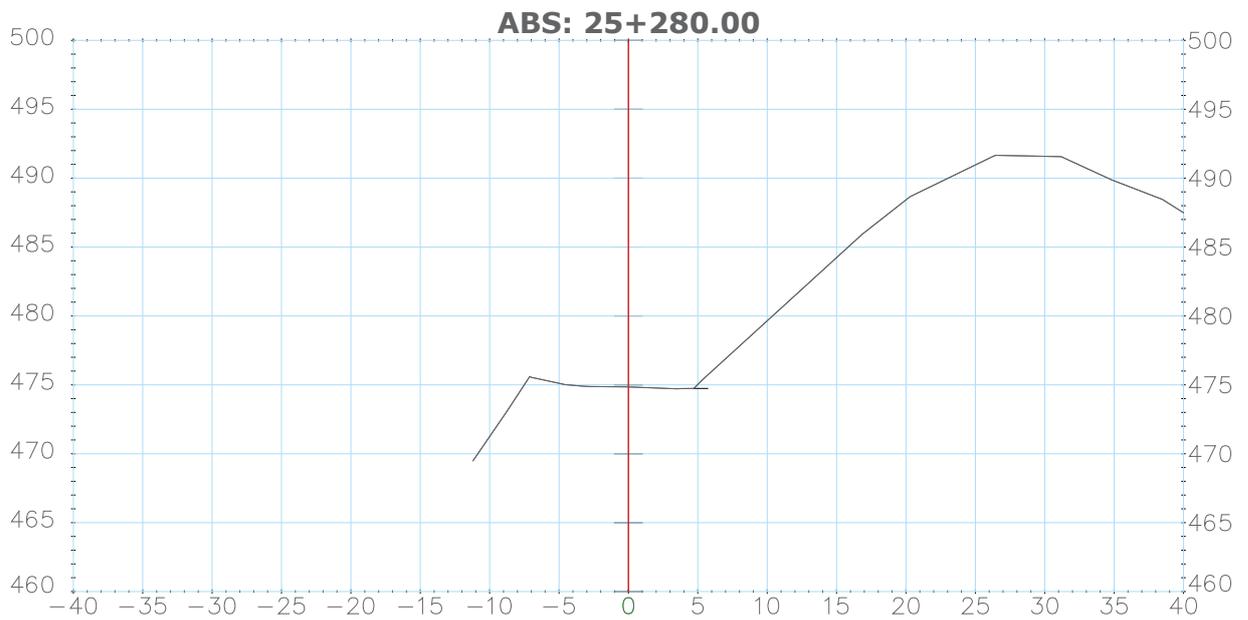
Figura 3.8 Perfil Longitudinal Topográfico Abscisa 25+280. Fuente: Suelcon & Asf.

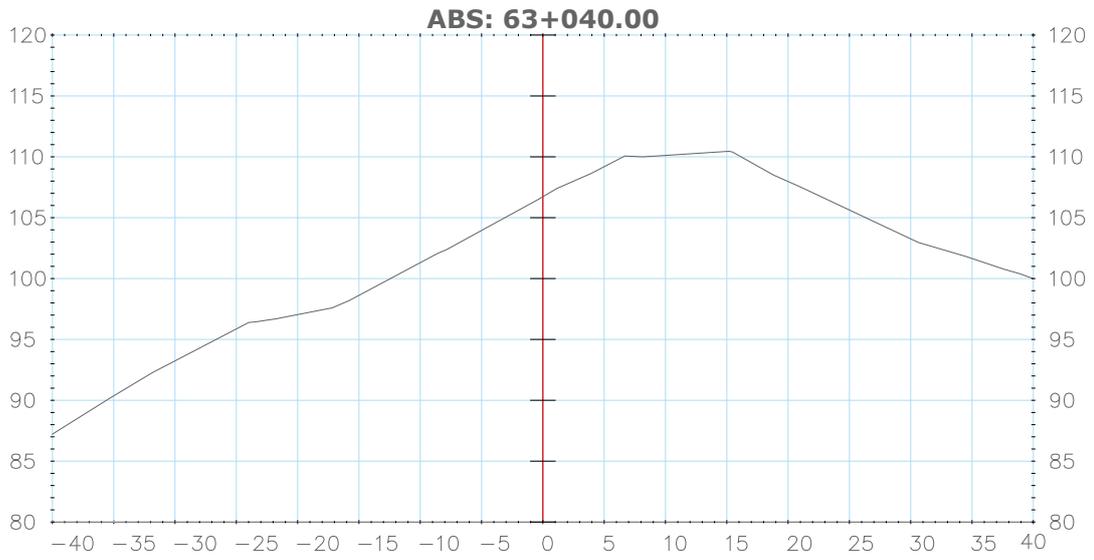
Figura 3.11 Perfil Longitudinal Topográfico Abscisa 63+040. Fuente: Suelcon & Asf.

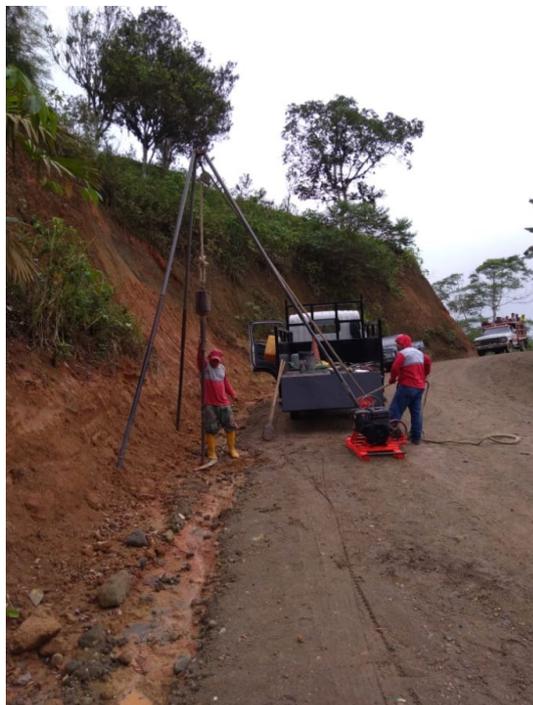
Figura 3.13 Ejecución del ensayo de SPT en el talud 25+280. Fuente: Suelcon & Asf.

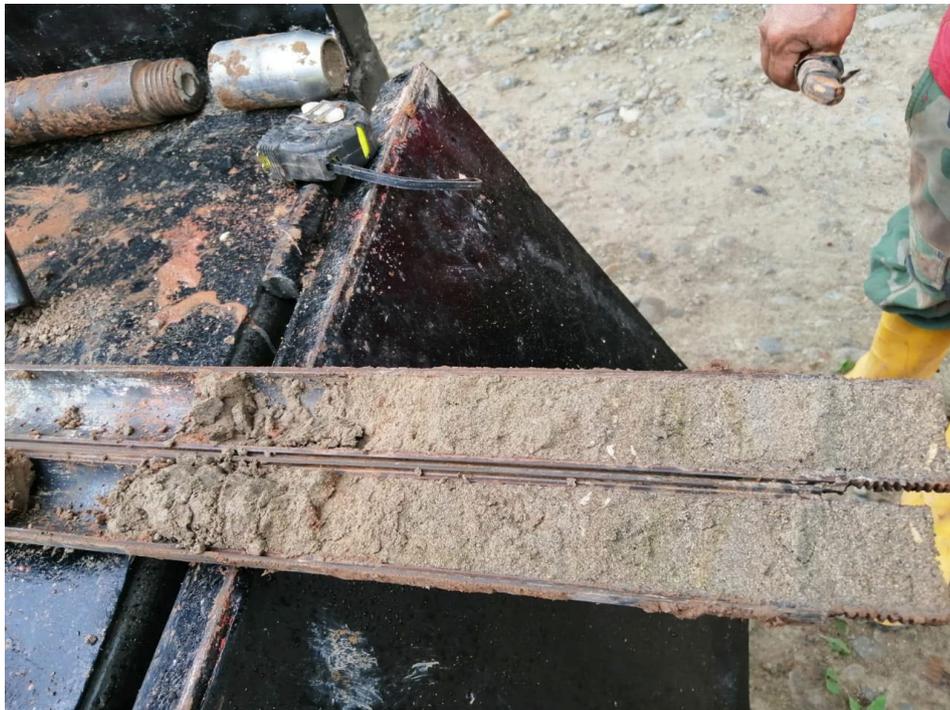
Figura 3.14 Muestreo mediante el tubo shelby en el talud 25+280. Fuente: Suelcon & Asf.

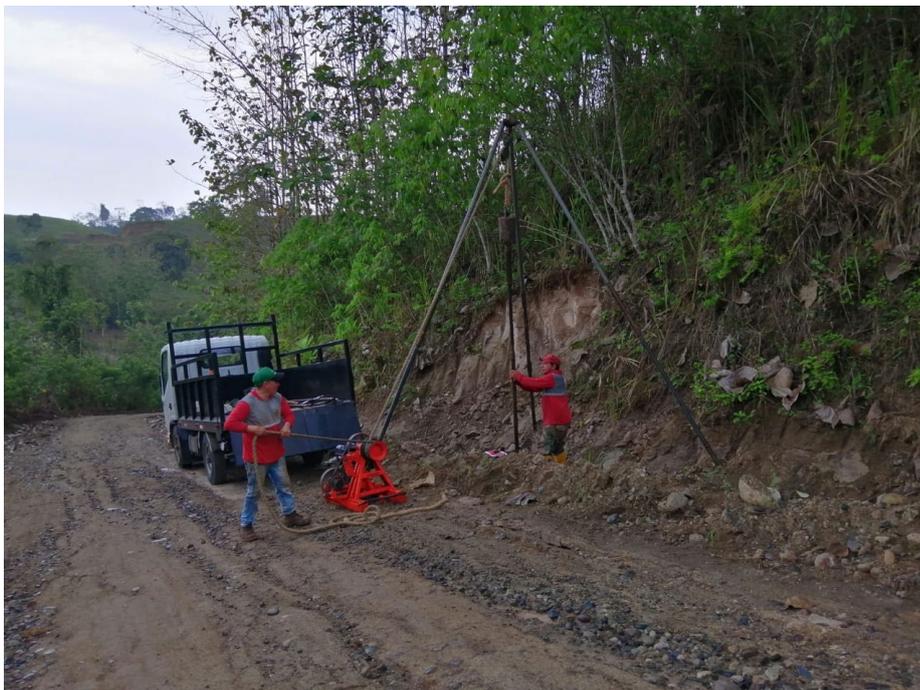
Figura 3.17 Ejecución del ensayo de SPT. Fuente: Suelcon & Asf.

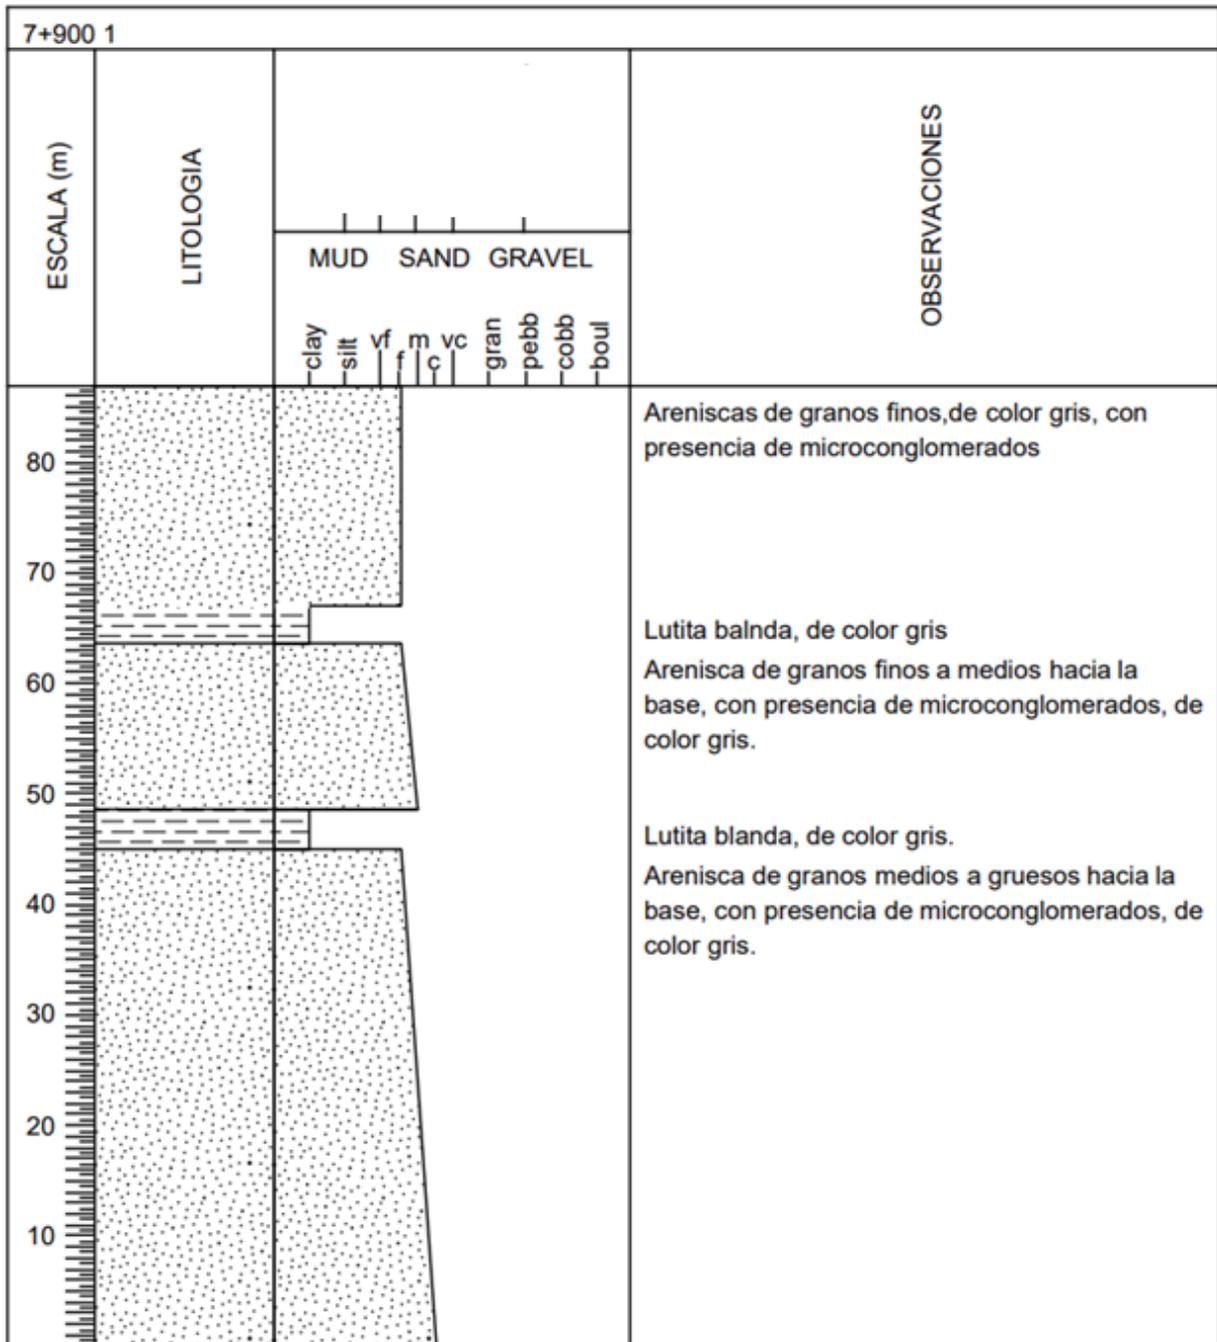
Figura 3.19 Columna Estratigráfica talud 7+900. Fuente: El autor.

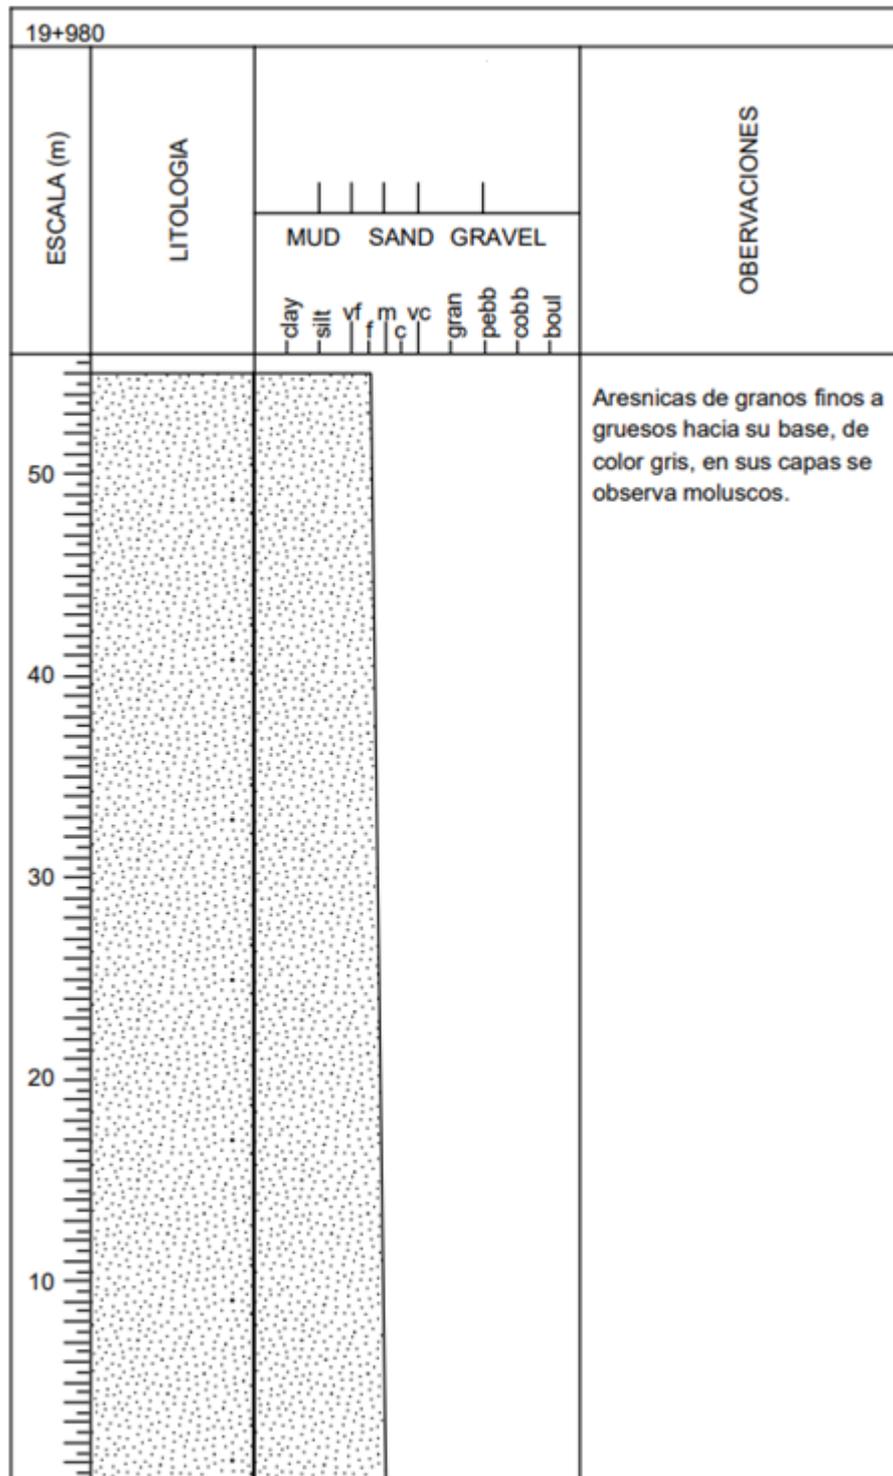
Figura 3.20 Columna Estratigráfica talud 19+980. Fuente: El autor.

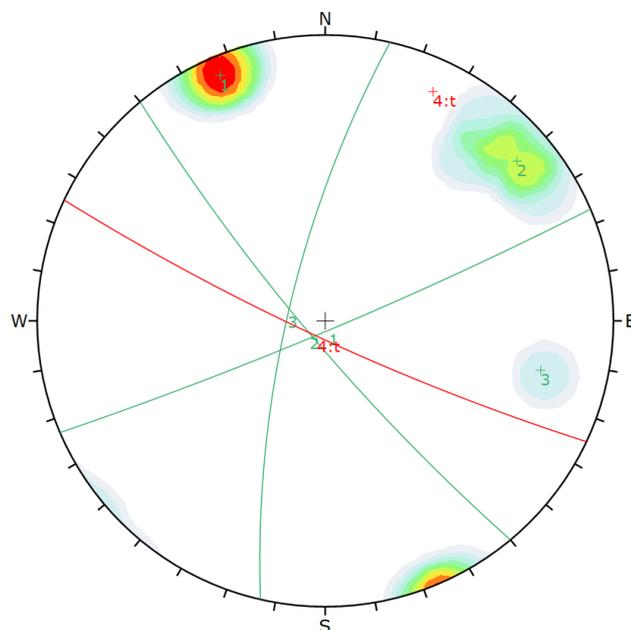
Figura 3.21 Proyección estereográfica con red Wulff de las discontinuidades medidas en el talud G-01. Fuente: Autor.
