**“ESTUDIO DE LA ESTABILIDAD DE TALUDES DE LA VÍA GARRAPATA -
SANTA MARÍA, ENTRE LAS ABSCISAS 7+900 Y 63+040, PROVINCIA DE
MANABÍ, ECUADOR”**

TRABAJO DE TITULACIÓN

previo a la obtención del Título de Magister en Geotecnia

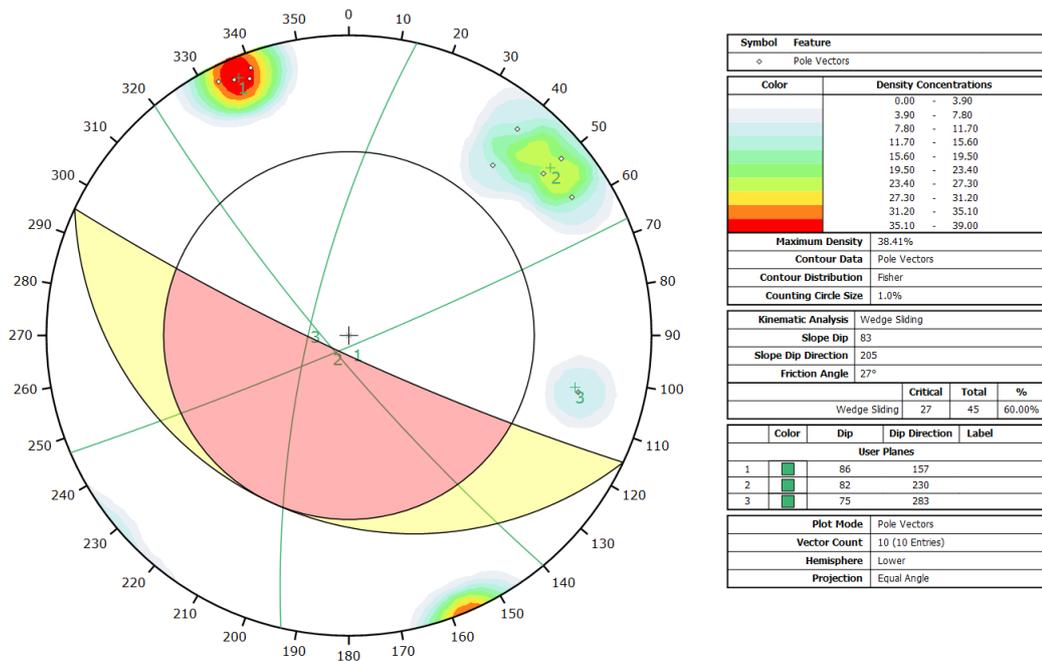
Figura 3.22 El análisis cinemático del mecanismo de rotura en cuña del talud 7+900.

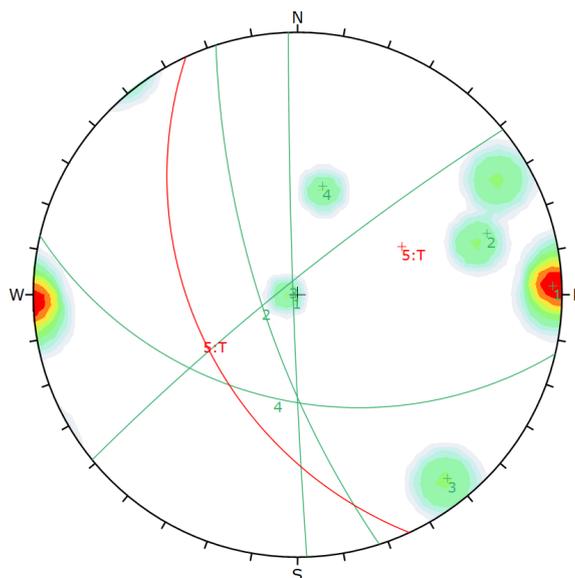
Figura 3.23 Proyección estereográfica con red Wulff de las discontinuidades medidas en el talud G-02 (19+980). Fuente: Autor.

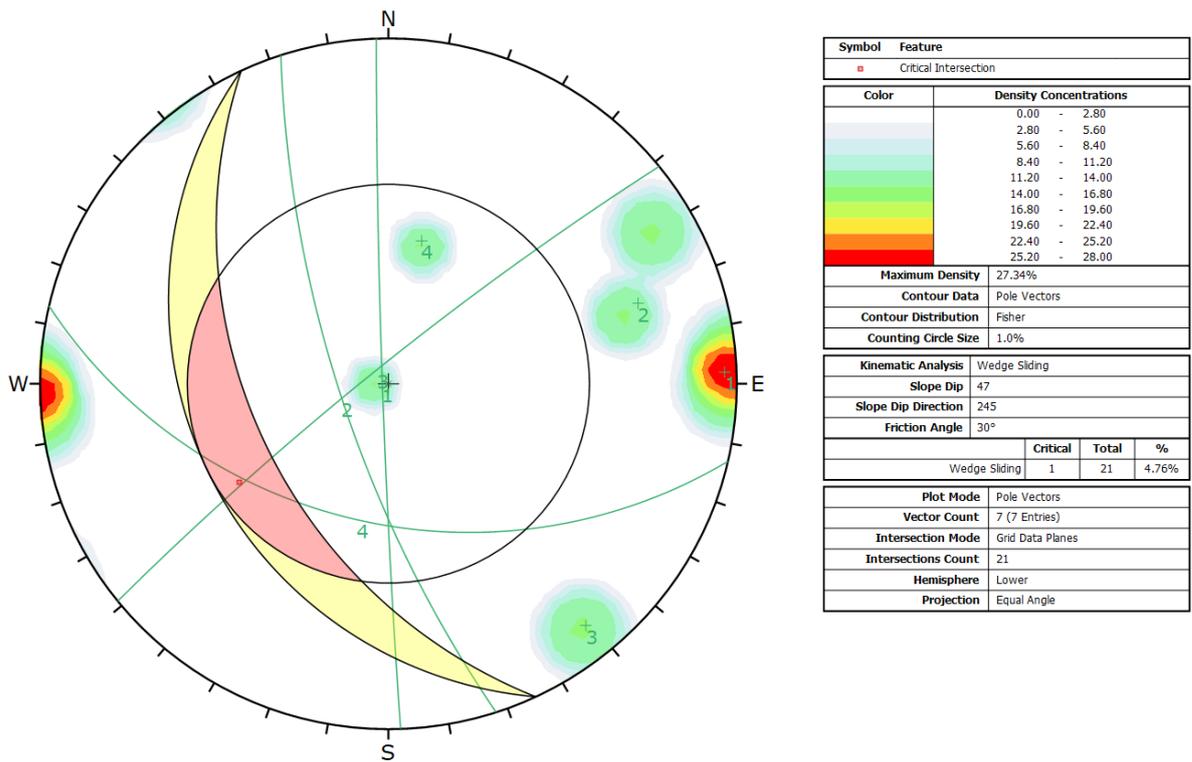
Figura 3.24. El análisis de deslizamiento en cuña indica inestabilidad de talud 19+980.

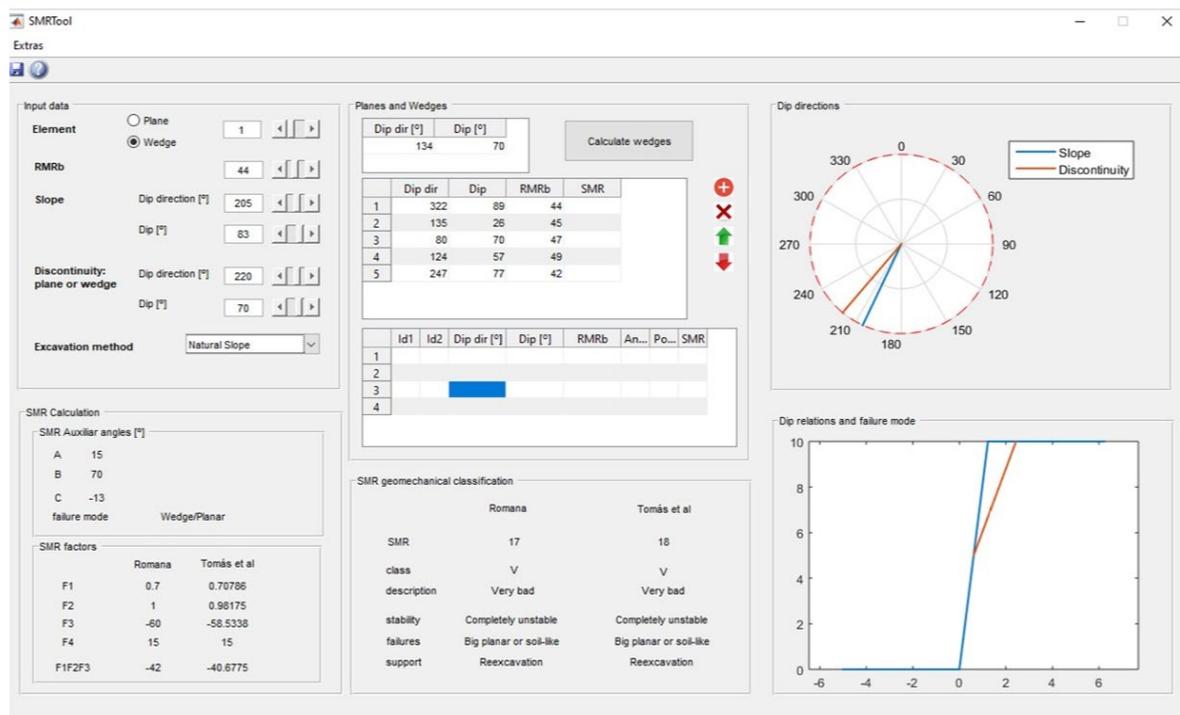
Figura 3.25 Estación 7+900 cálculo del SMR utilizando el software SMRTool.

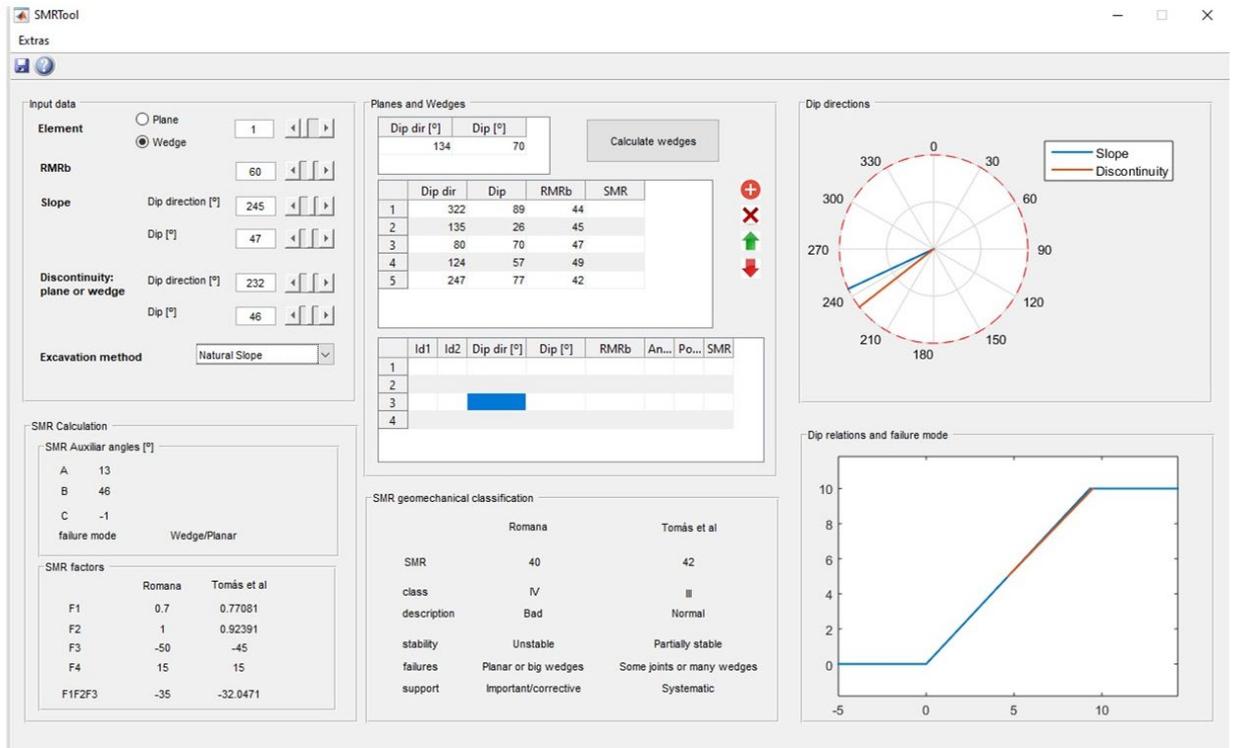
Figura 3.26 Estación 19+980 cálculo del SMR utilizando el software SMRTool. Fuente: Autor.

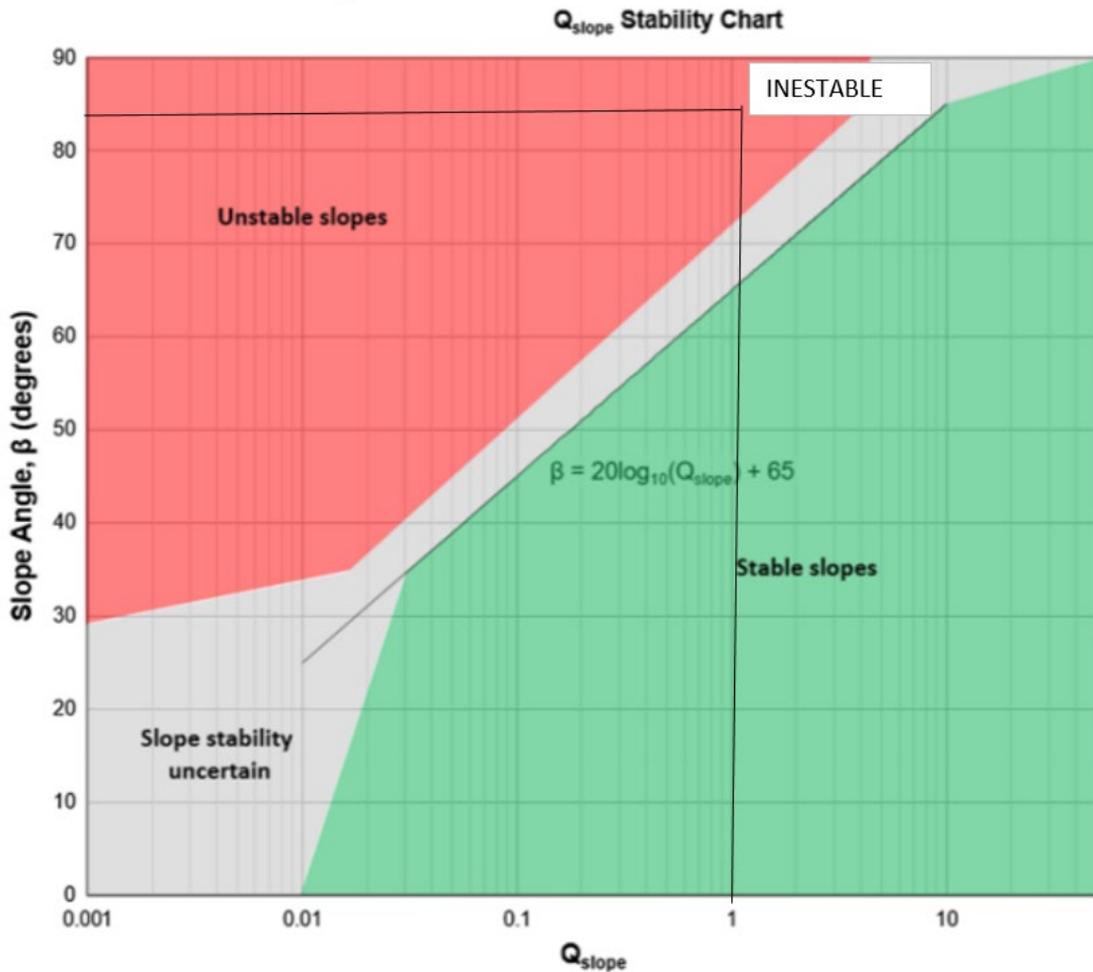
Figura 3.27 Estabilidad del talud Estación 7+900 por medio del método empírico Q - slope. Fuente: Autor.

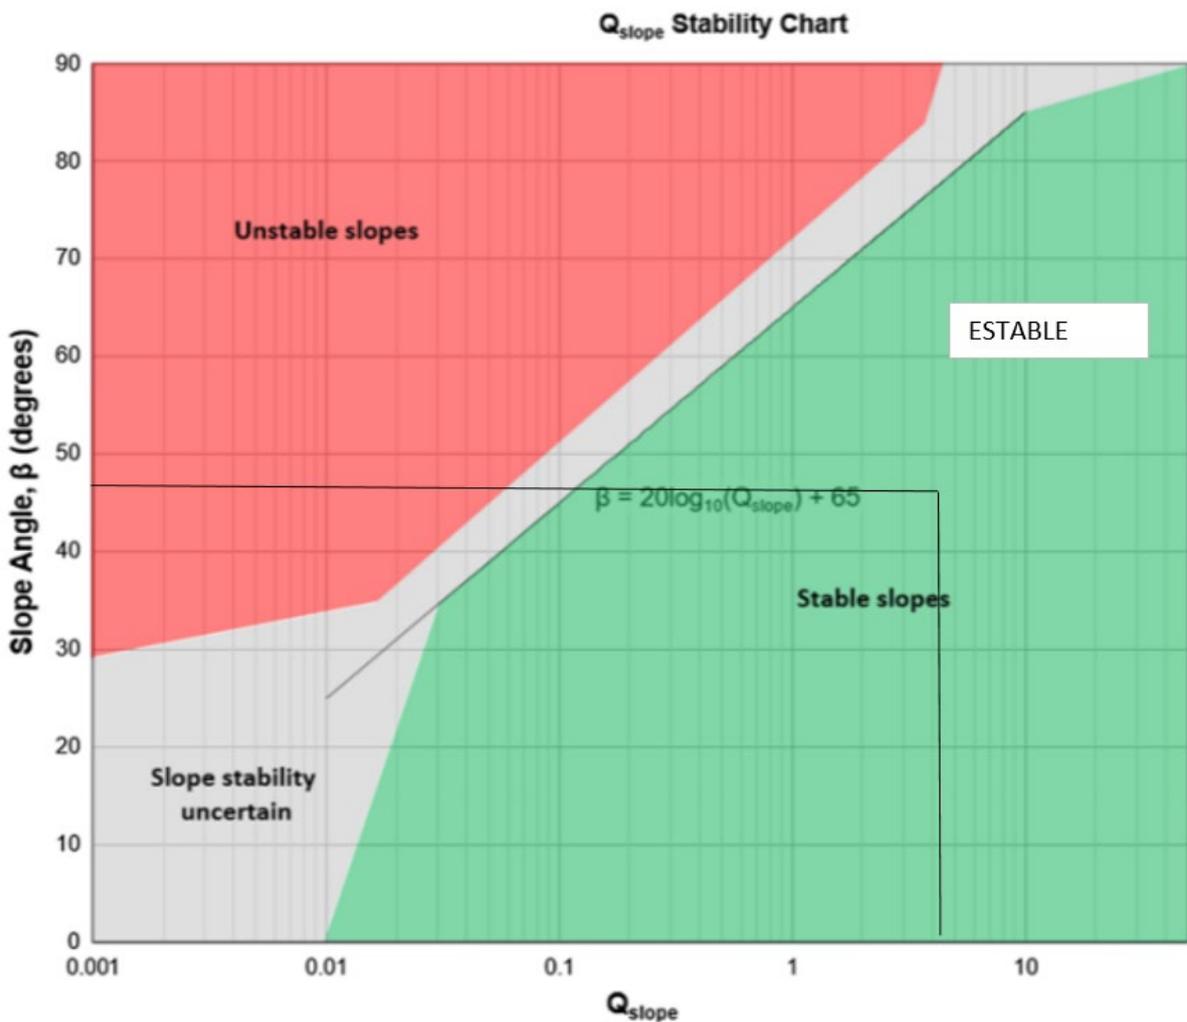
Figura 3.28 Estabilidad del talud Estación 19+980 por medio del método empírico Q - slope. Fuente: Autor.

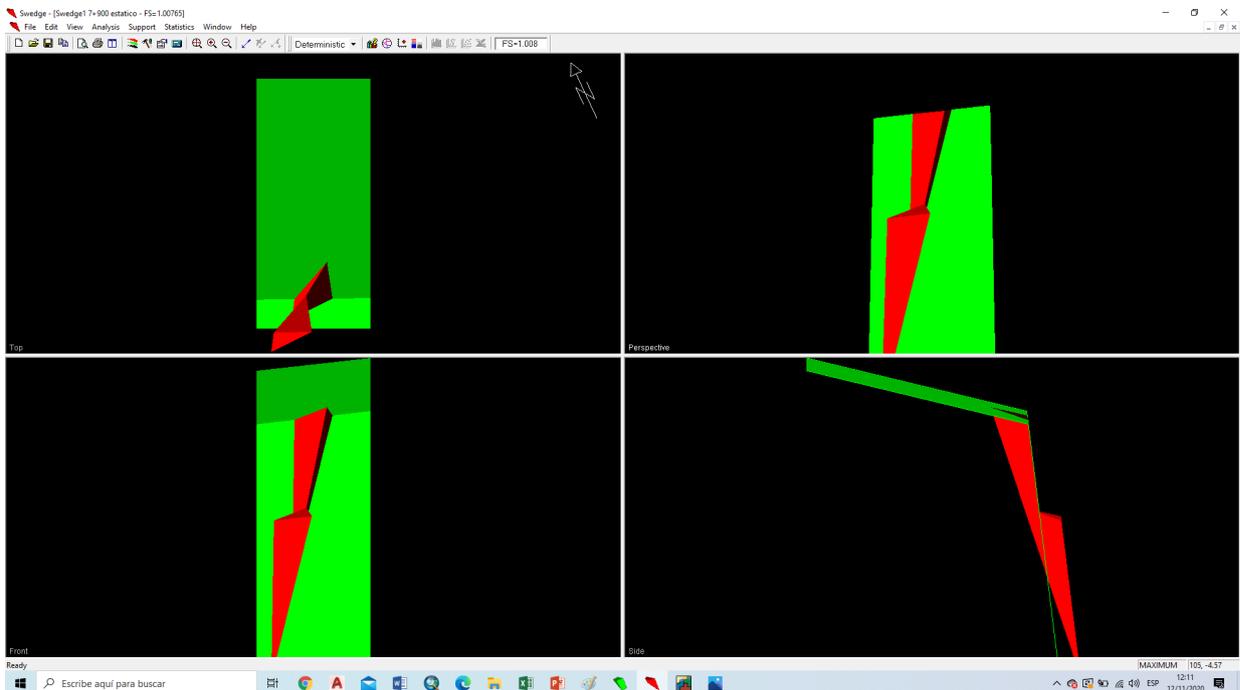
Figura 3.29 Calculo de estabilidad del macizo rocoso correspondiente a la abscisa (7+900) análisis estático. Fuente: Autor.

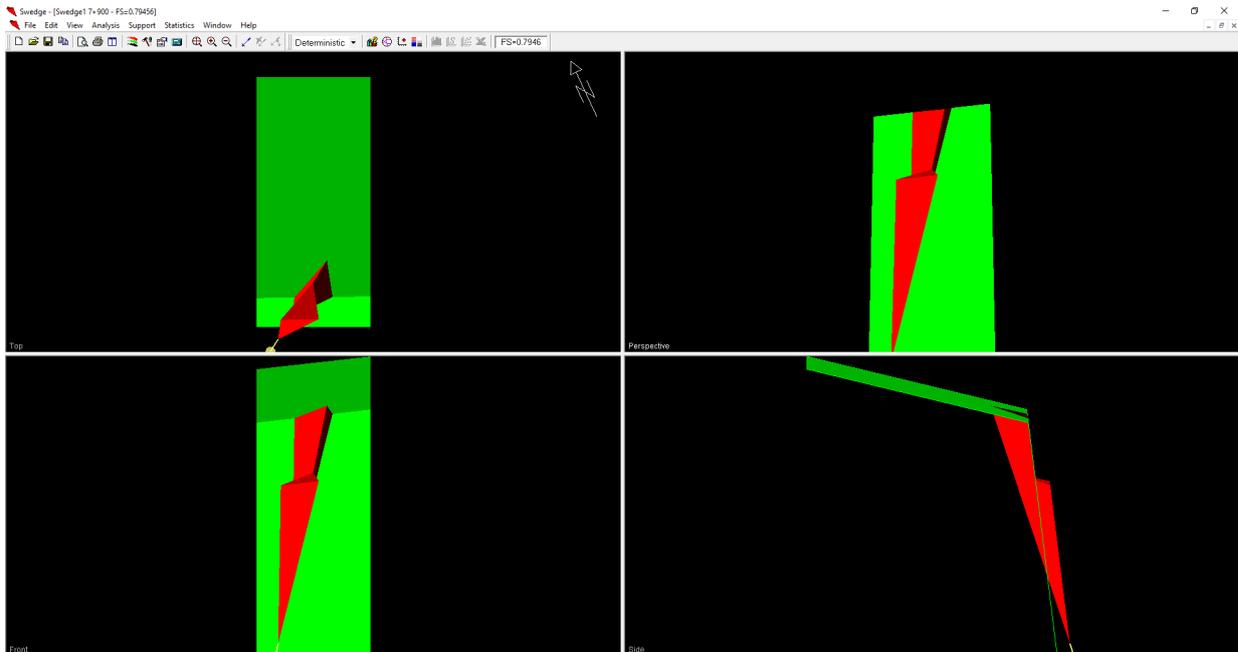
Figura 3.30 Calculo de estabilidad del macizo rocoso correspondiente a la abscisa (7+900) análisis seudoestático. Fuente: Autor.

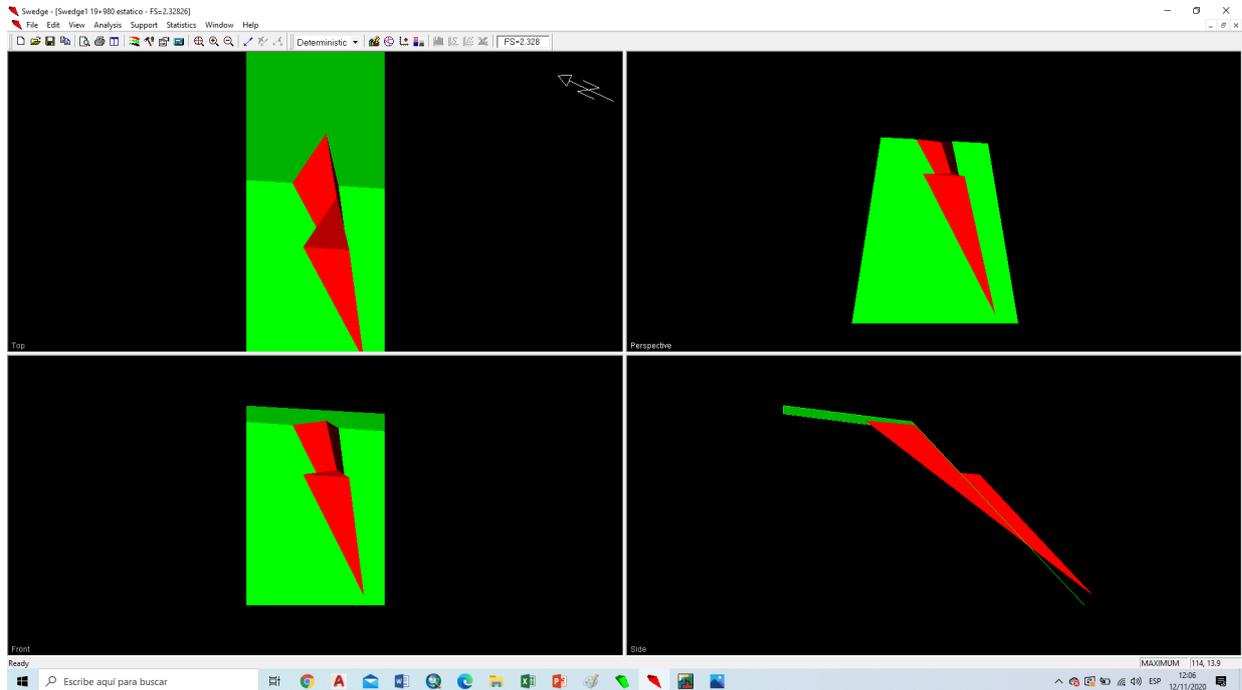
Figura 3.31 Cálculo de estabilidad del macizo rocoso correspondiente a la abscisa (19+980) análisis estático. Fuente: Autor.

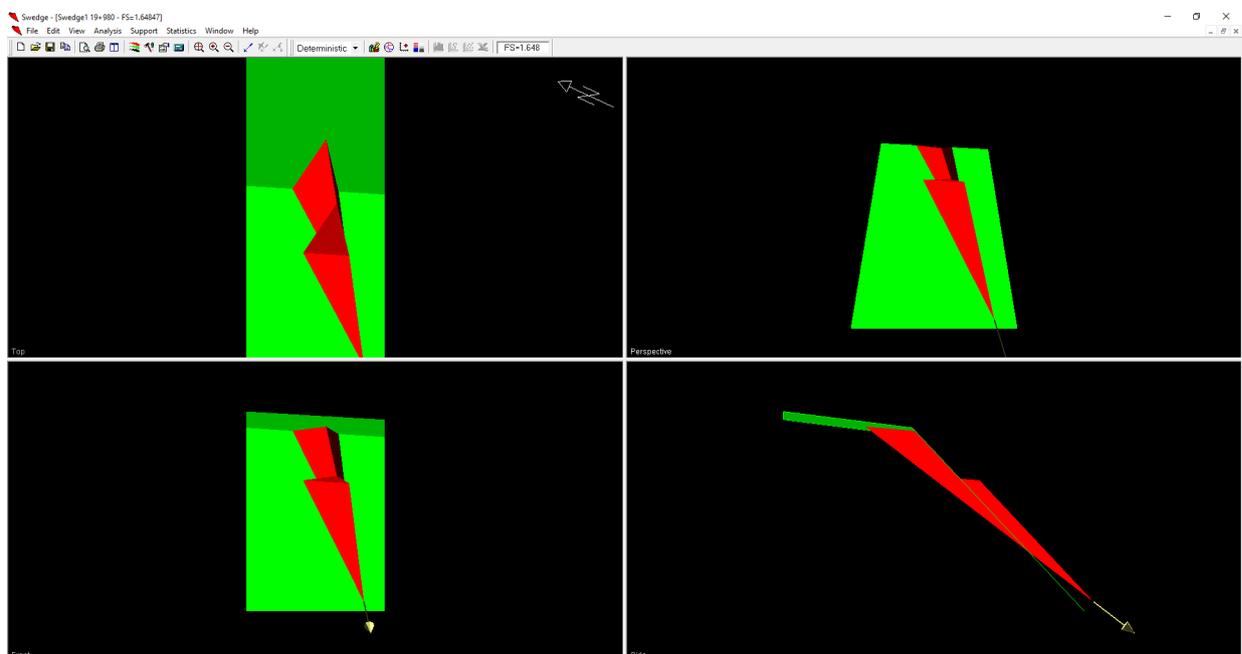
Figura 3.32 Cálculo de estabilidad del macizo rocoso correspondiente a la abscisa (19+980) análisis seudoestático. Fuente: Autor.

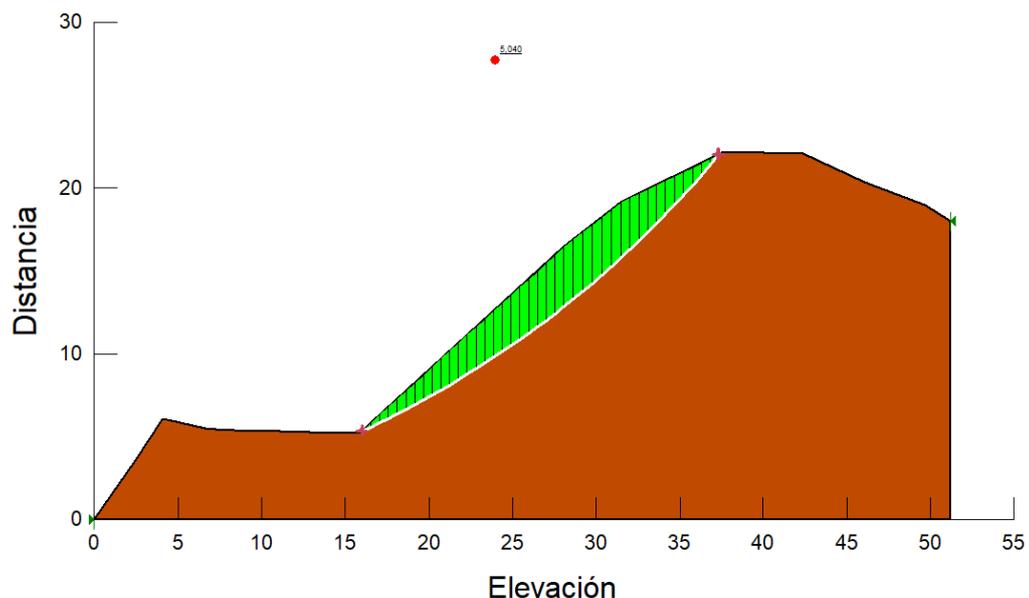
Figura 3.33 Cálculo de estabilidad del talud correspondiente a la abscisa 25+280 análisis estático. Fuente: Autor.

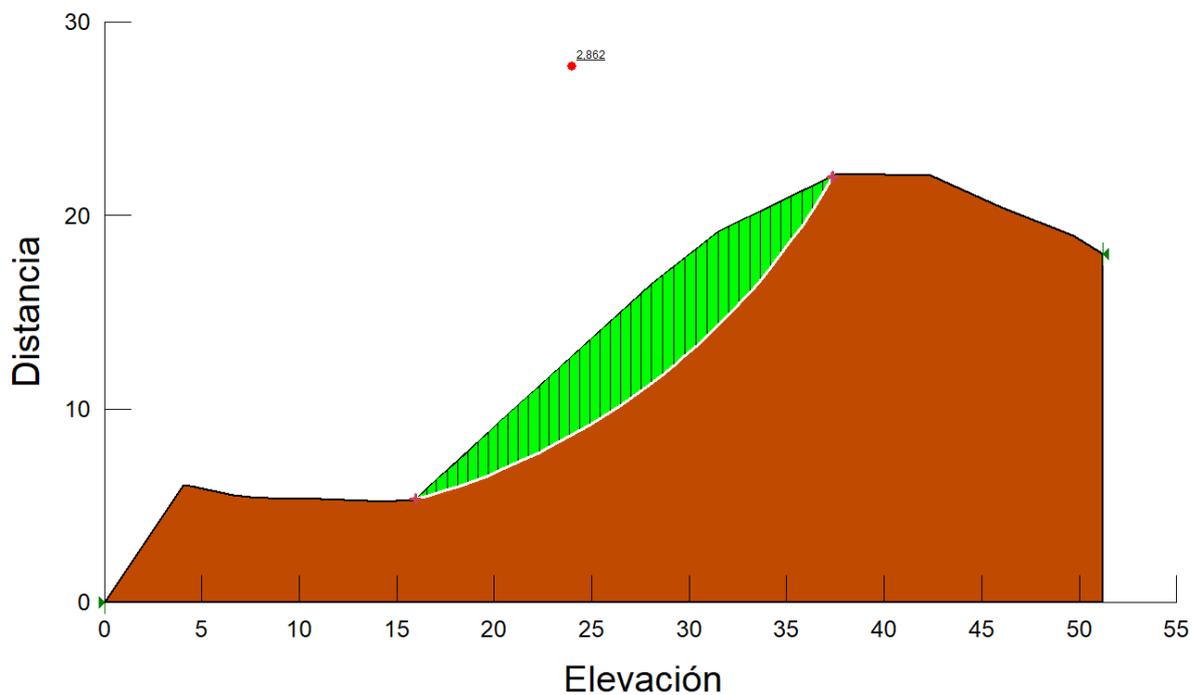
Figura 3.34 Cálculo de estabilidad del talud correspondiente a la abscisa 25+280 análisis seudotestático. Fuente: Autor.

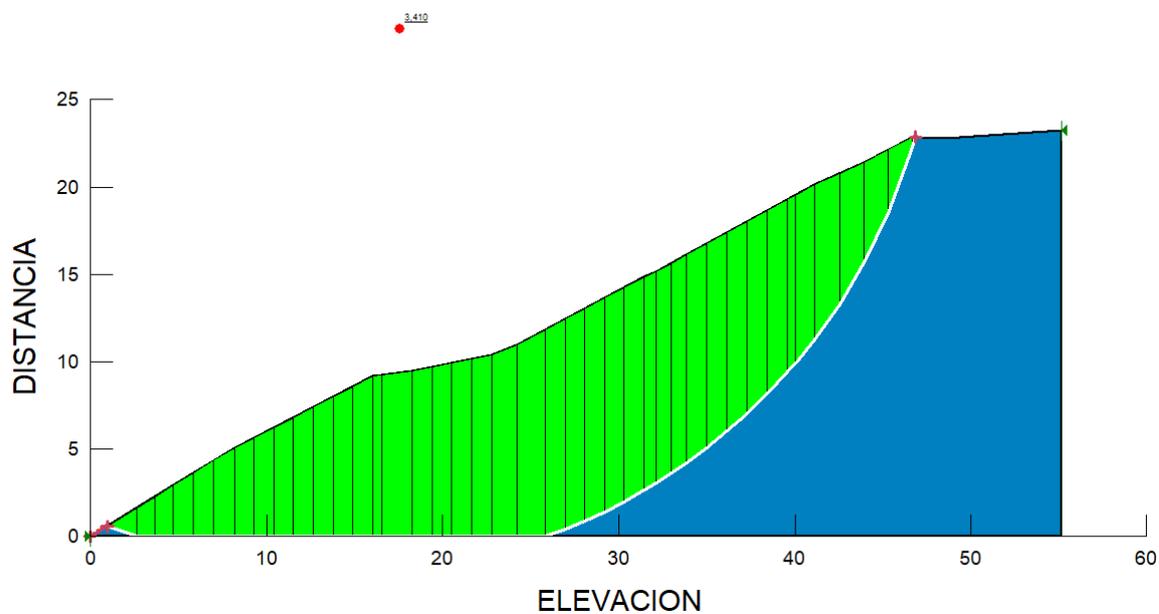
Figura 3.35 Cálculo de estabilidad del talud correspondiente a la abscisa 63+040.

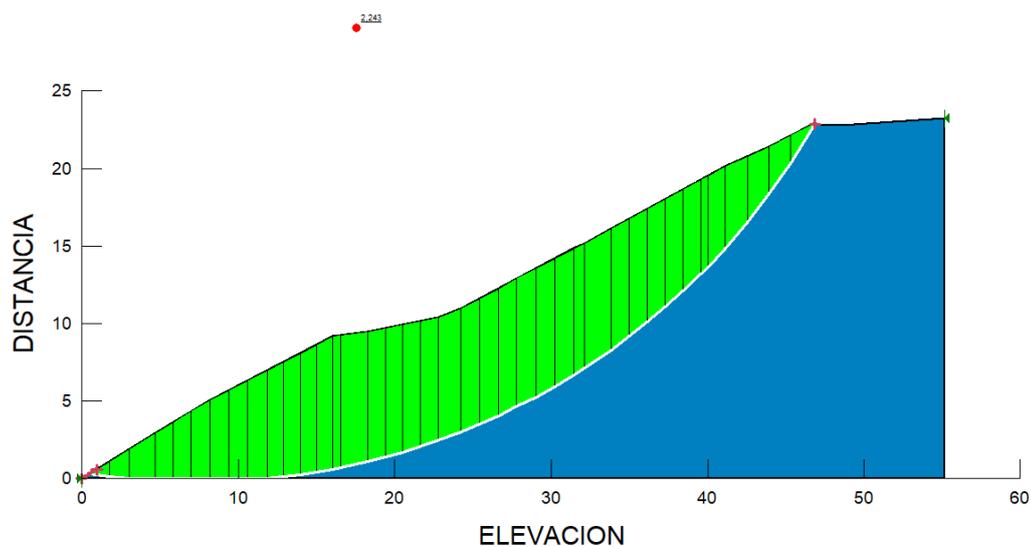
Figura 3.36 Cálculo de estabilidad del talud correspondiente a la abscisa 63+040.

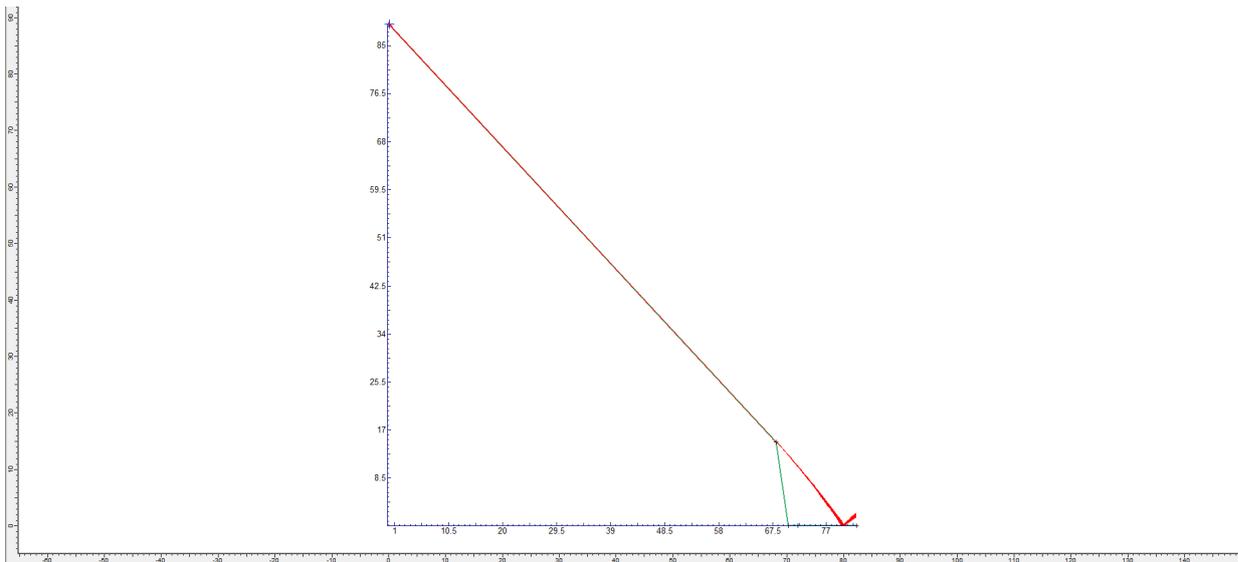
Figura 3.37 Simulación de caída de roca en el talud 7+900. Fuente: Autor.

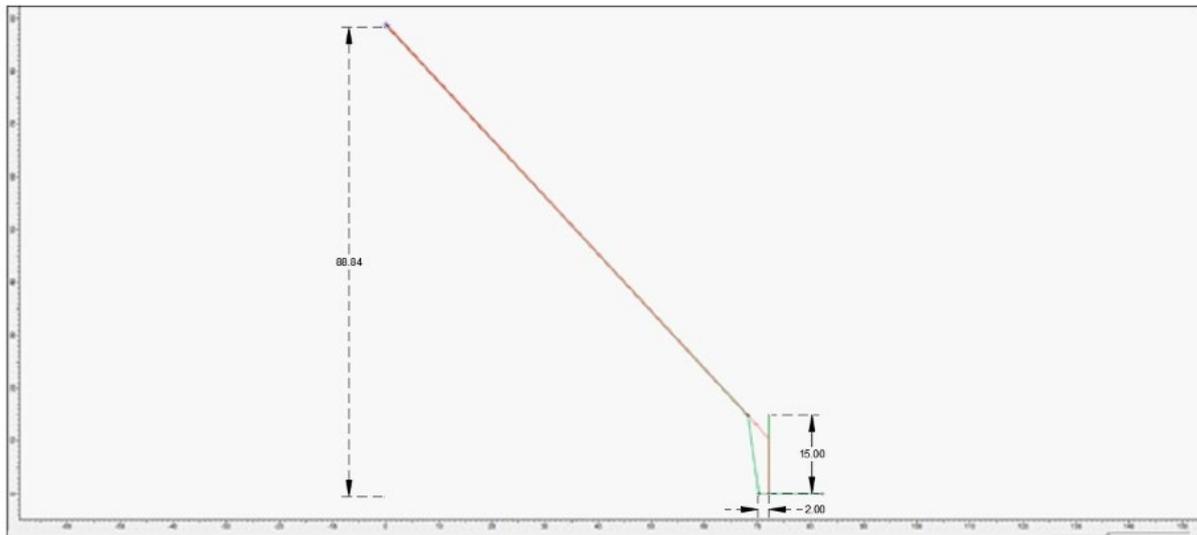
Figura 3.38 Colocación de barrera que protege la caída de rocas talud 7+900

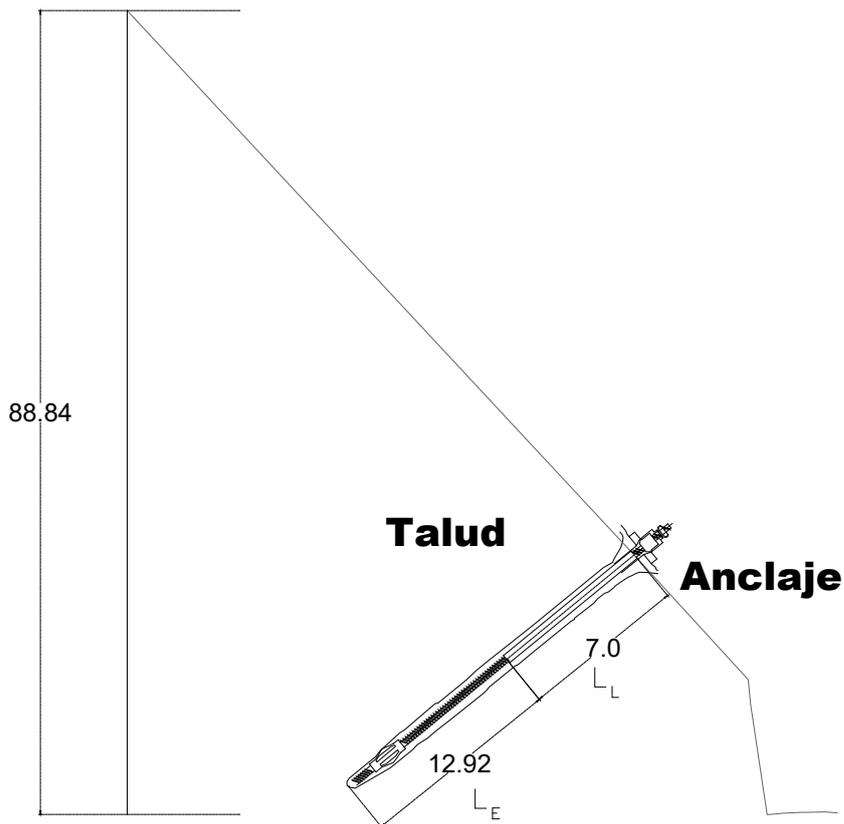
Figura 3.39 Perfil del talud 7+900 con anclaje. Fuente: Autor.
