ESCUELA SUPERIOR POLITÉCNICA DEL LITORAL

“ALTERNATIVAS DE DISEÑO DE ESTABILIZACIÓN DE TALUDES (TERRACEO Y SOIL NAILING) TOMANDO EN CUENTA LOS COSTOS DE MOVIMIENTOS DE TIERRAS EN FUNCIÓN DE LA DISTANCIA DE ESCOMBRERAS”

PROYECTO DE GRADO

Previo a la obtención del Título de:
MAGISTER EN GEOTECNIA

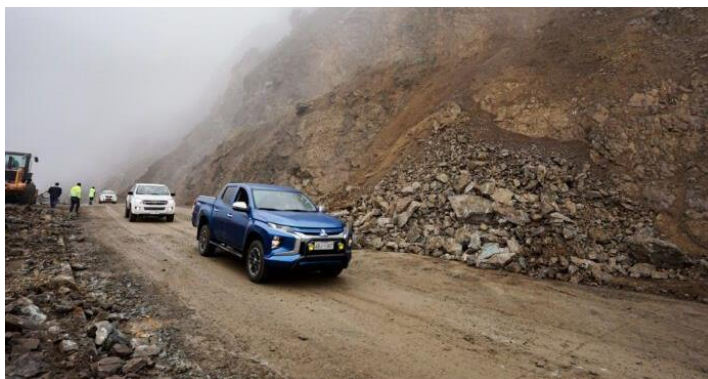
Figura 1: Deslizamientos en la vía Cuenca – Molleturo – El Empalme (Diario El Mercurio, 2021).

La red vial del austro del país, debido a la topografía y formación geológica de la zona, específicamente en las provincias de Azuay y Cañar, requiere de continuas actividades de mantenimiento para la estabilización o limpieza de los taludes generados durante su construcción, ya que estos presentan deslizamientos que requieren limpieza y con los consecuentes cierres de vías si no se las realiza a tiempo, por lo que los usuarios deben tomar vías alternes con una mayor distancia de recorrido. Por ejemplo, durante el período de agosto a octubre de 2021, a lo largo de la vía Cuenca – Molleturo – El Empalme se han presentado diferentes eventos que han requerido el mantenimiento correspondiente, como se muestra en la Figura 1 (Diario El Mercurio, 2021).

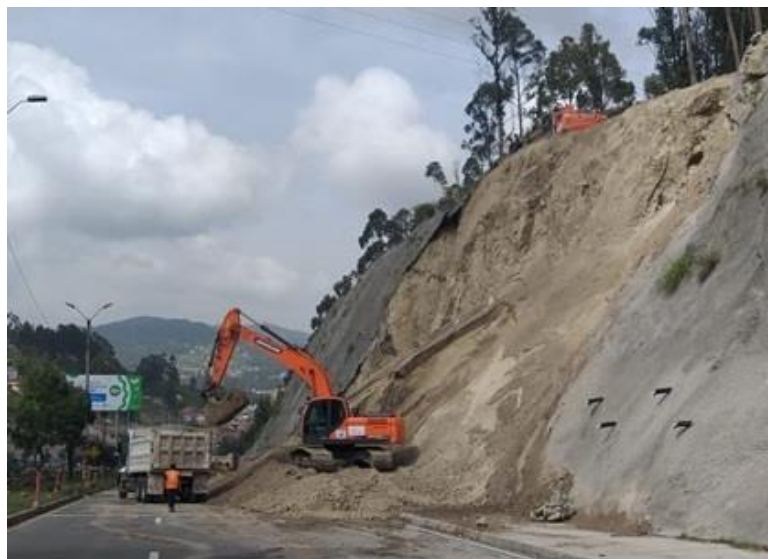
Figura 2: Estabilización de talud en el redondel 12 de Octubre (Ministerio de Transporte y Obras Públicas, 2019)

La intervención en taludes comúnmente se desarrolla con la conformación de terrazas (terraceo) que reducen la pendiente del talud para garantizar su estabilidad; la Autopista Cuenca – Azogues – Biblián no se encuentra exenta a la problemática de estabilidad de taludes, los taludes existentes en diferentes sectores requieren intervenciones urgentes de las entidades responsables de la infraestructura vial, desarrollando planes de contingencia y cierres de vías (Ministerio de Transporte y Obras Públicas, 2019), un ejemplo se observa en la Figura 2, correspondiente a una intervención realizada en el año 2019 a un talud de la Autopista Cuenca – Azogues – Biblián en el sector del redondel 12 de Octubre.

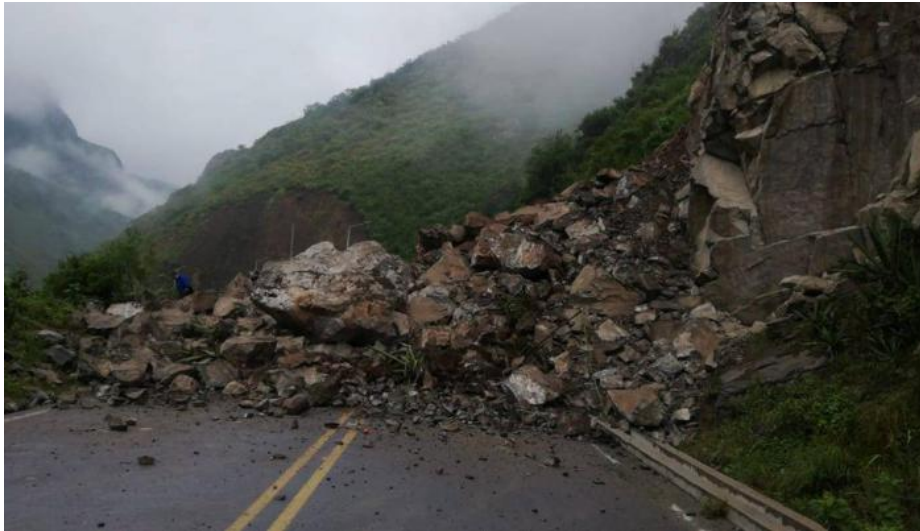
Figura 3: Deslizamiento en la vía Cuenca – Girón – Pasaje (Diario Expreso, 2019).

La presencia de deslizamientos y cierres de vías, específicamente en la red vial del austro del país, es recurrente, es así que las principales vías que conectan a las ciudades de Cuenca y Azogues, capitales de las provincias de Azuay y Cañar respectivamente, con las capitales de las provincias cercanas como Guayaquil, Machala, Loja y Macas, tienen problemáticas similares, en especial durante la temporada invernal, donde se observan deslizamientos como el que se presentó en la vía Cuenca – Girón Pasaje en el año 2019 (Diario Expreso, 2019).

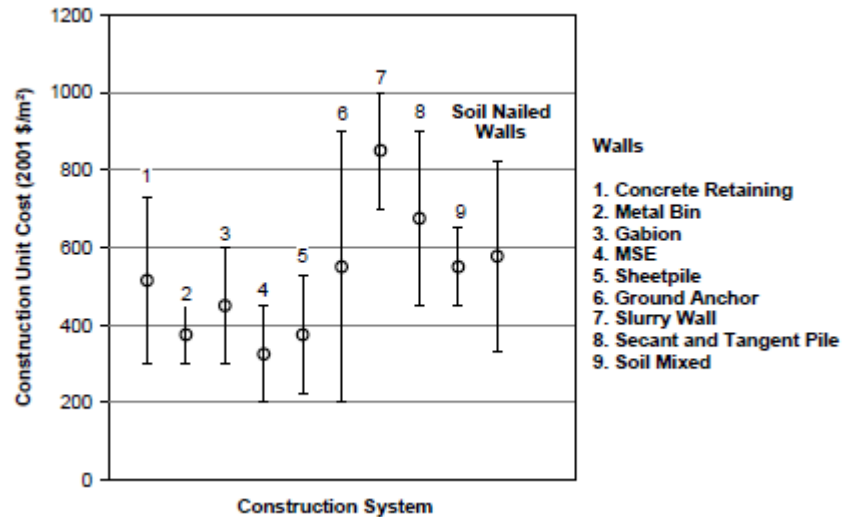
Figura 13: Comparación de costos de construcción para varios sistemas de estabilización (Carlos A. Lazarte, Victor Elias, R. David Espinoza, & Paul J. Sabatini, 2003).

En la Figura 13 se muestra que una de las soluciones de estabilización que presenta un amplio rango de costos es el soil nailing, por lo que se analiza como una de las alternativas de solución conjuntamente con la propuesta de reconfiguración del talud (terraceo).

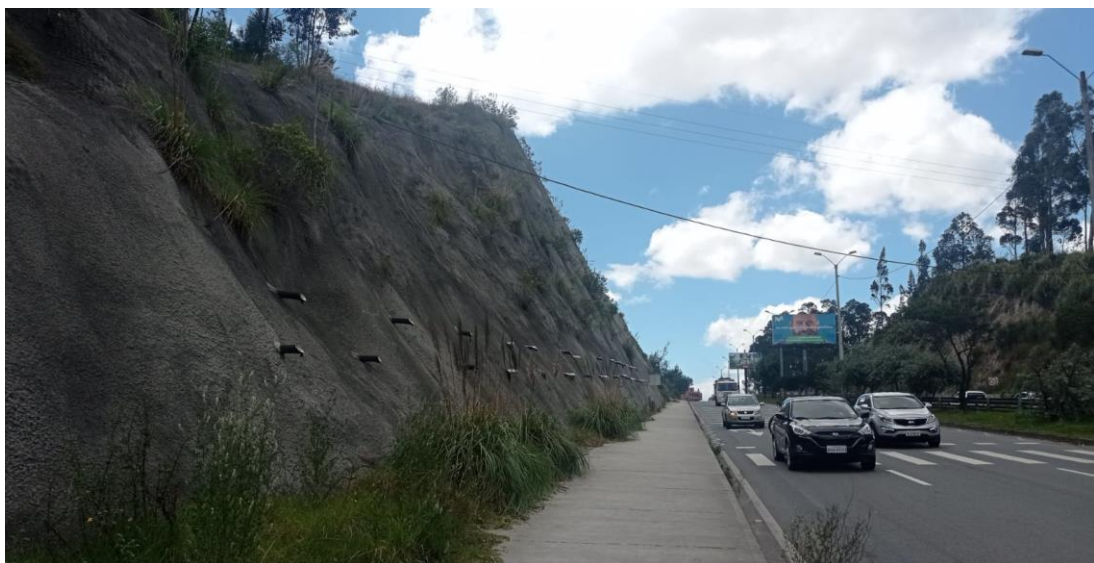
Figura 18: Estado actual, talud redondel 12 de Octubre.

La Autopista Cuenca – Azogues – Biblián forma parte de la Red Vial Estatal que se encuentra bajo responsabilidad del MTOP, esta carretera comunica a los cantones de Cuenca y Azogues, capitales de las provincias de Azuay y Cañar, respectivamente. La infraestructura vial está compuesta por seis carriles de circulación, tres en cada sentido; en la intersección con la Av. 12 de Octubre (Figura 18), de la ciudad de Cuenca, se encuentra un redondel, así como varios cortes que se han realizado para la construcción de la carretera aproximadamente hace treinta años.

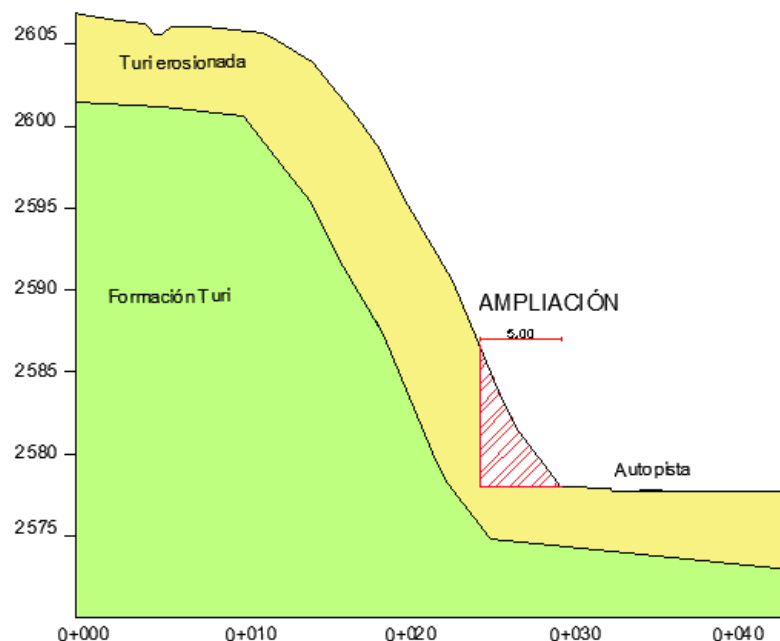
Figura 19: Propuesta de ampliación, Redondel 12 de Octubre.

Con la hipótesis planteada de ampliación de la Autopista, se incorpora un carril adicional como se muestra en la Figura 19, en base de lo cual se desarrolla el análisis del costo de construcción que significará el movimiento de tierras y estabilización del talud intervenido luego de la ampliación de la carretera, para el efecto se analizará la estabilidad del talud en condiciones actuales, se proyectará la ampliación y se realizará el diseño de dos alternativas de estabilización del talud, para finalmente comparar los costos de construcción de cada alternativa.

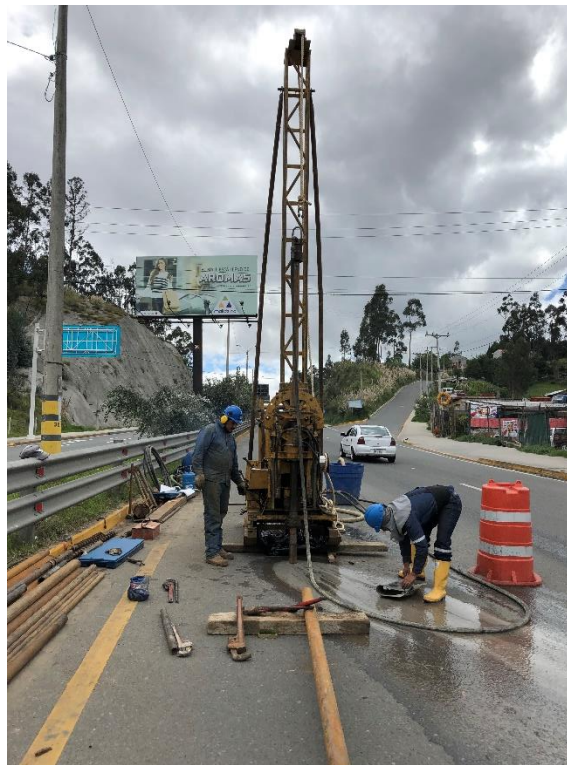
Figura 22: Perforación geotécnica sector 12 de Octubre, PO5 (MTO, 2021).

Para obtener esta información el Ministerio desarrollo trabajos de campo como calicatas y perforaciones (ejemplo, Figura 22), que permitieron obtener muestras de suelos para realizar los ensayos de laboratorio que se detallan en el Anexo 1.

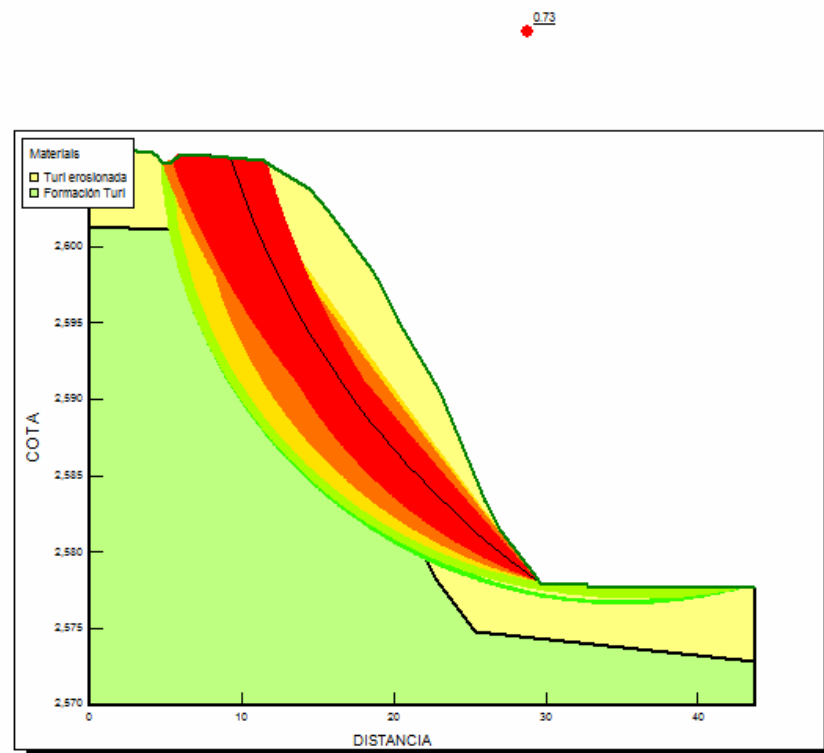
Figura 23: Estabilidad en condiciones actuales, talud 12 de Octubre.

En un análisis inicial de las condiciones actuales del talud se verifica que no cumple con las condiciones mínimas de estabilidad, ya que el factor de seguridad se muestra menor a 1, como se detalla en la Figura 23, para el efecto se ha utilizado el software SLOPE/W de GeoStudio, con la teoría de equilibrio límite utilizando el método Morgenstern & Price.

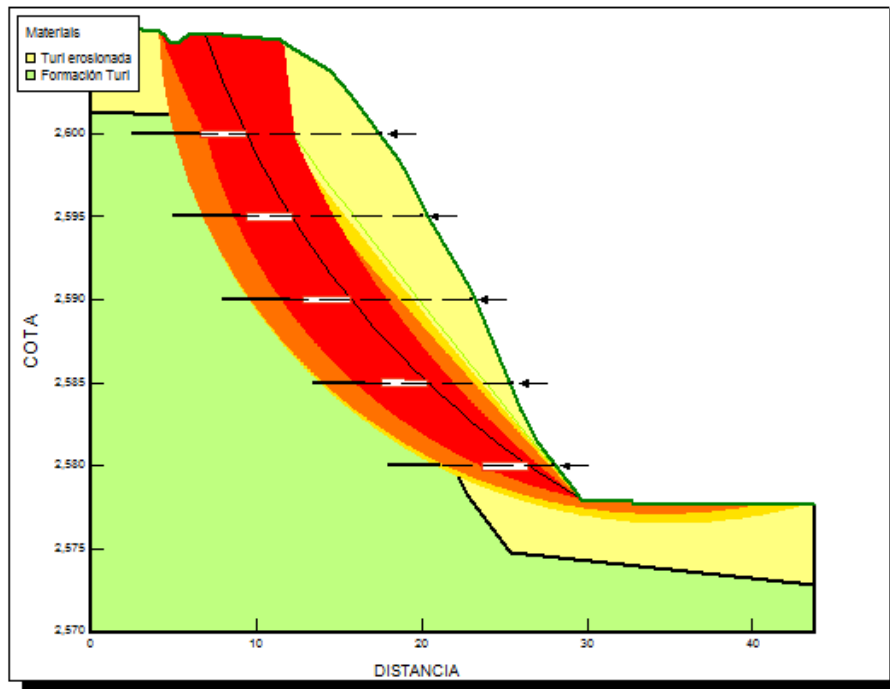
Figura 24: Estabilidad en condiciones actuales, talud 12 de Octubre.

Considerado que en estas condiciones el talud se encontraría inestable, se toma en cuenta para el análisis la presencia del sistema de anclaje, con lo que se determina que el talud se encuentra estable debido al aporte de los anclajes instalados, como se muestra en la Figura 24.

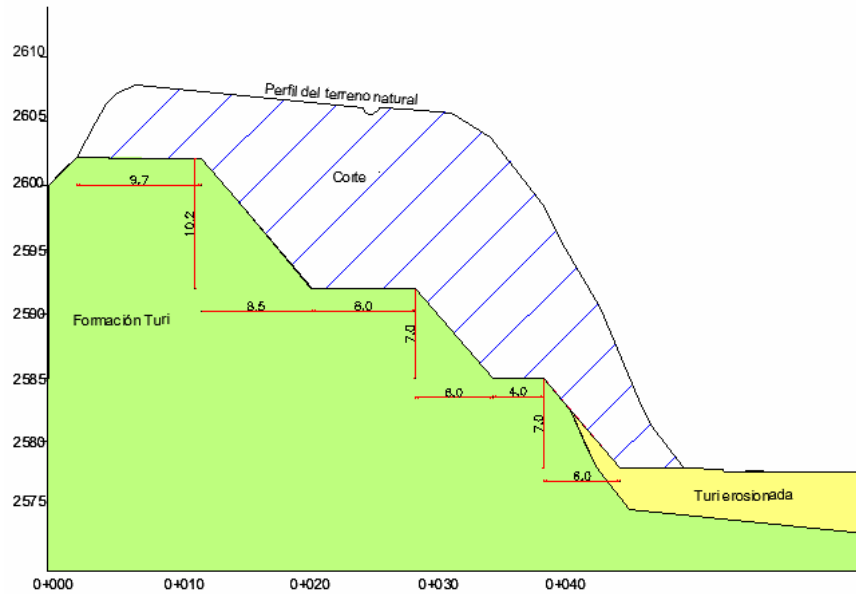
Figura 25: Sección del talud 12 de Octubre – Propuesta de terraceo

a una altura de 7 m sobre el pie del talud, la segunda berma de 8m de ancho y a una altura de 7 m sobre la primera berma, finalmente se requiere un recorte de la parte alta del talud se conforma una plataforma a 10.2 m de altura sobre la segunda berma, conformándose el perfil del talud como se muestra en la Figura 25.

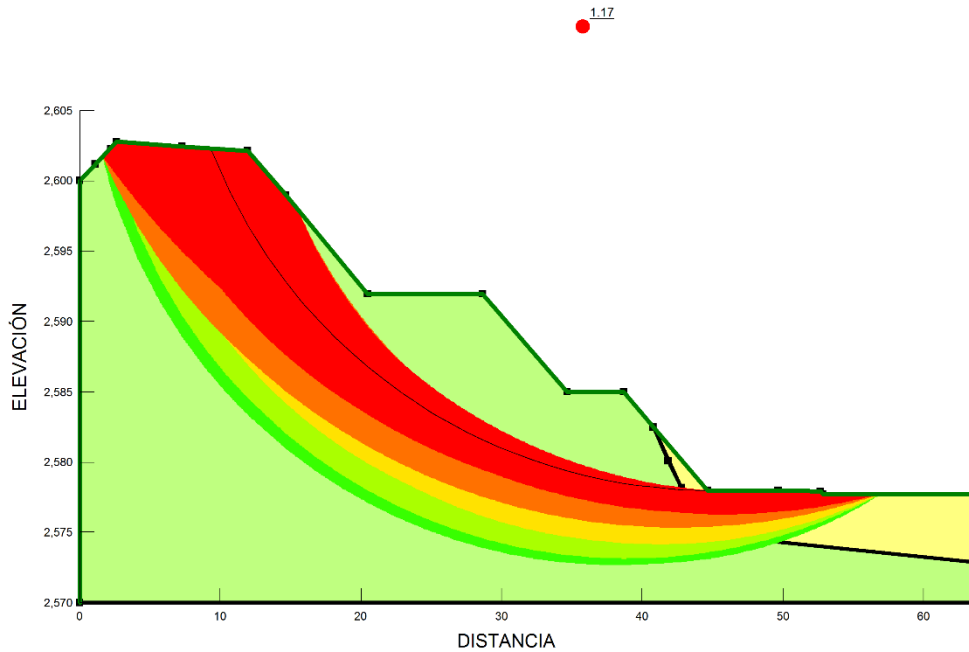
Figura 27: Análisis pseudo estático, terraceo talud 12 de Octubre.

Aplicando esta demanda sísmica se verifica que el talud cumple con la normativa nacional al presentar un $FS=1.17$, tal como se muestra en la en el análisis que se presenta en la Figura 27: Análisis pseudo estático, terraceo talud 12 de Octubre.

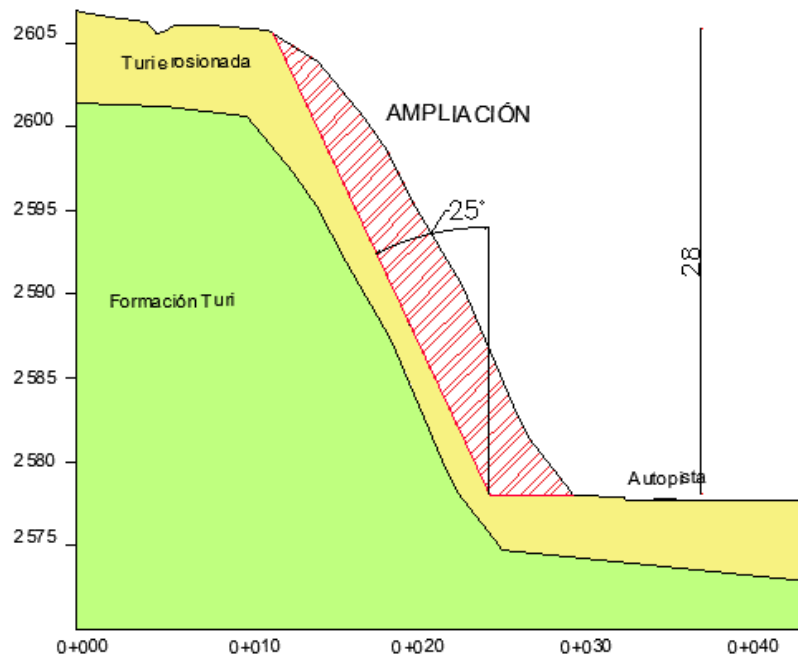
Figura 28: Geometría del talud propuesto – Soil nailing, talud 12 de Octubre.

Se considera la misma hipótesis del proyecto, es decir la ampliación de la vía en cinco metros; para el diseño preliminar de los elementos requeridos de soil nailing se ha tomado las recomendaciones de la Federal Highway Administration – FHWA de los Estados Unidos de Norte América en su Manual Técnico “Soil Nail Walls” (Lazarte et al, 2003). Para configurar el talud con la ampliación se propone un corte con pendiente similar al talud existente, como se muestra en la Figura 28: Geometría del talud propuesto – Soil nail

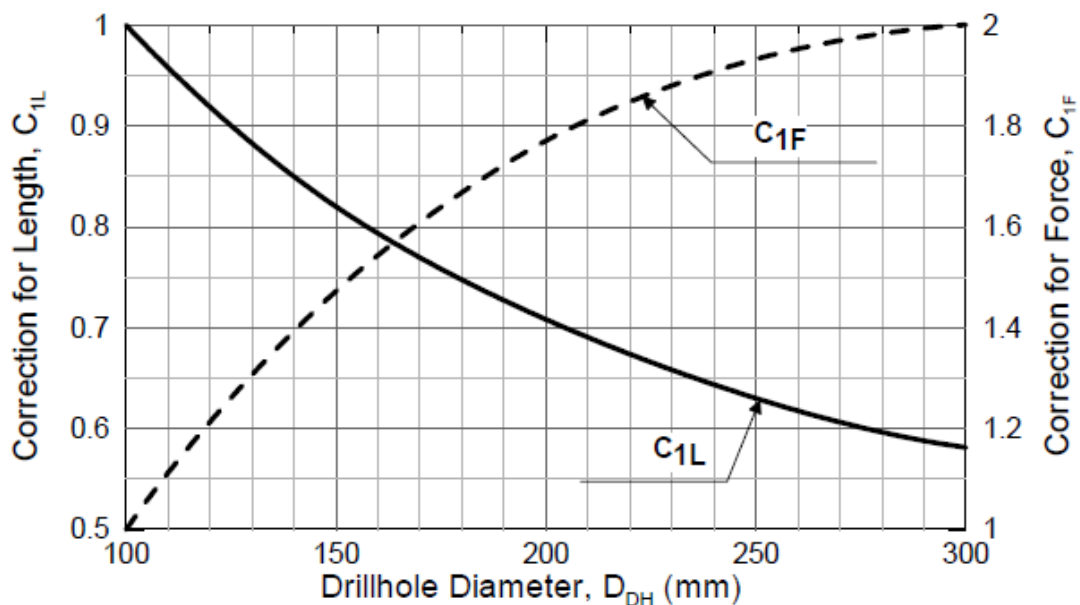
Figura 31: Factores para corrección por el diámetro de perforación (Lazarte et al, 2003).

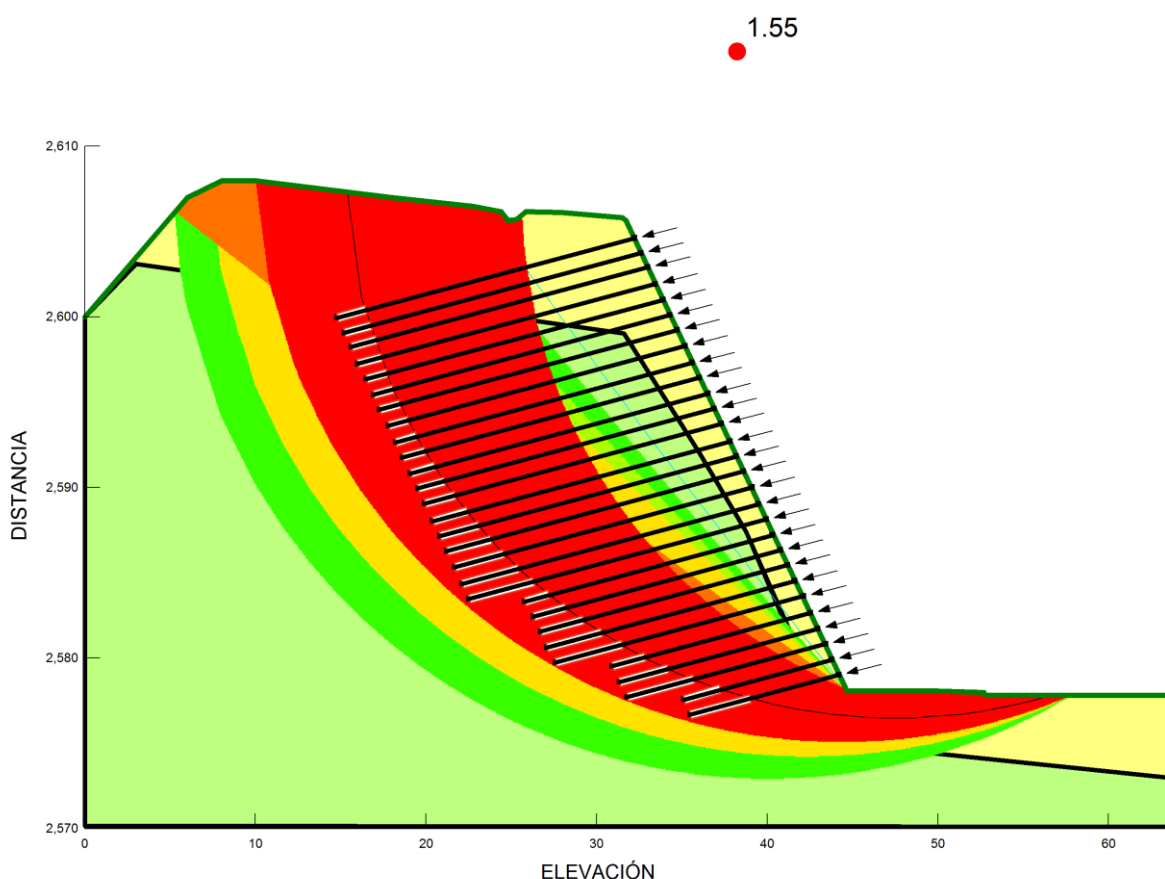
Figura 32: Estabilidad global – soil nail – análisis estático.

Se observa también que los clavos cubren la mayor parte de la zona crítica y estos son capaces de resistir los esfuerzos generados en las probables superficies de falla más críticas, superando en todos los casos el mínimo factor de seguridad establecido en la normativa.

El análisis de estabilidad global se desarrolla en el software GeoStudio, considerando la instalación de clavos de acero de 19mm de diámetro y con una separación de 1m tanto horizontal como vertical, su longitud es variable ya que se conforma de 2 elementos de 9m, 3 de 12m, 5 de 15m y 19 de 18m; con lo cual se obtiene un factor de seguridad superior a 1.5 como se muestran en la Figura 32.

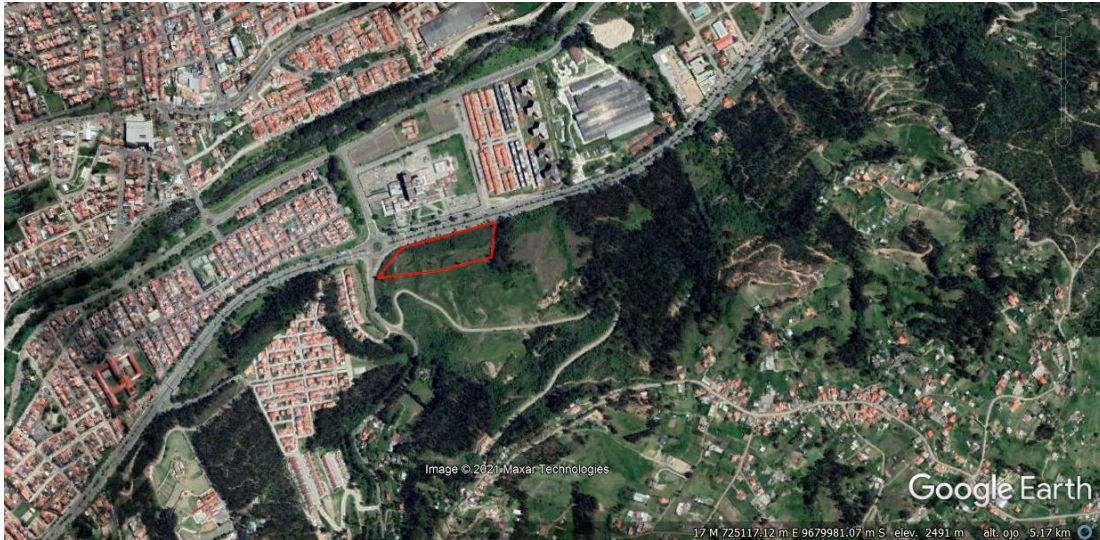
Figura 34: Ubicación talud IESS, imagen Google Earth.

En concordancia con la información proporcionada por la Subsecretaría Zonal 6 del MTOP, el diseño geométrico en el sitio de estudio para la implementación de un carril adicional de circulación se ha planificado al lado derecho, en dirección Cuenca – Azogues, es decir, en la lateral sur de la Autopista, como se muestra en la Figura 34.

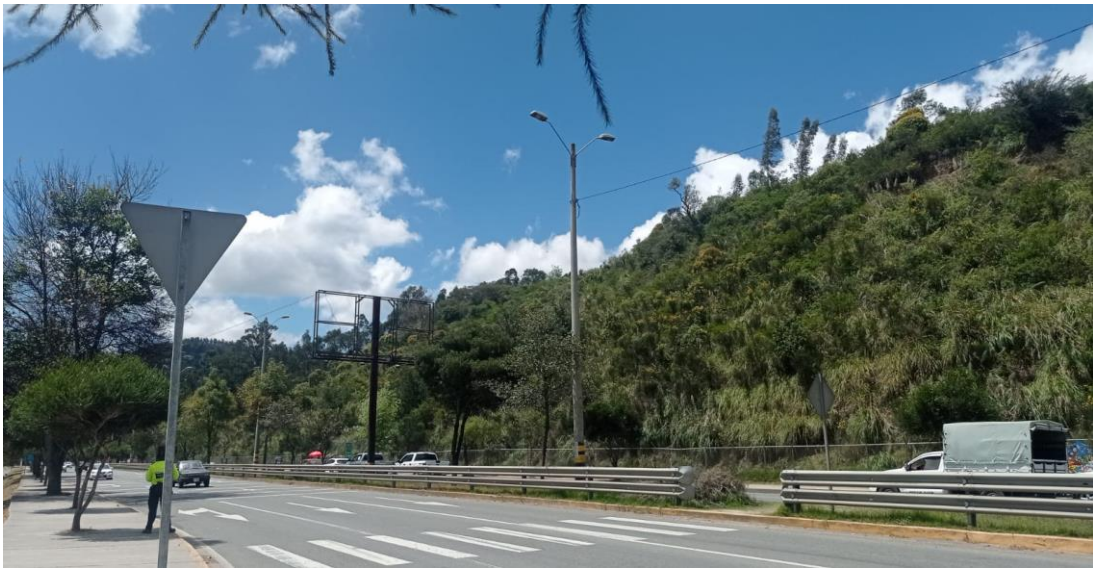
Figura 35: Autopista Cuenca – Azogues – Biblián, sector del redondel IESS.

El Redondel IESS forma parte de la vía Cuenca – Azogues – Biblián E35, misma que es administrada por Ministerio de Transporte y Obras Públicas, esta vía conecta diferentes cantones, entre los más importantes Cuenca y Azogues, en el tramo desde el Salado hasta El Descanso, la infraestructura vial comprende seis carriles de circulación, tres en cada sentido; en la intersección de esta vía con la vía Monay Baguanchi, se encuentra el redondel mencionado, para su construcción fue necesario realizar varios cortes en el terreno.

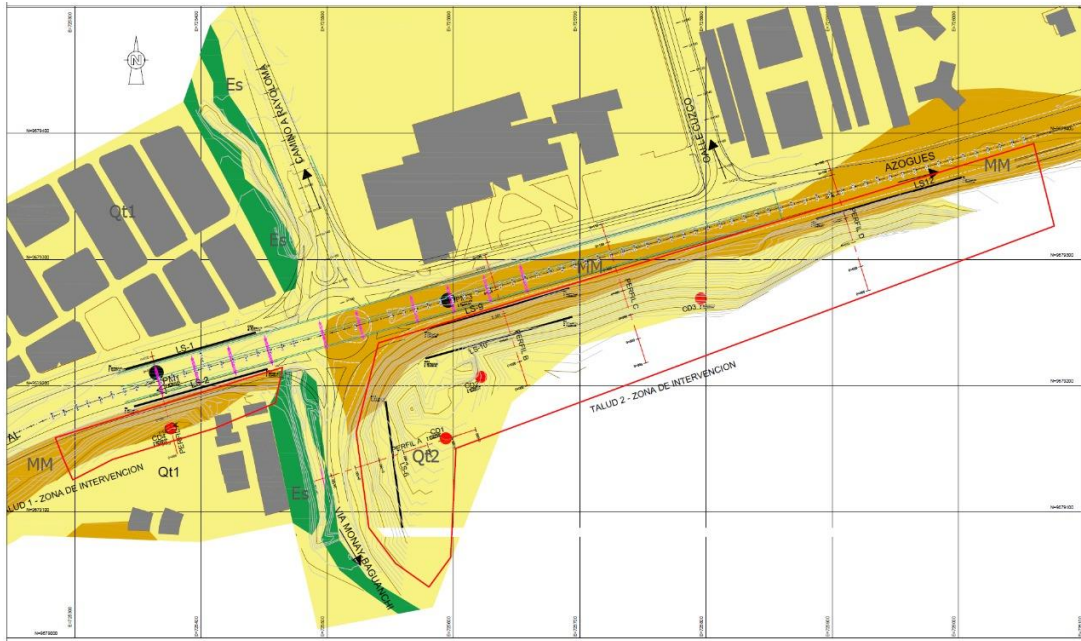
Figura 37: Plano de campaña de exploración geotécnica (MTO, 2021).

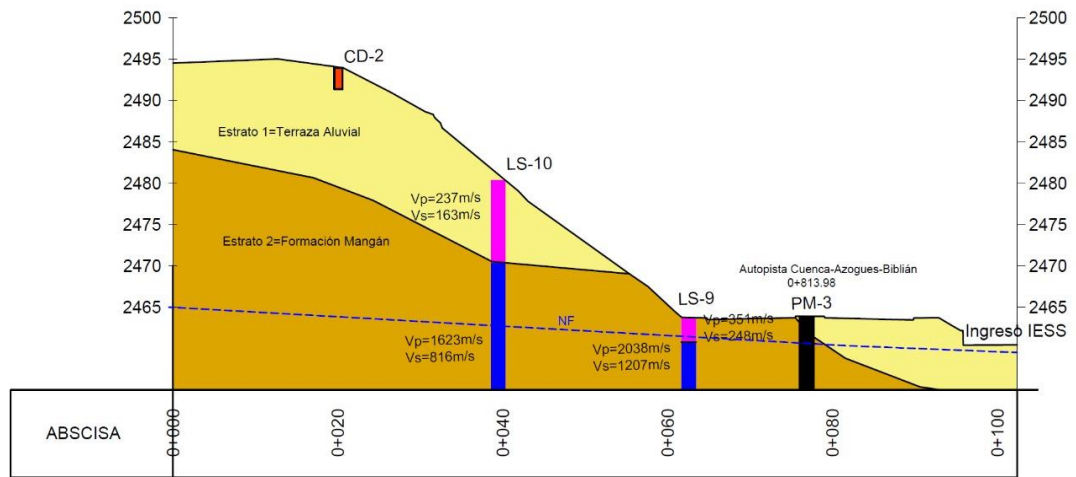
Figura 38: Perfil de exploración geotécnica, talud IESS (MTO, 2021).

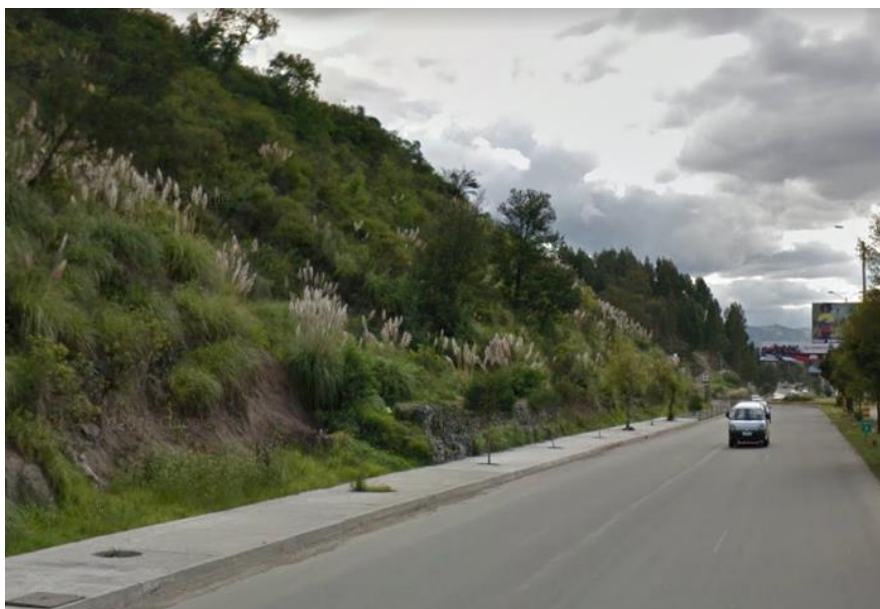
Figura 39: Muro de contención de pie del talud IESS, fuente: GOOGLE EARTH.

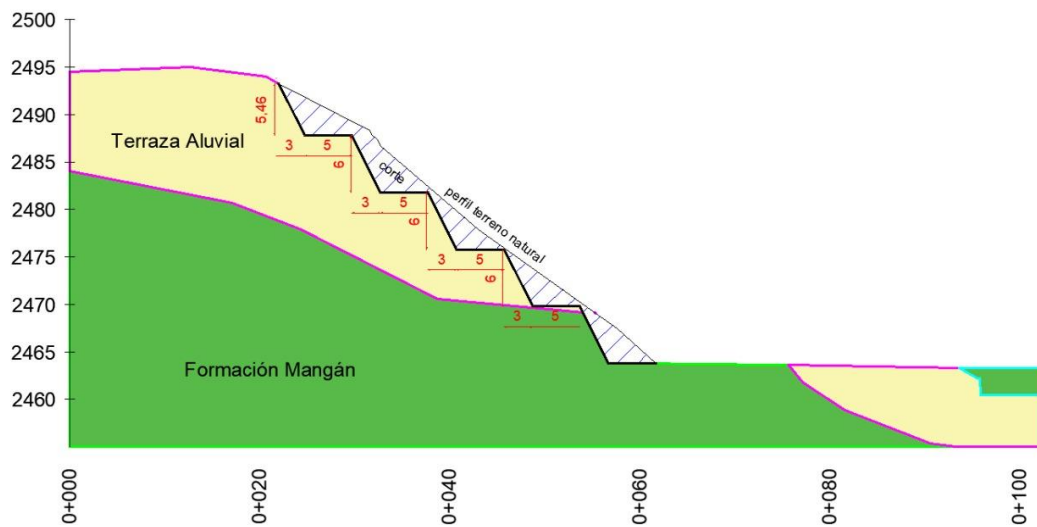
Figura 42: Geometría de la propuesta de terraceo - talud IESS.

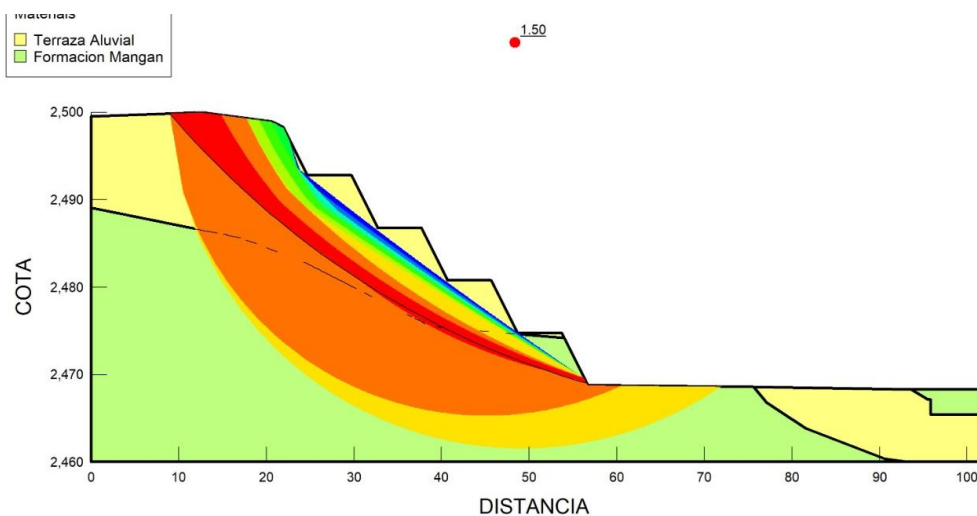
Figura 43: Propuesta de terraceo, análisis en condición estática - talud IESS.

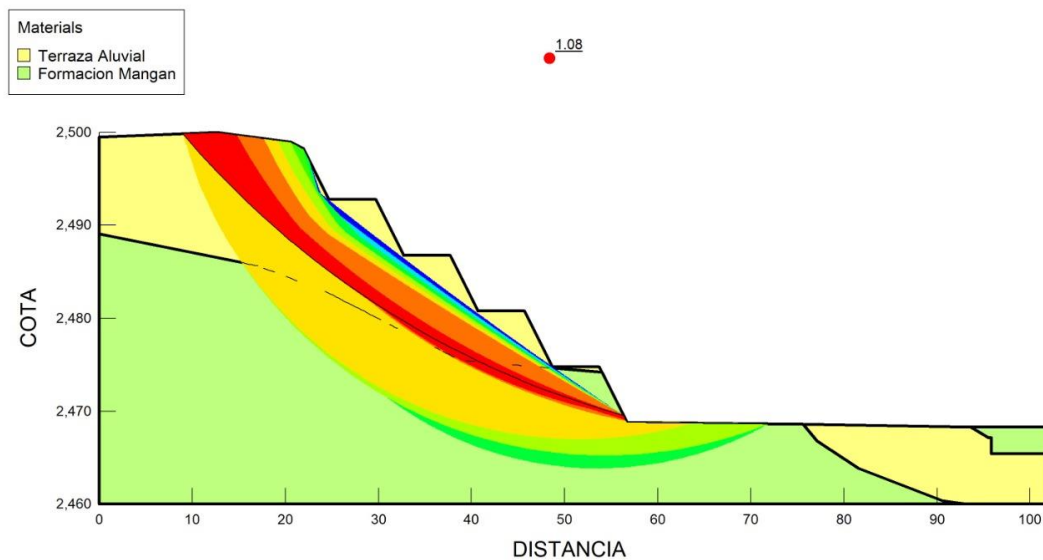
Figura 44: Análisis pseudo estático, terraceo talud IESS.

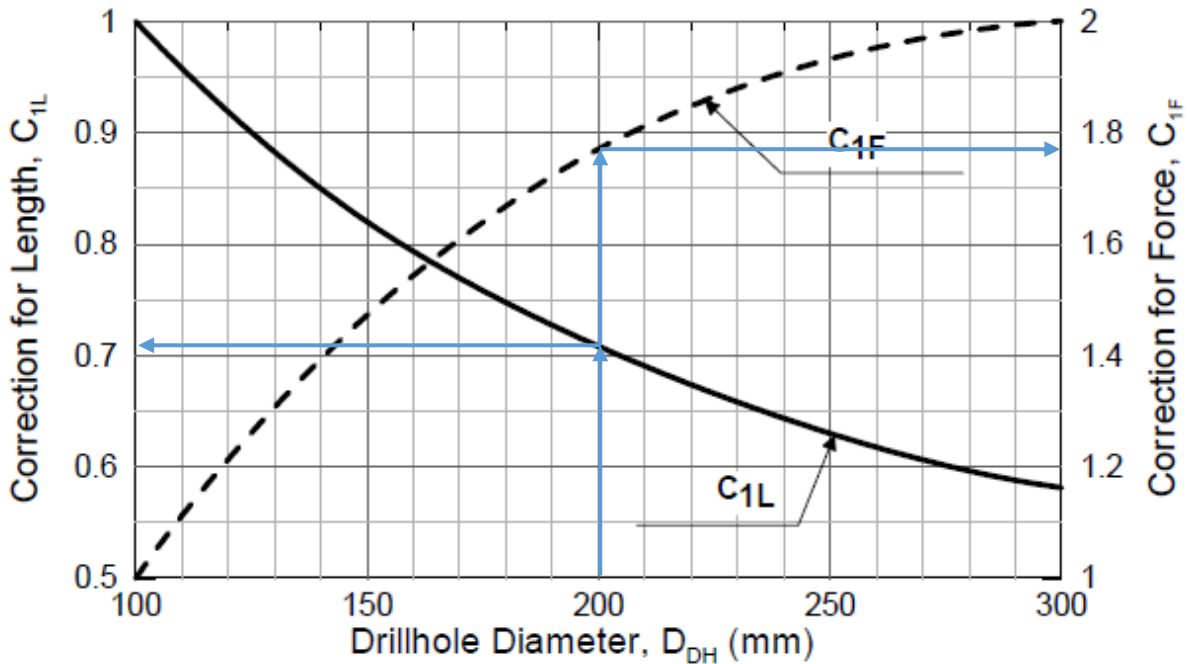
Figura 48: Factores para corrección por el diámetro de perforación (Lazarte et al, 2003).

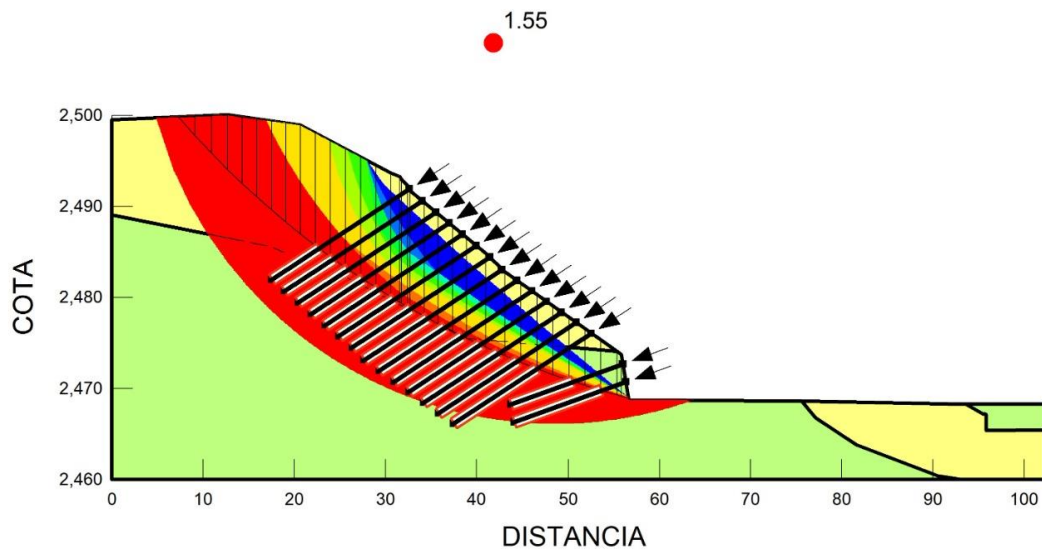
Figura 49: Estabilidad global – soil nail – análisis estático, talud IESS.

Se aprecia que el sistema de soil nailing está cubriendo la zona de seguridad de la parte baja del talud, además todos los clavos atraviesan la superficie de falla crítica.
