ESCUELA SUPERIOR POLITÉCNICA DEL LITORAL

Análisis de Estabilidad de Taludes en una Cantera de Áridos y Pétreos
ubicada en Manabí, Ecuador

PROYECTO INTEGRADOR

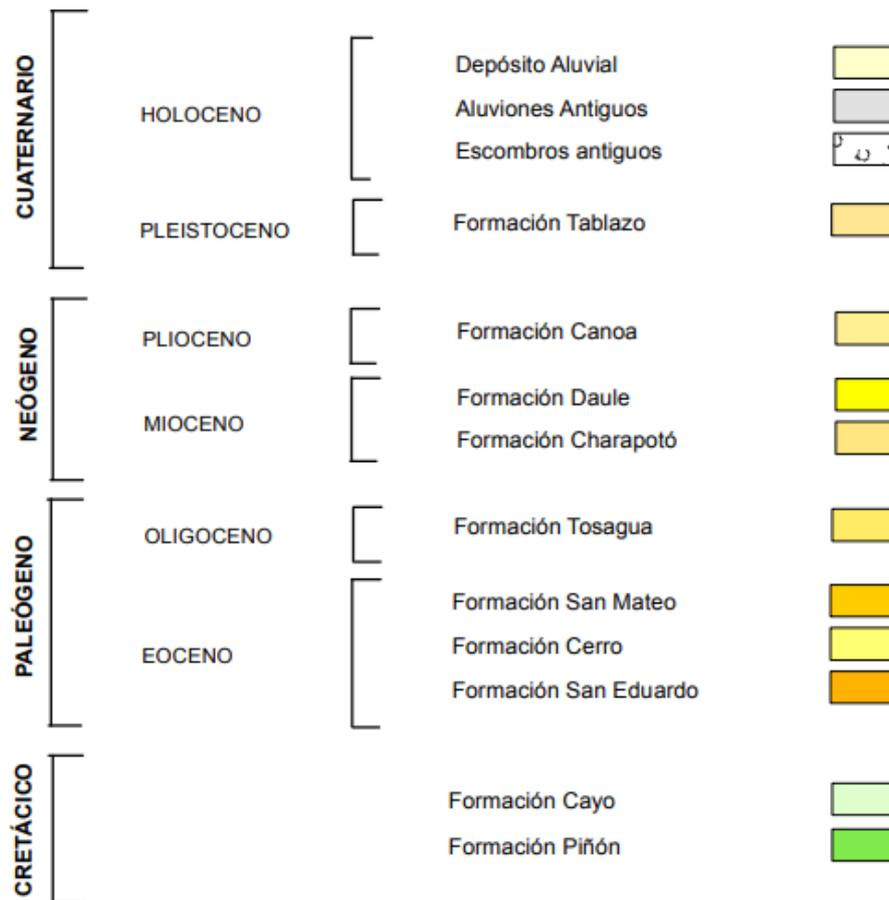
Figura 1.2 Formaciones que influyen en Montecristi (IGM, 2009)

Se observa una actividad volcánica en las coladas de basalto durante el proceso de sedimentación de la Formación Cayo. Durante el Eoceno inferior, medio y superior se sitúan fases de erosión, transgresión generalizada con sedimentación de capas detríticas y silíceas, y erosiones con posibles movimientos tectónicos respectivamente. Durante el Oligoceno hasta el Mioceno medio se presentaron las sedimentaciones de arcillas de la Tosagua y las areniscas y arcillas de la Charapotó. Para el Plioceno y el Cuaternario las transgresiones de Canoa y Tablazo rodearon los cerros costaneros sin invadir el borde de la costa (IGM, 2009).

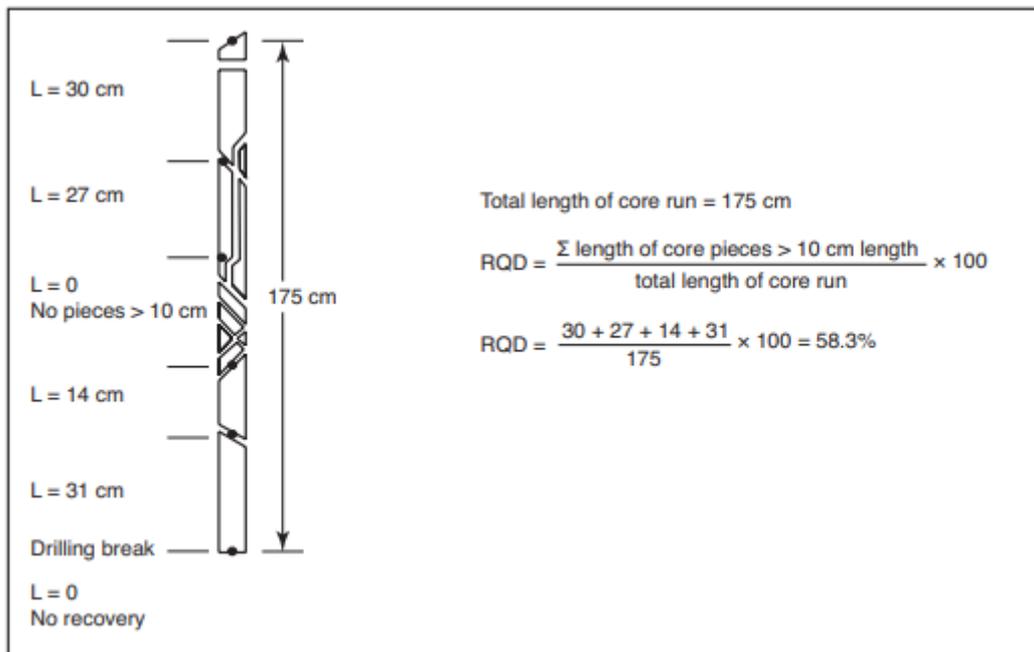
Figura 1.3 Procedimiento para la medición y cálculo del RQD (Deere et al., 1966)

Desarrollado en 1966 por Deere para estimar cuantitativamente la calidad de un macizo rocoso mediante testigos de perforación. Mide el porcentaje de roca buena mediante núcleos de perforación. Para el cálculo del RQD, todas las piezas del sondeo mayores o iguales a 100 mm de longitud se suman y se dividen para la longitud total del núcleo. En la Figura 1.3 se muestra el cálculo del RQD. Deere recomienda un diámetro óptimo de 54,7 mm para los testigos, siempre que el uso de técnicas no provoque excesos de roturas en los testigos o una mala recuperación de estos, además de que la medición de los tramos del testigo debe hacerse en la línea central de estos. En la actualidad, el RQD es de vital importancia en la clasificación de macizos rocosos (RMR) y clasificación de túneles de rocas (Q). A continuación, se muestra en la Tabla 1.5 la clasificación estimada de un macizo rocoso en base al RQD (Ramírez Oyanguren & Alejano Monge, 2004).

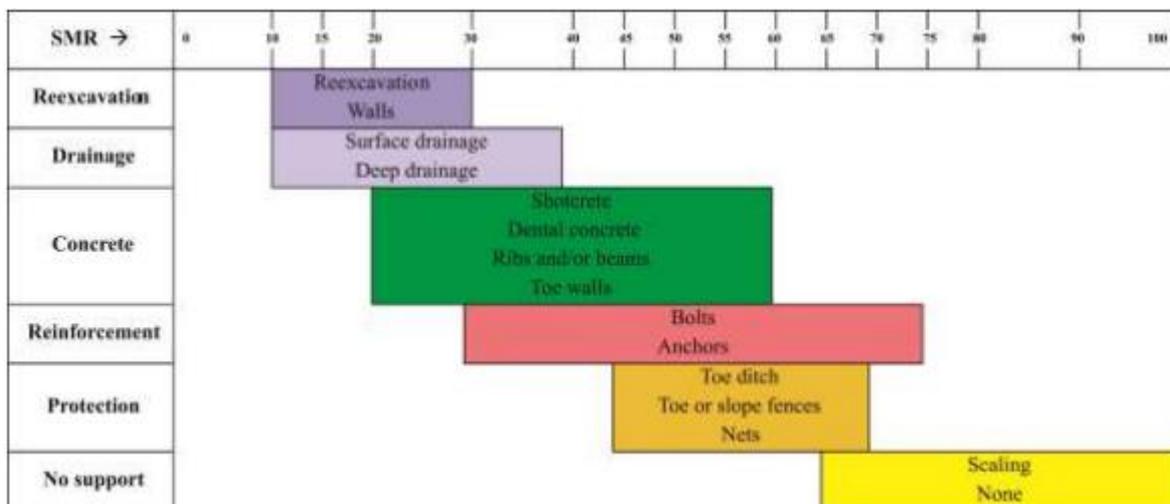
Figura 1.4 Guía de soporte de taludes basados en el SMR (Romana, 1985)

Una vez obtenido el SMR se utiliza la **Tabla 1.6**. Esta muestra las diferentes clases de estabilidad y los valores límites del SMR asociados a los diferentes modos de falla. Normalmente no se necesitan medidas de apoyo con valores de SMR de 75 – 100. Romana (1985) propone en la **Figura 1.4** algunas pautas y medidas correctivas en base al SMR.

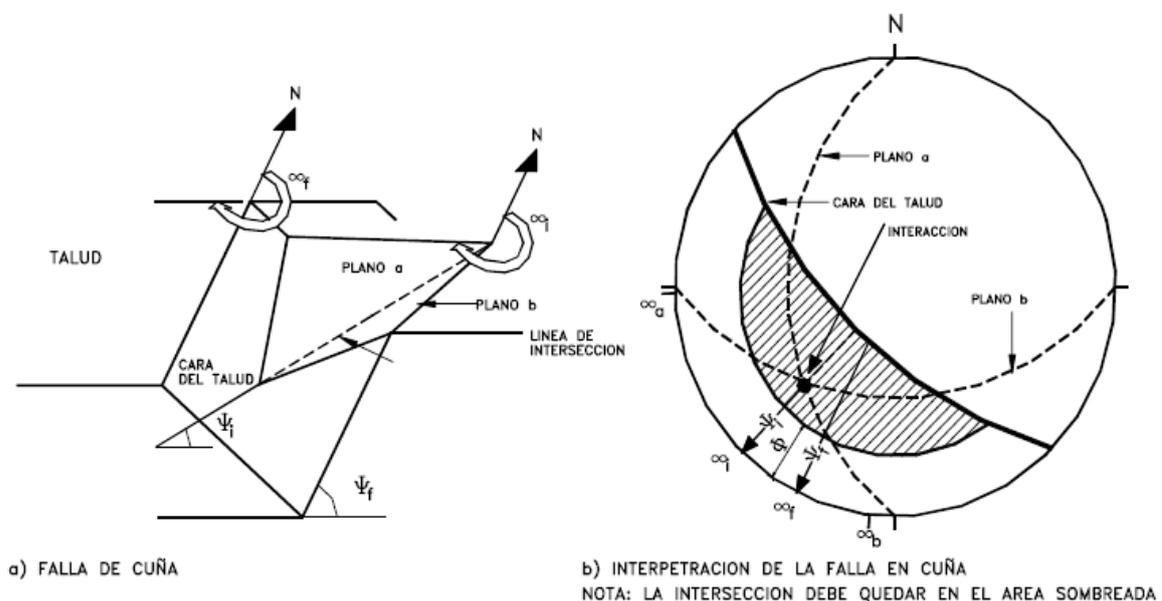
Figura 1.6 Modelo del mecanismo de falla en cuña (Ayala, 1984)

a)Falla de cuña b)Interpretación de la falla en cuña

La falla en cuña se da cuando existe una intersección entre dos discontinuidades que buzanan hacia la cara del talud en un ángulo oblicuo, originando que se deslice un bloque que asimila una cuña. La existencia de rocas con juntas ortogonales o “lutitas, limonitas en estratos delgados, arcillas, calizas y litologías en capas” (Armas, 2004) fomentan el origen de una falla en cuña. A continuación, se detallan las condiciones para que se dé:

- El rumbo de la línea de intersección debe aproximarse al buzamiento de la cara del talud.
- El buzamiento de la línea de intersección debe ser menor que el echado de la cara del talud.
- El buzamiento de la línea de intersección debe ser mayor que el ángulo de fricción interna ϕ , a su vez, que los buzamientos de los planos deslizamientos que se intersecan.

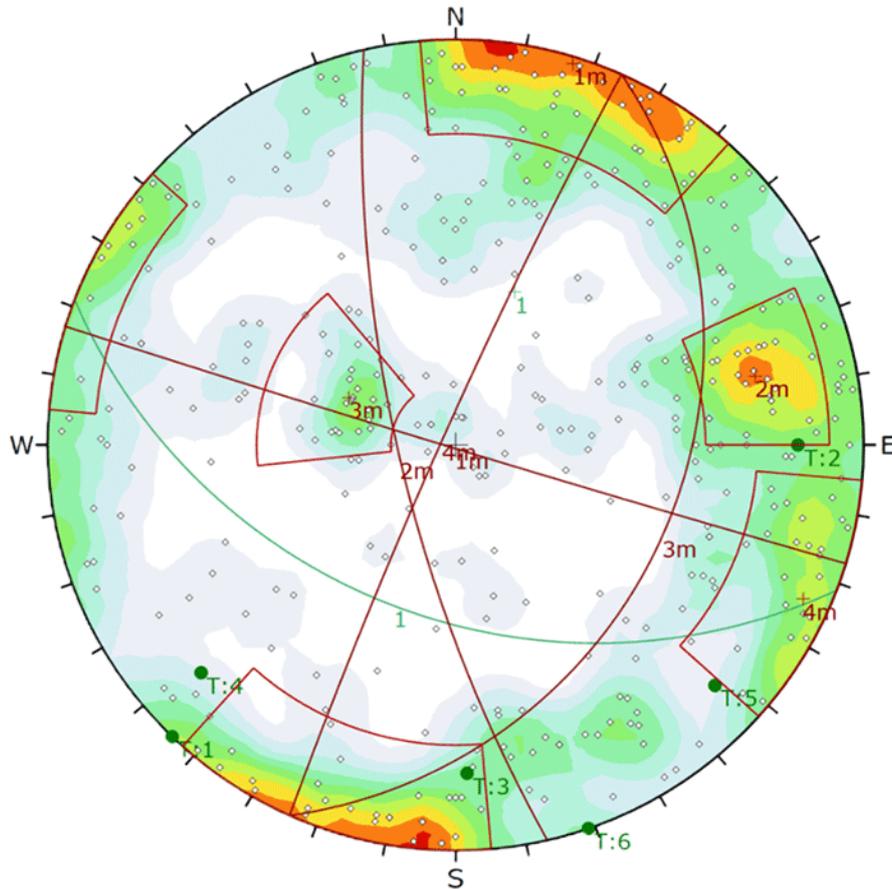
**Figura 1.8 Ejemplificación de una proyección estereográfica realizada en Dips
(Rocscience, 2021)**

El análisis cinemático es una de las aplicaciones de Dips. En el software se pueden identificar zonas críticas, vectores e intersecciones en una red estereográfica con el análisis cinemático planar de deslizamientos planares o en cuña, al igual que modelos de falla para vuelcos directos. Además, es posible exportar los resultados a Excel para obtener los vectores críticos e intersecciones de los modelos de falla.

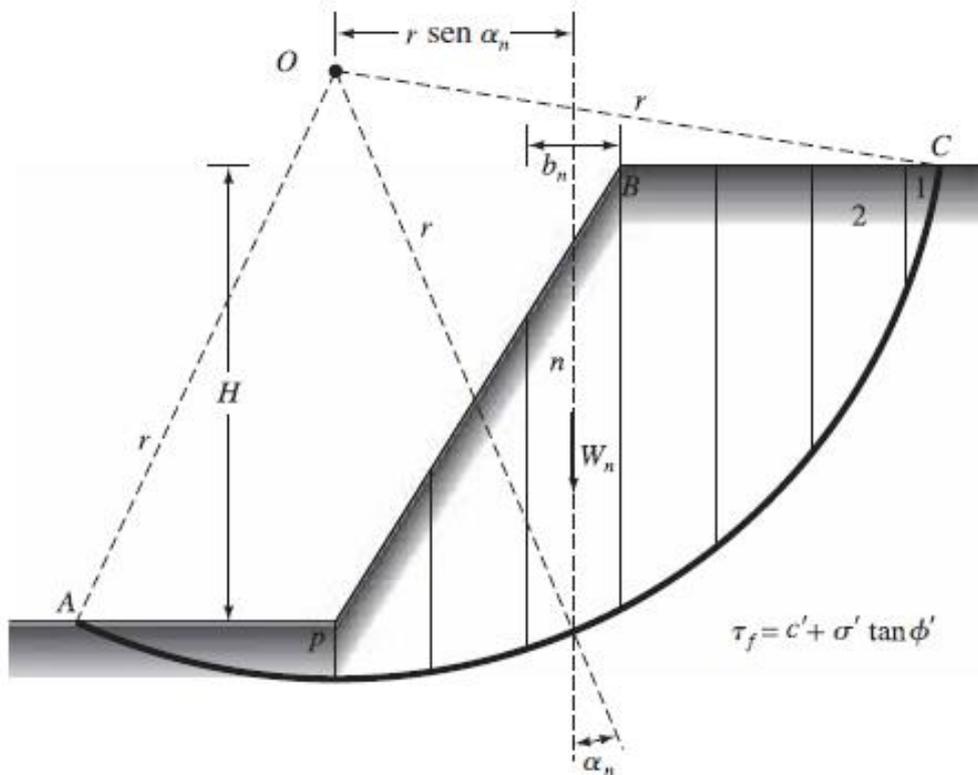
Figura 1.9 Ejemplificación del Método de Dovelas

El método de dovelas se utiliza para el método analítico del factor de seguridad. En la Figura 1.9 Ejemplificación del Método de Dovelas, el arco del círculo representa a la superficie de la prueba de falla, en donde el suelo que se encuentra encima es seccionado en dovelas. En cada una de las dovelas actúa un grupo de fuerzas: el peso efectivo de la dovela, fuerzas normales que actúan sobre los lados de las dovelas y los componentes normal y tangencial de la reacción R del suelo sobre la dovela (Samhuesa Plaza & Rodríguez Cifuentes, 2013).

- FS_s es el factor de seguridad
- c' es la cohesión
- ΔL_n es el ancho de la dovela
- W_n es el peso debido a cada dovela
- α_n es el ángulo entre el radio y la vertical de cada dovela
- ϕ' es el ángulo de fricción interna

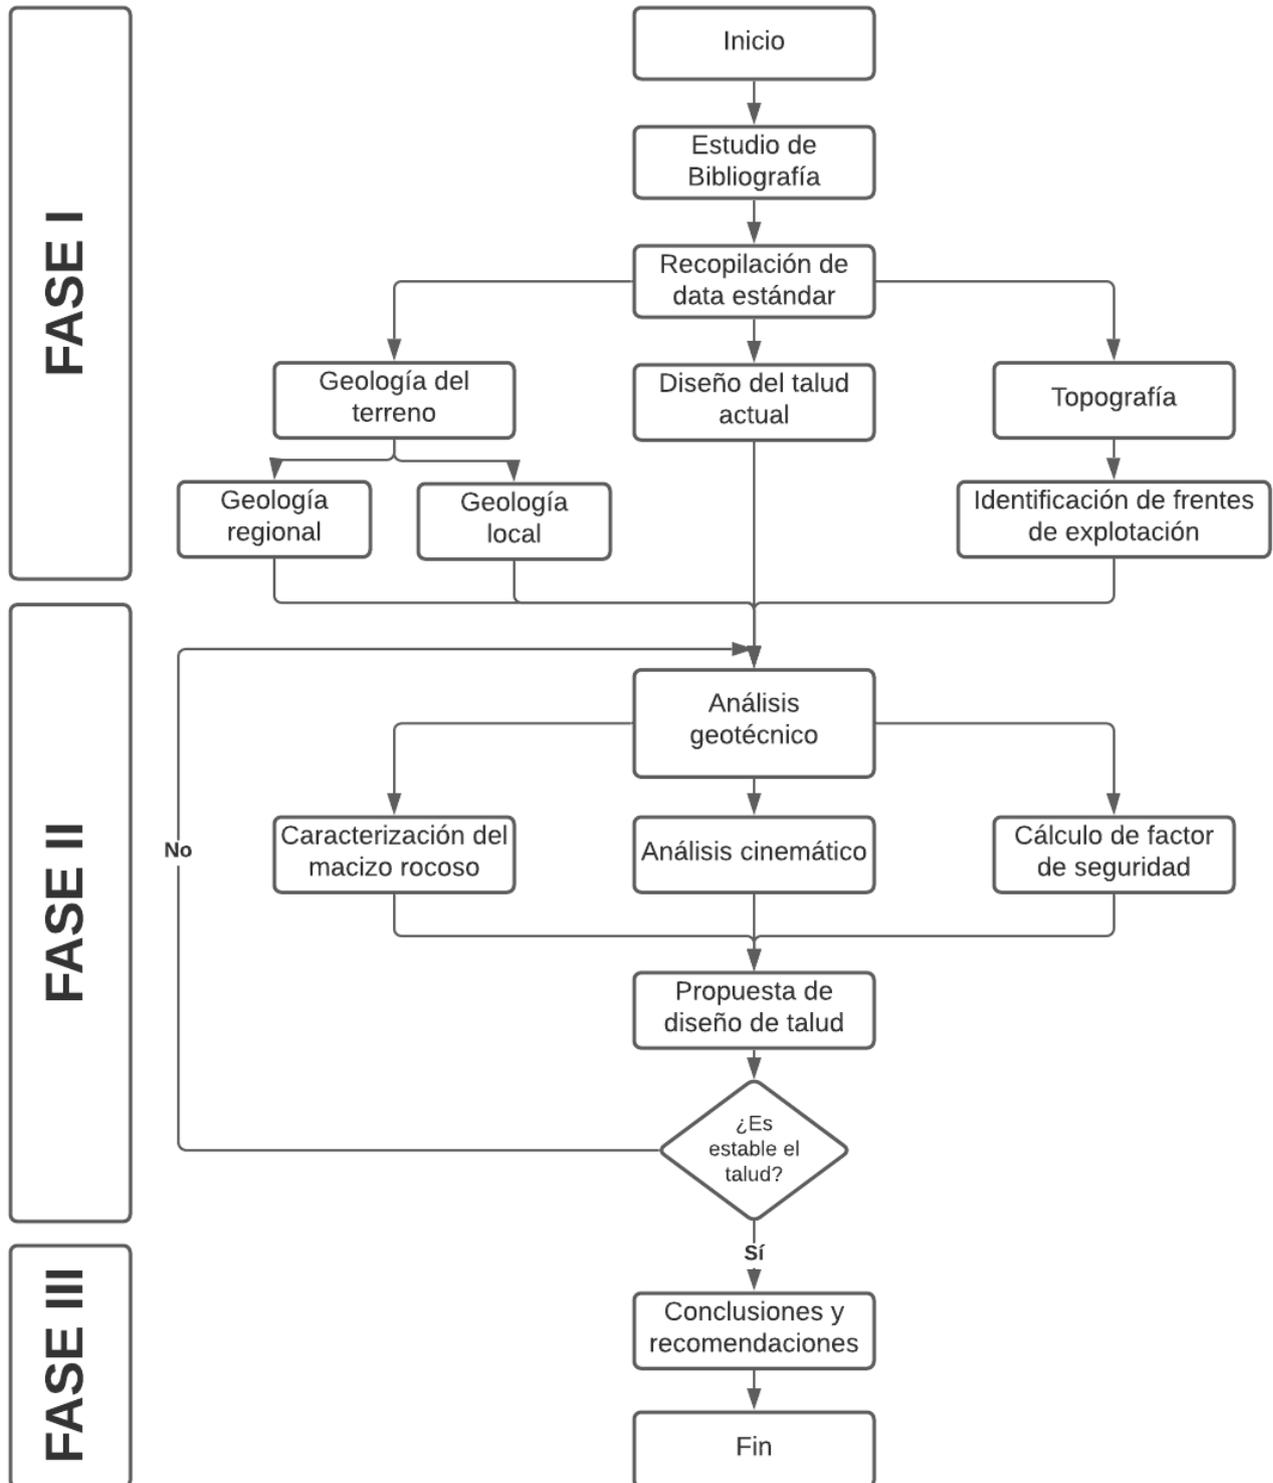
Figura 2.1 Esquema metodológico para el análisis de estabilidad de taludes

En la empresa MEGAROK S.A., ubicada en el cantón Montecristi, provincia de Manabí, se identificó la necesidad de un análisis de estabilidad de taludes para implementar un entorno de trabajo seguro hacia sus trabajadores y lograr un aprovechamiento óptimo de los recursos explotables en el área. En la Figura 2.1 se puede observar el esquema metodológico implementado, el cual se fragmentó en 3 fases.

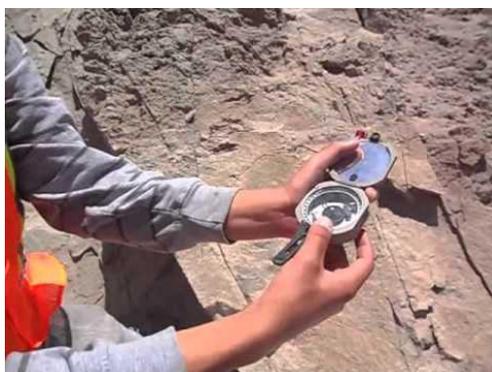
Figura 2.2 Ejemplo de medición con brújula

El objetivo del análisis cinemático fue la identificación de los principales mecanismos de rotura. Para ello, se identificaron las familias de discontinuidades existentes en cada una de las estaciones geomecánicas. Con la ayuda de una brújula, Figura 2.2, se realizaron mediciones de las direcciones de buzamiento y buzamiento de cada talud y familia de discontinuidades. Las tablas con las mediciones realizadas se encuentran en el Anexo A.

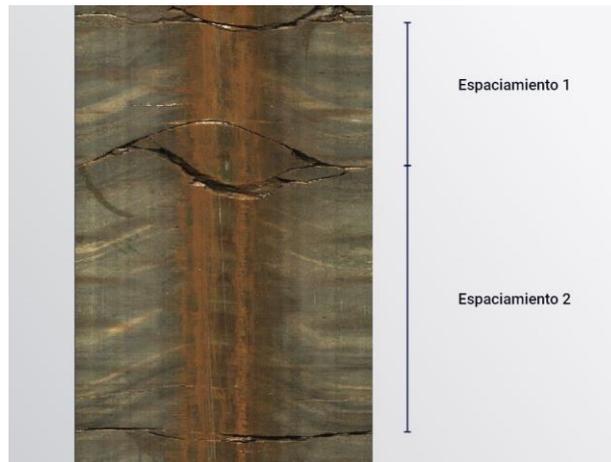
Figura 2.4 Ejemplo de la medición del espaciamiento

El espaciamiento se refiere a la distancia perpendicular que hay entre discontinuidades adyacentes, determinándose así, el tamaño de los bloques del macizo rocoso. Es decir que, mientras mayor sea el espaciado, los bloques serán de mayor dimensión y viceversa. Este parámetro fue calculado con un flexómetro y un ejemplo de ellos se puede observar en Figura 2.4.

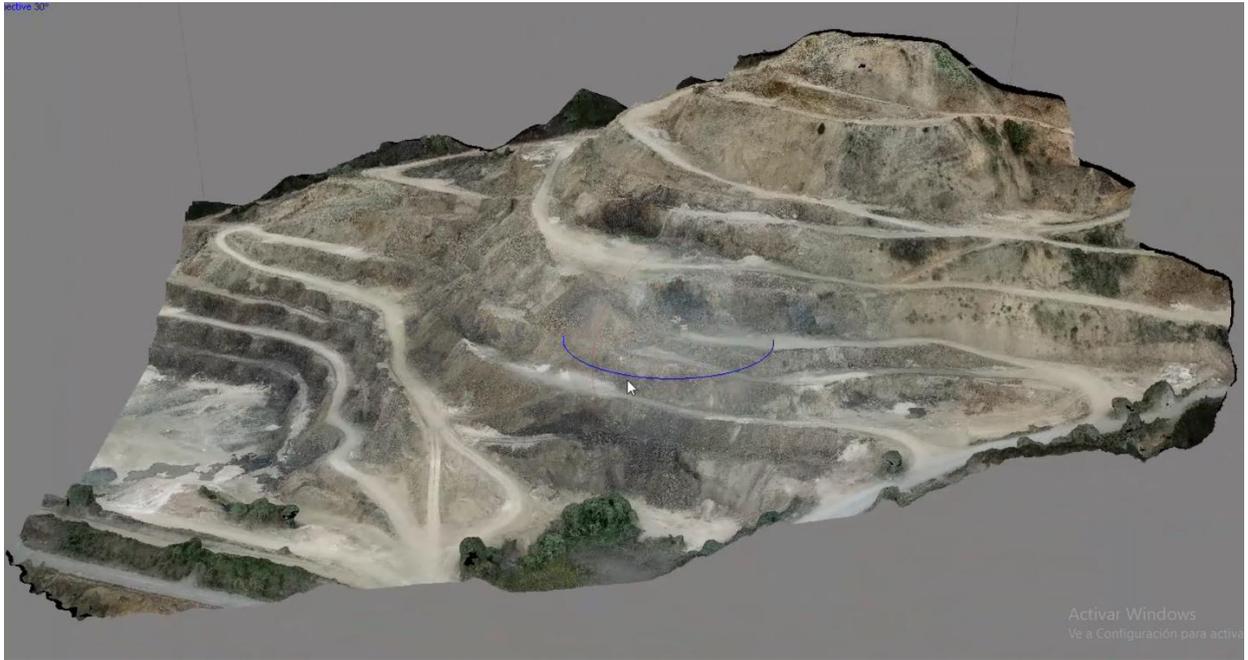
Figura 3.1 Modelamiento de la cantera “Picoazá”

En la Figura 3.1 se puede observar el modelamiento de la cantera obtenido por medio del software Agisoft, mientras que en la Figura 3.2, se detallan las ubicaciones de las estaciones geomecánicas en el terreno. En base al procesamiento de las curvas de nivel en el software Civil 3D, se determinaron los perfiles de las estaciones geomecánicas, junto a sus parámetros geométricos. Los perfiles se muestran desde Figura 3.3 hasta la Figura 3.11.

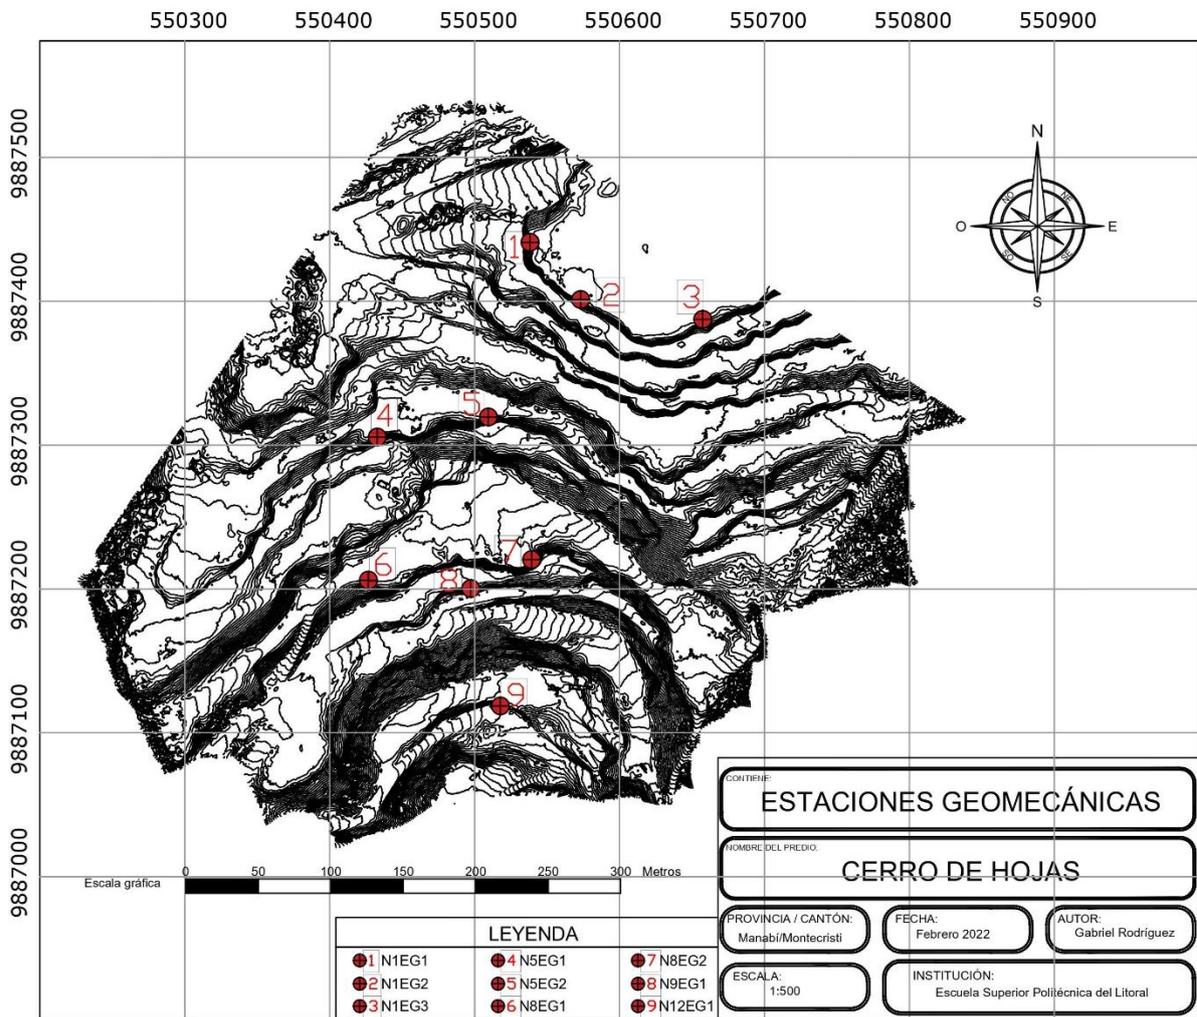
Figura 3.2 Ubicaciones de las estaciones geomecánicas en el terreno

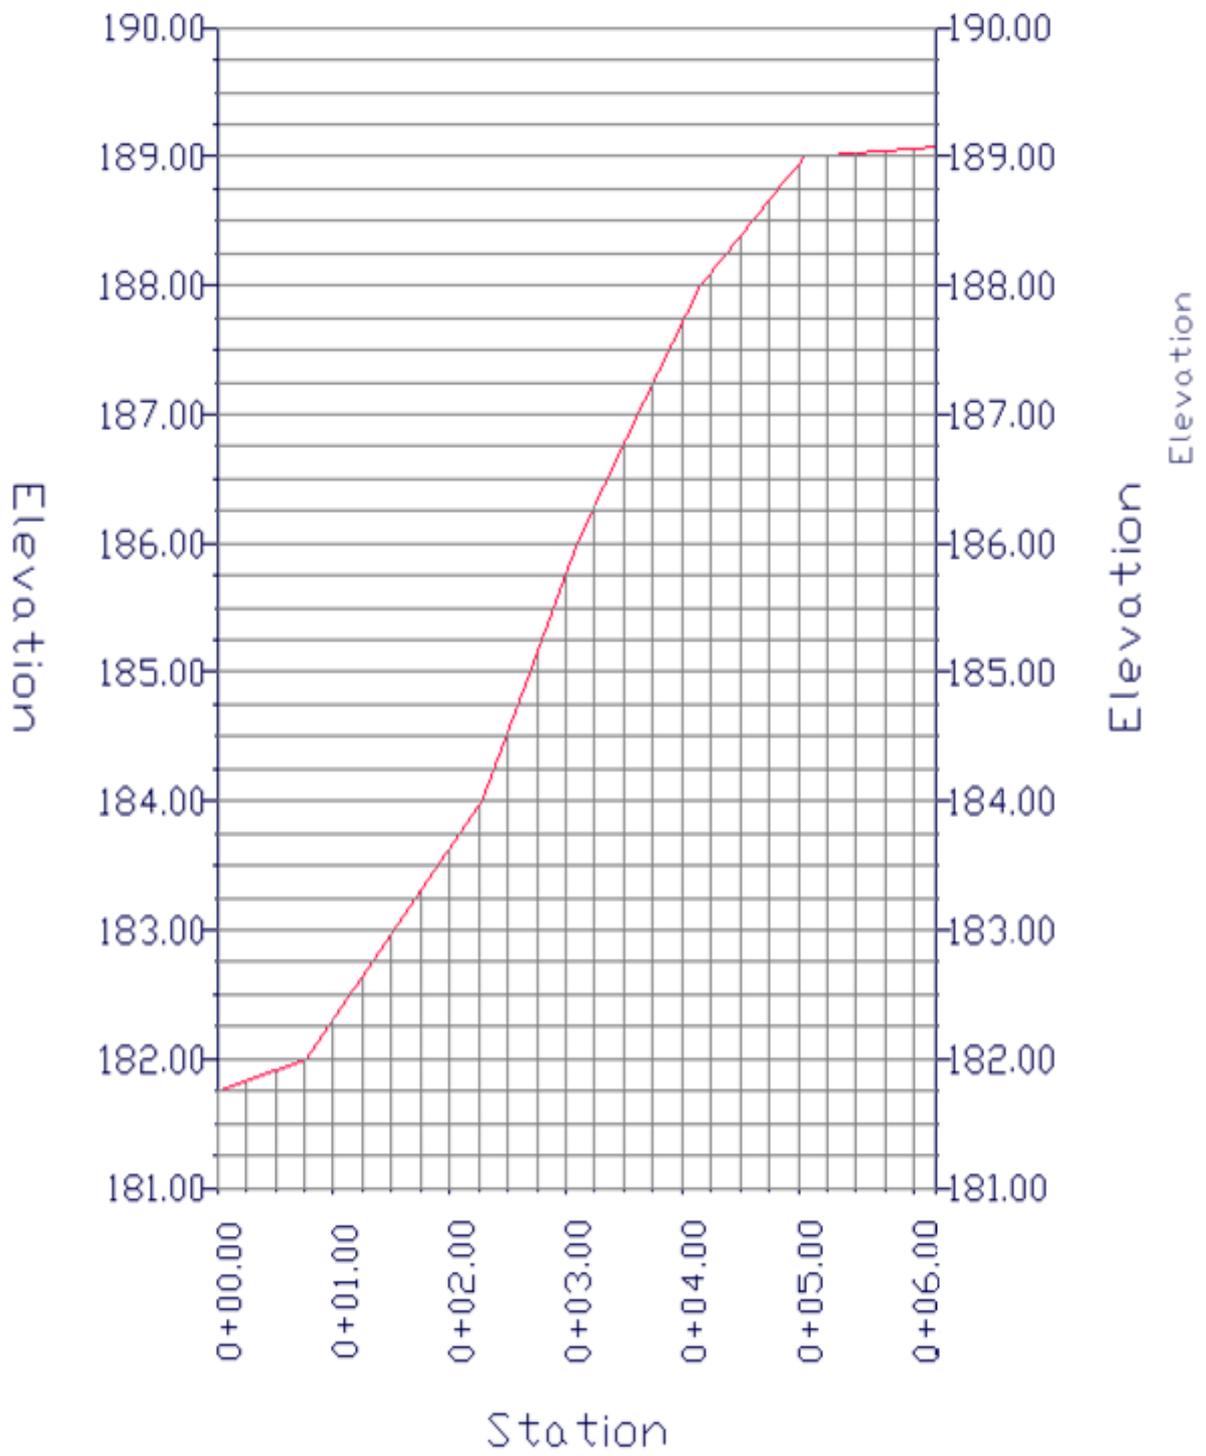
Figura 3.3 Perfil de la estación N1EG1

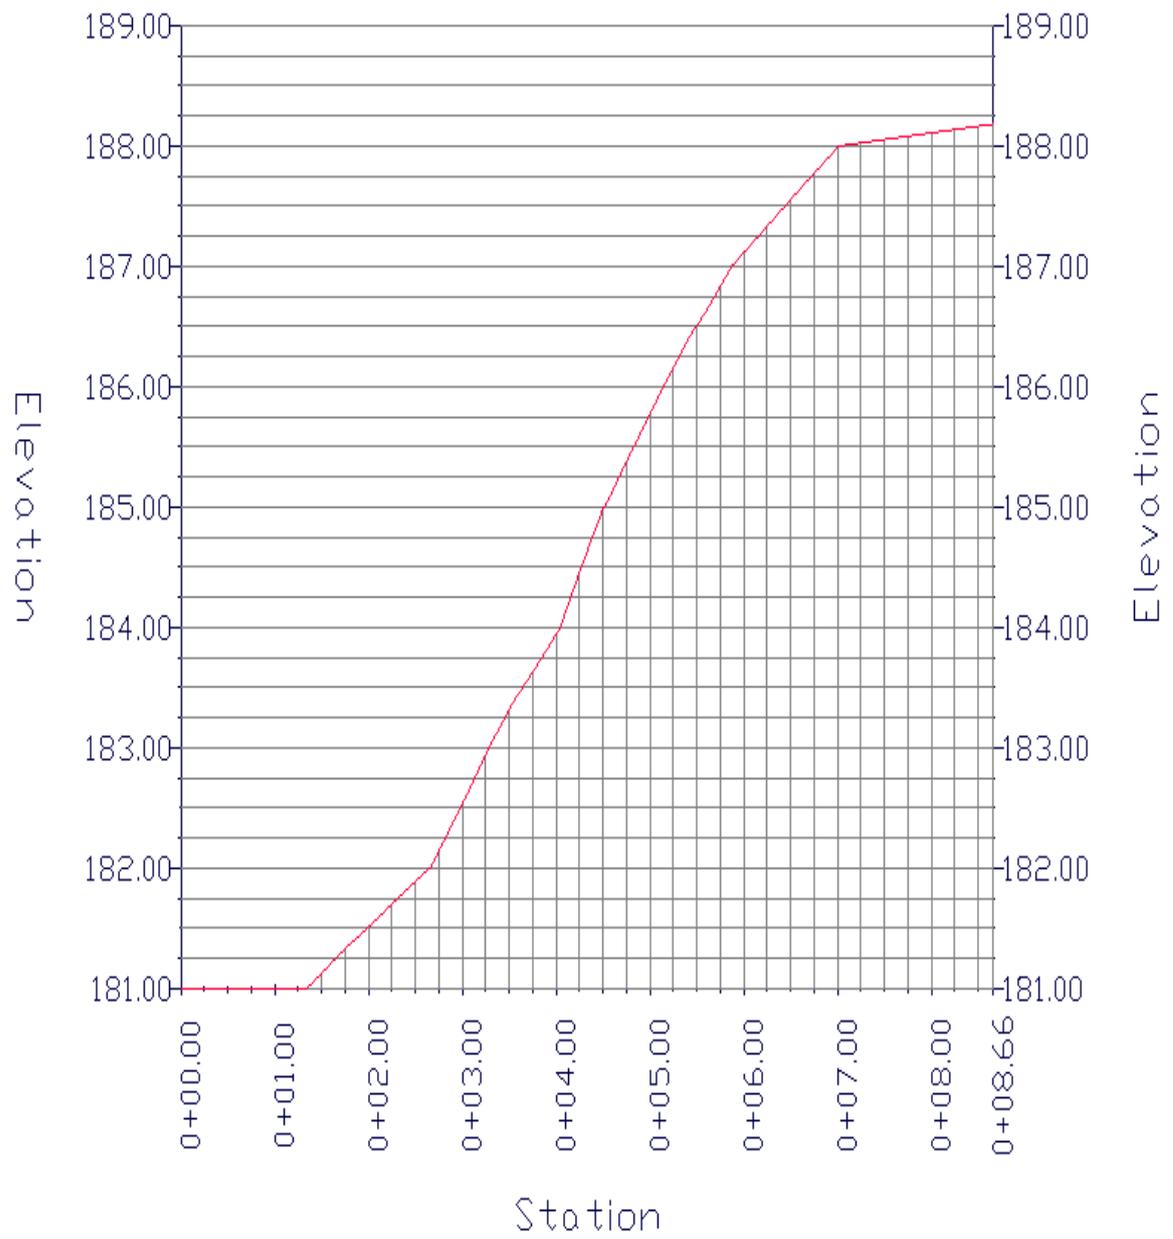
Figura 3.4 Perfil de la estación N1EG2

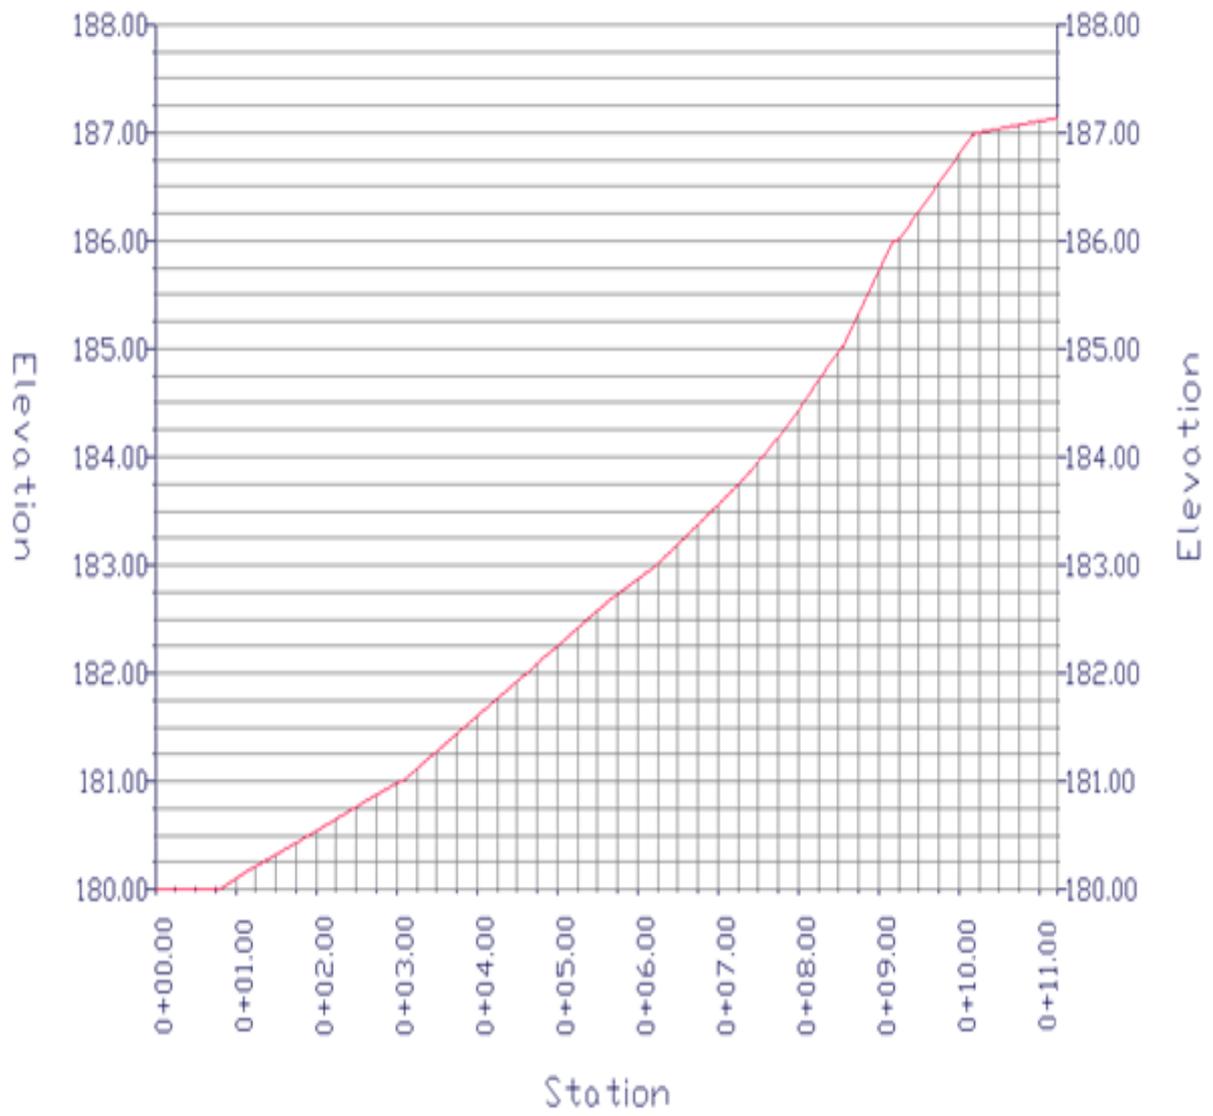
Figura 3.5 Perfil de la estación N1EG3

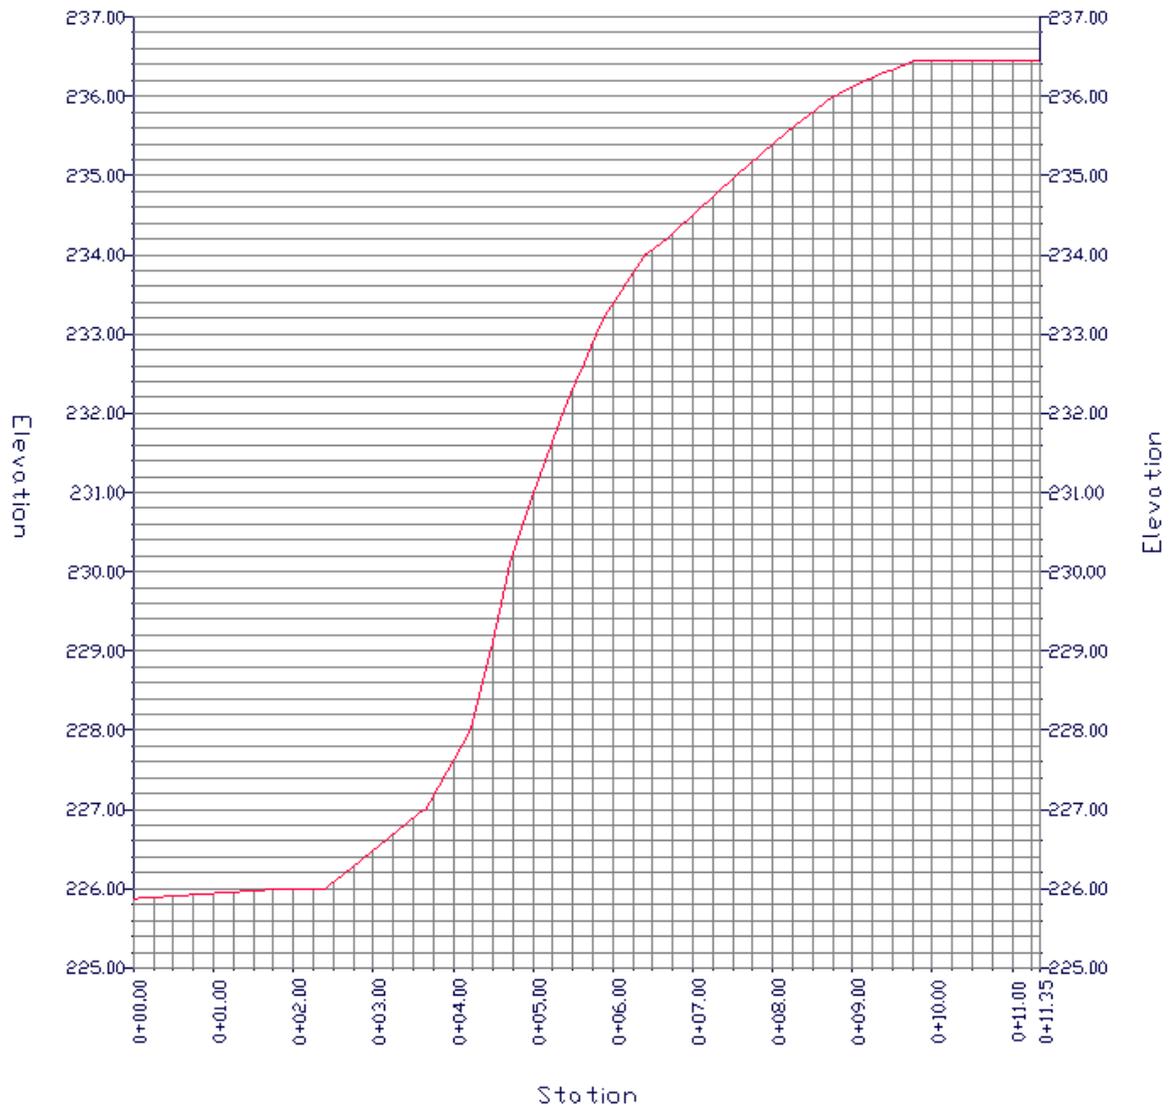
Figura 3.6 Perfil de la estación N5EG1

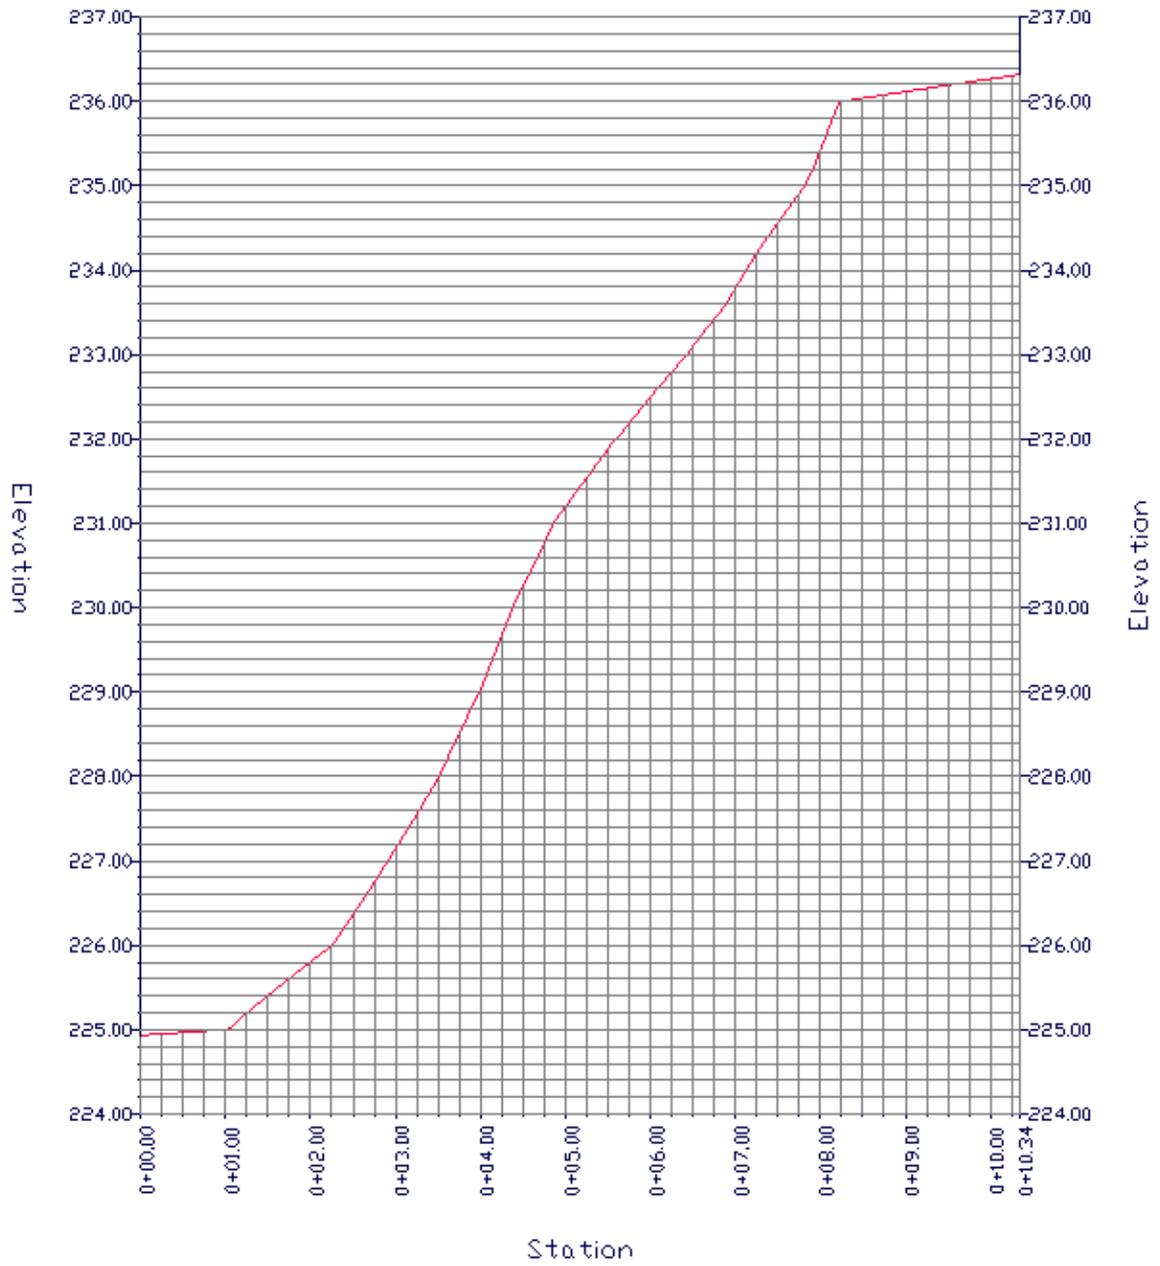
Figura 3.7 Perfil de la estación N5EG2

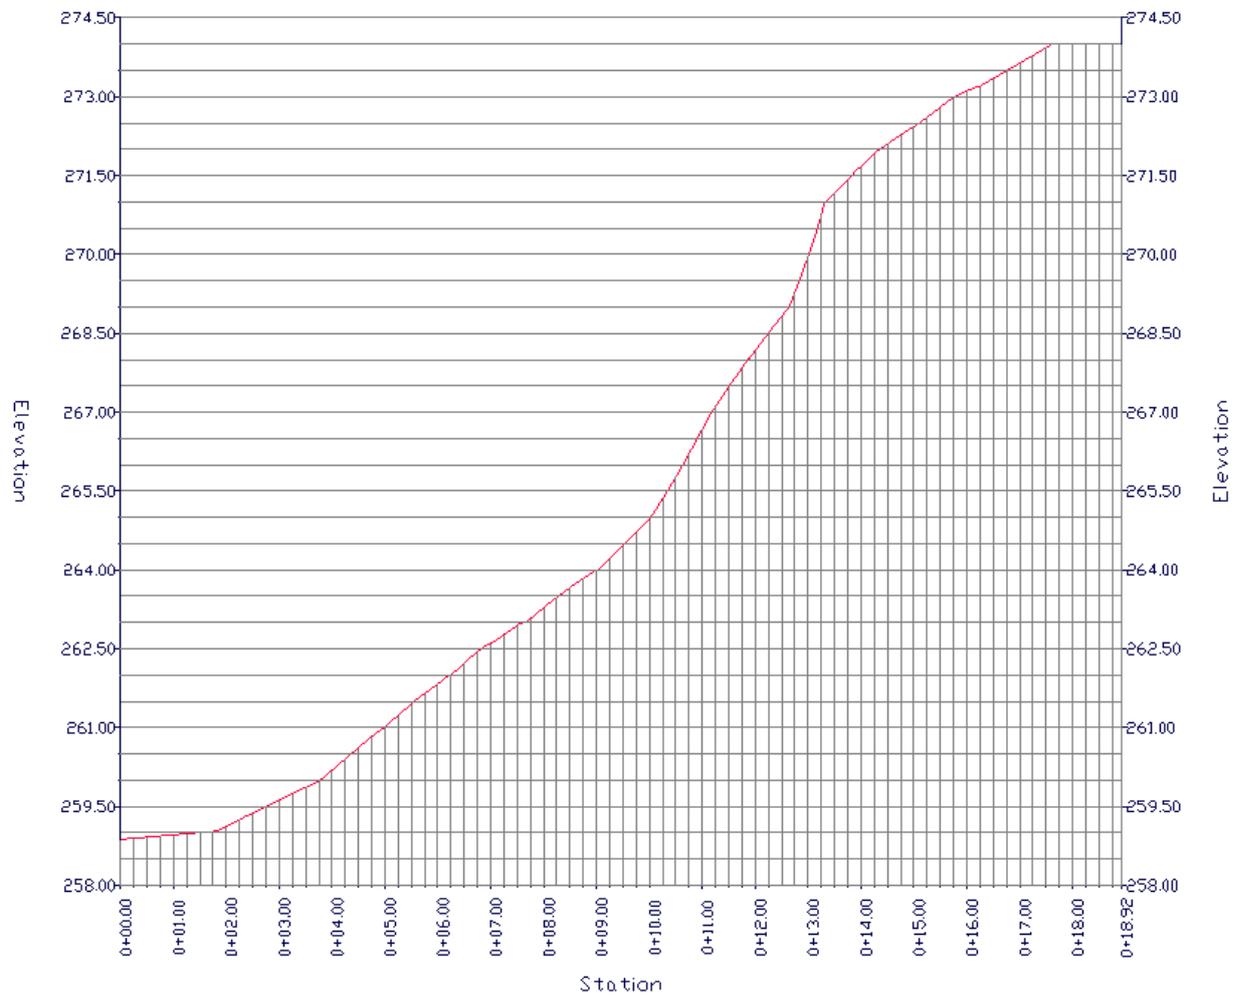
Figura 3.8 Perfil de la estación N8EG1

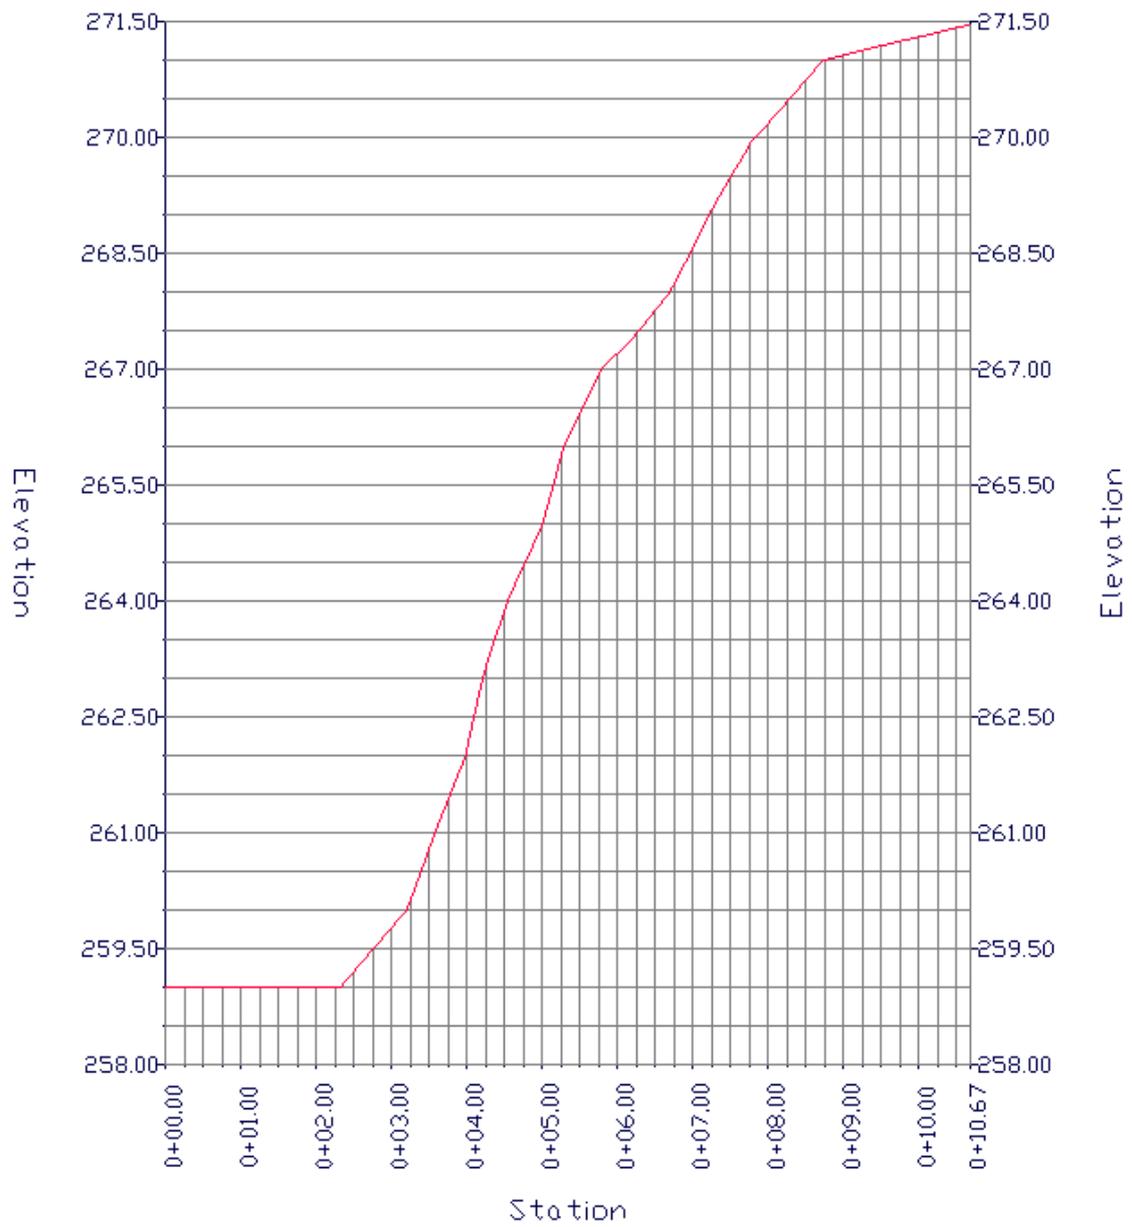
Figura 3.9 Perfil de la estación N8EG2

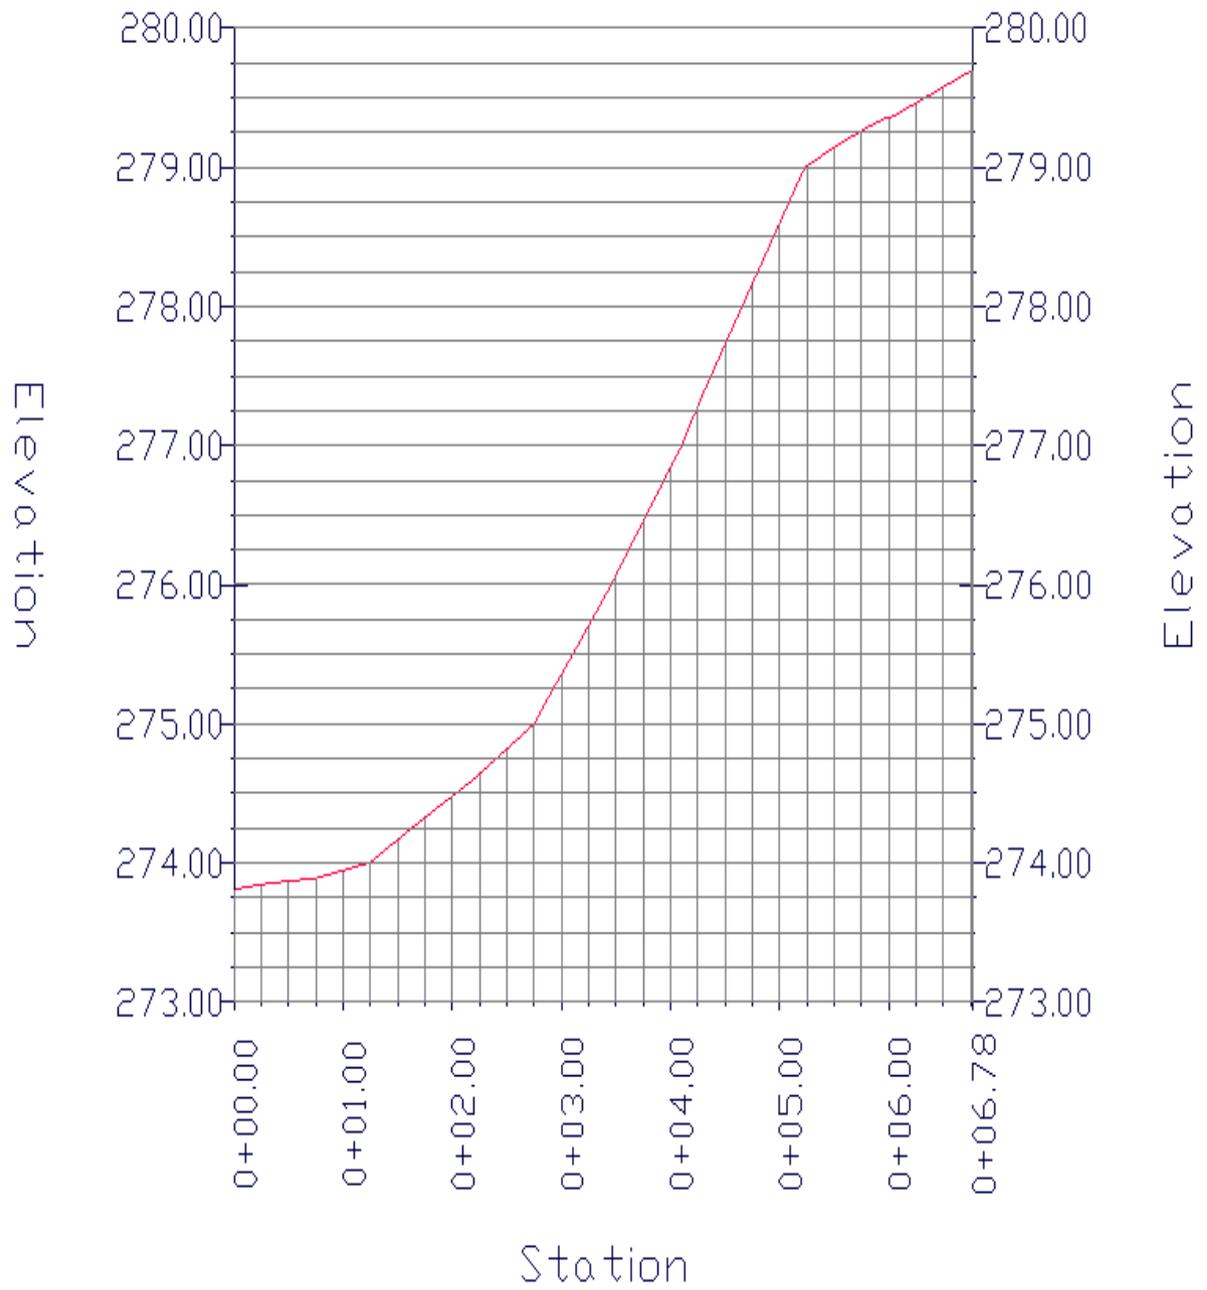
Figura 3.10 Perfil de la estación N9EG1
