ESCUELA SUPERIOR POLITÉCNICA DEL LITORAL

Análisis de Estabilidad de Taludes en una Cantera de Áridos y Pétreos
ubicada en Manabí, Ecuador

PROYECTO INTEGRADOR

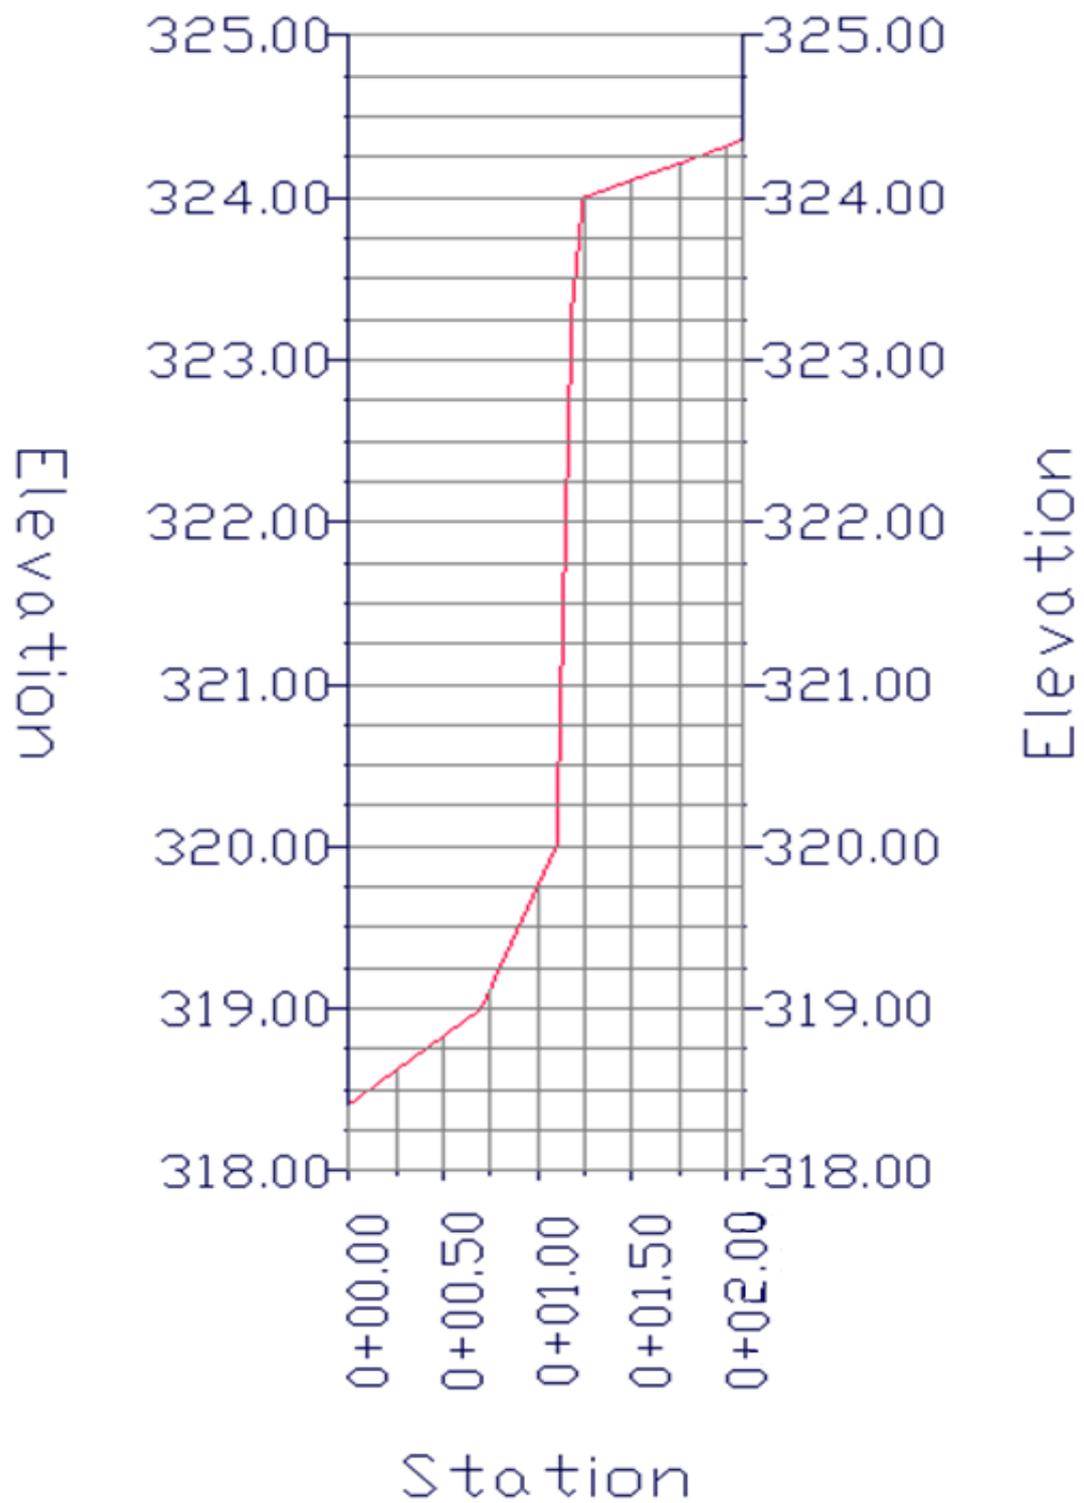
Figura 3.11 Perfil de la estación N12EG1

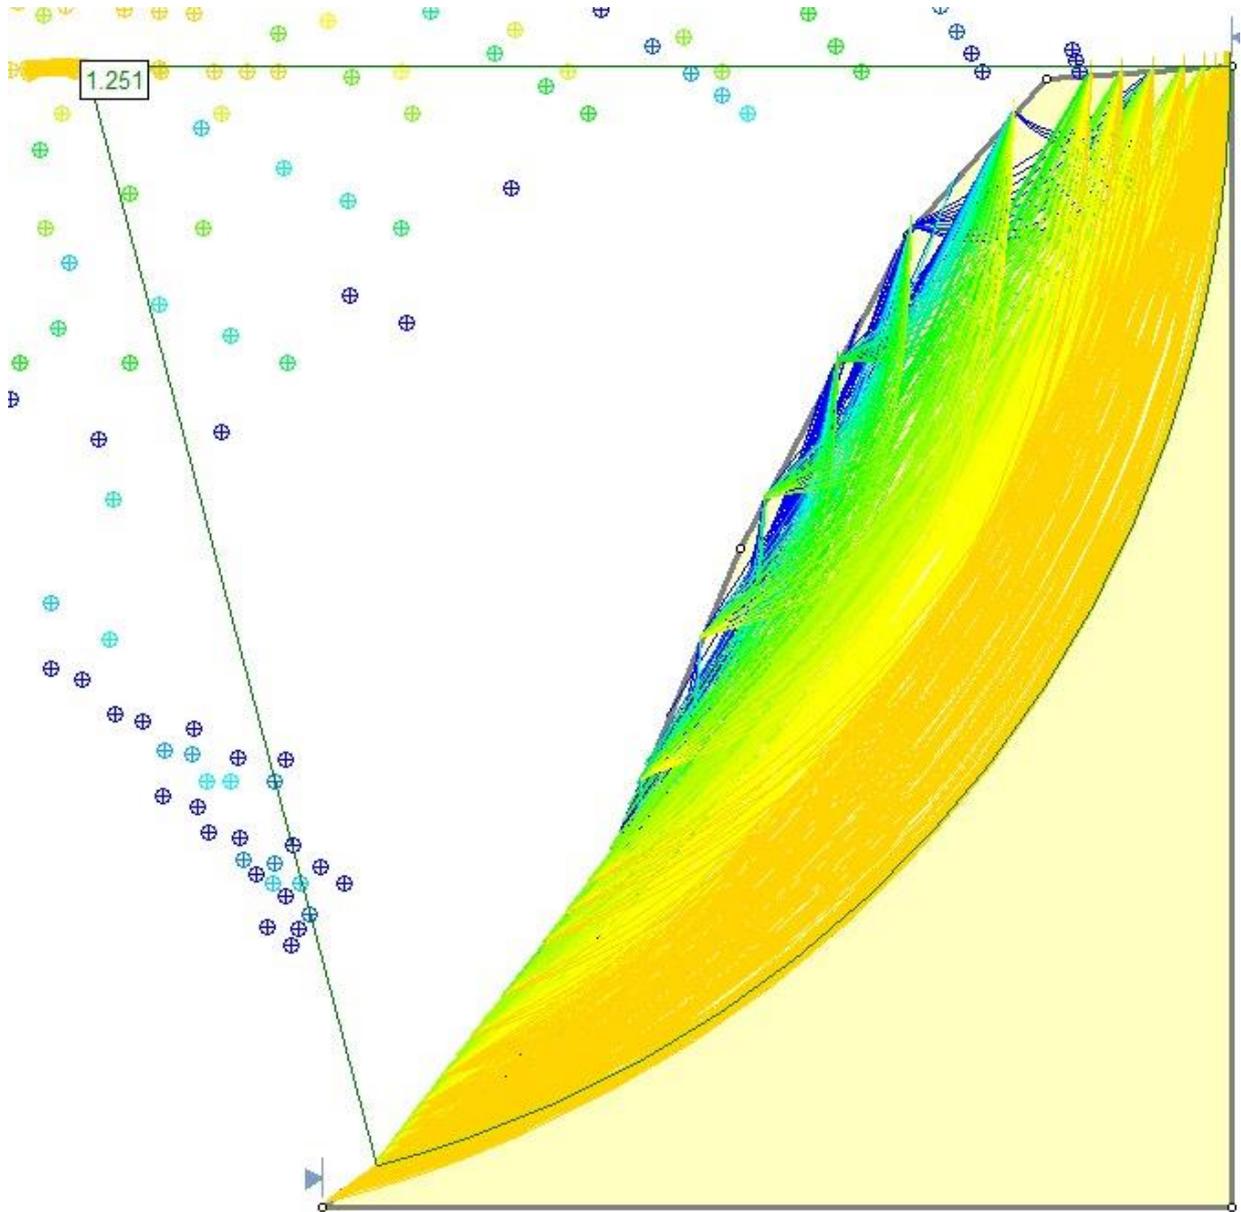
Figura 3.12 Perfil del cálculo del factor de seguridad en Slide2 del talud en N1EG1

Los factores de seguridad se calcularon por medio del software Slide2. Los datos brutos usados para el procesamiento fueron el ángulo de fricción interna, cohesión y peso específico del macizo rocoso. En la Tabla 3.3 se detallan los valores calculados para cada estación geomecánica y en las siguientes imágenes se muestran los perfiles de los taludes procesados en el software Slide2 con su respectivo factor de seguridad calculado.

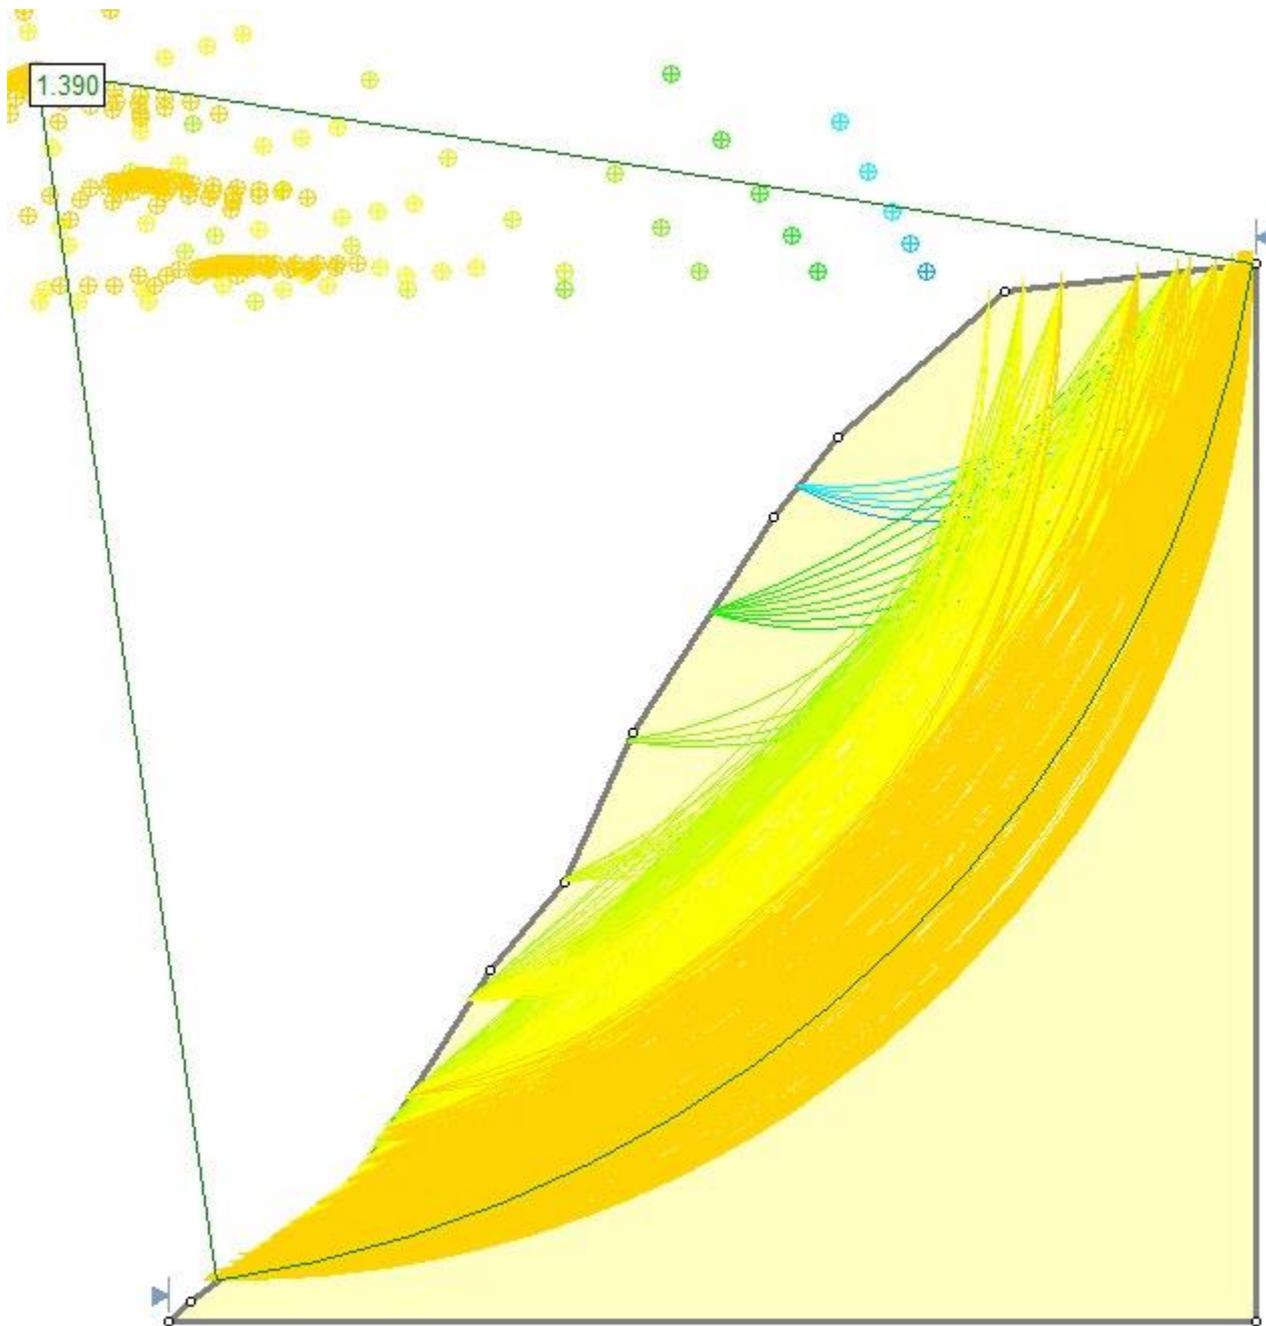
Figura 3.13 Perfil del cálculo del factor de seguridad en Slide2 del talud en N1EG2

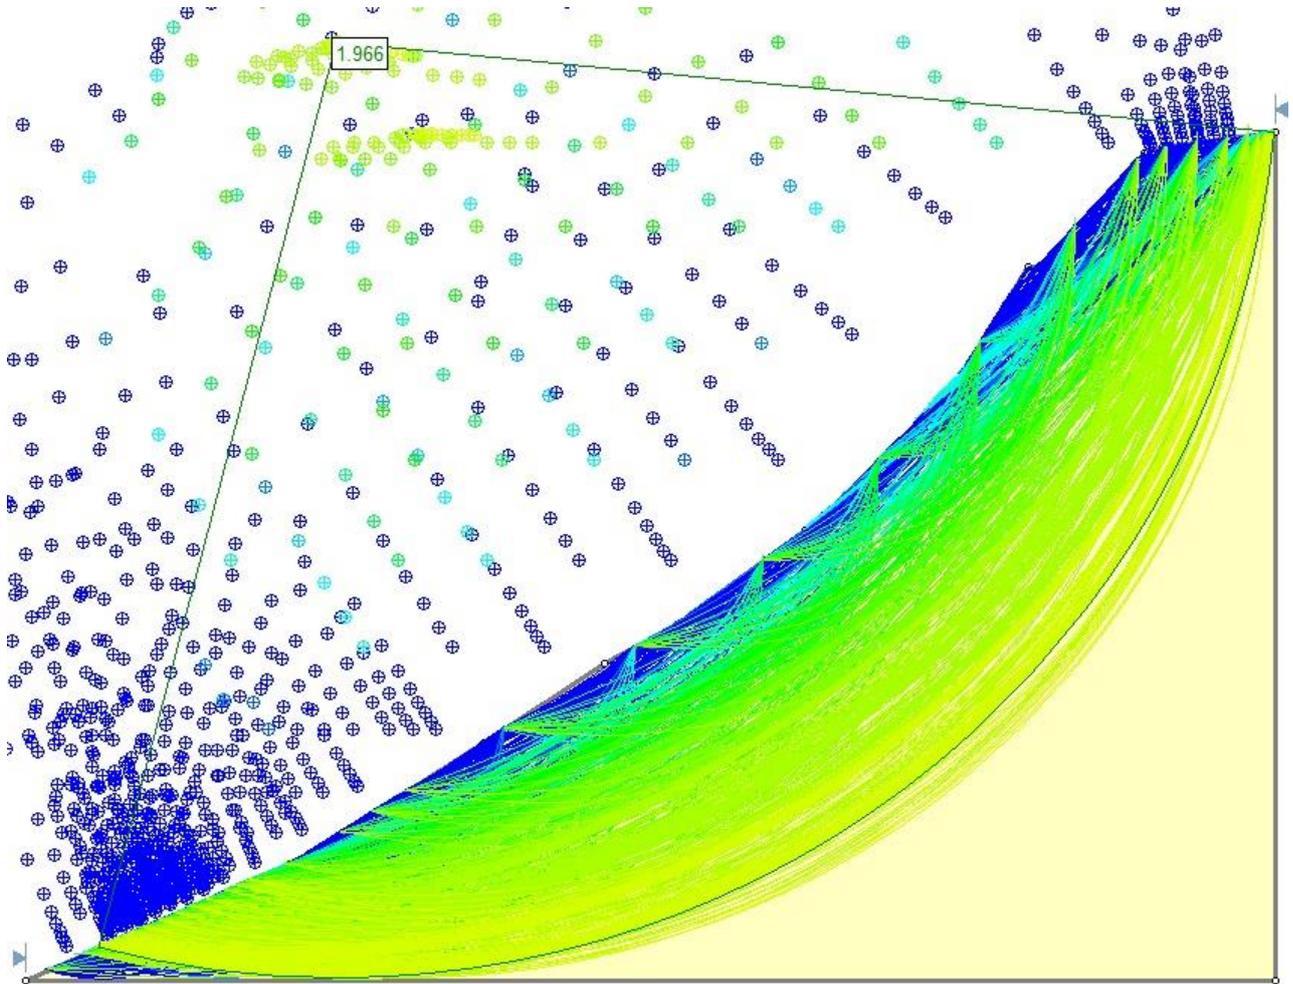
Figura 3.14 Perfil del cálculo del factor de seguridad en Slide2 del talud en N1EG3

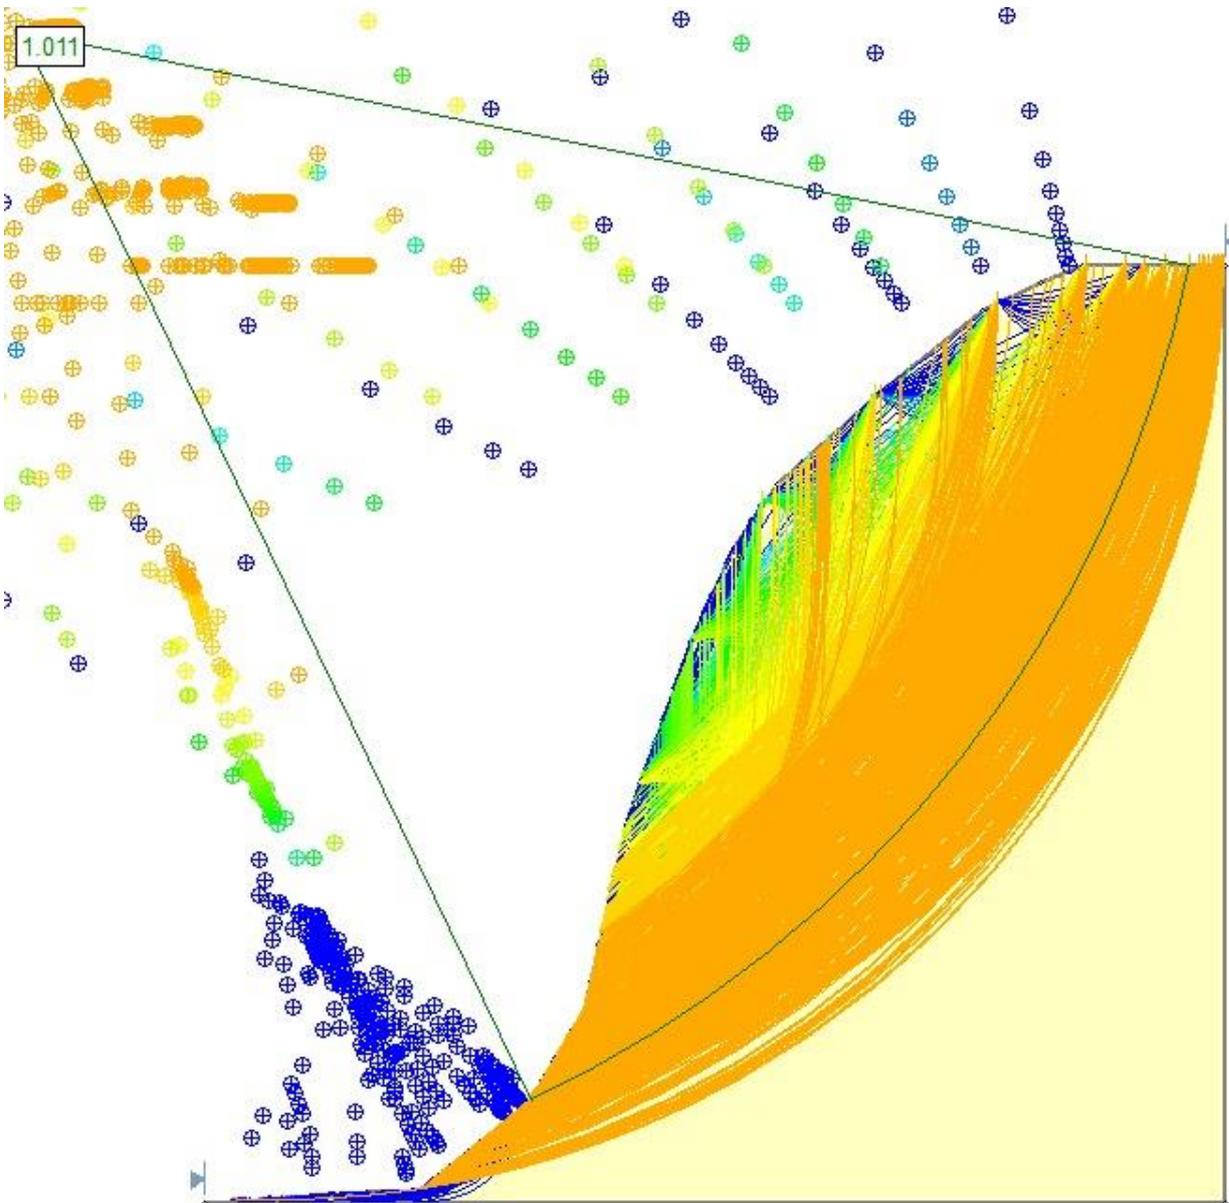
Figura 3.15 Perfil del cálculo del factor de seguridad en Slide2 del talud en N5EG1

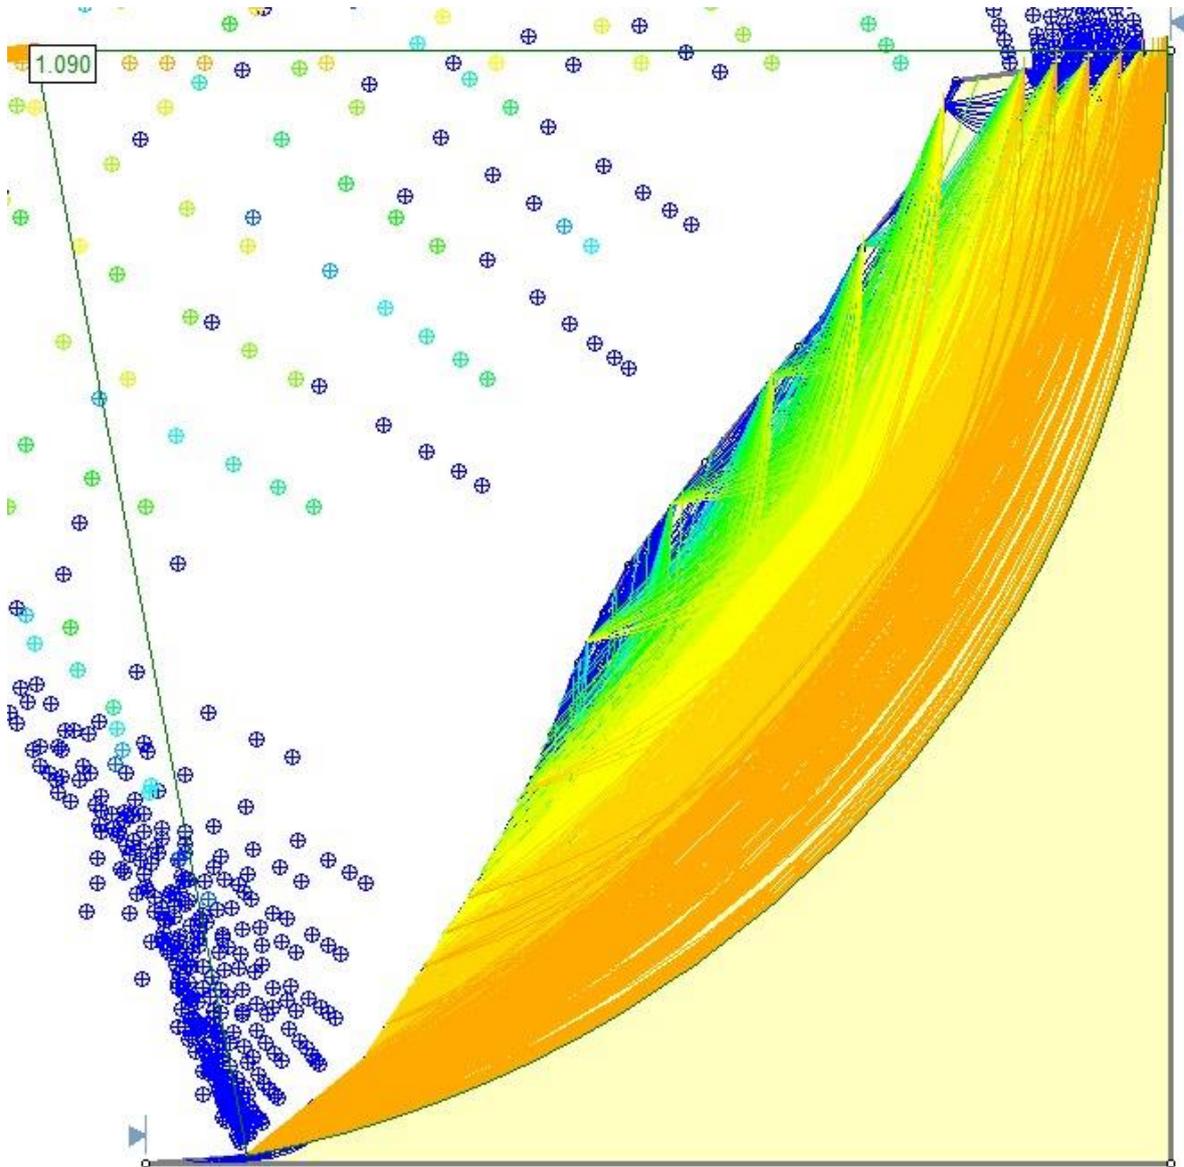
Figura 3.16 Perfil del cálculo del factor de seguridad en Slide2 del talud en N5EG2

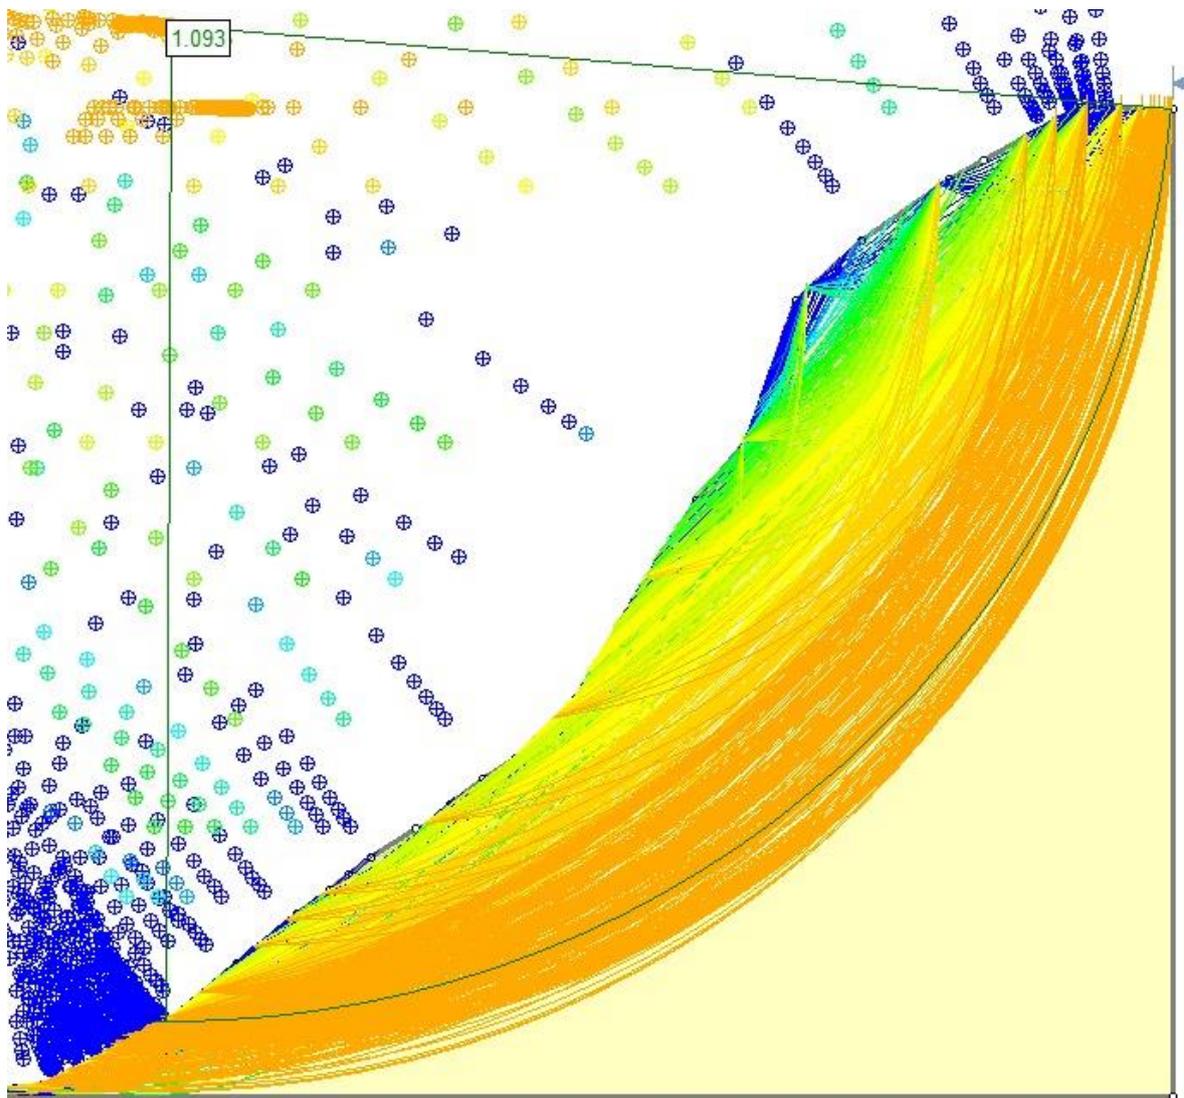
Figura 3.17 Perfil del cálculo del factor de seguridad en Slide2 del talud en N8EG1

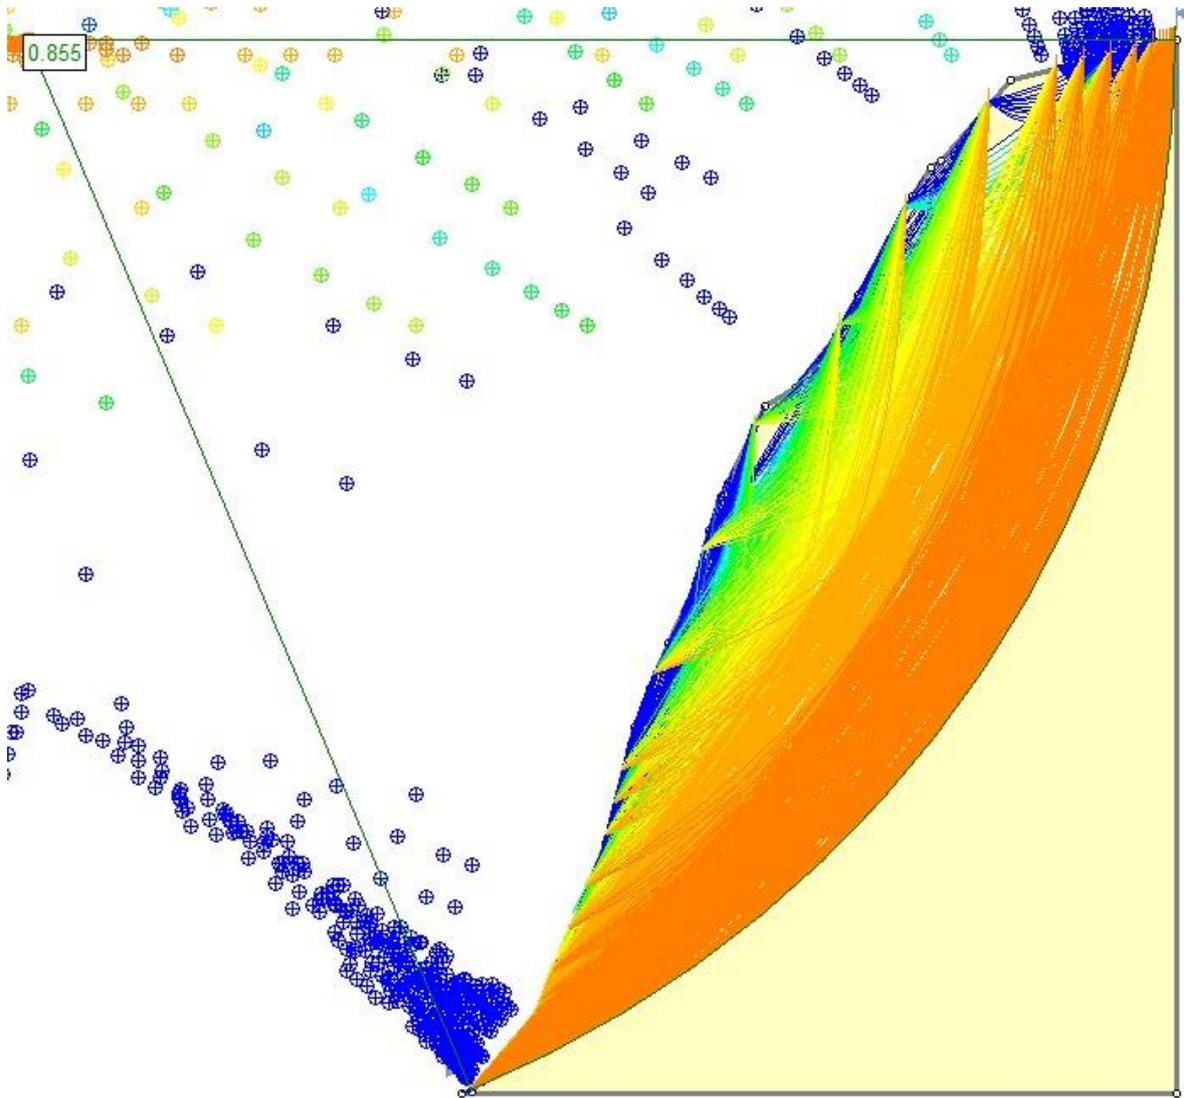
Figura 3.18 Perfil del cálculo del factor de seguridad en Slide2 del talud en N8EG2

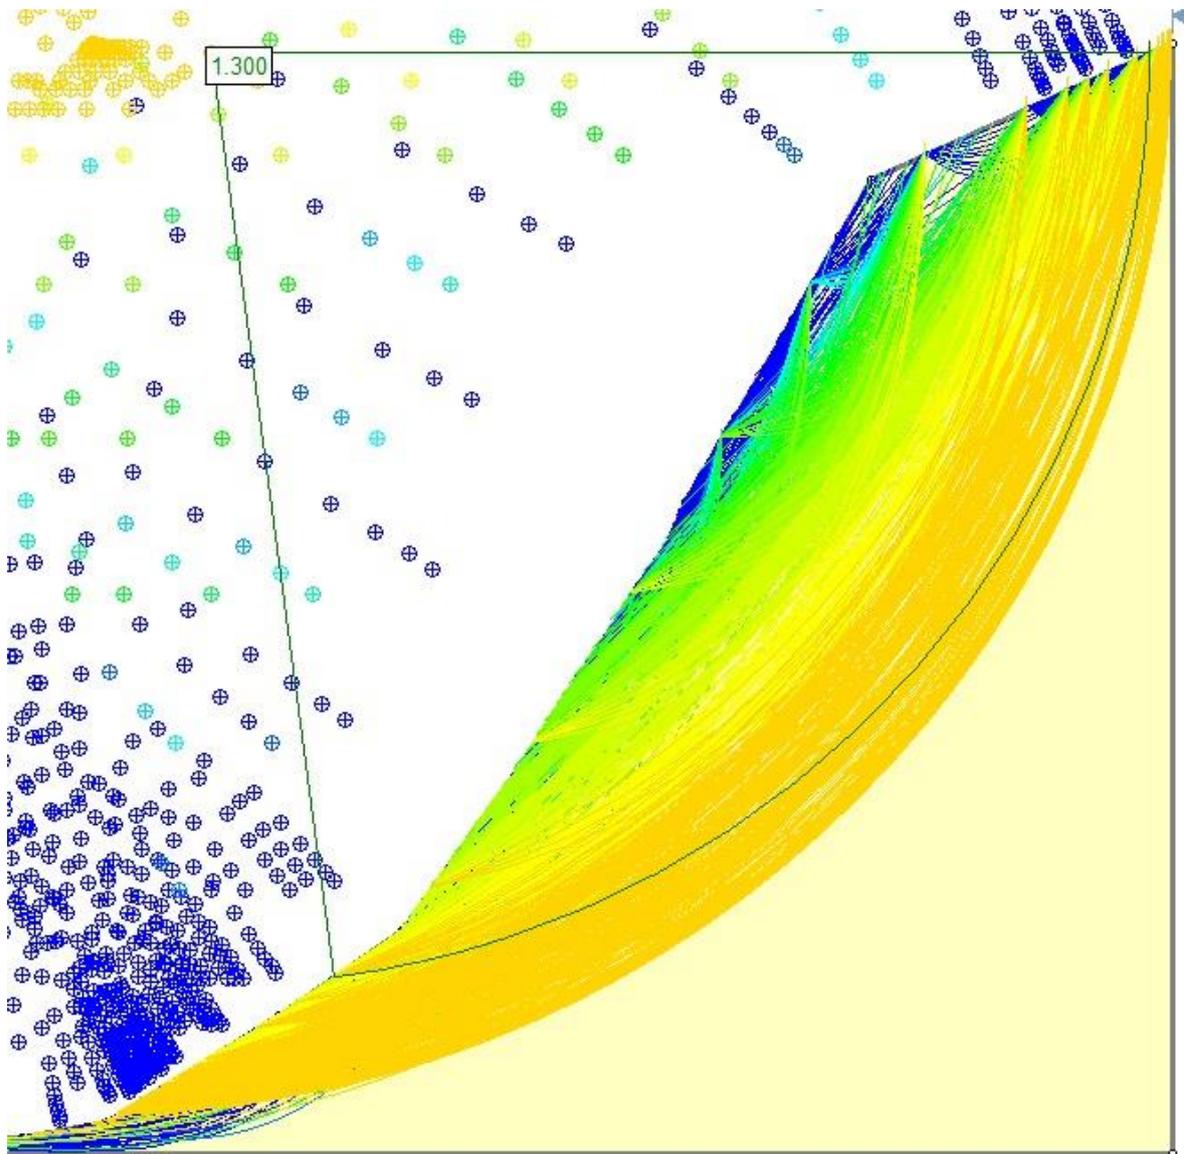
Figura 3.19 Perfil del cálculo del factor de seguridad en Slide2 del talud en N9EG1

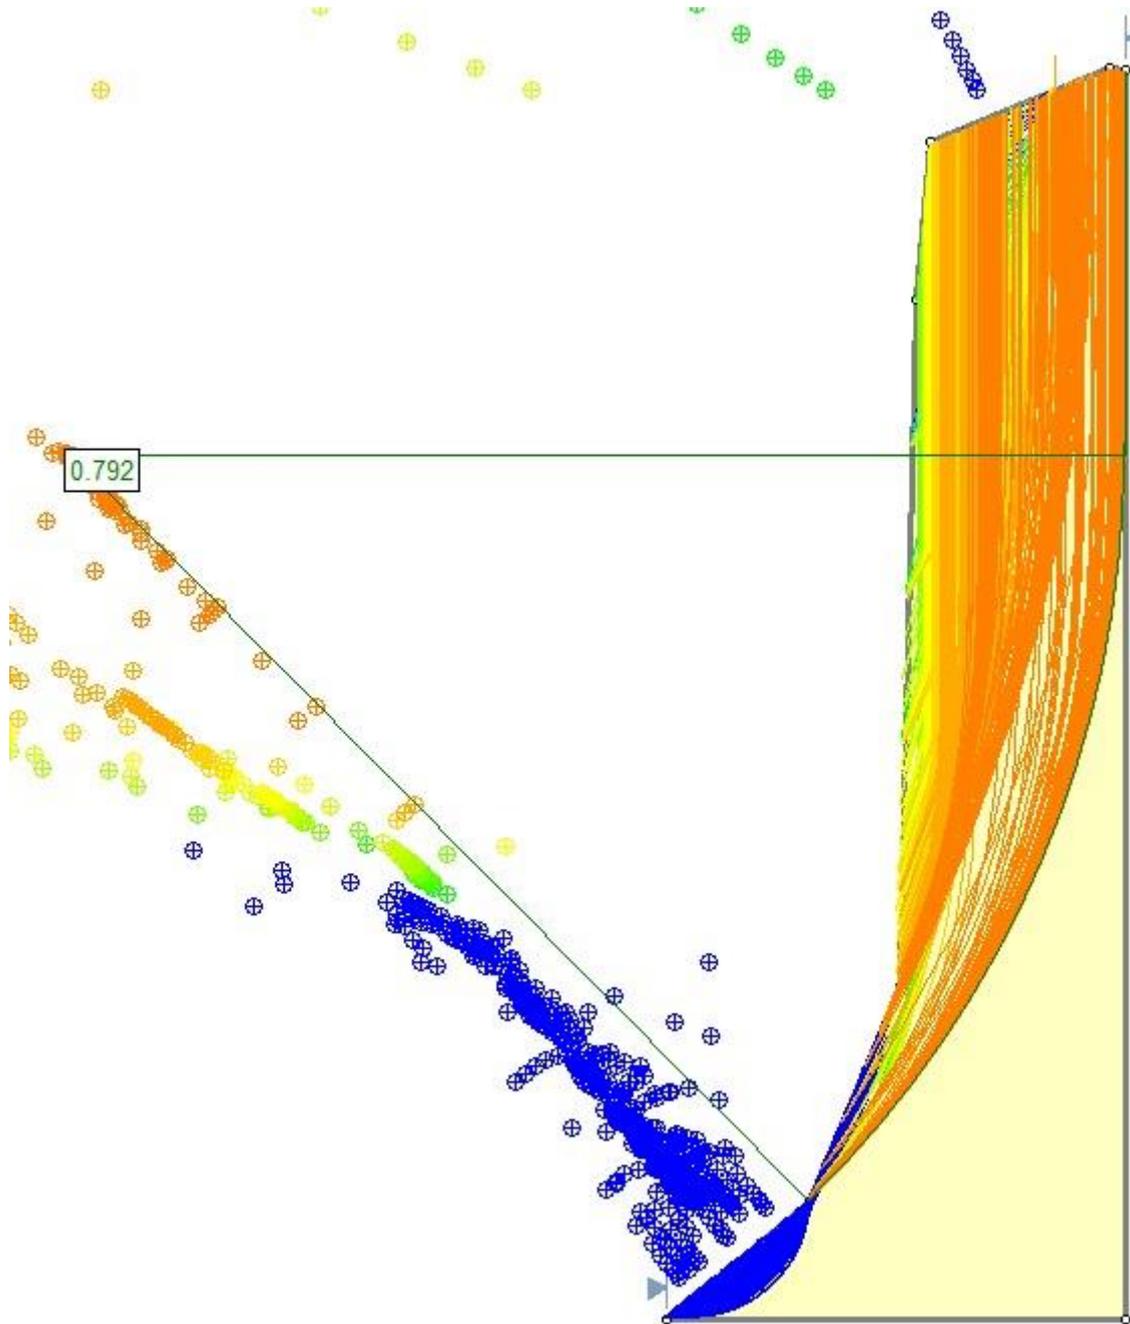
Figura 3.20 Perfil del cálculo del factor de seguridad en Slide2 del talud en N12EG1

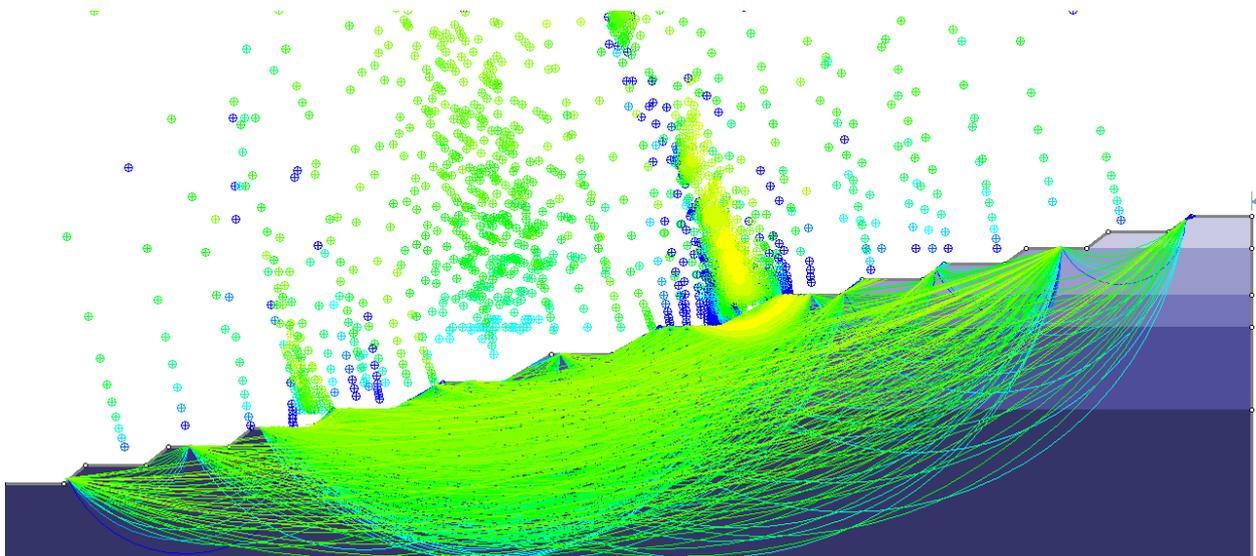
Figura 3.21 Perfil general del Pit Final

Código	Cota (m)	Ángulo		Factor de seguridad
		Mínimo	Máximo	
Vía 5	316	36	37	1.52
Vía 4	274	37	38	1.52
Vía 3	259	28	29	1.54
Vía 2	226	30	32	1.52
Vía 1	181	40	42	1.52

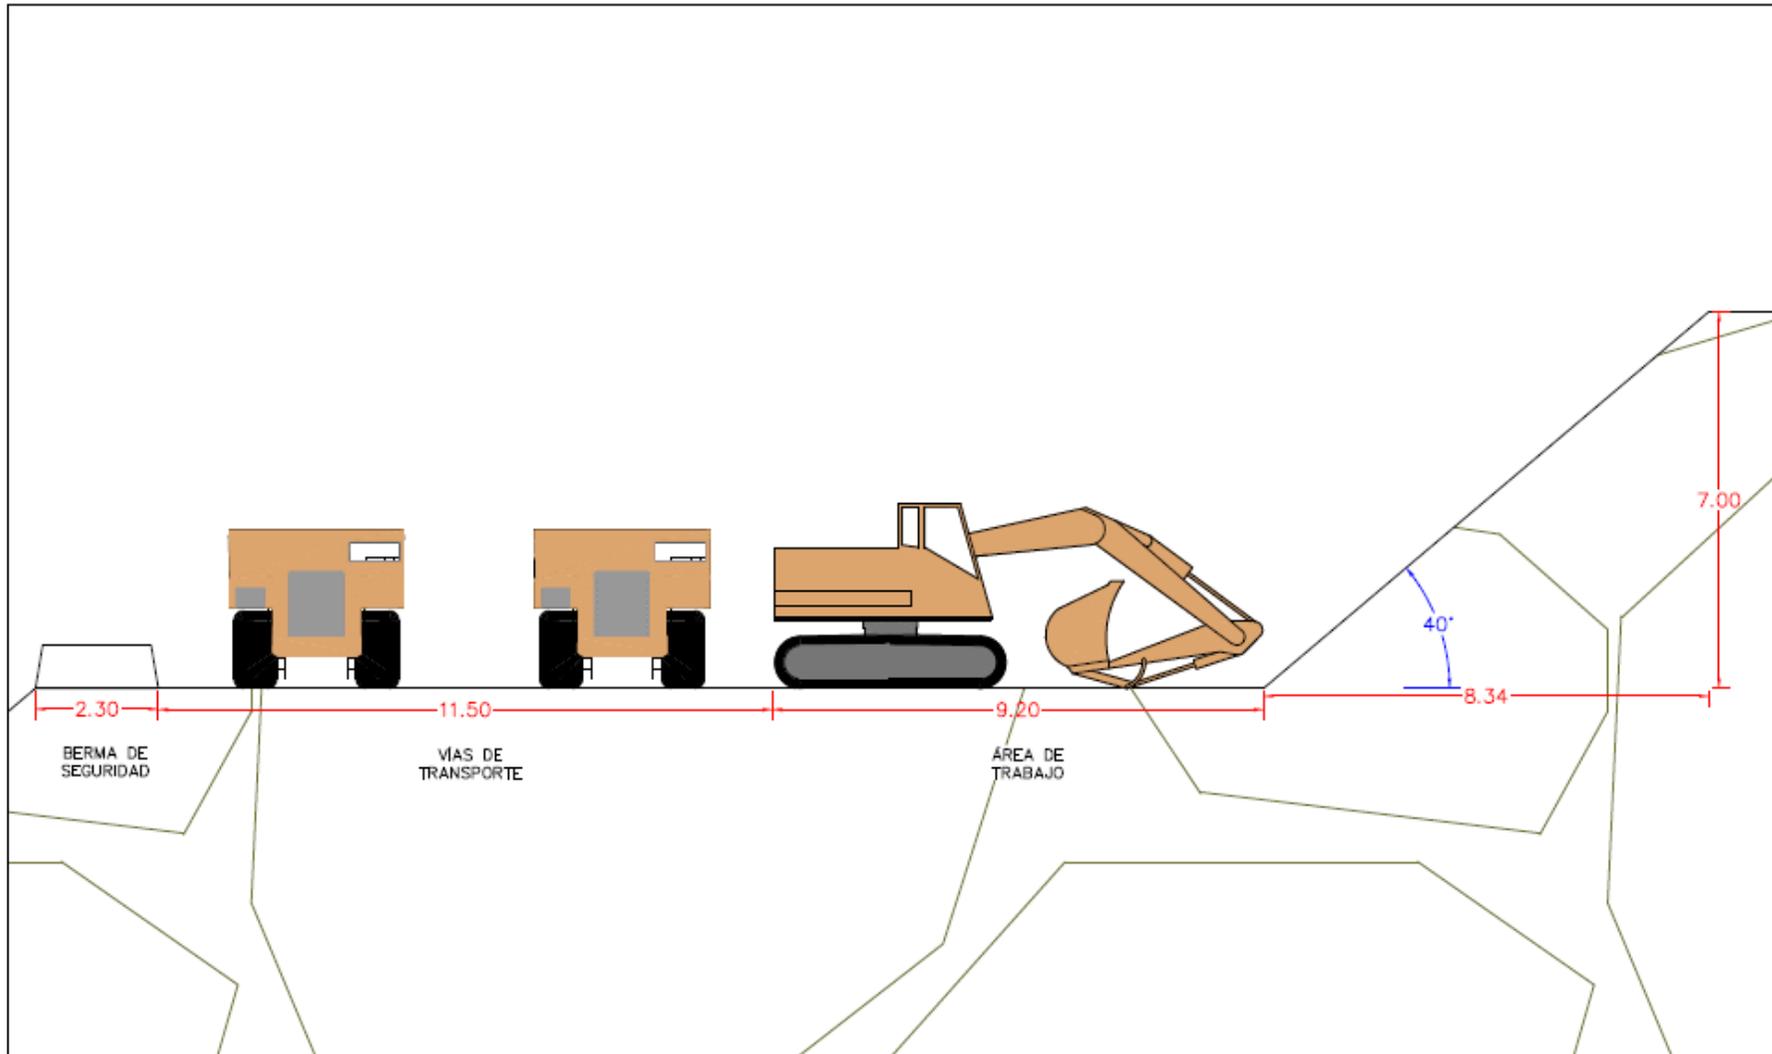
Figura 3.22 Propuesta de diseño para la vía 1

Finalmente, se muestran los diseños de la propuesta final de los taludes estables en cada una de las 5 vías de acceso que posee la cantera Picoazá.

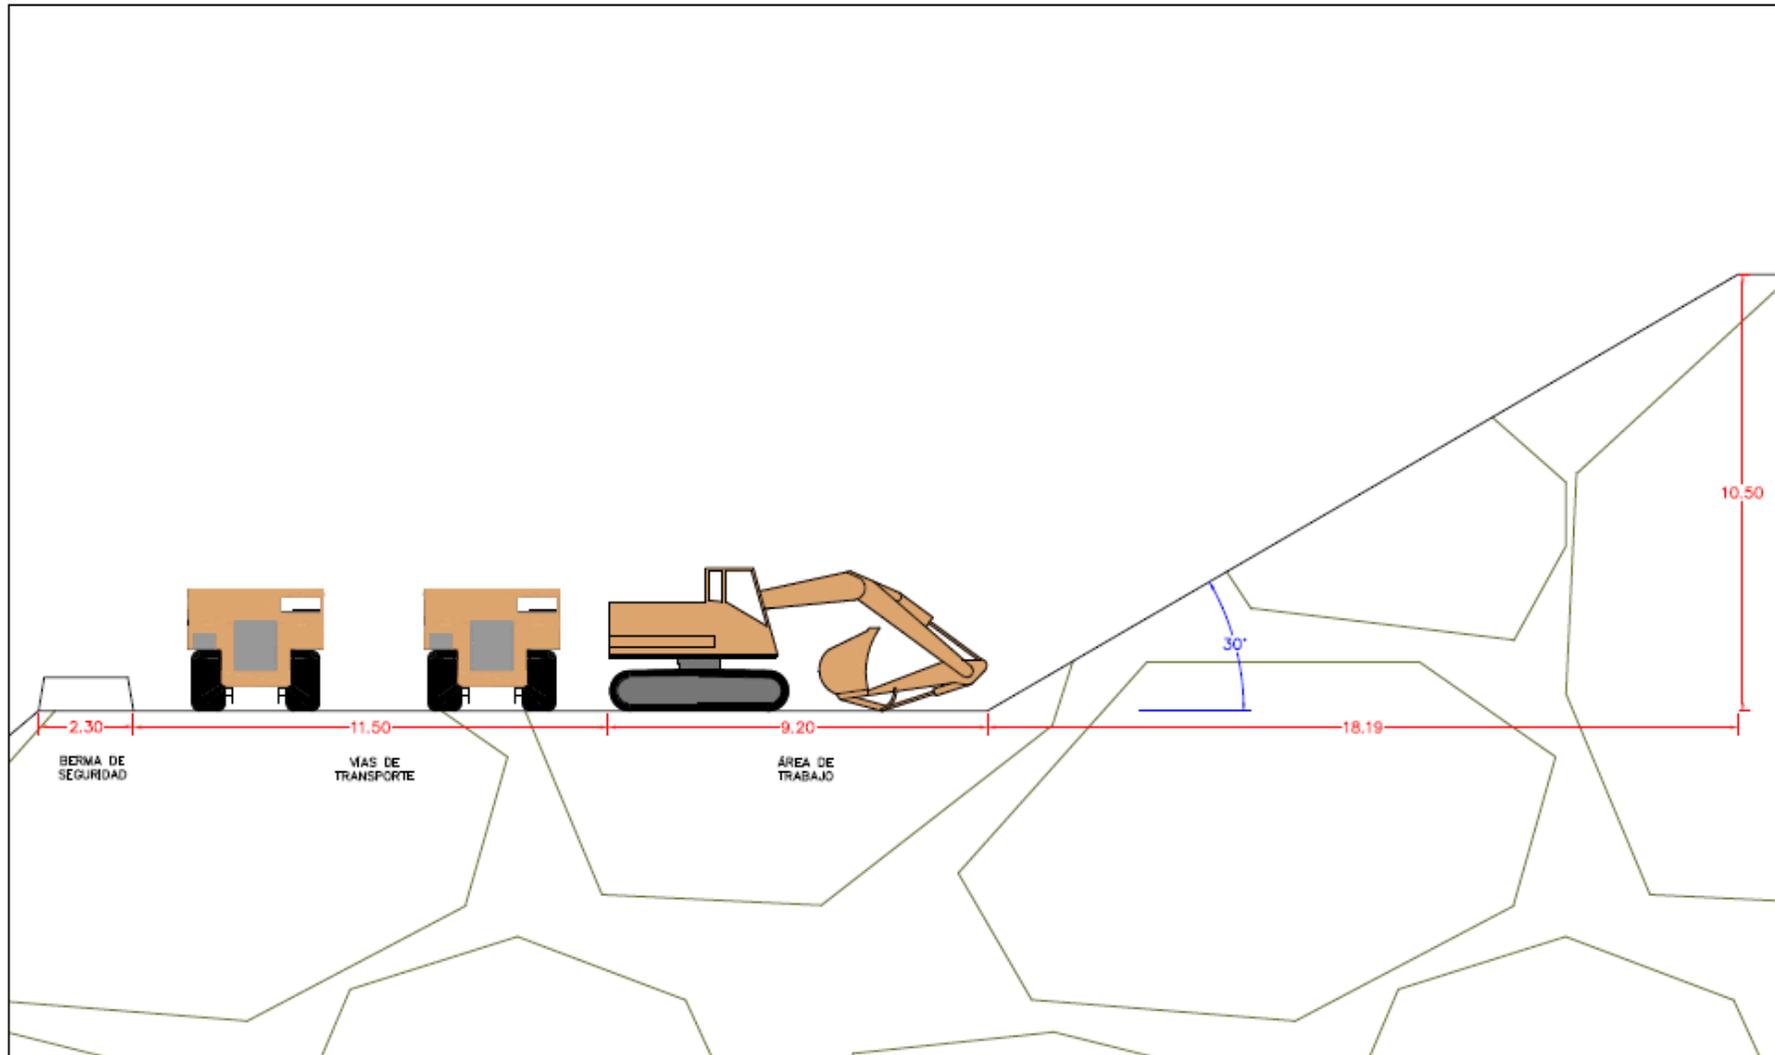
Figura 3.23 Propuesta de diseño para la vía 2

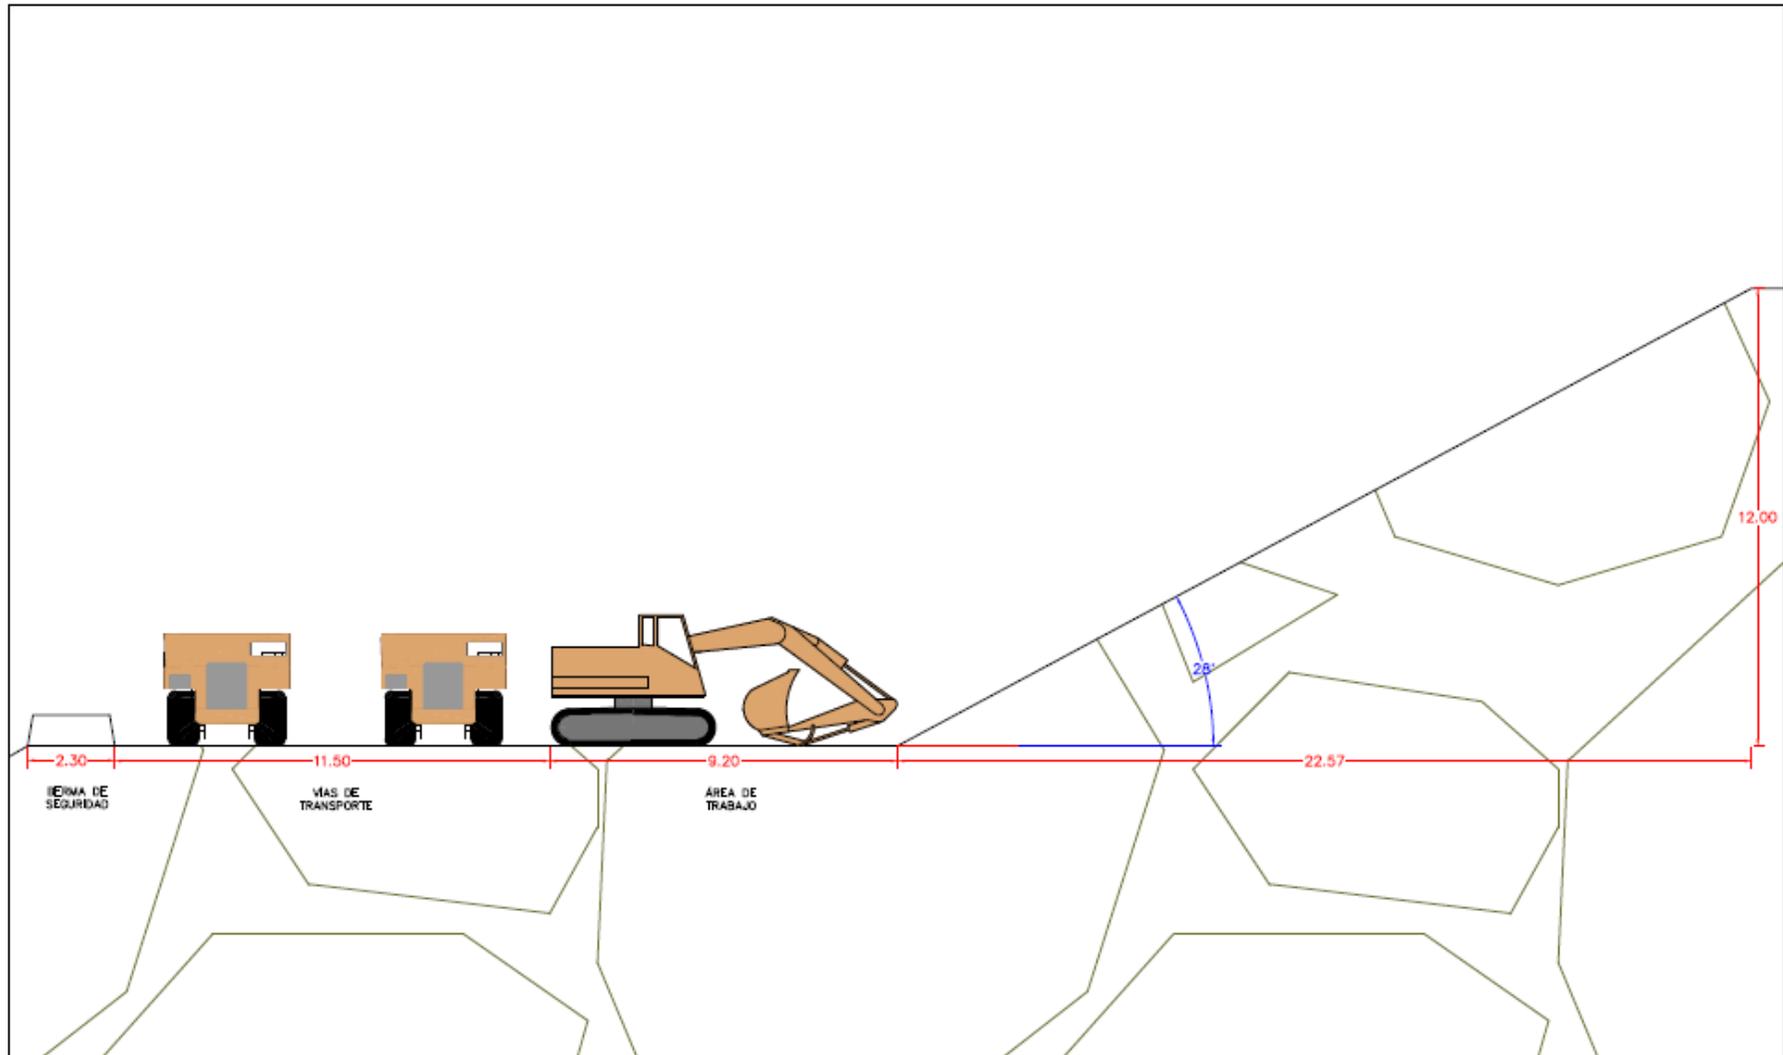
Figura 3.24 Propuesta de diseño para la vía 3

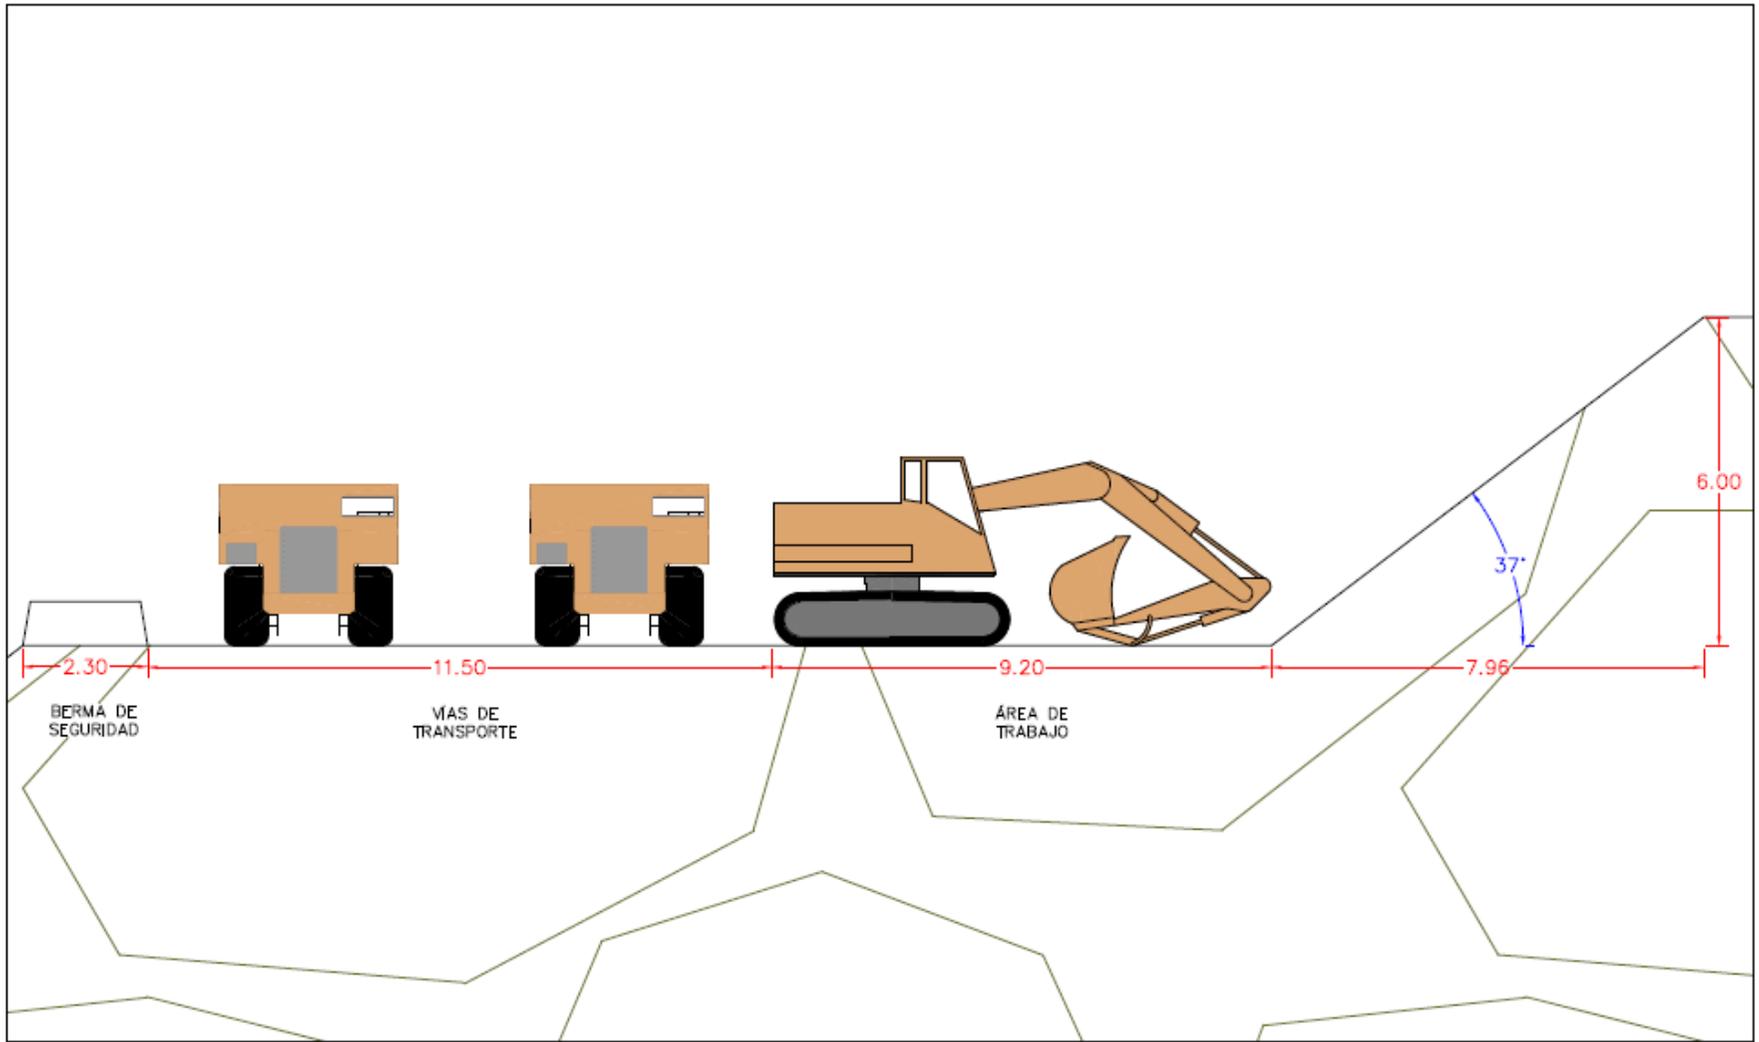
Figura 3.25 Propuesta de diseño para la vía 4
