ESCUELA SUPERIOR POLITÉCNICA DEL LITORAL

Análisis de Estabilidad de Taludes en una Cantera de Áridos y Pétreos
ubicada en Manabí, Ecuador

PROYECTO INTEGRADOR

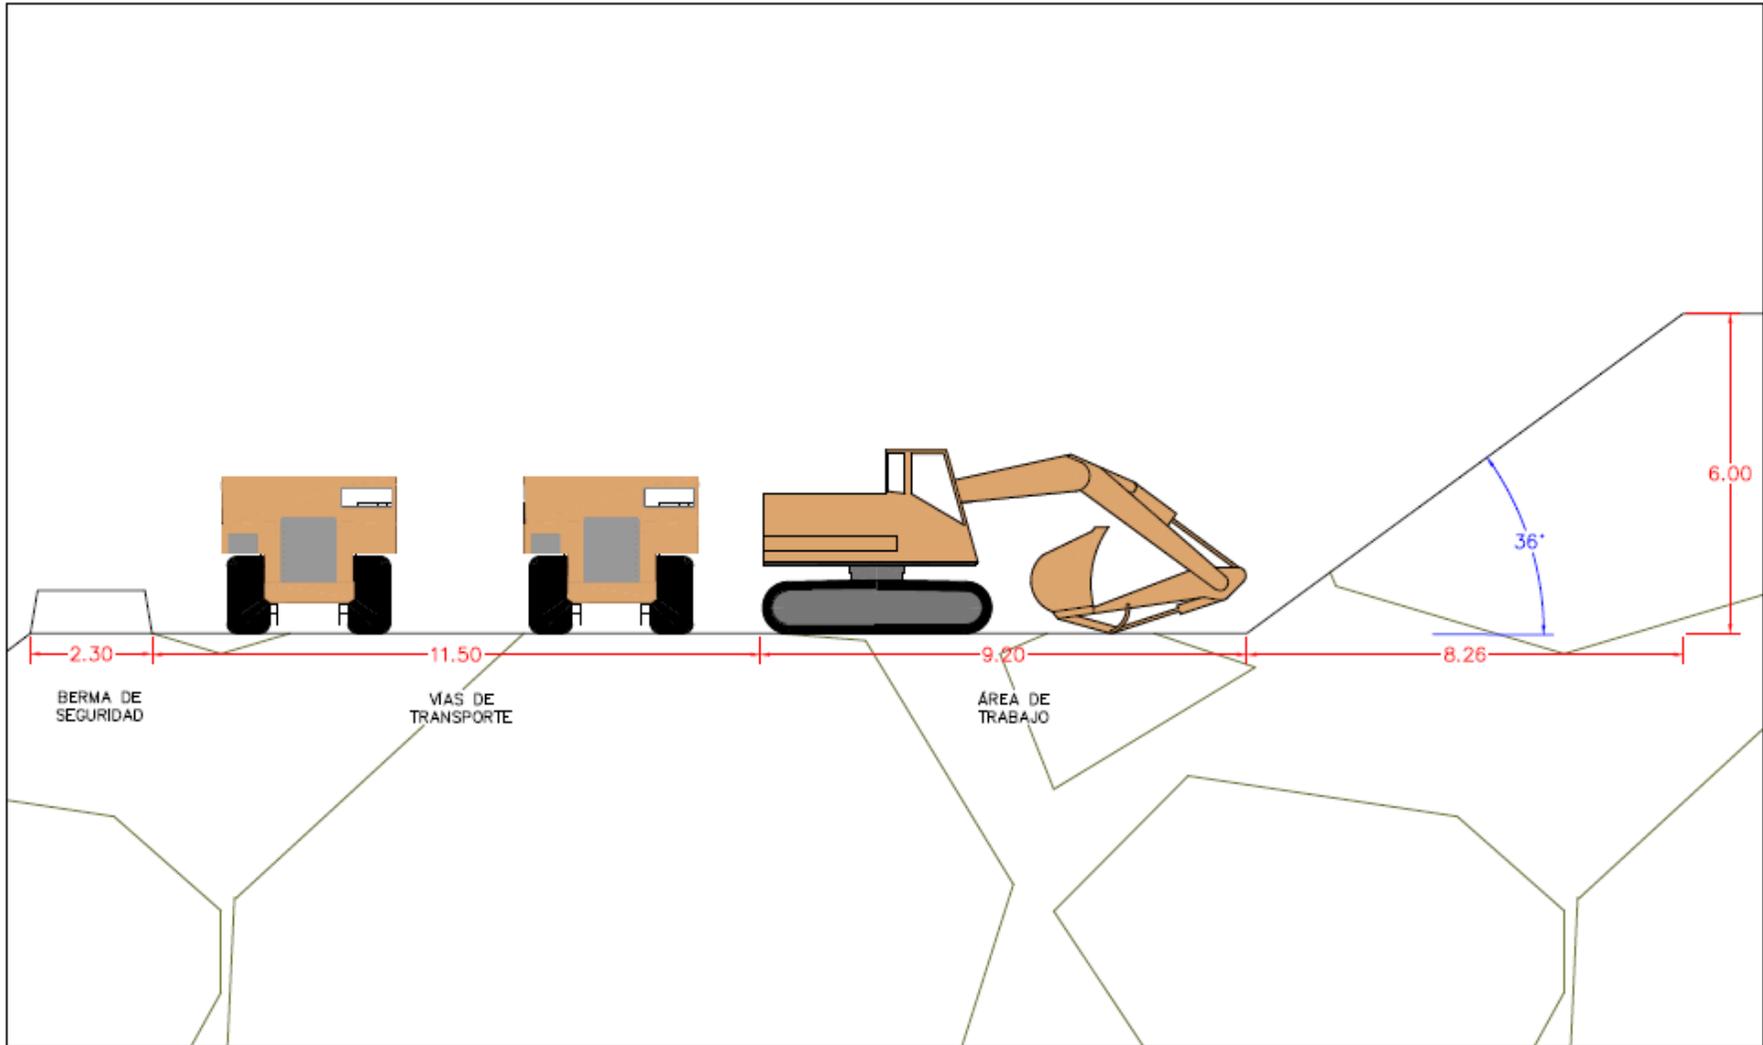
Figura 3.26 Propuesta de diseño para la vía 5

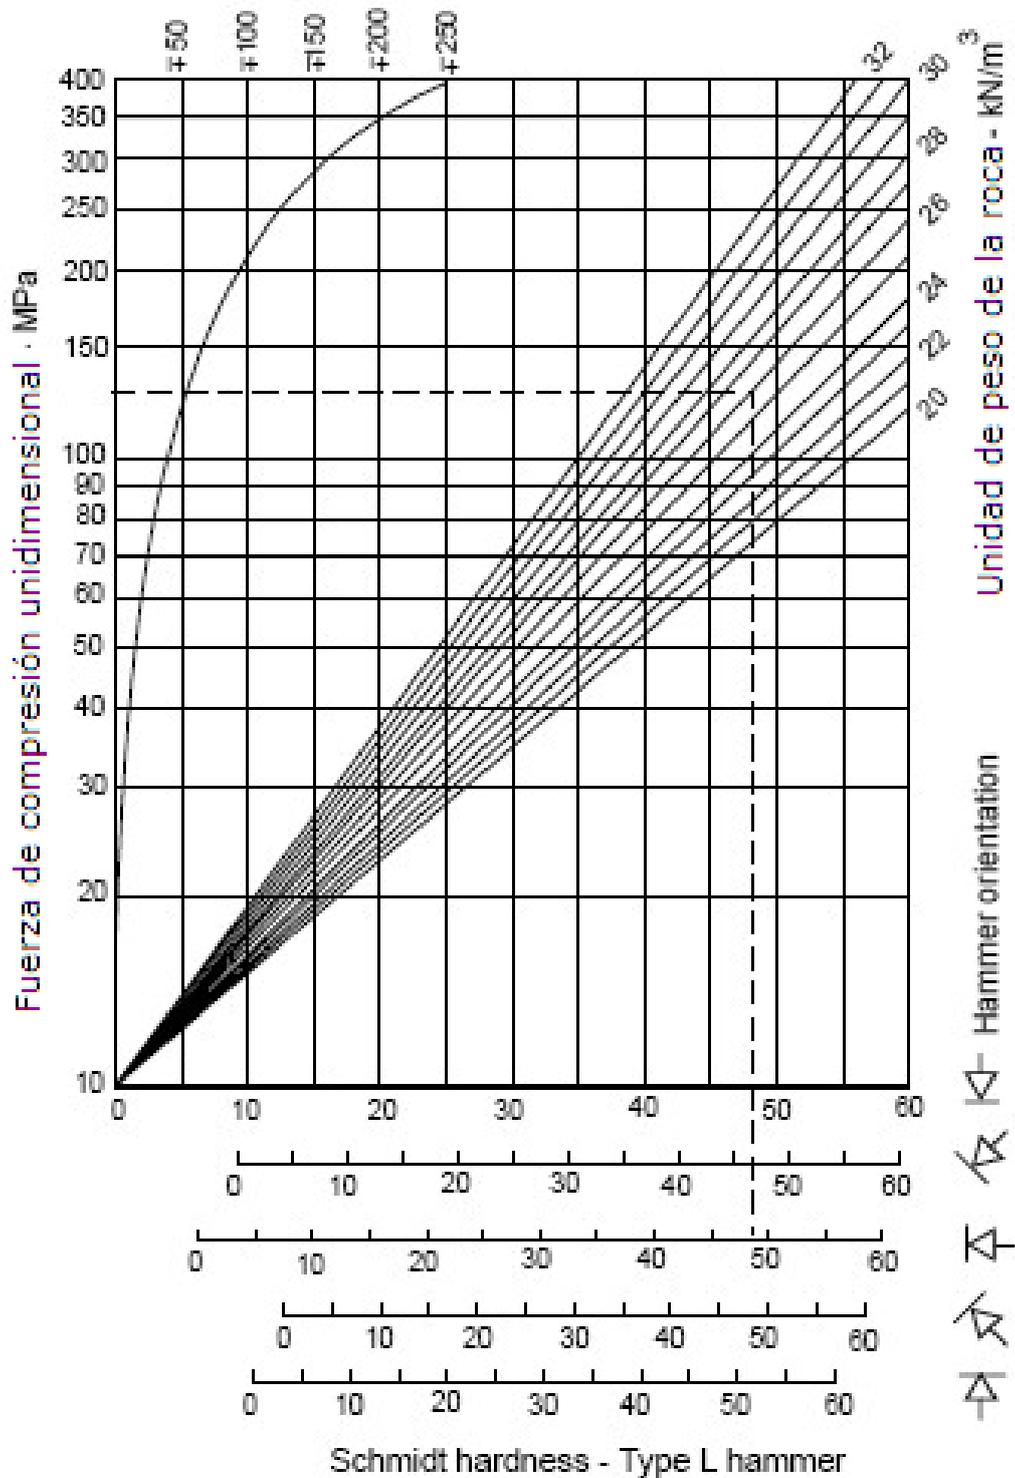
Figura B. 1 Grafico de correlación para el martillo Schmidt entre resistencia a compresión, densidad de la roca y rebote

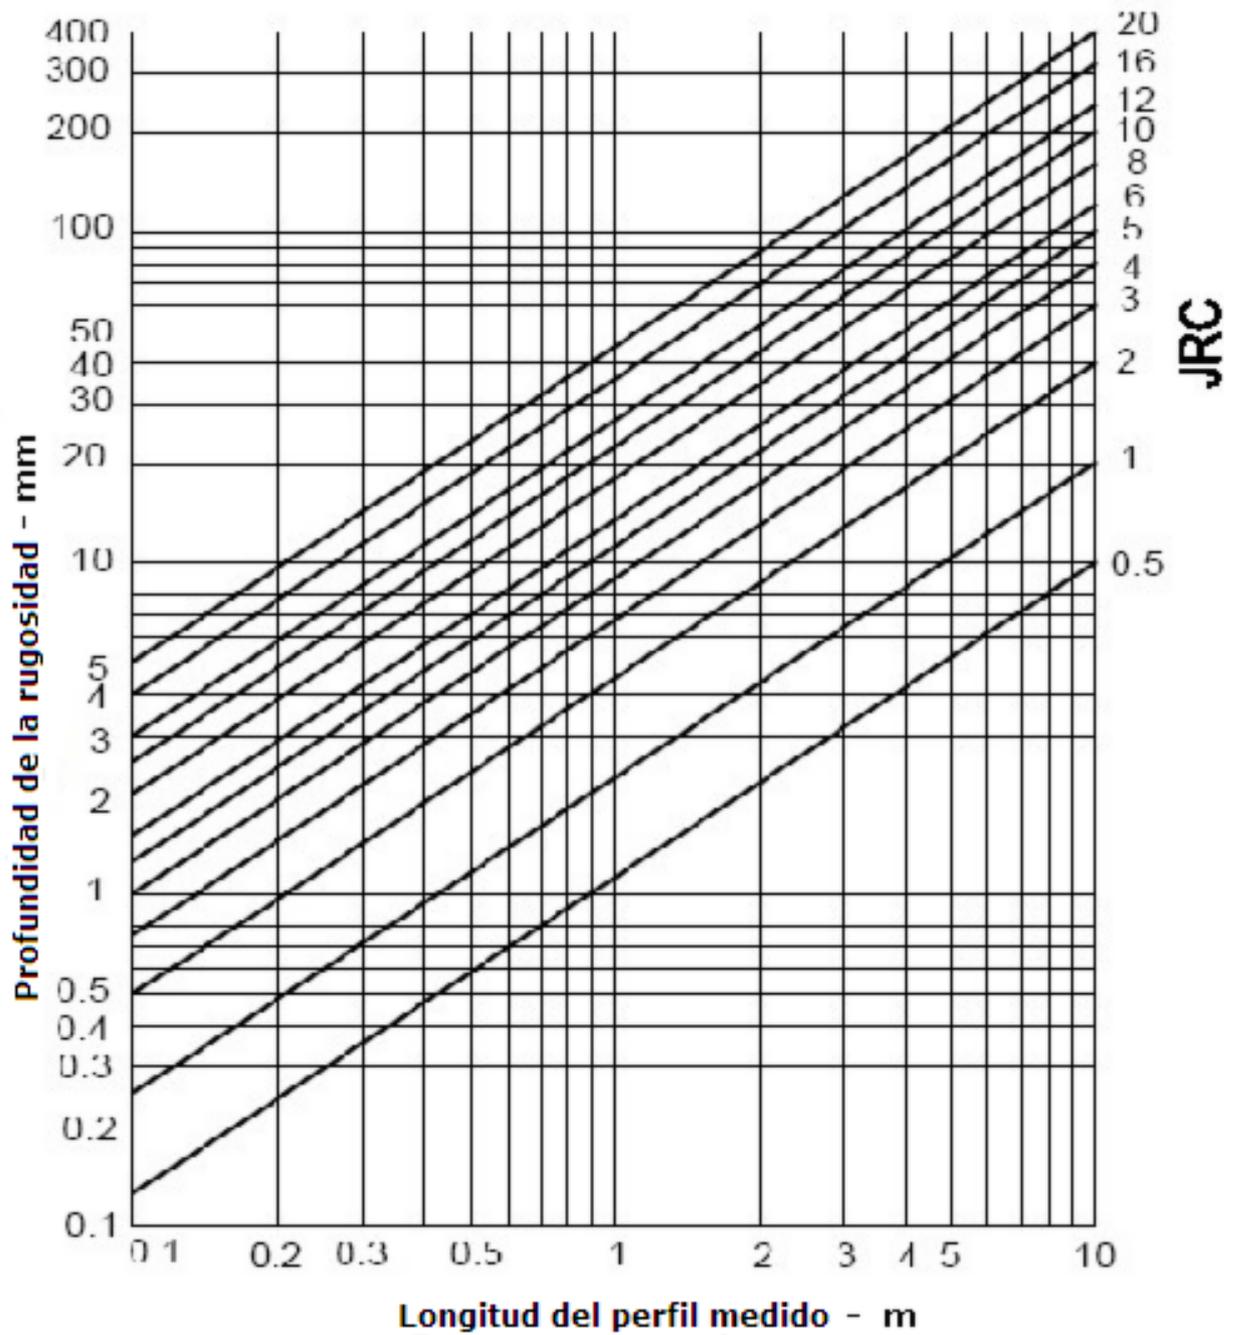
Figura B. 3 Grafica para la determinación indirecta del coeficiente de rugosidad conjunta JRC

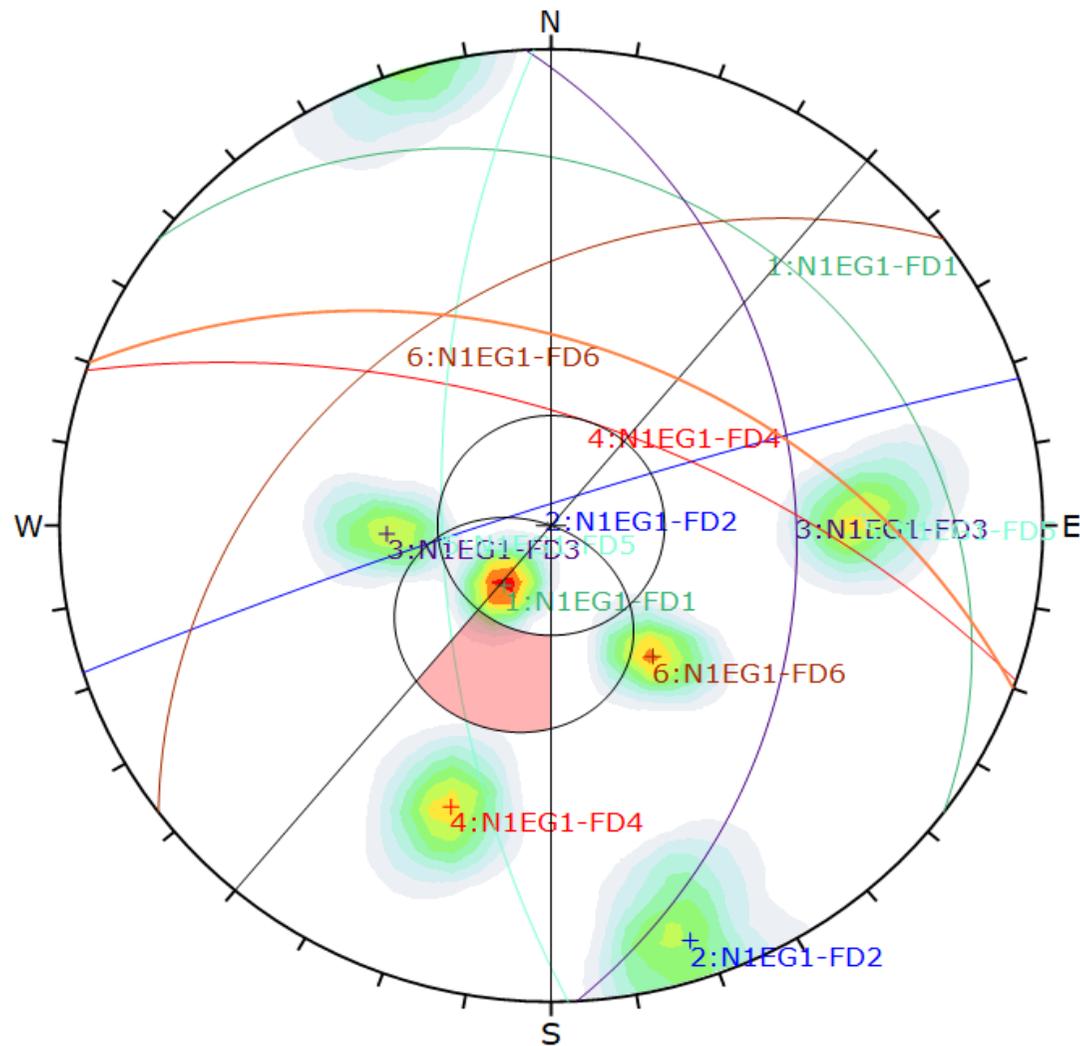
Figura D.1 Proyecciones estereográficas para analizar falla planar en N1EG1

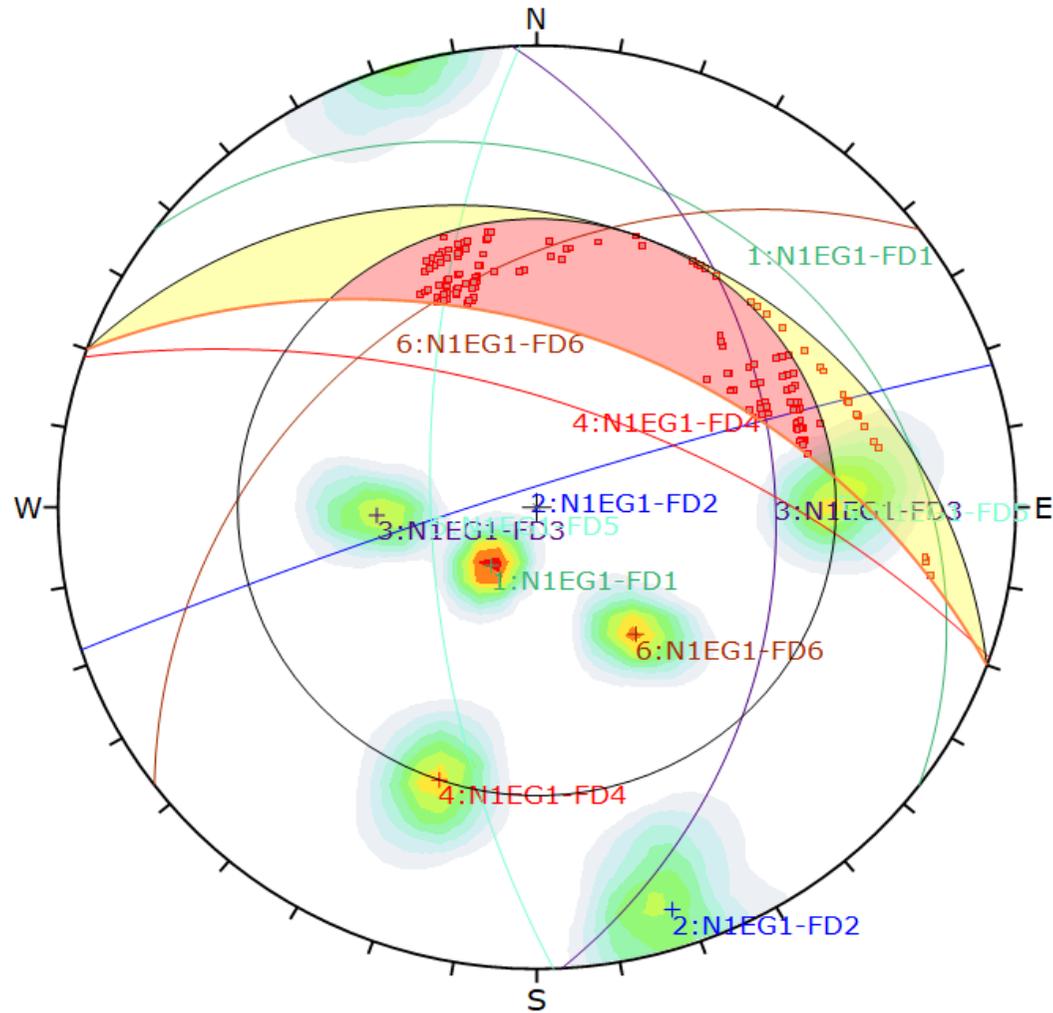
Figura D. 2 Proyecciones estereográficas para analizar falla en cuña en N1EG1

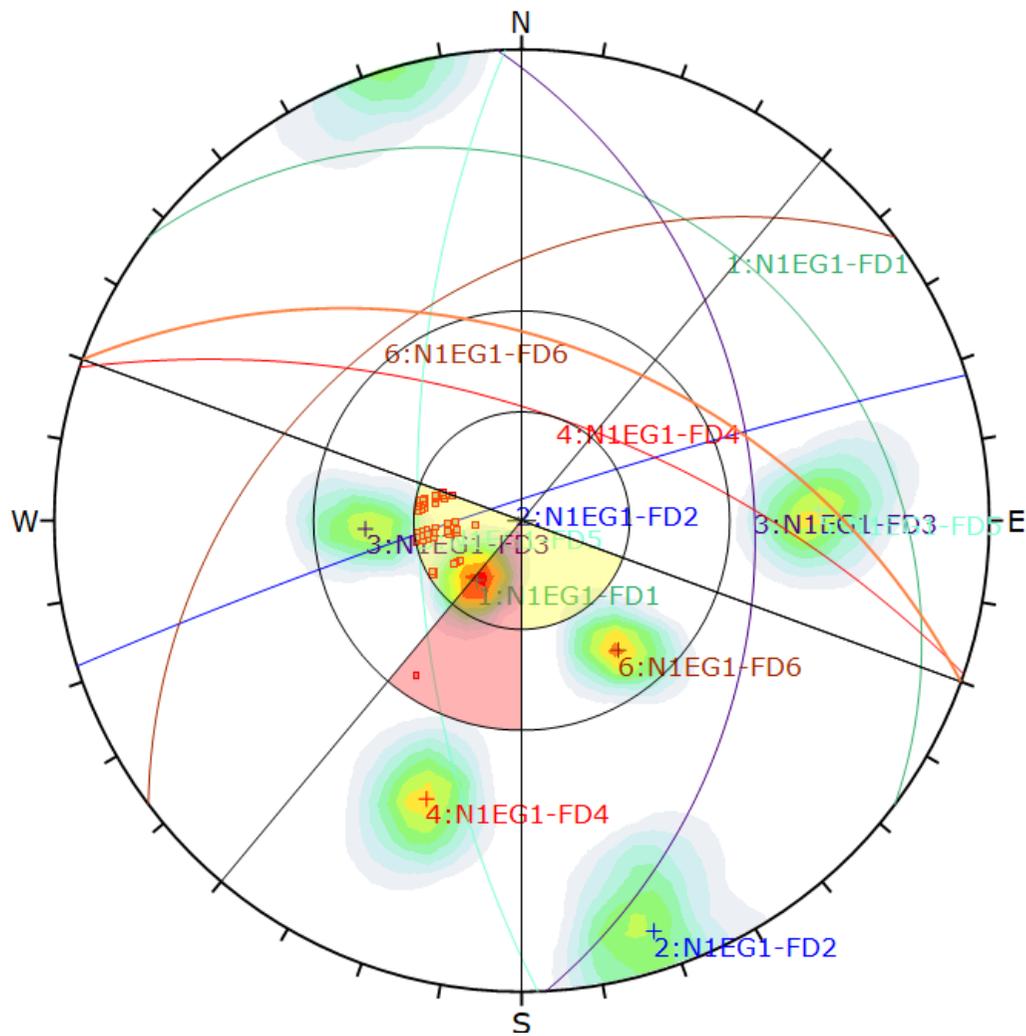
Figura D. 3 Proyecciones estereográficas para analizar falla por volcamiento en N1EG1

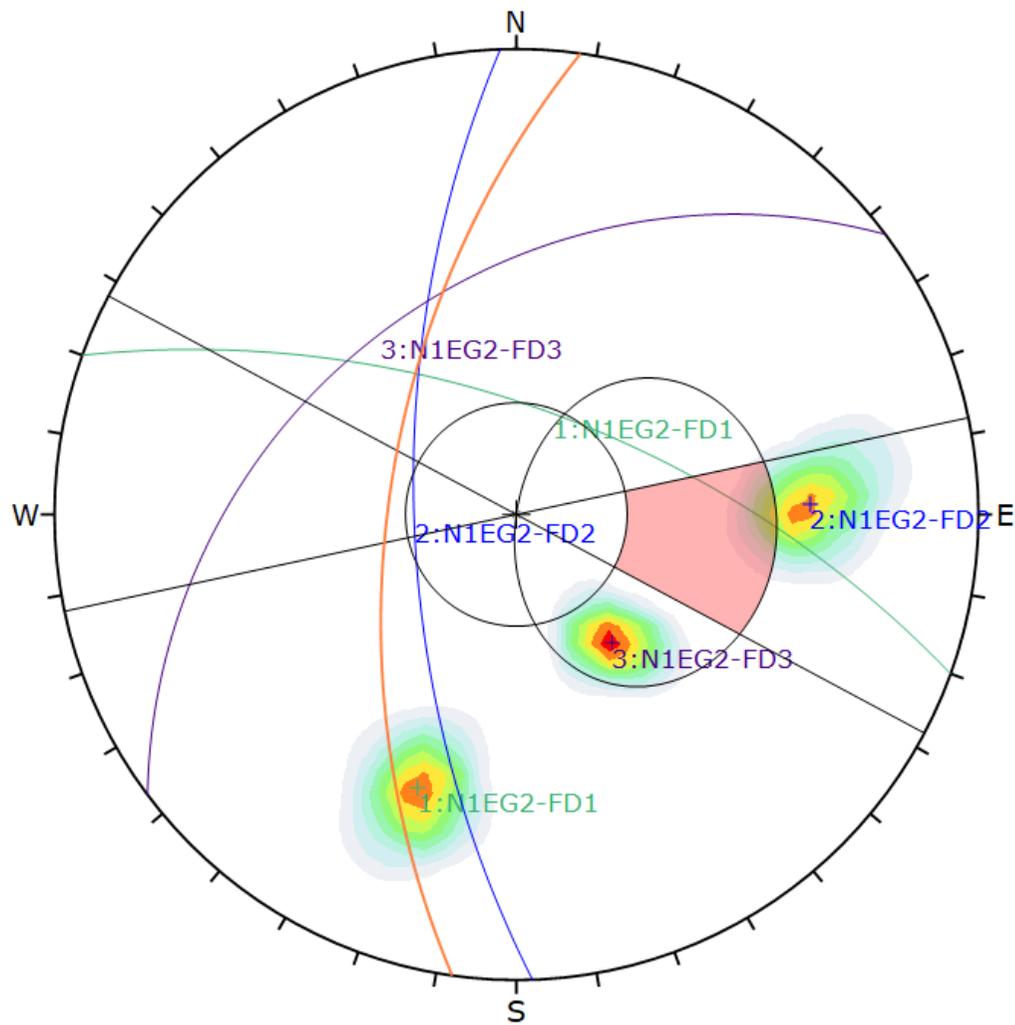
Figura D. 4 Proyecciones estereográficas para analizar falla planar en N1EG2

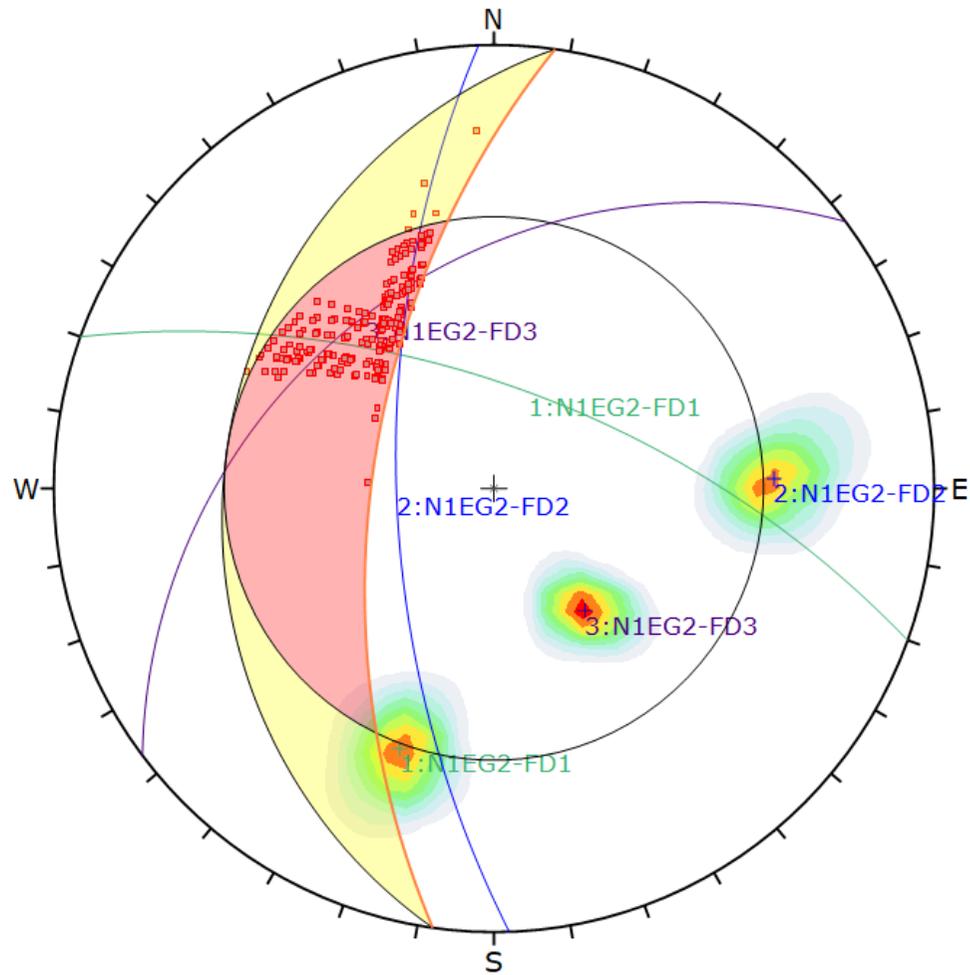
Figura D. 5 Proyecciones estereográficas para analizar falla en cuña en N1EG2

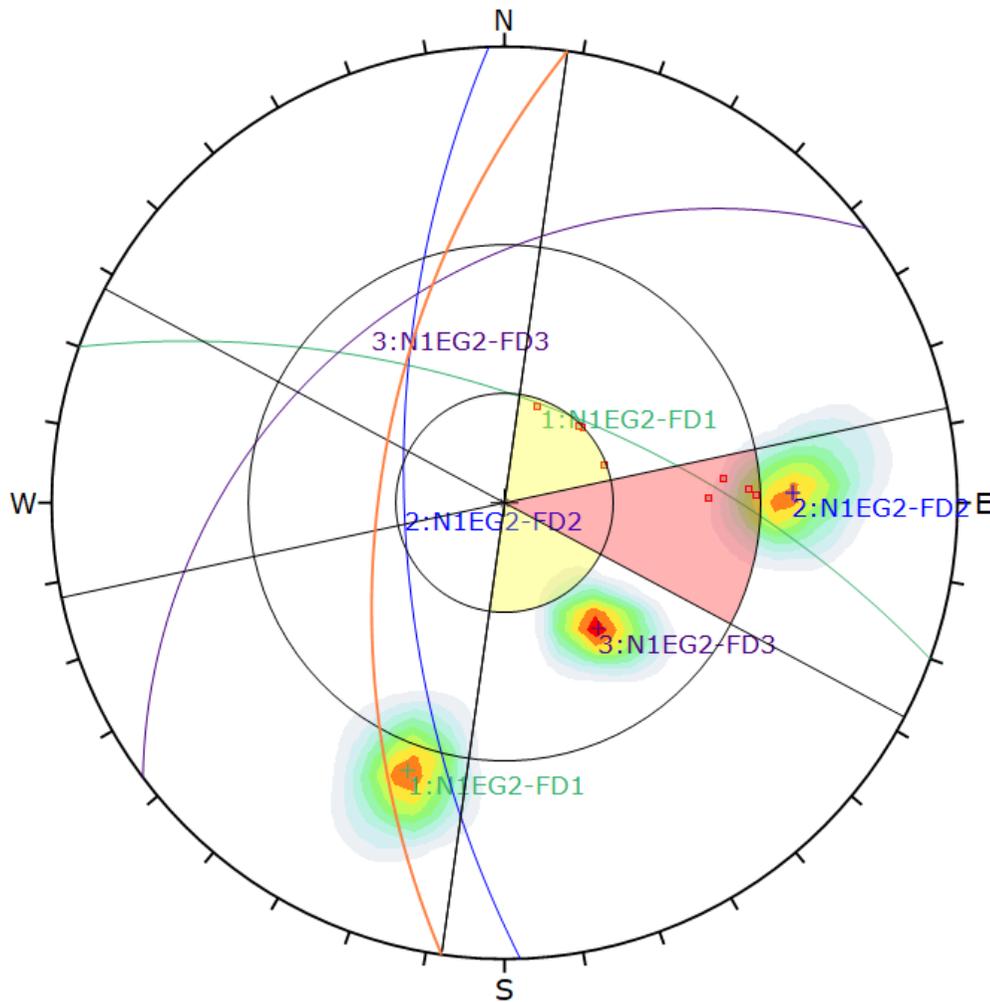
Figura D. 6 Proyecciones estereográficas para analizar falla por volcamiento en N1EG2

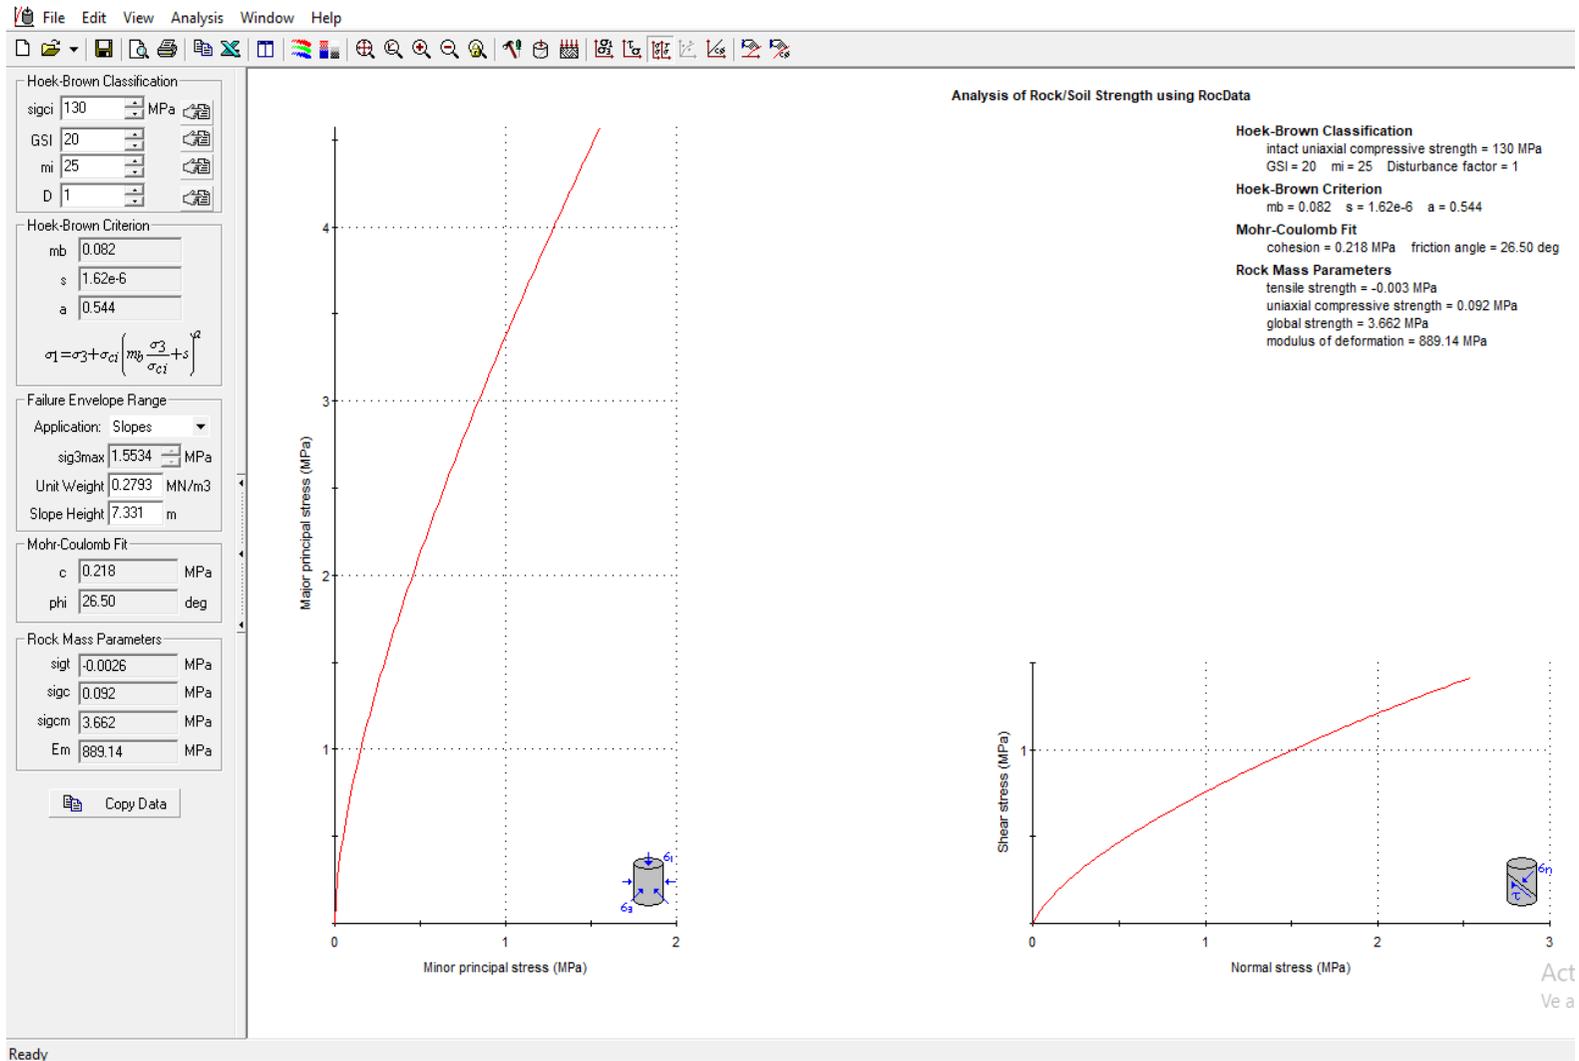
Figura E. 1 Simulación en RocData para la obtención de la Cohesión y el Angulo de fricción interna de N1EG1

Para el cálculo de la cohesión y ángulo de fricción interna se propuso como alternativa el software RocData debido a la imposibilidad de realizar un ensayo de corte directo. En el software se ingresaron parámetros intrínsecos del macizo rocoso tal como densidad, tipo de roca, entre otros, además del tipo de minería aplicada. Los resultados del software mencionado se muestran en el Anexo E.

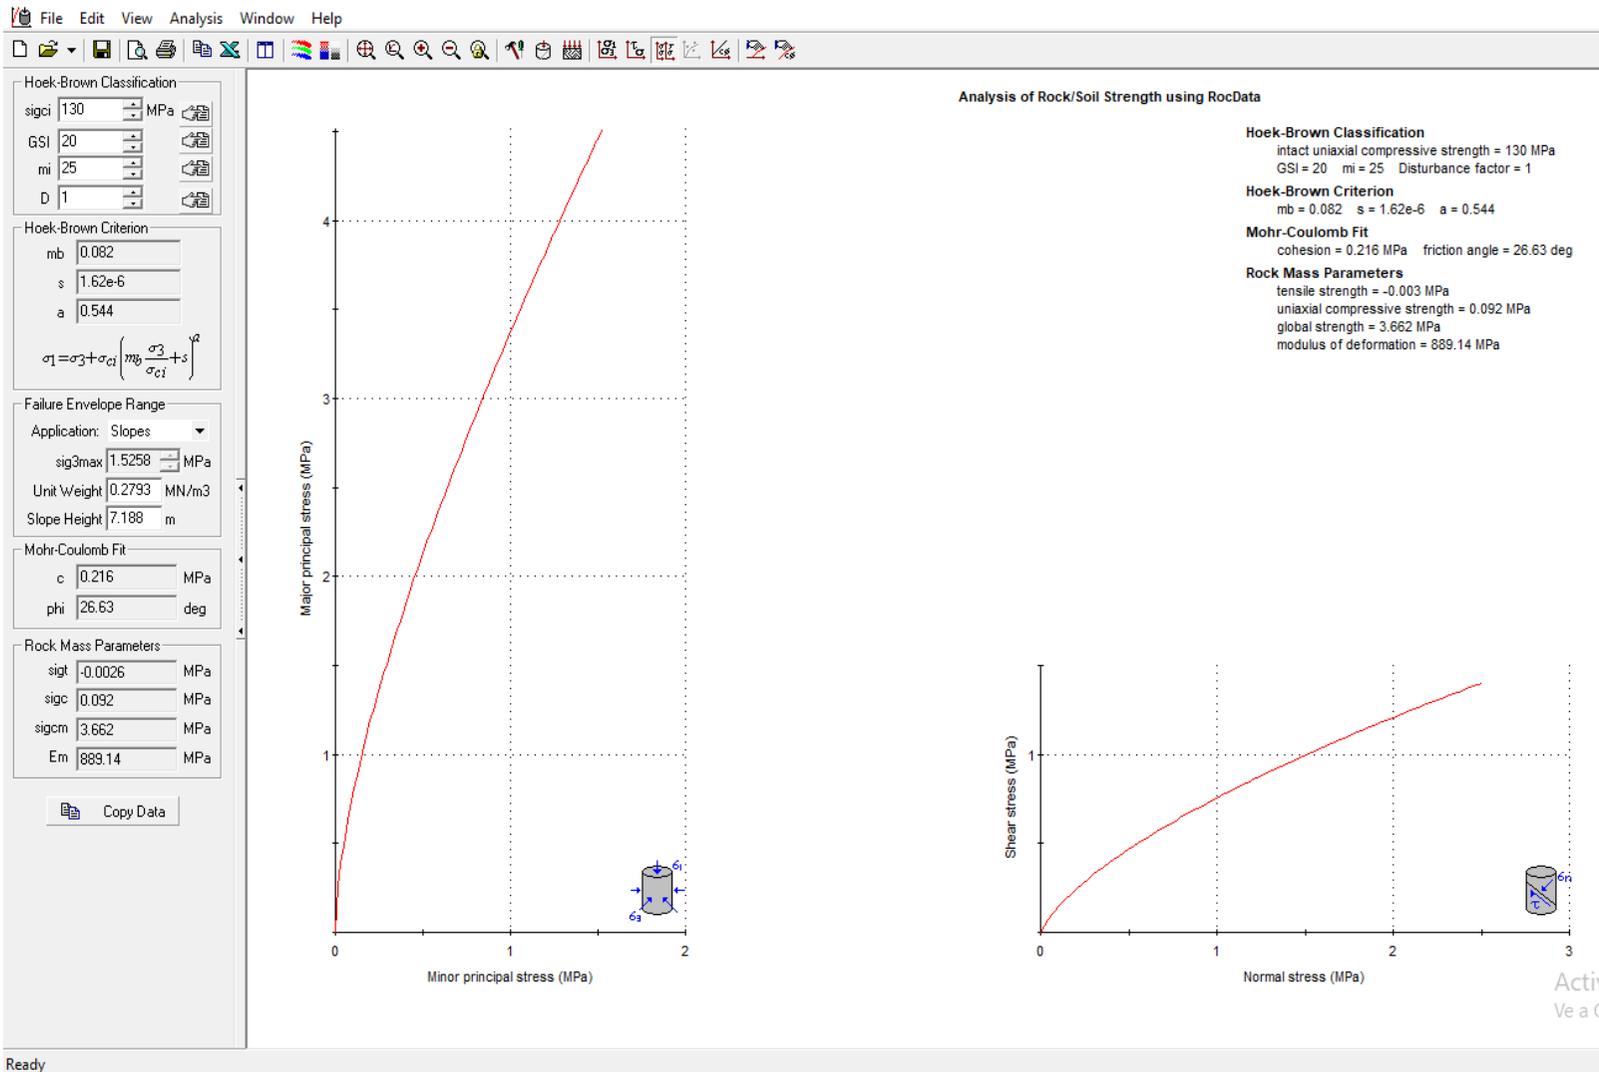
Figura E. 2 Simulación en RocData para la obtención de la Cohesión y el Angulo de fricción interna de N1EG2

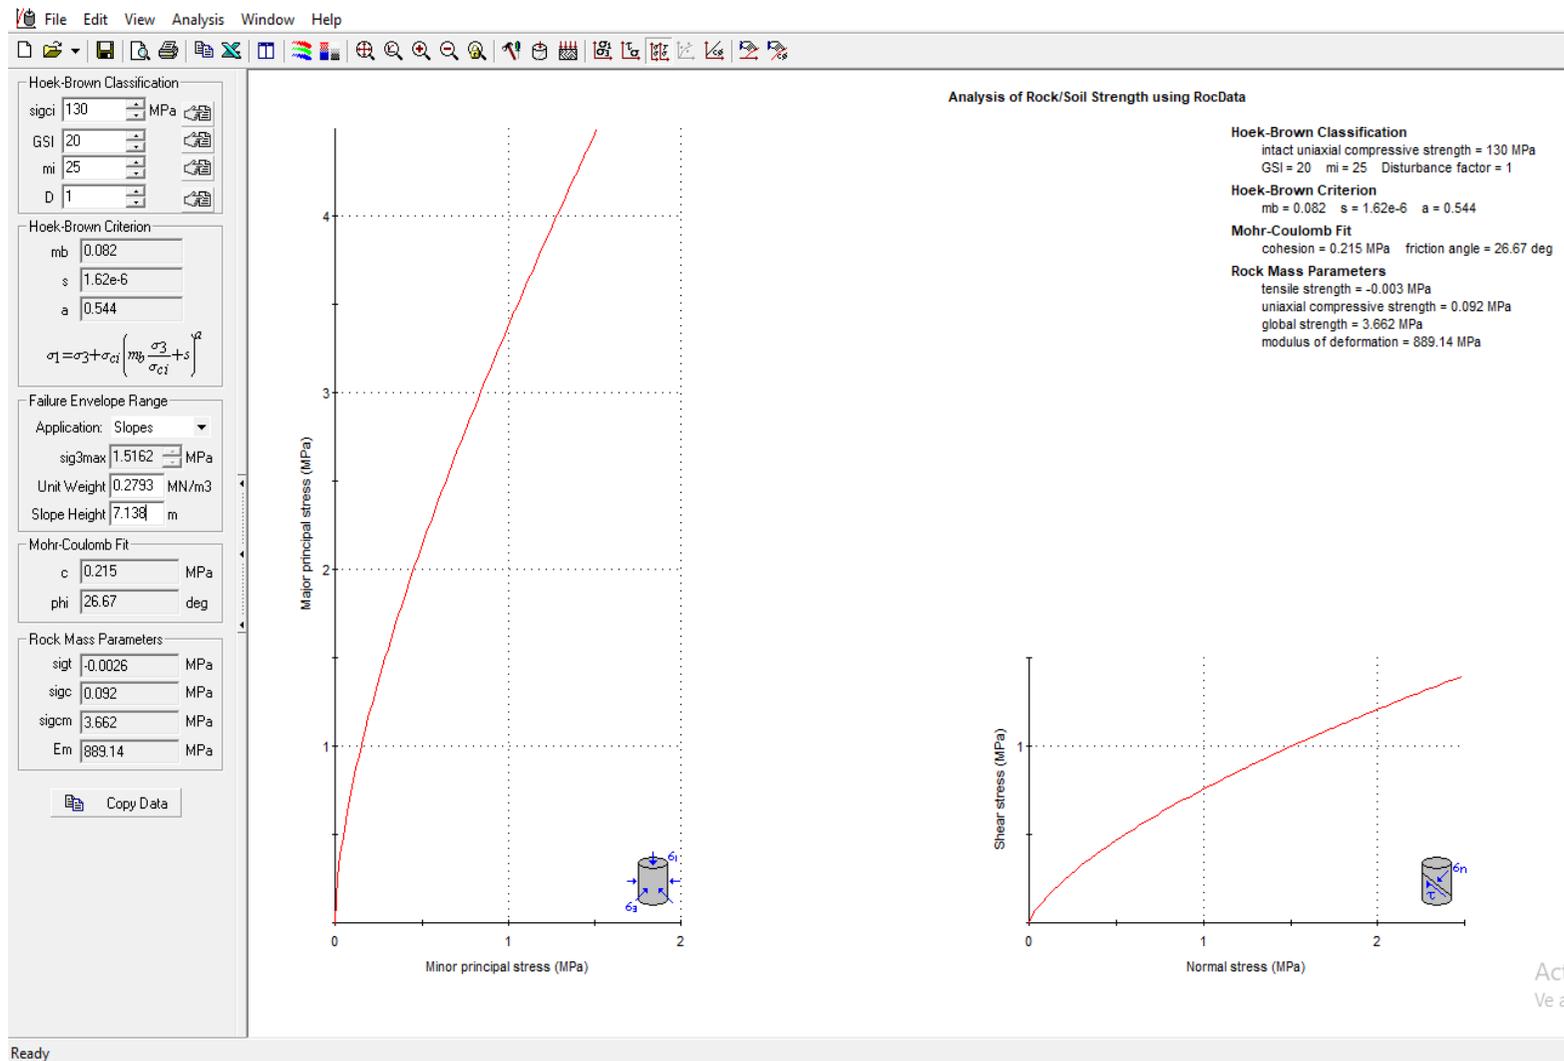
Figura E. 3 Simulación en RocData para la obtención de la Cohesión y el Angulo de fricción interna de N1EG3

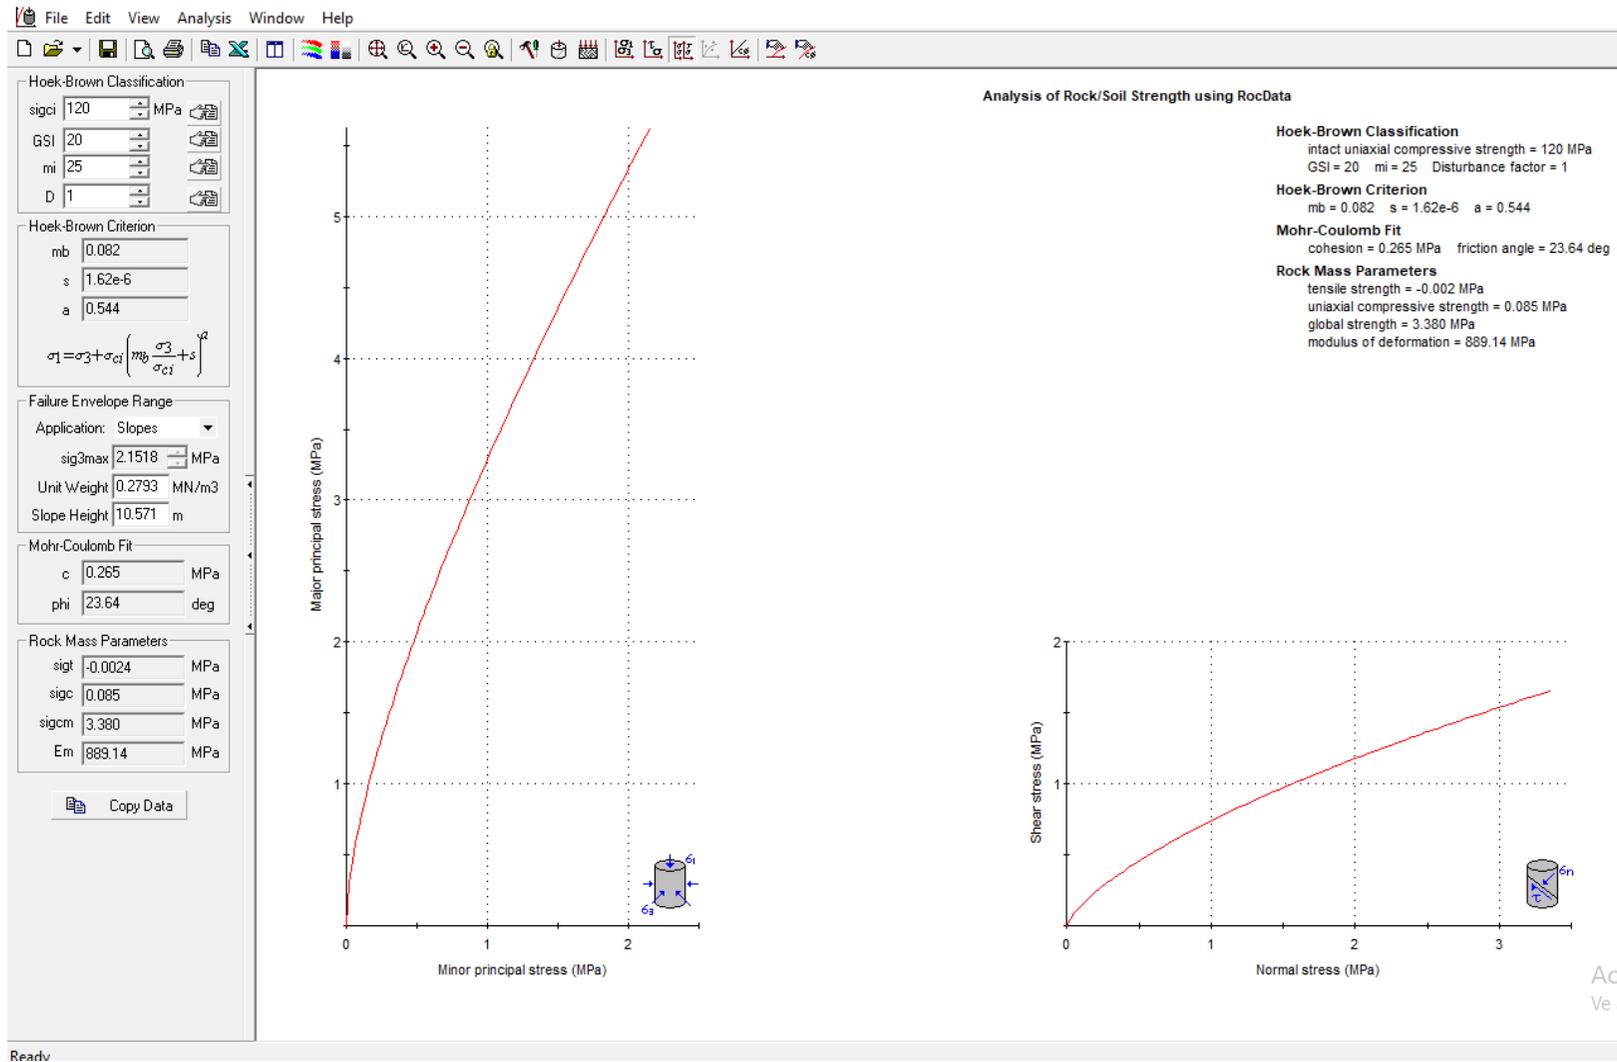
Figura E. 4 Simulación en RocData para la obtención de la Cohesión y el Angulo de fricción interna de N5EG1

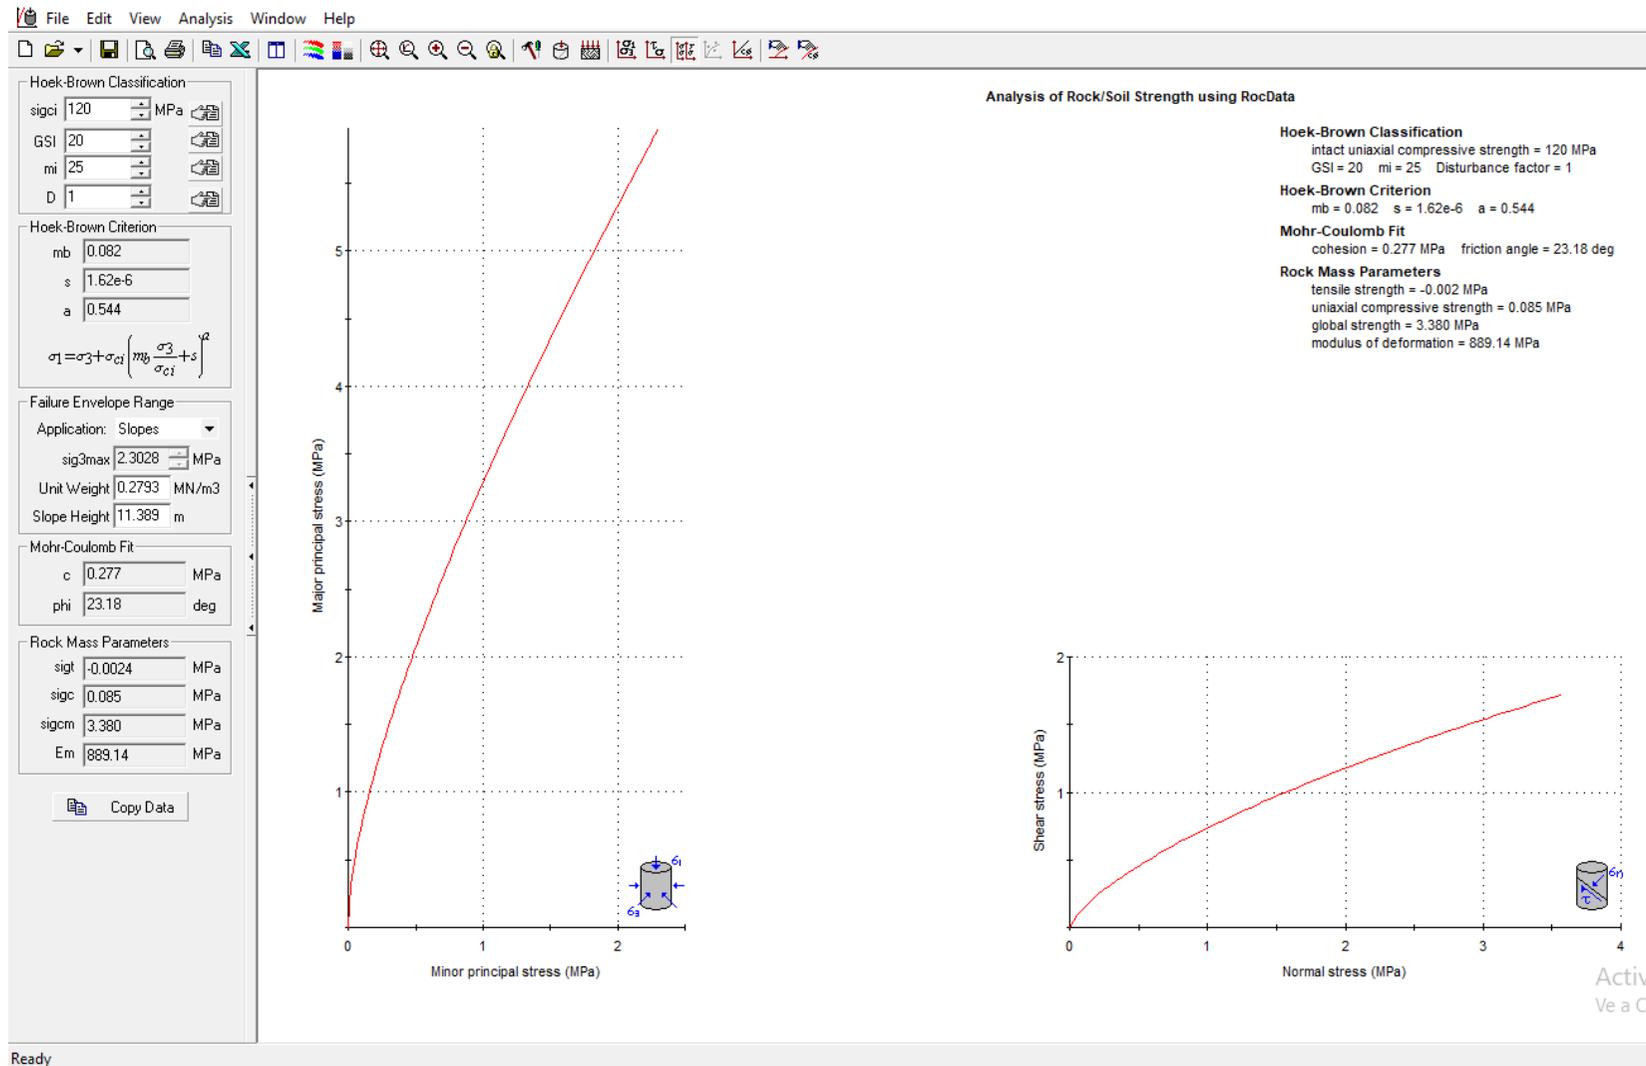
Figura E. 5 Simulación en RocData para la obtención de la Cohesión y el Angulo de fricción interna de N5EG2

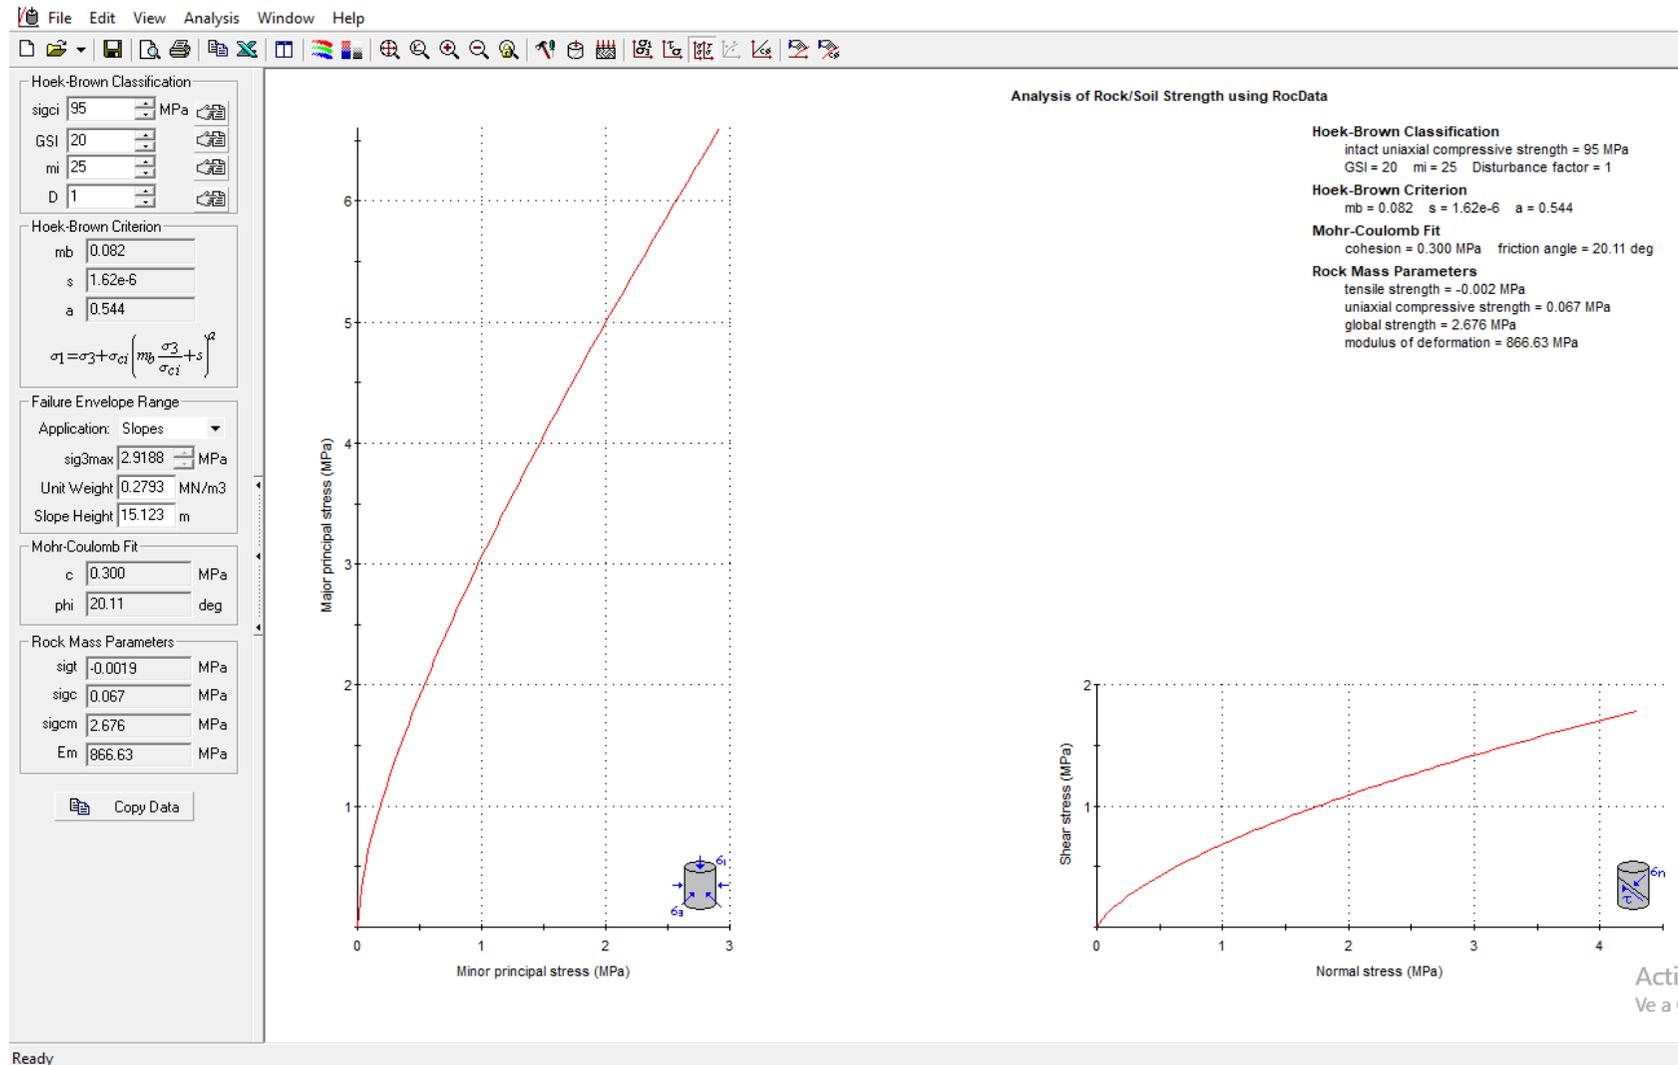
Figura E. 6 Simulación en RocData para la obtención de la Cohesión y el Angulo de fricción interna de N8EG1
