ESCUELA SUPERIOR POLITÉCNICA DEL LITORAL

Análisis de Estabilidad de Taludes en una Cantera de Áridos y Pétreos
ubicada en Manabí, Ecuador

PROYECTO INTEGRADOR

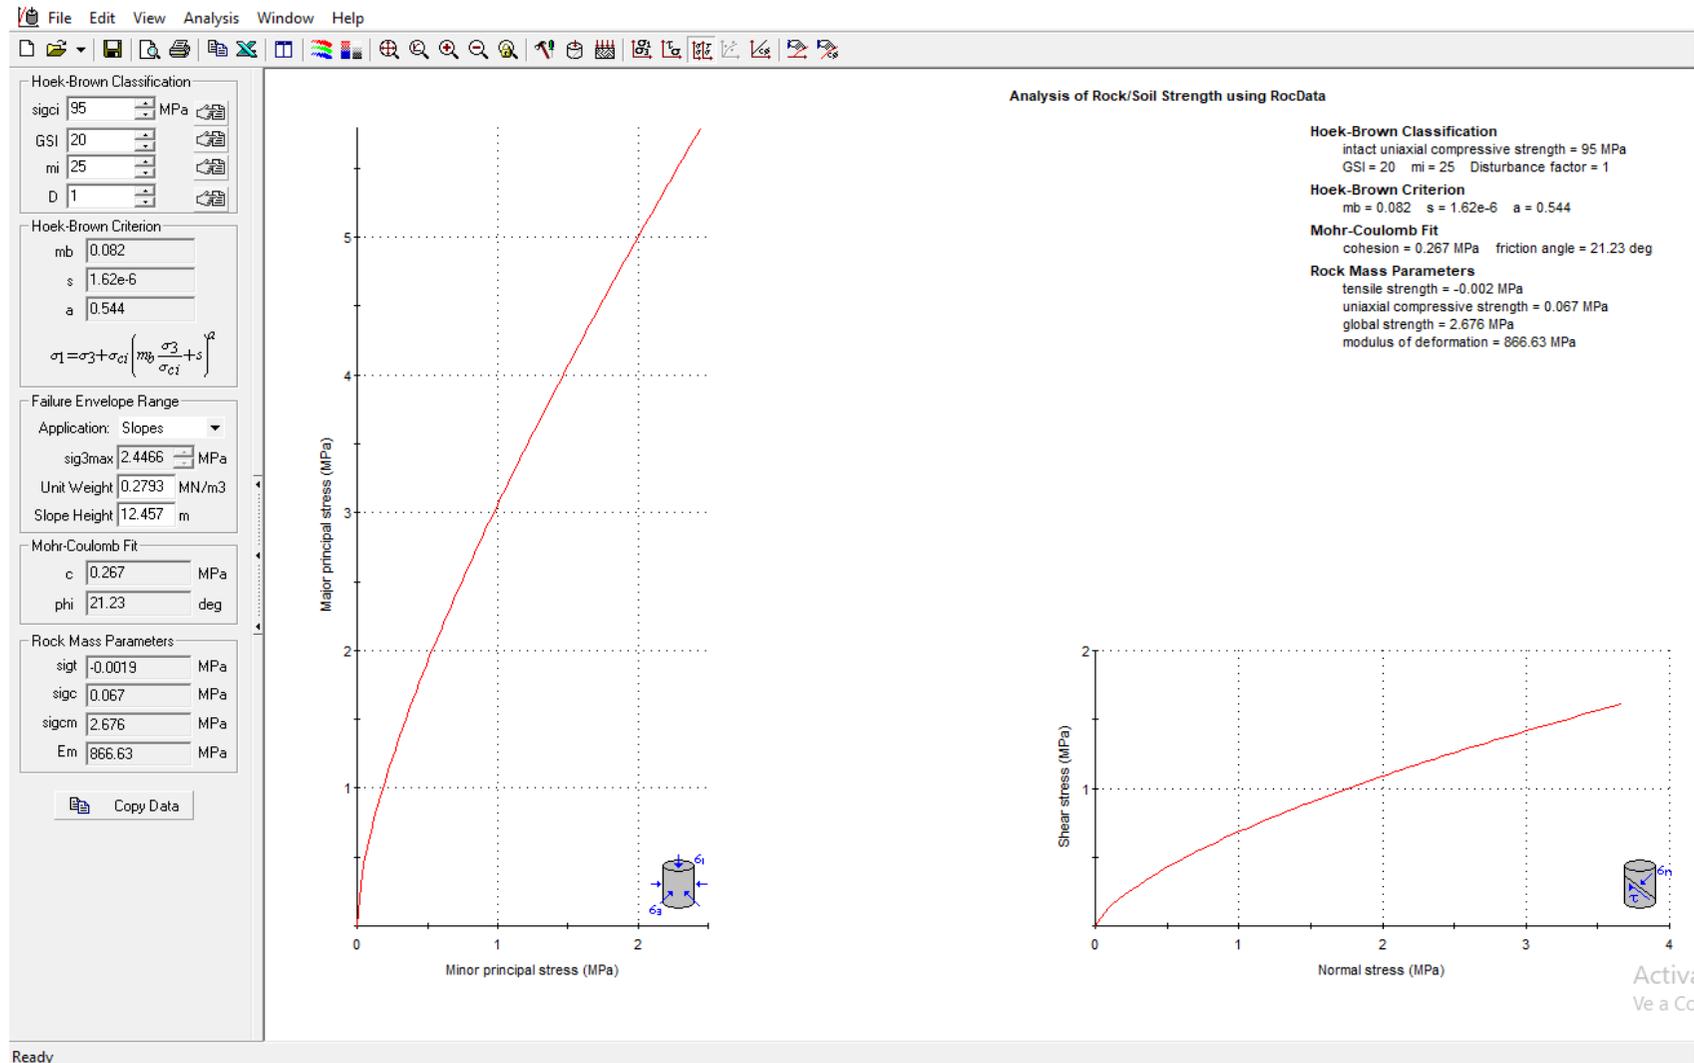
Figura E. 7 Simulación en RocData para la obtención de la Cohesión y el Angulo de fricción interna de N8EG2

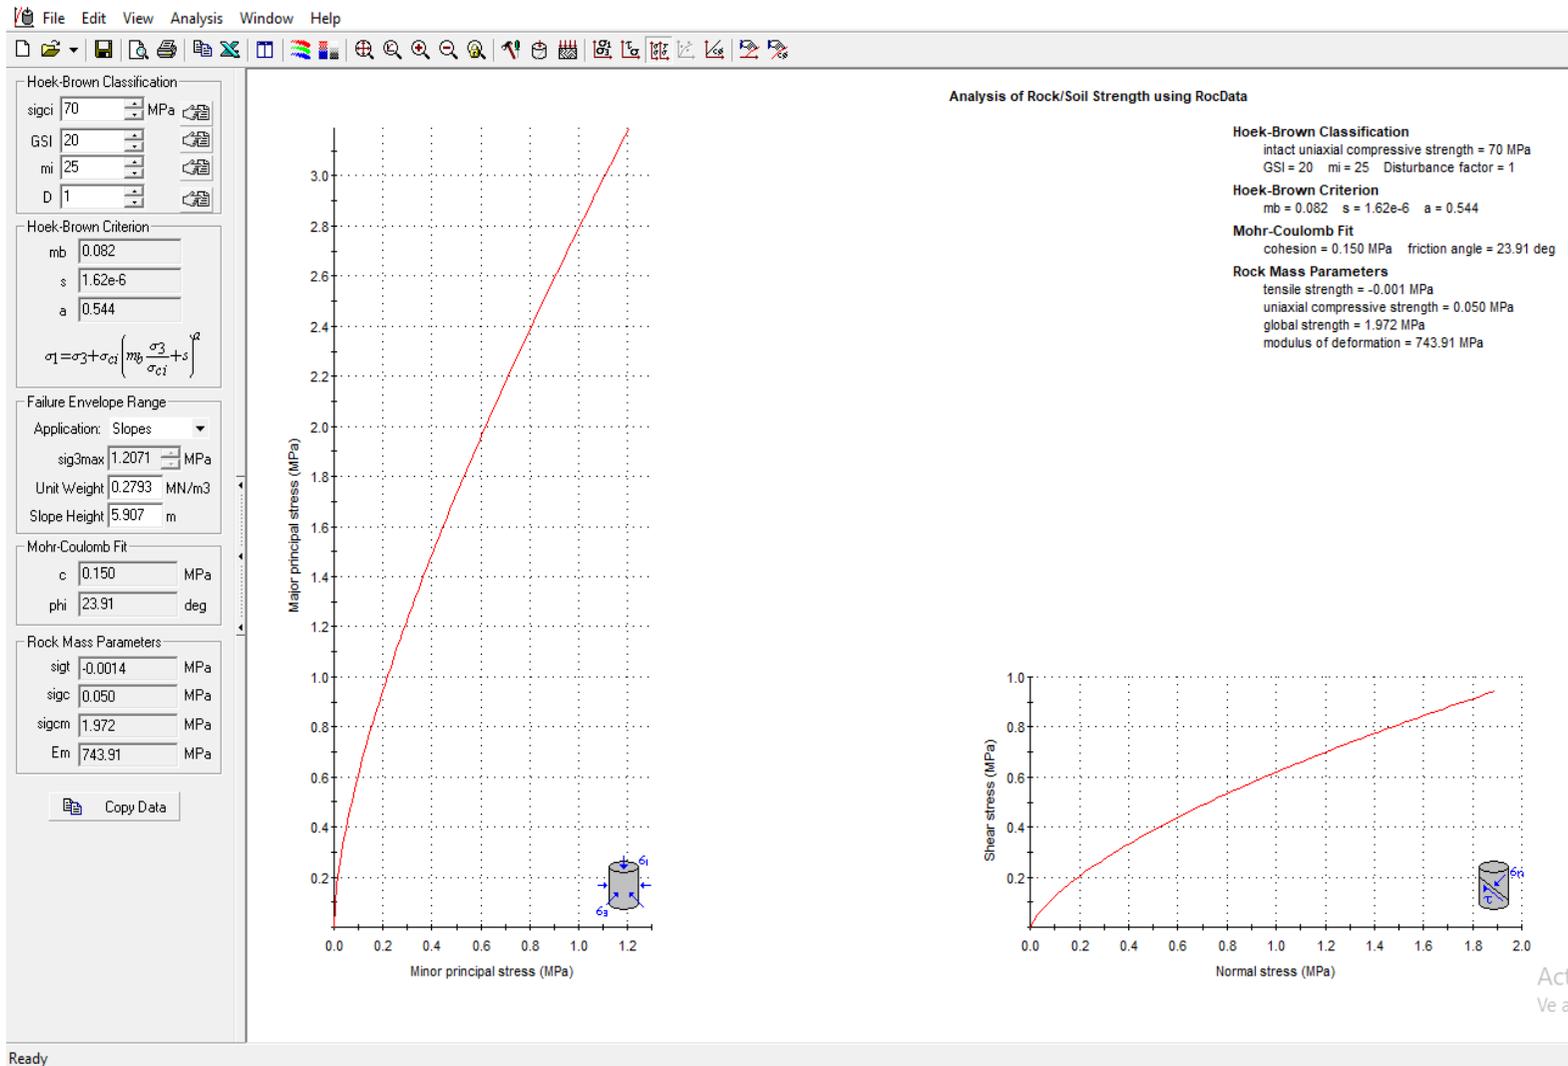
Figura E. 8 Simulación en RocData para la obtención de la Cohesión y el Angulo de fricción interna de N9EG1

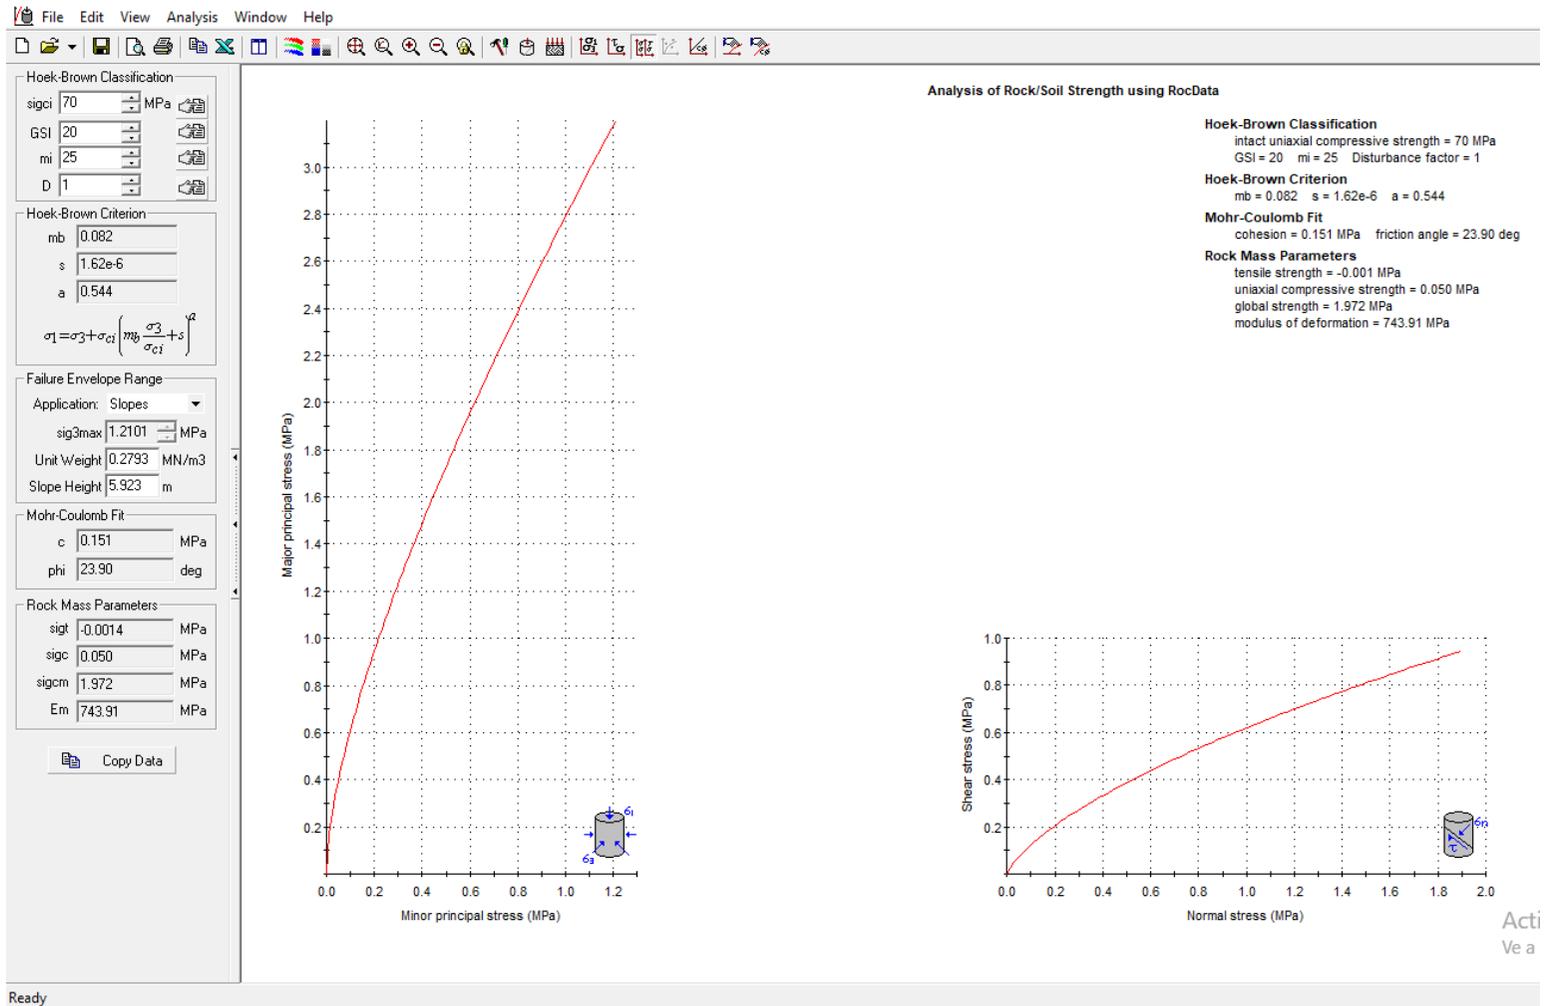
Figura E. 9 Simulación en RocData para la obtención de la Cohesión y el Angulo de fricción interna de N12EG1
