ESCUELA SUPERIOR POLITÉCNICA DEL LITORAL

Estudio de conservación de los corrales marinos de Liguiki-Manta a través de una valoración arqueológica y social.

PROYECTO INTEGRADOR

Año: 2022

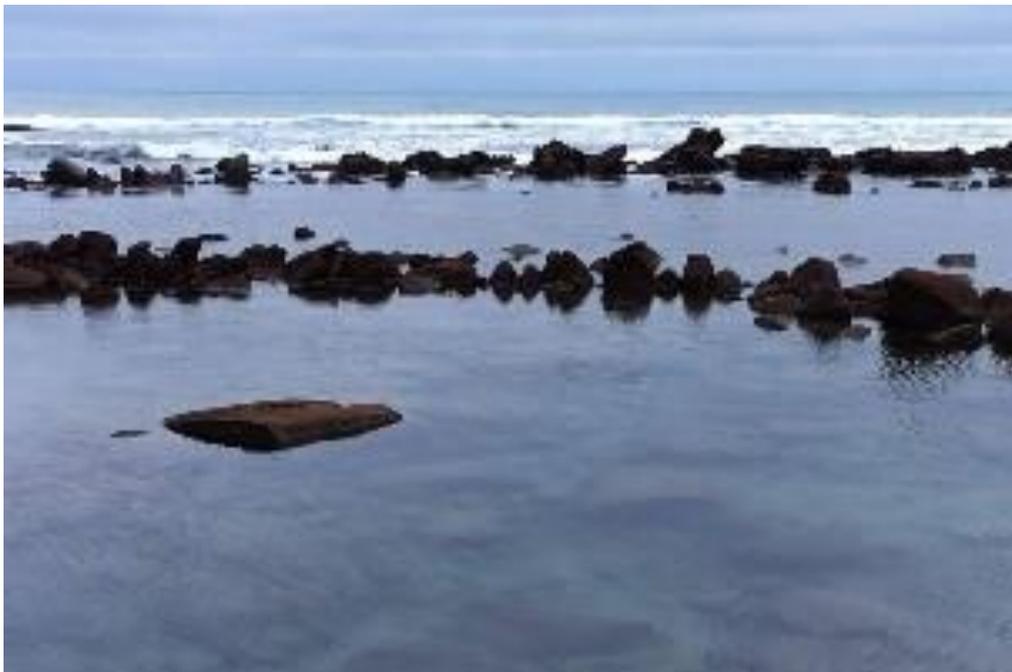
Figura 7. Corral de pesca semicircular de Liguiki, Ecuador.

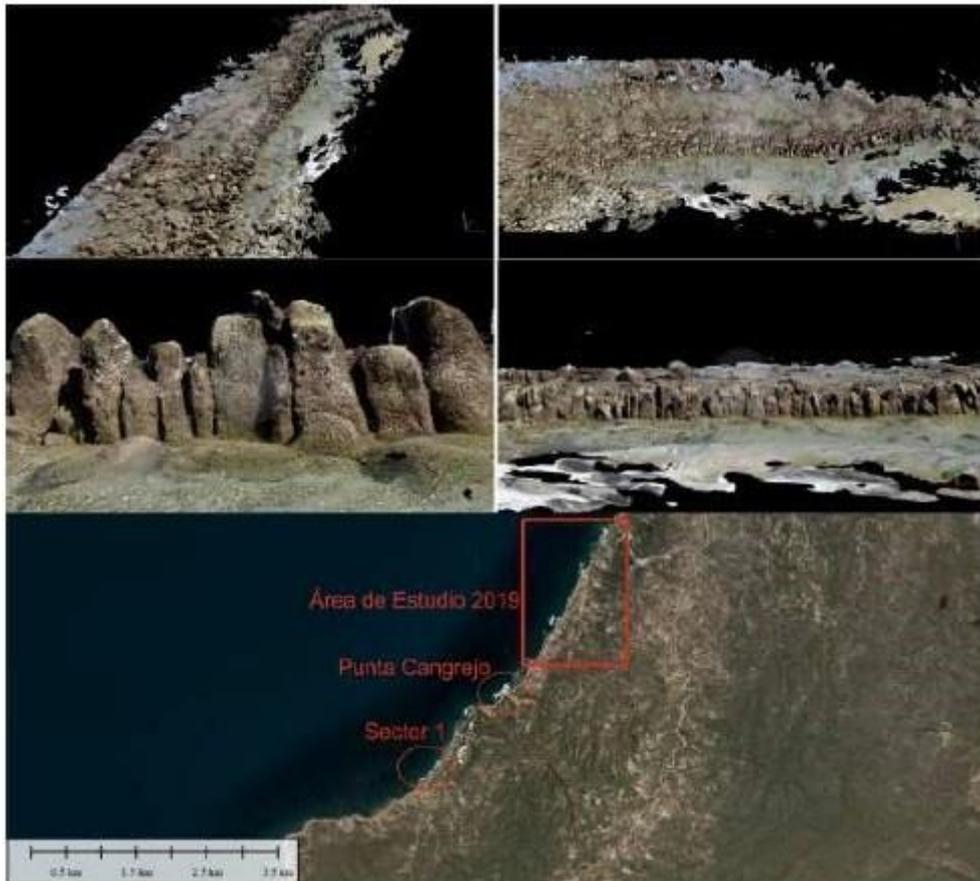
Figura 11. *Estructura interna de un corral semicircular.*

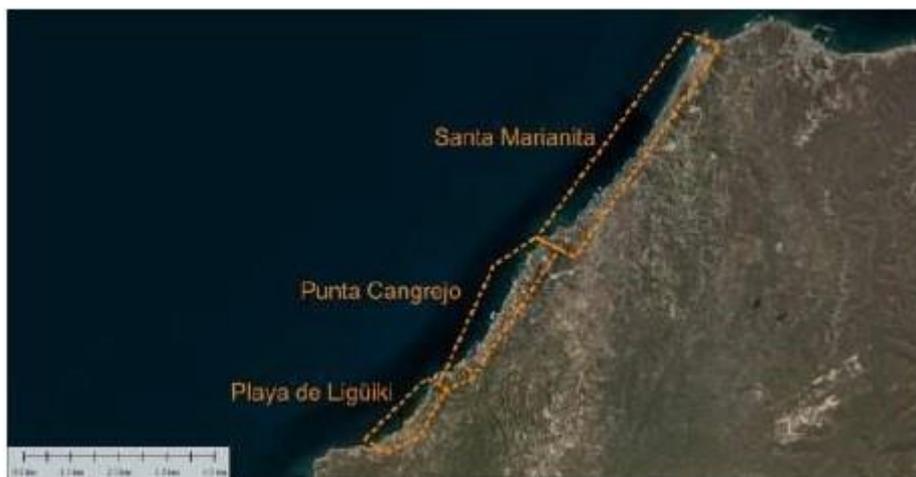
Figura 12. *Extensión de corrales.*

“ Las estructuras están compuestas por piedras de basalto, organizadas de manera atizonada, trabadas con la propia arena o fango marino. La visibilidad de estas estructuras es variable dependiendo del momento del día, coincidiendo con la pleamar o la bajamar. Se extienden de manera más o menos continua a lo largo de 8 kilómetros. hacia al norte alcanzando la población de Santa Marianita (ver Figura 14), un área pesquera en las inmediaciones de Manta. ” (Olmo Enciso & Castro Priego, 2019)

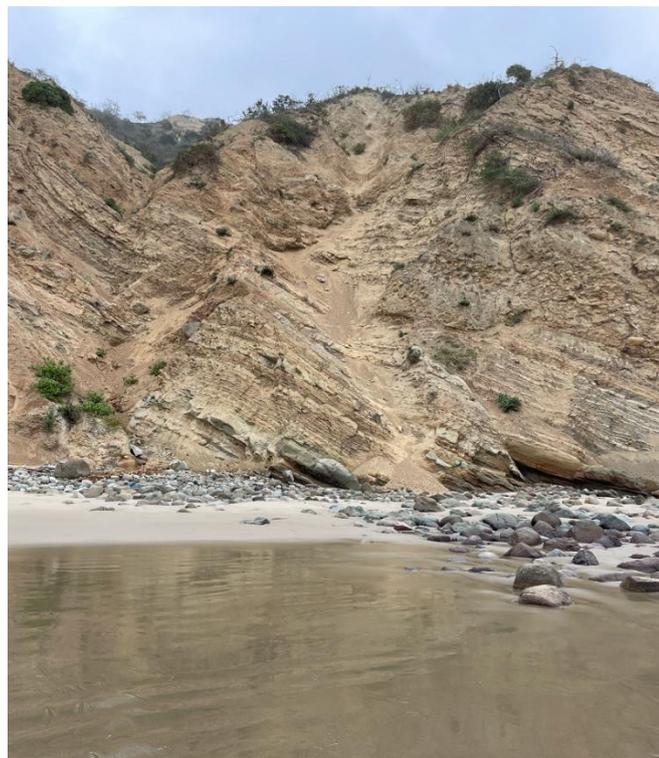
Figura 15. *Observación geológica en la costa de la playa.*
 Autoría propia

La detección y descripción en un análisis minucioso de los agentes directos e indirectos responsable de la destrucción de los corrales marinos (ver Figura 15, Figura 16, Figura 17), dentro del análisis también contara con 3 clasificaciones; **los agentes antrópicos, los agentes naturales y los agentes ambientales**.

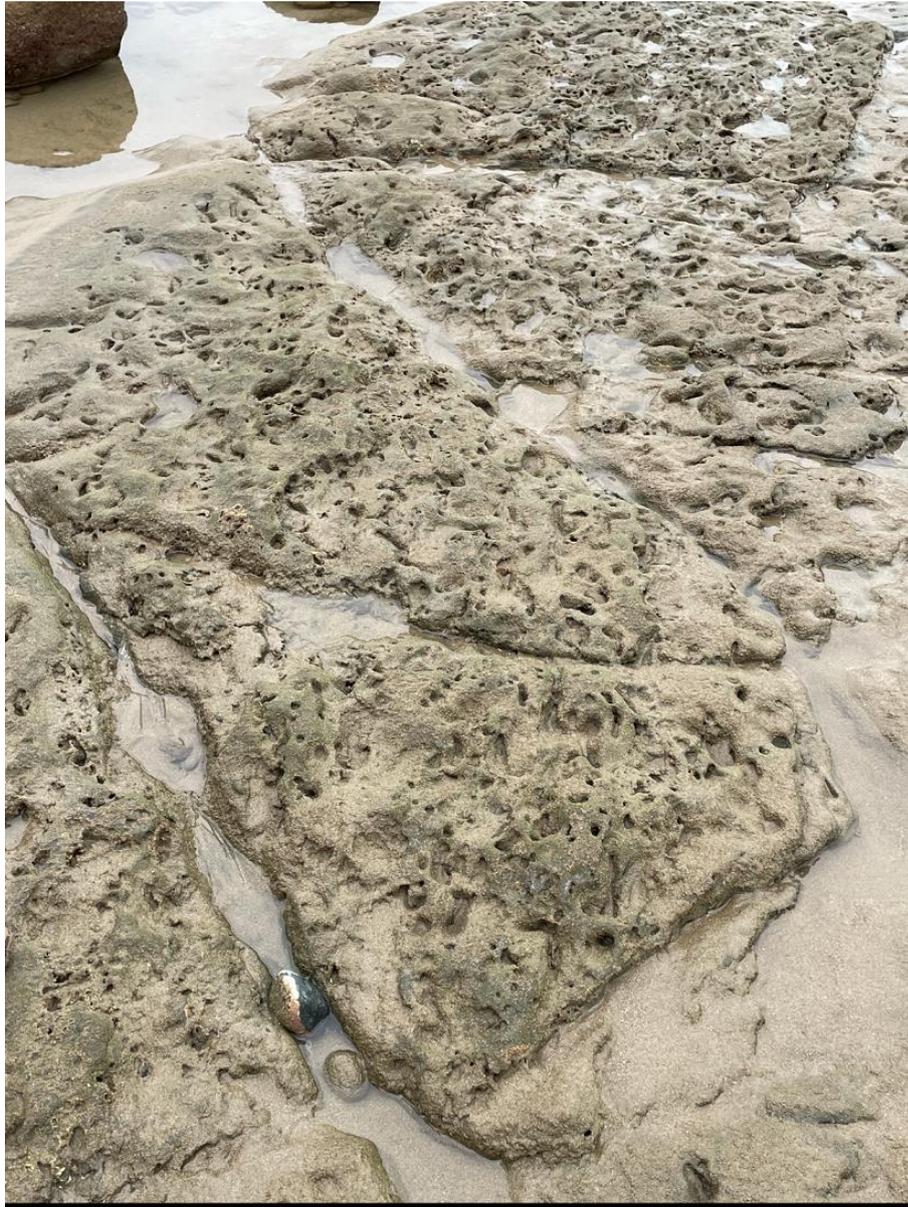
Figura 16. *Organismos presentes en las rocas agujereando.*

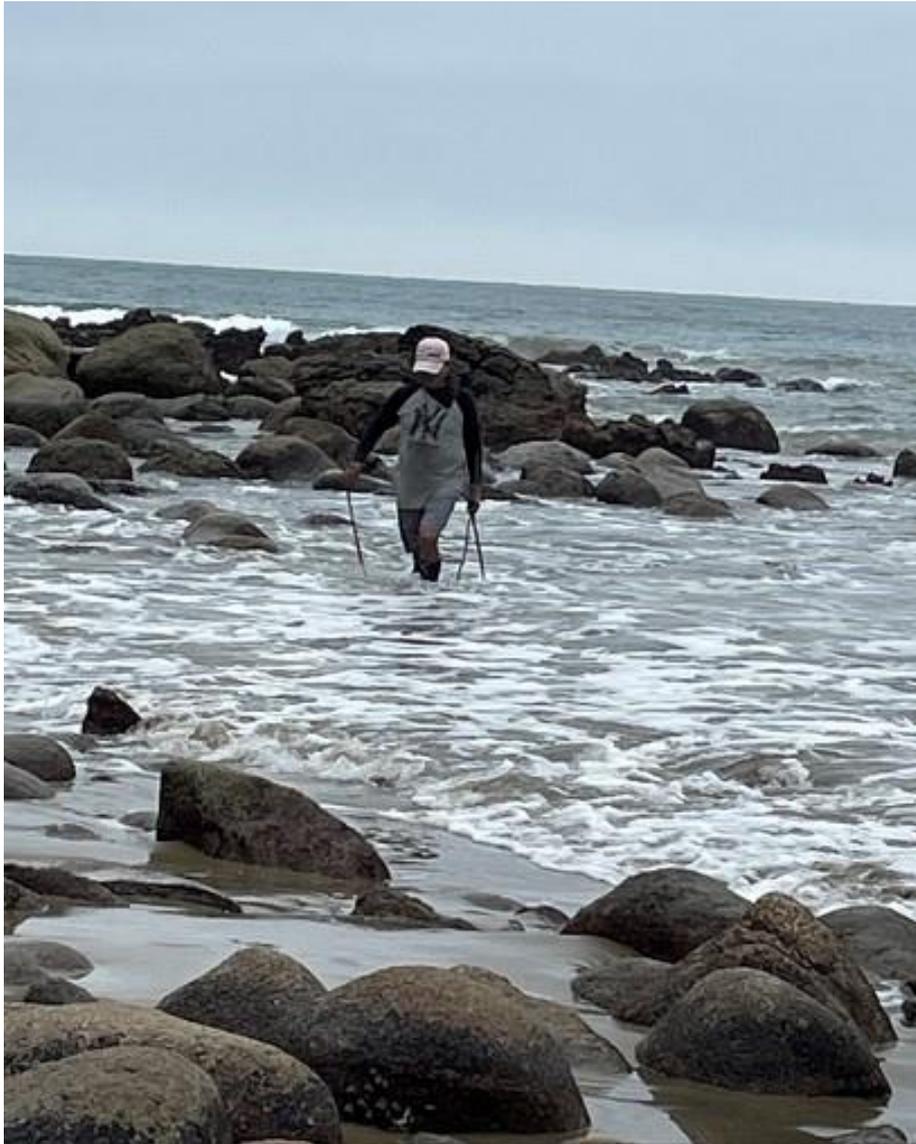
Figura 17. *Comunero pescando.*

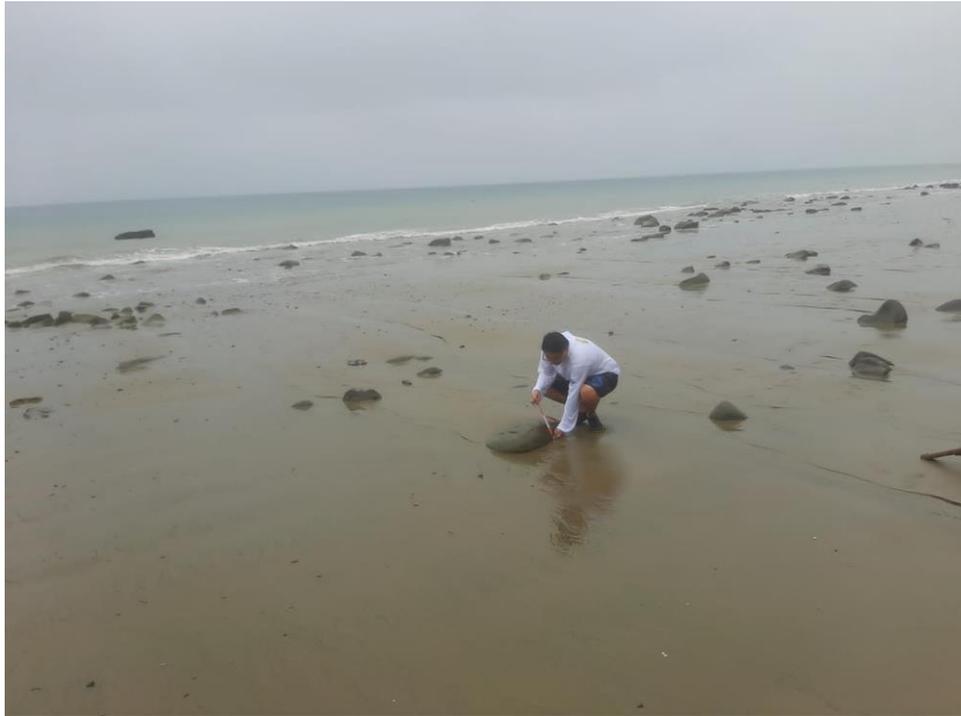
Figura 19. *Corrales de la zona Sur.* Corral semicircular en “playa las canoas” hundido por la arena, sobresale las piedras de mayor tamaño.
Autoría propia

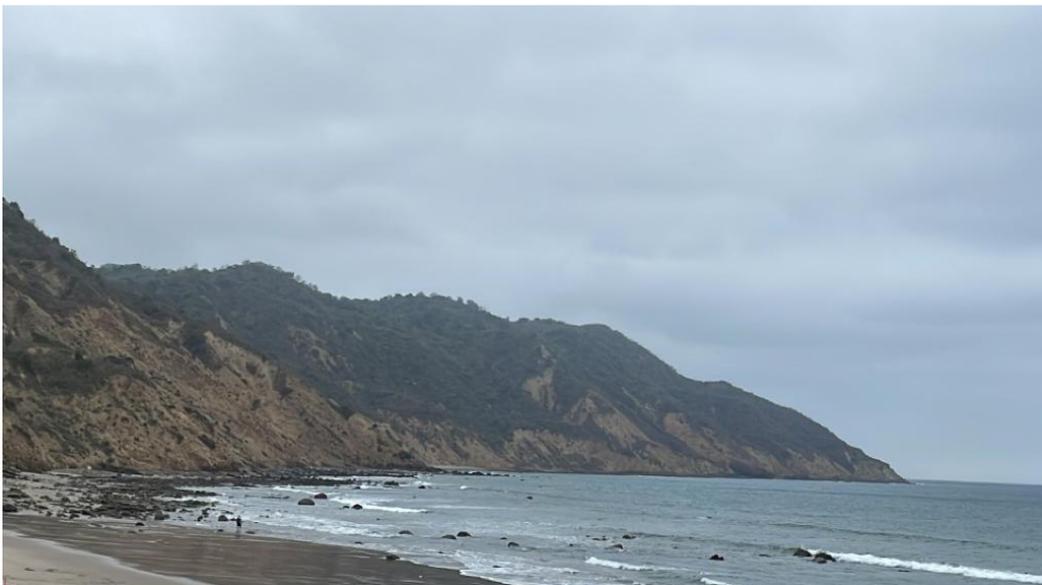
Figura 20. *Mirada panorámica desde “playa Liguiqui” a la entrada corrales zona sur en marea media baja (camino despejado).*
Autoría propia

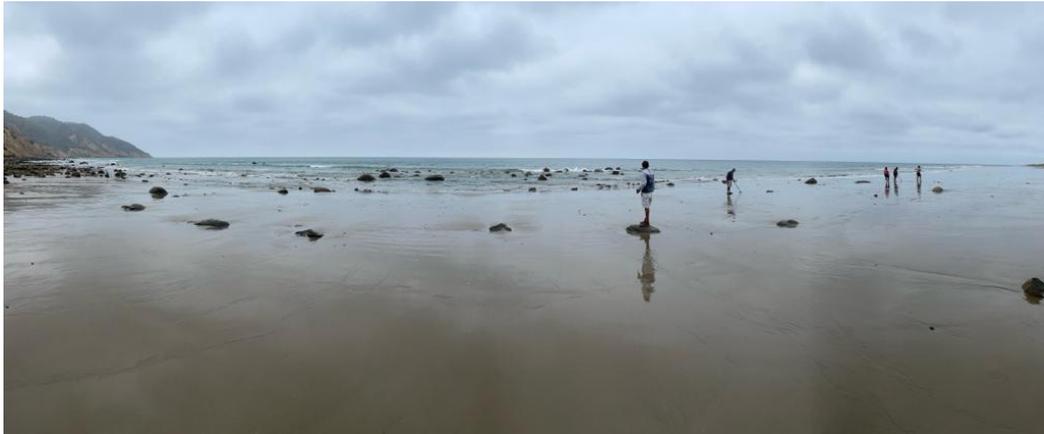
Figura 21. *Corral semicircular hundido por arena en “playa Liguiqui”.*

Al inicio del recorrido se logró observar unas piedras alineadas en forma semicircular (ver Figura 21) cubiertas por arena debido a la marea media baja, estas estructuras forman parte de un corral marino, a lo lejos se observaban piedras circulares de gran tamaño, simulando una base para la estructura de los corrales. Los locales denominan esta gran roca como “piedras bolas” estas grandes rocas sobresalen entre el resto de piedras en la morfología de la estructura del corral.

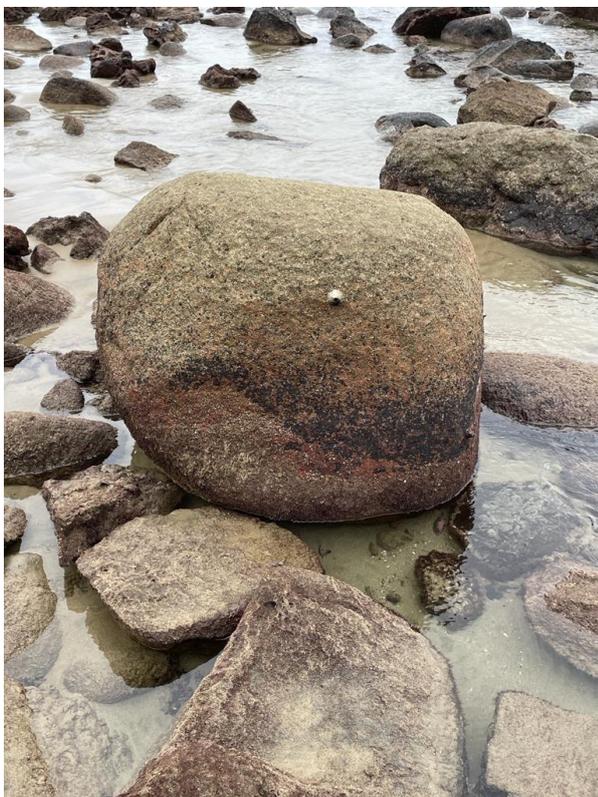
Figura 25. *“Piedra Bola”*.

Estas rocas de gran tamaño funcionan como base para el corral y a su vez son seguidas por rocas modificadas de menor tamaño en una alineación que el creador le dio en su momento de construcción (ver Figura 25), al mirar de cerca las rocas que están en contacto dentro de los corrales, se visualizó la presencia de musgo marino mismo que atrae a diferentes especies que desean comerlo, es decir ideal carnada natural que dispone el sitio.

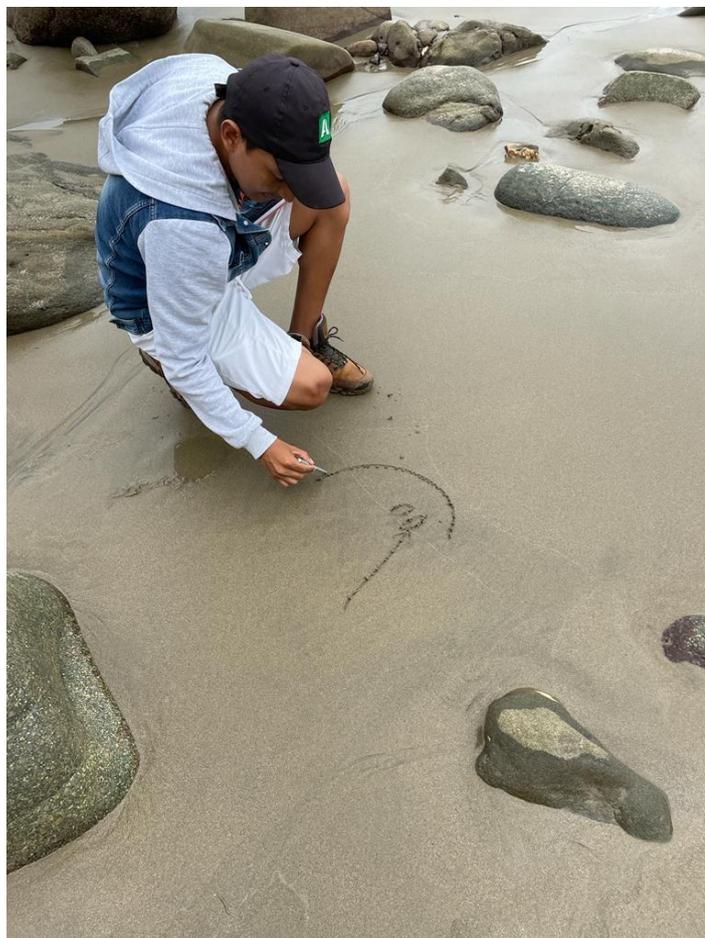
Figura 26. “Explicación de la función de la piedra bola en la estructura del corral”

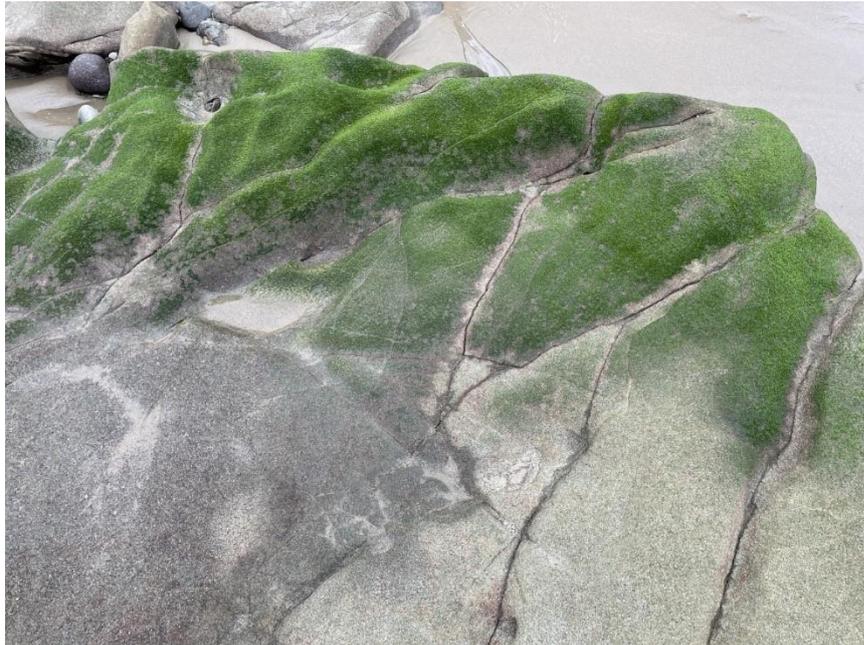
Figura 27. “*Musgo marino*”.

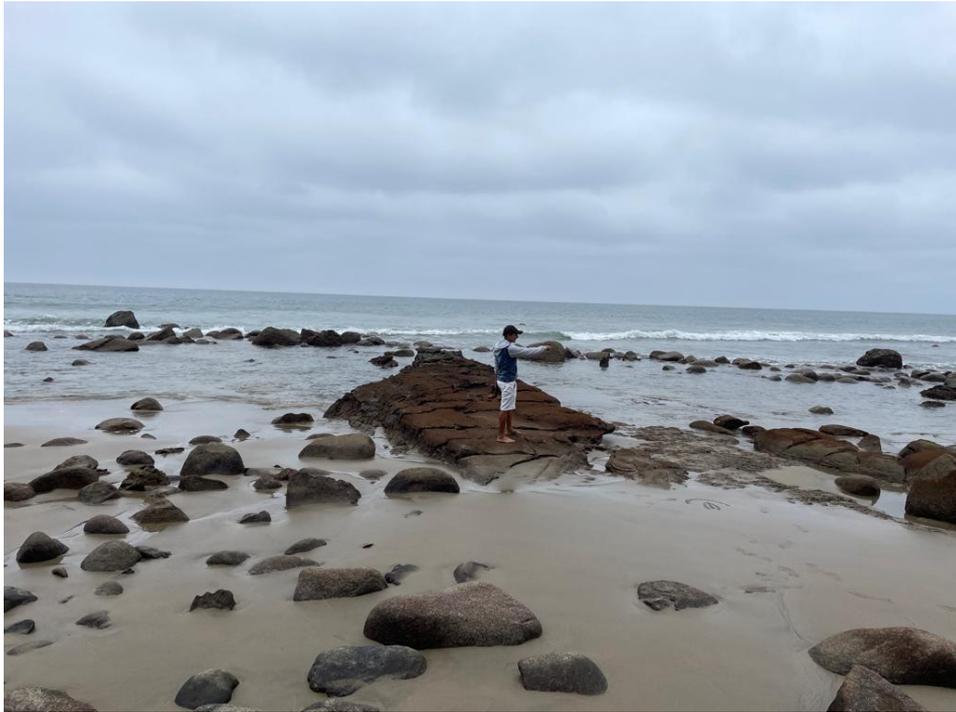
La forma que tienen algunos corrales fue gracias a formaciones naturales del sitio, es decir tomaban parte de lo que disponía el sitio como plataformas naturales y le agregaban otra estructura bien puede ser bordeando, o de manera de unión. Tal como se observa en la (ver Figura 28), el corral bordea la línea natural de camino de roca que se ha formado creando así dos comportamientos que recorren el corral principal.

Figura 28. *“División de un corral por plataforma natural”.*

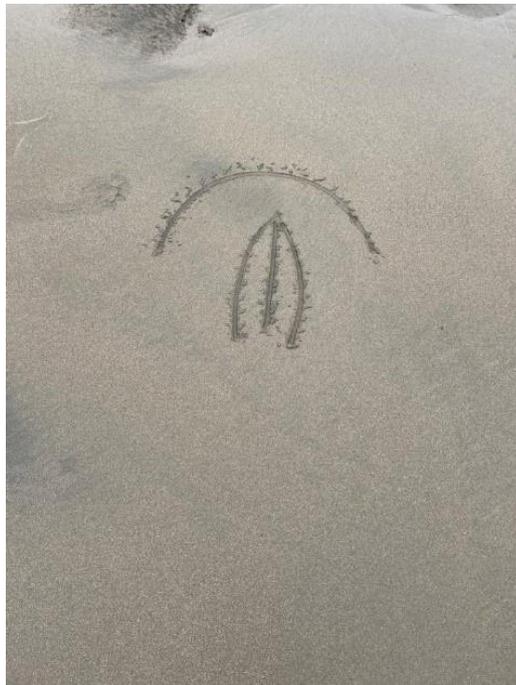
Figura 29. *“Dibujo explicativo de la división de un corral”.*

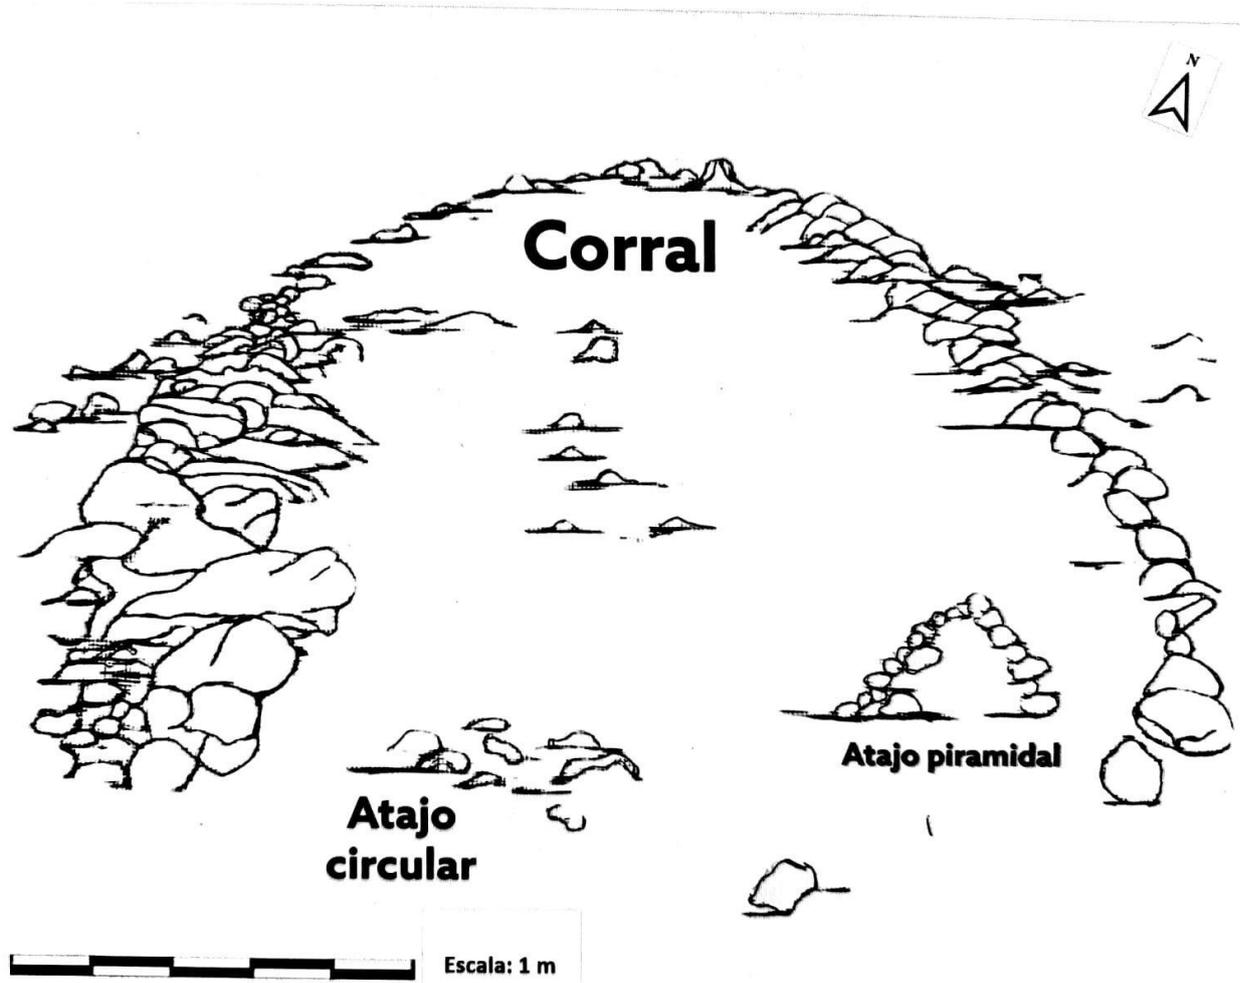
Figura 31. *Dibujo interpretativo del corral #1.*

Estructura	Morfología	Modificaciones	Dimensión	Promedio de la circunferencia	Promedio de la altura	Porcentaje de la Estructura	Nivel de Marea	Fauna	Estado	Agentes destructivos
CORRAL	Semicircular	Ausente	16 m de largo 9 m de altura central	0,84 m	0,63 m	97%	0,19 B	Presente	Funcional	Mínimo
ATAJO	Circular	Ausente	1,17 m de radio	0,74 m	0,17 m	37%	0,19 B	Presente	Deteriorado	Constante
ATAJO	Piramidal	Ausente	2,06 m de largo 0,88 m de altura central	0,93 m	0,35 m	78%	0,19 B	Presente	Estable	Medio

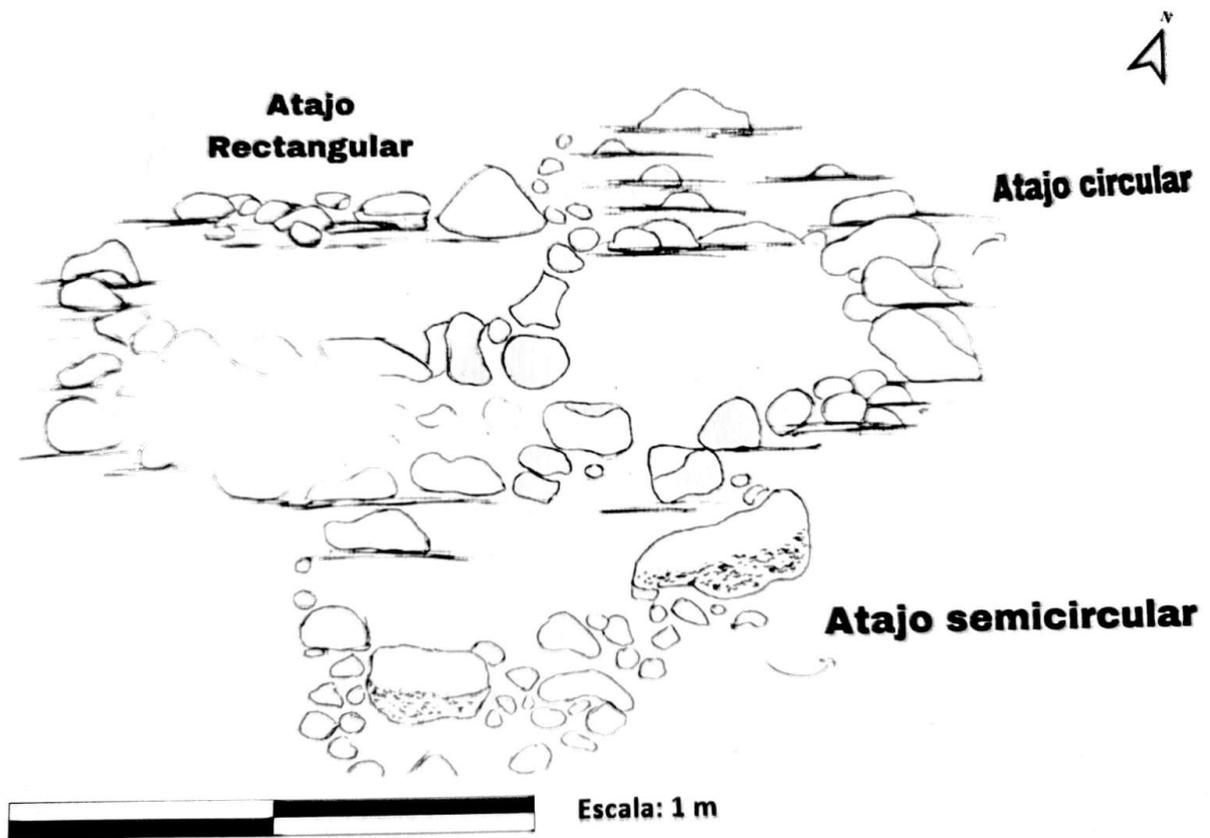
Figura 32. *Dibujo interpretativo del corral #2*

Estructura	Morfología	Modificaciones	Dimensión	Promedio de la circunferencia	Promedio de la altura	Porcentaje de la Estructura	Nivel de Marea	Fauna	Estado	Agentes destructivos
ATAJO	Rectangular	Ausente	0,97 m de largo 0,40 m de ancho	1,66 m	1,02 m	94%	0,15 B	Presente	Funcional	Minimo
ATAJO	Circular	Ausente	3,12 m de circunferencia 1,52 m de radio	0,78 m	0,40 m	73%	0,15 B	Presente	Estable	Medio
ATAJO	Semicircular	Presente	1,01 m de radio	0,87 m	0,54 m	48%	0,15 B	Presente	Deteriorado	Constante

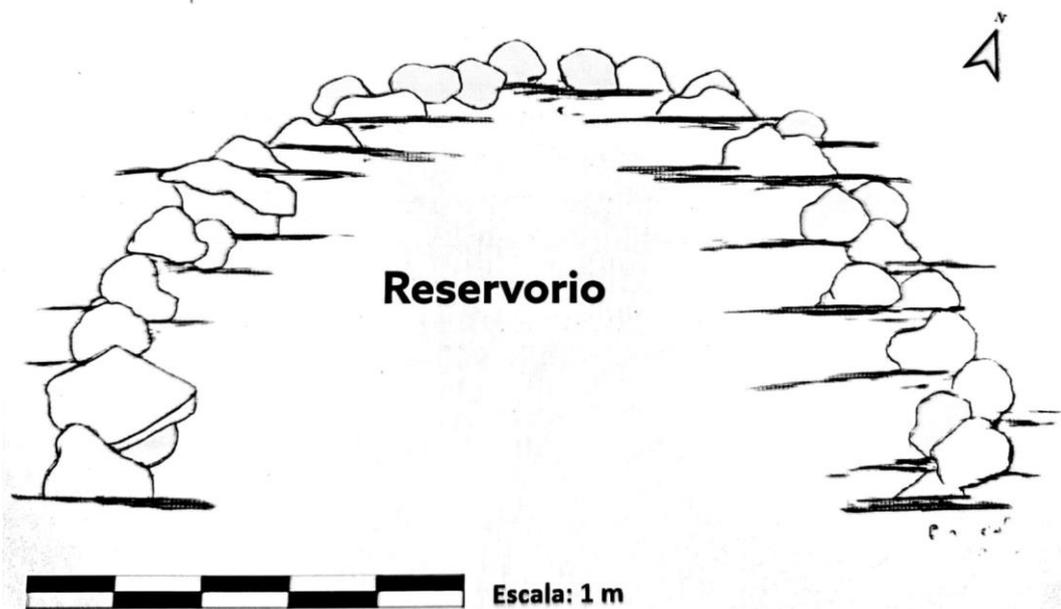
Figura 33. Dibujo interpretativo del corral #3.

Estructura	Morfología	Modificaciones	Dimensión	Promedio de la circunferencia	Promedio de la altura	Porcentaje de la Estructura	Nivel de Marea	Fauna	Estado	Agentes destructivos
RESERVORIO	Semicircular	Ausente	11 m de largo 6 m de alto	1,07 m	0,81 m	76%	0,18 B	Presente	Estable	Medio

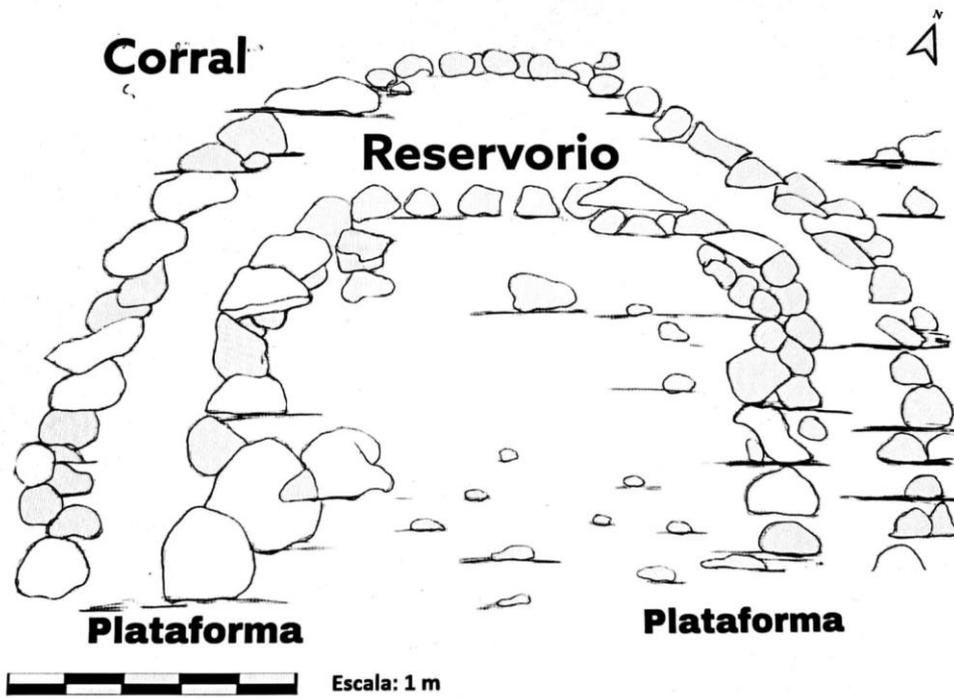
Figura 34. Dibujo interpretativo del corral #4.

Estructura	Morfología	Modificaciones	Dimensión	Promedio de la circunferencia	Promedio de la altura	Porcentaje de la Estructura	Nivel de Marea	Fauna	Estado	Agentes destructivos
CORRAL	Circular	Ausente	15 m de largo	1,06 m	1,35 m	70%	0,19 B	Presente	Deteriorado	Constante
RESERVORIO	Arco	Ausente	11 m de largo 13 m de altura	0,85 m	1,33 m	100%	0,19 B	Presente	Funcional	Mínimo

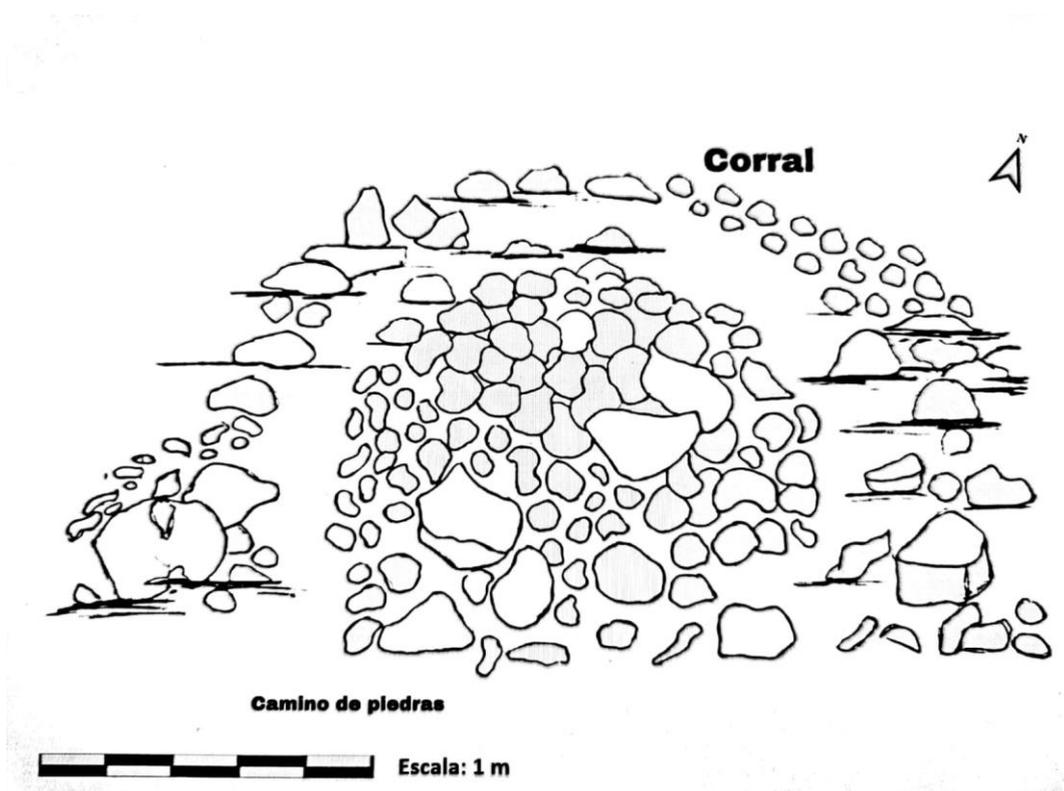
Figura 35. Dibujo interpretativo del corral #5.

Estructura	Morfología	Modificaciones	Dimensión	Promedio de la circunferencia	Promedio de la altura	Porcentaje de la Estructura	Nivel de Marea	Fauna	Estado	Agentes destructivos
CORRAL	Semicircular	Presente	14 m de largo 9 m de altura	1,17 m	1,36 m	63%	0,19 B	Presente	Deteriorado	Constante

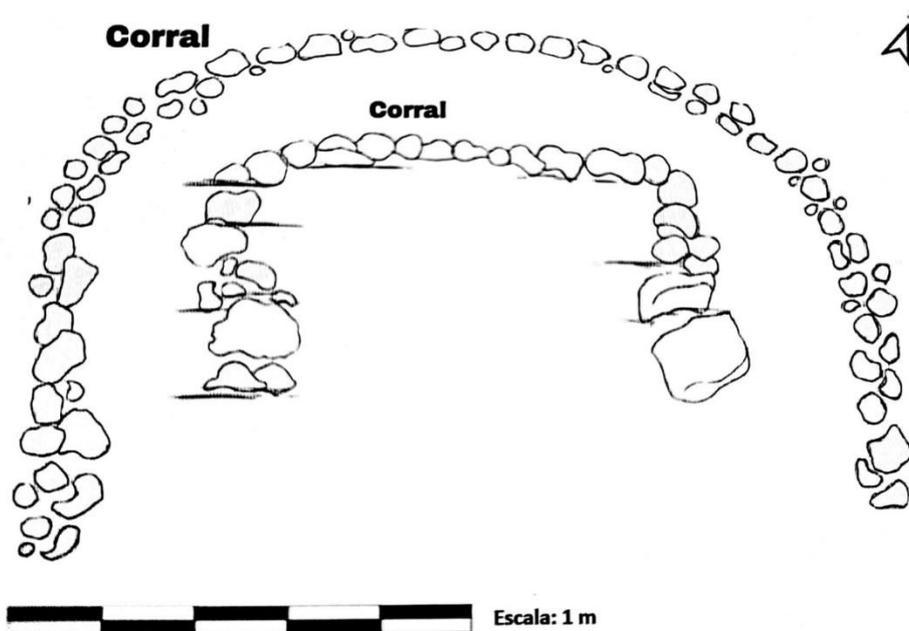
Figura 36. Dibujo interpretativo del corral #6.

Estructura	Morfología	Modificaciones	Dimensión	Promedio de la circunferencia	Promedio de la altura	Porcentaje de la Estructura	Nivel de Marea	Fauna	Estado	Agentes destructivos
CORRAL	Semicircular	Ausente	10 m de largo	1,22 m	1,45 m	91%	0,23 B	Presente	Funcional	Minimo
CORRAL	Semicircular	Ausente	7 m de largo	1,16 m	1,36 m	96%	0,23 B	Presente	Funcional	Minimo
			8 m de altura

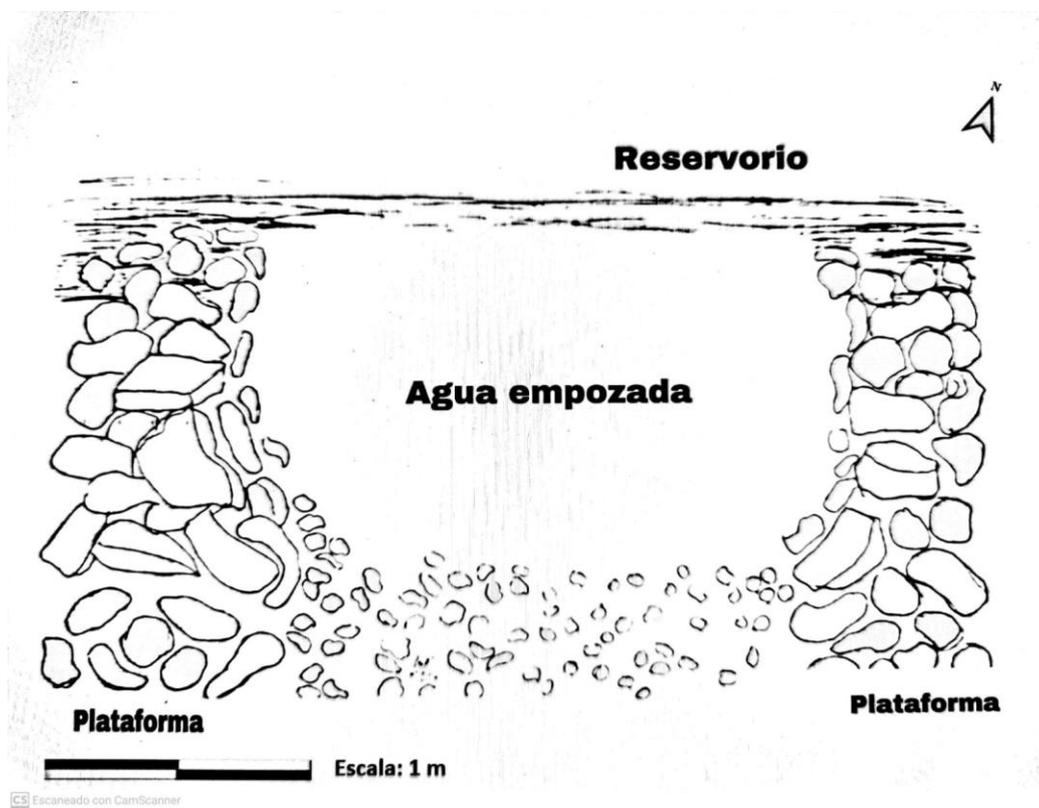
Figura 37. Dibujo interpretativo del corral #7.

Estructura	Morfología	Modificaciones	Dimensión	Promedio de la circunferencia	Promedio de la altura	Porcentaje de la Estructura	Nivel de Marea	Fauna	Estado	Agentes destructivos
RESERVORIO	Circular	Ausente	7 m de radio				0,18 B	Presente	Funcional	Minimo

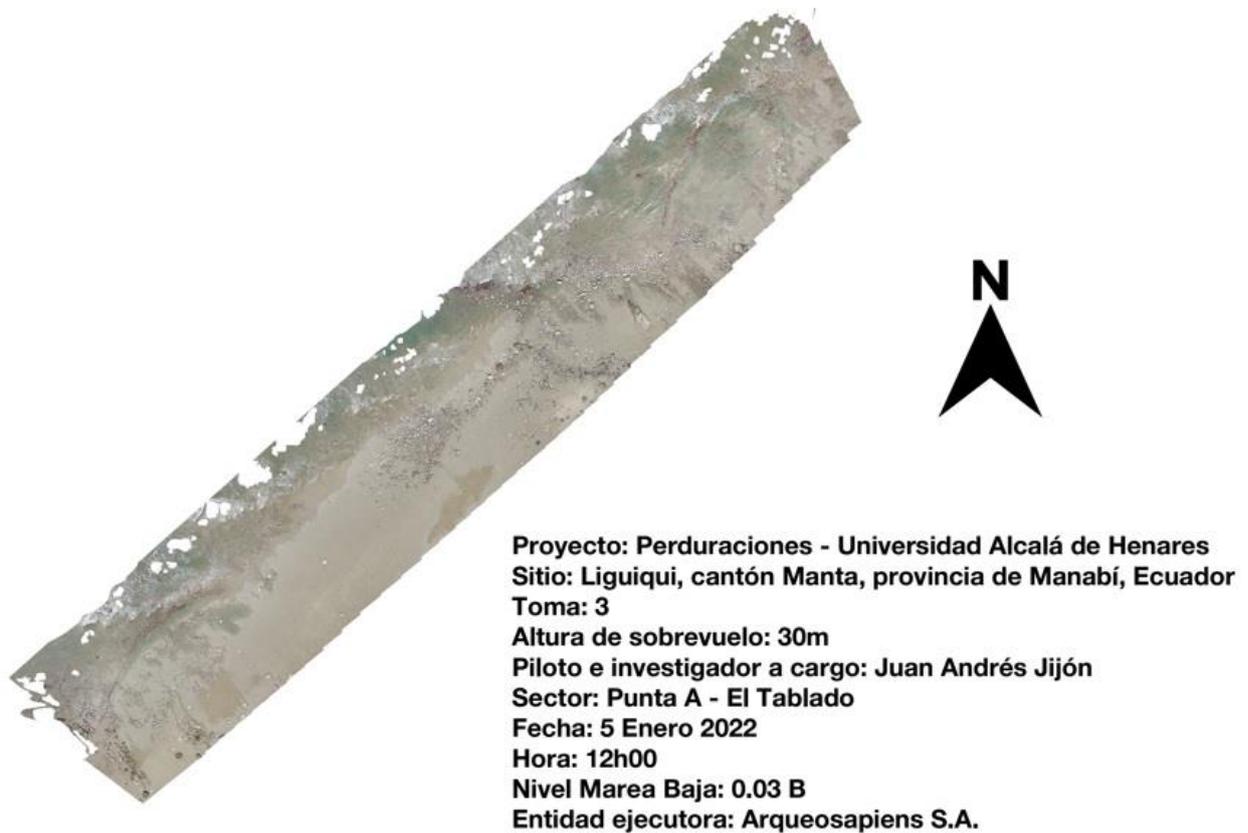
En este apartado se analizó zonas de corrales del lado sur por medio de un estudio fotogramétrico realizado anteriormente, el objetivo fue analizar sus estructuras al más mínimo detalle dentro de la aplicación Adobe Illustrator misma que permite enfocar con detalle la imagen y dibujar sobre la imagen para una mejor interpretación de la situación real del área estudiada.

Figura 38. *Fotogrametría de Corrales “zona sur”.*

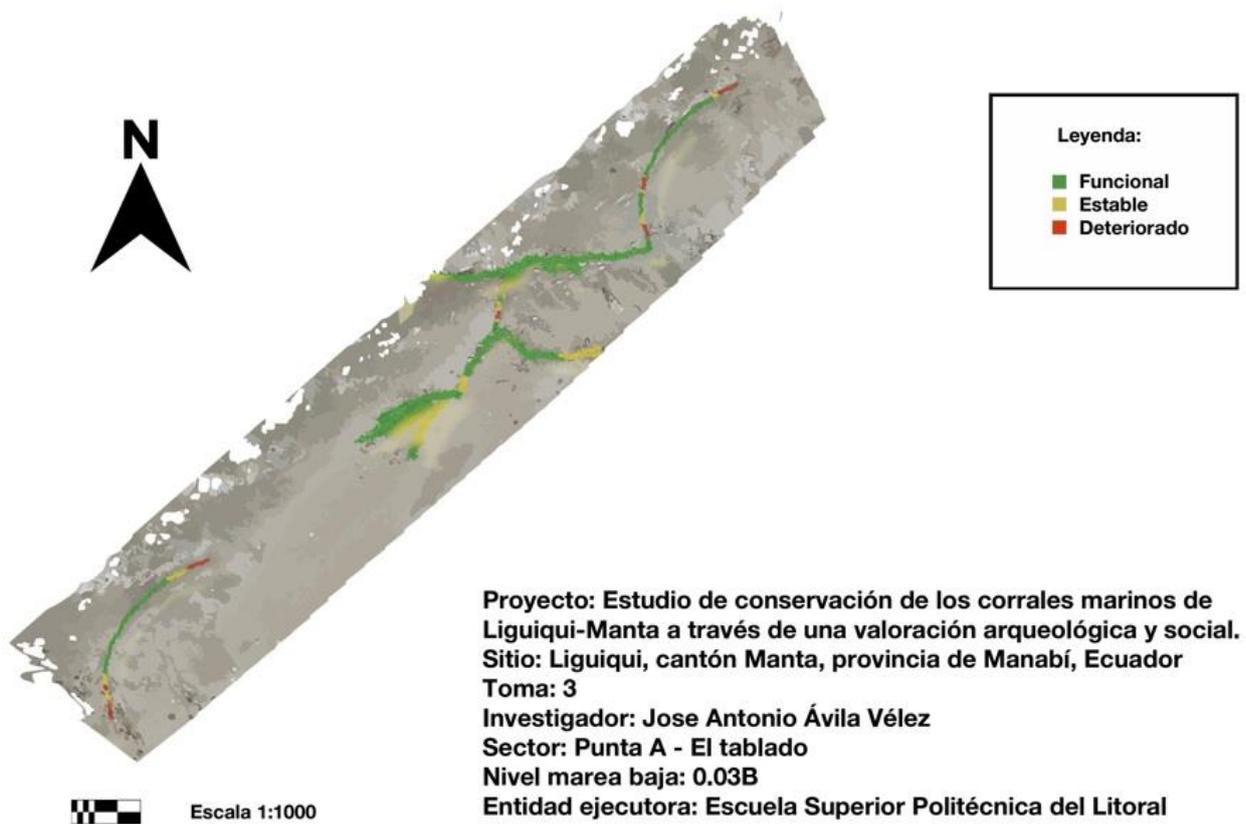
Figura 39. *Análisis estructural de corrales “zona sur”.*

Dentro de este tramo de línea de Corral se puede apreciar claramente una mayoría de estructura estable, seguida por una estructura Funcional, para darnos cuenta que existe muy poca línea de corral deteriorado en este tramo. Es decir que esta línea de corrales de esta área en específico podríamos inferir que aún es apta en su funcionalidad como también para la utilización de obtención de recursos marinos por los pescadores locales, no obstante, sus estructuras generan una continuidad de línea que de estable puede pasar a deteriorado sin las condiciones no mejoran para la zona.

Por otro lado, logramos ver que la parte funcional se repite en el patrón de una línea de corral continua por ambos lados, puesto que la compactación estructural es la ideal para estas estructuras y el tener soportes de los dos costados asegura la estructura, mientras que cuando la estructura no está sujeta a las líneas el tiempo y los agentes ambientales la debilitan.

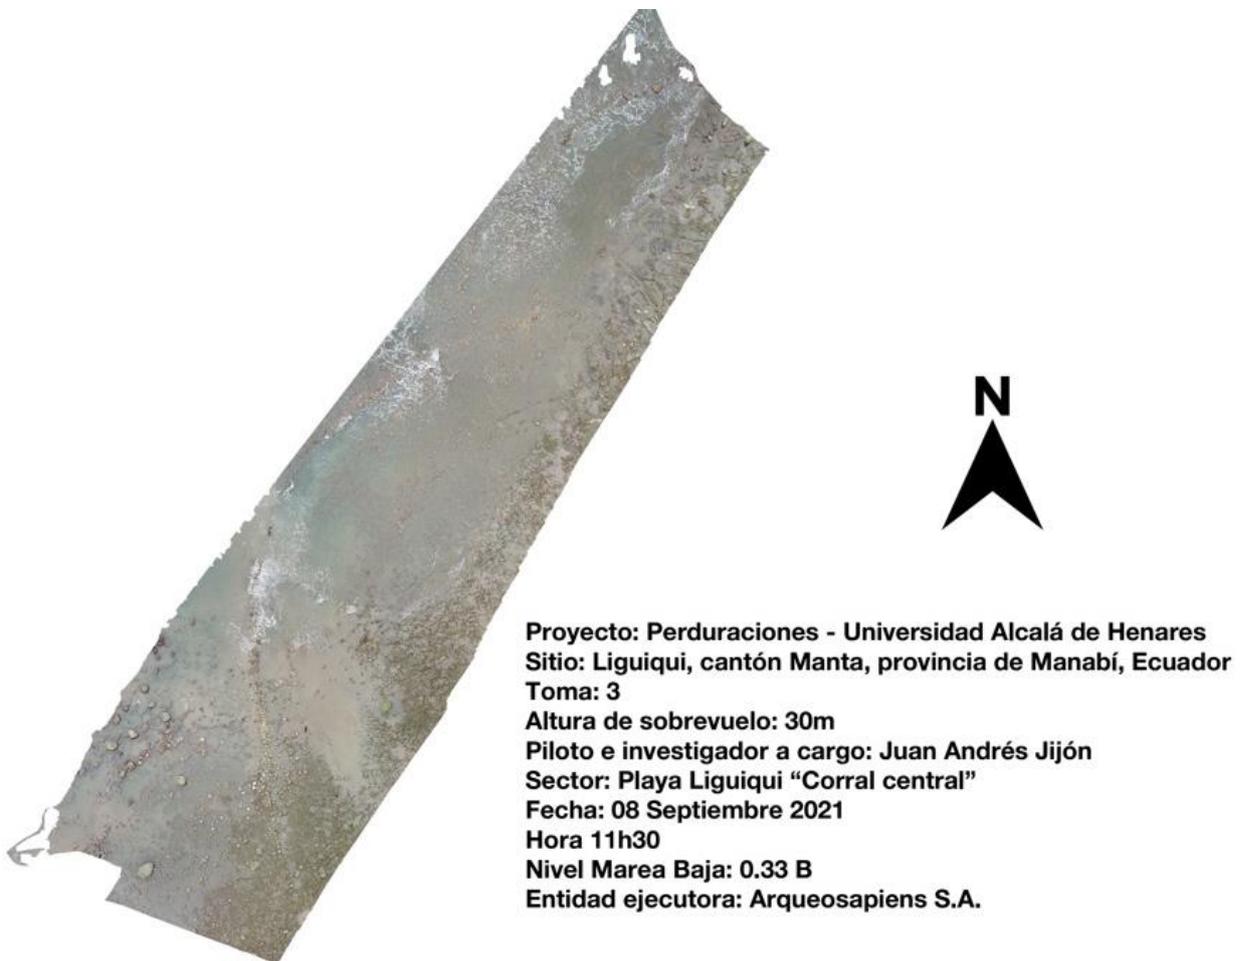
En el análisis se denoto la caída de los muros que forman la acumulación de piedras en los costados, al estar incompletos estos muros permiten el golpe total de las olas, puesto que la función de estos muros al estar completos es soportar el impacto de las olas en el exterior, mientras que en el interior las piedras de menor tamaño al estar erguidas y de manera vertical, retienen el agua y filtran el paso de la misma. De tal manera que si analizamos la estructura interna todavía cuenta con su funcionalidad, pero su recubrimiento es amenazado y de no mejorar la situación es cuestión de tiempo para que las bases cesen con el tiempo imposibilitando la función de los corrales y la dispersión total de las especies que pueda albergar.

Figura 40. *Fotogrametría de corrales "zona sur".*
Obtenida de: Arqueosapiens S.A. en colaboración de la universidad de Alcalá.

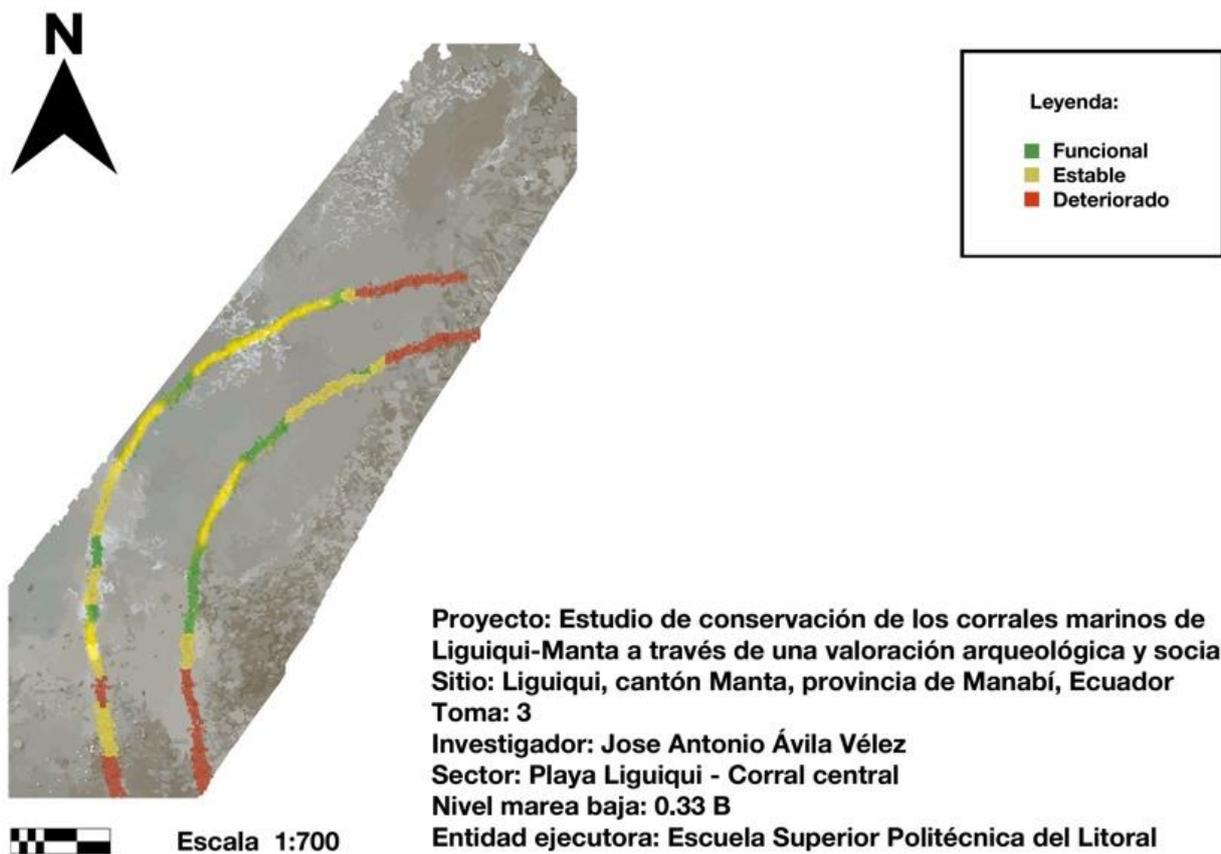
Figura 41. *Análisis estructural de corrales "zona sur".*

Dentro de este tramo de línea de corral denotamos un sistema de corrales en el cual comparten la morfología semicircular y un patrón de deterioro similar entre sus líneas de recorrido, al ver estas características denotamos que son propias de agentes destructivos naturales de erosión y energías vibratorias continuas que pasan por el subsuelo de esas estructuras. Al suceder esto si la estructura no cuenta con las características de un corral Funcional y se refleja un mayor comportamiento estable o peor aún se presenta en una estructura en deterioro la situación es alarmante.

Al analizar el recorrido completo de la estructura podemos darnos cuenta que sus estructuras mayormente se encuentran estable, seguido de deteriorado y pequeños tramos de estructura funcional, de tal manera que el escenario de este sistema de corrales se encuentra en mayor riesgo que el anterior.

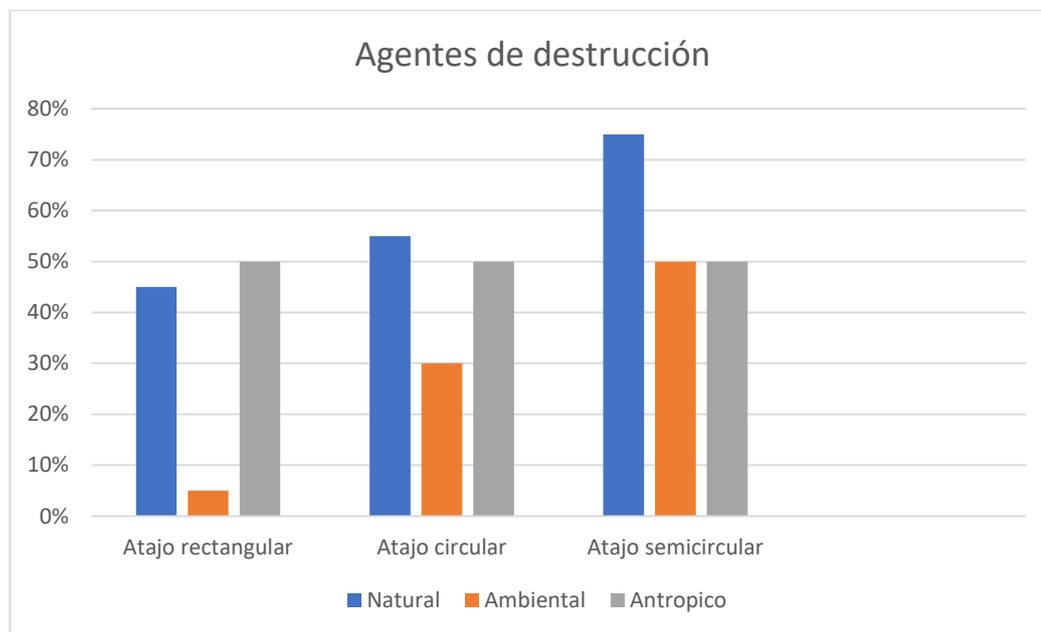
Tabla 4. *Porcentaje de agentes de destrucción corral #2*

Este corral principal está en ruinas solo conserva 3 atajos en su interior, al no tener estructura principal que los recubre solo se ven esperanzados a su estructura actual, misma que se divide en funcional, estable y deteriorado respectivamente.
