ESCUELA SUPERIOR POLITÉCNICA DEL LITORAL

Estudio de conservación de los corrales marinos de Liguiki-Manta a través de una valoración arqueológica y social.

PROYECTO INTEGRADOR

Año: 2022

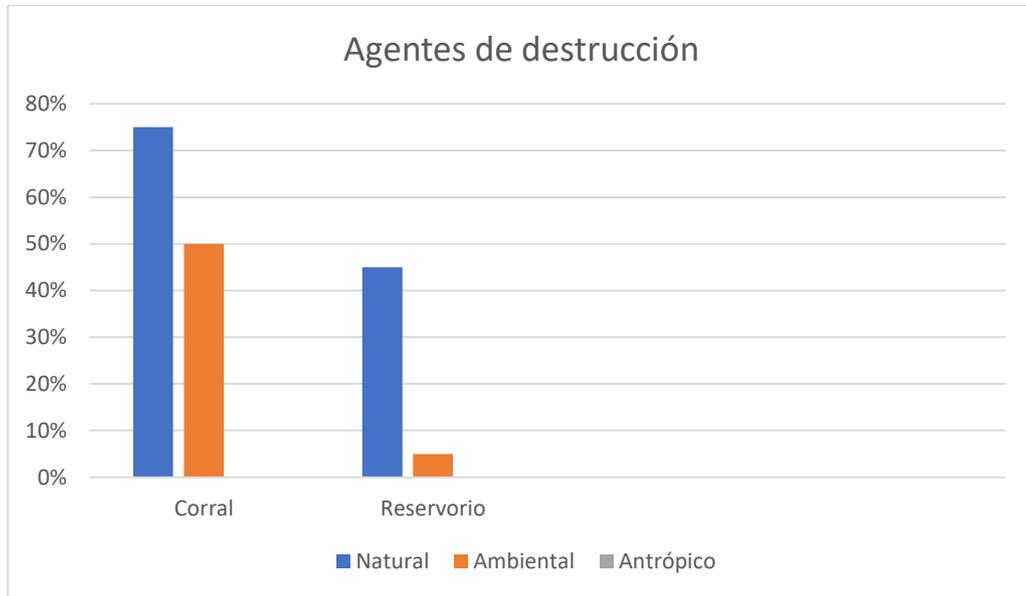
Tabla 6. *Porcentaje de agentes de destrucción corral #4.*

Este corral principal está muy fraccionado en la parte central aumentando los peligros de la estructura completas, sin embargo, el reservorio no se encuentra falla alguna, ambas estructuras no han sufrido modificaciones o contaminación alguna.

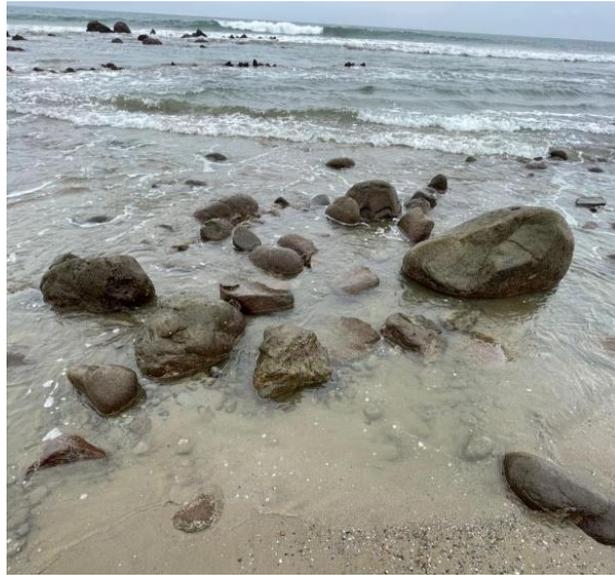
Figura 48. *Atajo circular en mal estado*

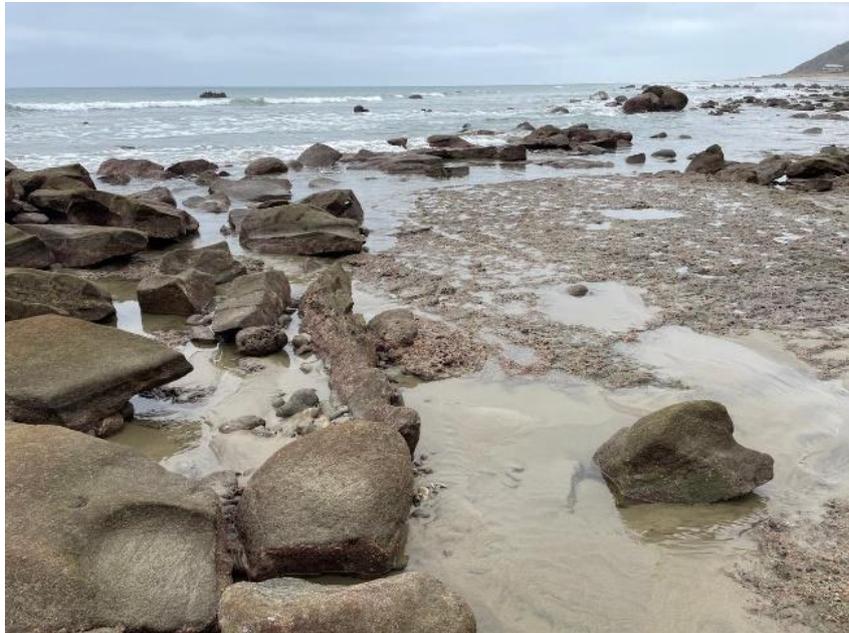
Figura 55. *Reservorio recubierto por el corral*

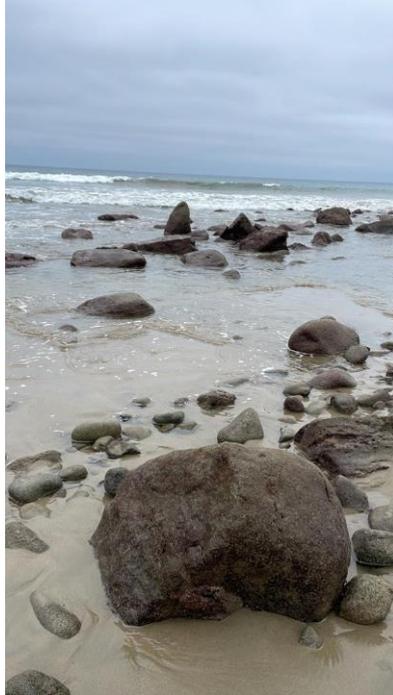
Figura 56. *Corral en mal estado lado izquierdo*

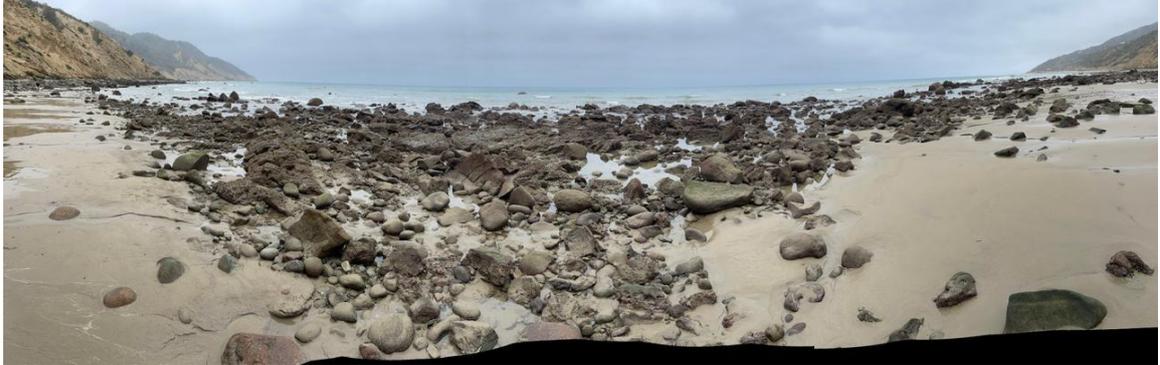
Figura 58. *Corral en mal estado punto central*

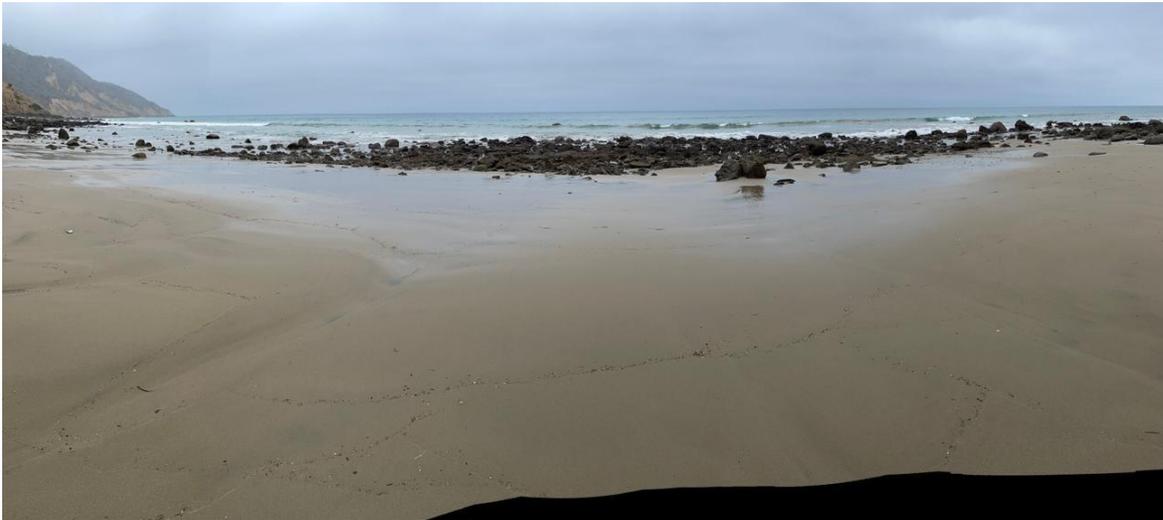
Figura 59. *Vista panorámica del corral en mal estado*

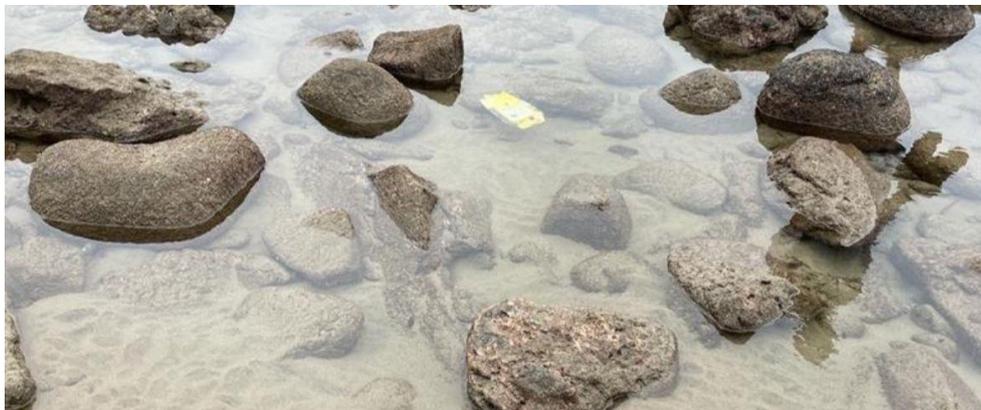
Figura 81. *Basura de cartón dejada por "turistas"*

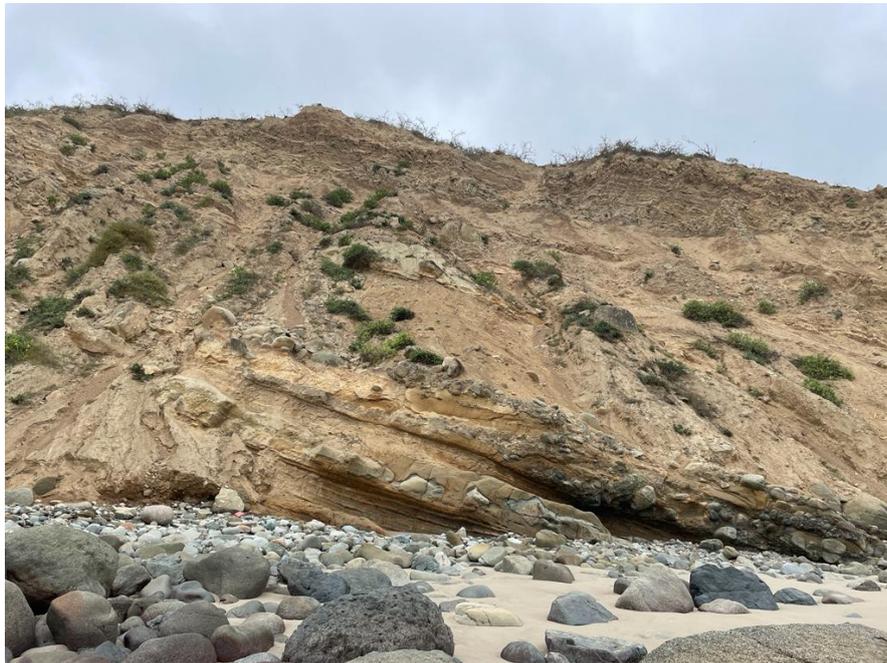
Liguiqui al encontrarse entre limitaciones geográficas con San Lorenzo y Santa Marianita, se encuentra más propenso a los procesos de erosión terrestre y marinos. Durante las observaciones de reconocimiento de sitio, se observó las fallas geológicas presentes en las laderas, además de pequeños deslaves cuando llueve en la zona, agregando también los sismos continuos que se presentaron en Manabí entre junio-agosto del presente año. Refleja entonces un eminente riesgo para las estructuras de los corrales, sin embargo, no es significativo a corto plazo, pero si a largo plazo.

Figura 86. *Falla geológica presente en el sitio*

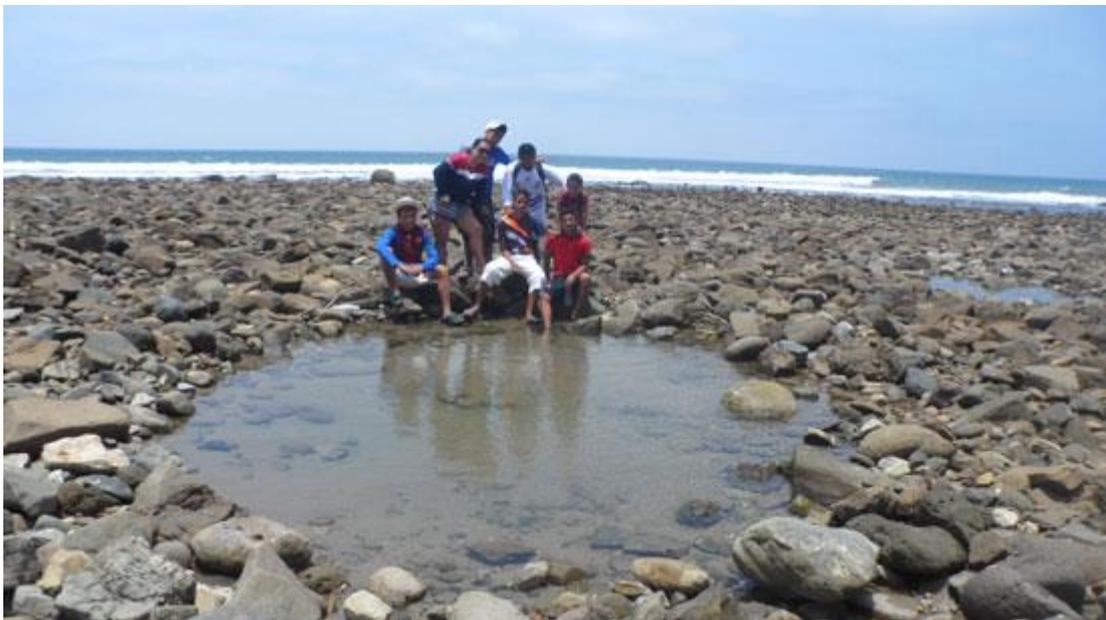
Figura 87. *Restauración de corrales "zona norte"*
