Escuela Superior Politécnica del Litoral

Facultad de Ingeniería Marítima y Ciencias de la Mar

Evaluación experimental de características estáticas y dinámicas en especímenes
de acero naval corroído por exposición real

Proyecto Integrador

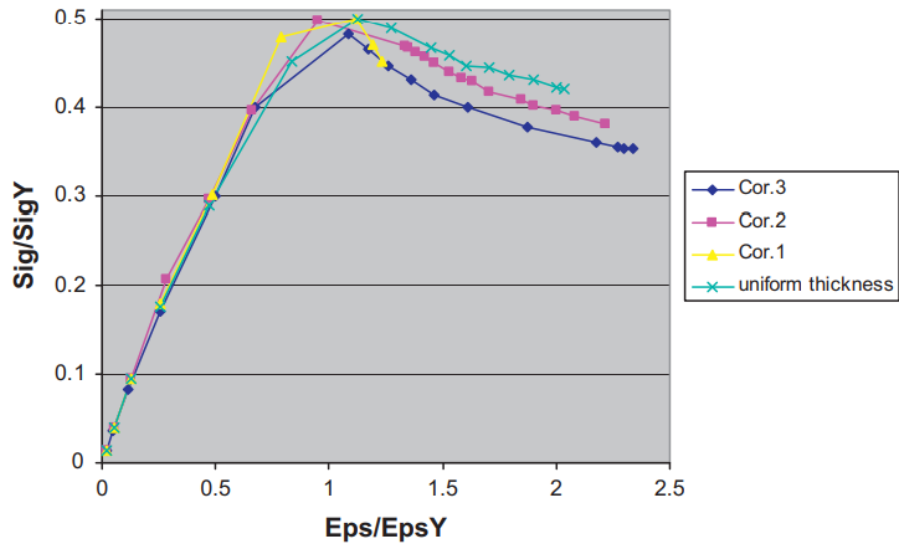
Uno de los resultados que obtuvieron se muestran en la Figura 1.3 que presenta el acortamiento vs carga para placas con diferentes condiciones de corrosión con espesor uniforme y superficies irregulares.

Figura 1.3 Curva de acortamiento de carga en placas con diferentes condiciones de corrosión (Rahbar-Ranji, 2012)

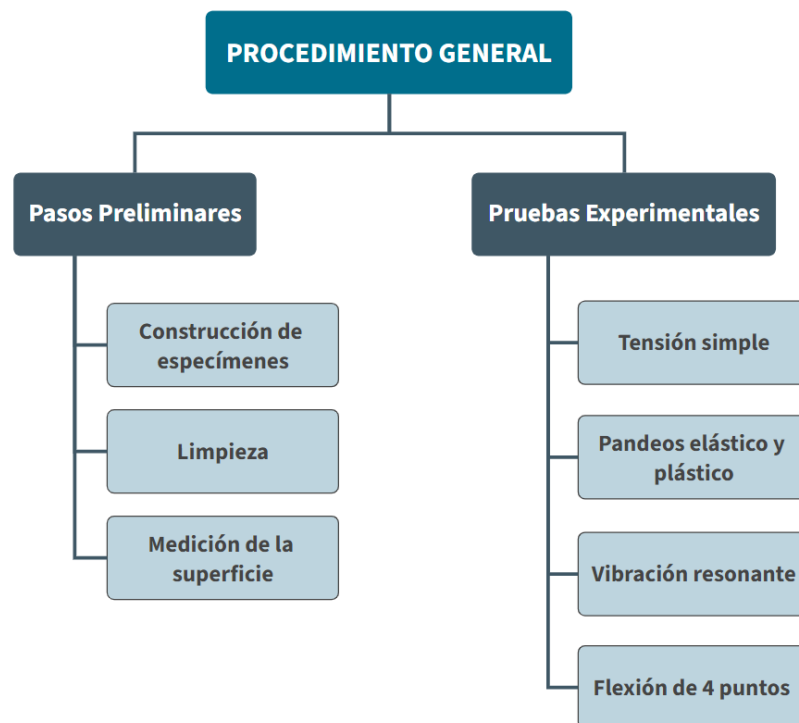
Para alcanzar el objetivo del proyecto, fue necesario dividir el procedimiento en etapas preliminar y experimental. En la Figura 2.1 se muestran los pasos que se realizaron para el desarrollo del proyecto.

Figura 2.1 Procedimiento general

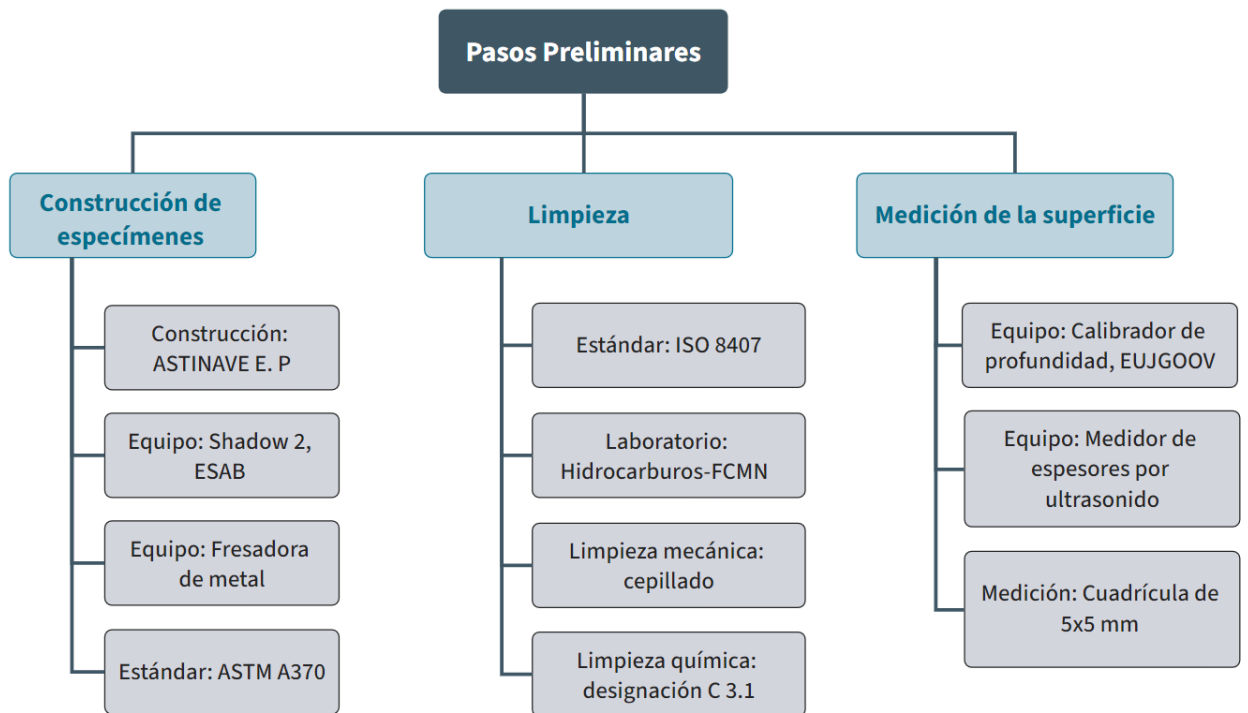
La etapa preliminar incluye 3 subetapas que permiten llegar a la etapa experimental con los especímenes construidos con planchaje corroído de la cubierta del bolsillo 7 de la banda de babor del buque, como se muestra la Figura 2.2. Luego en la Figura 2.3 se muestra un resumen de los pasos que se realizaron en construcción de especímenes, limpieza química y finalmente la medición de espesores en cada espécimen corroído.

Figura 2.3 Desarrollo de los pasos preliminares

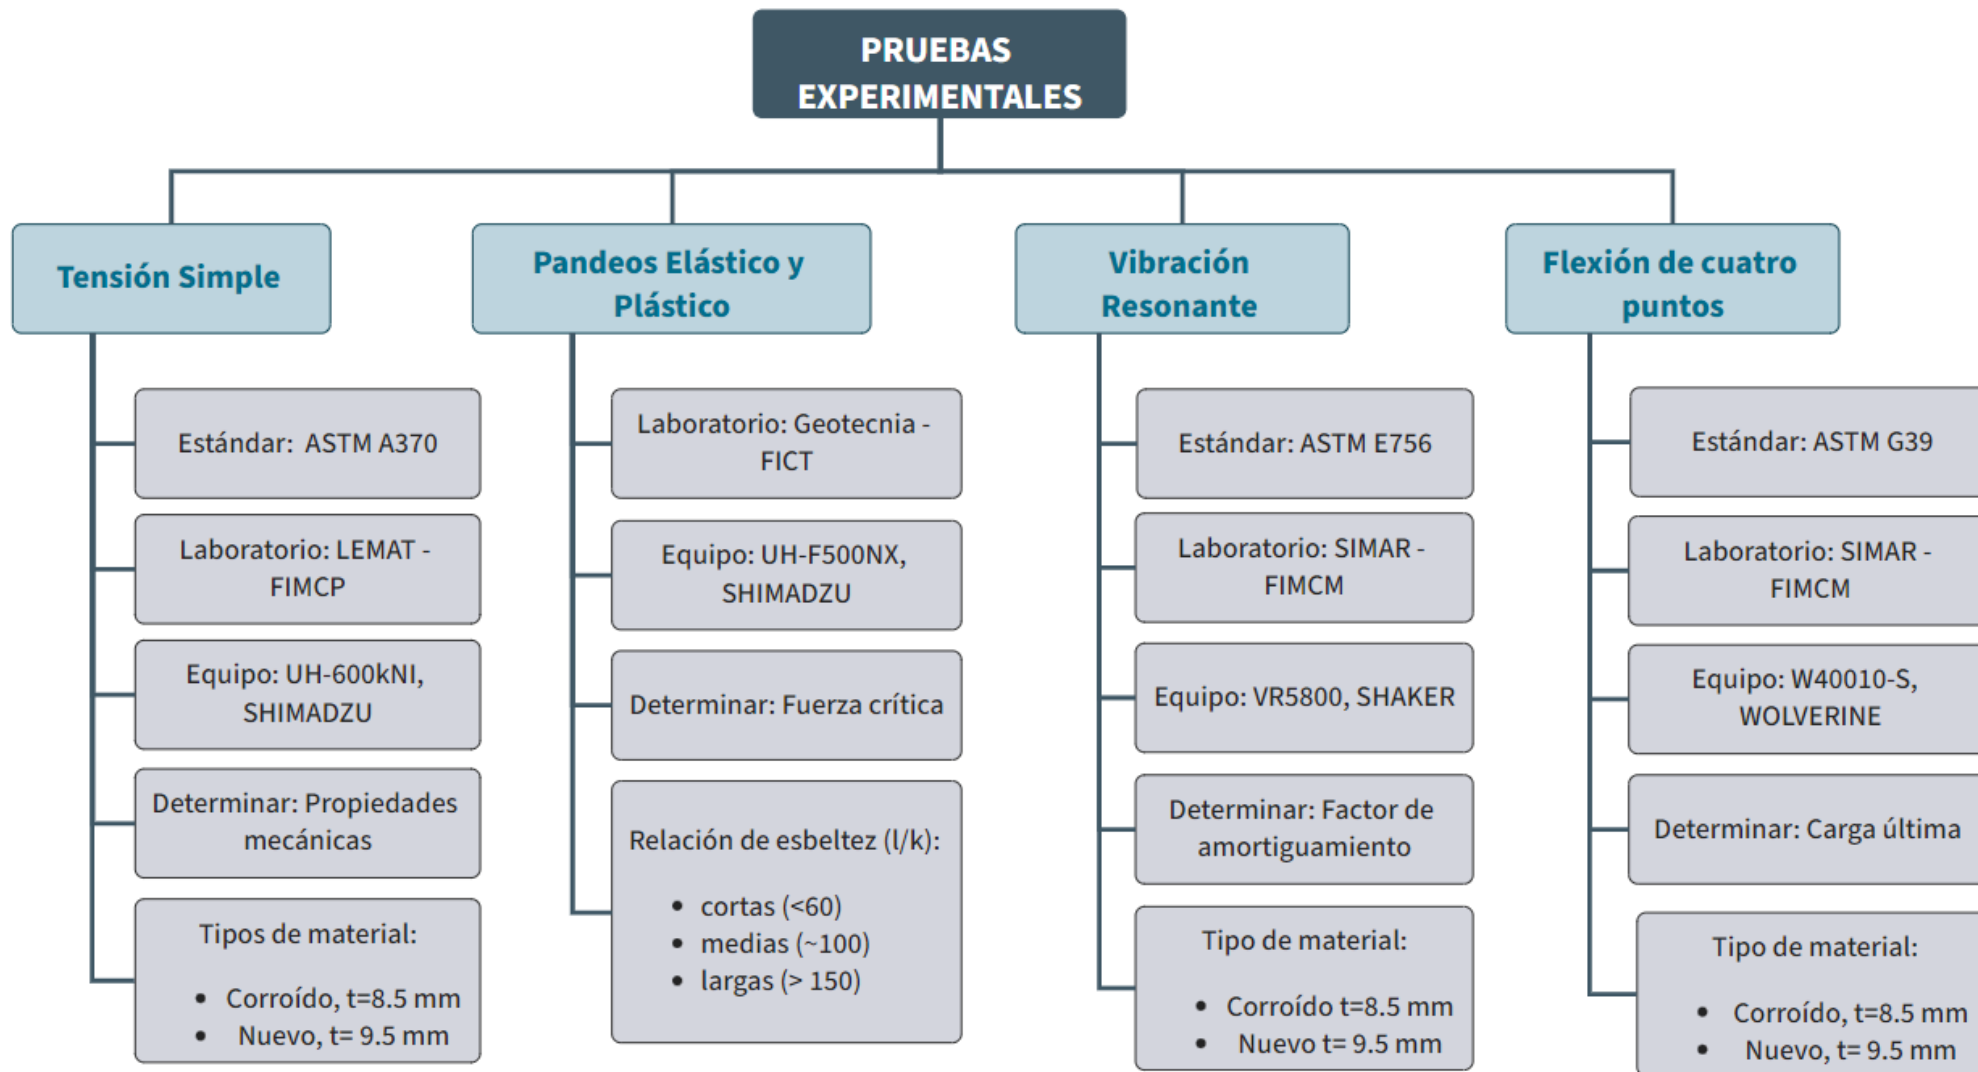
A continuación, en la Figura 2.4 se describen los equipos empleados para cada una de las pruebas desarrolladas.

Figura 2.4 Desarrollo de las pruebas experimentales

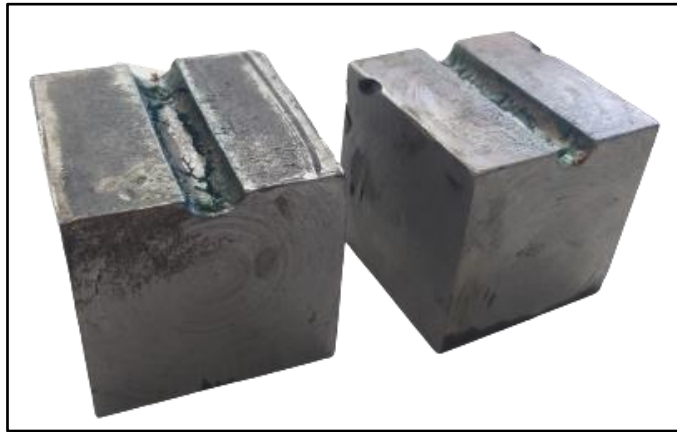
Los soportes en las fronteras de las columnas son importantes y para evitar pérdida de magnitud de carga. Las condiciones de frontera de las pruebas de pandeo en los especímenes fueron de simple soporte. Para representar estas condiciones se construyeron dos bases metálicas ranuradas semicilíndricas de 10 mm de diámetro y se las lubricó con grasa como se muestra en la Figura 2.5. Finalmente, para que las probetas se asienten adecuadamente en la base el extremo de las probetas, fueron biselados.

Figura 2.5 Base de soporte simple para las pruebas de pandeo

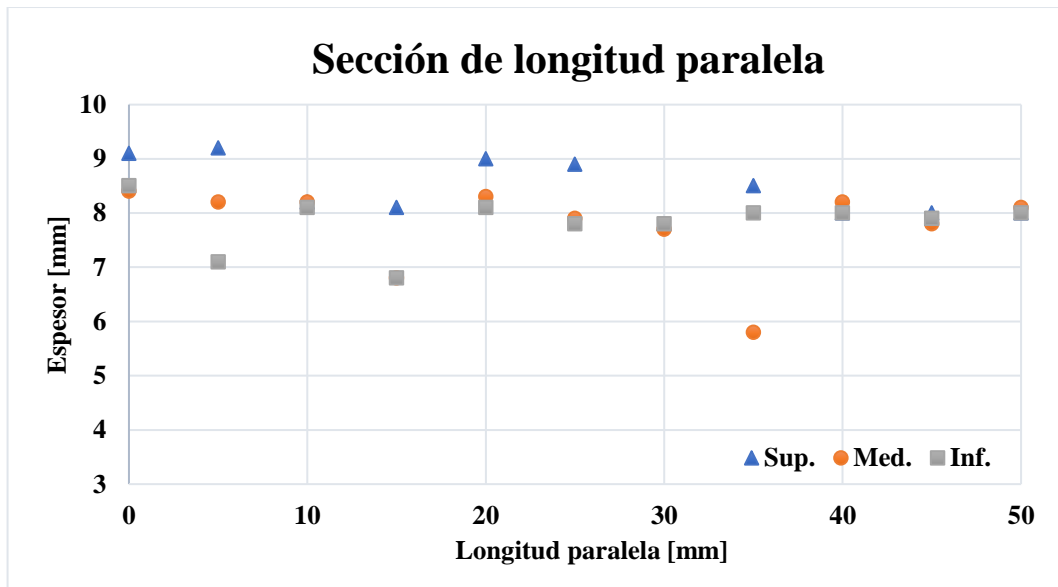
A continuación, se presenta una gráfica de la variación del espesor en dirección longitudinal de la probeta N°3 (probeta N° 9542 para el laboratorio Lemat), Figura 3.1. Esta distribución se usa para describir la región crítica en la prueba de tensión. Información similar para las probetas restantes, se presenta en el Apéndice de este reporte. Las distribuciones de espesores corresponden a trayectorias superior, medio e inferior del ancho de la probeta. Se nota que la fila del medio presenta el menor valor de toda la probeta 5.8 mm, mientras que la superior tiene un espesor máximo de 9.2 mm en la zona inicial de la sección.

Figura 3.1 Distribución de espesores por longitud – probeta N°9542

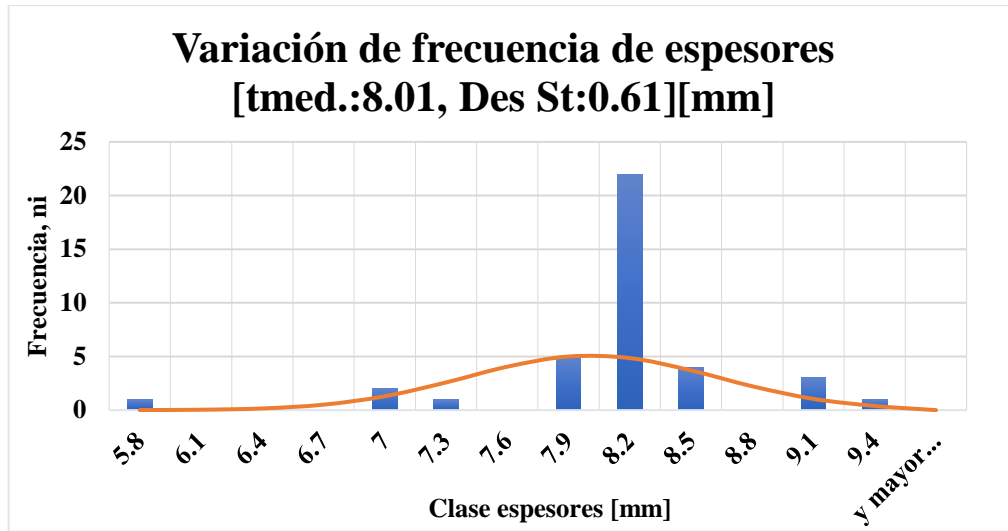
Figura 3.2 Distribución de espesores - probeta N° 9542

La Figura 3.2 ilustra la distribución de frecuencia de espesores dentro de la misma zona crítica. Este gráfico destaca que el espesor con mayor frecuencia es de 8.2 mm, también se observa que la media tiene un valor similar. También se observa que la distribución normal tiene una correlación R_j de -0.66, por tanto, la muestra no sigue la distribución normal. Se muestra en la Figura 3.3 la distribución de las profundidades del pitting en mm, para dicha probeta.

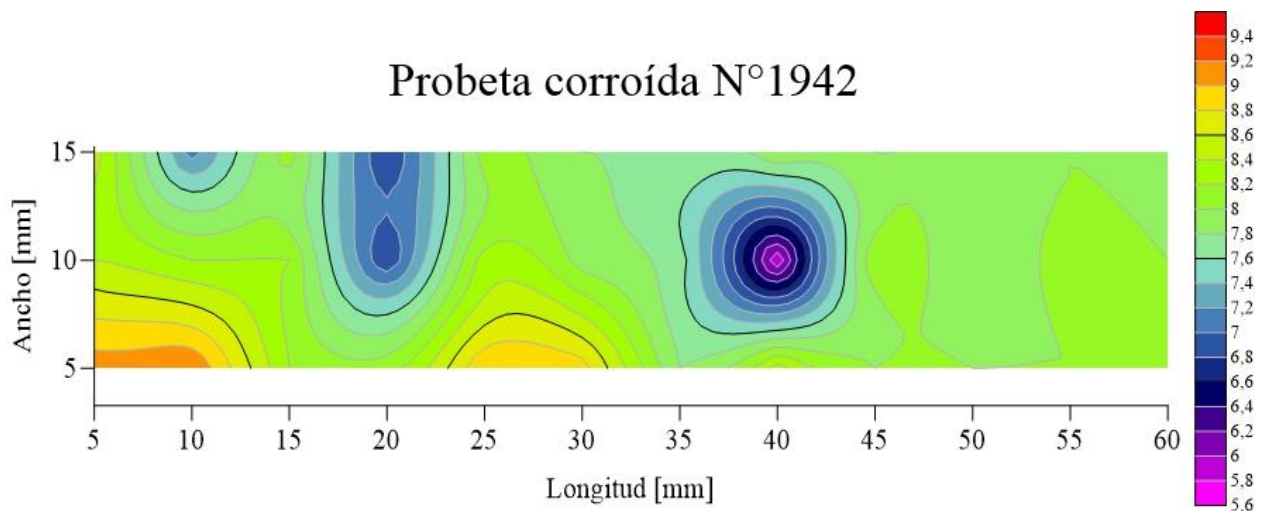
También la distribución de espesores se presenta como curvas de nivel en la región activa de la probeta en la Figura 3.4 con valores máximos y mínimos mostrados en color rojo y violeta respectivamente, alcanzando un valor mínimo de 5.6 mm. Además, se muestra un corte transversal en el cual se observa el perfil irregular de los espesores a la longitud de 30 mm con una picadura mínima que mantiene un espesor de 7.65 mm. Como complemento con esta figura, en la Figura 3.5 se observa el perfil irregular del espécimen N° 9542, en el que se puede apreciar las picaduras a lo largo de la sección paralela después de la eliminación de residuos de corrosión. Se nota mayor afectación por picadura en la parte inferior del espécimen.

Figura 3.4 Curva de nivel de la probeta corroída N°9542

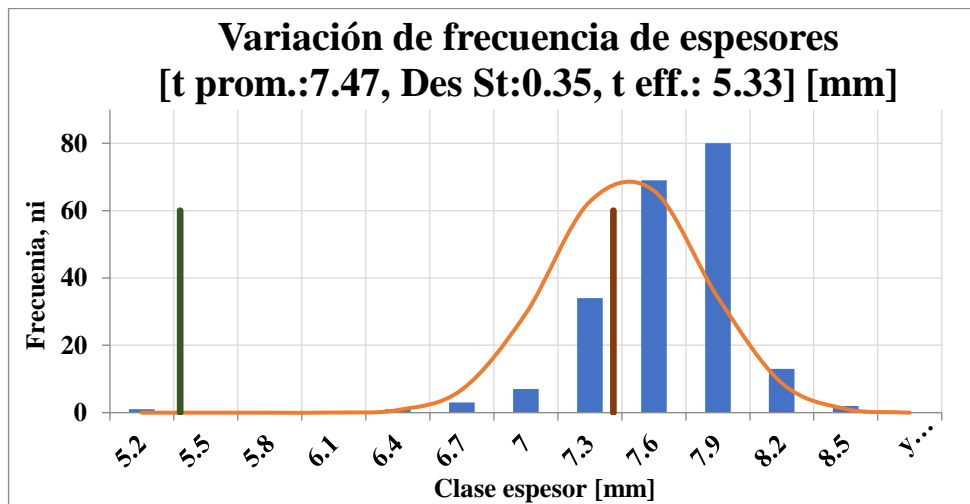
La Figura 3.7 muestra la variación de frecuencia de las mediciones de espesores para la probeta corta N°4.1. Se observa que el valor que se presenta con mayor frecuencia es 7.9 mm y con un valor medio de 7.47 mm. En esta figura se incluye el espesor efectivo a partir de la prueba de pandeo en dicha probeta, 5.33 mm, valor menor que el promedio, con una razón de 0.71. Finalmente analizando los resultados de la distribución de espesores para probeta corta N°4, la Tabla 3.2 revela que la correlación de la prueba de Ryan Joiner es 0.13. Este valor lleva a aceptar la hipótesis de nula normalidad, ya que la correlación es inferior a 1.

Figura 3.7 Distribución de espesores - probeta corta N° 4.1

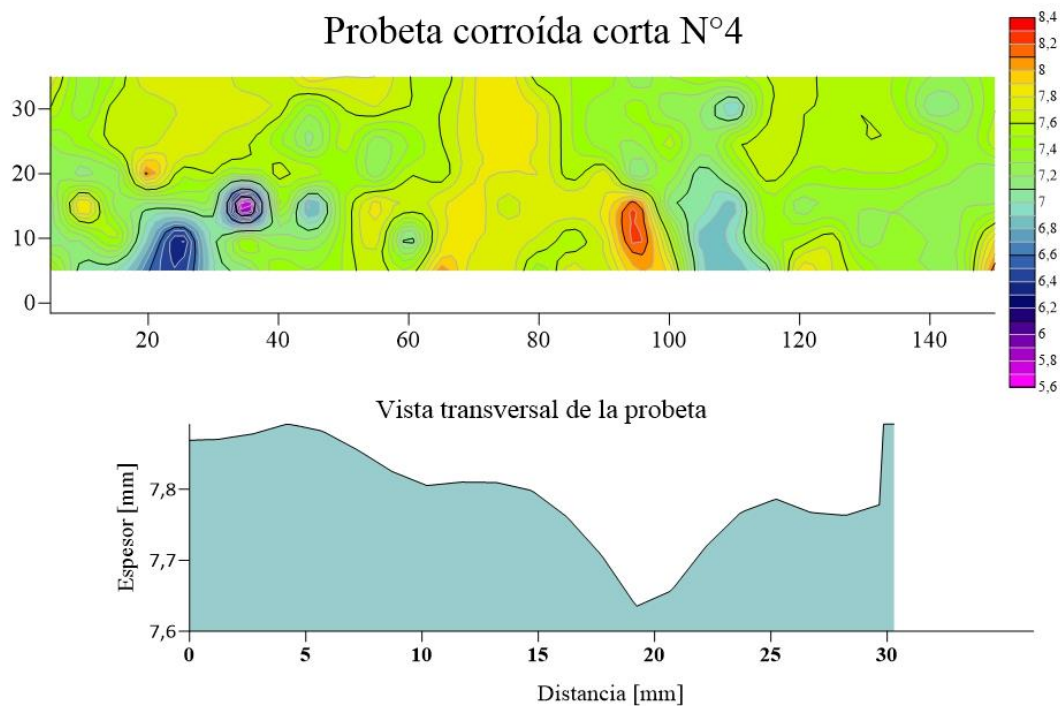
Figura 3.8 Curva de nivel de la probeta corta de 155 mm

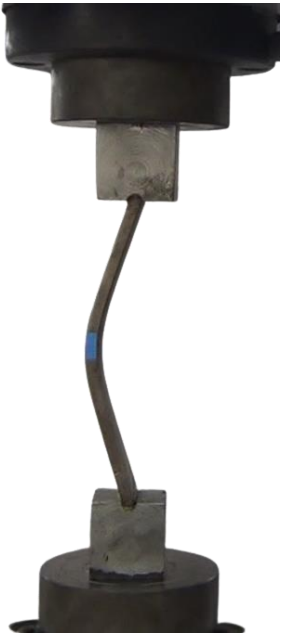
Figura 3.10 Prueba de pandeo de probeta corta no corroída

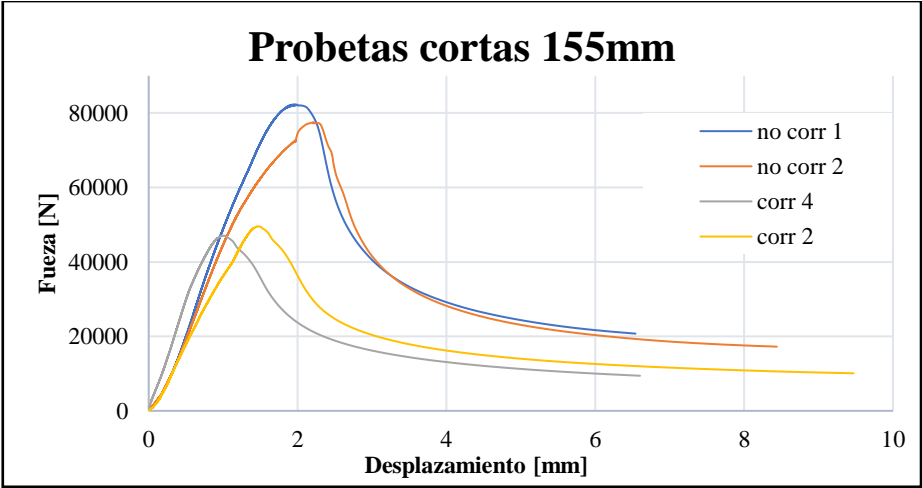
Empleando la ecuación de la hipérbola de Euler (Popov E. P, 2000), se determinó la carga crítica para cada probeta. Para el cálculo de la inercia se empleó el espesor promedio. En la Tabla 3.4 se resumen los resultados teóricos y experimentales de las pruebas con probetas cortas.

Figura 3.11 Fuerza vs desplazamiento - probetas cortas

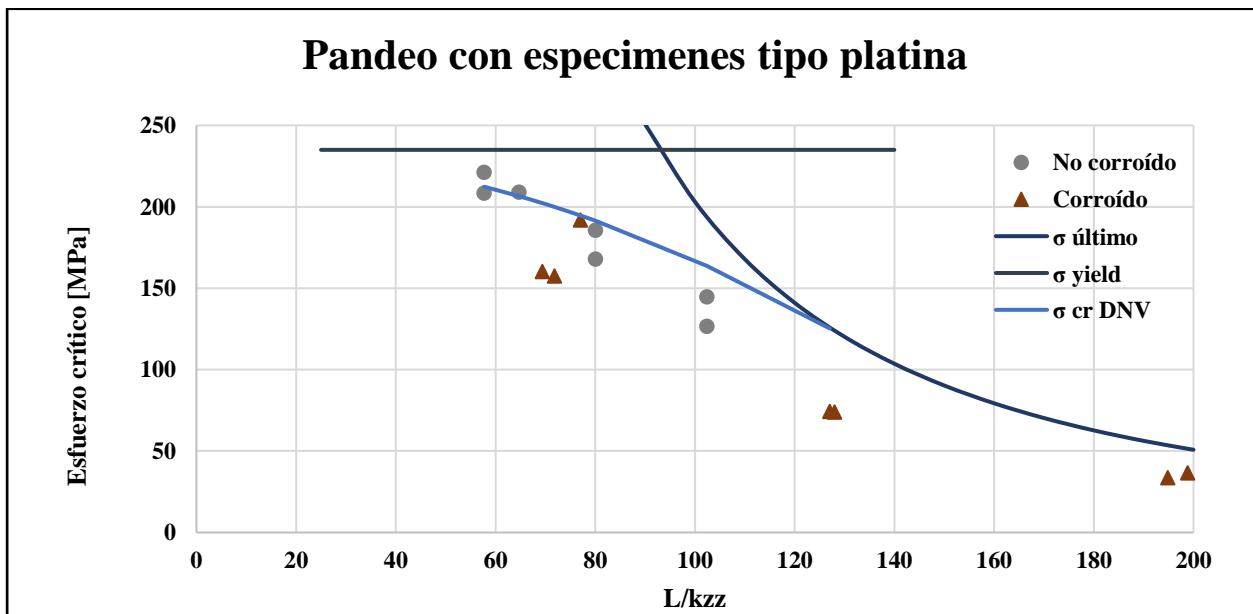
La Figura 3.12 muestra los resultados de las pruebas de pandeo en función de la relación de esbeltez. Se ha incluido la curva de Euler que está representada por el color azul oscuro. Para razones de esbeltez menores a 90 se requiere mayor esfuerzo que el de fluencia para llegar al pandeo, región conocida como pandeo plástico. Para su evaluación se incluye la curva establecida por DNV de color azul claro que evalúa el esfuerzo crítico para columnas cortas considerando el esfuerzo de fluencia. Los resultados experimentales mostrando el efecto de la corrosión en la resistencia se presentan con triángulos marrones, mientras que los obtenidos con probetas no corroídas se muestran con círculos grises.

Figura 3.12 Relación de esbeltez vs esfuerzo crítico

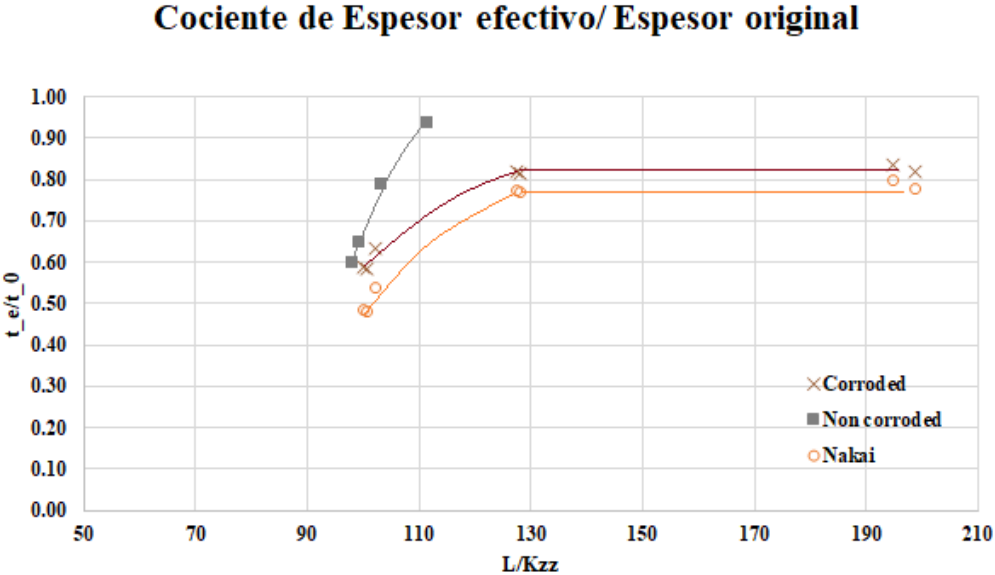
El cociente del espesor equivalente con el original permite determinar el porcentaje con el que la resistencia al pandeo es reducida por la corrosión. Para esto se tomó un espesor original de 23/64 pulgadas (9.13 mm) de acuerdo con el plano estructural del buque (CORPETROLSA S.A, 2018). La Figura 3.13 presenta esta razón entre espesores para probetas corroídas, no corroídas; se incluyó también los resultados de aplicar la formulación de Nakai. Se observa que las tres curvas tienen tendencias semejantes. Pero, la curva de material no corroído por su mayor espesor tiene valores de esbeltez únicamente hasta 120. Adicionalmente se puede observar que las curvas de especímenes corroídos y con la fórmula de Nakai tienen valores menores a las no corroídas, es decir, que la corrosión influye en la reducción de espesor efectivo. Es importante mencionar que las curvas muestran un comportamiento diferente cuando la razón de esbeltez es menor a 130, dado que la ecuación de espesor efectivo empleando la ecuación de Euler no es la adecuada.

Figura 3.13 Cociente de espesor equivalente y espesor original

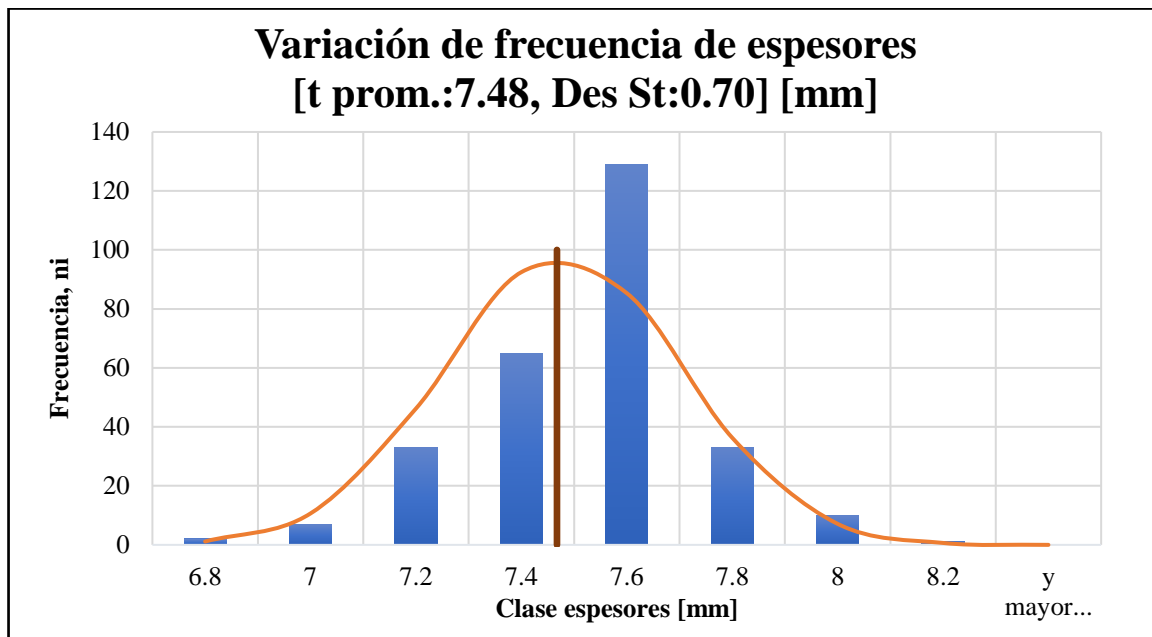
La Figura 3.14 presenta el histograma de frecuencia de espesores de la probeta N°1. La muestra tiene 280 valores, obteniendo mayor frecuencia el espesor de 7.6 mm. Se incluye la función de distribución normal con media y desviación estándar de 7.48 y 0.7 mm, respectivamente. Se observa que la distribución normal no se ajusta a la distribución normal.

Figura 3.14 Distribución de espesores de Probeta N°1 – L: 200 mm

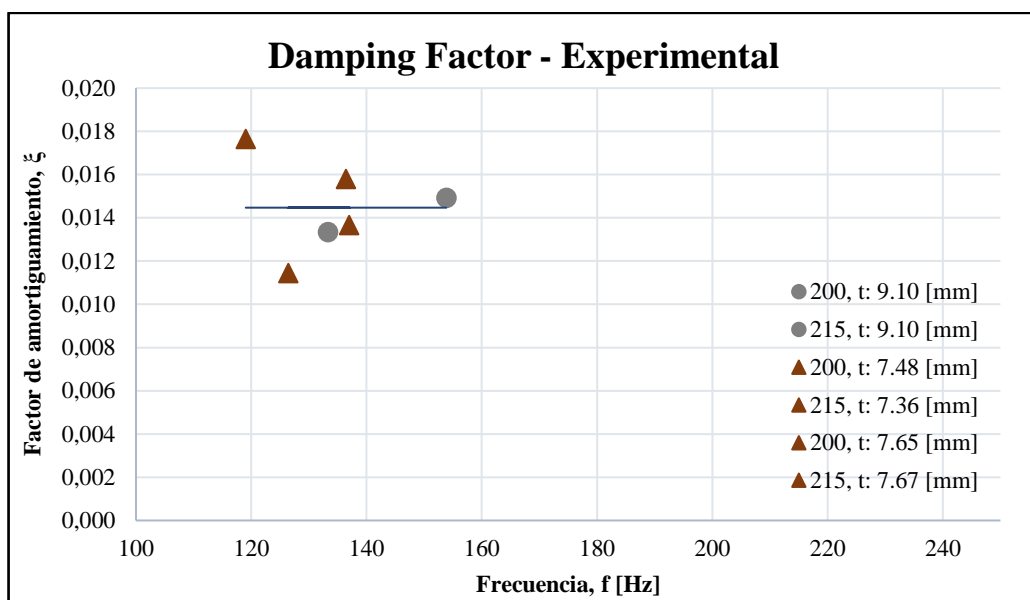
poca diferencia en los valores del factor de amortiguamiento entre material corroído y no corroído, es decir, la corrosión no afecta la capacidad de disipación de energía del material. Sin embargo, debe enfatizarse que este resultado corresponde a una muestra pequeña.

Figura 3.16 Factor de amortiguamiento experimental - corroído y no corroído

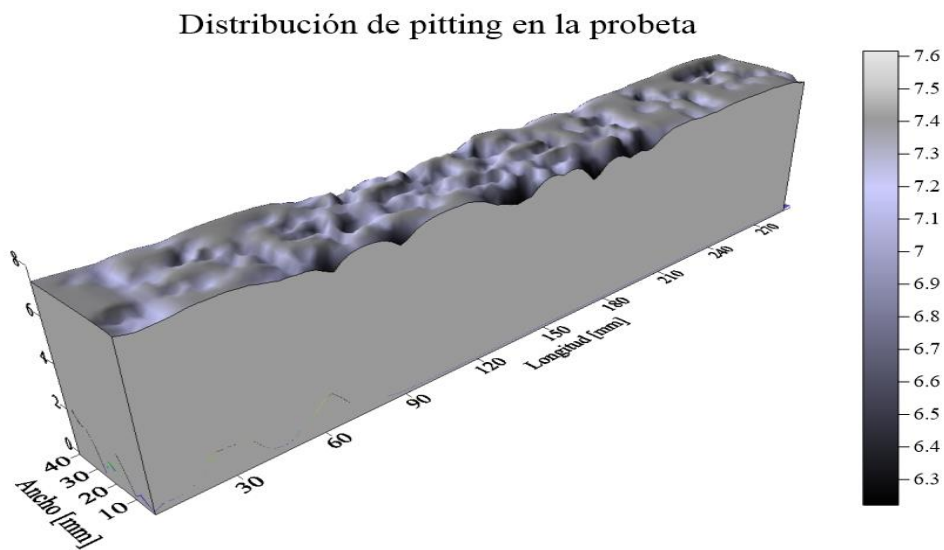
La superficie no uniforme generada por la presencia de pitting en cara superior e inferior se grafica en la Figura 3.19 que presenta la vista longitudinal de la probeta. El espesor promedio es de 7.40 mm. El pitting máximo en la cara superior es representado por el color negro que se presenta en la posición longitudinal de 150 mm y tiene un valor de 1.25 mm de profundidad.

Figura 3.19 Vista Isométrica de la distribución de pitting
