“Susceptibilidad al deslizamiento de los suelos y rocas de la
Provincia de Manabí”

TESIS DE GRADO

INGENIERO CIVIL

Año: 2005

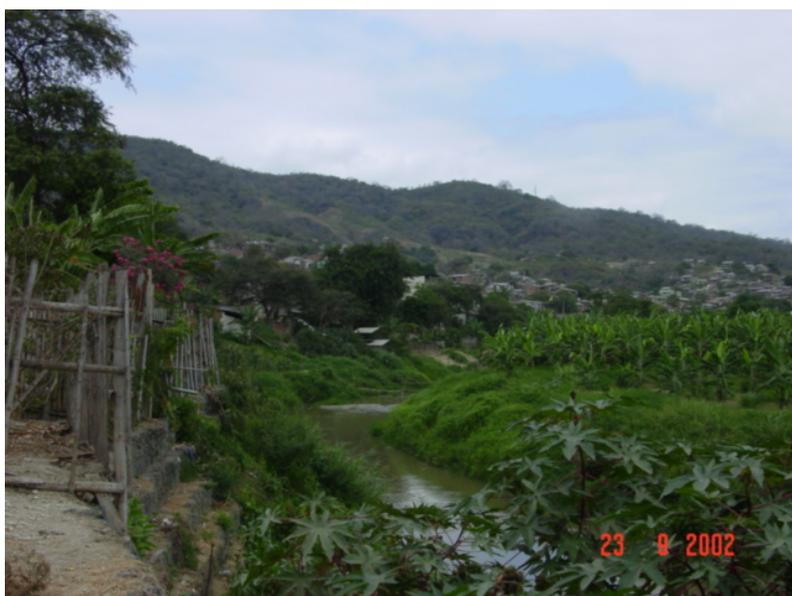
Figura 2.1.6.1: Esquema de la geomorfología de Portoviejo

Debido a la presencia de El Fenómeno El Niño se ha producido erosiones a gran escala, cuyos sedimentos han sido arrastrados y depositados en los valles, lo cual ha causado modificaciones en la geomorfología general de estos terrenos.

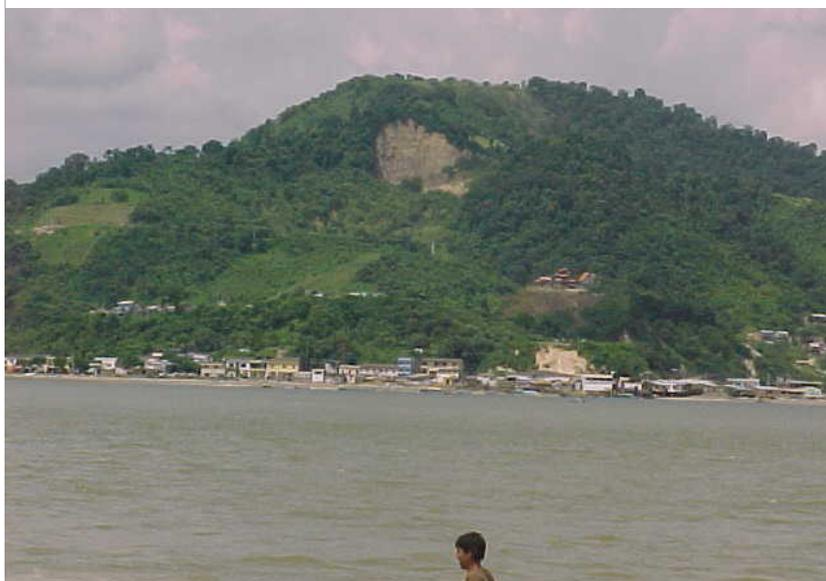
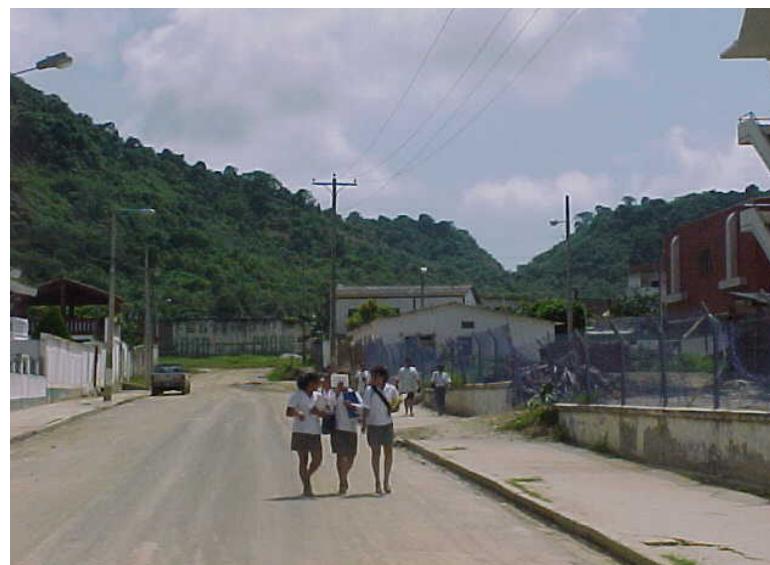
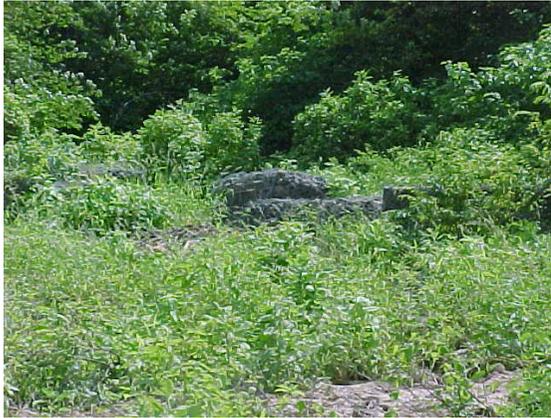
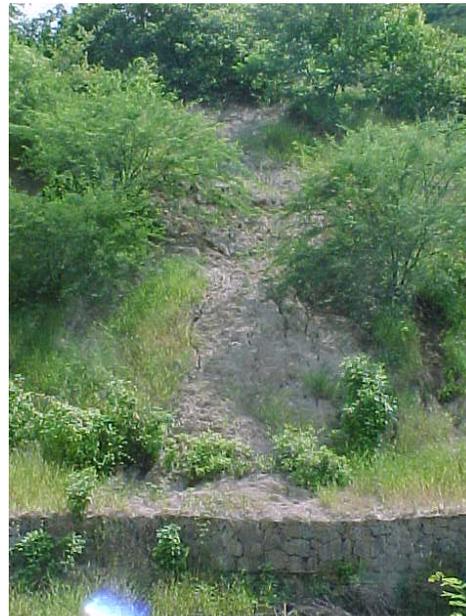
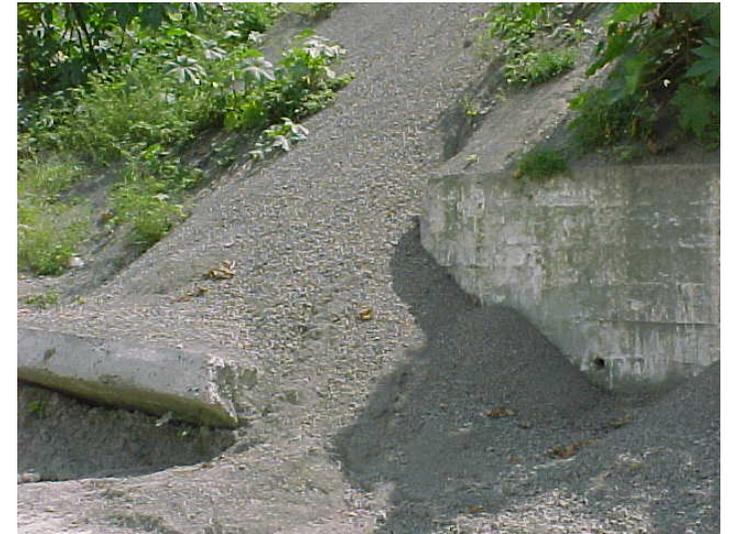
Evidencia de deslizamientos traslacionales y asentamientos de la población al pie de estos, zona de alto riesgo

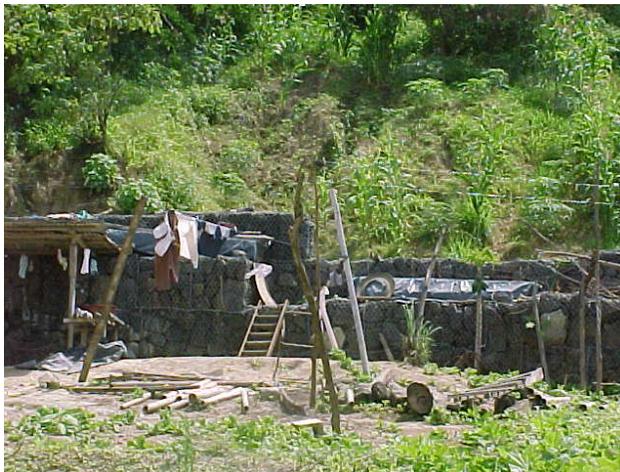
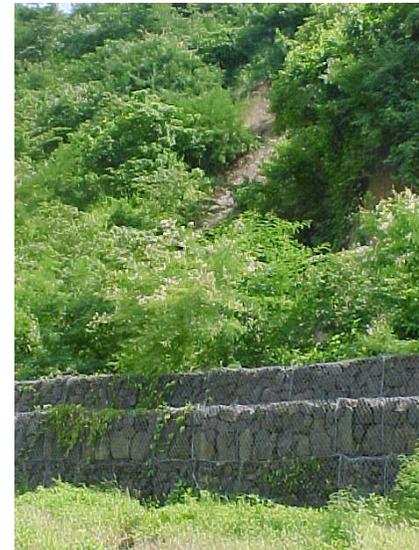
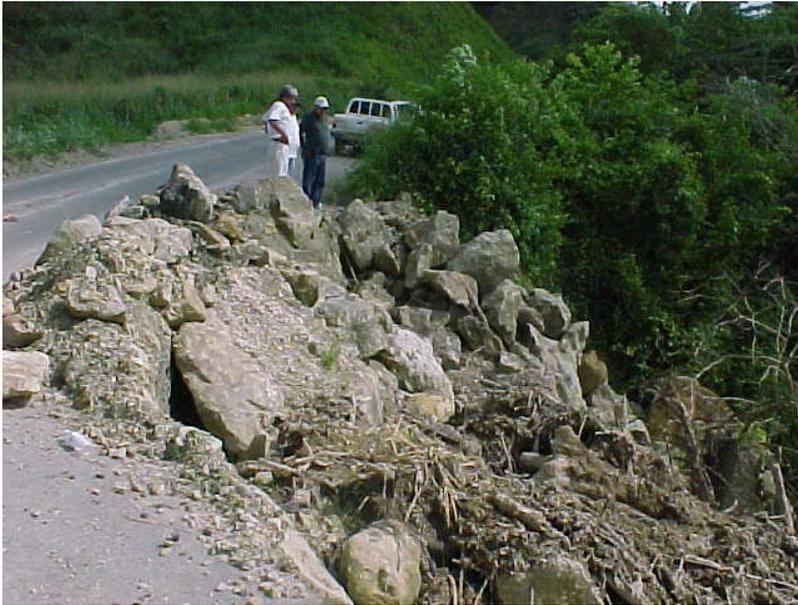
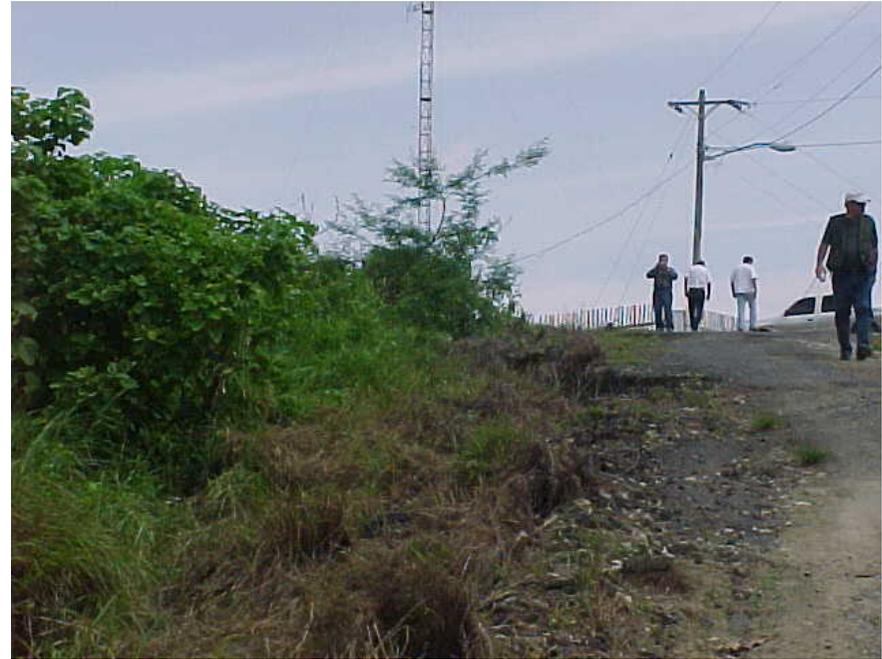
Obras de ingeniería que han fallado para detener los deslizamientos y han sido sepultadas por los mismos. Estas obras se continúan construyéndose a pesar de que no funcionan.

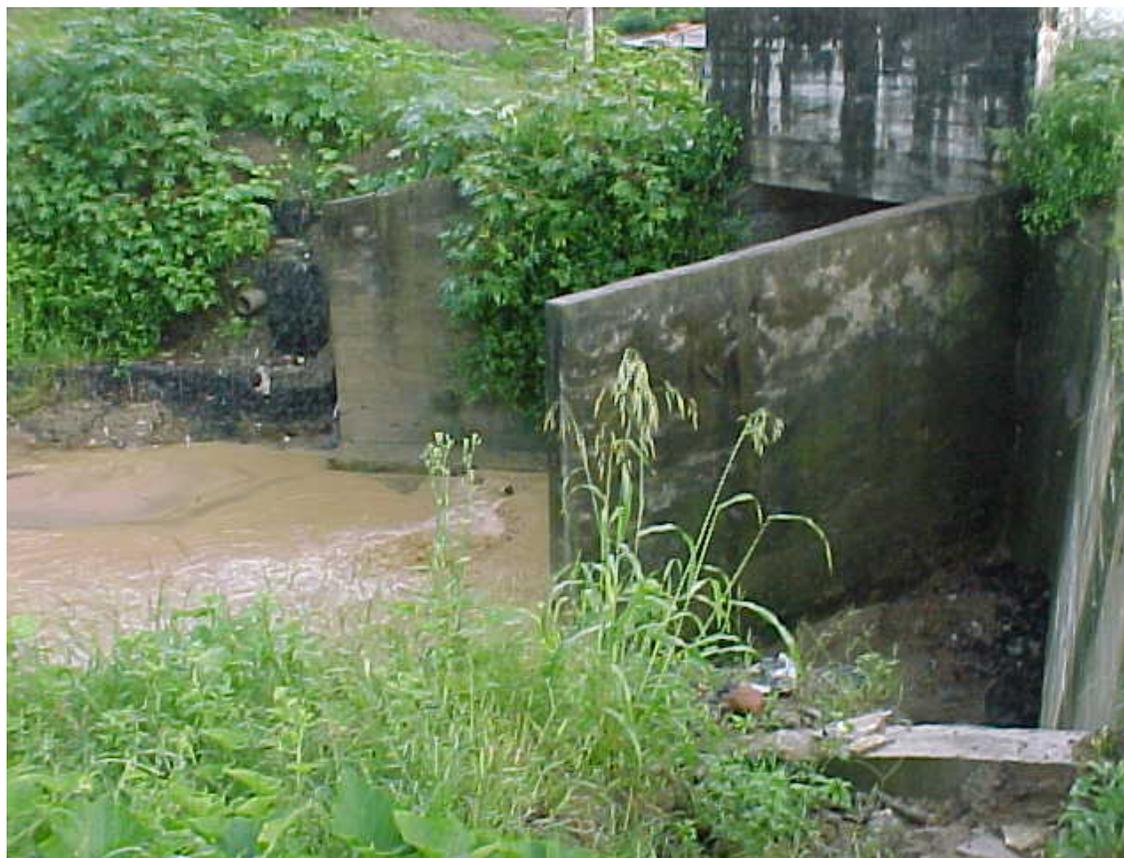
Típica obra de mala ingeniería, donde se estrangula el área por donde pasa el caudal y los alerones en vez de ayudar, achican aún más el área provocando erosión en los costados y ayudando a la destrucción de la obra de infraestructura

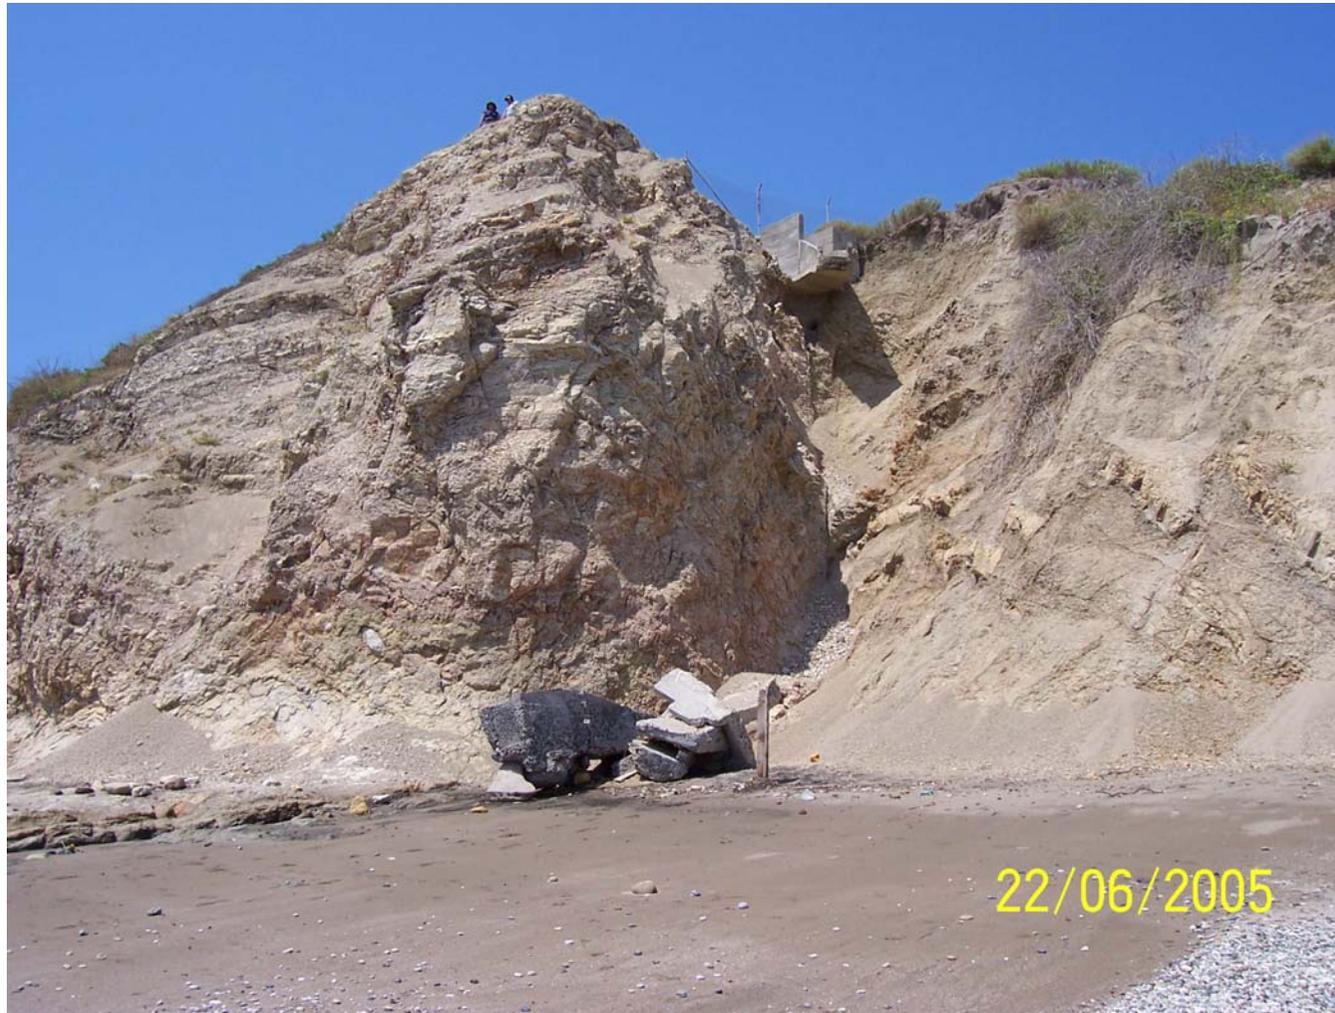
TALUD FRENTE AL MAR: Resto del canal destruido, sitio por donde pasa la falla geológica F1

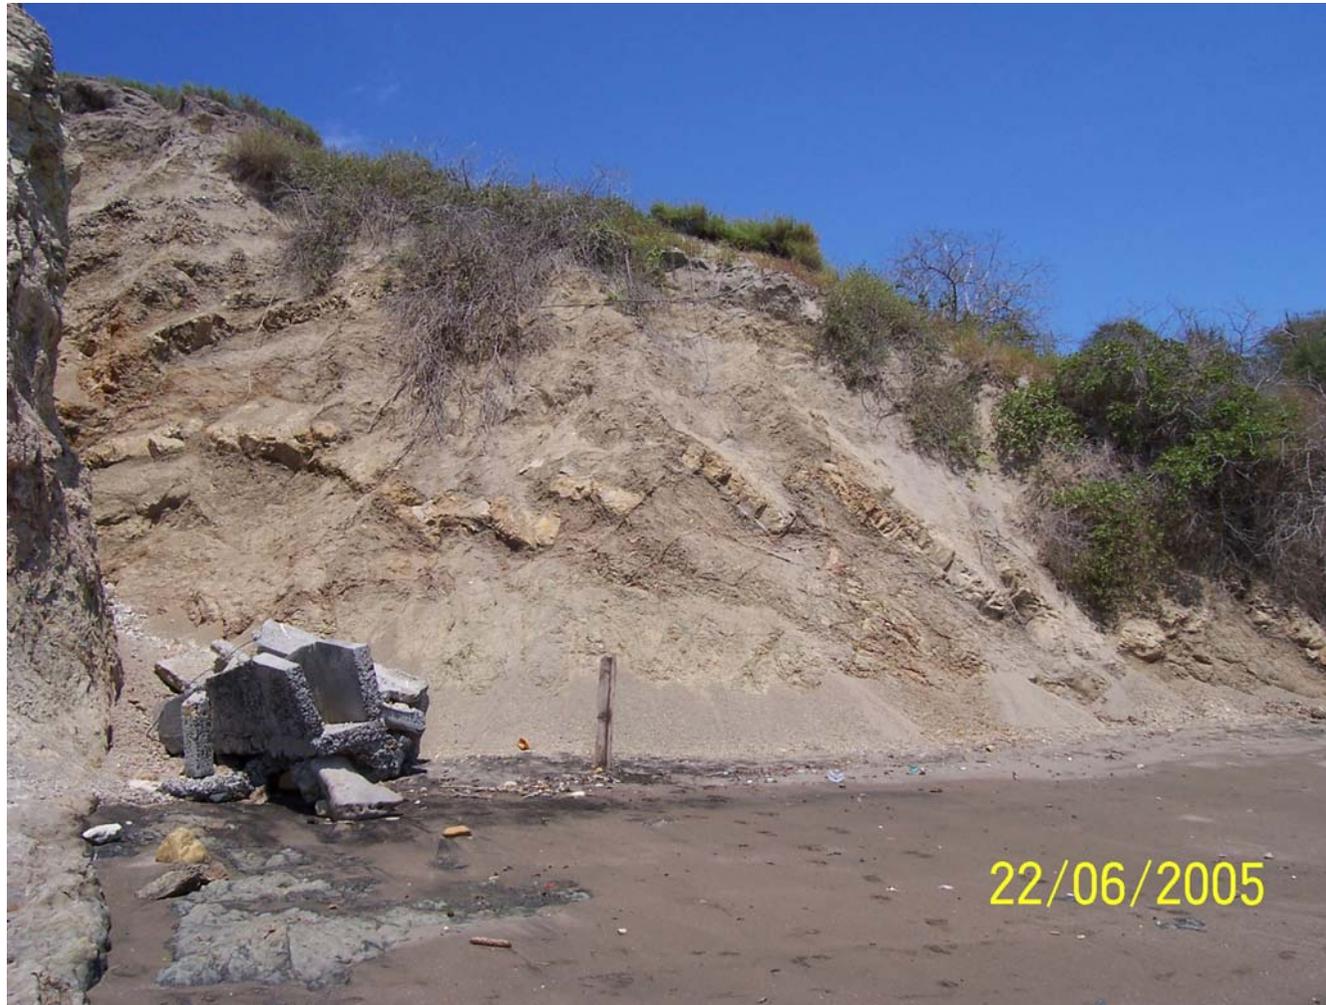
TALUD FRENTE AL MAR: Se aprecia cuñas de roca debido a la estratificación, a los juegos de fracturas y al talud

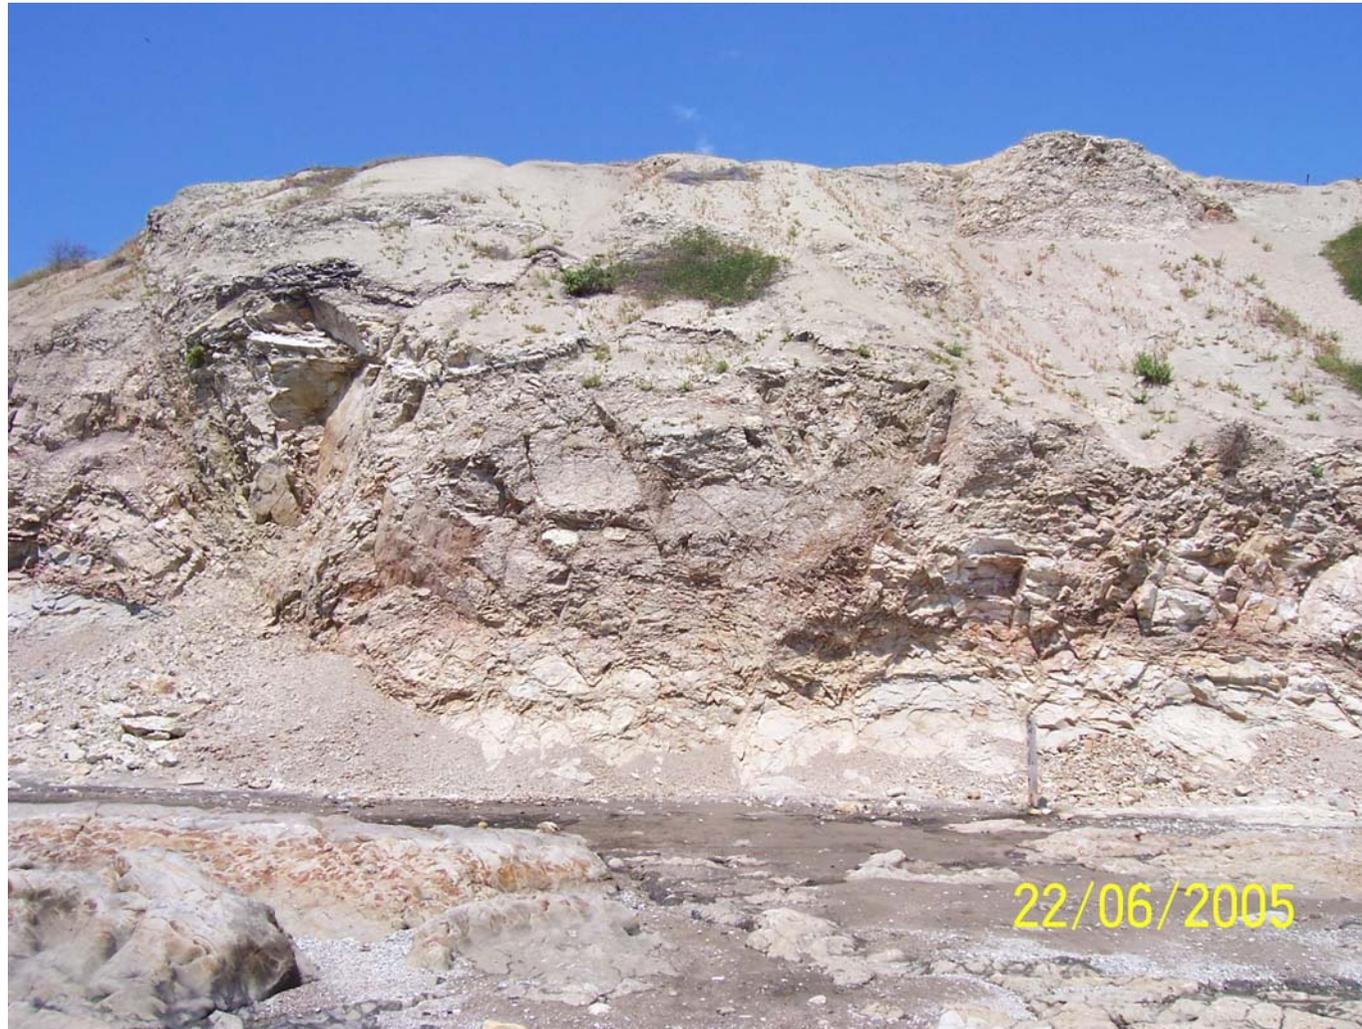
TALUD FRENTE AL MAR: Se observa las capas de material arrojado con maquinaria sobre el talud.

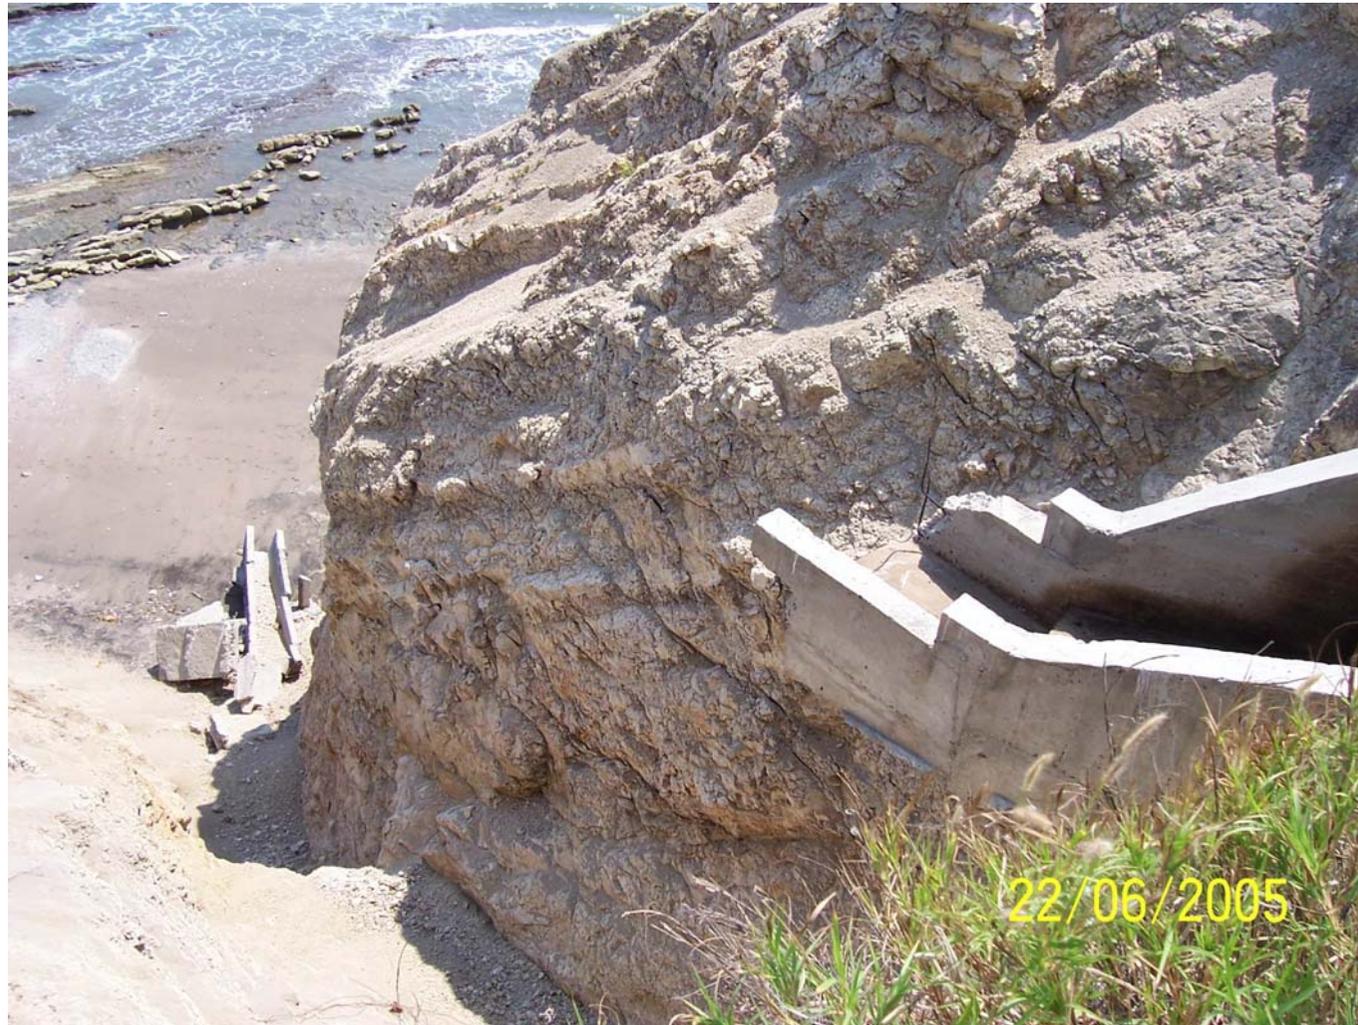
FALLAS GEOLÓGICAS: Se observa en el piso dos fallas geológicas de desplazamiento de rumbo, denominadas F1-F2, situadas en los dos extremos de la foto

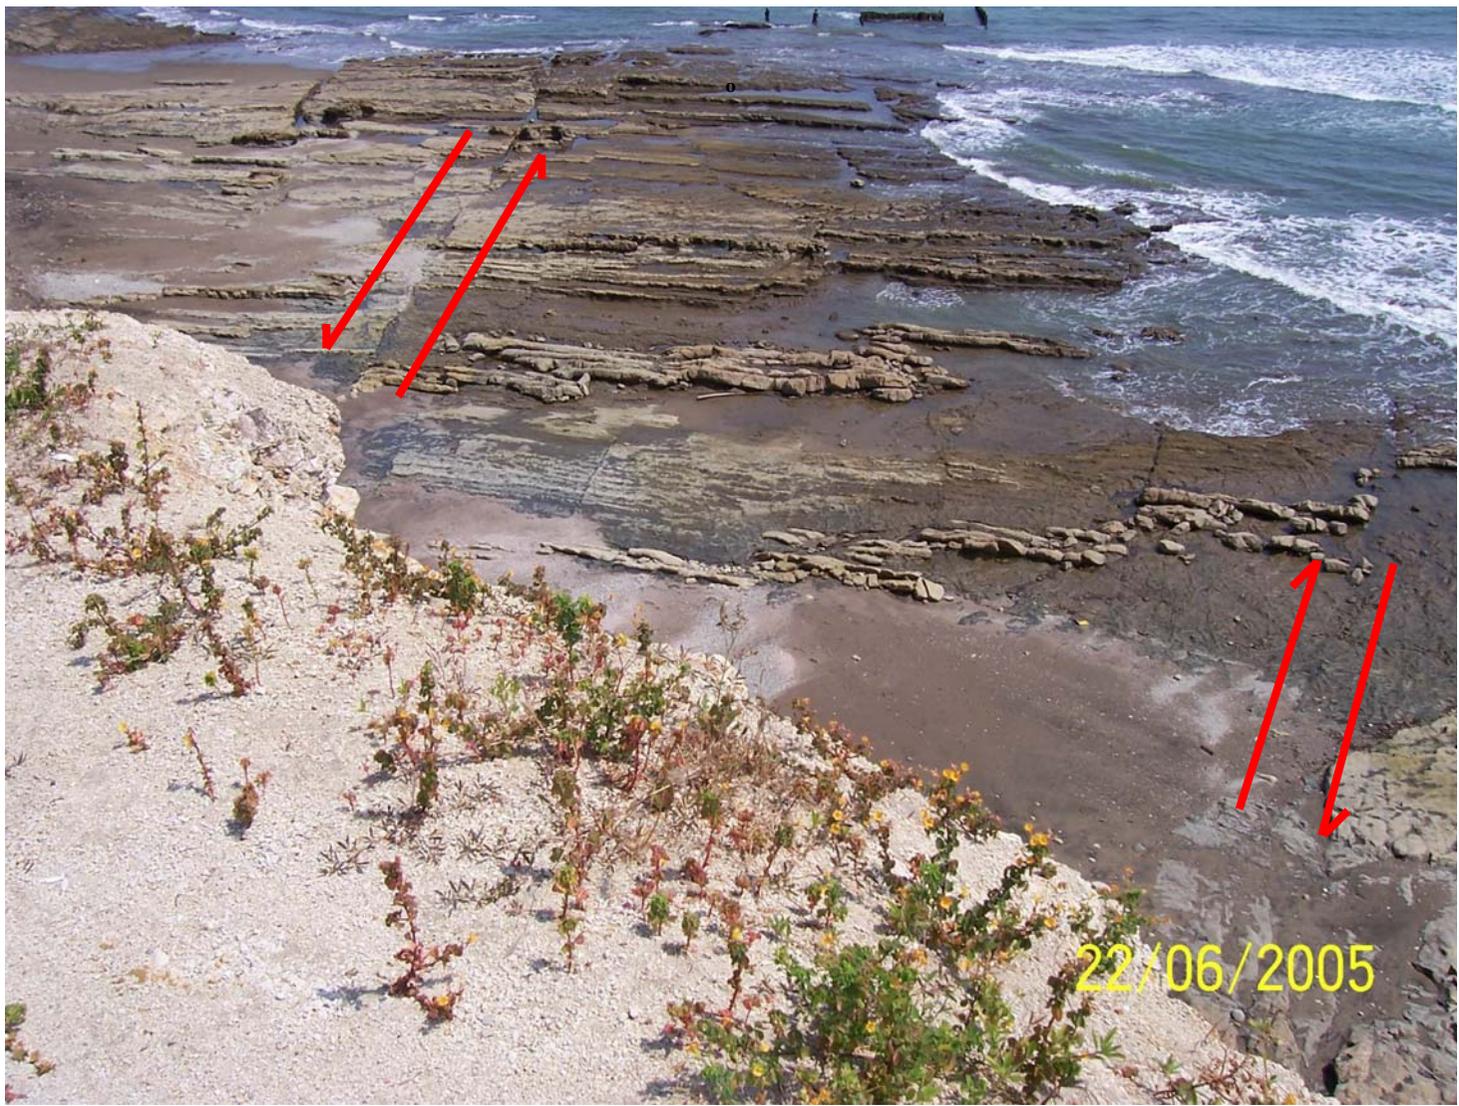
FALLA GEOLÓGICA: Se observa en el piso una falla geológica de desplazamiento de rumbo, denominada F1

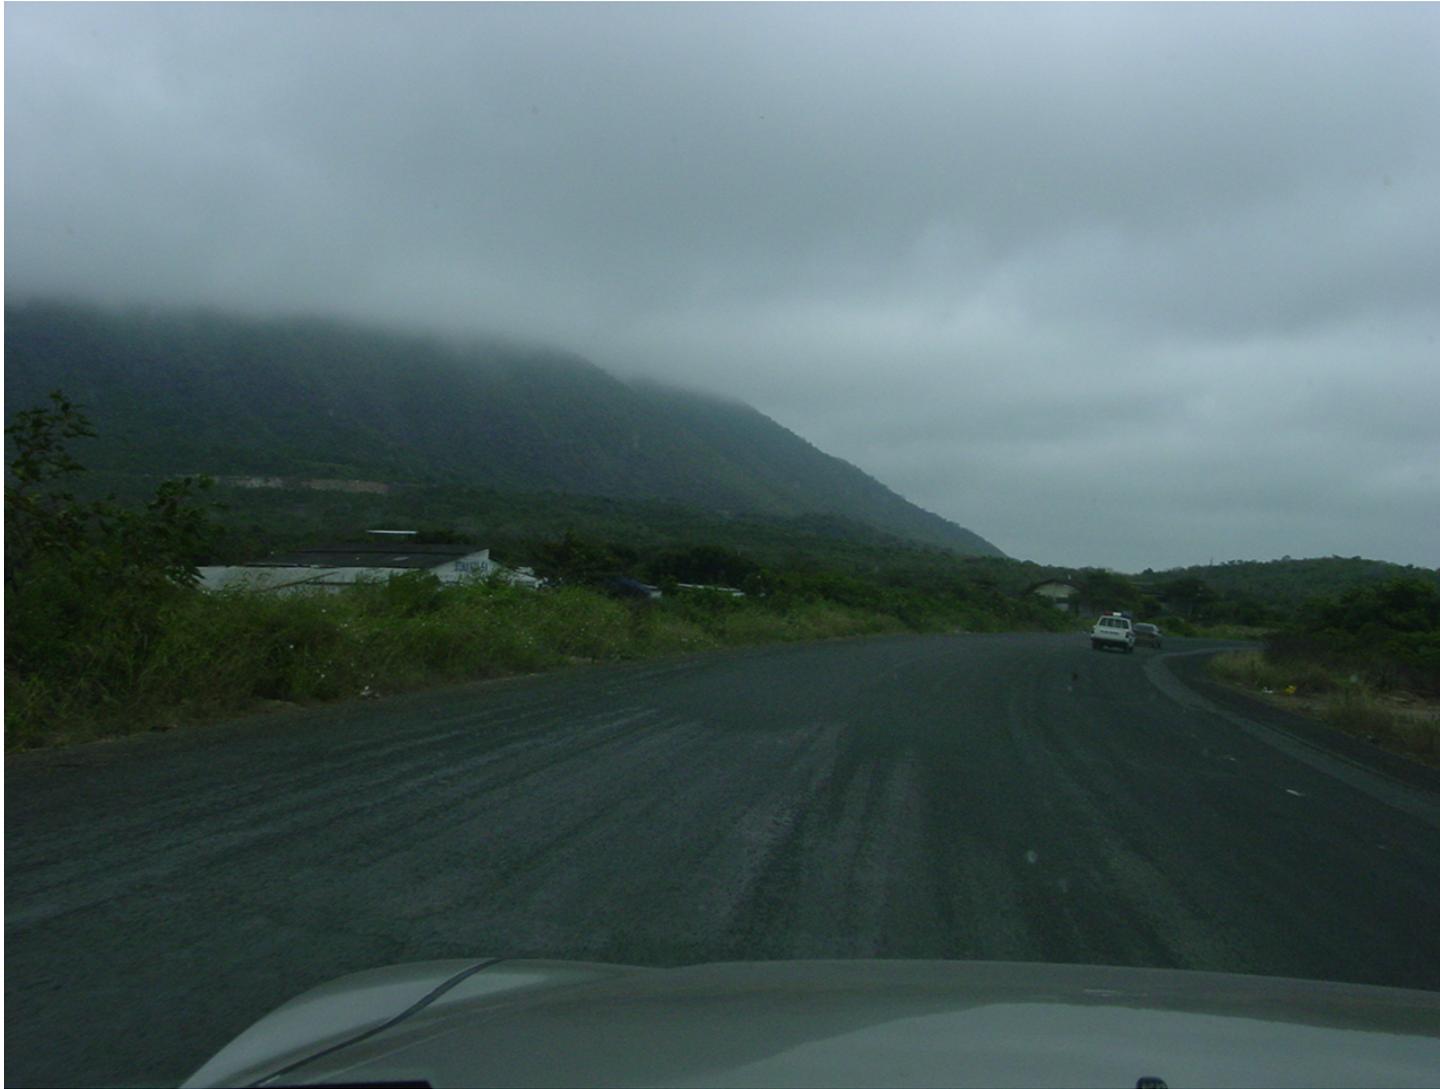
Linda vista de la geomorfología, donde se evidencia el horst constituye la elevación

Se observa la proximidad e la población y el peligro potencial que esta corre

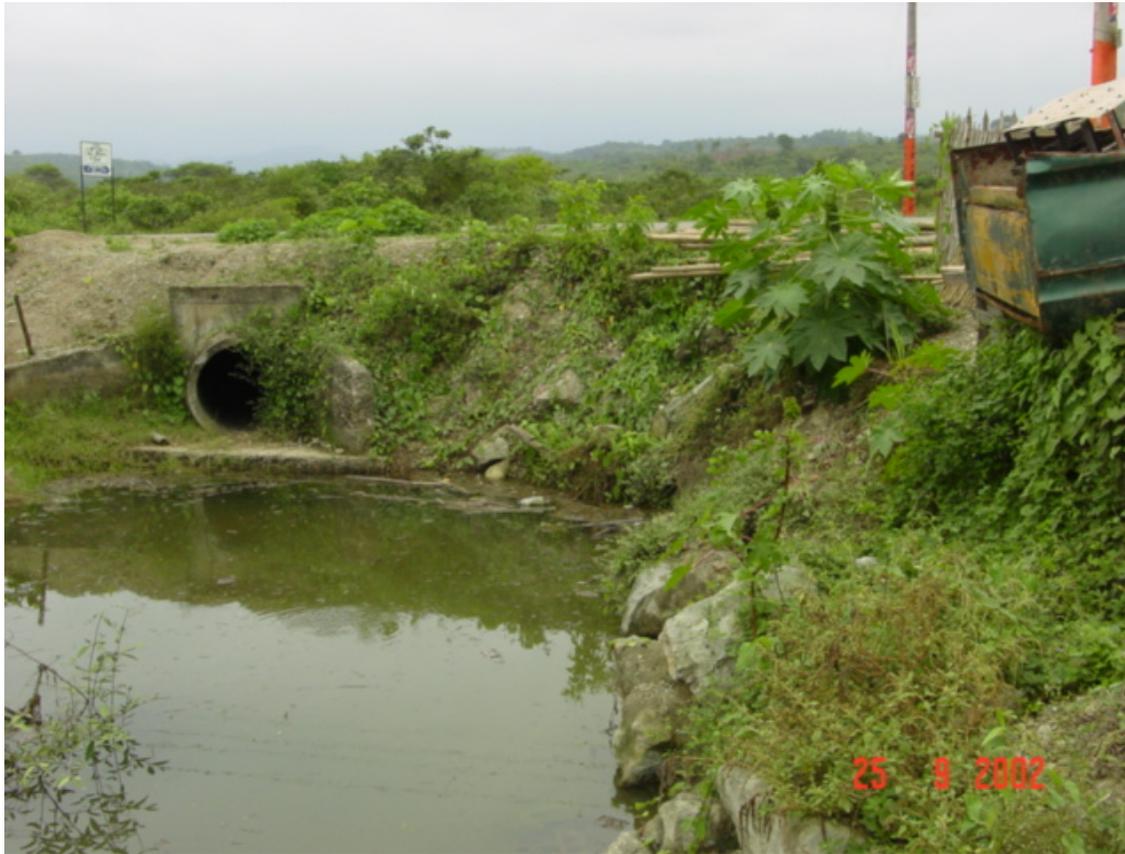
Malas obras de ingeniería que no abastecen las necesidad del caudal por lo que provoca acumulación del fluido lo que a su vez ocasiona erosión, arrastre y depositación aguas debajo de los sedimentos
