ESCUELA SUPERIOR POLITÉCNICA DEL LITORAL

**PROCESO DE EVALUACION DE VOLUMENES DE AGUA NO
CONTABILIZADA EN SISTEMAS DE DISTRIBUCION DE AGUA
POTABLE. CASO DE ESTUDIO: CERRO DEL CARMEN**

TESIS DE GRADO

INGENIERO CIVIL

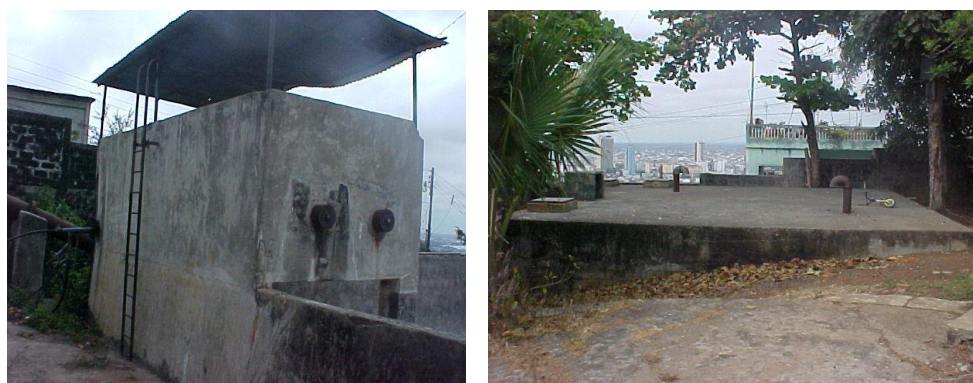
pequeño TANQUE ELEVADO (10 m³), ubicados en la parte alta del cerro a una cota de +92.20 msnm.

Foto 1 Izq.- TANQUE ELEVADO SIN LOSA SUPERIOR 10 M³, Der.-CISTERNA ALTA 160 M³

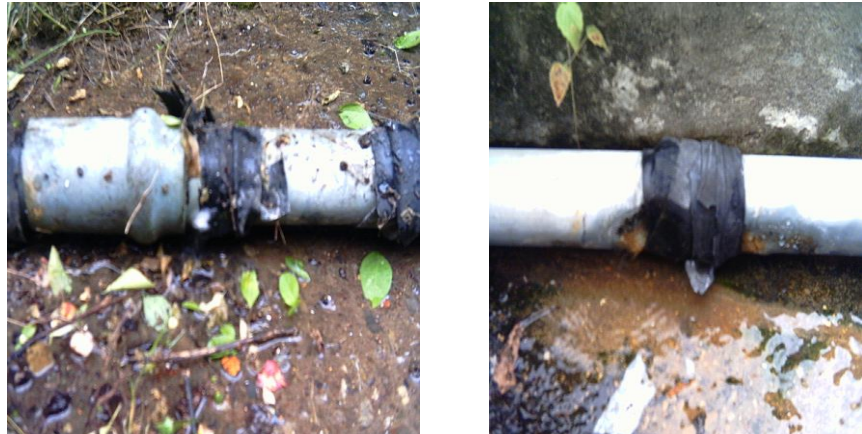
- La guía que abastece a los canales locales presenta tres fugas considerables en los primeros 20 m de recorrido. Dichas fugas se han producido por malas uniones existentes en diversos tramos de la misma y rotura de la guía de 2", en la **Foto 3** se muestran las fugas existentes causadas por las malas uniones, en los predios donde se encuentran el tanque elevado y la cisterna alta.

Foto 3 Fugas existentes causados por las malas uniones

- Proceder con la reparación, de las fugas existentes en los predios donde se encuentra ubicado la cisterna y tanque elevado.
- Proceder con la reparación lo antes posible, de la gran fuga existente en Baquerizo Moreno y callejón 12 de Octubre. Aprovechar esta reparación para verificar si efectivamente como indicaron algunos moradores, existen ahí mangueras flex de 2", de las que no se tiene conocimiento.
- Proceder con la reparación de todas las fugas mencionadas anteriormente.

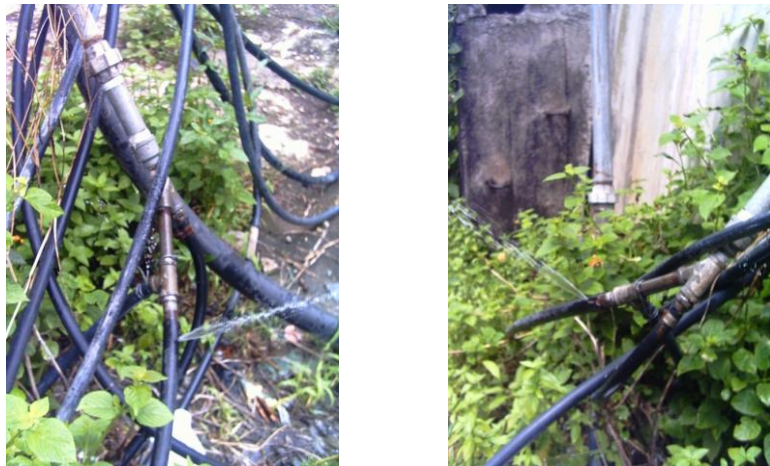
- En el tanque elevado, las conexiones fraudulentas de $\frac{1}{2}$ " , $\frac{3}{4}$ " y 2" poseen fugas debido a rotura de manguera, malos empates del mismo y también mal ajuste de las llaves de registro, representando para la empresa considerable perdidas. Como se muestra en la **Foto 4**

Foto 4 Rotura de manguera y mal ajuste de las llaves de registro

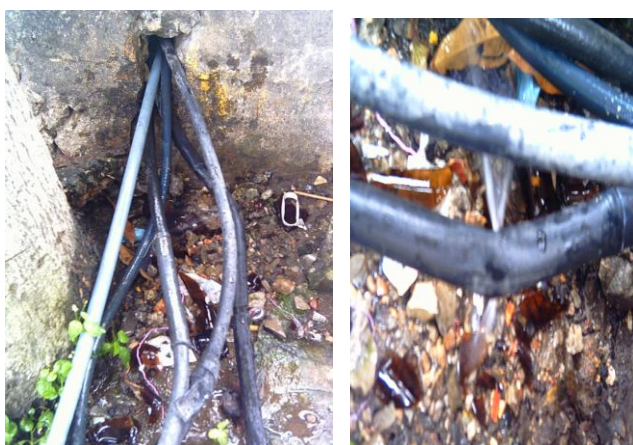
- En el sector ubicado en Emilio estrada y Callejón 15 de Noviembre se verificó que los moradores se conectaron a la línea de 150 mm HF. de la red principal con mangueras flex. Estas conexiones ilegales se encuentran actualmente rotas y en mal estado y se empatan con tuberías PVC de $\frac{3}{4}$ ".

Foto 5 Conexiones ilegales en mal estado y rotura de tuberías PVC de $\frac{3}{4}$ ".

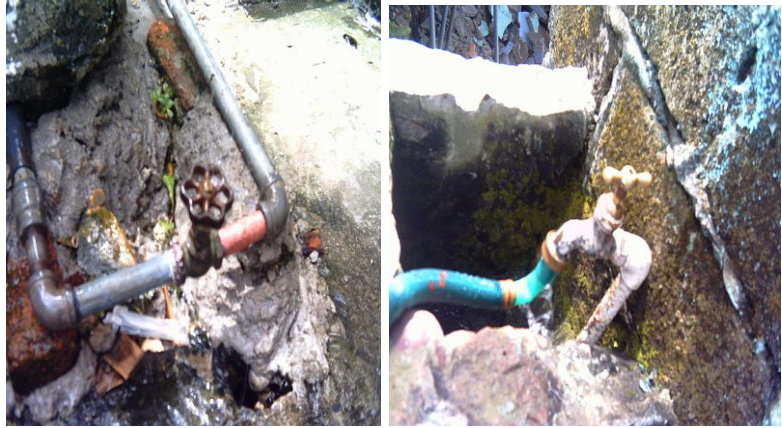
- Existe entre los moradores una no cultura de consumo, pues se observan llaves que no están debidamente cerradas, o que incluso, permanecen abiertas. En la **Foto 6**, observamos varias llaves para consumo de agua no cerradas totalmente provocando perdidas para la empresa.

Foto6. Emilio Estrada y Callejón 15 llaves que no están debidamente cerradas

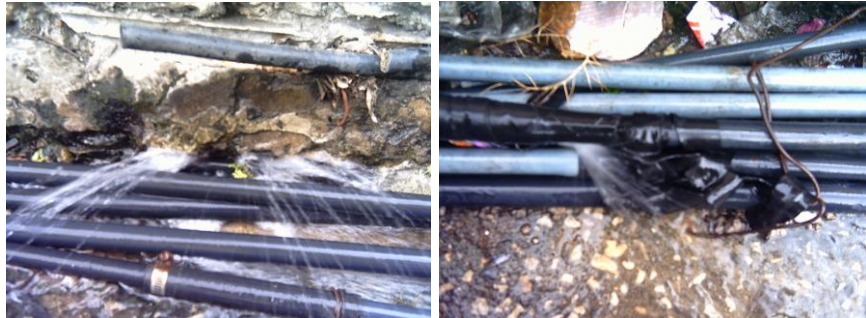
- En el sector del callejón 12 de Octubre, se presentan fugas visibles cada 2 m, debido a roturas de mangueras de 2" y a las malas uniones existentes entre ellas, como se muestra en las **Foto 7 y 8**.

Foto 7 Callejón 12 de octubre, fugas visibles cada 2 m, roturas de mangueras

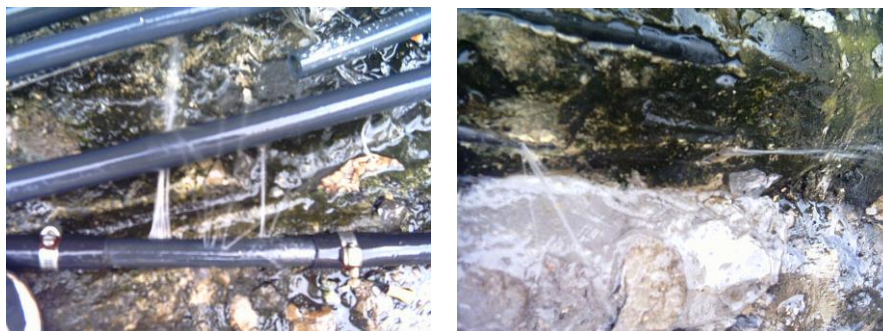
Foto 8 Callejón 12 de octubre, fugas visibles debido a roturas y malas conexiones

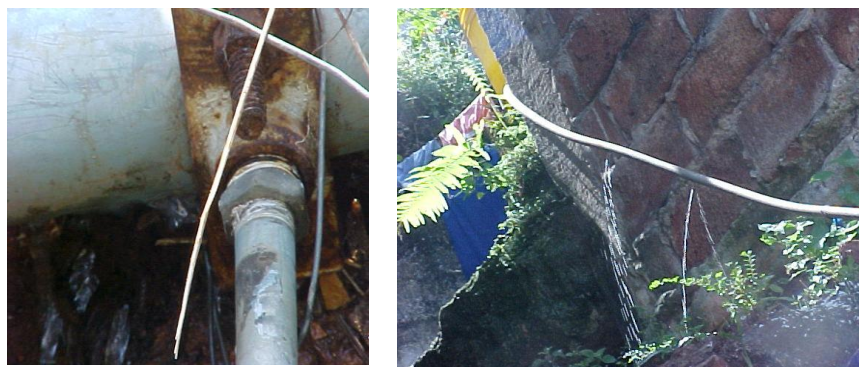
- En el 9no callejón se presentan fugas visibles debido a las malas uniones existentes y a roturas de mangueras, como se muestra en la **Foto 9**.

Foto 9 En el 9no callejón, fugas visibles debido a roturas de mangueras

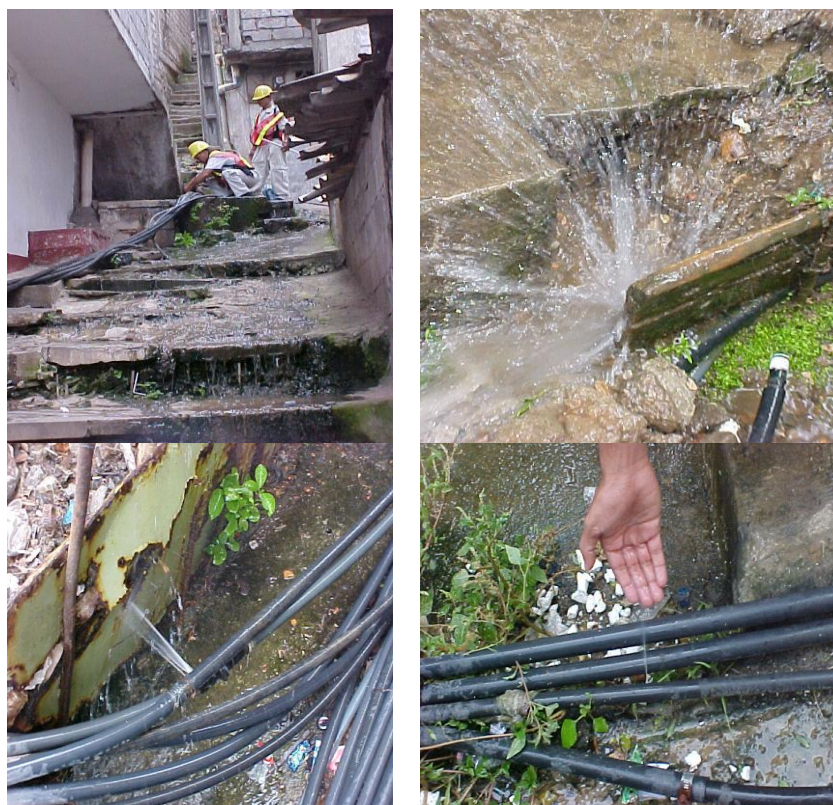
- En los callejones 3ro, 4to, PUCARAY y EL CALVARIO, se presentan fugas visibles, ocasionados de igual forma por roturas de guías de 1/2" y malas uniones existentes.

Foto 10 En el 9no callejón se presentan fugas visibles debido a las malas uniones

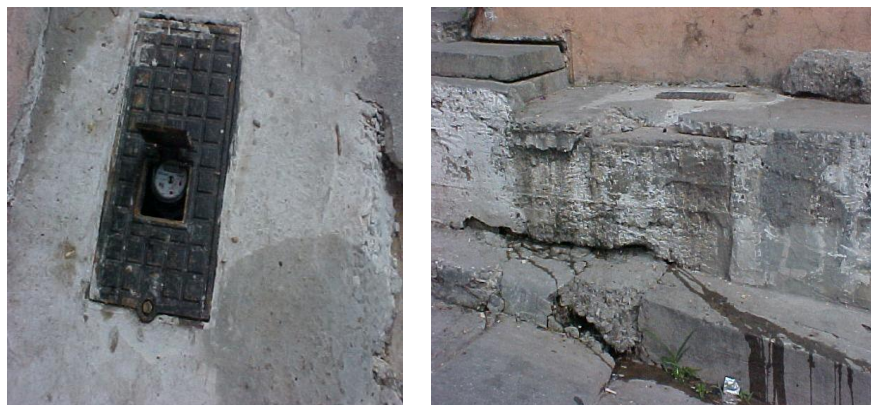
- En el sector son pocas las familias que tienen medidores y algunos tienen roturas en las guías de entrada o salida, estas son internas. En la **Foto 11** se muestra una rotura interna en la guía de entrada. Callejón 3ro. PUCUY.

Foto 11 Fuga interna en un medidor por mala conexión de guía.

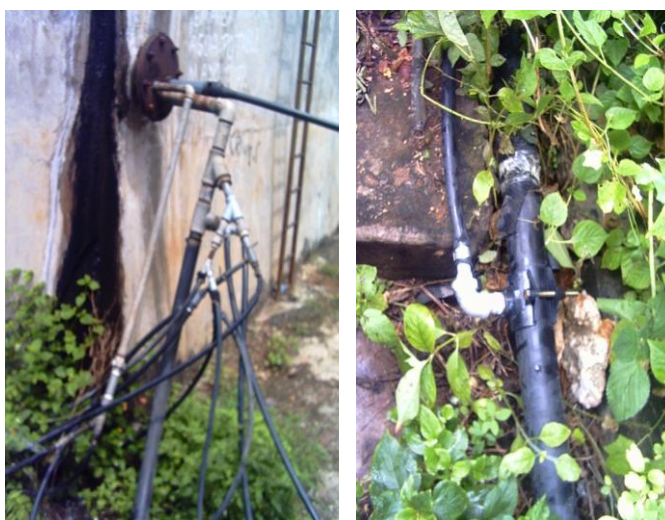
Desde el mes de Agosto del 2003 el tanque elevado en su línea de distribución fue alterado por los moradores, conectándose a ella alrededor de 16 mangueras de 2", de manera fraudulenta, como indica la **Foto 12**. Estas conexiones ilegales mas adelante se dividen clandestinamente.

Actualmente se encuentran tres líneas de distribución:

- La primera (conexión que abastece la casa del guardián) de 2".
- La segunda una tubería de 2" que se conecta a varias líneas de $\frac{1}{2}$ y $\frac{3}{4}$.

Finalmente una tercera de $\frac{3}{4}$ que se conecta con mangueras de $\frac{1}{2}$ mas adelante.

Foto 12 Conexiones clandestinas ubicadas en el Tanque Elevado de 10 m3.

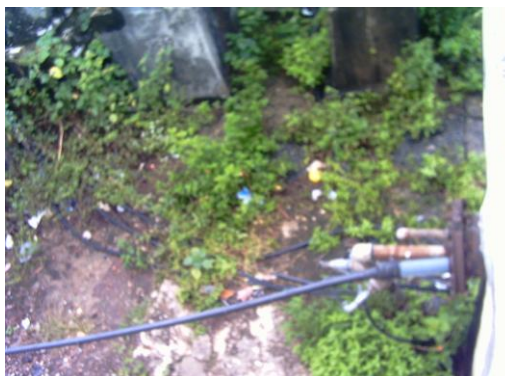
Una de las salidas del tanque elevado posee una manguera de 2" que abastece a la vivienda del guardián, no posee medidor alguno. Según versión del implicado, existe un convenio entre el cuerpo de bomberos y ECAPAG el cual establece el préstamo de las instalaciones para el uso de distribución siempre que el señor guardián reciba gratuitamente el servicio de agua.

Foto 13 Conexión clandestina de 2", ubicadas en los predios donde se encuentra el Tanque Elevado y la Cisterna Alta.

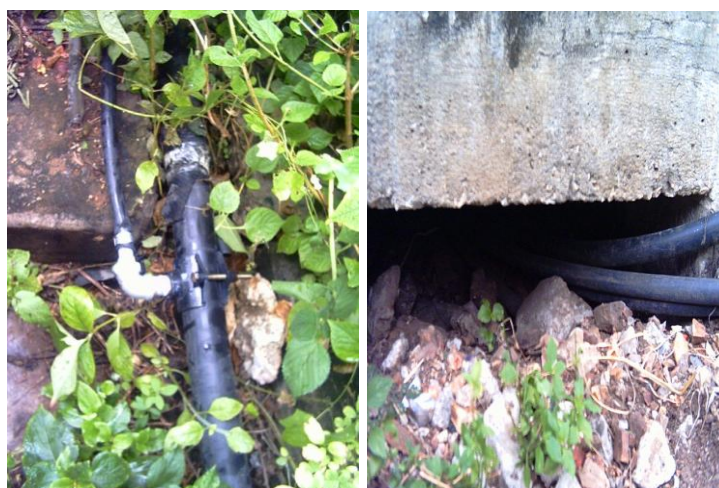
A la tubería de 2" (una de las líneas clandestinas de distribución que salen del tanque elevado), se conectan fraudulentamente 6 mangueras de 1/2". A esta mas adelante se conectan 6 guías de 1/2" de igual forma clandestinas que abastecen a 18 familias, como muestra la **Foto 14**.

Foto 14 Conexión clandestina de 2", que alimentan a 18 familias.

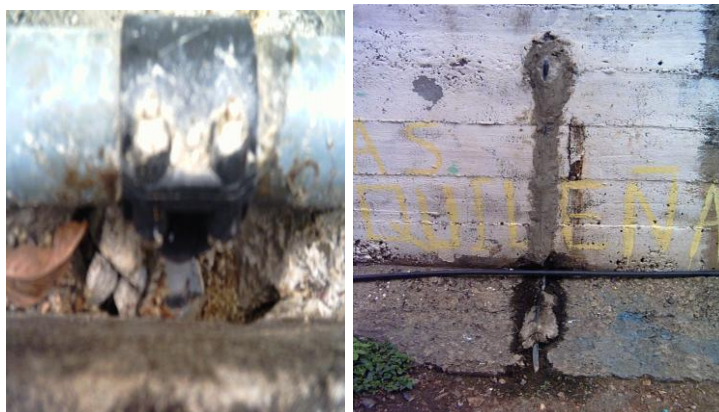
A la tubería que alimenta los canales locales en sus primeros 30 m se ha conectado clandestinamente una guía de ½". Esta tubería recorre alrededor de 3m (visible), antes de ser distribuida fraudulentamente a 6 familias (de las que se pudo dar seguimiento), como muestra la **Foto 15**.

Figura 15. Conexión clandestina de 2", que alimentan a 6 familias.

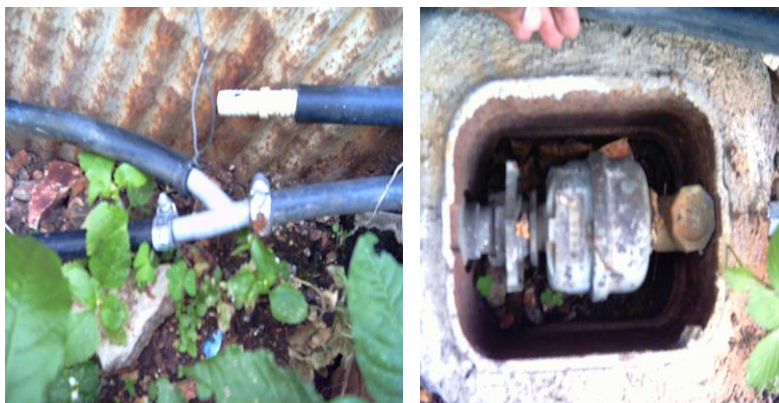
Las familias conectadas ilegalmente solo dos pagan un consumo mensual de \$ 2 (consumo histórico), mientras que el resto no lo hace. Posee medidor dañado, lo cual implica pérdidas en lectura para Interagua, como indica la **Foto 16**. Cabe acotar que el resto está conectado a los dos usuarios.

Figura 16. Medidores en mal estado.

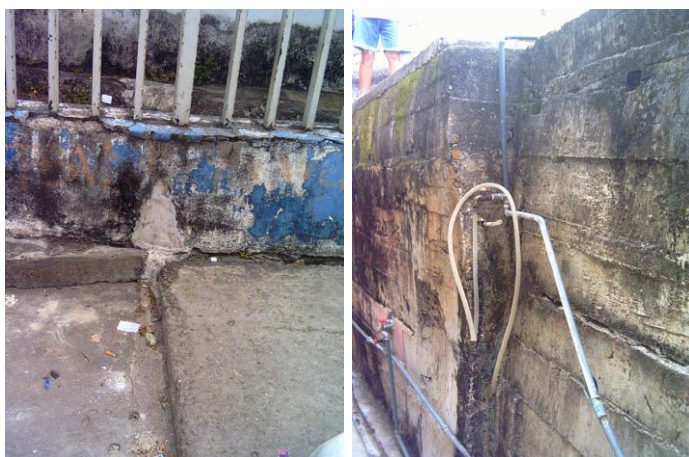
- La segunda conexión ilegal, se presenta 10 m más adelante con una guía de ½" que abastece a 6 familias, como se muestra en la **Foto 17**.

Foto 17 Nueva Conexión clandestina, que alimentan a 6 familias.

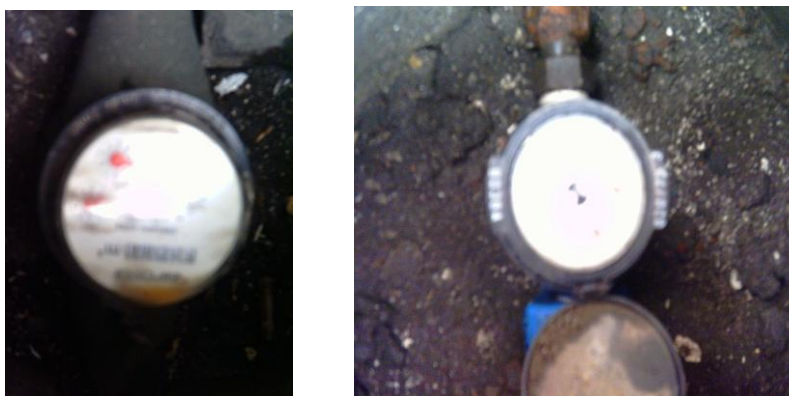
En la inspección que se realizó a los canales de televisión se encontró que TELEAMAZONAS TV, posee dos reservorios cada uno de ellos con su respectivo medidor. Cuando uno de ellos

comienza a llenarse su respectivo medidor comienza a trabajar, el otro medidor queda parado hasta que comience a llenarse su respectivo reservorio. Estos medidores trabajan por separado, mas ellos pagan únicamente una factura correspondiente al medidor con las siguientes características: ACTARIS, $\frac{3}{4}$ ", No. BO3BA0207723. El otro medidor tiene las siguientes características a considerar IBERCONTA, 1", No. 257553. Ver

Foto 18 Medidores pertenecientes al Canal 5 "TELEAMAZONASTV".

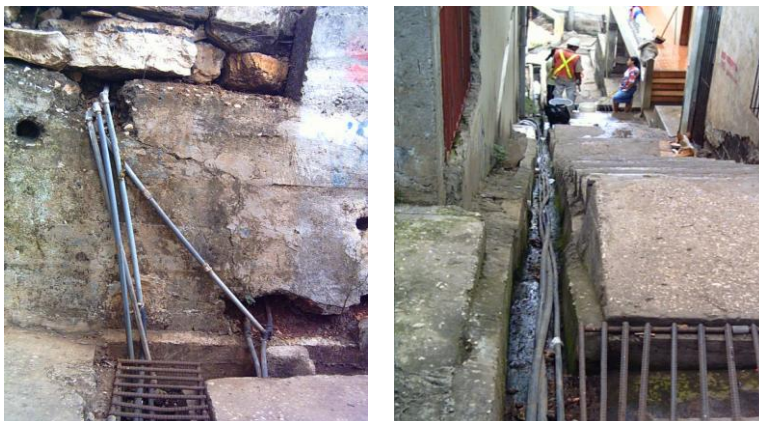
Las viviendas localizadas en los diferentes callejones se alimentan directamente de la línea de distribución de 150 mm H.F. con tubería de $\frac{3}{4}$ " empataadas a tuberías de 2". De estas conexiones ilegales se benefician muchas familias que no poseen medidor ni

Foto 19. Conexiones ilegales. Estas conexiones se alimentan directamente de la línea de impulsión.

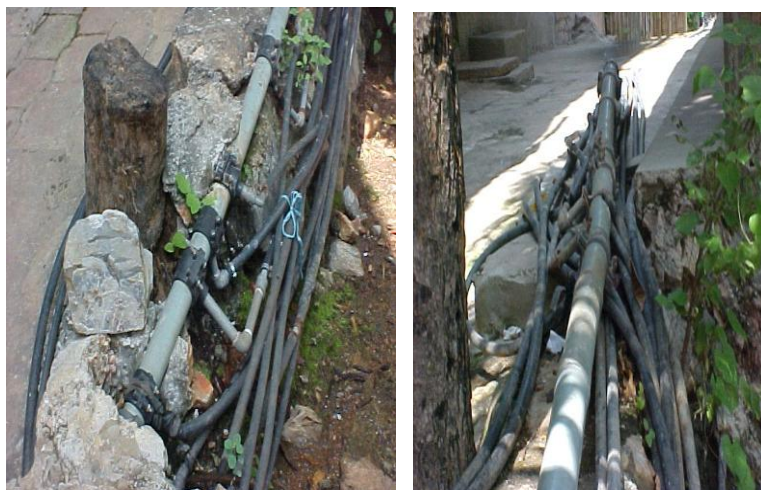
En el 9no callejón los moradores del sector por cuenta propia realizaron la conexión de 30 mangueras de ½” a una tubería P.V.C de 2”.

Foto 21 En el 9no callejón se encontró la conexión ilegal de 30 mangueras de ½” a una tubería P.V.C de 2”.
