Facultad de Ingeniería en Ciencias de la Tierra

Tesis de Grado:

“Análisis, Diseño y Evaluación Sísmica de Pórticos Especiales de Acero Resistentes a Momento (PEARM) a base de Planchas Soldadas”

Andrés Emén

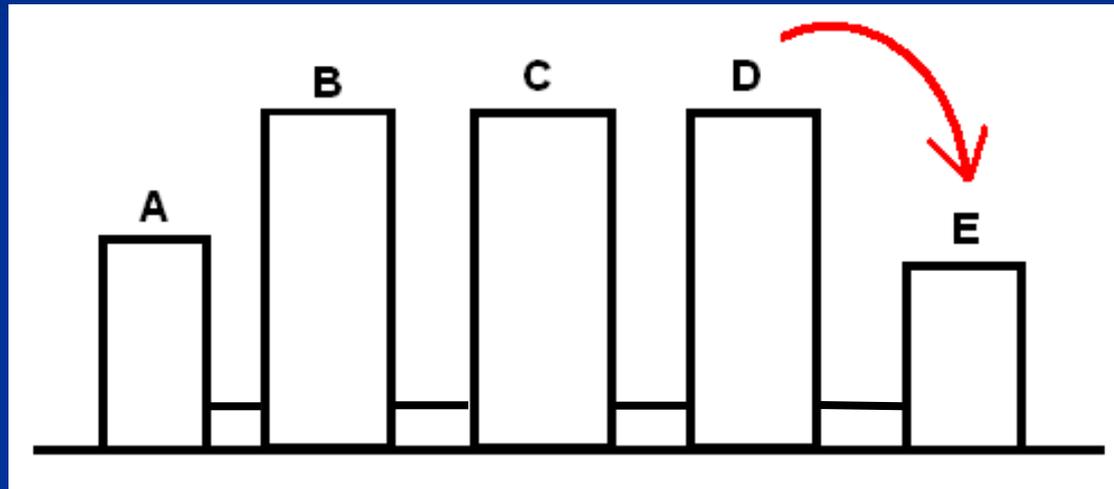
Torres Pino Suárez

- A y E de 14 pisos; B, C y D de 21 pisos
- B tuvo daños significativos, C estuvo cerca del colapso y D colapsó y cayó sobre E.

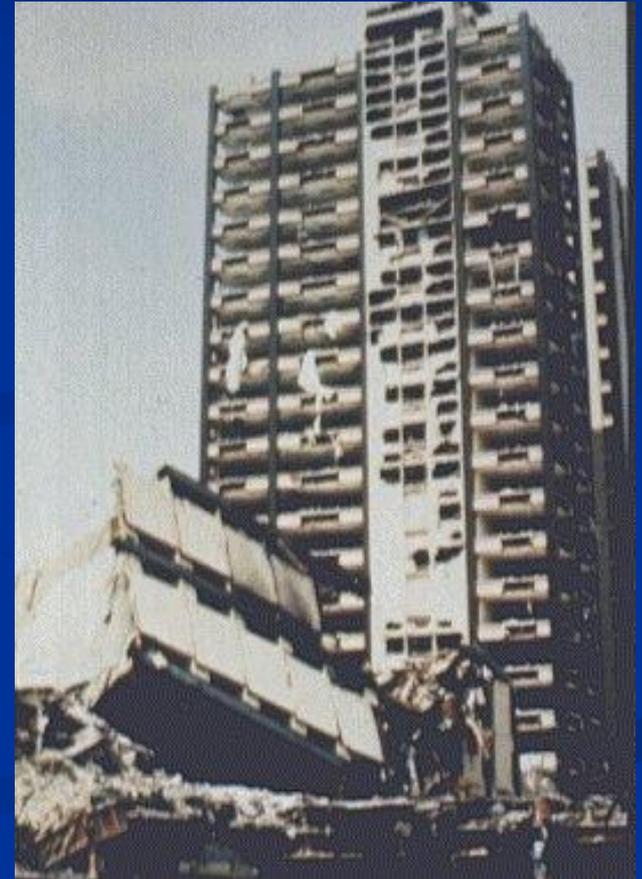
Torres Pino Suárez: Torre D

- Edificio Irregular en planta y en elevación
- Respuesta estructural excedió ductilidad original del diseño

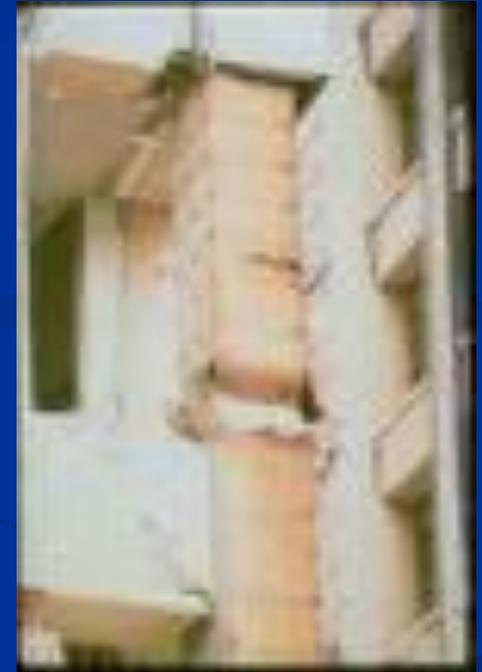
- Almas de las vigas (celosía) se pandearon (soldadura intermitente)
- Columnas en los entrepisos 2, 3 y 4 se pandearon, perdieron su capacidad de resistir cargas y rigidez.
- Pandeo de columnas y fluencia en las vigas desencadenaron un mecanismo de colapso que causó grandes derivas, inclinación del edificio, incremento del efecto $P-\Delta$ y colapso estructural.

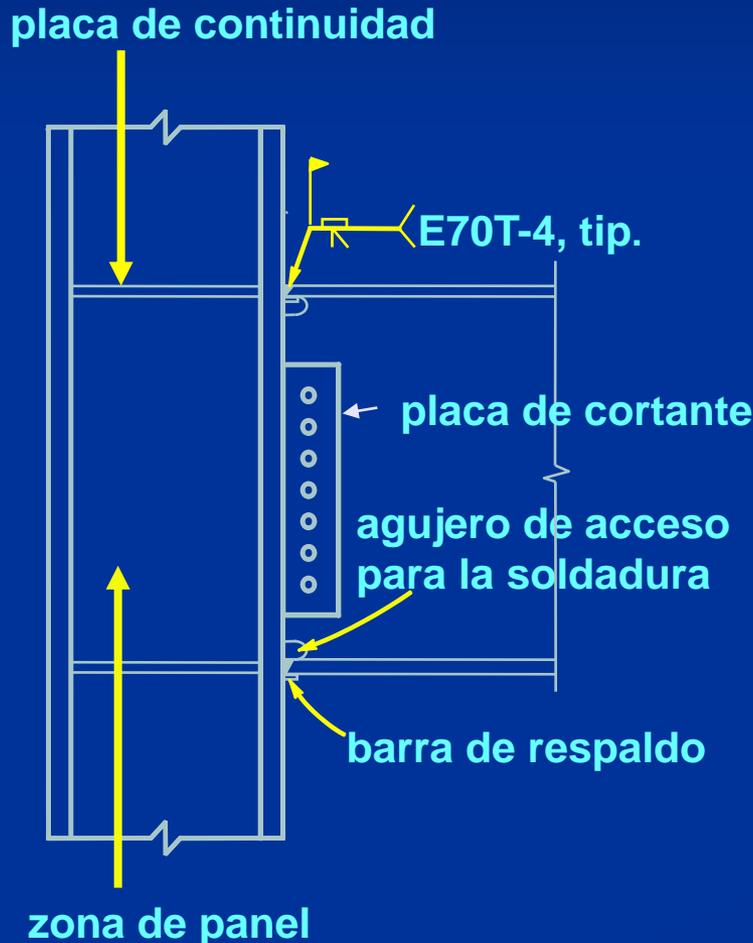
Viga con alas soldadas y alma empernada

- 1965-1994
- Soldadura de arco con núcleo fundente
- Popular en EE.UU. y en muchos países
- Se creía que era dúctil
- Capaz de resistir los ciclos repetidos a grandes niveles de deformación inelástica

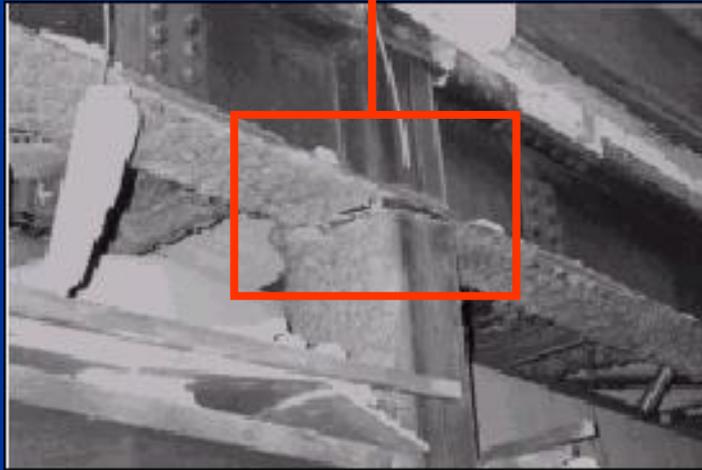
Soldadura de
filete

Figure C-12 Fracture at Beam-To-Column Connections with Fillet Welding of Small Sizes; (a) Fracture at Column Top; (b) Fracture at Beam End

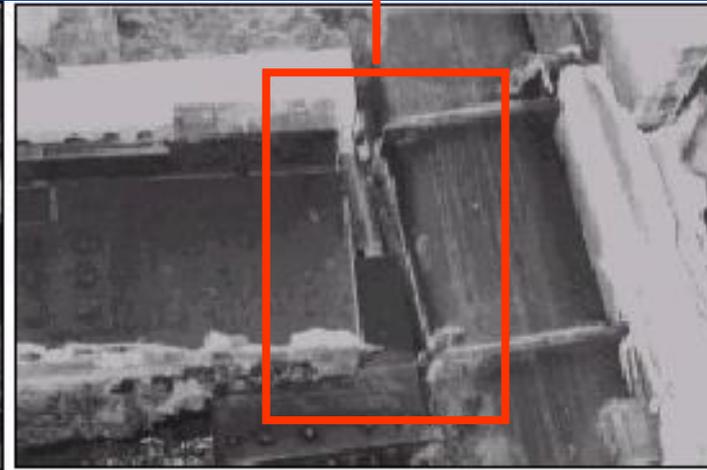
(b)

Soldadura de
filete

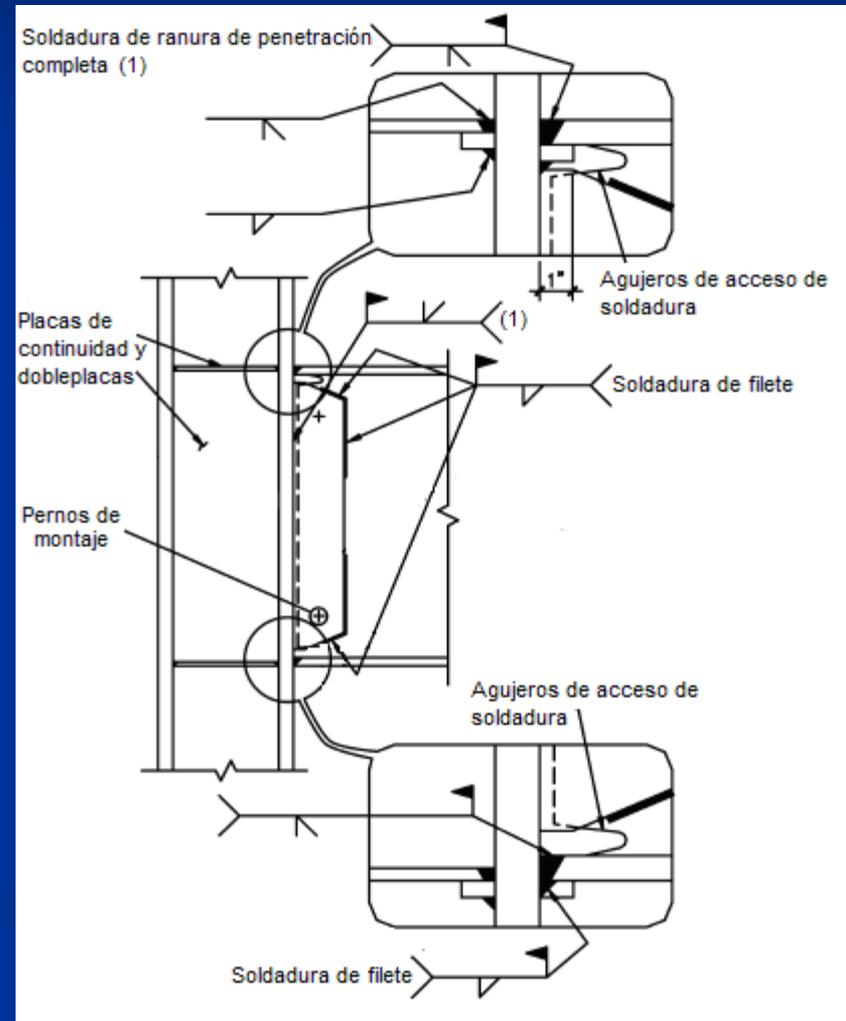
- Es una de las Conexiones Precalificadas del FEMA 350 y y Borrador ANSI/AISC 358-05.
- Conexión completamente restringida.
- Utilizan soldadura de ranura de penetración completa para unir los elementos que la componen.

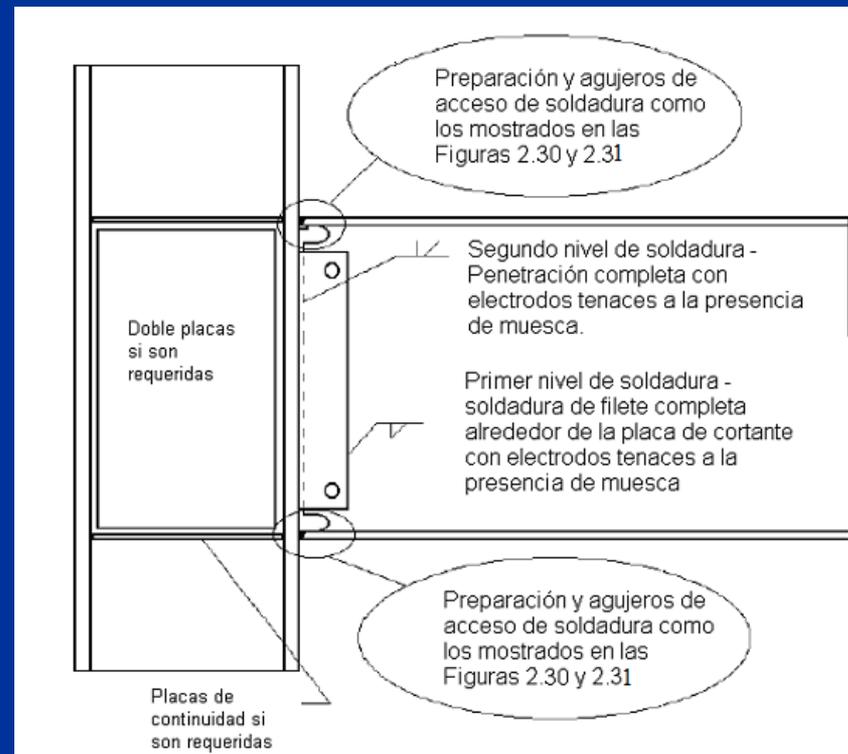
- Fueron examinados tres niveles de soldadura, con un mínimo de pernos utilizados en el alma para simular un montaje temporal de la conexión.

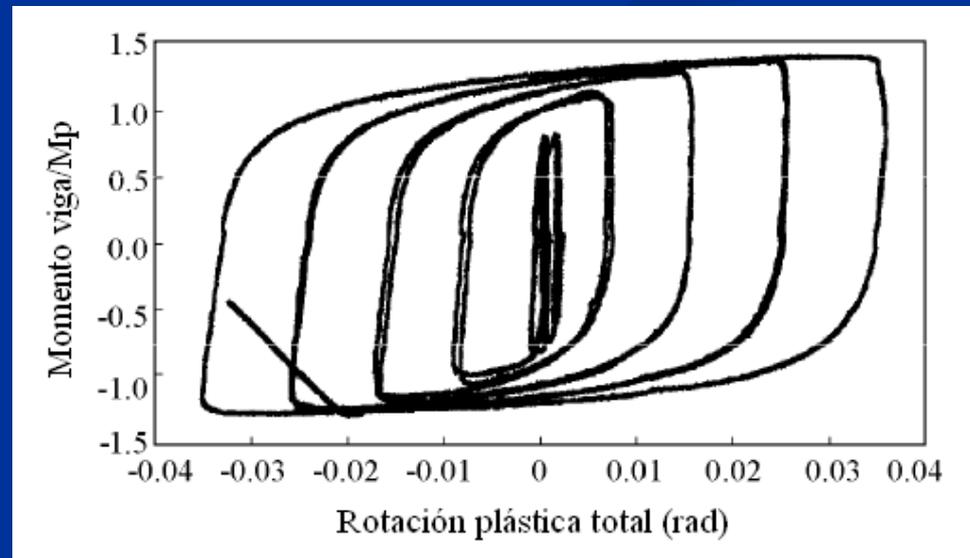
- Especímenes están basados en las pruebas

Michigan (Lee et al, 2000):

- LU-T1: θ_p de 0.018 rad y fractura a 0.019 rad.
- LU-T2: θ_p de 0.025 rad y fractura a 0.035 rad.
- LU-T3: θ_p de 0.035 rad

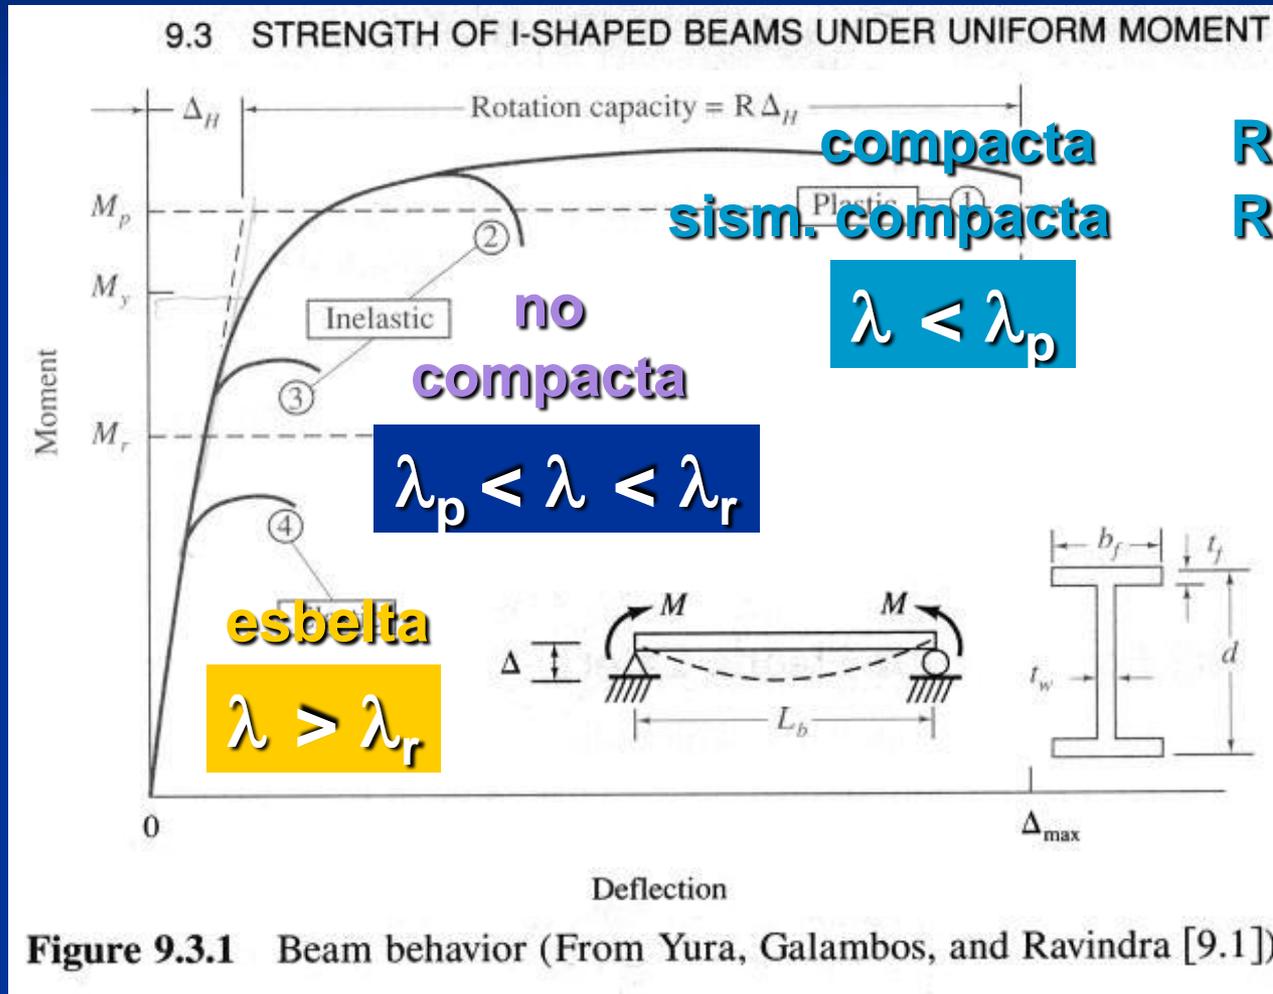
Figure 9.3.1 Beam behavior (From Yura, Galambos, and Ravindra [9.1])

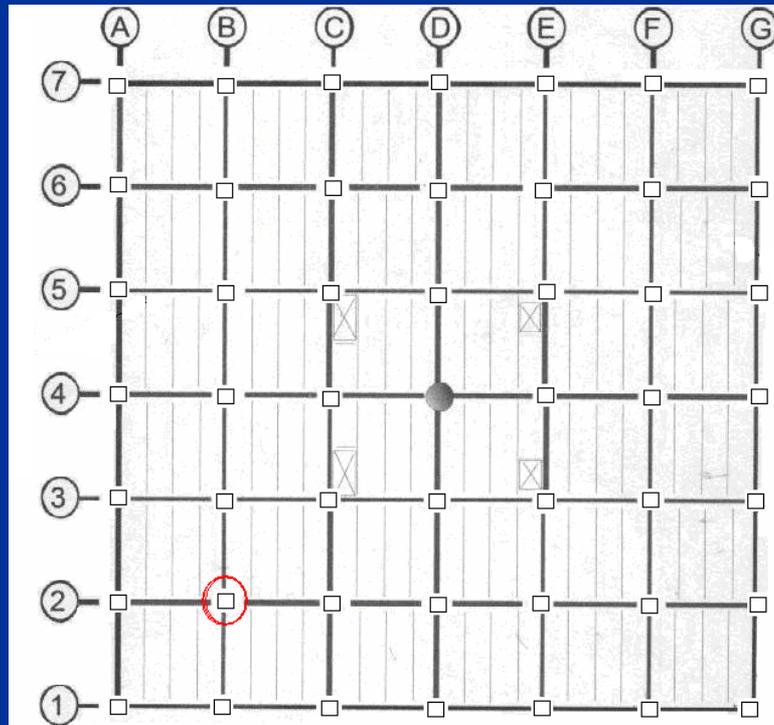
- Conexión B2 del 1er piso
- Columna HSS 550x550x30
- Viga de alas de 200x25 y alma de 600x10

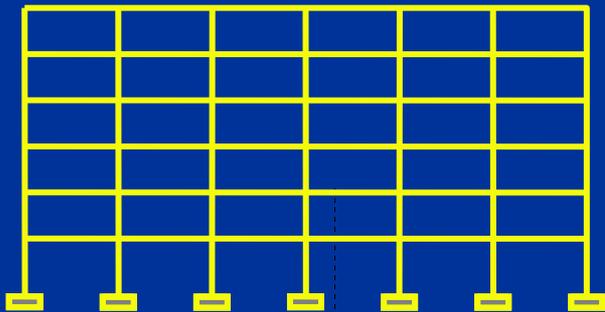
Permite hacer análisis no-lineales estáticos y dinámicos para pórticos bi-dimensionales

- Elemento Fibra

- Elemento de Conexión

- Elemento Viga-Columna

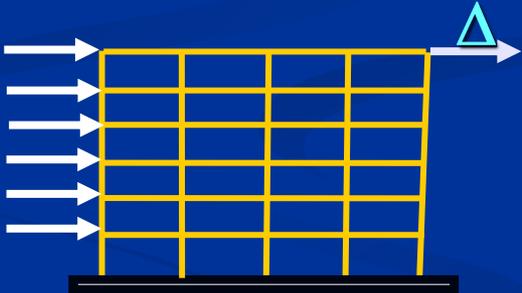
- Modelo analítico DRAIN-2DX de pórtico prototipo.
- Modelo que simula un PEARM.
- Conexiones restringidas que no modelan la soldadura.
- Análisis lateral estático (pushover)

The diagram shows a 4-story frame structure with four horizontal levels. Five horizontal arrows of increasing length from top to bottom are applied to the left side of the frame, representing a lateral static load. A blue triangle on the right side of the top floor indicates the displacement Δ .
- Análisis dinámicos con cinco registros de aceleraciones a nivel DBE y MCE.

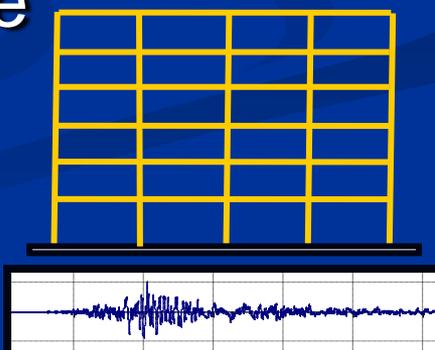
The diagram shows a 4-story frame structure. Below the frame is a graph showing a blue waveform representing an acceleration record over time.

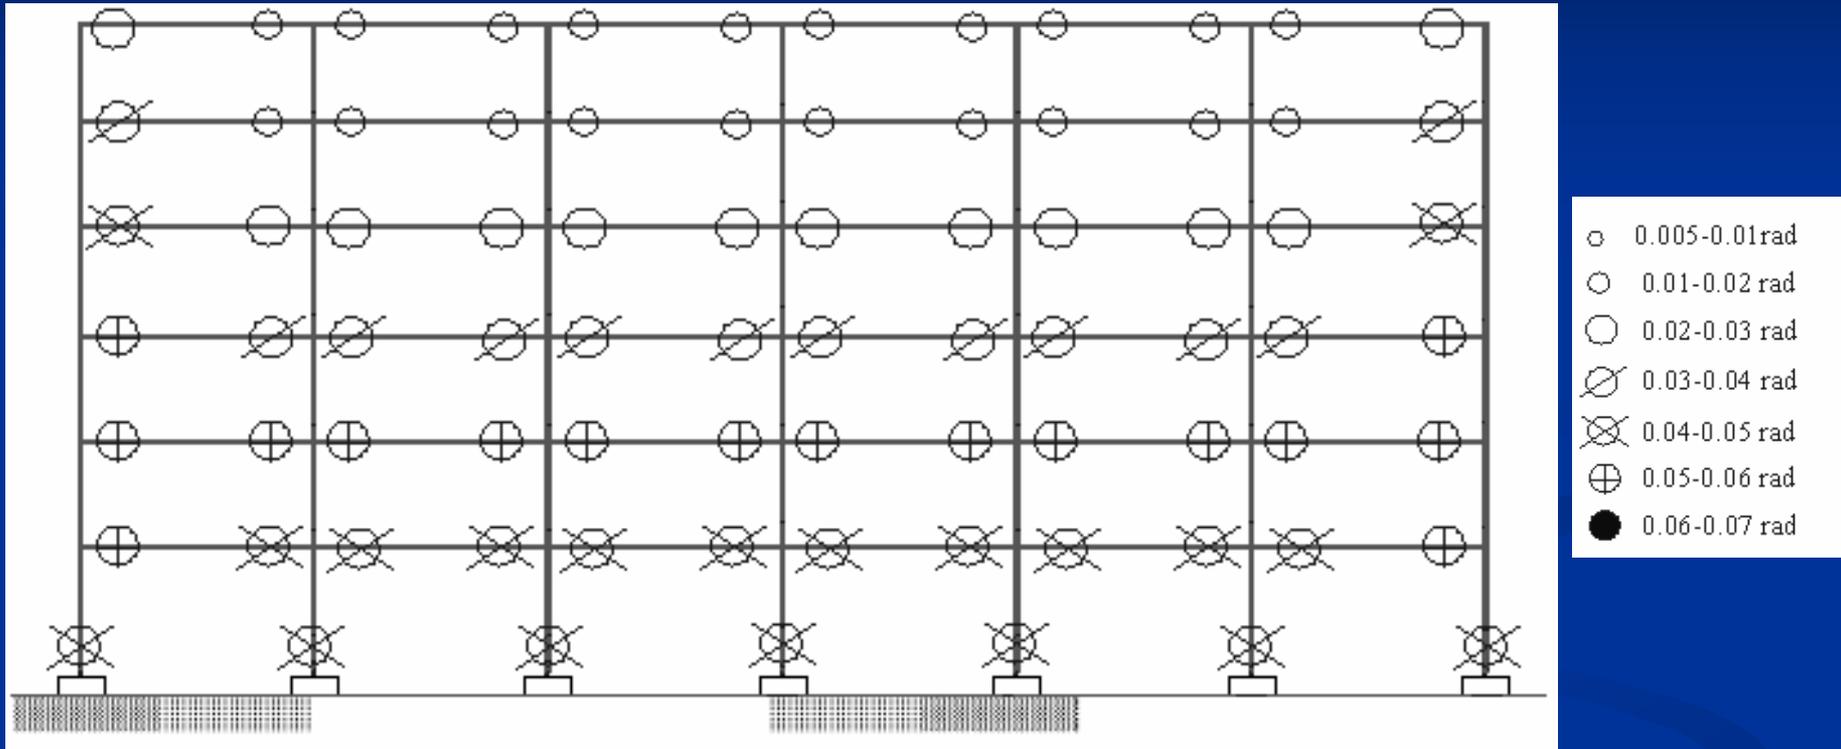
Análisis Estático Pushover

$5.4\Delta_y$ ($\theta_{\text{total}} = 5\%$)

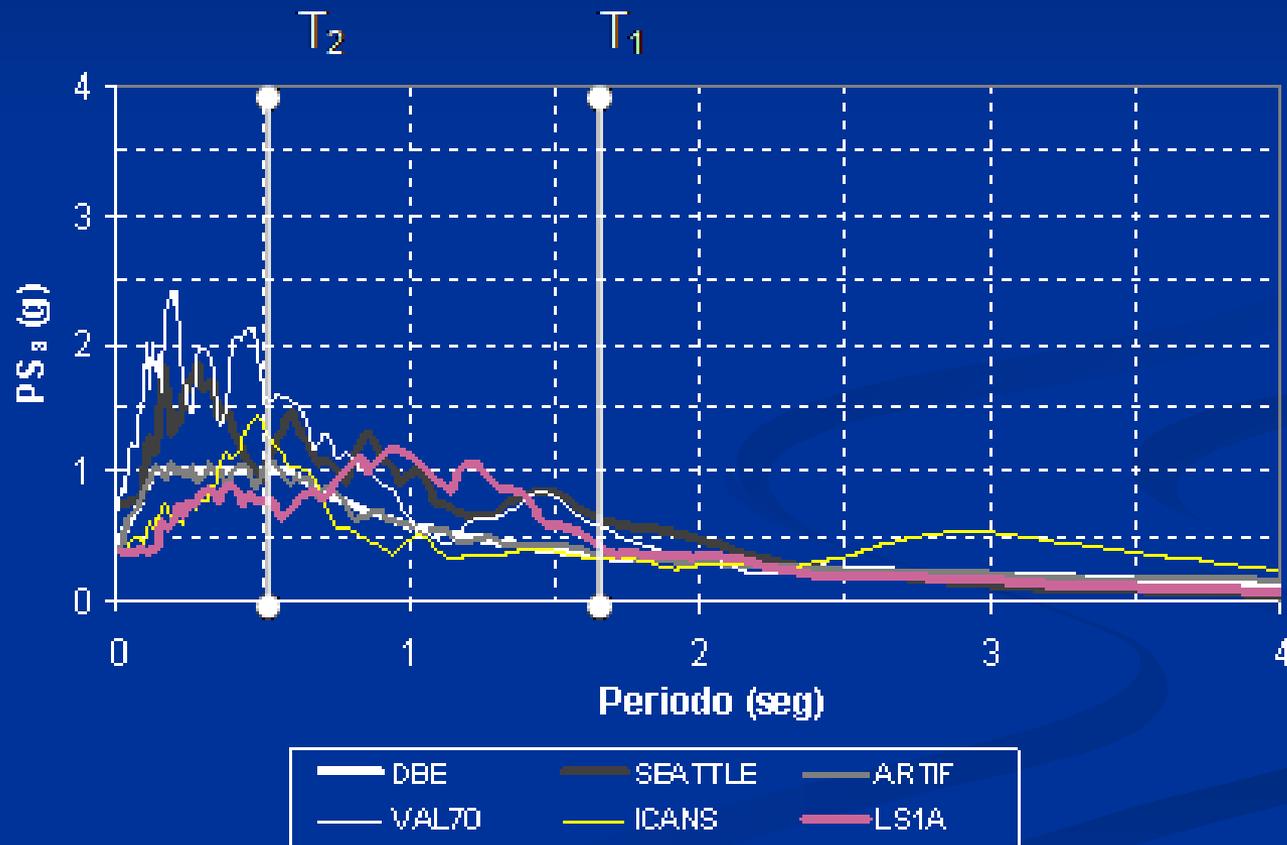
Espectros de Pseudo-Aceleración escalados a DBE

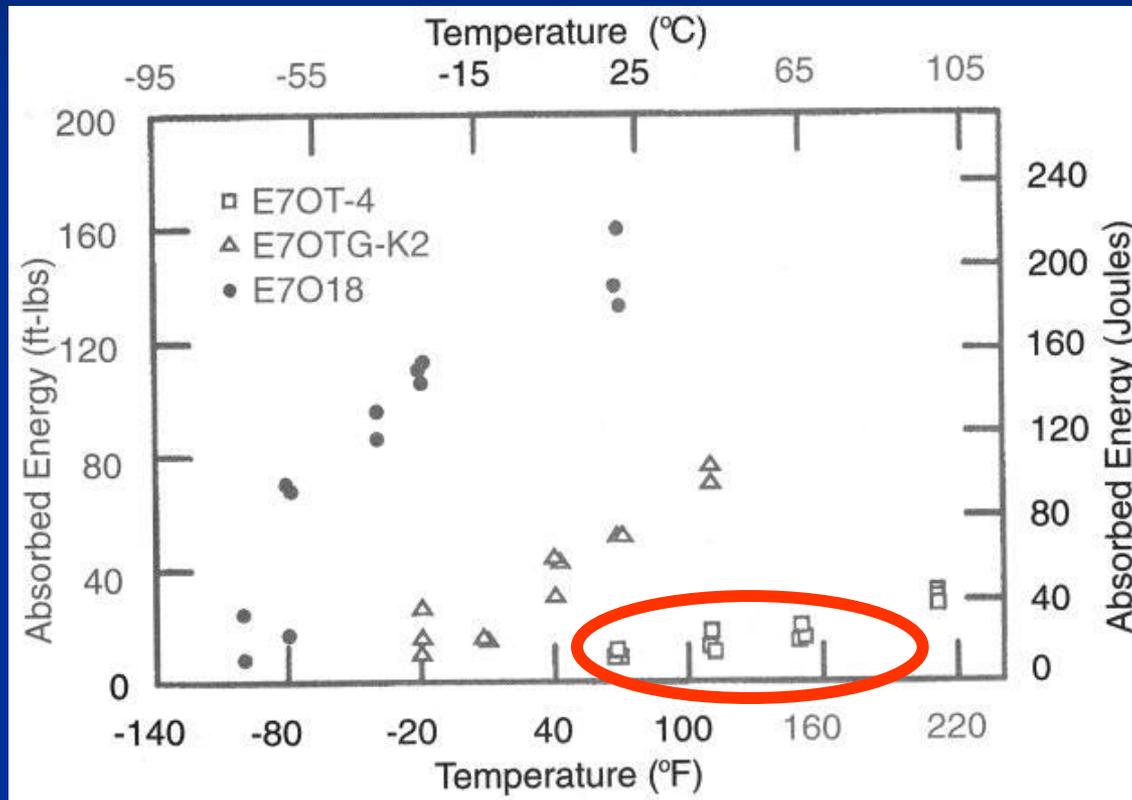
Soldadura E70T-4 (70 grados F; 10 ft-lbs)

Ensayo de impacto “**Charpy de muesca en V**”

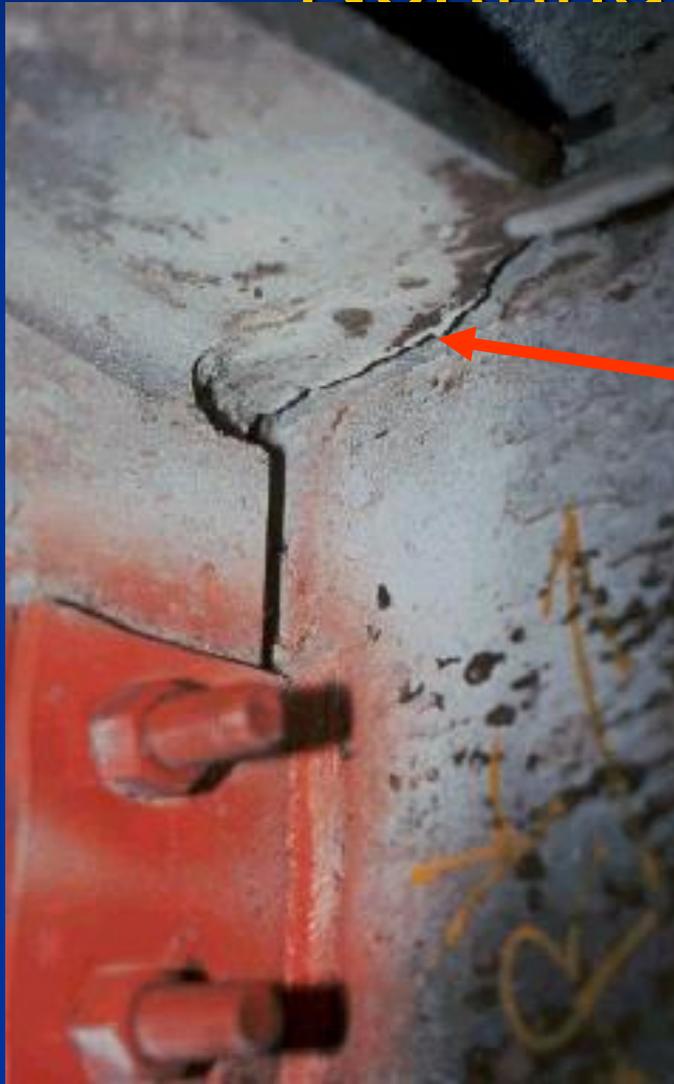
Fractura de
soldadura

- falta de fusión entre barra de respaldo y la columna
- Fractura de conexión de ala superior de viga
- Pernos fallaron por corte

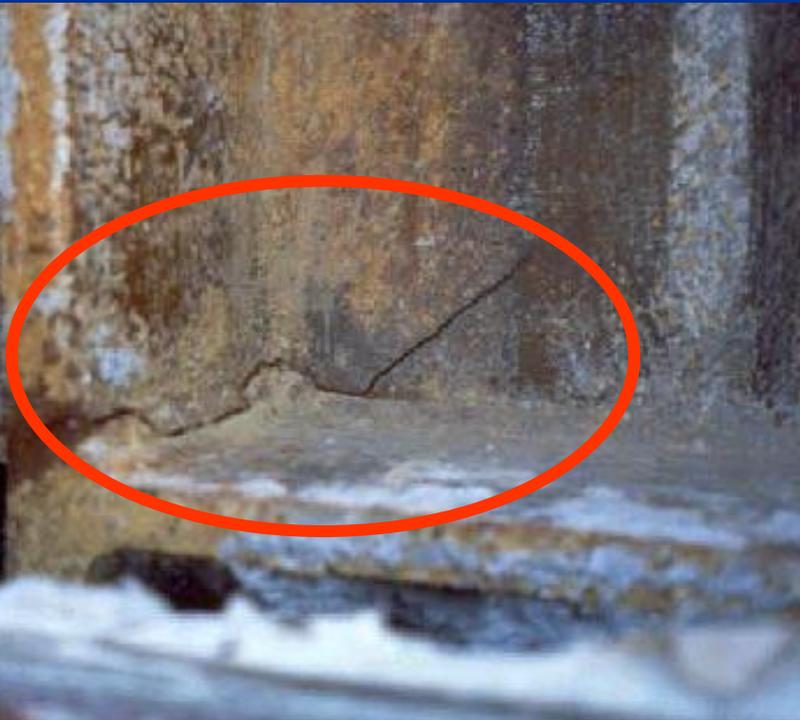
Fractura de
soldadura

- Grieta se propagó en
ala y alma de columna.

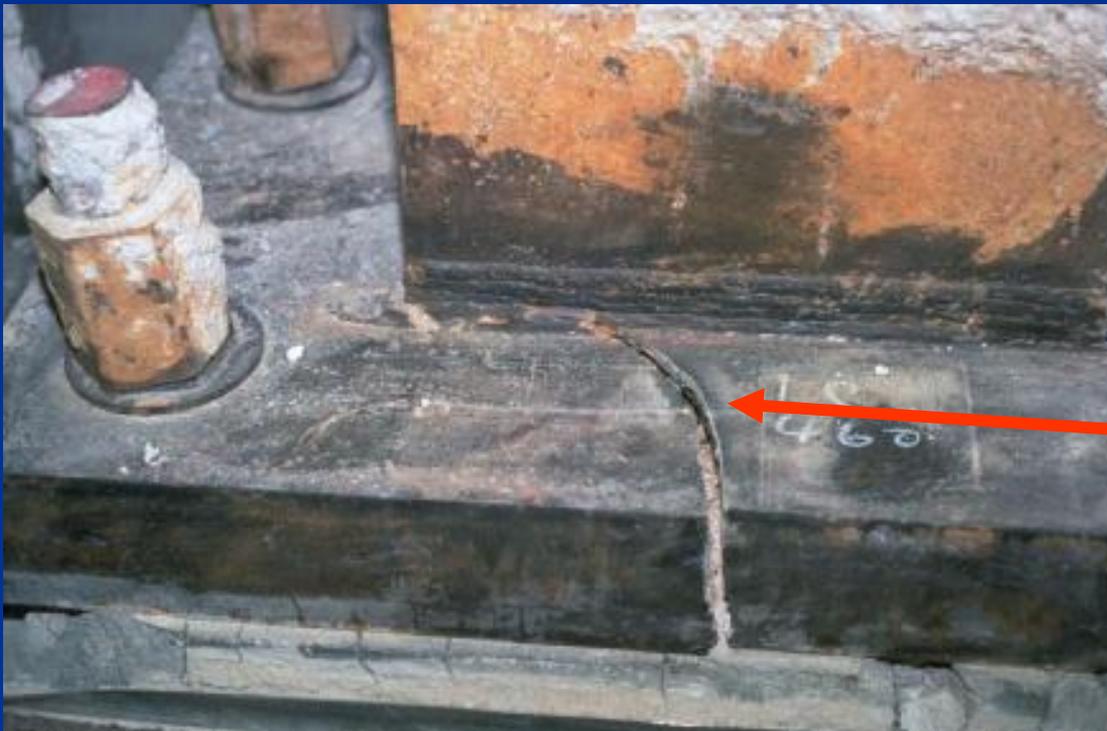
Fractura de
soldadura

- Grieta se inició en la
soldadura de filete entre
la columna y las placas
bases

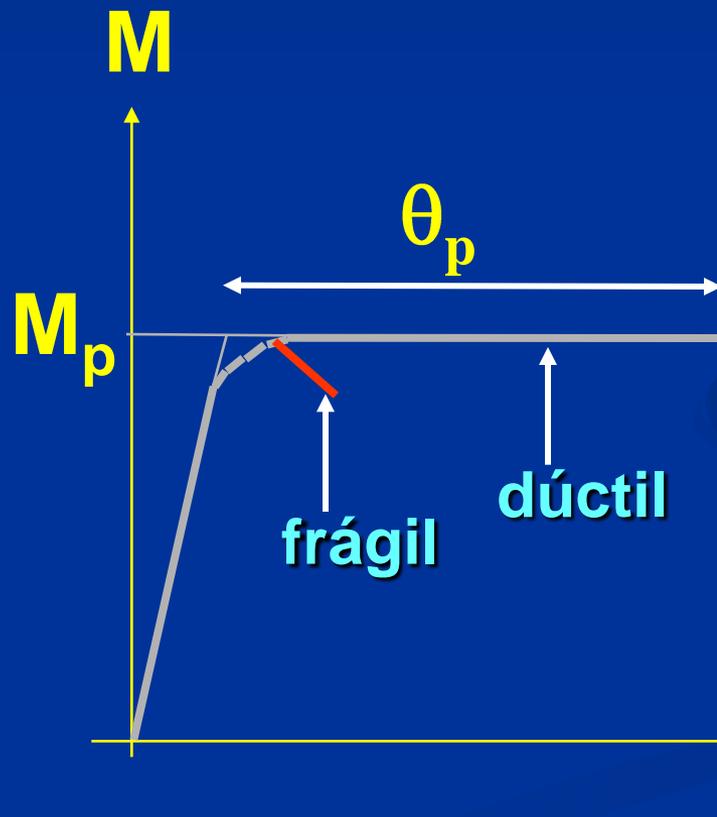
¿Dúctil?

$\theta_p \geq 0.03$ rad
(diseño sísmico)
