La presente tesis previa a la obtención del título de Ingeniero Civil ha sido realizada sobre el estudio de consultoría de un proyecto a ejecutarse denominado: estudios preliminares y diseños definitivos de la “Ampliación de los puentes 17 de Septiembre y los Chirijos” en la ciudad de Milagro. Este proyecto fue realizado como un trabajo profesional para el consultor Dr. Ing. Rafael Peso Z, el cual me autorizo el uso del mismo como tesis de grado para la obtención de mi título de Ingeniero Civil, al final de los antecedentes se encuentra una copia la certificación de mi participación en todos los trabajos del estudio otorgada por el consultor dirigida al Ing. Julio Rodríguez R., director de mi tesis de grado la misma que he denominado “Diseño de la Reconstrucción y ampliación del puente 17 de Septiembre en la ciudad de Milagro” debido a que solo he considerado uno de los dos puentes del estudio original.

CAPÍTULO 1

DIAGNÓSTICO

Puente 17 de Septiembre

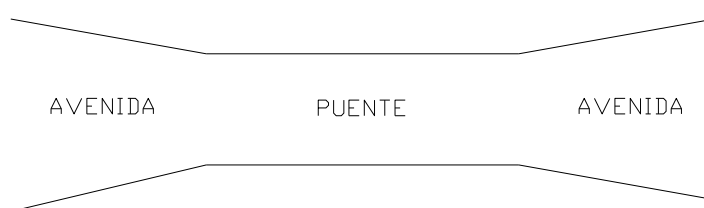
Durante este proceso también se llevó a cabo una inspección al sector donde está ubicado el puente, de esta inspección se pudo establecer que la avenida no mantiene continuidad en cuanto a su ancho al momento de llegar al puente es decir se produce un cuello de botella como se ilustra en la Figura 8. Para el caso del puente 17 de Septiembre la avenida tiene un ancho de 22.79m y al llegar al puente se reduce a 13.3m.

FIGURA 8. ESQUEMA DE PROBLEMA FUNCIONAL.

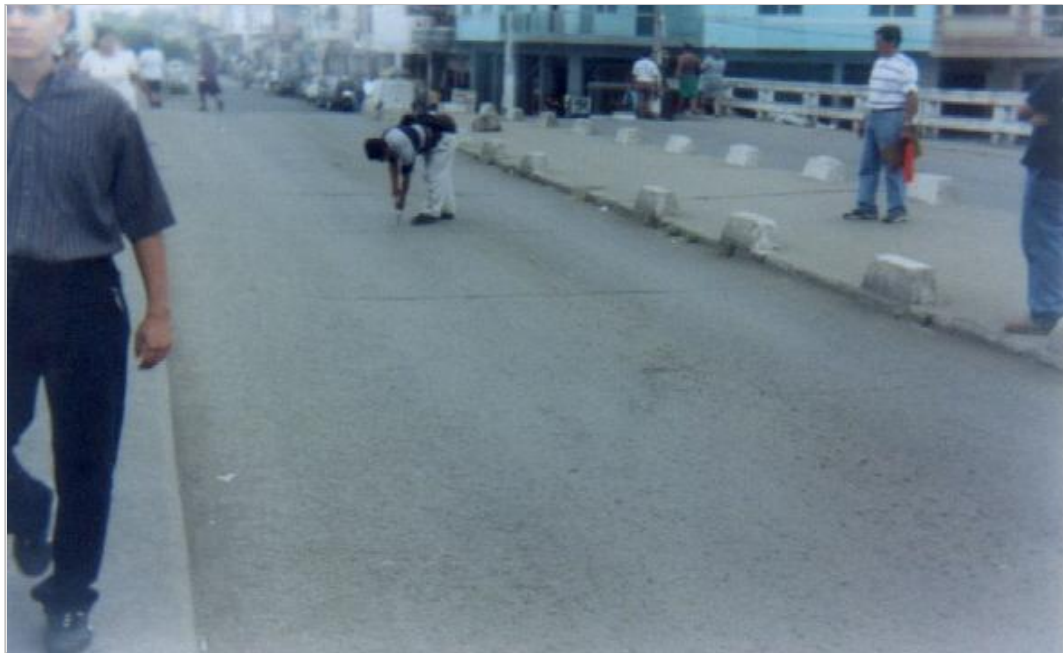
FIGURA 11. TABLERO #1 DEL PUENTE 17 DE SEPTIEMBRE.

Se procedió a revisar minuciosamente la parte superficial de la losa, se observó que esta presenta grietas transversales en toda su longitud, distanciadas aproximadamente a 3 m. cada una, esto se lo ilustra en la Figura 11, además, presenta un hundimiento en el tramo central de aproximadamente $h = 20$ cm. con relación al parterre y al tablero No. 2, el mismo que esta afectando la estructura del puente como se indica en la Figura 10.

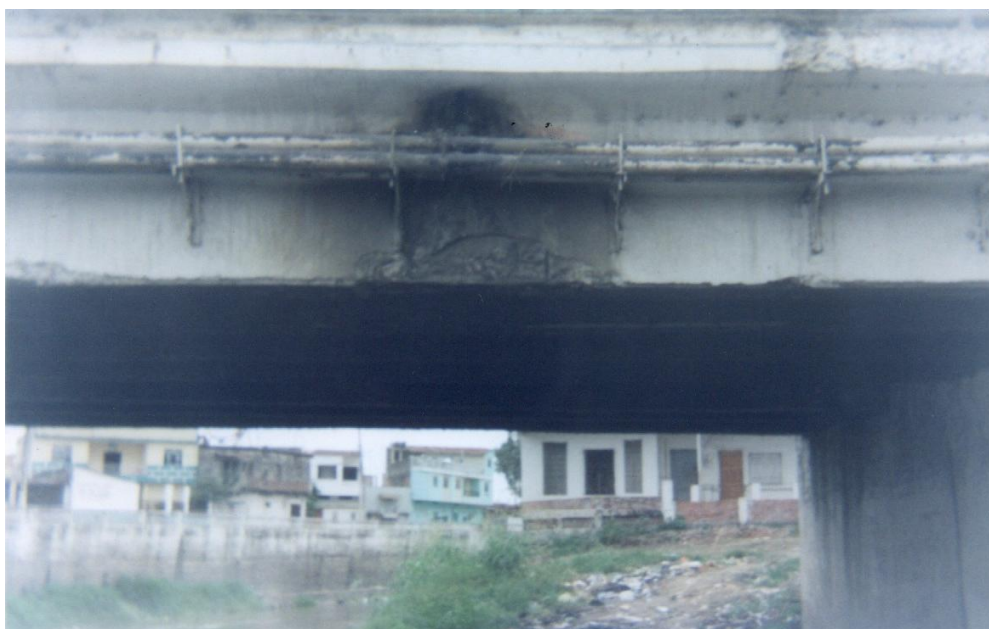
- Viga V1.- Revisadas sus caras laterales e inferior, se observó que esta presenta despostillamiento de tal magnitud que llega al hierro de refuerzo el mismo que presenta un alto nivel de corrosión comprometiendo su capacidad para la cual fue diseñada, esto se lo ilustra en la Figura 12.
- Viga V2 a V8.- Revisadas sus caras laterales e inferior, se observó que presentan los mismos problemas que la viga V1.

En los apoyos de estas vigas se observó que están presentando problemas de deformación en los neoprenos.

FIGURA 12. VIGA V1 DE TABLERO #1 DEL PUENTE 17 DE SEPTIEMBRE

En lo referente a las vigas del tramo más antiguo del puente y en función de los datos obtenidos del diagnóstico estructural se estableció que las vigas se encuentran en pésimo estado ya que presentan fisuras a lo largo de estas, a esto se le suma el desprendimiento de la capa de recubrimiento, lo que ha ocasionado que el acero se corroa, disminuyendo de esta forma la resistencia de estas a la flexión.

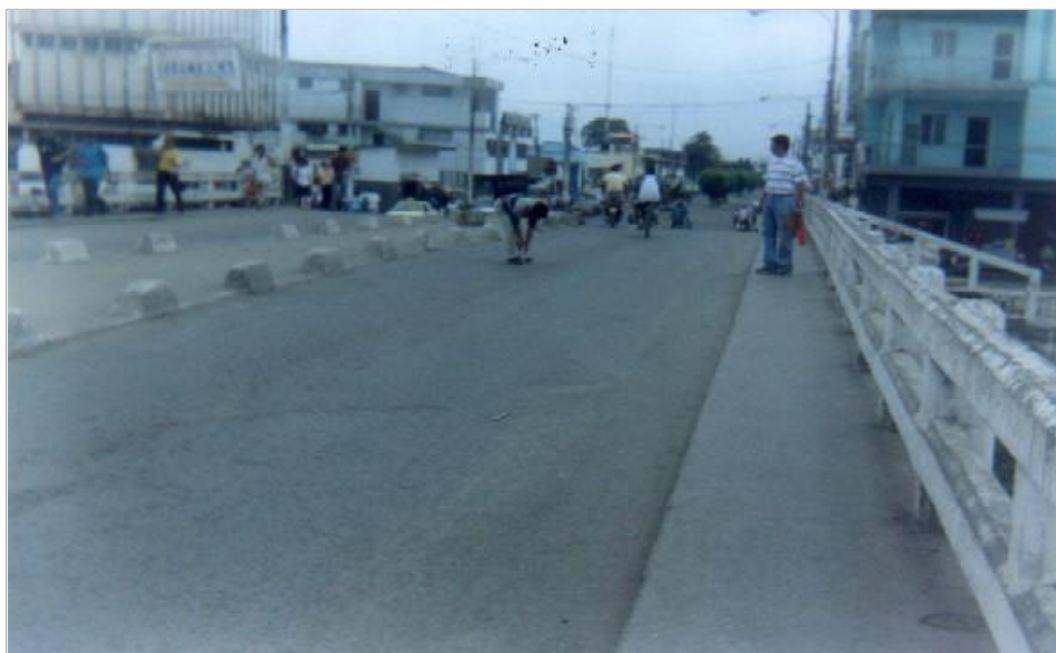
De la misma forma se procedió a revisar minuciosamente la parte superior de la losa, y se observó que esta no tiene ningún problema como se ilustra en Figura 13 y en la Figura 14.

FIGURA 14. TABLERO #2 DEL PUENTE 17 DE SEPTIEMBRE

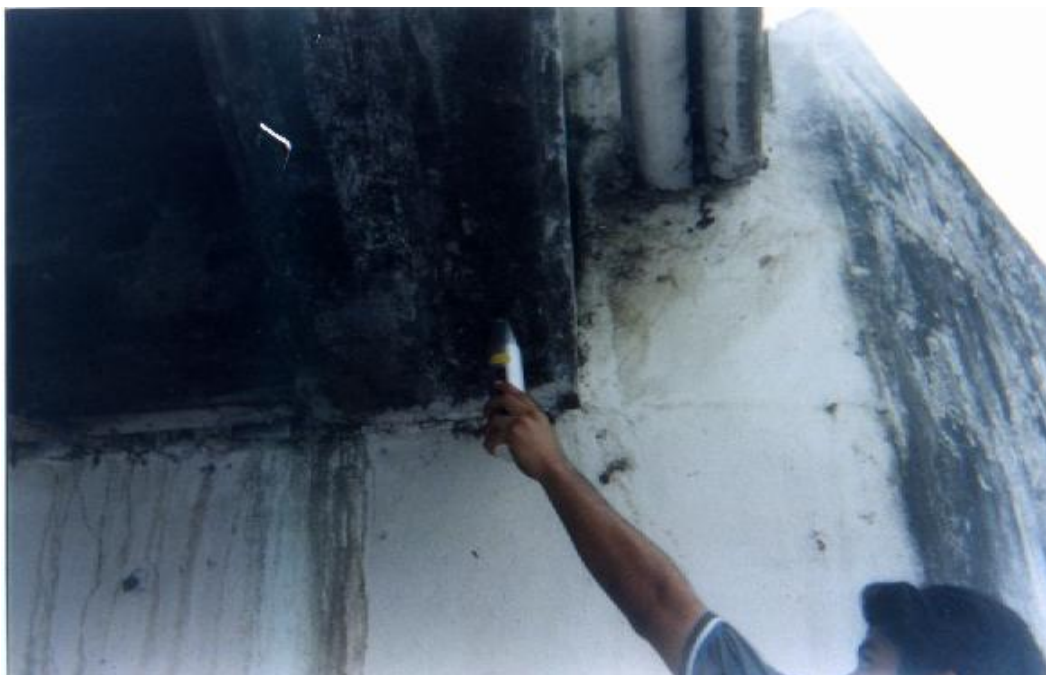
Para determinar la resistencia del hormigón de los elementos estructurales: estribos, pilas, vigas, losa del puente, se aplicó una prueba no destructiva para lo cual se realizaron ensayos esclerométricos conforme lo señala la norma ASTM C-805. En la Figura 15 se ilustra la forma como se realizaron los ensayos.

FIGURA 15. ENSAYO ESCLEROMÉTRICO EN VIGAS

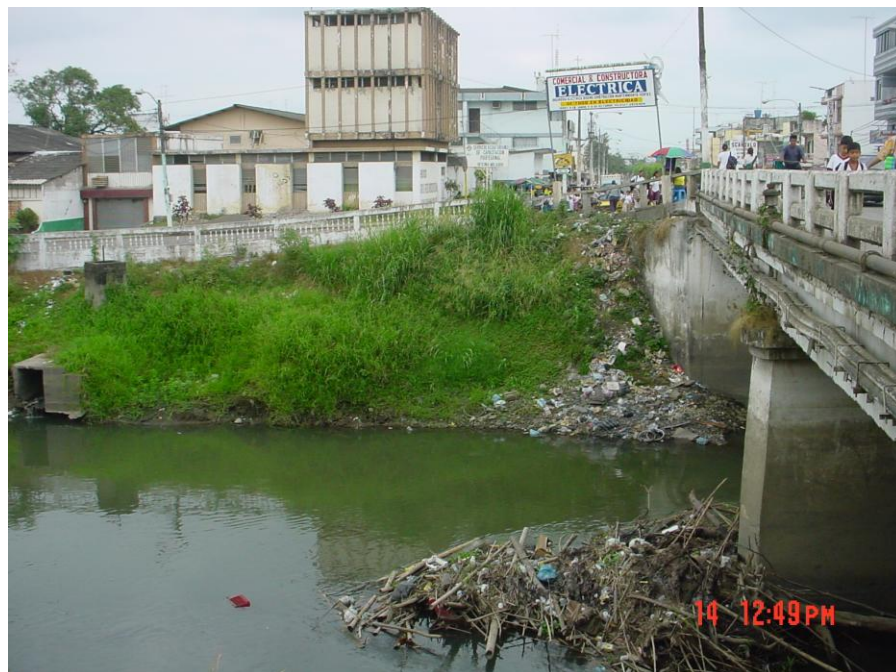
El tratamiento de los desperdicios es también un problema crucial actualmente para la ciudad de Milagro. Producto de su acelerado desarrollo económico, ciertos aspectos se van quedando relegados. El río se ha convertido en un basurero alternativo mientras no exista otra solución a la vista (Figura 22).

FIGURA 22. ACUMULACIÓN DE BASURA BAJO EL PUENTE 17 DE SEPTIEMBRE
