**ESCUELA SUPERIOR POLITECNICA DEL LITORAL**

**Facultad de Ingeniería en Mecánica**

**“Evaluación de Inhibidores de Corrosión  
Para La Protección de Estructuras de  
Hormigon Armado”**

**TESIS DE GRADO**

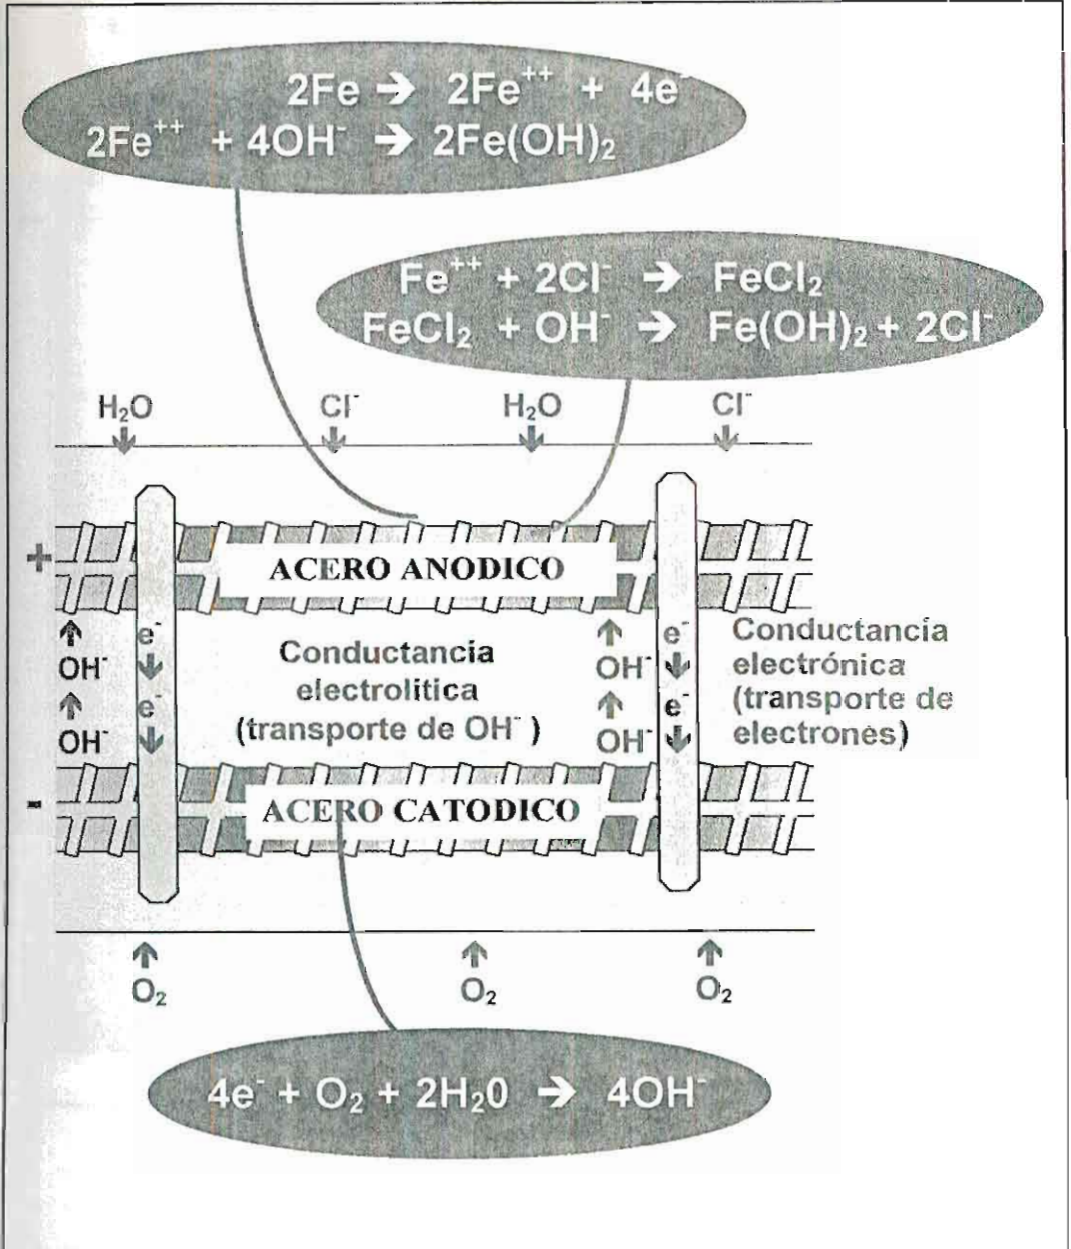
Figura No. 1.1

La corrosión de acero de refuerzo en un concreto no carbonatado puede ocurrir en presencia de oxígeno, humedad e iones (ión cloruro) se denominada *corrosión electroquímica*, por motivo de que se requiere la presencia de un electrolito. La corriente de corrosión originada por la celda electrolítica provoca una detereorización del ánodo, es decir el hierro en presencia de la solución; produce una conversión a hierro libre en el ánodo y los electrones producto de esta conversión son "consumidos" por el cátodo. Las reacciones químicas se muestran en la **figura 1.1**, estas reacciones propias de una macrocelda de corrosión son

MACROCELDA DE CORROSIÓN

En ausencia de los cloruros u otros iones , la alta alcalinidad del concreto en cierta ocasiones permite que las reacciones químicas mostradas en la **figura 1.1** alcancen el equilibrio, y el acero de refuerzo se pasive. Sin embargo cuando los cloruros son introducidos en suficientes cantidades, se rompe este equilibrio y el acero de refuerzo se corroe en el ánodo. El oxígeno y la humedad juegan un papel predominante solamente en el cátodo, inclusive la velocidad de corrosión es a menudo determinada por la disponibilidad de oxígeno y humedad en el cátodo.

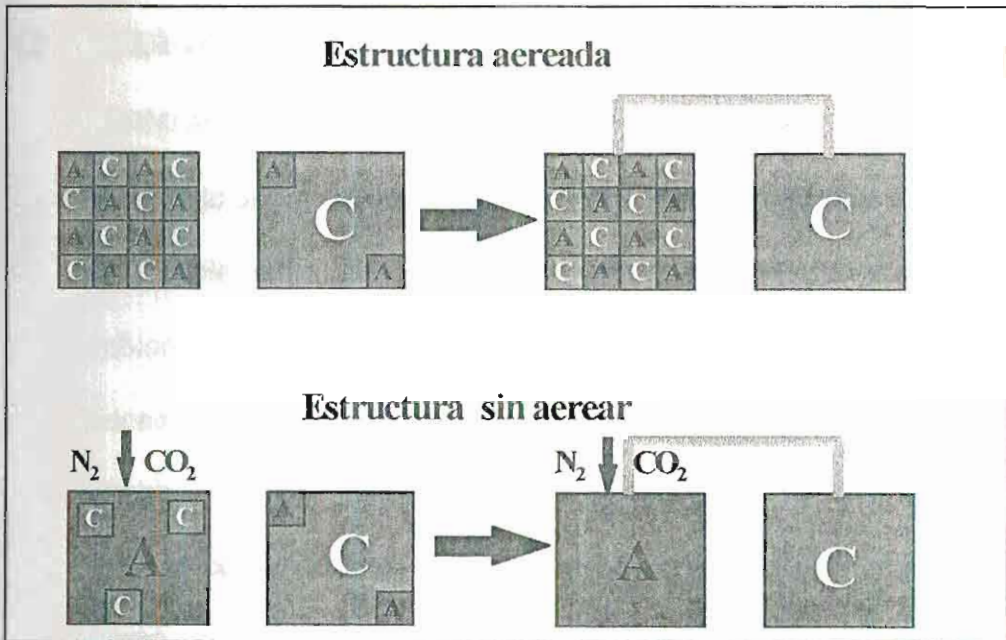
Figura 1.6

El comportamiento de una macrocelda para una estructura aireada, ciclo seco de la estructura, y o sin airear, ciclo húmedo de la estructura ( ver **figura 1.6** ), es importante analizar cuando una estructura esta poco aireada las áreas catódicas se eliminan formando una macrocelda. Otra posibilidad de macrocelda pura es altos rangos de pasivación y pequeñas áreas corroyéndose como en fracturas ( ver **figura 1.7** ). En general , una microcelda permanecerá corroyendo ciertas áreas y sus corrientes aportan un 10% a la corriente de la macrocelda. La corriente de una macrocelda de corrosión depende:

**ACTIVIDADES DE MACROCELDAS Y MICROCELDAS DE CORROSIÓN**

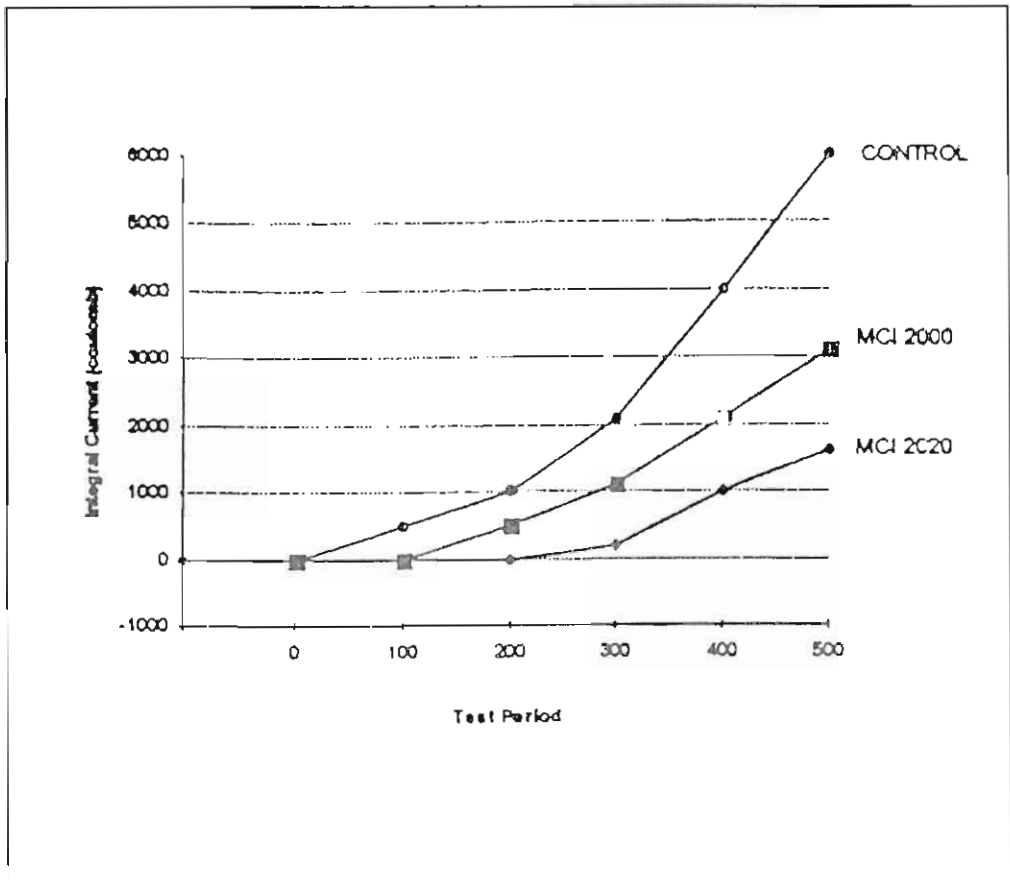
Figura 1.19

Ambos el MCI-2000 y el MCI-2020 significativamente disminuyeron el inicio de la corrosión , mientras el concreto sin protección empezó la corrosión inmediatamente en una exposición al agua salada. El MCI-2000 disminuyo el inicio de la corrosión 100 días mientras que el MCI-2020 disminuyo el inicio de la corrosión 200 días. Es también evidente una reducción brusca ( > 75% ) de los Valores de la Corriente Integral vs. El tiempo ( ver **figura 1.19** ).

### GRÁFICA CORRIENTE TOTAL DE CORROSIÓN VS. TIEMPO

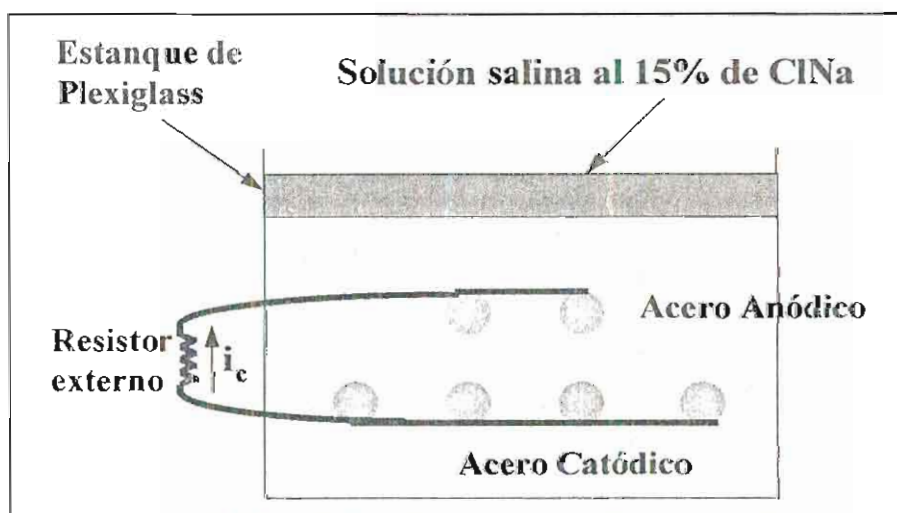
Figura 1.20

En esta evaluación se utilizó el aditivo MCI-2000 y el procedimiento de la Prueba se basa en un ciclo repetitivo de estanque de agua salada conteniendo un 15% del ClNa (5 veces con mayor contenido de cloruros que el agua de mar) a temperatura ambiente sobre la varilla superior seguida de un periodo de secado de aire a 100°F ( ver **figura 1.20** ) Este ciclo ha probado ser un método efectivo y real para acelerar la difusión de los cloruros. Se ha estimado que 24 semanas de estos ciclos representa 10 a 20 años de un típico clima de Norte América en puentes por ataque de cloruros, este tiempo ha sido estimado basándose en mediciones de contenido de cloruros en estructuras actuales en servicio.

VIGA DEL "SOUTHERN CLIMATE ACCELERATED TEST"

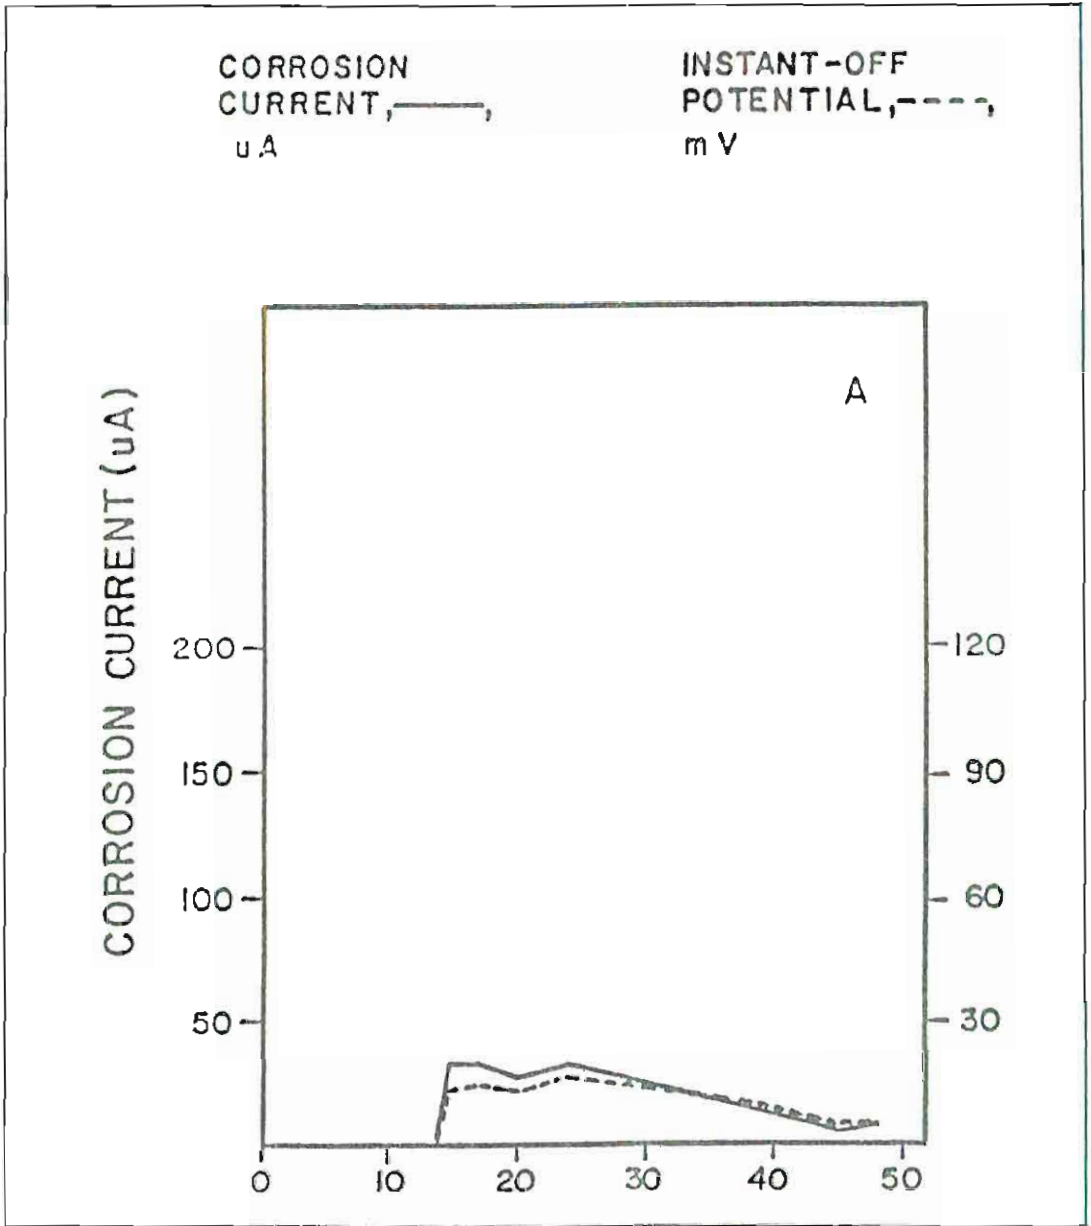
Figura 1.21

MEDICIONES DE CORRIENTES DE CORROSIÓN Y POTENCIALES

INSTANTÁNEOS EN LA MUESTRA A

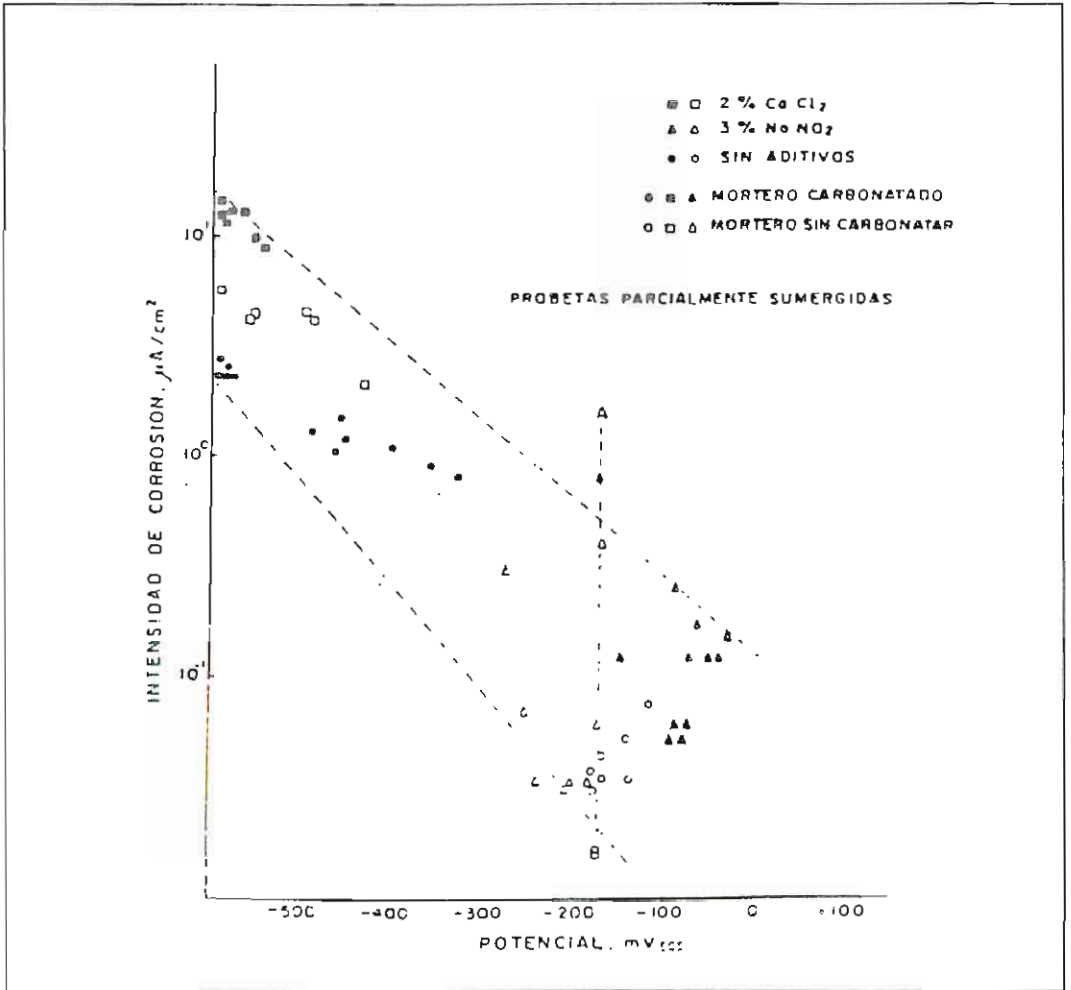
Figura 1.25

Por ejemplo en la **figura 1.25** en pruebas de laboratorios comparando morteros carbonatados y sin carbonatar, con y sin cloruros, con y sin inhibidores y para condiciones de humectación diferentes, pueden cometerse errores de apreciación considerables, hasta un 2600% como se indica en los extremos de la línea AB.

LA  $E_{CORR}$  ES AFECTADA AL MODIFICAR SIMULTÁNEAMENTE  
 VARIOS FACTORES DE CORROSIÓN

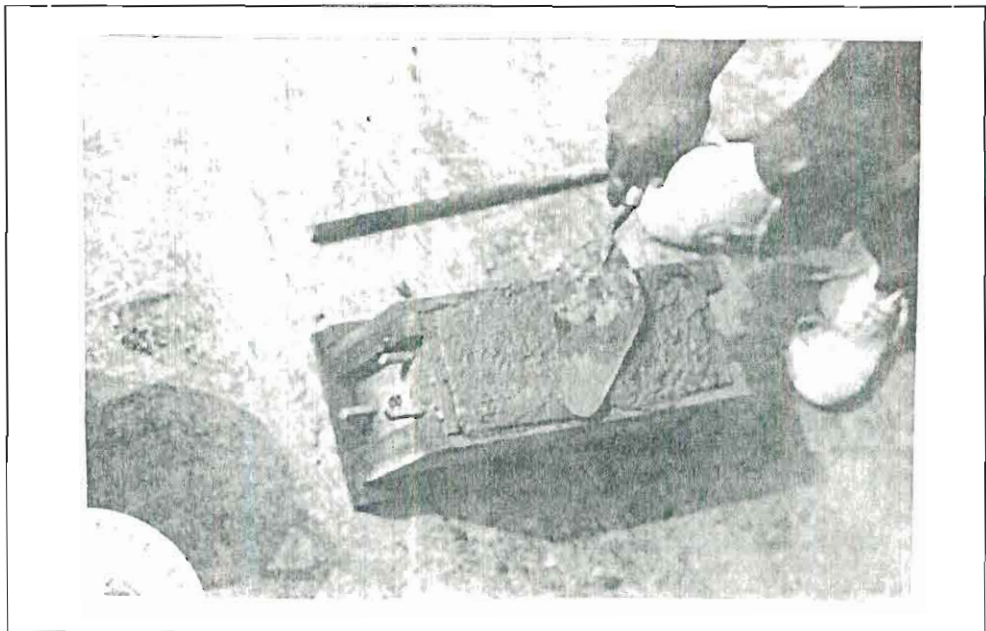
**Figura 2.16**

**ENLUCIDO DE LAS VIGAS LUEGO DEL VIBRADO**

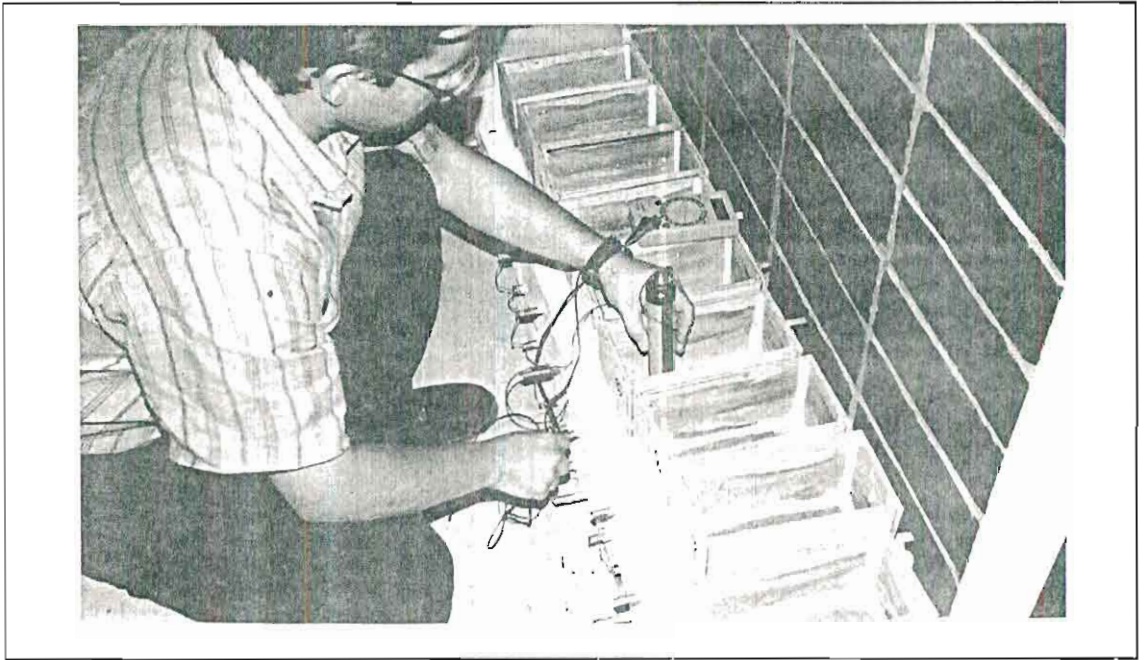
Figura 2.26

Con el electrodo de referencia Cobre Sulfato de cobre ( ver **figura 2.26** ) según la norma ASTM 876-87 se midieron los **Potenciales de corrosión**,  $E_{corr}$ . En las **tablas # 36, # 37 y # 38** se encuentran tabulados los Potenciales de corrosión , Corrientes de la Macroelda en el tiempo de duración de la primera fase.

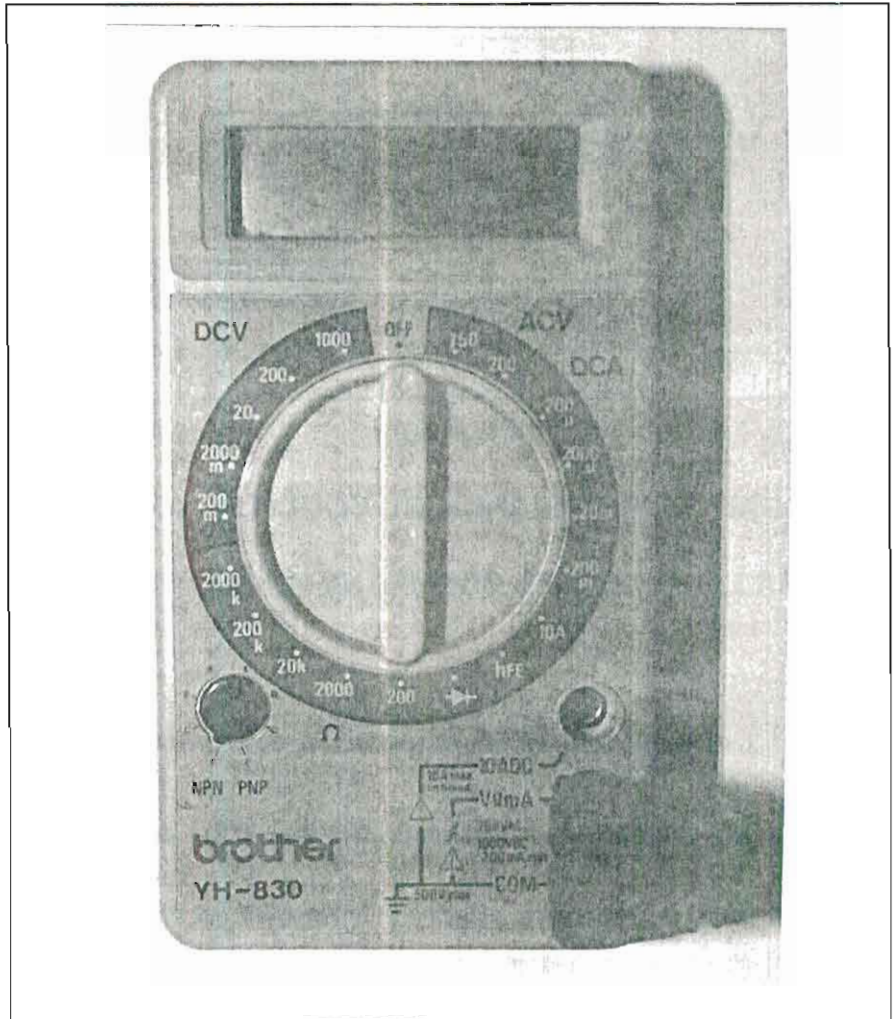
Figura 2.27

La **Corriente de la macrocelda** ( $\mu\text{A}$ ) fue mediada con el amperímetro que se muestra en la **figura 2.27** en base al esquema de la **figura 2.28**.

<sup>7</sup> Amperímetro marca Brother, Rango de medición 0 a 200  $\mu\text{A}$ , sensibilidad 0.1  $\mu\text{A}$ .

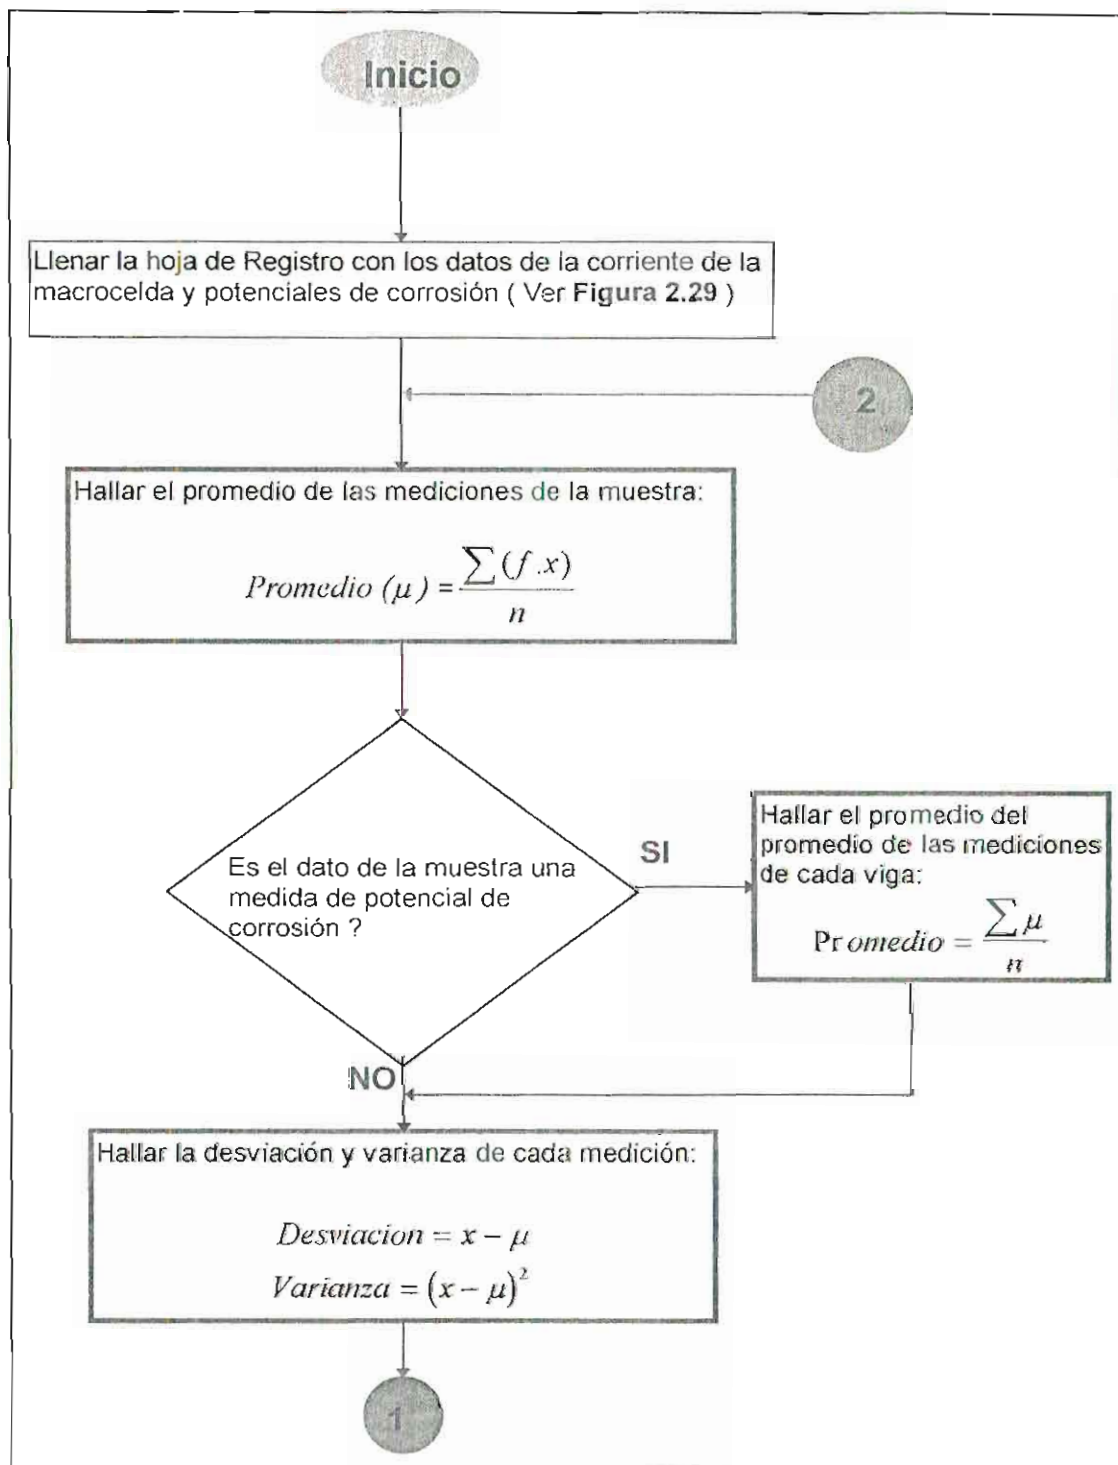
Figura 2.30

El valor  $i_1$  utilizado en la ecuación no. 10 para calcular las  $i_{mac}$  es el valor promedio de todas las  $i_1$  medidos para cada viga. El proceso de la toma de datos, cálculos con la ecuación no.10 y el diagrama de flujo del proceso estadístico para obtener los valores promedio de las corrientes de la macrocelda y los potenciales de corrosión se muestran en la **figuras 2.29 , 2.30, 2.31 y 2.32.**

DIAGRAMA DE FLUJO RESPECTO AL MUESTREO ESTADÍSTICO DE LOS DATOS DE LAS CORRIENTES Y POTENCIALES DE CORROSIÓN
