“SOLUCIÓN A LA VULNERABILIDAD VIAL, URBANA Y FLUVIAL  
PRODUCIDA POR INUNDACIONES EN LA CUENCA DEL RÍO  
CHIMBO”

**PROYECTO INTEGRADOR**

**INGENIERO CIVIL**

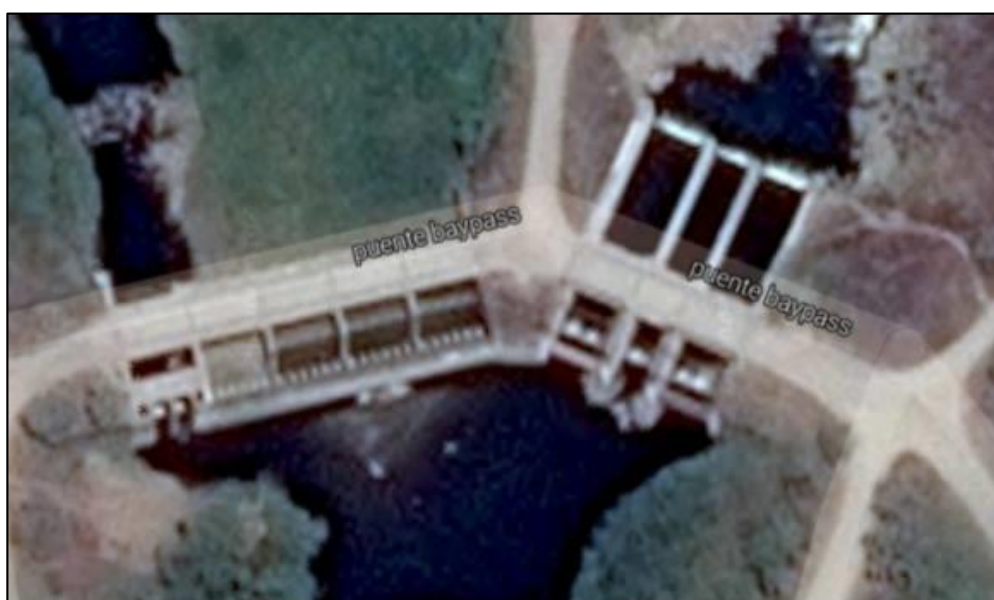
**Figura 2.3:** Presa compuesta por aliviadero y con compuertas rectangulares.  
**Fuente:** (Google Satellite, 2016).

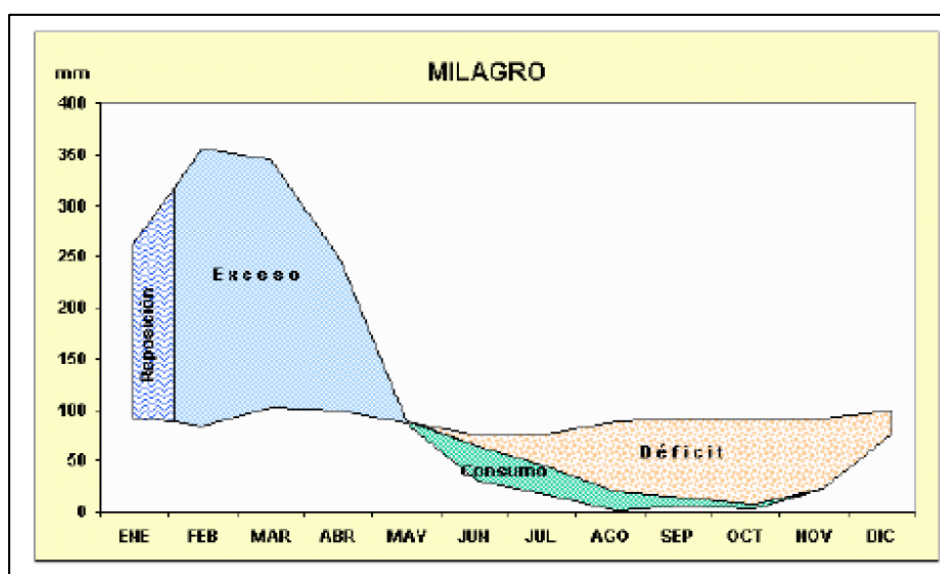
En la **Figura 2.4** se puede observar el exceso de precipitaciones en los meses iniciales del año de Enero a Abril, habiendo un déficit en la mayor parte del año donde se abren las compuertas para alimentar a ambos ríos de manera eficiente.

**Figura 2.4:** Balance de Estación Milagro.  
Fuente: INAMHI.

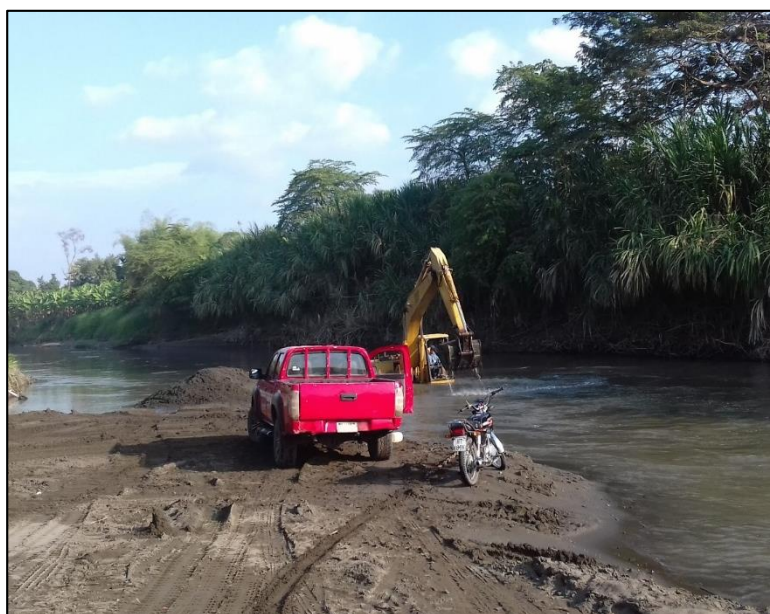
**Figura 2.7:** Excavadora extrayendo material en el Río Chimbo.  
**Fuente:** Autores.

Se comprobó que en zonas cercanas a la extracción de arena, el cauce del río tenía secciones irregulares con depresiones abruptas y la formación de islotes cuando el río estaba en marea baja.

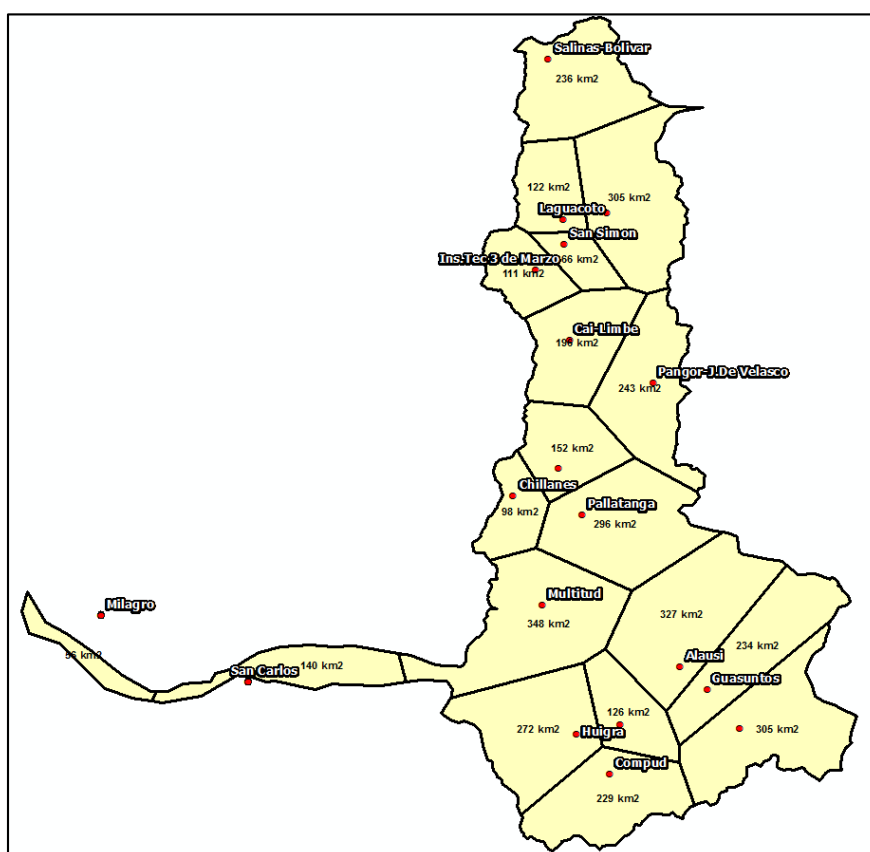
**Figura 2.28:** Polígonos de Thiessen generados en la cuenca del Río Chimbo.

Con la información de precipitación media para cada estación, se procedió a realizar el método de polígonos de Thiessen para calcular la precipitación promedio que servirá para el área de estudio del proyecto, en el anexo se detallan el resumen de la precipitaciones por estación y el proceso mostrado anteriormente. Para el presente proyecto se calculara la precipitación media anual para periodos mayores a 25 años que son los casos donde se producirán caudales mayores.
