ESCUELA SUPERIOR POLITÉCNICA DEL LITORAL

Proyecto Tecnológico

Reconstrucción del Vehículo **TOYOTA STOUT 2200**, año 1989

Trabajos Mecánicos, Eléctricos, Chapistería y Pintura.

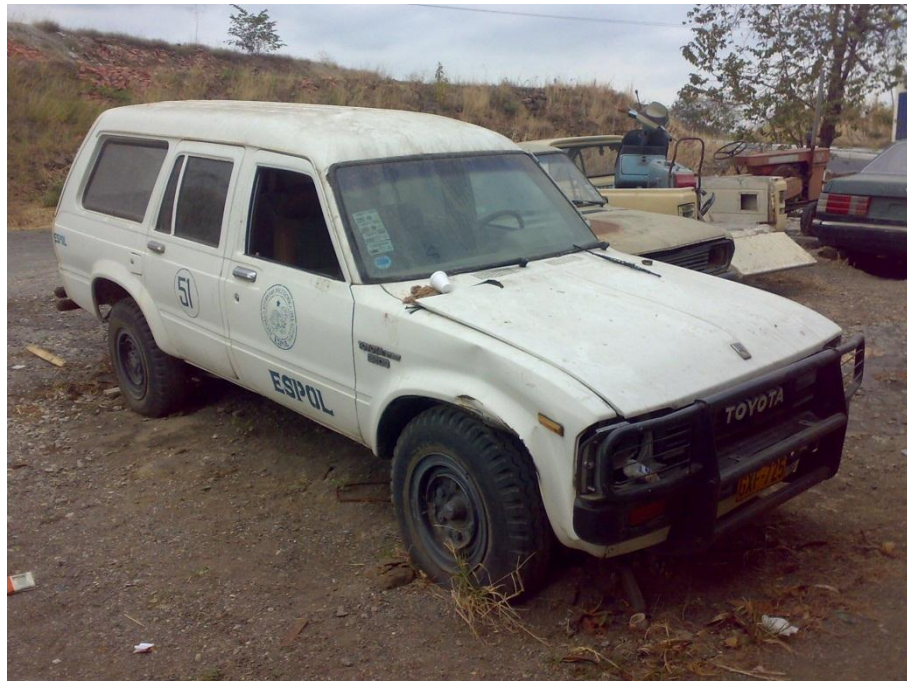
0-2. TOYOTA STOUT 2200

La camioneta marca **Toyota** Modelo **Stout** es una excelente camioneta, se ha comprobado que su período de utilidad es muy largo aun en trabajo pesado, sin embargo no es inmune a situaciones adversas de deterioro.

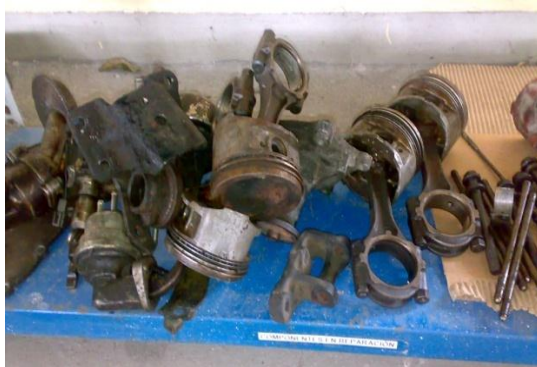
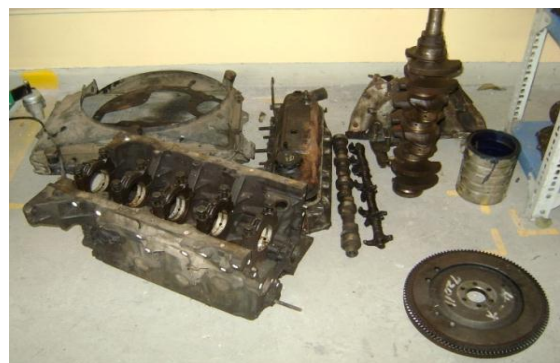
0-1. PARTES DEL MOTOR

El motor se encontró desarmado, incompleto y oxidado. El cigüeñal presentaba oxidaciones profundas por lo que tendrá que ser rectificado.

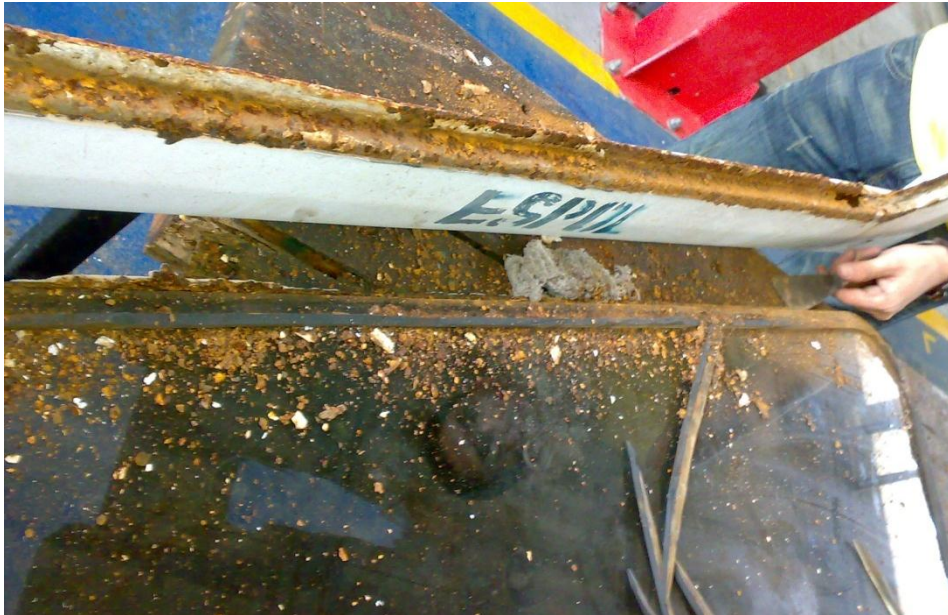
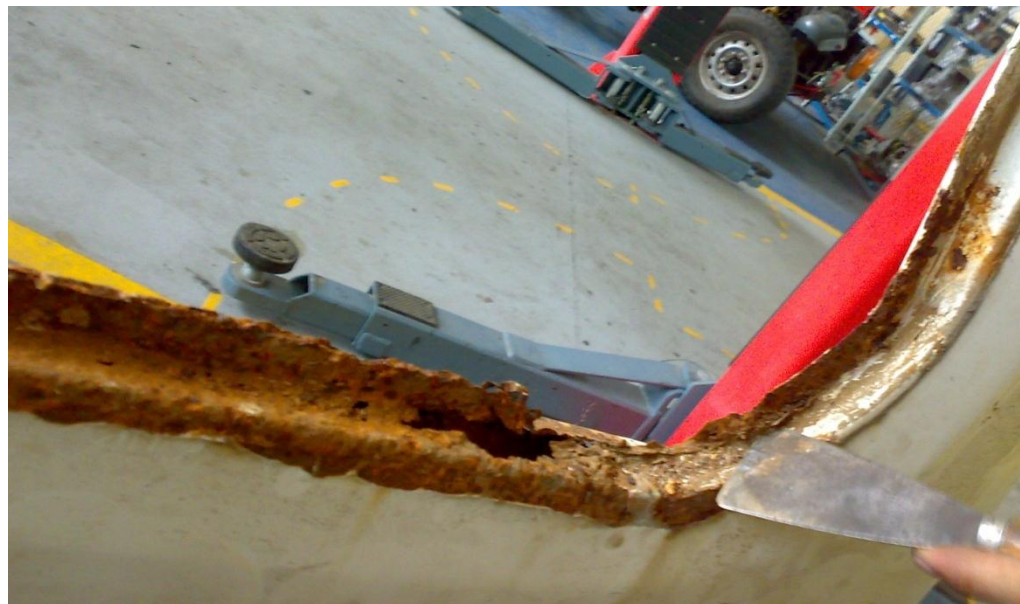
0-3. PARTES CORROÍDAS

Debido al tiempo que ha permanecido el vehículo ya citado a la intemperie, este

se ha ido deteriorando y oxidando periódicamente durante 5 años hasta llegar al estado en que lo recibimos, donde sus componentes han perdido sus

propiedades y es mejor reemplazar algunos componentes de todos los sistemas del vehículo. **Ver Presupuesto CAPÍTULO. 8**

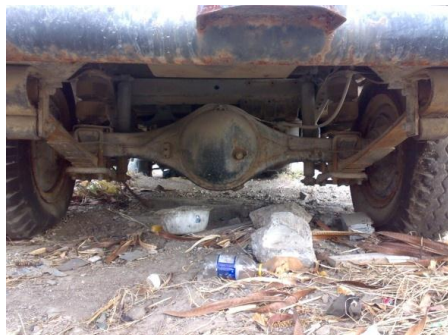
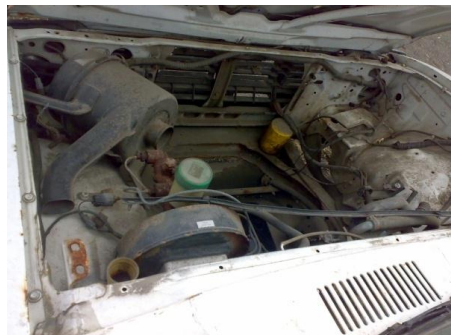
0-4. DIFERENCIAL, SUSPENSIÓN TRASERA Y ESPACIO DEL MOTOR

El chasis no tenía corrosiones profundas. Las partes del sistema de suspensión como: amortiguadores, cauchos, serán sustituidos.

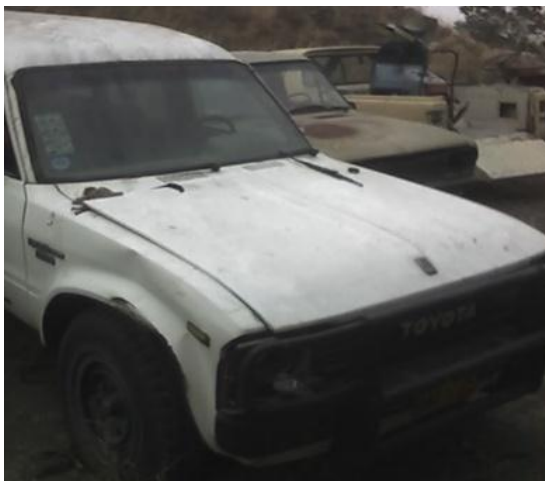
0-6. GOLPE EN LA PARTE IZQUIERDA

La carrocería tenía golpes profundos aunque no incide en el buen funcionamiento del vehículo, será reparado y pintado. Se completará las partes faltantes tales como: Vidrio de puerta derecha, manijas de puertas, retrovisores interior y laterales, cinturón de seguridad, se sustituirá todos los faros del vehículo y se dará mantenimiento a las partes que están en regular estado como: la mascarilla, tablero

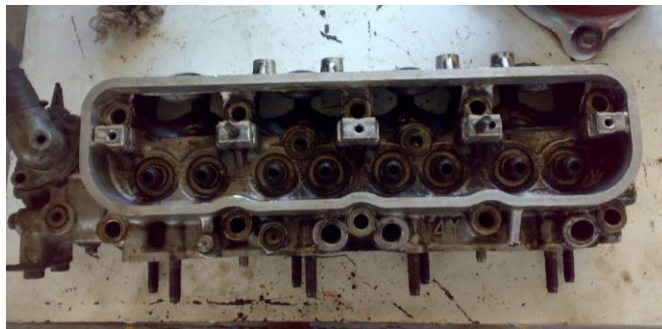
2-2. DESARMADO DEL MOTOR (CABEZOTE)

El cabezote fue la parte que aún se encontraba ensamblado (válvulas, resortes, eje de balancines, taqués). El proceso fue el siguiente:

- Se utilizó un compresor de válvulas realizado por nosotros, apto para el desmontaje de las válvulas con facilidad.
- Colocamos el compresor de muelles de válvulas en la posición indicada.
- Presionamos la manija del compresor de muelles de válvulas y retiramos los seguros, muelles, válvulas.

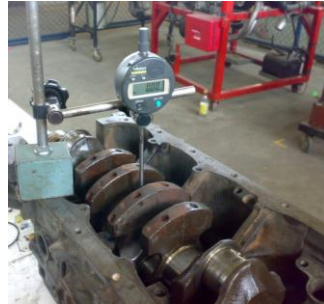
2-4. DEFLEXIÓN DEL CIGÜEÑAL

- Se apoyó el cigüeñal en dos cojinetes de bancada de los extremos.

- Se montó el reloj comparador con la base magnética en el tercer muñón dando vueltas al cigüeñal para observar si hay algún movimiento.
- Sus medidas fueron: 0 no tubo deflexión.

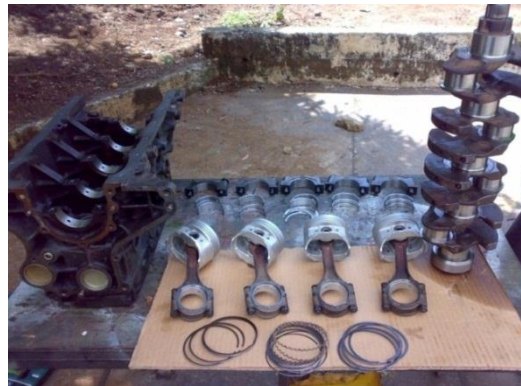
2-5. MONTAJE DE PARTES MÓVILES DEL MOTOR

MONTAJE DE LOS $\frac{3}{4}$ DEL MOTOR: Se realizó una inspección y limpieza de los componentes del motor para evitar que exista rebabas o suciedad que pueda afectar el funcionamiento del motor.

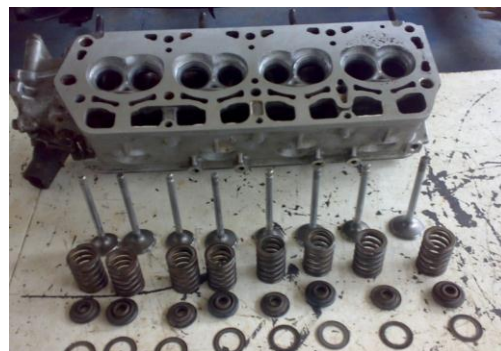
2-6. PARTES DEL CABEZOTE

- Se inspeccionó las nuevas válvulas de admisión y de escape.

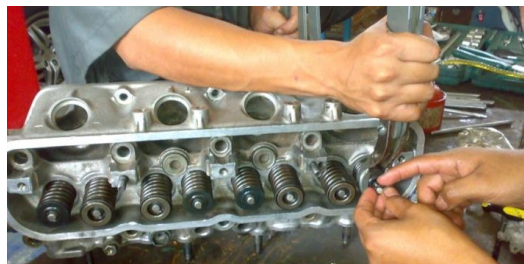
2-8. INSTALACIÓN DE RESORTES Y CHAVETAS DE VÁLVULAS

- Se limpió la parte superior del block y se instaló el empaque teniendo en cuenta su dirección.
- Se procedió a ajustar los pernos de adentro hacia afuera en tres fases.
- Se cargó los taques hidráulicos y se los instaló.
- Posteriormente se montó las varillas de empuje, verificando que no estén dobladas ni que tengan ninguna avería.
- Colocamos los balancines, resortes en su eje respectivamente y ubicamos cada varilla de empuje en cada balancín.
- Procedimos a dar torque en los pernos que lo sujetan (25 Nm), para que ajuste las varillas y queden accionadas.

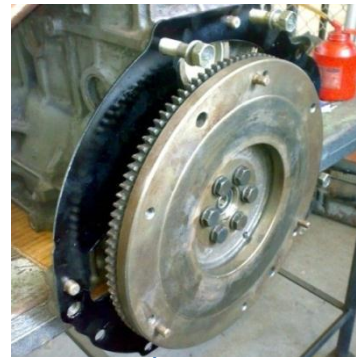
2-10 .INSTALACIÓN DEL VOLANTE DE INERCIA

- Se instaló el disco de embrague y el plato de presión en el volante de inercia teniendo en cuenta su posición y el centrado del mismo.

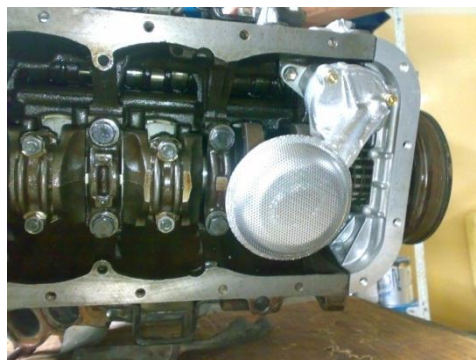
2-12. INSTALACIÓN DE BOMBA DE ACEITE

- Posteriormente se montó la bomba de aceite y se acopló el cárter con su respectivo empaque.

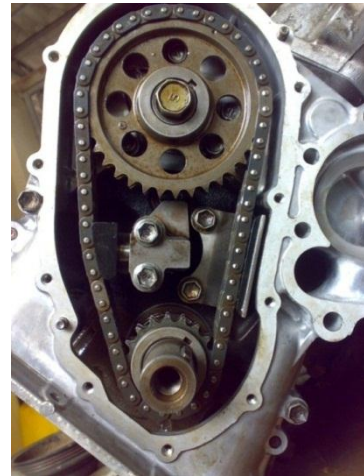
2-13. SINCRONIZACIÓN DEL MOTOR

Se mueve el volante hasta que el pistón número uno esté en el PMS (punto muerto superior) de la etapa compresión.

Se hace lo mismo con el cabezote para lo cual se giró el árbol de levas hasta que las

válvulas de admisión y escape del cilindro número 1 estén cerradas es decir en compresión para lo cual se comprueba por medio de los balancines, estos no deben estar presionando a las válvulas. Ya sincronizando el cigüeñal con el árbol de levas se procedió a montar sus respectivos piñones.

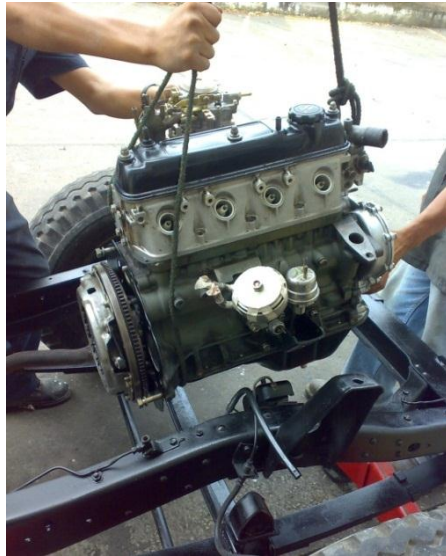
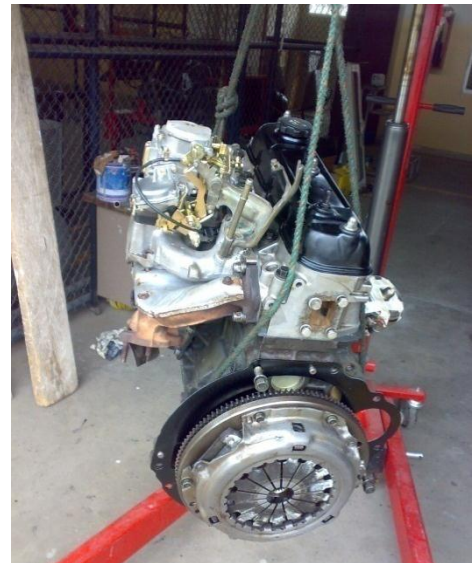
- Después de tener listo el motor en la mesa del taller de reparación, procedimos a utilizar una pluma transportable y una soga con la cual

sostuvimos el conjunto motriz. Luego de pasar todo el proceso de montaje del motor realizamos la conexión de los elementos de encendido, distribución, carga, batería.

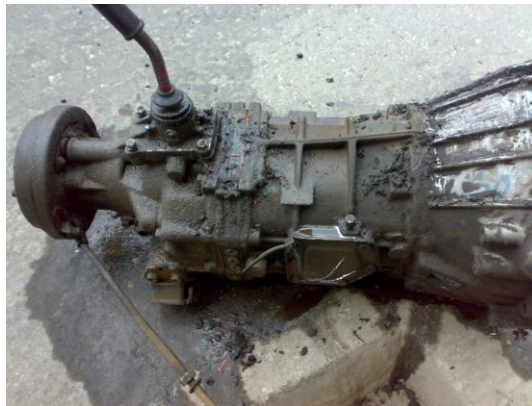
3-1 . LIMPIEZA DE CAJA DE CAMBIOS

La caja de cambios debido al largo tiempo que ha permanecido sin darle ningún mantenimiento ha ido acumulando grandes capas de grasa y suciedad, para su limpieza se utilizó espátulas, cepillo de alambres, desengrasantes y desoxidante.

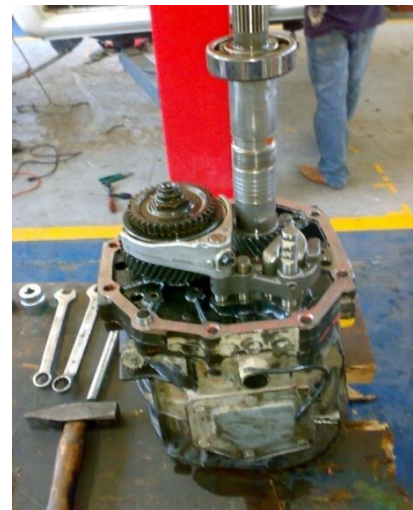
3-2 . INSPECCIÓN DE COMPONENTES

La inspección se la realizó primeramente comprobando que sincronicen todas las marchas correctamente para proseguir en el diagnóstico. La caja se encontraba en excelente estado, todas las marchas sincronizaban con suavidad, esto nos indicó que sus componentes se encontraban en buenas condiciones de operación, se la desarmo para hacerle una limpieza general.

Para esto se drenó el aceite que tenía, desmontamos la envoltura del embrague, retenedor frontal y la envoltura de extensión para realizar una limpieza general de sus piñones, ejes, sincronizadores.

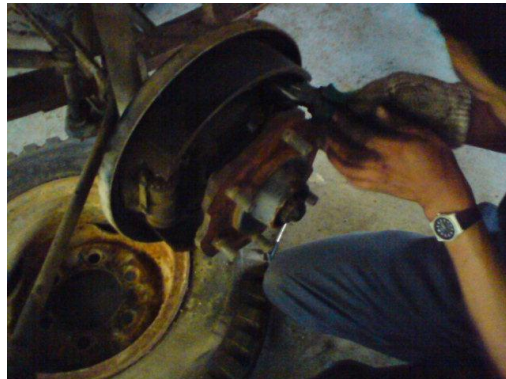
3-4 . DESMONTAJE DE ZAPATAS

- **Cilindro principal:** Se desmontaron las cañerías, se aflojaron los pernos de sujeción, se procedió a retirarlo y a desarmarlo totalmente.
- **Frenos Frontal y Posterior:** Se retiraron las ruedas, los tambores, para sacar las zapatas, seguros y resortes. Posteriormente se desmontó las zapatas y cilindros de freno de cada una de las llantas.

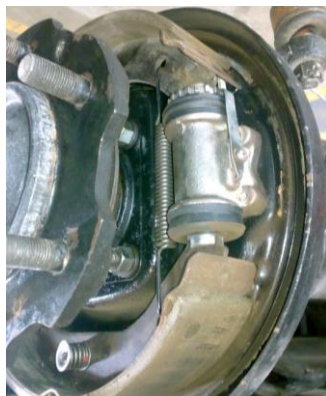
3-7 . MONTAJE DE COMPONENTES DE FRENOS

- **Cilindro principal:** Después de haber montado el servofreno se montó el cilindro nuevo el cual iba sujetado al servofreno por cuatro tornillos.
- **Cañerías de freno:** Se montó las cañerías cuidadosamente para no torcerlas ni romperlas y sujetadas con abrazaderas a la carrocería.
- **Cilindro Secundario, Zapatas y Tambor:** Se instaló el kit de reparación (zapatillas) de los cilindros secundarios para ser montados en cada zapata y se ensambló las cañerías, luego se instaló las zapatas con sus clavos de anclaje, resortes y tambor, este proceso se repitió para las cuatro ruedas.

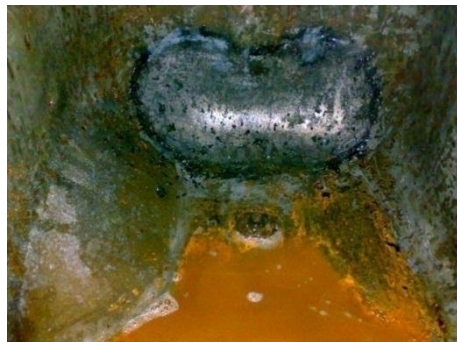
3-8 Parte interna del tanque de combustible

El interior del tanque se encontraba totalmente corroído y por esta razón se procedió a cortar parte del tanque.

- **Tanque de combustible:** Se procedió a montarlo y a conectar las cañerías de entrada y salida de combustible así como el ducto de llenado, también se conectó el cable del indicador del nivel de combustible.

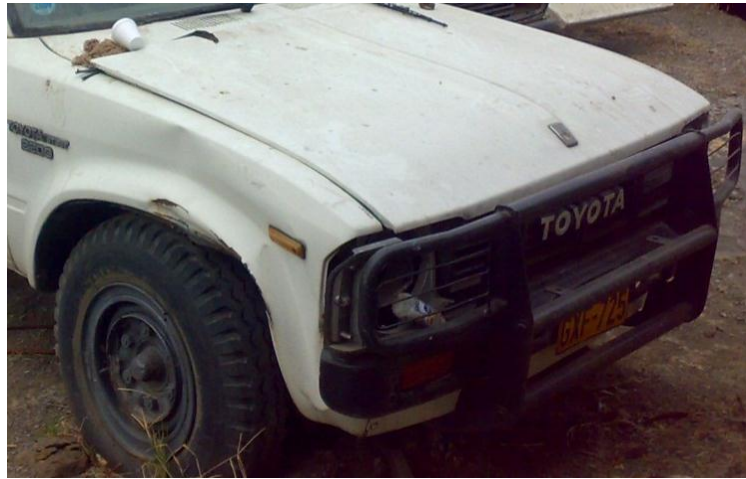
5-1 PARTE CHOCADA DEL AUTOMÓVIL

El estado de la carrocería era pésimo, tenía corrosiones por todas partes, la parte delantera derecha de la carrocería estaba chocada y el capot torcido.

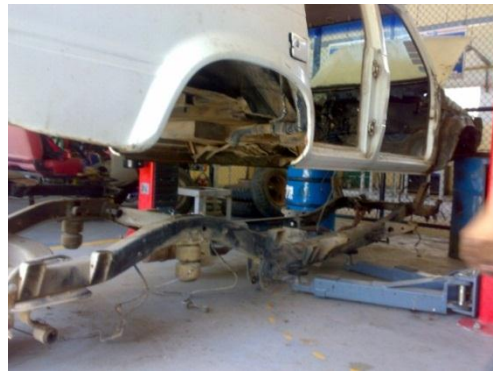
5-2 DESMONTAJE DE CARROCERÍA

- Una vez que la carrocería fue desmontada del chasis se procedió a retirar los asientos, las partes del tapizado que aún quedaban en el habitáculo del automóvil, también se retiró el tablero de instrumentos y todos los cables del sistema eléctrico.

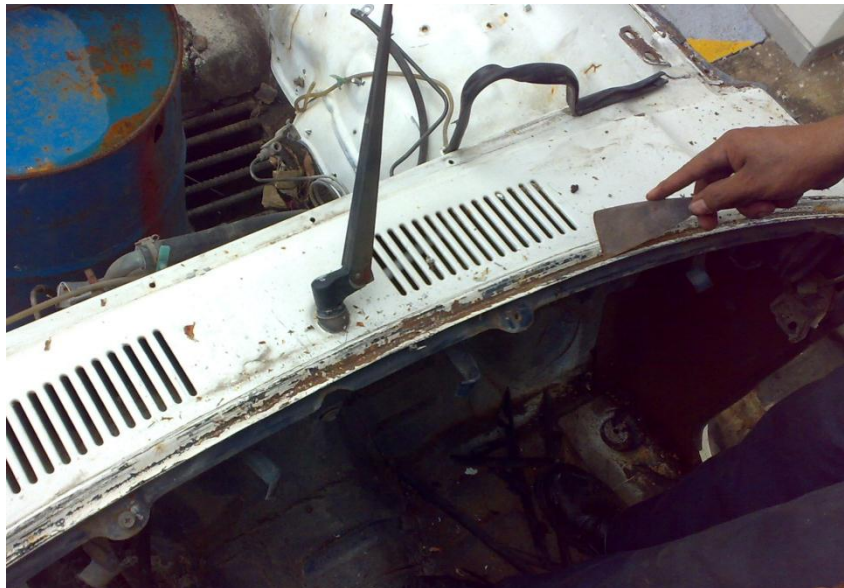
5-3 LIMPIEZA DE PARTES CORROÍDAS

- Se procedió a darle una limpieza general con agua y desengrasante para quitar todas las impurezas de aceites y grasas.
- Se detectó las partes corroídas en toda la carrocería, para proceder a recortarlas y sustituirlas por planchas nuevas y en las partes que tenía oxido se procedió a remover la pintura y el enmasillado hasta llegar al metal.

Partes corroídas que se cambiaron y repararon:

- Parte inferior de la puerta derecha.
- Parte inferior de la puerta posterior.
- Filo del soporte del parabrisas.

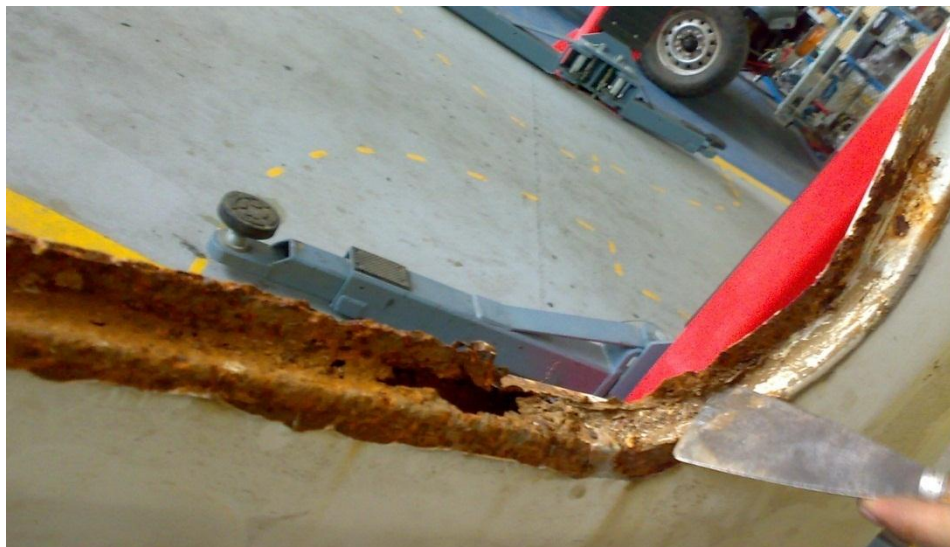
5-6 VENTANA POSTERIOR DETERIORADA

Para recortar las partes corroídas primero se señaló la parte a recortar con una tiza y con la ayuda de una amoladora se procedió a recortar.

- Después de haber recortado las partes dañadas, se procedió a recortar pedazos de plancha.

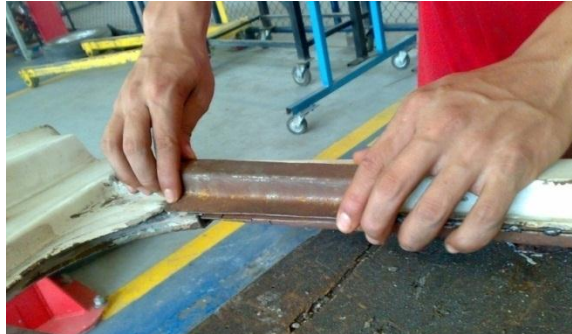
5-7 RECONSTRUCCIÓN DE PARTES

- Posterior a esto se procedió a realizar los dobleces correspondientes y darles la forma para después soldarlos.

- Para soldar estas partes se utilizó soldadora eléctrica y electrodos #6011, también se utilizó martillos para moldear al momento de soldar.

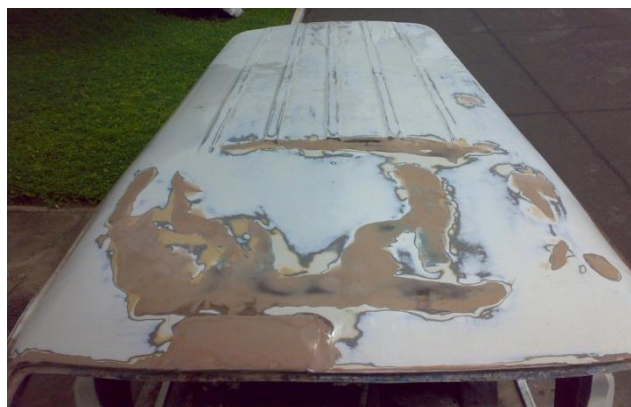
5-8 MASILLADO DE PARTE SUPERIOR DE LA CAMIONETA

- Para masillar se necesita limpiar el óxido de las partes a trabajarse, para esto se utilizó lijas de hierro # 36 y 80.

- Para el masillado de la carrocería se utilizó macilla para uso automotriz y espátulas plásticas.

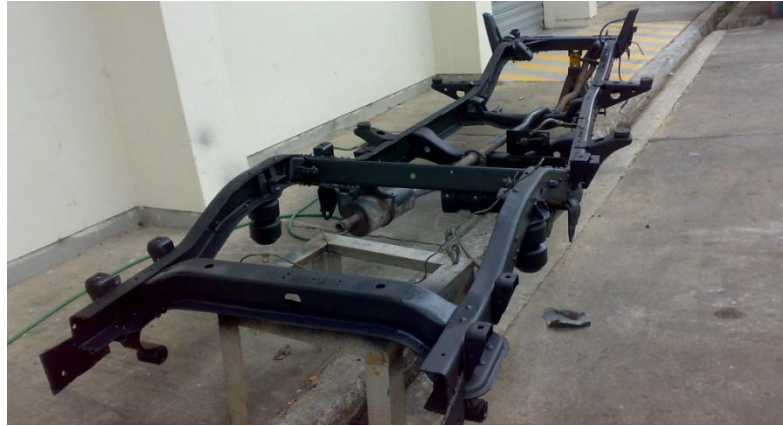
5-9 CHASIS PINTADO

El chasis fue desmontado por completo, este se encontraba con una capa de lodo, se procedió a limpiarlo y lijar las partes corroídas.

A continuación se procedió a aplicarle una capa de pintura anticorrosiva.

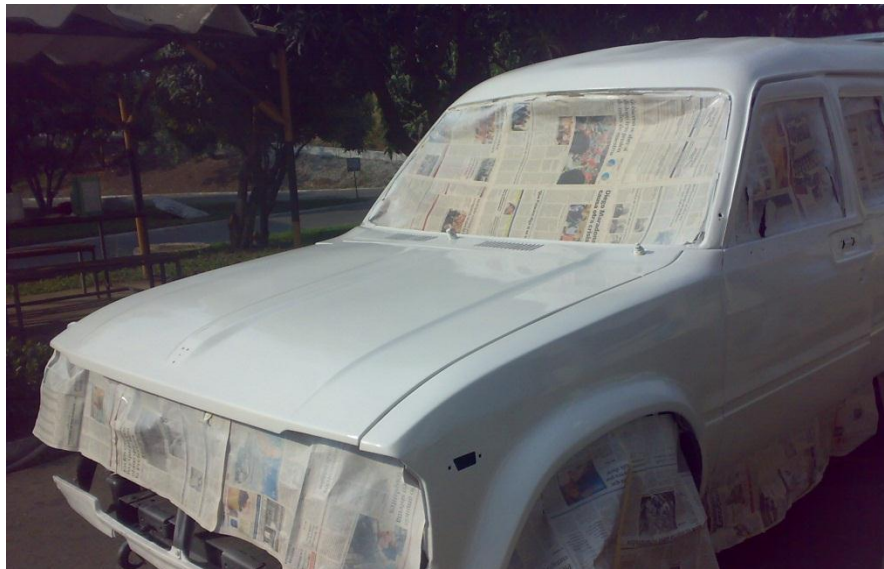
5-10 EMPAPELADO DEL VEHÍCULO PREVIO AL PINTADO

- Ya corregida las fallas de la carrocería se removió la pintura vieja con lija #360 la cual se la aplicó por todo el vehículo hasta lograr perder el brillo.

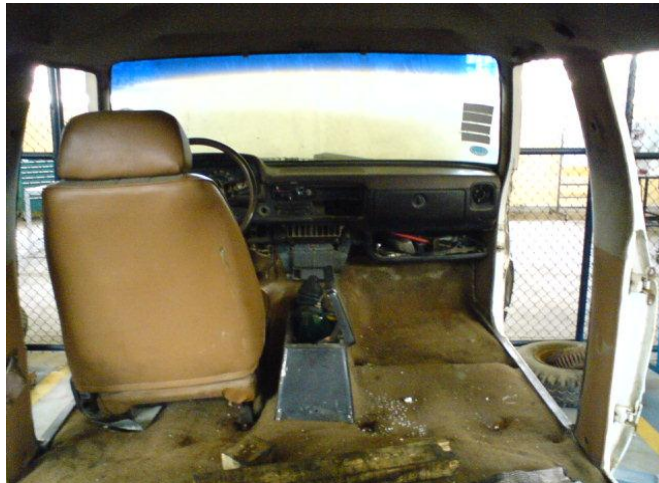
5-11 TAPIZADO ANTIGUO

Este vehículo tenía un tapizado muy deteriorado debido al tiempo que permaneció sin ningún cuidado por lo que se decidió cambiarlo.
