ESCUELA SUPERIOR POLITÉCNICA DEL LITORAL

Estudio Geológico, geomecánico y su incidencia en la evaluación de la estabilidad del talud del Cementerio Patrimonial General (Puerta 1),
Cerro del Carmen, Guayaquil

PROYECTO INTEGRADOR

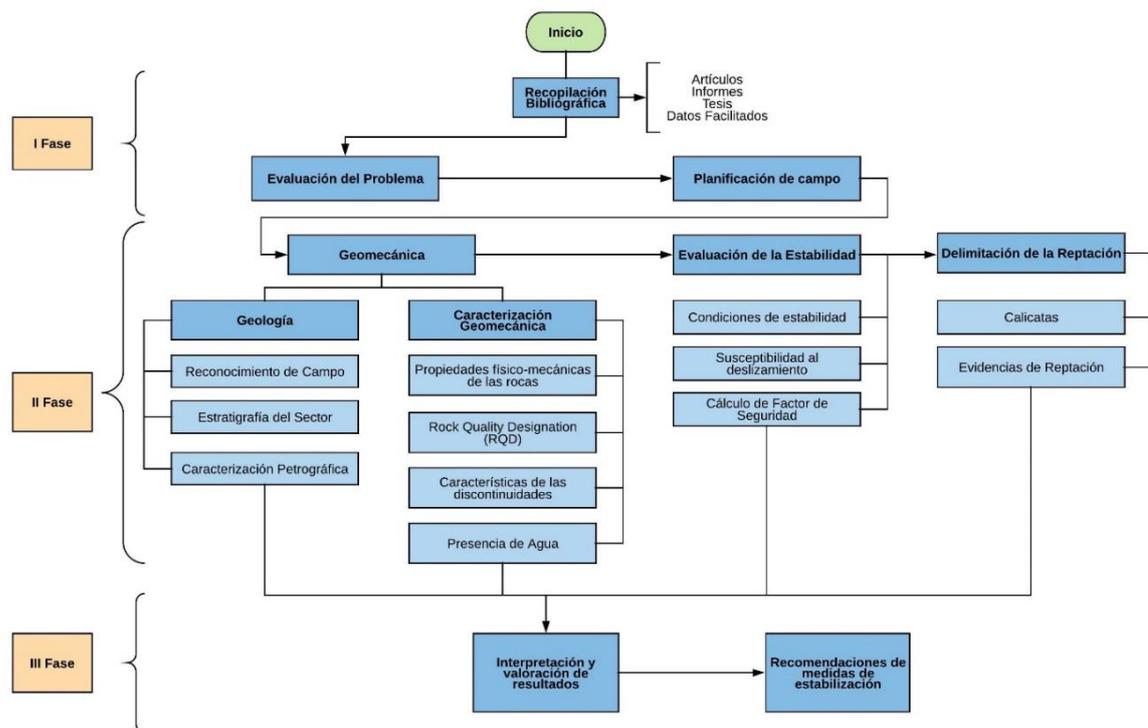
El presente trabajo se basa en un conjunto de tres fases que abarca I) Recopilación bibliográfica, II) Recopilación y procesamiento de datos y III) Análisis de resultados, descritos en el esquema metodológico de la Figura 2.1.

Figura 2.1 Metodología general del proyecto.

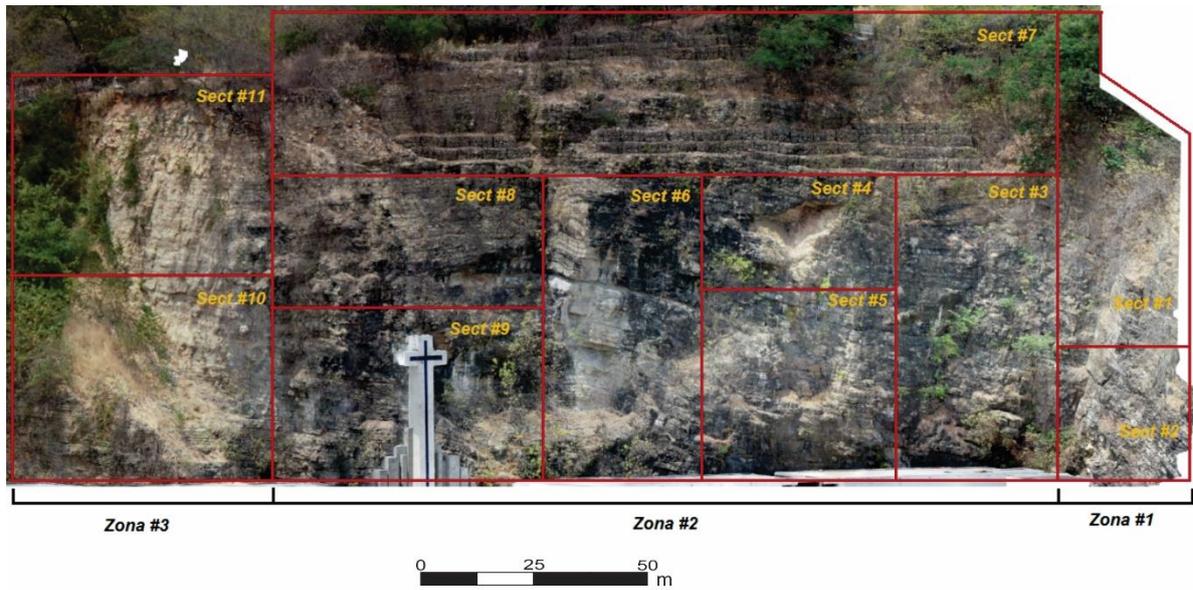
Figura 2.3 División del talud en zonas y sectores.

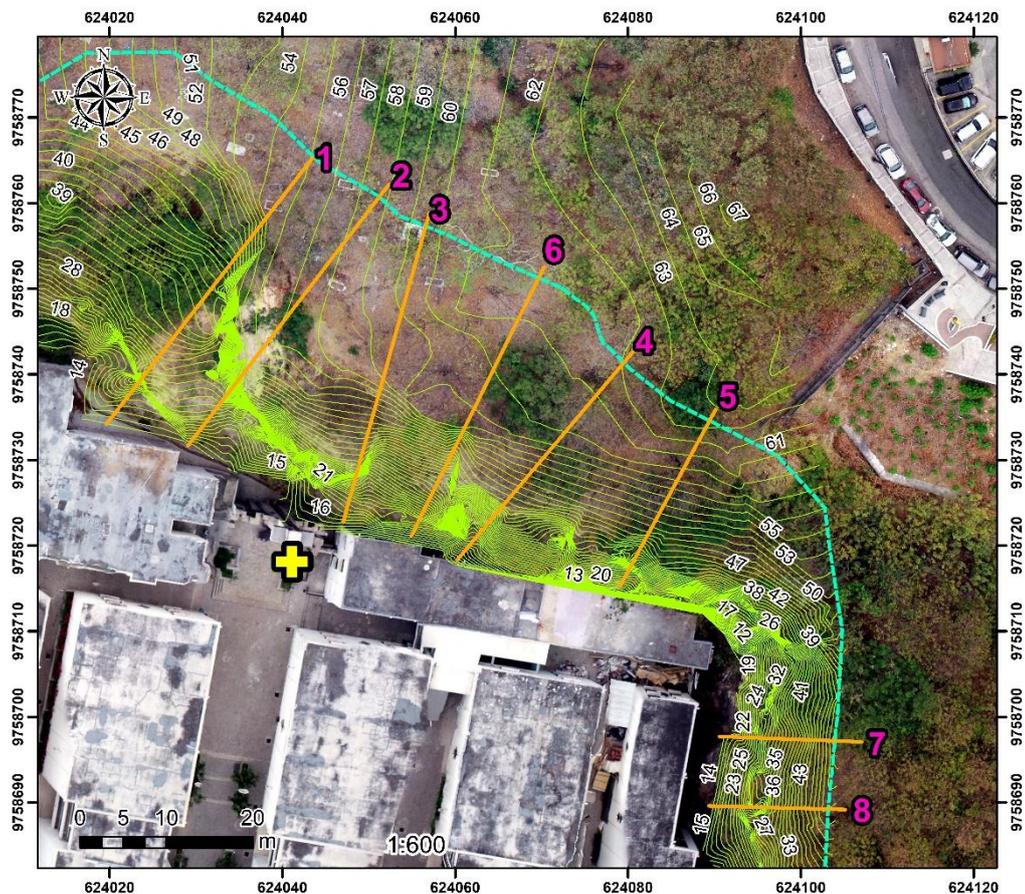
Se realizaron 8 perfiles en el talud (Figura 2.7) considerando las diferentes zonas en las que fue dividido el talud, su cambio de dirección y extensión.

El FS se calculó usando 8 perfiles topográficos, usando el método de Morgenstern & Price (1965), para este proceso se utilizó el software Slide 5.0. Se determinaron dos factores de seguridad: FS Hipotético, para el caso de considerar la superficie de falla para la altura total del talud y un FS real, el cual indica la altura bajo la cual el talud se vuelve inestable. Para el análisis se eligió el resultado más bajo de factor de seguridad.

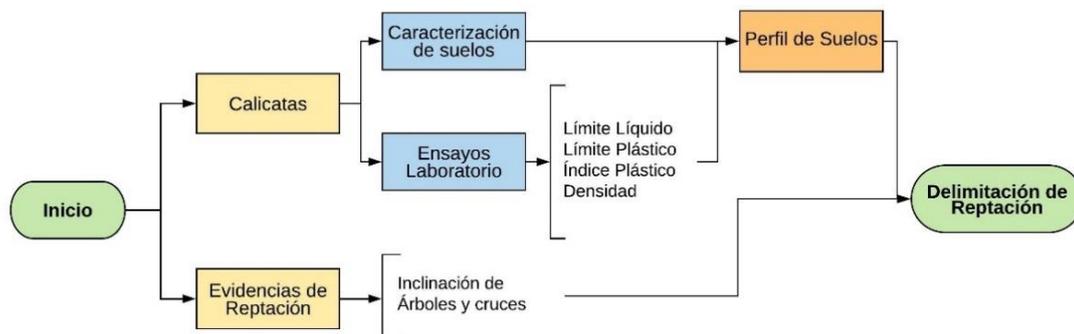
El estudio de la reptación empieza con la evidencia del movimiento de masa en la parte superior del talud, en el que se puede observar la inclinación que presentan los árboles y cruces de las tumbas. Posteriormente se realizó una caracterización edafológica en base a las calicatas realizadas en el terreno y que se ubicaron como se muestra en la (Figura 2.9), generando un perfil edafológico de su comportamiento con espesores, granulometría y humedad de cada horizonte. En el esquema de la Figura 2.8 se resume los pasos para la delimitación de la reptación.

Figura 2.8 Esquema metodológico para delimitar la reptación.

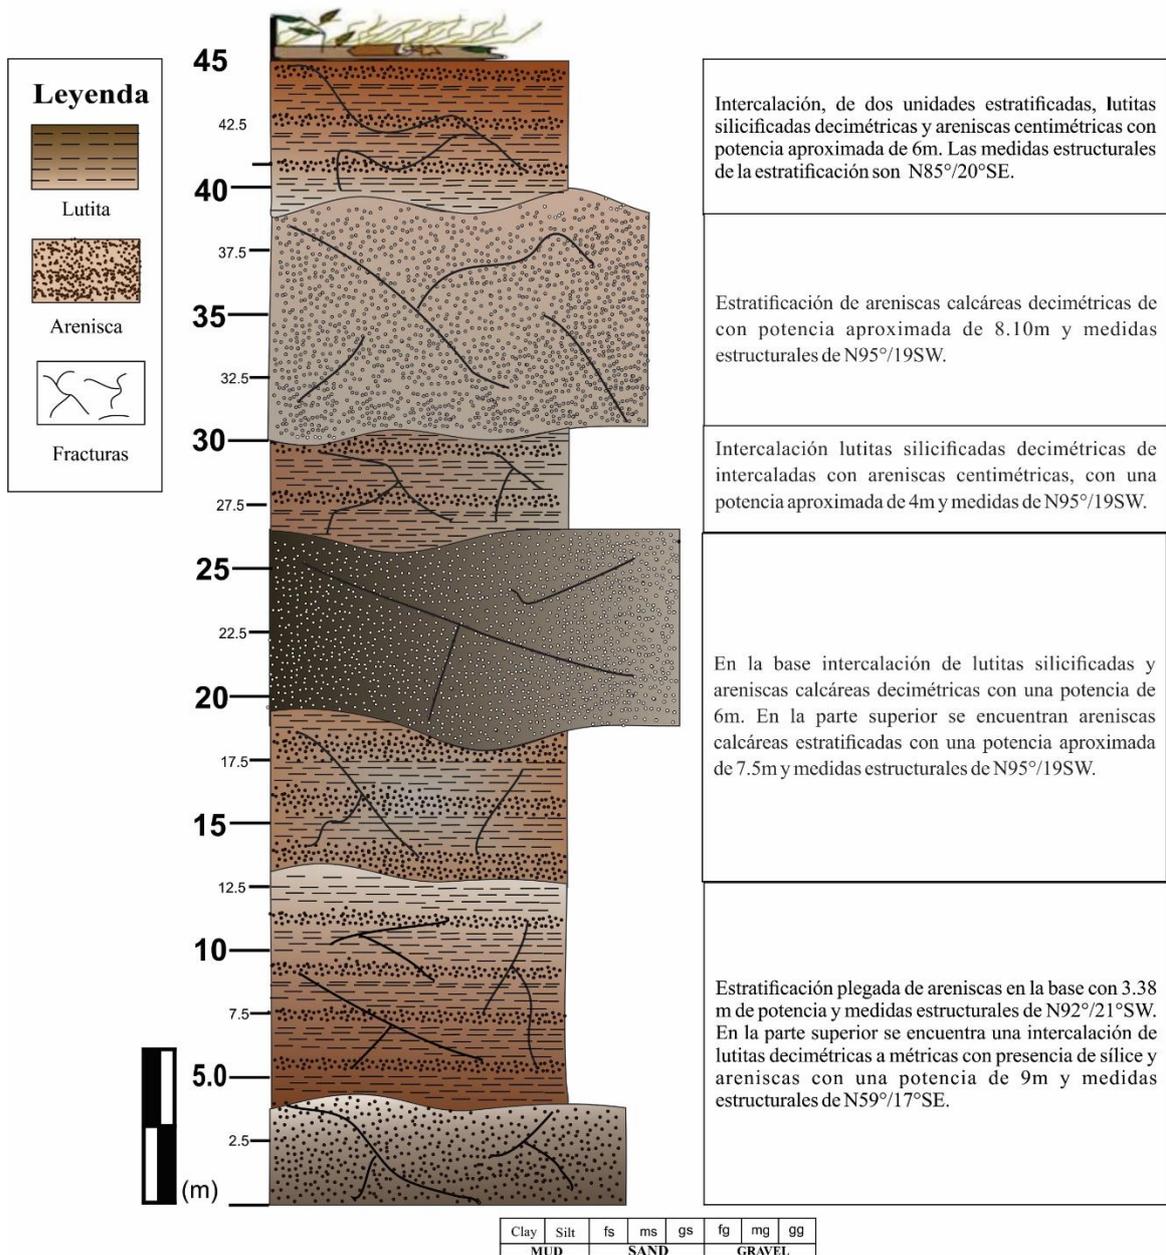
El afloramiento estudiado presenta algunos plegamientos tipo slumps, que hacen variar la dirección de buzamiento.

Figura 3.1 Columna estratigráfica del talud.

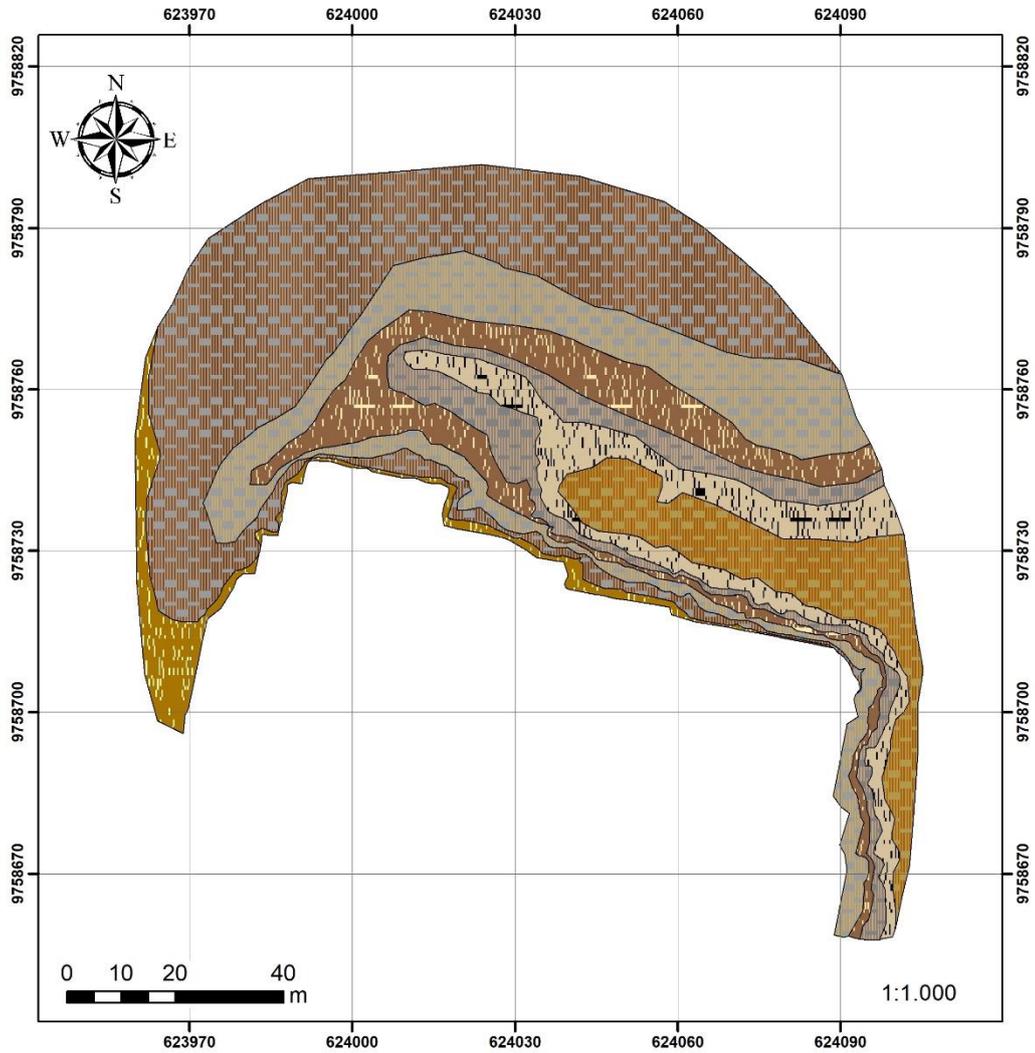
Mapa litológico de la zona de estudio

En la Figura 3.2 se muestra el mapa litológico de la zona de estudio, basado en los datos levantados de campo.

Legend	
	Intercalación lutita-arenisca
	Arenisca calcárea marrón claro
	Lutita silicificada gris-paquetes de arenisca
	Arenisca calcárea gris oscuro
	Intercalación lutita gris y arenisca calcárea marrón
	Intercalación lutitas gris-arenisca beige
	Arenisca color marrón

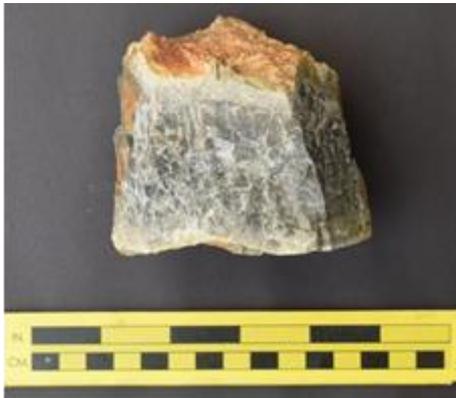
DESCRIPCIÓN DE ROCA MACROSCÓPICA		
Código de la muestra: AR-01-CIPAT		
Coordenadas:	UTM	X: 623827.88 m
DATUM:	WGS-84	Y: 9758775.42 m

Descripción:		
Roca sedimentaria, color gris oscura y con pátina color marrón amarillenta. Se encuentran vetillas de carbonato de espesor milimétrico que al contacto con ácido clorhídrico efervesce de manera enérgica. Se observan laminaciones muy finas. Textura Afanítica, muy compacta que corresponde a un Chert.

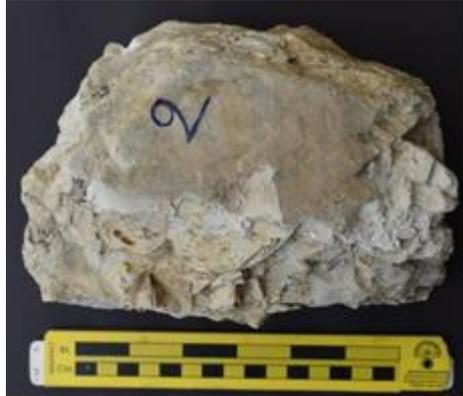
DESCRIPCIÓN DE ROCA MACROSCÓPICA		
Código de la muestra: AR-02-FICT		
Coordenadas:	UTM	X: 623892.27 m
DATUM:	WGS-84	Y: 9758800.06 m

Roca sedimentaria, afanítica poco dura, color gris claro-beige, donde se aprecian manchas de color marrón rojizo. Estratificación ondulante y porosidad no conectada en forma de oquedades. Se puede decir que se trata de un Mudstone silíceo (Arcillolita).

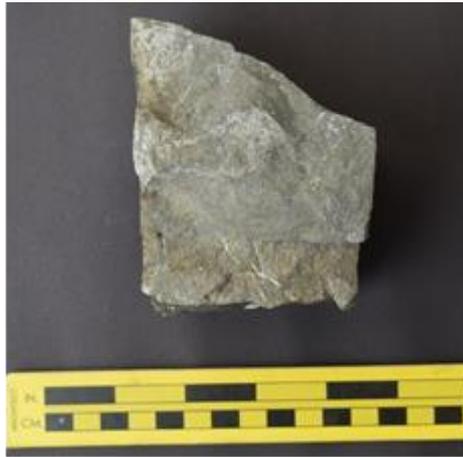
DESCRIPCIÓN DE ROCA MACROSCÓPICA		
Código de la muestra: AR-03-FICT		
Coordenadas:	UTM	X: 623951.22 m
DATUM:	WGS-84	Y: 623951.22 m

Roca sedimentaria de color gris oscuro, se aprecian carbonatos que al contacto con ácido clorhídrico reaccionan de forma enérgica, corresponde a una arenisca calcárea de grano fino a medio.

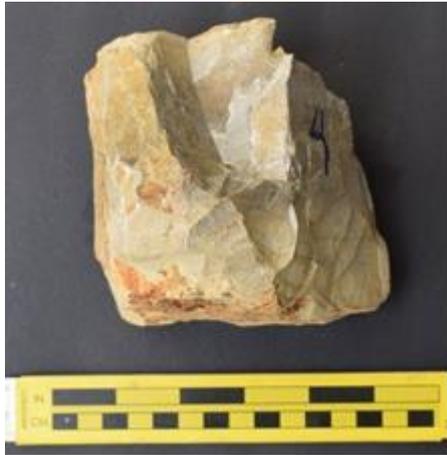
DESCRIPCIÓN DE ROCA MACROSCÓPICA		
Código de la muestra: AR-04-FICT		
Coordenadas:	UTM	X: 623956.98 m
DATUM:	WGS-84	Y: 9758723.45 m

Descripción:		
<p>Roca sedimentaria de grano muy fino, color beige claro, efervesce con facilidad en contacto con ácido clorhídrico. Depositación en capas milimétricas y algo nodulares. Se puede apreciar bioturbación en las muestras de mano, corresponde a una Lutita calcárea (Mudstone).</p>

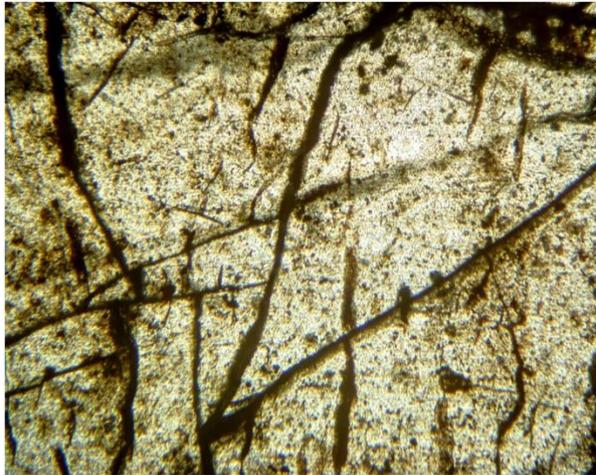
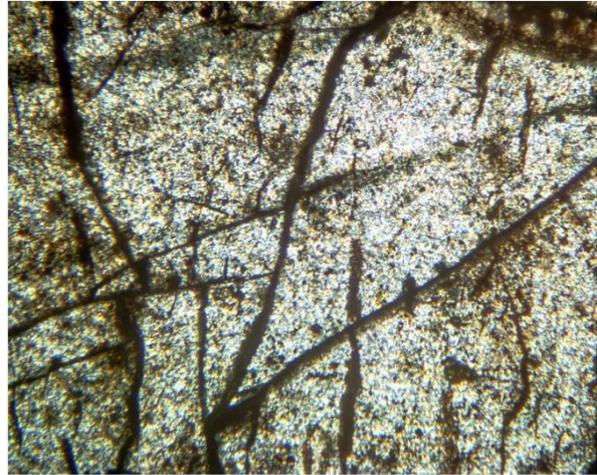
DESCRIPCIÓN DE ROCA EN LÁMINA DELGADA			
Código de la muestra: AR-01-CIPAT			
Coordenadas:	UTM	X: 623827.88 m	
DATUM:	WGS-84	Y: 9758775.42 m	
Nícoles Paralelos	Aumento: 4X	Nícoles Cruzados	Aumento: 4X

Lodolita silícica con material limoso, atravesada por microvetillas de carbonato. Se puede apreciar un intenso fracturamiento. No presenta contenido fosilífero. La muestra exhibe una gradación en el tamaño desde lodolita hacia arcillolita en la que los cristales están en orden menor a 2 micrones y luce de tipo calcedónica.

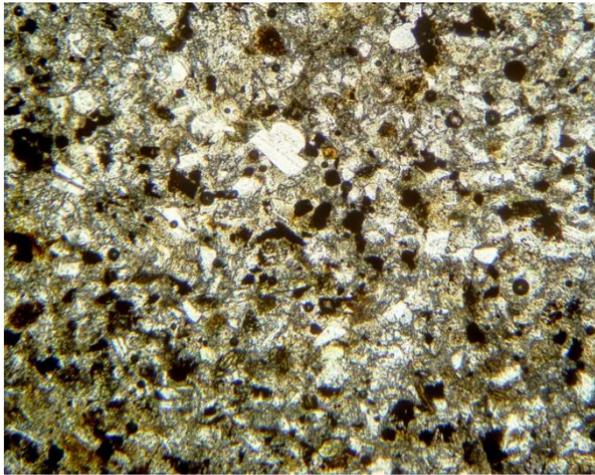
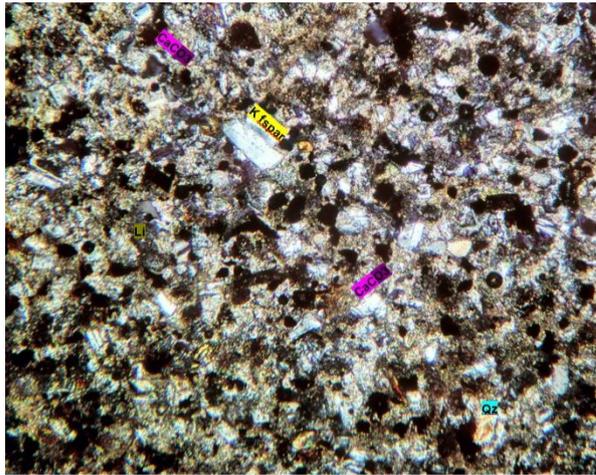
DESCRIPCIÓN DE ROCA EN LÁMINA DELGADA			
Código de la muestra: AR-03-FICT			
Coordenadas:	UTM	X: 623951.22 m	
DATUM:	WGS-84	Y: 623951.22 m	
Nícoles Paralelos	Aumento: 4X	Nícoles Cruzados	Aumento: 4X

Descripción:			
Se le designa el nombre de Pelita, debido a que, si bien existen clastos del tamaño menor a 100 micras, existe material menor a 2micras que cubre gran parte de la muestra. La matriz tiene un carácter carbonático. Se identifican fenocristales subhédricos de feldespato potásico en mayor proporción que los de cuarzo.

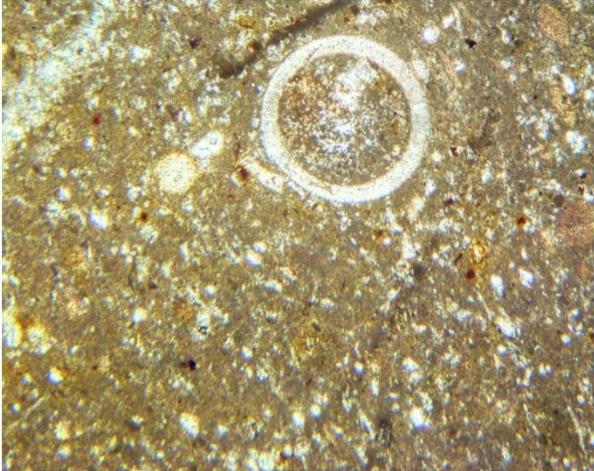
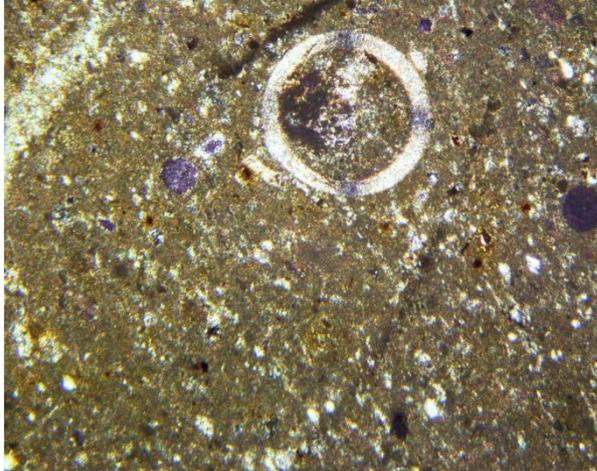
Nícoles Paralelos	Aumento: 10X	Nícoles Cruzados	Aumento: 10X

Descripción:			
<p>Lutita silicificada, gran cantidad de restos de foraminíferos y radiolarios. Se puede apreciar también fragmentos opacos y fragmentos micrométricos de material limonítico.</p>

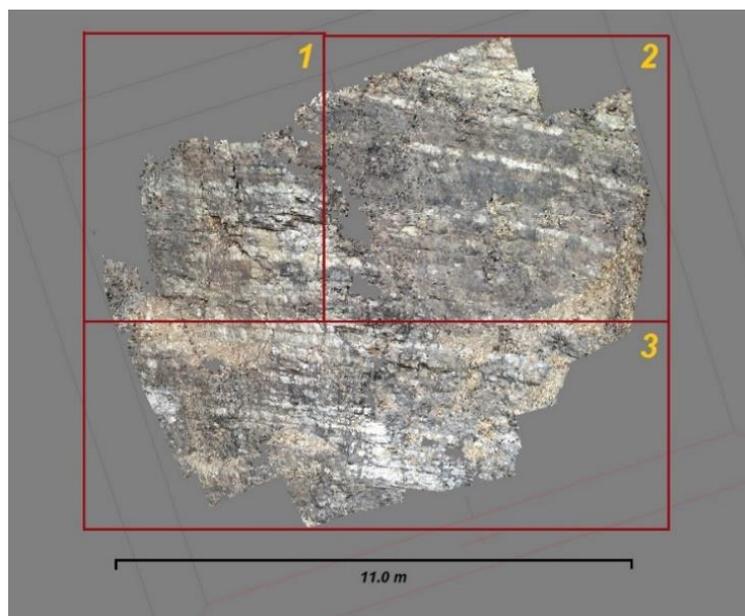
Figura 3.3 Nube de puntos densa del Sector #1 y división en subsectores.

Parámetros	Subsectores		
	1	2	3
Promedio de distancia entre fracturas (cm)	10.38	21.87	18.08
Número de Fracturas por metro	24.5	11.50	21
RQD (%)	29.77	68.08	37.96
RQD Promedio (%)	45.27		
Calidad de la roca según RQD	Mala

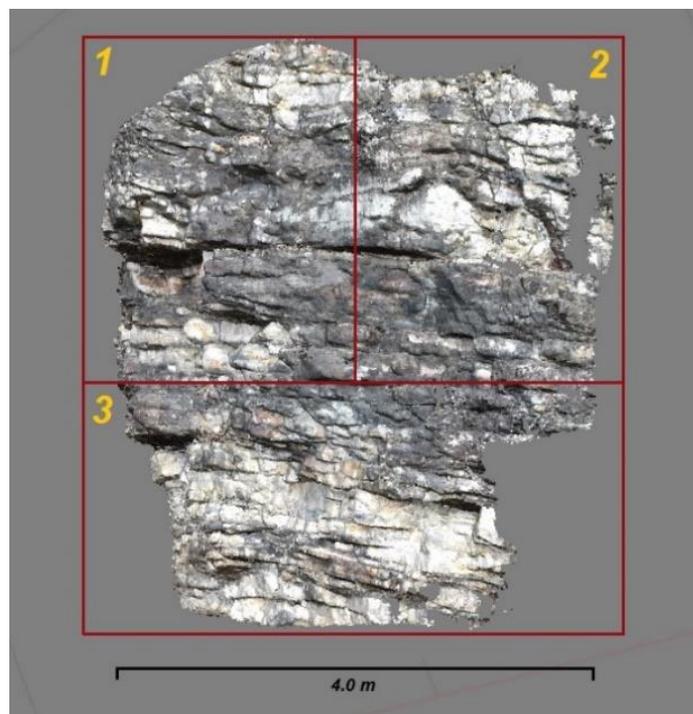
Figura 3.4 Nube de puntos densa del Sector #2 y división en subsectores.

Parámetros	Subsectores		
	1	2	3
Promedio de distancia entre fracturas (cm)	22.32	17.25	15.44
Número de Fracturas por metro	18.00	12	20
RQD (%)	46.28	66.26	40.96
RQD Promedio (%)	51.05		
Calidad de la roca según RQD	Normal

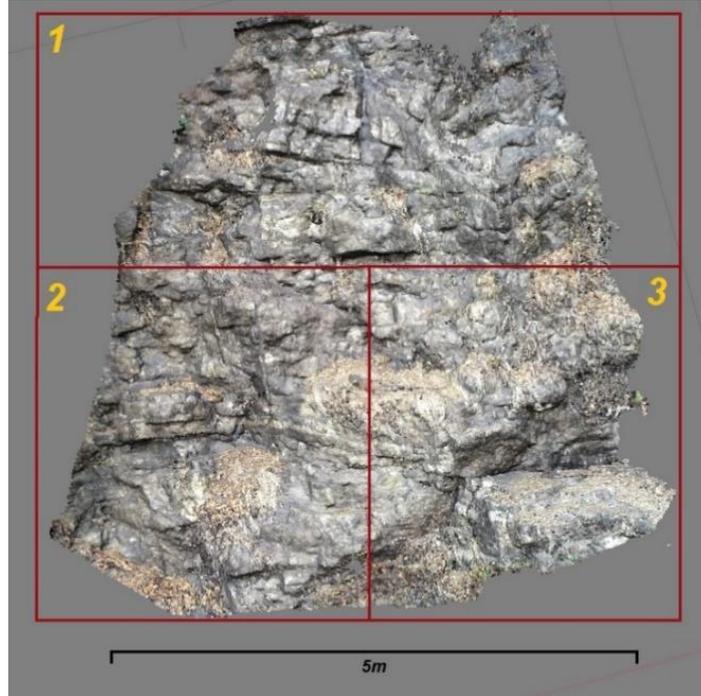
Figura 3.5 Nube de puntos densa del Sector #3 y división en subsectores.

Parámetros	Subsectores		
	1	2	3
Promedio de distancia entre fracturas (cm)	34.72	39.95	22.40
Número de Fracturas por metro	16	12	18
RQD (%)	52.49	66.26	47.79
RQD Promedio (%)	55.51		
Calidad de la roca según RQD	Normal

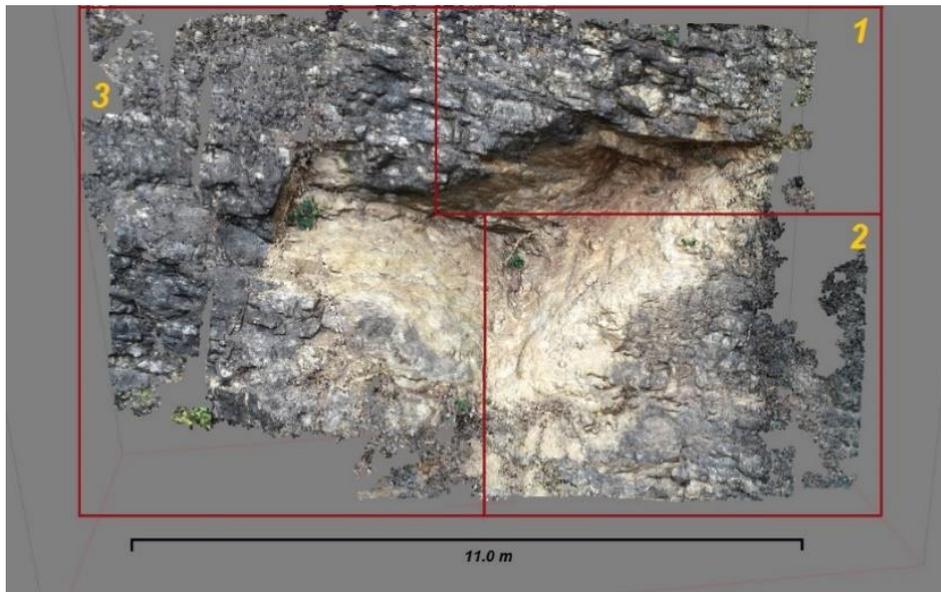
Figura 3.6 Nube de puntos densa del Sector #4 y división en subsectores.

Parámetros	Subsectores		
	1	2	3
Promedio de distancia entre fracturas (cm)	35.87	19.01	42.01
Número de Fracturas por metro	16	18	10
RQD (%)	52.49	46.28	74.50
RQD Promedio (%)	67.16		
Calidad de la roca según RQD	Normal

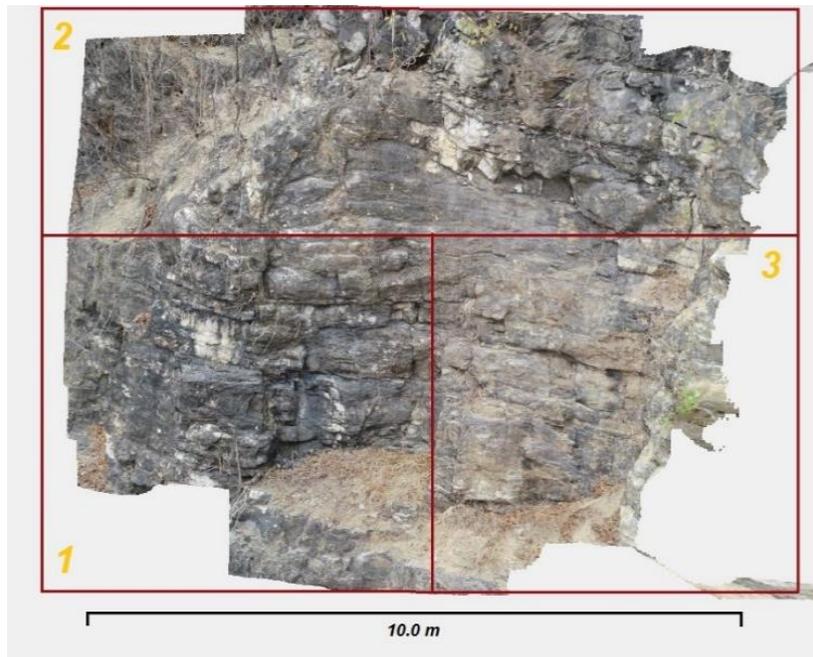
Figura 3.7 Nube de puntos densa del Sector #5 y división en subsectores.

Parámetros	Subsectores		
	1	2	3
Promedio de distancia entre fracturas (cm)	28.97	32.49	16.98
Número de Fracturas por metro	16	12	14
RQD (%)	52.49	68.08	60.92
RQD Promedio (%)	60.50		
Calidad de la roca según RQD	Normal

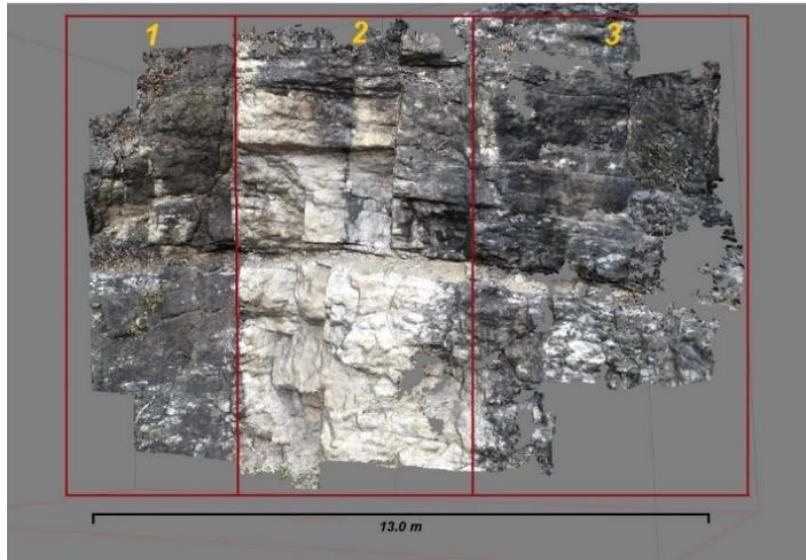
Figura 3.8 Nube de puntos densa del Sector #6 y división en subsectores.

Parámetros	Subsectores		
	1	2	3
Promedio de distancia entre fracturas (cm)	40.85	26.35	33.48
Número de Fracturas por metro	11	12	9
RQD (%)	69.9	66.26	77.25
Promedio de RQD (%)	71.14		
Calidad de la roca según RQD	Normal

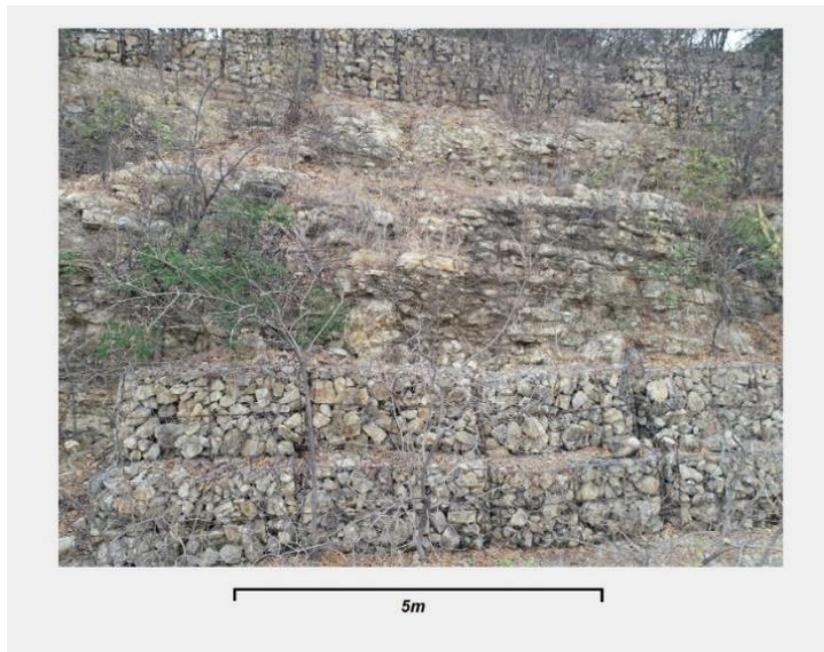
Figura 3.9 Nube de puntos densa del Sector #7 y división en subsectores.

Parámetros	Valores
Promedio de distancia entre fracturas (cm)	20.54
Número de Fracturas por metro	10
RQD (%)	73.58
Calidad de la roca según RQD	Normal

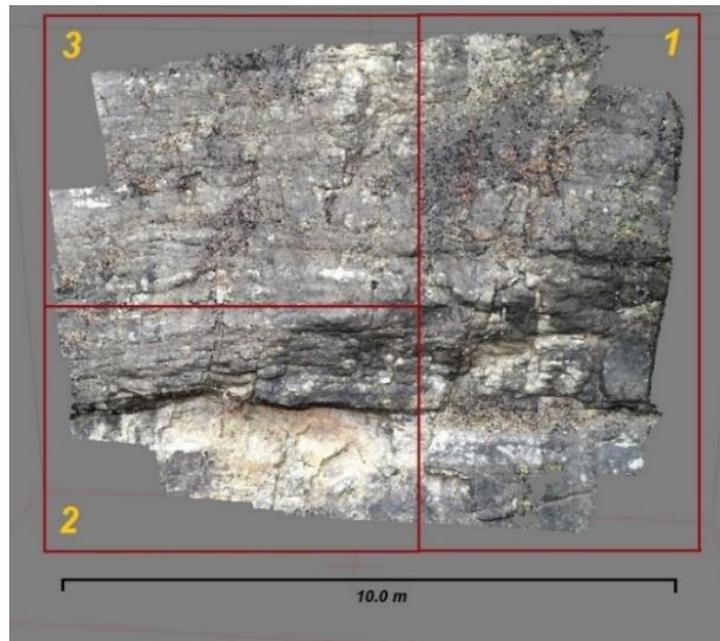
Figura 3.10 Nube de puntos densa del Sector #8 y división en subsectores.

Parámetros	Subsectores		
	1	2	3
Promedio de distancia entre fracturas (cm)	32.17	28.13	31.68
Número de Fracturas por metro	9	8	12
RQD (%)	77.25	80.88	66.26
Promedio de RQD (%)	74.80		
Calidad de la roca según RQD	Normal.

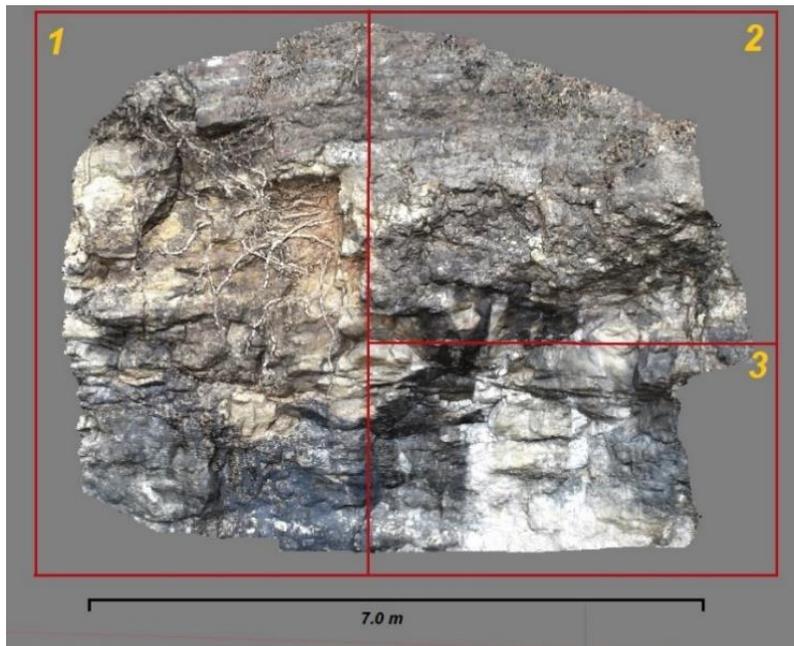
Figura 3.11 Nube de puntos densa del Sector #9 y división en subsectores.

Parámetros	Subsectores		
	1	2	3
Promedio de distancia entre fracturas (cm)	20.8	35.65	30.32
Número de Fracturas por metro	12	14	11
RQD (%)	66.26	59.18	69.90
Promedio de RQD (%)	65.12		
Calidad de la roca según RQD	Normal

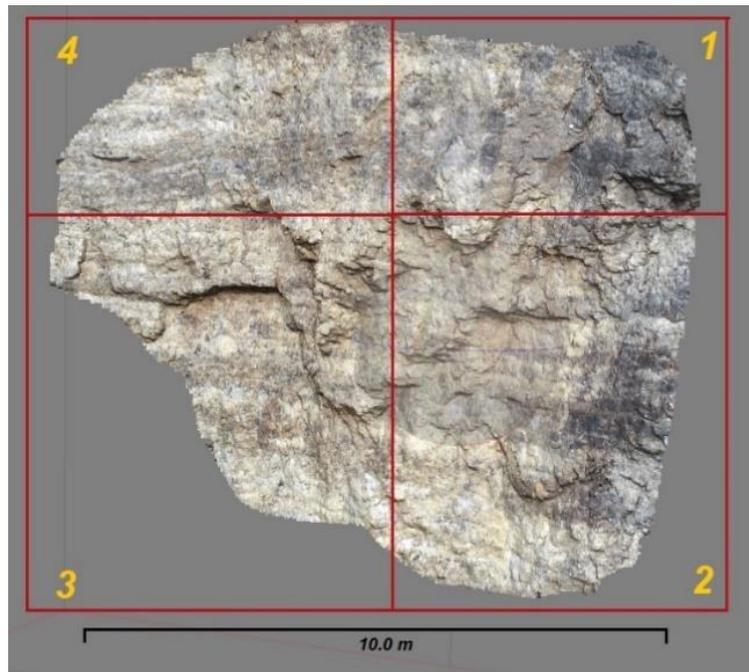
Figura 3.12 Nube de puntos densa del Sector #10 y división en subsectores.

Parámetros	Subsectores			
	1	2	3	4
Promedio de distancia entre fracturas (cm)	36.68	33.3	22.41	31.27
Número de Fracturas por metro	18	7	12	6
RQD (%)	46.28	86.14	66.26	87.81
Promedio de RQD (%)	66.79			
Calidad de la roca según RQD	Normal

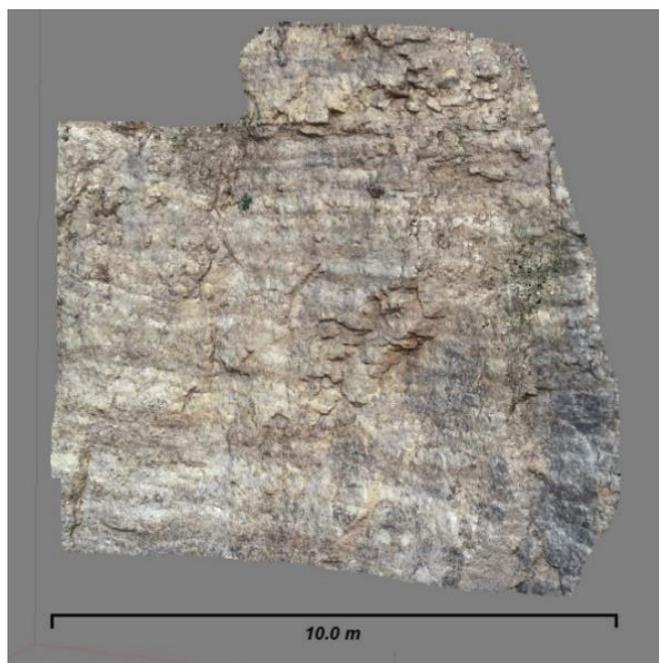
Figura 3.13 Nube de puntos densa del Sector #11 y división en subsectores.

Parámetros	Valores
Promedio de distancia entre fracturas (cm)	37.66
Número de Fracturas por metro	13
RQD (%)	63.19
Calidad de la roca según RQD	Normal

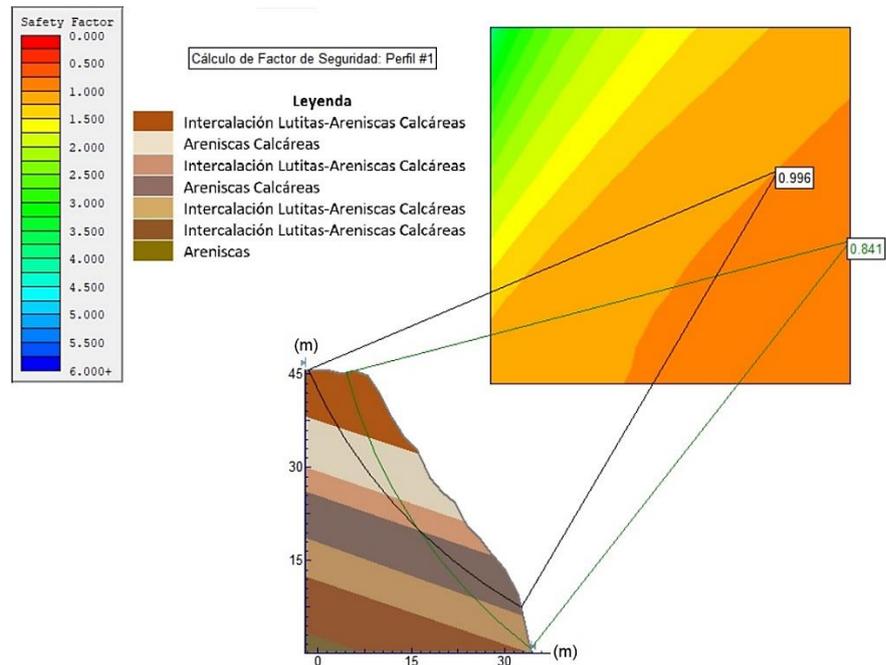
3.3.3.1 Factor de Seguridad: Perfil #1

Figura 3.14 Factor de Seguridad para el perfil 1. FS Hipotético: 0.841; FS. Real: 0.996

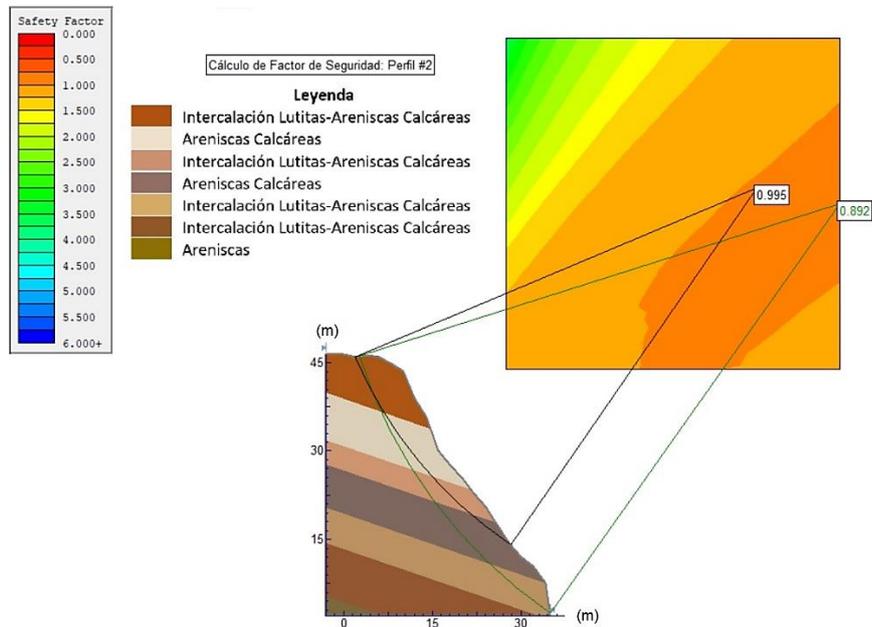
3.3.3.2 Factor de Seguridad: Perfil #2

Figura 3.15 Factor de Seguridad para el perfil 2. FS Hipotético: 0.892; FS. Real: 0.995

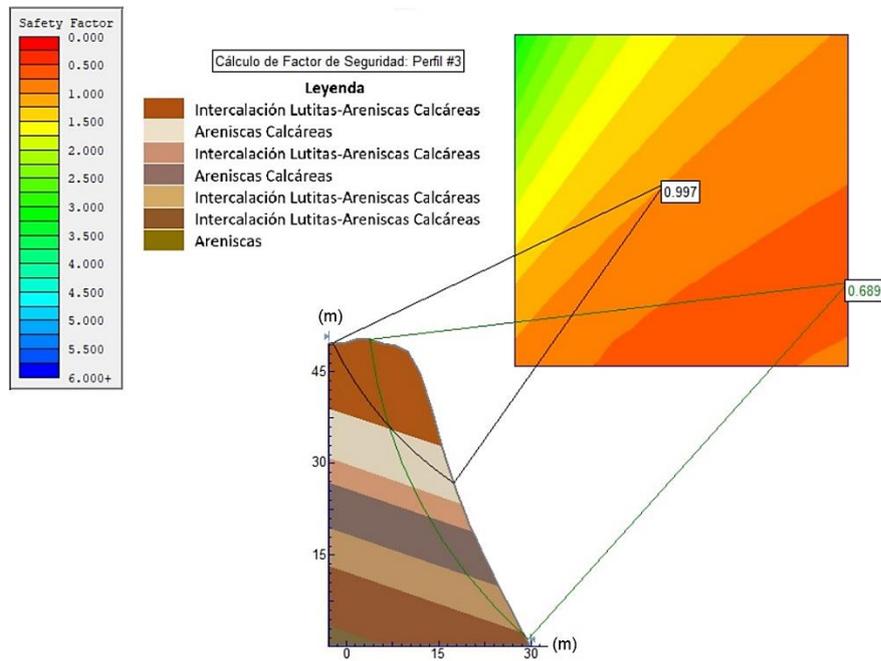
3.3.3.3 Factor de Seguridad: Perfil #3

Figura 3.16 Factor de Seguridad para el perfil 3. FS Hipotético: 0.689; FS. Real: 0.997

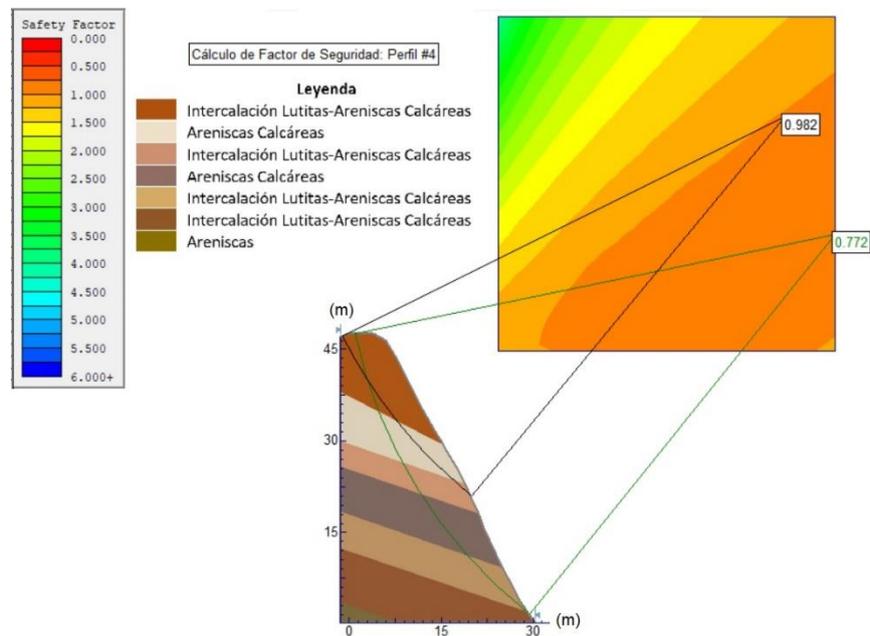
3.3.3.4 Factor de Seguridad: Perfil #4

Figura 3.17 Factor de Seguridad para el perfil 4. FS Hipotético: 0.772; FS. Real: 0.982

A Poor stability for the slope was obtained, which coincides with the high susceptibility to detachment and a low safety factor (0.982), which is why it is stated that the slope is unstable, and it is recommended to apply systematic bolting, Mechinal drains and shotcrete for stabilization. The creep with Southwest direction is evidenced by the inclination of crosses and vegetation

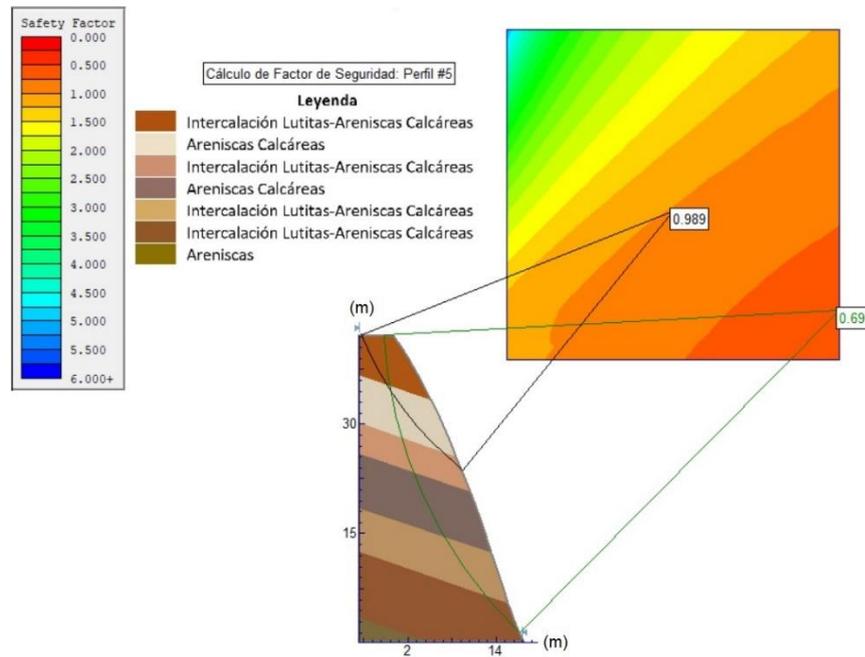
3.3.3.5 Factor de Seguridad: Perfil #5

Figura 3.18 Factor de Seguridad para el perfil 5. FS Hipotético: 0.690; FS. Real: 0.989

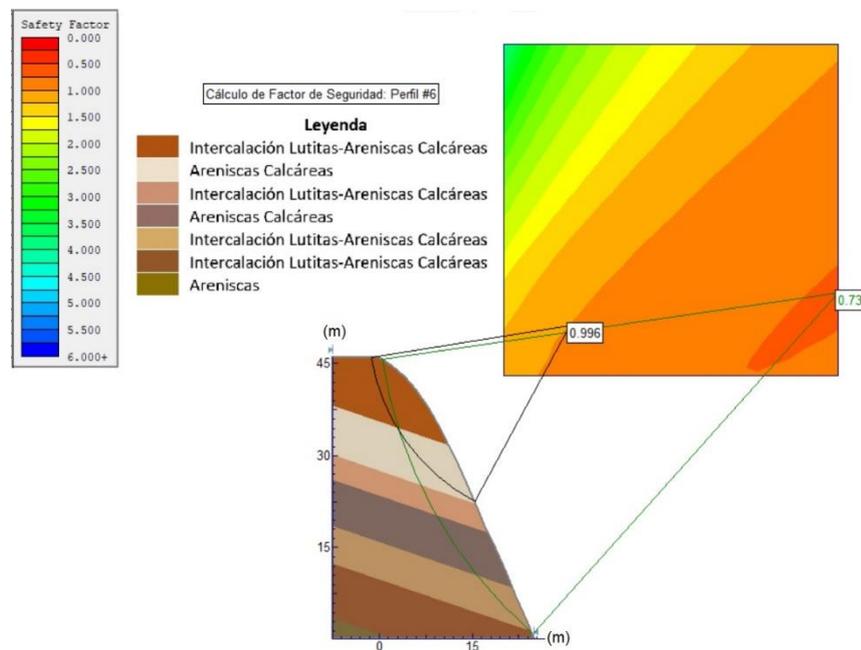
3.3.3.6 Factor de Seguridad: Perfil #6

Figura 3.19 Factor de Seguridad para el perfil 6. FS Hipotético: 0.736; FS. Real: 0.996

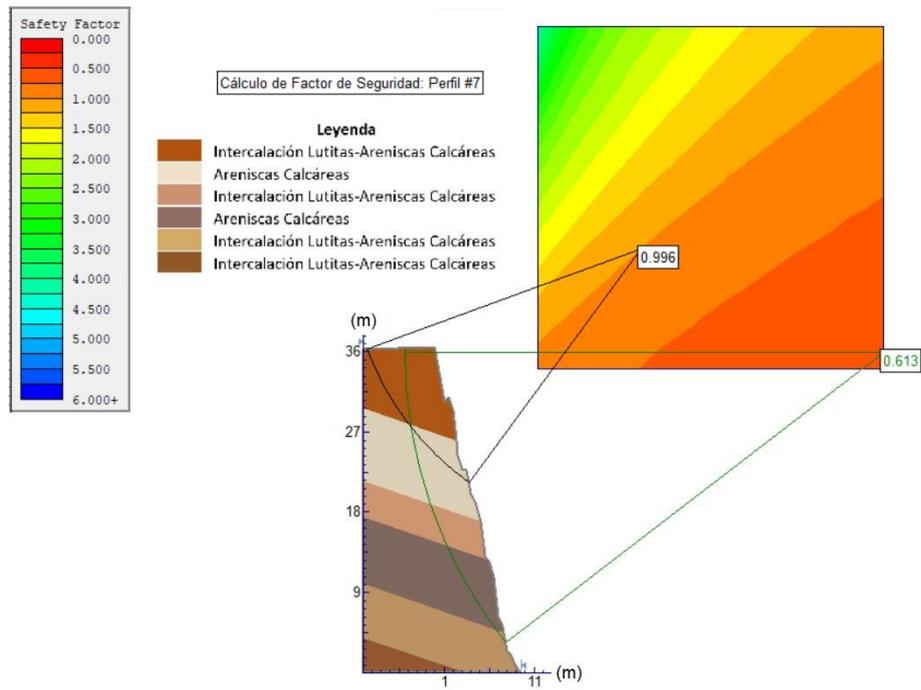
3.3.3.7 Factor de Seguridad: Perfil #7

Figura 3.20 Factor de Seguridad para el perfil 7. FS Hipotético: 0.613; FS. Real: 0.996

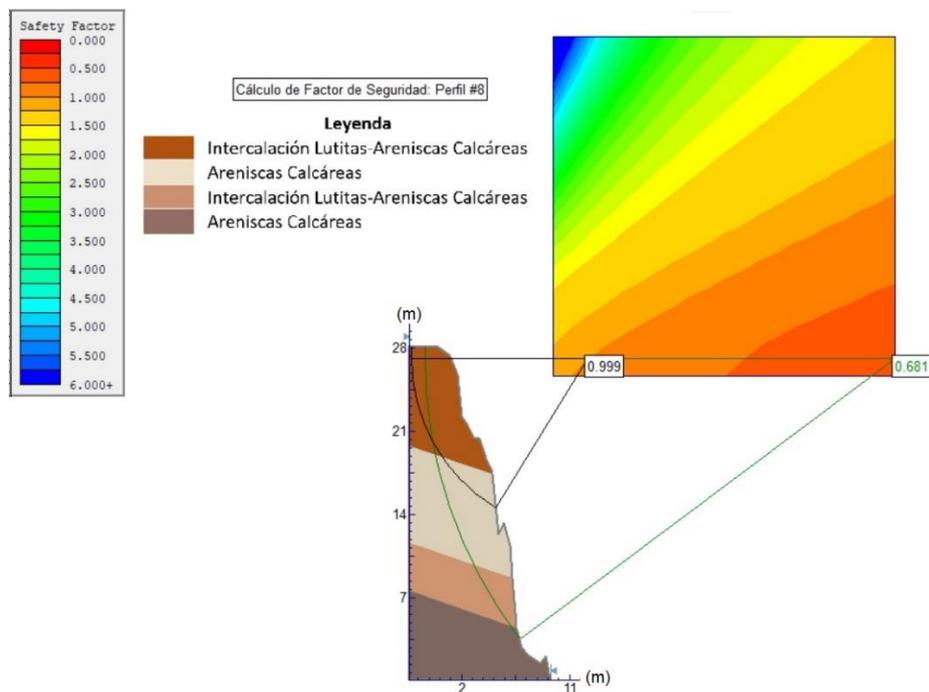
3.3.3.8 Factor de Seguridad: Perfil #8

Figura 3.21 Factor de Seguridad para el perfil 8. FS Hipotético: 0.681; FS. Real: 0.999

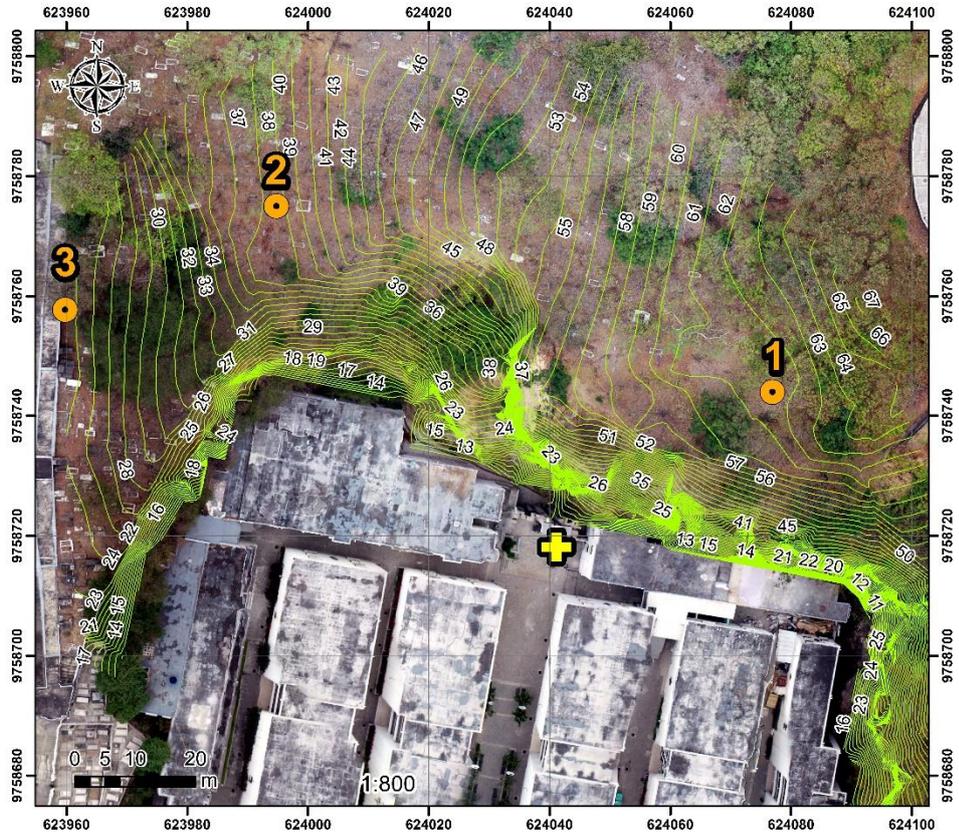
Figura 3.22 Mapa de ubicación de las calicatas.

Para el análisis del suelo se realizaron tres calicatas Figura 3.22 que alcanzaron en profundidad hasta llegar al macizo rocoso. Este tipo de estudio permite determinar los espesores y características de los diferentes tipos de suelos. En las siguientes tablas, se detalla las características de los suelos evidenciadas con sus respectivos espesores:

Mapa de ubicación de las calicatas

A continuación, se muestra un perfil de suelos en base a los espesores medidas en las calicatas realizadas, de acuerdo con la Figura 3.22 y de izquierda a derecha, la calicata 3 es la realizada en el punto más bajo, la calicata 2 en una altura intermedia y la calicata 1 en el punto más alto del sector donde se registra el proceso de reptación.
