ESCUELA SUPERIOR POLITÉCNICA DEL LITORAL

Estudio Geológico, geomecánico y su incidencia en la evaluación de la estabilidad del talud del Cementerio Patrimonial General (Puerta 1),
Cerro del Carmen, Guayaquil

PROYECTO INTEGRADOR

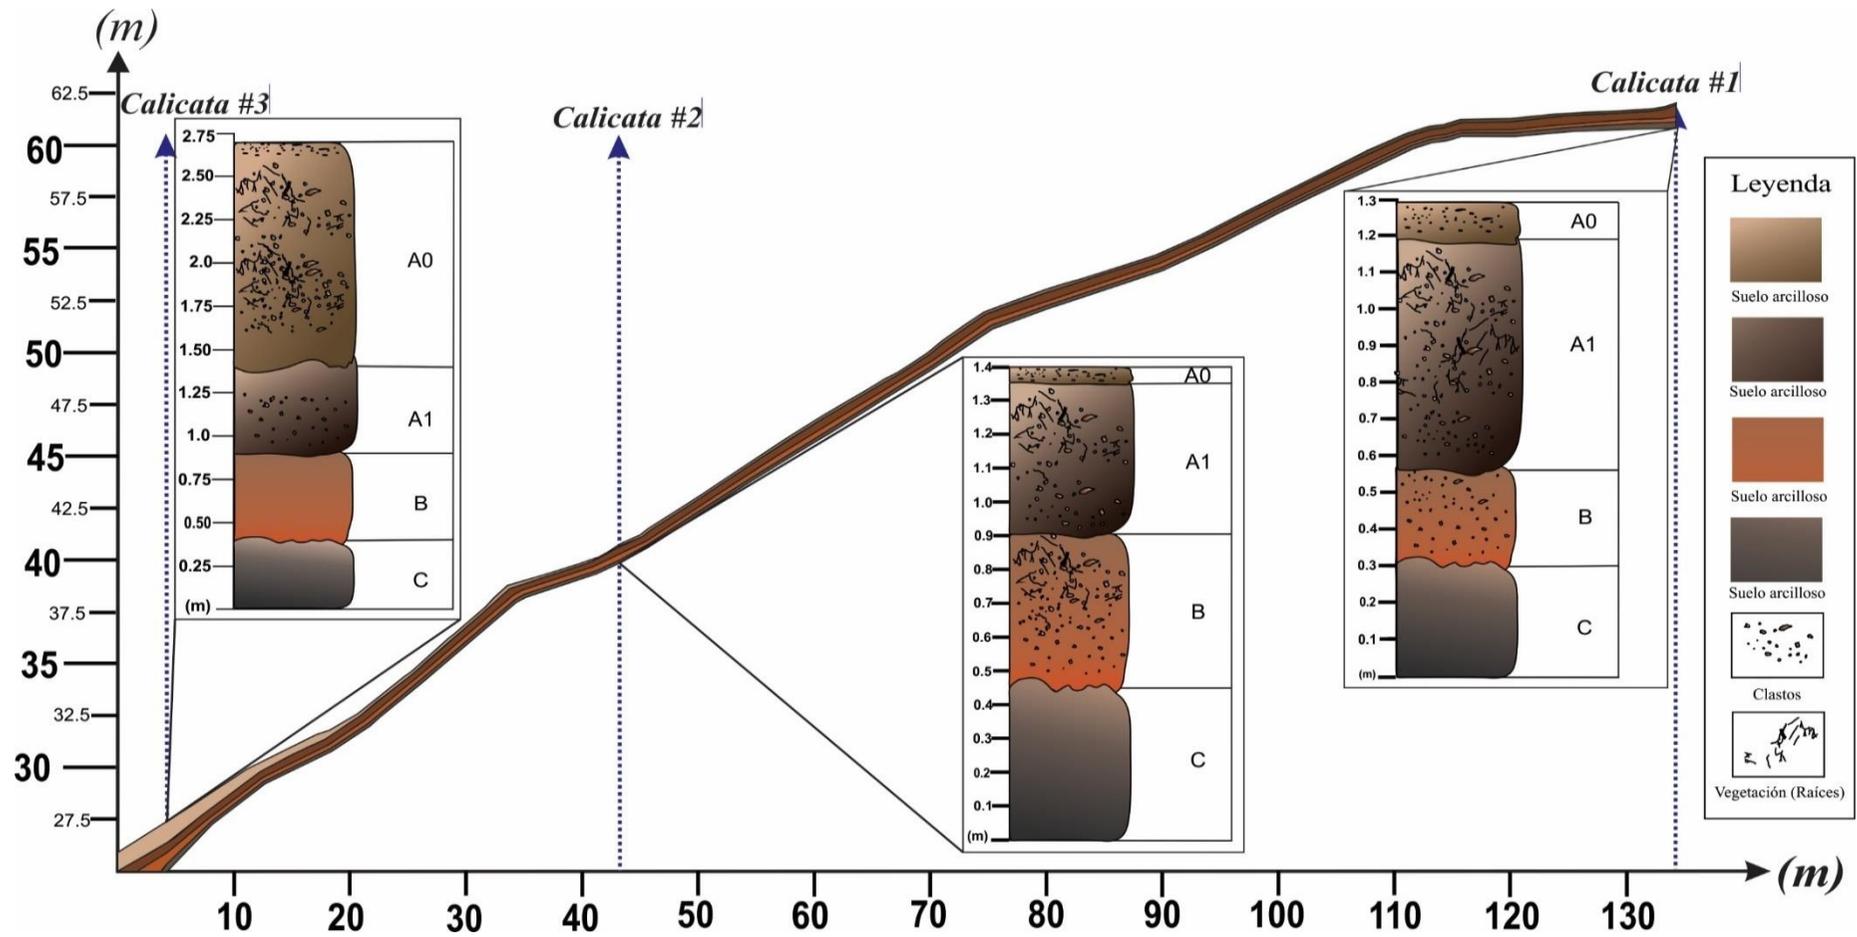
A continuación, se muestra un perfil de suelos en base a los espesores medidas en las calicatas realizadas, de acuerdo con la Figura 3.22 y de izquierda a derecha, la calicata 3 es la realizada en el punto más bajo, la calicata 2 en una altura intermedia y la calicata 1 en el punto más alto del sector donde se registra el proceso de reptación.

Figura 3.23 Perfil de Suelos en la zona de reptación.

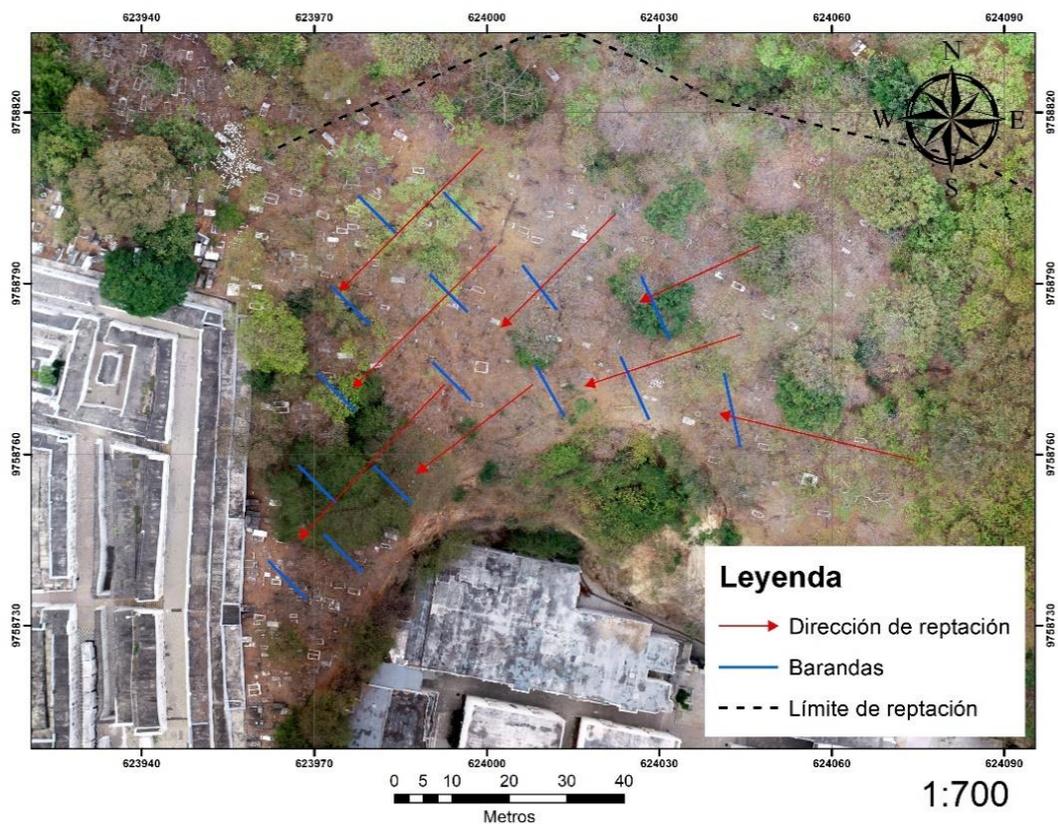
En el movimiento de masas del área de estudio, se evidencia el cambio de inclinación de las cruces y los árboles con un promedio de 35° con respecto a la vertical, con una dirección que varía desde el W en la parte más alta y luego toma rumbo SW hasta la parte más baja Figura 3.24

Figura 3.24 Plano de dirección de reptación.

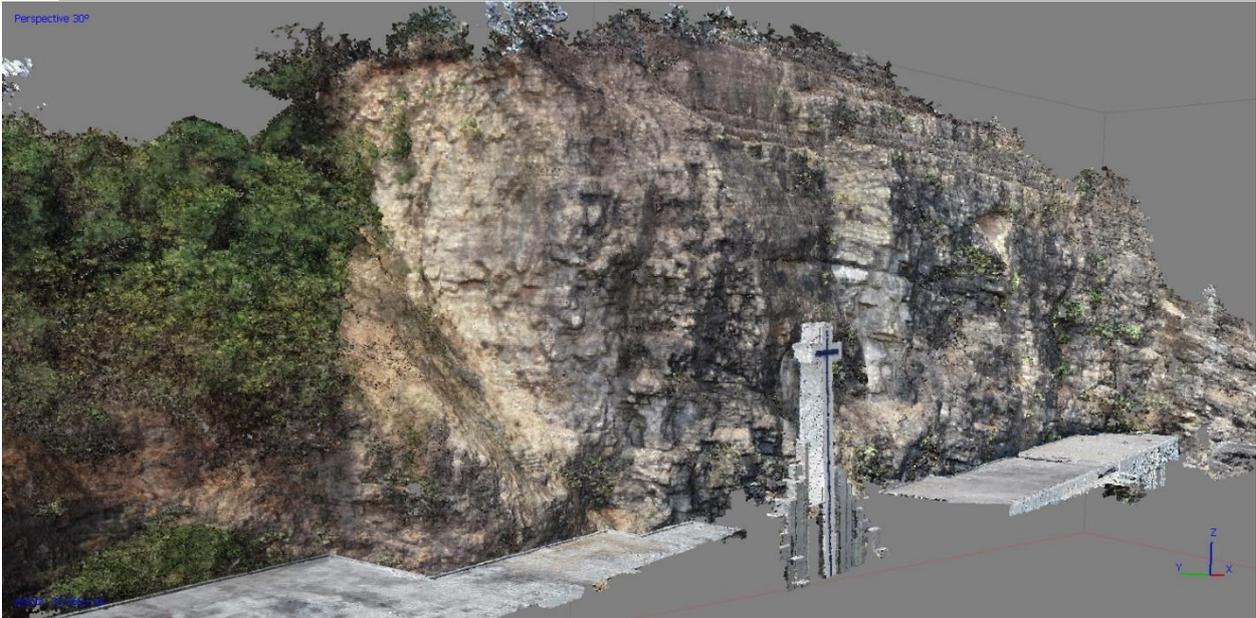
Anexo 2. Vista lateral izquierda del modelo tridimensional del talud.

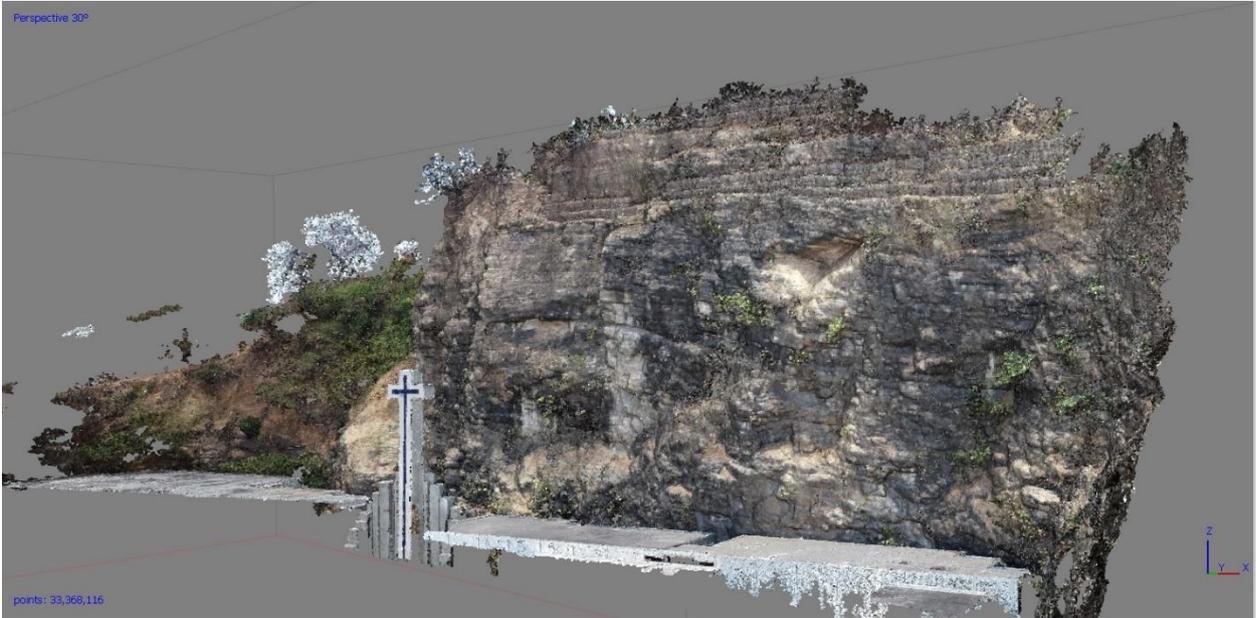
Anexo 3. Vista lateral derecha del modelo tridimensional del talud
