CARTA GEO-AMBIENTAL DEL GRAN GUAYAQUIL

Estudio Preliminar

Componente 5:
Riesgos por sismos,
deslizamientos e inundaciones

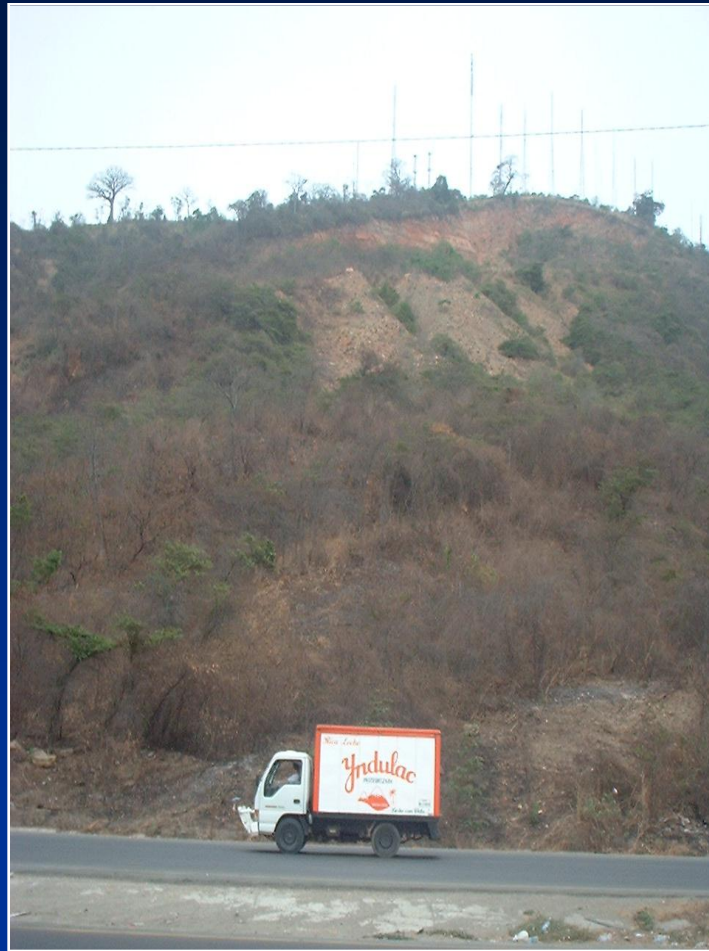
CERRO AZUL: Ladera Este

En ésta ladera, a la altura del Centro Comercial Riocentro, años atrás existía una cantera que retiraba material de la zona, ésta remoción de material causó un desequilibrio de fuerzas, que sumado a la gran cantidad de lluvia del invierno de ese año (1997/98), que saturaron la zona, se produjo un gran movimiento de masa, de horizonte de meteorización ubicado hacia la cabecera.

Se observa ladera Este del Cerro Azul, donde en el invierno de 1997 se presentó uno de los más grandes deslizamientos en la ciudad.

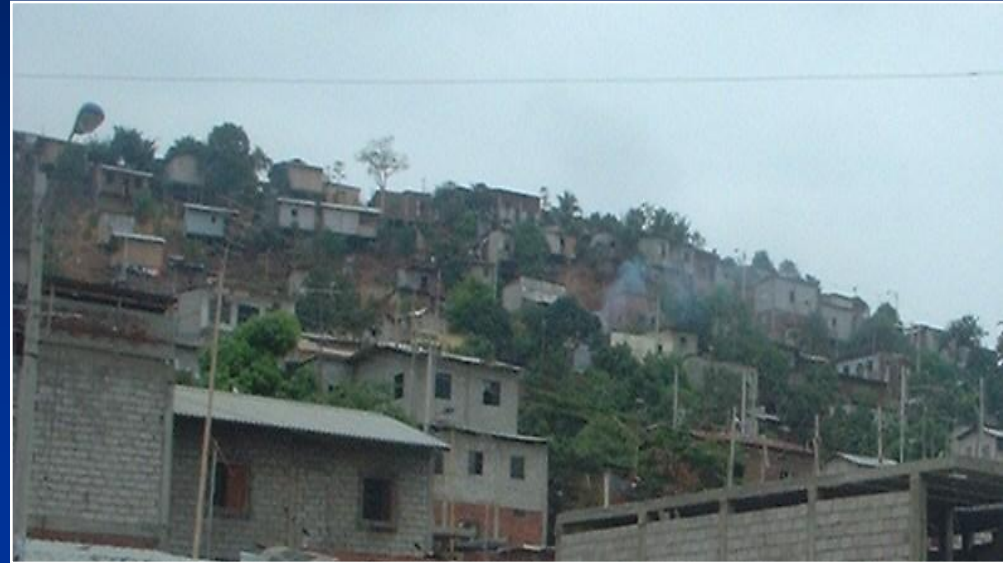
Se determinó que existen varias zonas propensas a deslizamiento. El riesgo se debe a la construcción de viviendas en áreas de suelos residuales y de fácil lavado, y la cercanía a zonas escarpadas donde se producen desprendimientos de bloques.

Ladera sureste del Cerro El Jordán, con viviendas de construcción mixta ubicadas en laderas sin previo estudio de factibilidad.

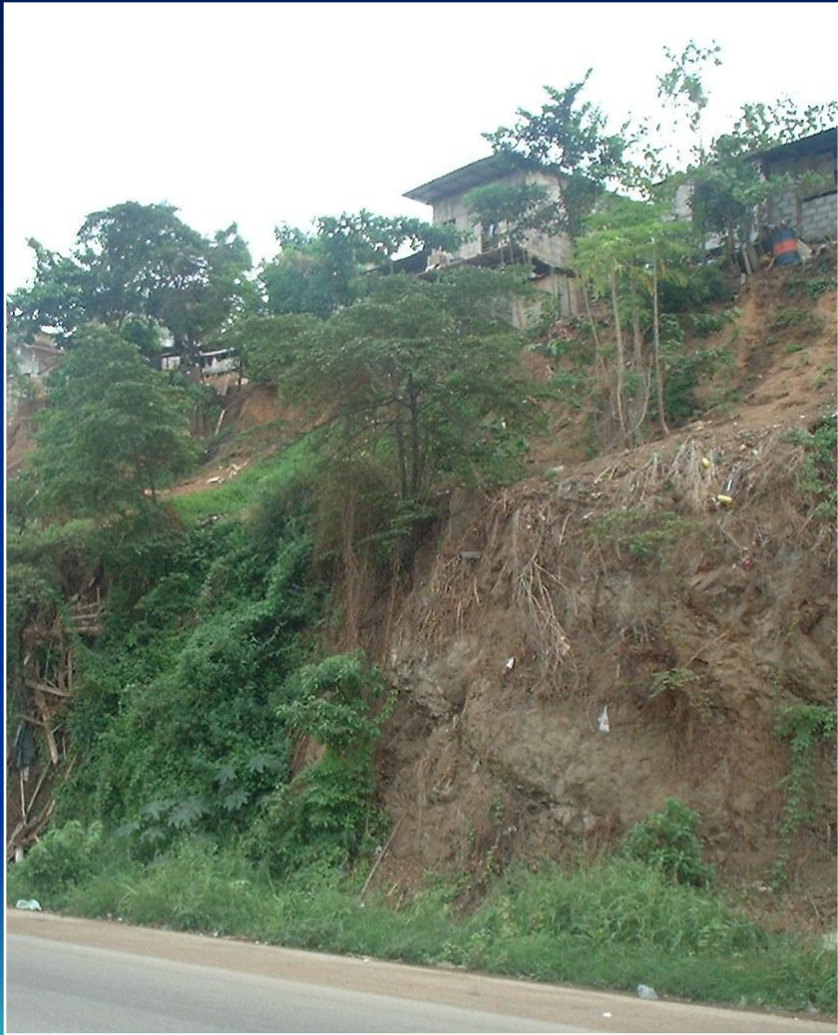
Talud colindante con la Vía Perimetral, se observa las casas construidas en el borde del mismo. Sitio de potencial peligrosidad

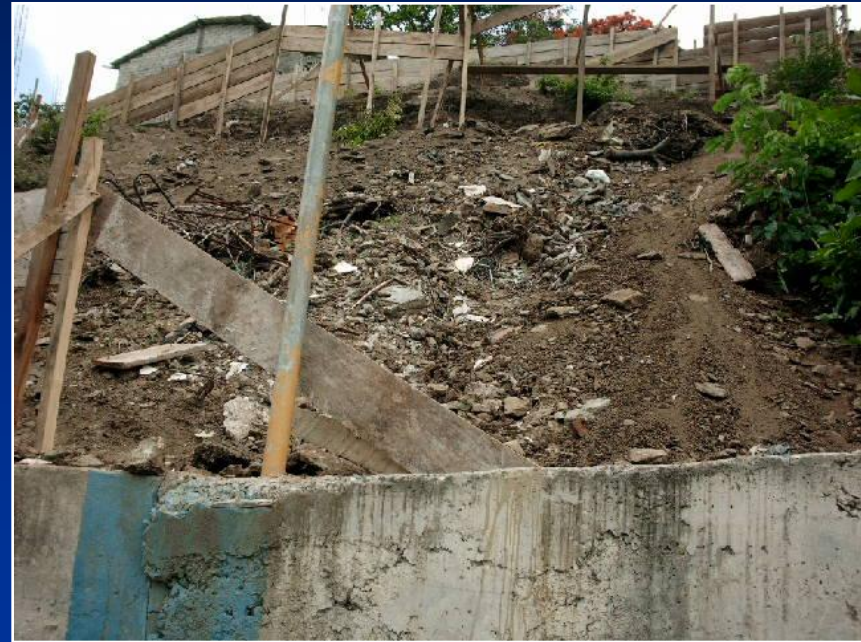
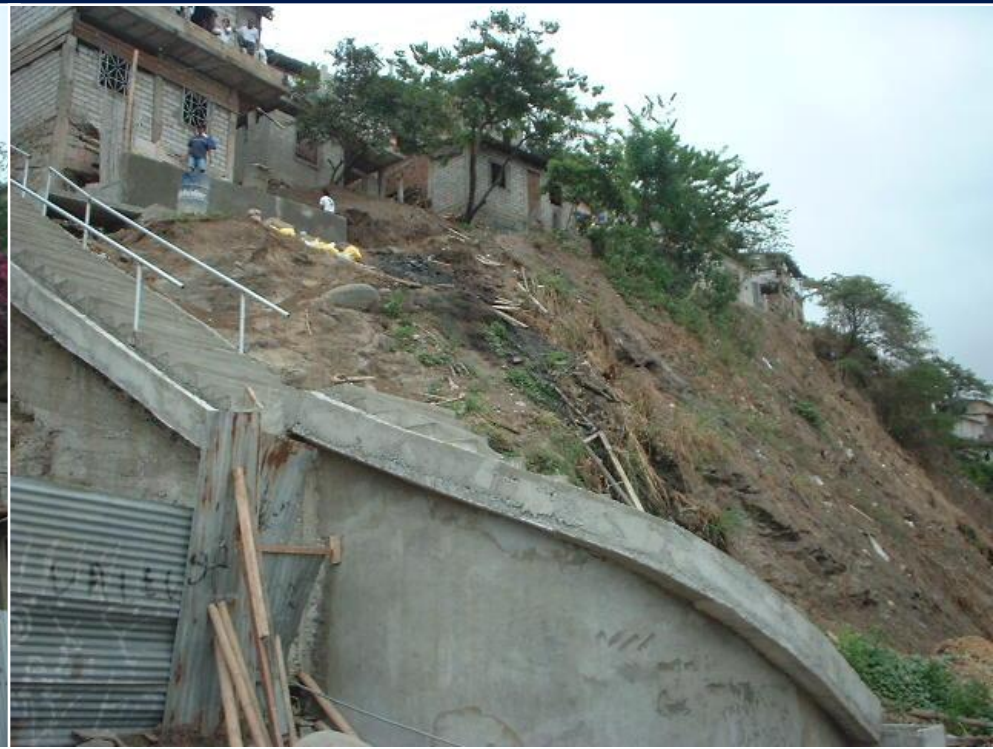
MAPASINGUE

Zona densamente poblada, donde no se ha considerado las pendientes al hacer cortes para la construcción de casas. El uso de letrinas, facilita la infiltración de aguas con alto contenido de grasas, lo que afecta a la ladera suroeste del populoso sector, dirección hacia donde buzan los estratos rocosos.

Viviendas en laderas del Cerro Mapasingue, donde no existe sistema de drenaje de aguas servidas. Pozos sépticos y letrinas son los que acumulan residuos líquidos y sólidos. En la izquierda se observa como fluyen por fracturas que afloran en la cara libre del talud las aguas descargadas en partes altas.

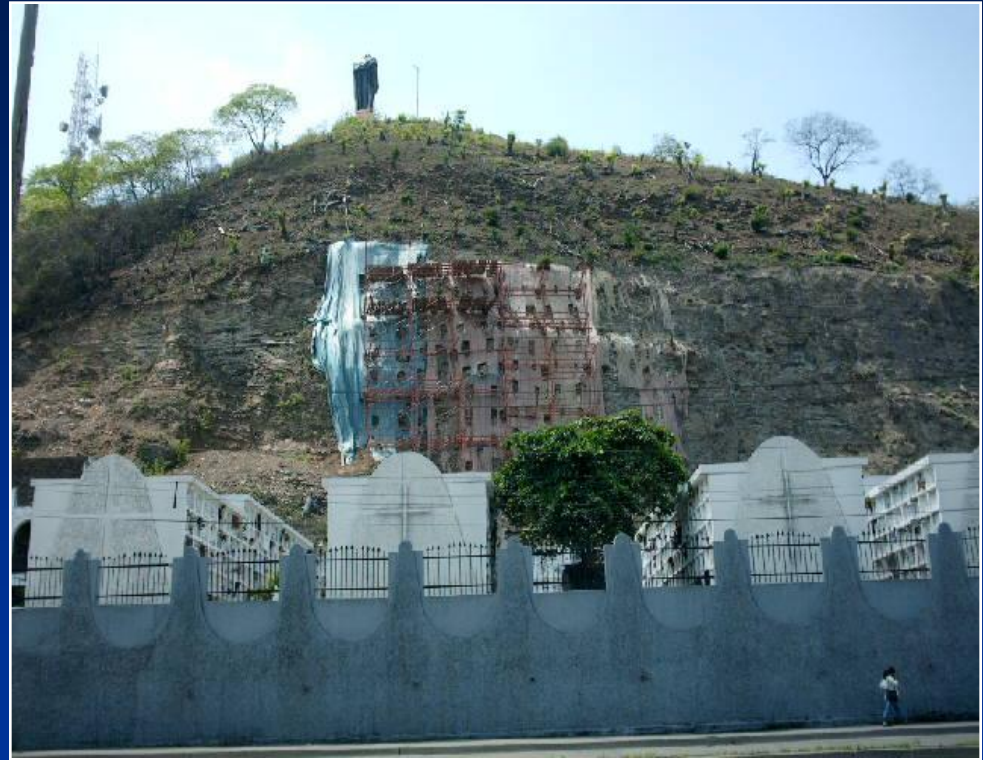
CERRO DEL CARMEN

El fracturamiento en el área conjugado con la estratificación produce el desprendimiento de bloques de variados tamaños, lo que afecta a las instalaciones del Cementerio General.

Afloramiento de lutita de la Fm. Cayo, con intercalaciones de areniscas, donde el fracturamiento produce el desprendimiento de bloques.

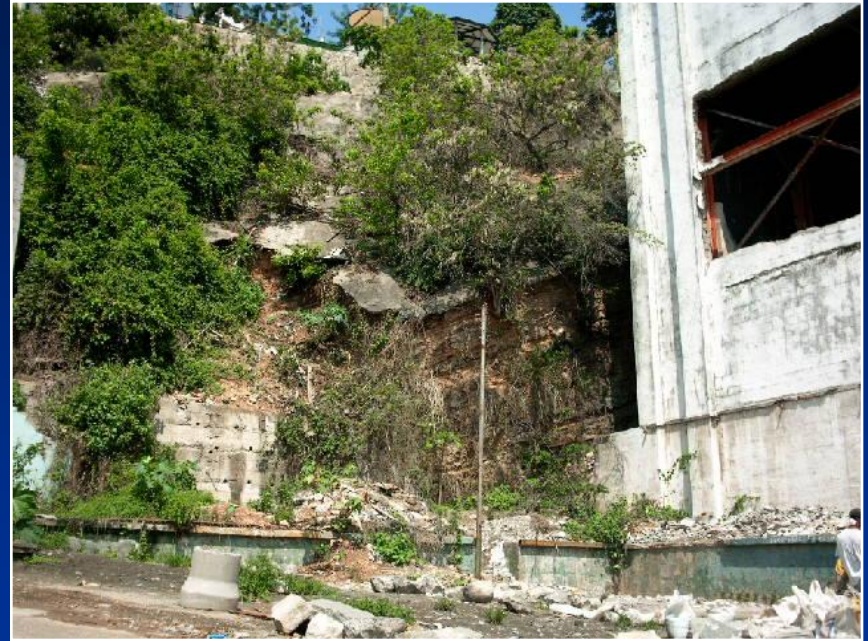
CERRO SANTA ANA

En éste caso particular se observa la construcción de una pared sin considerar la infiltración de agua que se da en el material del área, principalmente lutitas con alto grado de fracturamiento y con intercalaciones de areniscas.

Se observa la destrucción de la superficie de hormigón por no haber considerado canales de desfogue de agua para evitar sobrecarga.

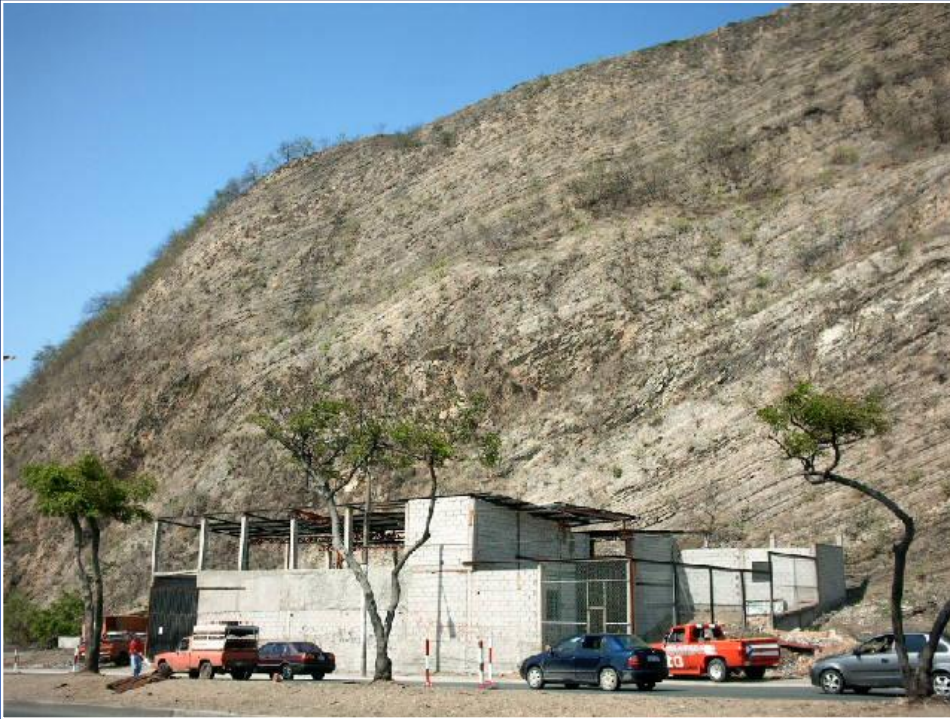
En esta zona por su litología silicificada, ocurre fracturamiento intenso de la roca, por ende el desprendiendo de material en las laderas. En el afloramiento de la calle principal de Bellavista, hacia el norte se observa el derrumbe de material, lo que afecta tanto a las construcciones que se encuentran en la parte alta del cerro, como las que está en las partes bajas.

Afloramiento de lutitas en la Ciudadela Bellavista, donde ésta construcción está directamente bajo una zona de alto riesgo por desprendimiento debido al intenso fracturamiento de la unidad rocosa predominante (lutitas silíceas).

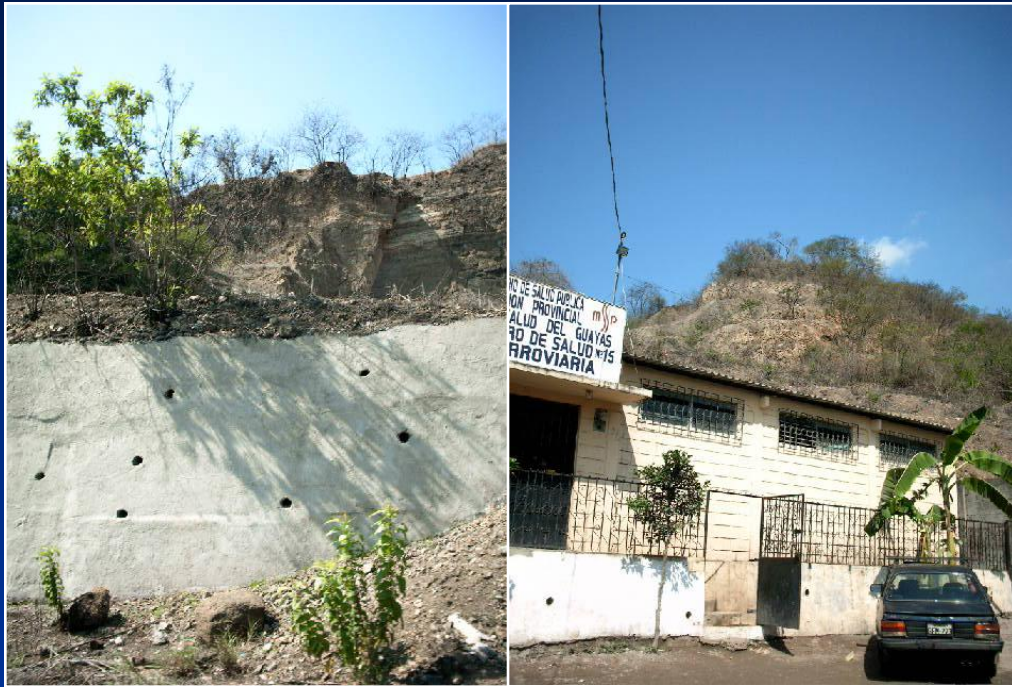
LA FERROVIARIA

En este caso de menor escala, donde el asentamiento humano es restringido, existe una ladera que ha presentado pequeños deslizamientos, que para contrarrestarlos se ha construido bermas y cobertura superficial de hormigón apropiadamente diseñada.

Obsérvese la cobertura superficial en la parte baja de la ladera Norte. A la izquierda, Centro de Salud Ferroviaria, que está construido frente a ladera Norte en cuyo patio de observa acumulación de sedimentos.

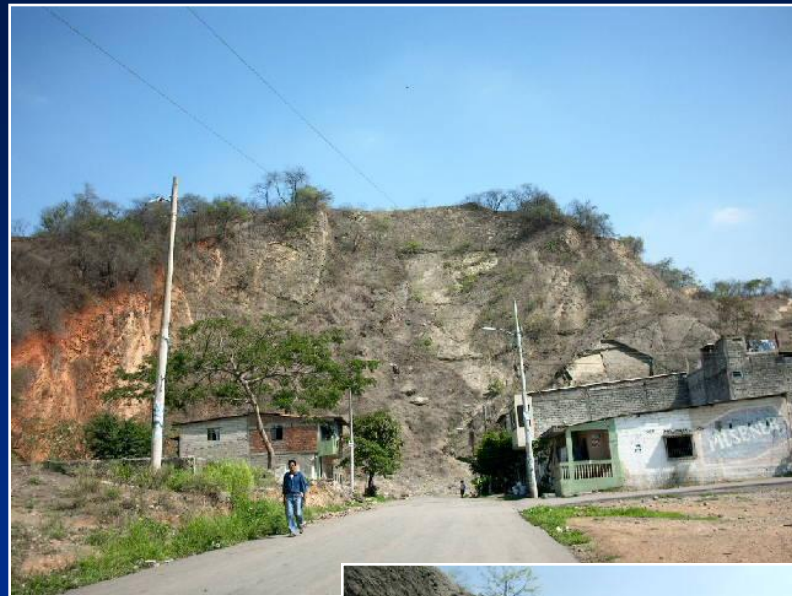
Sector propenso a deslizamientos en sentido del buzamiento, afortunadamente el alto grado de coherencia elimina ésta posibilidad. La foto de la izquierda muestra el remanente de la explotación que hubo en el área. La foto de la derecha muestra la panorámica del sector (Ferroviaria) donde en primer plano se observa el horizonte de meteorización.

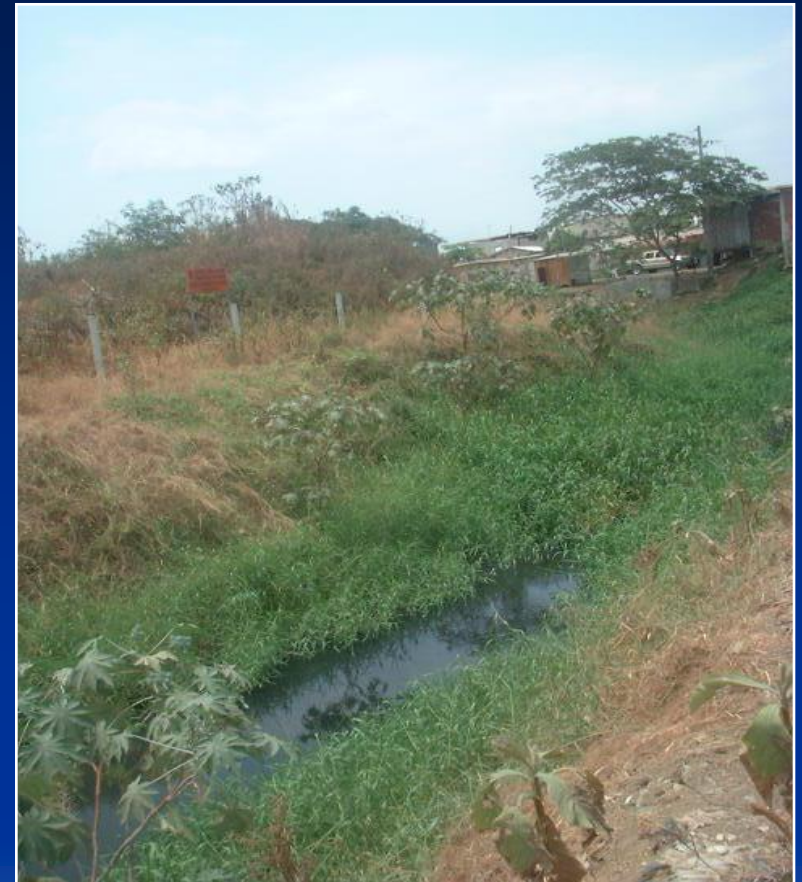
Zonas de drenaje a la altura de Las Orquídeas y nuevas urbanizaciones del sector. Obsérvese la vegetación riparia desarrollada y la ausencia de basura.

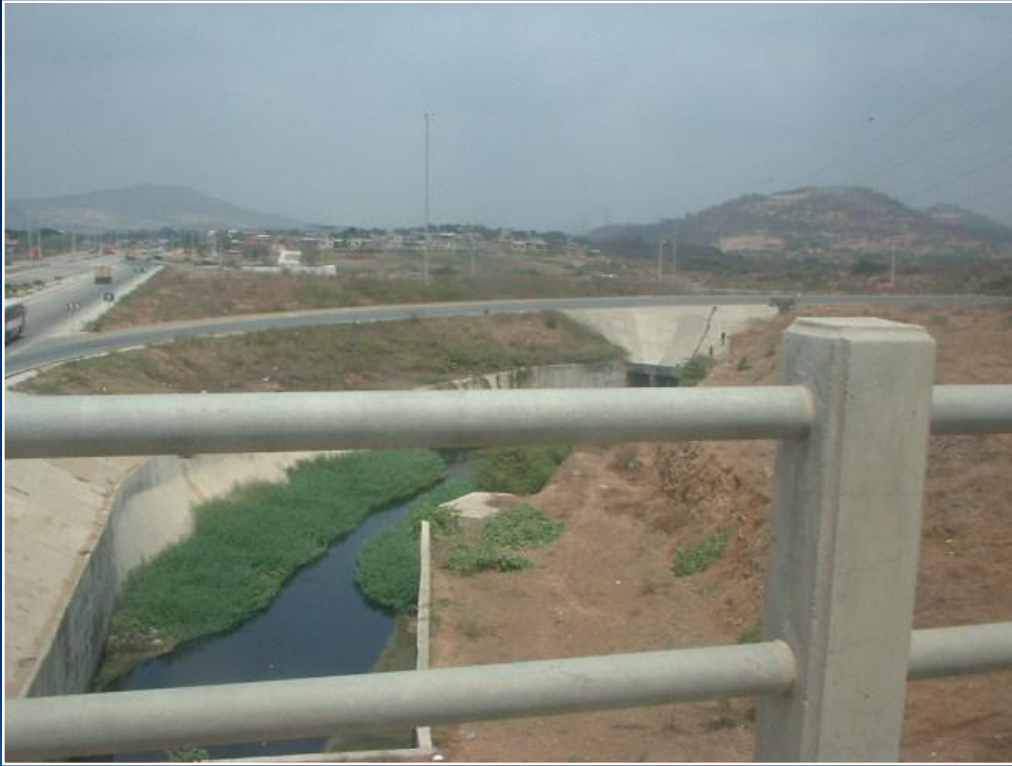
Canal de descarga, con tramos de ducto cajón para drenaje de Las Orquídeas y sectores aledaños

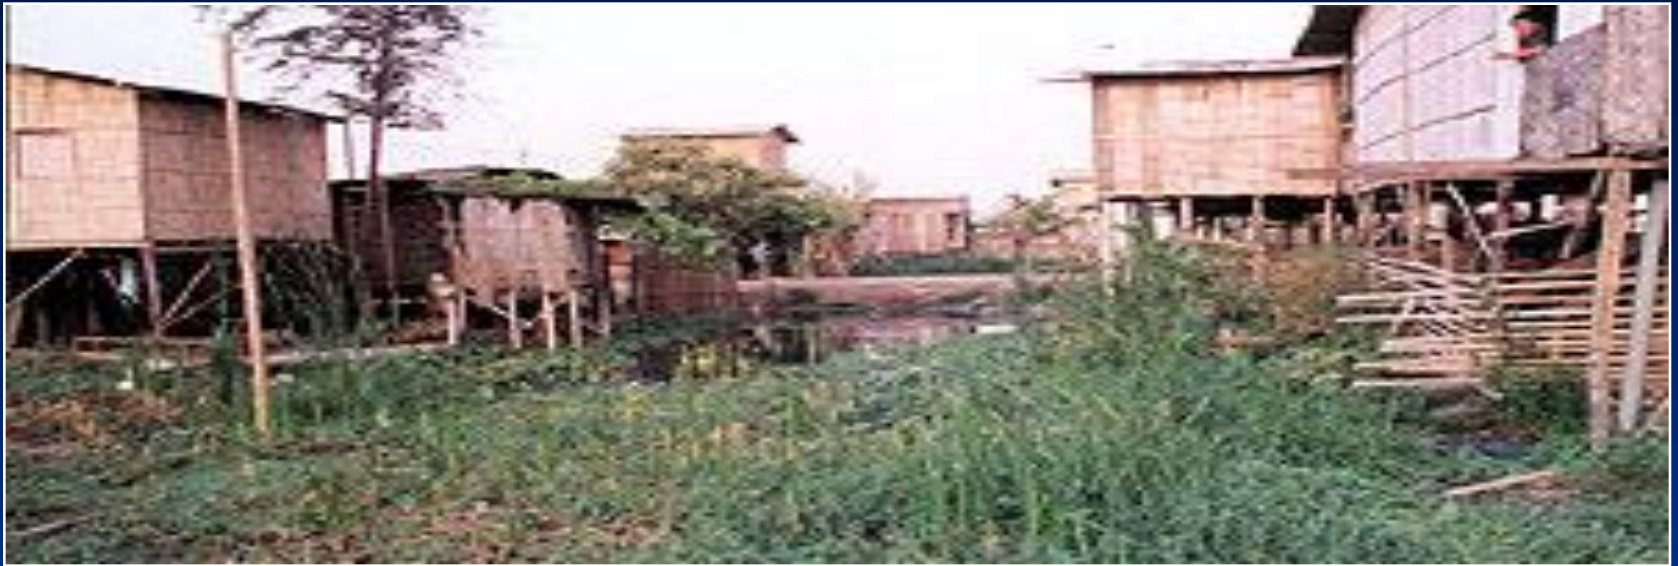
SAUCES

Hasta hace dos años era común escuchar acerca de las inundaciones en sauces 6 y 8, donde el agua pasaba los 0.60 m. de altura, dañando viviendas y electrodomésticos, esto era consecuencia de un mal sistema de desfogue de aguas lluvias, lo que ha sido considerado por las autoridades de la ciudad y se implementó la construcción de nuevos ductos. Aún no ha ocurrido un invierno con la frecuencia de lluvias suficientes para verificar si el problema ha sido solucionado.

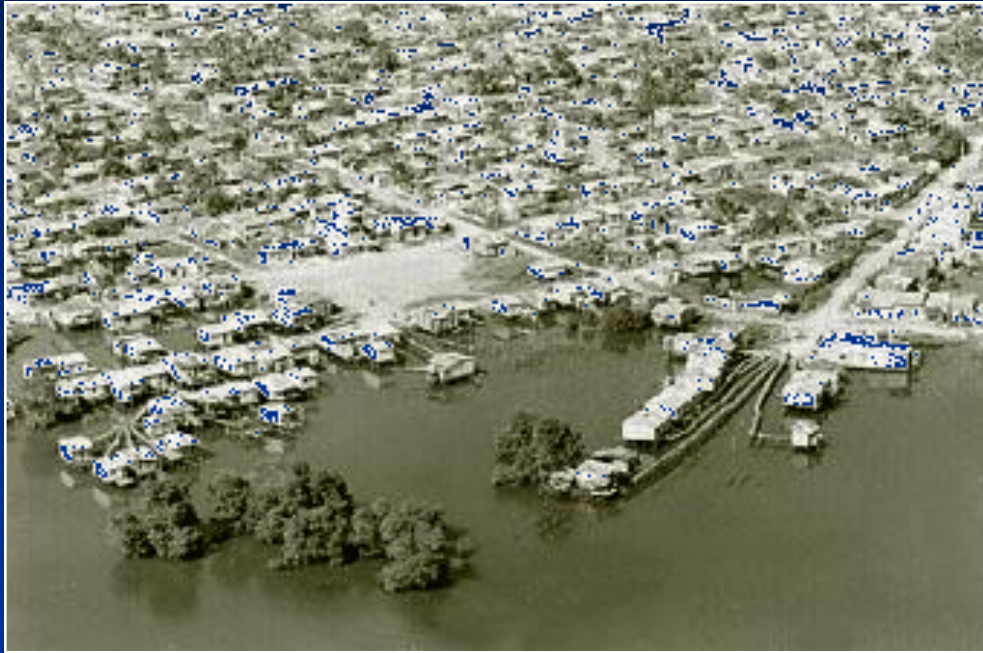
GUASMOS

Vista aérea del Guasmo, se observa gran superficie de inundación, que afecta familias del sector.

La situación en los Guasmos, es consecuencia del bajo nivel al que se encuentran las casas con respecto a las vías principales de acceso. La falta de sistemas de drenaje para aguas servidas y aguas lluvias dificultan aún más la situación alarmante de este populoso sector en época lluviosa lo que trae como consecuencia las enfermedades como dengue o paludismo.
