ESCUELA SUPERIOR POLITÉCNICA DEL LITORAL

INFORME DE MATERIA DE GRADUACIÓN

**DISEÑO DE UN DEPARTAMENTO DE AUDITORIA ESTETICA Y
MANTENIMIENTO HFC DE LA EMPRESA TVCABLE DE LA CIUDAD DE
GUAYAQUIL**

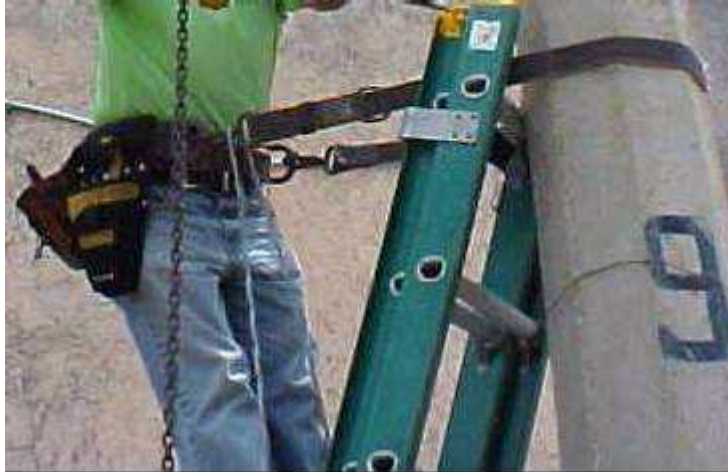
Figura 5-1: Aseguramiento a poste

El grupo de trabajo coloca la escalera para tener una fácil movilidad teniendo precaución de no toparse con cables existentes.

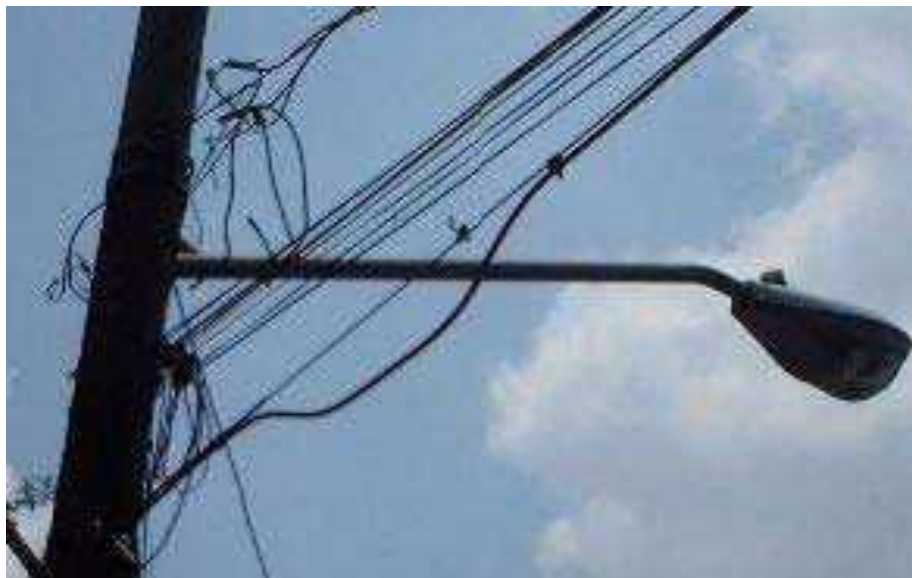
Figura 5-4: Bucle de Expansión

Es recomendable hacer los bucles de expansión cuando el cable exceda los 50m. Ver fotografía de bucle de expansión.

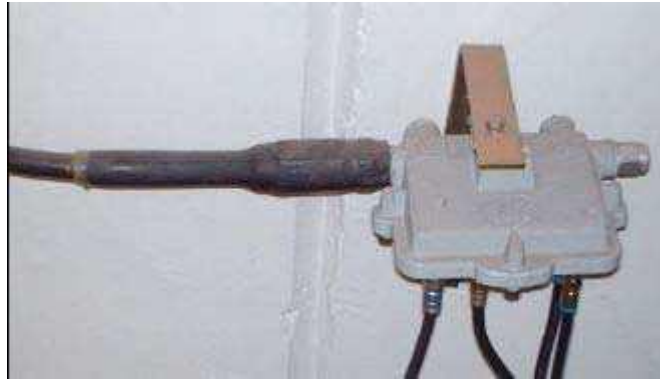
Figura 5-5: Elemento pasivo TAP

El grupo de trabajo identifica el elemento pasivo a ser cambiado

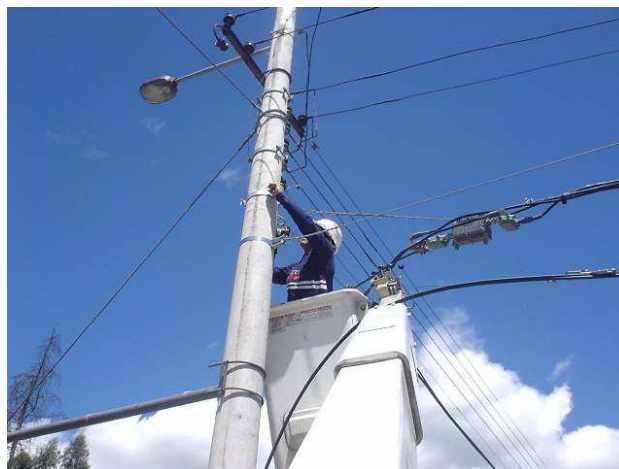
Figura 5-6: Colocación de Herrajes

Se coloca la abrazadera en el poste, en la cual se engancha un preformado curvo o candado para que este sujete al mensajero del cable 750/500 respectivamente,

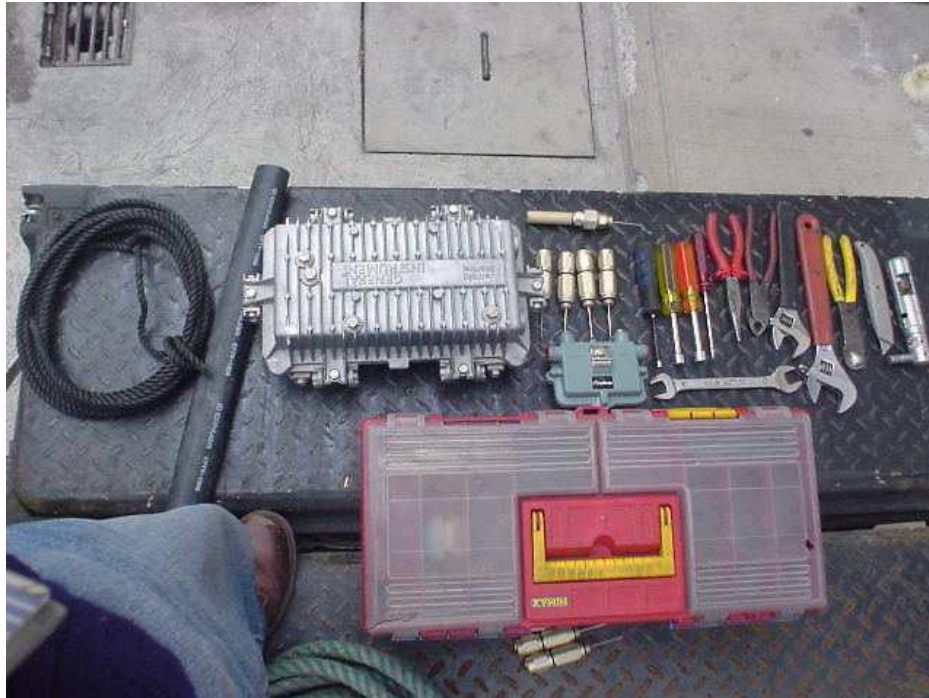
Figura 5-8: Cambio de Equipo Amplificador de Red

El grupo de trabajo verifica las siguientes herramientas para realizar el trabajo:

- Estilete
- Juego de llaves de pico
- Navaja
- Juego de rachas
- Juego de destornilladores
- Herramienta de Splaicing 750/500
- Peladora de pin central
- Peladora de aislante exterior de cable coaxial
- Mechero.
- SDA 6000 Equipo de medición.
- Cuerdas.

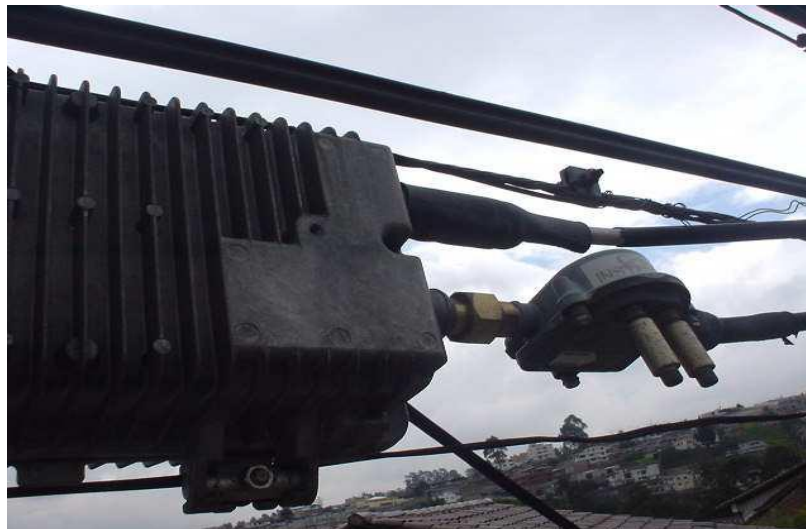
Figura 5-11: Cambio y calibración de Amplificadores

El grupo de trabajo revisa los elementos adicionales que están conectados al amplificador instalado, para armar el amplificador que lo va a reemplazar con los elementos respectivos: taps y acopladores.
