**“Análisis de Falla de Motor Waukesha de 500 KW de Generación  
Eléctrica”**

**TESIS DE GRADO**

El presente trabajo está relacionado con la falla mecánica catastrófica del motor del generador Waukesha, VHP5900DS de 6 cilindros que perteneció a una instalación de generación eléctrica de 500 KW de una Refinería de Petróleo.

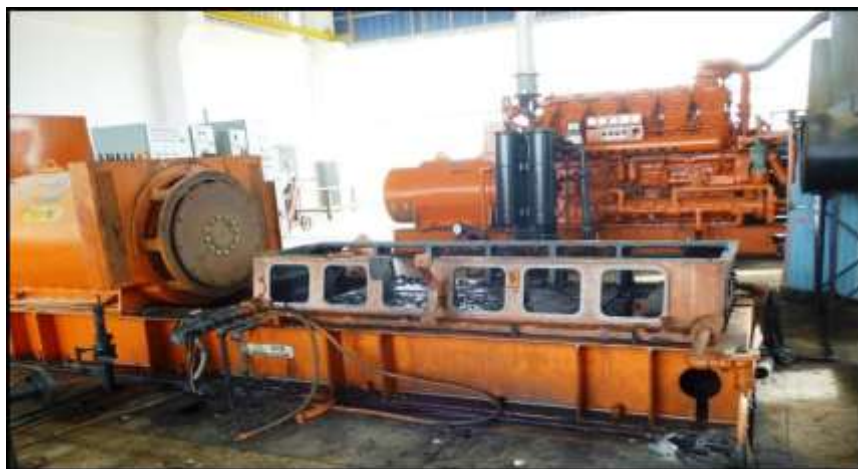
**FIGURA 1.1 UBICACIÓN DE LA UNIDAD 4 Y UNIDAD 3.**

En una refinería que procesa 10.000 barriles/día, contaba con una planta de generación eléctrica, la que está constituida por 2 grupos motor-generator los mismos que se les identificaba con el nombre de unidad #3 y unidad #4, tal como se ve en la figura 1.1

Estas 2 unidades suministran energía eléctrica a las áreas de planta de agua, hornos y oficinas.

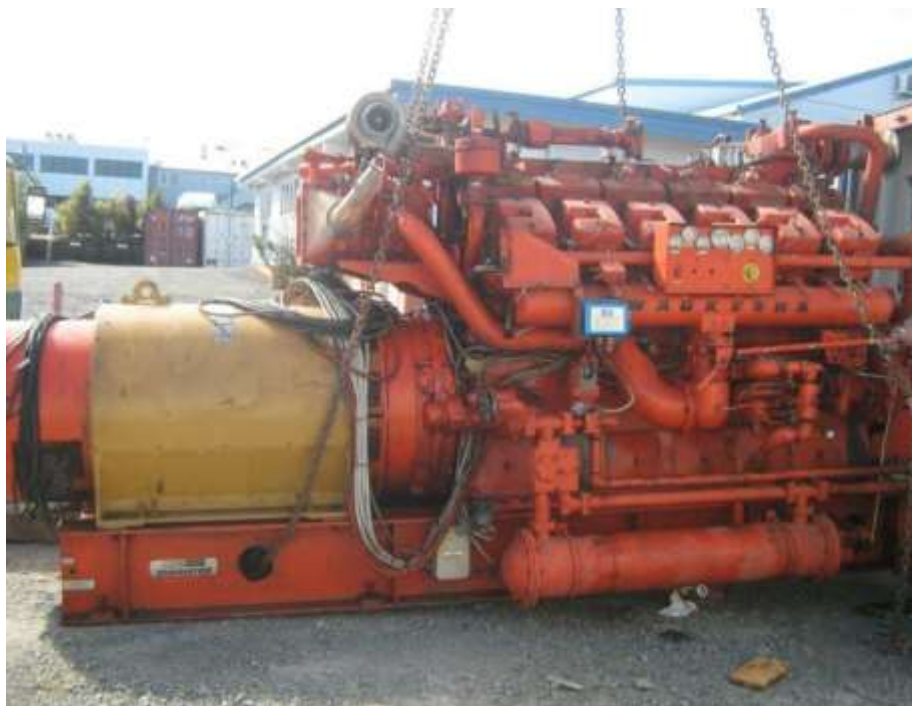
**FIGURA 1.2 MOTOR GENERADOR WAUKESHA  
VHP 5900DS**

En la inspección visual realizada en la refinería se constató que cada grupo está compuesto en esencia por un motor y un generador como se observa en la figura 1.2.

Específicamente hablando de equipo es un motor de combustión interna que sirve para producir la potencia necesaria demandada por la Planta, está dividido en cuatro partes principales que son: el carter inferior, carter superior, block y cabezote. En el carter inferior se encuentra el depósito de aceite; en el superior están el cigüeñal y el eje de levas, que son los ejes principales del motor, también se

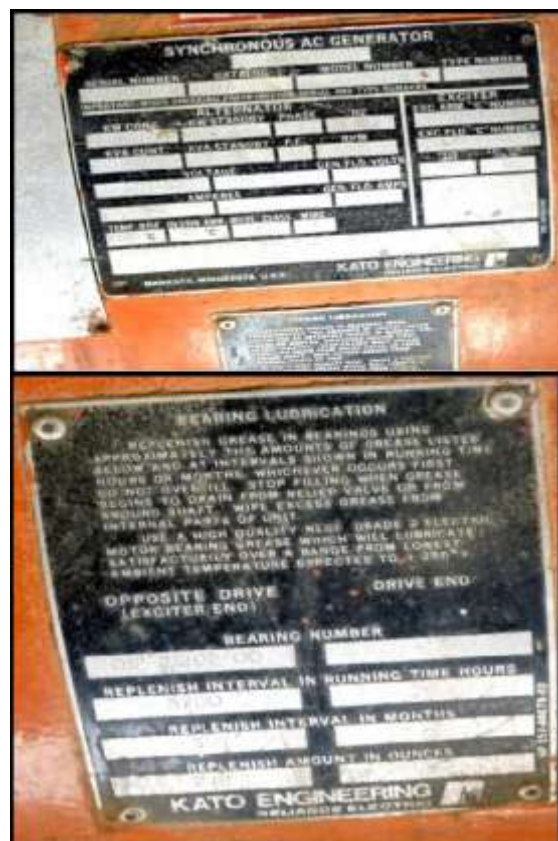
**FIGURA 1.3 PLACAS DE IDENTIFICACIÓN DE MOTOR-GENERADOR N°4.**

El año de fabricación es 1994, utiliza diesel como combustible, velocidad en vacío 900 R.P.M., frecuencia 60 Hz, factor de potencia 0.8, voltaje 480/277 volt, fases: 3, rotación: sentido del reloj. Esta información fue obtenida del catálogo de dicho motor como se reporta en el apéndice N° 1.

En la figura 1.3 también se observan las placas de identificación existentes en la unidad #4.

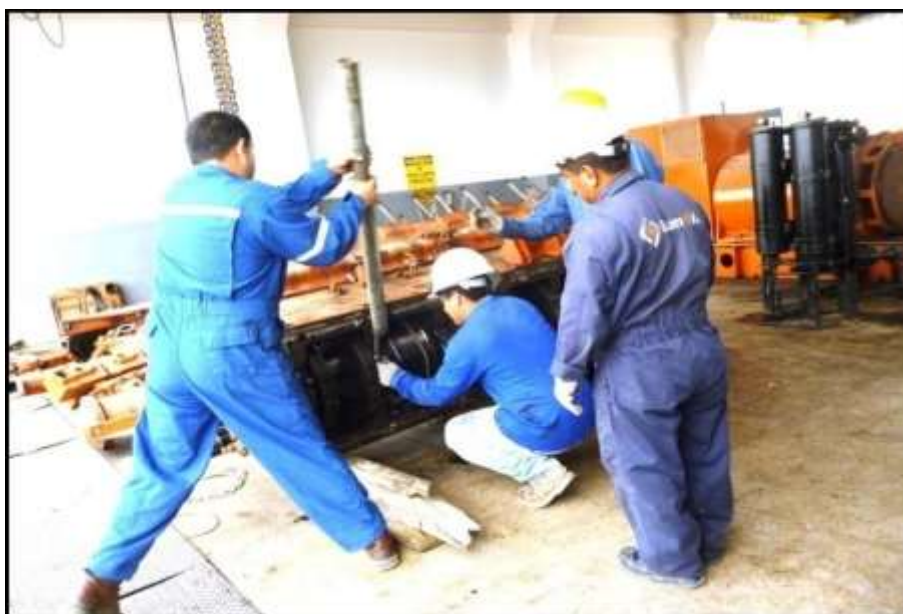
**FIGURA 1.4 DESENSAMBLAJE DEL. MOTOR**

En la figura 1.4 se observa al personal de la Planta en proceso de desensamblaje del motor y sus componentes, posterior a la falla para investigar las causas de la fractura del cigüeñal.

El motor se encontraba fuera de su lugar habitual de trabajo y solo quedan ensamblados el cigüeñal y cojinetes de bancada con sus respectivos pernos.

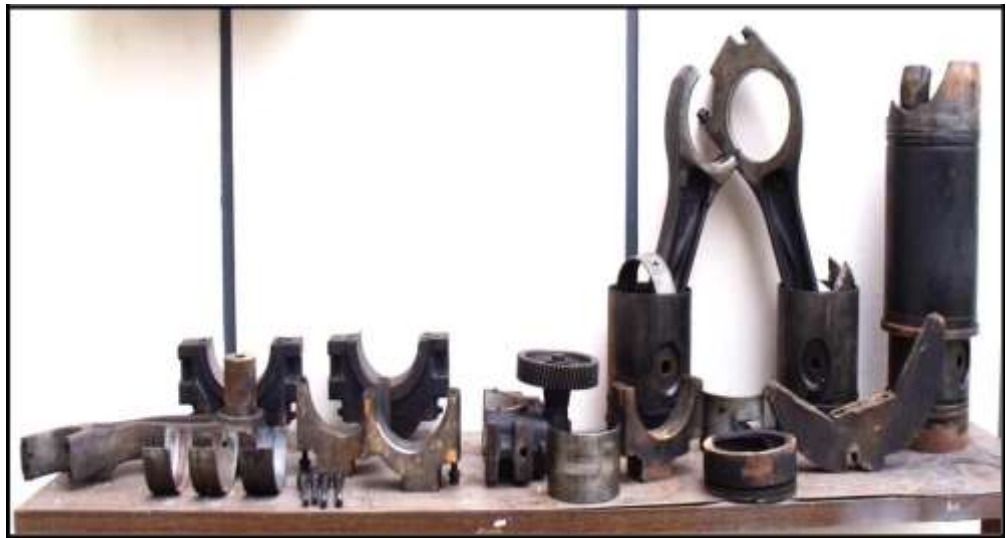
**FIGURA 1.5 PARTES OBTENIDAS PARA REALIZAR EL ANÁLISIS DE FALLAS DEL CIGÜEÑAL.**

En la figura 1.5 se encuentran parte de los componentes destruidos como lo son pistones rotos, brazos de biela deformados, camisas de motor rotas, cojinetes destruidos y demás, que sirvieron para realizar el análisis de fallas del cigüeñal.

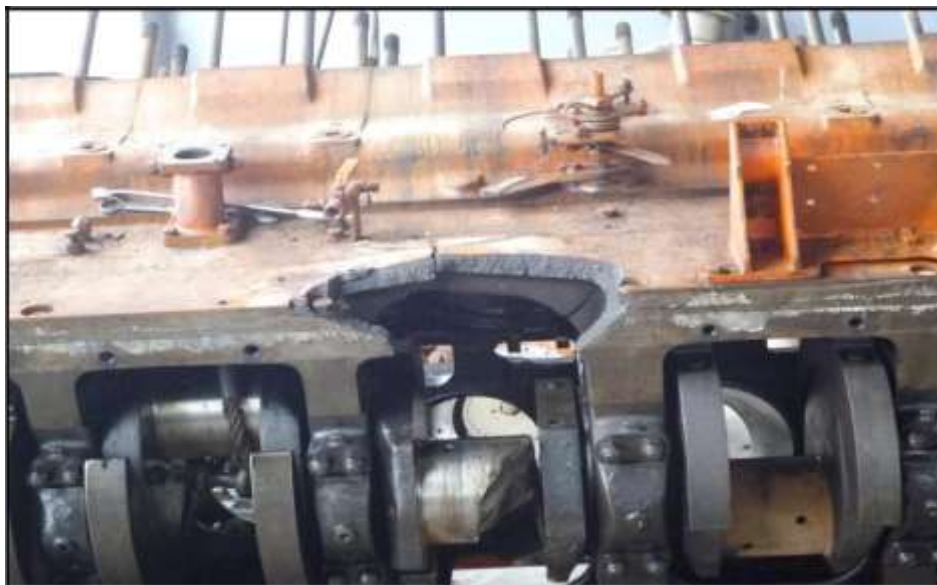
**FIGURA 2.1 FRACTURA EXTERNA DEL BLOCK**

Se visualiza en la figura 2.1, la fractura del block del motor como consecuencia de la fractura del cigüeñal.

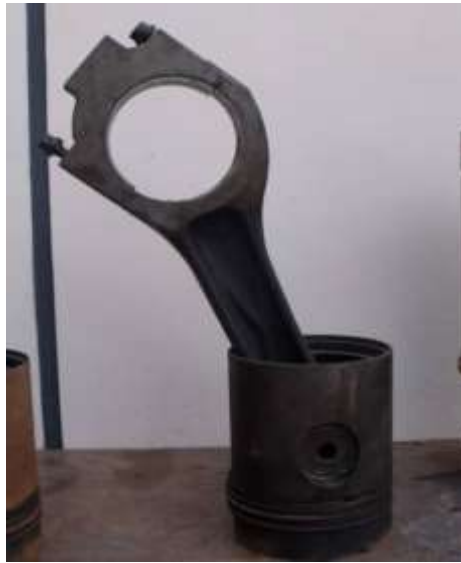
**FIGURA 2.3 EN EL CUARTO PISTÓN CON RAYADURAS Y  
RINES PEGADOS**

Las deficiencias de lubricación también se evidenciaron por las rayaduras profundas en cilindros y pistones, chapas de biela y el propio cigüeñal, fueron el motivo para aumentar las cargas de torsión y de esta forma acelerar el proceso de fractura por fatiga del cigüeñal.

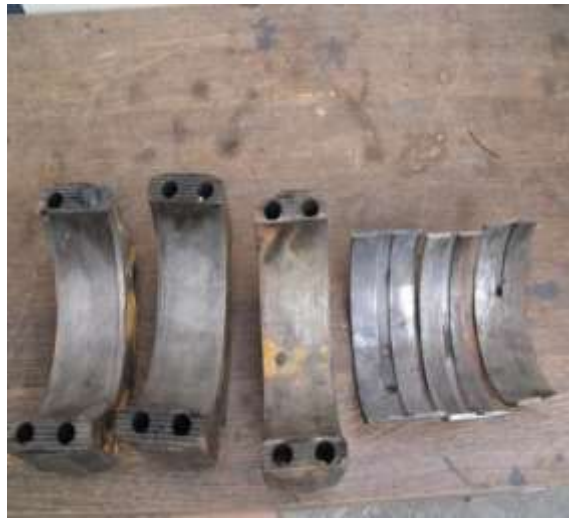
**FIGURA 2.5 CEPOS DE BRAZOS DE BIELA Y CHAPAS DE BIELA DEFORMADOS.**

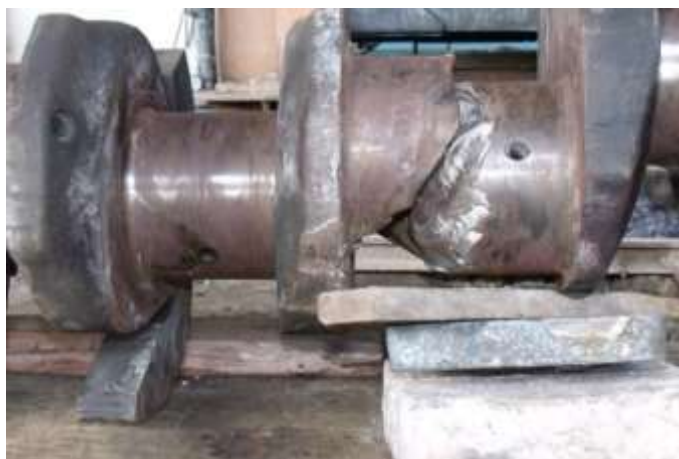
**FIGURA 2.6 MUÑÓN DE BIELA FRACTURADO**

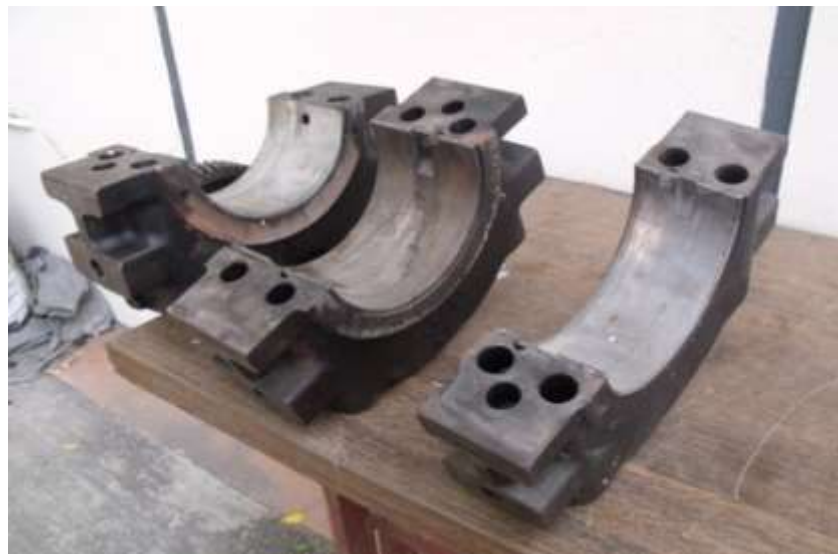
**FIGURA 2.8 CEPÓS E BANCADA DEFORMADOS**

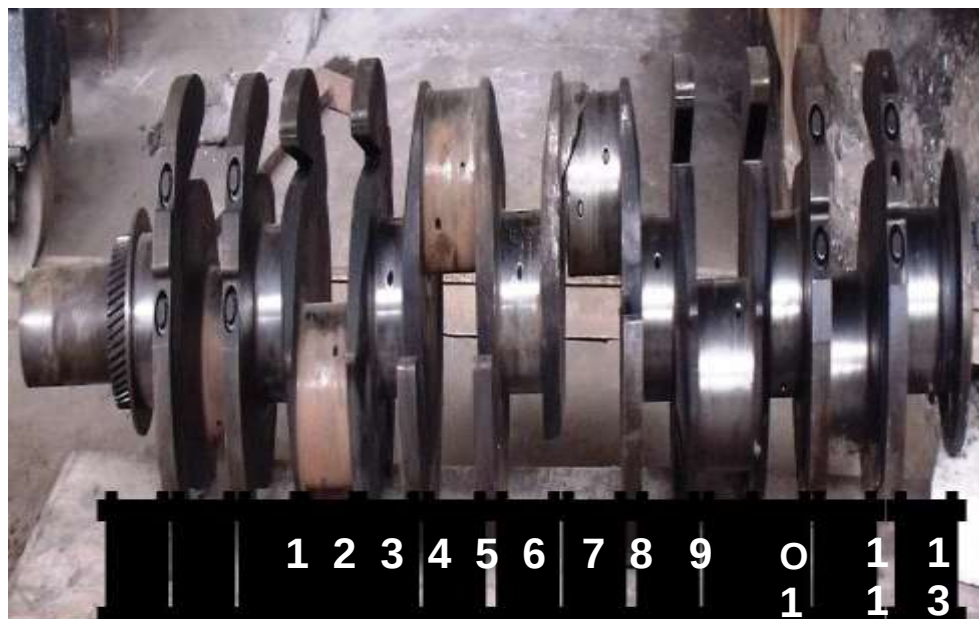
**FIGURA 2.9 CIGÜEÑAL EN DONDE SE INDICA LA POSICIÓN 10, 11 Y 12 DE LOS MUÑONES DE BIELA Y BANCADA**

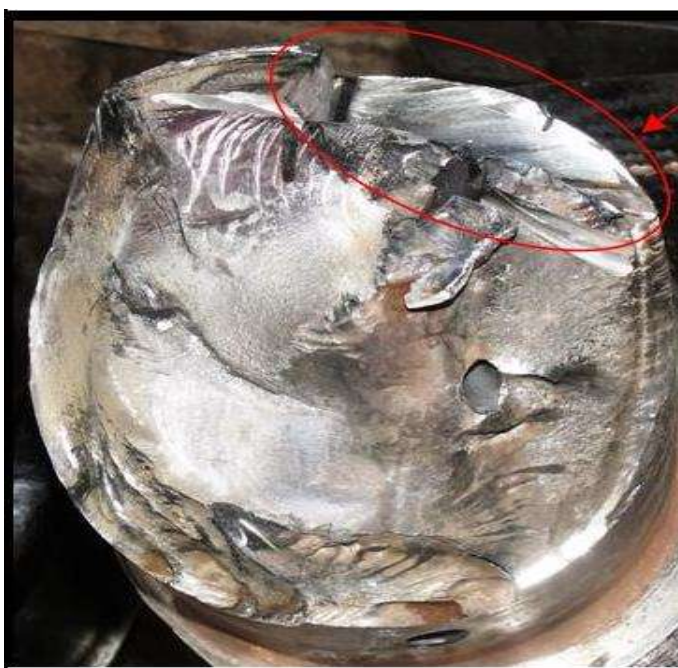
En la siguiente figura 2.11 se destaca el sitio de la superficie donde se tomó muestra seccionada del material para confeccionar probetas para: análisis químico, metalografía y dureza, los resultados de los ensayos se destacan a continuación:

**FIGURA 2.11 SITIO DE LA SUPERFICIE DE FRACTURA DEL CIGÜEÑAL**

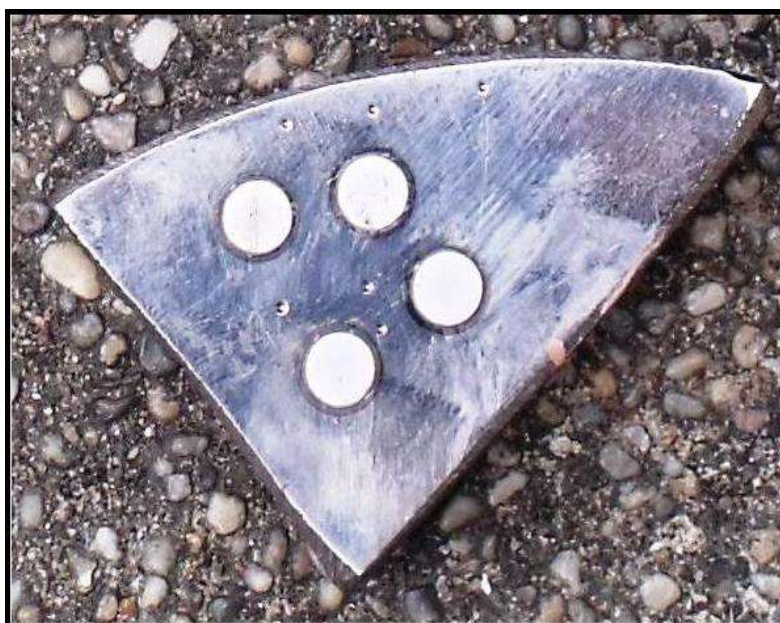
Como se observa en la siguiente figura 2.12 están las huellas dejadas por los disparos efectuados en la superficie de la probeta y el resultado de la composición química son promediales de estas pruebas de rayos x.

**FIGURA 2.12 PROBETA DEL METAL DEL CIGÜEÑAL EN QUE SE ANALIZÓ LA COMPOSICIÓN QUÍMICA.**

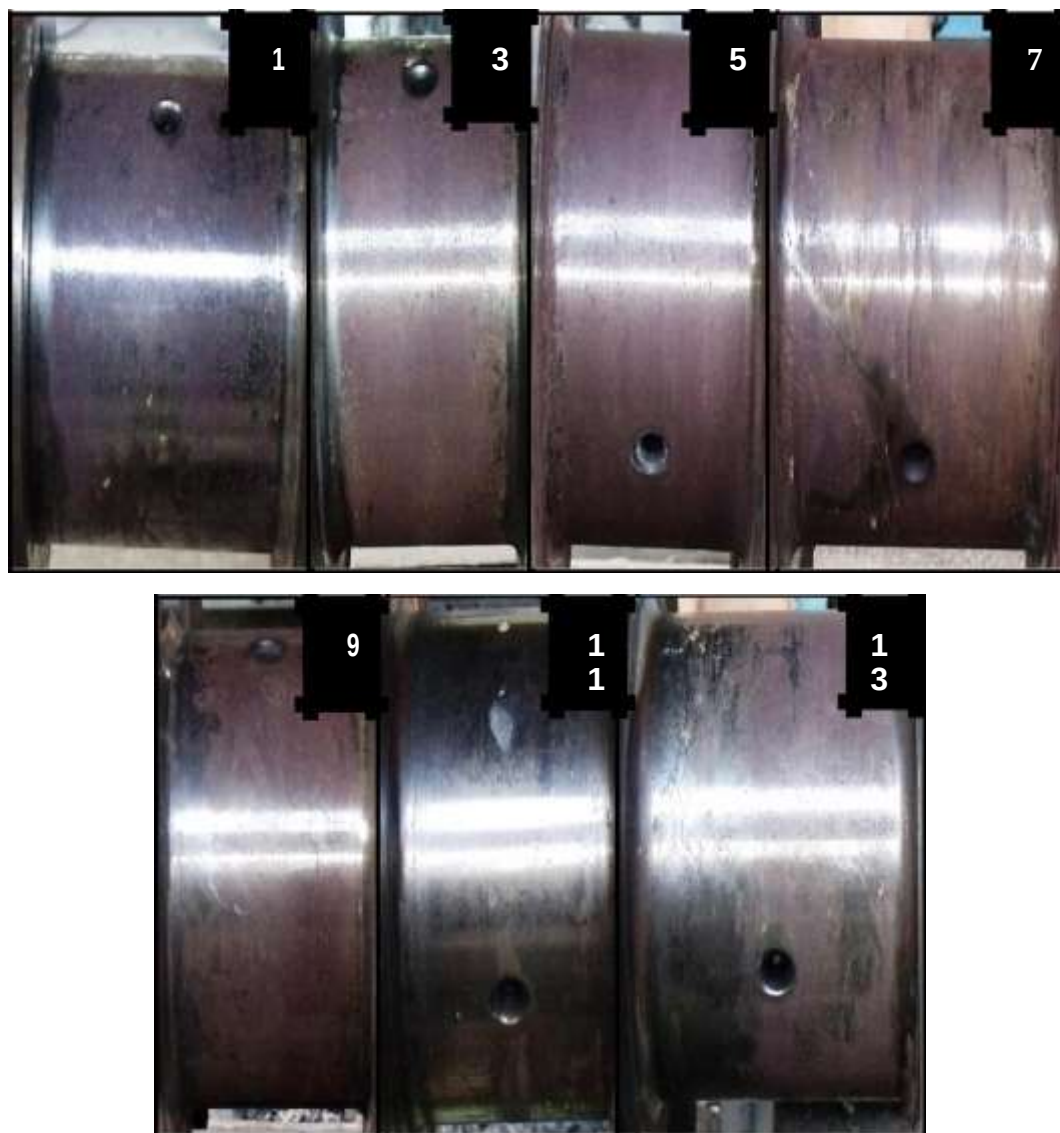
Se ven las afectaciones previas a la fractura sobre las superficies de los muñones de bancada en especial la posición 7, en la que existe fisura en un orificio de lubricación y además tiene una dirección a 45° que es similar a la fractura del muñón de biela de la posición 8.

**FIGURA 2.17 AFECTACIONES SOBRE LAS SUPERFICIES DE  
LOS SIETE MUÑONES DE BANCADA.**

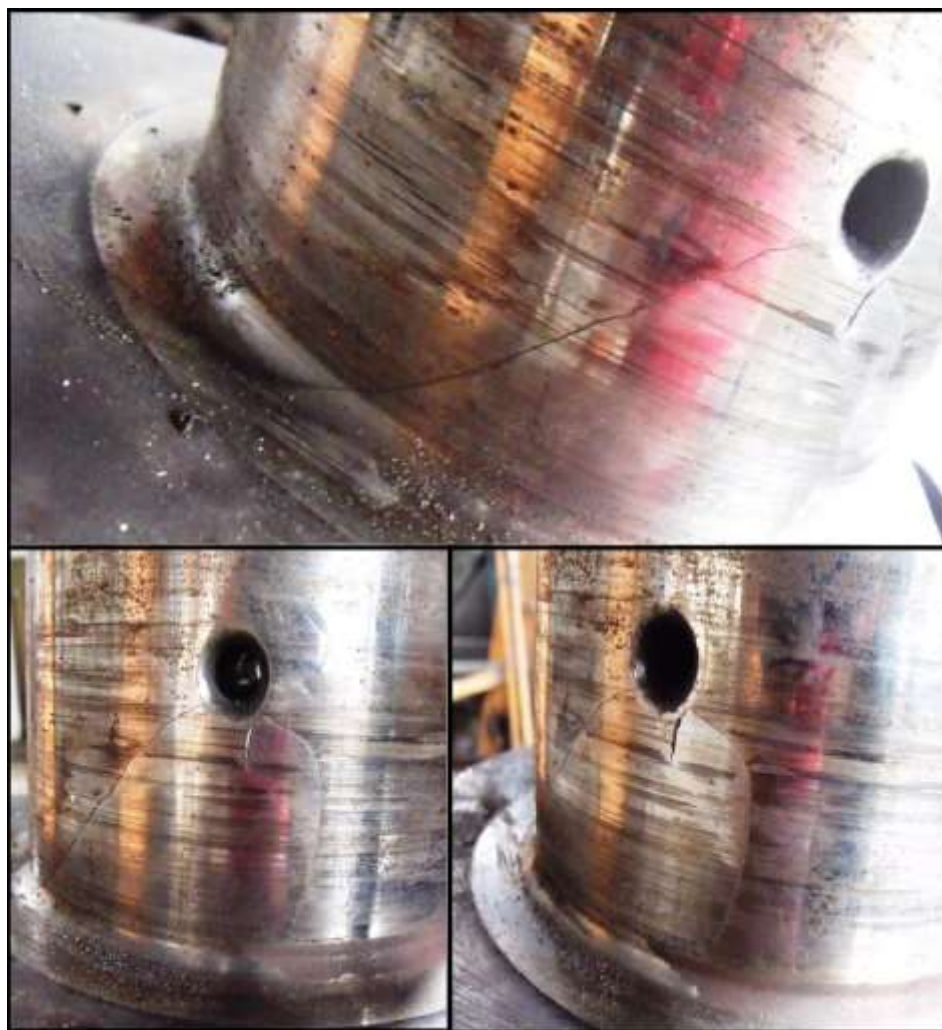
En la figura 2.18 se exponen las ralladuras y las fisuras en el muñón de bancada de la posición 7 de acuerdo a la figura 2.10. el acercamiento sirve para ver claramente el origen y el progreso de

la fisura con ángulo con respecto al eje del cigüeñal. También se aprecia las marcas del cigüeñal provocadas por desprendimiento del material de las chapas que determinan un funcionamiento incorrecto del motor por ajustes entre chapas y cigüeñal.

**FIGURA 2.18 MUÑÓN DE BANCADA EN LA POSICIÓN**

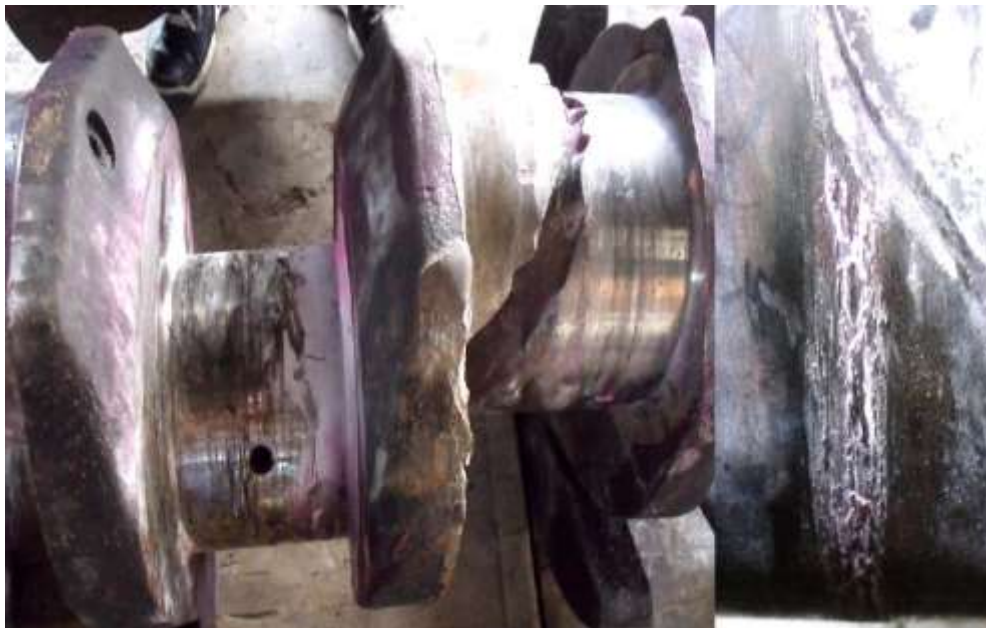
Se observó rayaduras y adherencias de metal babbitt que son previas a la fractura en la figura nº 2.19.

**FIGURA 2.19 RAYADURA Y ADHERENCIA DE METAL BABBIT EN LA POSICIÓN 7 Y 8 EN EL CIGÜEÑAL.**

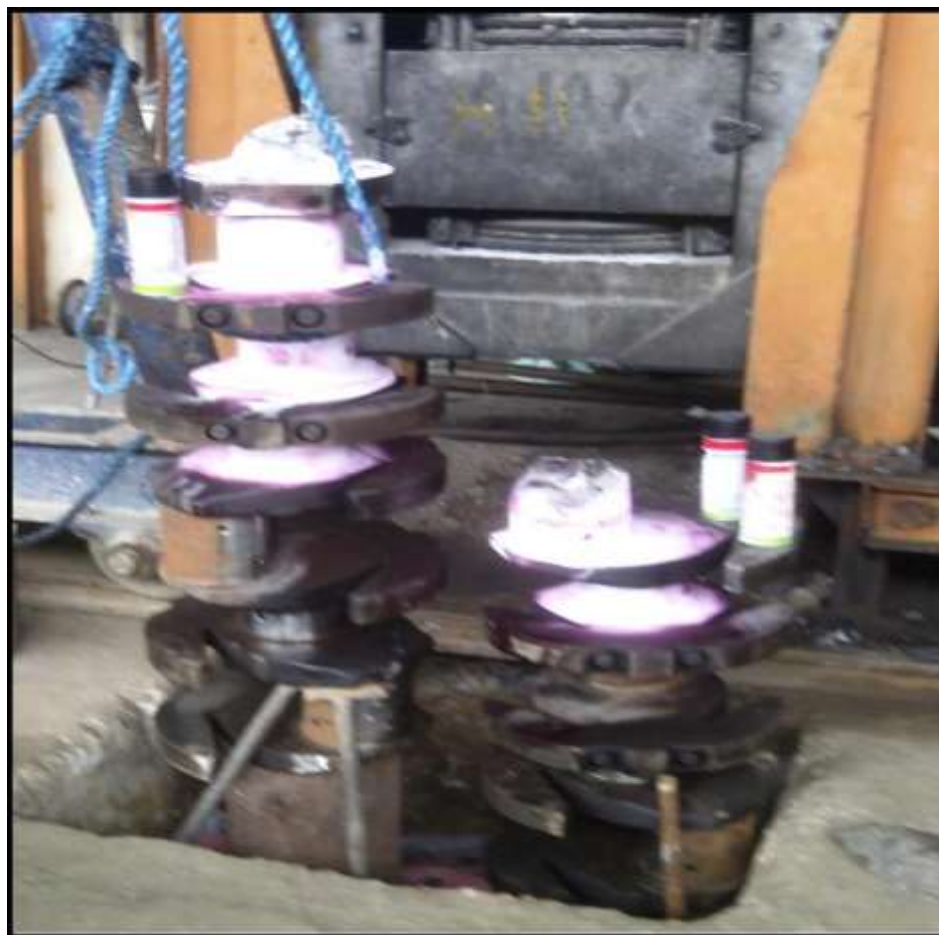
Se efectúa el siguiente ensayo de tintas penetrantes para revelar las condiciones superficiales del cigüeñal y exponer otras fisuras en otros sitios fuera de la fractura del muñón de la posición 8.

**FIGURA 2.20 CIGÜEÑAL EN POSICIÓN VERTICAL  
ENSAYADO CON TINTAS PENETRANTES**

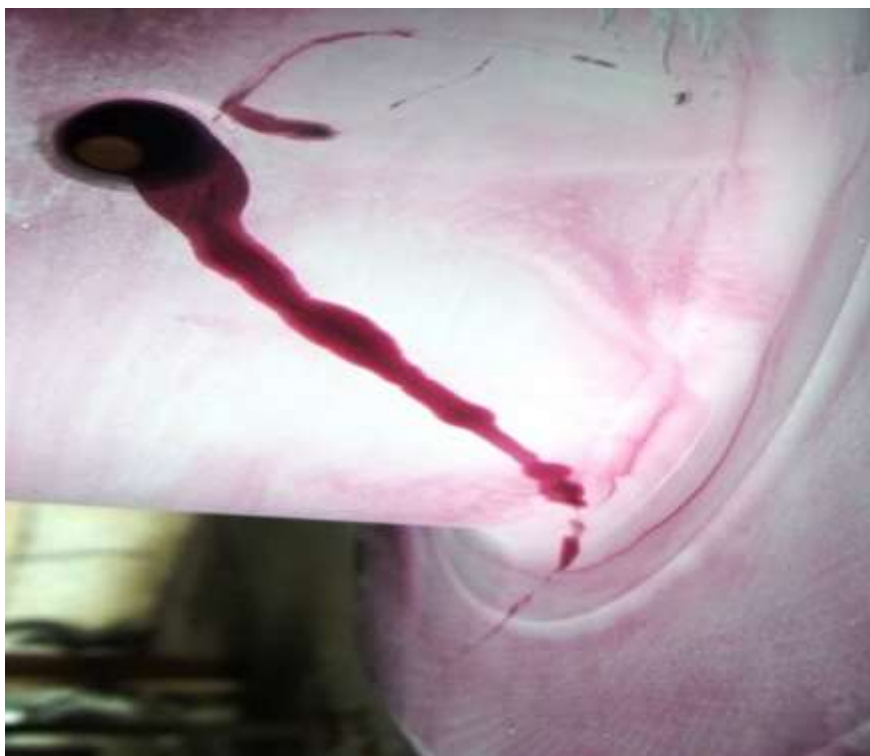
Después de ensayada la posición 7 correspondiente al muñón de bancada muestra claramente la dirección del progreso de la fisura en ángulo de 45°. (figura 2.21)

**FIGURA 2.21 ACERCAMIENTO DE MUÑÓN DE BANCADA EN LA POSICIÓN N° 7 Y ENSAYADA CON TINTAS PENETRANTES.**

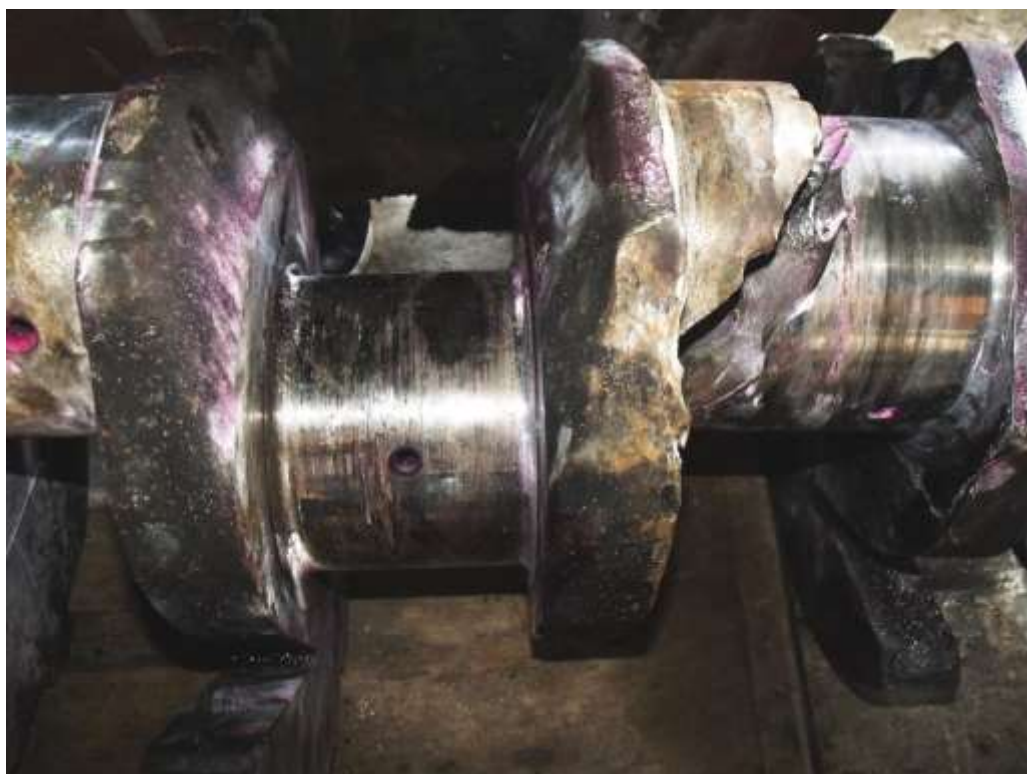
Se presentan en la figura 2.22 los dos muñones afectados, el muñón de bancada en la izquierda que corresponde a la posición 7 y a la derecha el muñón de biela con posición 8, que muestran en cada caso el mismo patrón de fractura con dirección angular

**FIGURA 2.22 PATRÓN DE FRACTURA DE LA POSICIÓN N° 7 Y POSICIÓN N° 8.**

Para este análisis se considera el lado B, ya que posee más marcas como se observa en la figura 2.22.

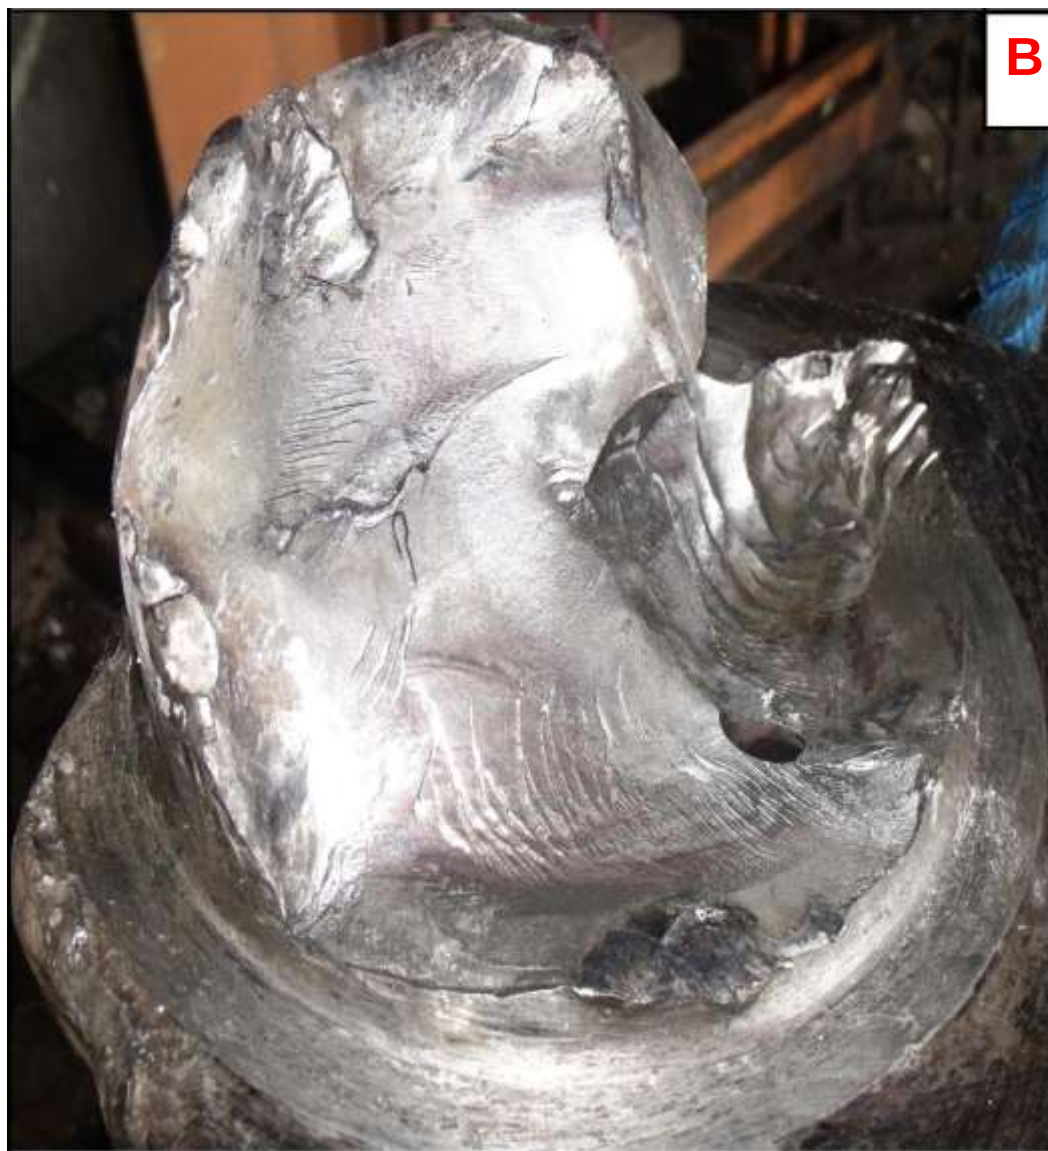
Las siguientes fotografías muestran el origen y progreso de las fisuras, (figura 2.23) las marcas de playa (figura 2.24) identifican la condición de mecanismo de fractura por fatiga de material, mismas que se originan en el orificio de lubricación como se observa en figura 2.25 y después se desarrolla una fractura de súbito mostrando patrón de esfuerzos de torsión. En todas las fotografías

**FIGURA 2.23 SECCIÓN B DE LA POSICIÓN 3 QUE POSEE MAYORES MARCAS**

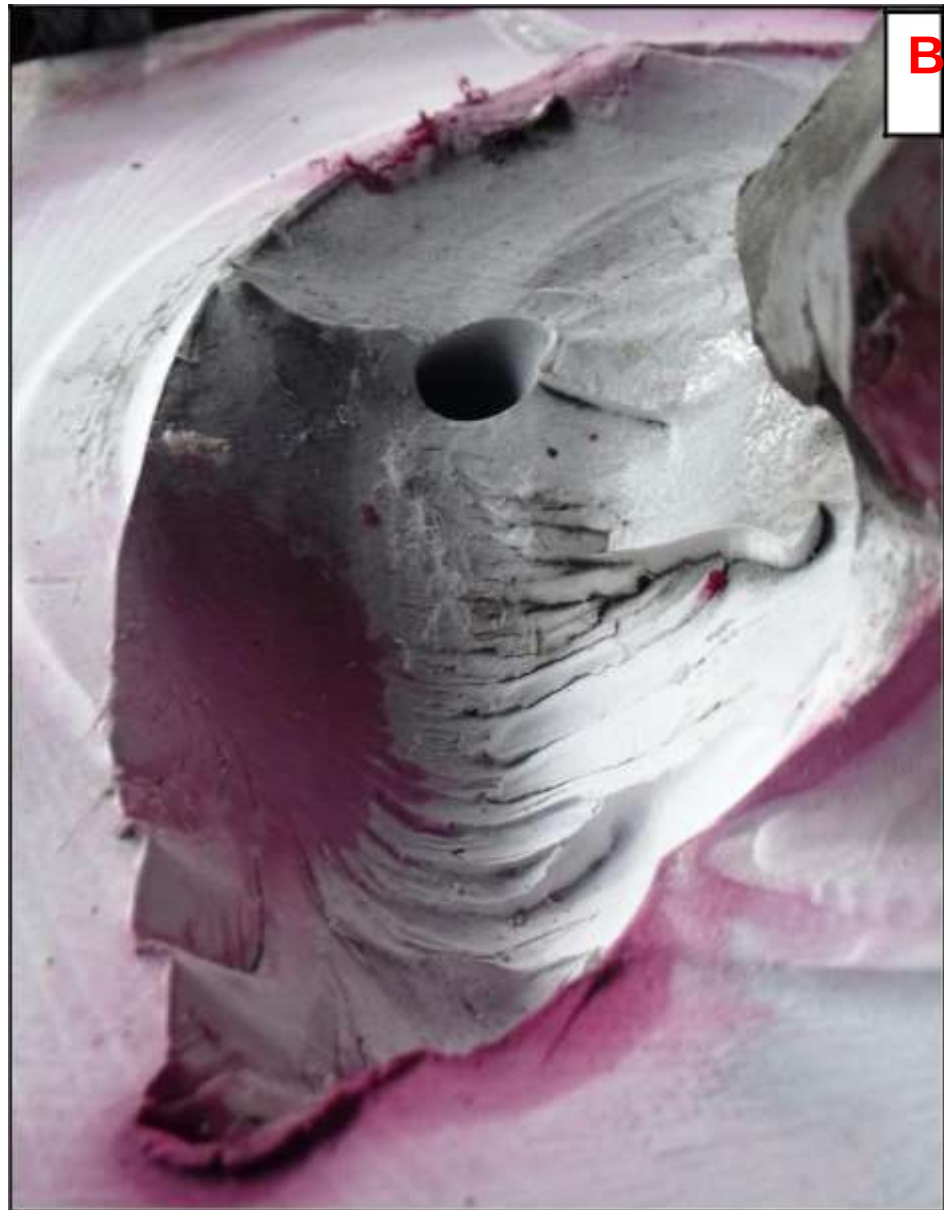
**FIGURA 2.24 MUESTRA DE MORFOLOGÍA DE LA FALLA POR FATIGA (MARCAS DE PLAYA)**

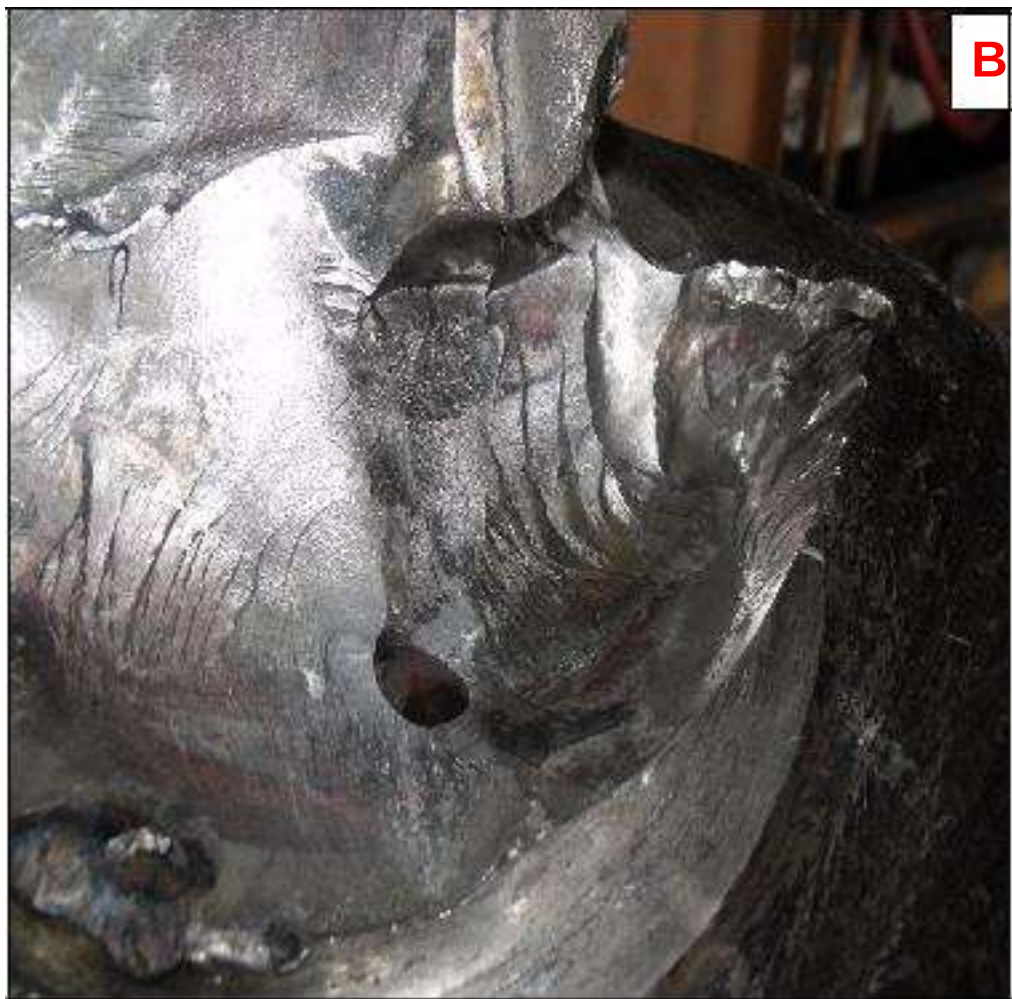
**FIGURA 2.25 ORIGEN DE LA RUPTURA DEL CIGÜEÑAL**

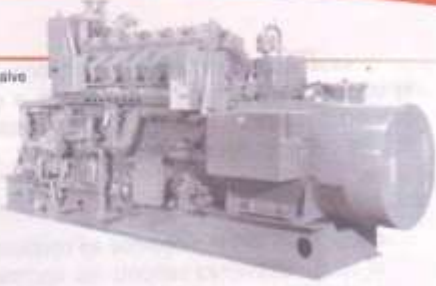
Waukesha Engine E1G1254MC 500 kW

**Dresser Waukesha Engine:** E1G1254MC, Four Cycle, Overhead valve  
**Cylinders:** 6 Line  
**Piston Displacement:** 5785 cu. in. (95 L)  
**Bore & Stroke:** 8.5" x 8.5" (216 x 216 mm)  
**Compression Ratio:** 10:1  
**Jacket Water System Capacity:** 107 gal. (405 L)  
**Lube Oil Capacity:** 73 gal. (276 L)  
**Starting System:** 24V electric
