“Incidencia del agua en los procesos de inestabilidad de taludes y laderas en el centro y norte de la ciudad de Guayaquil”

TESIS DE GRADO

INGENIERIA CIVIL

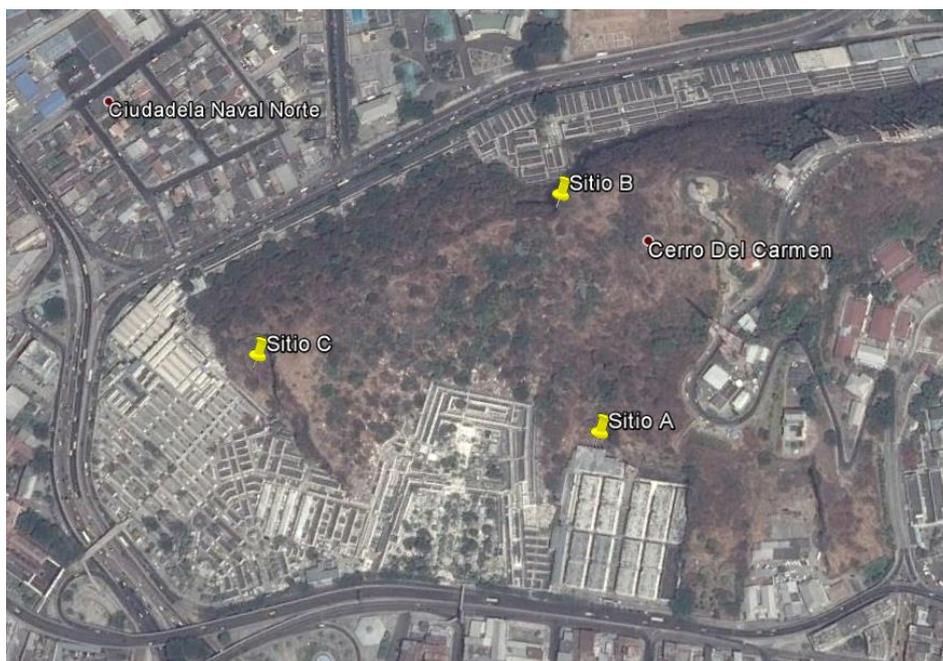
Figura 2.1 Emplazamiento de los sitios de estudio A, B y C en el Cerro El Carmen.
Fuente: Software Google Earth

Cerro El Carmen.- se muestran tres marcas de los sitios donde se desarrollan los correspondientes análisis (Figura 2.1).

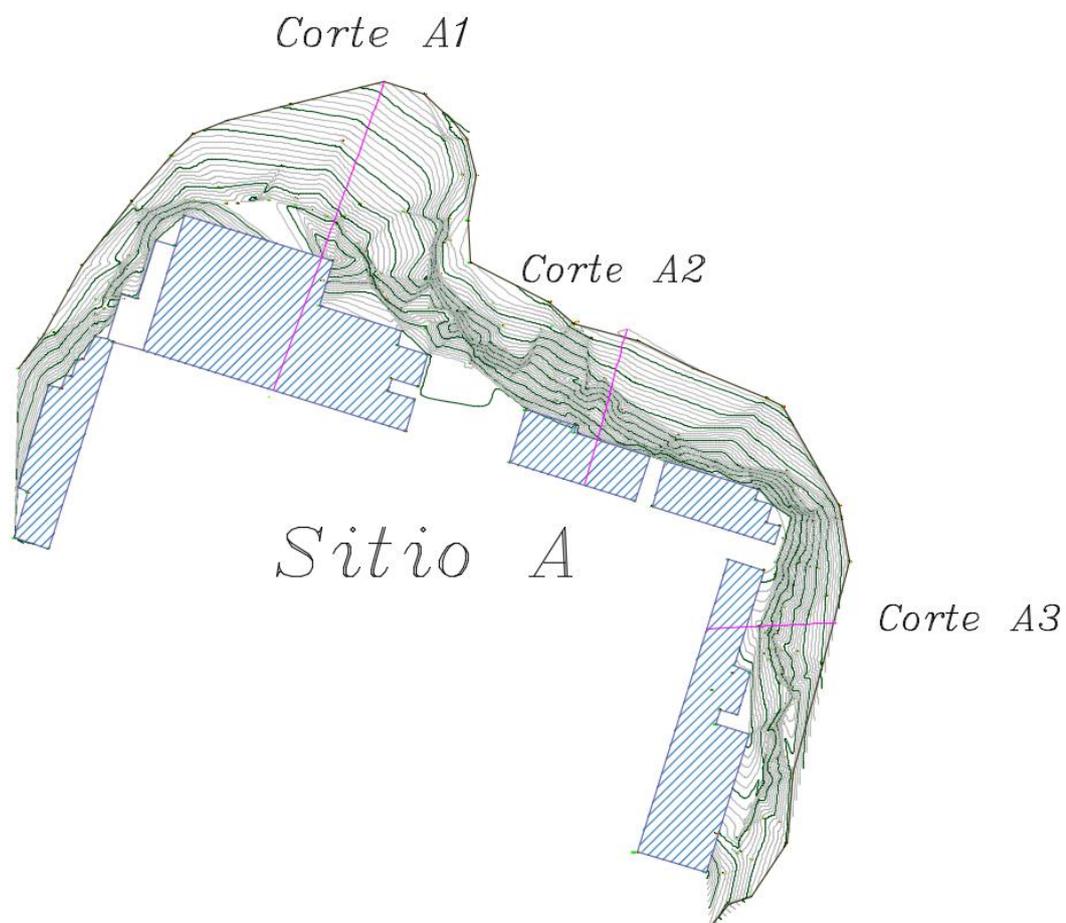
Figura 2.2 Levantamiento topográfico del sitio A, y ubicación de los tres perfiles típicos realizados. [70]

A continuación se presentan tanto el levantamiento, como los perfiles realizados (Figuras 2.2, 2.3, 2.4, 2.5 y 2.6) en los sitios A, B y C, que son fácilmente identificados:

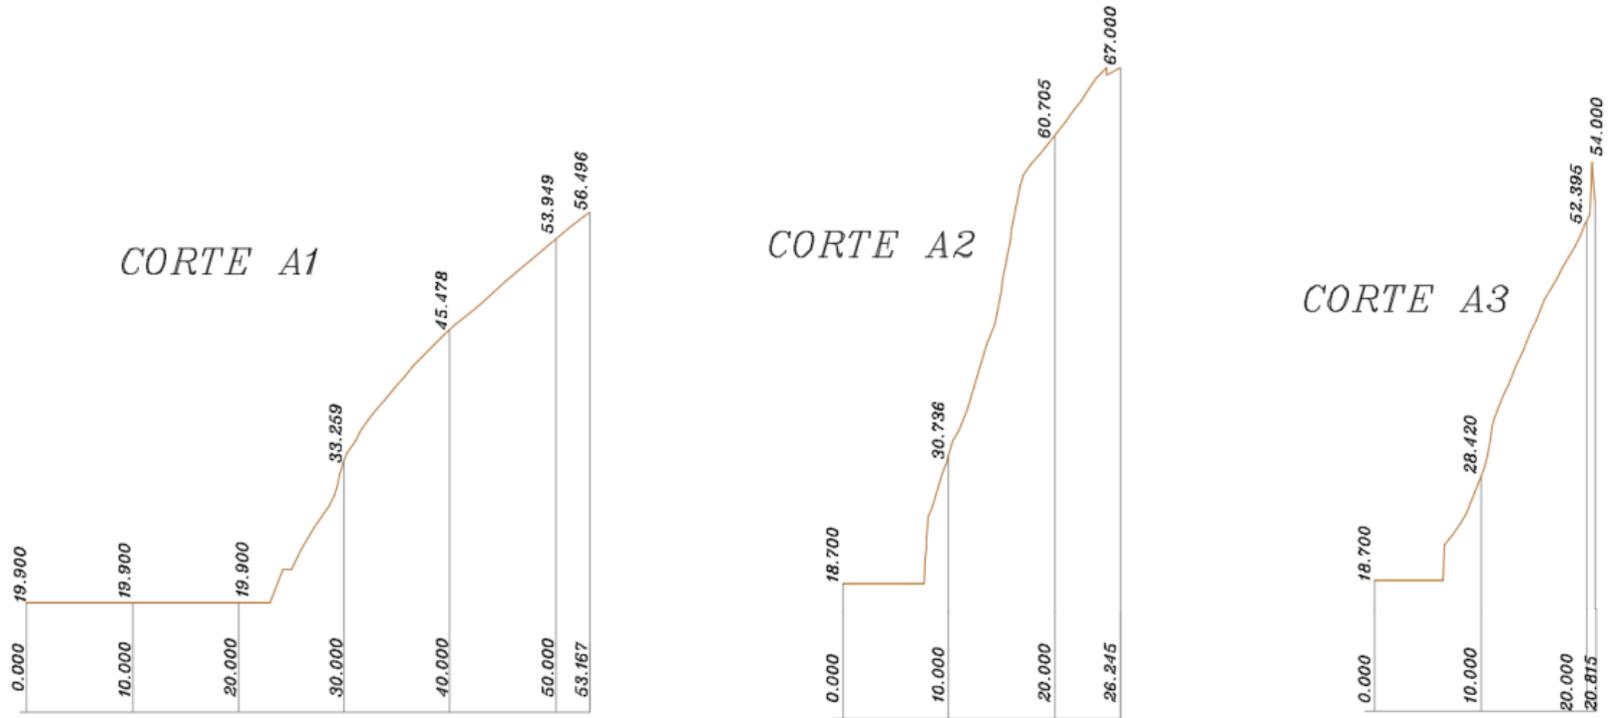
Figura 2.3 Perfiles topográficos del sitio A. [70]

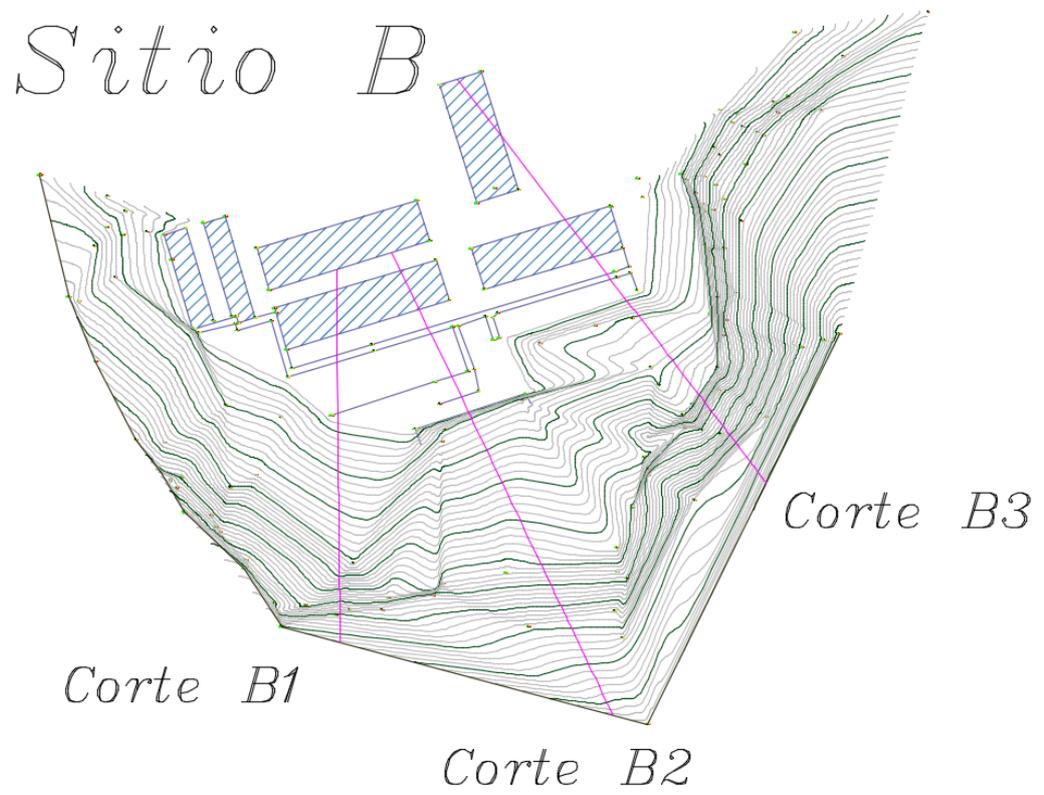
Figura 2.4 Topografía del sitio B. [70]

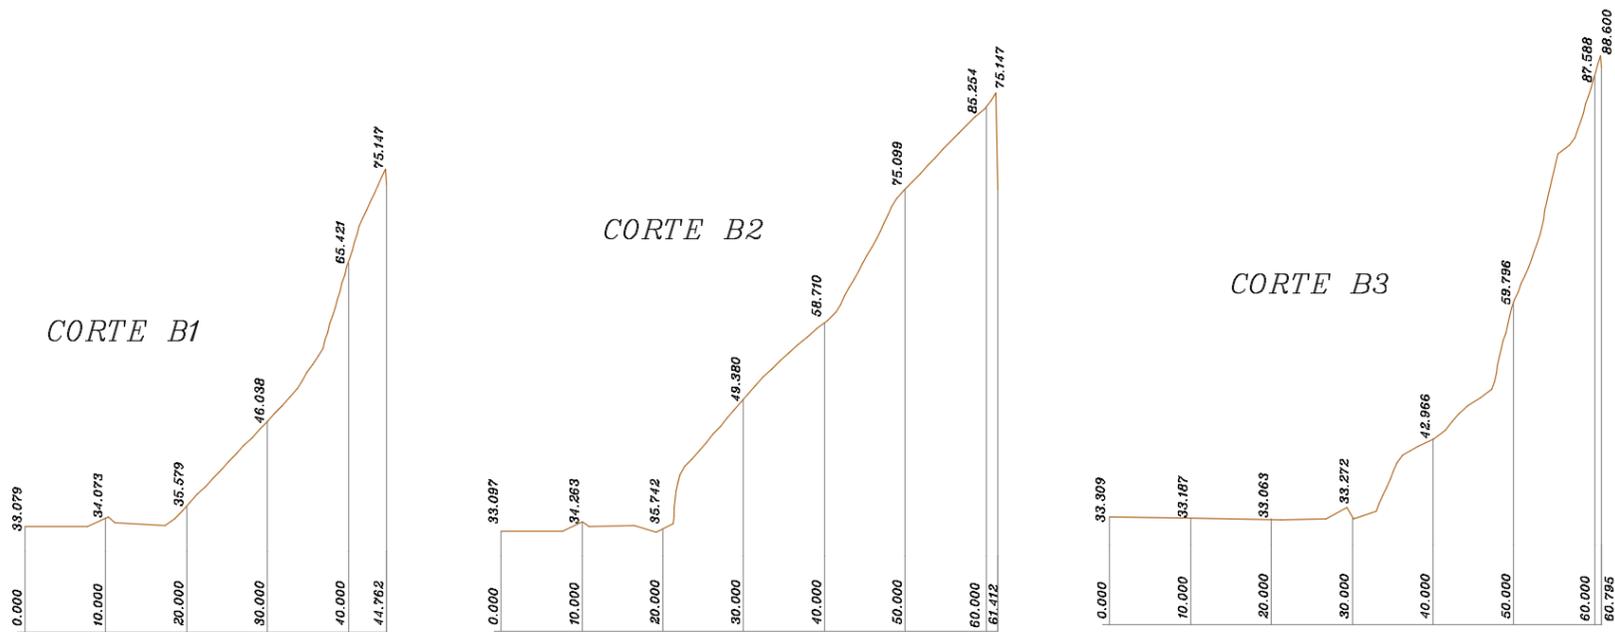
Figura 2.5 Perfiles topográficos del sitio B. [70]

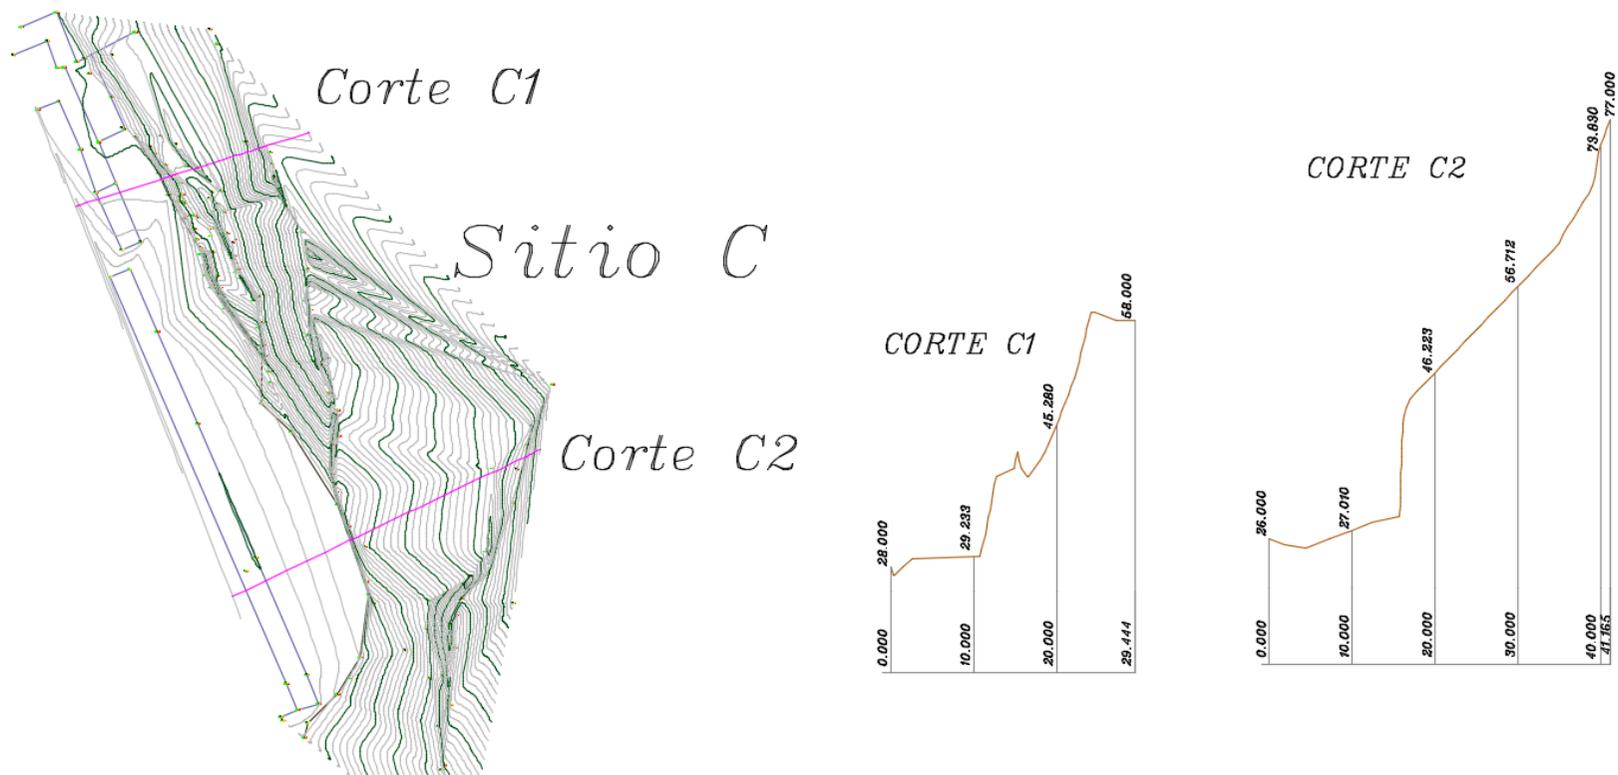
Figura 2.6 Topografía del sitio C y Perfiles. [70]

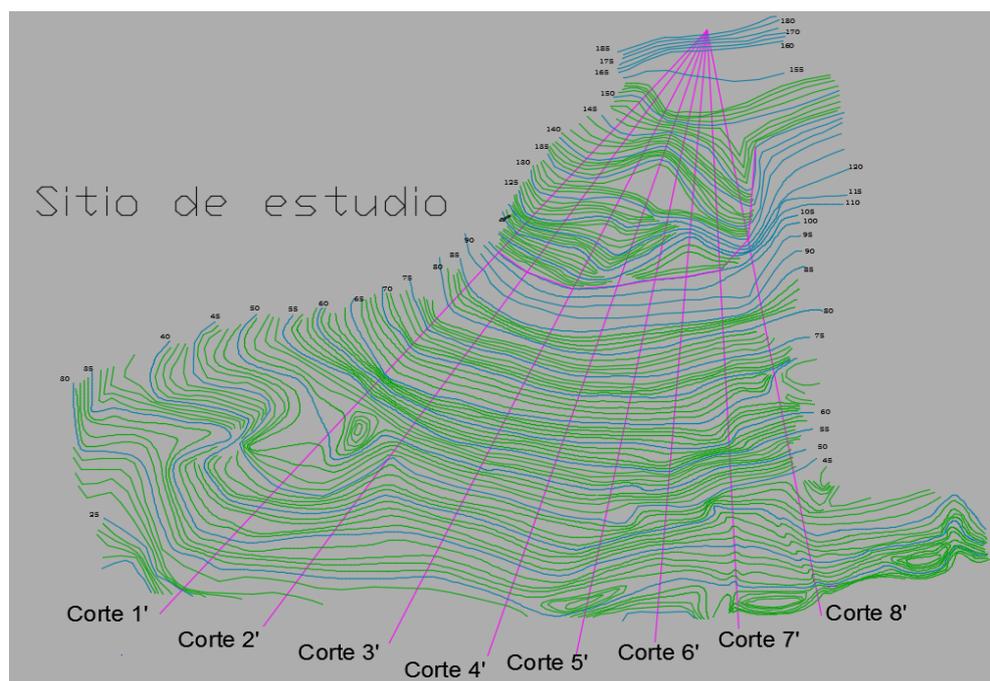
Figura 2.8 Topografía del sitio de deslizamiento en el Cerro Azul, ubicación de los perfiles longitudinales. [31]

A continuación se representara (Figura 2.8) el plano del levantamiento topográfico del área que incluye el deslizamiento. Se muestran 8 perfiles topográficos levantados (Figuras 2.9 y 2.10), uno a uno, en el área afectada.

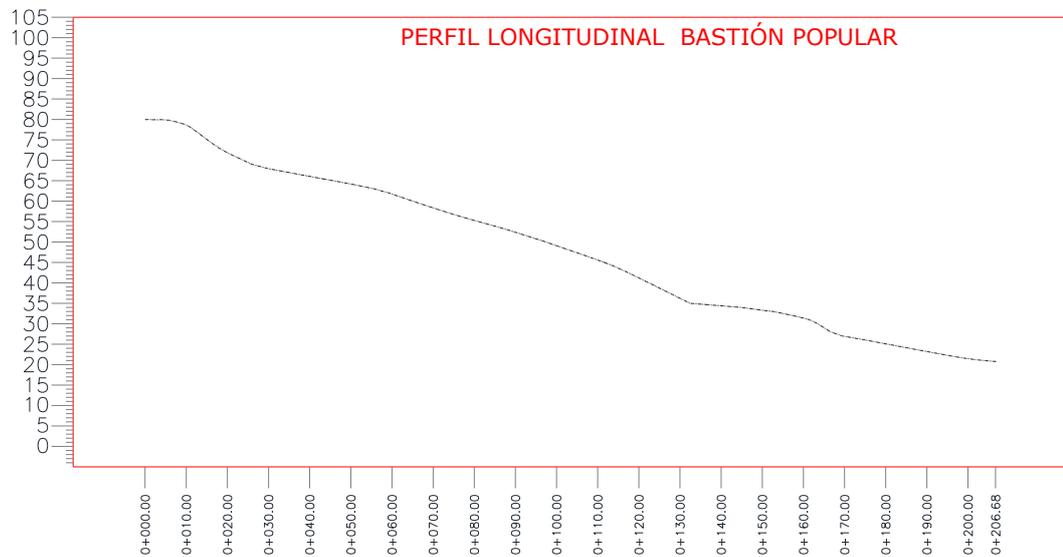
Figura 2.12 Sector de Bastión Popular, con la ubicación del Perfil Longitudinal A-B.
Fuente: propiedad del autor de la tesis

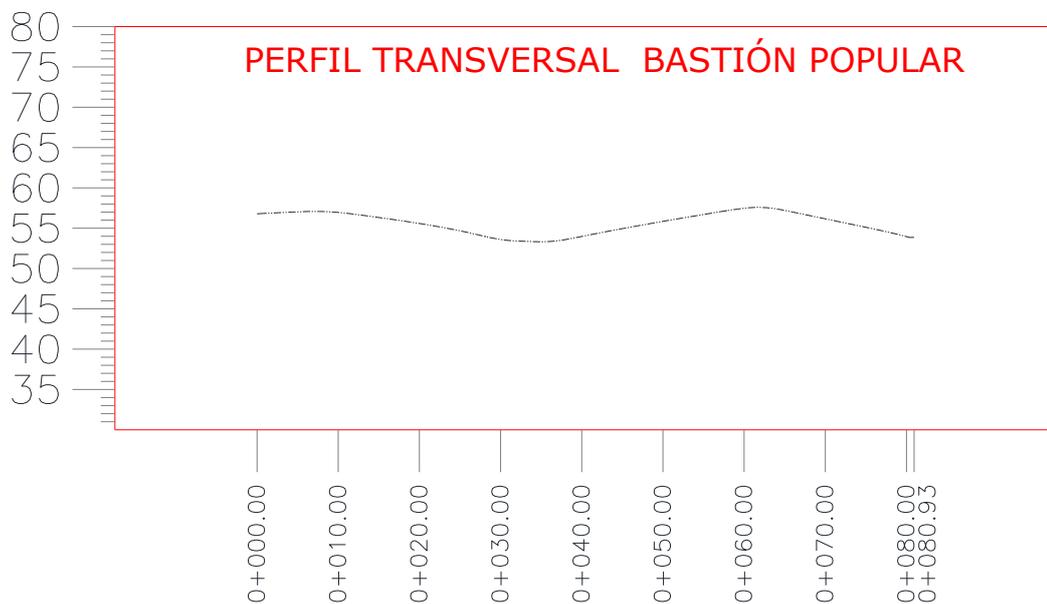
Figura 2.13 Perfil transversal C-D.
Fuente: propiedad del autor de la tesis

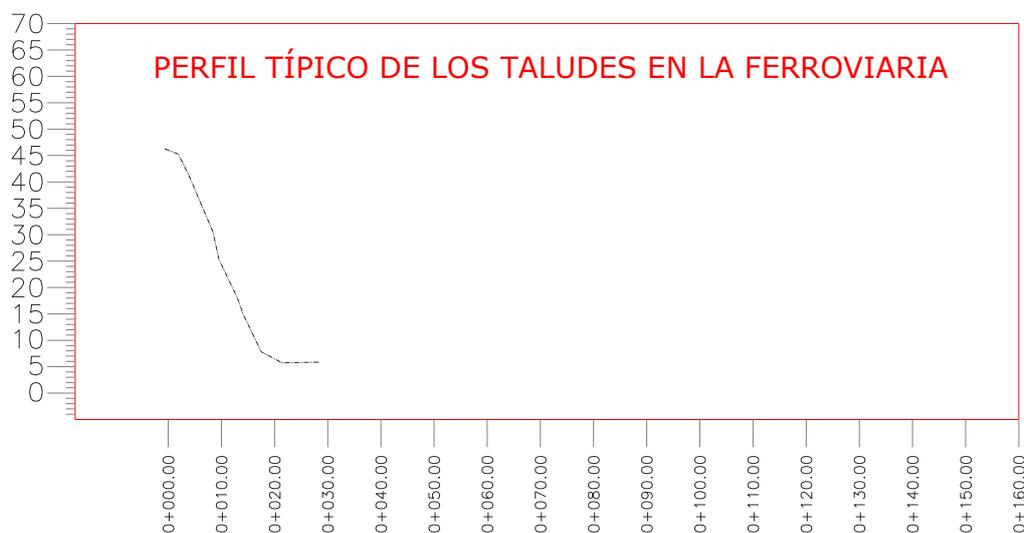
Figura 2.14 Perfil longitudinal de talud en la Ferroviaria.

Colinas de la Ferroviaria.-Los taludes y laderas que actualmente se aprecian son bien empinados, por lo que es muy difícil presentar un plano con curvas de nivel que caractericen estos taludes. Por esta razón, mediante una estación total que utiliza el rebote de señales laser, se efectuó el levantamiento topográfico del talud típico. (Figura 2.14).

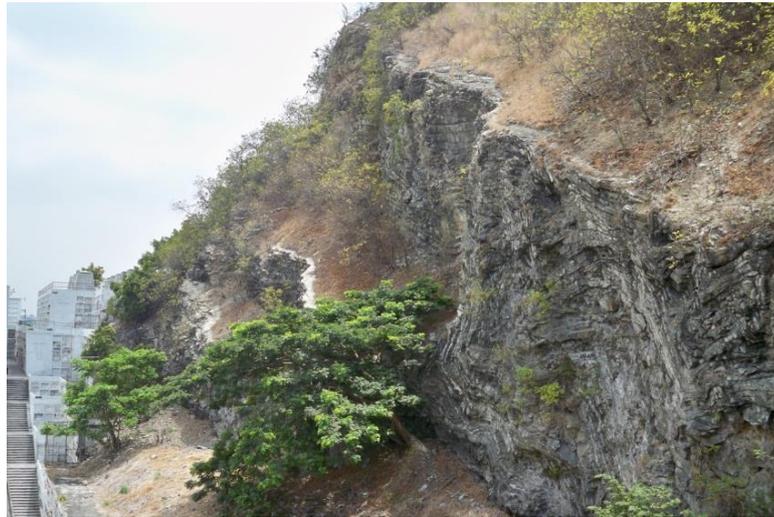
Foto 1 Micropliegues de la Formación Guayaquil Chert
Fuente: propiedad del autor de esta tesis

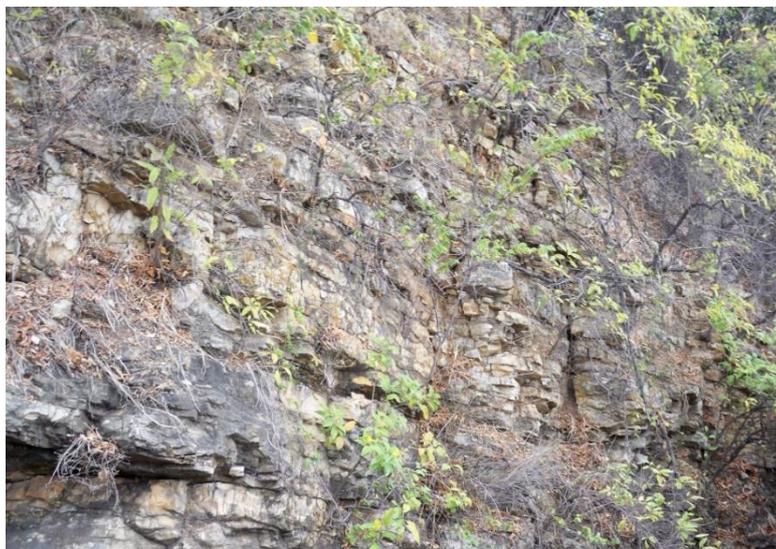
Foto 3 Estratos de la formación Guayaquil Chert en el lado Norte del Cerro El Carmen.

20 a 25m, debajo de la cual se constata la Formación Cayo SS. (Fotos 3, 4 y 5)

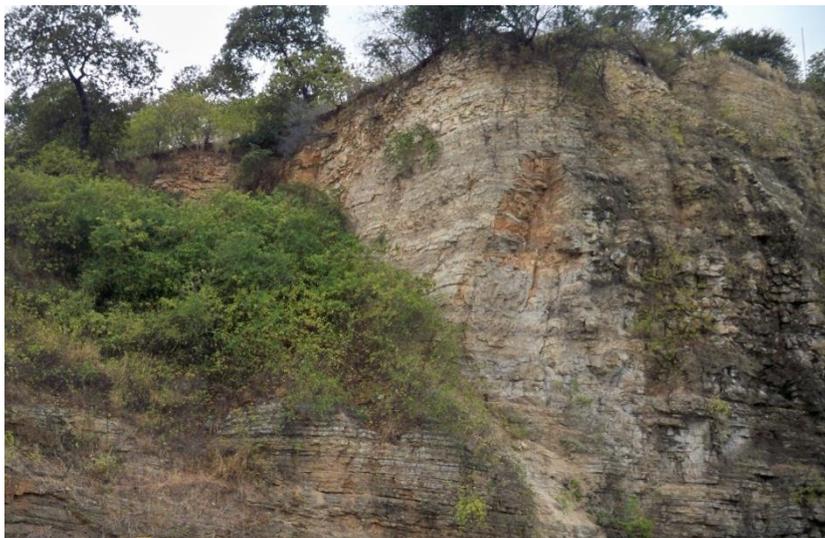
Foto 5 Estratos de la formación Guayaquil Chert en la parte alta, en la parte inferior se tiene el contacto con la Formación Cayo SS, en el lado Norte del Cerro El Carmen.

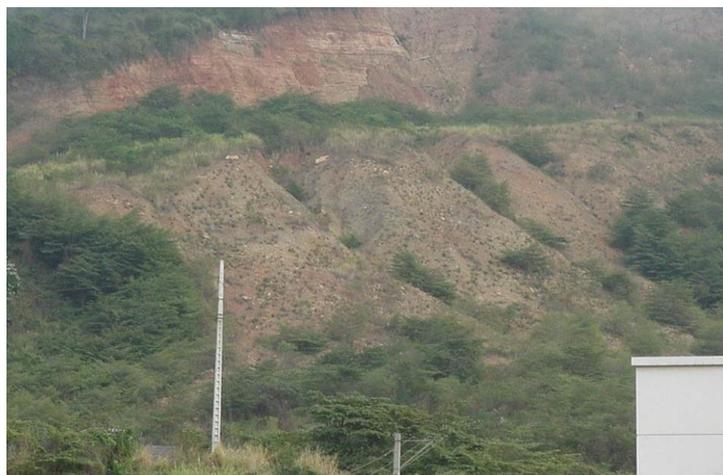
Foto 6 Deslizamiento del cerro Azul
Fuente: propiedad del autor de l esta tesis

Entre la cota 60 y 20 se tiene un depósito coluvial producto de la erosión y posiblemente de deslizamientos antiguos. La vía Perimetral fue emplazada en este depósito coluvial. El deslizamiento que ocurrió en abril de 1998 fue desde la parte alta sobre la vía Perimetral. (Fotos 6, 7 y 8).

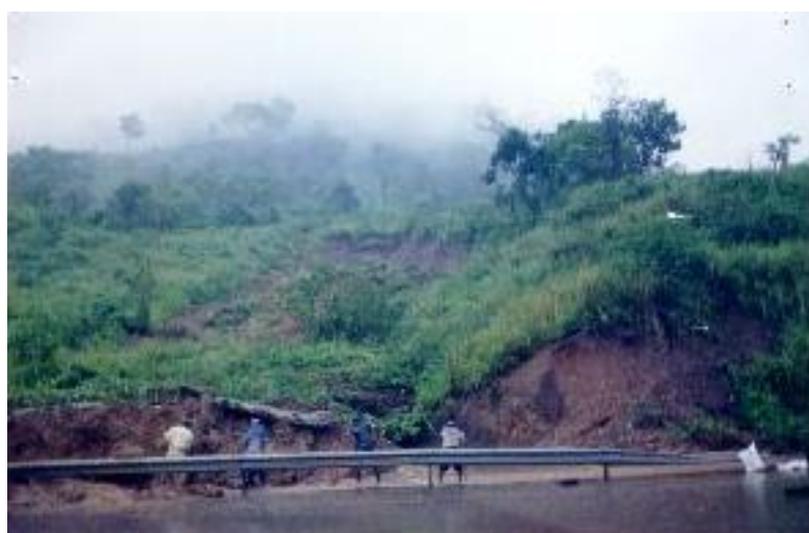
Foto 7 Deslizamiento del cerro Azul en 1998. Afectación a la vía Perimetral [31]

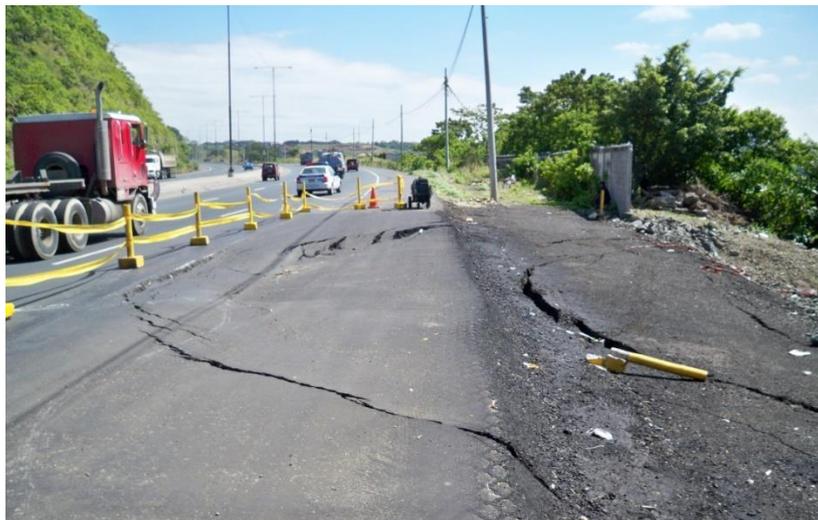
Foto 8 Deslizamiento al pie de la vía Perimetral que está construida sobre el depósito aluvial.

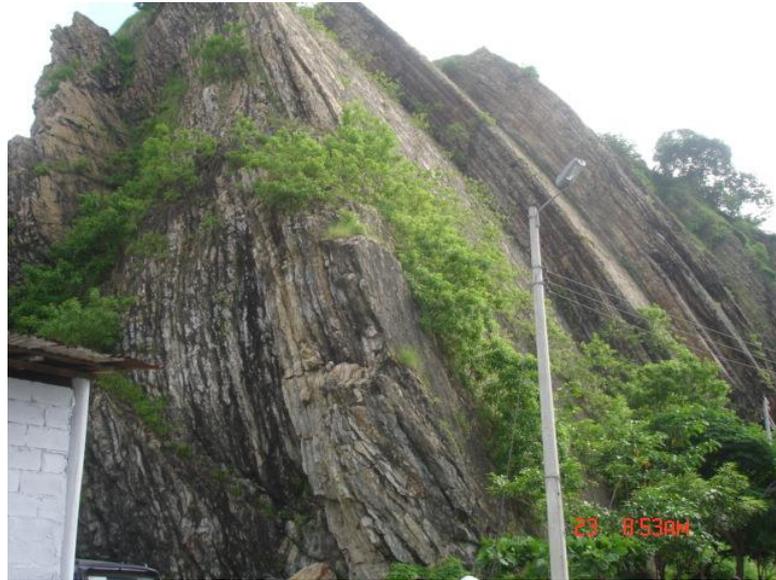
Foto 9 Estratos rocosos de Chert en la Ferroviaria.
Fuente: propiedad del autor de esta tesis

Se observa que las fracturas tectónicas existentes (Fotos 9, 10 y 11) generan una evidente condición de inestabilidad que se ha acentuado gravemente por acciones antrópicas.

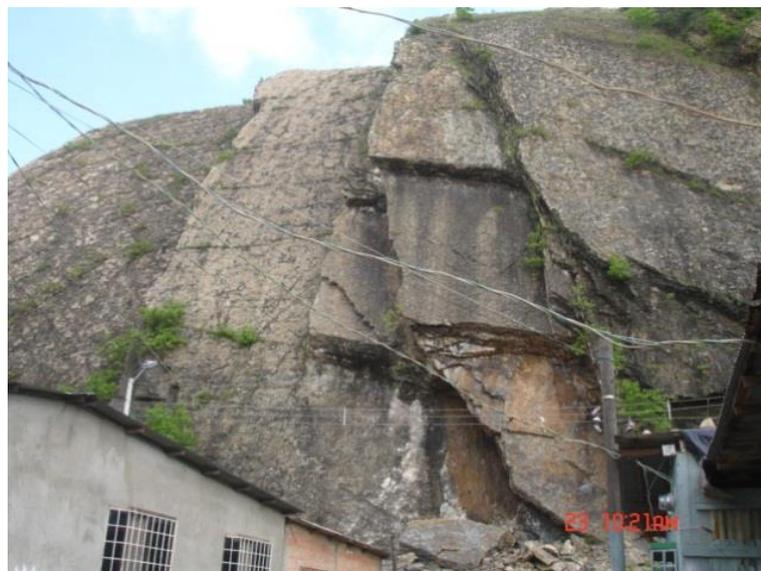
Foto 10 Estratos rocosos de Chert en la Ferroviaria, nótense la proximidad de las viviendas.
Fuente: propiedad del autor de esta tesis

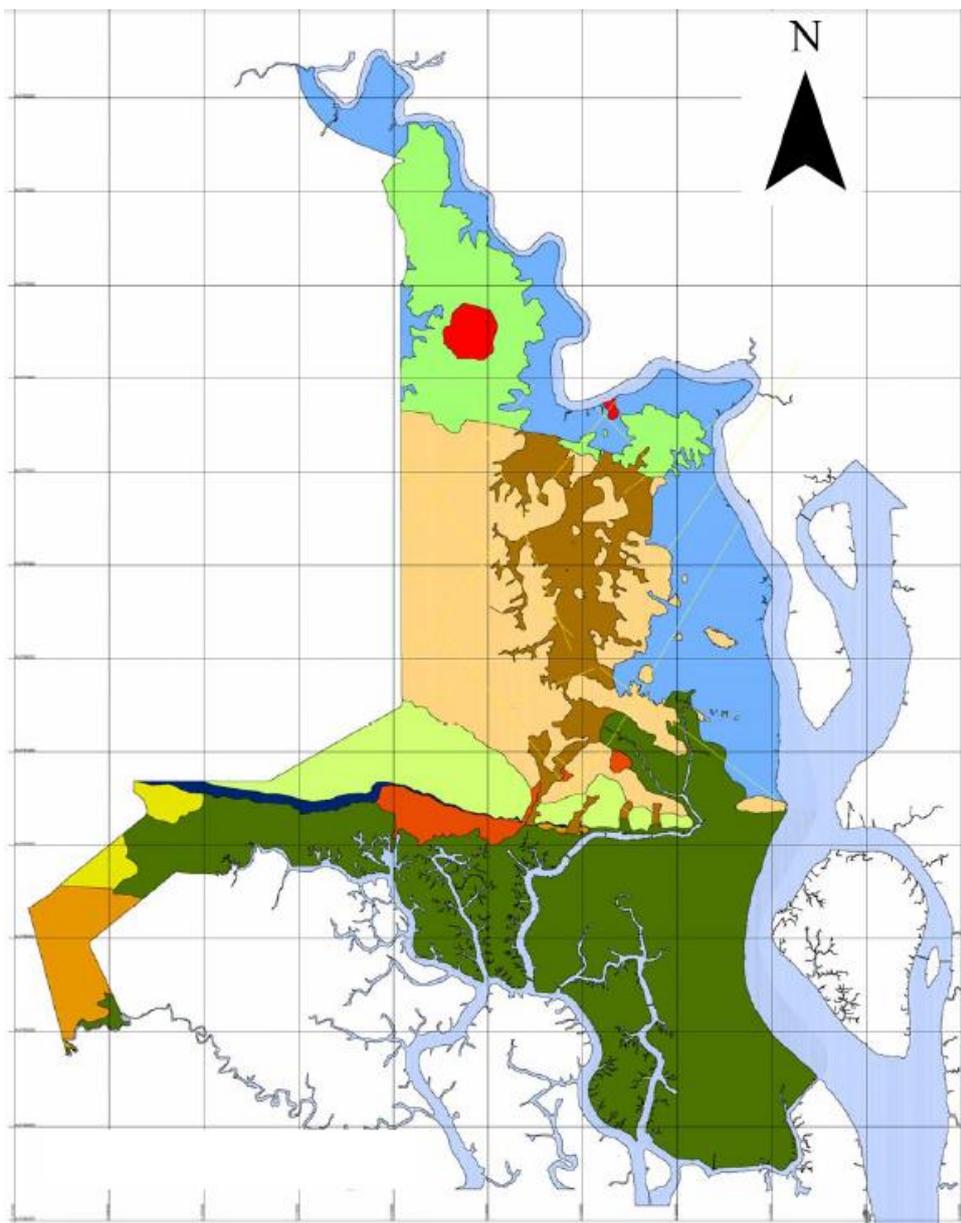
Mapa I Mapa de Formaciones geológicas en la ciudad de Guayaquil. [10]

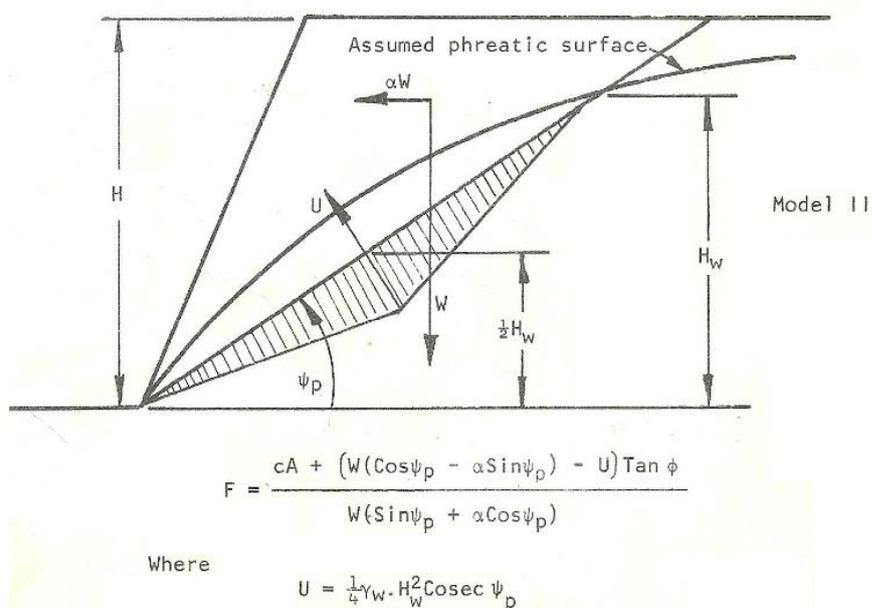
Figura 2.17 Modelo II propuesto por Hoek y Bray. [37]

Otro modelo propuesto por Hoek y Bray denominado II, donde la grieta se forma en la ladera, es el que muestra a continuación. (Figura 2.17)

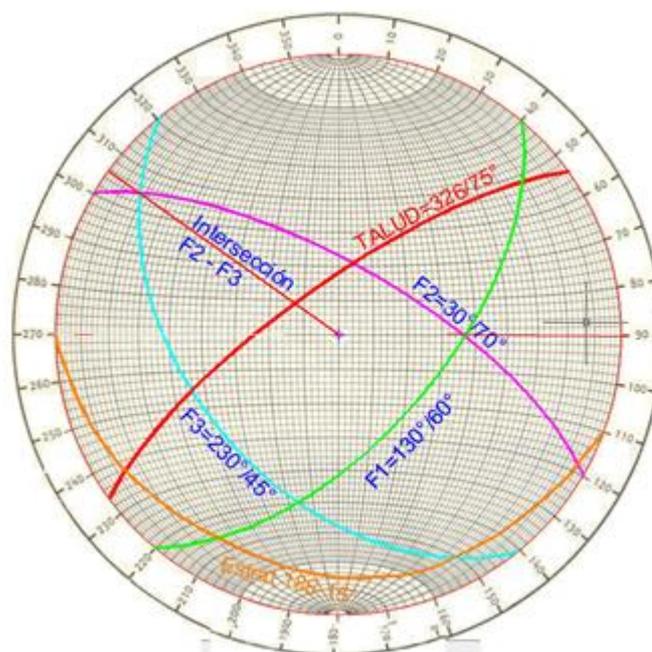
Figura 2.18 Red estereográfica en donde se han graficado tres planos (líneas curvas que señalan el buzamiento) correspondientes a tres discontinuidades.

Discontinuidades en el macizo rocoso.- Se consideran discontinuidades a las fracturas tectónicas, a la estratificación y al bandeamiento o foliación. Se miden en rumbo y buzamiento o más frecuentemente en dirección de buzamiento y buzamiento. Esto último se aplica en el presente trabajo para determinar el emplazamiento de las discontinuidades aplicando la técnica de la red estereográfica [3] (Figura 2.18). Las líneas rectas perpendiculares a los planos son las direcciones del buzamiento en los colores correspondientes.

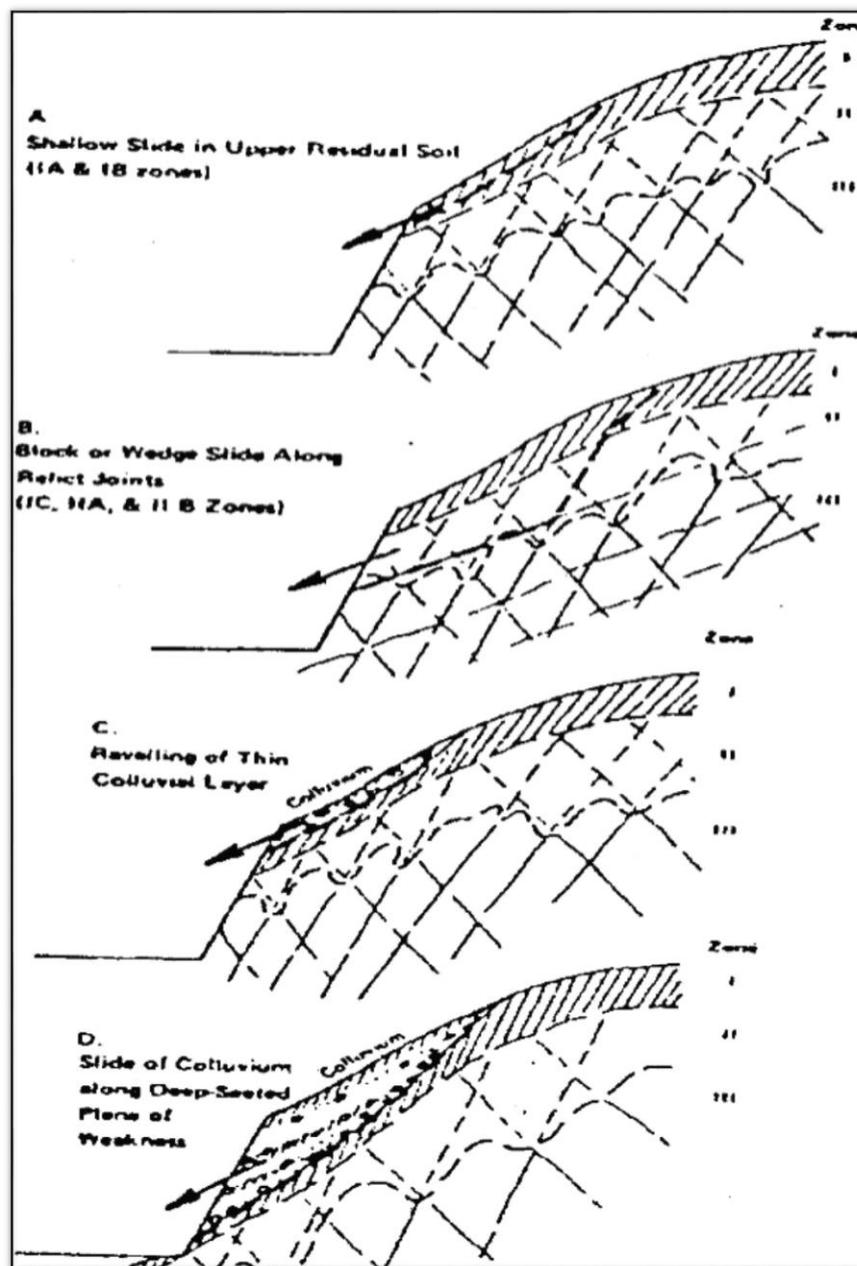
Figura 2.19 Zonas de meteorización en una ladera según Goodman. [34]

Según Goodman [34] la meteorización en laderas se esquematiza en tres zonas siendo la primera el suelo residual, la segunda una mezcla de suelos con fragmentos de roca y la tercera, la roca intensamente fracturada, así: (Figura 2.19).

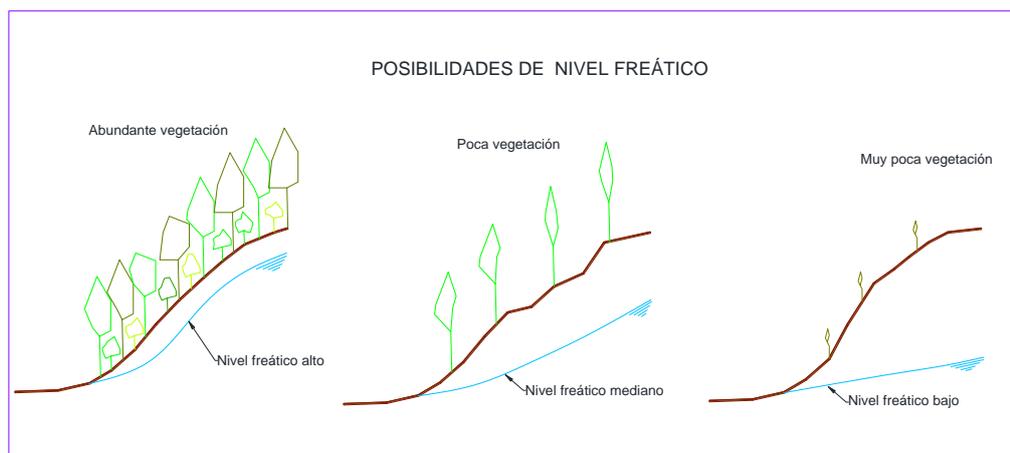
Figura 2.20 Variaciones del nivel freático en función de la cantidad de lluvias.

Nivel freático.- Constituye el nivel de máxima saturación que presenta cualquier tipo de terreno debido a la infiltración de las precipitaciones. El nivel freático es bajo cuando no se tienen lluvias y sube con la presencia de lluvias en períodos largos [1]. En perfiles transversales perpendiculares a la dirección de una ladera, el nivel freático se representa como queda indicado en la Figura 2.20. Es evidente que a mayores precipitaciones se tiene una mayor vegetación y el nivel freático es elevado. Debido a que se producen diferencias de cargas, en el caso de laderas el nivel freático se denomina también nivel piezométrico [20].

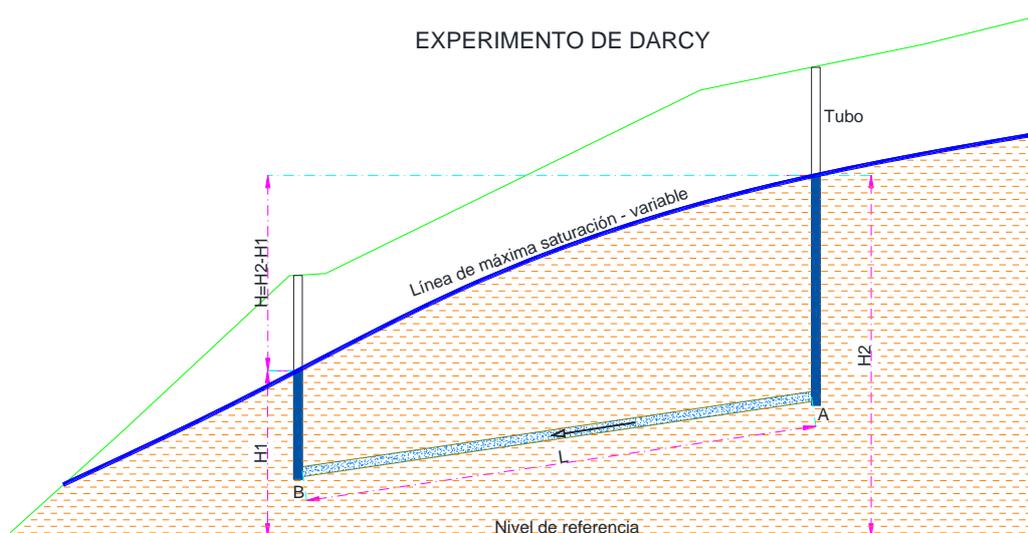
Figura 3.1 Experimento que muestra el flujo que ocurre en el conducto de arena, de A hasta B, debido a la diferencia de carga que poseen.

La relación fundamental del flujo en medios porosos es la ecuación de Darcy que la dedujo a partir de un experimento formulado por él mismo. Su trabajo consistió en simular una condición de carga de agua similar a la que se tiene en una ladera natural en la que se tiene el nivel freático. Para esto se consideran dos posiciones de la “tabla de agua”, a diferente altura, con la finalidad de establecer la diferencia de carga hidrostática, que se denomina simplemente carga. En la Figura 3.1 se tienen dos tubos verticales que tienen cargas H_2 y H_1 , respectivamente

y que por estar conectados por otro conducto lleno de arena inclinado (para simular el flujo en suelo), presentan una diferencia de carga cuando el flujo atraviesa dicho conducto. El agua se traslada a través del suelo por los vacíos existentes en dicho medio poroso entre los puntos A y B, los cuales son parte de un conducto lleno de arena. El tipo de suelo y tamaño de partícula afecta directamente a la permeabilidad, los suelos arcillosos tienen menores espacios de vacíos y por ende menor capacidad de dejar pasar el flujo [48].

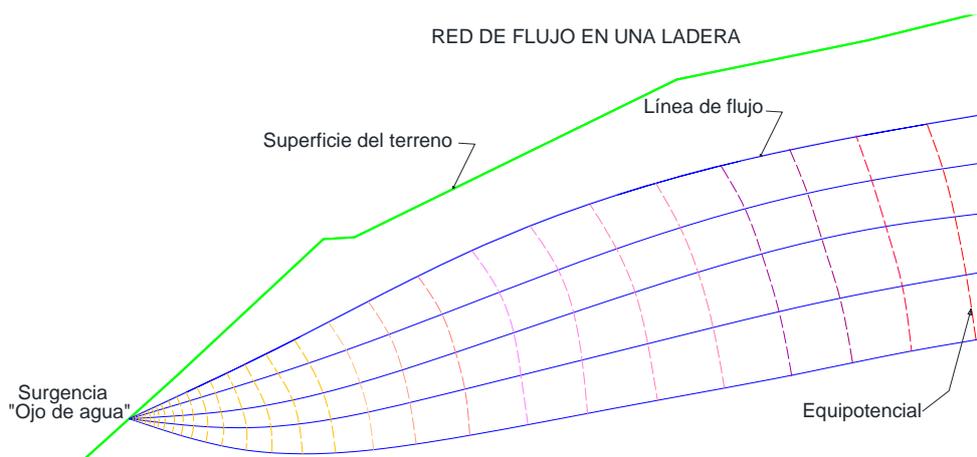
Figura 3.2 Líneas de corriente o de flujo y líneas equipotenciales formando una red de flujo en una ladera. La primera línea de flujo es la de máxima saturación.

De esta manera, la primera equipotencial tiene la máxima carga, en tanto que en la última, cuando se produce la surgencia, se tiene la carga cero. Para realizar la red de flujo se aplicó el principio de las “figuras cuadradas”, formulado por varios autores entre ellos Cedergreen [59]. (Figura 3.2)

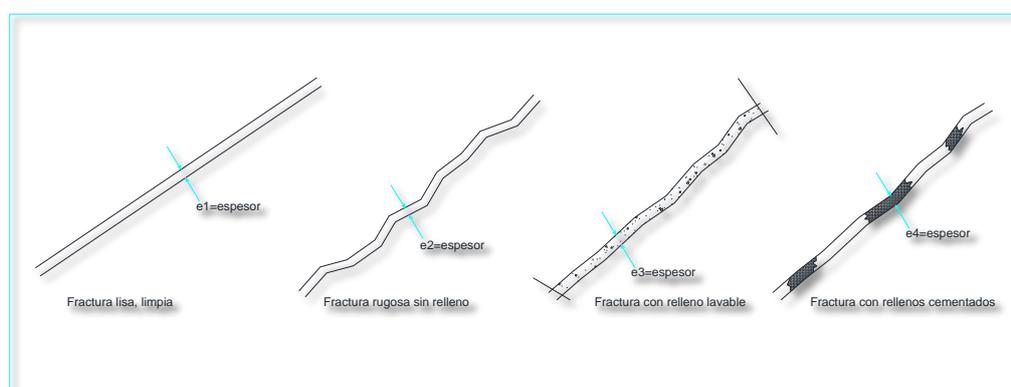
Figura 3.3 Posibilidades de fracturas abiertas de superficies lisas y rugosas, en ciertos casos con relleno. Se destaca como parámetro el espesor de las fracturas. [2]

Por otra parte, para efectuar el análisis en las fracturas, debe tenerse en cuenta que los conductos que se forman porque separan dos partes de la masa rocosa quedando una superficie que se puede aproximar como rectangular o paralela, que constituye el conducto que forma la fractura. En una vista de perfil y a dos dimensiones, se presentan las secciones de flujo en algunas posibilidades. (Figura 3.3)

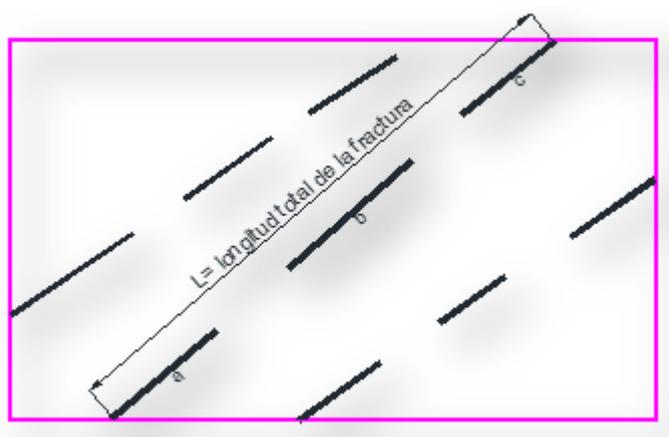
Figura 3.4 Familia de fracturas no continuas, de espesor variable, que se encuentran incluidas en la matriz rocosa delimitada por la línea violeta. [2]

Otra situación es la continuidad o persistencia de una fractura ya que en ciertos casos las superficies abiertas son intermitentes y son separados por matriz rocosa que no ha sido visiblemente cortada (Figura 3.4). Esto puede haber ocurrido en la naturaleza, cuando las superficies de los lados de una fractura no han sido totalmente separadas o cortadas como respuesta a los esfuerzos cortantes [3].

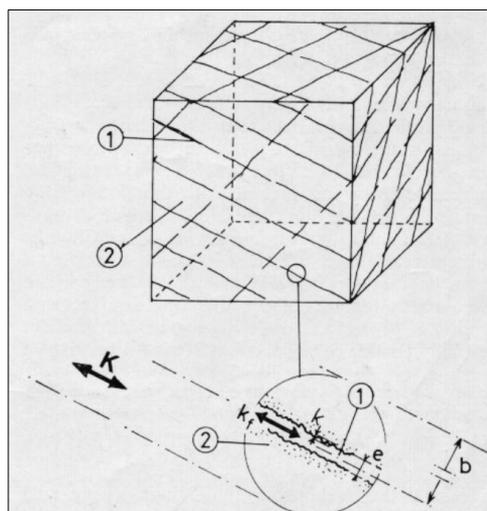
Figura 3.5 Parámetros hidráulicos de un macizo rocoso, fractura de una familia K_f , K_f Conductividad hidráulica de una fractura, K Conductividad hidráulica de una familia de fracturas. [13]

En la figura 3.5 se presenta un diagrama de bloque formulado para explicar el flujo en macizos rocosos.

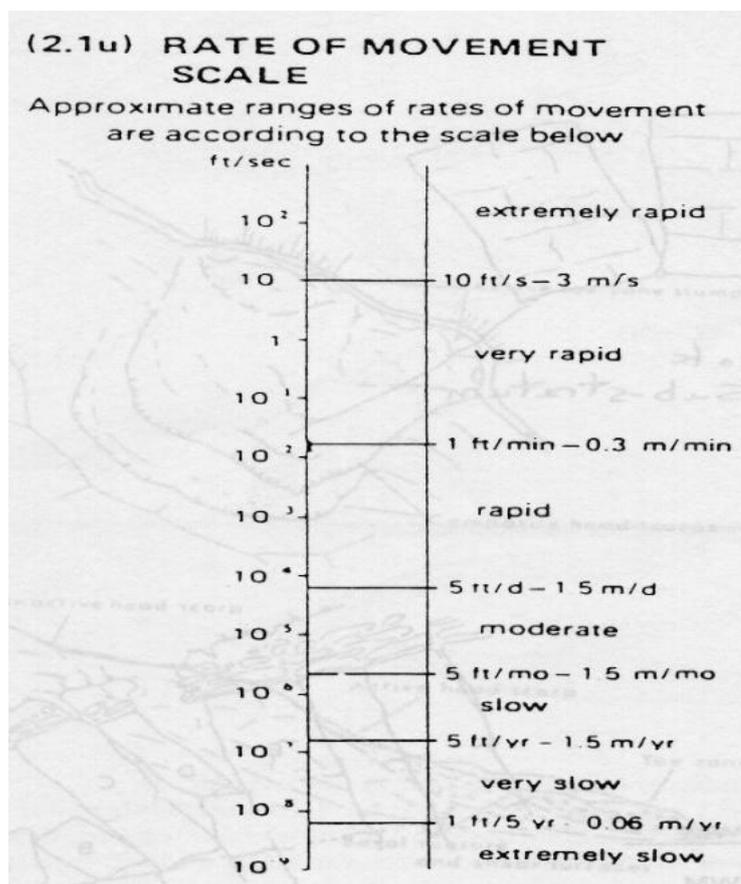
Figura 4.1 Escala de velocidad de movimientos en masa. [64]

Varnes [64] propuso, que los flujos pueden tener las siguientes velocidades de movimiento y determinó también una escala para su clasificación, lo que se muestra en las figura 4.1 y la tabla VII.

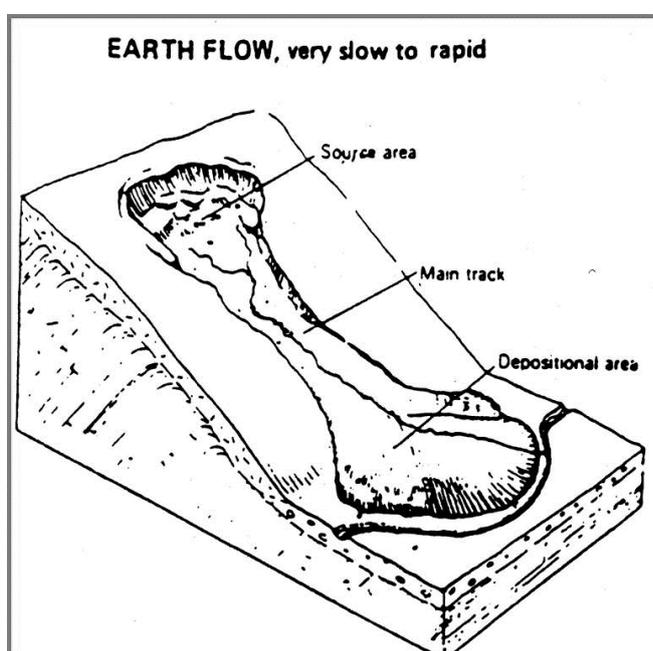
Figura 4.2 Deslizamiento tipo flujo. [64]

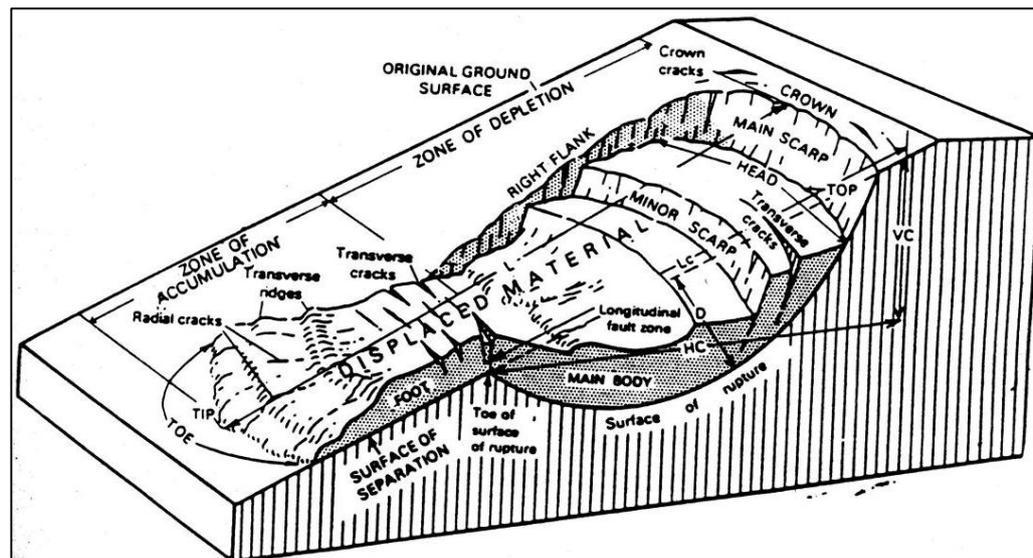
Figura 4.3 Elementos y partes de un deslizamiento. [64]

En el caso de los deslizamientos propiamente dichos.- La superficie de ruptura sigue una dirección preferencial, se producen grietas de tracción en la corona del talud o ladera, el movimiento incluye masas de suelo roca y fragmentos, al pié se observan deformaciones en donde la superficie puede ser plana o semi circular, además el movimiento puede ser lento o violento. En la figura 4.3 se presenta un esquema de deslizamiento propuesto por Varnes.

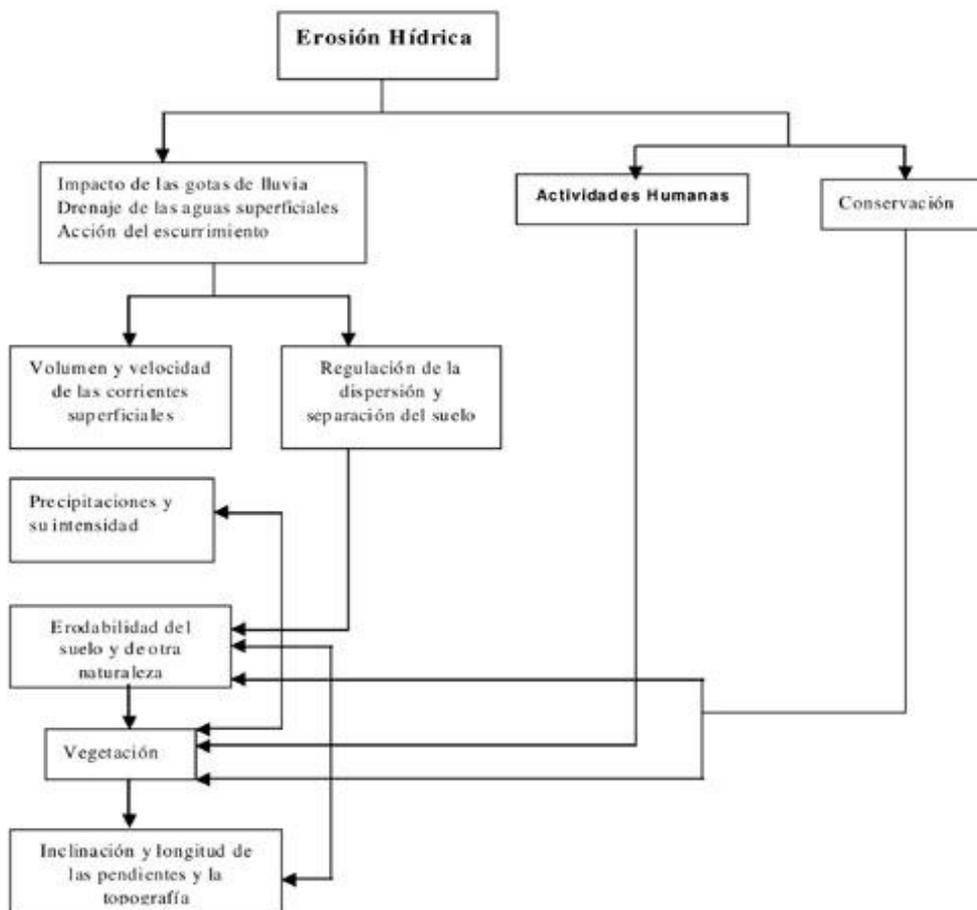
Figura 4.4 Explicación esquemática de los procesos erosivos debidos a la acción del agua. [20]

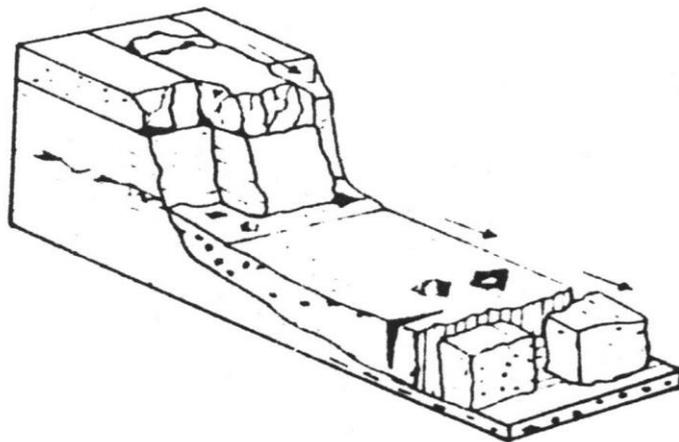
Figura 5.5 Deslizamiento en bloques del macizo rocoso. [64]
