“Incidencia del agua en los procesos de inestabilidad de taludes y laderas en el centro y norte de la ciudad de Guayaquil”

TESIS DE GRADO

INGENIERIA CIVIL

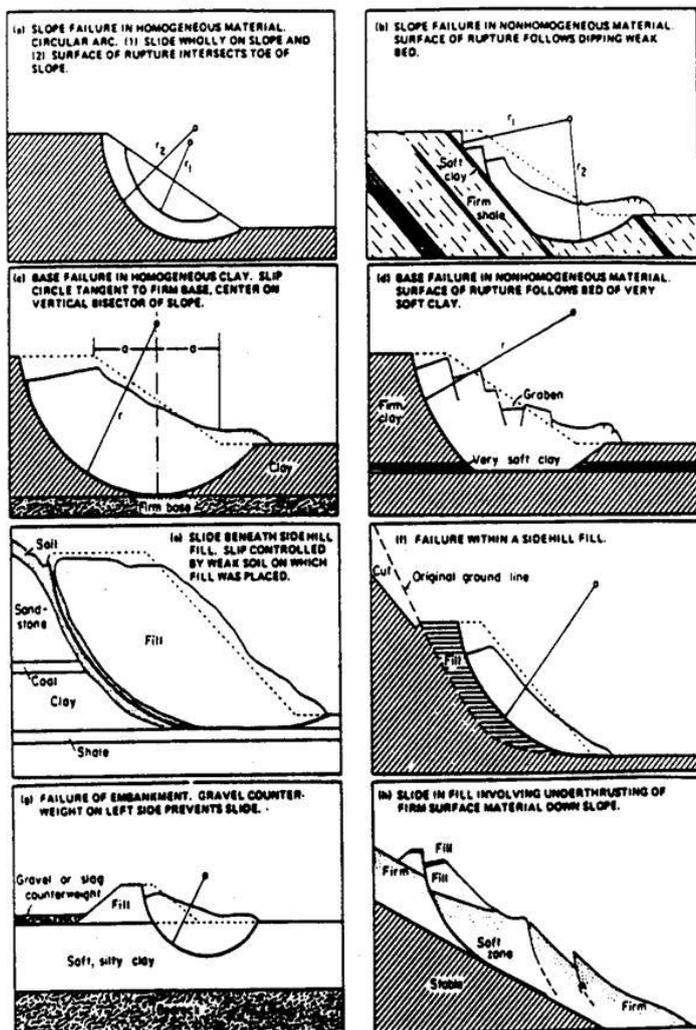
Figura 5.6 Deslizamientos rotacionales en diferentes condiciones. (64)

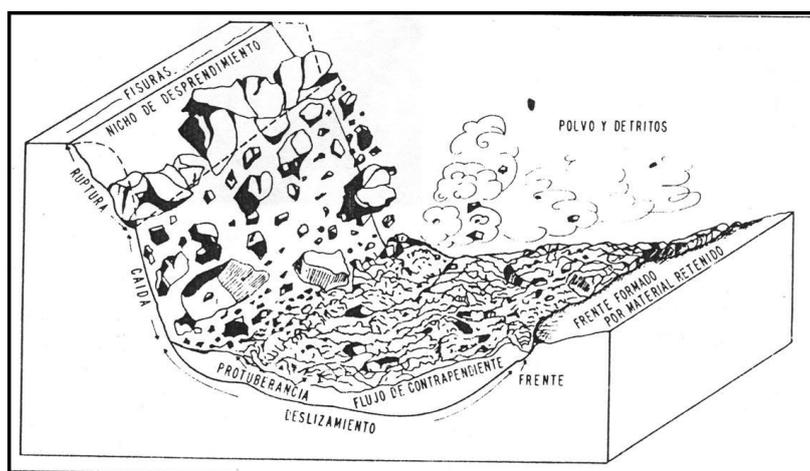
Figura 5.7 Caída de bloques de roca. [64]

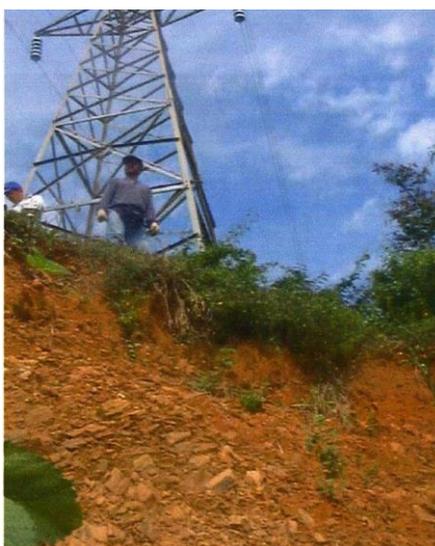
Foto 12 Deslizamiento de la capa meteorizada ocurrida en el sector Bastión Popular.

Las velocidades de flujo pueden ser elevadas y el espesor de la masa en movimiento también puede ser considerable. La humedad natural de los materiales finos, debido a la saturación, sobrepasa el límite líquido con lo que cambian su estado de consistencia. [20]

La masa puede transportar bloques grandes en suspensión sin redondearlos, la roca queda descubierta al perder su cobertura. En la Foto 12 se presenta un deslizamiento ocurrido en roca meteorizada.

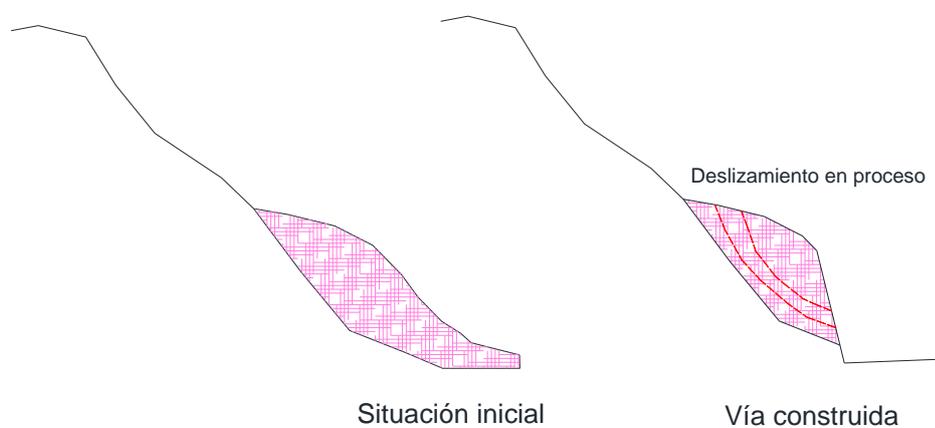
Figura 5.8 Cuerpo de suelos coluviales y su desestabilización mediante un corte para construir una vía.

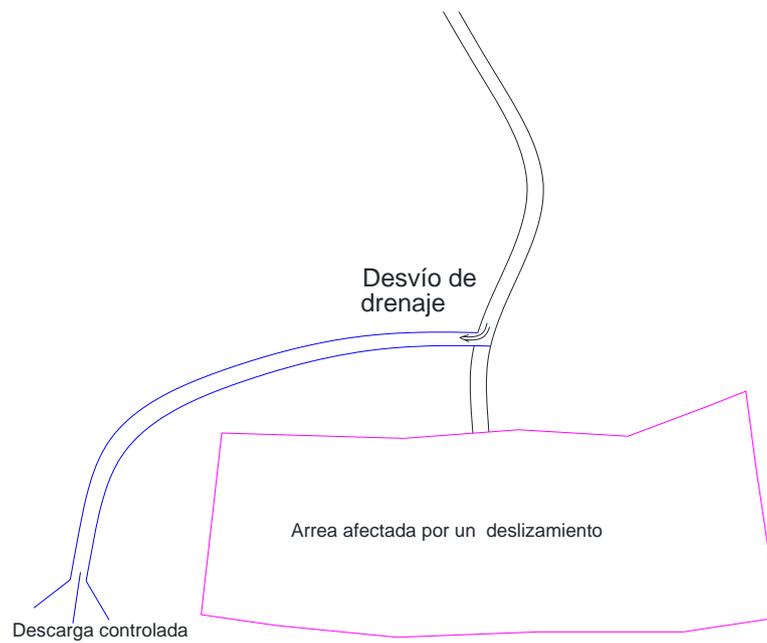
Figura 6.1 Solución de desvío de drenaje que ingresa a un área afectada.

En la Figura 6.1 se presenta una solución de desvío de drenaje.

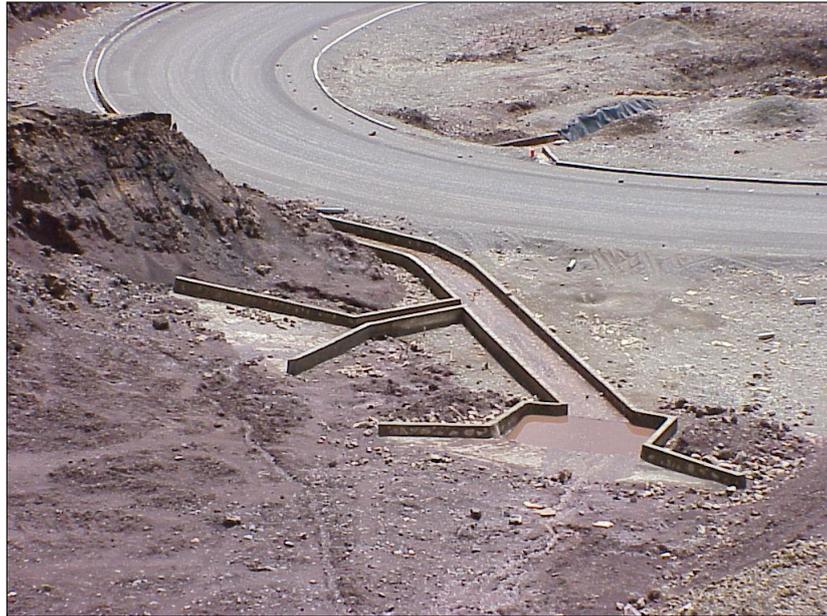
Foto 13 Control de la erosión de materiales finos sobre una calzada.

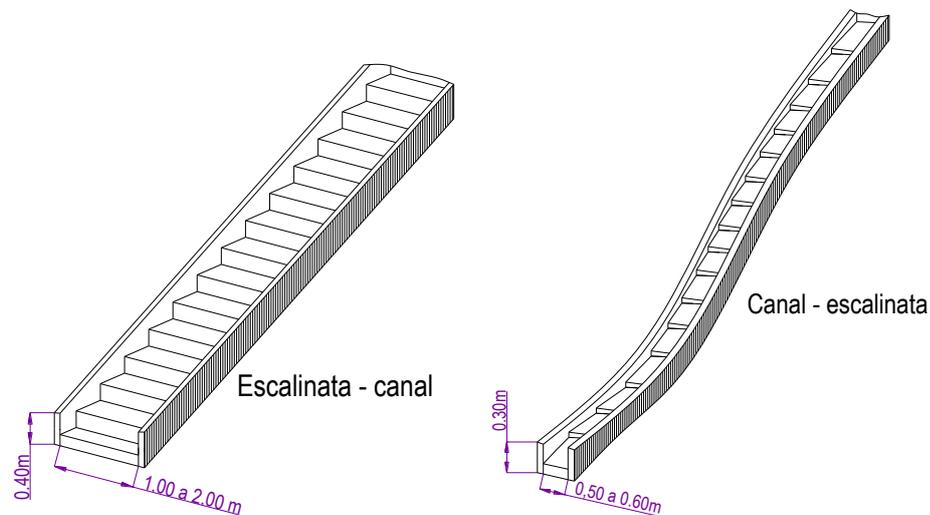
Figura 6.2 Solución para conducir el agua en laderas reduciendo la energía y por tanto sin generar erosión. [22]

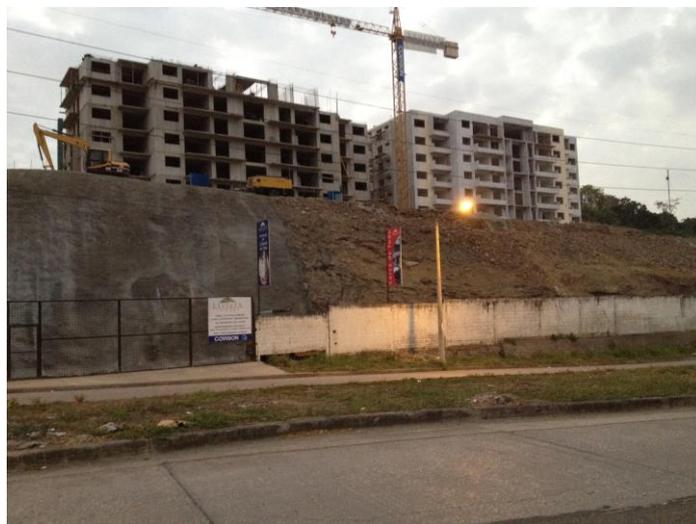
Foto 14 Estabilización de un talud donde se habían caído grandes bloques de roca.

En el caso en el cual los bloques de roca o cuñas que se desprenden, pesan algunas toneladas y que amenazan a vidas humanas, una de las mejores soluciones es construir bulones, ligarlos a mallas electro soldadas y lanzar una capa protectora de hormigón proyectado. De ser necesario también se deben construir drenes para aliviar presiones de agua. (Fotos 14 y 15)

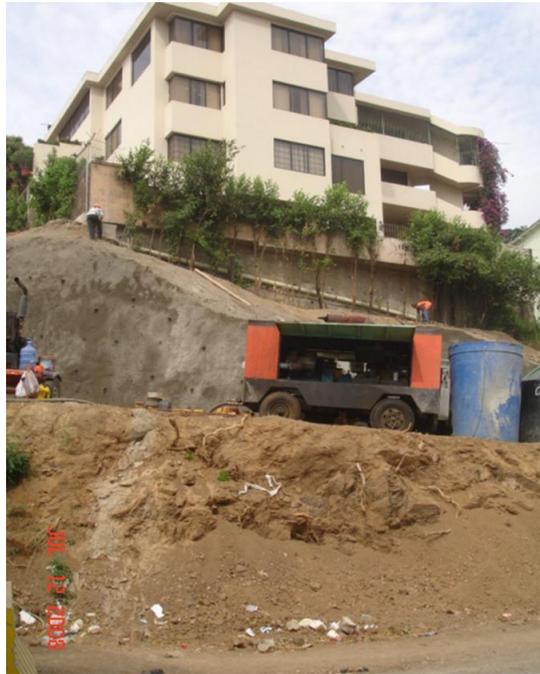
Foto 15 Corte de un talud de 80° y estabilización mediante bulones anclados, malla electro soldada, drenes filtro y una capa de hormigón proyectado.

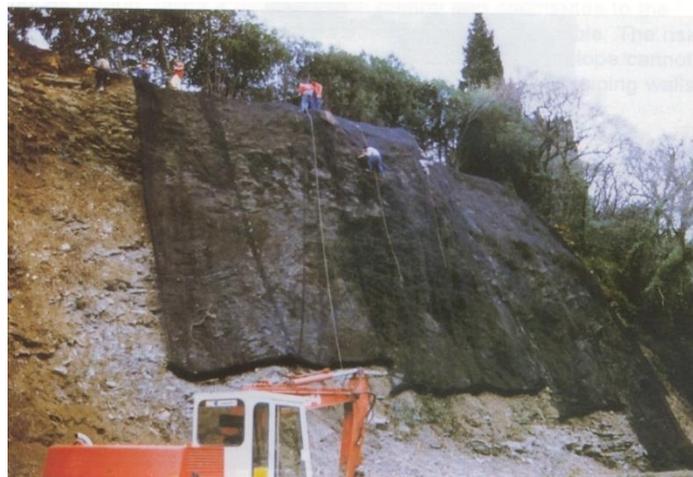
Foto 16 Geomanto para controlar la caída de fragmentos de roca meteorizada.

Cuando los bloques de roca son de pequeñas dimensiones, prácticamente como guijarros, se pueden utilizar los geomantos, los mismos que son capaces de retener esos materiales. (Foto 16)

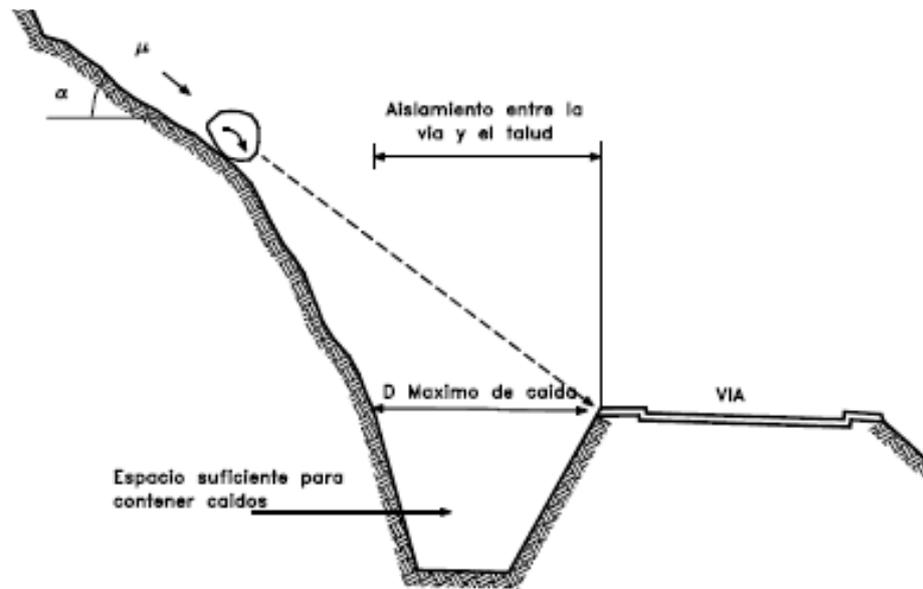
Figura 6.3 Solución para caída de bloques. La trinchera también puede incluir arcilla en el fondo para amortiguar la energía que traen los bloques. [50]

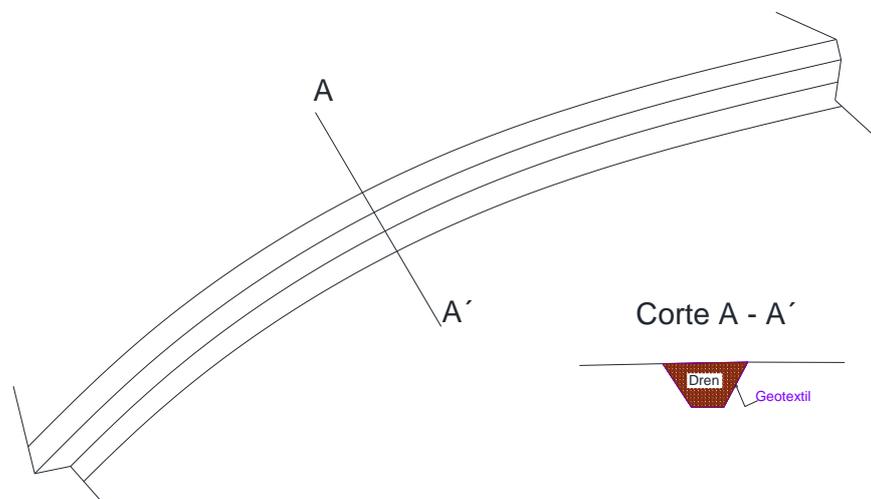
Figura 6.4 Dren de zanja dotado de geotextil como filtro.

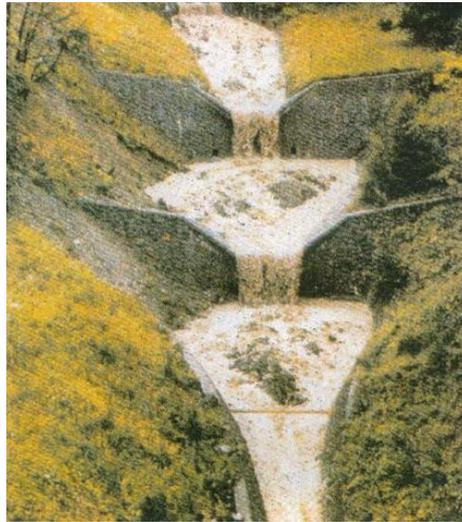
Foto 17 Canal con sistema de retención del agua sedimentos y reducción de la energía.

Para reducir la energía del agua con sedimentos en los canales de drenaje se utiliza con cierta frecuencia el sistema que se presenta en la Foto 17, que es una estructura transversal de hormigón. Cuando hay pocos sedimentos y más agua que drenar, puede ser utilizada la geomembrana HDPE de 1 mm o más, con la finalidad de construir canales con escalones para reducir la energía.

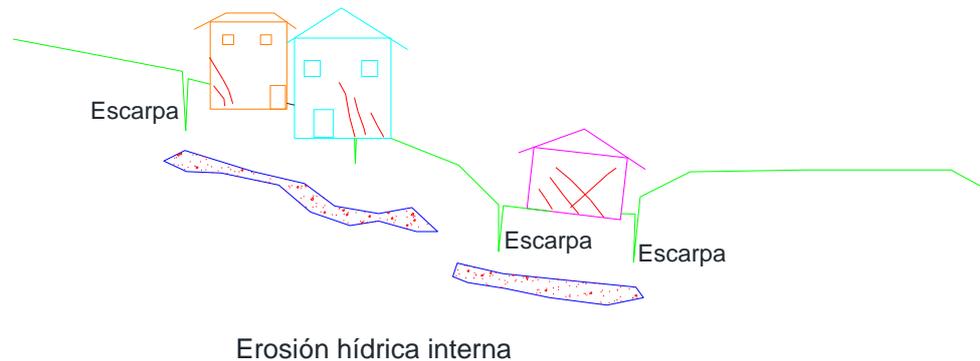
Figura 6.5 Acción del agua en un relleno sin compactar y efecto en la infraestructura.

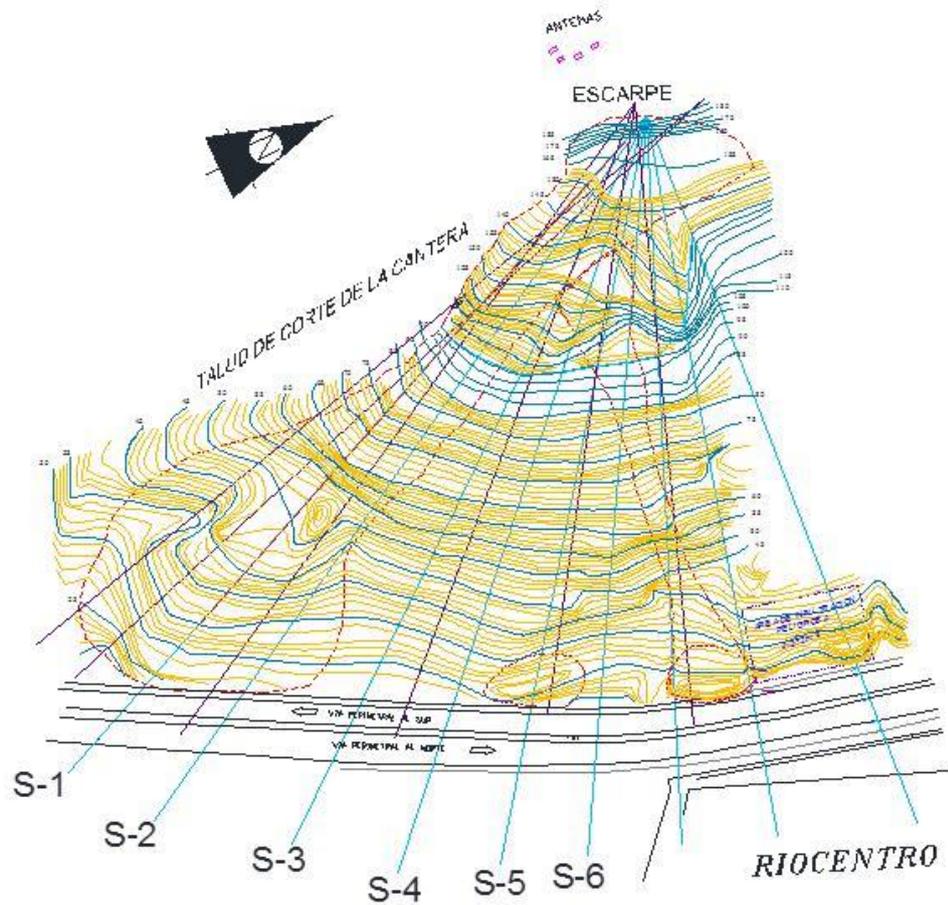
Figura 7.1 Planta topográfica con la ubicación de varios perfiles en el sentido del deslizamiento. [31]

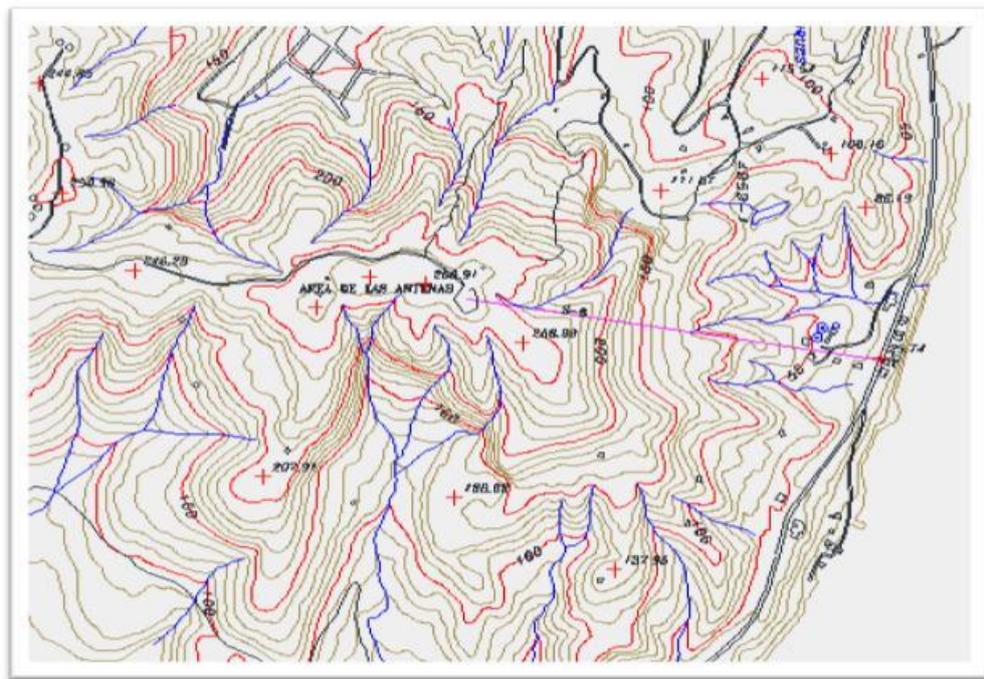
Figura 7.2 Topografía del Cerro Azul antes de la construcción de la vía Perimetral. Consta la ubicación del Perfil S-6. [31]

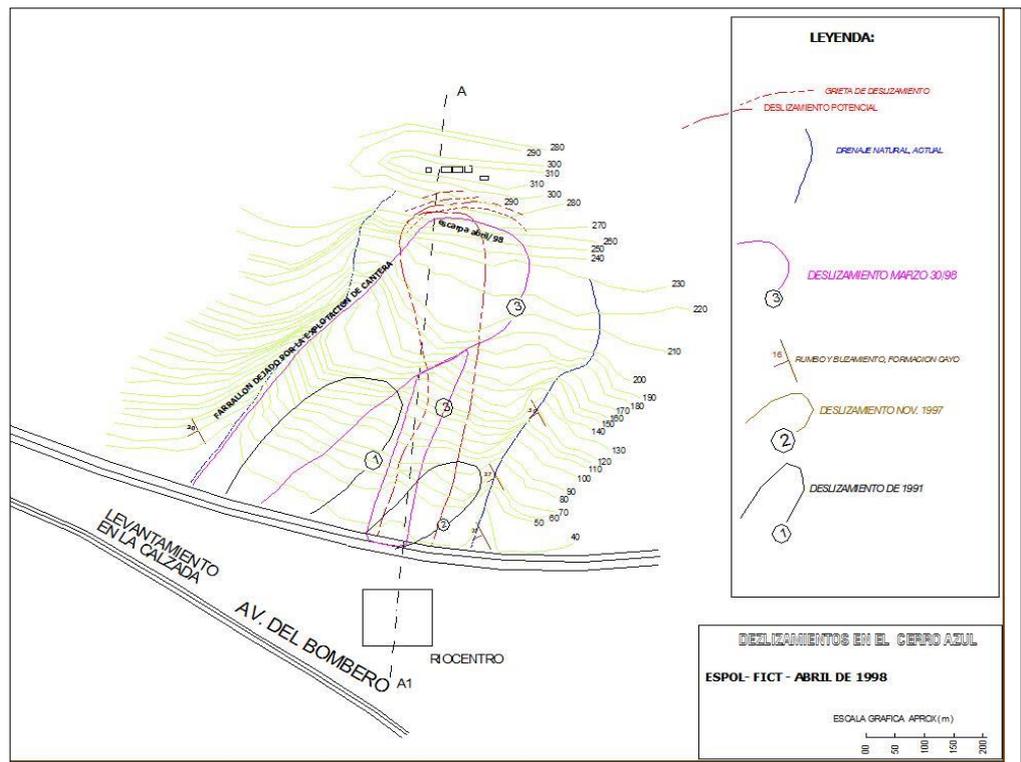
Figura 7.3 Información geológica y geotécnica del Cerro Azul. [31]

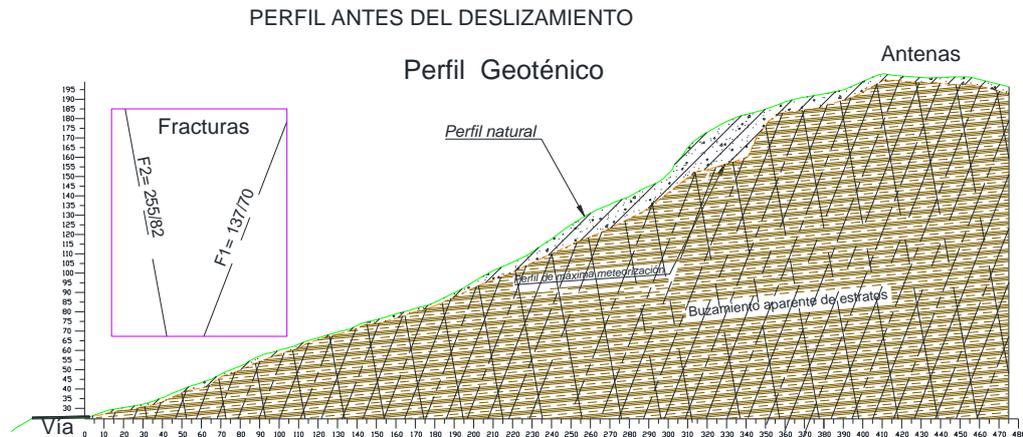
Figura 7.4 Perfil geotécnico que incluye el perfil natural del terreno, el perfil de meteorización, la estratificación de la Formación Cayo y la ubicación de las fracturas tectónicas.

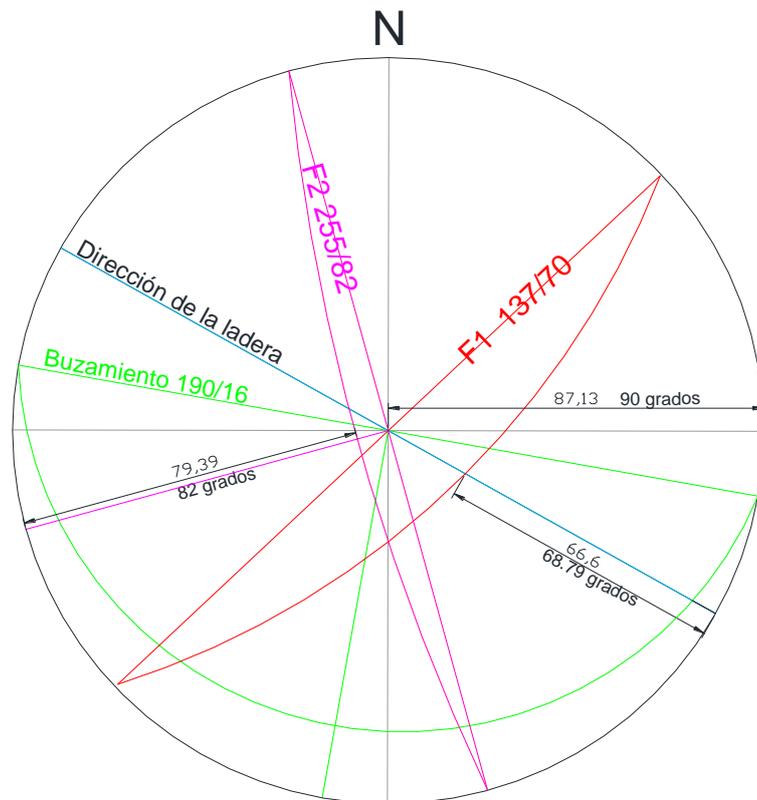
Figura 7.5 Procedimiento seguido para graficar los planos de discontinuidades, respecto a la orientación del perfil topográfico de la ladera.

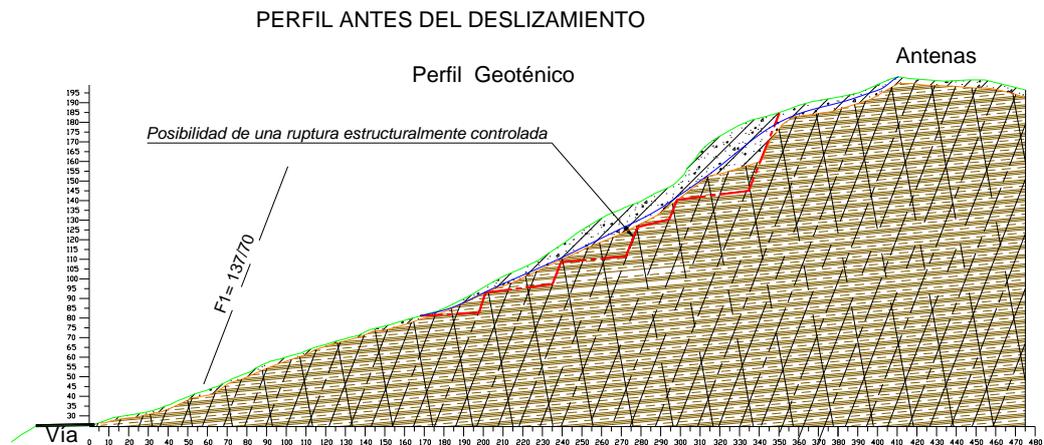
Figura 7.6 Determinación de la probable superficie de ruptura (trazos rojos) entre la estratificación y las fracturas de la familia F1 (NF son trazos azules).

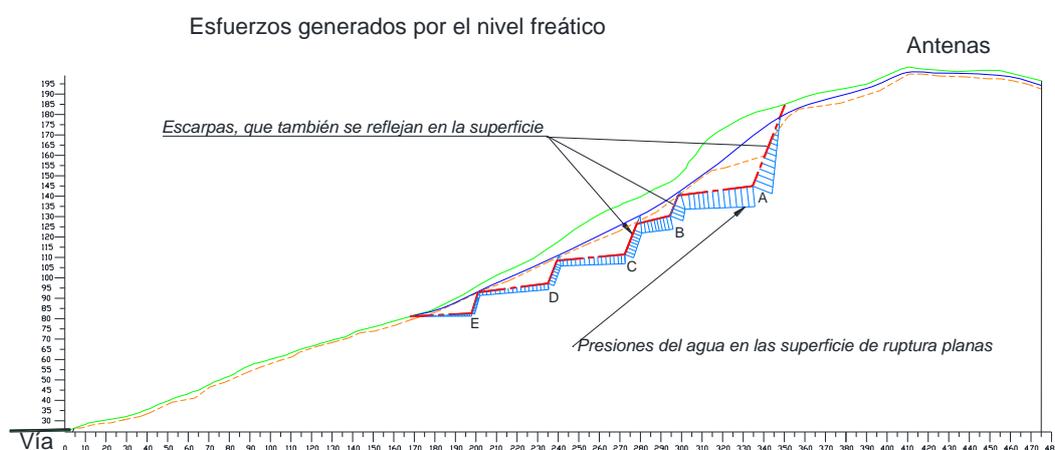
Figura 7.7 Determinación de las cargas hidrostáticas referidas a la posición del nivel freático y al camino recorrido.

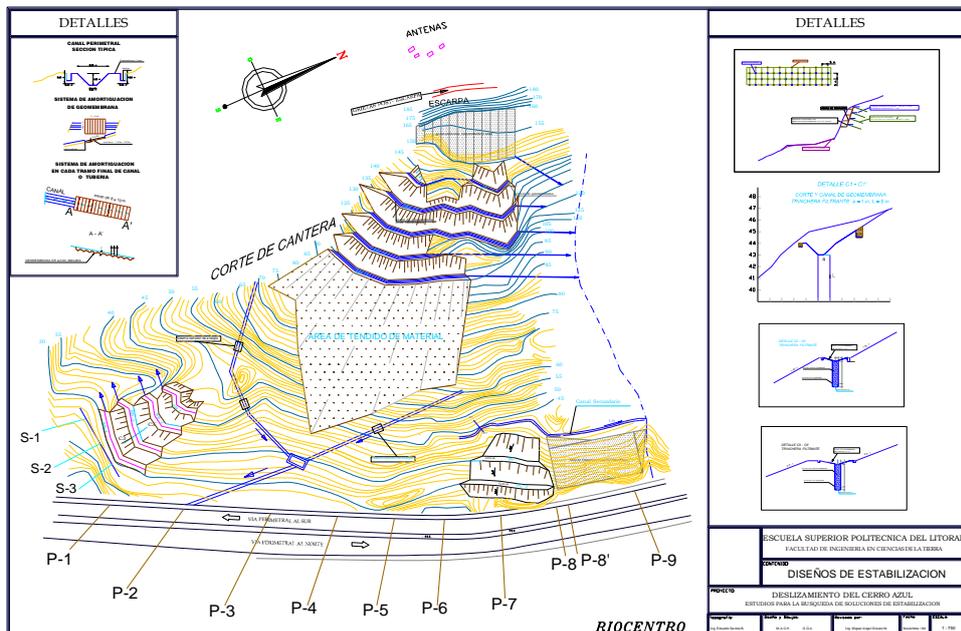
Figura 7.8 Soluciones técnicas propuestas por la ESPOL [31].

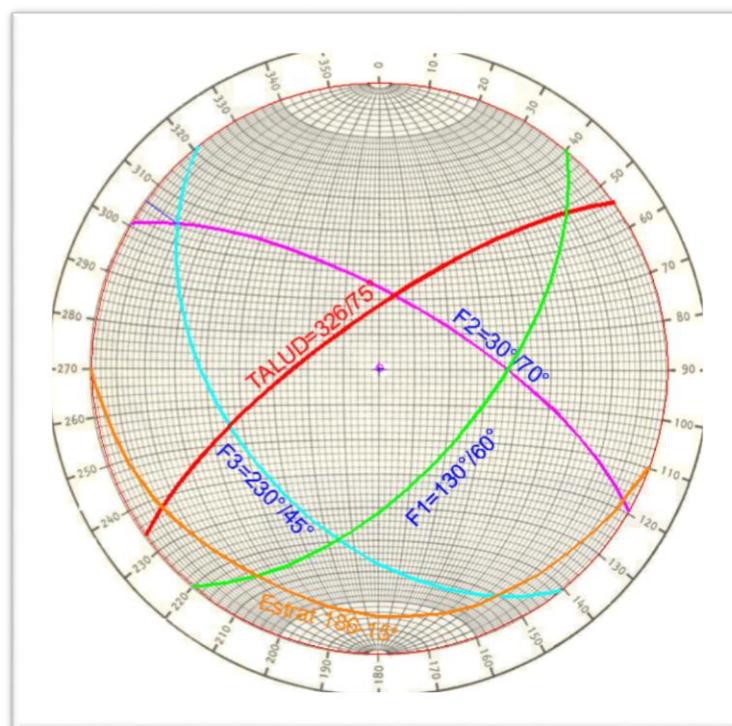
Figura 7.11 Planos de las discontinuidades F1, F2, F3, la estratificación y el talud en análisis.

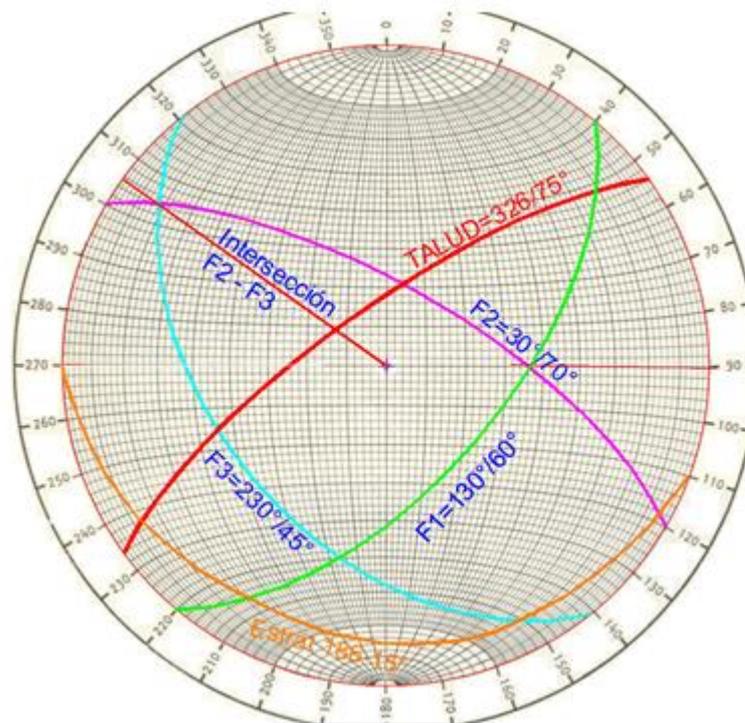
Figura 7.12 Intersección de las discontinuidades F2 y F3.

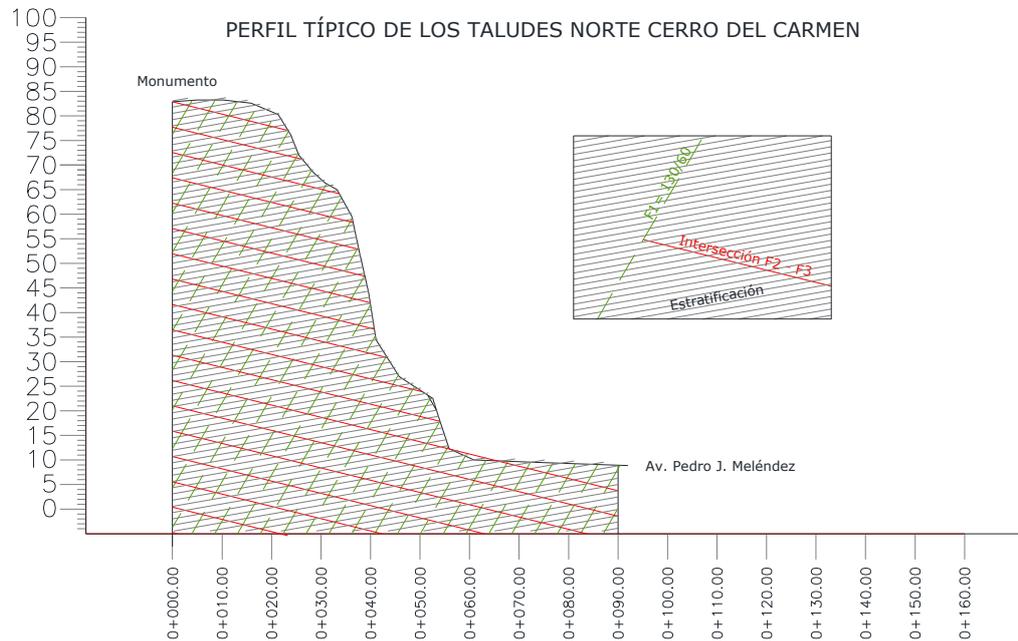
Figura 7.13 Perfil típico del Cerro Del Carmen incluyendo los planos de estratificación y la intersección de las fracturas F2 y F3, además la fractura F1 que corta a aquellas 2.

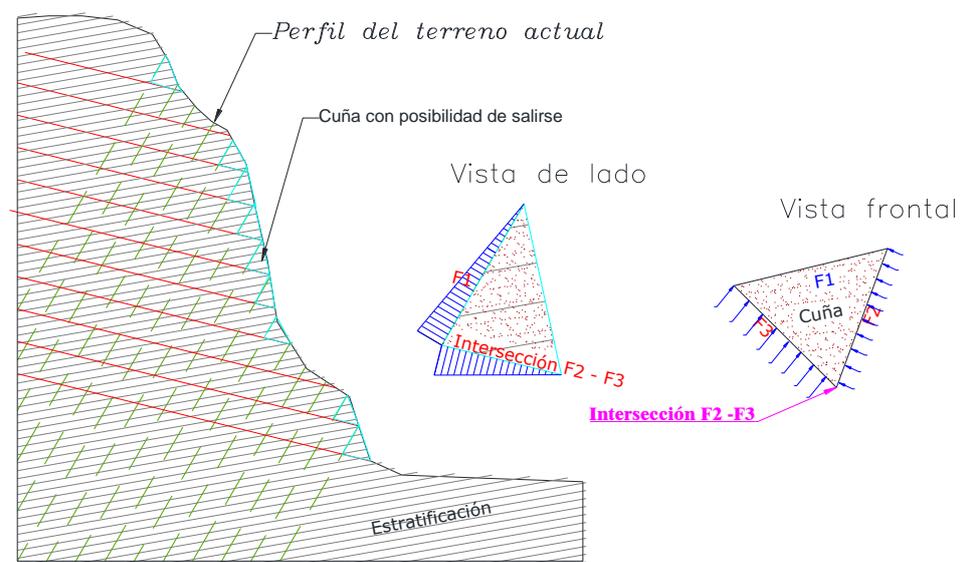
Figura 7.14 Cuñas que se forman debido a la intersección de las fracturas F2 y F3 y las fracturas F1

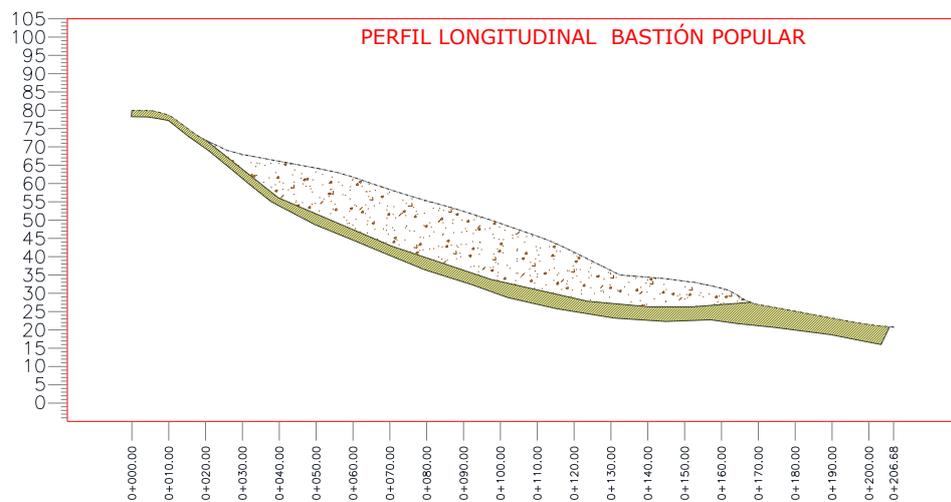
Figura 7.16 Ladera rellena sobre una hondonada natural, en con materiales producto de excavaciones. En la superficie existen numerosas viviendas.
Fuente: propiedad del autor de esta tesis

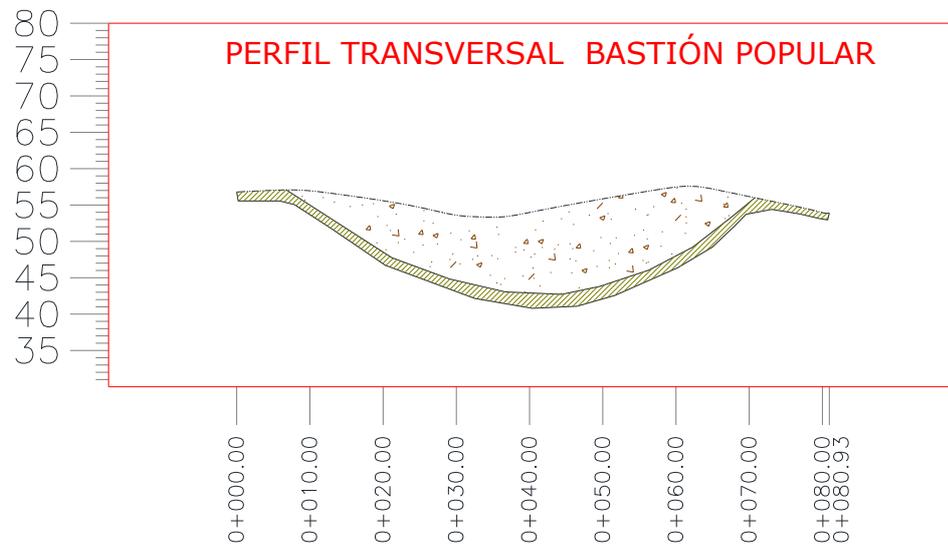
Figura 7.17 Perfil transversal en la hondonada rellena. En la superficie existen numerosas viviendas.

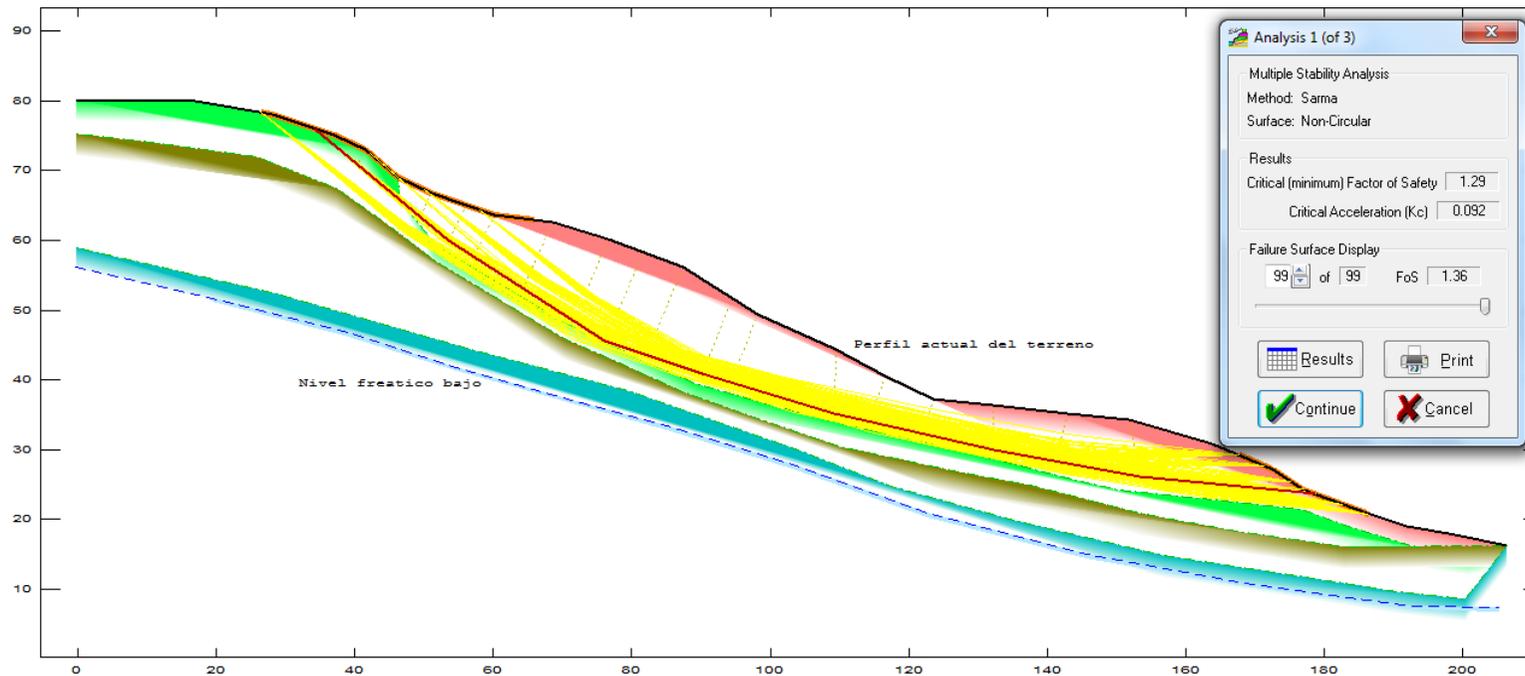
Figura 7.18 Corrida #1 del análisis de estabilidad de "Laderas de Bastión Popular".

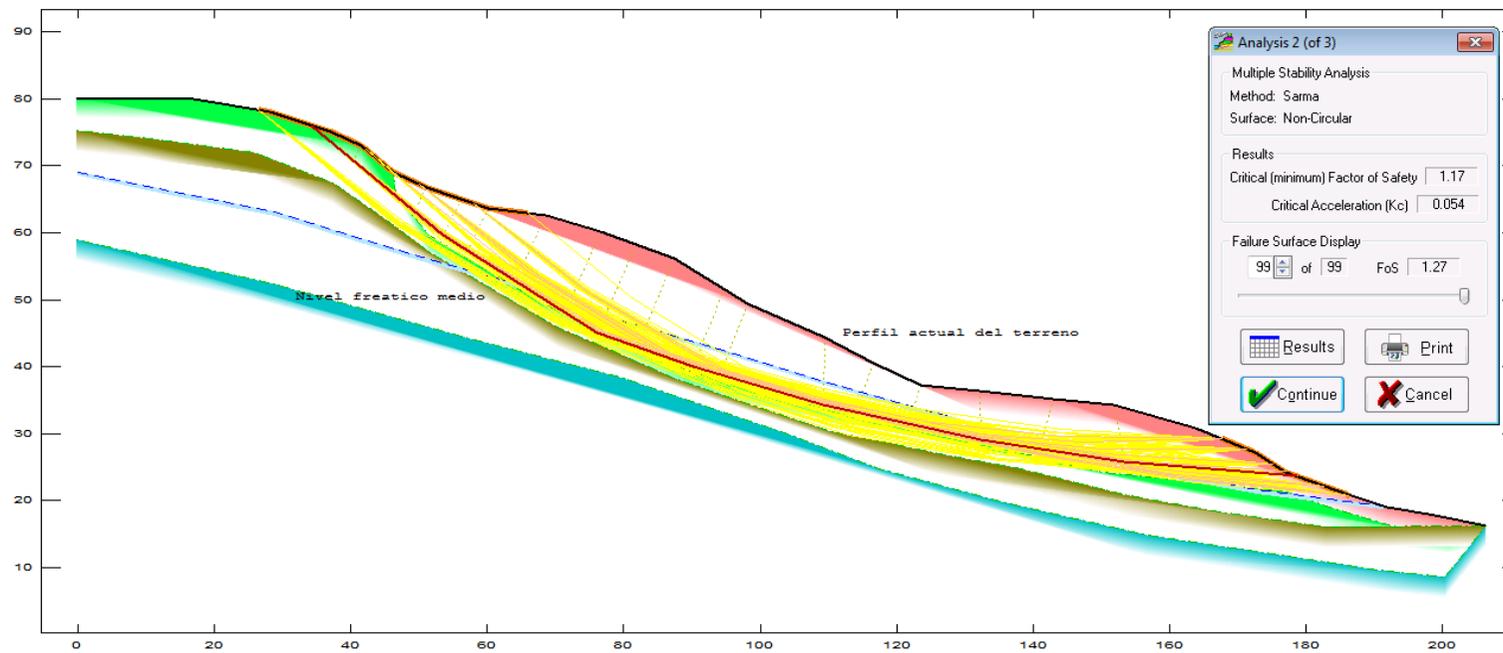
Figura 7.19 Corrida #2 del análisis de estabilidad de "Laderas de Bastión Popular".

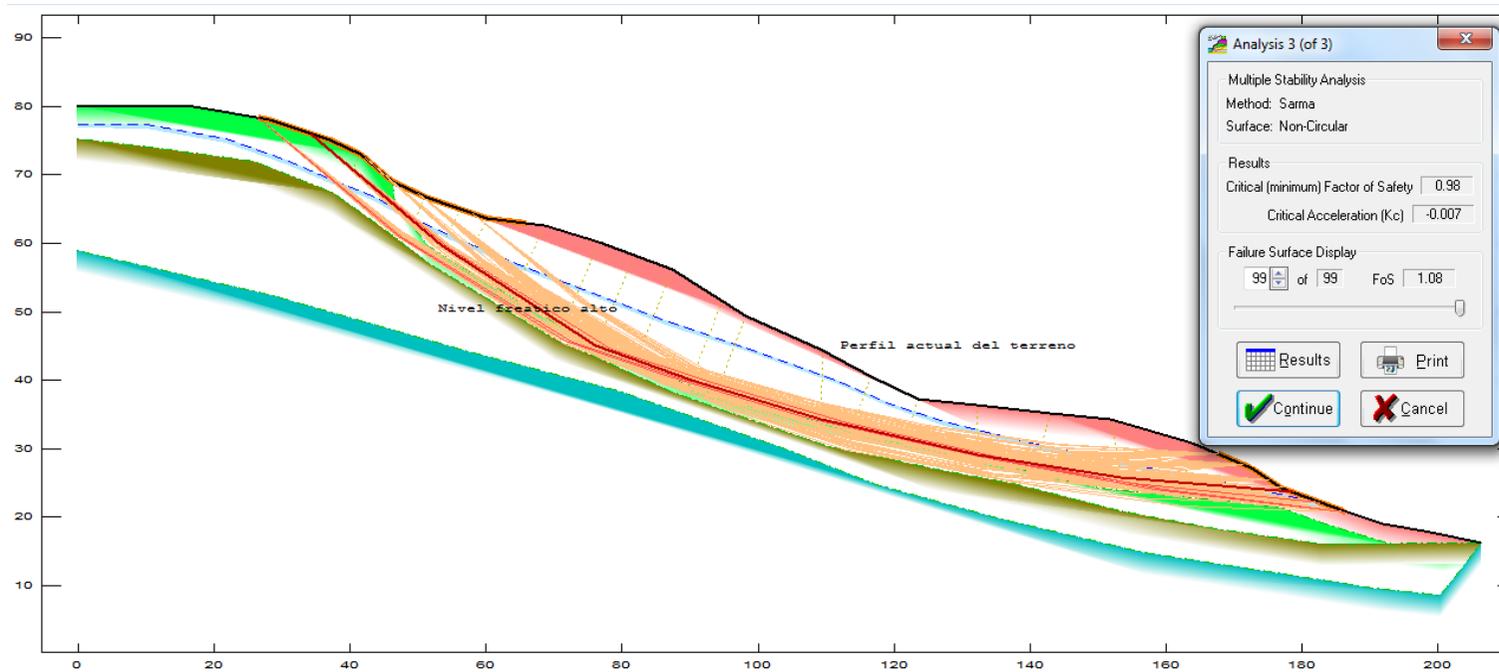
Figura 7.20 Corrida #3 del análisis de estabilidad de "Laderas de Bastión Popular".
Fuente: propiedad del autor de esta tesis

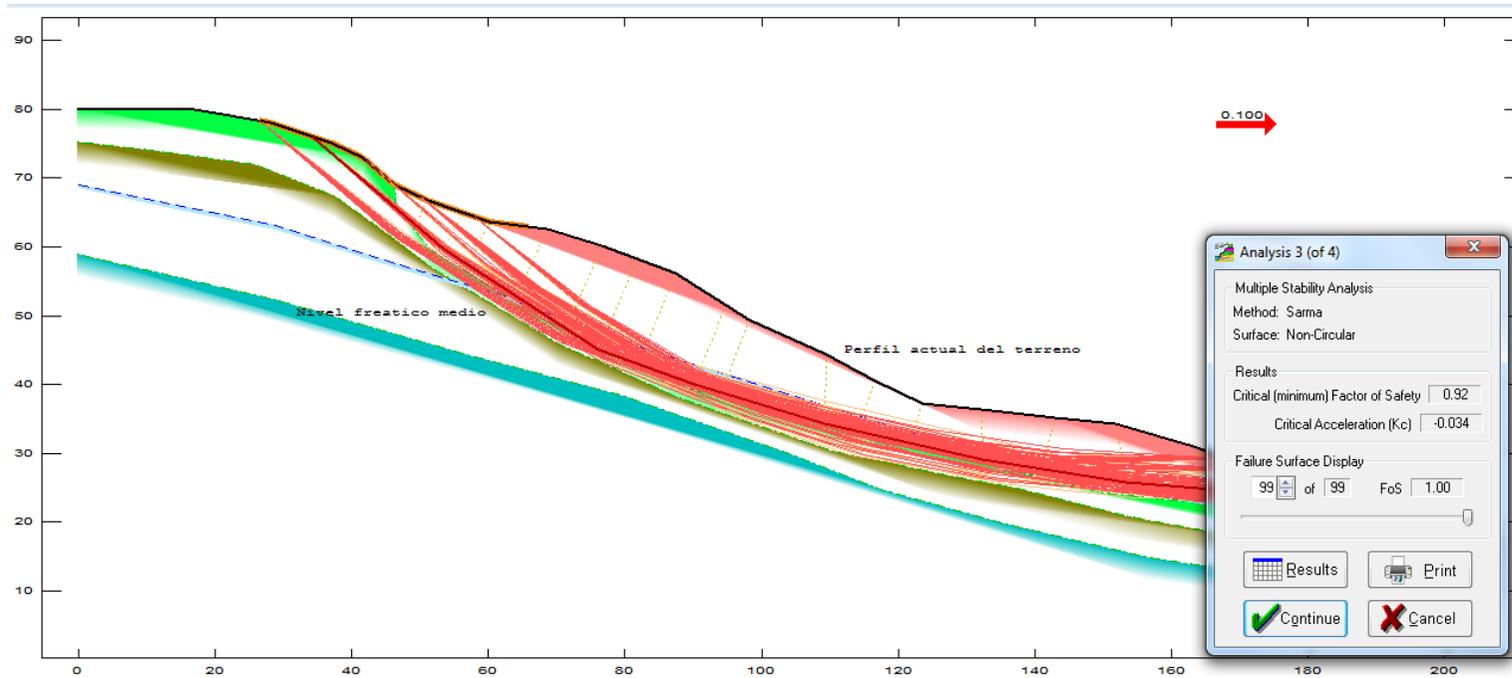
Figura 7.21 Corrida #4 del análisis de estabilidad de "Laderas de Bastión Popular."
Fuente: propiedad del autor de esta tesis
