MIGUEL ANGEL...  
UNIVERSIDAD...  
QUAYACUIL - EC

"GEOLOGIA Y GEOTECNIA DE LA REPRESA  
DAULE-PERIPA,  
ESTUDIOS DEFINITIVOS"

ROMULO CHANG SALAS

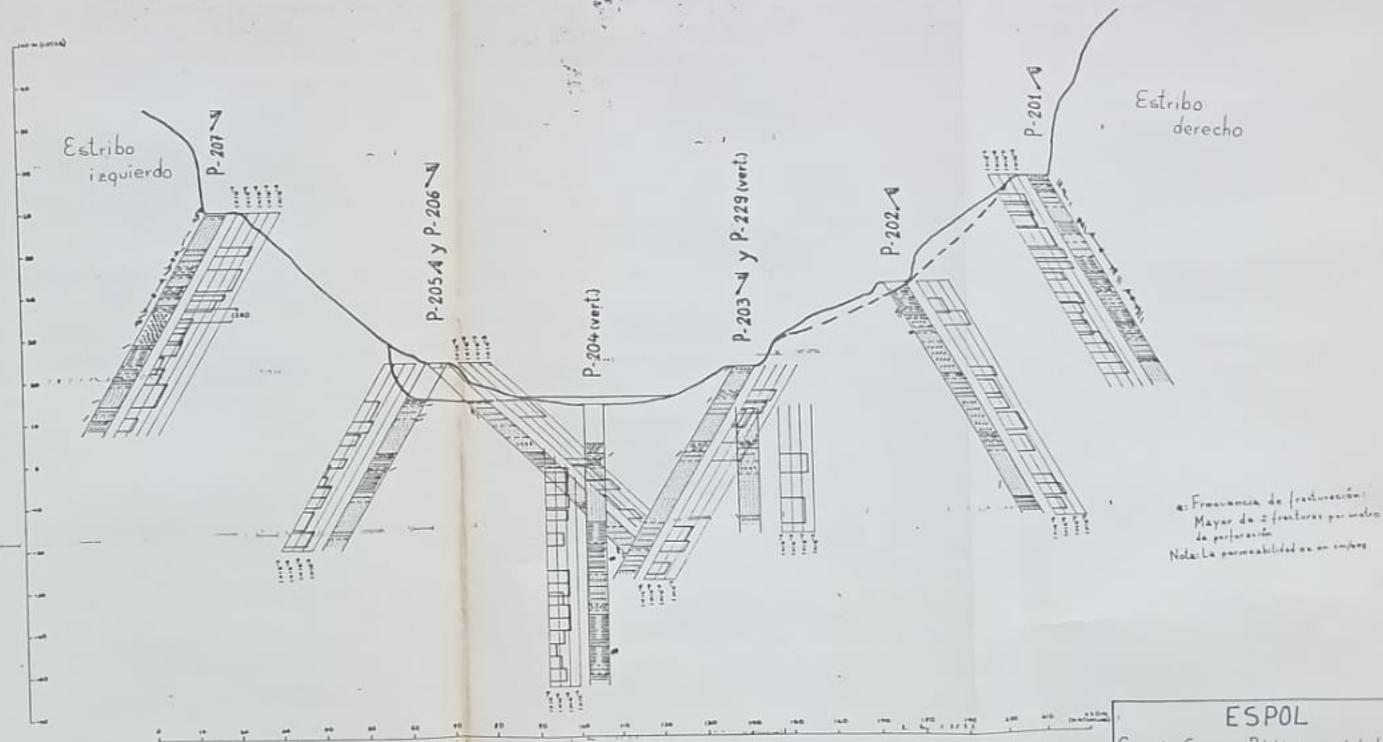
GRAFICO #19

En este corte que consta en el Gráfico # 19, muestra la permeabilidad y fracturación existentes en el eje de presa.

PERMEABILIDAD Y FRACTURAS

- La alta fracturación de la roca es bastante evidente hasta la cota de aproximadamente 30 m. (1.6 - 1.7 - fracturas por metro de perforación), siendo más marcada en el estribo derecho (esto último deducido de los registros geológicos de campo, pues en el corte no se aprecia bien). Incluso es causa evidente de una mayor permeabilidad que la zona por debajo de dicha cota (al menos en los sondeos P-201 y P-207).
- Por debajo de aproximadamente la cota 30 m, en general puede decirse que la calidad de la roca respecto a su fracturación es buena, pues esta es escasa (pro

- Las rocas denominadas arcillolitas, limolitas arcillosas o arcillolitas limosas, en general son frágiles, - tendiendo a fracturarse fácilmente con espejos de falla (slickensides), lo que debe prestar especial cuidado al ejecutar las obras de ingeniería, por su fácil tendencia a una falla eventual, por lo que se registra a continuación dichas zonas tomando como referencia cada sondeo. Es de observar que en algunas zonas la fragilidad y tendencia a fracturarse con espejos de falla es mayor que en otras, cosa que no se especifica aquí.

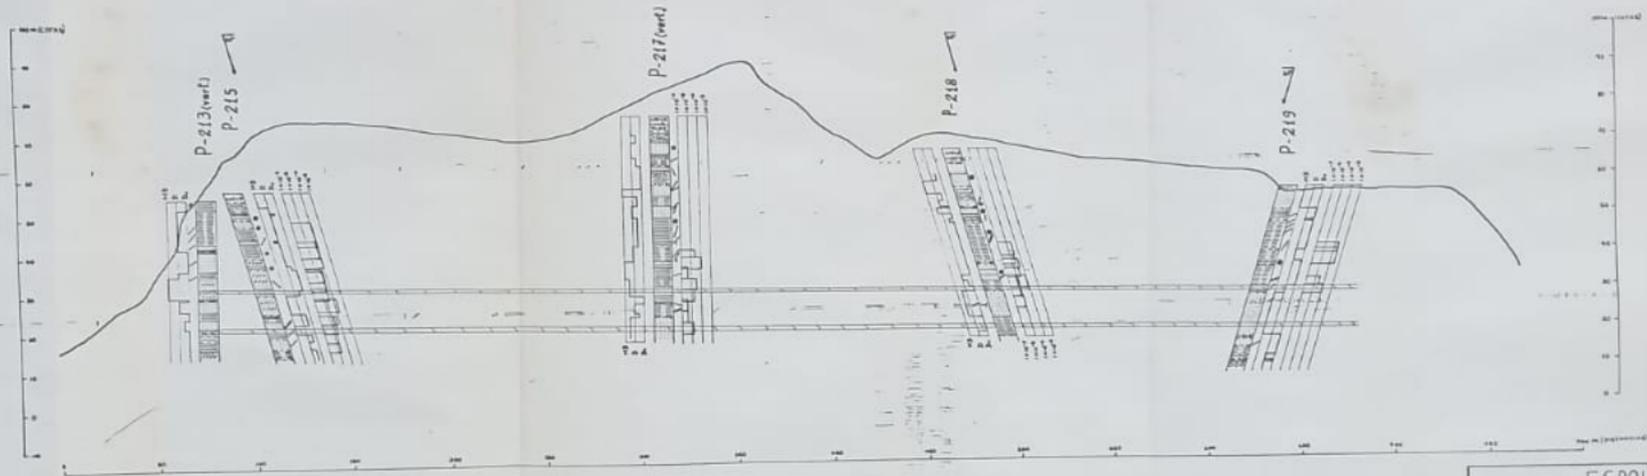
Dureza Relativa:

- MD: Muy débil
- D: Débil
- Du: Dura

• Frecuencia de fracturación es mayor de dos fracturas por metro de perforación  
 Nota: La permeabilidad está en cm/sig

ESPOL	
Escuela Superior Politécnica del Litoral	
DUREZA RELATIVA, PERMEABILIDAD Y FRACTURACION A LO LARGO DE LA ALINEACION DEL TUNEL N°1	
Por: Rimulo Chang Salas	
Fecha: Marzo 1980	GRAFICO #23
Fuente: Registros geológicos de campo de los sondeos ejecutados en la fase II

#### 4.3.2. Corte que incluye Dureza Relativa, Permeabilidad y Fracturación a lo largo de la alineación del Túnel # 1 (Gráfico # 23).

Con respecto a la fracturación puede decirse que esta es menor que en el eje de presa, pero algo mayor que en el vertedero, cosa que está en relación directa con la per-

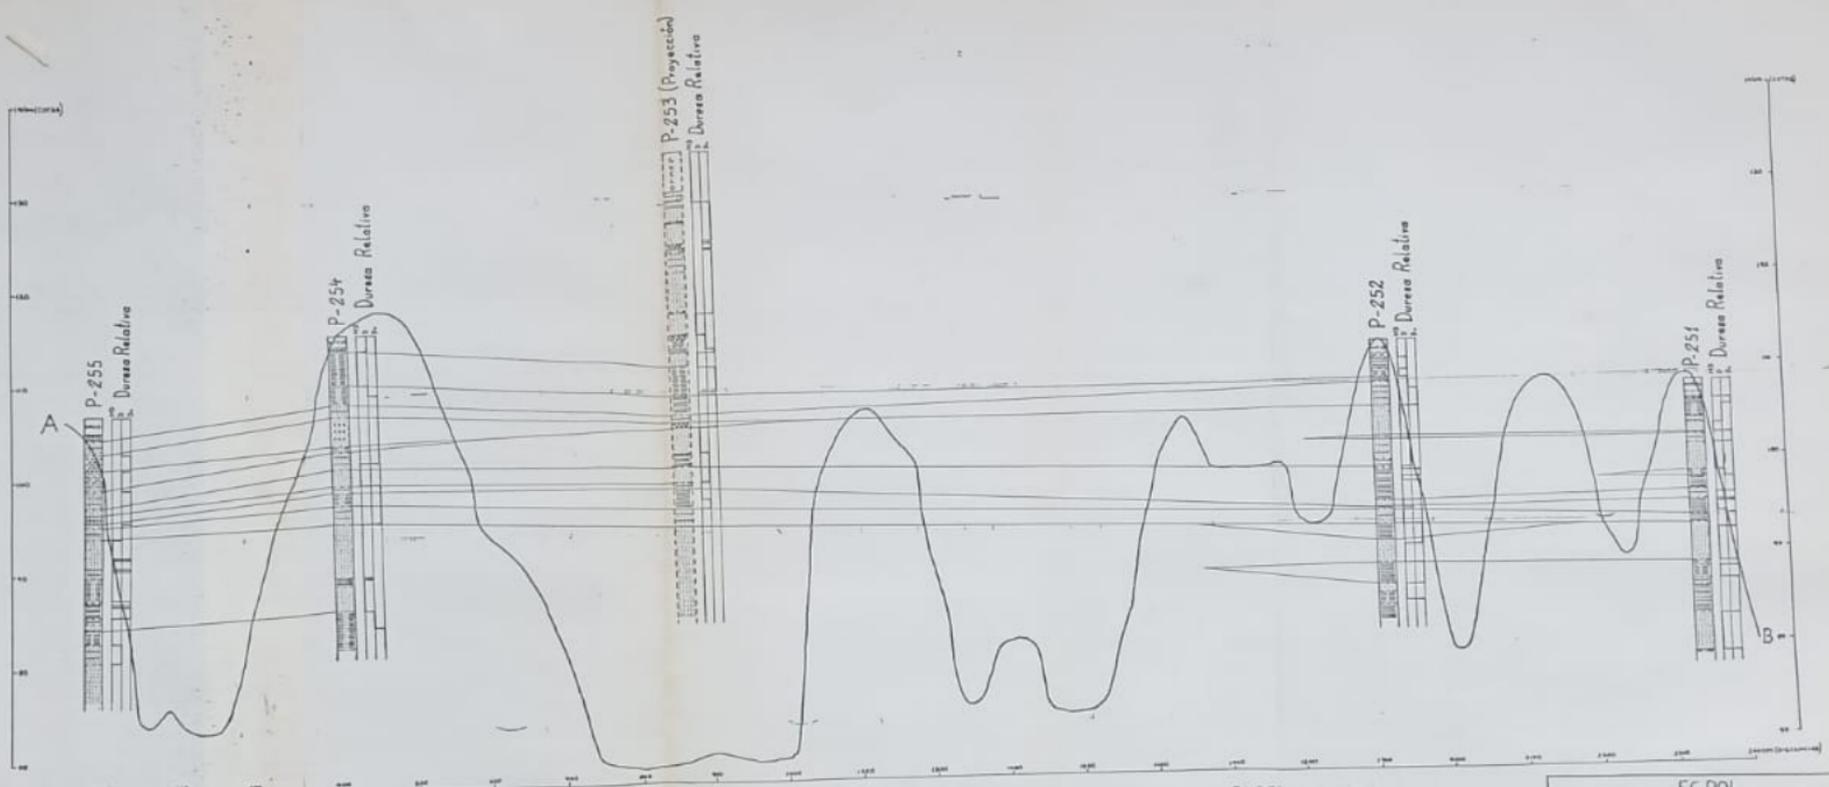
ESPOL  
 Escuela Superior Politécnica del Litoral  
**CORRELACION GEOLOGICA Y DUREZA RELATIVA EN LA CANTERA, SECCION A-**  
 Por: Rómulo Chang Salas  
 Fecha: Marzo 1980      GRAFICO #27  
 Fuente: Registros geológicos de campo de las unidades ejecutadas durante la Fase II

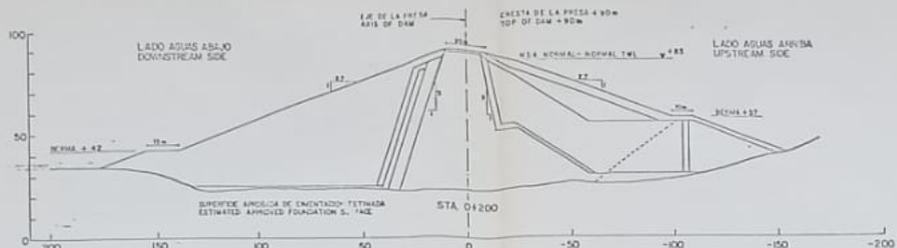
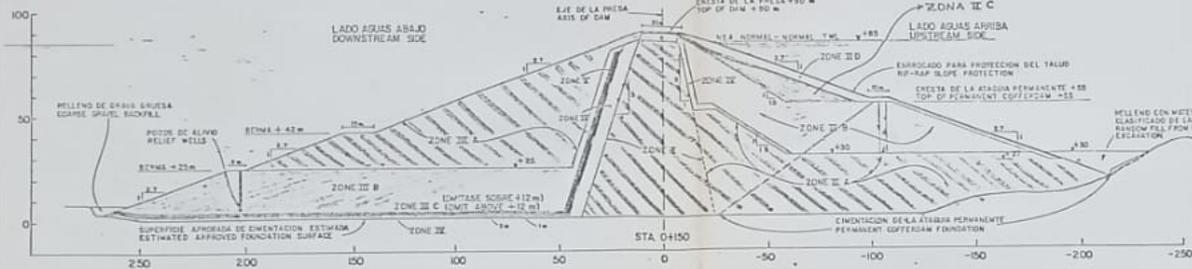
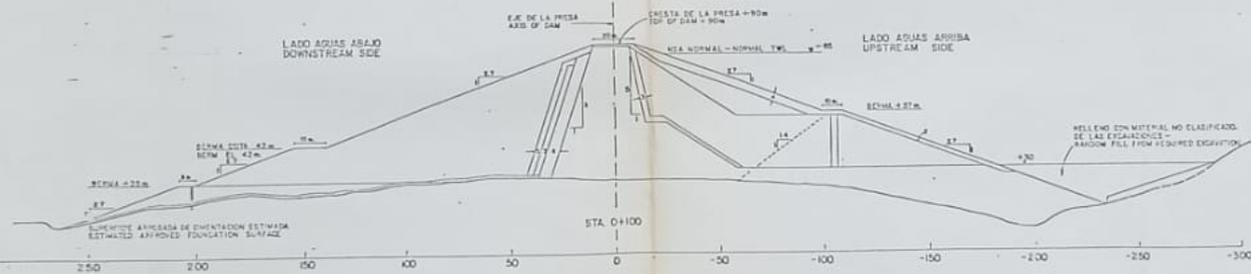
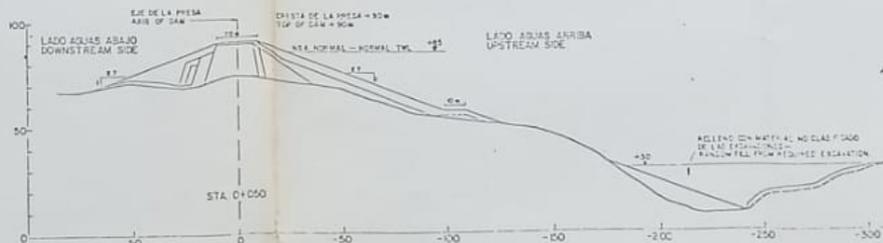
GRAFICO # 26

LOCALIZACION LOCATION	ZONA ZONE	MATERIAL MATERIAL
MUJED SUPERFICIA, BLE-IMPENETRABLE CORE	I	ARENISCA TRITURADA CRUSHED SANDSTONE
CENTINA INTERMEDIA BLE AGUAS ARRIBA-IMPENETRABLE UP-STREAM BLANKET	IIA	ARENISCA TRITURADA CRUSHED SANDSTONE
ESPALDON AGUAS A ARRIBA-UPSTREAM SHELL	II B	ARENA Y GRAVA DEL RIO SAN PABLO RIVER SAND AND GRAVEL
ESPALDON AGUAS A, ESTBA-UPSTREAM SHELL	II C	ARENA Y GRAVA SELECCIONADAS SELECTED SAND AND GRAVEL
ESPA DE ENBOCADO Y LIBRE DRENALNE AGUAS ARRIBA-UPSTREAM FREE-DRAINING AND UP-RAP BEDDING	II D	GRAVA DEL RIO SAN PABLO RIVER SAN PABLO GRAVEL
ESPALDON AGUAS ABAJO SOBRE +25 DOWNSTREAM SHELL ABOVE +25	III A	ARENISCA TRITURADA CRUSHED SANDSTONE
ESPALDON AGUAS ABAJO BAJO +25 DOWNSTREAM SHELL BELOW +25	III B	ARENA Y GRAVA DEL RIO DAILE RIVER DAILE SAND AND GRAVEL
ESPA DE ENBOCADO Y LIBRE DRENALNE AGUAS ARRIBA-UPSTREAM FREE-DRAINING AND UP-RAP BEDDING	III C	ARENA Y GRAVA SELECCIONADAS SELECTED SAND AND GRAVEL

FILTRO-FILTER	IV	FILTRO-FILTER
DREN DE CHIMENEA CHENEY DRAIN	V	GRUPO DE LIBRE DRENALNE DEL RIO SAN PABLO SAN PABLO FREE DRAINING DRAIN

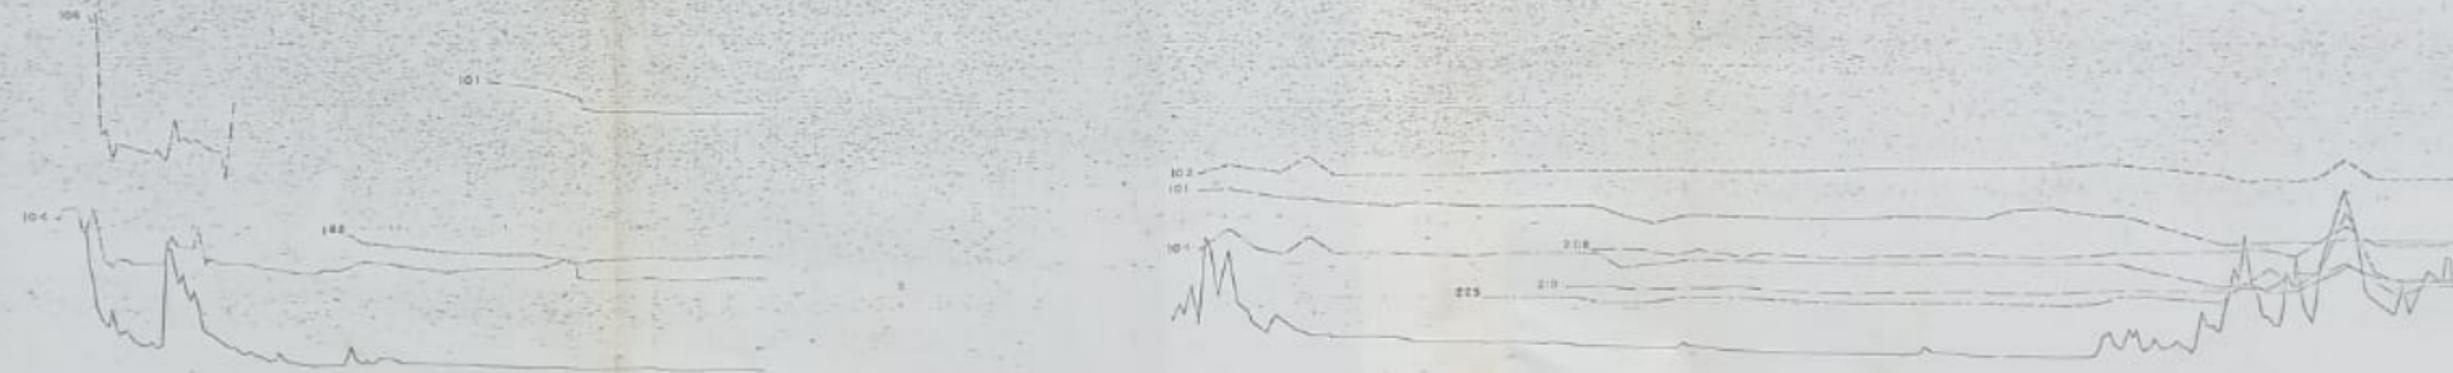
PIEZOMETRO PIEZOMETER	TAPON DE CEREA (COTAS) CLAY PLUG (ELEVATIONS)	CUBETA DE GRAVA (COTAS) GRAVEL BM. GROUND (ELEV)	PIEDRA PERFORA (BADA COTAS) PERFORATED PIPE (ELEVATION)	ORA DEL TOPE DEL TUBO ELEVATION OF TOP OF TUBE
P-101	+0.56 +14.75	+14.75 +0.55	-0.18 -0.18	81.48
P-102	+1.75 +7.15	7.15 -0.95	+2.45 -14.45	84.15
P-104	+19.85 +19.85	+19.85 -2.15	+4.55 -0.95	87.85
P-106	+8.85 -8.85	-8.85 -12.55	-8.85 -12.55	89.15
P-208	+0.38 -1.02	-1.02 -8.02	-8.02 -8.02	41.88
P-210	-1.04 -3.34	-3.34 -9.94	-9.94 -9.94	38.78
P-217	+42.0 +42.0	+42.0 +27.3	+27.3 +27.3	79.00
P-225	+0.88 -3.31	-3.31 -12.4	-12.4 -12.4	31.88

ESPOL  
 Escuela Superior Polit. del Litoral  
 LECTURAS PIEZOMETRICAS  
 HASTA DICIEMBRE 78  
 Por Remulo Chang Salas  
 Fecha Marzo 1980 [GRAFICO#]  
 Fuente: Prens. Dado-Paripa, Guale y Soales, Informe Suplementario de las Investigaciones de la Segunda...

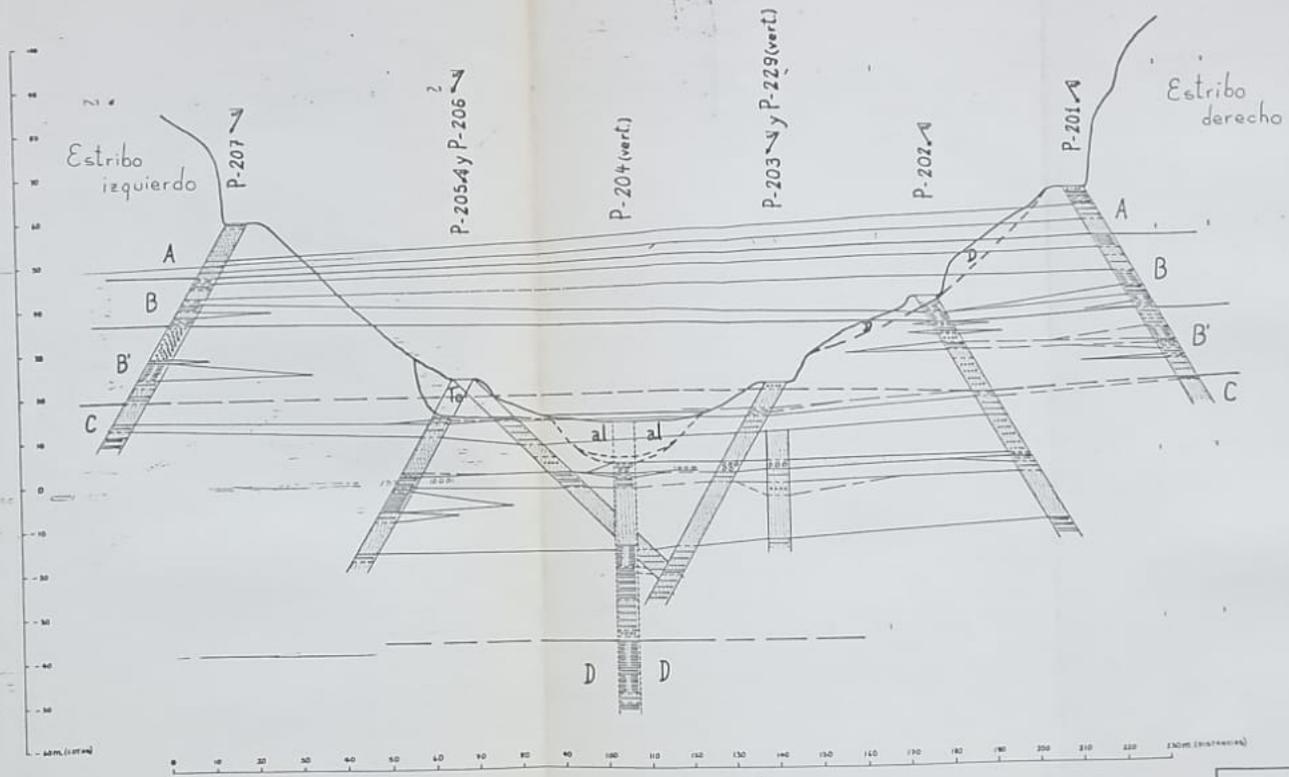
ESPOL  
 Escuela Superior Politécnica del Litoral  
 CORTE GEOLÓGICO  
 EJE DE PRESA  
 Por: Rómulo Chang S. y As  
 Fecha: Marzo 1980 GR-FICO# 17  
 Fuente: Registros geológicos de campo de  
 las sondas ejecutadas en la Fase II

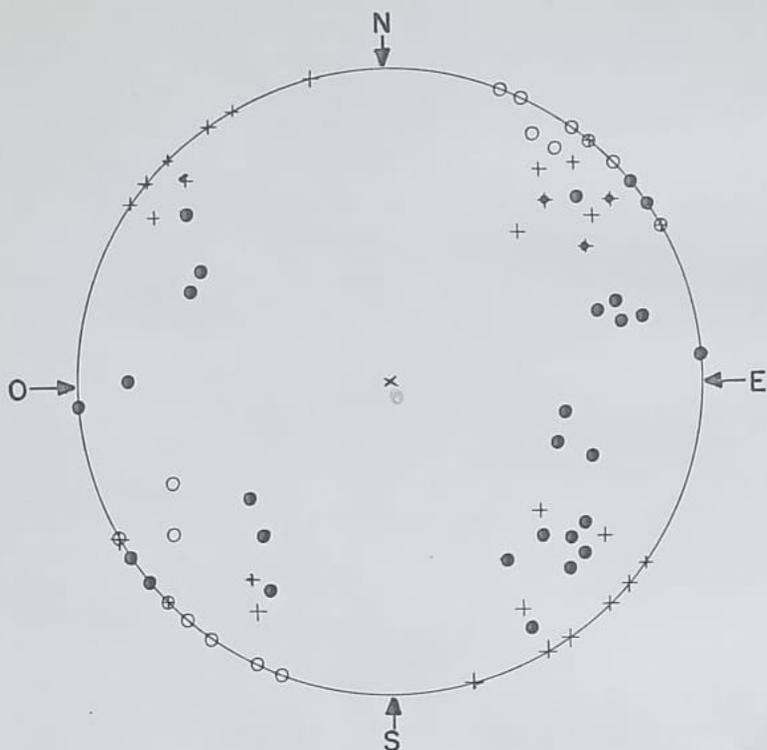
- CAMINO DE P - 213 a P - 215
- CAMINO al P - 207
- + AFLORAMIENTO CERCA DE P - 205 y P - 206

<b>E S P O L</b>	
ESCUELA SUPERIOR POLITECNICA DEL LITORAL	
PROYECCION ESTEREOGRAFICA DE DIACLASAS	
POR: ROMULO CHANG SALAS	
FECHA: <i>Mayo 1980</i>	GRAFICO N°14a
FUENTE: TRABAJO DE CAMPO EN SITIO DE PRESA

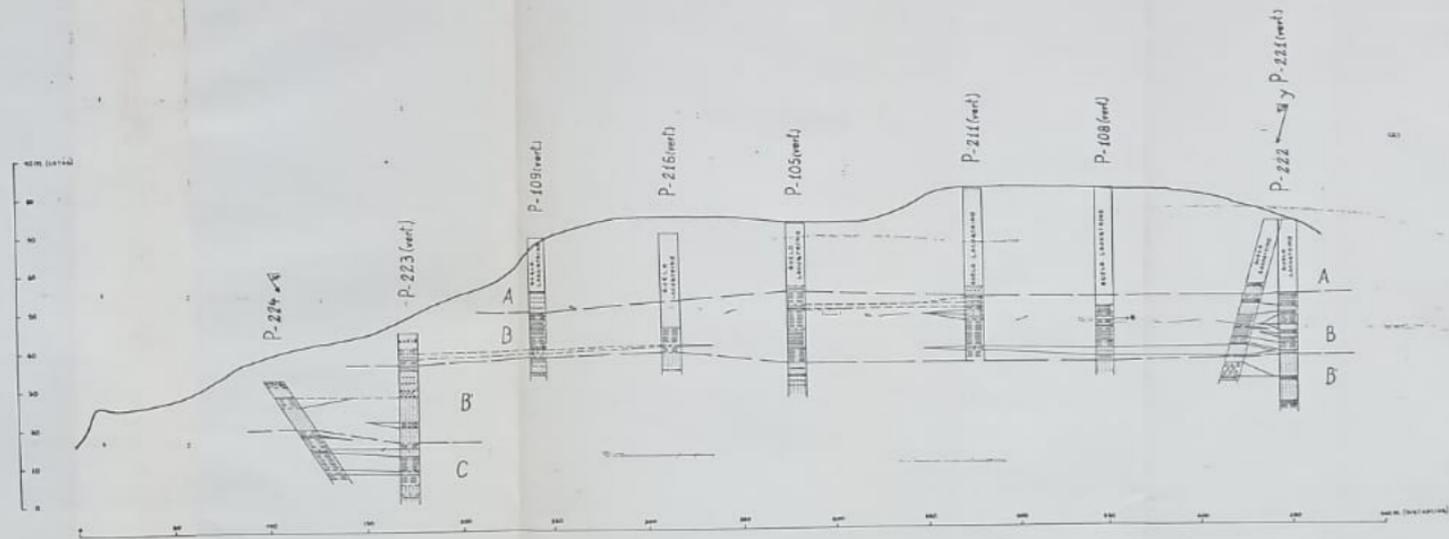
<b>ESPOL</b> Escuela Superior Politécnica del Litoral <b>CORTE GEOLOGICO A LO LARGO DE LA ALINEACION DEL VERTEDERO</b>	
Por Pío Chong Solas Fecha Marzo 1980   <b>GRAFICO #20</b>	
Fuente Registros geológicos de campo de los sondeos ejecutados en las Fosas 1 y 2
