ESCUELA SUPERIOR POLITÉCNICA DEL LITORAL

TRABAJO FINAL DE LA MATERIA INTEGRADORA

**“Guía para la prevención de riesgos
laborales en la bodega de una empresa
comercializadora de productos varios”**

Año: 2017

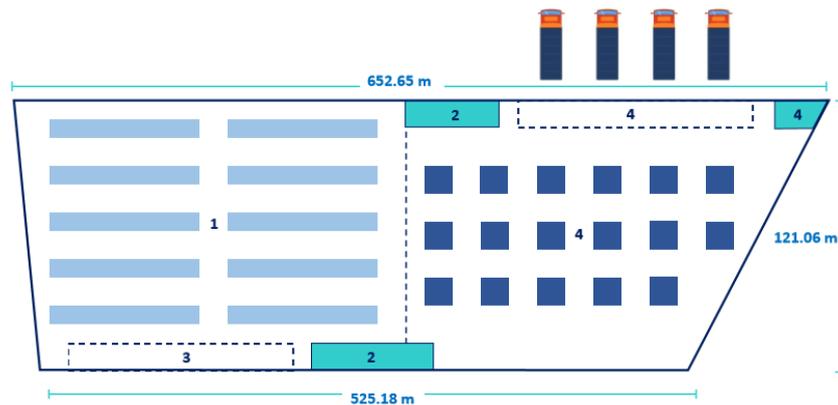
Figura 1.1 Zonificación de la bodega

- 1) Zona de Despacho.
- 2) Zona Administrativa.
- 3) Zona de Recepción.
- 4) Zona de Embarque.

En la figura 1.1 se ilustra la zonificación de la bodega.

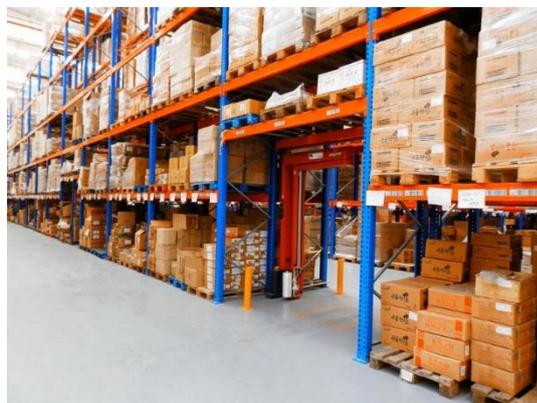
Figura 1.2 Racks convencionales

En la bodega no se ha establecido una unidad de carga, se utilizan pallets para la mercadería que llega y será enviada en bultos, la demás es ubicada en los racks. Los productos almacenados en los pallets no cuentan con un correcto apilamiento. No se ha definido correctamente un área de picking ni se ha ubicado de manera adecuada los productos en los racks, lo que genera maniobras riesgosas por parte de los operarios al momento de preparar los pedidos o transportar la mercadería en los equipos de manipulación.

El almacenamiento que allí se realiza es caótico, porque la bodega no se encuentra correctamente zonificada y no cuenta con la señalización apropiada. El tipo de rack que utilizan es el convencional y no está acorde con las dimensiones de la bodega, además, almacenan ciertos productos en

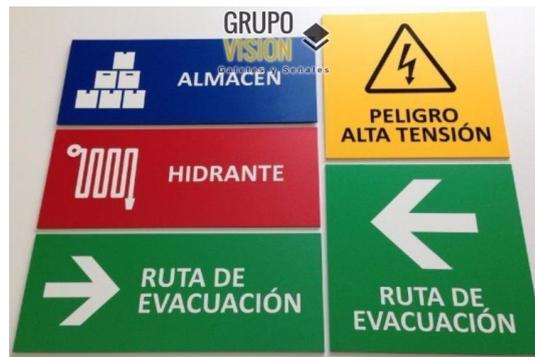
Figura 1.6 Señalización

- **Señalización:** Debe ser llamativa, clara, anticipatoria y orientadora con respecto a la ubicación de equipo contra incendio, de primeros auxilios, de salidas de emergencia, de áreas críticas, de lugares y elementos que presenten riesgos dentro de la instalación. Los colores de las señalizaciones para comunicar los riesgos son el rojo que indica prohibición o material y equipos contra incendios, el amarillo que significa advertencia, el azul que indica obligación y el verde que significa auxilio.

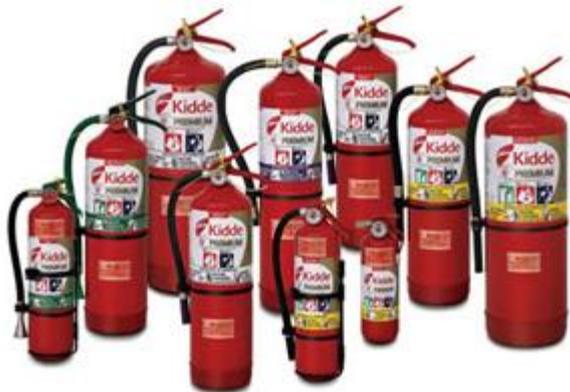
Figura 1.8 Extintores

Los equipos de protección colectiva deben ser establecidos en el programa de Seguridad y Salud Ocupacional de toda empresa, con la finalidad de ser utilizados de manera rápida para el control de incidentes y la prevención de riesgos. Los más utilizados son las duchas de seguridad, extintores,

neutralizadores, mantas ignífugas, equipos para ventilación de emergencia, espumas y gabinetes contra incendios, etc.

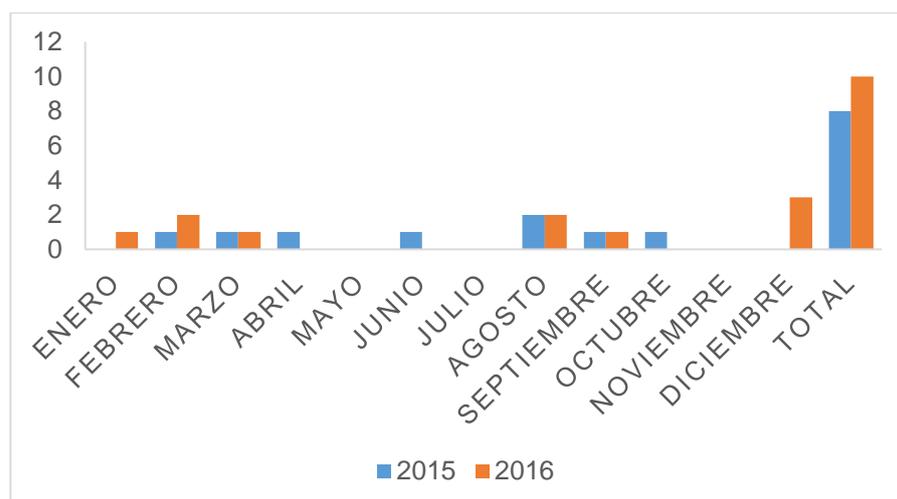
Figura 3.1 Número de accidentes

En la figura 3.1 se puede observar que la cantidad total de accidentes registrados dentro de la bodega fue mayor en el año 2016, registrándose accidentes como caídas, golpes, heridas con objetos cortopunzantes, lesiones lumbares, entre otros.

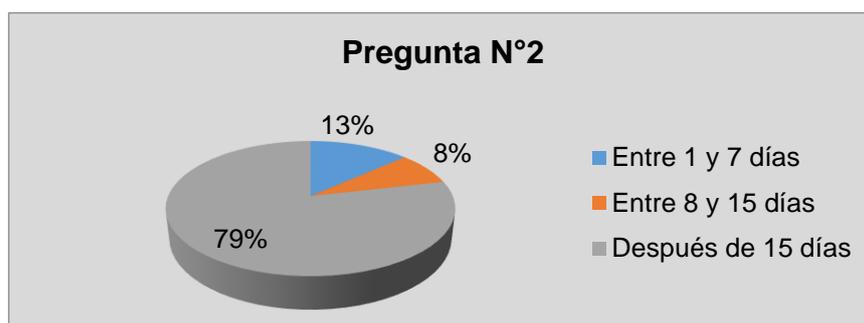
Figura 3.10 Resultado Pregunta N°2

Mediante la figura 3.10 se puede observar que el 13% de los encuestados manifestó que cuando uno de sus EPP sufre algún daño, es reemplazado entre uno y siete días. Un 8% indicó que el reemplazo de sus EPP se da entre ocho y quince días, mayoritariamente para un 79% sus EPP han sido reemplazados después de 15 días.
