ESCUELA SUPERIOR POLITECNICA DEL LITORAL  
**Facultad de Ingeniería en Mecánica**

**"DEPOSITOS INDESEABLES"  
EN EL CONDENSADOR DE LA UNIDAD  
Nº 4 DE LA PLANTA DE GENERACION  
TERMICA DE LA EMPRESA  
ELECTRICA DEL ECUADOR INC.**

**INFORME TECNICO**

AÑO  
1994

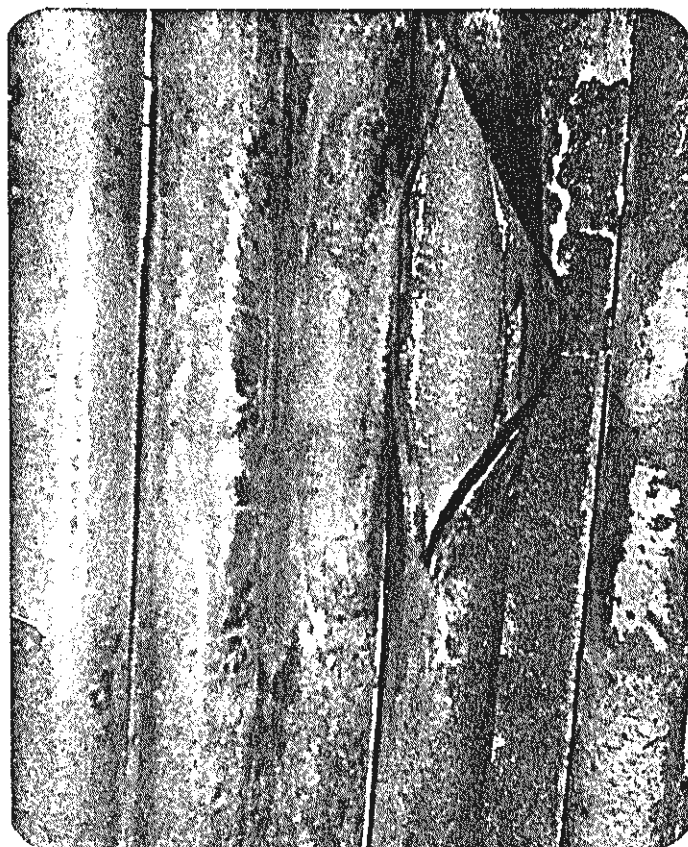
Fig. 5

Es así como a mediados de 1987 se comienza a detectar una alta concentración de cloro en el agua de alimentación, lo que nos obliga a realizar prueba hidrostática al condensador dando como resultado nuevos tubos dañados que son necesariamente taponados. A partir de este momento hasta fines de 1987 se produce una tendencia a seguir dañándose los tubos en una forma muy rápida; dando como resultado que en octubre y diciembre del mismo año se produzcan fallas en los tubos del caldero, continúa durante el año 1988 y es así como en septiembre de este mismo año un tubo de la pared Este del caldero explota ocasionando serios daños a las paredes, pisos y techos del hogar, lo que obliga a realizarle un mantenimiento extraordinario a la unidad. Ver figura 5.

Tubo explosionado en el hogar

conforman las paredes del hogar para determinar el espesor de su pared y así poder tomar alguna medida correctiva; habiéndose cambiado 10 metros de tubería y corregido varias protuberancias en los tubos.
