ESCUELA POLITÉCNICA DEL LITORAL

“EVALUACIÓN Y COMPARACIÓN DE LOS PARÁMETROS DE
RESISTENCIA AL CORTE MEDIANTE DIFERENTES ENSAYOS
DE CAMPO Y LABORATORIO EN EL TALUD DE LA VÍA DE
INGRESO A LA PARROQUIA SANTA ANA DEL CANTÓN
CUENCA.”

MAGISTER EN GEOTECNIA

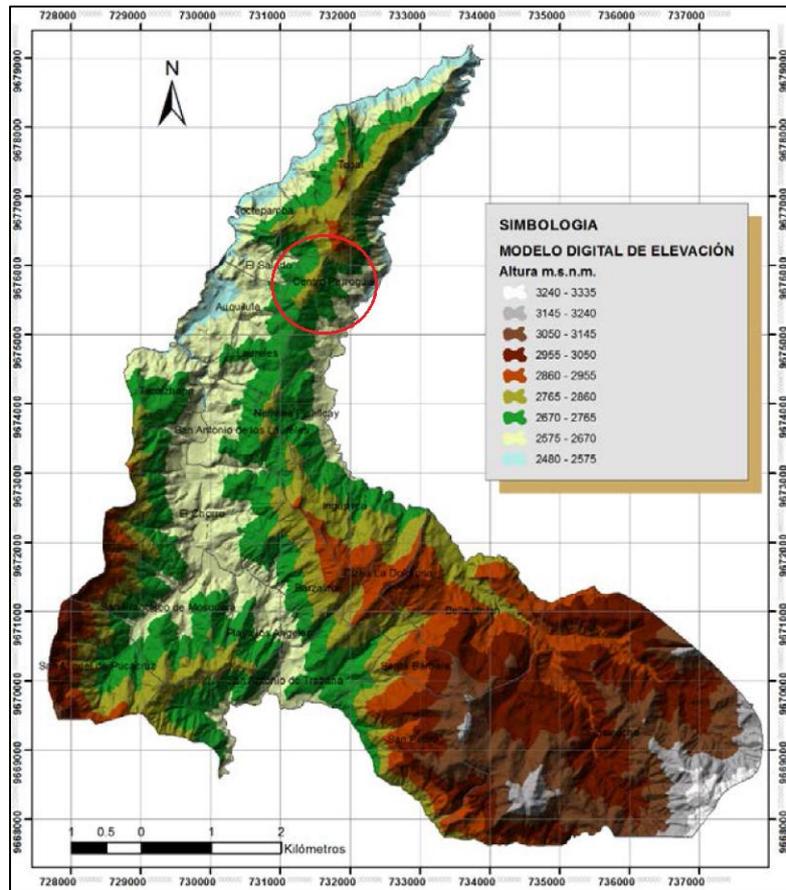
El rango de medición de altura de la parroquia Santa Ana es de 2480 msnm a 3335 msnm. Las comunidades asentadas en la parte más baja de la parroquia son las comunidades ubicadas en la ribera del río. Las altitudes de estas comunidades se encuentran entre los 2500 m y los 2700 m.; el rango de altitud más representativo en el territorio de la parroquia corresponde a la altitud entre los 2700 y 3100 msnm. En el Gráfico 6 se presenta el Modelo Digital de Elevación en la Parroquia Santa Ana.

Gráfico 6 Modelo Digital de Elevación en la Parroquia Santa Ana.
(Fuente: SIC Tierras)

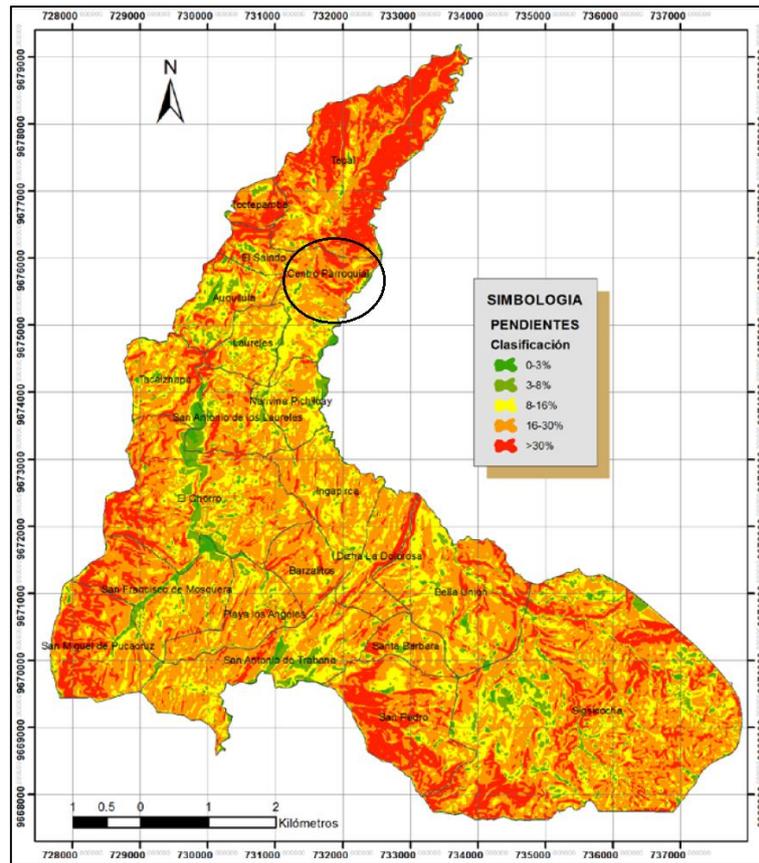
En el Gráfico 7 se puede observar que en la parroquia Santa Ana, la mayoría de las áreas presentan una pendiente moderadamente fuerte, con un rango de pendientes pequeño de menos del 8% en el 7.49% del área total, un rango de pendiente media entre el 8% y el 30% del 72.76% del área total y pendientes mayores al 30%, representando por el 19.75% del área total de las parroquias, ubicadas principalmente al norte de la parroquia. .

Gráfico 7 Pendientes en la Parroquia Santa Ana.

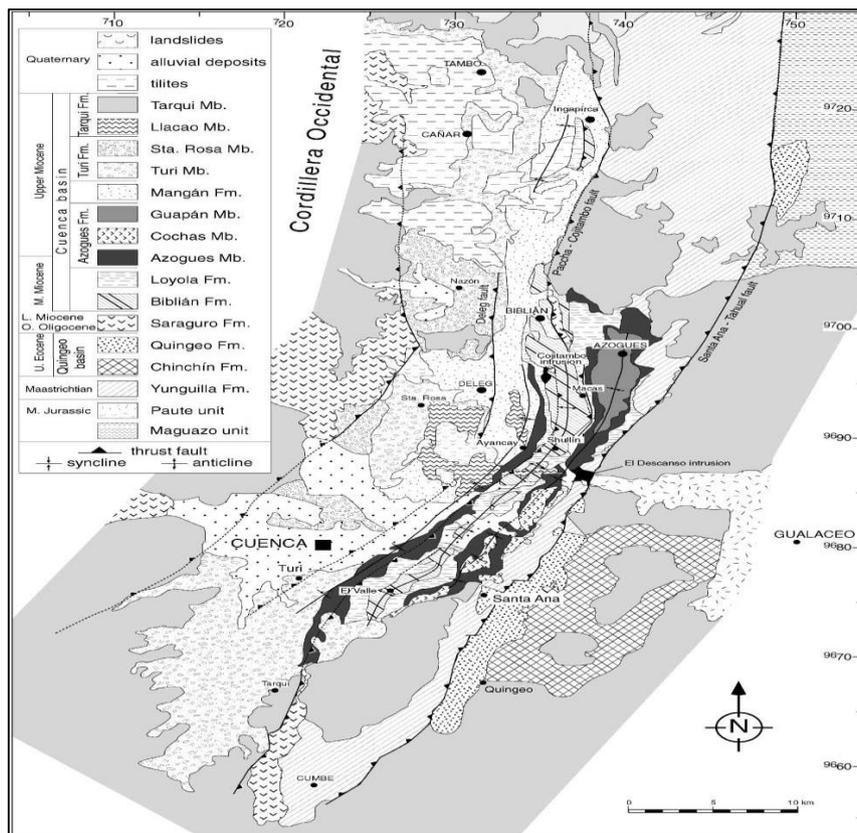
Gráfico 9 Mapa geológica del área de Cuenca entre Tambo y Cumbe.

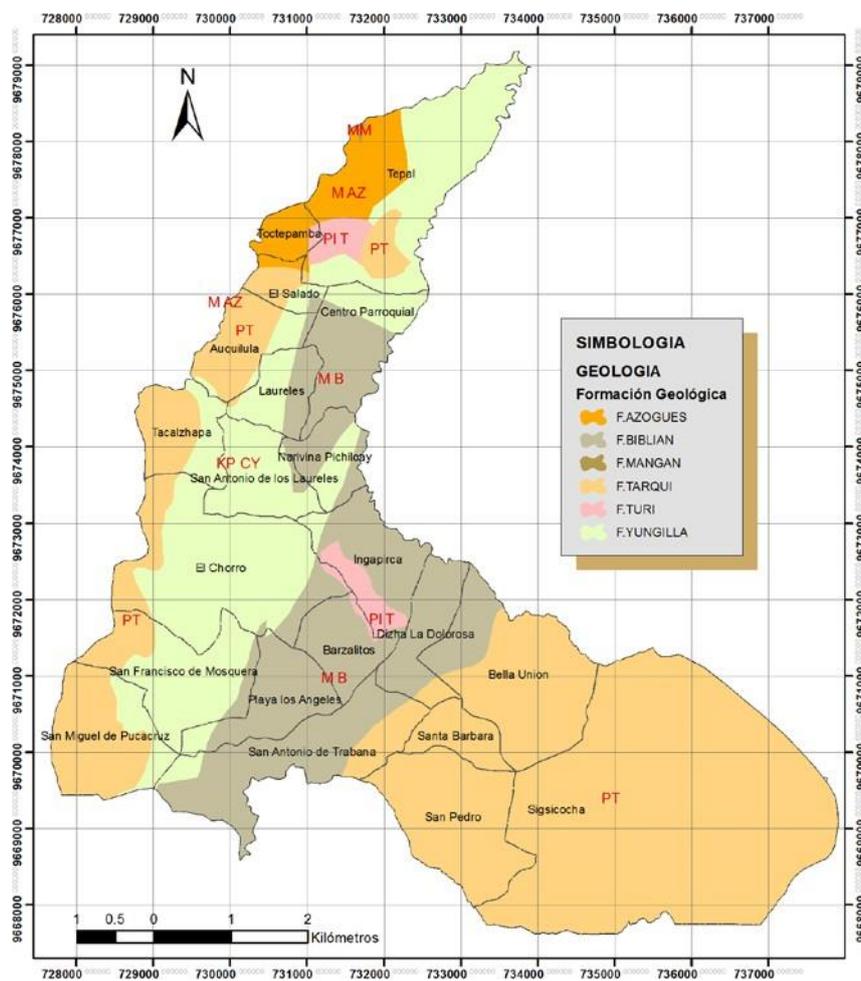
La formación Biblián está compuesta por rocas que varían de areniscas finas a gruesas y conglomerados, además de arcillitas finas a gruesas y conglomerados, los sedimentos que conforman la formación Biblián están conformados por cuarzo y líticos de rocas Metamórficas (Hungerbühler et al., 1995) y sobre rocas del grupo Saraguro. Su espesor mínimo es 1000 m según (Feininger & Bristow, 1980b), pero posteriormente (M Steinmann et al., 1996) estimo que el espesor de la formación Biblián no pasaba de los 300 m ya que anteriormente la formación Biblián y la Quingeo eran consideradas una sola.

Gráfico 10 Formaciones existentes en la Parroquia Santa Ana.

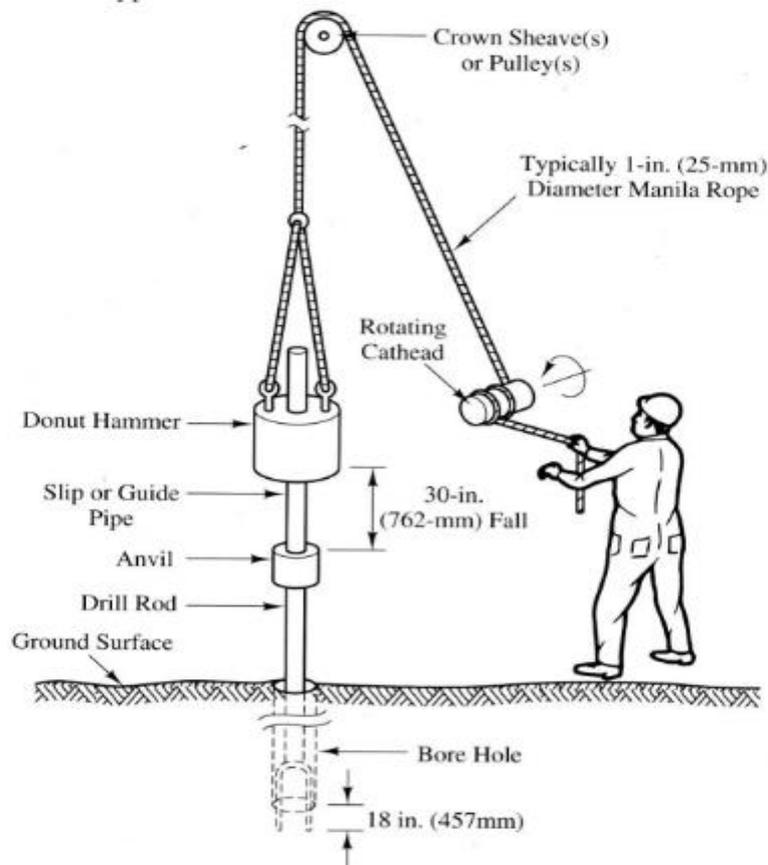
exterior denominado cuchara partida que está unido a una varilla del tipo AW. El hincado se lo realiza a través de un martillo de 140 lb al cual se le deja caer libremente desde una altura de 76 cm. (ver Gráfico 20 y Gráfico 21).

Gráfico 20 Demostración del ensayo de penetración estándar con martillo tipo “donut”.

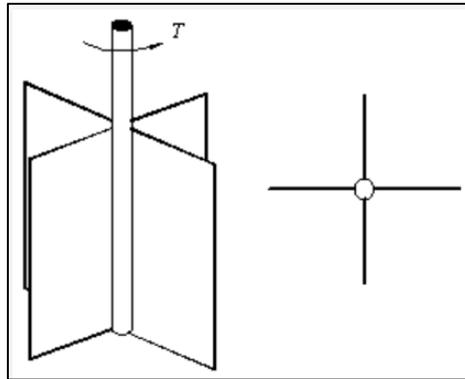
años 1940 a 1950 (Ladd et al., 1977). Este ensayo se lo utiliza comúnmente en suelos cohesivos, el equipo está conformado en su parte inferior contiene una cruceta metálica con dimensiones estandarizadas y esta está conectada a una barra de acero como se muestra en el Gráfico 32.

Gráfico 32 Extremo inferior de la Veleta.
Fuente (Olguín & Ortúzar, 2015)

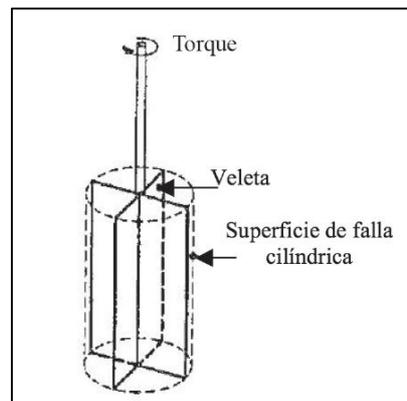
El ensayo de la veleta de corte es utilizado en extensas exploraciones geotécnicas, consiste en insertar en el suelo a analizar la cruceta metálica, una vez insertada se aplica un torque sobre el sistema de barra de acero de la parte superior, con la finalidad de movilizar la cruceta insertada creando una falla cilíndrica en el suelo tal como se muestra en Gráfico 33(Olguín & Ortúzar, 2015).

Gráfico 33 Superficie de falla cilíndrica.
Fuente:(Olguín & Ortúzar, 2015)

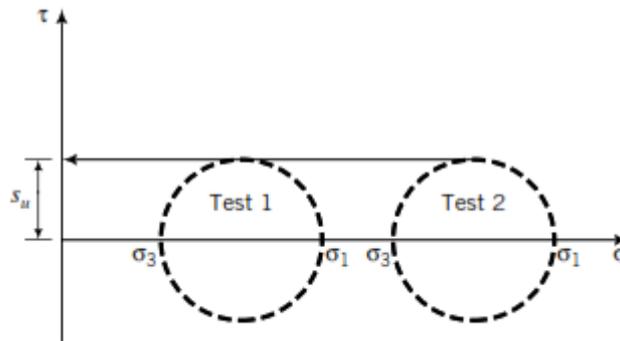
mismo material, y en caso de que todas ellas poseen contenido de agua y relación de vacíos similares, entonces, tendrán casi las mismas resistencias al corte no drenado (Das, 2013). La envolvente de falla según el criterio de Mohr, generalmente, es una recta horizontal como se muestra en el Gráfico 35 sobre todo el rango de esfuerzos de confinamiento en caso de que las muestras estén completamente saturadas.

Gráfico 35 Esfuerzos, trayectoria de esfuerzos y envolvente de falla en los círculos de Mohr para ensayos triaxiales UU en arcillas 100% saturadas.

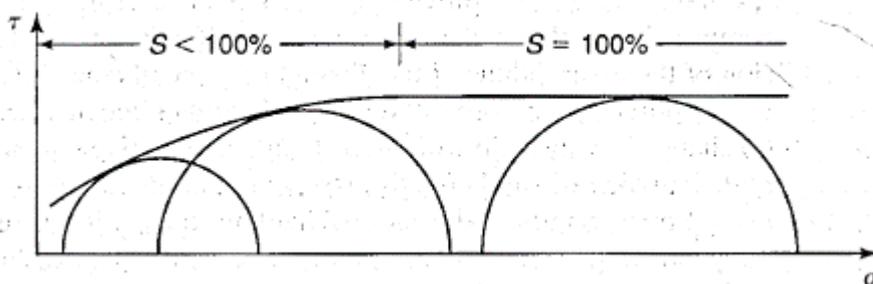
En el caso en que las muestras sean parcialmente saturadas o compactadas ($S < 100\%$), hay la posibilidad de que exista consolidación al cuando se aplique presión de confinamiento y durante el corte a pesar de que no se permita drenar. Por lo tanto, cuando se ensayan varias muestras del mismo suelo bajo estas condiciones y a diferentes presiones de confinamiento, estas no tendrán la misma resistencia no drenada al corte, debido a esto, la envolvente de falla en el círculo de Mohr para ensayos triaxiales UU suele tener curvatura como se puede ver en el Gráfico 36 Gráfico 35.

Gráfico 36 Esfuerzos, trayectoria de esfuerzos y envolvente de falla en los círculos de Mohr para ensayos triaxiales UU en arcillas no saturadas.

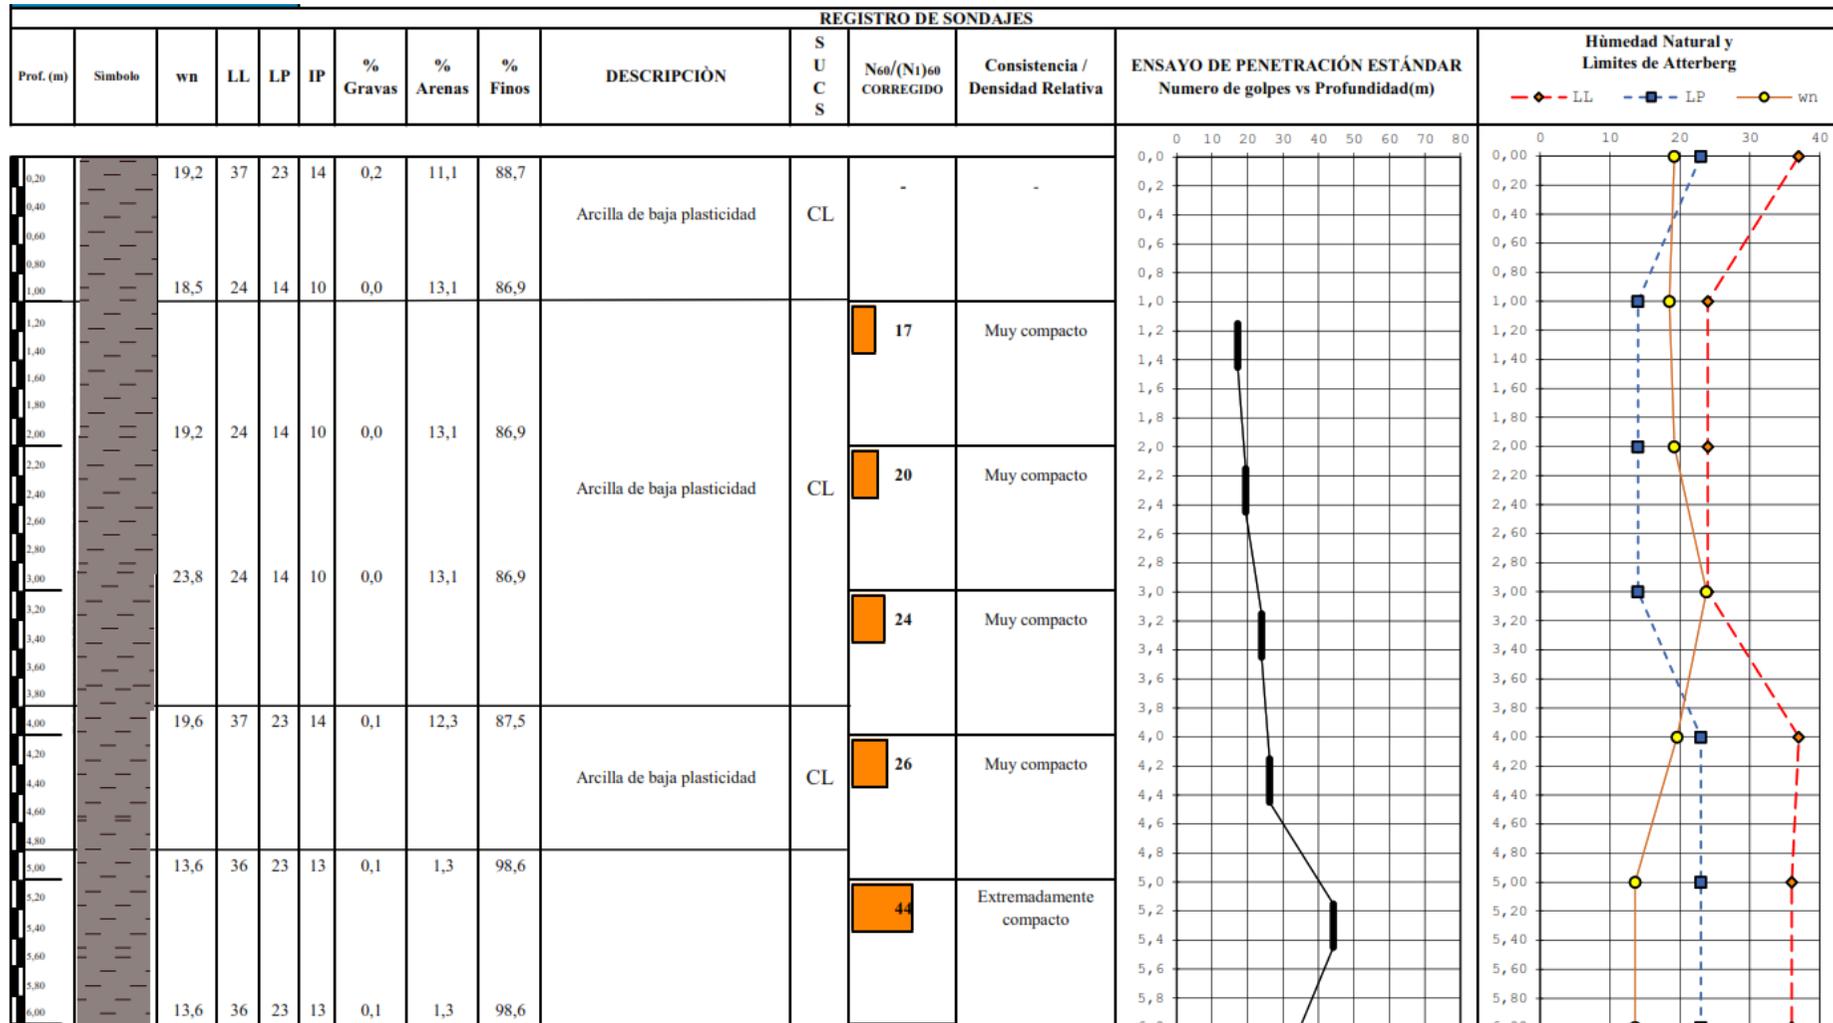
Gráfico 37 Perforación 1 (Parte 1): Registro de Sondaje y perfil estratigráfico.

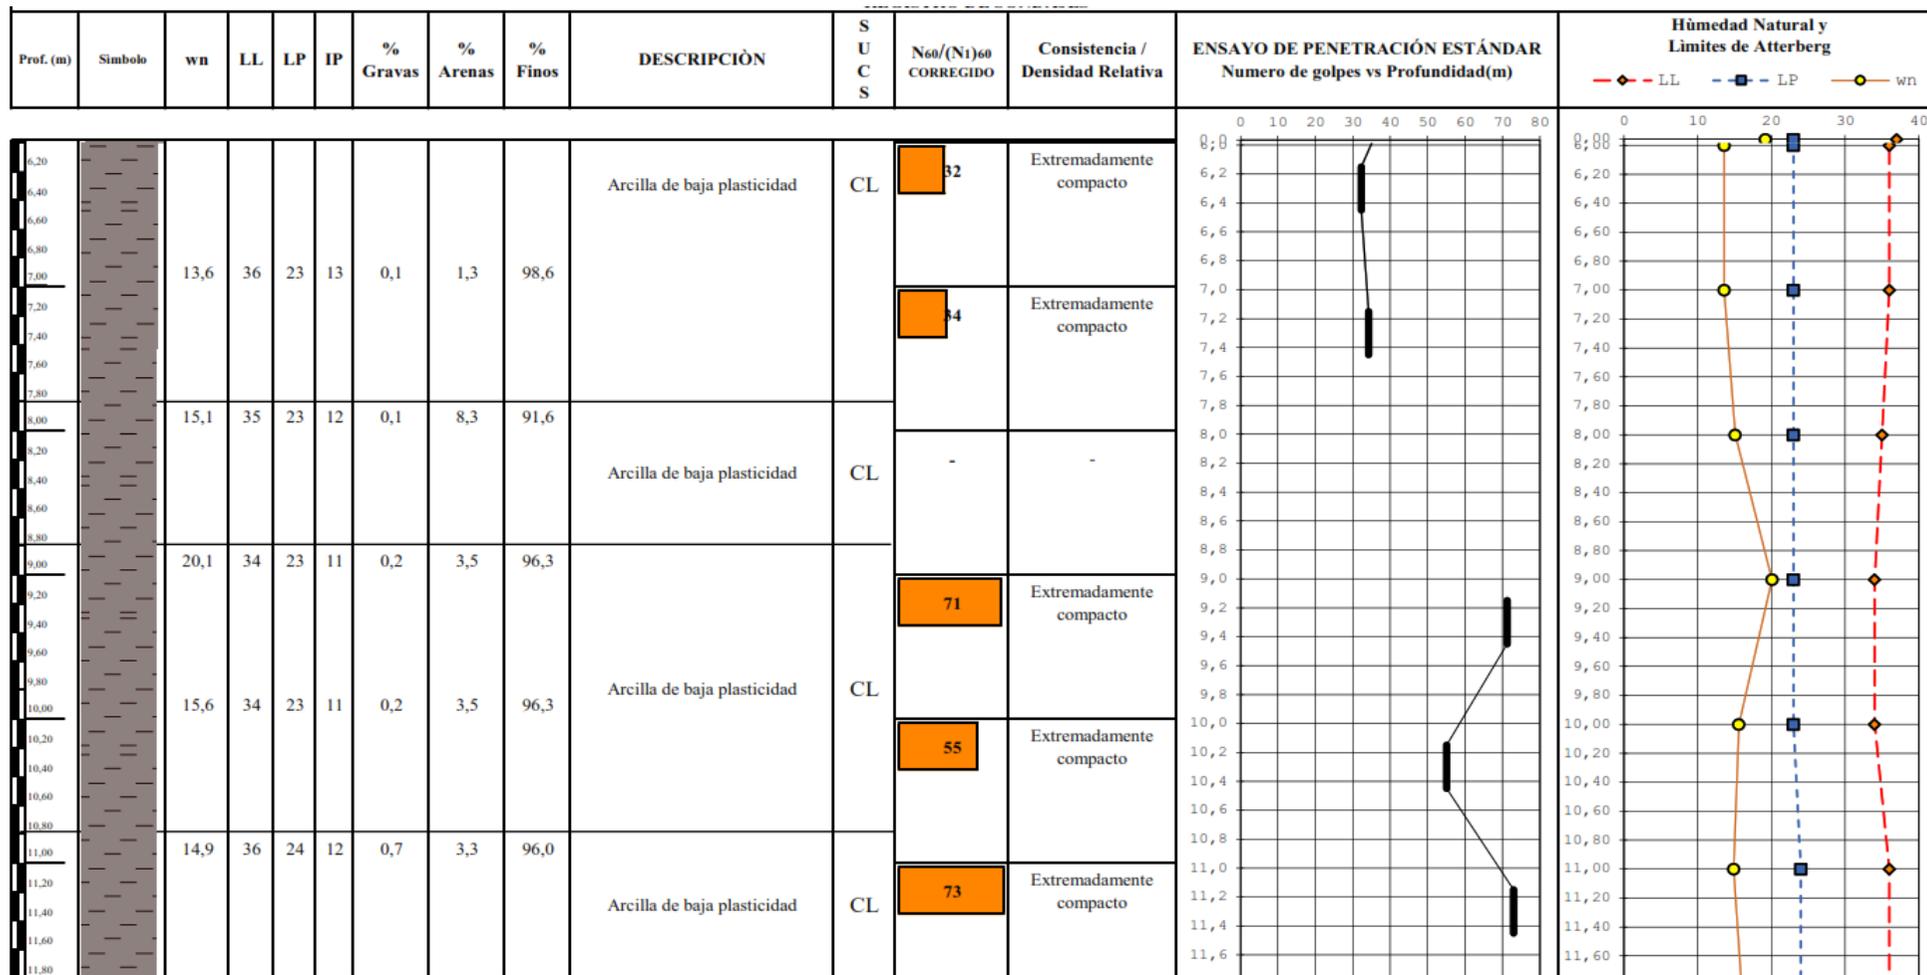
Gráfico 38 Perforación 1 (Parte 2): Registro de Sondaje y perfil estratigráfico.
(Fuente: Autores)

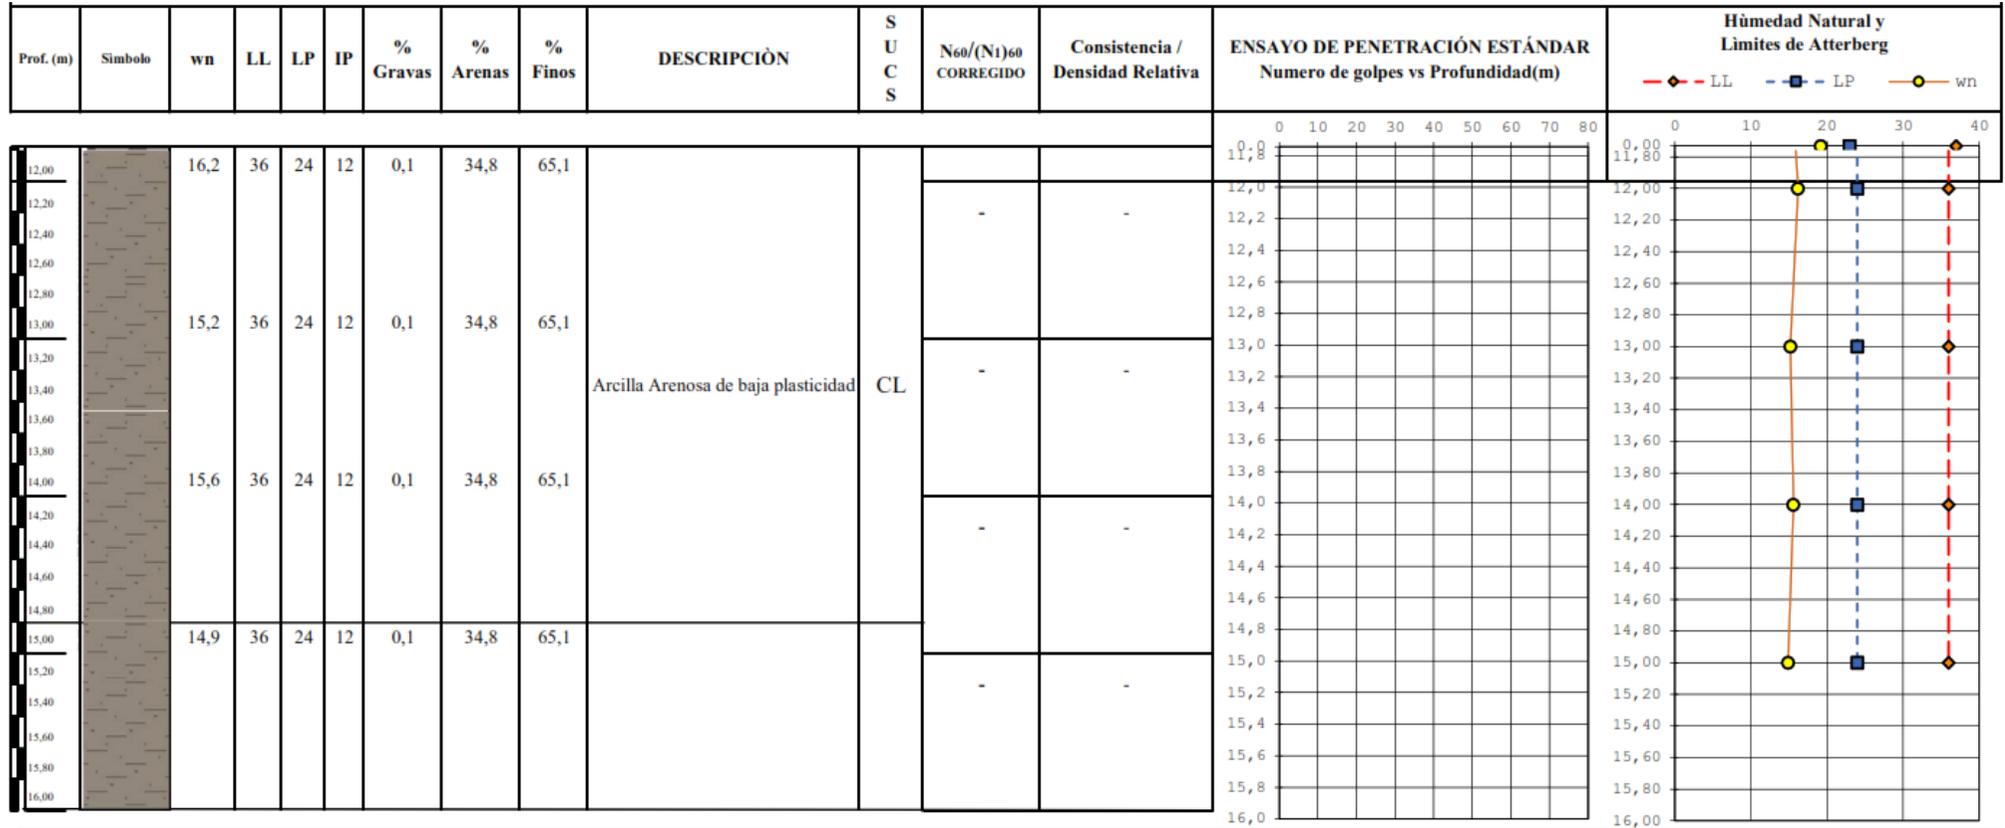
OBSERVACIONES: Se detuvo el ensayo de SPT a los 7m y 16m por dar rechazo.

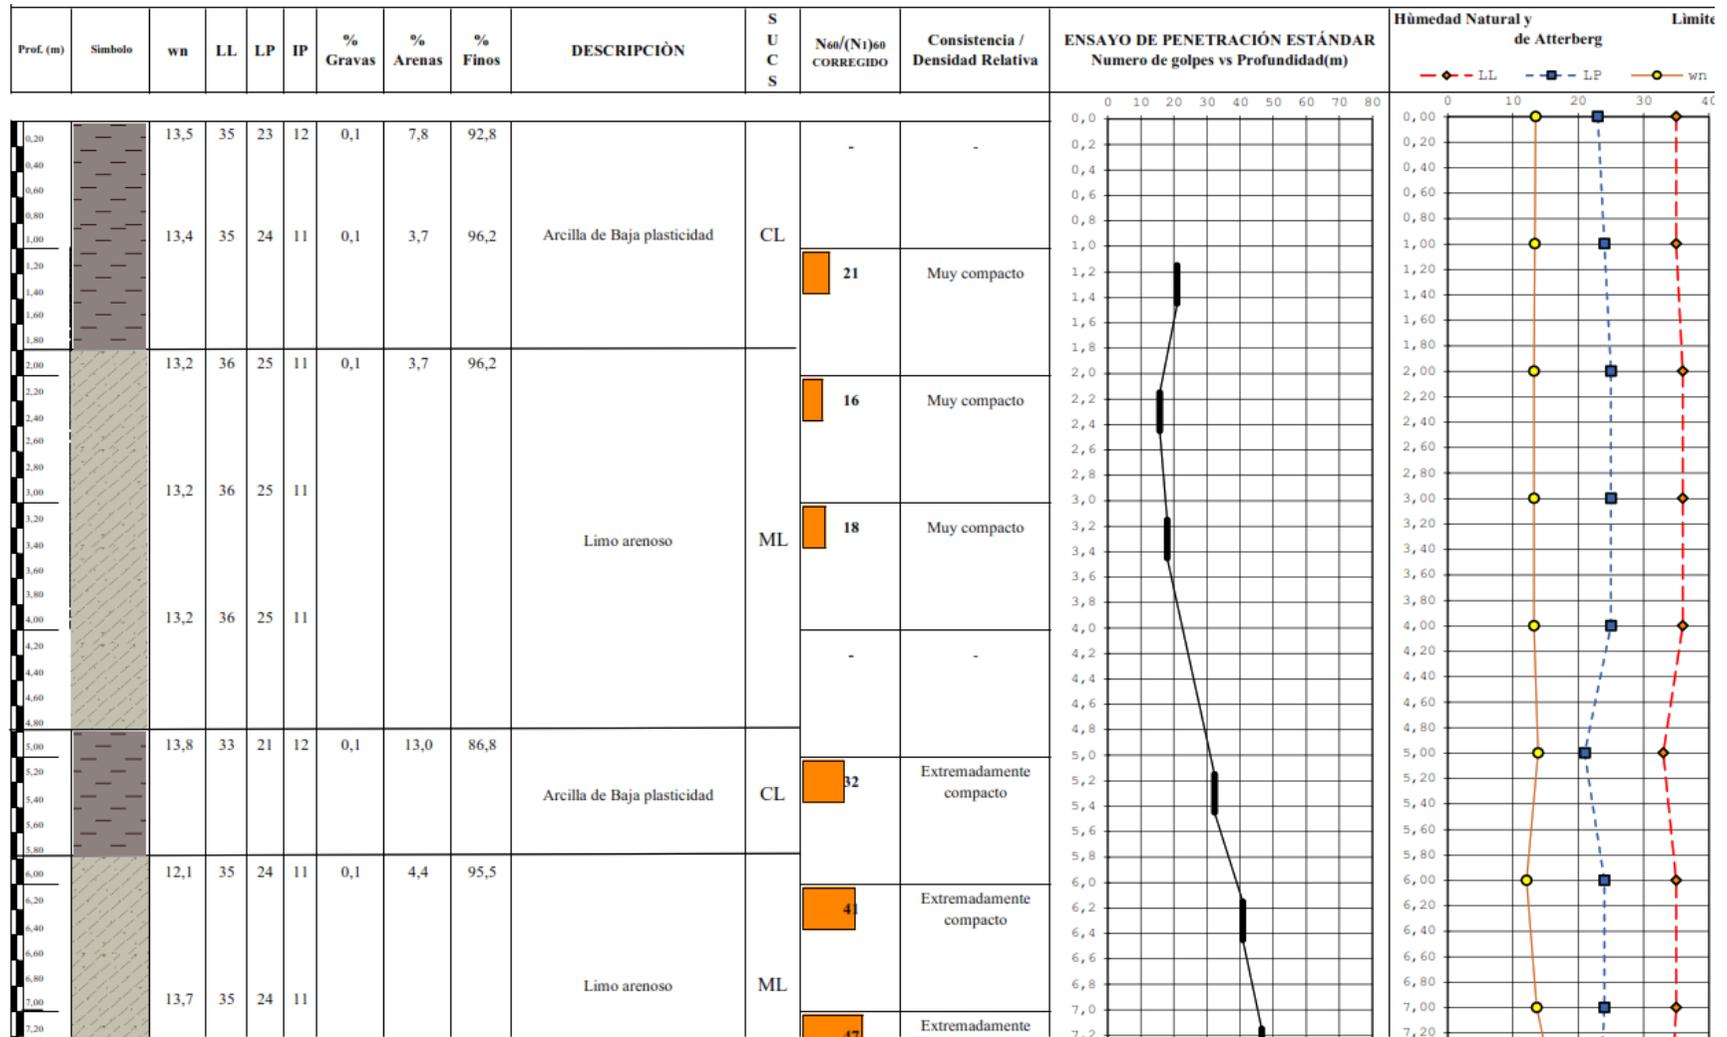
Gráfico 40 Perforación 2 (Parte 1): Registro de Sondaje y perfil estratigráfico.

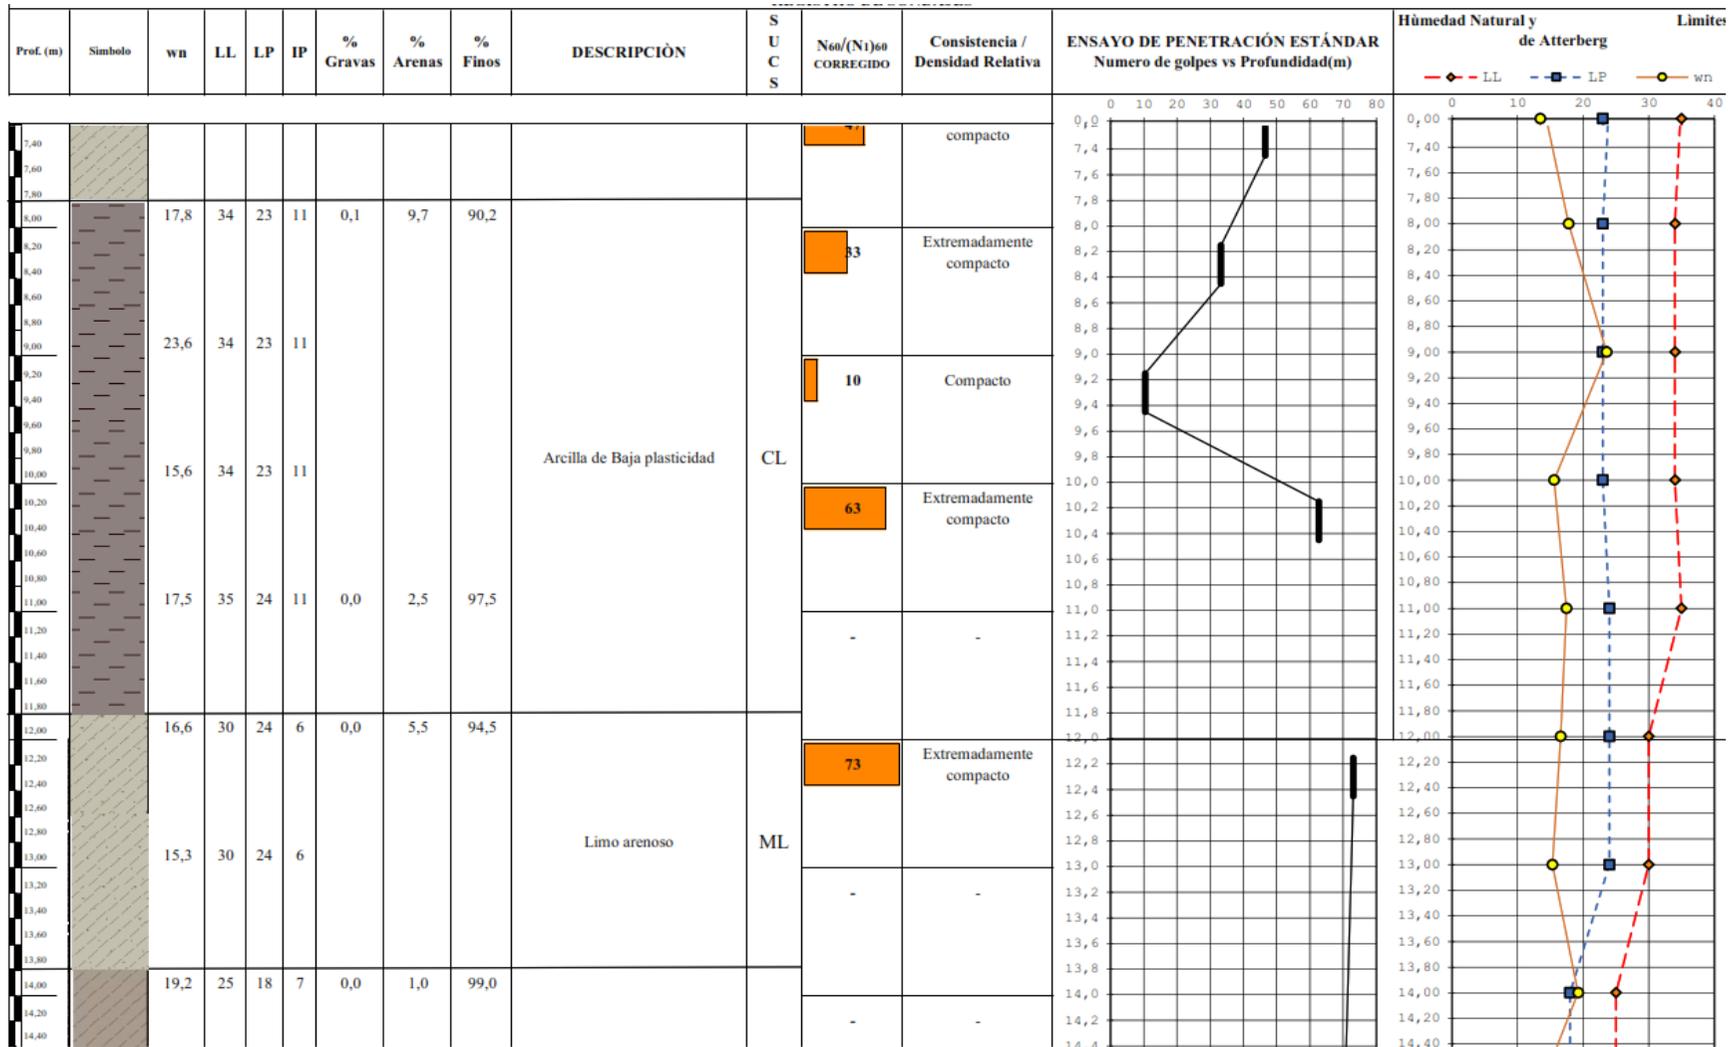
Gráfico 41 Perforación 2 (Parte 2): Registro de Sondaje y perfil estratigráfico.

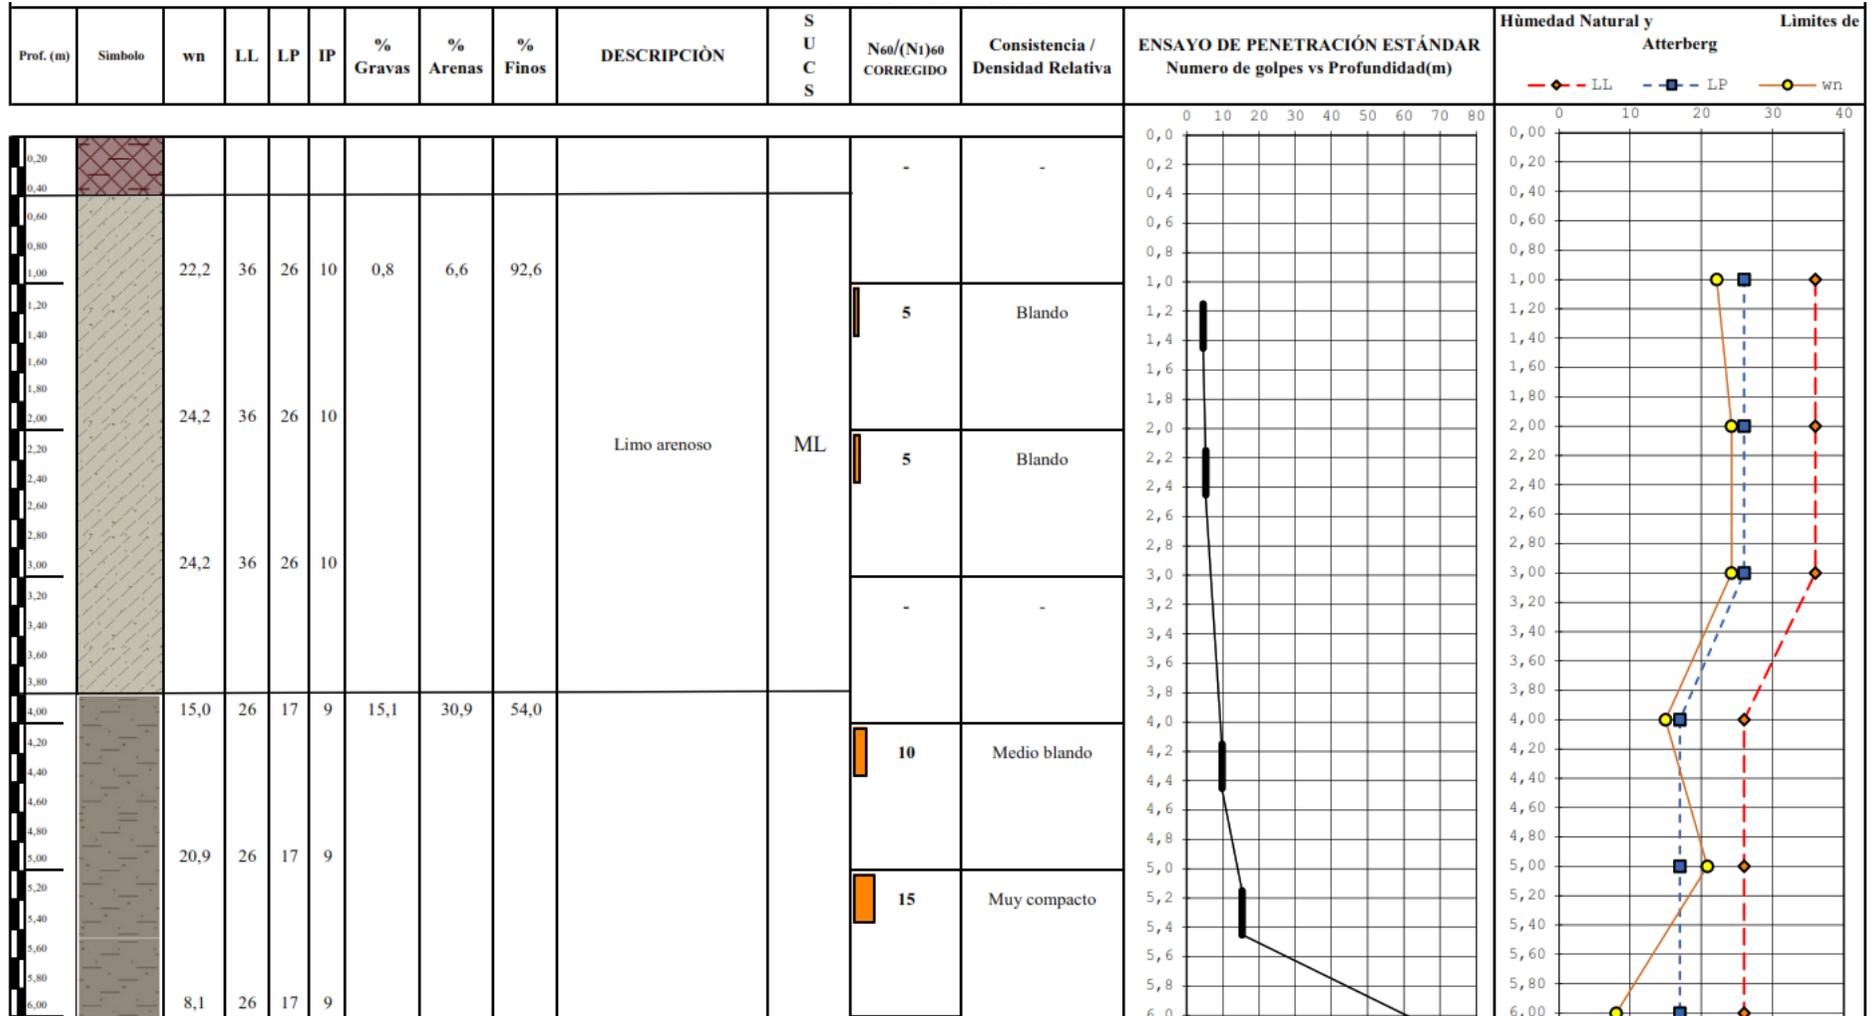
Gráfico 43 Perforación 3 (Parte 1): Registro de Sondaje y perfil estratigráfico.

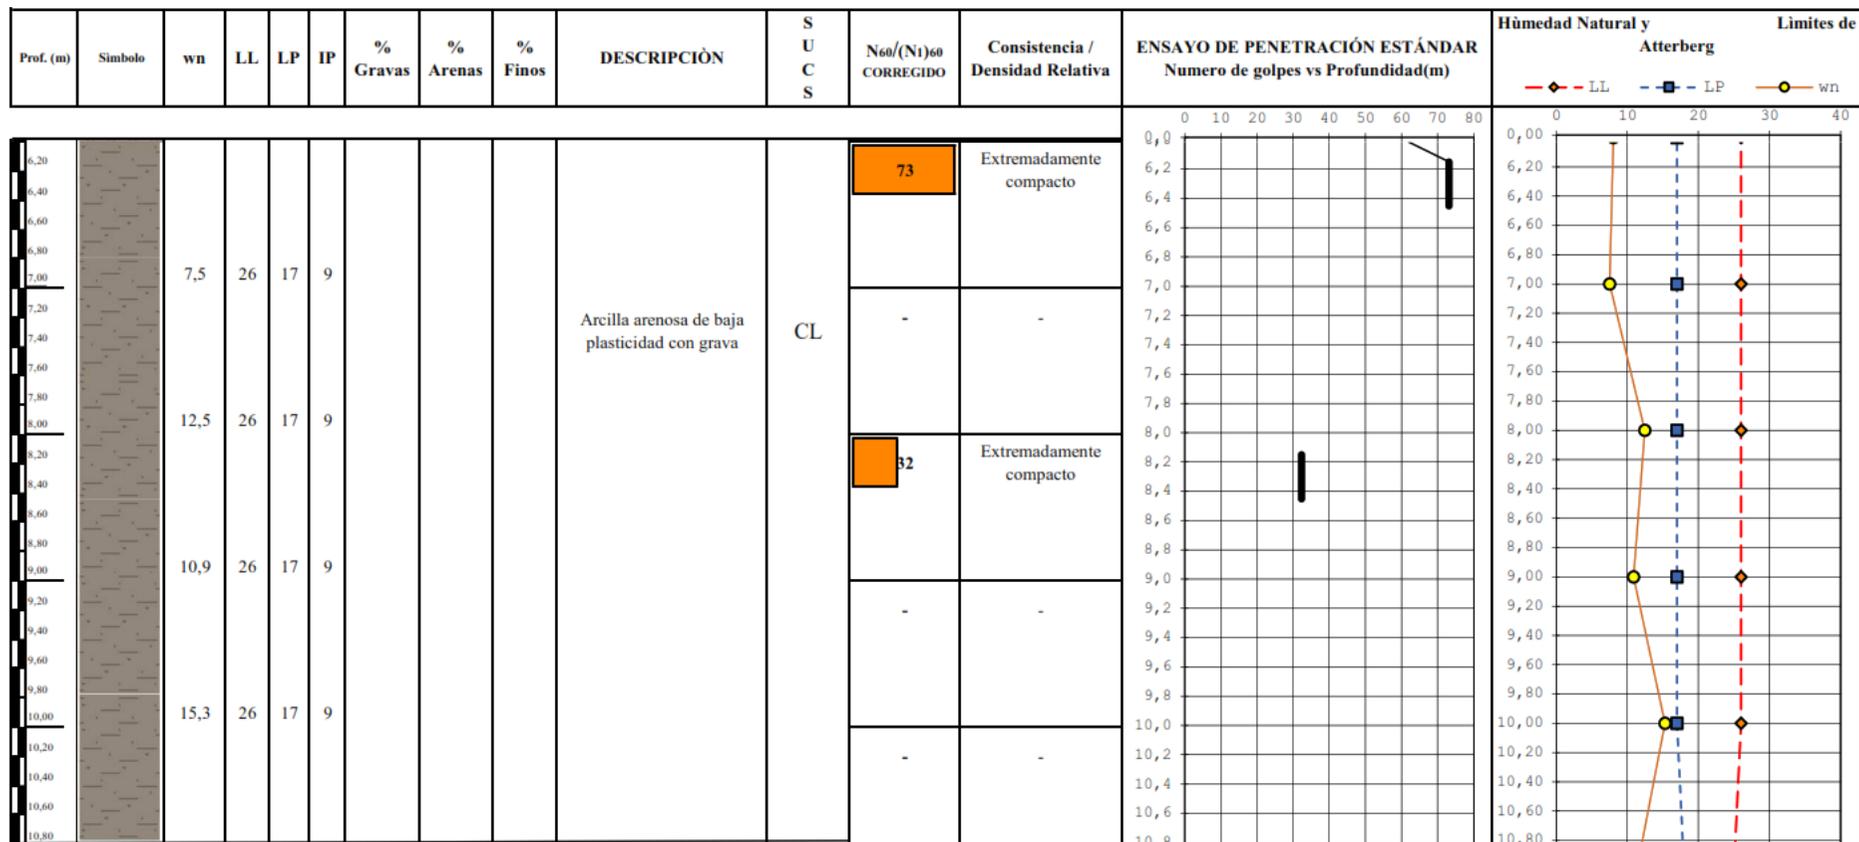
Gráfico 44 Perforación 3 (Parte 2): Registro de Sondaje y perfil estratigráfico.

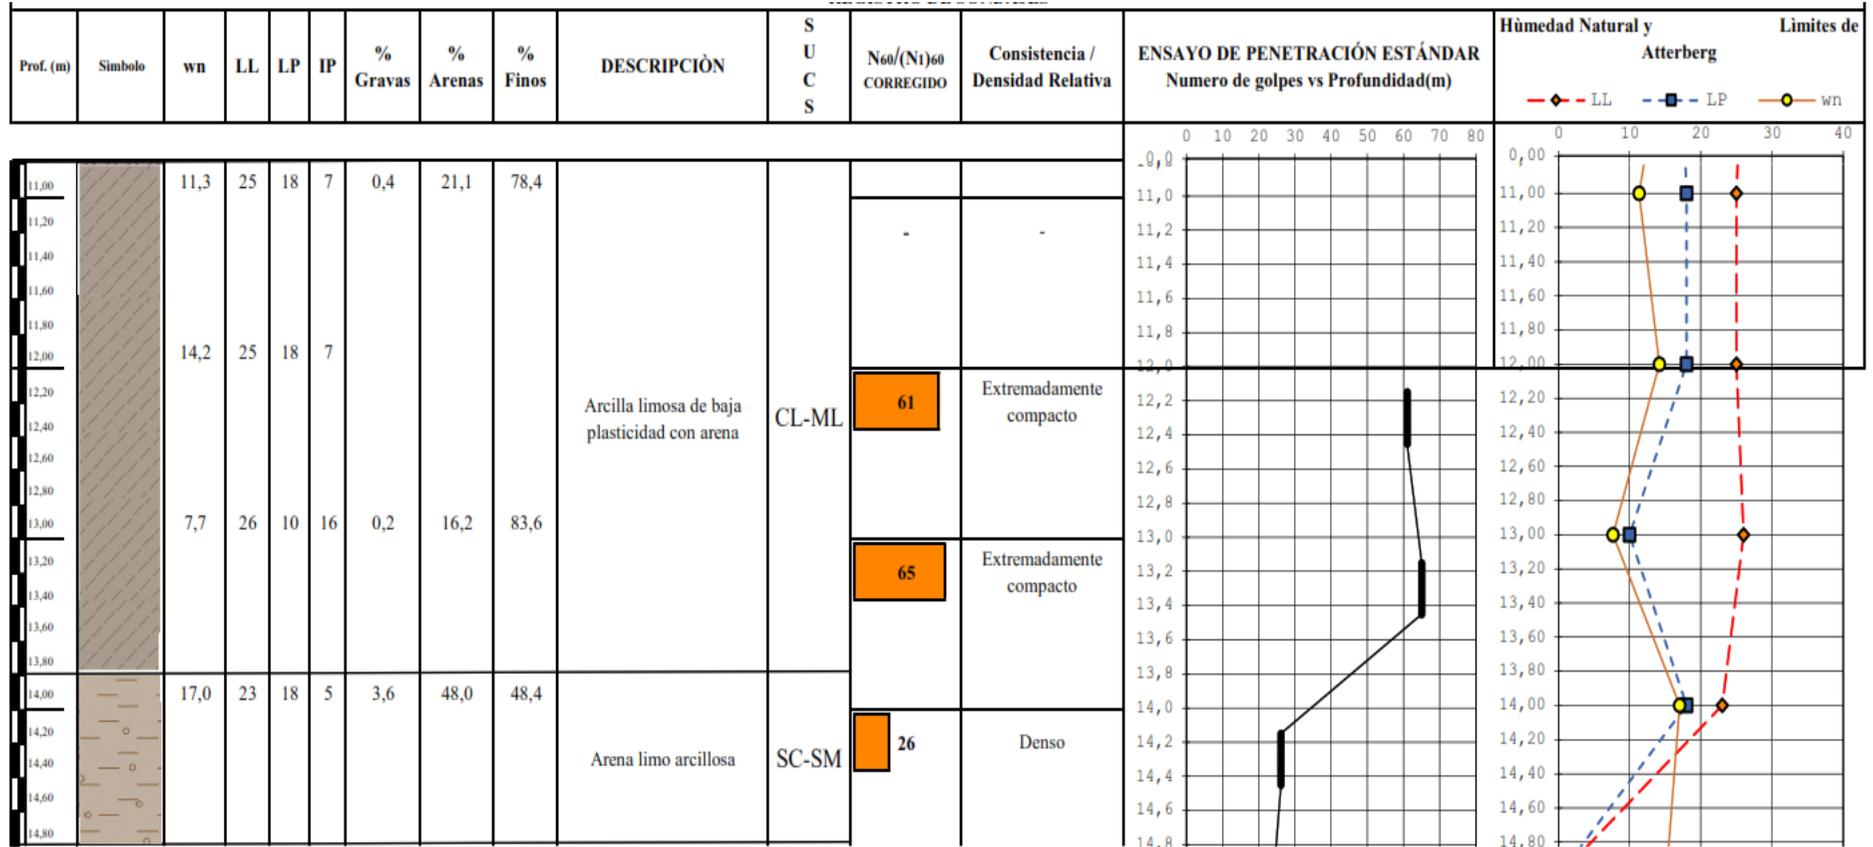
Gráfico 45 Perforación 3 (Parte 3): Registro de Sondaje y perfil estratigráfico.

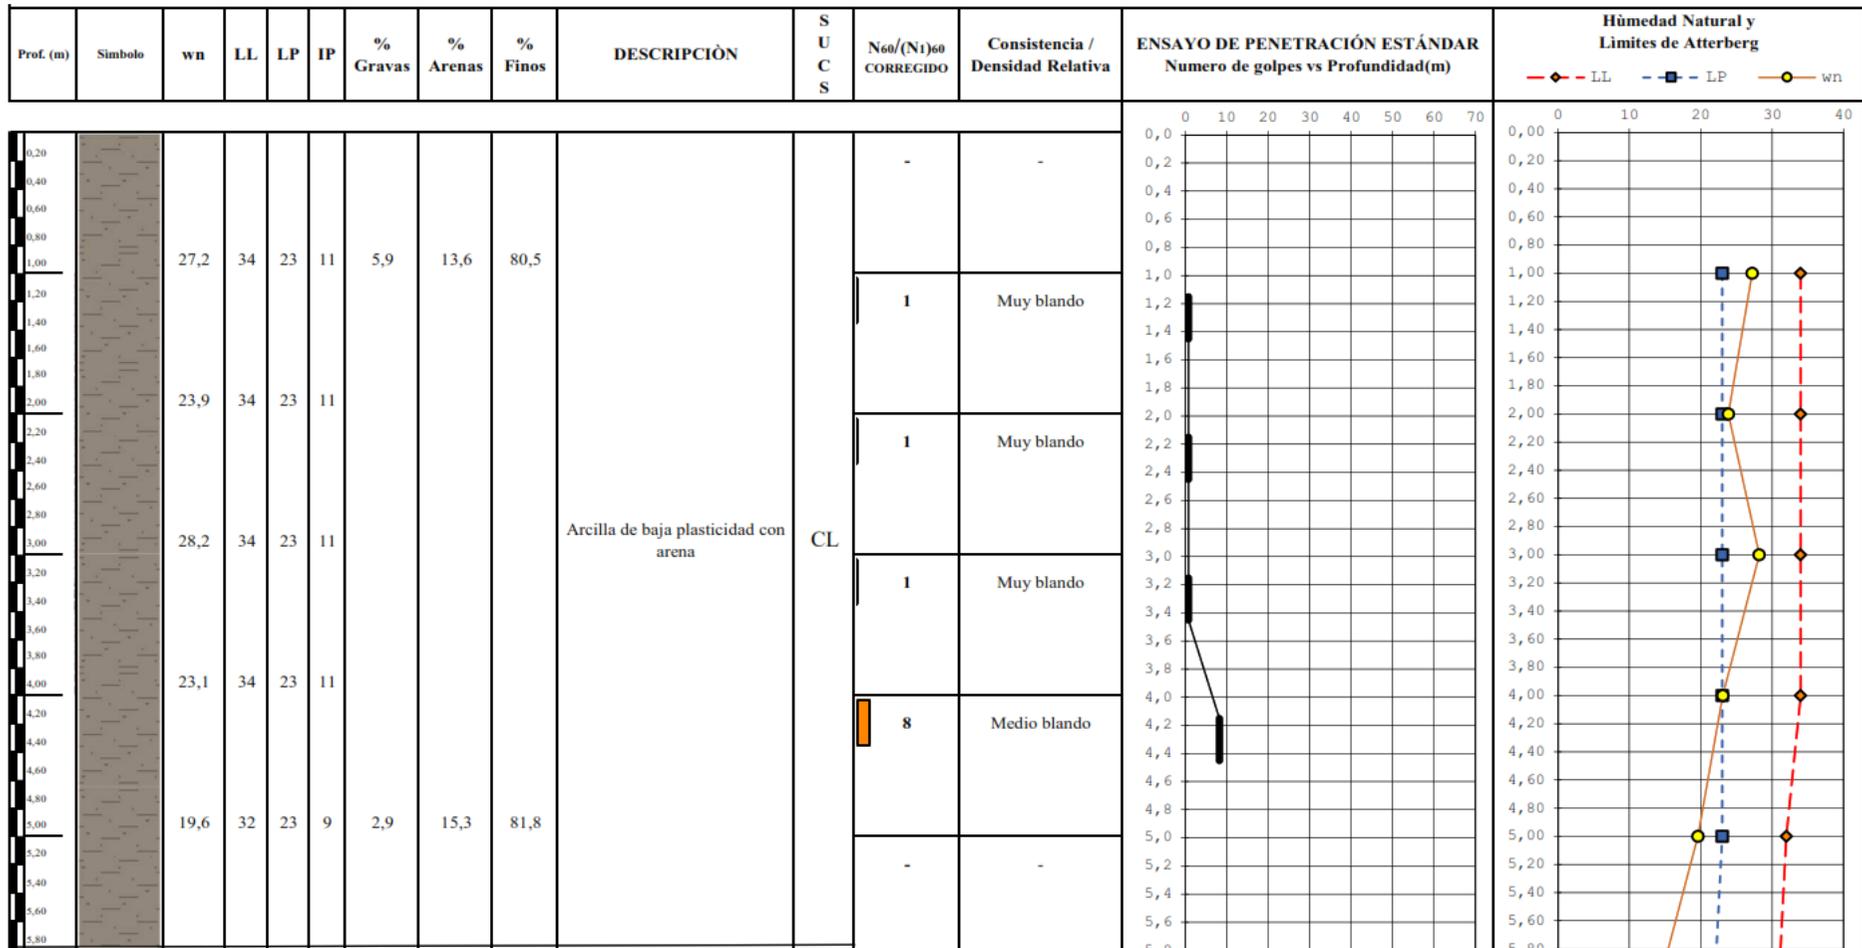
Gráfico 46 Perforación 4 (Parte 1): Registro de Sondaje y perfil estratigráfico

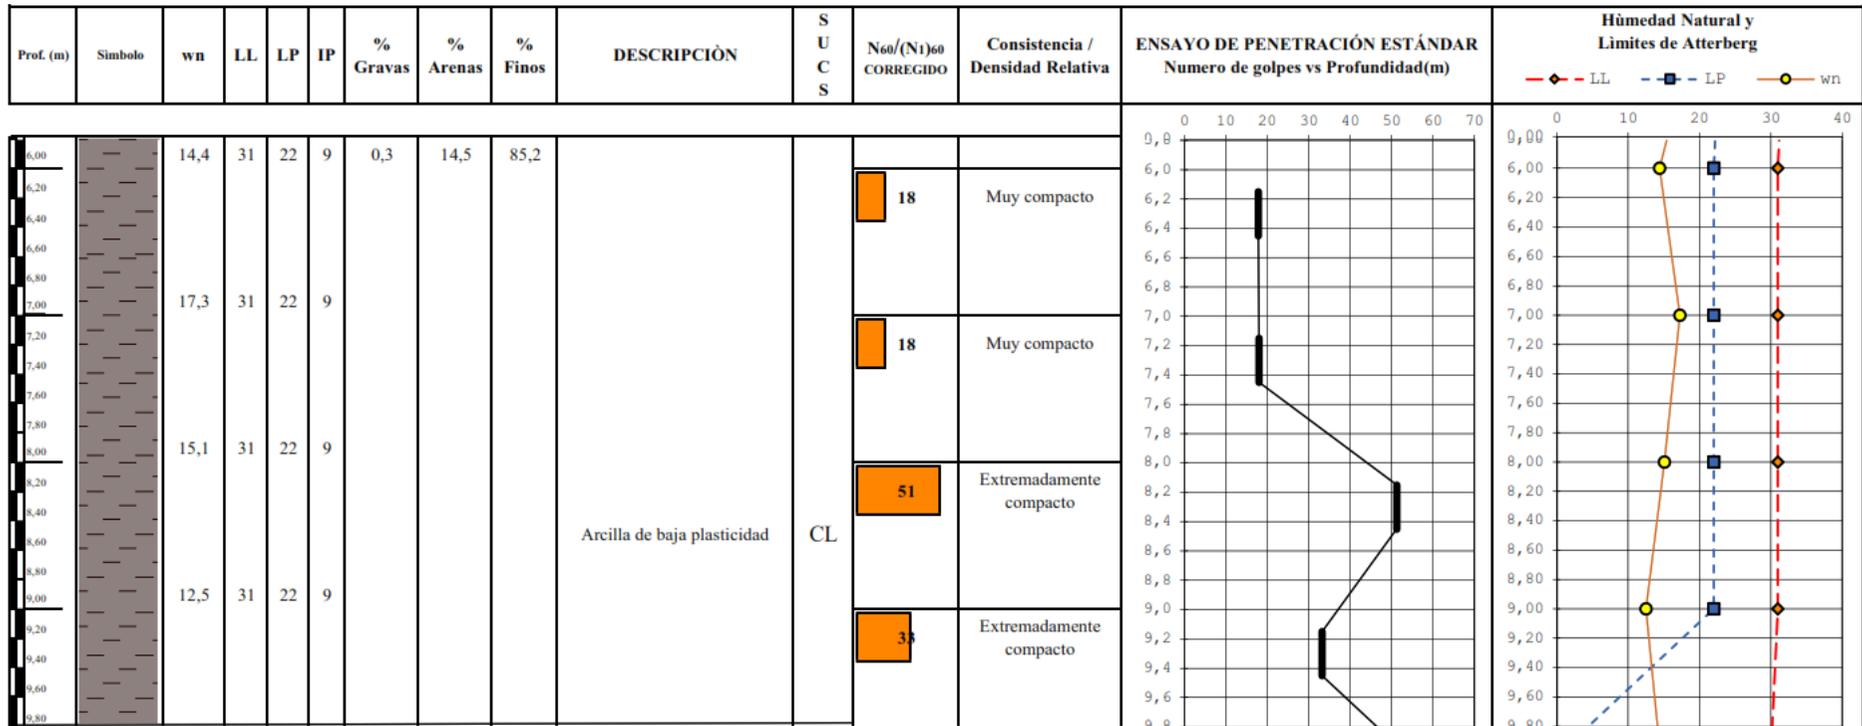
Gráfico 47 Perforación 4 (Parte 2): Registro de Sondaje y perfil estratigráfico.
