ESCUELA POLITÉCNICA DEL LITORAL

“EVALUACIÓN Y COMPARACIÓN DE LOS PARÁMETROS DE
RESISTENCIA AL CORTE MEDIANTE DIFERENTES ENSAYOS
DE CAMPO Y LABORATORIO EN EL TALUD DE LA VÍA DE
INGRESO A LA PARROQUIA SANTA ANA DEL CANTÓN
CUENCA.”

MAGISTER EN GEOTECNIA

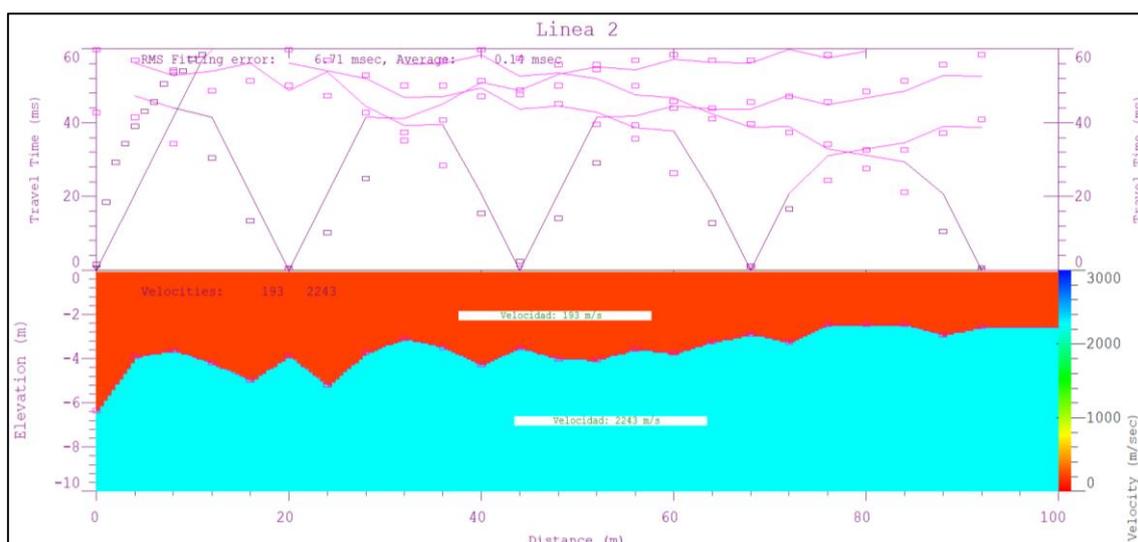
Línea sísmica LS2

Gráfico 63 Domocroma-Perfil estratigráfico LS2

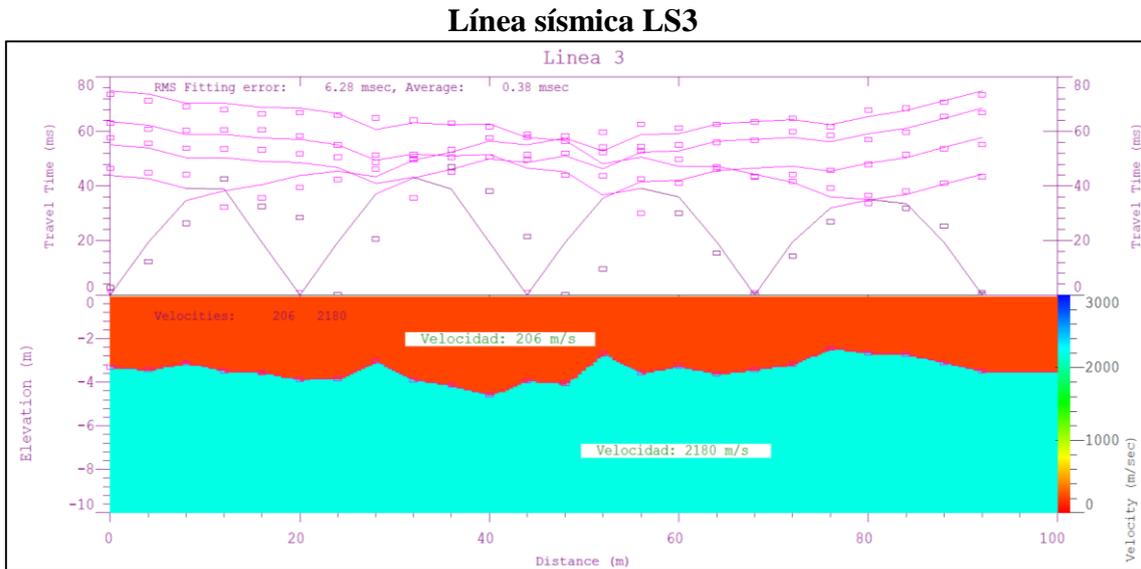
fuerza sísmica mediante tres golpes con martillo, uno en la parte central y uno en cada extremo.

Gráfico 64 Domocroma-Perfil estratigráfico LS 3.

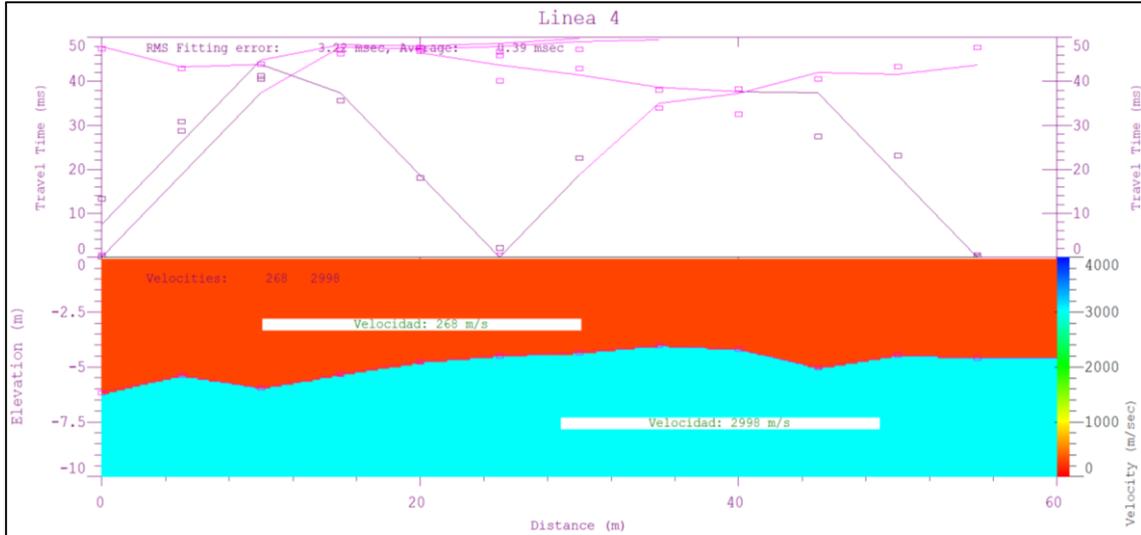
Línea sísmica LS4

Gráfico 65 Domocroma-Perfil estratigráfico LS 4.

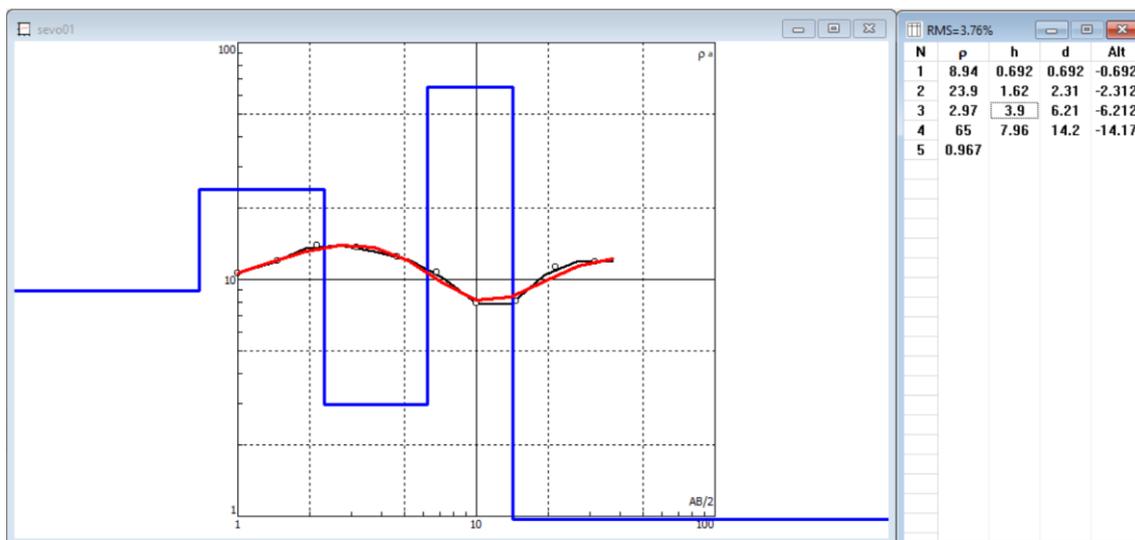
Gráfico 66 Curvas del sondeo eléctrico vertical a lo largo del perfil 1..

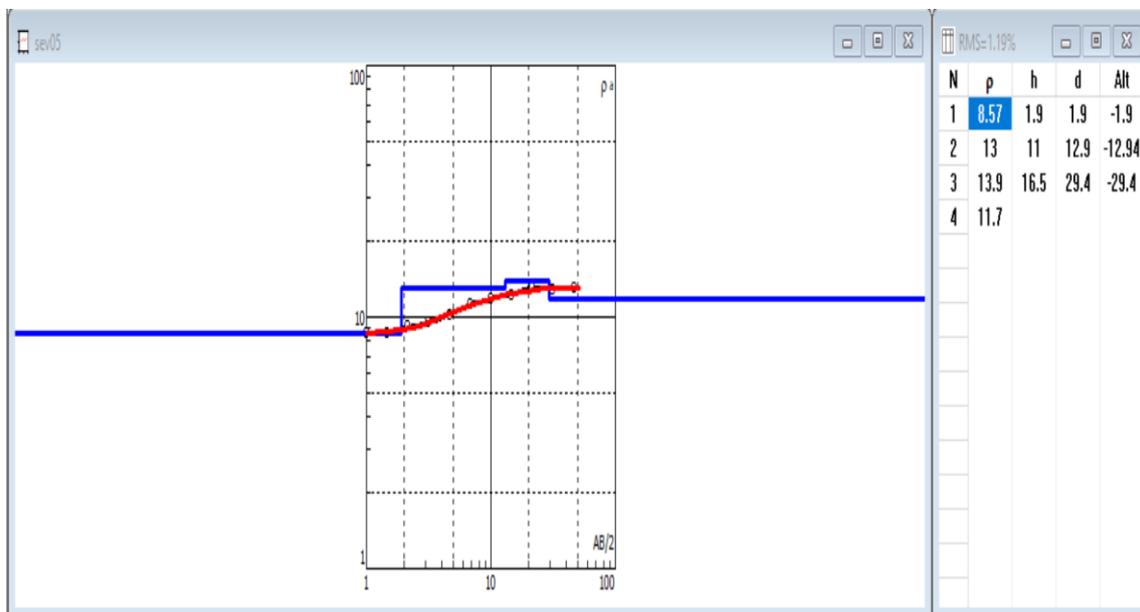
Gráfico 70 Curvas del sondeo eléctrico vertical a lo largo del perfil 5.

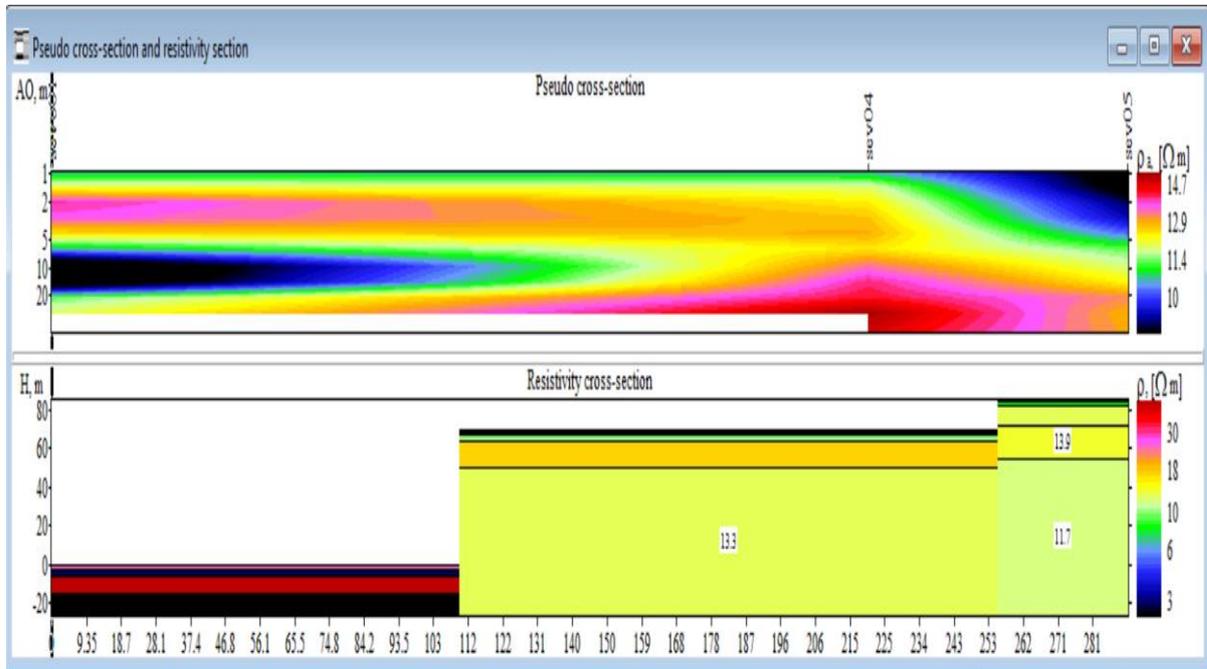
deslizamiento, verificando la existencia de un estrato donde la resistividad en la línea del Sev 1 es baja, por lo que se asume la presencia de agua en esta sección, mientras que en las líneas Sev 4 y Sev 5 la resistividad aumenta a mayor profundidad por lo que se asume la existencia de un estrato más competente.

Gráfico 71 Secciones de resistividad Sev 1, Sev 4 y Sev 5.

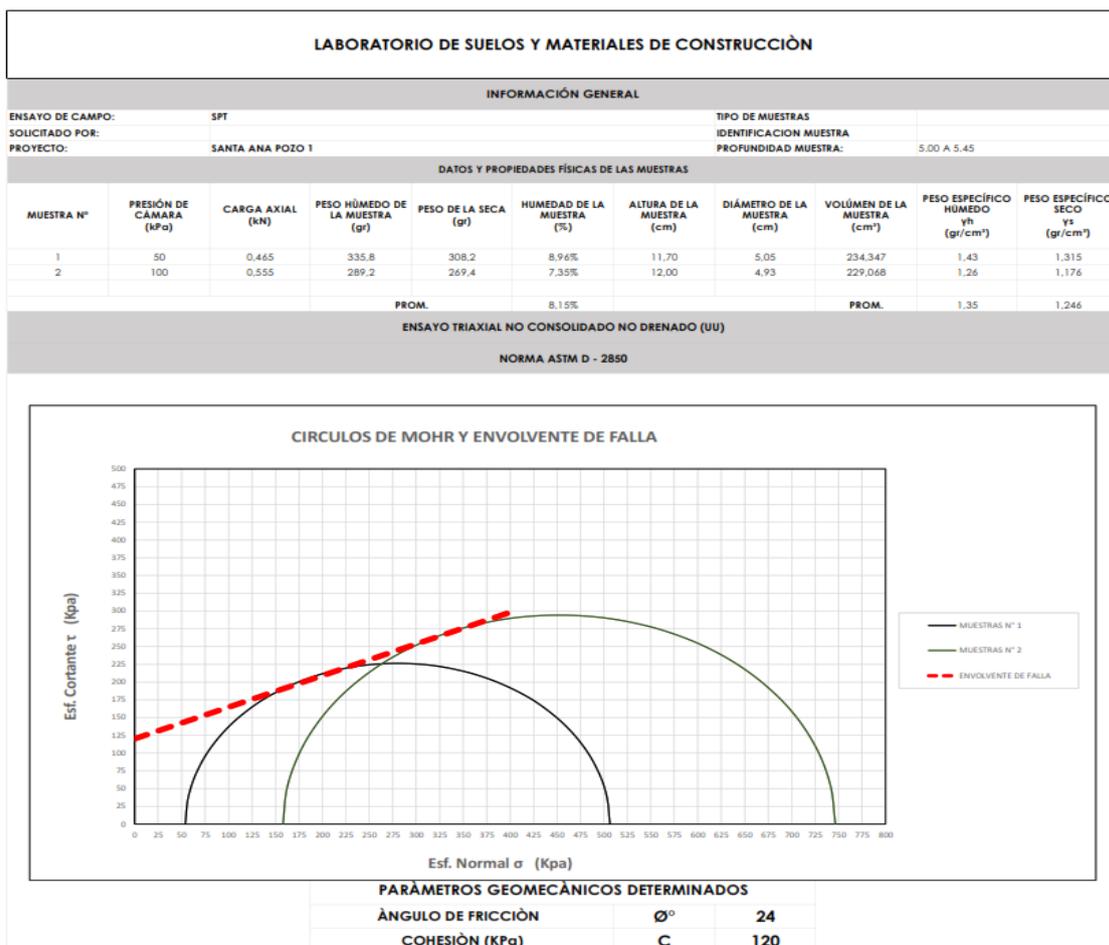
De acuerdo a lo entregado por un laboratorio privado como se muestra en Gráfico , se obtuvo un ángulo de fricción de 24° y una cohesión de 120 kPa en la muestra obtenida mediante tubo Shelby a los 5 metros de profundidad en la perforación 1, donde se obtuvo del testigo unicamente dos muestras.

Gráfico 74 Perforación 1: Resultado del ensayo triaxial no confinado no drenado (UU).

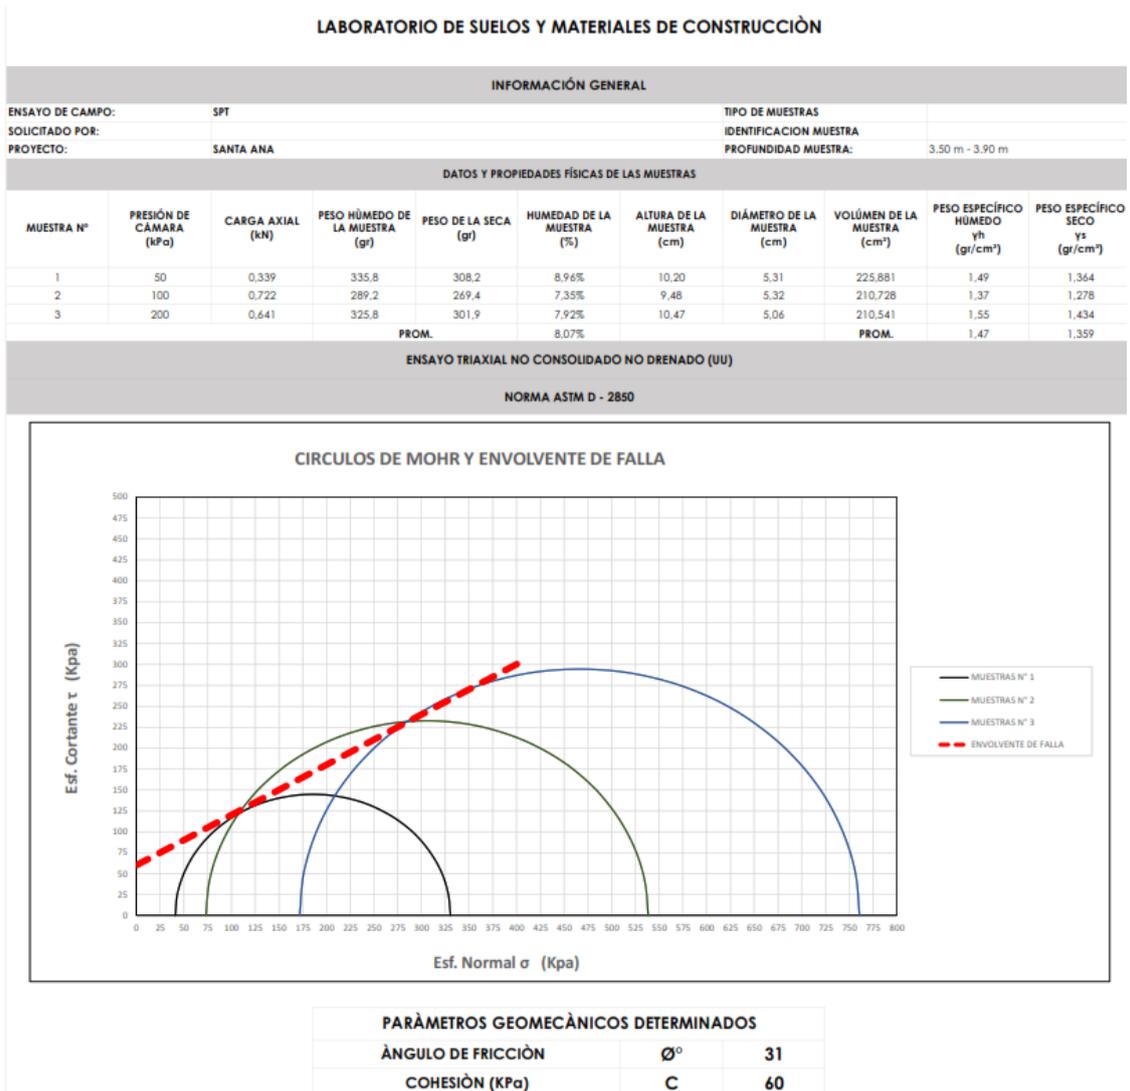
Cohesión: 60 kPa

Gráfico 75 Perforación 2: Resultado del ensayo triaxial no confinado no drenado (UU).

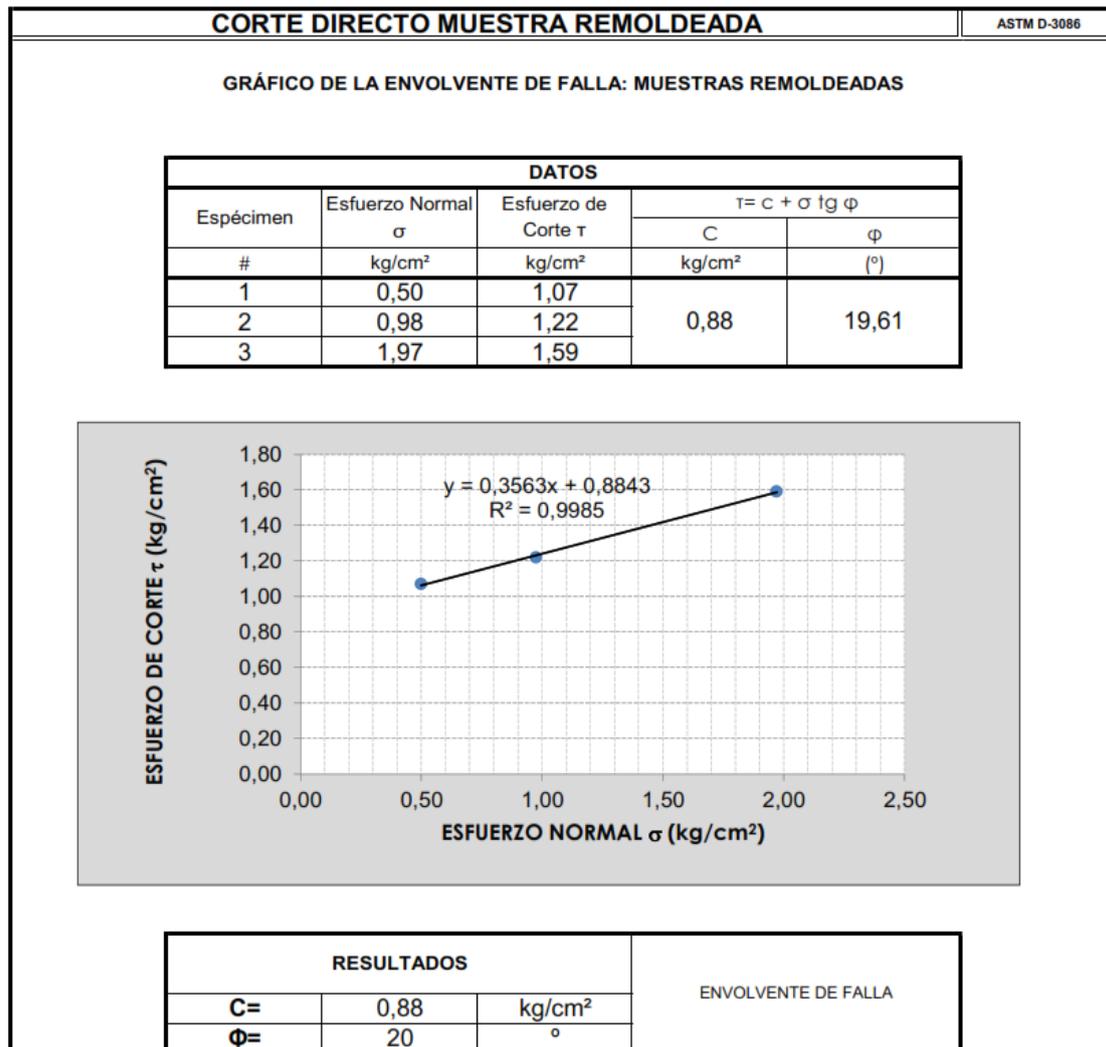
Cohesión efectiva: 87 kPa

Gráfico 76 Calicata 3: Resultado del ensayo de corte directo. Fuente:

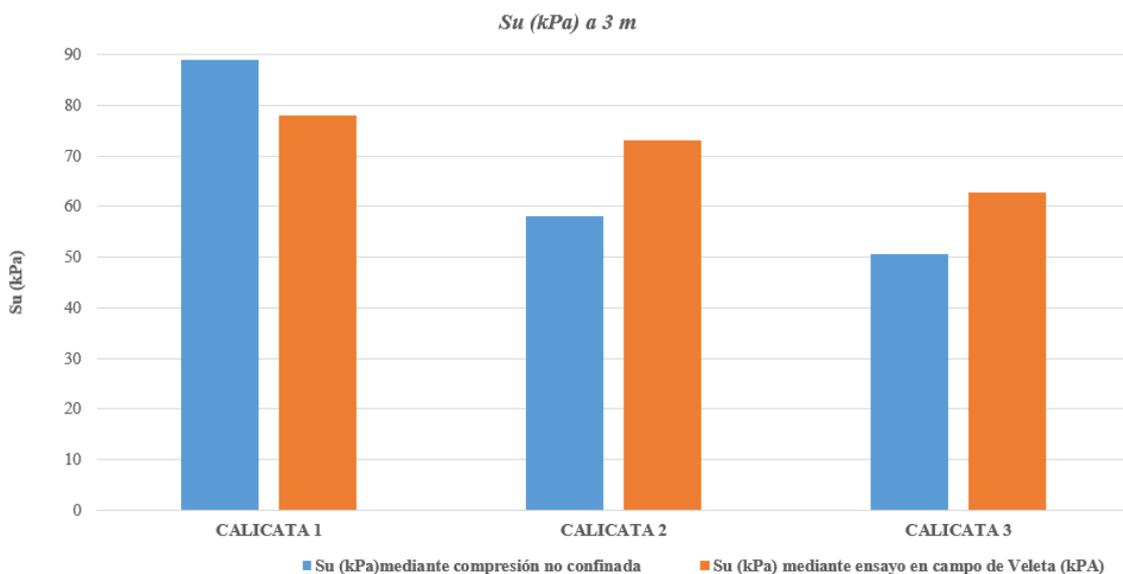
Gráfico 78 Comparación de Resistencia a la compresión simple mediante ensayo de compresión no confinada en calicatas de profundidad de 3m.

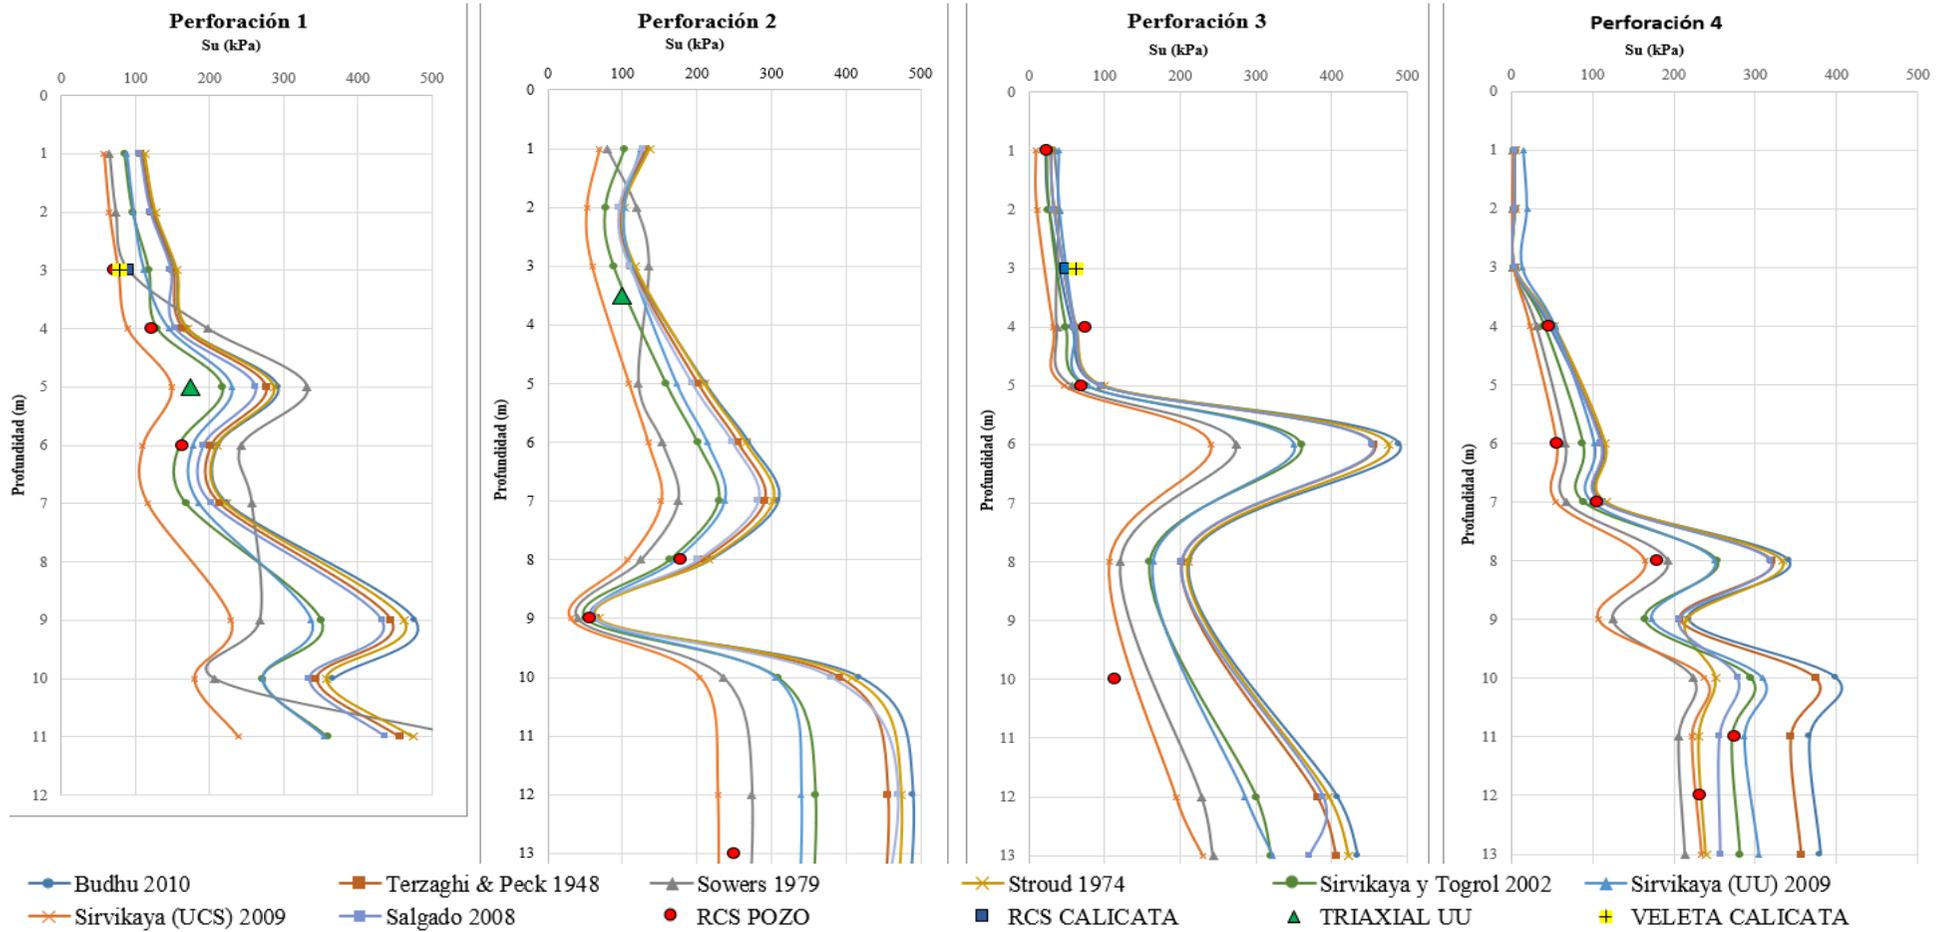
Gráfico 79 Comparación de los parámetros de resistencia al corte no drenado mediante ensayos de laboratorio y de campo

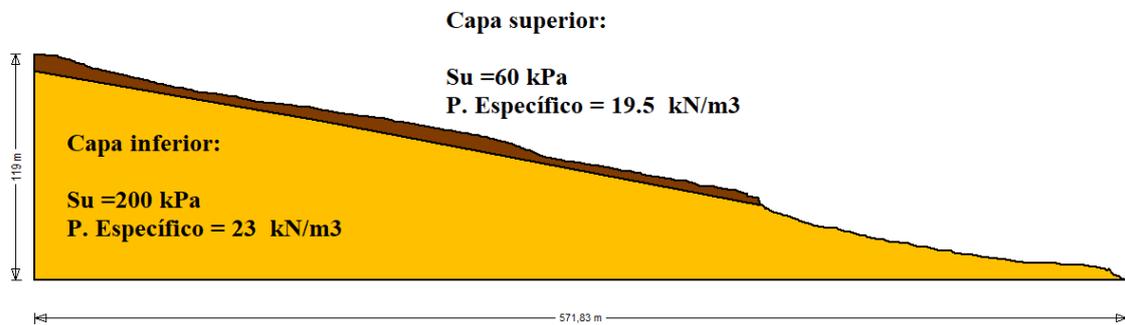
En base a los resultados de los ensayos de campo y laboratorio, se estableció para el modelo geotécnico, conservadoramente, dos capas como se corroboró en los ensayos de sísmica de refracción y sondeos eléctricos verticales, para el modelamiento en Slope/W con las características indicadas en el Gráfico 81, además, los valores más representativos correspondientes al peso específico ocupados para el diseño en los dos estratos, fueron valores similares que se obtuvieron del ensayo SPT y los analizados en las correlaciones.

Gráfico 81 Modelo Geotécnico para análisis de estabilidad del talud.

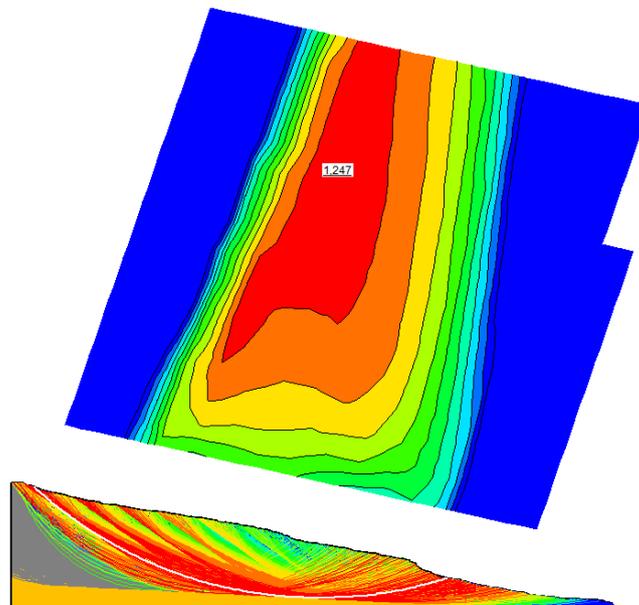
El factor de seguridad de 1.2 obtenido en el modelo de dovelas representado en el Gráfico 82 por el método Bishop indica su plano de falla y en su mapa de zonas que el valor del factor de seguridad en condiciones estáticas cumple, indicando así que el talud se mantiene estable en estas condiciones.

Gráfico 83 *Factor de seguridad en condiciones estáticas y superficies de deslizamiento analizadas por el método de Bishop.*

En el Gráfico 83 se presenta todos los planos de falla analizados por el programa por el método Bishop, marcando con una curva de color blanco el plano de falla crítico.
